工事写真報告書

工事名 グランドマンション小倉 改修工事一式

工事箇所 屋上部・その他

工事施工者 ベストホーム株式会社

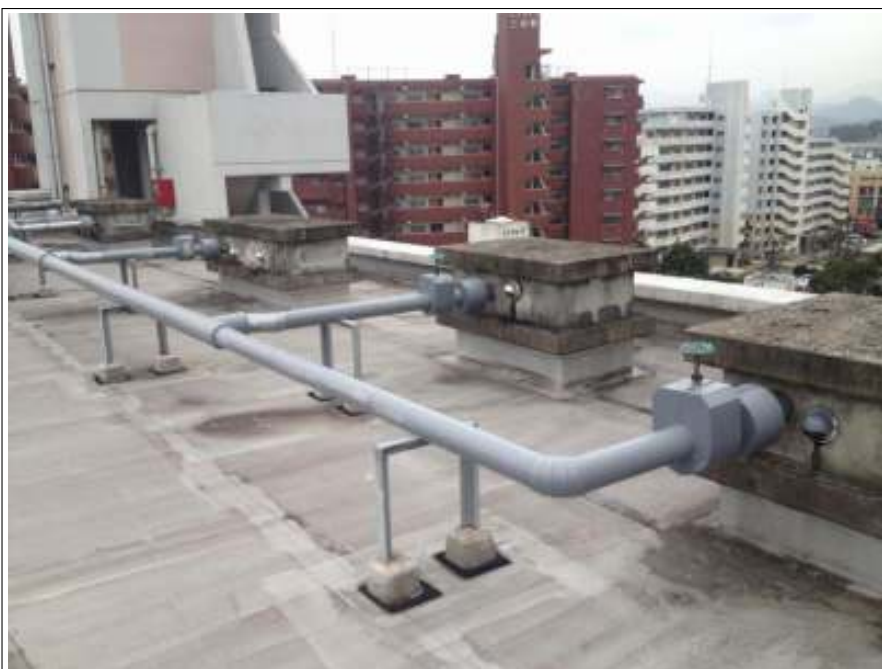
保温配管

この部分は鉄、スチール素材になります。劣化するとサビが発生してきますので塗装が必要です。

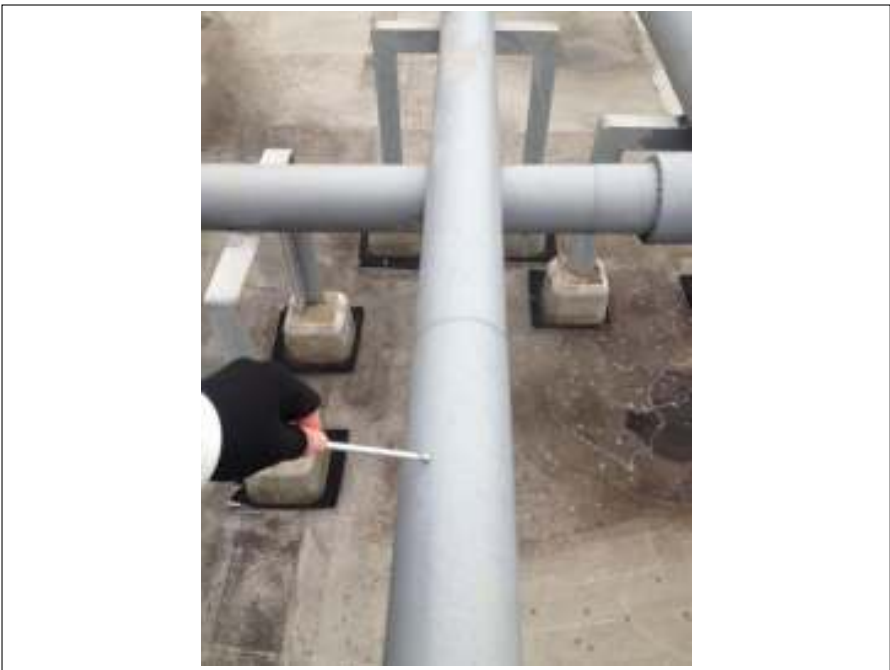
保温配管

同上

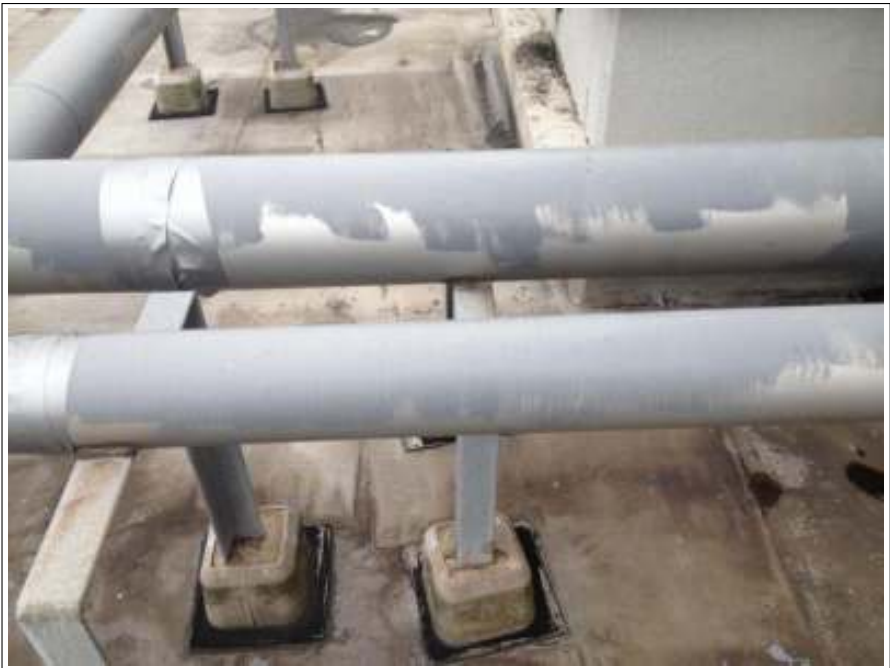
保温配管

同上

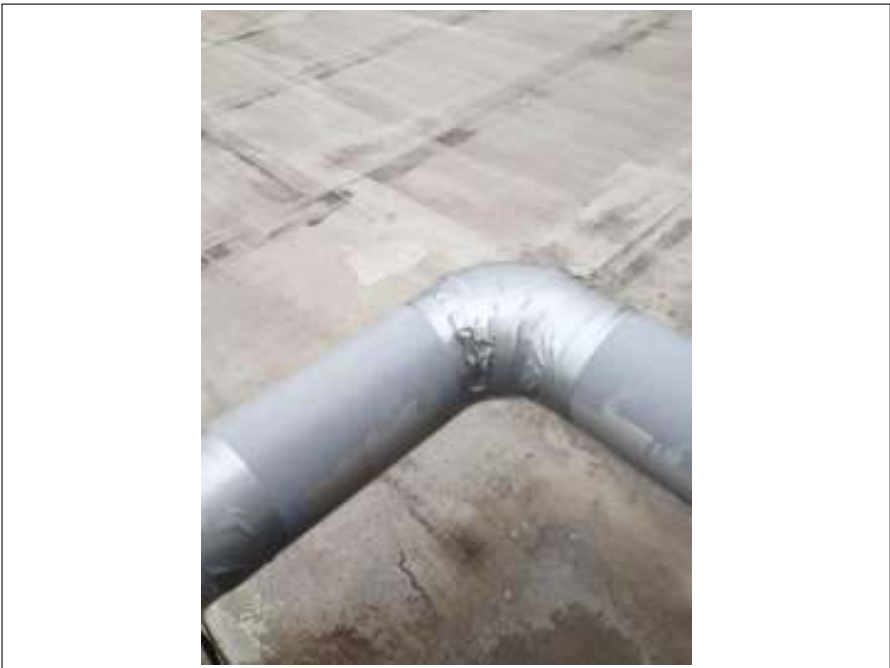
保温配管

同上

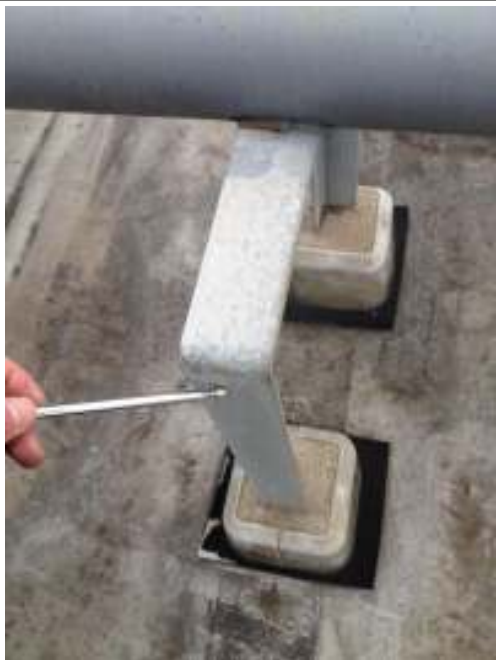
その他 鉄部

同上

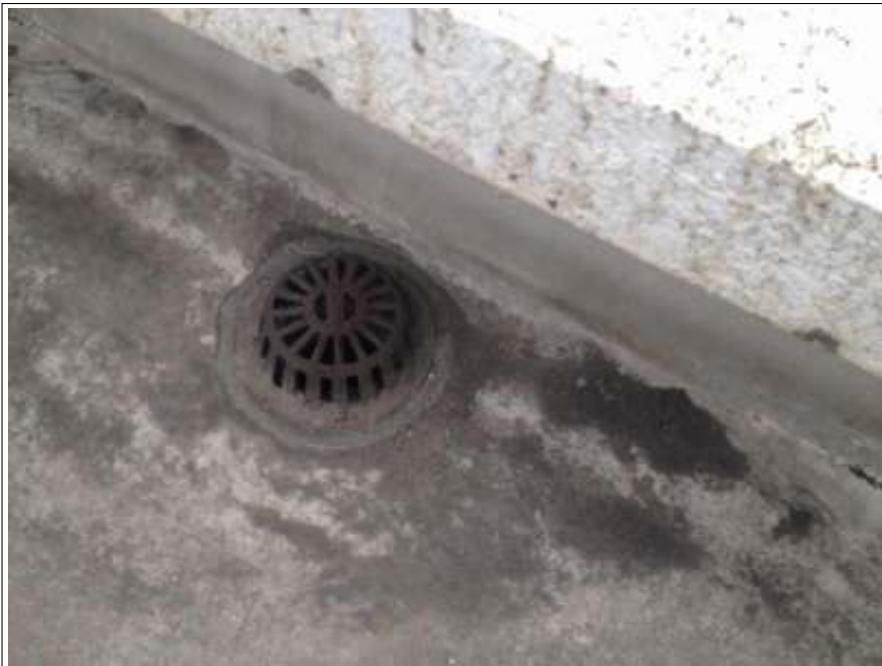
ドレン

同上

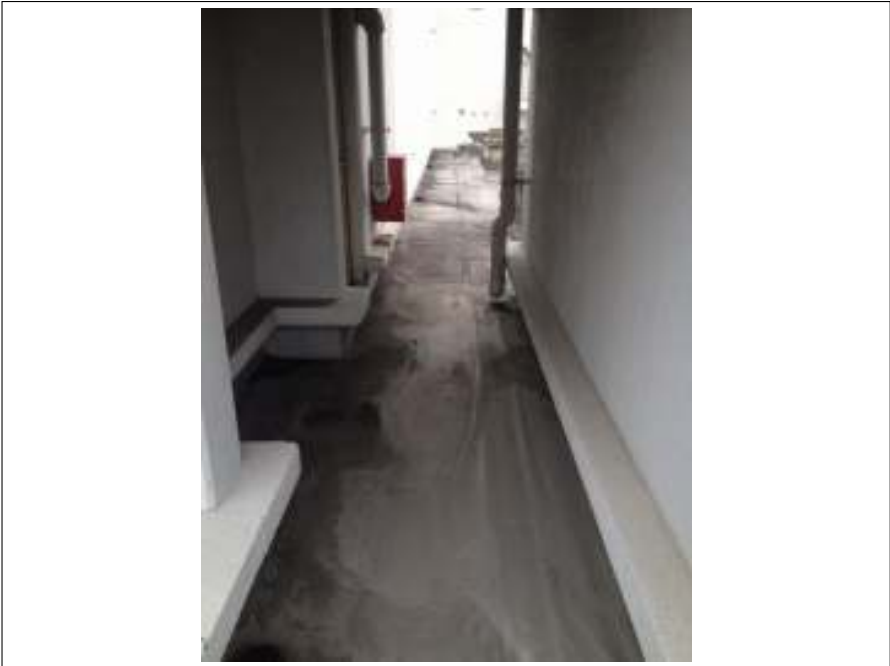
防水 現状

シート防水の浮いている部分があります。

浮いている部分は一度剥ぎとりをおこない、下地調整・下地処理をおこない、塗装をしていきます。

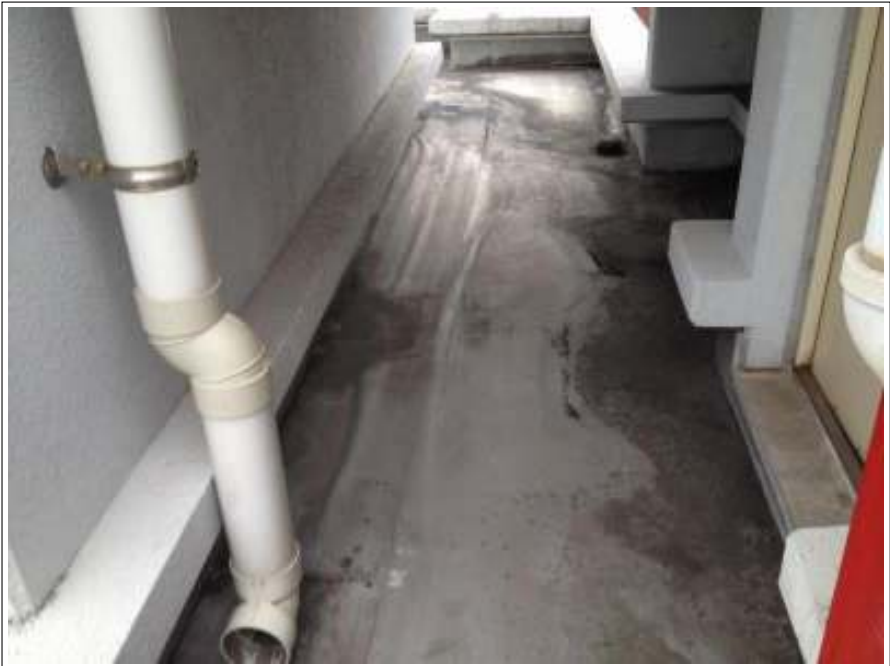
防水 現状

同上

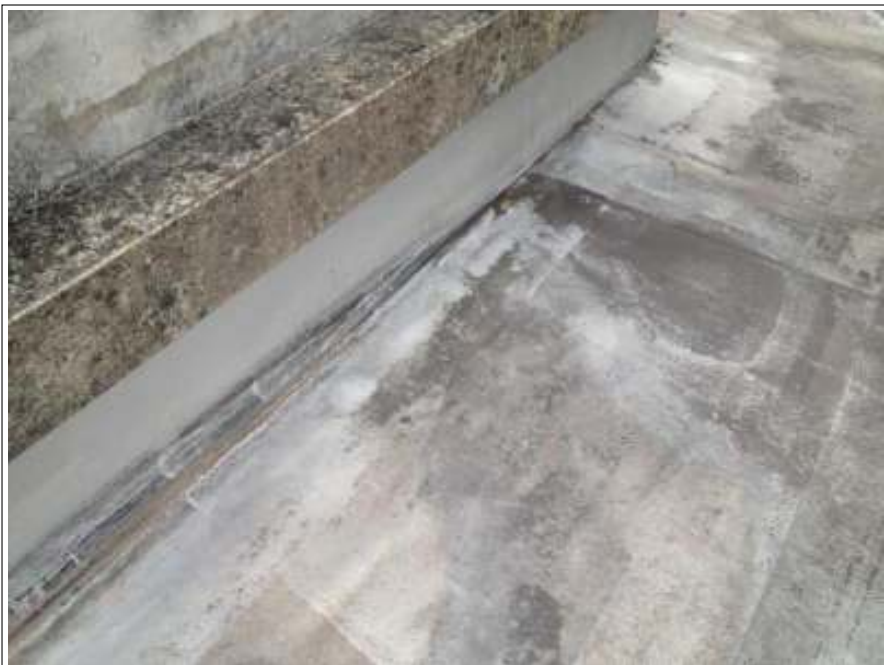
防水 現状

同上

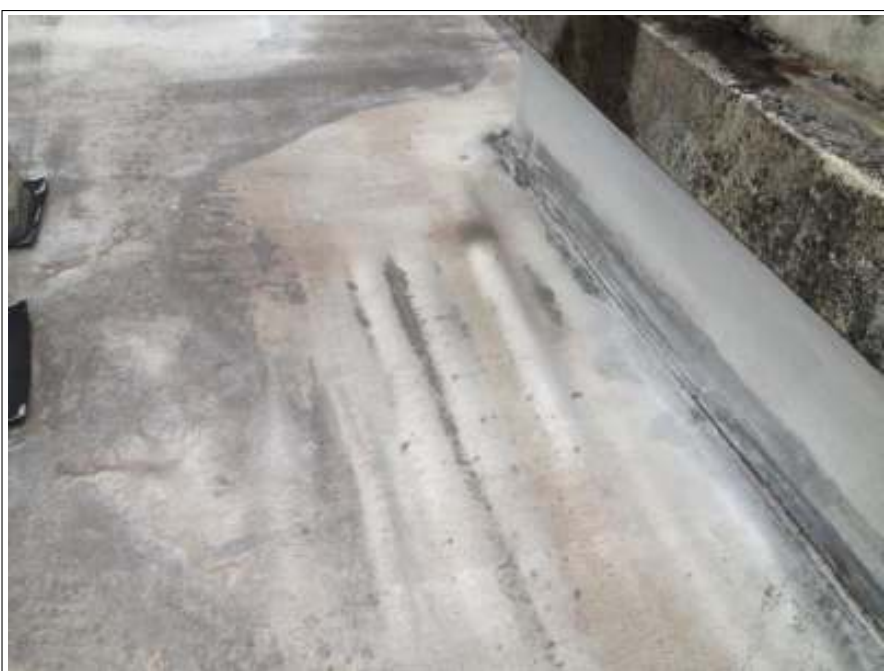
防水 現状

同上

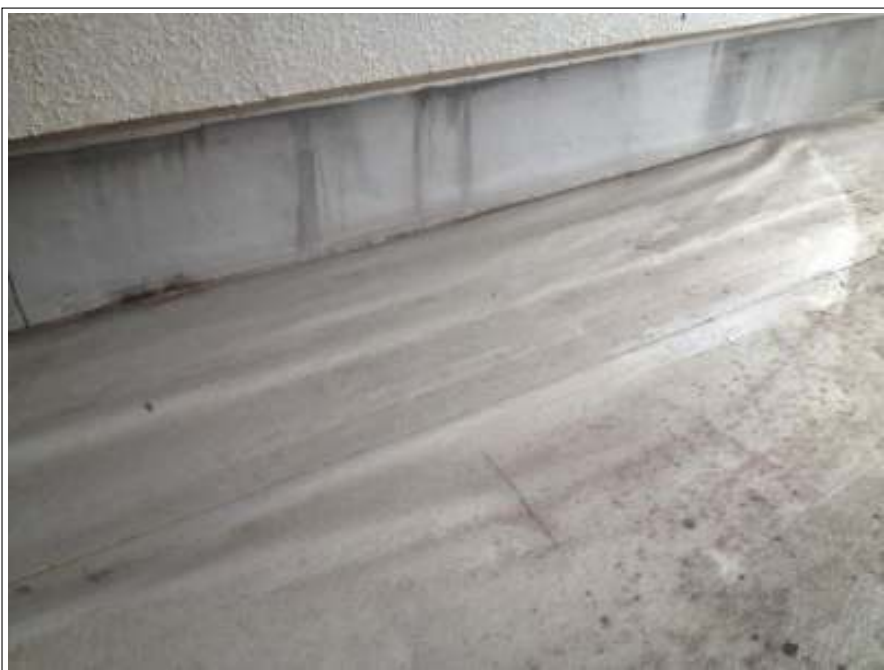
防水 現状

同上

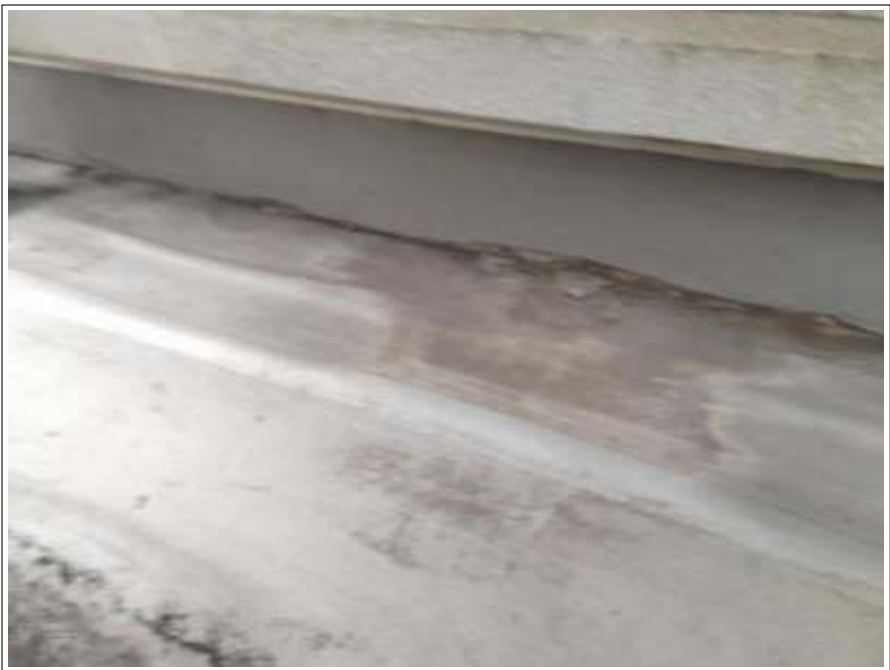
防水 現状

同上

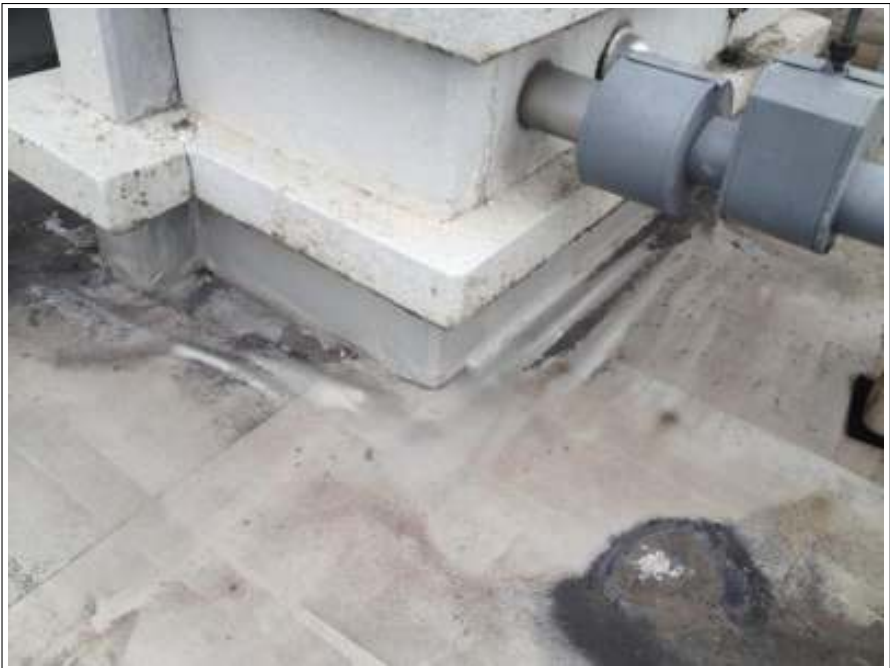
防水 現状

同上

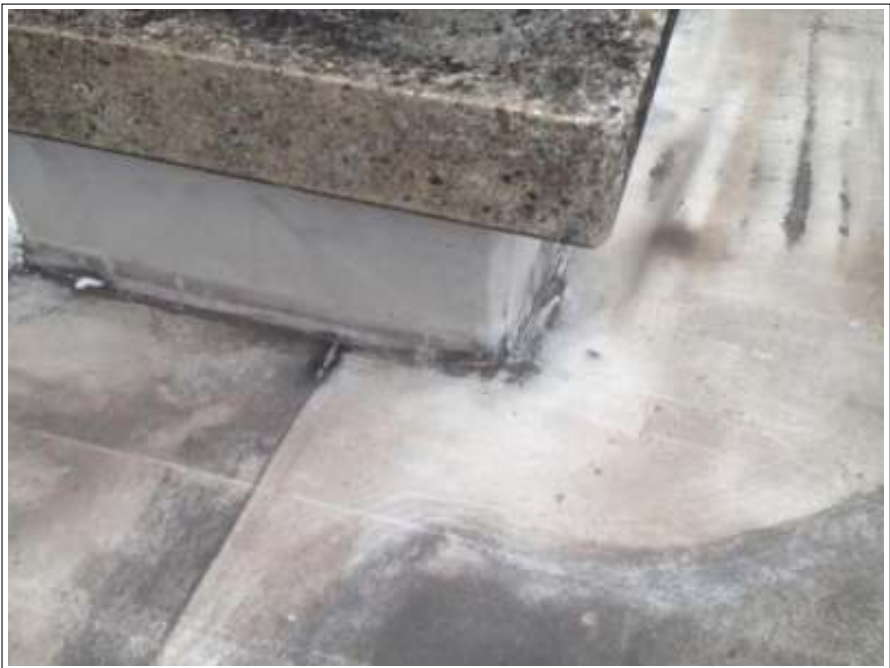
防水 現状

同上

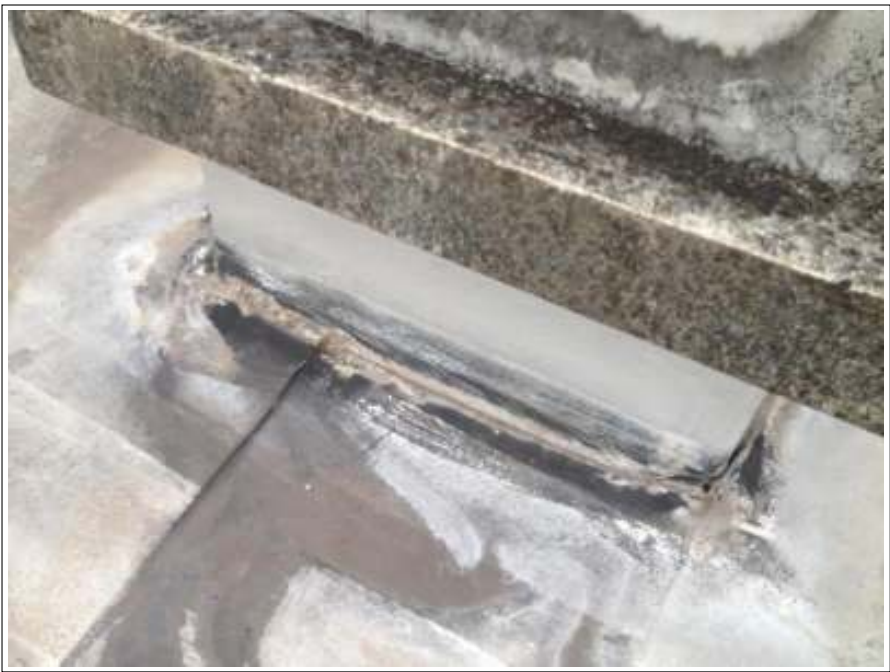
防水 現状

立ち上がり部分が劣化しています。
この部分が一番劣化しやすく、劣化
が広がりますので、早めの塗装をお
勧めします。

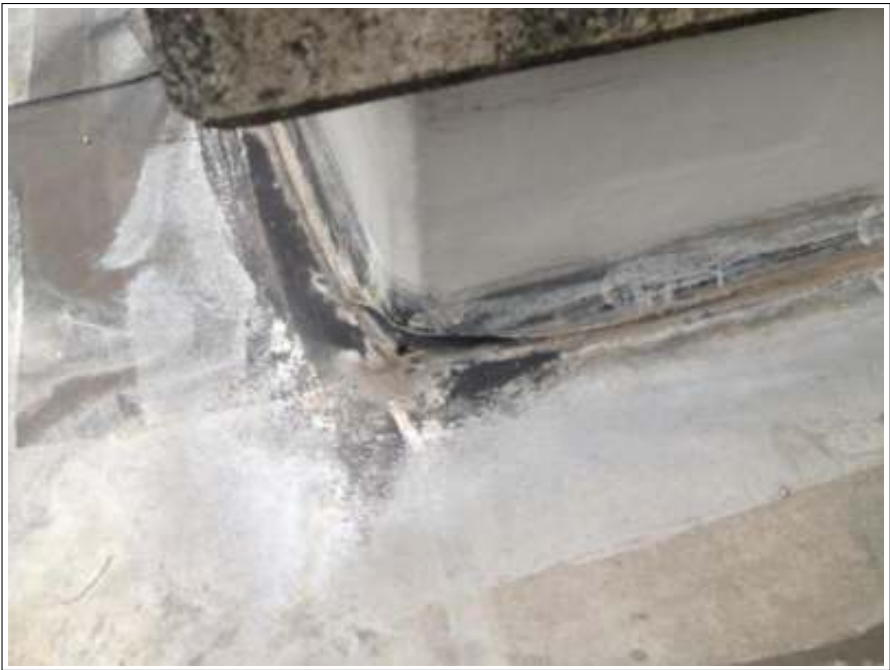
防水 現状

同上

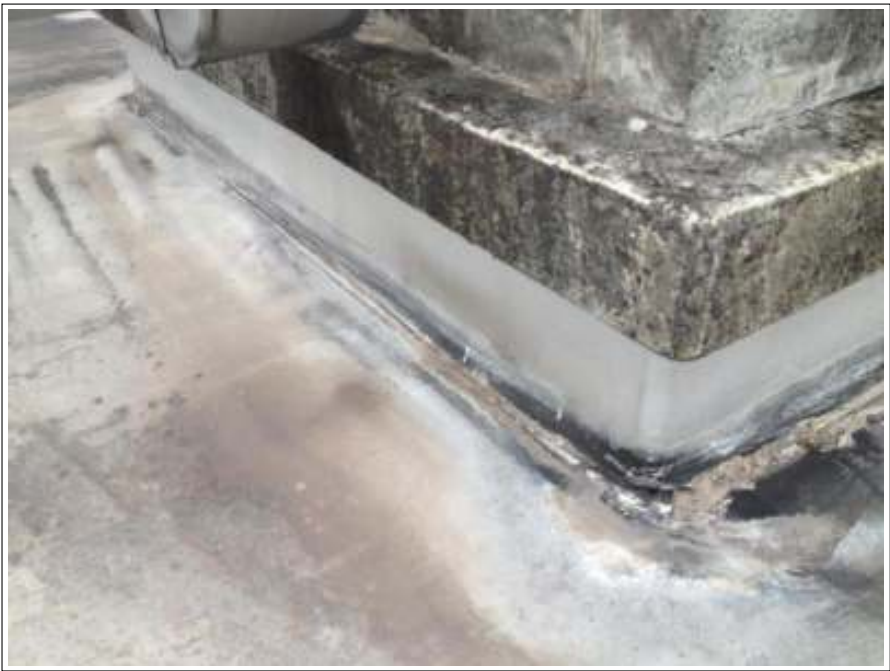
防水 現状

同上

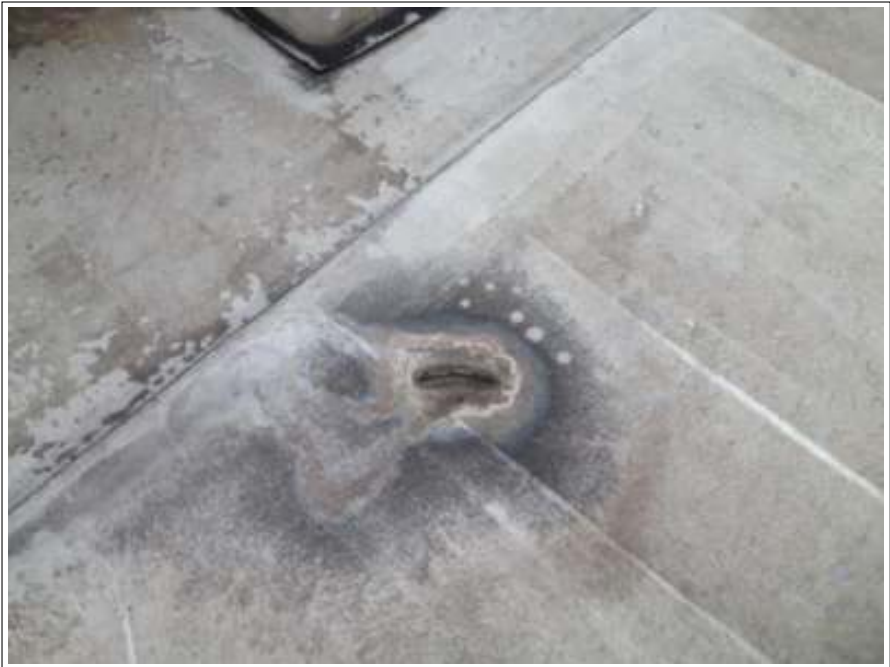
防水 現状

劣化している部分があります。
劣化が広がる前の早めの補修をお勧めします。
