工事写真報告書

工事箇所 屋根・外壁・その他 塗装工事

工事住所 京都郡 苅田町

工事施工者 ベストホーム株式会社

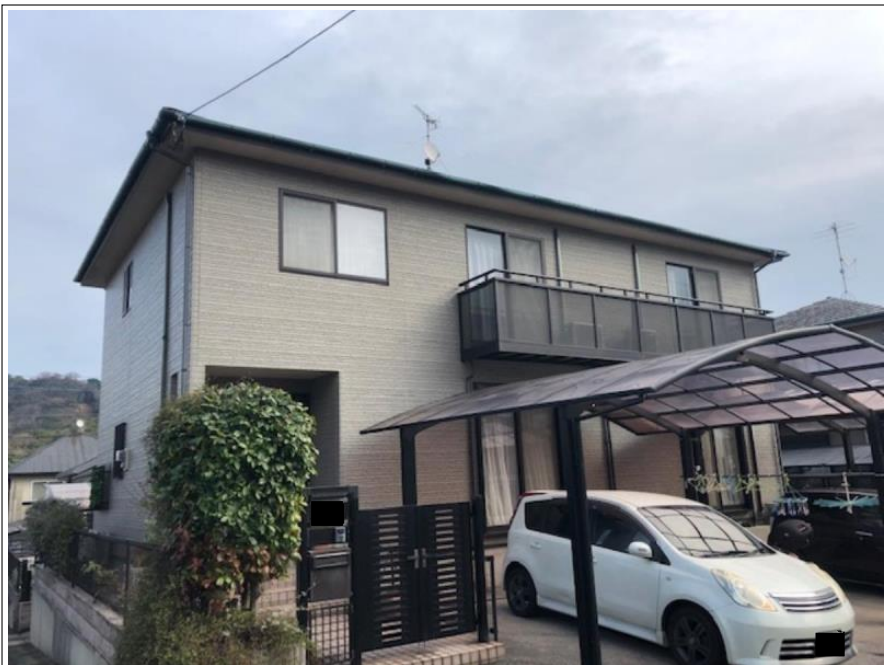
外観

カーポートの部分に関しましては、年数が経っており足場を組む際に屋根材を外すと、経年劣化している為割れる恐れがあります。

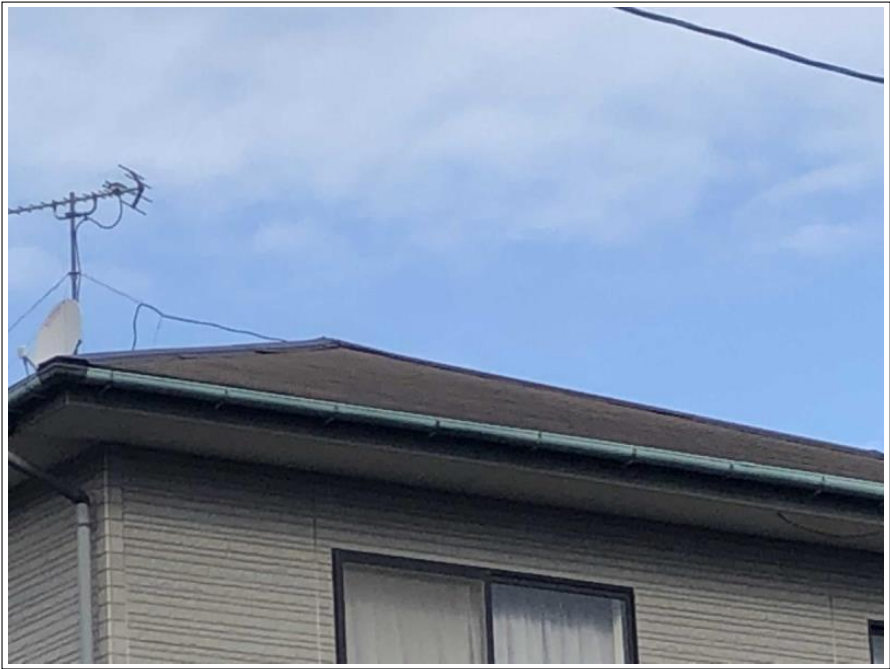
屋根

この素材はセメント:アスベスト(又は[°]ル[°]繊維)が85:15で作られています。

表面の塗装が新築当時はアクリル塗装を焼き付けており、7年ぐらい経過すると表面の防水効果が低下し、だんだん反りや割れが生じてきます。

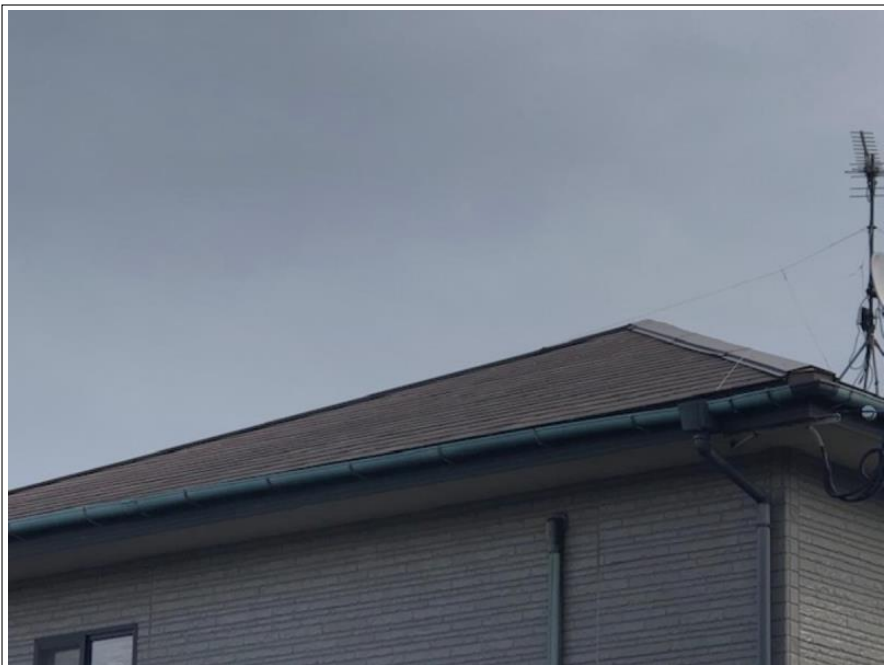
屋根

劣化し割れや反りがひどくなり葺き替えとなると、アスベストが入っているので処分費がかなりかかりますので、早めの塗装と維持をお勧めします。

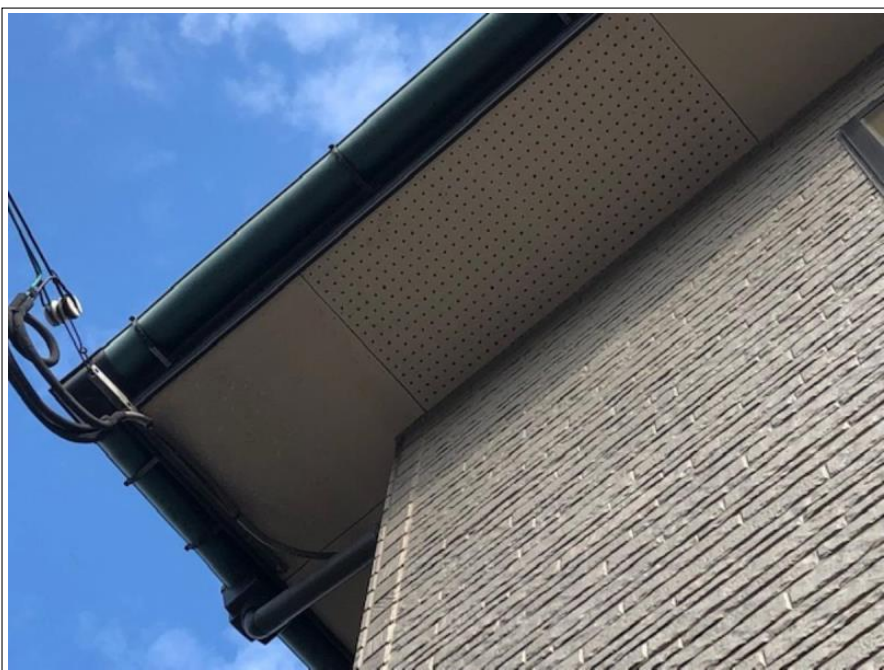
軒天

経年劣化しています。劣化すると腐食、お住まいの痛みにつながりますので、下塗り・上塗りをおこないます。この部分は、通気性の良い軒天専用の塗装をしていきます。

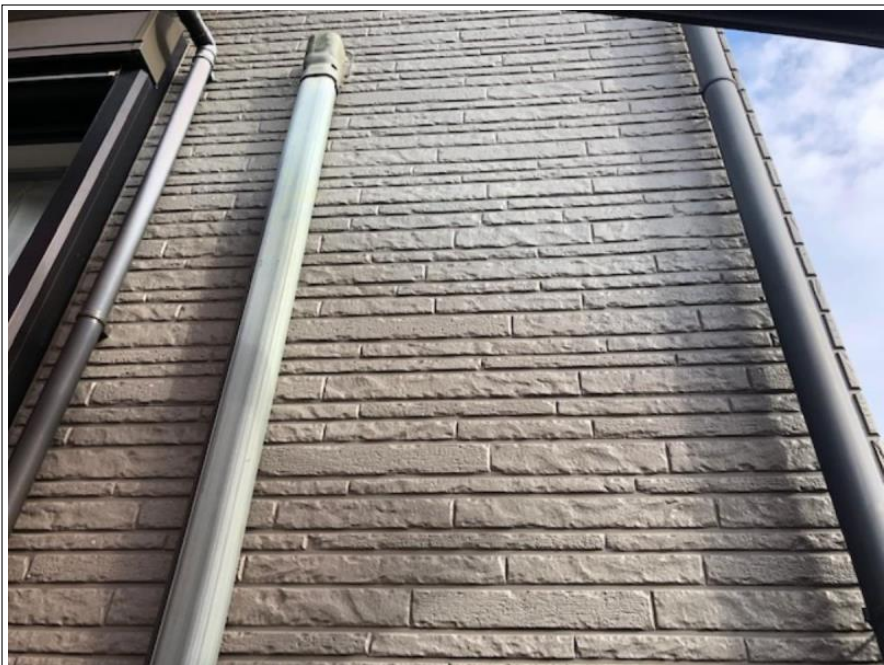
樋

この部分は塩ビ素材になります。
劣化すると割れが生じたりすることがありますので、塩ビ専用の下塗りをおこない塗装をしていきます。

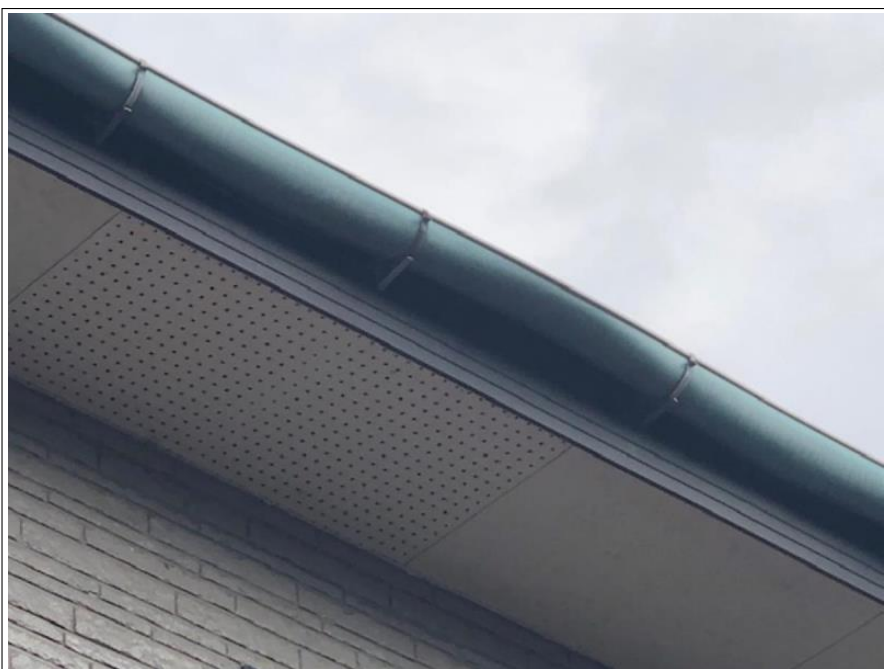
軒樋

※劣化で変形しております。

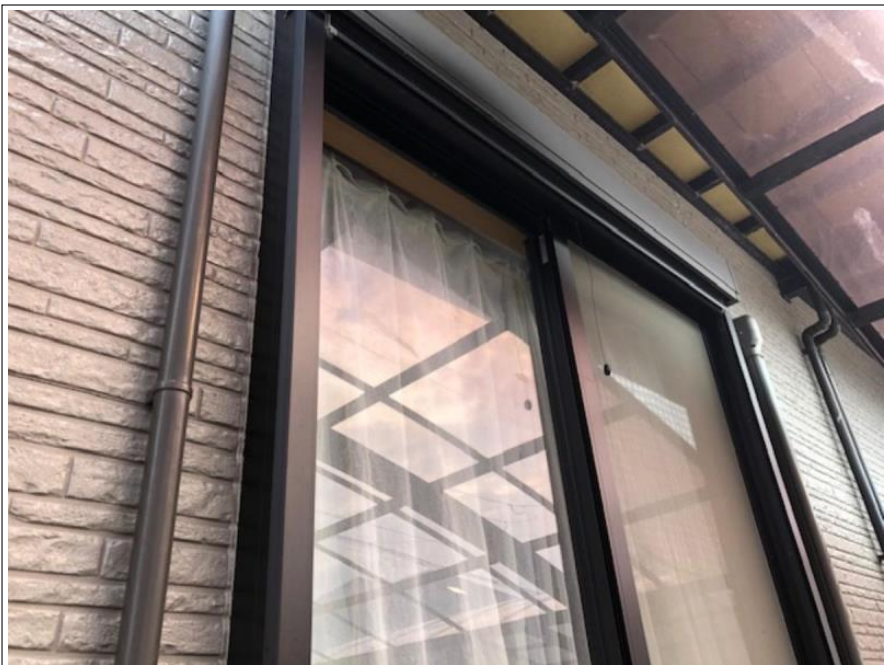
シャッター・シャッターBOX

こちらは鉄・スチール素材になります。

劣化進むと腐食やサビの発生がしてきますので、劣化が進む前のメンテナンスをお勧め致します。

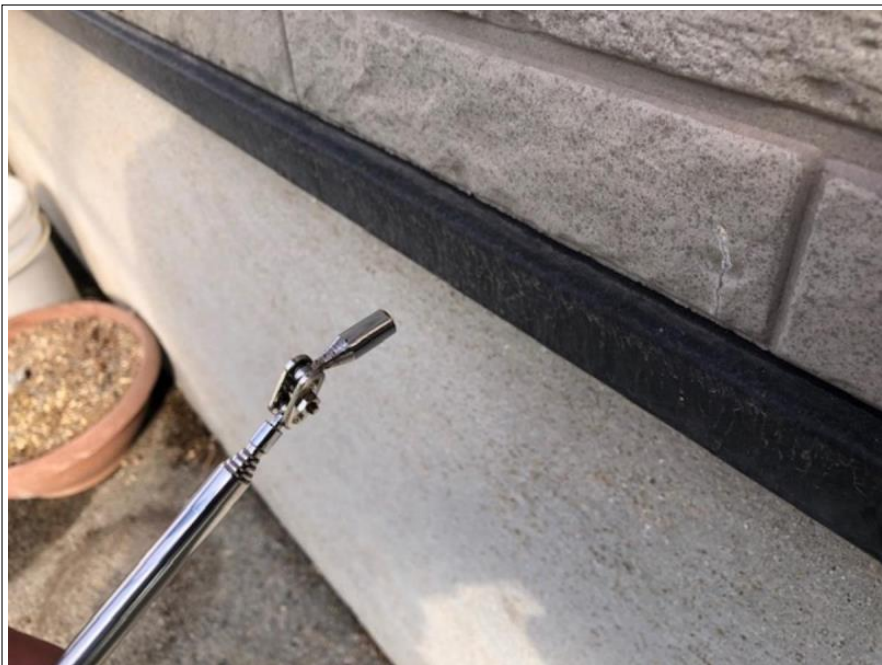
水切り

アルミ素材ですので、塗装不可となります。

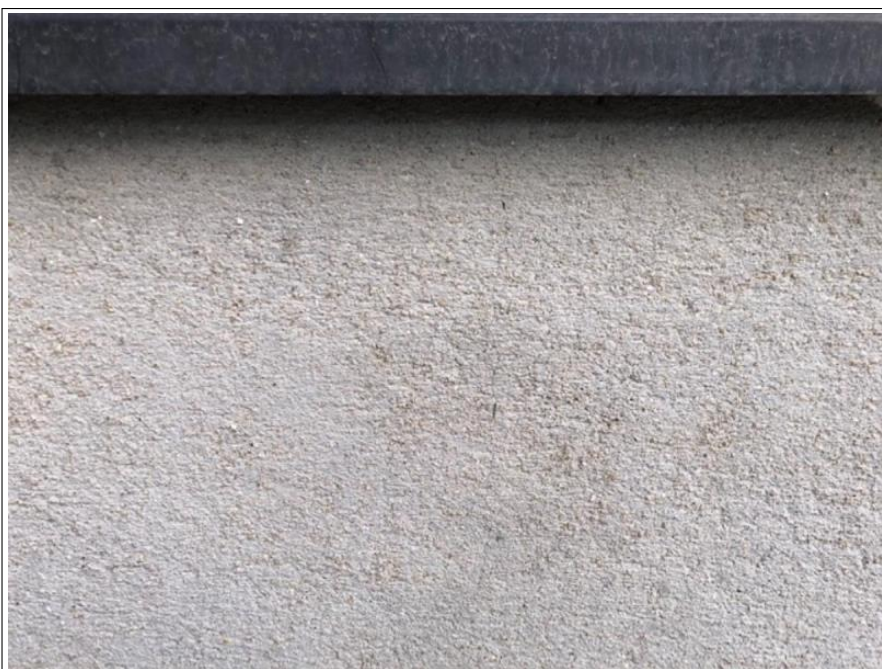
基礎

アルカリ性のコンクリートは空気中の二酸化炭素や酸性雨と結合することによって徐々に中性化されます。

中性化されたコンクリートは表面にヒビが入るだけでなく、内部の鉄筋の腐食や膨張につながり構造物の性能低下につながりますので、シーリング等で補修をおこないます。

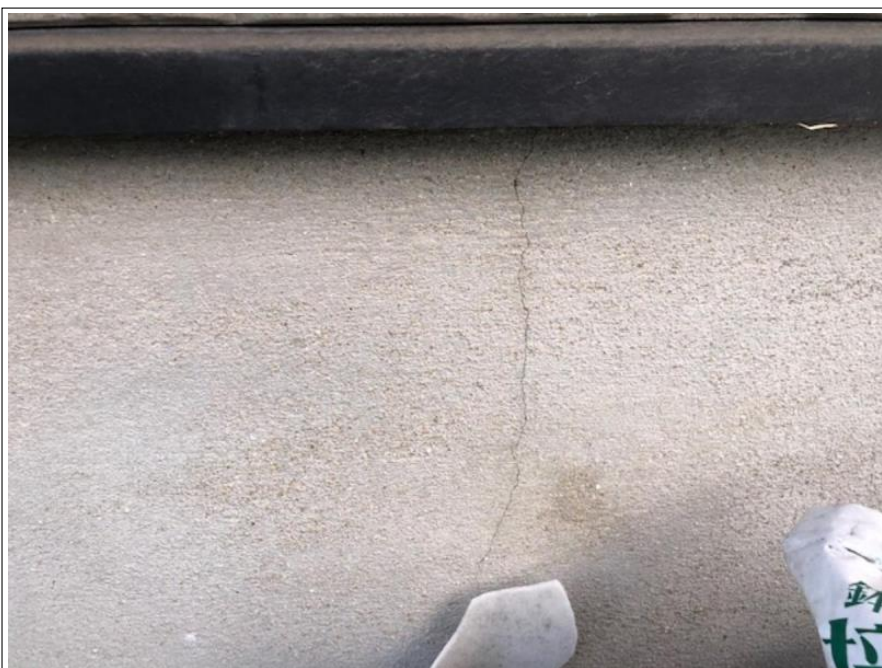
基礎 クラック部

0.3mm以上のクラックは、シーリング材等での補修が必要になります。

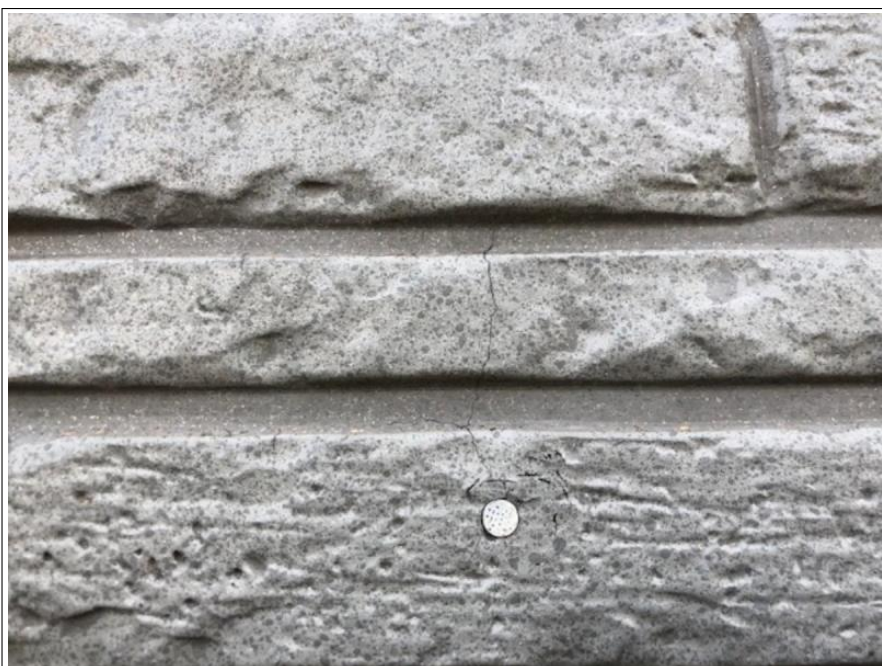
外壁 現状

クラックが見られます。

この部分はクリヤーの場合補修が出
来ず、このままの仕上りになりま
す。

※膜が付いた状態になりますので、
問題はありません。

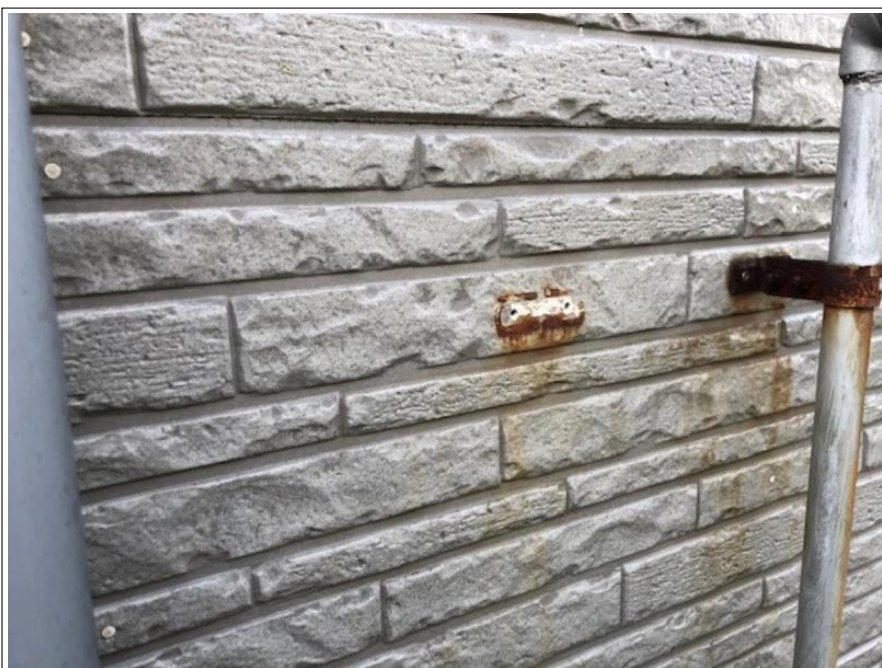
外壁 現状

配管の跡もクリヤーの場合は残りま
す。

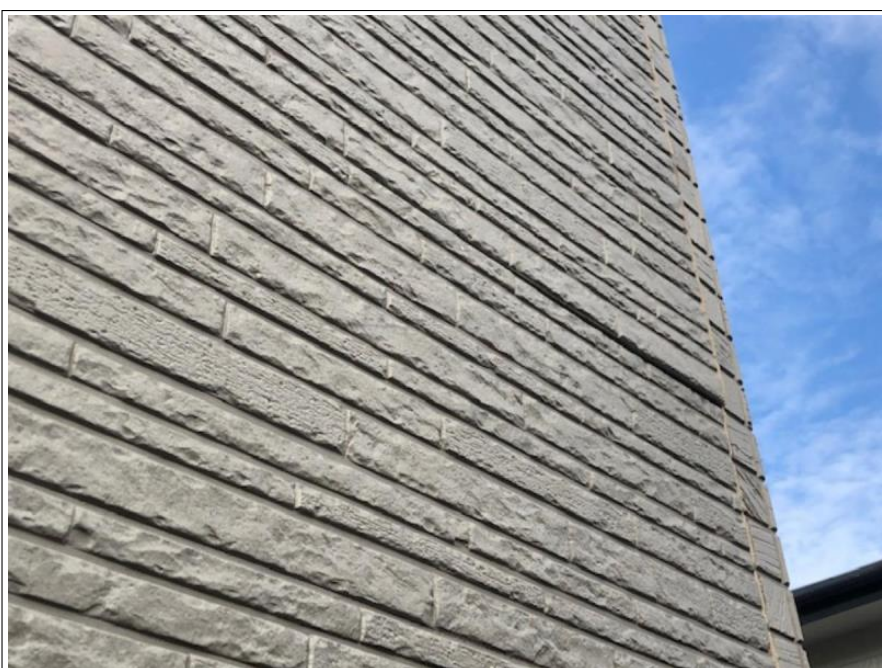
外壁 反り

外壁の劣化やクラック・シーリングの痛みが原因で外壁が水や湿気を吸って乾いてを繰り返し外壁が沿ってしまっています。

反ってしまうと二度と反りは戻りませんので、反りがひどくなる前の塗装をお勧めします。

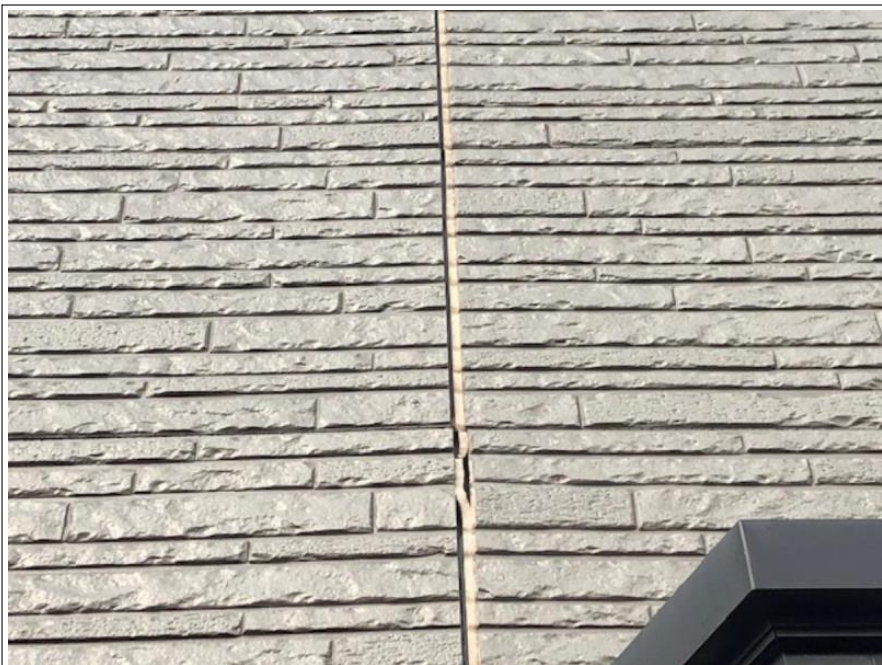
ボードシーリング部

全体的に劣化しております。

この部分から雨水や湿気、炭酸ガス等が直接侵入し躯体・外壁の痛みや建物の寿命につながりますので、ボードシーリング部は打替えをおこないません。

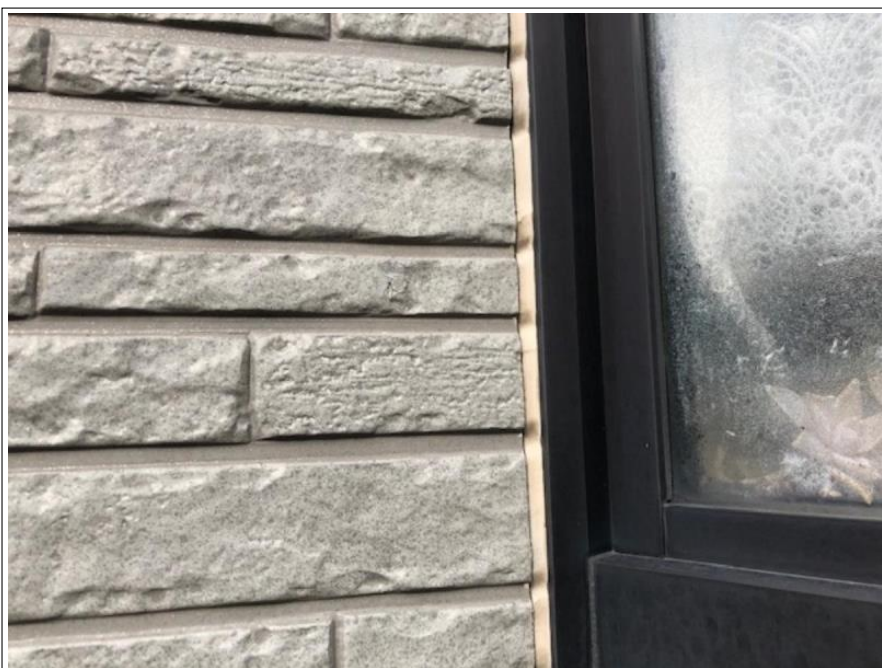
サッシ廻りシーリング部

サッシ廻りも劣化しています。この部分は深く撤去の際にサッシや外壁を痛めたり、打替え後に雨漏れしてくる場合がありますので、打増しをおこないません。

※現状雨漏れしている場合は、打替え施工が必要になります。
