工事写真報告書

工事箇所 防水・折板屋根・外壁・その他塗装

工事住所 北九州市 小倉北区 京町

工事施工者 ベストホーム株式会社

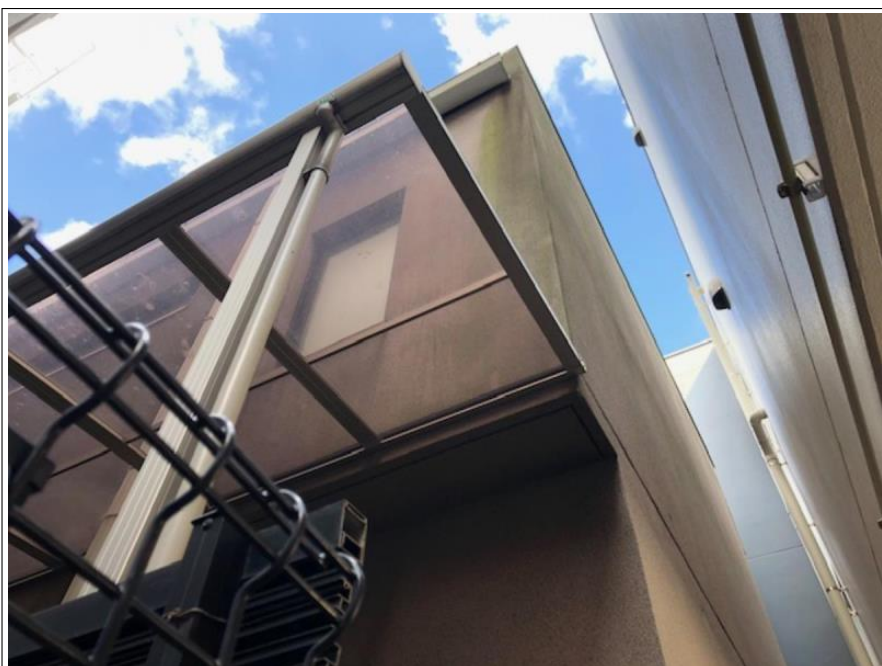
外観

テラスの屋根部分に関しましては、
年数が経っており足場を組む際に屋
根材を外すと、経年劣化している為
割れる恐れがあります。

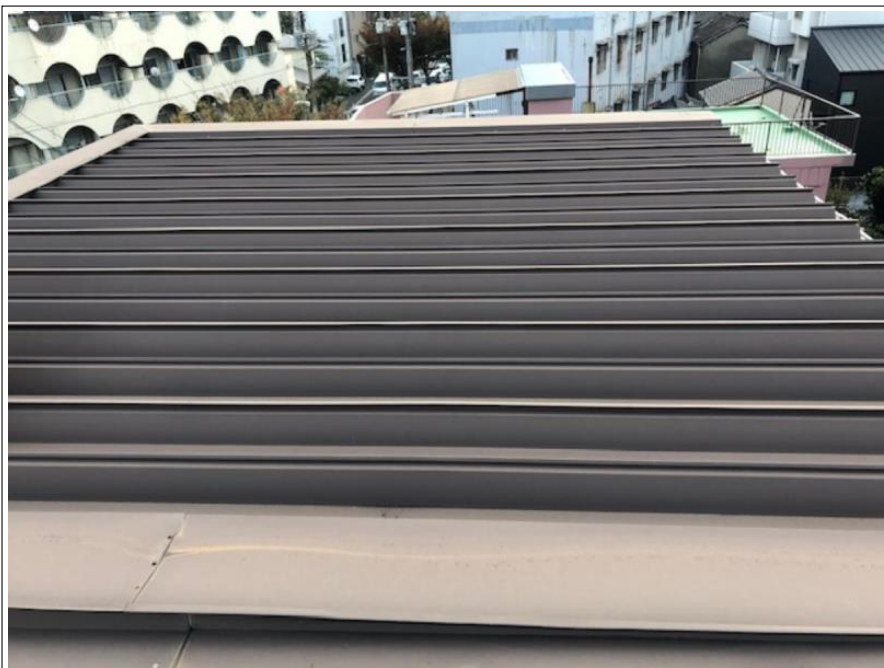
折板屋根

鉄・スチール素材の屋根になります。

劣化が進むとサビの発生につながり、サビの腐食が進むと穴が開き雨漏れの原因や補修費が高くなりますので、早めの塗装をお勧め致します。

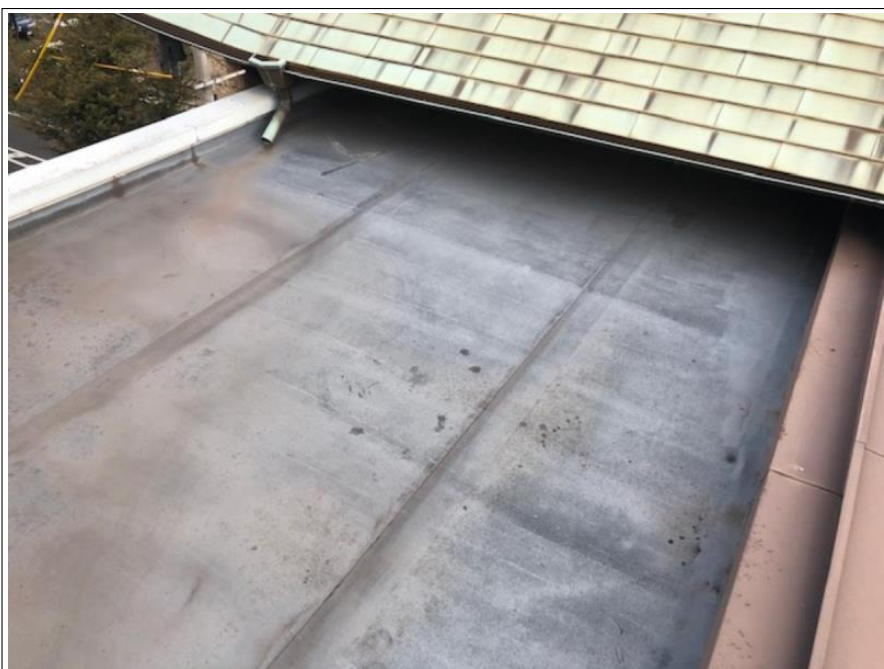
塔屋ゴムシート防水 【X-1工法】

現状、シートの浮きが見られます。この部分は既存シート撤去後・下地処理(カチオンフィラー塗布)・ウレタン塗膜防水(X-1工法)をおこないます。

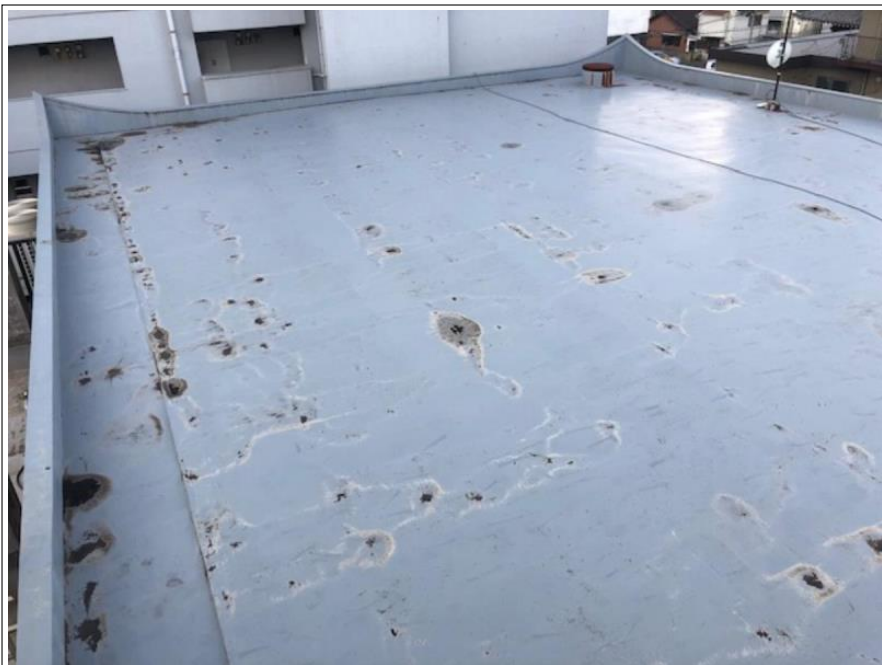
本堂 塗膜防水部

全体的に経年劣化が見られます。
前回の施工がX-3工法よりも下の施
工で、プライマー・トップコート2
回の施工と考えられます。
防水施工はウレタン塗膜塗布や防水
補強材が重要ですので、大幅に施工
方法の変更御提案をさせていただきます。

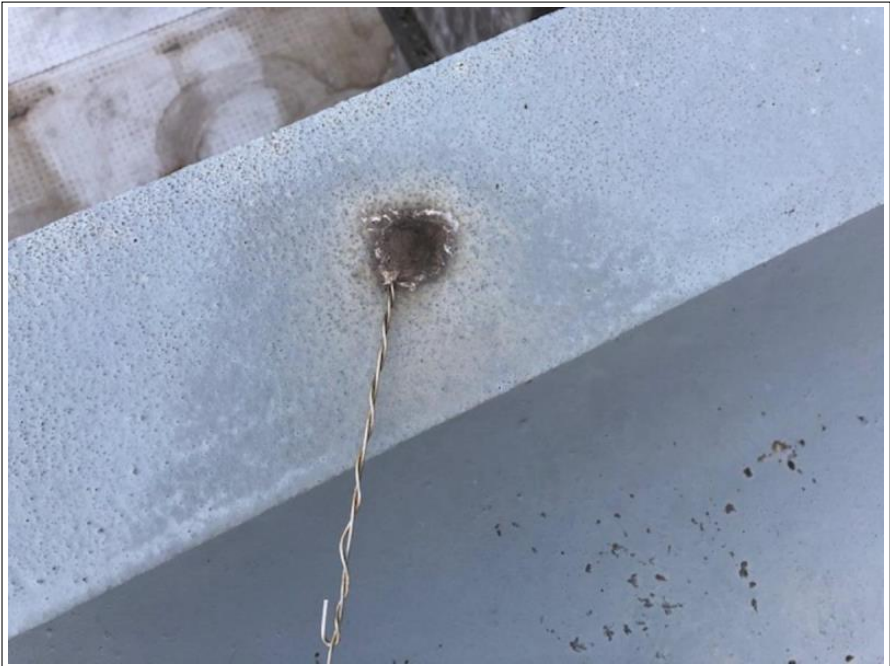
塗膜防水部

コーキング劣化からの水の浸入で、
鉄筋のサビ腐食や天井の爆裂等につ
ながります。
この部分も防水塗膜で覆っていきま
す。

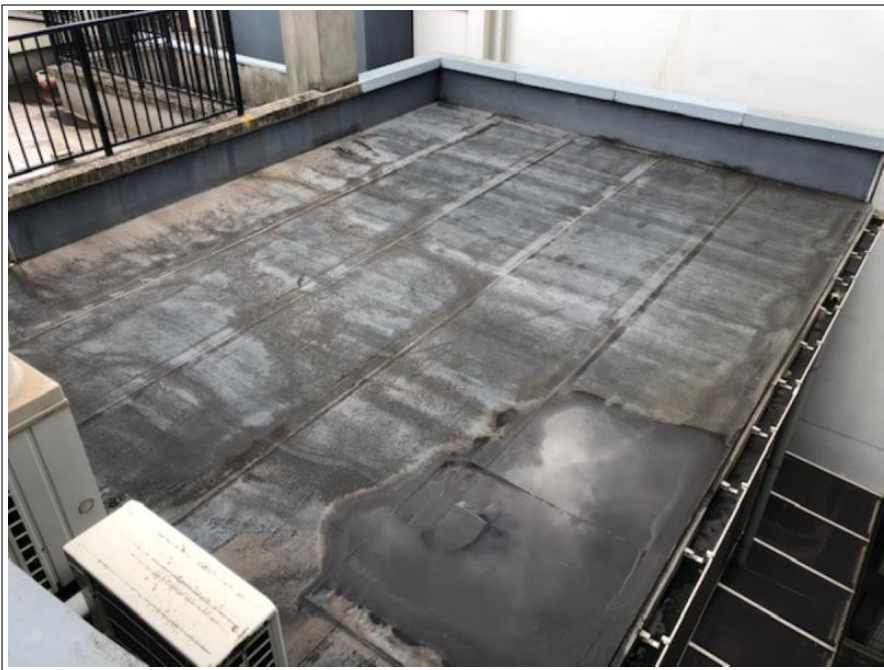
2F シート防水部 【X-1工法】

現状、シートの浮きが見られます。
この部分は既存シート撤去後・下地
処理(カチオンフィラー塗布)・ウレ
タン塗膜防水(X-1工法)をおこない
ます。

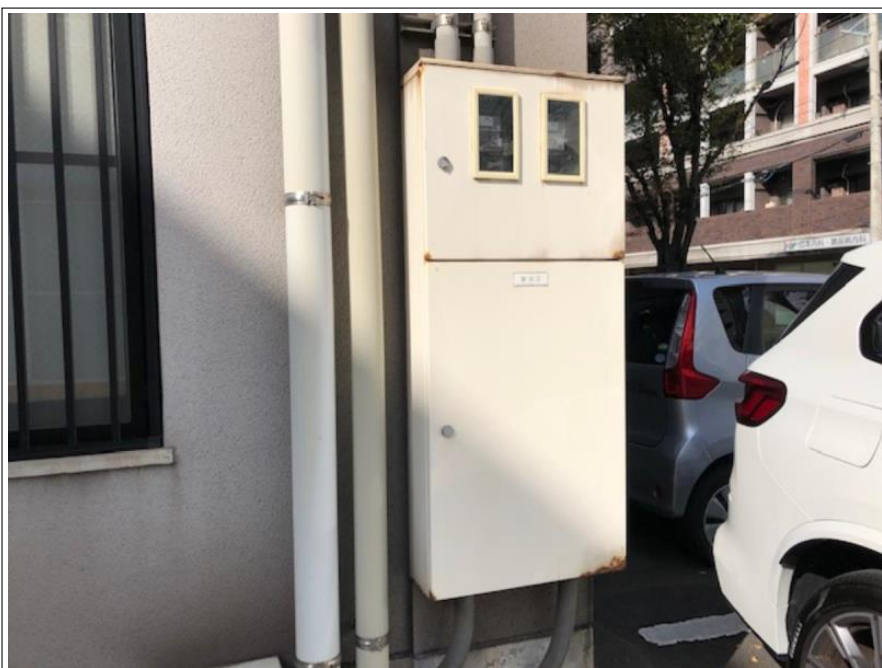
分電盤

こちらは鉄・スチール素材になります。

サビが発生しているうえに塗装をしてもすぐにサビが表面化してきますので、ケレン作業・サビ止め等の下地処理を行い塗装をしていく必要があります。

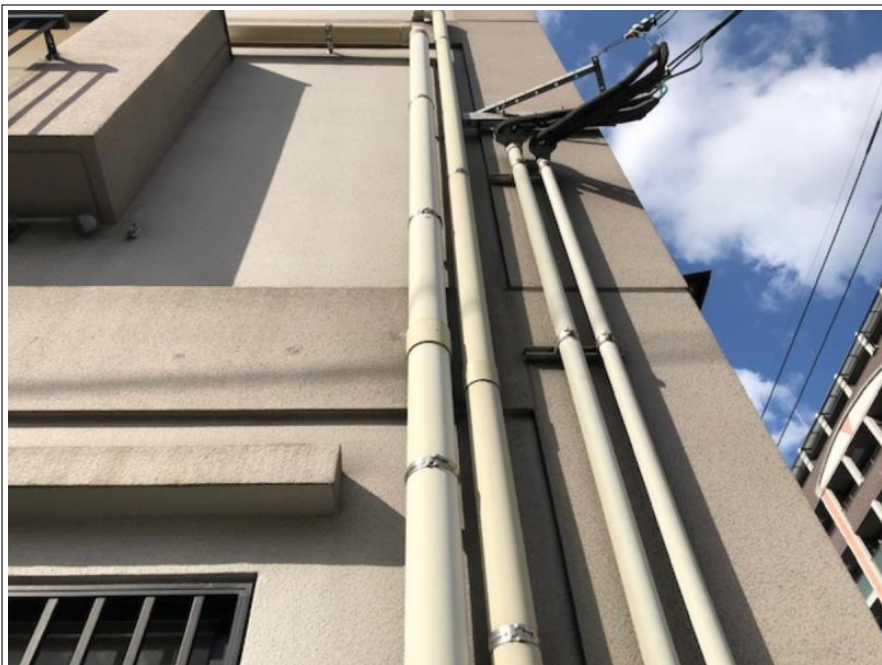
樋・ダクトカバー

この部分は塩ビ素材になります。
劣化すると割れが生じたりすることがありますので、塩ビ専用の下塗りをおこない塗装をしていきます。

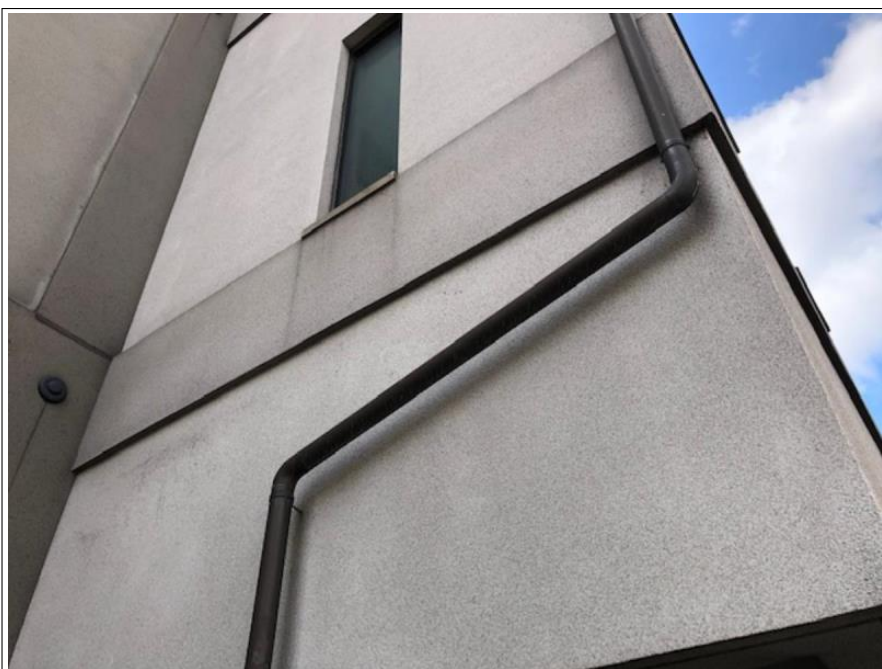
樋（銅製）

銅製の部分は塗装不可となります。

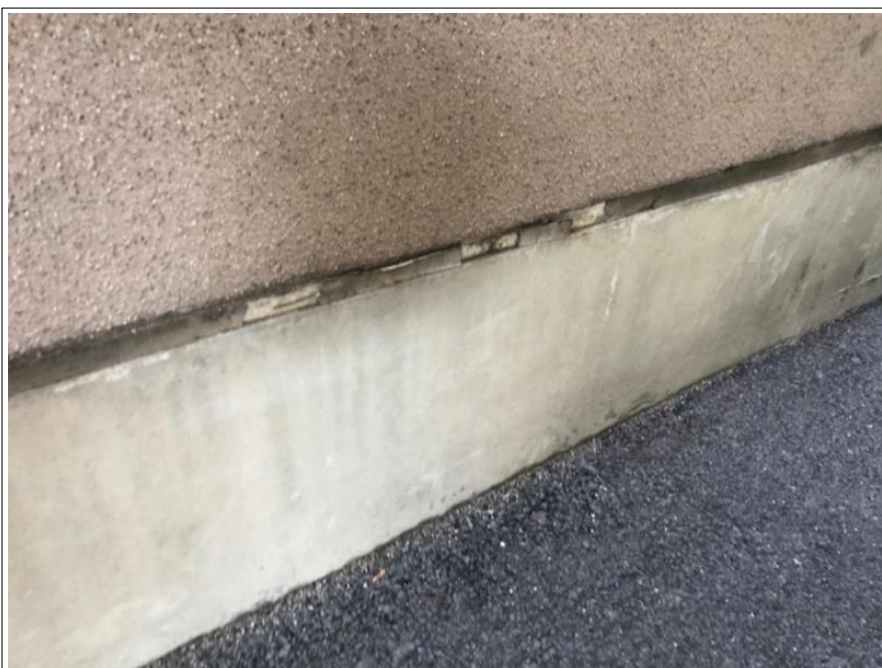
基礎

アルカリ性のコンクリートは空気中の二酸化炭素や酸性雨と結合することによって徐々に中性化されます。

中性化されたコンクリートは表面にヒビが入るだけでなく、内部の鉄筋の腐食や膨張につながり構造物の性能低下につながりますので、シーリング等で補修をおこないます。

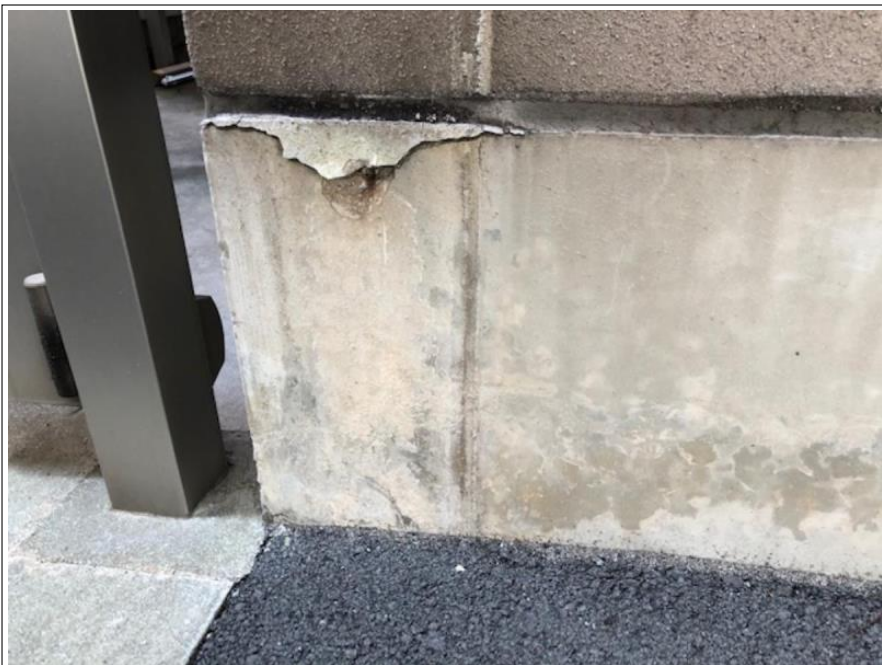
基礎

鉄筋がサビで膨張して爆裂を起こしております。このまま塗装をしてもすぐにサビが表面化してきたり、再度爆裂を起こす可能性がありますので、部分研り・サビ止め処理・樹脂モルタル補修を行い、塗装をさせていただきます。

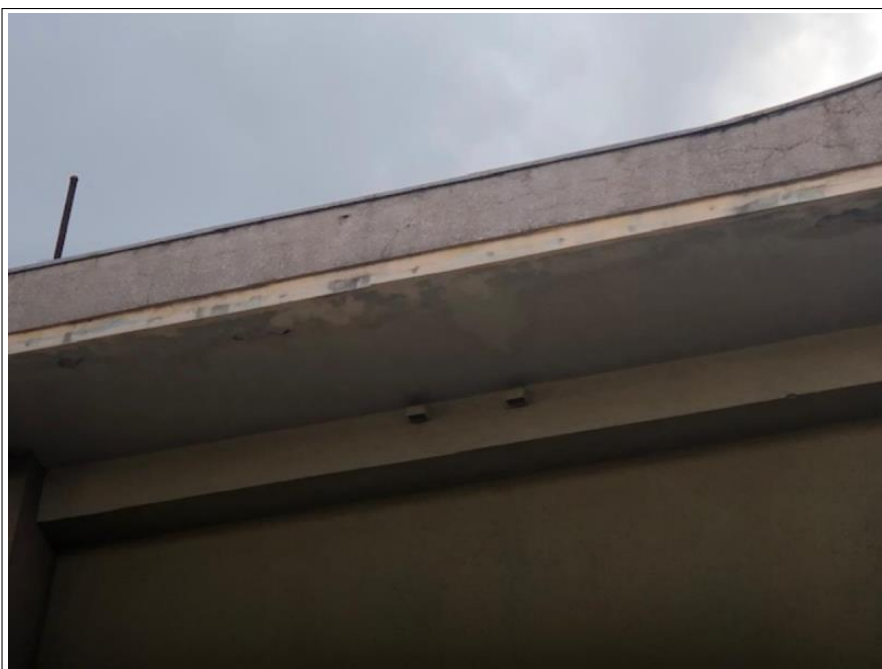
外壁・軒 爆裂部

防水部もしくは側面からの水の浸入から鉄筋のサビ膨張や腐食の影響で、外壁や天井の浮き・剥落等の状態になっております。

この部分の補修をいくら行っても、水の浸入からまたなる恐れが十分ありますので、まず水の浸入を防ぐ必要があります。

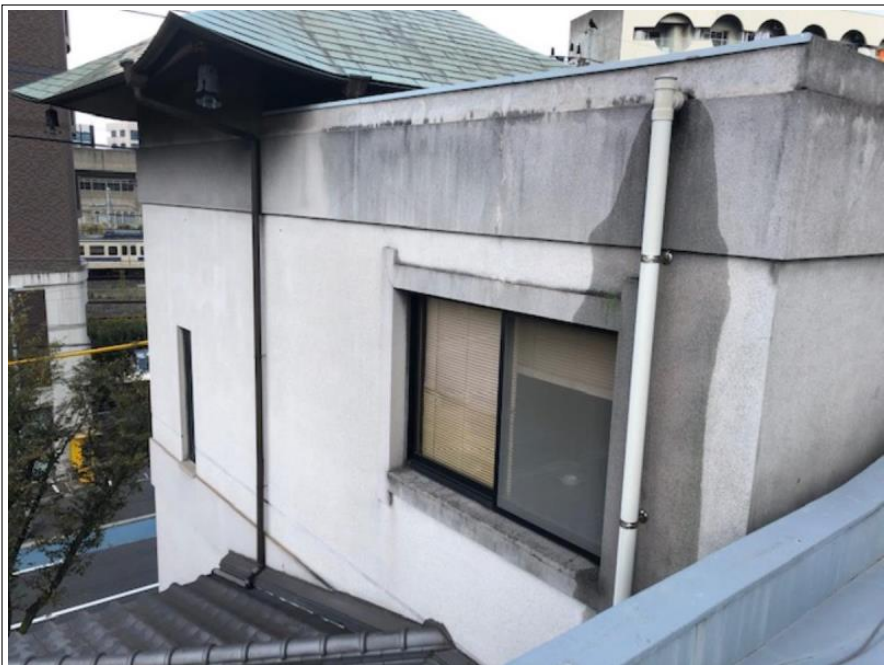
外壁 現状

防水部のドレン詰まりの影響から雨水等がオーバーフローをして、配管廻りからの水漏れ等が見られます。防水施工も大切ですが、こまめにドレンの確認等も行くと建物の長期寿命化につながります。

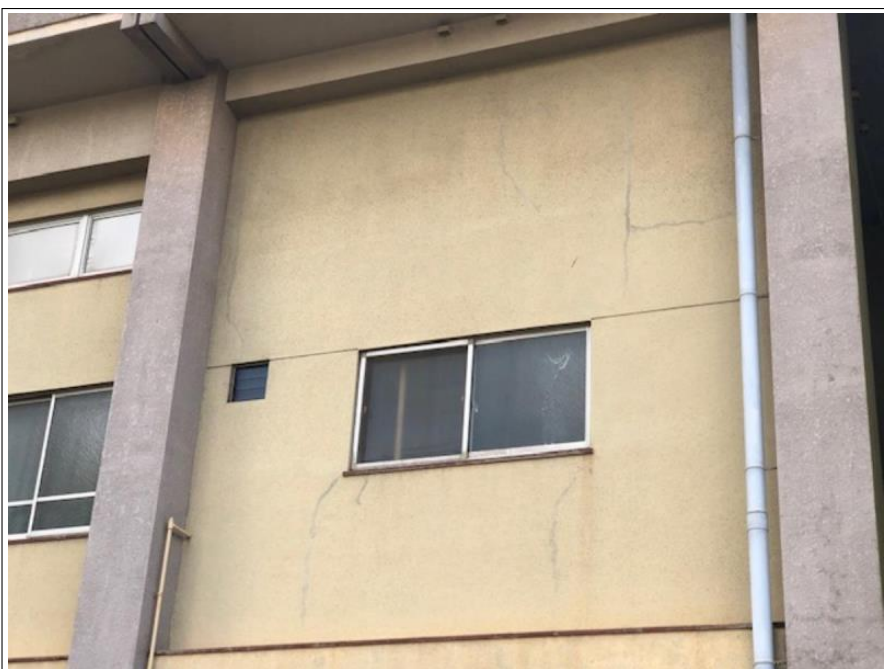
外壁 現状

劣化している部分があります。この部分から雨水や湿気、炭酸ガス等が直接浸入し躯体・外壁の痛みや建物の寿命に繋がりますので、下塗りやシーリング材等で補修をおこない、塗装をしていきます。

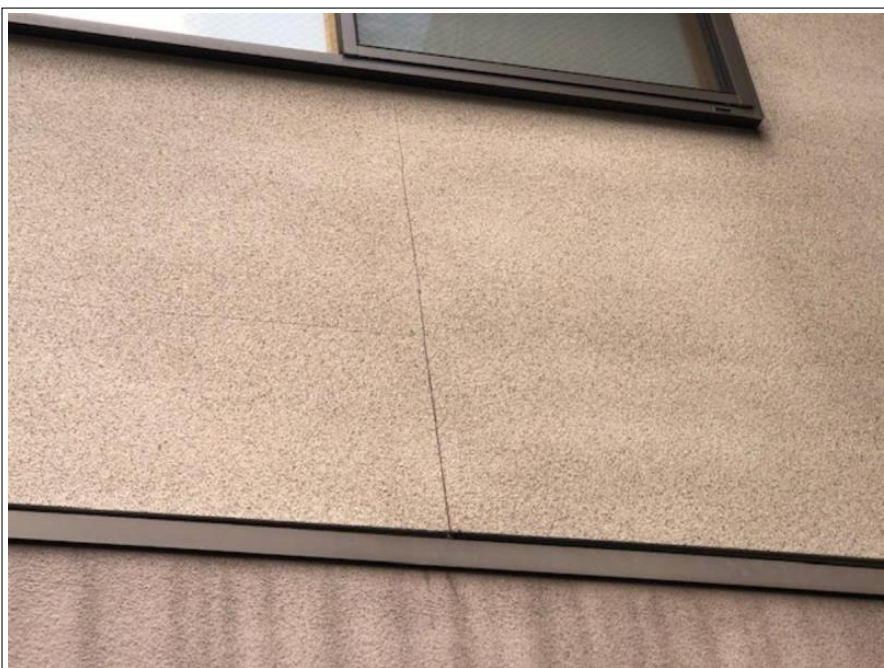
外壁 クラック部

同上

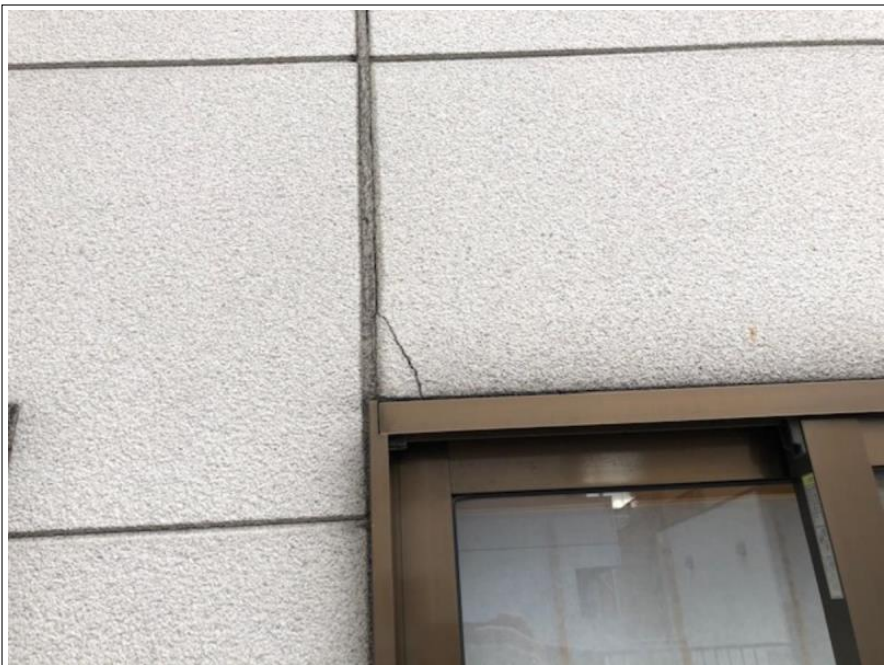
外壁 クラック部

同上

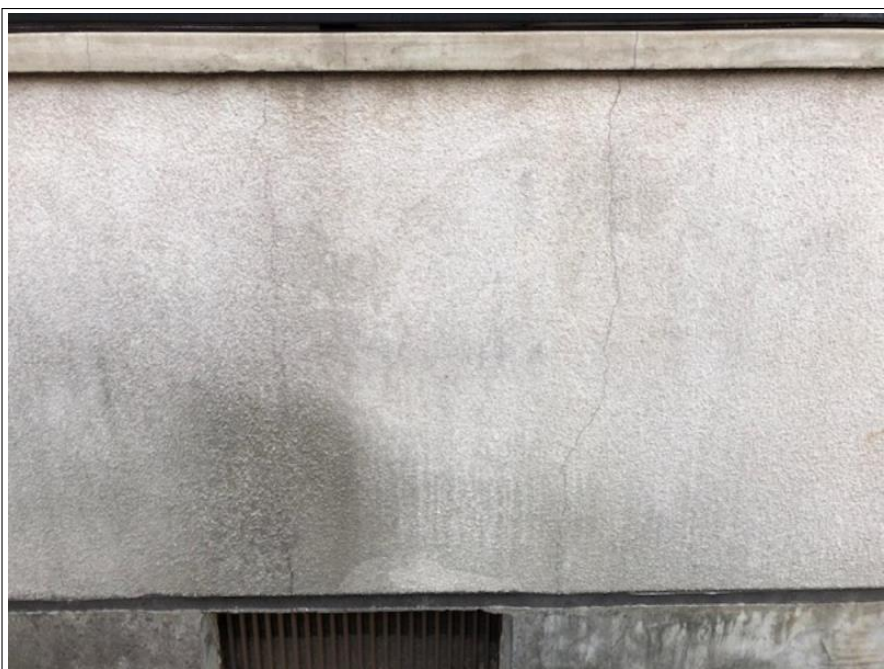
外壁 クラック部

同上

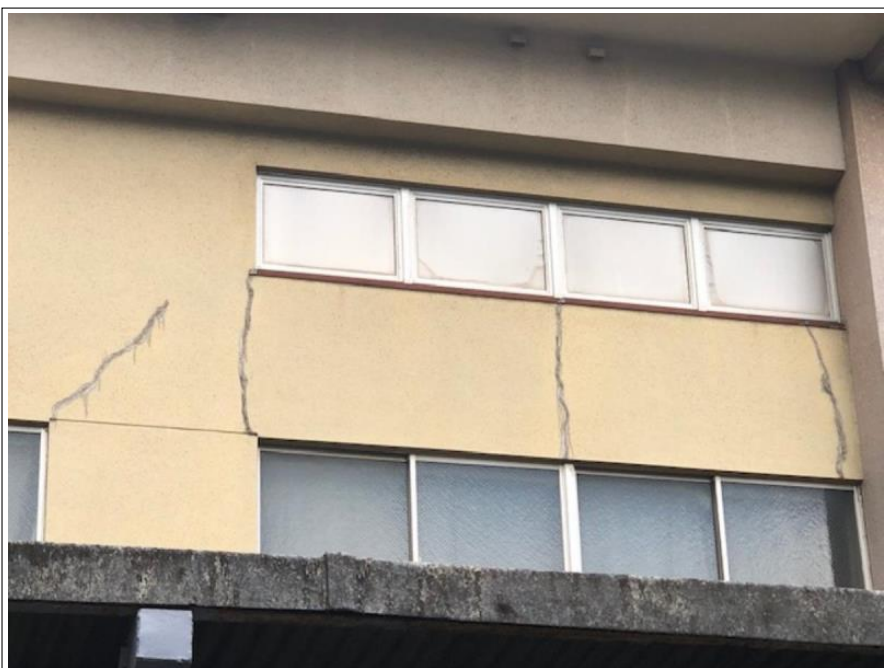
外壁 補修部

以前に補修をしている形跡がありますが、施工後の美観にかなり影響が出る補修施工をおこなっております。

補修部分は周りとの仕上りに影響が出ないように、下地補修後に補修吹きやローラー肌合わせ等をおこない、塗装をおこないます。

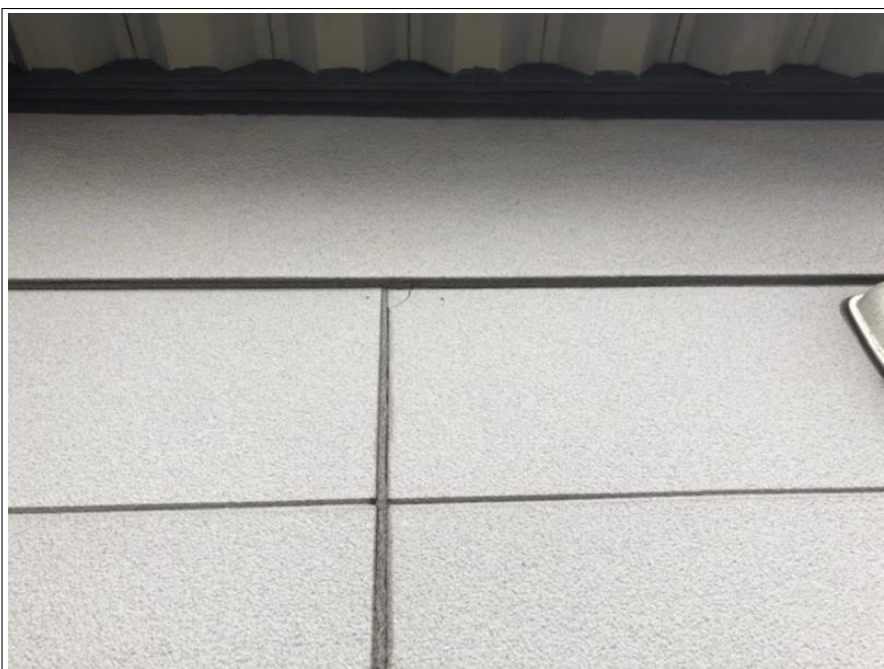
外壁 シーリング部

劣化している部分があります。
この部分から雨水や湿気、炭酸ガス等が直接侵入し躯体・外壁の痛みや建物の寿命につながりますので、
シーリング補修をおこない塗装をしていきます。

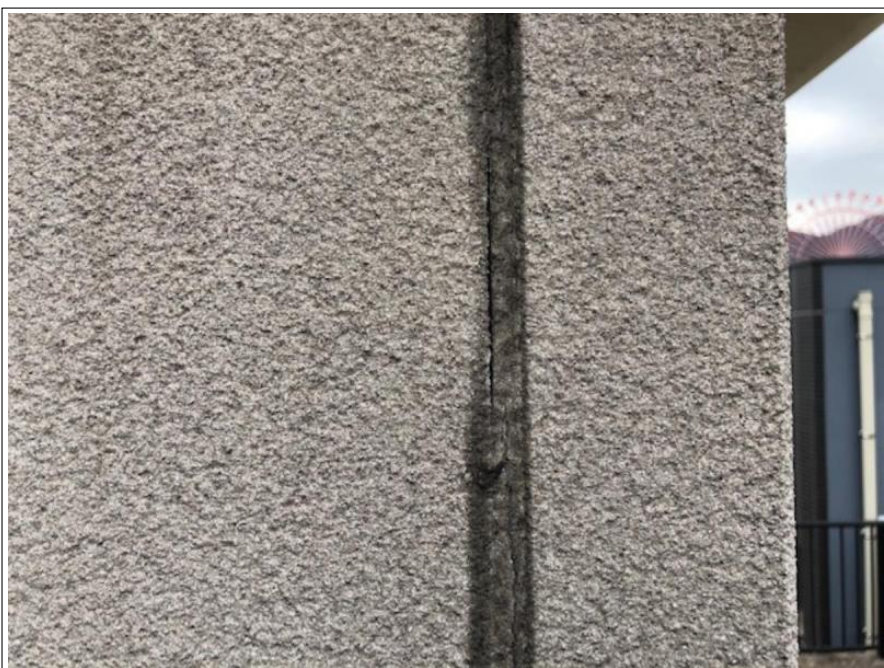
外壁 シーリング部

同上

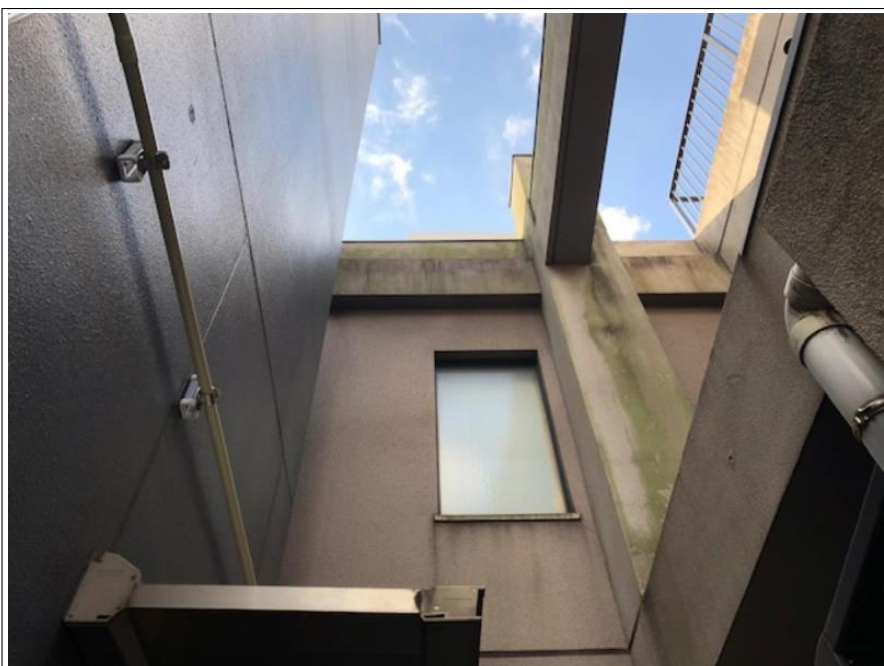
外壁 カビ発生

カビの発生が見られます。
カビの上にくら良い塗装をしても、カビの根が残っている以上塗膜を突き破って表面化してきますので、カビの根を抑える必要があります。

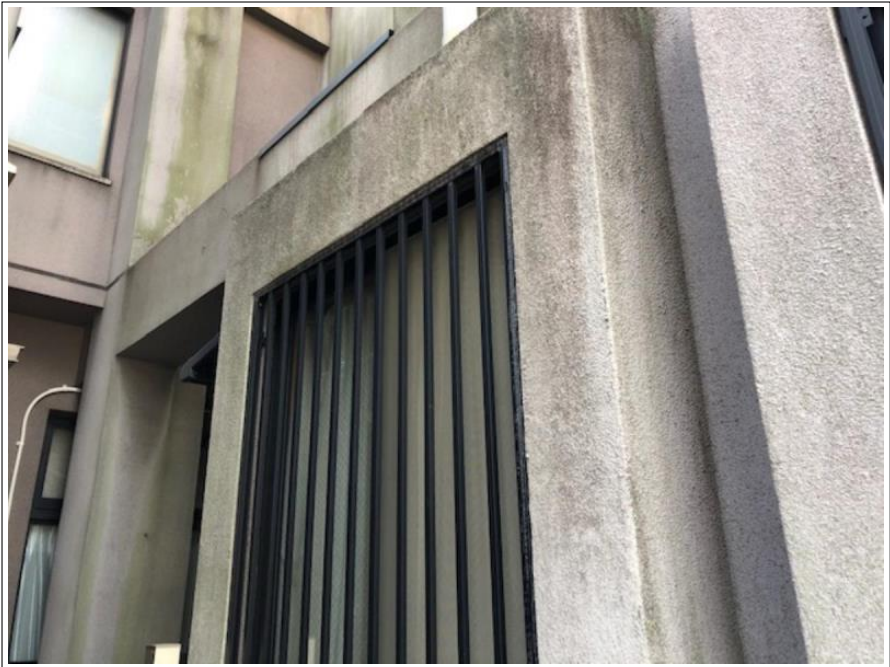
外壁 カビ発生

同上

いくら高圧洗浄をかけても、カビの根が残ってしまいますので、カビの根を殺す防カビ下塗りをおこない、下塗り・上塗り二回の三層四工程をおこないます。

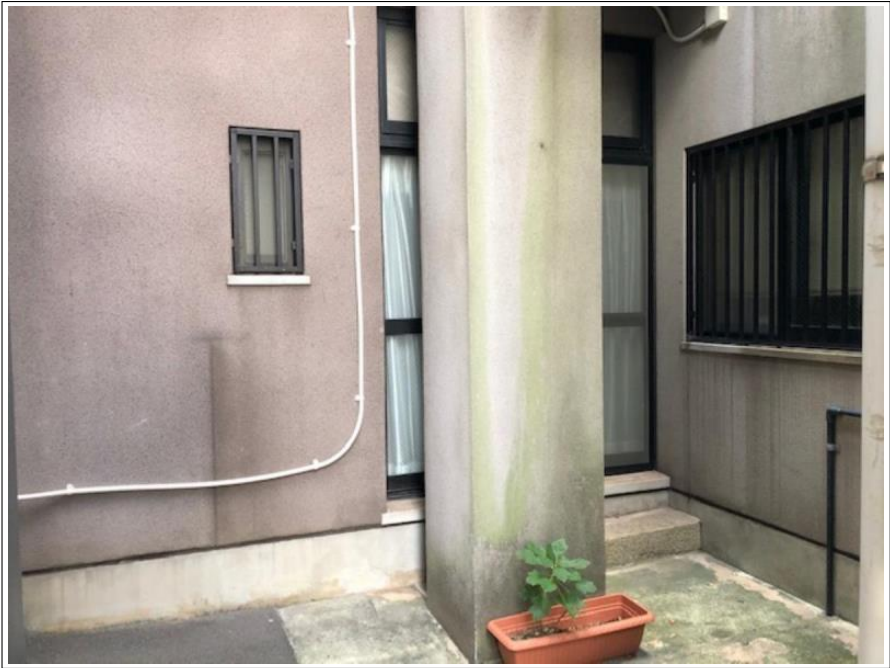
外壁 カビ発生

同上
