工事写真報告書

工事名

工事箇所 屋根・外壁・その他 塗装工事

工事施工者 ベストホーム株式会社

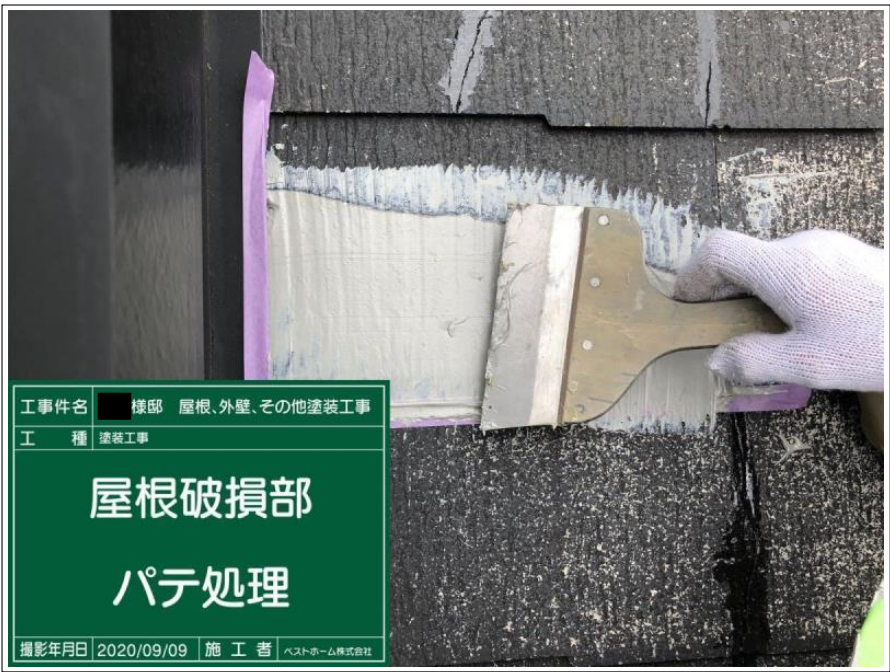
屋根 破損部

施工前

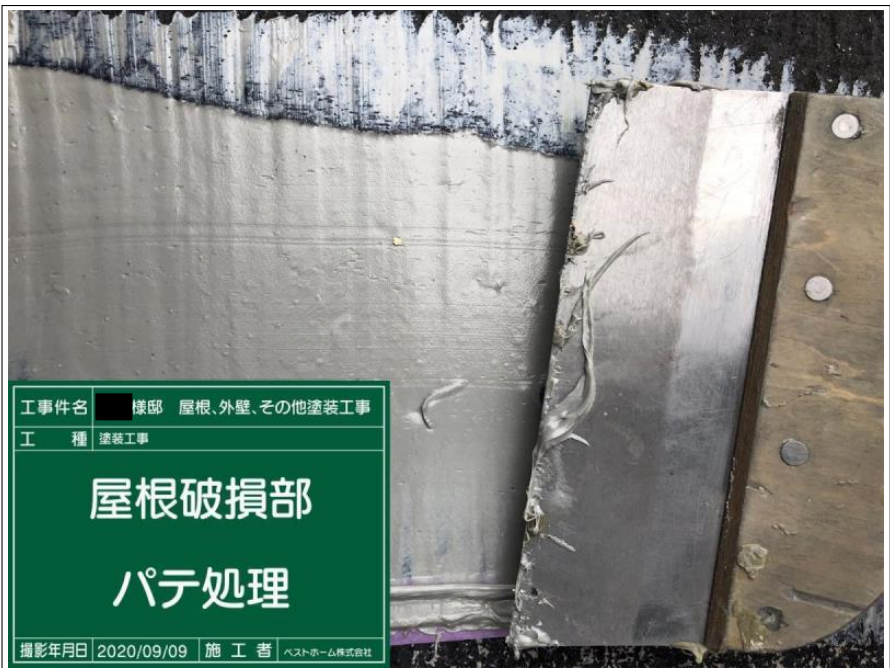
屋根 破損部

パテ補修

屋根破損部

パテ処理

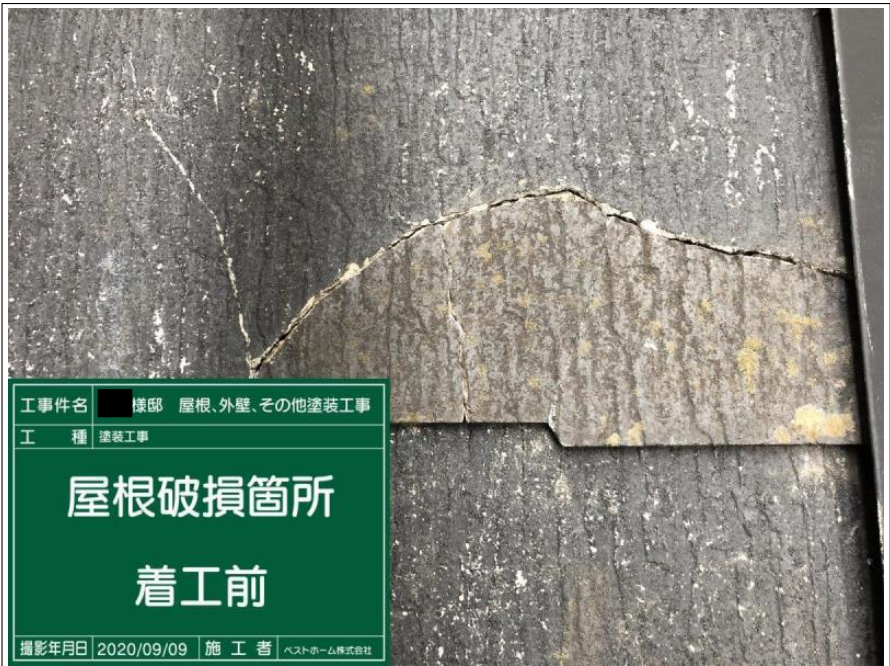
屋根 破損部

施工前

屋根破損箇所

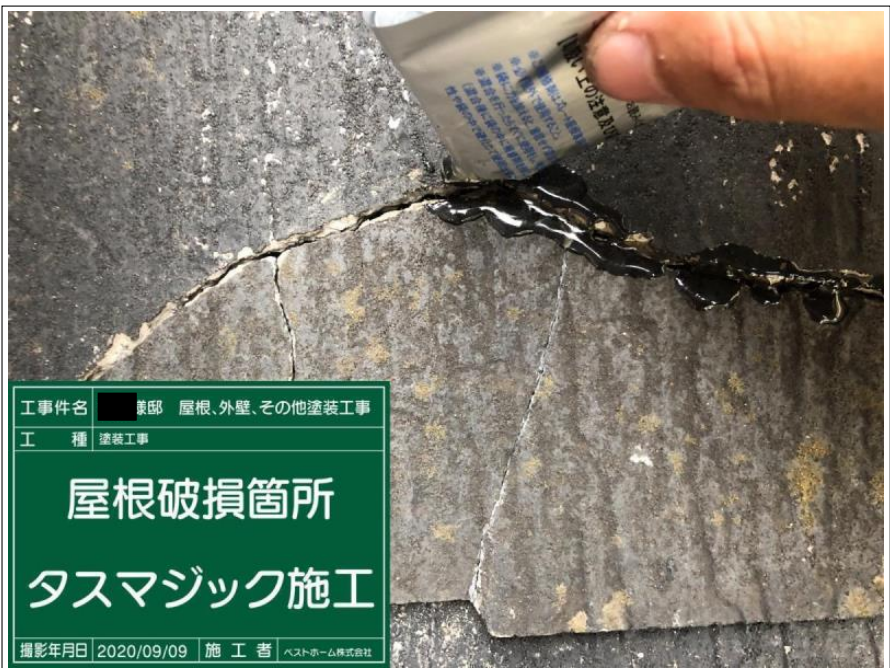
屋根 破損部

タスマジック補修

屋根破損箇所

タスマジック施工

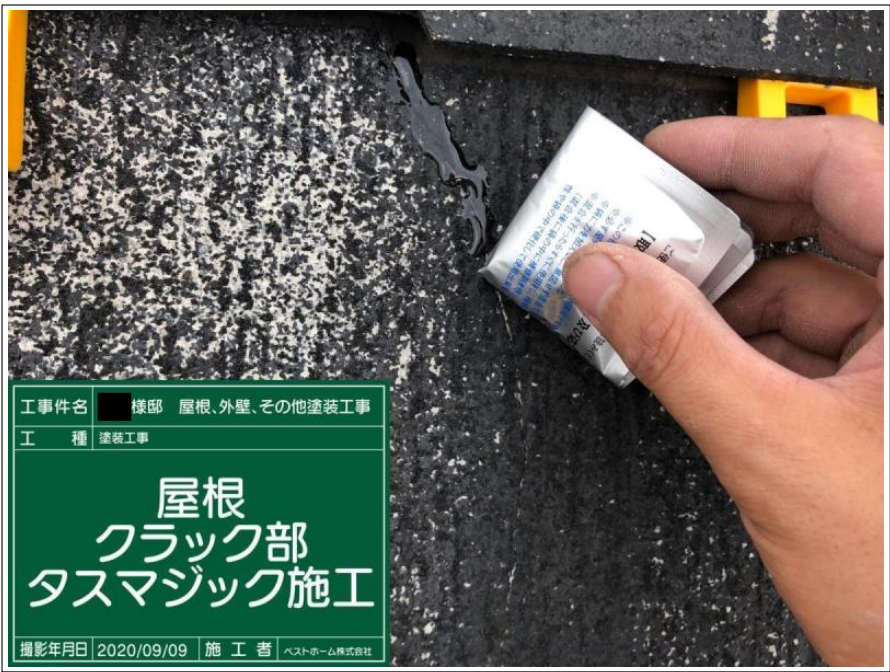
屋根 クラック部

施工前

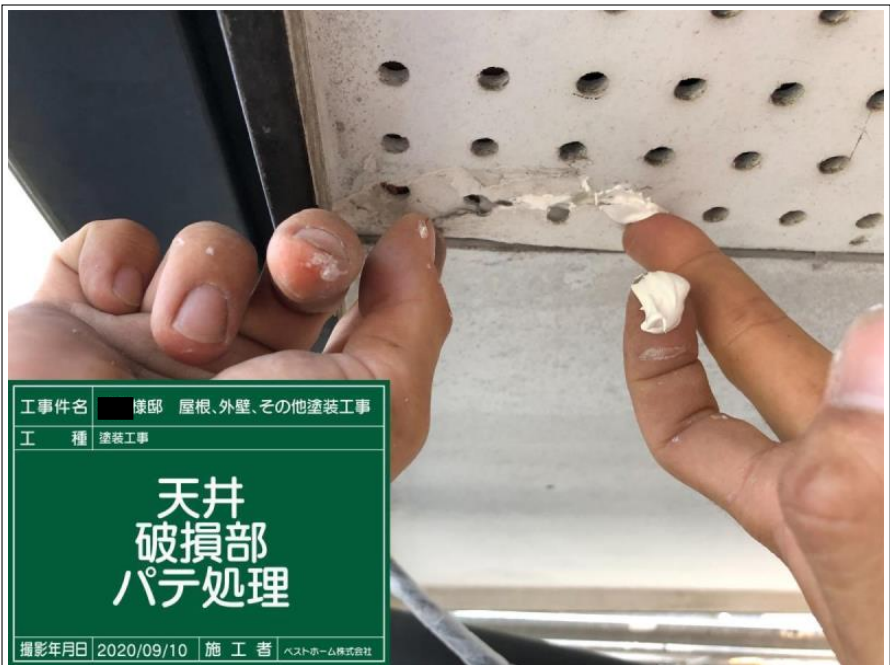
軒天 破損部

施工前

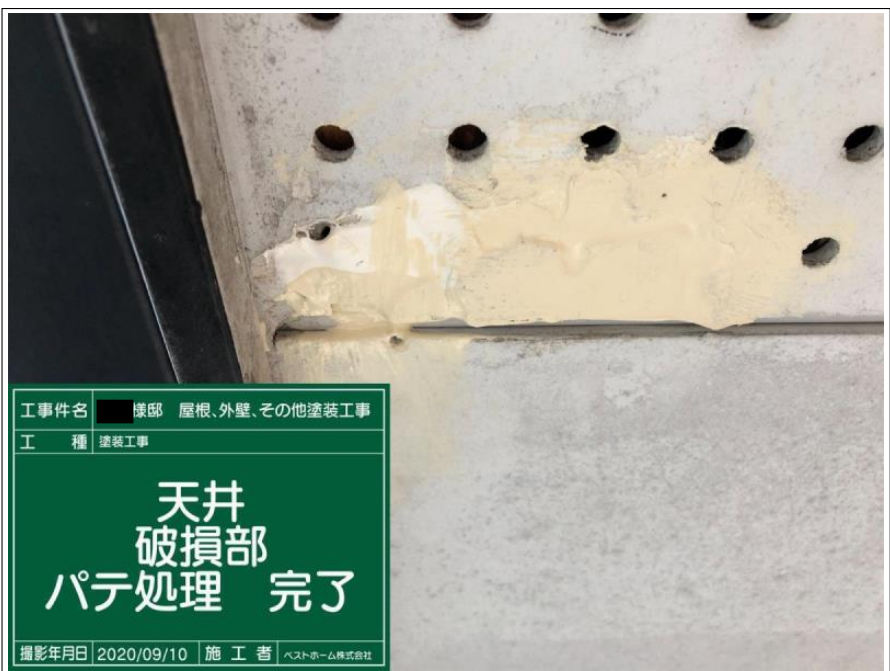
軒天 破損部

天井
破損部
パテ処理

パテ補修
