屋根・外壁・その他 塗装工事

福岡県北九州市小倉南区徳力

ベストホーム株式会社

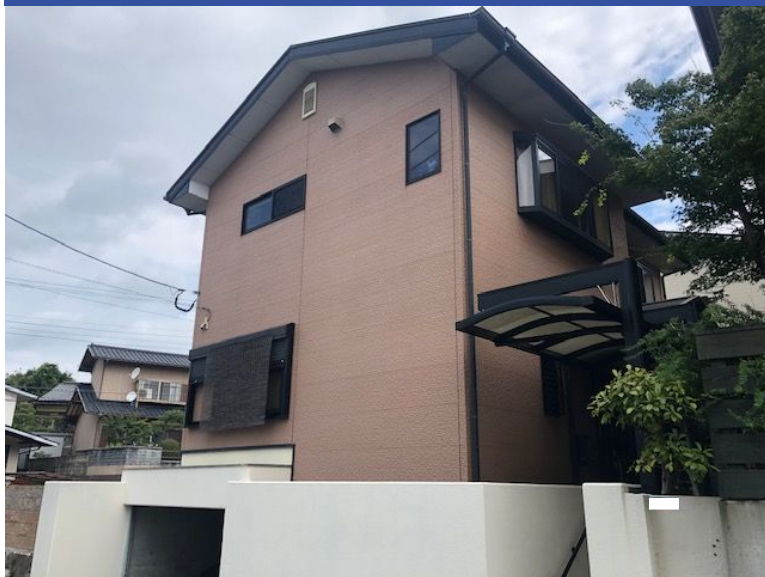
外観

テラス屋根の部分に関しましては、年数が経っており足場を組む際に屋根材を外すと、経年劣化している為割れる恐れがあります。

施工方法としましては

- ①全面張替え(別途費用)
- ②既存脱着・取付(別途費用)
- ③下からサポートをして足場設置

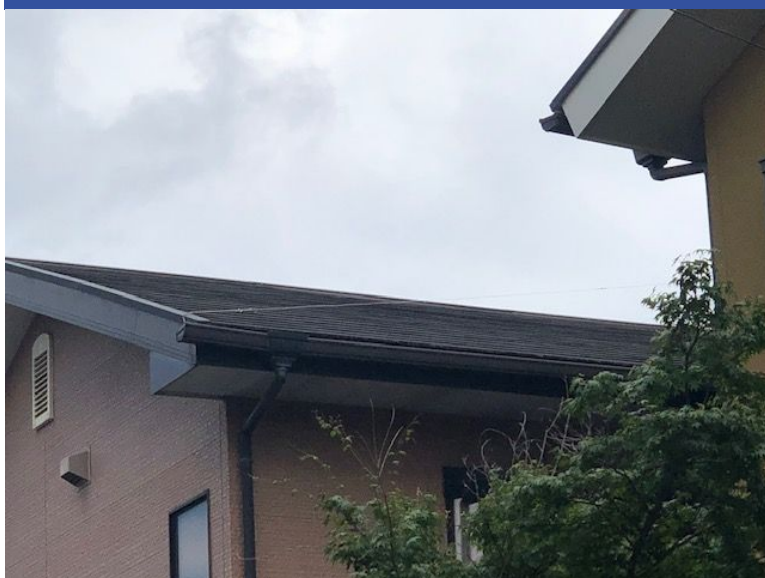
屋根

この素材はセメント:アスベスト(又はパル[®]繊維)が85:15で作られています。

表面の塗装が新築当時はアクリル塗装を焼き付けており、7年ぐらい経過すると表面の防水効果が低下し、だんだん反りや割れが生じてきます。

劣化し割れや反りがひどくなり葺き替えとなると、アスベストが入っているので処分費がかなりかかりますので、早めの塗装と維持をお勧めします。

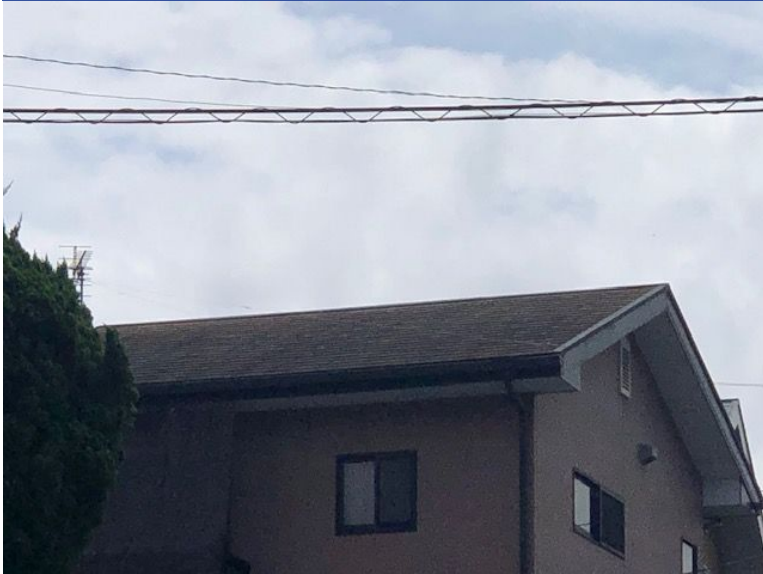
屋根

現状かなり劣化が進んでおり、施工直後はわかりませんが、通常の下塗・上塗2回の施工をしますとコロニアルの吸い込みが激しく、下塗が吸い込んだ分上塗も吸い込み、数年後に早期色褪せになりますので、この場合は下塗2回・上塗2回の4工程をお勧め致します。

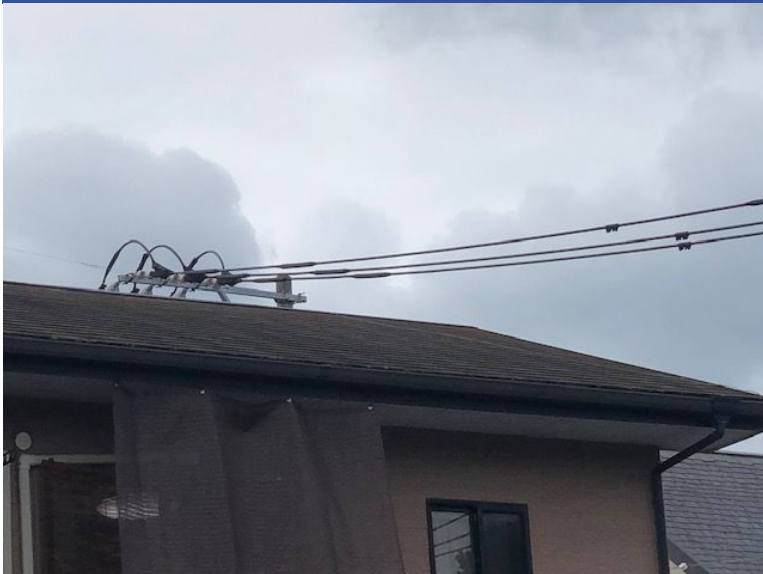
屋根

同上

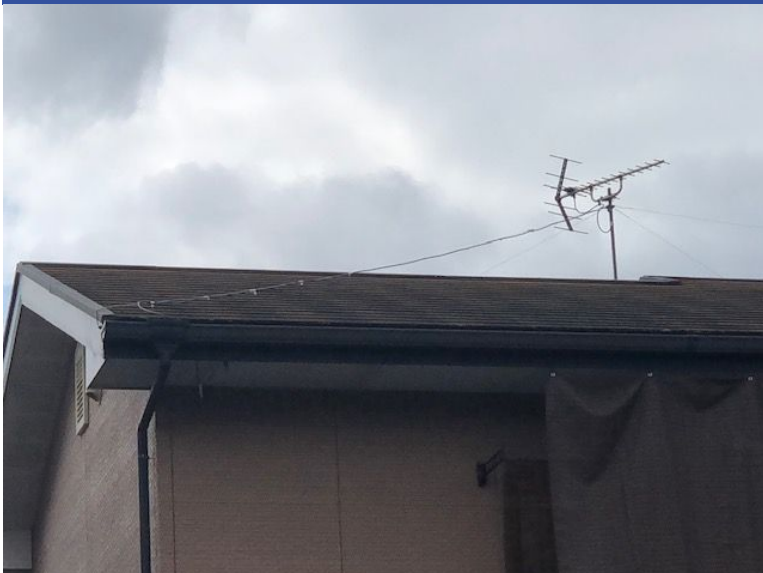
屋根

同上

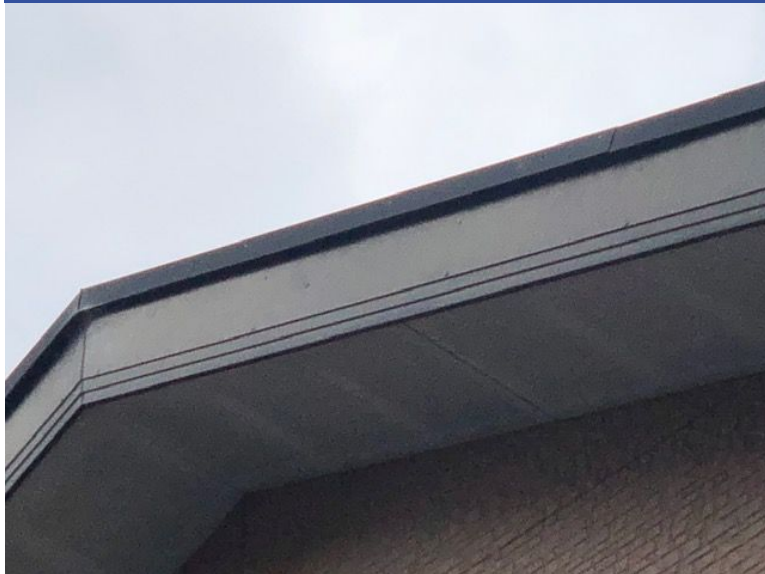
破風・鼻隠し

経年劣化しています。
劣化すると腐食、お住まいの痛みにつながりますので、下塗り・上塗りをおこないます。

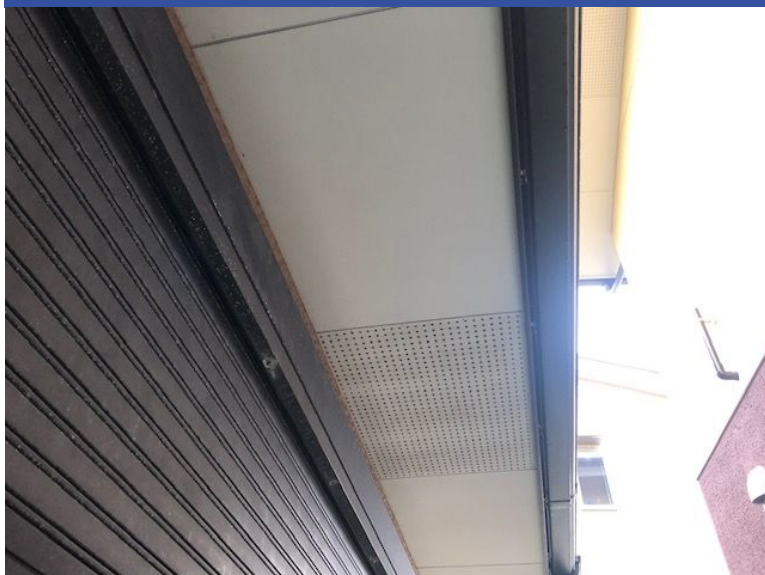
軒天

経年劣化しています。
この部分は、通気性の良い軒天専用の塗装をしていきます。

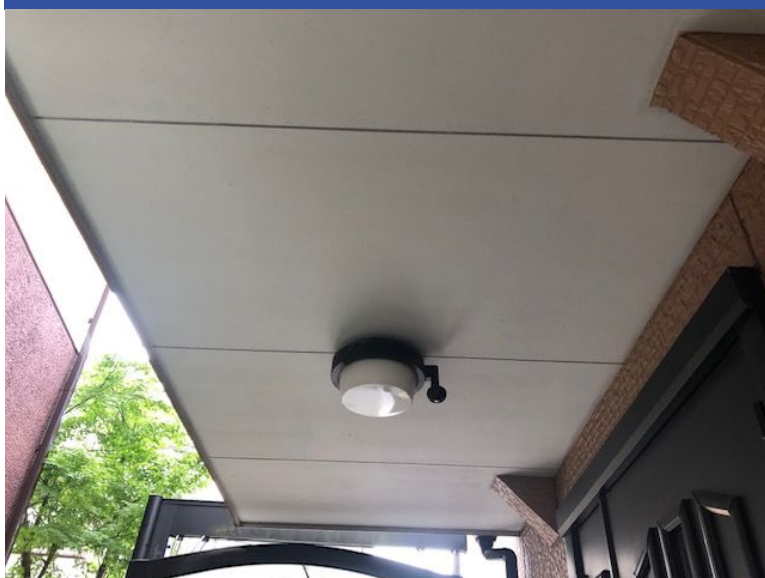
軒天

同上

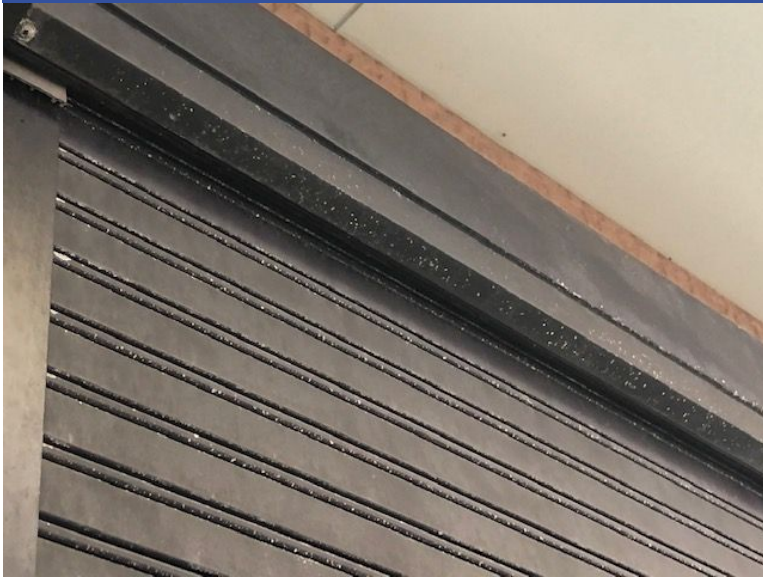
シャッターボックス

こちらは鉄・スチール素材になります。劣化が進むと腐食やサビの発生がしてきますので、劣化が進む前のメンテナンスをお勧め致します。

対処方法

サビが発生しているうえに塗装をしてもすぐにサビが表面化してきますので、ケレン作業・サビ止め等の下地処理を行い塗装をしていく必要があります。

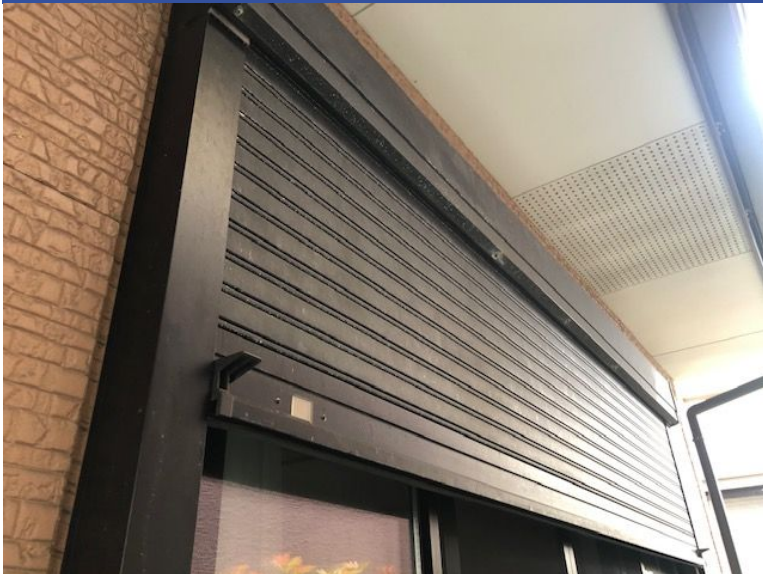
シャッター

電動シャッターは塗装をして膜がつくと、不具合が起きる可能性が大きい為、磨きをお勧め致します。

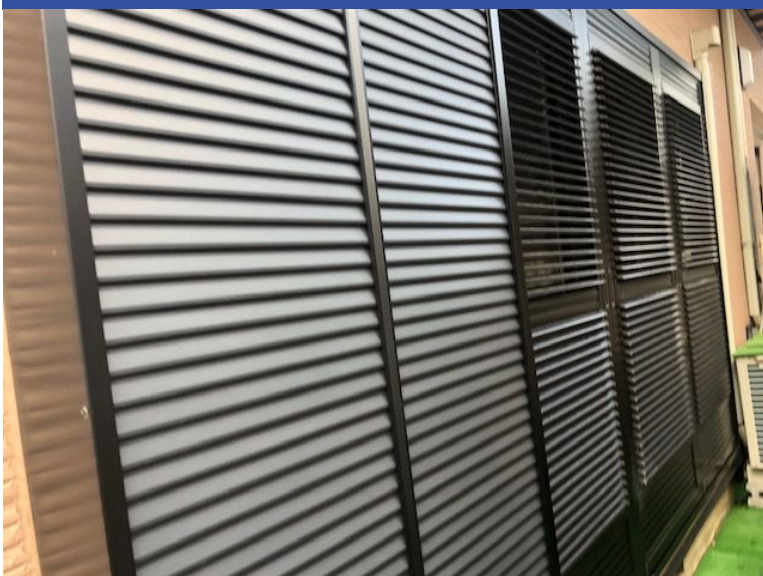
雨戸

同上

※アルミ部分は塗装不可となります。

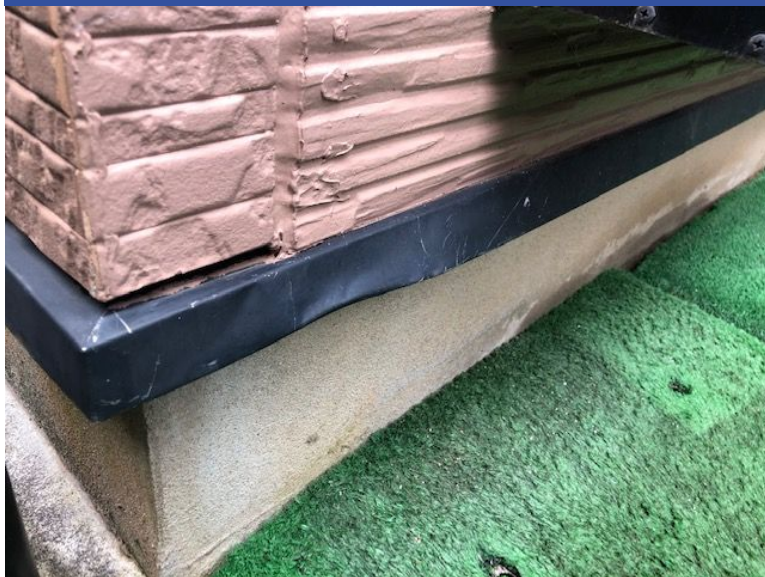
水切り

同上

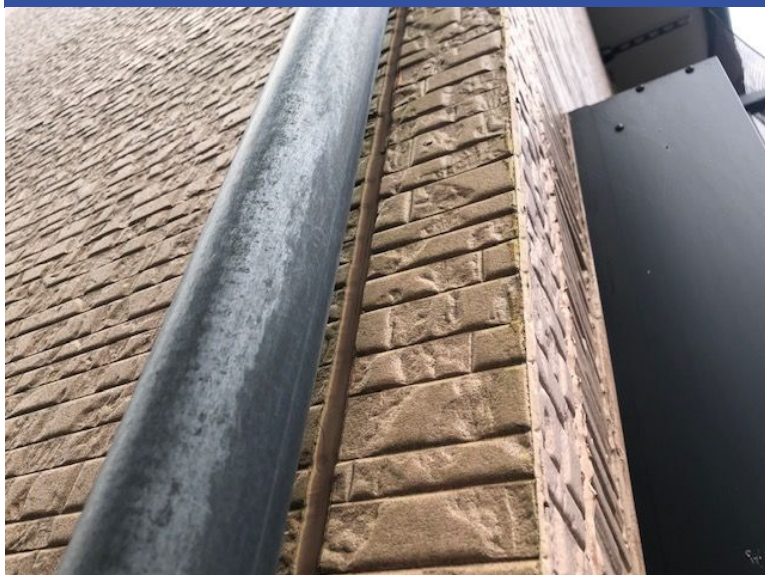
雨樋

この部分は塩ビ素材になります。劣化すると割れが生じたりすることがありますので、塩ビ専用の下塗りをおこない塗装をしていきます。

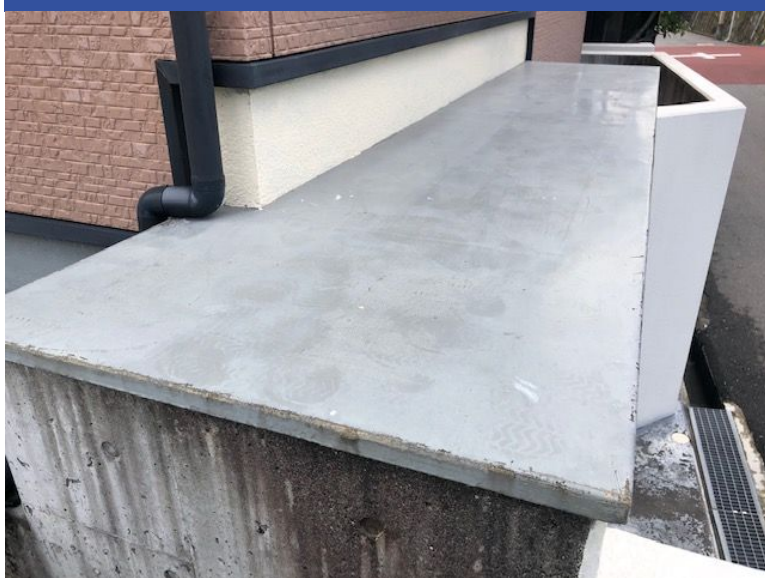
車庫 防水部

経年劣化しています。劣化が進むと雨漏れの原因にもなりますので、雨漏れする前の保護塗装をお勧め致します。

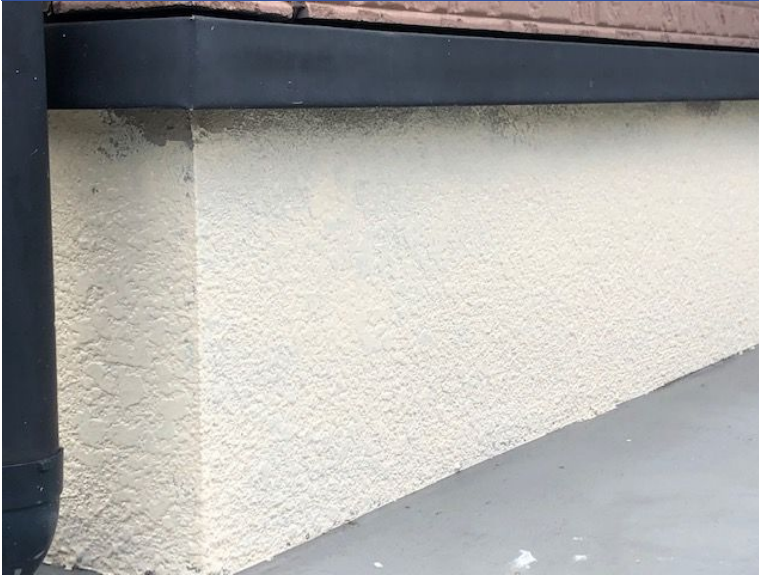
基礎

アルカリ性のコンクリートは空気中の二酸化炭素や酸性雨と結合することによって徐々に中性化されます。

中性化されたコンクリートは表面にヒビが入るだけでなく、内部の鉄筋の腐食や膨張につながり構造物の性能低下につながりますので、シーリング等で補修をおこないます。

※0.3mm以上のクラックは、シーリング材等での補修が必要になります。

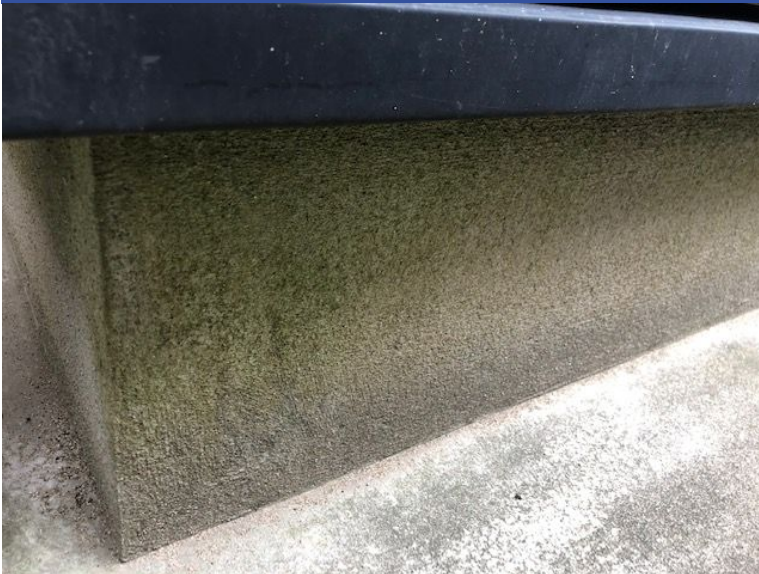
基礎

同上

※カビの発生も見られます。基礎塗装前に防カビ下塗り(バリアー)でカビ菌を抑制し、基礎塗装をおこないます。

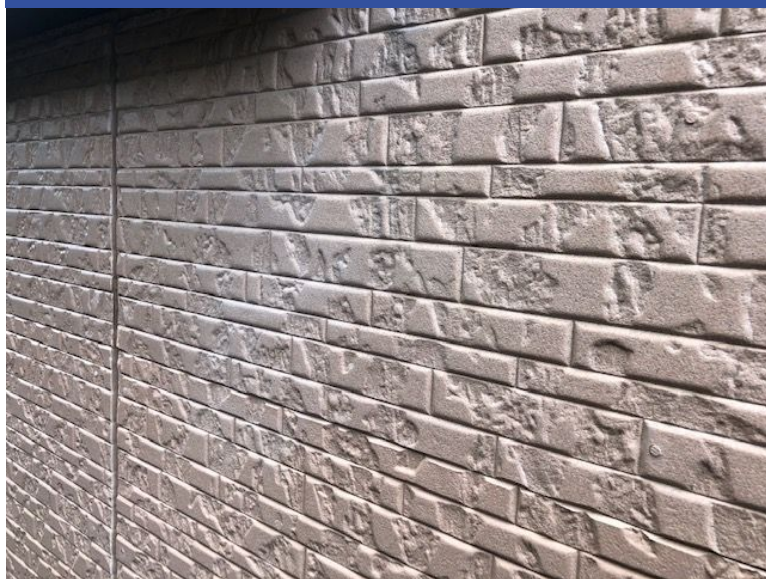
外壁 現状

塗膜の表面が劣化し、全体的に色褪せ等が見られます。

この状態になると表面から水や湿気を吸い込んでしまい、外壁や中の躯体の痛みにつながりますので、早めの塗装をお勧めします。

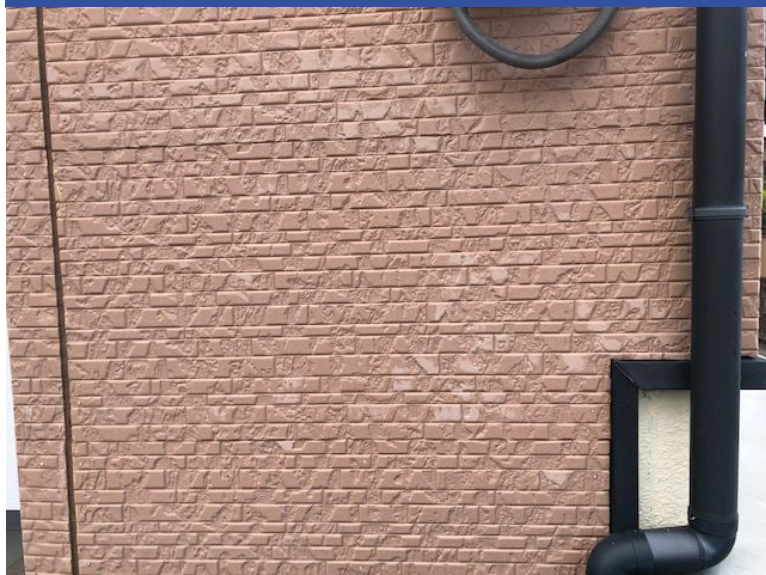
外壁 現状

同上

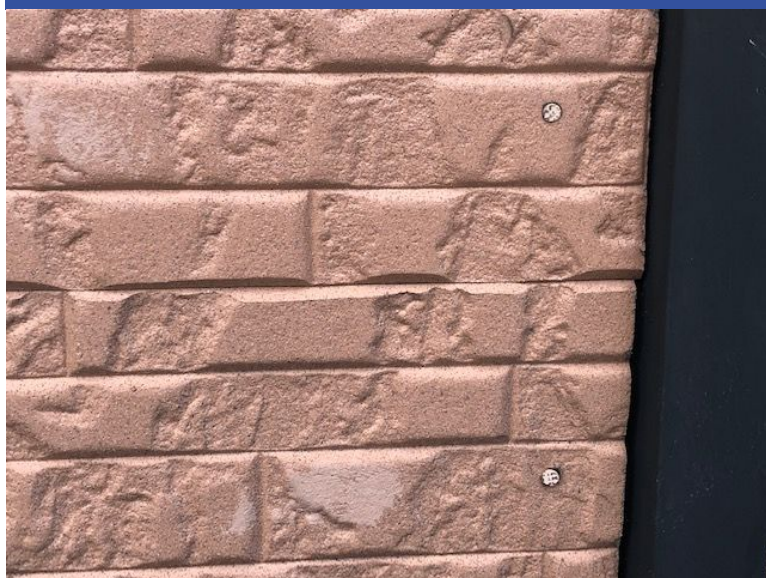
外壁 現状

同上

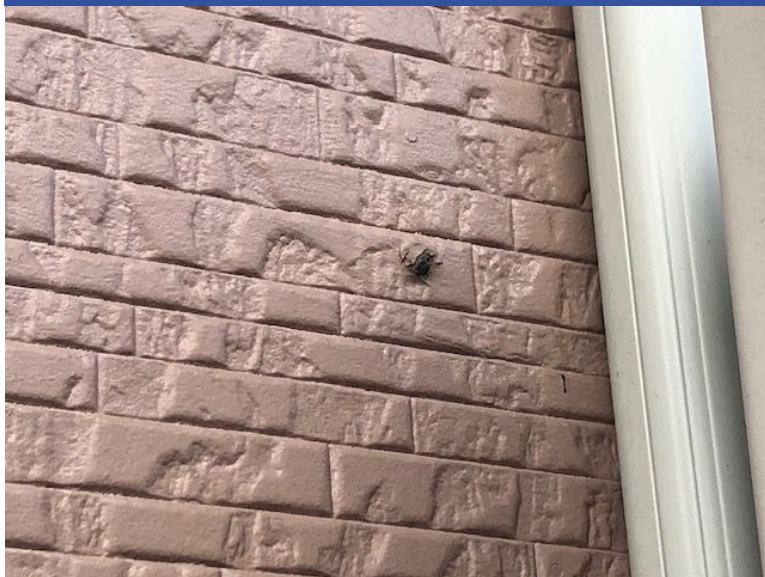
外壁 現状

釘頭が出ている部分があります。
この部分は打ち込みをし、釘をパテ材等で
抑えて塗装をおこないます。

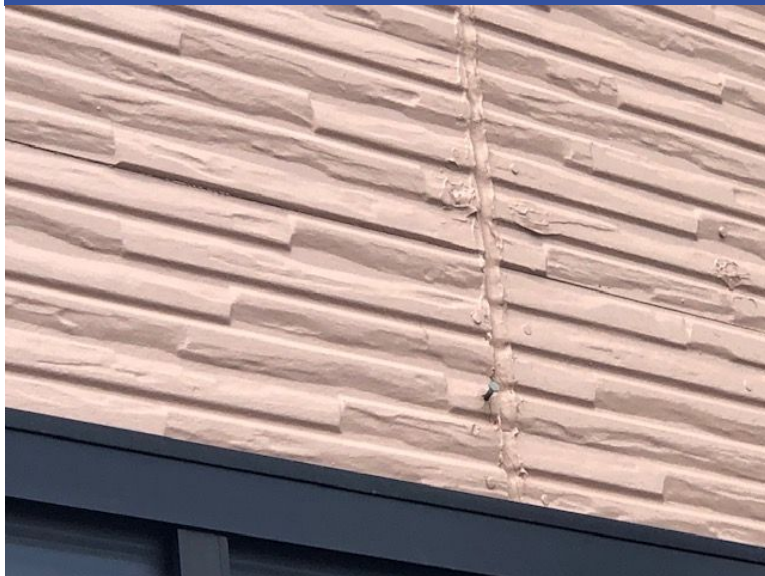
外壁 現状

同上

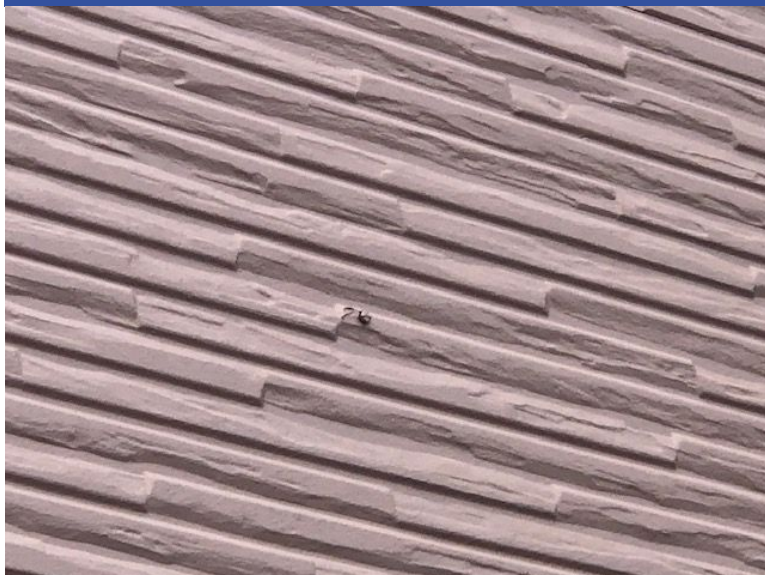
外壁 現状

同上

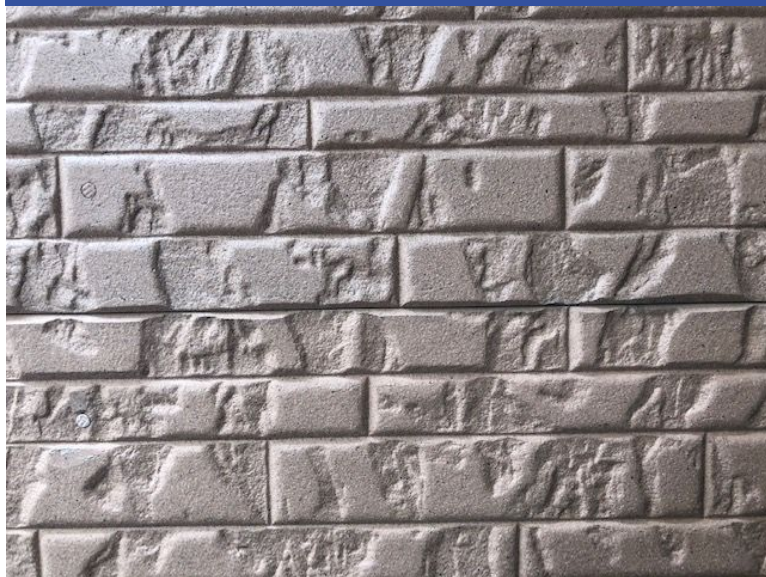
外壁 相じゃくり

サイディングとサイディングとの隙間部分ですが、この部分は新築当初から隙間が開いており水切りと同様に建物内の湿気が逃げる構造となっております。塗装施工時の埋まったり隙間が開いたりする状態になりますが、建物の為には埋める必要はありません。

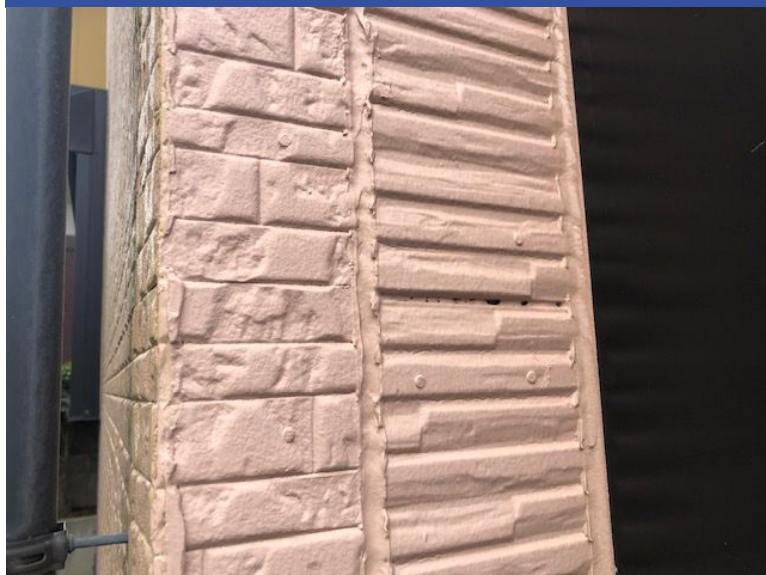
外壁 相じゃくり

同上

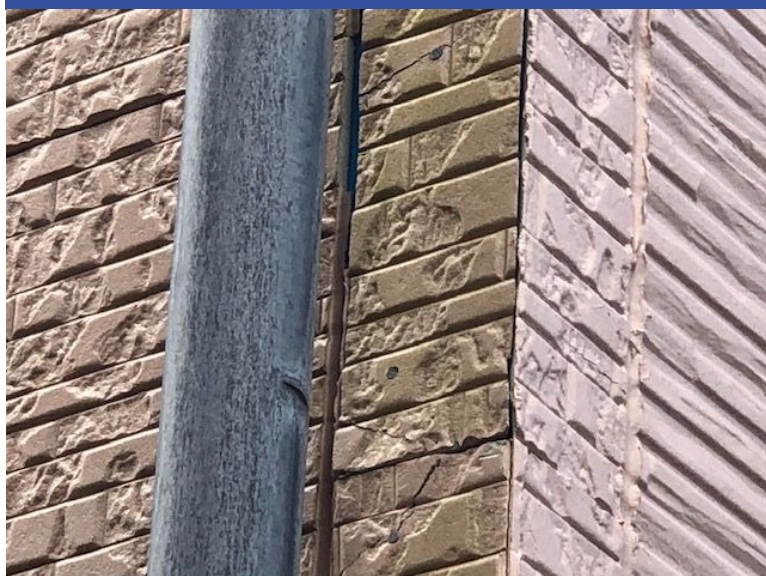
外壁 クラック

劣化している部分があります。この部分から雨水や湿気、炭酸ガス等が直接浸入し躯体・ボードの痛みや建物の寿命に繋がりますので、下塗りやシーリング材等で補修をおこない、塗装をしていきます。

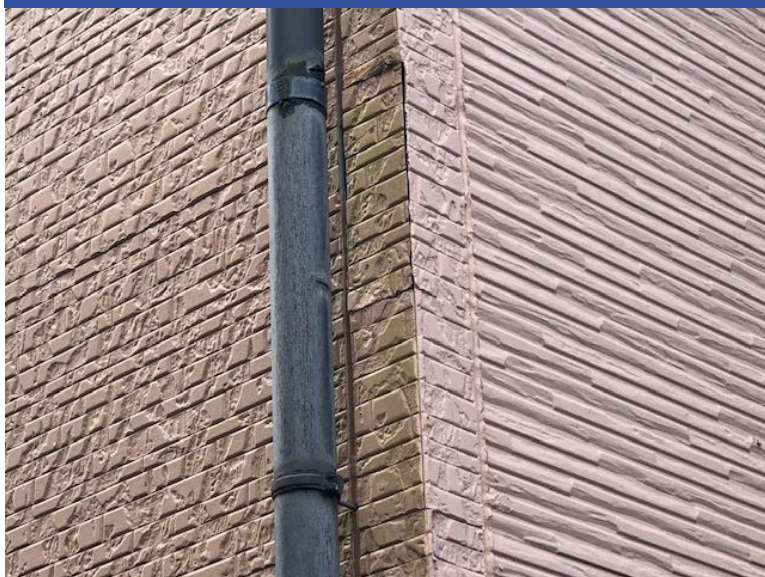
コーナーサイディング部

コーナー部のサイディングの割れが生じております。
この部分からも雨水や湿気、炭酸ガス等が直接侵入し躯体・外壁の痛みや建物の寿命につながりますので、シーリング等で補修をおこない、塗装をしていきます。

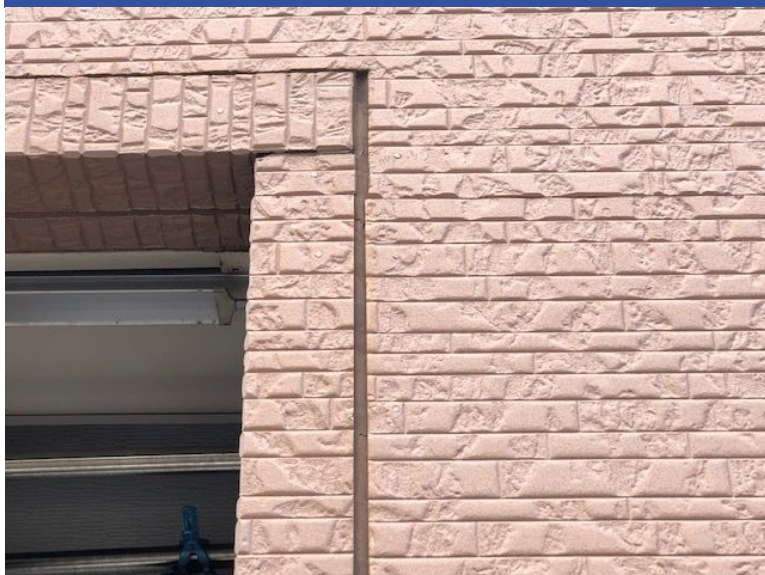
ボードシーリング劣化部

劣化している部分があります。
この部分から雨水や湿気、炭酸ガス等が直接侵入し躯体・外壁の痛みや建物の寿命につながりますので、ボードシーリング部は打替えをおこない塗装をしていきます。

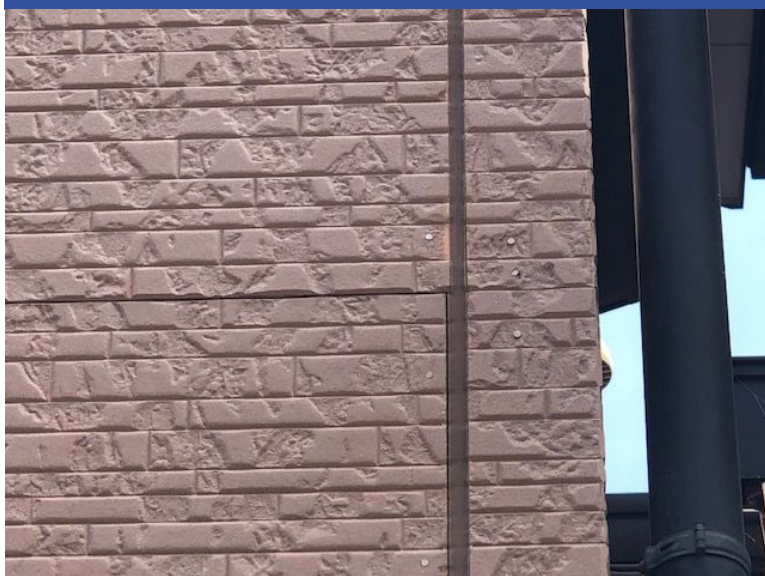
ボードシーリング劣化部

同上

※現状シーリング幅が違う部分が部分的に見られます。

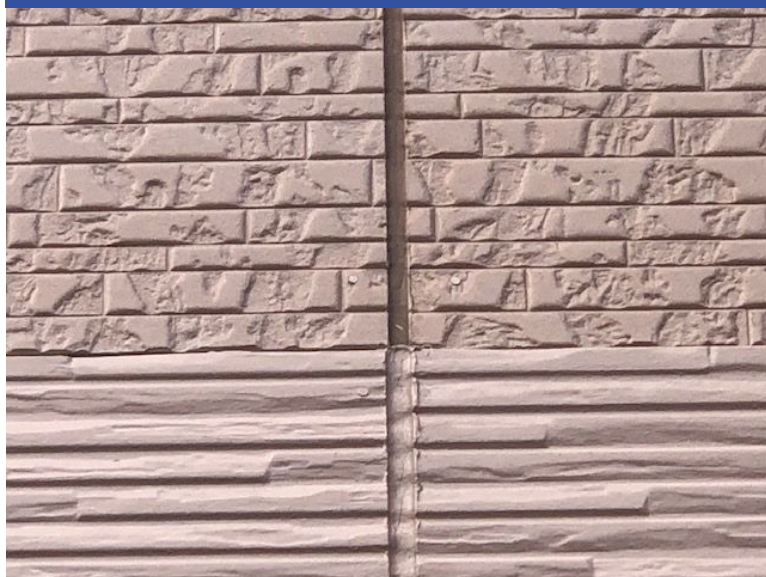
ボードシーリング劣化部

同上

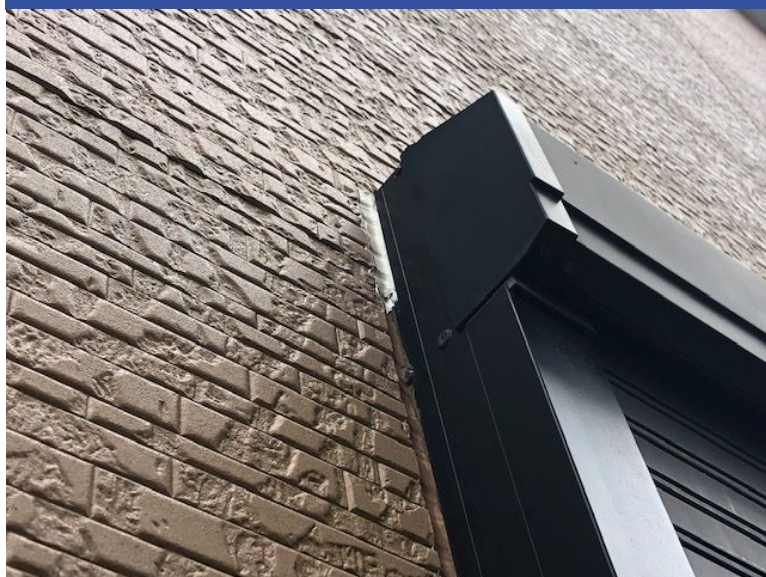
サッシ廻りシーリング部

サッシ廻りも劣化しています。この部分は深く撤去の際にサッシや外壁を痛めたり、打替え後に雨漏れしてくる場合がありますので、打増しをおこない塗装をしていきます。

※現状雨漏れしている場合は、打替え施工が必要になります。

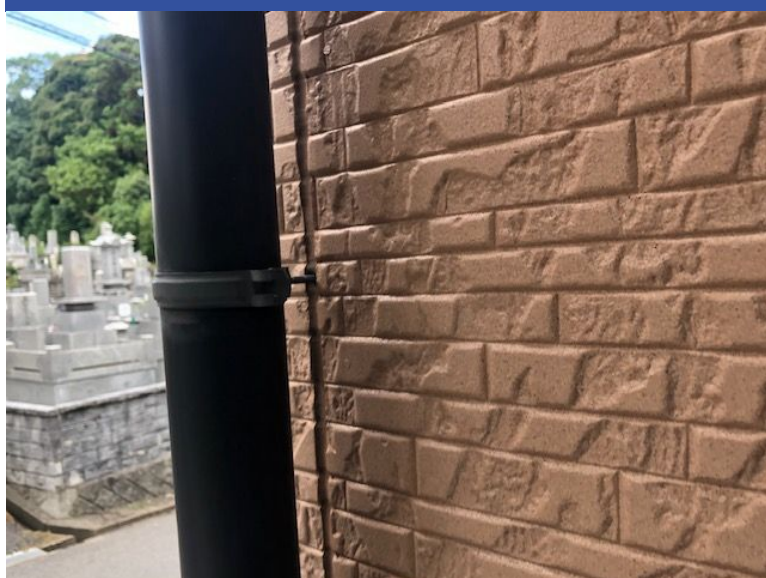
樋裏シーリング部

同上

※樋脱着は別途費用がかかります。

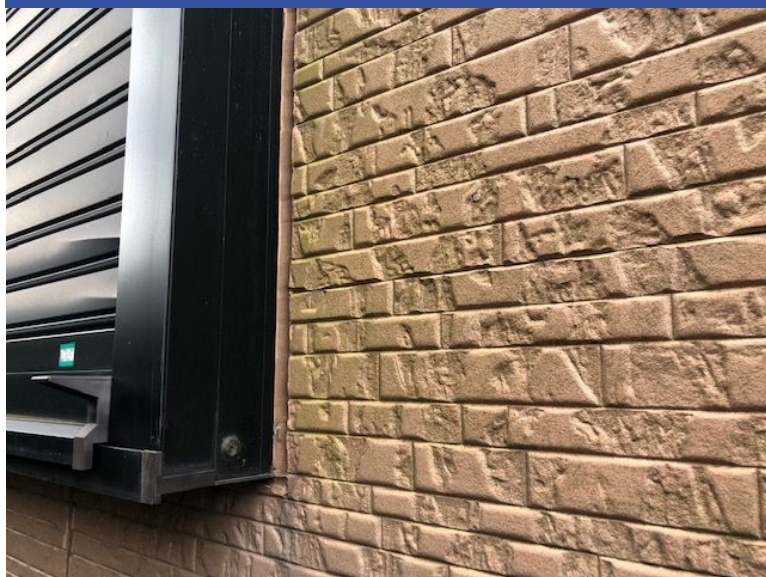
外壁 カビ発生部

カビの発生が見られます。
カビの上いくら良い塗装をしても、カビの根が残っている以上塗膜を突き破って表面化してきますので、カビの根を抑える必要があります。
