工事写真報告書

工事箇所 店舗屋上 防水改修工事

工事住所 福岡市 中央区 警固

工事施工者 ベストホーム株式会社

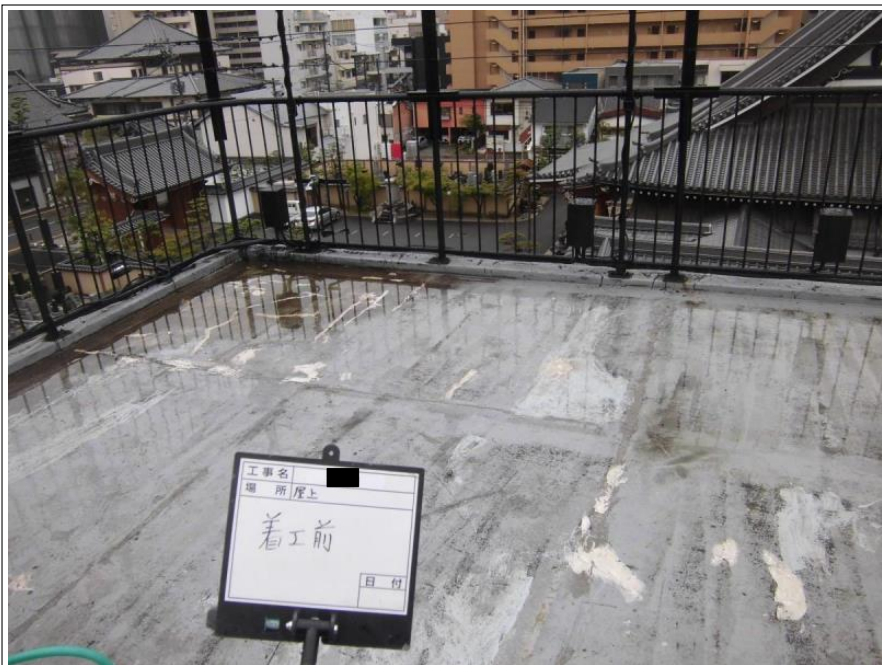
屋上 防水部

着工前

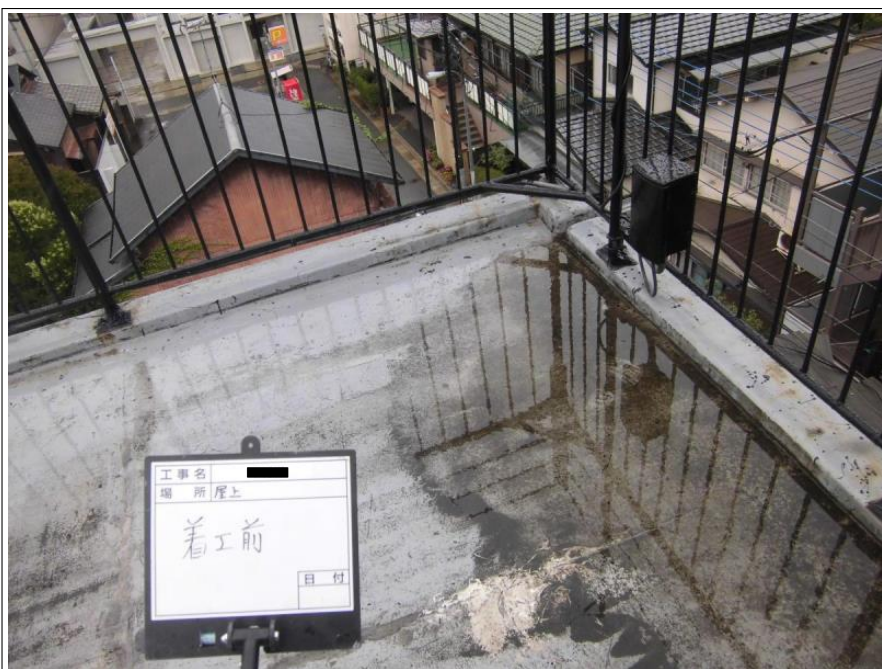
屋上 防水部

着工前

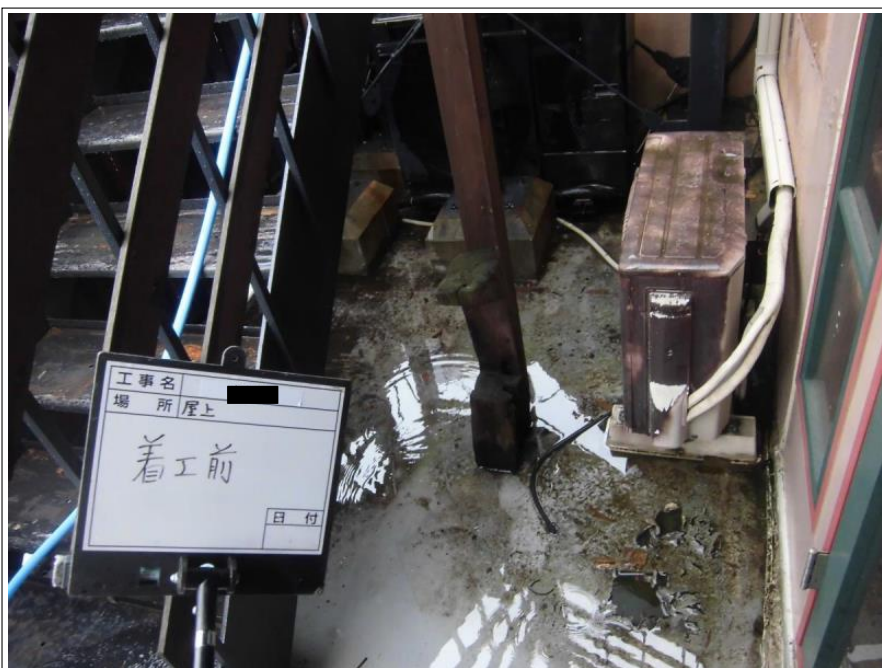
その他 防水部

着工前
