# 工事写真報告書

工事箇所 屋根・外壁・その他 塗装工事

工事住所 北九州市 小倉南区 上葛原

工事施工者 ベストホーム株式会社

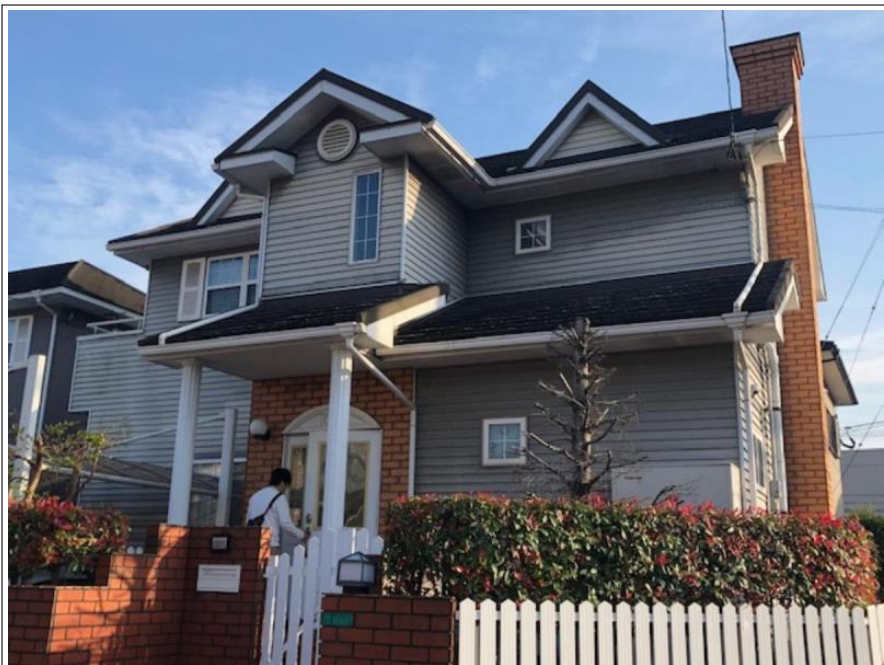
## 外観

カーポートの部分に関しましては、年数が経っており足場を組む際に屋根材を外すと、経年劣化している為割れる恐れがあります。

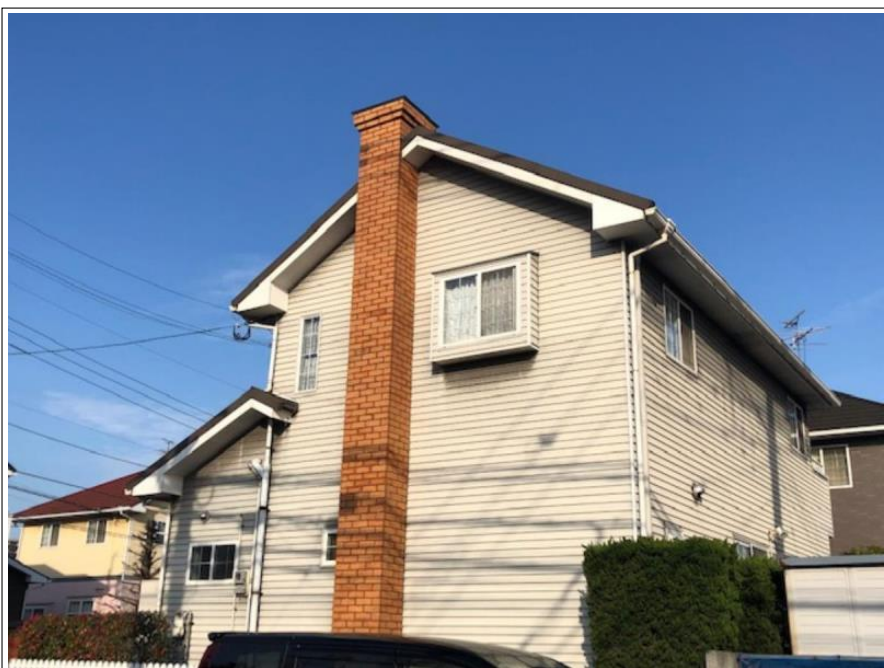
## 外観 屋根(アスファルトシングル)

ガラス繊維を基板にアスファルトをコーティングし、表面が傷つかないように石粒や砂などを施工した屋根材。防水性・防火性・軽量化・防音性など特徴は多く、剥がれない限り半永久的と言われています。

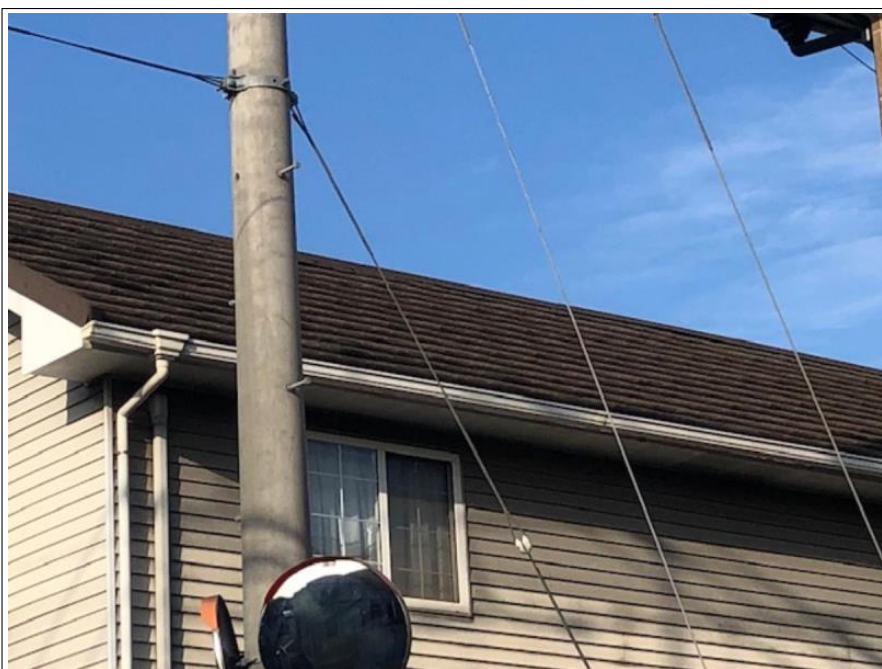
## 屋根

メリットが多い屋根材ですが、特徴が逆にデメリットに変化することもあり、新築の際に接着剤や金物をしっかり施工していないと、強風で剥がれてしまうことがあり、その際に細かな隙間から雨漏れしてきます

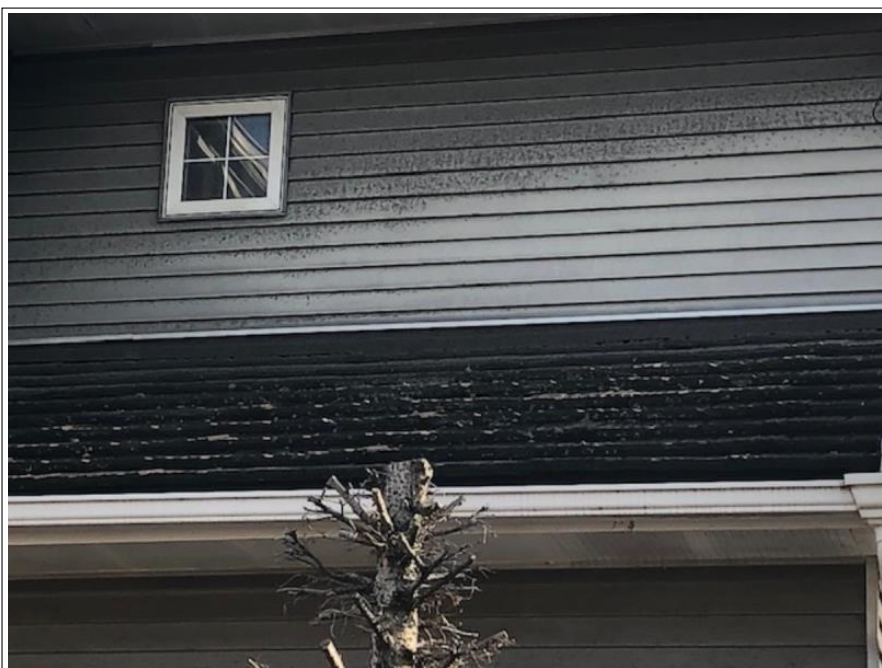
## 屋根

こちらの屋根材は塗料を選びます。溶剤系の材料を使用するとアスファルト成分が塗料の溶剤によって溶け出すので不適。

吸い込みが激しく下塗を多めに塗布し、下・上両方とも水性系の塗料を使用する必要があります。

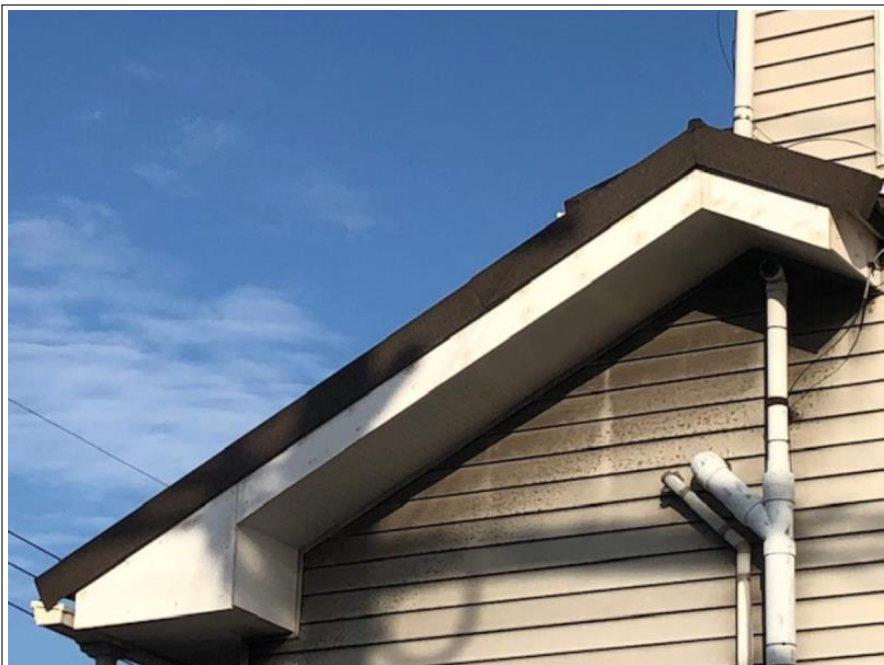
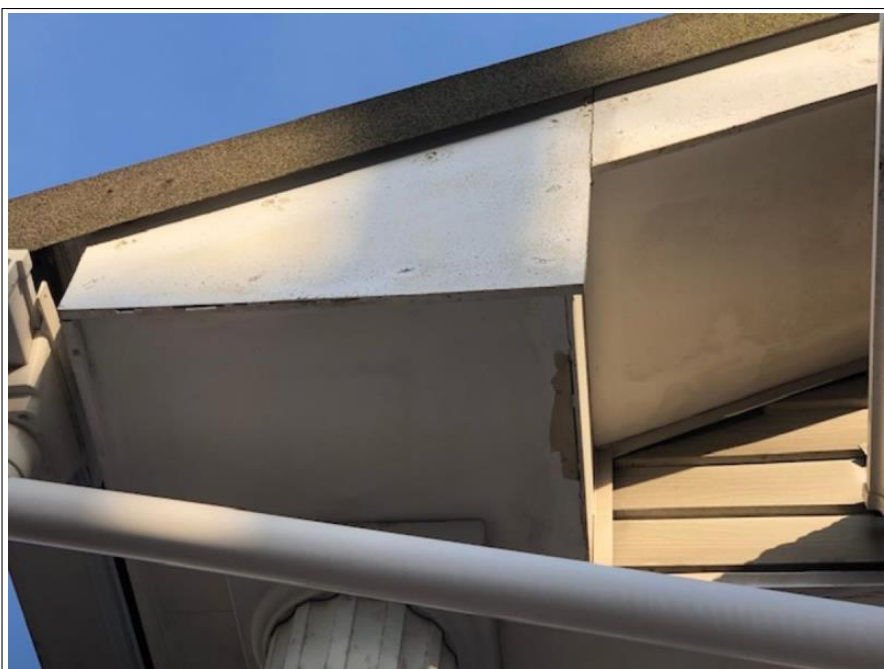
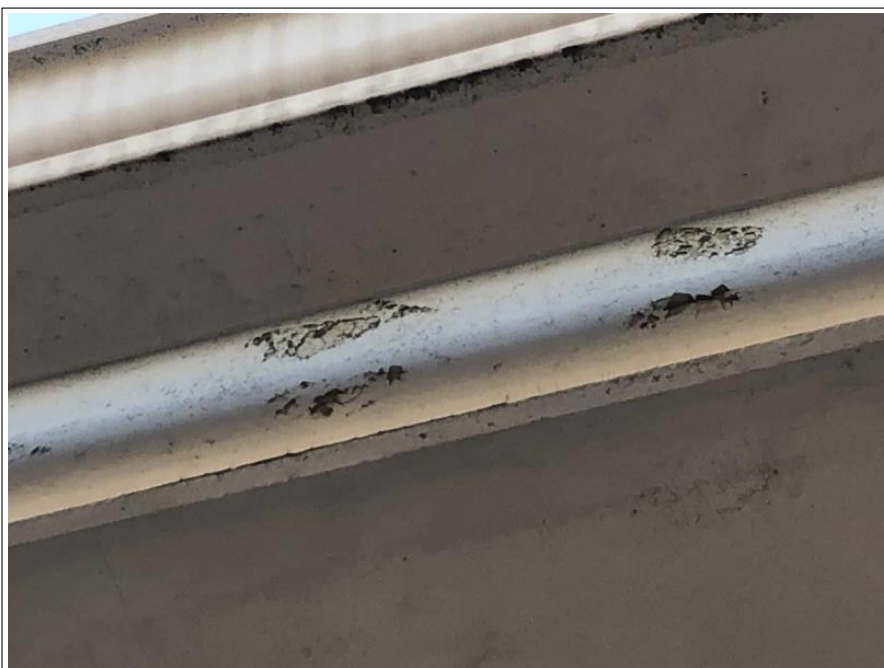
破風

経年劣化しています。

劣化すると腐食、お住まいの痛みにつながりますので、下塗り・上塗りをおこないます。

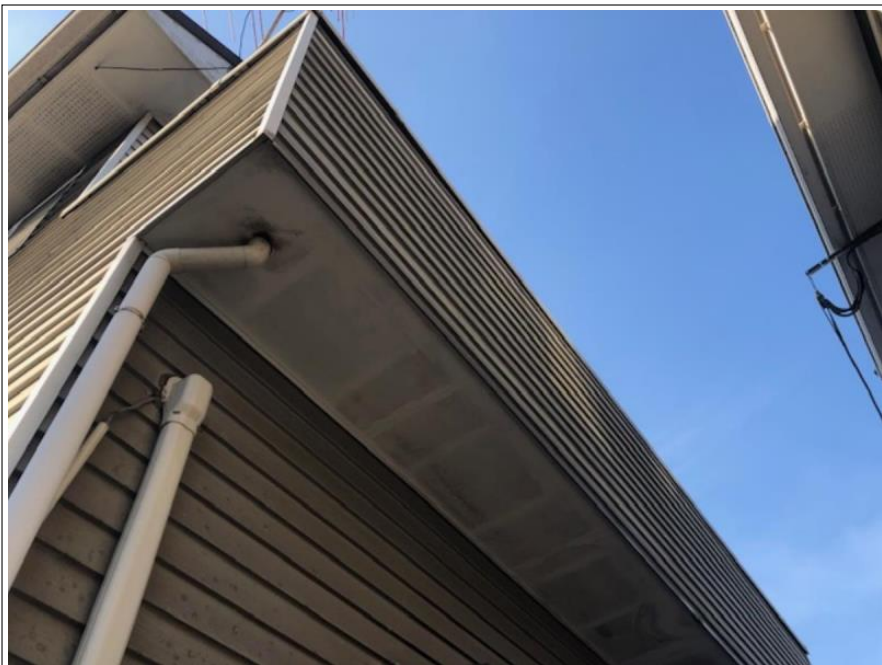
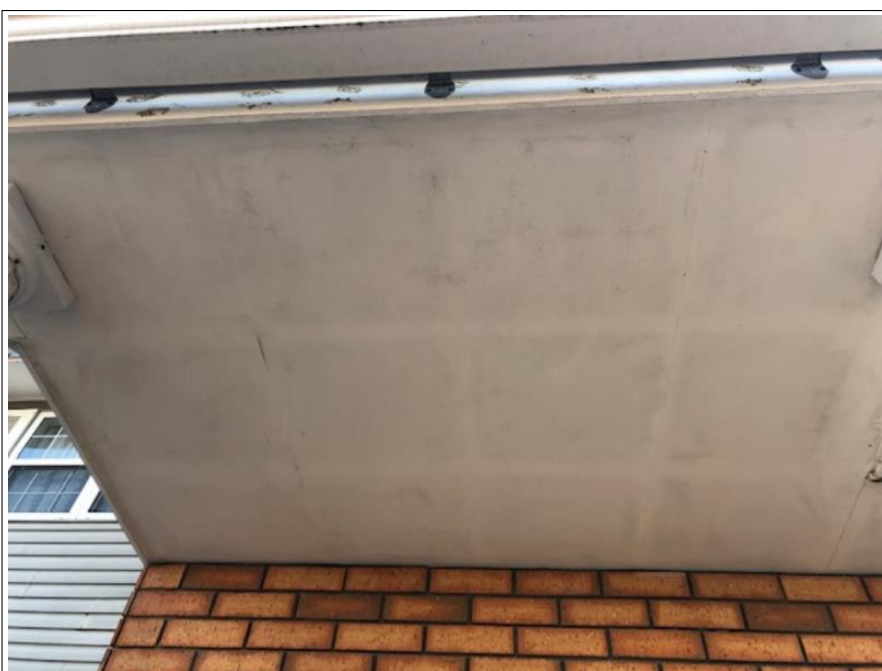
軒天

経年劣化しています。

この部分は、通気性の良い軒天専用の塗装をしていきます。

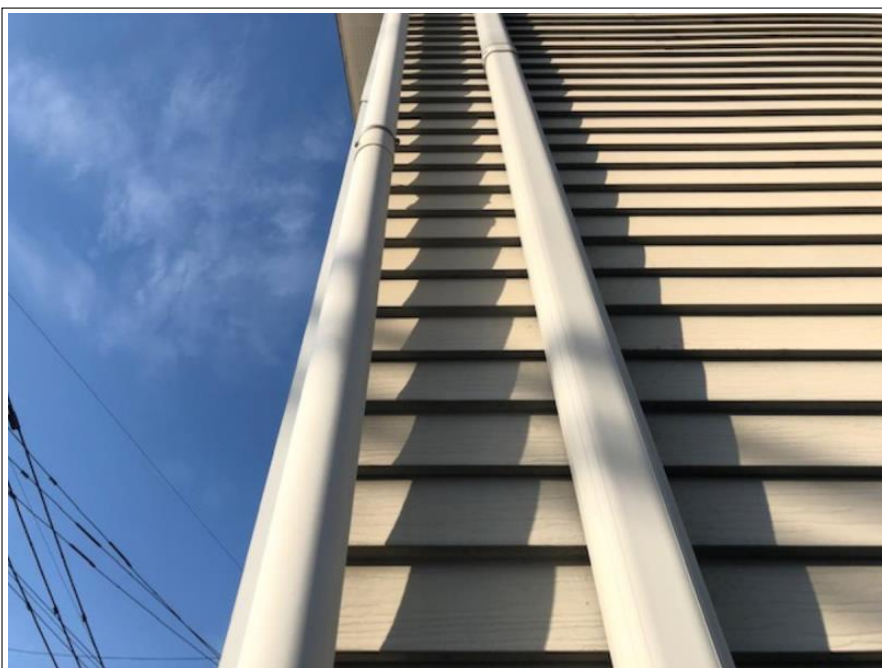
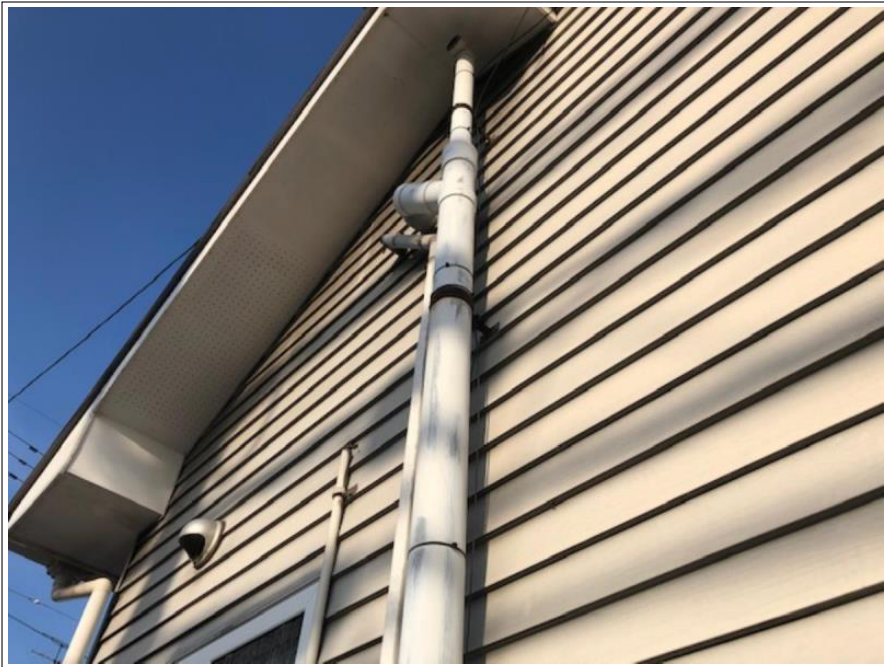
樋・ダクトカバー

この部分は塩ビ素材になります。劣化すると割れが生じたりすることがありますので、塩ビ専用の下塗りをおこない塗装をしていきます。

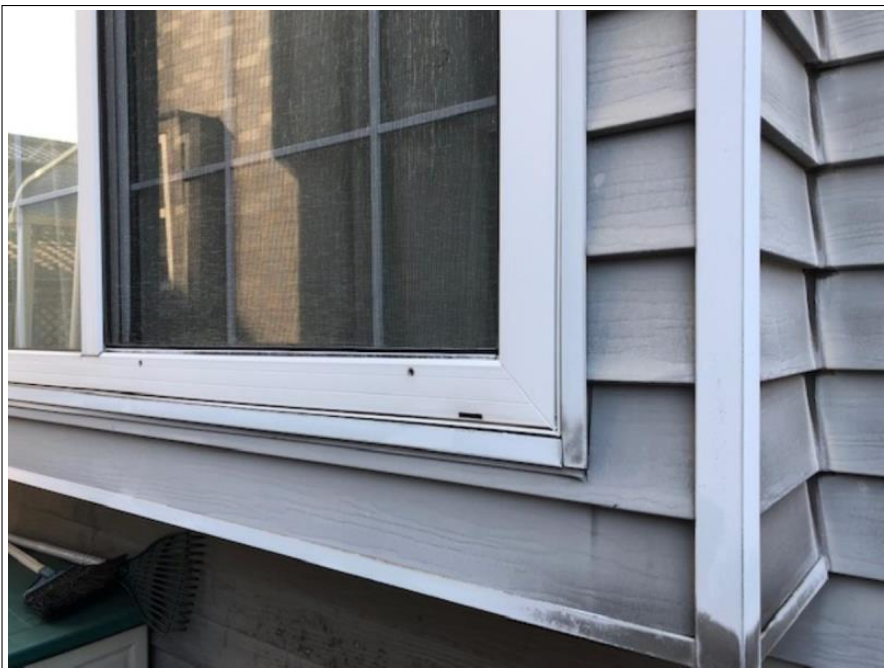
### 窓周り鉄部

こちらは鉄・スチール素材になります。

劣化進むと腐食やサビの発生がしてきますので、劣化が進む前のメンテナンスをお勧め致します。

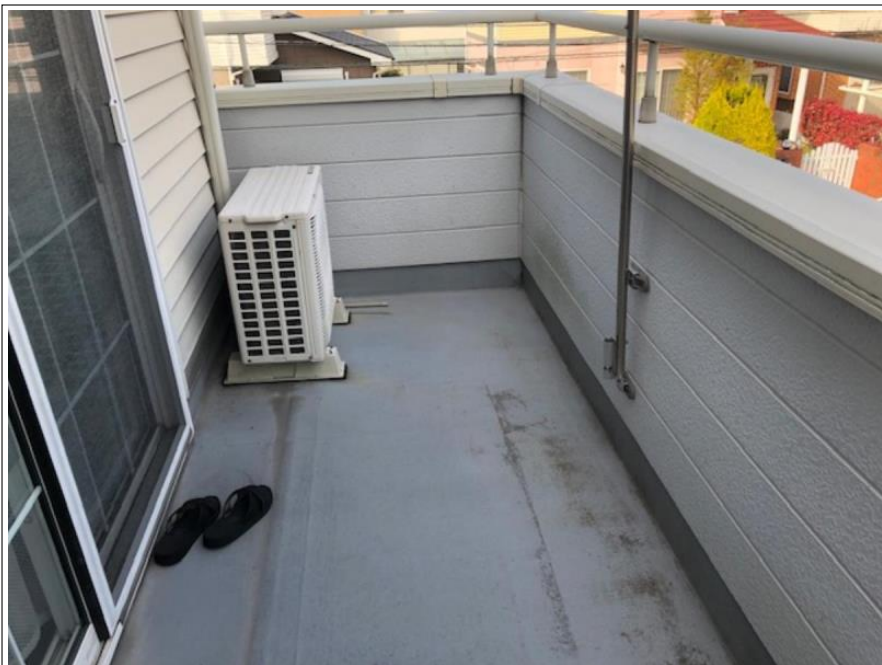
## ベランダ

経年劣化しています。

劣化が進むと雨漏れの原因にもなりますので、雨漏れする前の保護塗装をお勧め致します。

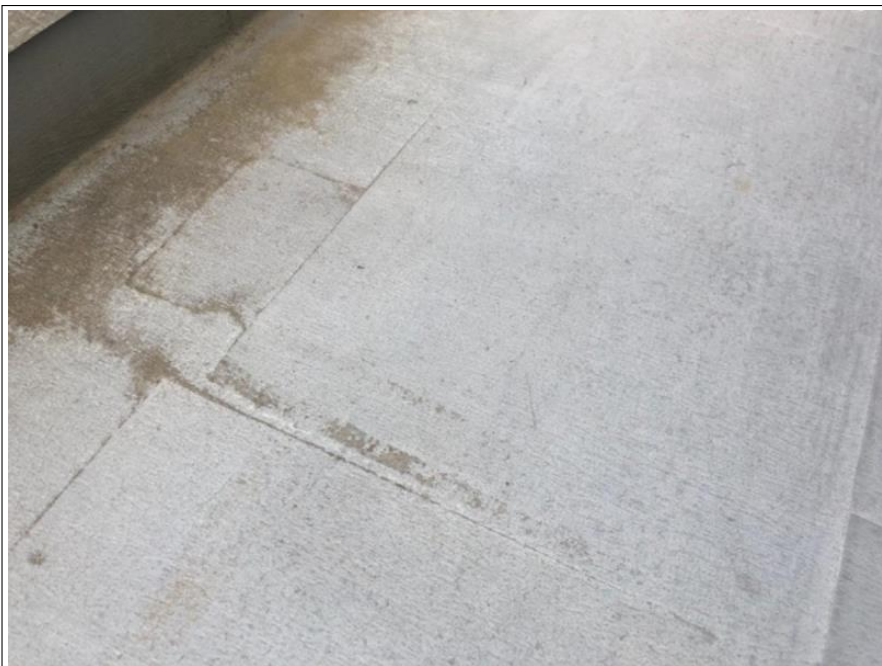
## ベランダ

旧塗膜の剥離が見られます。

ベランダの下が部屋になっているので、早めの塗装をお勧め致します。

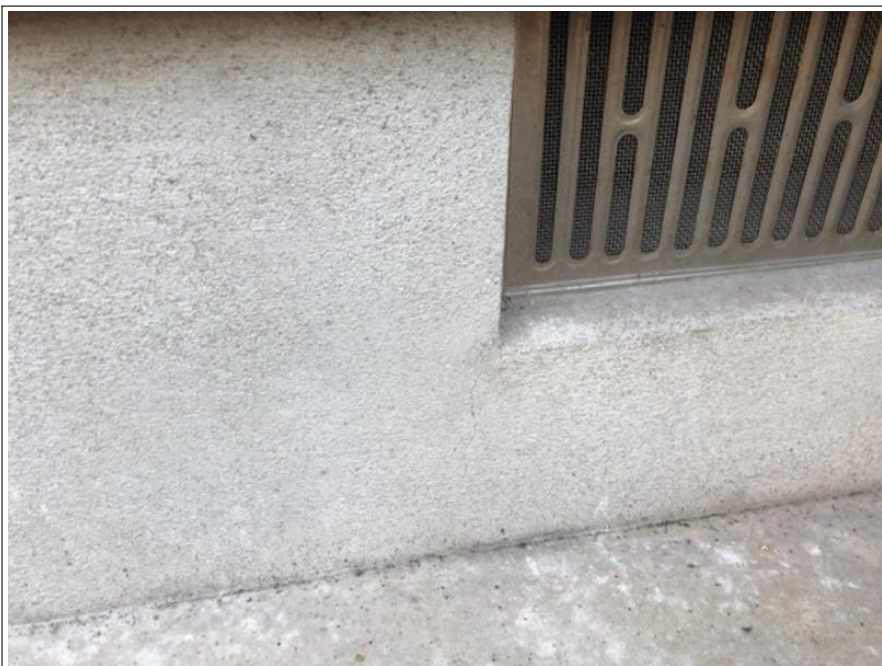
## 基礎

アルカリ性のコンクリートは空気中の二酸化炭素や酸性雨と結合することによって徐々に中性化されます。

中性化されたコンクリートは表面にヒビが入るだけでなく、内部の鉄筋の腐食や膨張につながり構造物の性能低下につながりますので、シーリング等で補修をおこないます。

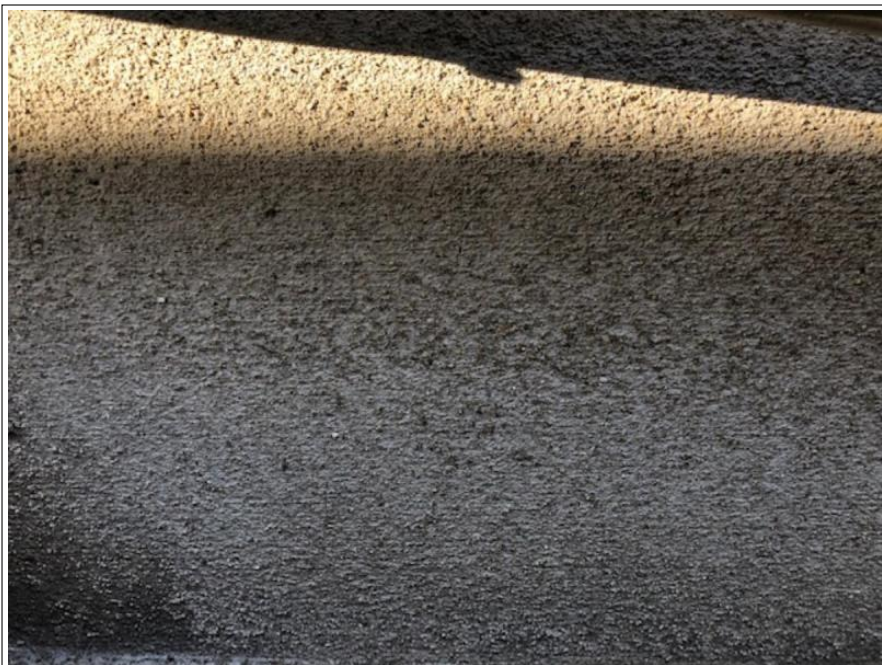
基礎 カビ発生部

カビの発生が見られます。  
カビの上いくら良い塗装をして  
も、カビの根が残っている以上塗膜  
を突き破って表面化してきますの  
で、カビの根を抑える必要がありま  
す。

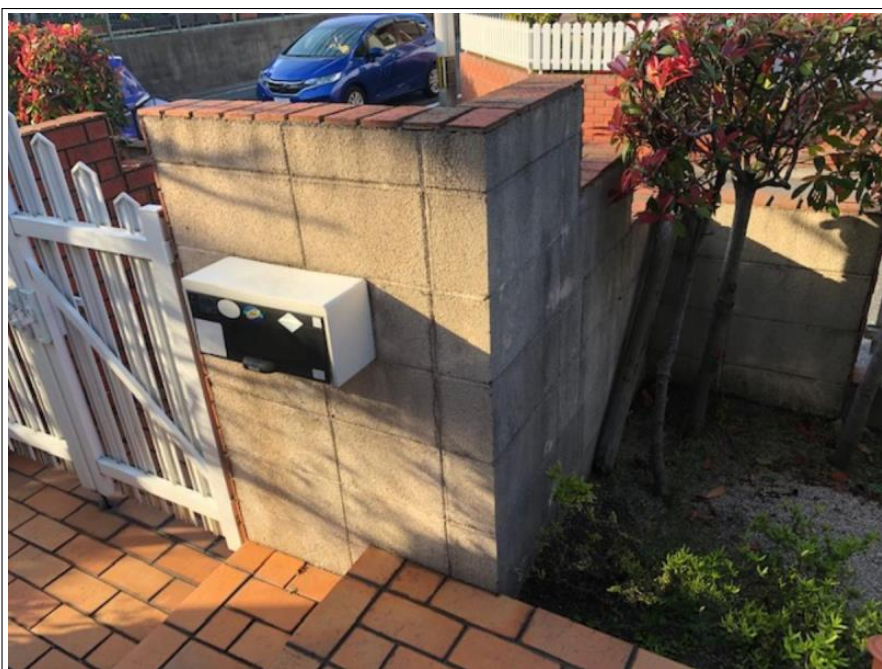
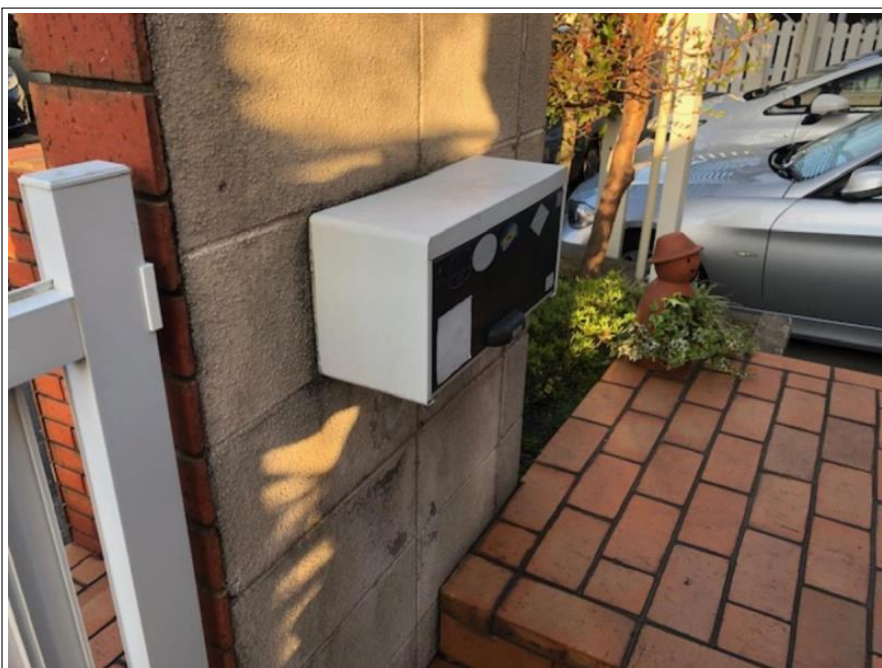
塀

この部分は地面から水や湿気を吸い  
はき出す部分になり、この部分に耐  
久性の高い塗装や膜を張る塗装をお  
こなうと、膨れる恐れがありますの  
で、通気性の良い塀の塗装をおこな  
います。

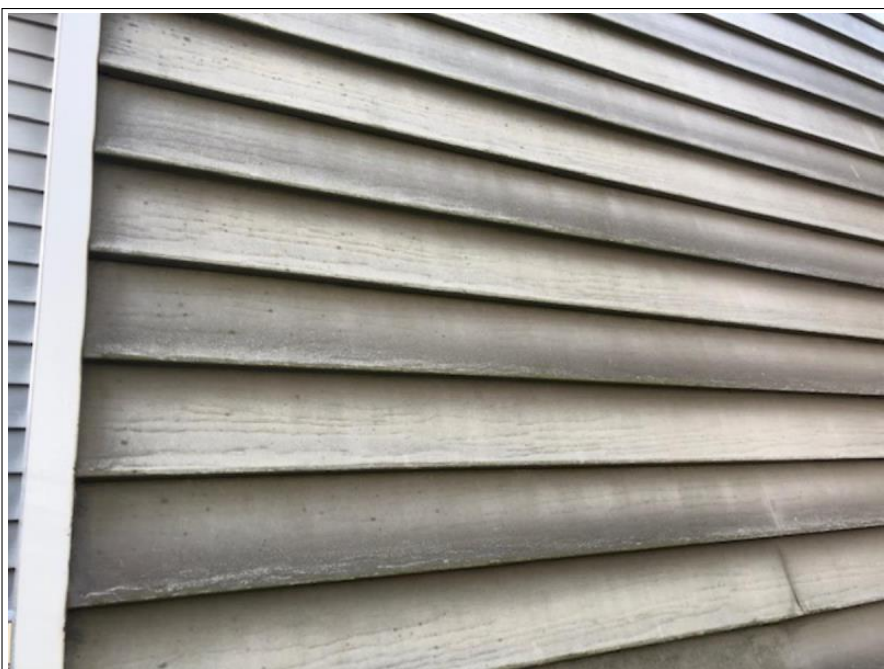
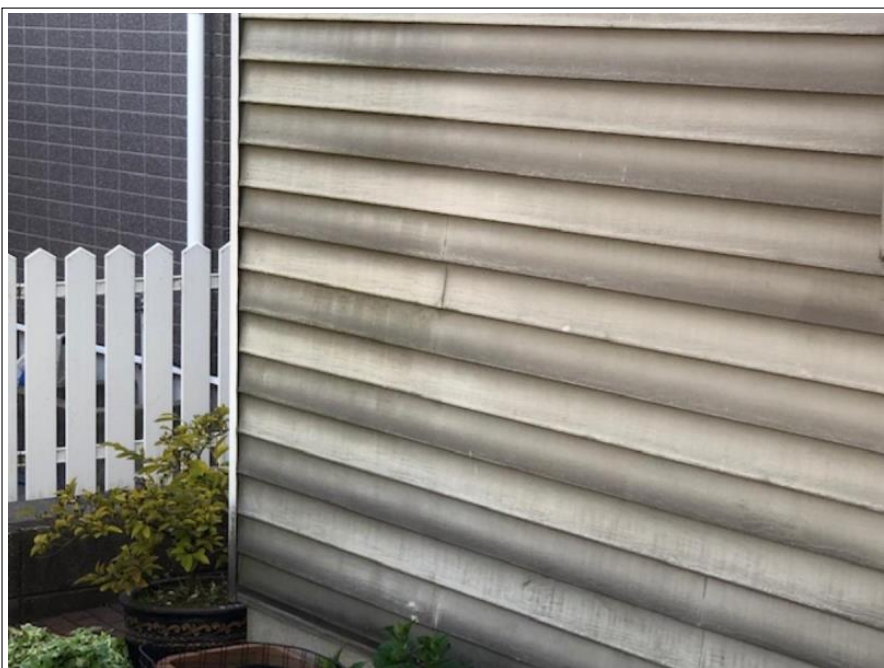
外壁 現状

こちらの外壁はアルミサイディングになります。

純アルミ製ではない為、軒下部分は表面の埃などが湿気を含み、経年劣化でサビが出てきてしまいますので、腐食する前の塗装をお勧め致します。

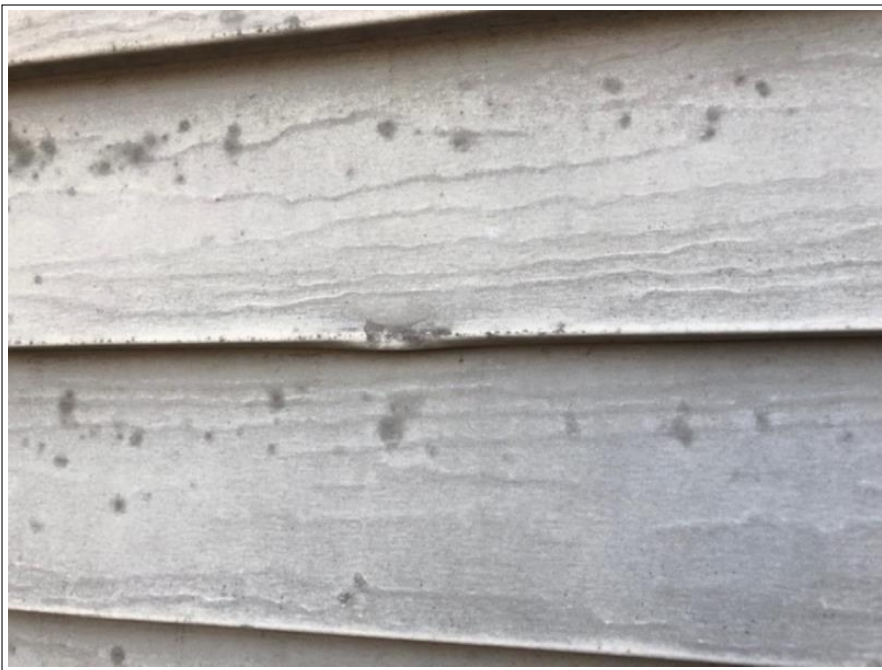
### 外壁 現状

所々に外壁の凹みが見られます。  
塗装をおこないキレイに仕上がると、更に凹みが目立つ場合があります。

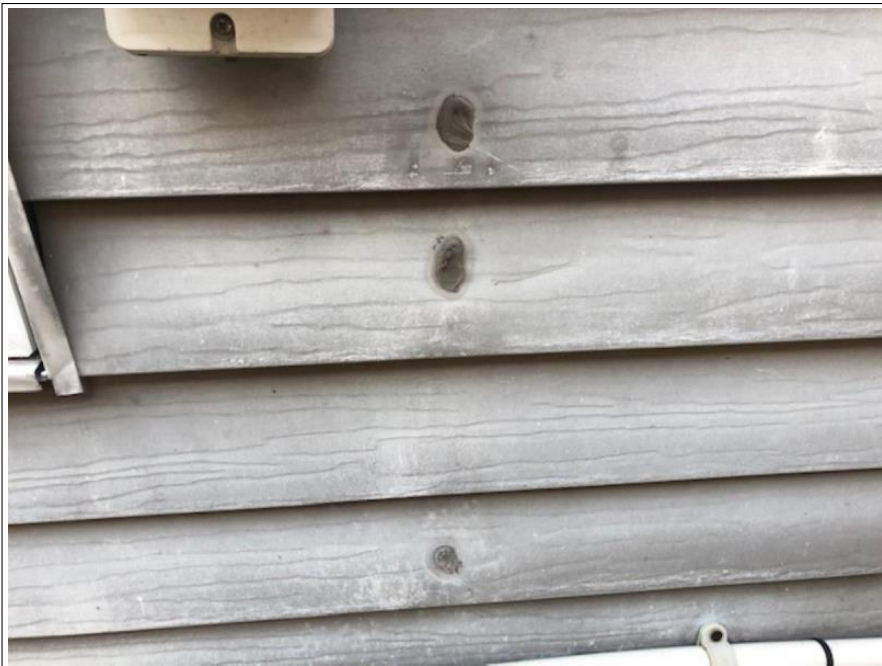
### 外壁 現状

外壁に数ヶ所ビスの大きさぐらいの穴があります。  
この部分からは直接水の浸入が考えられ、外壁の劣化や腐食につながりますので、パテ等で穴を塞ぎ塗装をおこないます。

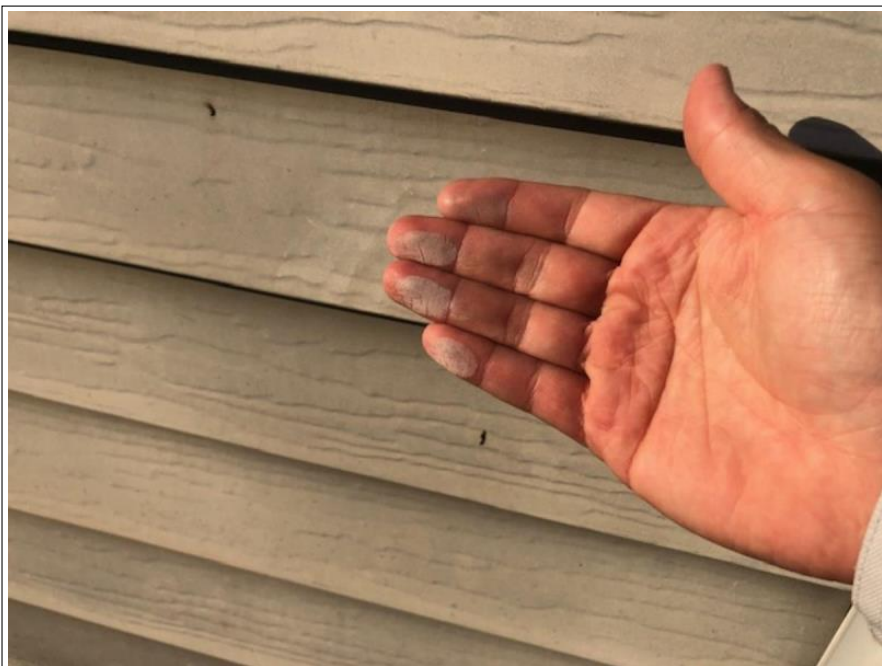
### 外壁 チョーキング現象

紫外線などにより塗膜の表面が劣化し、チョークの粉状のような状態になっています。この状態になると表面から水や湿気を吸い込んでしまい、外壁や中の躯体の痛みにつながりますので、早めの塗装をお勧めします。

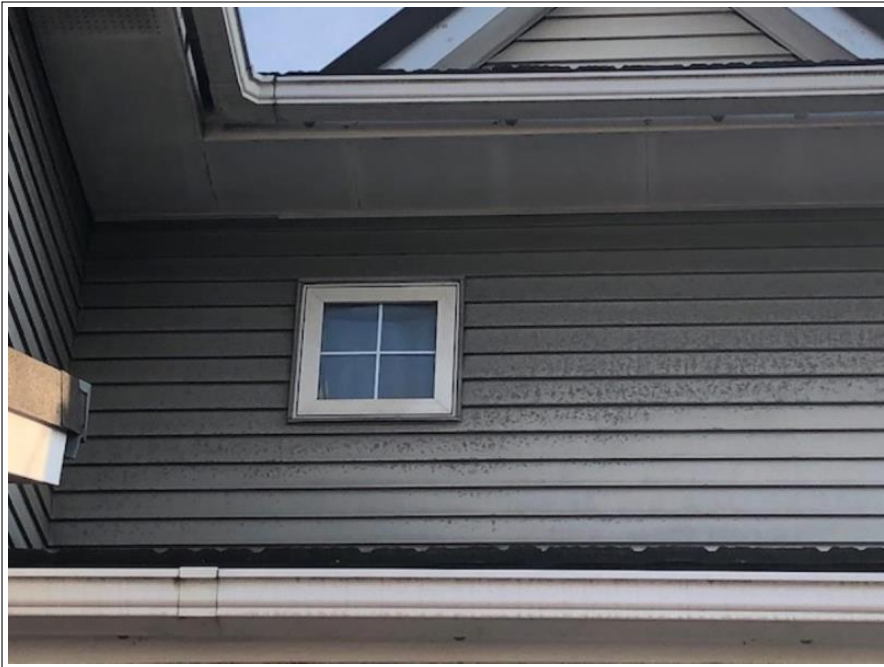
**外壁 サビ発生部**

サビが発生しているうえに塗装をしてもすぐにサビが表面化してきますので、ケレン作業でサビ処理の下地処理をおこない、塗装をしていく必要があります。

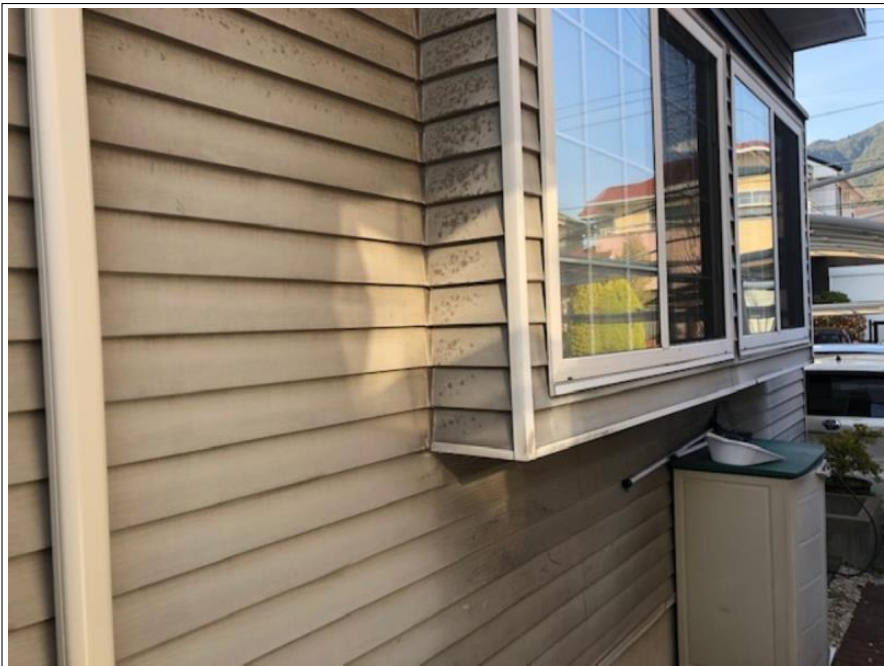
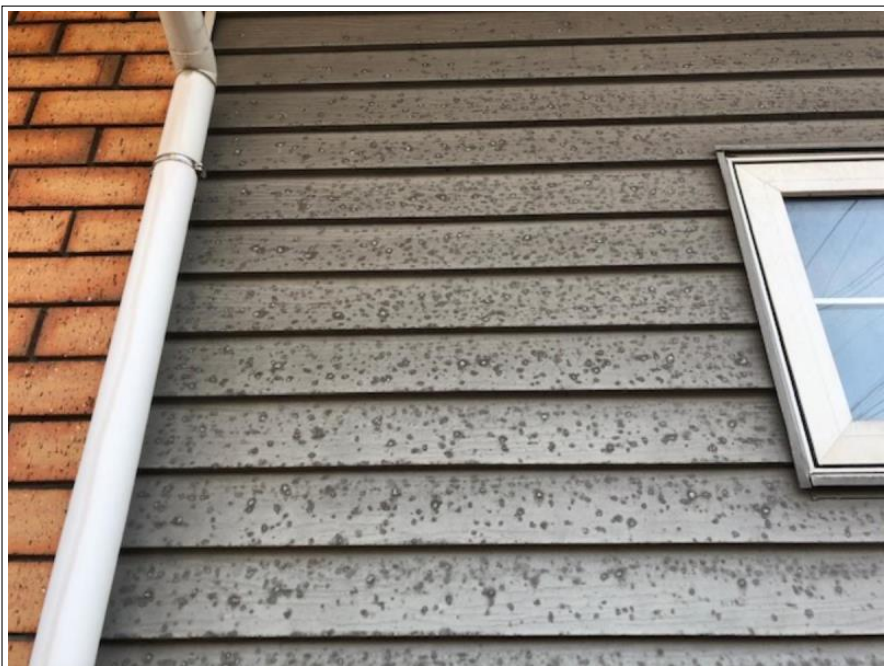
**外壁 サビ発生部**

サビ部の劣化が進んでいる場合、ケレンをして塗装をしてもサビ跡が残った肌の仕上がりになる場合があります。

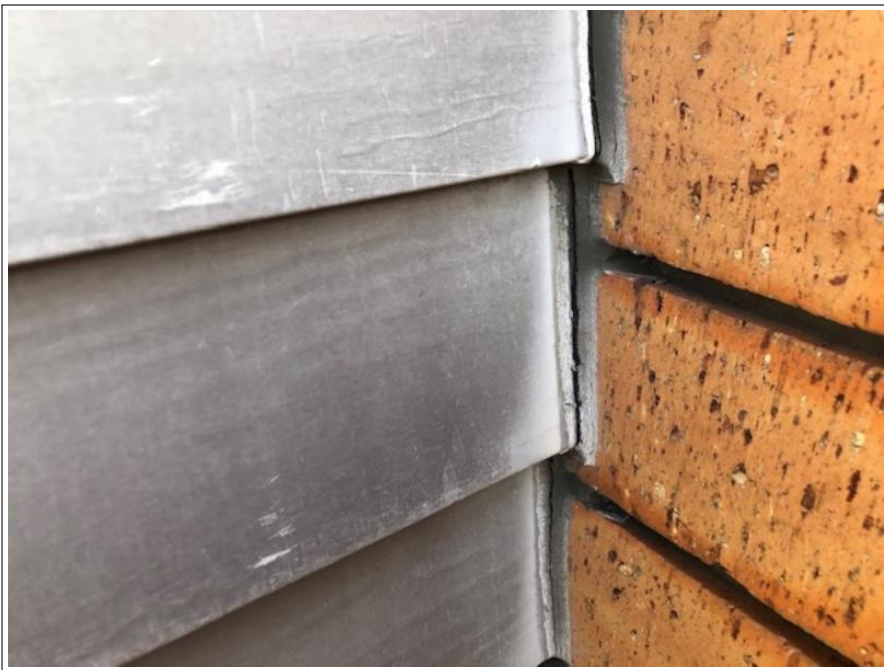
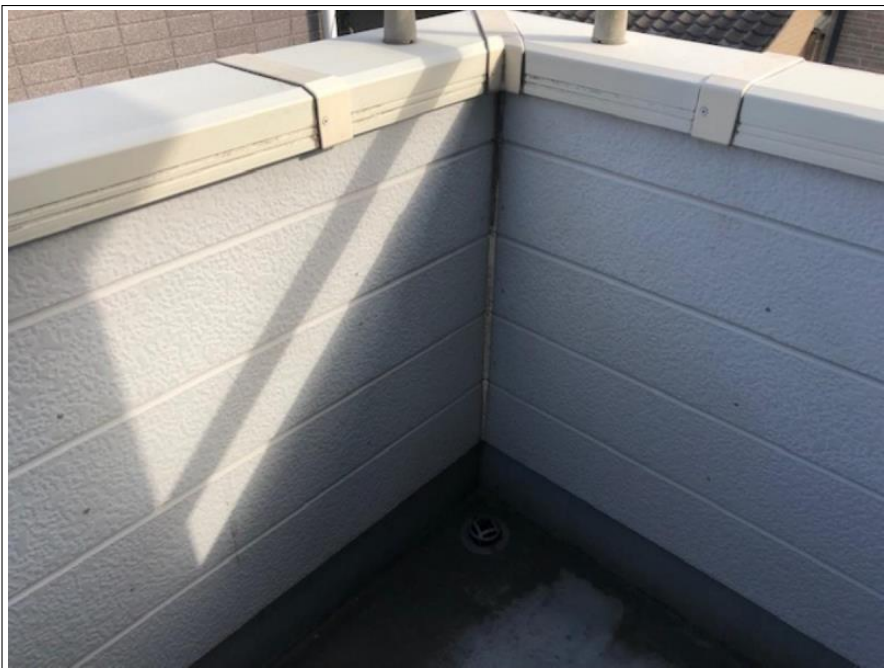
### 外壁 入隅シーリング部

この部分は撤去の際に外壁やレンガ部を痛めたり、打替え後に雨漏れしてくる場合がありますので、打増しをおこない塗装をしていきます。

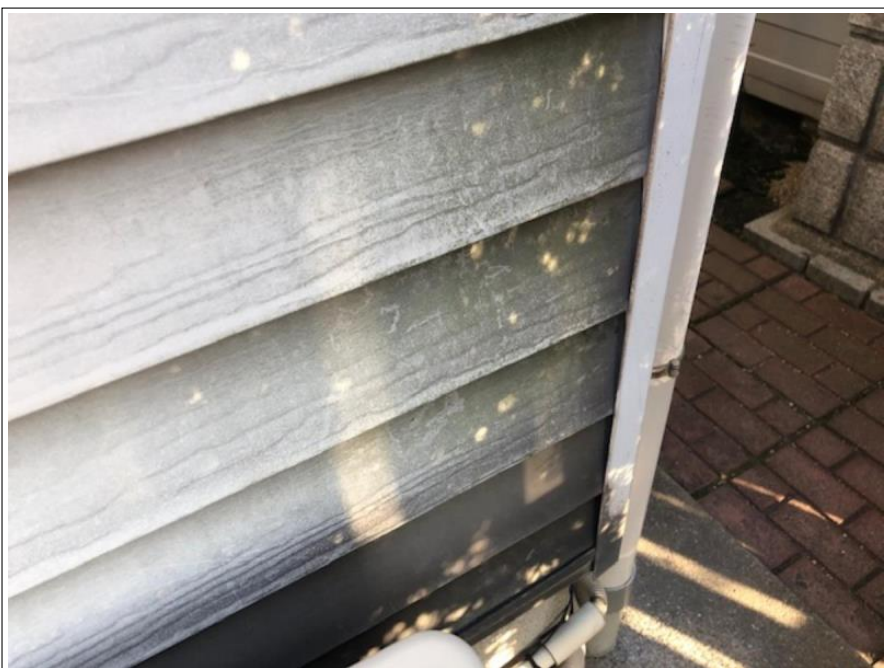
### 外壁 カビ発生

カビの発生が見られます。  
カビの上にくら良い塗装をしても、カビの根が残っている以上塗膜を突き破って表面化してきますので、カビの根を抑える必要があります。
