# 工事写真報告書

工事箇所 屋根・外壁・その他 塗装

工事住所 北九州市 小倉南区 企救丘

工事施工者 ベストホーム株式会社

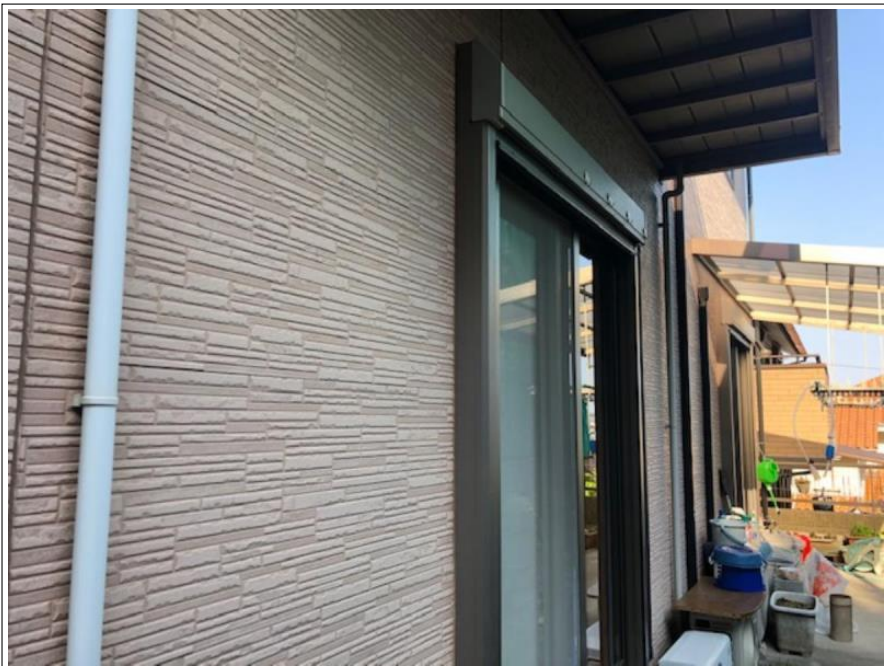
外観

テラスの部分に関しましては、年数が経っており足場を組む際に屋根材を外すと、経年劣化している為割れる恐れがあります。

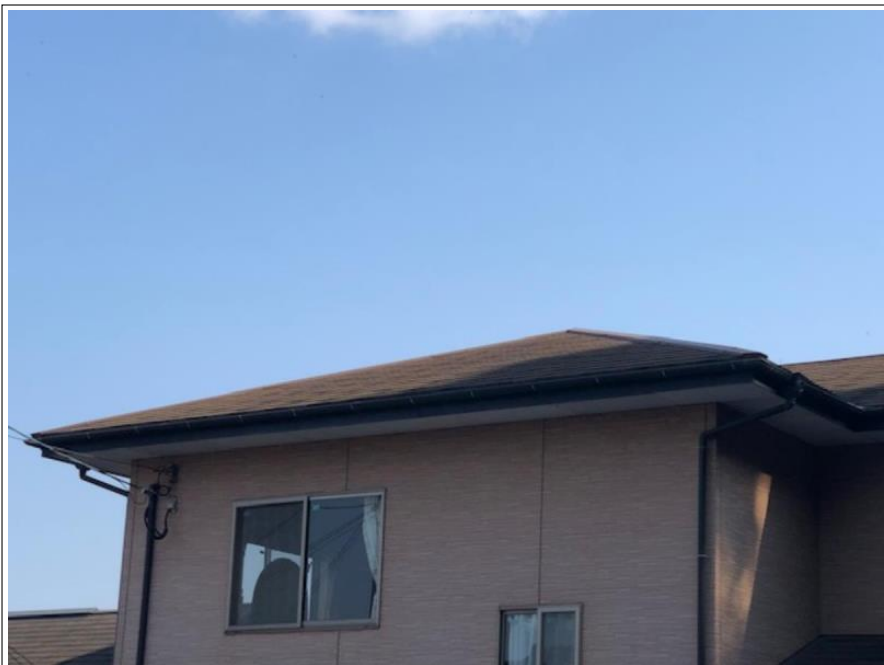
## 屋根

この素材はセメント:アスベスト(又は<sup>°</sup>ル<sup>°</sup>繊維)が85:15で作られています。

表面の塗装が新築当時はアクリル塗装を焼き付けており、7年ぐらい経過すると表面の防水効果が低下し、だんだん反りや割れが生じてきます。

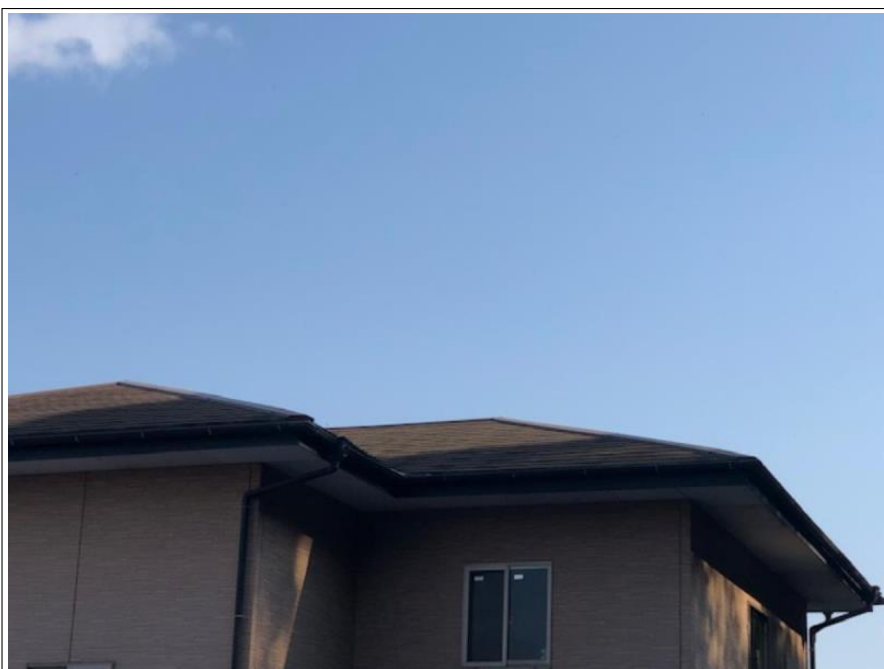
## 屋根

劣化し割れや反りがひどくなり葺き替えとなると、アスベストが入っている場合は処分費がかなりかかりますので、早めの塗装と維持をお勧めします。

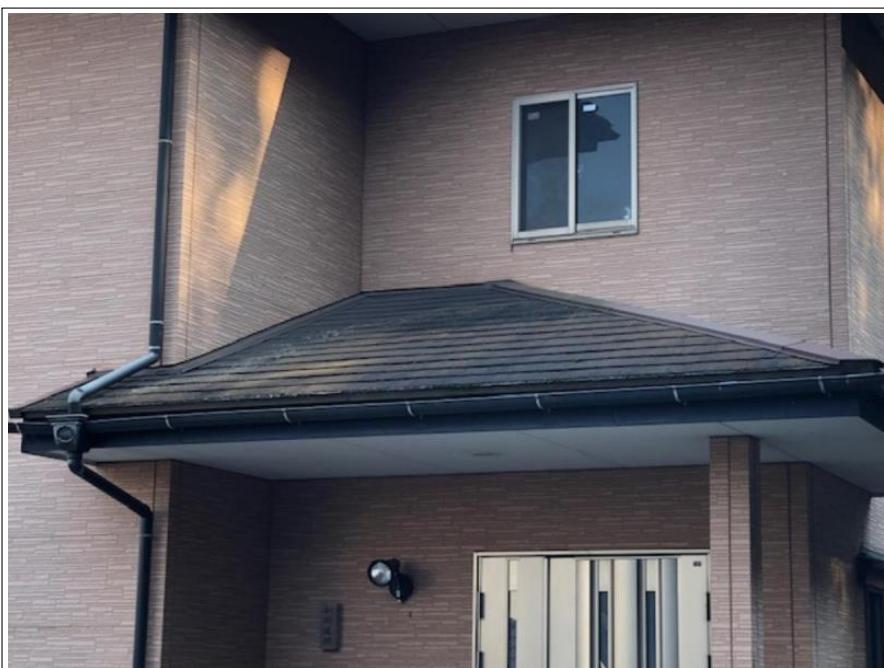
## 屋根

同上

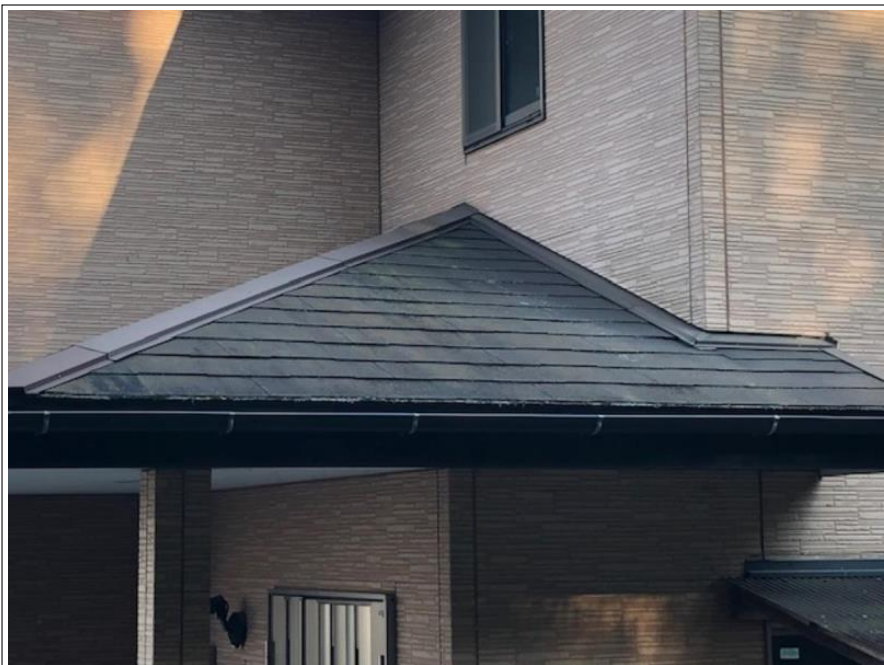
屋根

同上

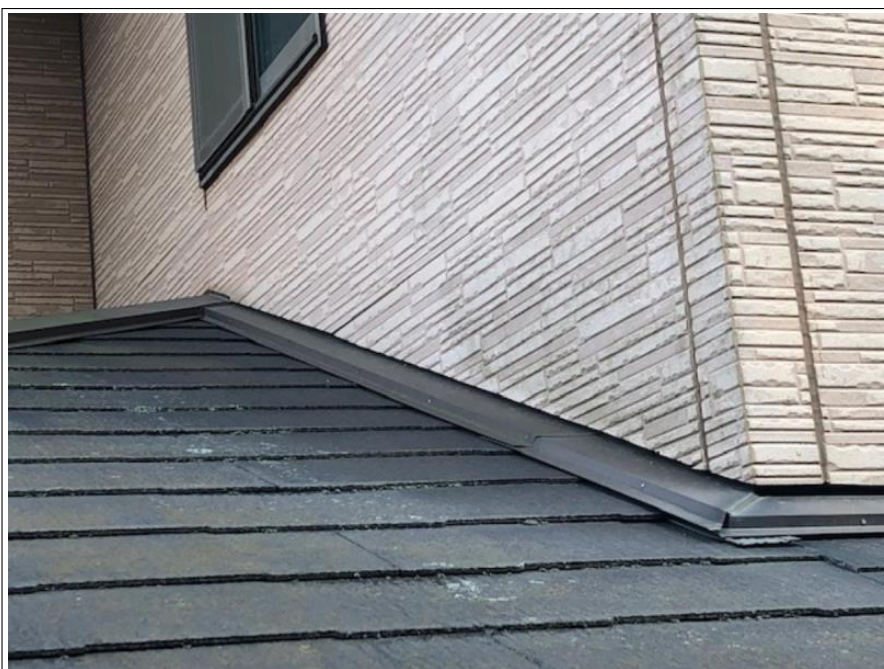
屋根

同上

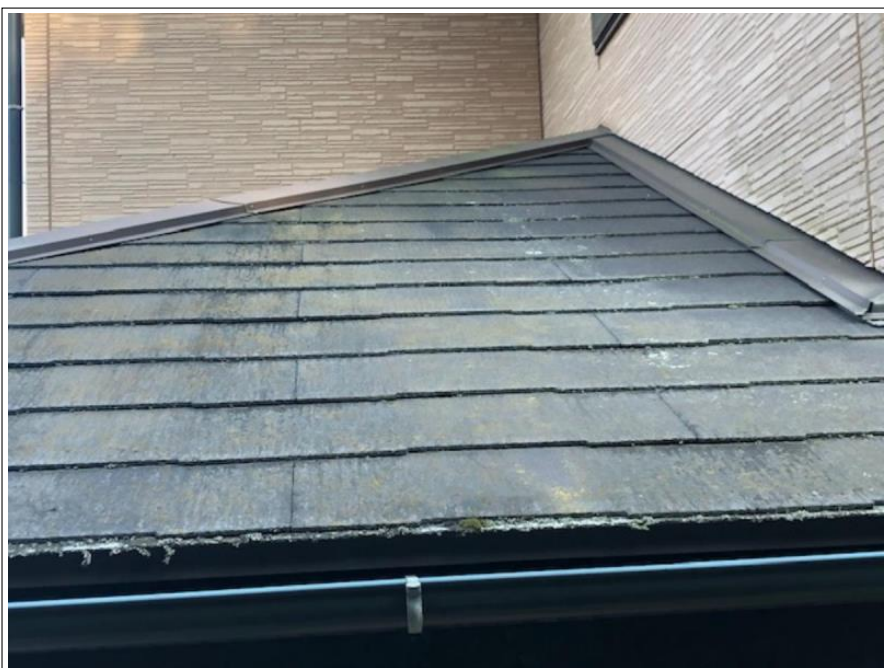
屋根

カビの発生が見られます。  
カビの上にくら良い塗装をして  
も、カビの根が残っている以上塗膜  
を突き破って表面化してきますの  
で、カビの根を抑える必要がありま  
す。

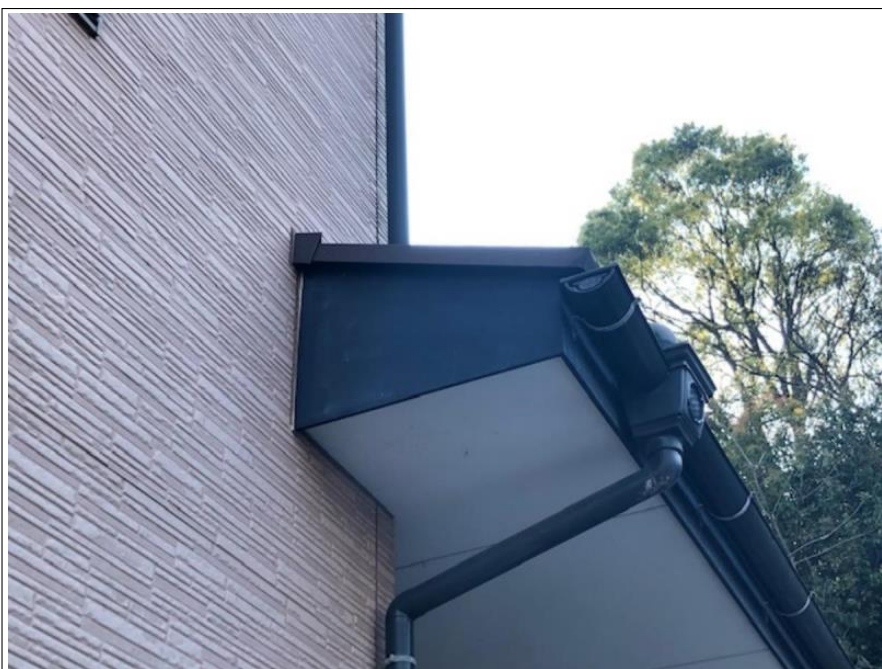
## 破風

経年劣化しています。劣化すると腐食、お住まいの痛みにつながりますので、下塗り・上塗りをおこないます。

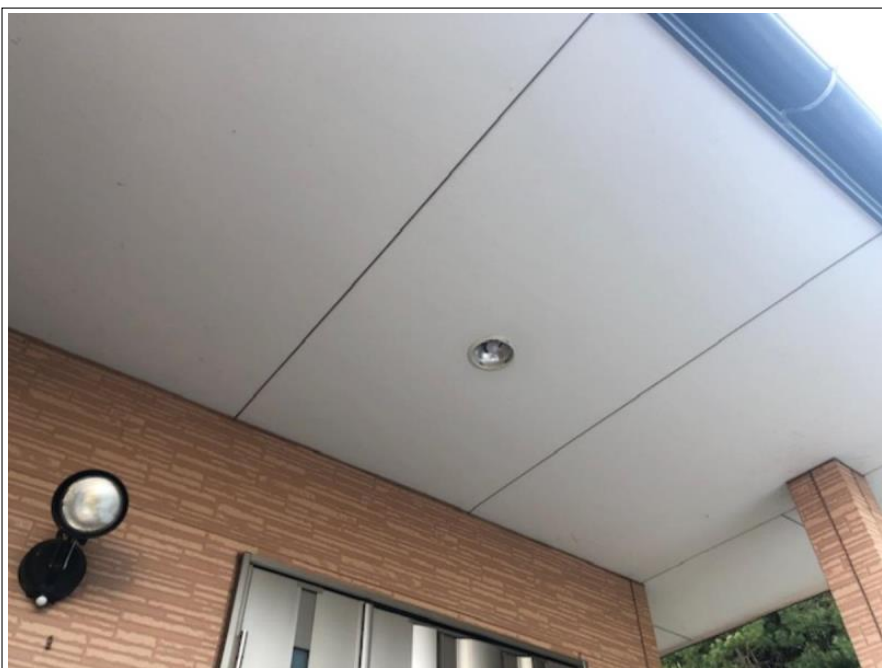
## 軒天

経年劣化しています。この部分は、通気性の良い軒天専用の塗装をしていきます。

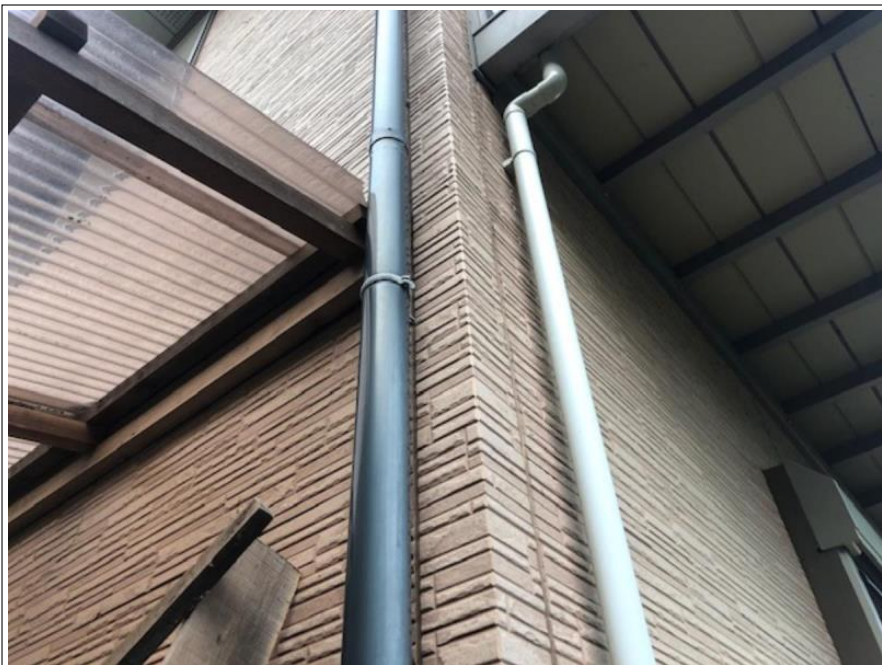
### 樋

この部分は塩ビ素材になります。  
劣化すると割れが生じたりすることがありますので、塩ビ専用の下塗りをおこない塗装をしていきます。

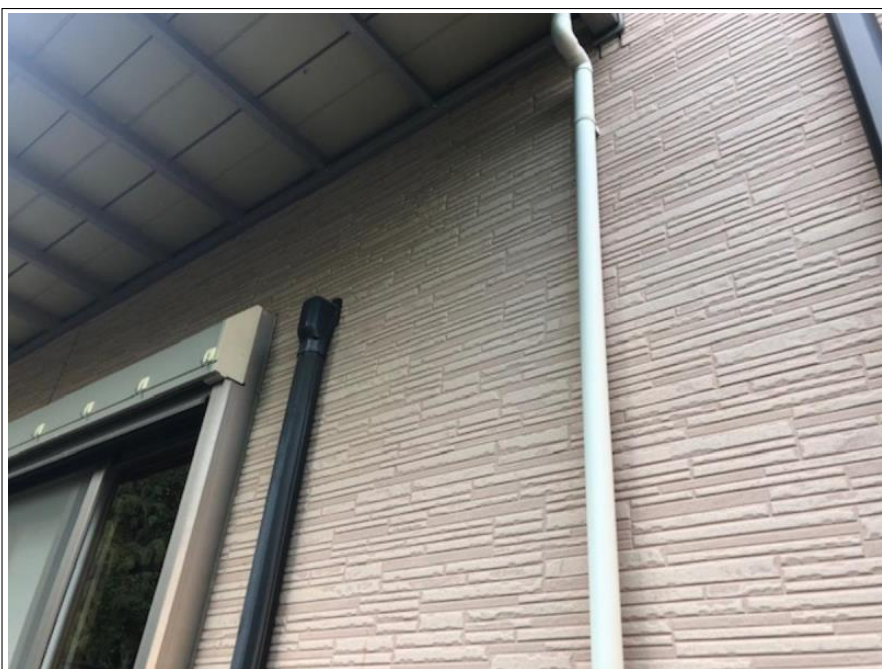
### 樋

同上

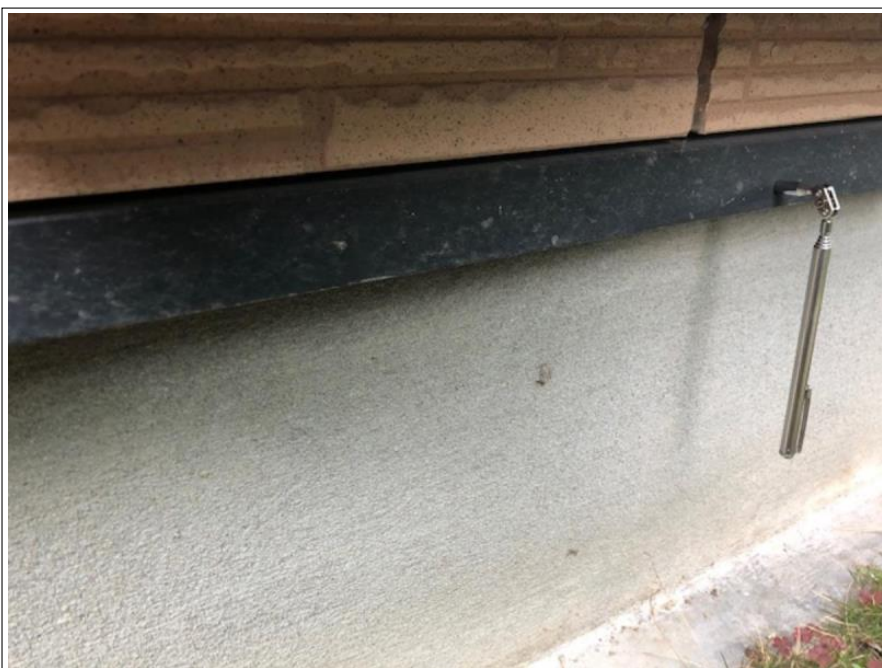
### 水切り

こちらは鉄・スチール素材になり、劣化進むと腐食やサビの発生がしてきます。

対処方法…サビが発生しているうえに塗装をしてもすぐにサビが表面化してきますので、ケレン作業・サビ止め等の下地処理を行い塗装をしていく必要があります。

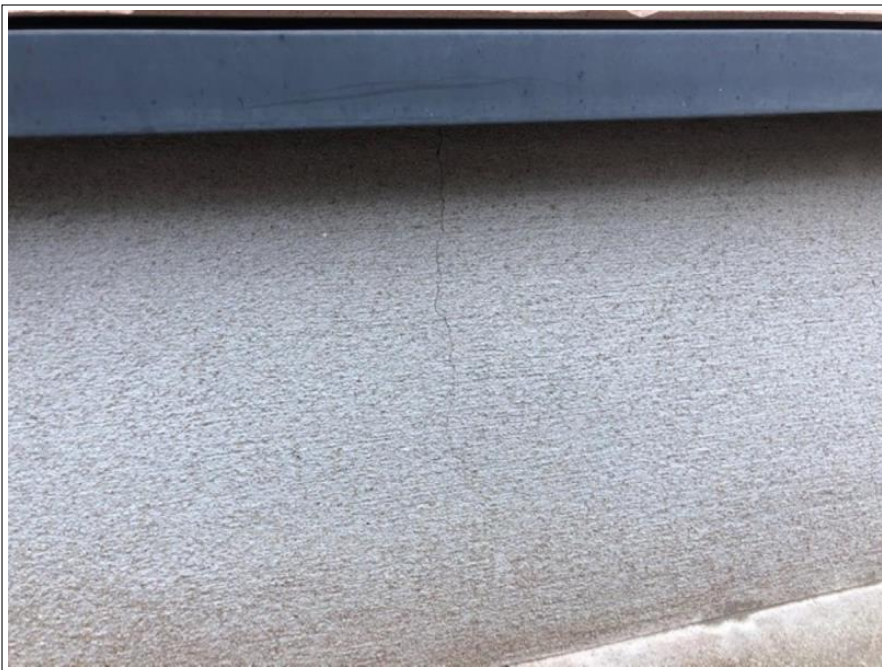
## 基礎

アルカリ性のコンクリートは空気中の二酸化炭素や酸性雨と結合することによって徐々に中性化されます。

中性化されたコンクリートは表面にヒビが入るだけでなく、内部の鉄筋の腐食や膨張につながり構造物の性能低下につながりますので、シーリング等で補修をおこないます。

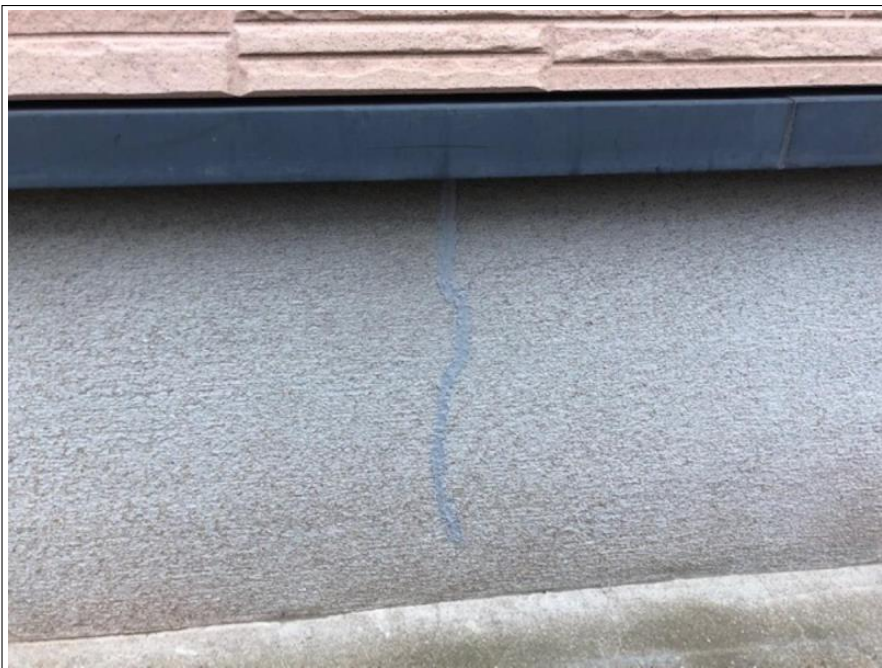
## 基礎

0.3 mm以上のクラックは、シーリング材等での補修が必要になります。

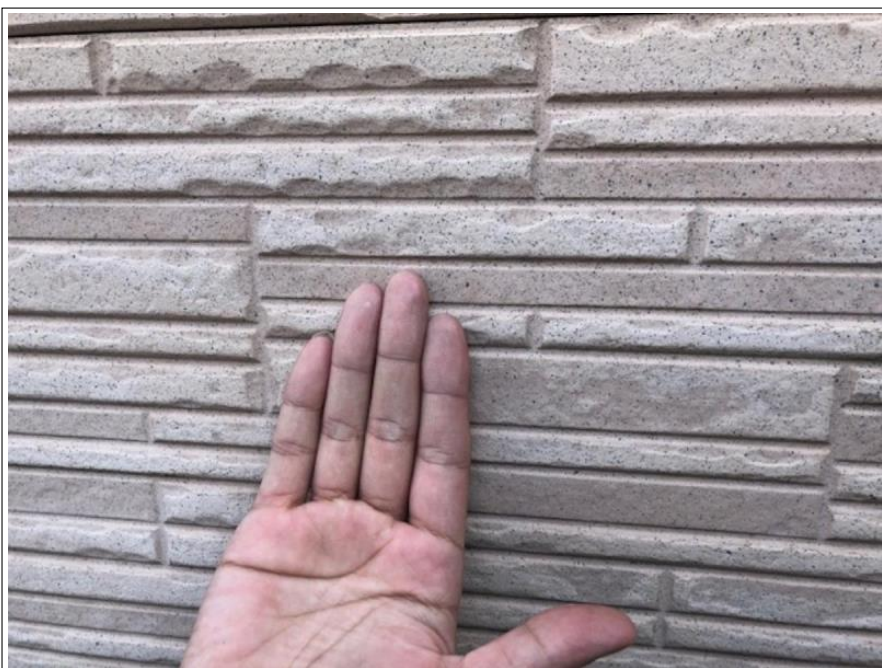
## 外壁 チョーキング現象

紫外線などにより塗膜の表面が劣化し、チョーキングの粉状のような状態になっています。この状態になると表面から水や湿気を吸い込んでしまい、外壁や中の躯体の痛みにつながりますので、早めの塗装をお勧めします。

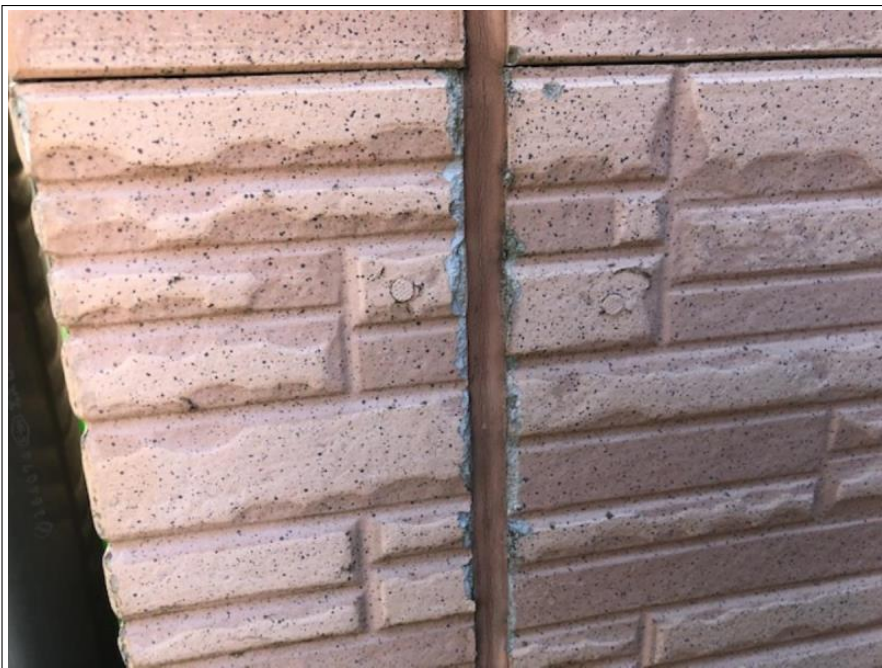
#### 外壁 現状

クラックが見られます。

この部分はクリヤーの場合補修が出  
来ず、このままの仕上りになりま  
す。

※膜が付いた状態になりますので、  
問題はありません。

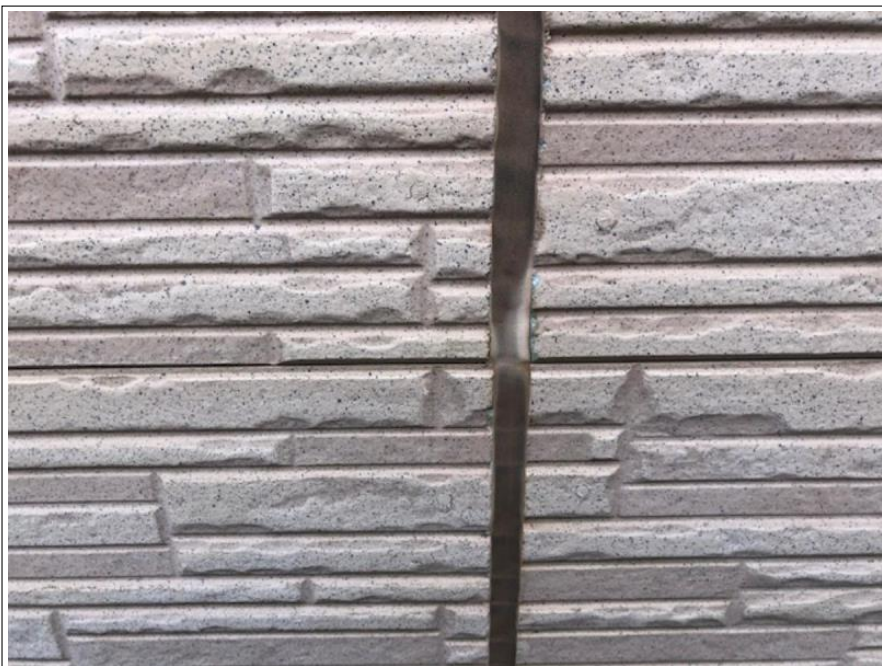
#### 外壁 ボードシーリング劣化部

劣化している部分があります。

この部分から雨水や湿気、炭酸ガス  
等が直接侵入し躯体・外壁の痛みや  
建物の寿命につながりますので、  
ボードシーリング部は打替えをおこ  
ない塗装をしていきます。

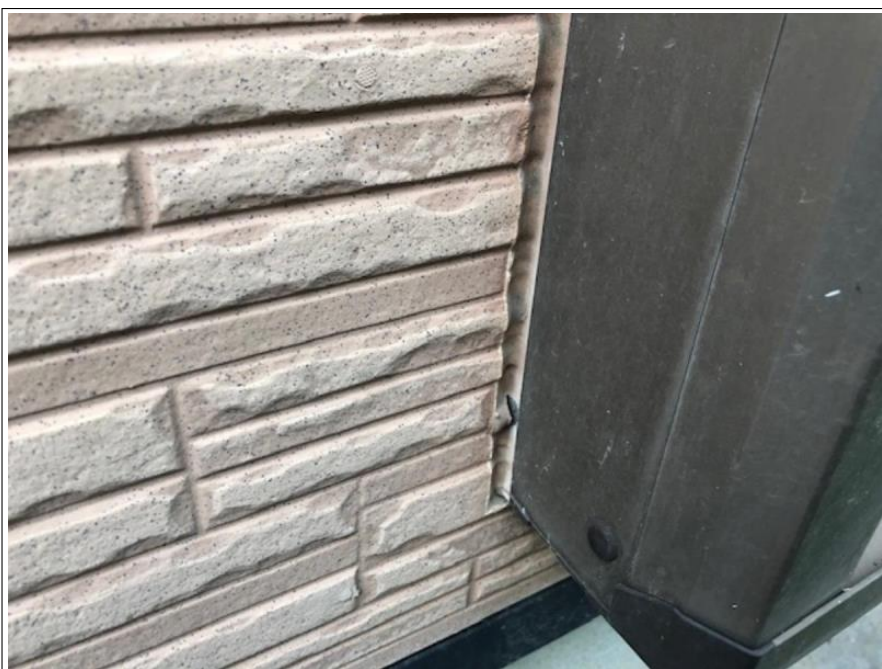
### 外壁 サッシ廻りシーリング部

サッシ廻りも劣化しています。この  
部分は深く撤去の際にサッシや外壁  
を痛めたり、打替え後に雨漏れして  
くる場合がありますので、打増しを  
おこない塗装をしていきます。  
※現状雨漏れしている場合は、打替  
え施工が必要になります。

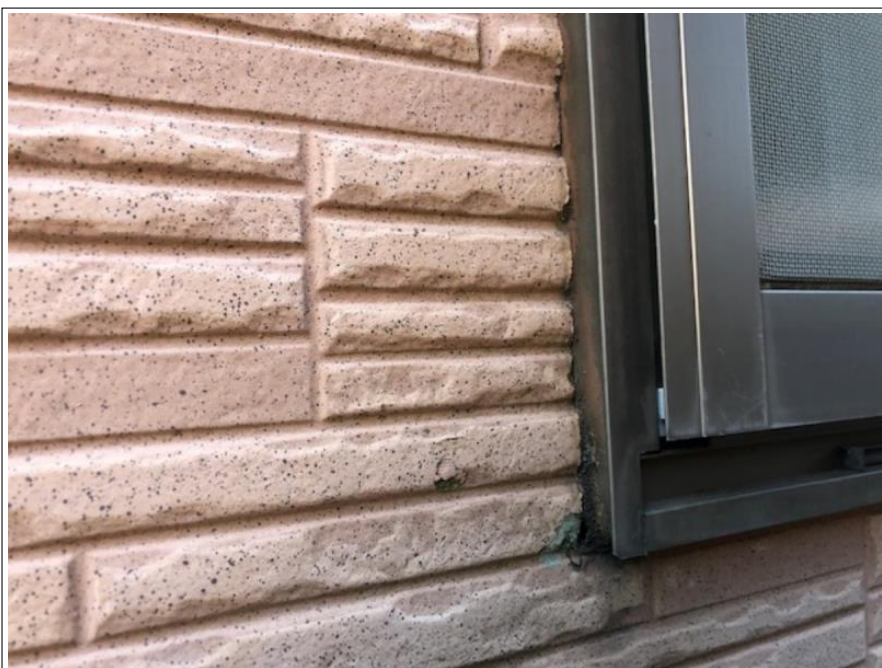
### 外壁 サッシ廻りシーリング部

同上

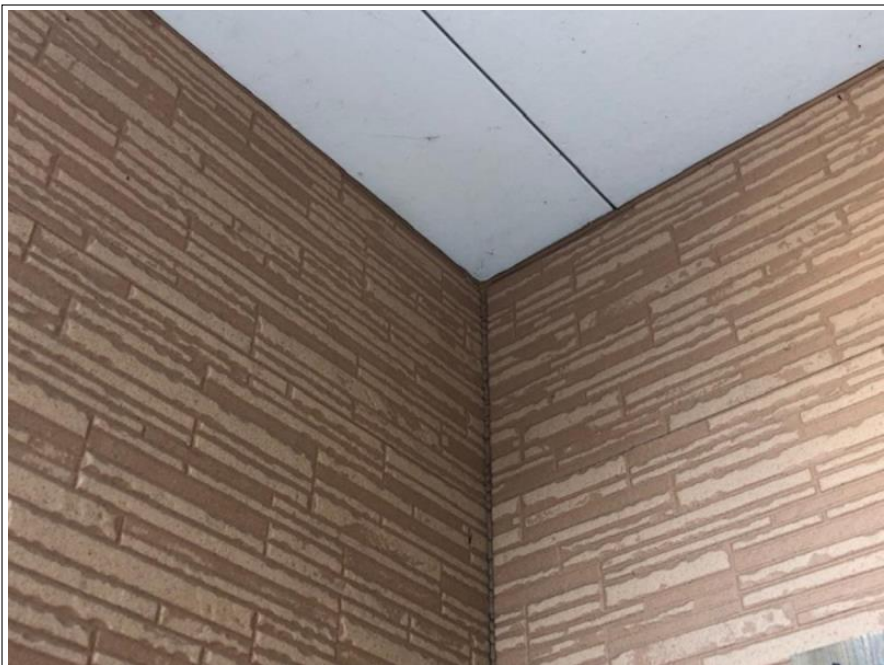
外壁 入隅シーリング部

同上

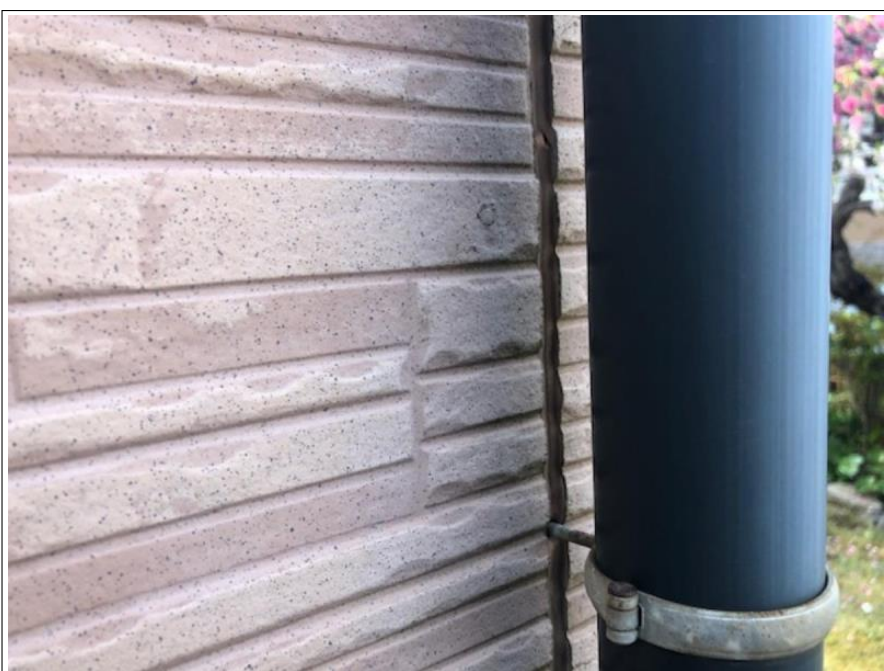
外壁 樋裏シーリング部

同上

※樋の脱着は別途費用がかかります。
