工事写真報告書

工事箇所 外壁・その他 塗装工事

工事住所 筑紫野市 むさしヶ丘

工事施工者 ベストホーム株式会社

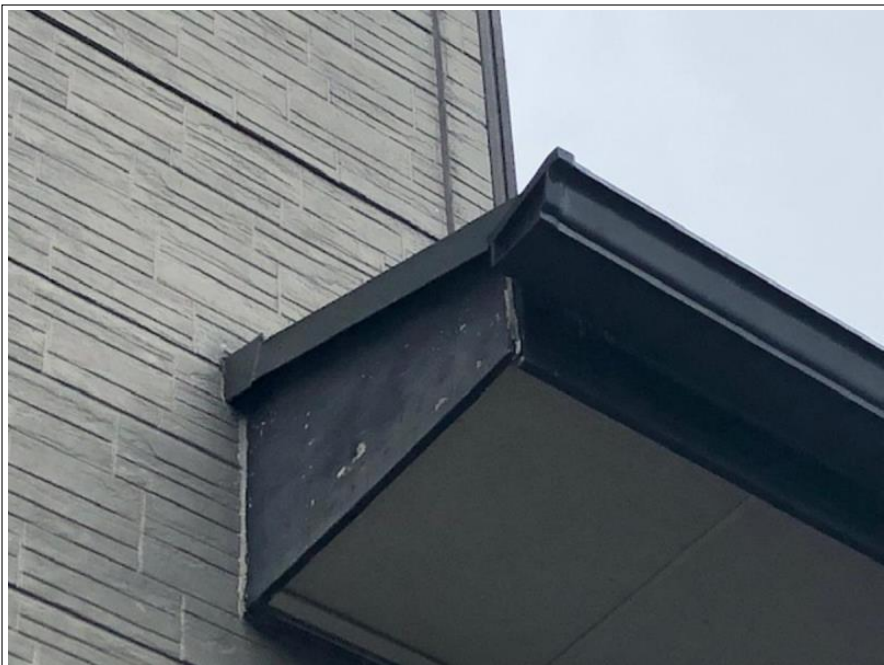
鼻隠し

経年劣化しています。

劣化すると腐食、お住まいの痛みにつながりますので、下塗り・上塗りをおこないます。

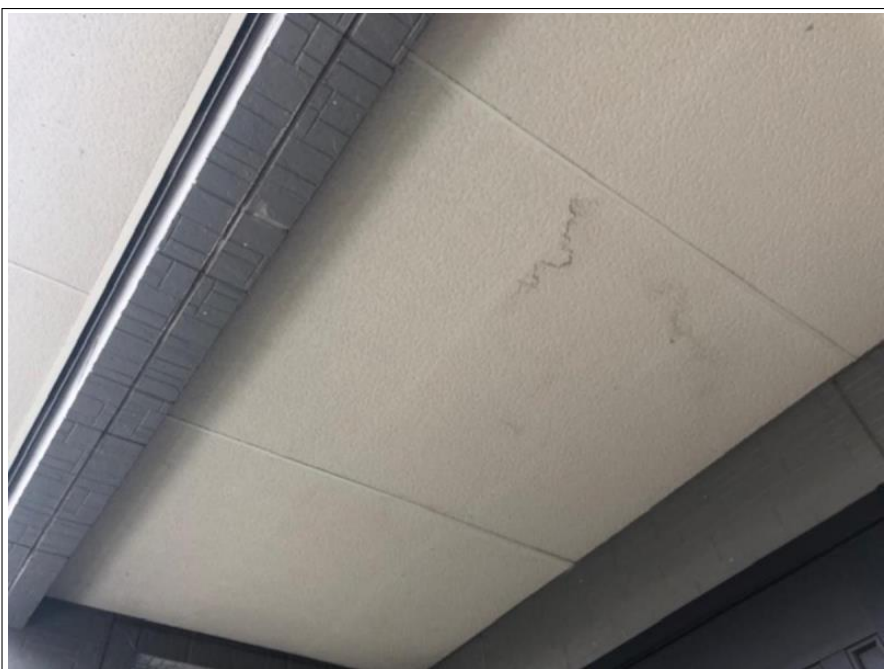
軒天

経年劣化しています。

この部分は、通気性の良い軒天専用の塗装をしていきます。

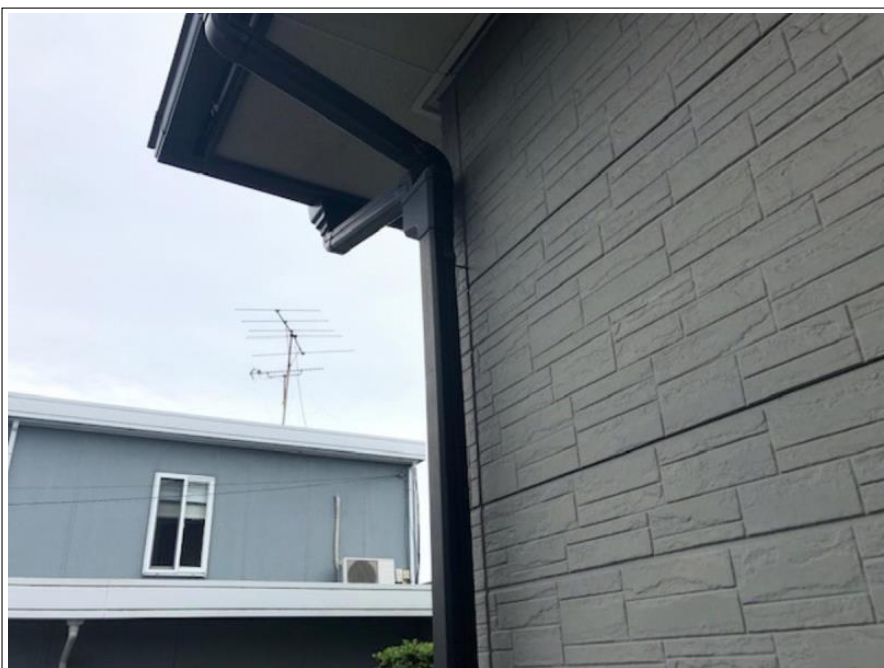
樋・ダクトカバー

この部分は塩ビ素材になります。

劣化すると割れが生じたりすることがありますので、塩ビ専用の下塗りをおこない塗装をしていきます。

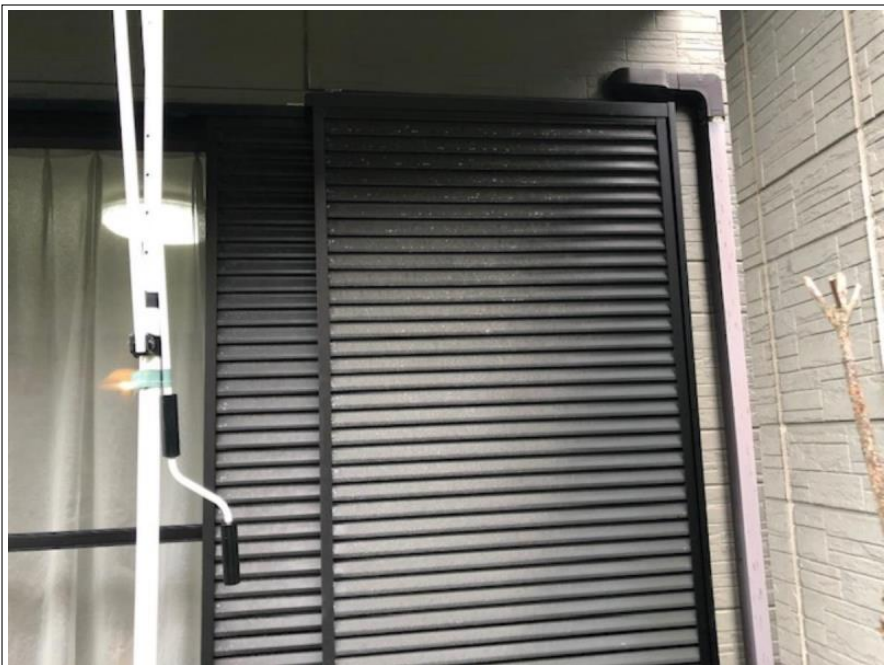
雨戸

こちらは鉄・スチール素材になります。

劣化進むと腐食やサビの発生がしてきますので、劣化が進む前のメンテナンスをお勧め致します。

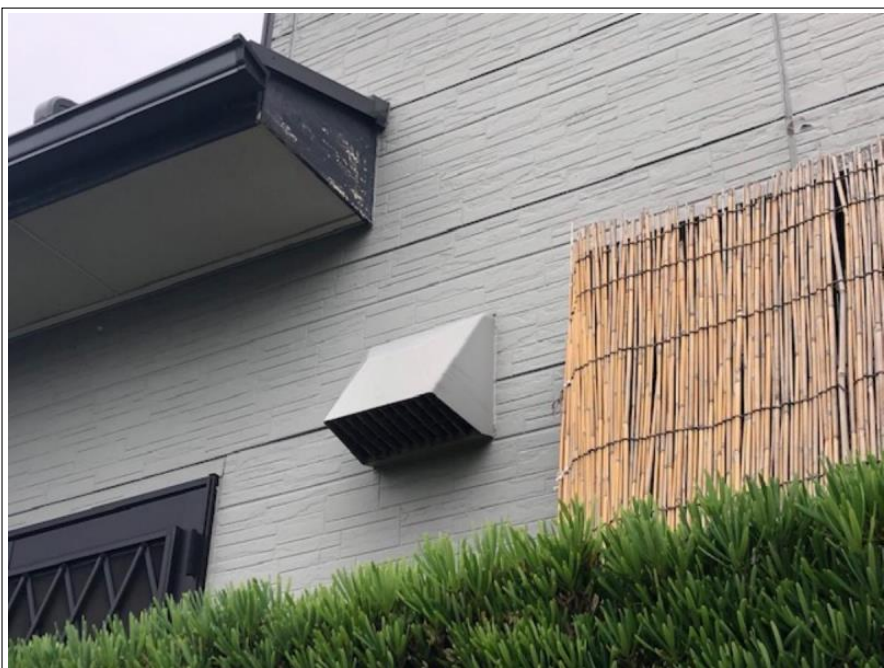
フード

同上

サビが発生しているうえに塗装をしてもすぐにサビが表面化してきますので、ケレン作業・サビ止め等の下地処理を行い塗装をしていく必要があります。

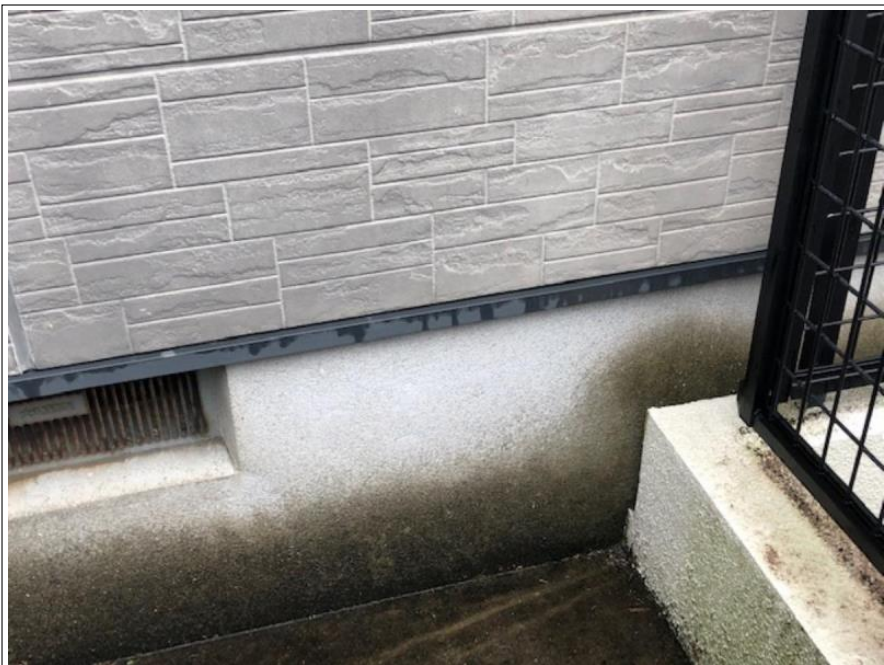
基礎

アルカリ性のコンクリートは空気中の二酸化炭素や酸性雨と結合することによって徐々に中性化されます。

中性化されたコンクリートは表面にヒビが入るだけでなく、内部の鉄筋の腐食や膨張につながり構造物の性能低下につながりますので、シーリング等で補修をおこないます。

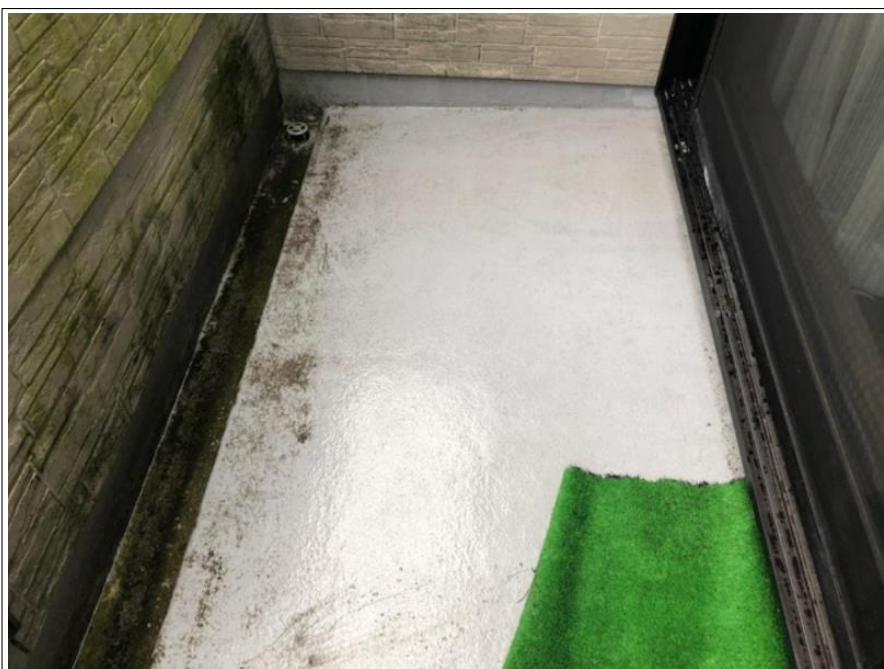
ベランダ

経年劣化しています。

劣化が進むと雨漏れの原因にもなりますので、雨漏れする前の保護塗装をお勧め致します。

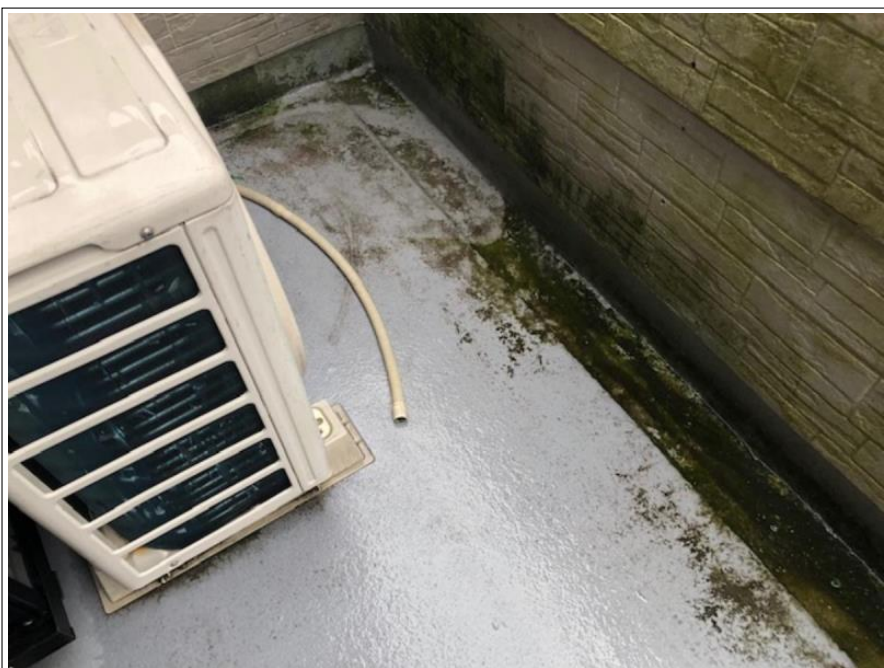
ベランダ

同上

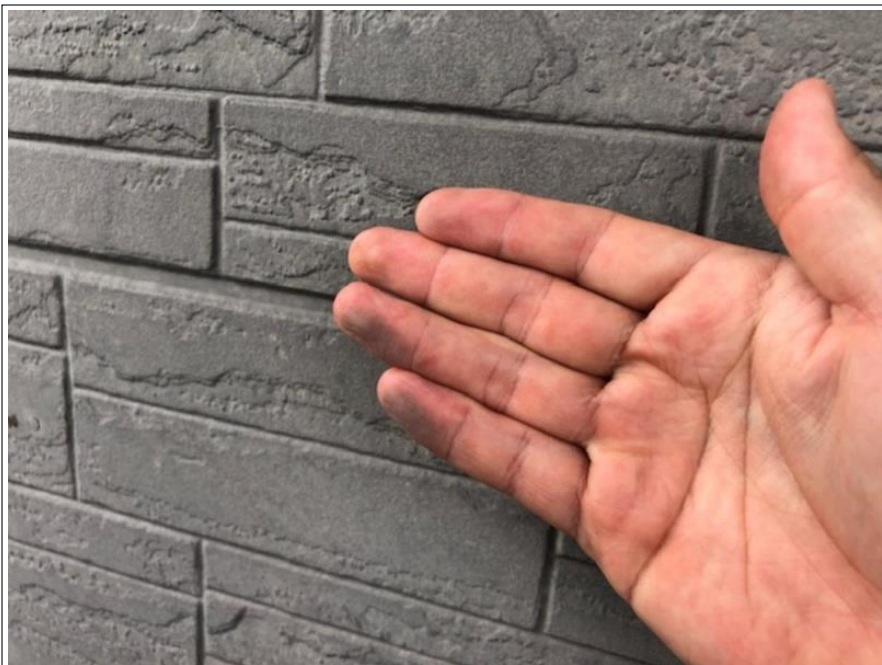
外壁 現状

紫外線などにより塗膜の表面が劣化し、チョークの粉状のような状態になっています。この状態になると表面から水や湿気を吸い込んでしまい、外壁や中の躯体の痛みにつながりますので、早めの塗装をお勧めします。

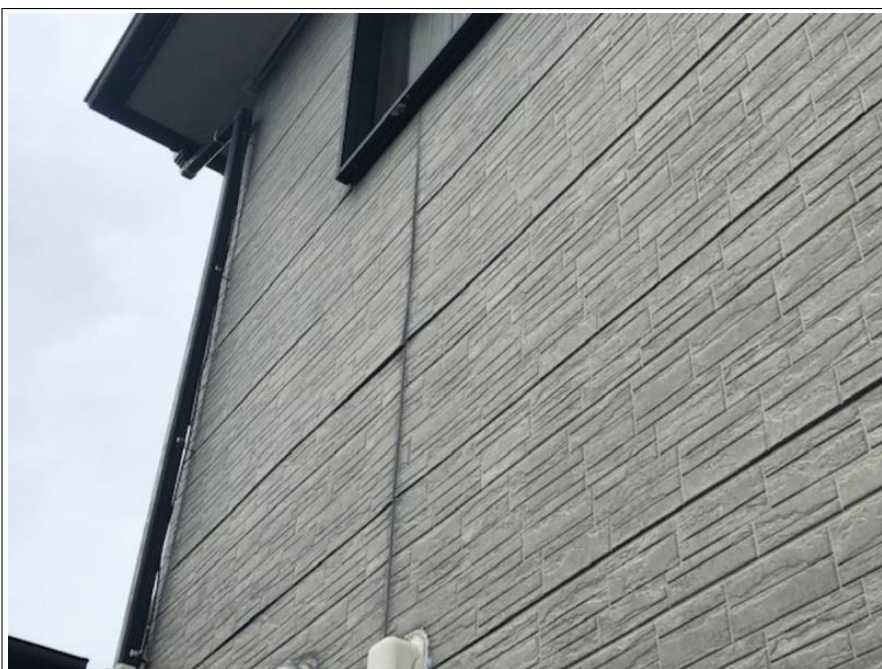
外観 反り

外壁の劣化やクラック・シーリングの痛みが原因で外壁が水や湿気を吸って乾いてを繰り返し外壁が沿ってしまっています。

反ってしまうと二度と反りは戻らず、さらに反りがひどくなると割れ等も生じてきますので、ひどくなる前の塗装をお勧めします。

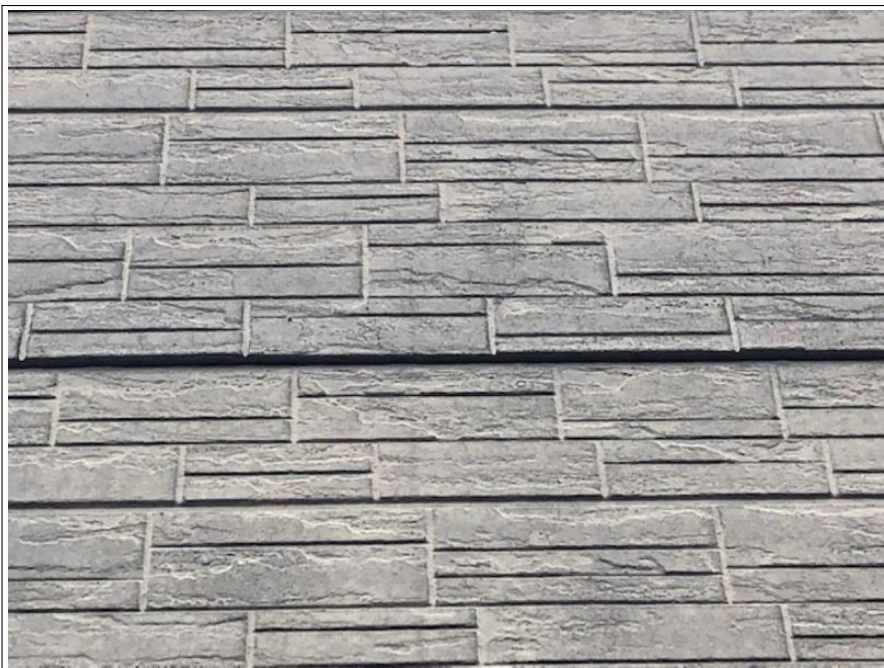
外壁 反り

同上

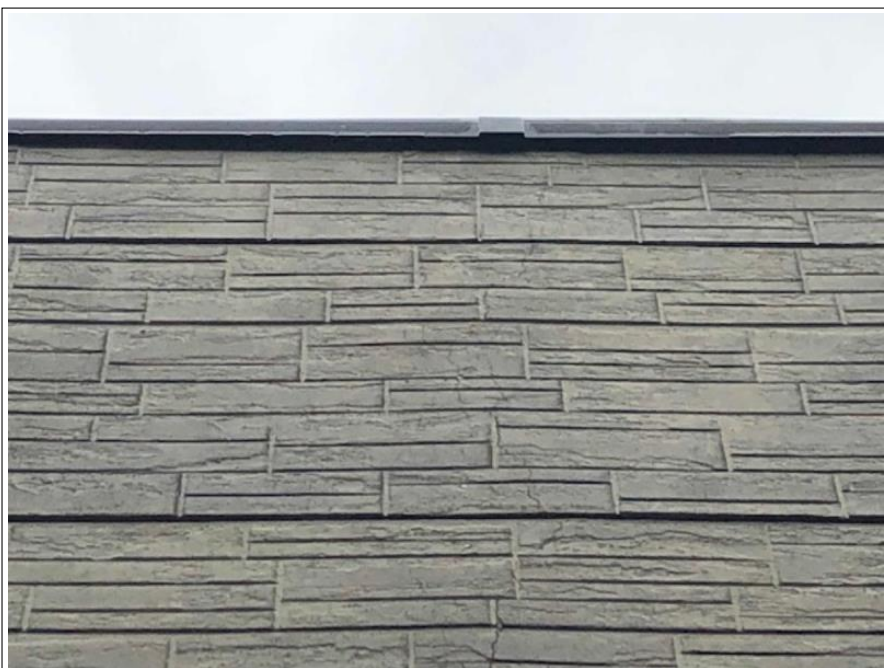
外壁 クラック部

劣化している部分があります。
この部分から雨水や湿気、炭酸ガス
等が直接浸入し躯体・ボードの痛み
や建物の寿命に繋がりますので、下
塗りやシーリング材等で補修をおこ
ない、塗装をしていきます。

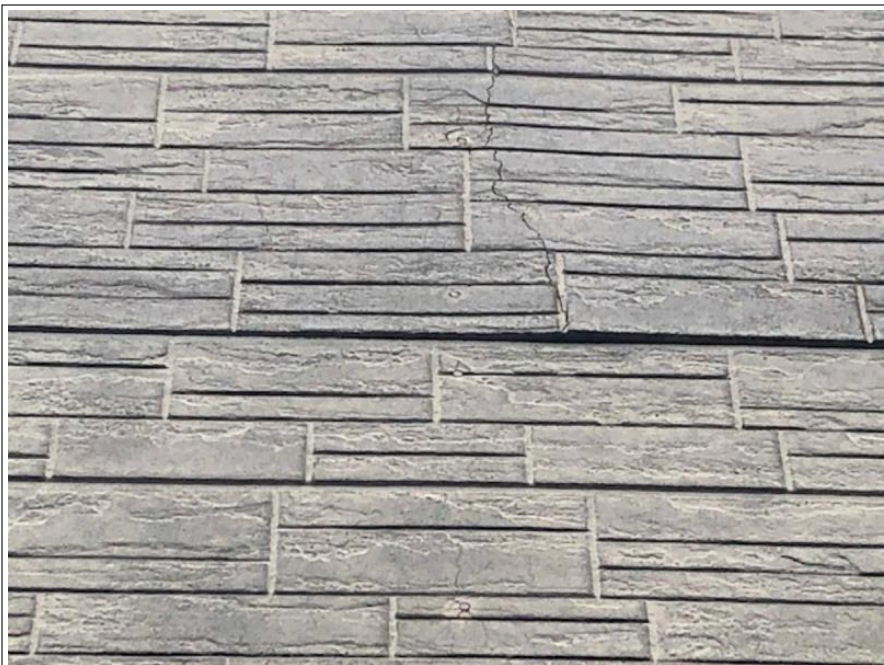
外壁 クラック部

同上

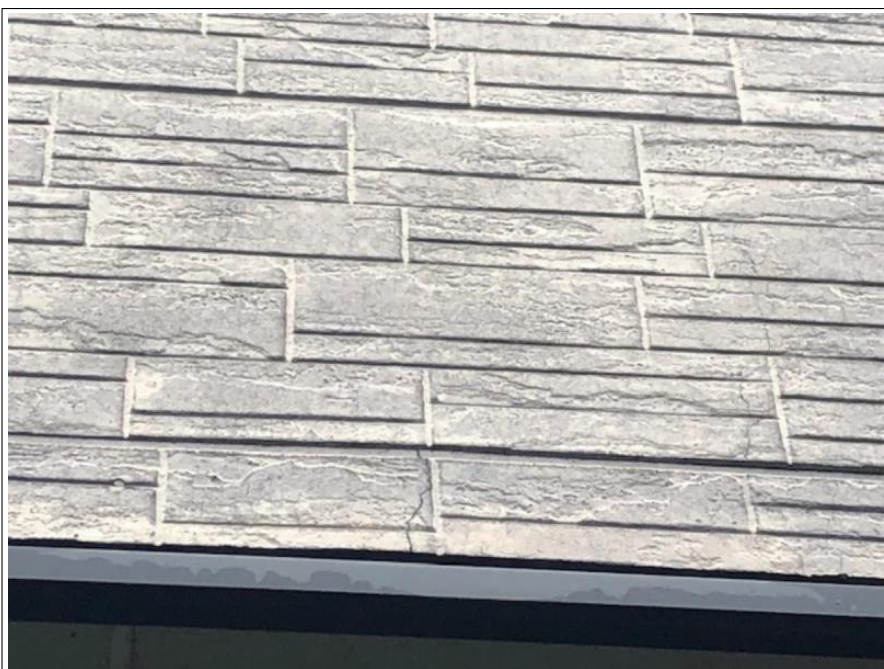
外壁 クラック部

同上

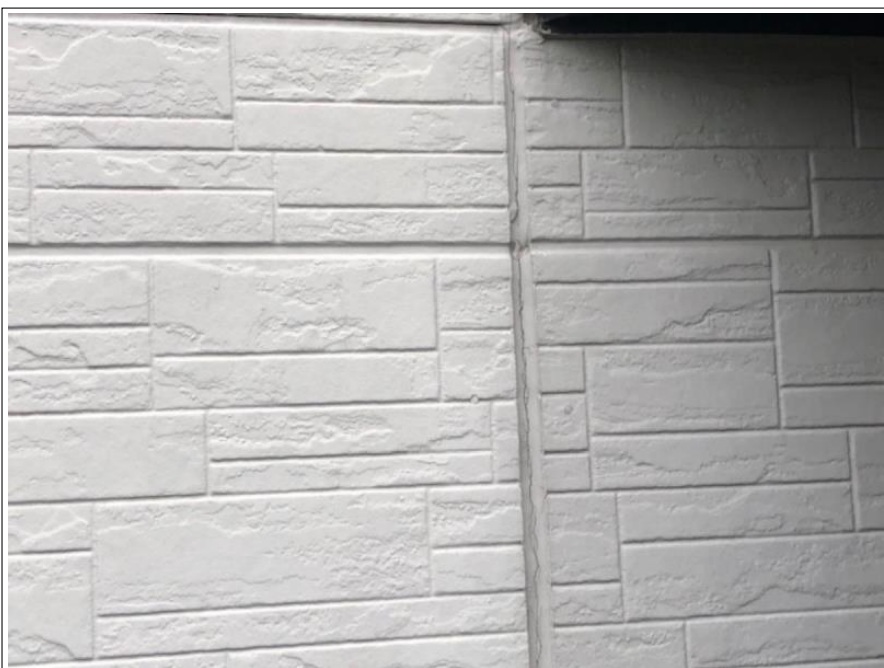
外壁 ボードシーリング劣化部

劣化している部分があります。
この部分から雨水や湿気、炭酸ガス
等が直接侵入し躯体・外壁の痛みや
建物の寿命につながりますので、
ボードシーリング部は打替えをおこ
ない塗装をしていきます。

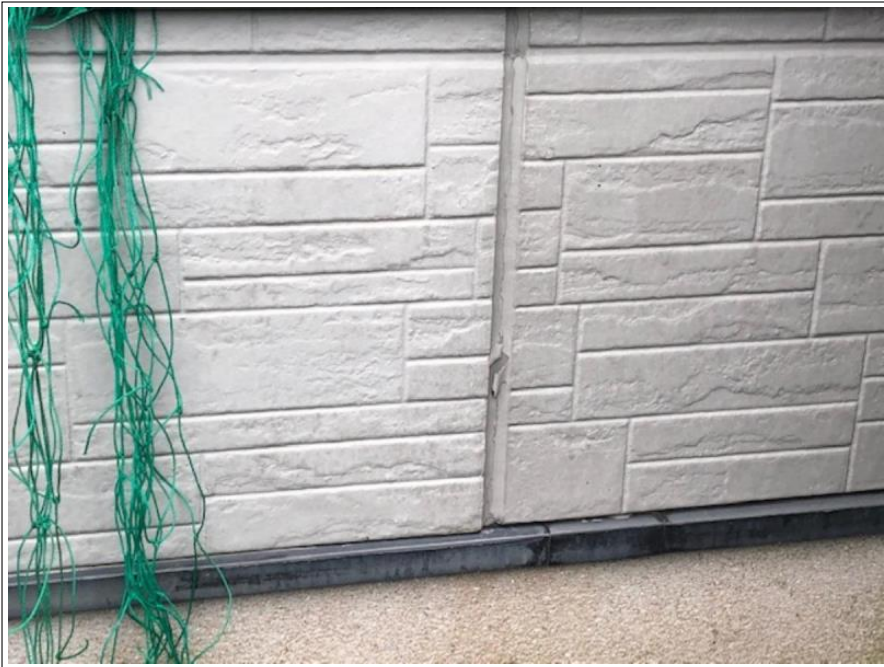
外壁 ボードシーリング劣化部

同上

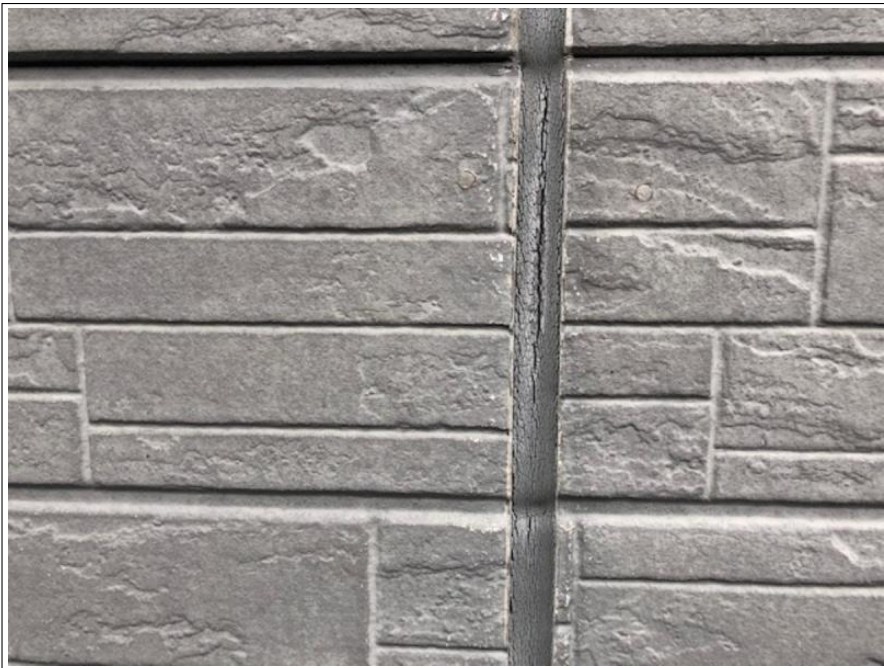
外壁 ボードシーリング劣化部

同上

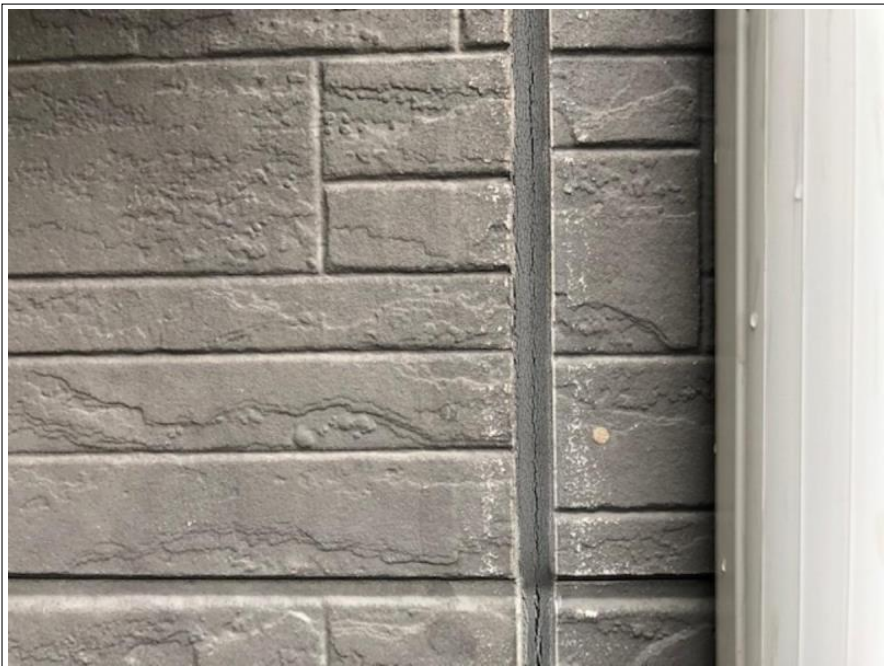
外壁 ボードシーリング劣化部

同上

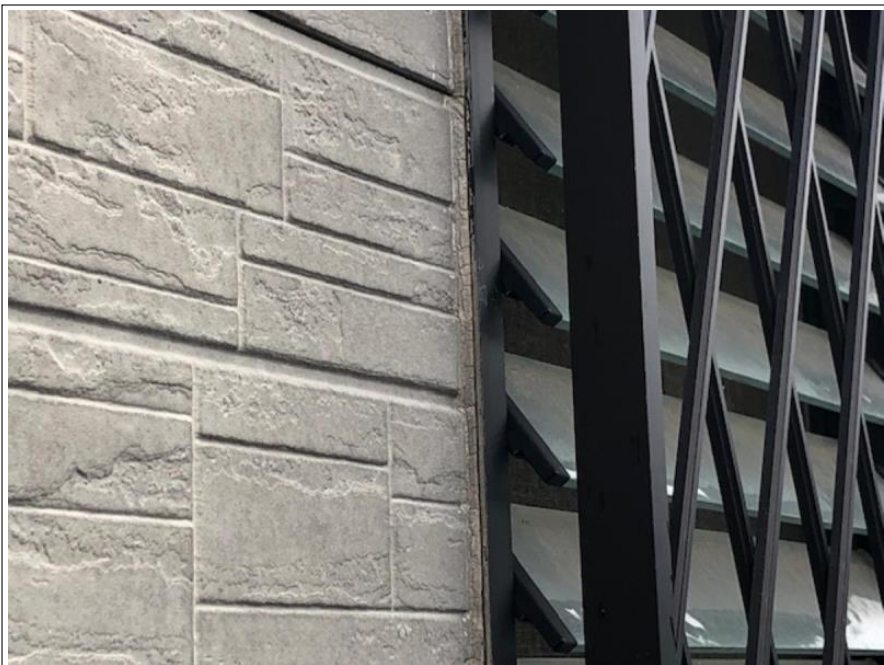
外壁 サッシ廻りシーリング部

サッシ廻りも劣化しています。この部分は深く撤去の際にサッシや外壁を痛めたり、打替え後に雨漏れしてくる場合がありますので、打増しをおこない塗装をしていきます。

※現状雨漏れしている場合は、打替え施工が必要になります。

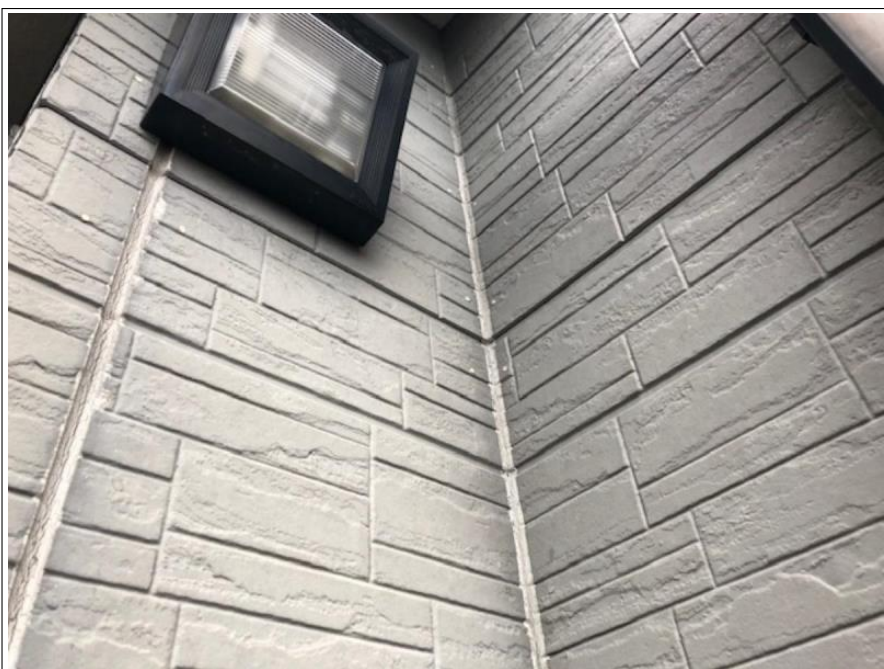
外壁 入隅シーリング部

同上

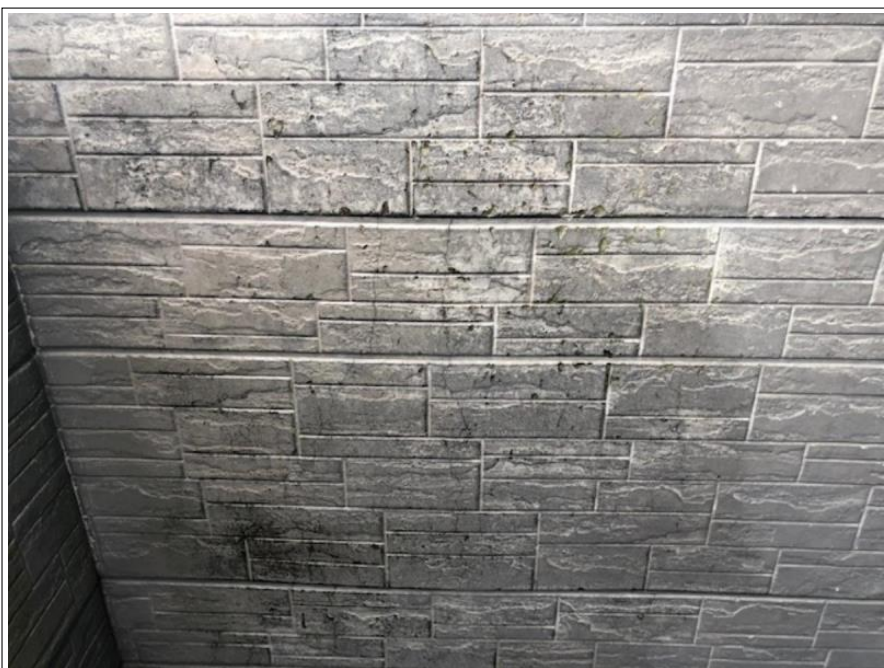
外壁 カビ発生

カビの発生が見られます。カビの上にくら良い塗装をしても、カビの根が残っている以上塗膜を突き破って表面化してきますので、カビの根を抑える必要があります。

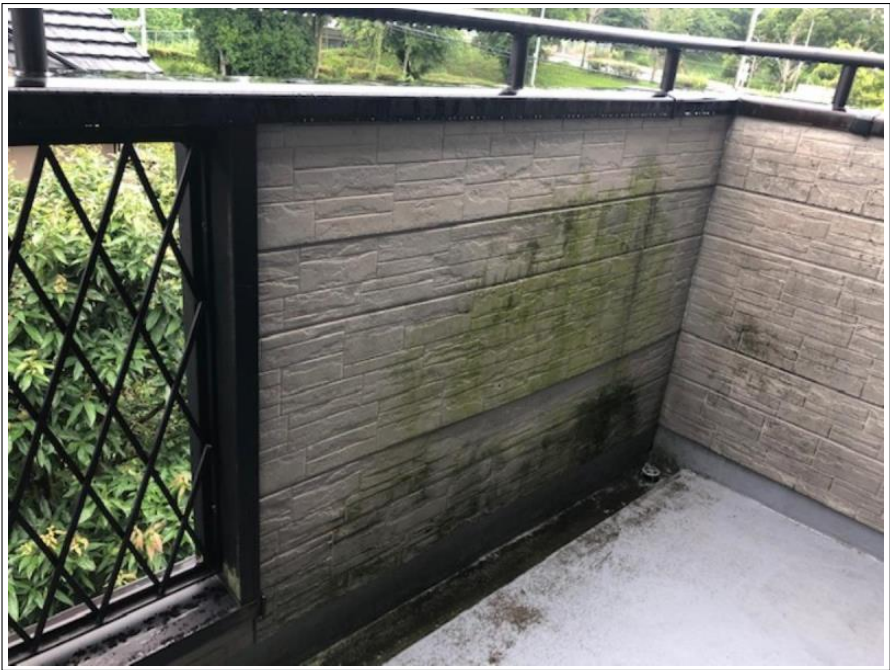
外壁 カビ発生

同上

いくら高圧洗浄をかけても、カビの根が残ってしまいますので、カビの根を殺す防カビ下塗りをおこない、下塗り・上塗り二回の三層四工程をおこないます。
