# 工事写真報告書

工事名 サンハイツいしだ 様

工事箇所 パラペット・外壁・共用部・室内その他塗装工事

工事施工者 ベストホーム株式会社

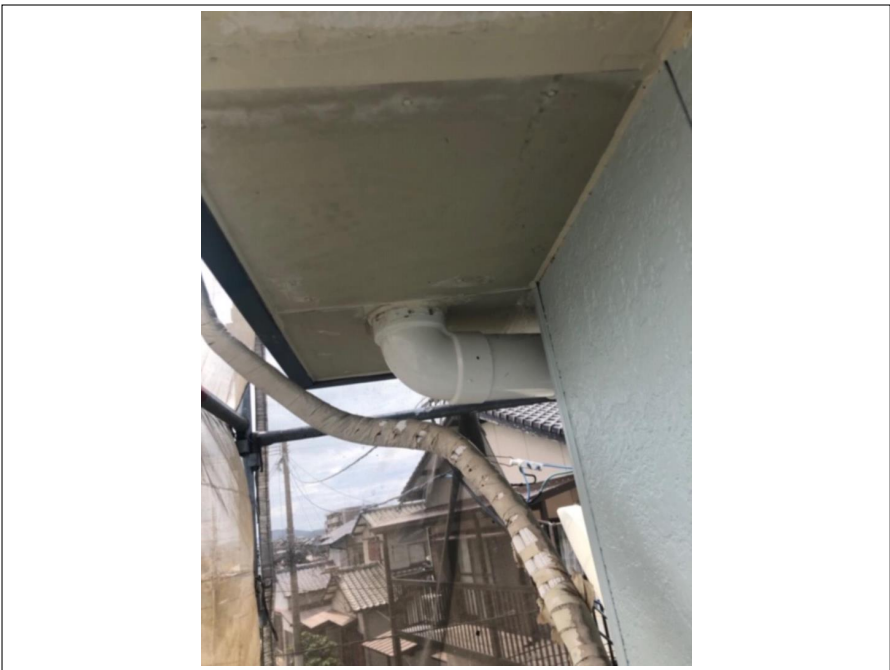
軒天

貼替え

完了

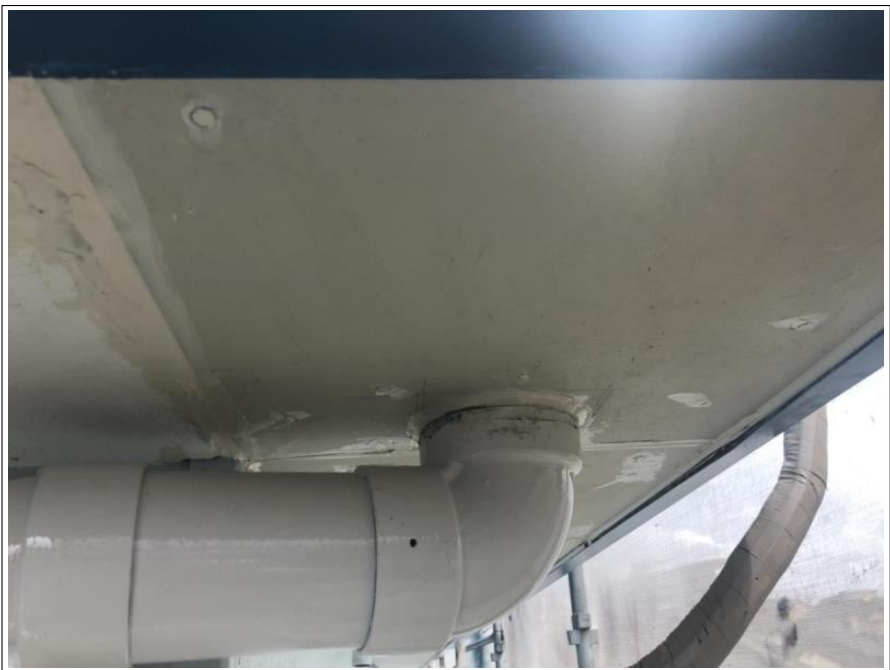
軒天

貼替え

完了

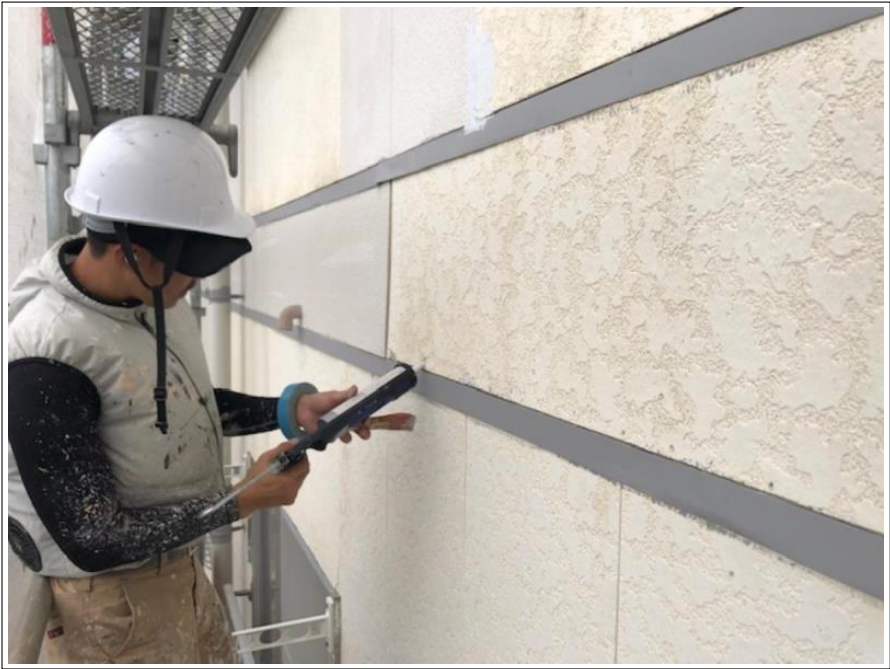
外壁 \_\_\_\_\_

下地補修 \_\_\_\_\_

施工中 \_\_\_\_\_

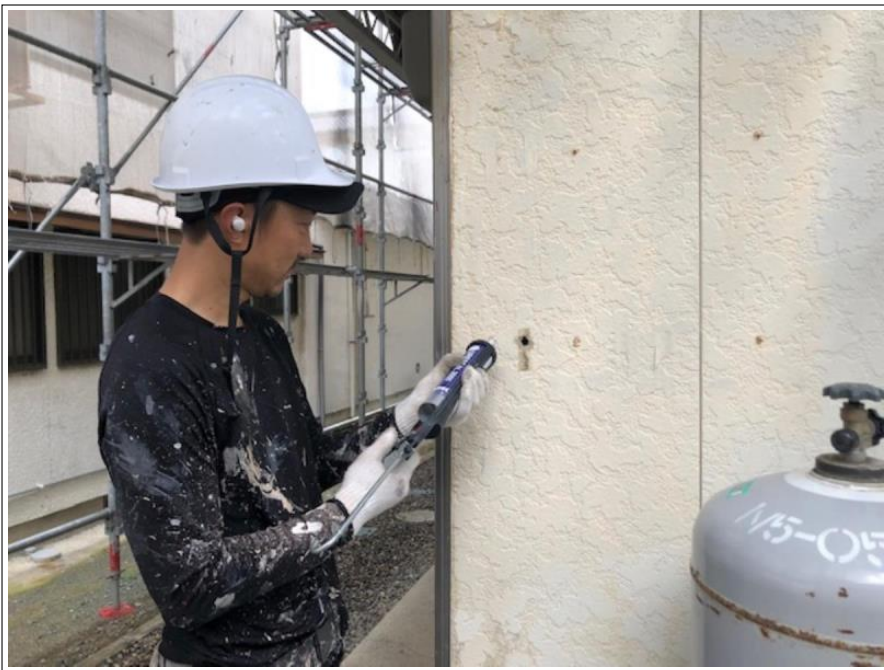
外壁

下地補修

施工中

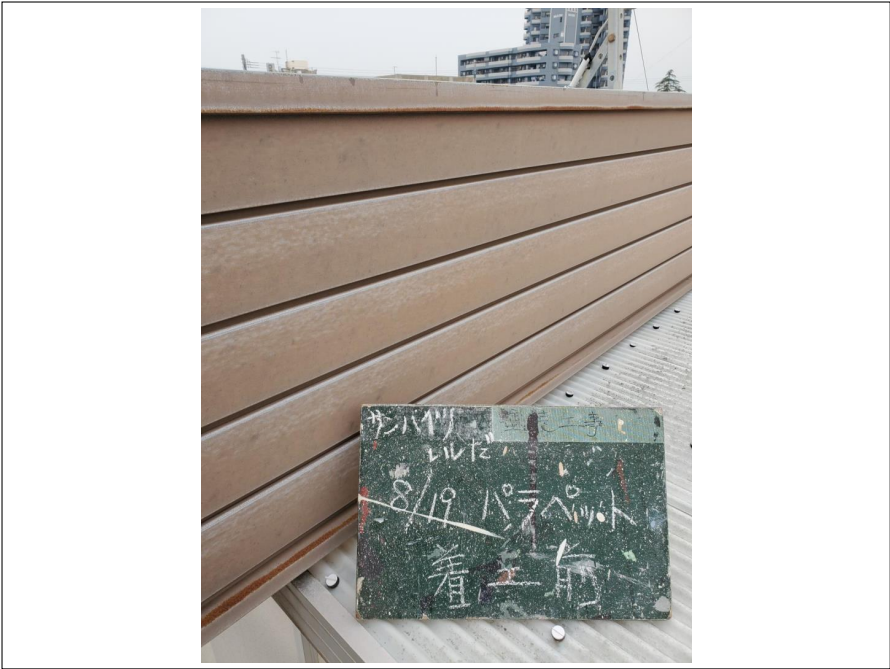
パラペット

施工前

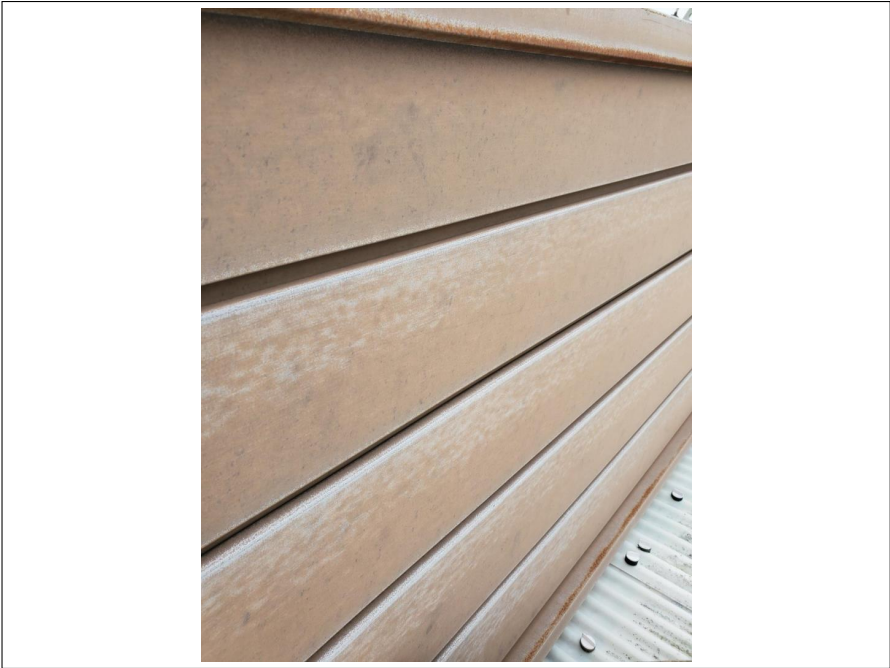
パラペット

施工前

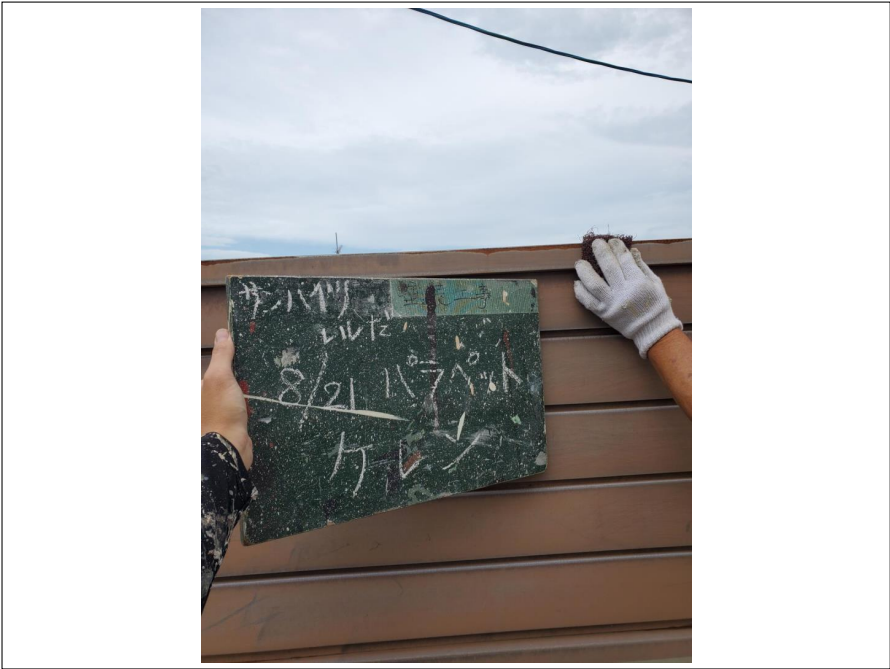
パラペット

下地処理

ケレン中

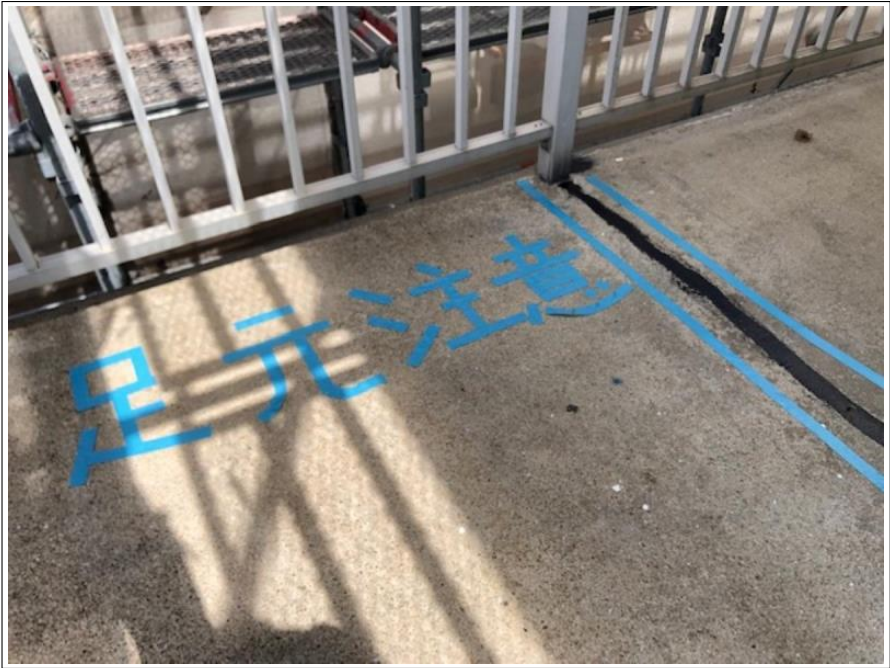
通路

クラック部補修

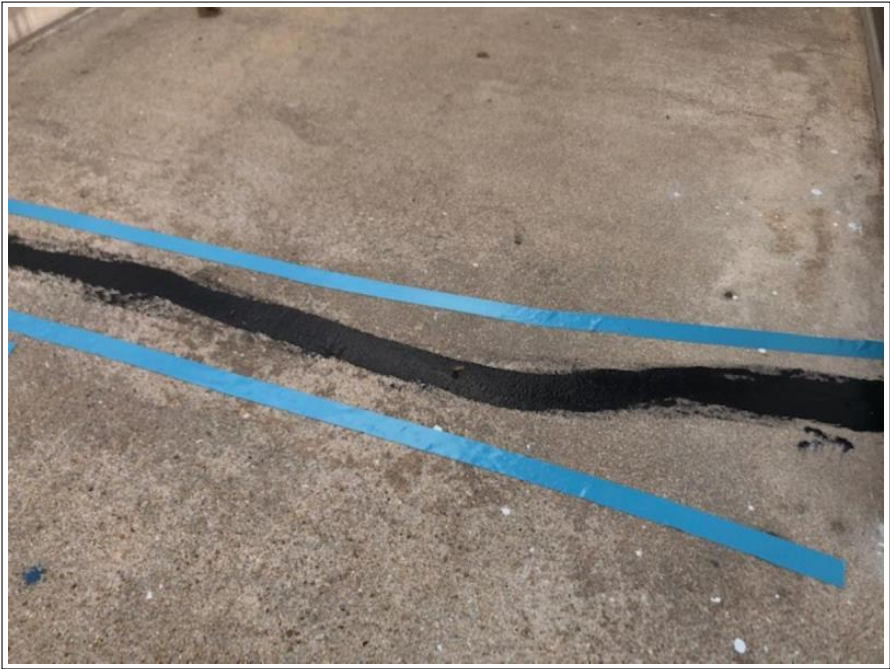
通路

クラック部補修
