# 工事写真報告書

工事箇所 屋根・外壁・その他塗装

工事住所 鞍手郡 鞍手町

工事施工者 ベストホーム株式会社

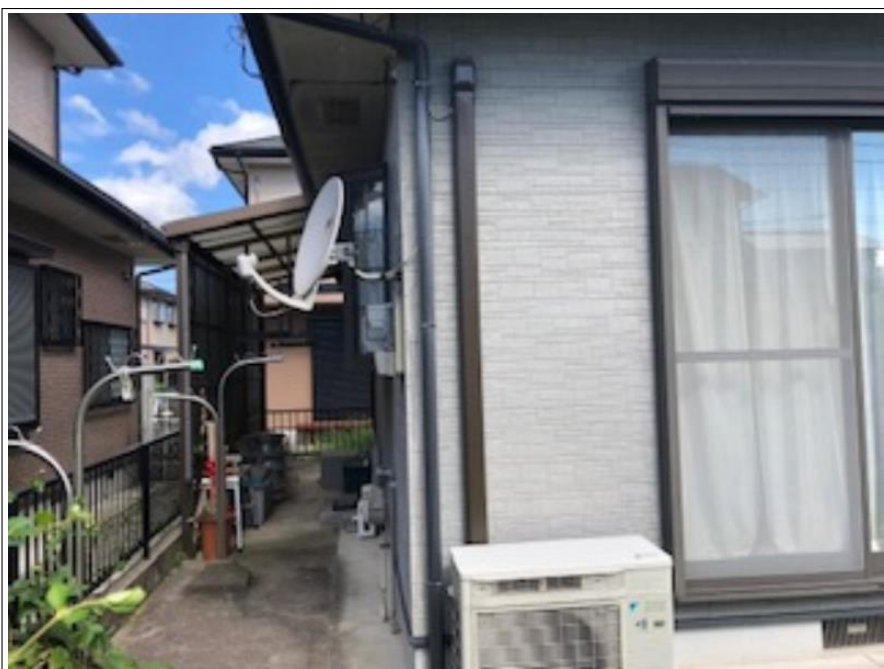
外観

テラスの屋根部分に関しましては、  
年数が経っており足場を組む際に屋  
根材を外すと、経年劣化している為  
割れる恐れがあります。

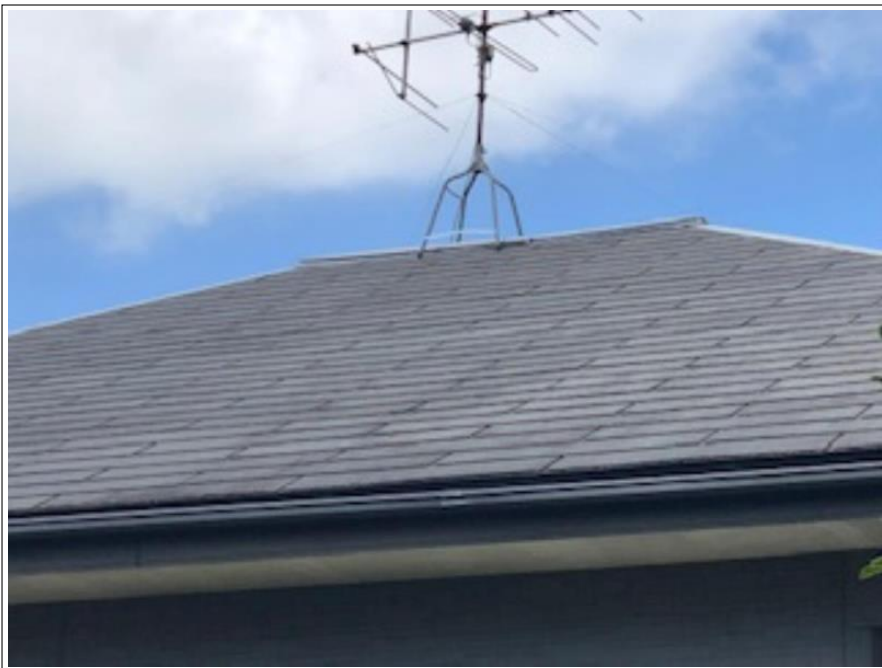
## 屋根

この素材はセメント:アスベスト(又は<sup>°</sup>ル<sup>°</sup>繊維)が85:15で作られています。

表面の塗装が新築当時はアクリル塗装を焼き付けており、7年ぐらい経過すると表面の防水効果が低下し、だんだん反りや割れが生じてきます。

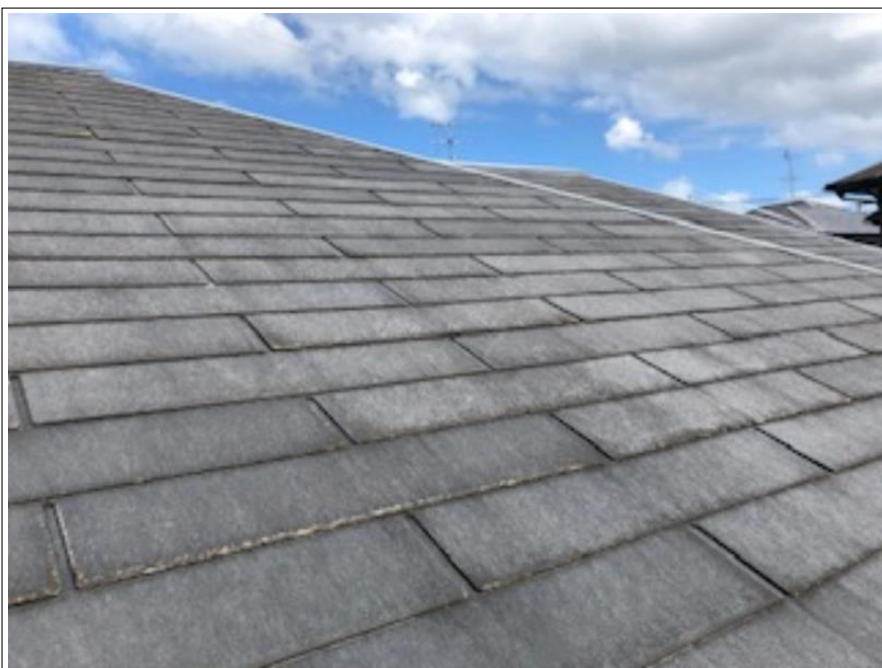
## 屋根

現状かなり劣化が進んでおり、施工直後はわかりませんが、通常の下塗・上塗2回の施工をしますとコーニアルの吸い込みが激しく、下塗が吸い込んだ分上塗も吸い込み、数年後に早期色褪せになりますので、この場合は下塗2回・上塗2回の4工程をお勧め致します。

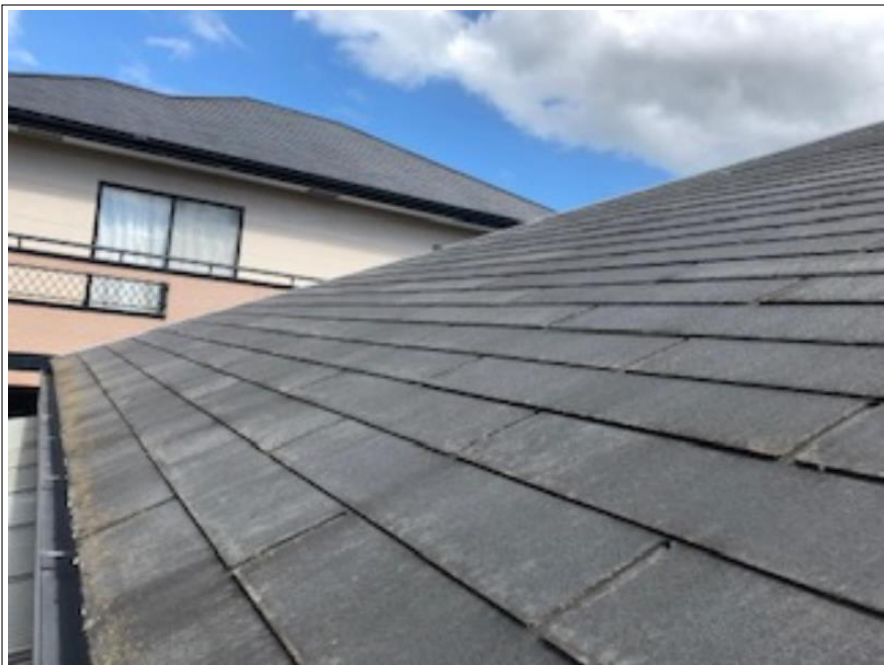
屋根 反り

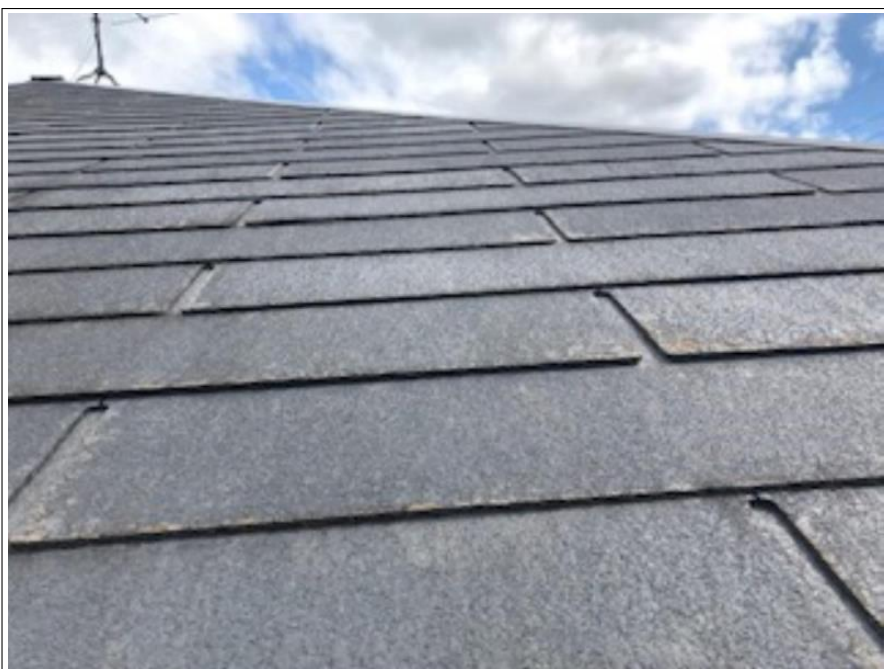
屋根 反り

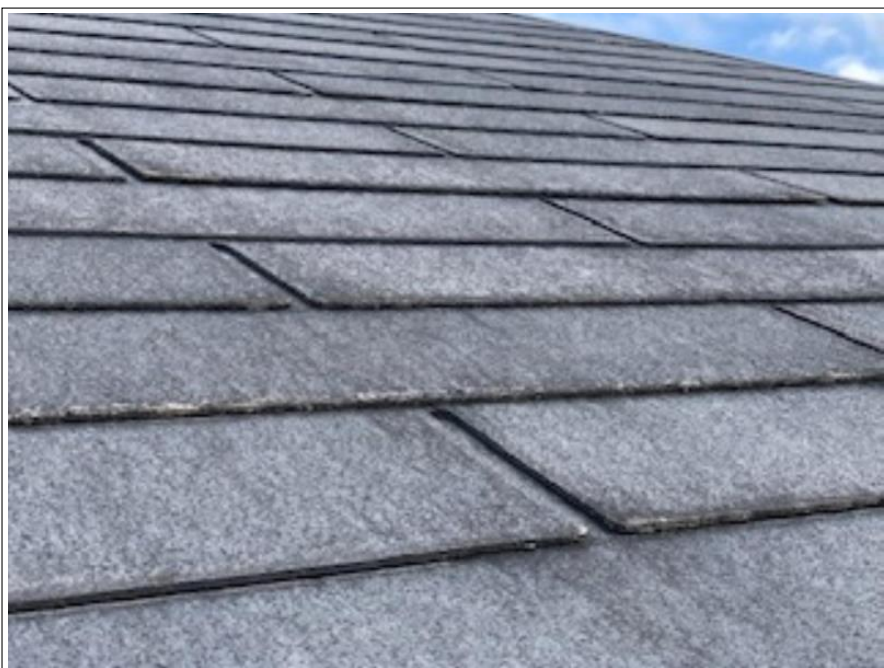
屋根 反り

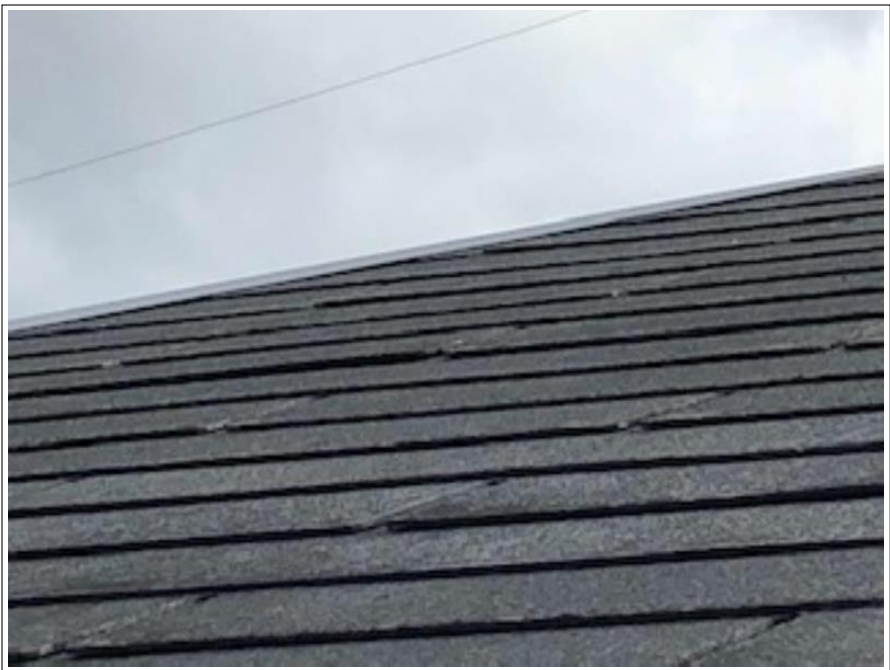
屋根 反り

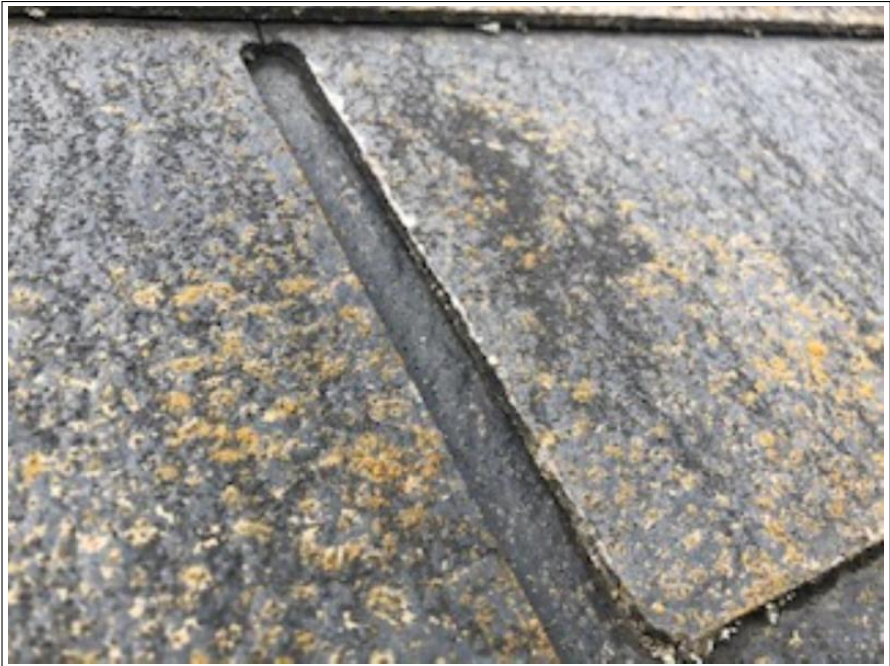
屋根

※下塗り不足は、塗装斑や艶引け・塗膜剥離等の不具合につながります。

この部分は、ローラー施工ではしっかり塗料が塗り切れない為、刷毛で一度塗装をおこない、ローラー施工をしていきます。

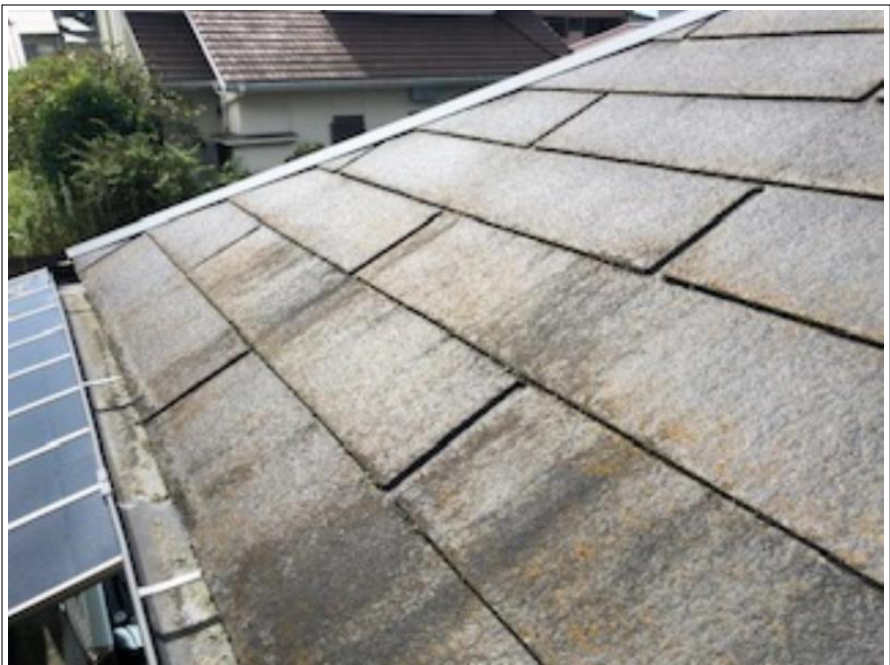
**屋根 カビ発生**

カビの発生が見られます。  
カビの上にくら良い塗装をして  
も、カビの根が残っている以上塗膜  
を突き破って表面化してきますの  
で、カビの根を抑える必要がありま  
す。

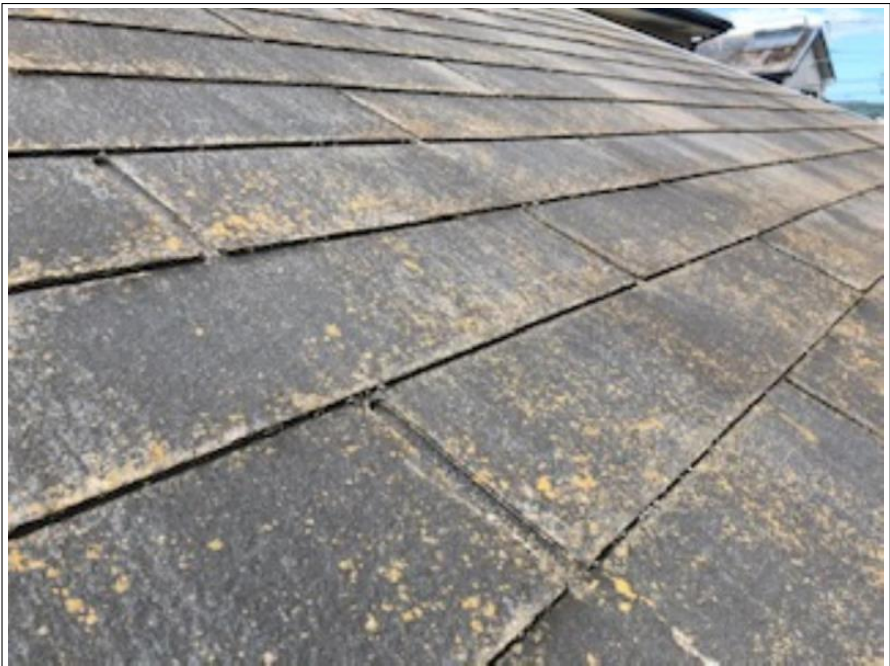
**屋根 カビ発生**

対 処 方 法  
いくら高圧洗浄をかけても、カビの  
根が残ってしまいますので、カビの  
根を殺す防カビ下塗りをおこない、  
下塗り・上塗り二回の三層四工程を  
おこないます。

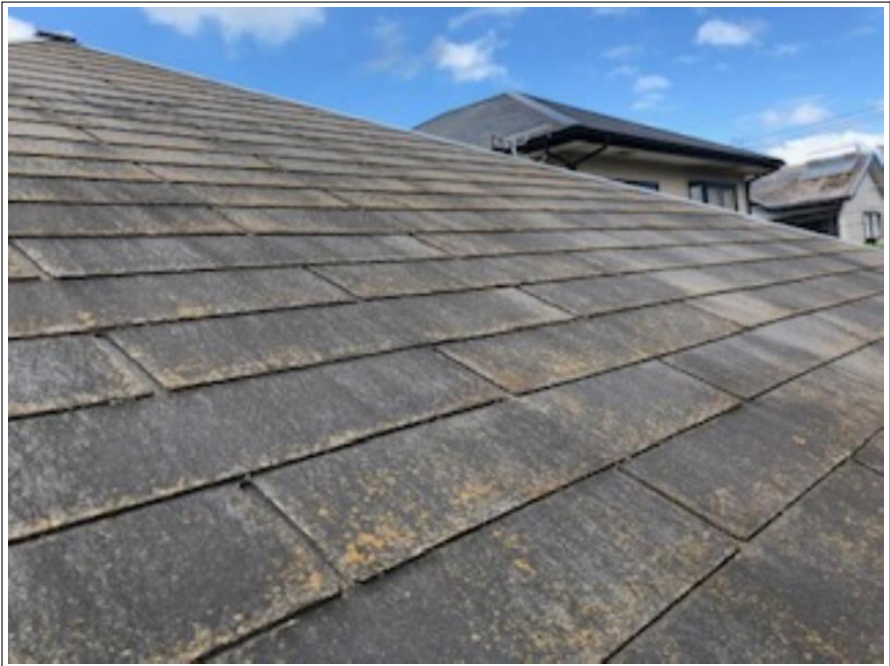
**屋根 カビ発生**

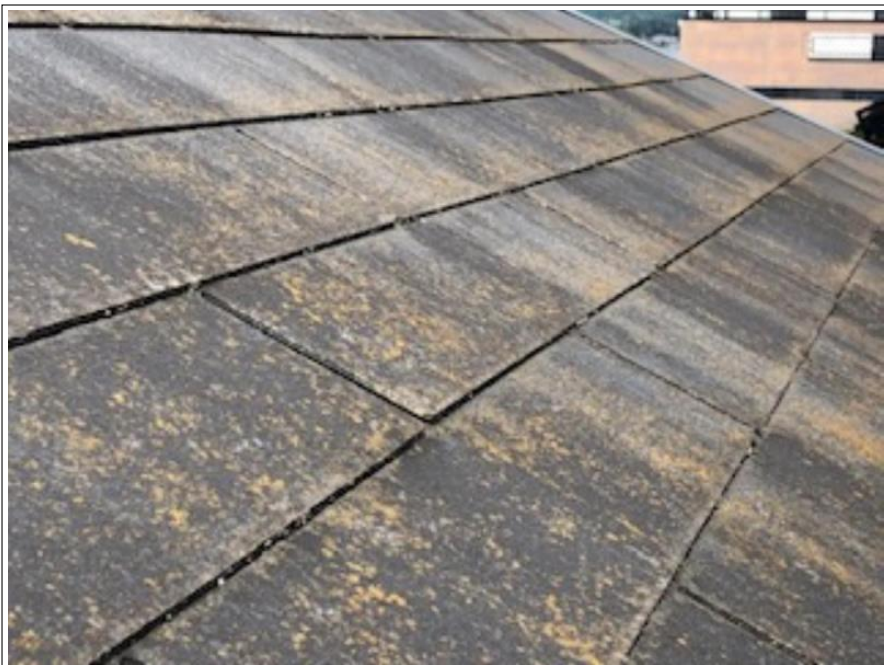
屋根 カビ発生

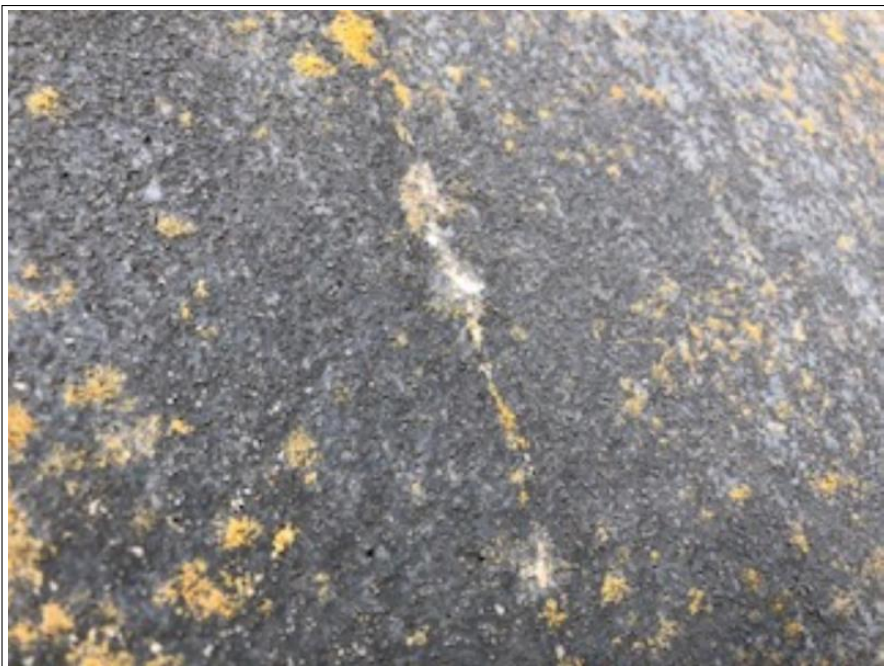
屋根 カビ発生

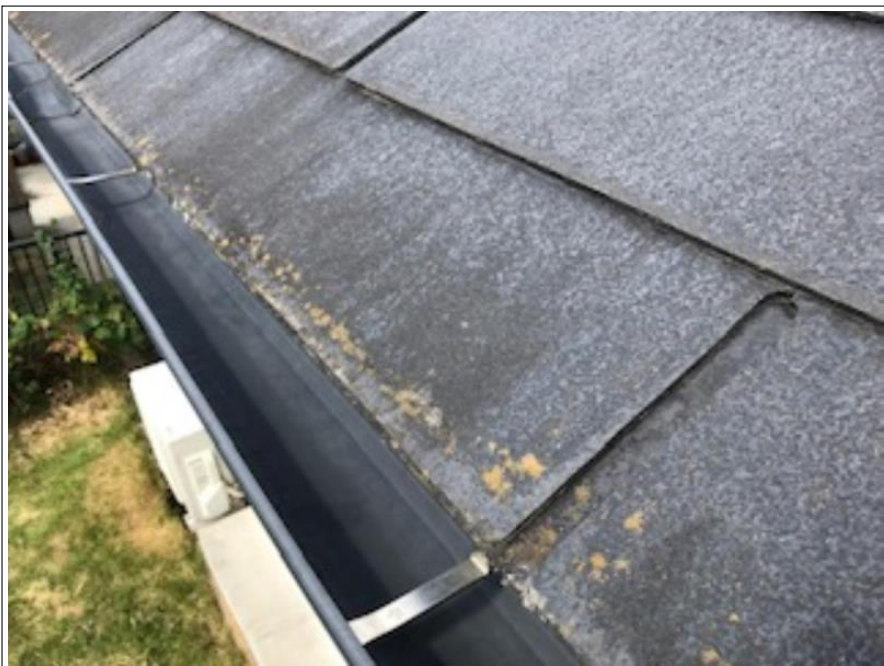
屋根 カビ発生

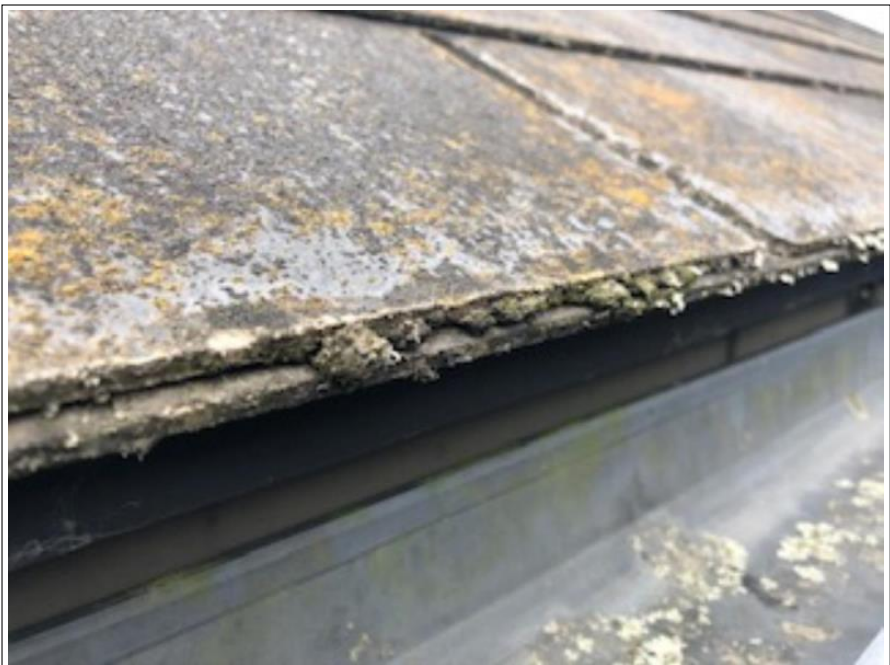
屋根 苔・藻発生

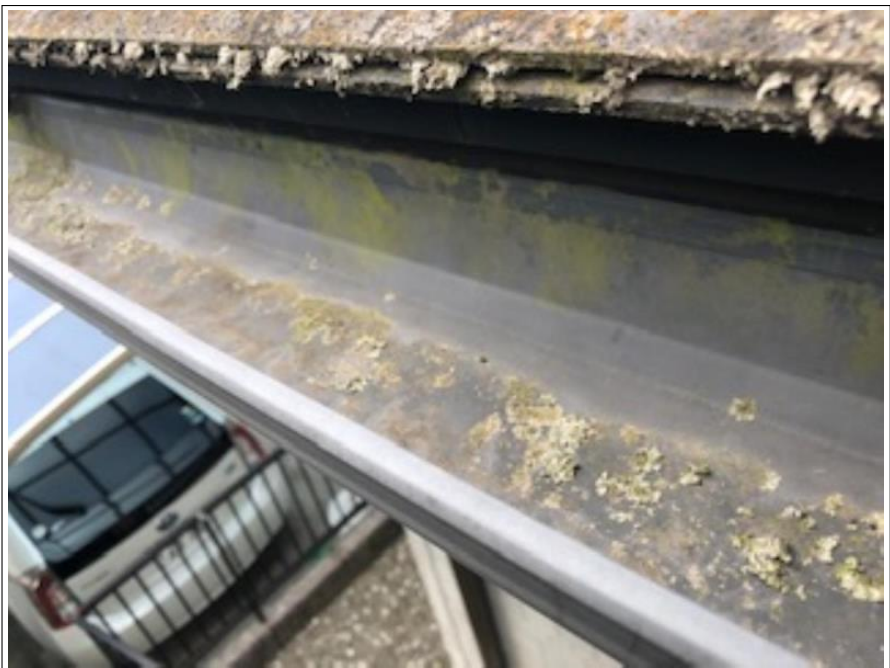
屋根 苔・藻発生

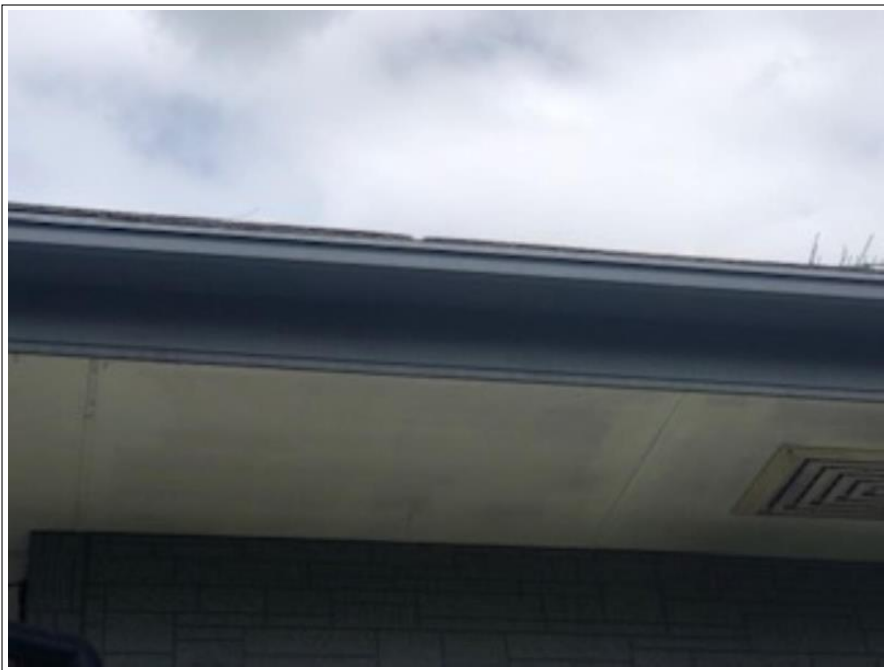
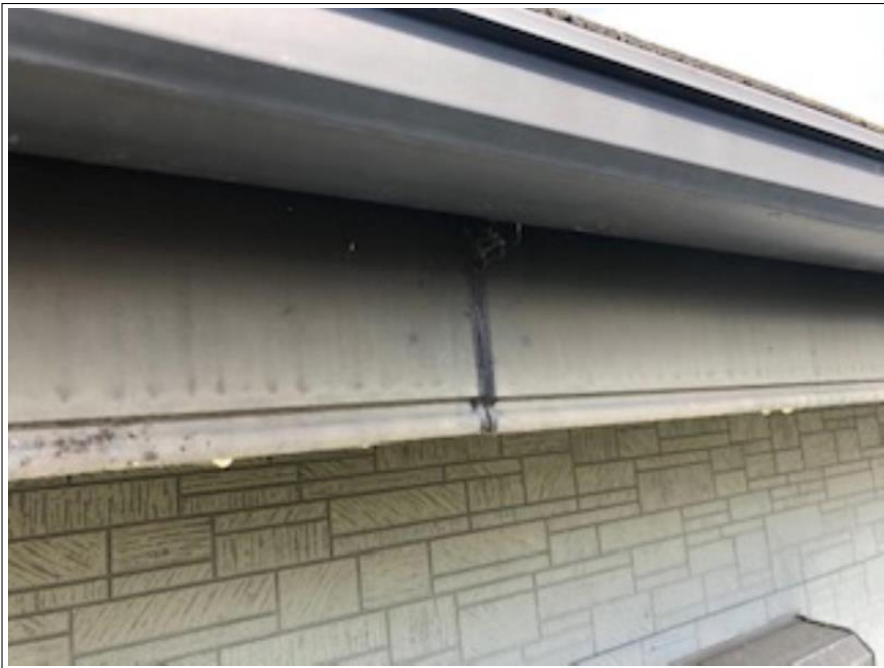
鼻隠し

経年劣化しています。

劣化すると腐食、お住まいの痛みにつながりますので、下塗り・上塗りをおこないます。

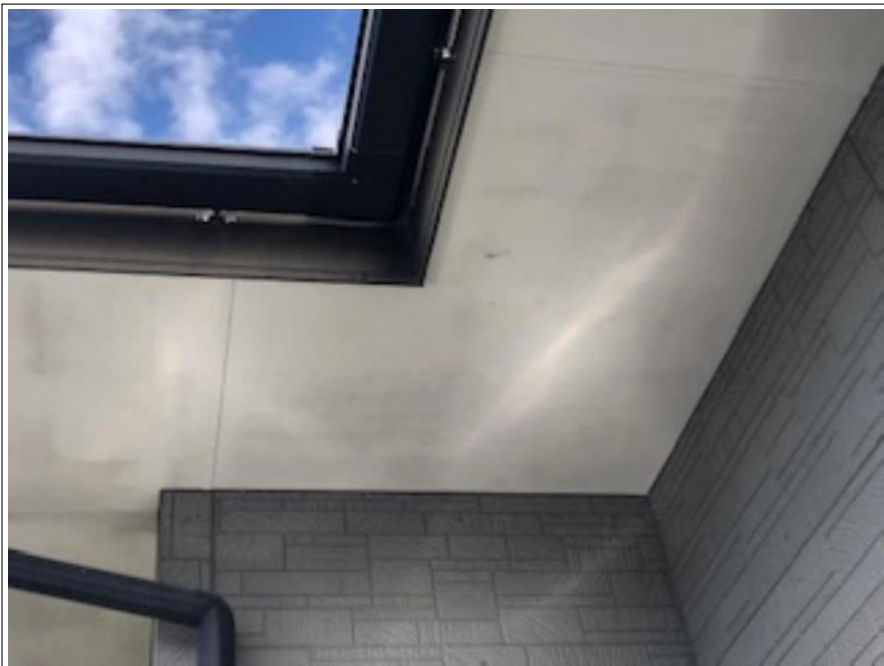
軒天

経年劣化しています。

この部分は、通気性の良い軒天専用の塗装をしていきます。

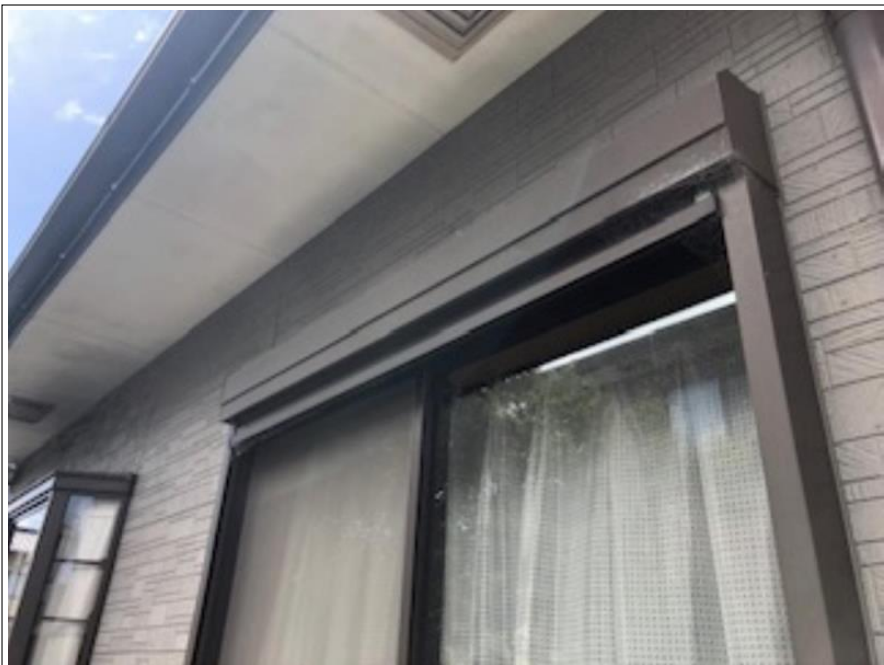
## シャッターBOX

こちらは鉄・スチール素材になります。

劣化進むと腐食やサビの発生がしてきますので、劣化が進む前のメンテナンスをお勧め致します。

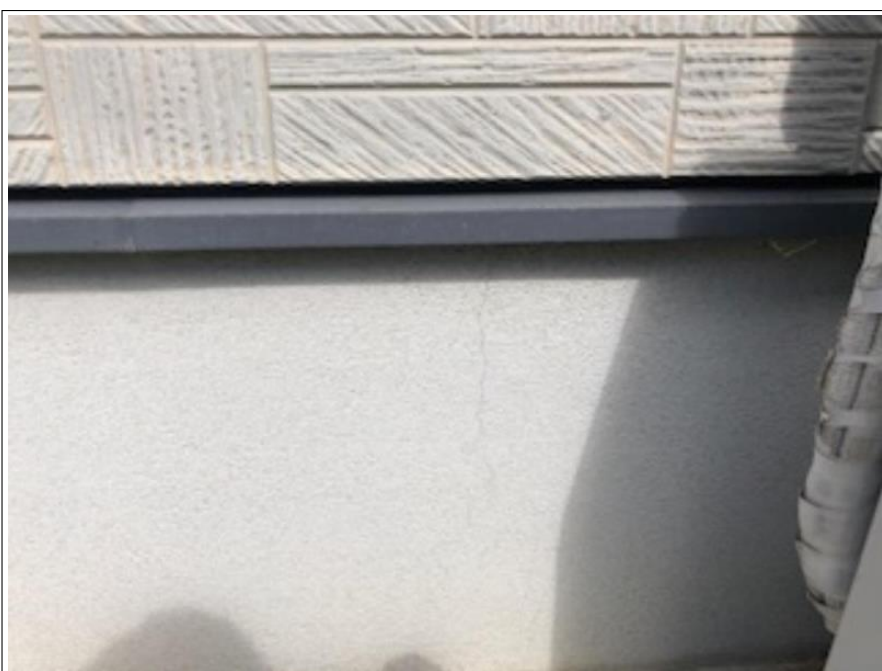
### 基礎

アルカリ性のコンクリートは空気中の二酸化炭素や酸性雨と結合することによって徐々に中性化されます。  
中性化されたコンクリートは表面にヒビが入るだけでなく、内部の鉄筋の腐食や膨張につながり構造物の性能低下につながりますので、シーリング等で補修をおこないます。

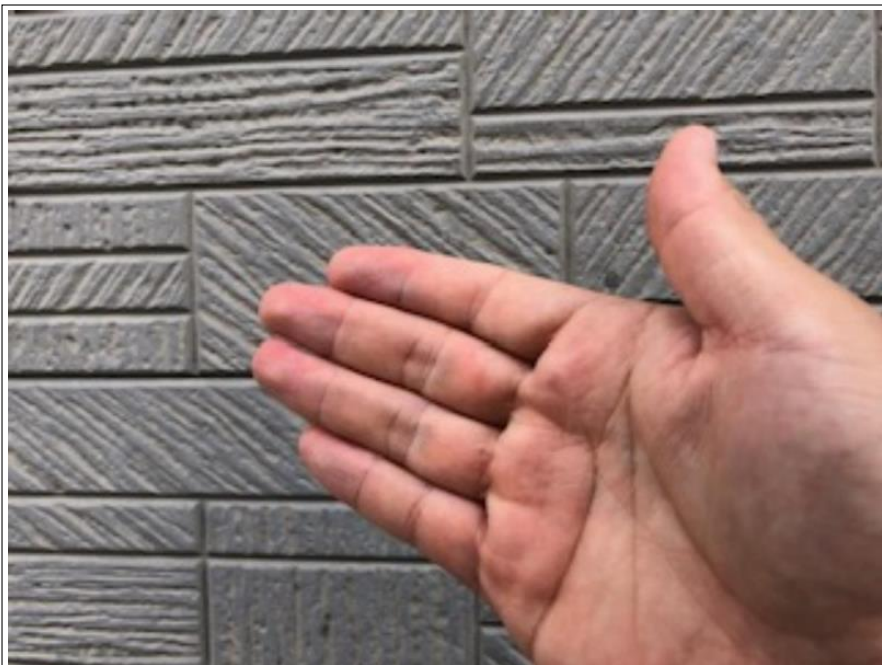
### 外壁 チョーキング現象

紫外線などにより塗膜の表面が劣化し、チョークの粉状のような状態になっています。この状態になると表面から水や湿気を吸い込んでしまい、外壁や中の躯体の痛みにつながりますので、早めの塗装をお勧めします。

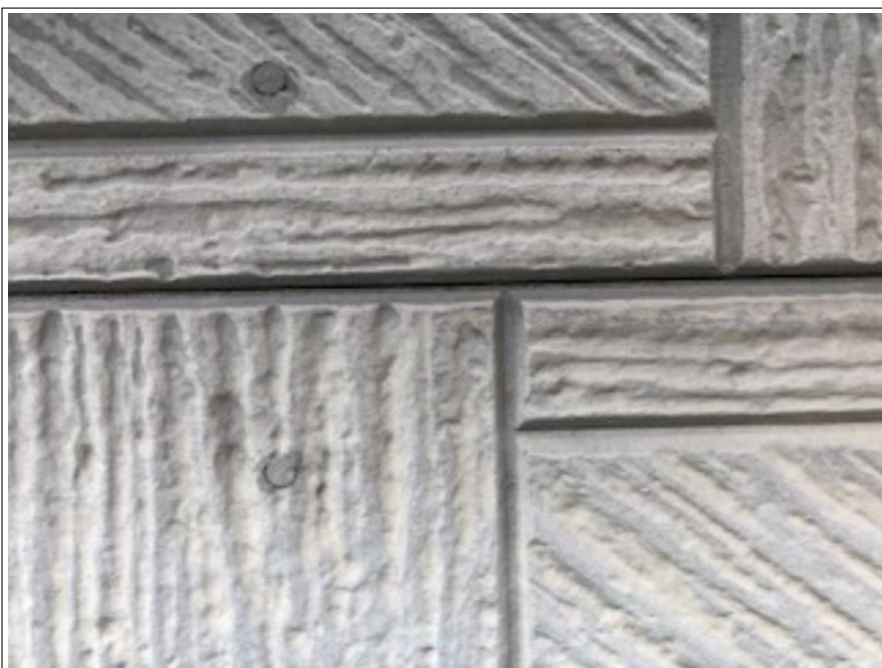
### 外壁 相じゃくり

サイディングとサイディングとの隙間部分ですが、この部分は新築当初から隙間が開いており水切りと同様で建物内の湿気が逃げる構造となっております。

塗装施工時の埋まったり隙間が開いたりする状態になりますが、建物の為には埋める必要はありません。

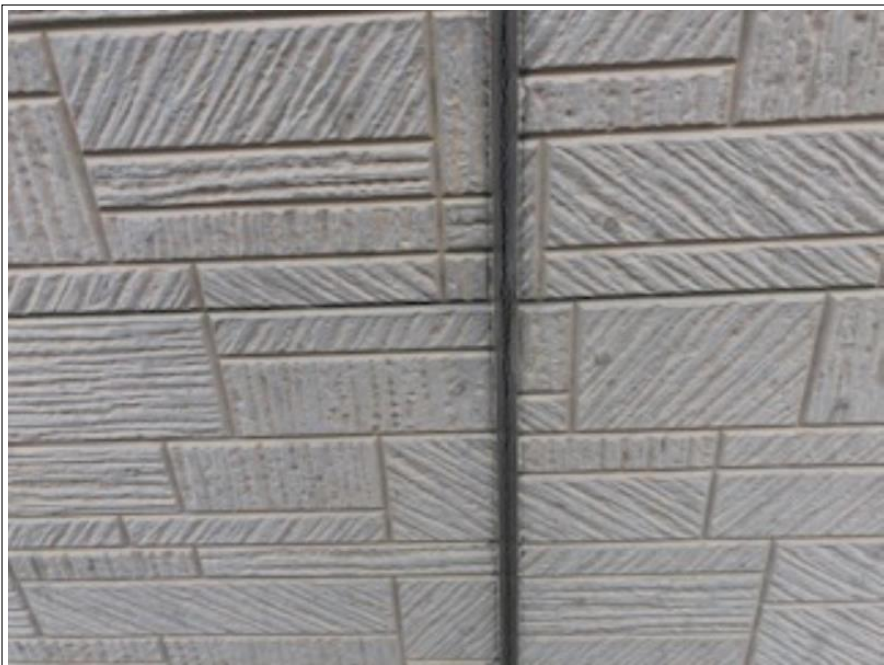
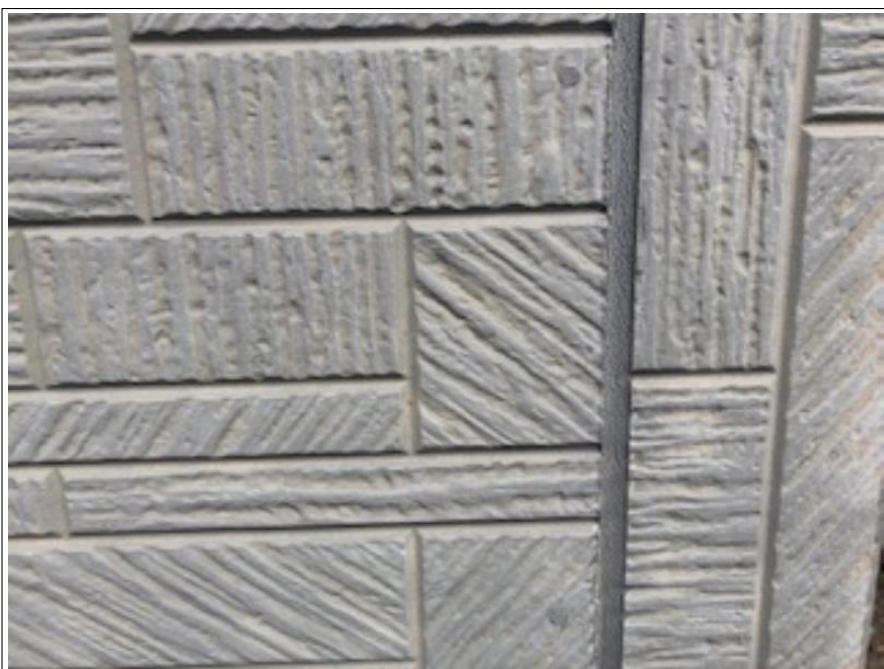
**外壁 ボードシーリング劣化部**

劣化している部分があります。  
この部分から雨水や湿気、炭酸ガス  
等が直接侵入し躯体・外壁の痛みや  
建物の寿命につながりますので、  
ボードシーリング部は打替えをおこ  
ない塗装をしていきます。

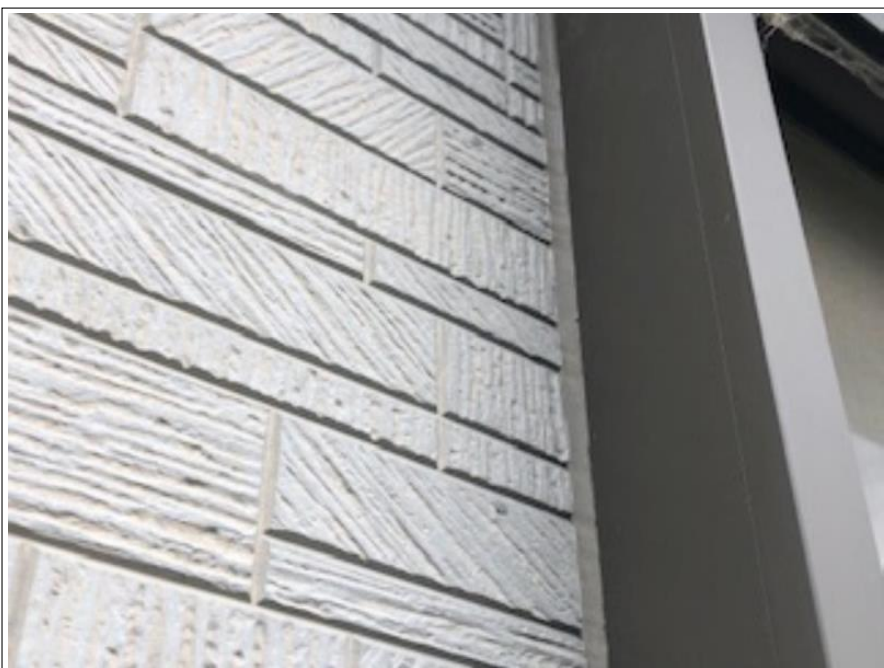
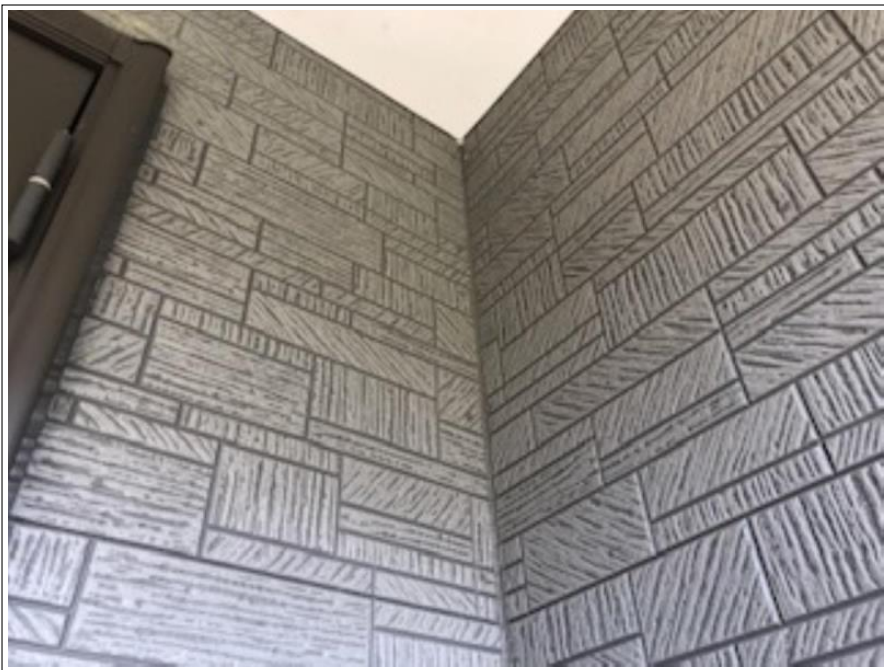
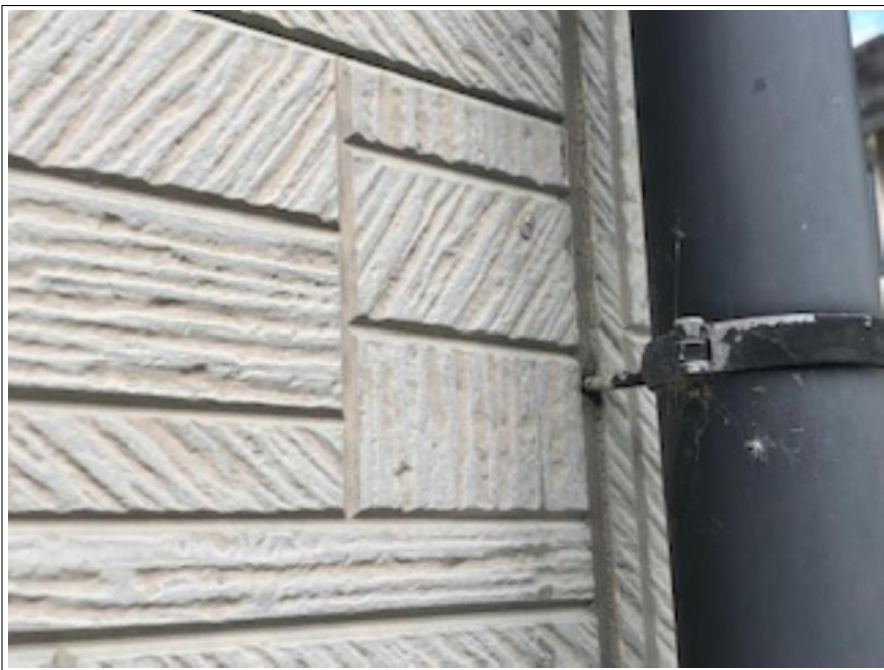
**外壁 サッシ廻りシーリング部**

サッシ廻りも劣化しています。この  
部分は深く撤去の際にサッシや外壁  
を痛めたり、打替え後に雨漏れして  
くる場合がありますので、打増しを  
おこない塗装をしていきます。

※樋脱着は別途費用がかかります。
