屋根・外壁・その他 塗装工事

福岡県田川郡川崎町

ベストホーム株式会社

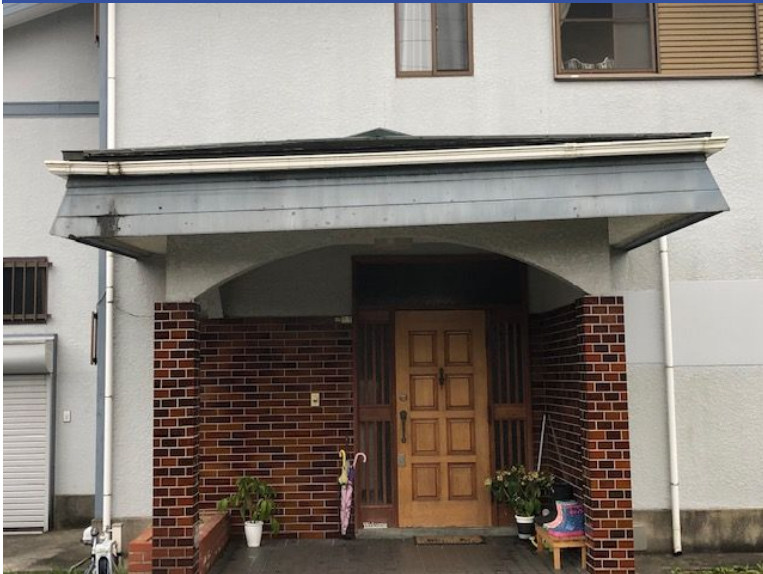
外観

現状、少し傾いております。
こちらの改修工事をする場合は、別途費用
がかかります。

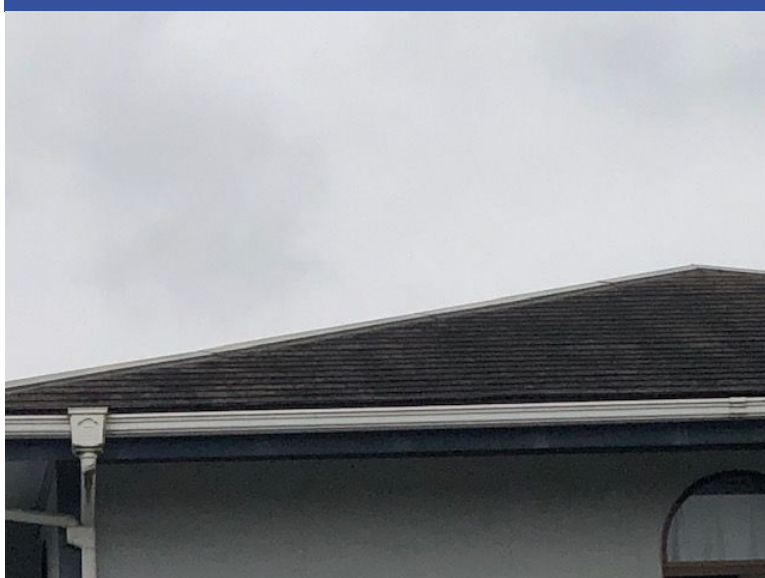
屋根

この素材はセメント:アスベスト(又はパル
°繊維)が85:15で作られています。
表面の塗装が新築当時はアクリル塗装を焼
き付けており、7年ぐらい経過すると表面
の防水効果が低下し、だんだん反りや割れ
が生じてきます。
劣化し割れや反りがひどくなり葺き替えと
なると、アスベストが入っているので処分
費がかなりかかりますので、早めの塗装と
維持をお勧めします。

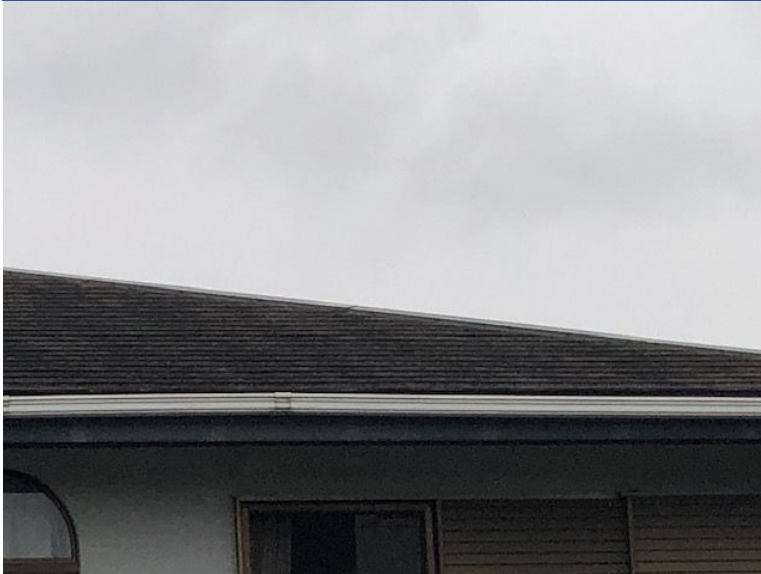
屋根

現状かなり劣化が進んでおり、施工直後はわかりませんが、通常の下塗・上塗2回の施工をしますとコロニアルの吸い込みが激しく、下塗が吸い込んだ分上塗も吸い込み、数年後に早期色褪せになりますので、この場合は下塗2回・上塗2回の4工程をお勧め致します。

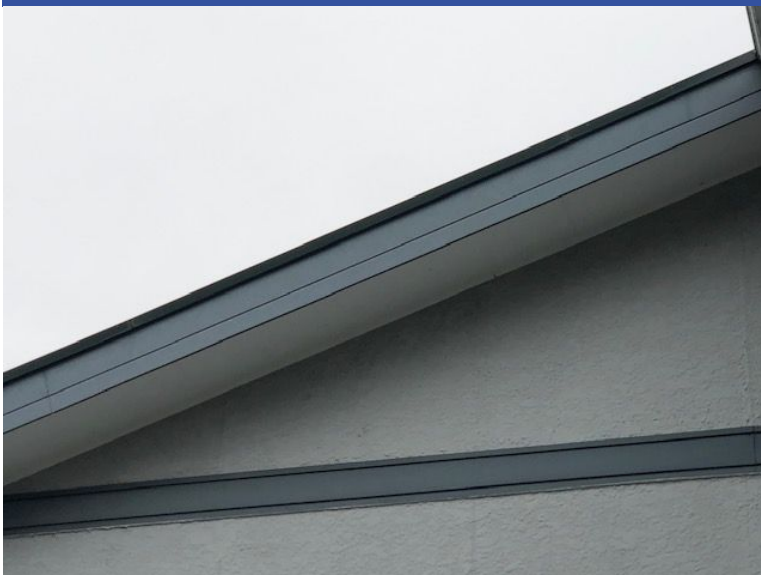
破風

経年劣化しています。
劣化すると腐食、お住まいの痛みにつながりますので、下塗り・上塗りをおこないます。

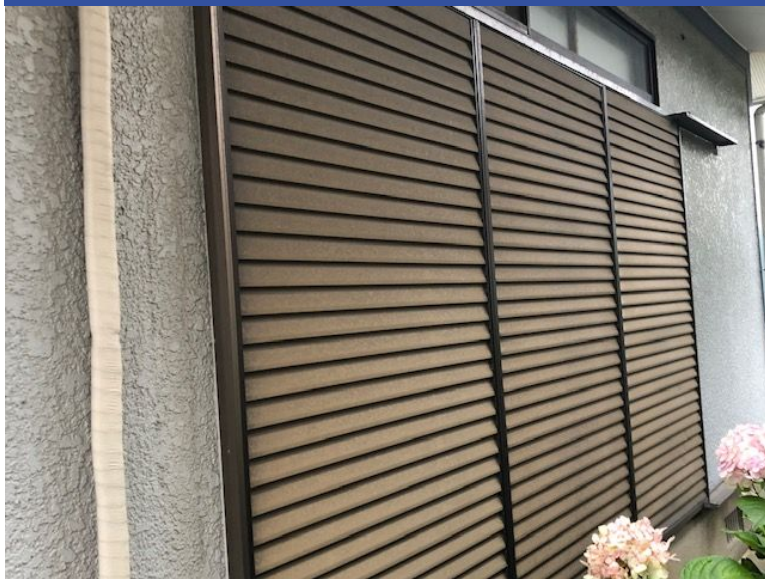
雨戸

こちらは鉄・スチール素材になります。劣化が進むと腐食やサビの発生がしてきますので、劣化が進む前のメンテナンスをお勧め致します。

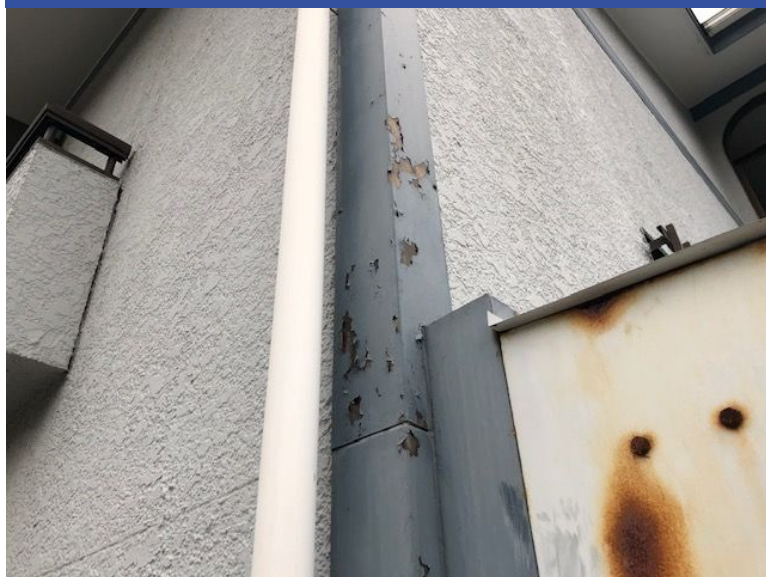
コーナー金物

※既存塗膜の剥がれが見られます。浮き部分はケレン等で除去し塗装をおこないます。

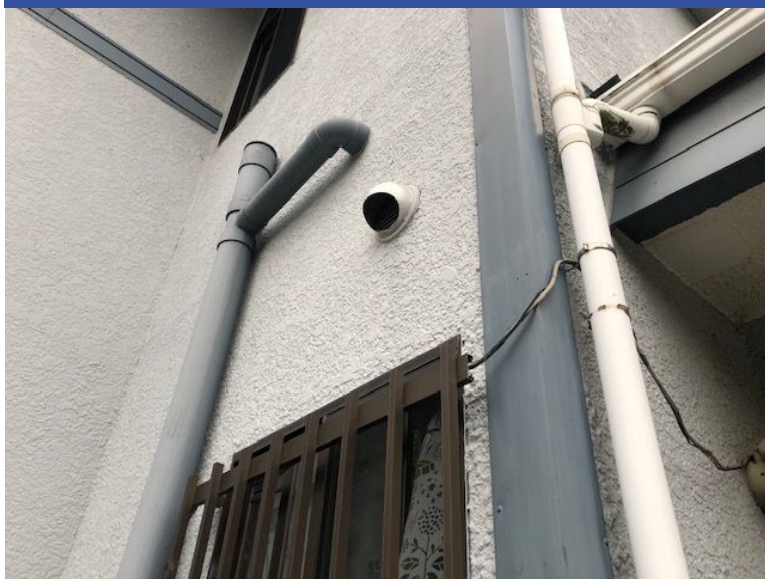
雨樋・その他配管

この部分は塩ビ素材になります。劣化すると割れが生じたりすることがありますので、塩ビ専用の下塗りをおこない塗装をしていきます。

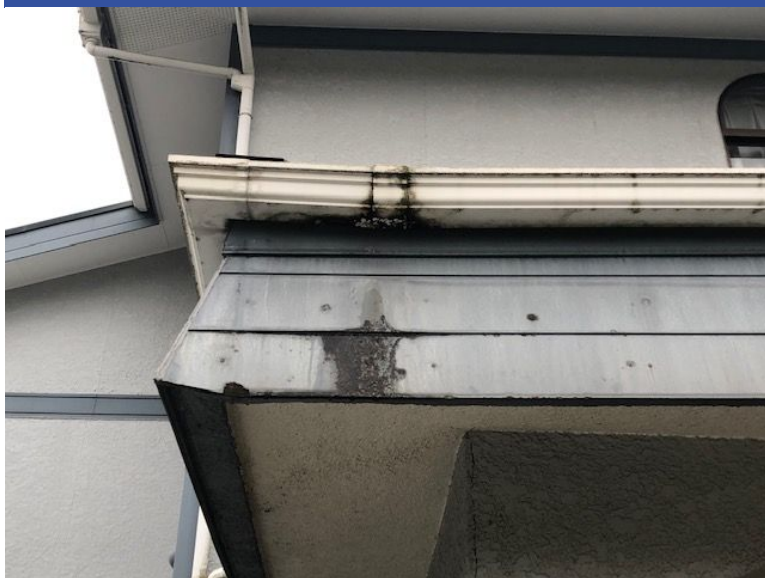
雨樋

※軒樋の勾配が取れていなく、雨水が溜まりオーバーフローをして玄関の傾き劣化に繋がっている可能性があります。これ以上ひどくならないように、可能な限り勾配調整をおこないます。（本格的に勾配を取る場合は、別途費用がかかります。）

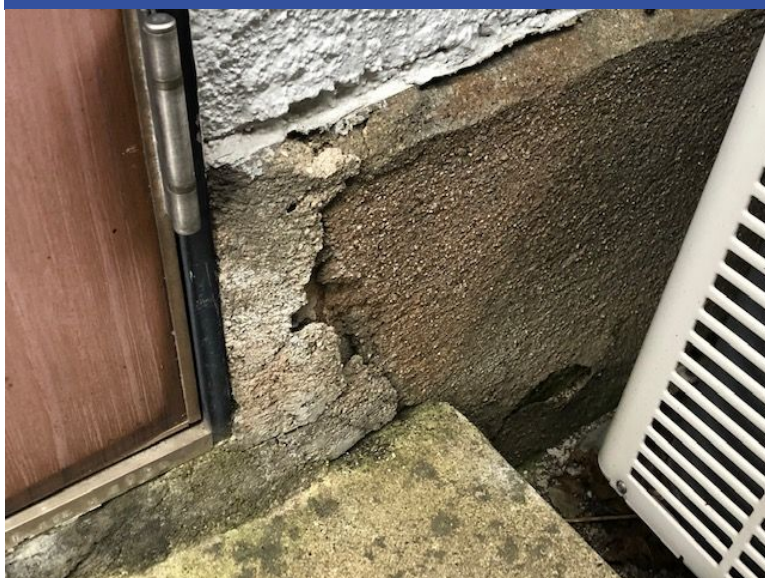
基礎

アルカリ性のコンクリートは空気中の二酸化炭素や酸性雨と結合することによって徐々に中性化されます。中性化されたコンクリートは表面にヒビが入るだけでなく、内部の鉄筋の腐食や膨張につながり構造物の性能低下につながりますので、シーリング等で補修をおこないます。

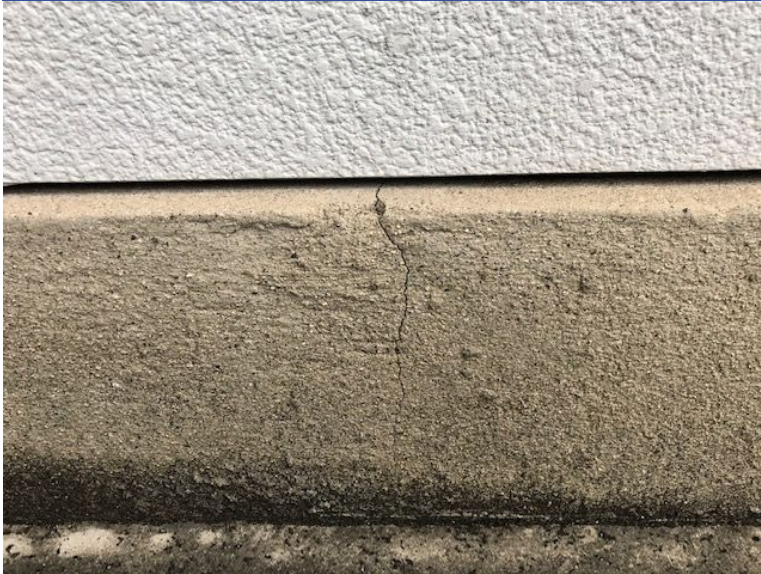
基礎

※0.3mm以上のクラックは、シーリング材等での補修が必要になります。

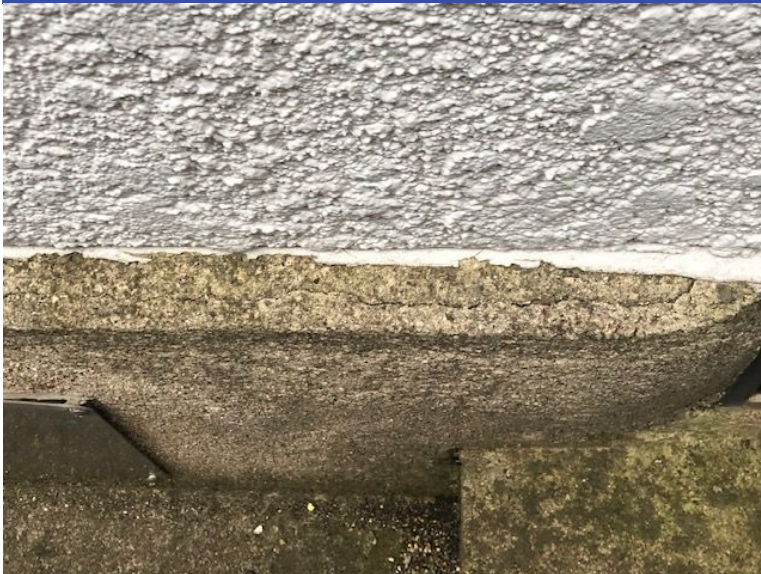
基礎

※ライン出しが真っ直ぐ出ておりません。

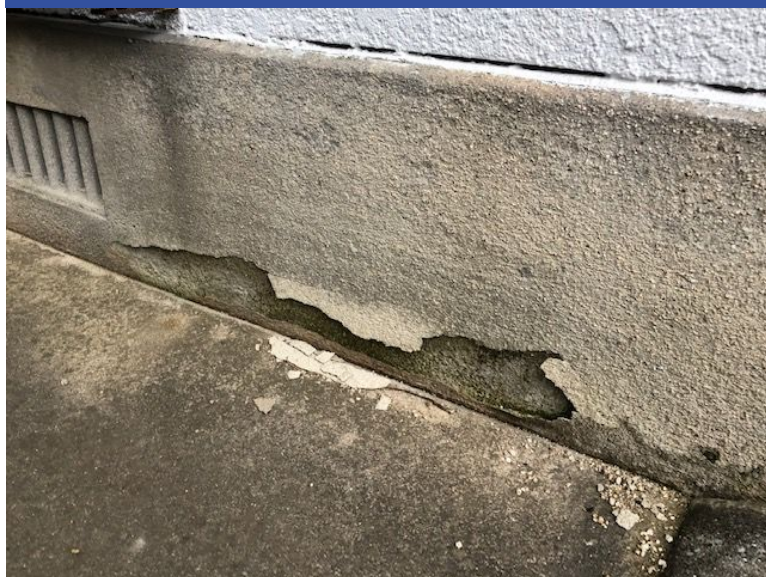
基礎

※既存塗膜の剥がれが見られます。浮き部分はケレン等で除去し塗装をおこないます。

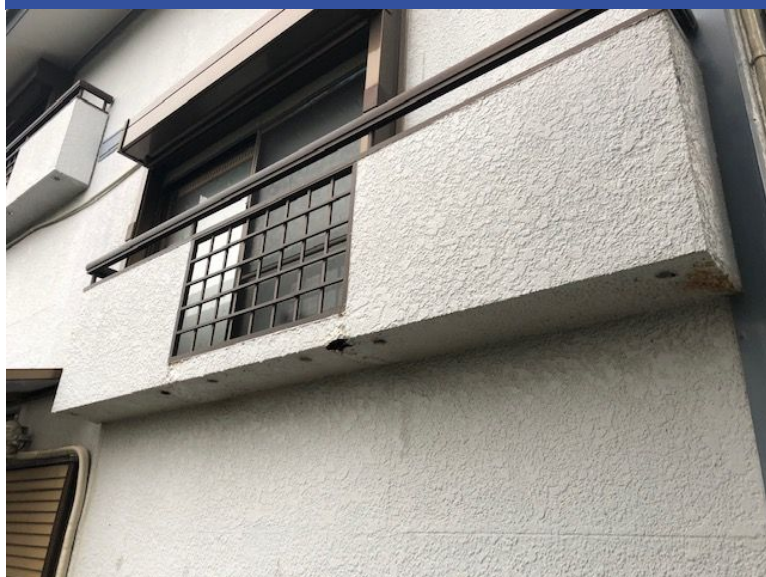
外壁 現状

塗膜の表面が劣化し、全体的に色褪せ等が見られます。

この状態になると表面から水や湿気を吸い込んでしまい、外壁や中の躯体の痛みにつながりますので、早めの塗装をお勧めします。

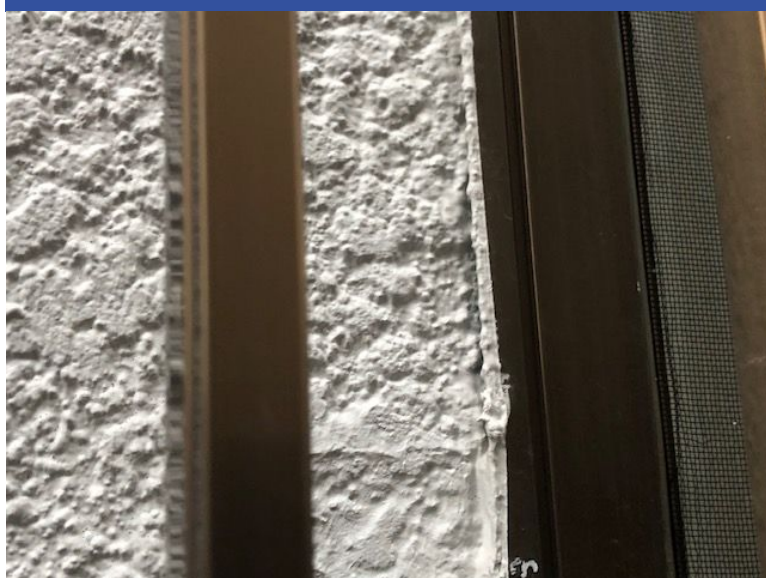
外壁 現状

前回の塗装時のサッシ廻りのライン出しが真っ直ぐなっておりません。

塗装の仕上がりに左右しますので、今回の塗装時は一番幅広い部分でのライン出しをおこないます。

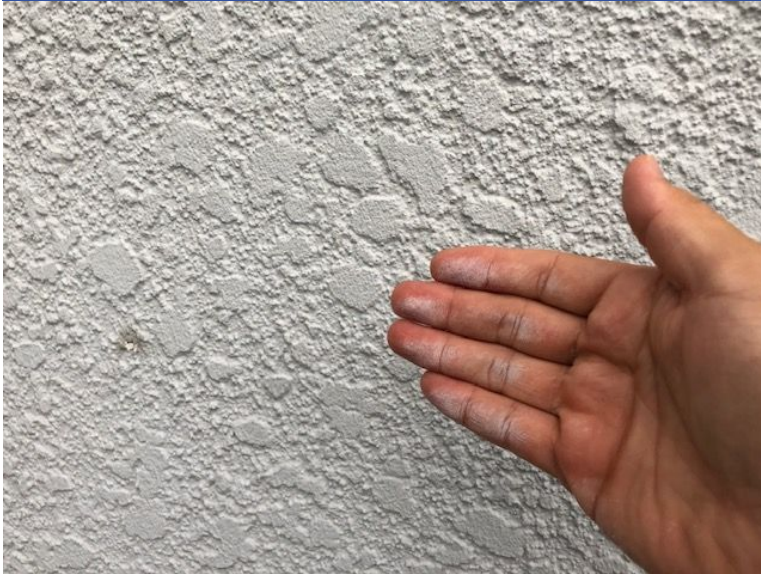
外壁 チョーキング現象

紫外線などにより塗膜の表面が劣化し、チョークの粉状のような状態になっています。この状態になると表面から水や湿気を吸い込んでしまい、外壁や中の躯体の痛みにつながりますので、早めの塗装をお勧めします。

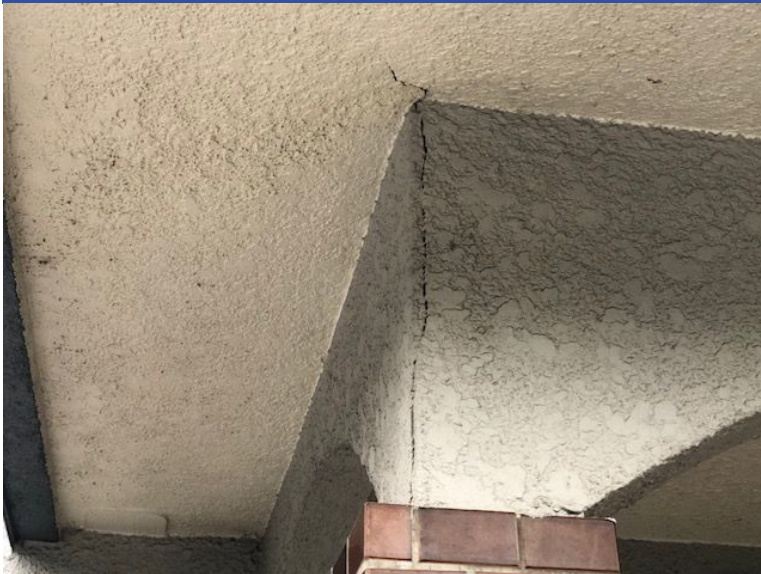
外壁 クラック

劣化している部分があります。この部分から雨水や湿気、炭酸ガス等が直接浸入し躯体・ボードの痛みや建物の寿命に繋がりますので、下塗りやシーリング材等で補修をおこない、塗装をしていきます。

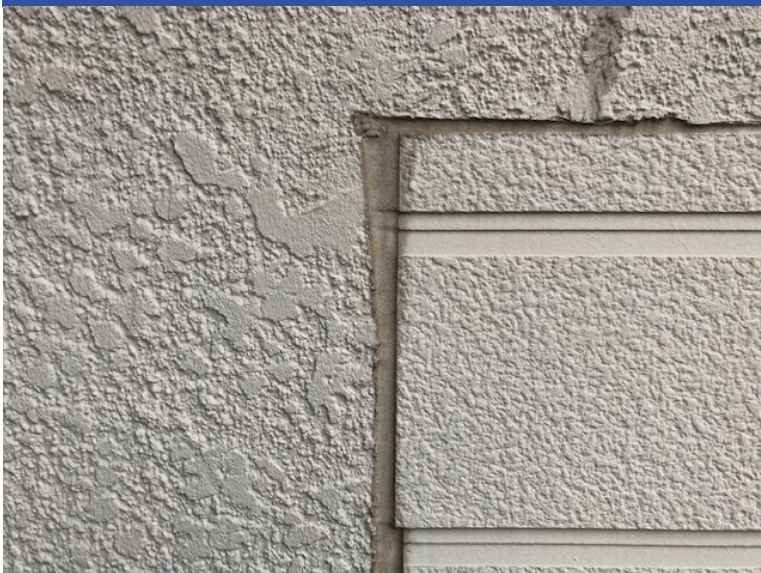
コーキングブリード現象

コーキング材の油分が表面に浮き出た際に、空気中の汚れが付着し黒くなっております。このまま塗装をしても数年後に表面にまた出てきますので、シーリング打替え又はブリードオフプライマー塗布後の塗装をお勧め致します。

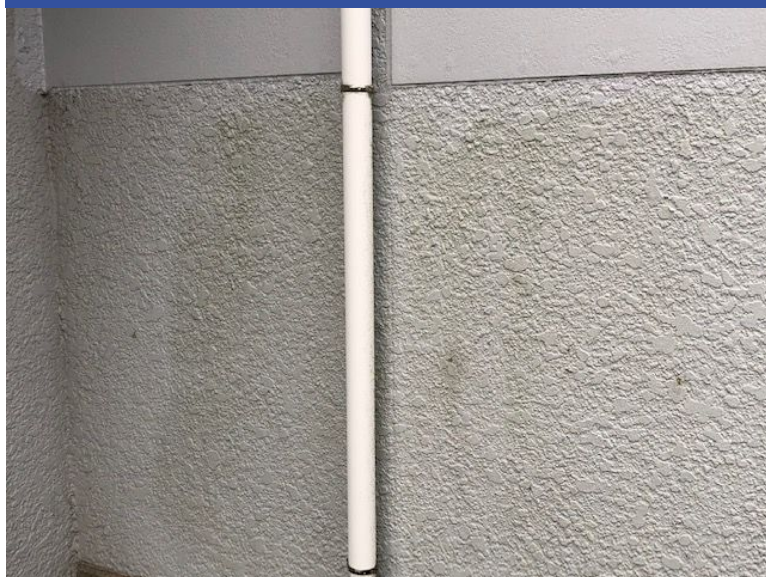
外壁 カビ発生部

カビの発生が見られます。
カビの上いくら良い塗装をしても、カビの根が残っている以上塗膜を突き破って表面化してきますので、カビの根を抑える必要があります。

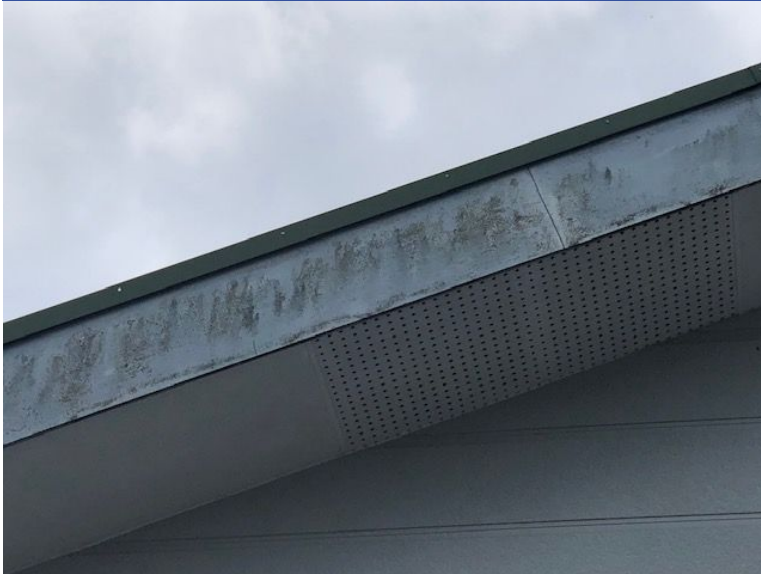
破風

経年劣化しています。
劣化すると腐食、お住まいの痛みにつながりますので、下塗り又はケレン等の下地処理・上塗りをおこないます。

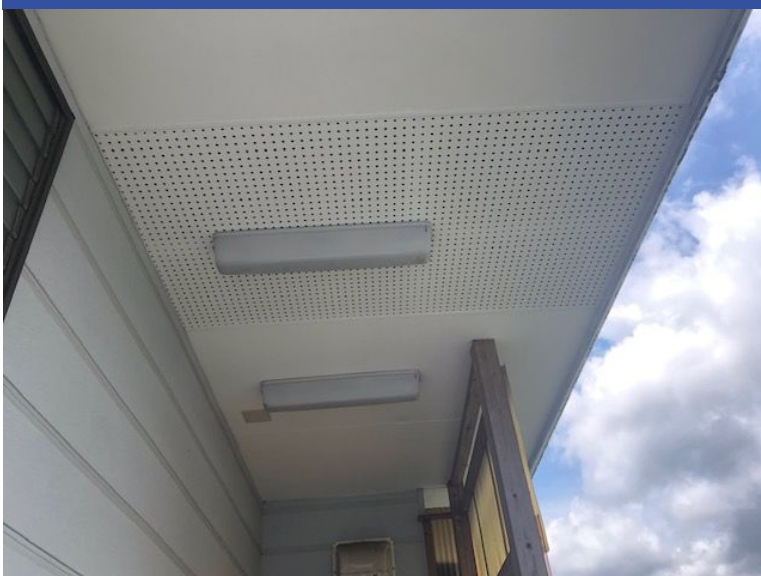
軒天

経年劣化しています。
この部分は、通気性の良い軒天専用の塗装をしていきます。

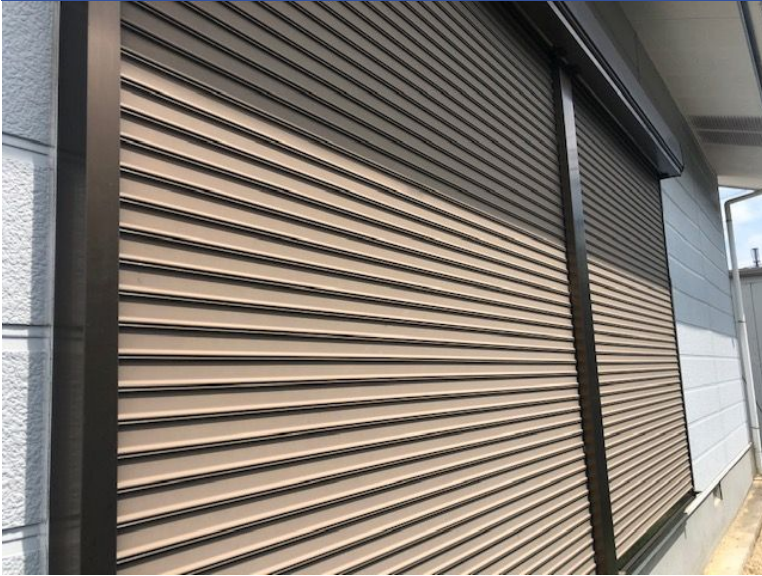
シャッター

こちらは鉄・スチール素材になります。劣化が進むと腐食やサビの発生がしてきますので、劣化が進む前のメンテナンスをお勧め致します。

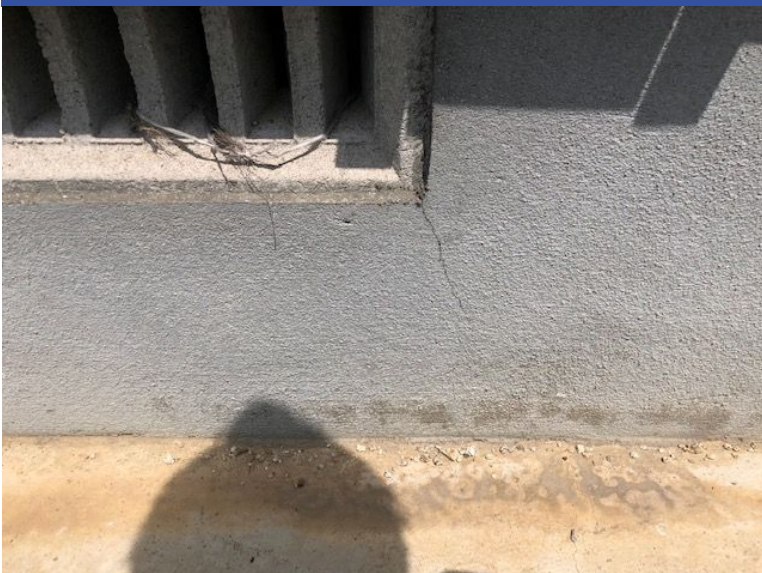
基礎

アルカリ性のコンクリートは空気中の二酸化炭素や酸性雨と結合することによって徐々に中性化されます。

中性化されたコンクリートは表面にヒビが入るだけでなく、内部の鉄筋の腐食や膨張につながり構造物の性能低下につながりますので、シーリング等で補修をおこないます。

※0.3mm以上のクラックは、シーリング材等での補修が必要になります。

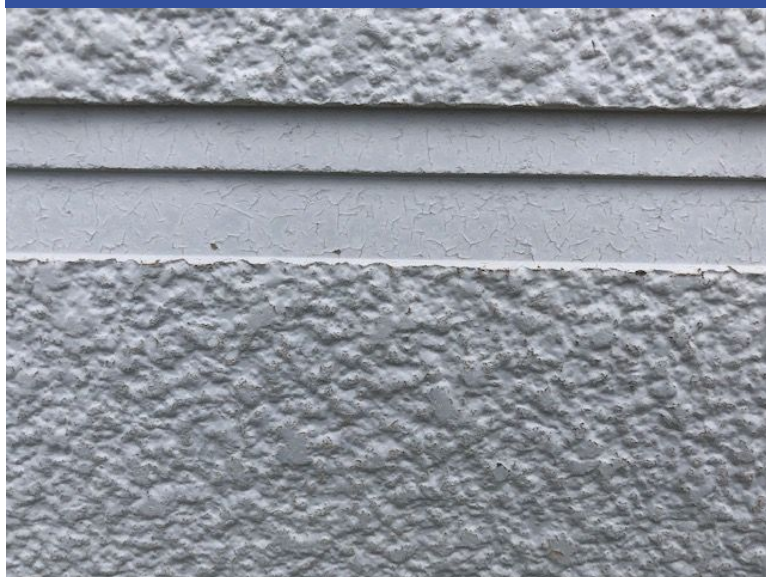
外壁 現状

旧塗膜の剥離や外壁の劣化が見られます。この状態になると表面の塗膜が無い分、直接雨水や湿気を吸い込んでしまい、外壁や中の躯体の痛みにつながりますので、早めの塗装をお勧めします。

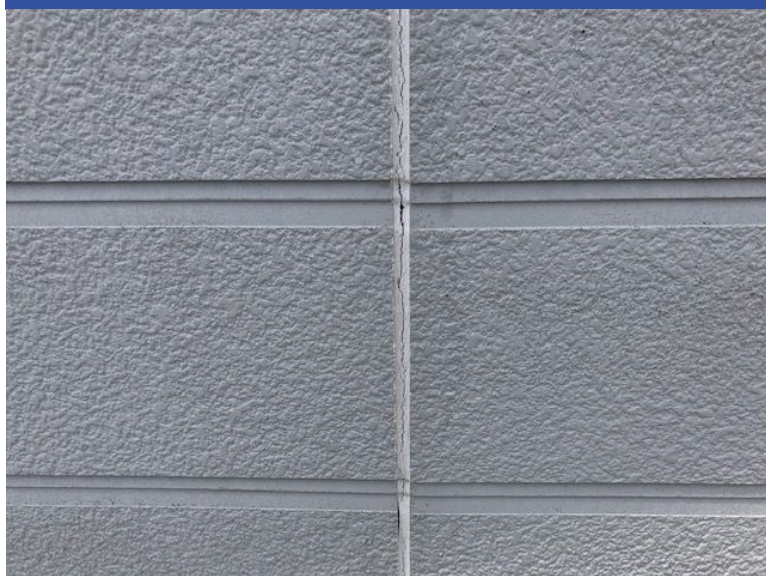
ボードシーリング劣化部

劣化している部分があります。この部分から雨水や湿気、炭酸ガス等が直接侵入し躯体・外壁の痛みや建物の寿命につながりますので、ボードシーリング部は打替えをおこない塗装をしていきます。

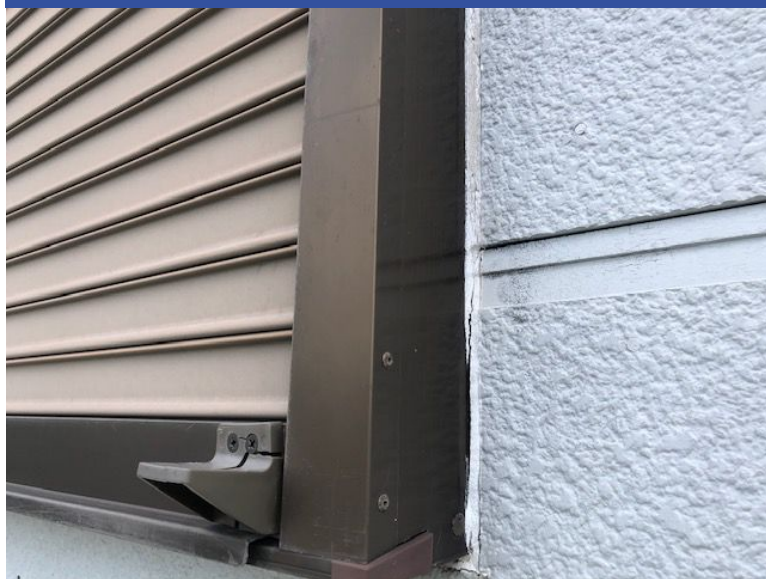
サッシ廻りシーリング部

サッシ廻りも劣化しています。この部分は深く撤去の際にサッシや外壁を痛めたり、打替え後に雨漏れしてくる場合がありますので、打増しをおこない塗装をしていきます。

※現状雨漏れしている場合は、打替え施工が必要になります。

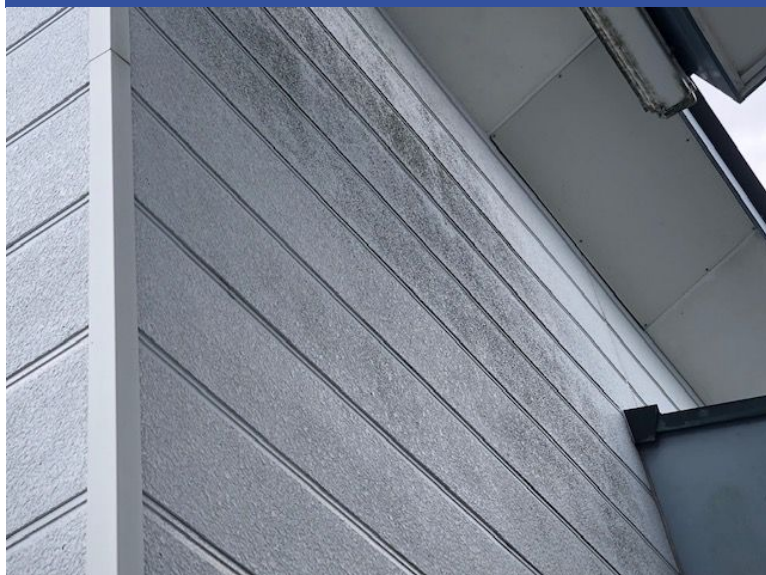
外壁 カビ発生部

カビの発生が見られます。

カビの上にくら良い塗装をしても、カビの根が残っている以上塗膜を突き破って表面化してきますので、カビの根を抑える必要があります。

対処方法

いくら高圧洗浄をかけても、カビの根が残ってしまいますので、カビの根を殺す防カビ下塗りをおこない、下塗り・上塗り二回の三層四工程をおこないます。
