# 工事写真報告書

工事箇所 住宅塗装 及び その他改修工事

工事住所 北九州市 戸畑区 幸町

工事施工者 ベストホーム株式会社

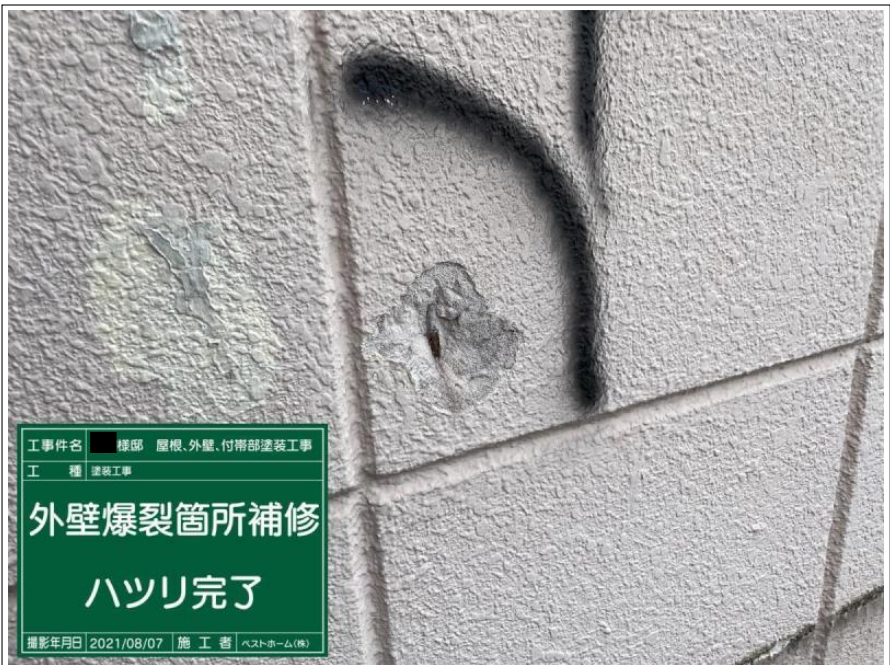
外 壁 爆 裂 部

下 地 処 理

ハツリ 完 了

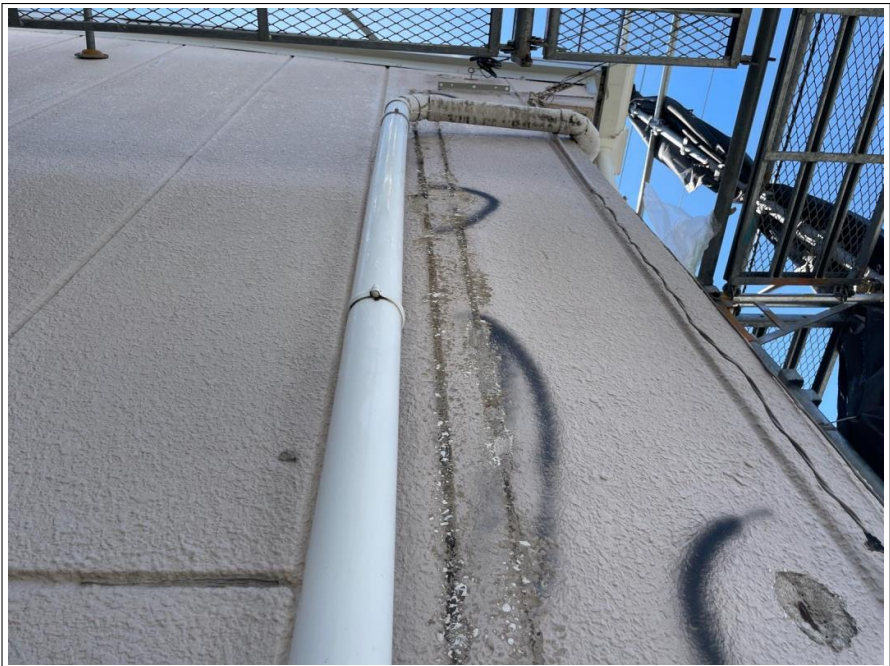
外壁 爆裂部

下地処理

ハツリ完了

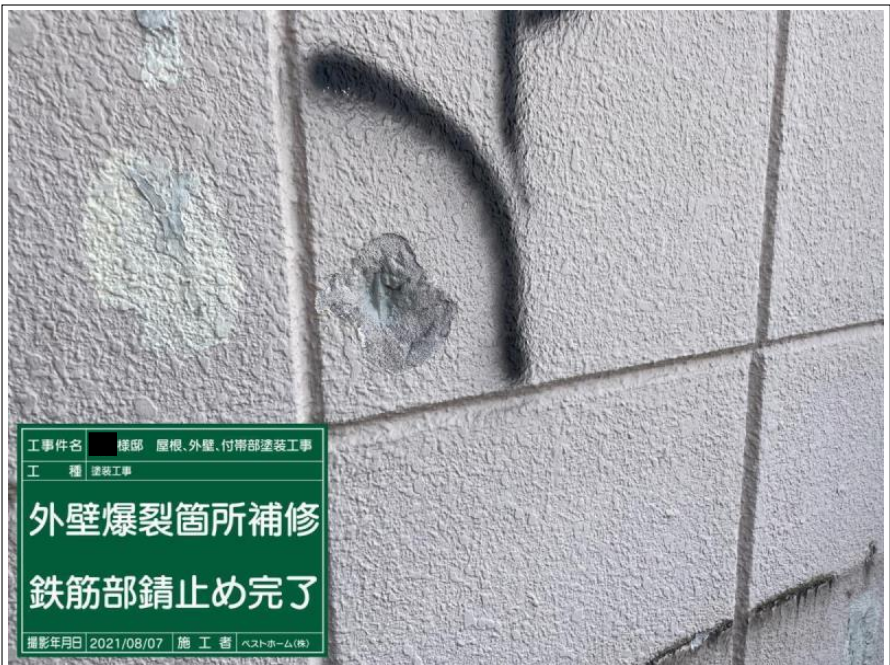
鉄部錆止め塗布

完了

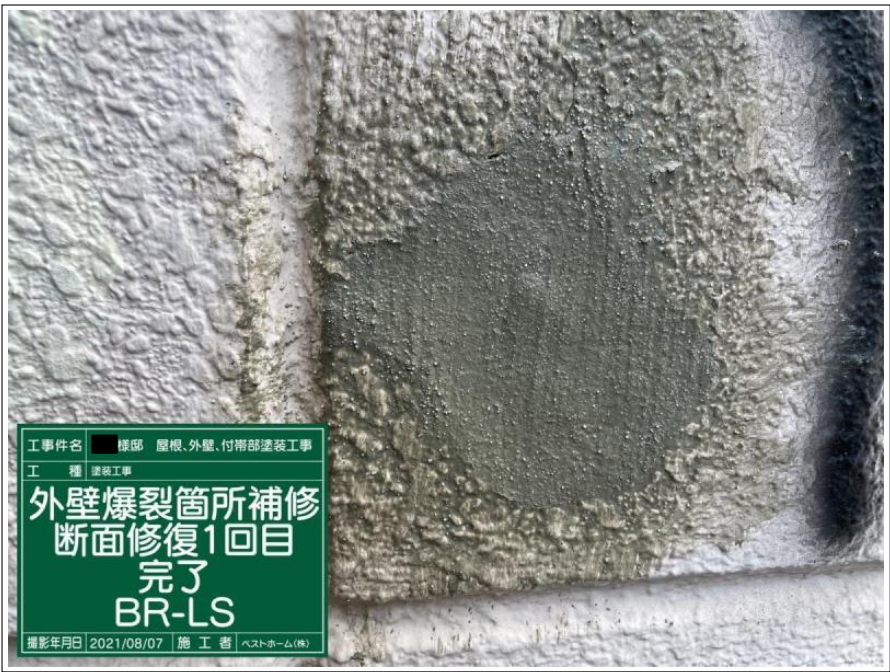
工事件名 棟部 屋根、外壁、付帯部塗装工事  
 工 種 塗装工事  
**外壁爆裂箇所補修  
 断面修復1回目  
 完了  
 BR-LS**  
 撮影年月日 2021/08/07 施 工 者 ベストホーム(株)

外壁 爆裂部

モルタル補修1回目

完了

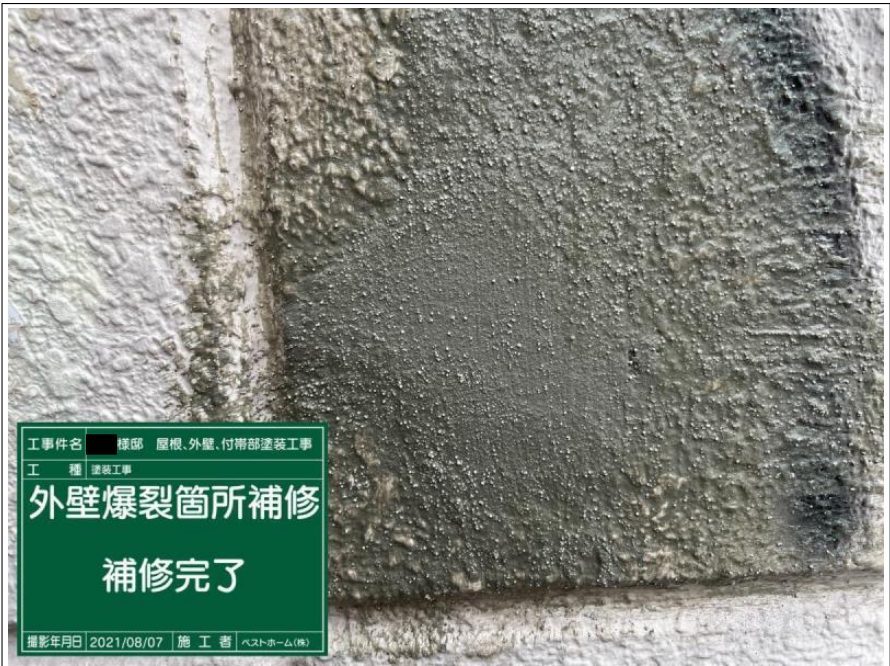
工事件名 様邸 屋根、外壁、付帯部塗装工事  
工 種 塗装工事

外壁爆裂箇所補修  
補修完了

外壁 爆裂部

モルタル補修

完了

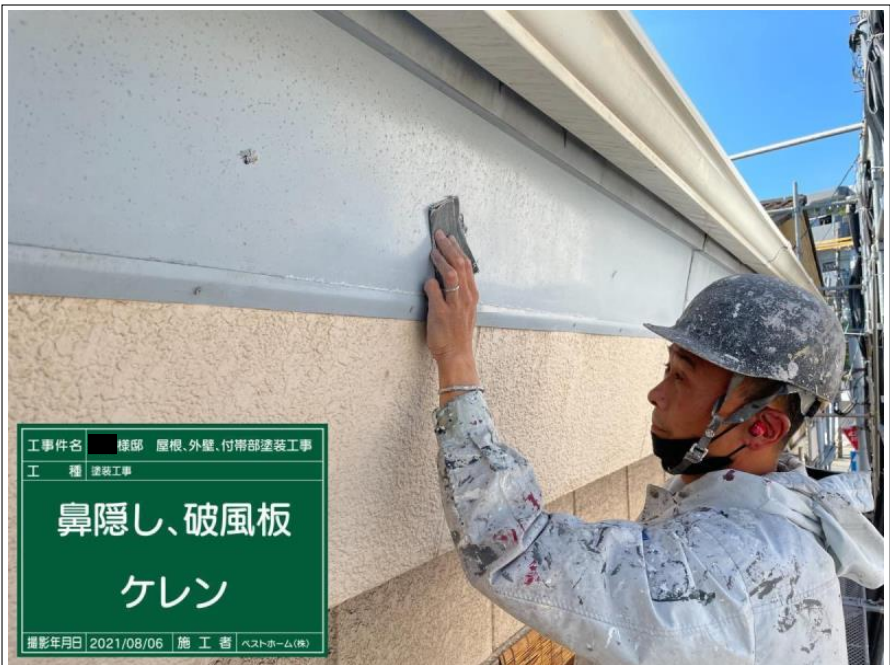
鼻隠し・破風

施工前

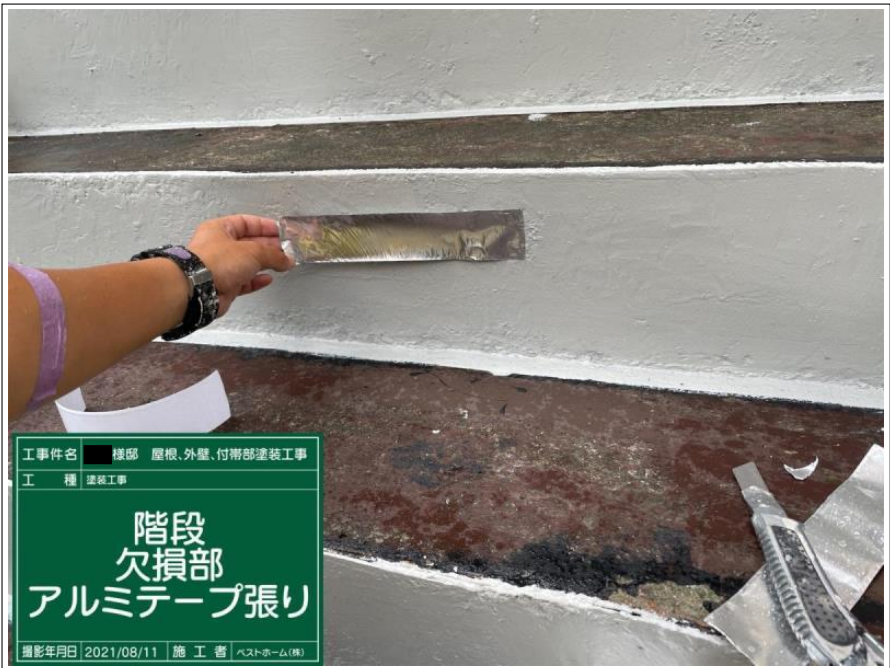
鉄骨階段

欠損部

アルミテープ貼り
