外壁・付帯 塗装工事

福岡県北九州市小倉北区愛宕

作成日 2021/05/07

ベストホーム株式会社

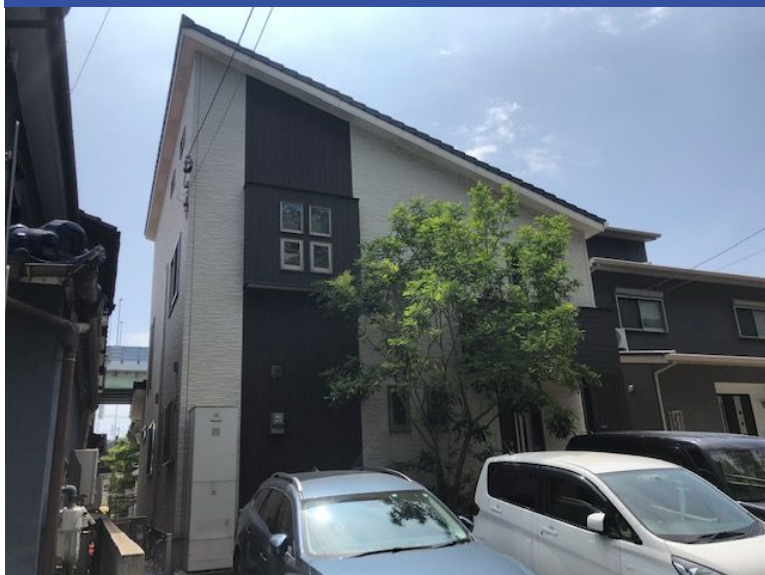
外観

※給湯器部分は本来の施工が難しいもしくは施工不可となります。

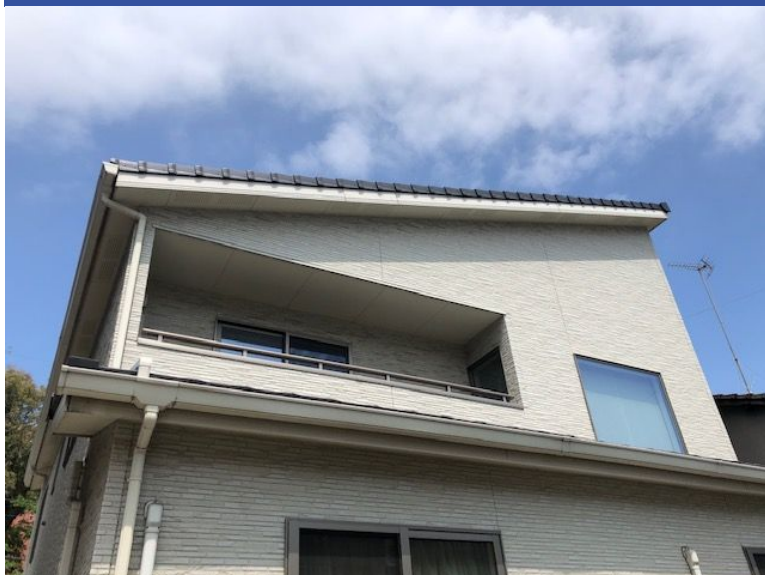
外観

足場組立の際に、下屋根の上に足場を載せないと足場が組めません。
経年劣化している屋根は、足場を載せた際に割れる可能性があります。

塗装不可の陶器瓦等は、割れた場合は施主様がお持ちの予備瓦と差し替えをさせて頂くことで対応させていただきますが、もし予備瓦がない場合は類似の瓦を準備して差替えます。（瓦代は別途費用）

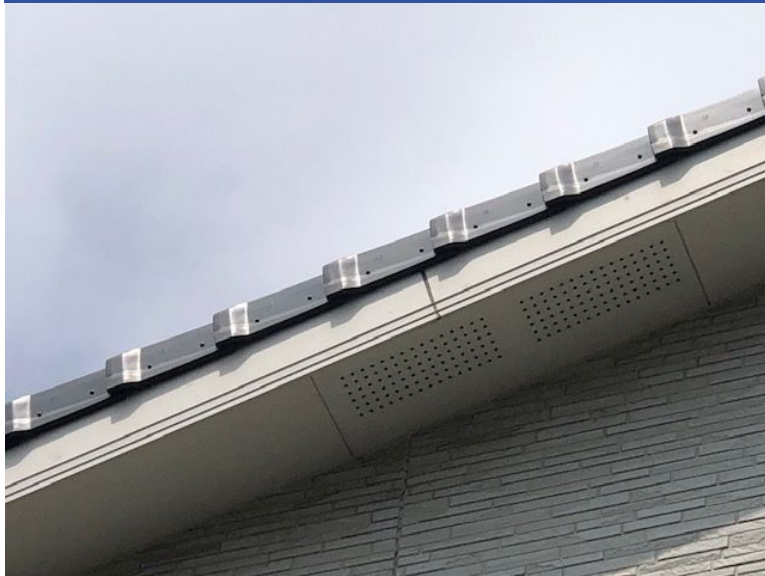
破風

経年劣化しています。
劣化すると腐食、お住まいの痛みにつながりますので、下塗り又はケレン等の下地処理・上塗りをおこないます。

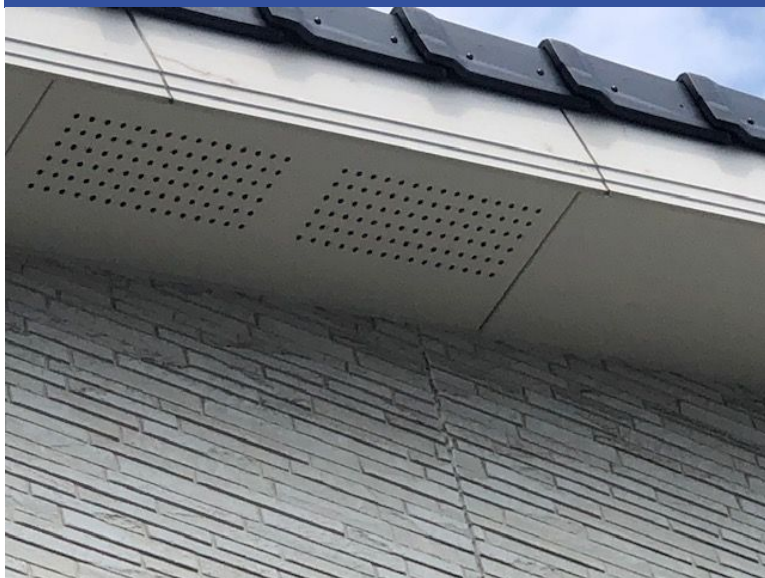
軒天

経年劣化しています。
この部分は有孔ボードや軒天換気等を使用する場合もあり、屋根裏部の湿気を逃がす部分になります。
この部分は使用塗料を間違えると剥離等の不具合につながりますので、通気性の良い軒天専用の塗料で塗装をおこないます。

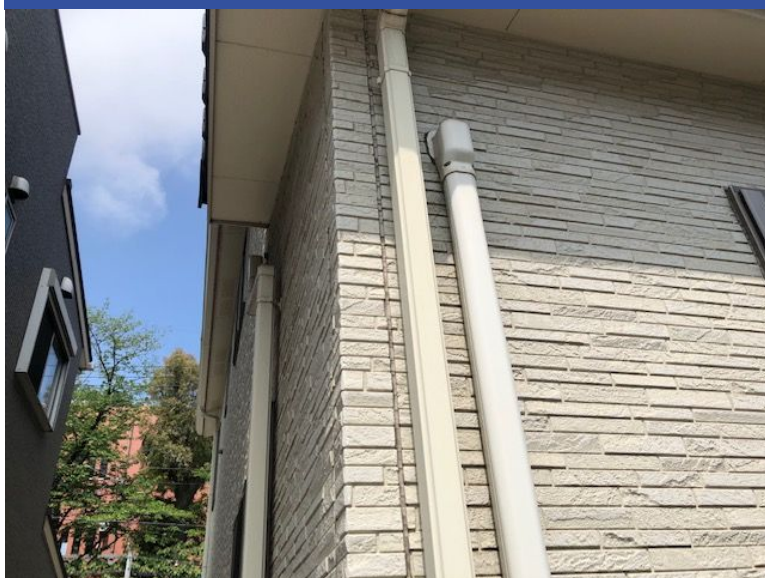
樋・ダクトカバー

この部分は塩ビ素材になります。
劣化すると割れが生じたりすることがありますので、塩ビ専用の下塗り又はケレン等の下地処理・上塗りをおこないます。

※樋バンドは鉄・スチール素材の為、鉄部の下地処理(ケレン・サビ止め塗布)をおこない塗装をしていきます。

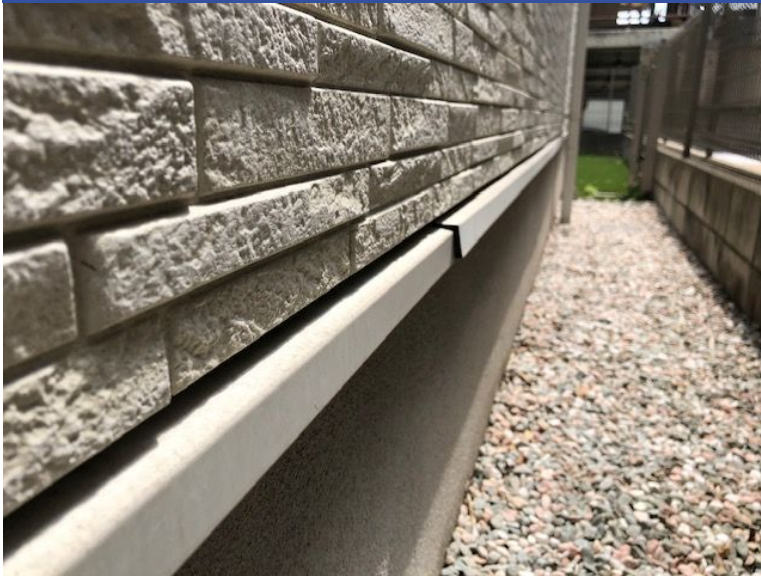
水切り

こちらは鉄・スチール素材になります。劣化が進むと腐食やサビの発生がしてきますので、劣化が進む前のメンテナンスをお勧め致します。

サビが発生しているうえに塗装をしてもすぐにサビが表面化してきますので、ケレン作業・サビ止め等の下地処理を行い塗装をしていく必要があります。

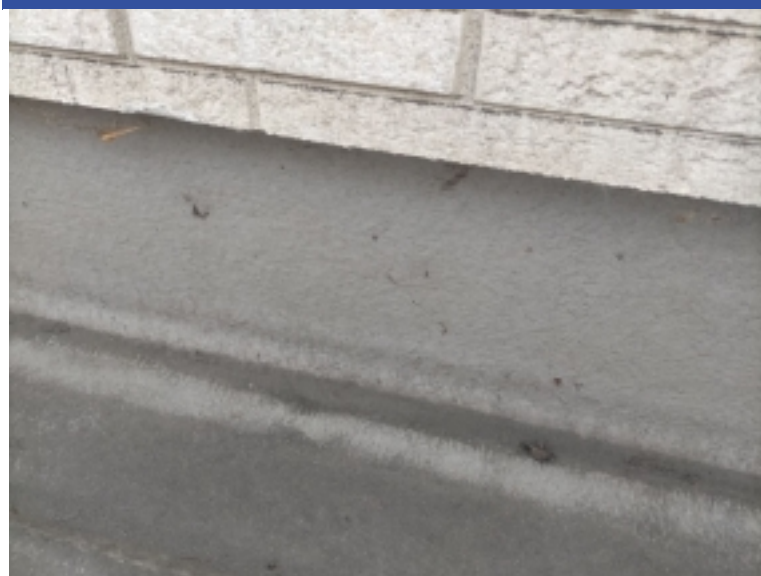
ベランダ

経年劣化しています。

劣化が進むと雨漏れの原因にもなりますので、雨漏れする前の保護塗装をお勧め致します。

施工方法としましては、

- ①プライマー・ベース・ベース・トップ
- ②プライマー・ベース・トップ
- ③プライマー・トップ

があり、仕様によって予算や耐久性が変わってきます。

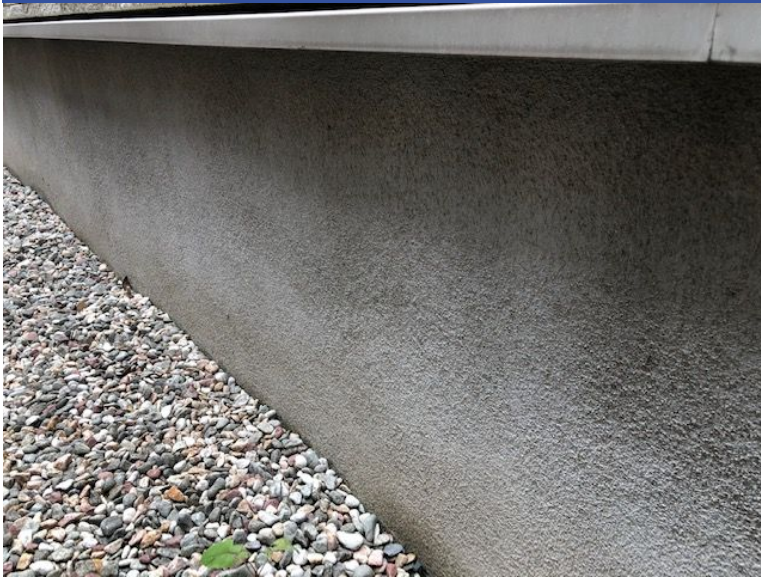
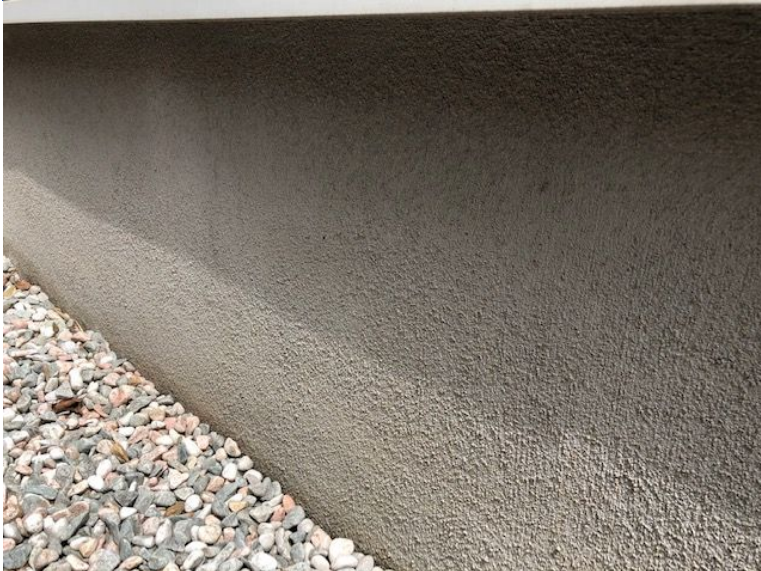
基礎

アルカリ性のコンクリートは空気中の二酸化炭素や酸性雨と結合することによって徐々に中性化されます。

中性化されたコンクリートは表面にヒビが入るだけでなく、内部の鉄筋の腐食や膨張につながり構造物の性能低下につながりますので、シーリング等で補修をおこないます。

同上

※0.3mm以上のクラックは、シーリング材等での補修が必要になります。塗装の仕上りは下地の影響を受けやすいので、補修跡がわかる場合がございます。

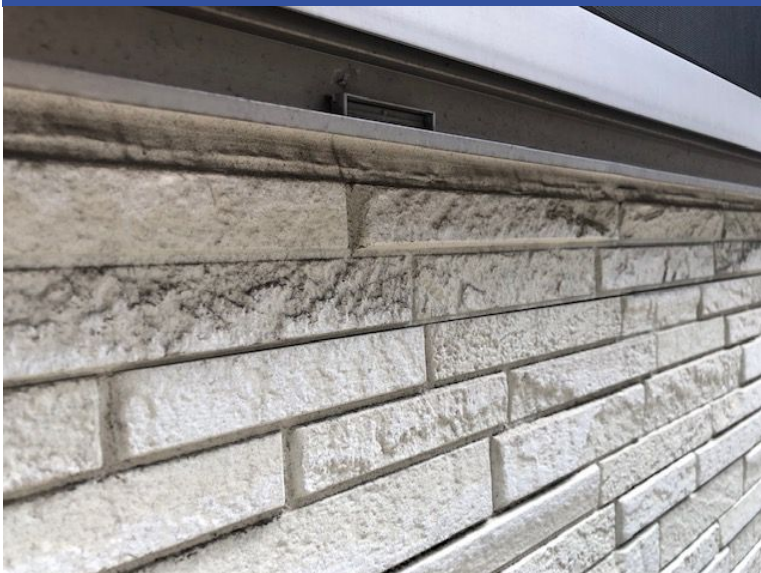
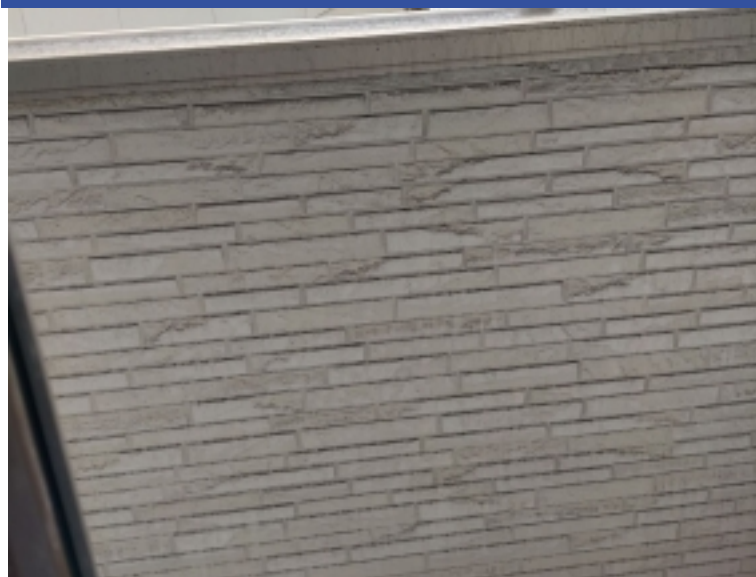
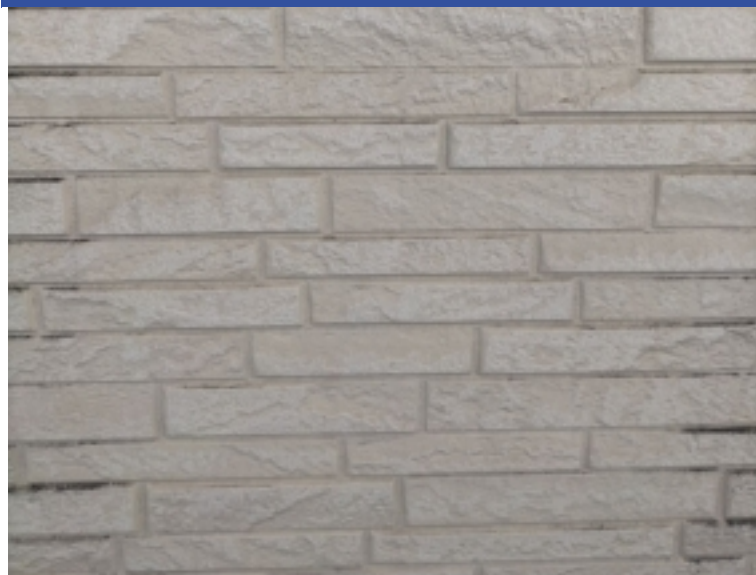
外壁 現状

外壁の凹凸模様が激しく、汚れ等が目立っております。

同上

汚れは美観を損ねるだけでなく、カビの発生要因にも繋がりますので、低汚染系の塗料等の施工をお勧め致します。

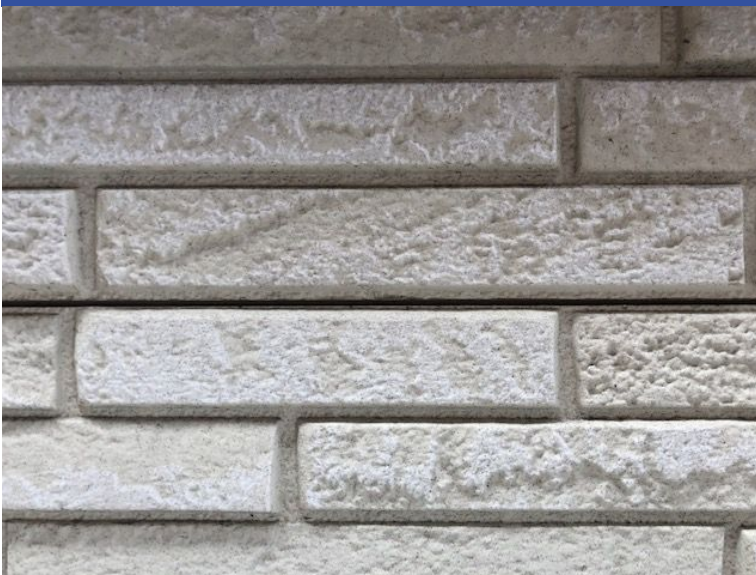
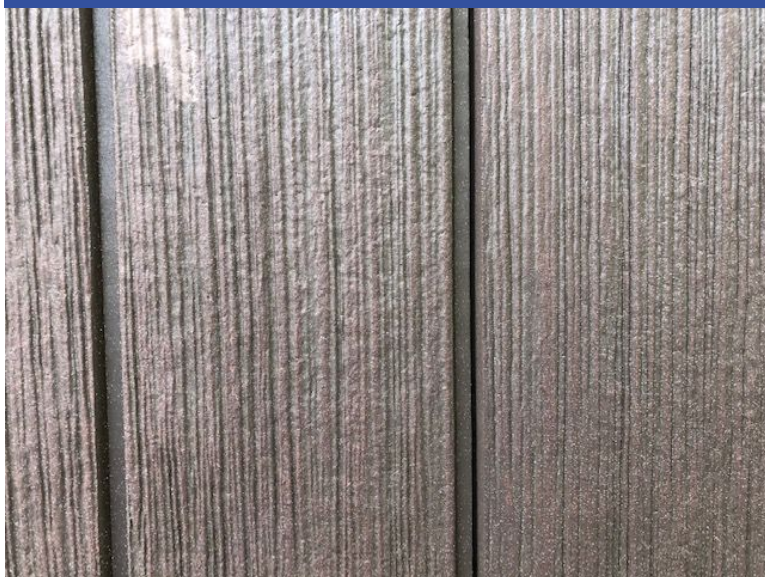
外壁 相じゃくり

サイディングとサイディングとの隙間部分ですが、この部分は新築当初から隙間が開いており水切りと同様に建物内の湿気が逃げる構造となっております。塗装施工時の埋まったり隙間が開いたりする状態になりますが、建物の為には埋める必要はありません。

同上

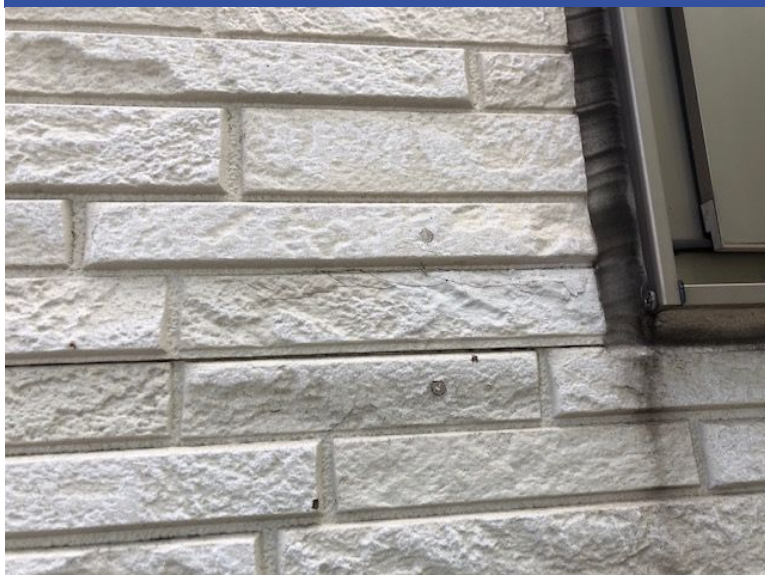
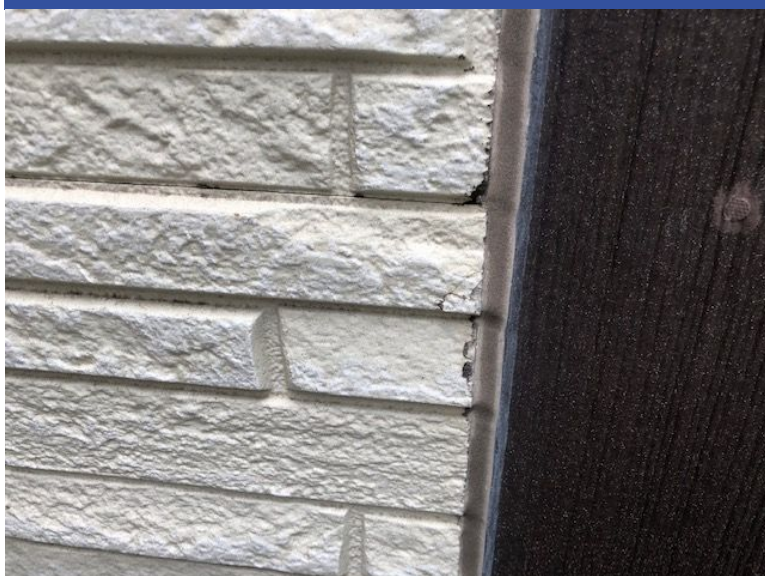
外壁 塗装剥離

旧塗膜の剥離や外壁の劣化が見られます。この状態になると表面の塗膜が無い分、直接雨水や湿気を吸い込んでしまい、外壁や中の躯体の痛みにつながりますので、早めの塗装をお勧めします。

同上

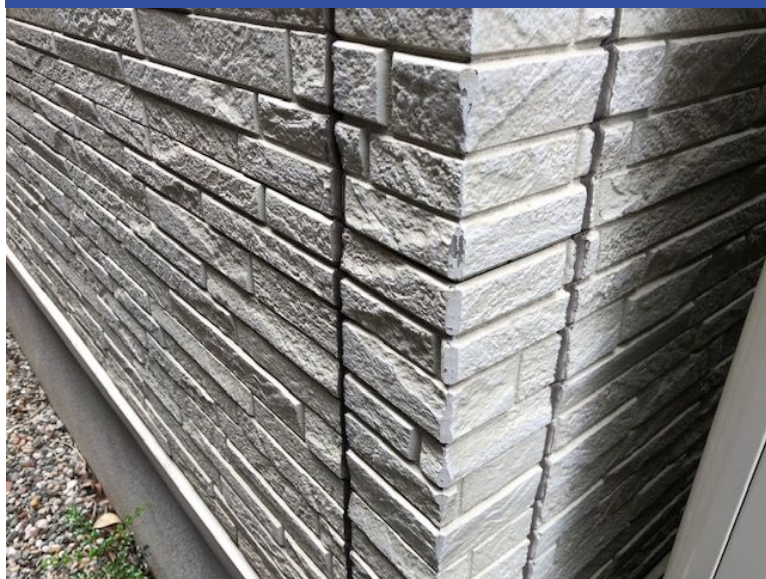
コーナーサイディング部

コーナー部のサイディングの割れが生じております。
この部分からも雨水や湿気、炭酸ガス等が直接侵入し躯体・外壁の痛みや建物の寿命につながりますので、割れやひび割れ等が発生する前の塗装をお勧め致します。

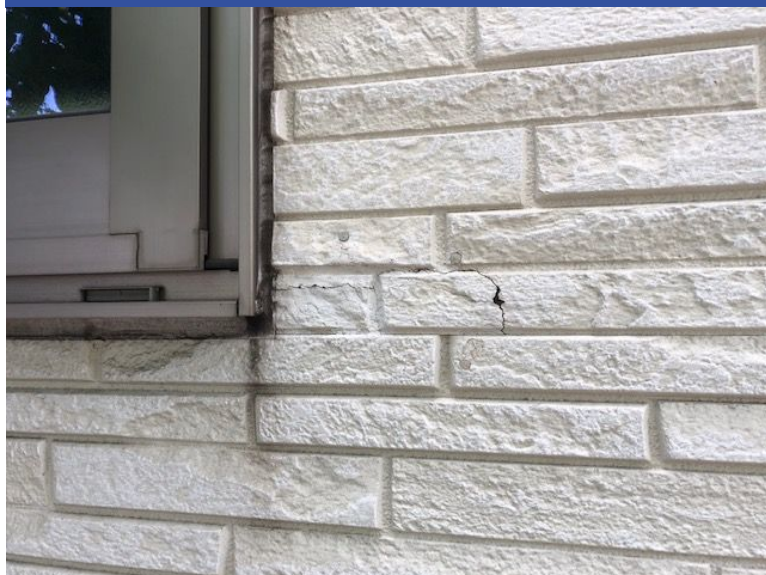
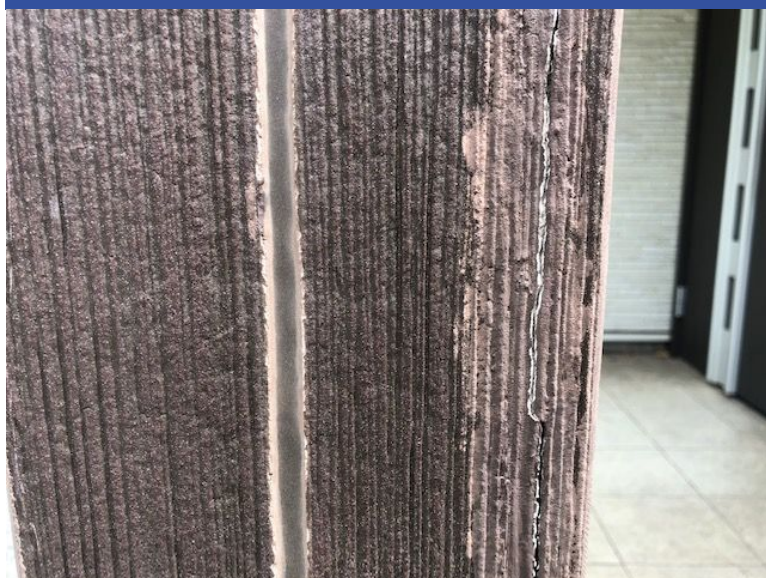
外壁 クラック

劣化している部分があります。
この部分から雨水や湿気、炭酸ガス等が直接浸入し躯体・ボードの痛みや建物の寿命に繋がりますので、下塗りやシーリング材等で補修をおこない、塗装をしていきます。

同上
※0.3mm以上のクラックは、シーリング材等での補修が必要になります。
塗装の仕上りは下地の影響を受けやすいので、補修跡がわかる場合がございます。

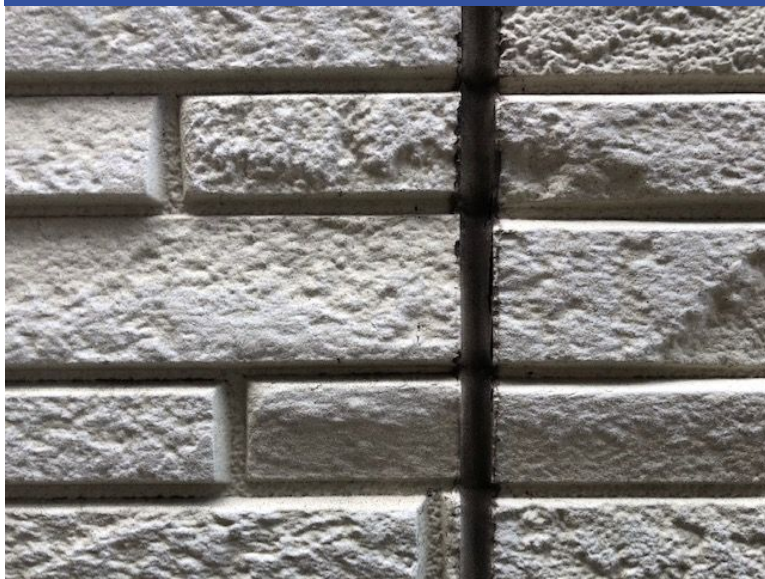
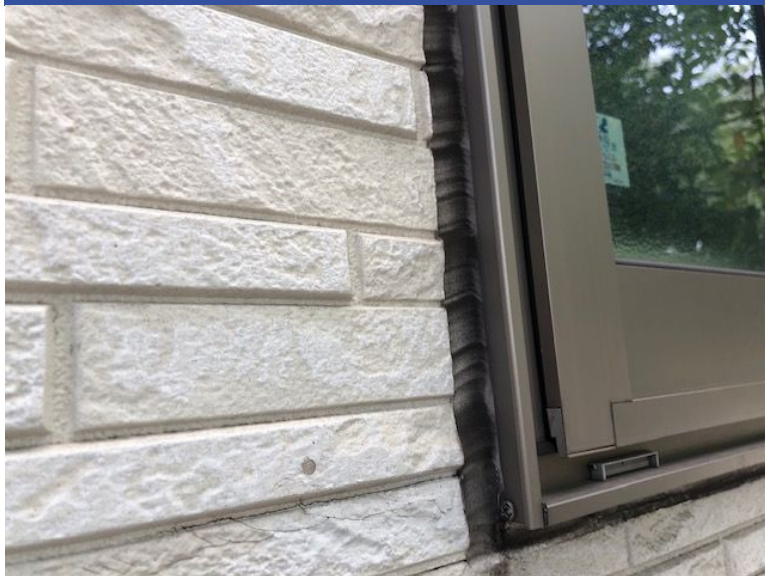
コーキングブリード現象

コーキング材の油分が表面に浮き出た際に、空気中の汚れが付着し黒くなっております。
このまま塗装をしても数年後に表面にまた出てきますので、シーリング打替え又はブリードオフプライマー塗布後の塗装をお勧め致します。

同上

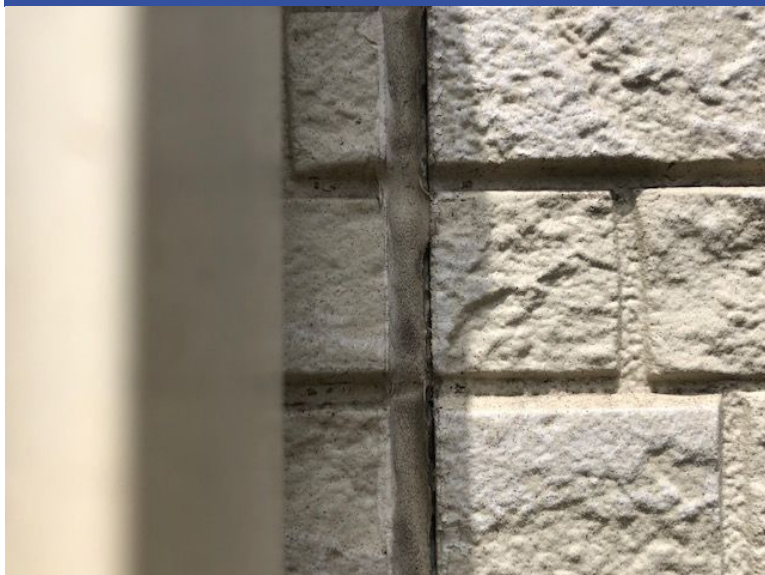
ボードシーリング劣化部

劣化している部分があります。
この部分から雨水や湿気、炭酸ガス等が直接侵入し躯体・外壁の痛みや建物の寿命につながりますので、ボードシーリング部は打替えをおこない塗装をしていきます。

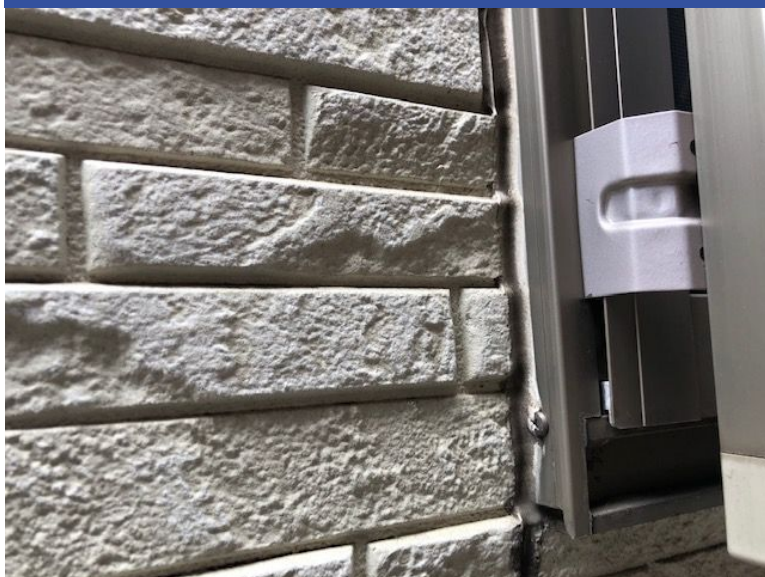
サッシ廻りシーリング部

サッシ廻りも劣化しています。この部分は深く撤去の際にサッシや外壁を痛めたり、打替え後に雨漏れしてくる場合がありますので、打増しをおこない塗装をしていきます。

※現状雨漏れしている場合は、打替え施工が必要になります。

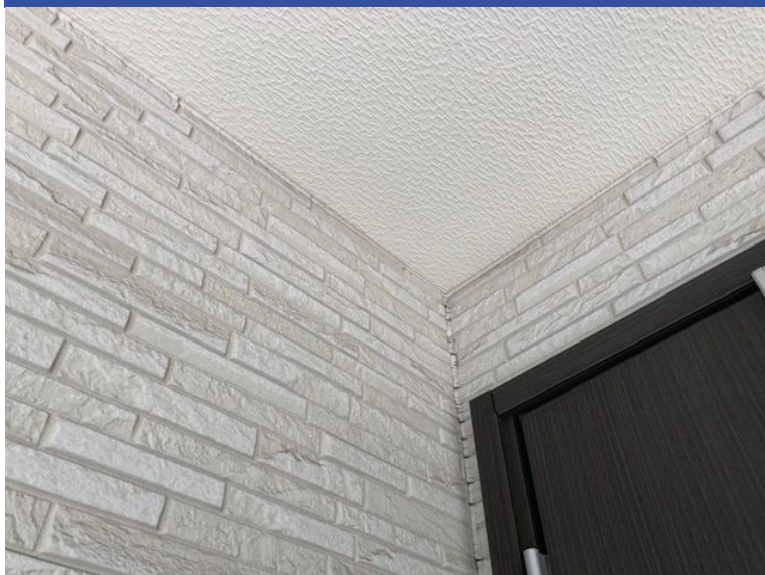
入隅シーリング部

同上

※外壁と軒天の取り合い部もシーリングがあります。
