外壁・付帯 塗装工事

遠賀郡岡垣町公園通り

着工日 :
完工日 :
作成日 : 2021/12/05

ベストホーム株式会社

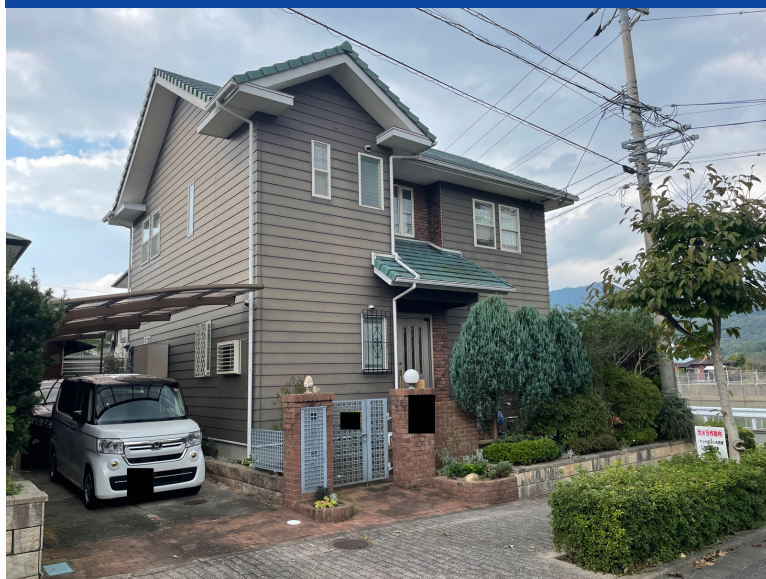
外観

カーポートの部分に関しましては、年数が経っており足場を組む際に屋根材を外すと、経年劣化している為割れる恐れがあります。

施工方法としましては

- ①全面張替え(別途費用)
- ②既存脱着・取付(別途費用)
- ③下からサポートをして足場設置

※②③に関しましては、割れた屋根材の交換は別途費用がかかりますので御了承下さい

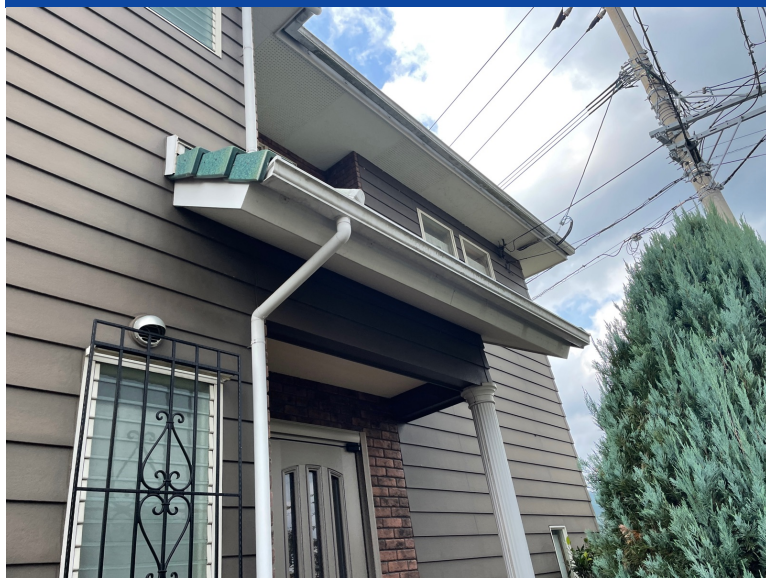
外観

現状のままでは、足場を組む際に、植物が折れたり、植物に塗料が付着する可能性があります。

※植物の剪定は別途費用がかかります。

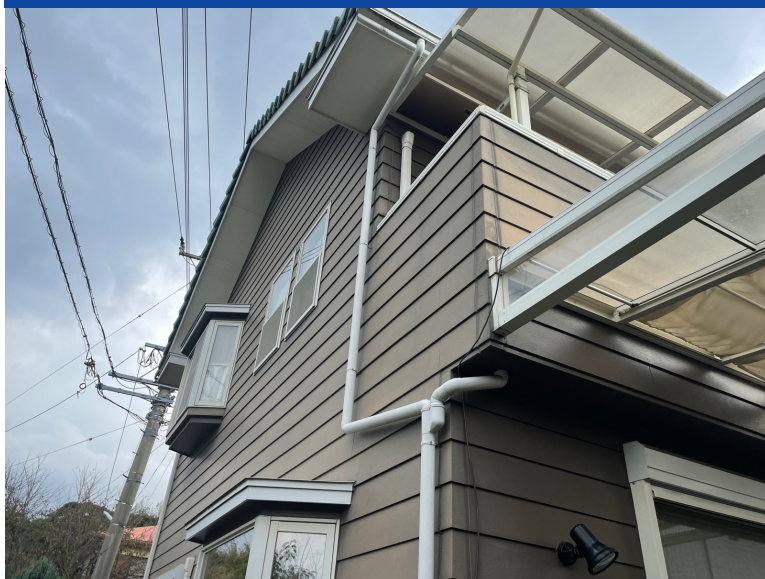
外観

2階のテラス屋根部は、狭い部分もありますので、塗装不可の部分又はライン出しがしっかりできない部分が出てくる可能性があります。

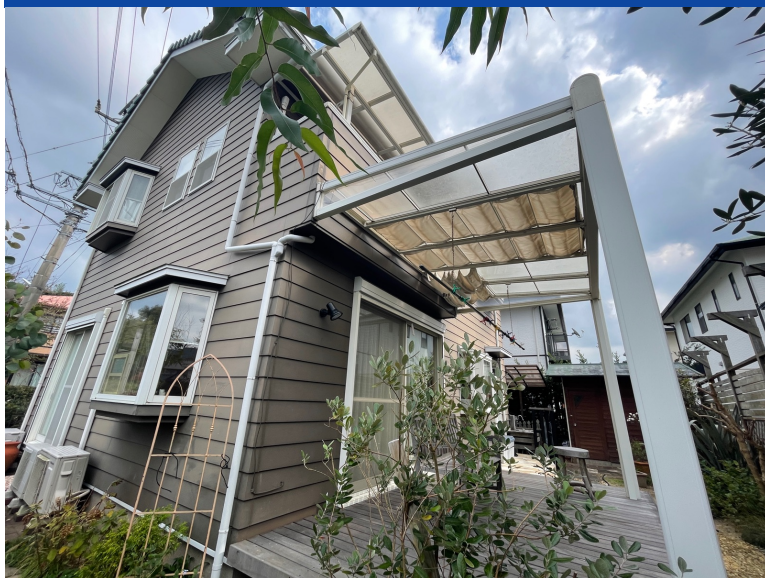
外観

テラス屋根の部分にしましては、年数が経っており足場を組む際に屋根材を外すと、経年劣化している為割れる恐れがあります。

施工方法としましては

①全面張替え(別途費用)

②既存脱着・取付(別途費用)

③下からサポートをして足場設置

※②③にしましては、割れた屋根材の交換は別途費用がかかりますので御了承下さい

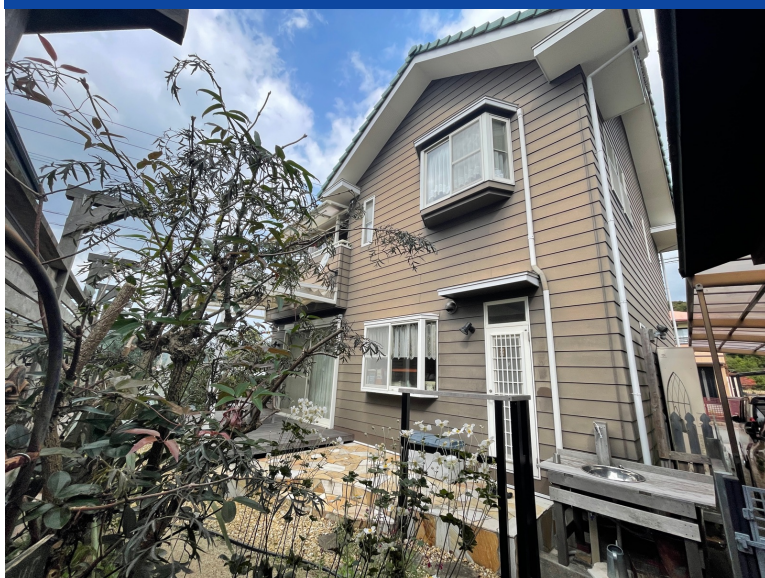
外観

給湯器部分は本来の施工が難しいもしくは施工不可となります。

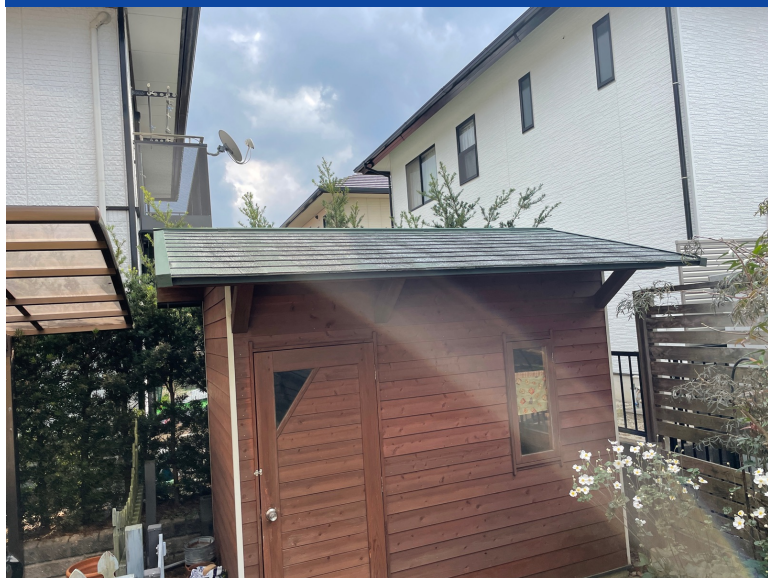
コロニアル屋根

この素材はセメント:アスベスト(又はパル® 繊維)が85:15で作られています。表面の塗装が新築当時はアクリル塗装を焼き付けており、7年ぐらい経過すると表面の防水効果が低下し、だんだん反りや割れが生じてきます。劣化し割れや反りがひどくなり葺き替えとなると、アスベストが入っているので処分費がかなりかかりますので、早めの塗装と維持をお勧めします。

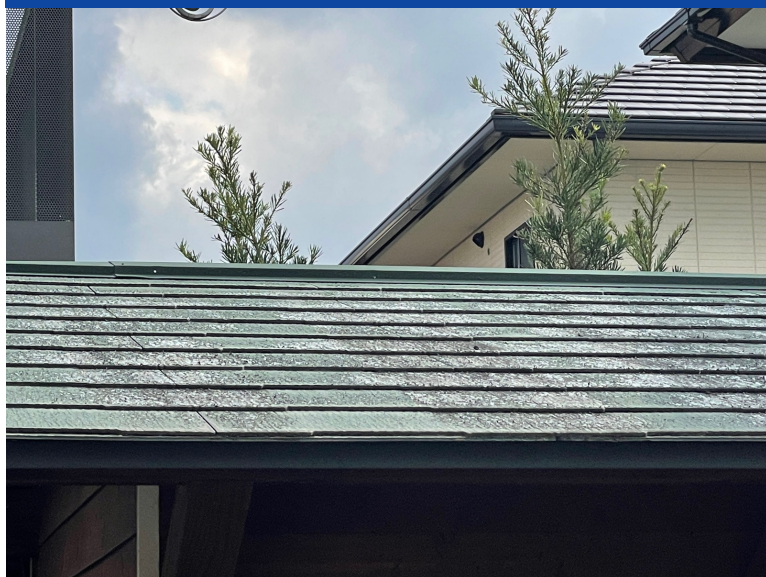
コロニアル屋根

劣化が進んでいる場合、施工直後はわかりませんが、通常の下塗・上塗2回の施工をしますとコロニアルの吸い込みが激しく、下塗が吸い込んだ分上塗も吸い込み、数年後に早期色褪せになりますので、この場合は下塗2回・上塗2回の4工程をお勧め致します。

※屋根塗装は縁切り又はタスペーサー設置が必要となります

※板金部は、止めている釘が浮いている場合は再度打込みをおこない、塗装はサビ止め塗布・屋根材塗料の上塗2回をおこないます。

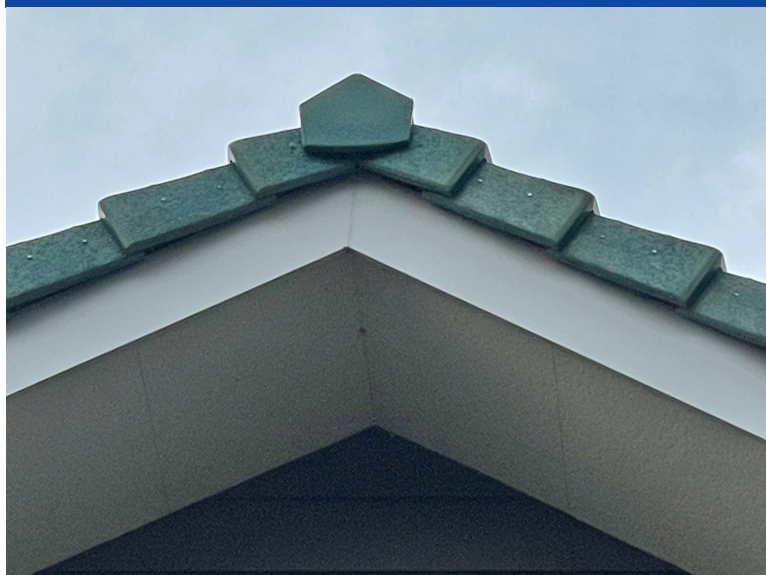
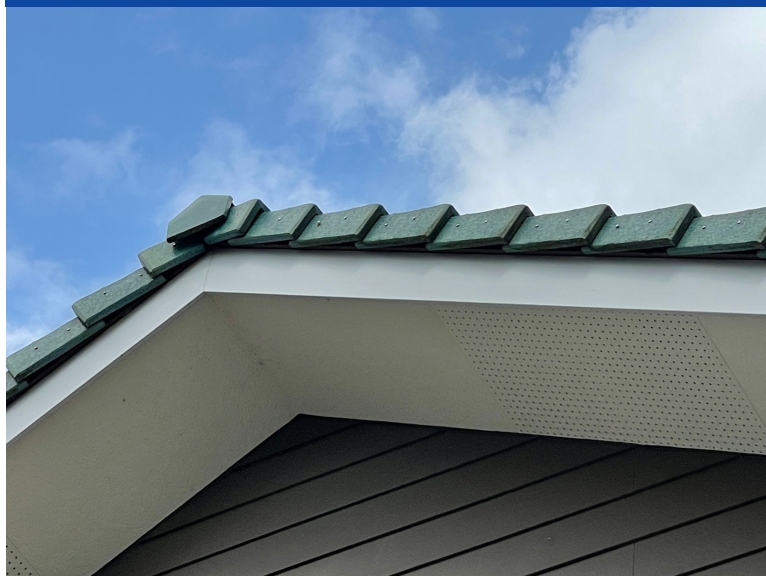
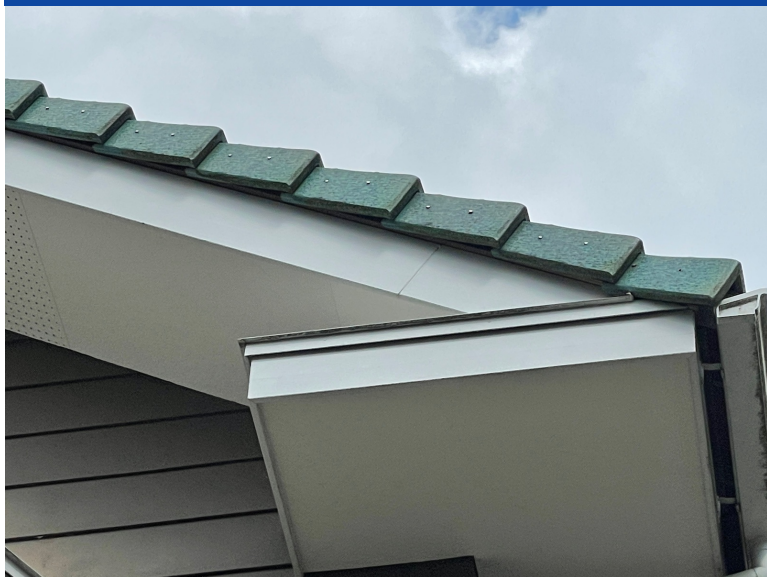
破風

経年劣化しています。劣化すると腐食、お住まいの痛みにつながりますので、下塗り又はケレン等の下地処理・上塗りをおこないます。

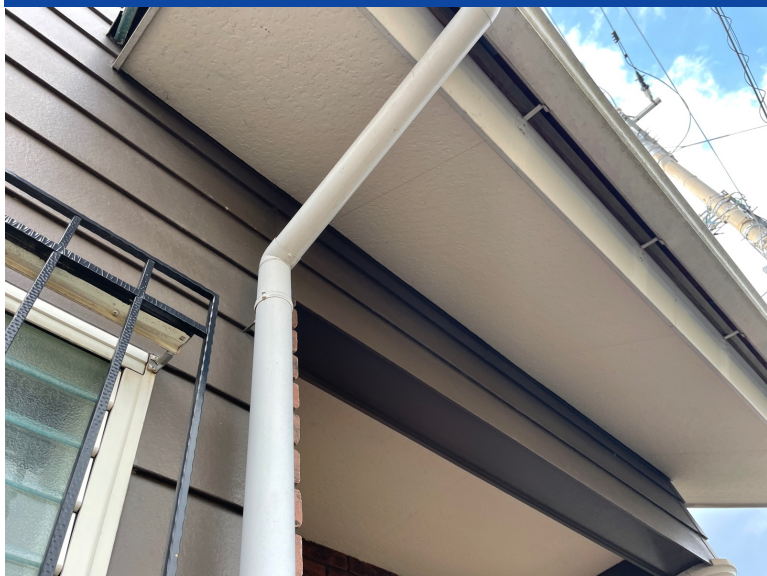
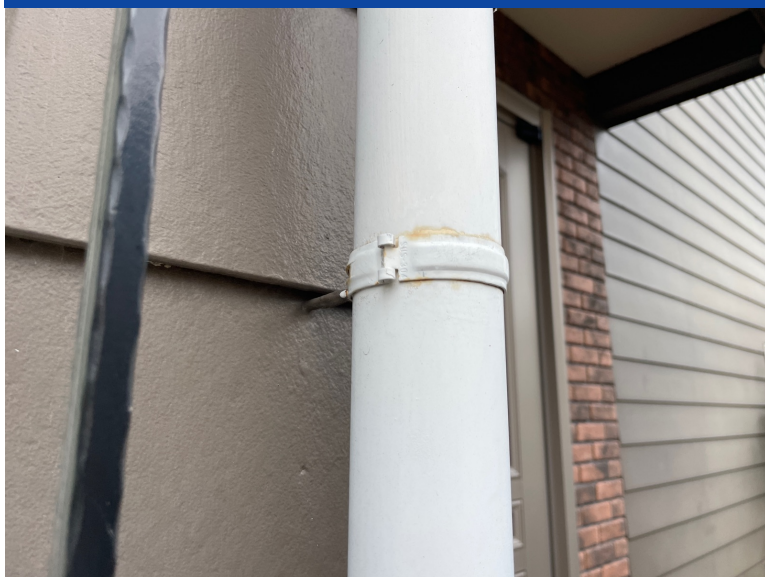
樋

この部分は塩ビ素材になります。
劣化すると割れが生じたりすることがありますので、塩ビ専用の下塗り又はケレン等の下地処理・上塗をおこないます。

※樋バンドは鉄・スチール素材の為、鉄部の下地処理(ケレン・サビ止め塗布)をおこない塗装をしていきます。

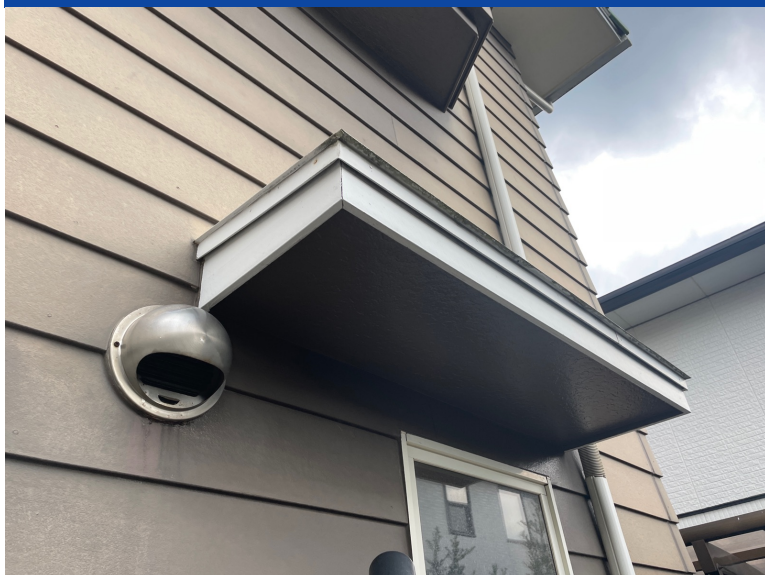
小庇

こちらは鉄・スチール素材になります。劣化が進むと腐食やサビの発生がしてきますので、劣化が進む前のメンテナンスをお勧め致します。

サビが発生しているうえに塗装をしてもすぐにサビが表面化してきますので、ケレン作業・サビ止め等の下地処理を行い塗装をしていく必要があります。

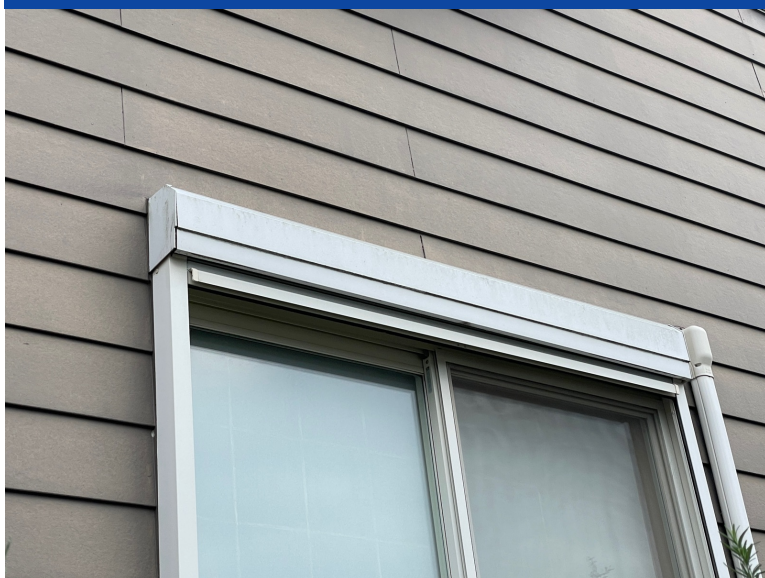
シャッターボックス・シャッター

同上

※シャッター一面：『塗装』『磨き』どちらかの施工となります。

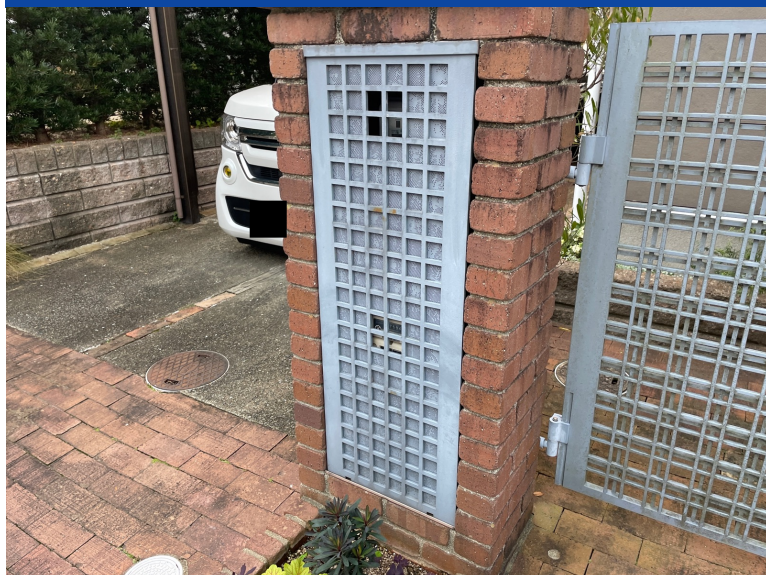
メーターボックス

こちらは基本的には塗装不可の部分になりますが、施工する場合はミッチャクロン及びその他下塗りを塗布し、上塗りを施工していきます。

※剥離する可能性があります

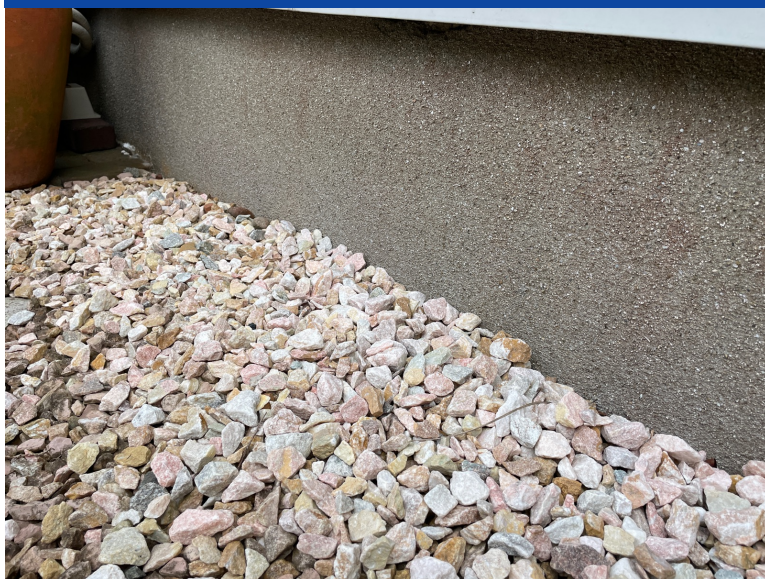
基礎

アルカリ性のコンクリートは空気中の二酸化炭素や酸性雨と結合することによって徐々に中性化されます。

中性化されたコンクリートは表面にヒビが入るだけでなく、内部の鉄筋の腐食や膨張につながり構造物の性能低下につながりますので、シーリング等で補修をおこないます。

※0.3mm以上のクラックは、シーリング材等での補修が必要になります。塗装の仕上りは下地の影響を受けやすいので、補修跡がわかる場合がございます。

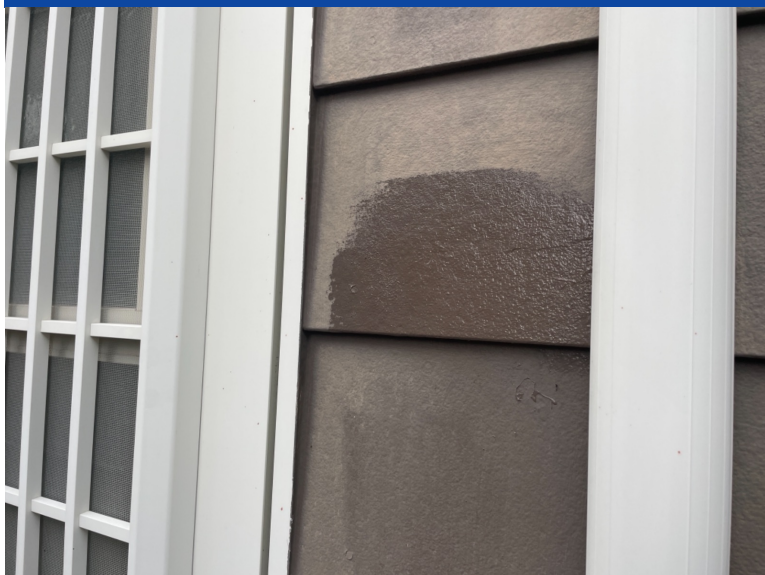
外壁 現状

塗装の仕上りは下地の影響を受けやすく、既存と前回塗膜の段差があり今回塗装をしても多少段差が分かる可能性があります。

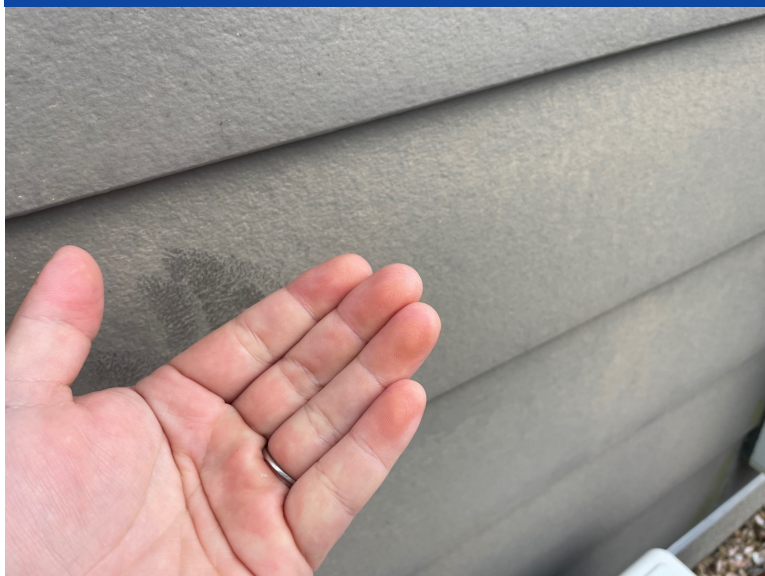
外壁 チョーキング現象

紫外線などにより塗膜の表面が劣化し、チョーキングの粉状のような状態になっています。この状態になると表面から雨水や湿気を吸い込んでしまい、外壁や中の躯体の痛みにつながりますので、早めの塗装をお勧めします。

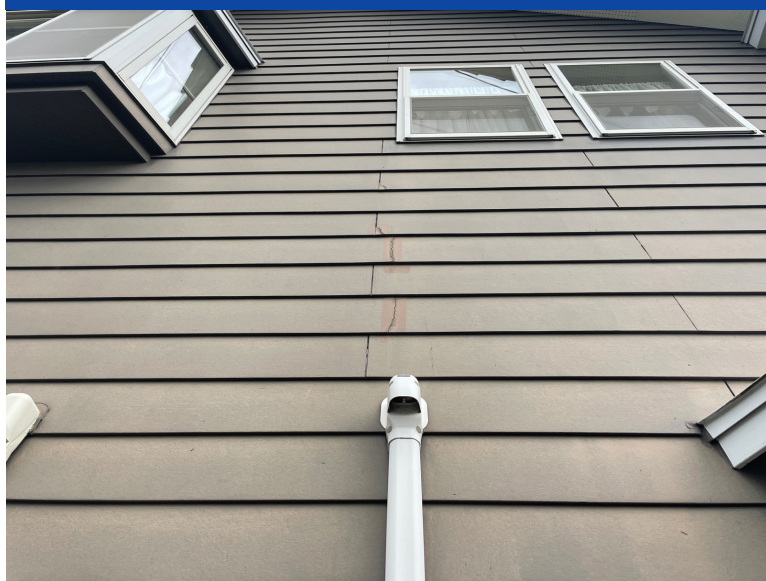
外壁 クラック部

劣化している部分があります。
この部分から雨水や湿気、炭酸ガス等が直接浸入し躯体・ボードの痛みや建物の寿命に繋がりますので、下塗りやシーリング材等で補修をおこない、塗装をしていきます。

※0.3mm以上のクラックは、シーリング材等での補修が必要になります。
塗装の仕上りは下地の影響を受けやすいので、補修跡がわかる場合がございます。

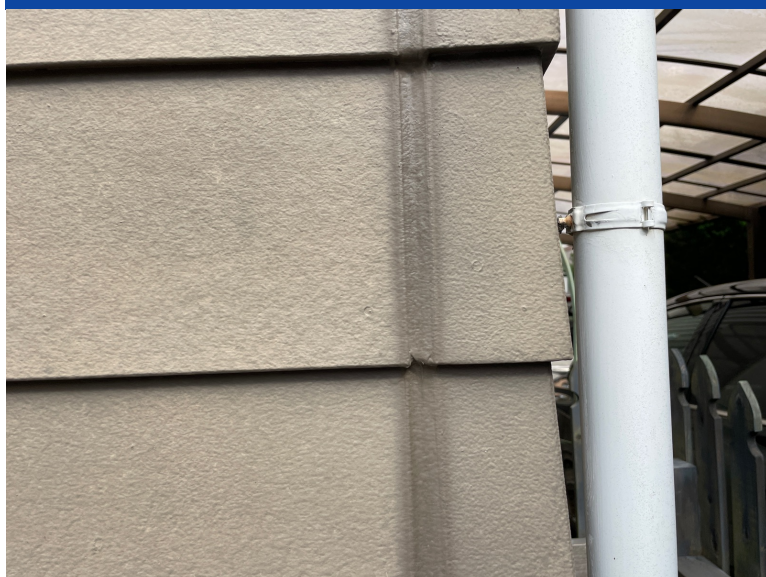
コーキングブリード現象

コーキング材の油分が表面に浮き出た際に、空気中の汚れが付着し黒くなっております。このまま塗装をしても数年後に表面にまた出てきますので、シーリング打替え又はブリードオフプライマー塗布後の塗装をお勧め致します。

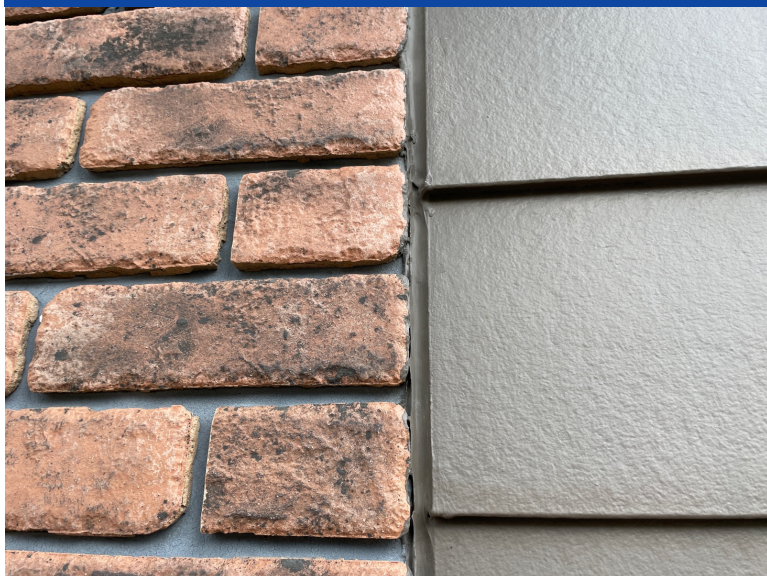
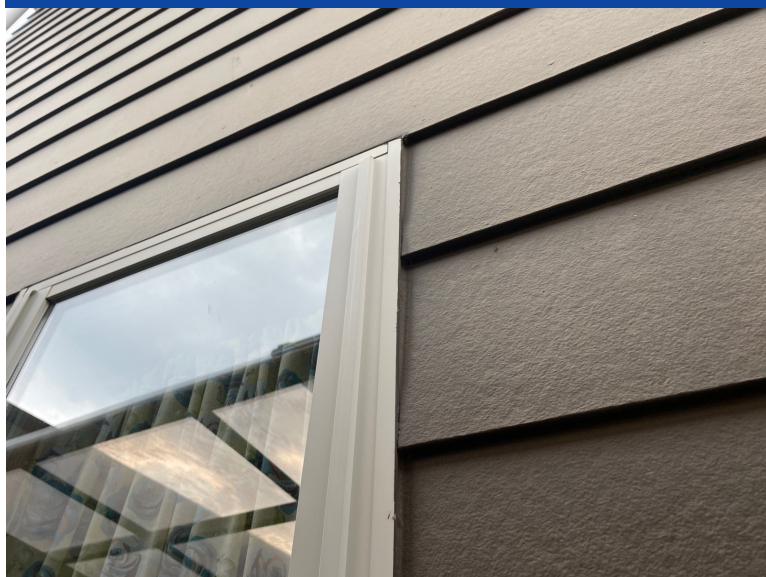
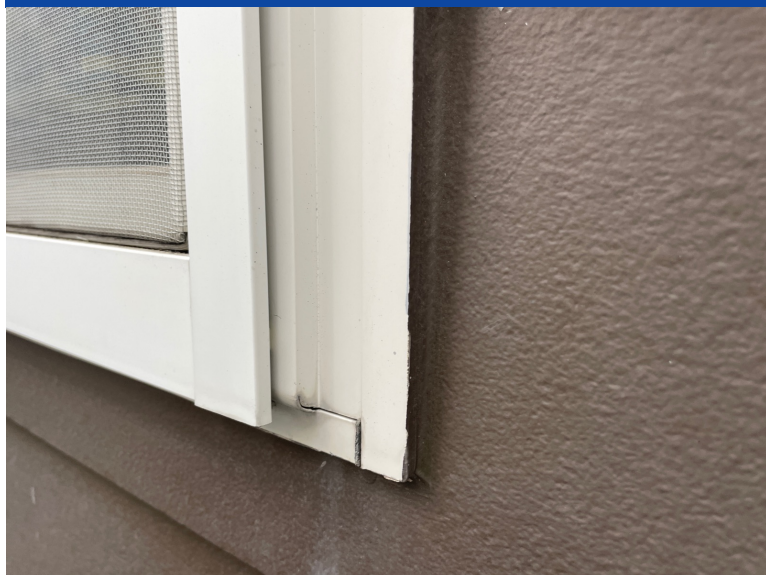
サッシ廻りシーリング部

既存の塗装がシーリング面を保護しておりますので、シーリング面に関しましては劣化部は打増しをおこない、塗装をしていきます。
※全面シーリング打増しは別途費用がかかります。
