工事写真報告書

工事名 おしゃれ館+One 様 邸

工事箇所 屋根・外壁・その他塗装工事一式

工事施工者 ベストホーム株式会社

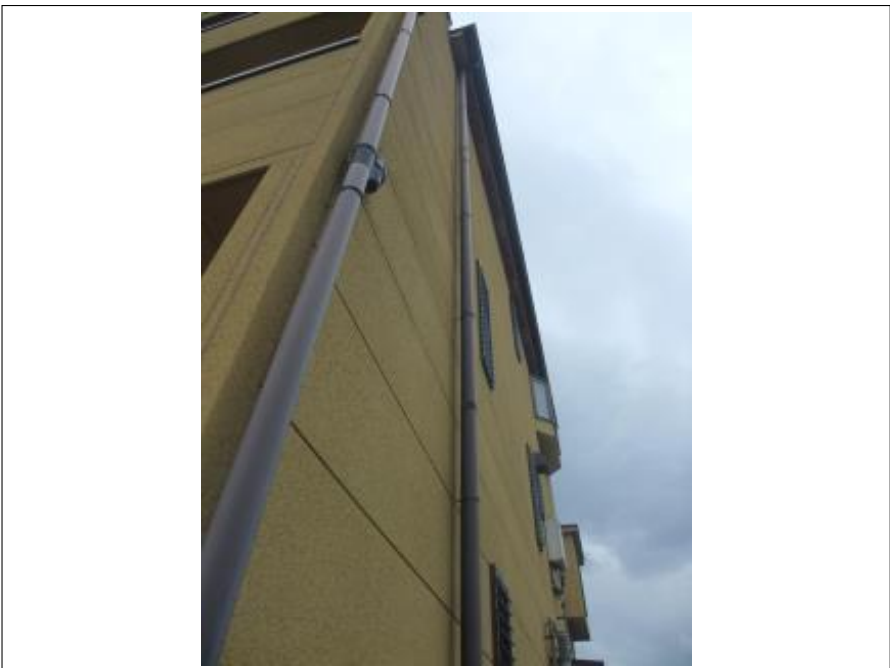
樋

こちらは塩ビ素材になります。
劣化すると割れが生じたりすることがありますので、塩ビ専用の下塗りをおこない塗装をしていきます。

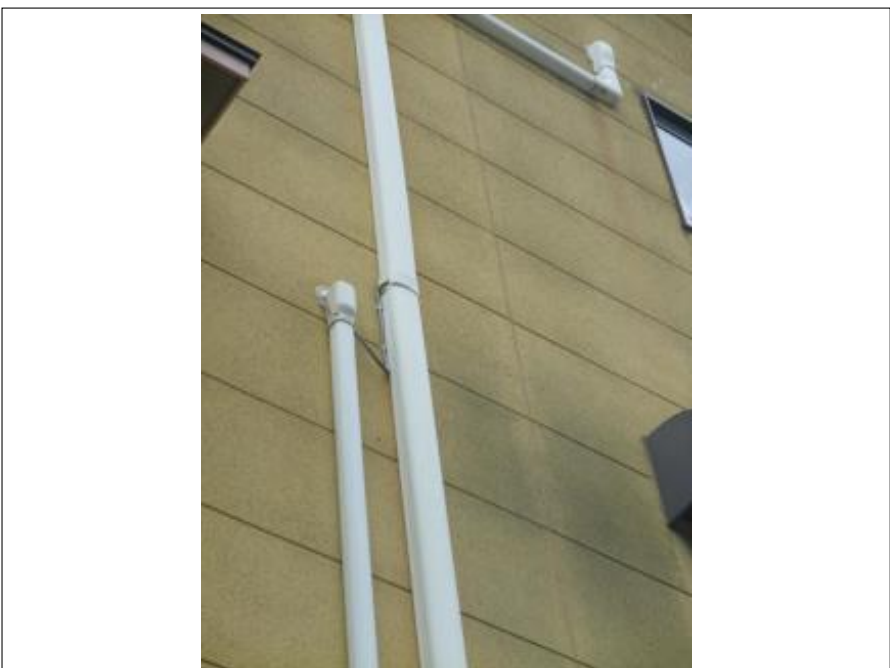
ダクトカバー

同上

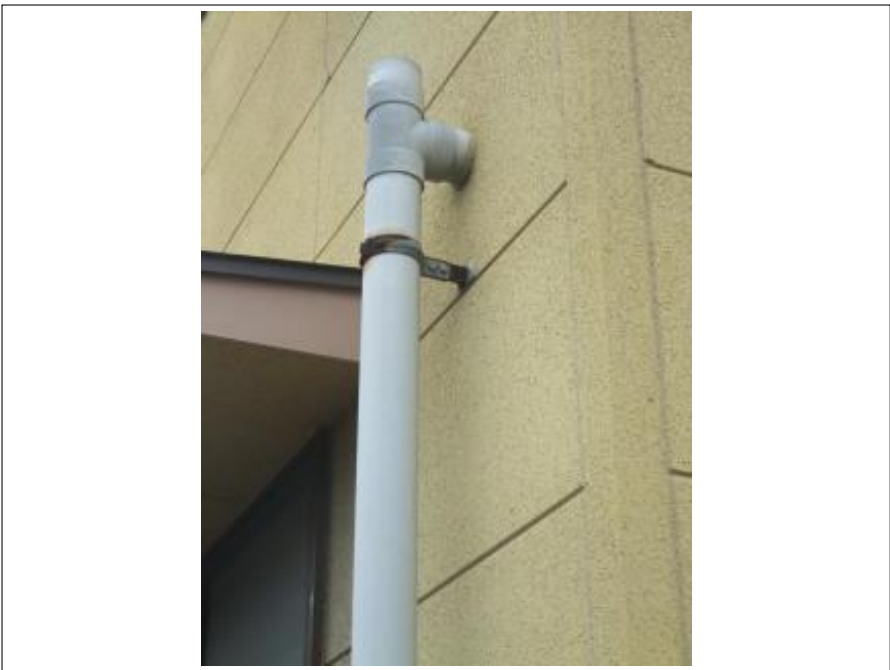
その他配管

こちらにも塩ビ素材になります。
劣化すると割れが生じたりすることがありますので、塩ビ専用の下塗りをおこない塗装をしていきます。

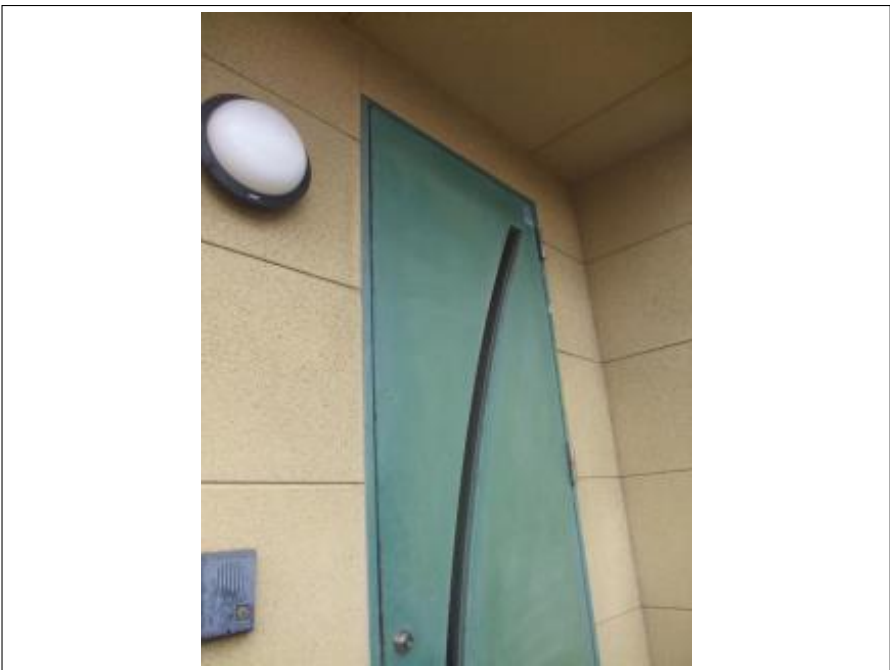
鉄扉 鉄部

この部分は鉄、スチール素材になります。劣化するとサビが発生してきますので塗装が必要です。

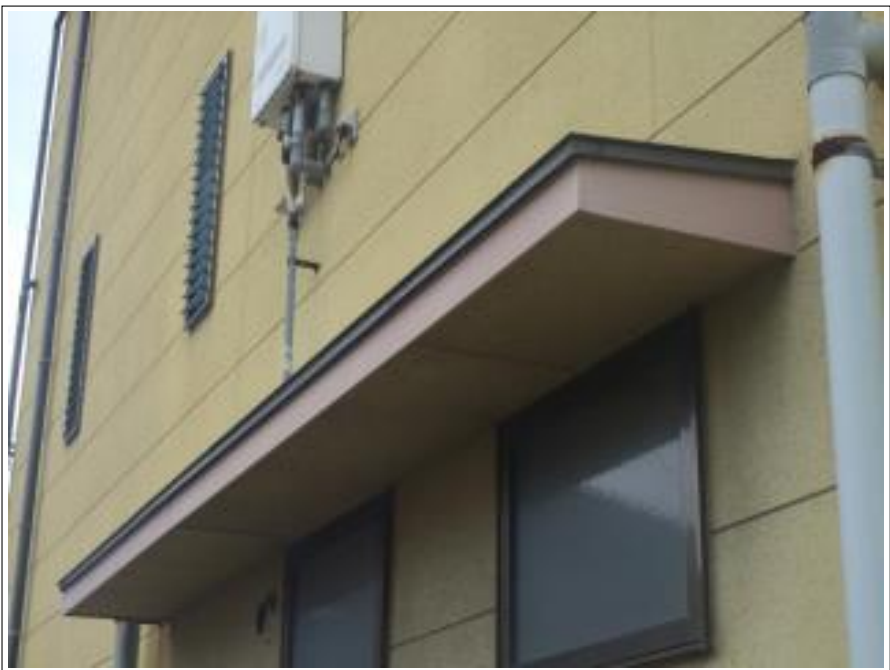
小庇 鉄部

同上

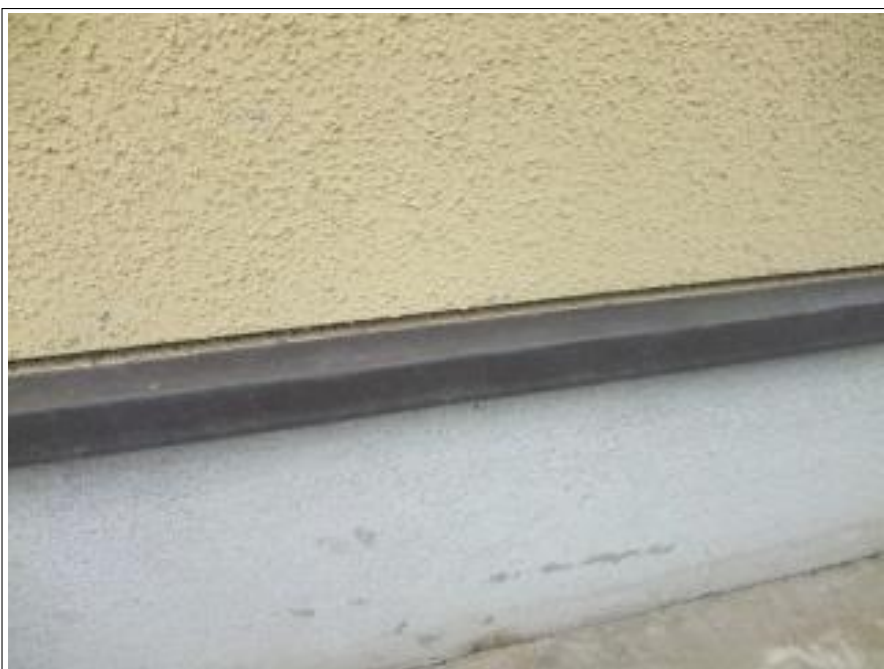
土台水切り

この部分も鉄、スチール素材になります。劣化するとサビが発生してきますので塗装が必要です。

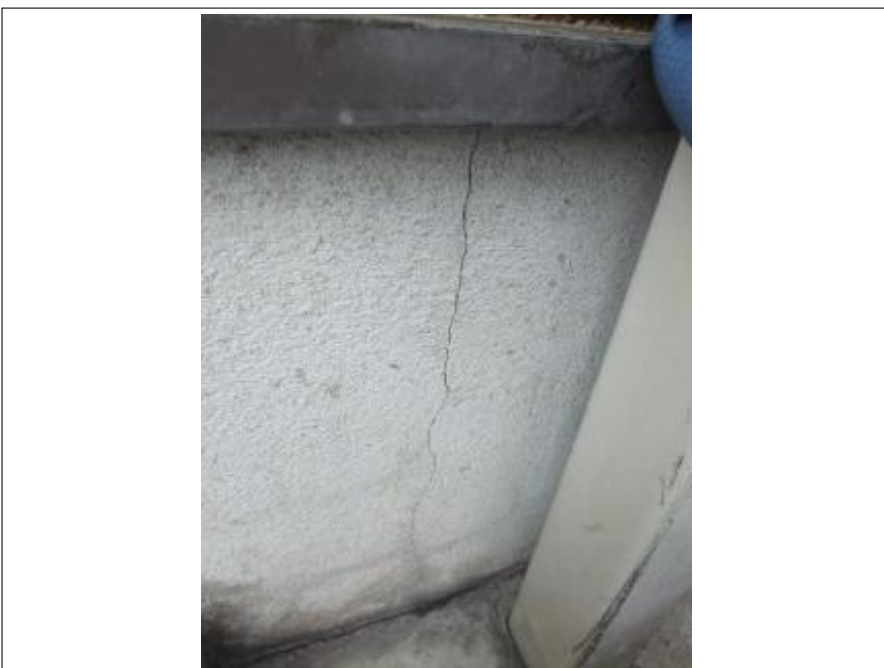
基礎 クラック

アルカリ性のコンクリートは空気中の二酸化炭素や酸性雨と結合することによって徐々に中性化されます。

中性化されたコンクリートは表面にヒビが入るだけでなく、内部の鉄筋の腐食や膨張につながり構造物の性能低下につながりますので、シーリング等で補修をおこないます。

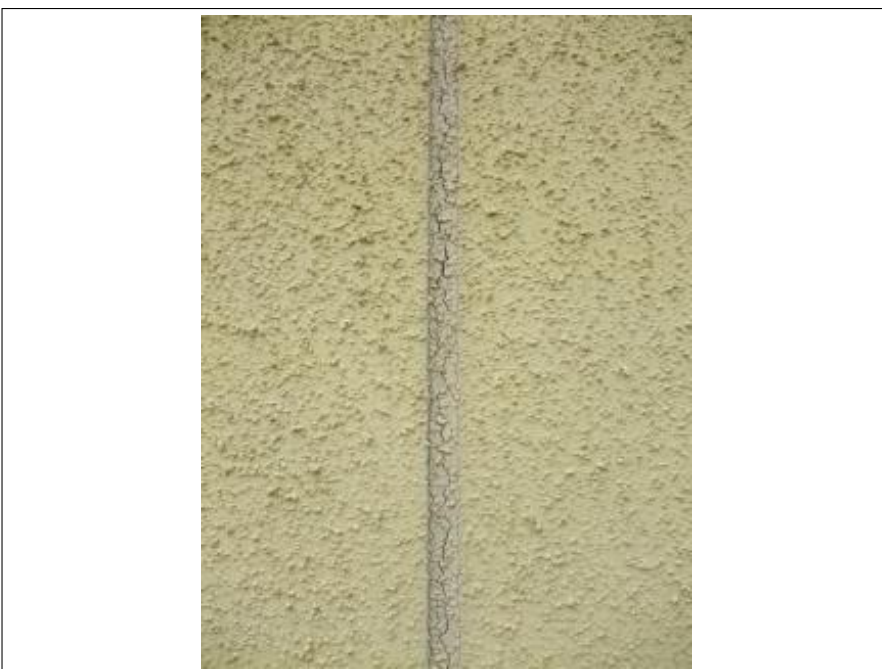
シーリング劣化部

劣化している部分があります。
この部分から雨水や湿気、炭酸ガス
等が直接侵入し躯体・ボードの痛み
や建物の寿命につながりますので、
シーリング等で補修をおこない塗
装をしていきます。

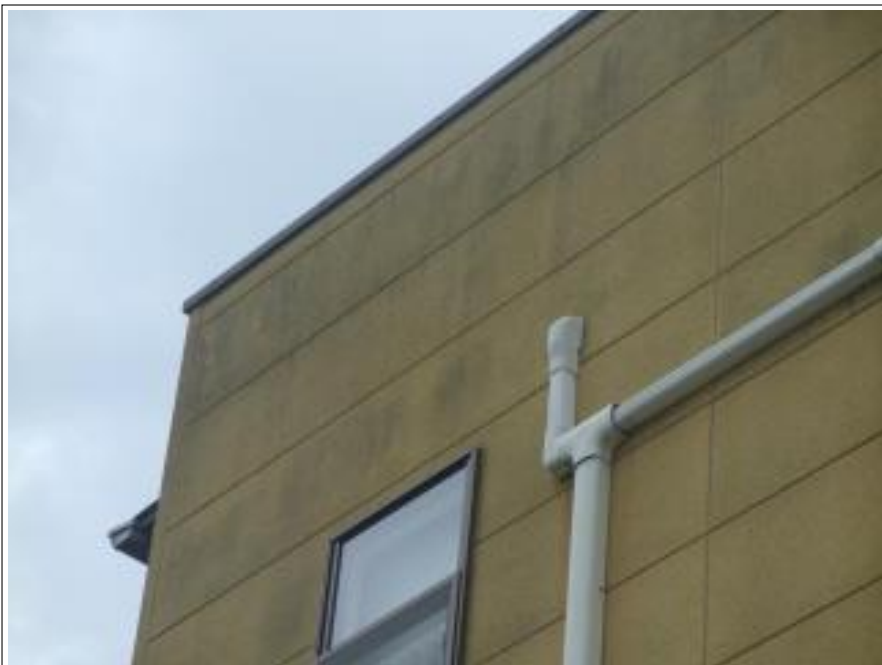
外壁 カビ発生部

カビの発生が見られます。
カビの上にくら良い塗装をして
も、カビの根が残っている以上塗膜
を突き破って表面化してきますの
で、カビの根を抑える必要がありま
す。
