工事写真報告書

工事名 H 様邸

工事箇所 外壁・その他塗装工事一式

工事施工者 ベストホーム株式会社

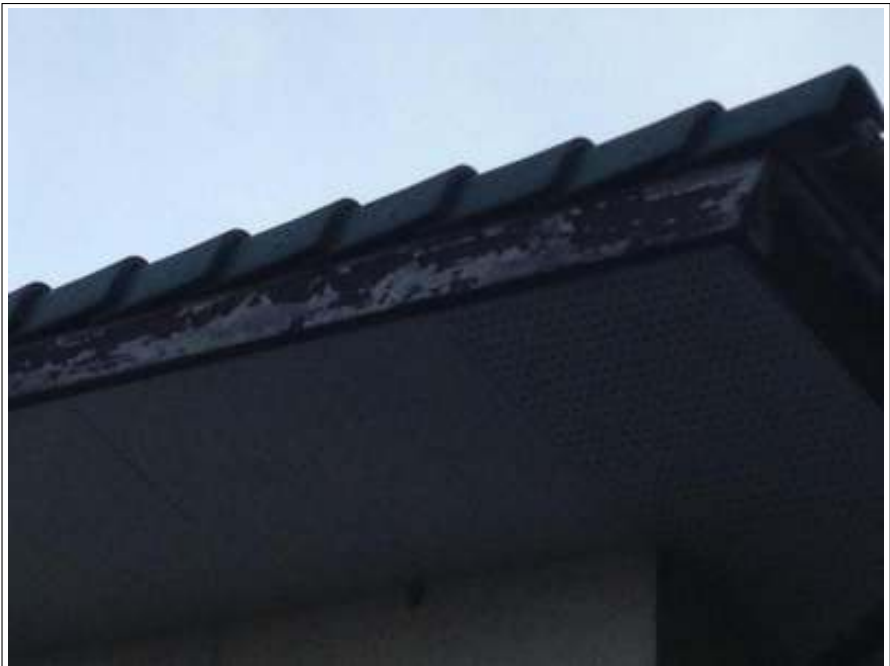
破風(鼻かくし)

経年劣化・旧塗膜の剥離が見られます。

このまま塗装をしても旧塗膜から剥がれる恐れがありますので、ケレン作業をおこない密着の悪い旧塗膜を除去し、専用の下塗りをおこない塗装をしていきます。

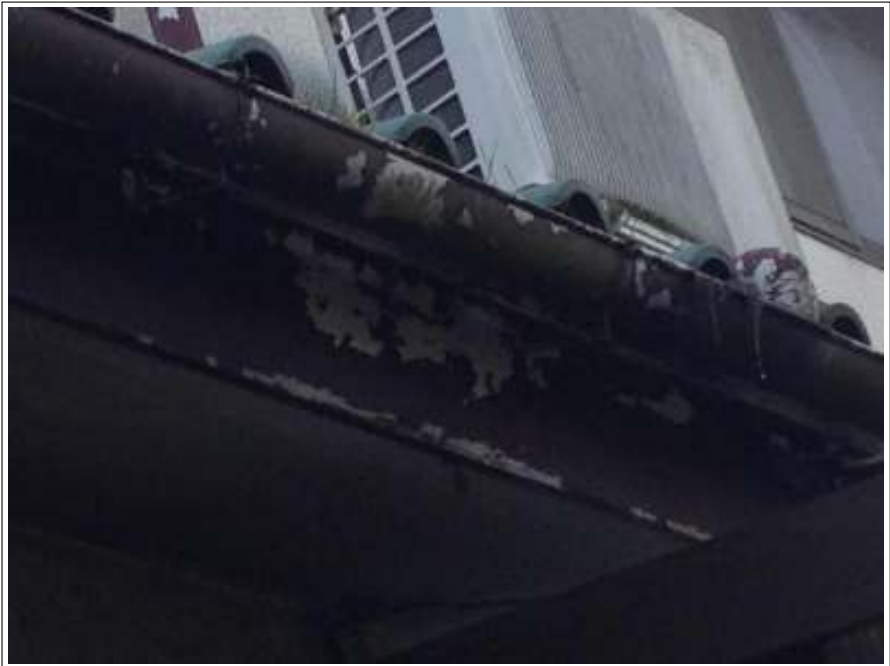
鼻かくし(破風)

同上

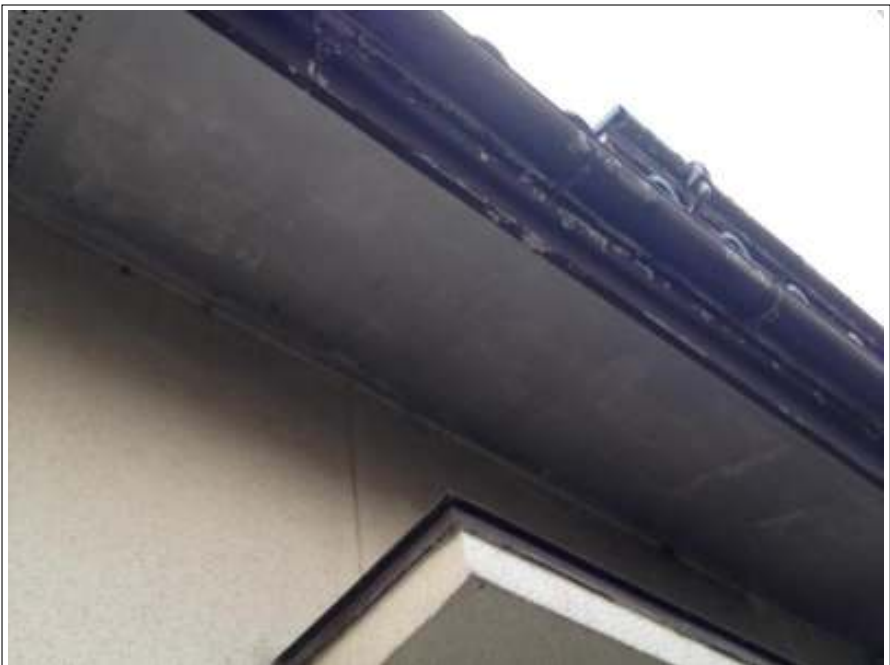
軒天

経年劣化しております。

この部分は通気性の良い軒天専用の
塗装をしていきます。

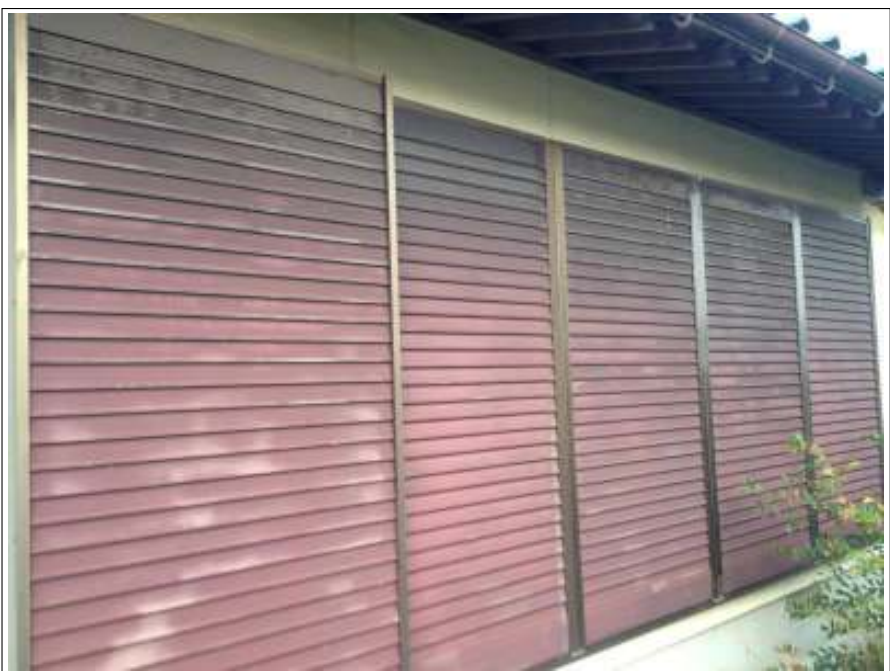
雨戸

この部分は鉄、スチール素材になり
ます。劣化するとサビが発生してき
ますので塗装が必要です。

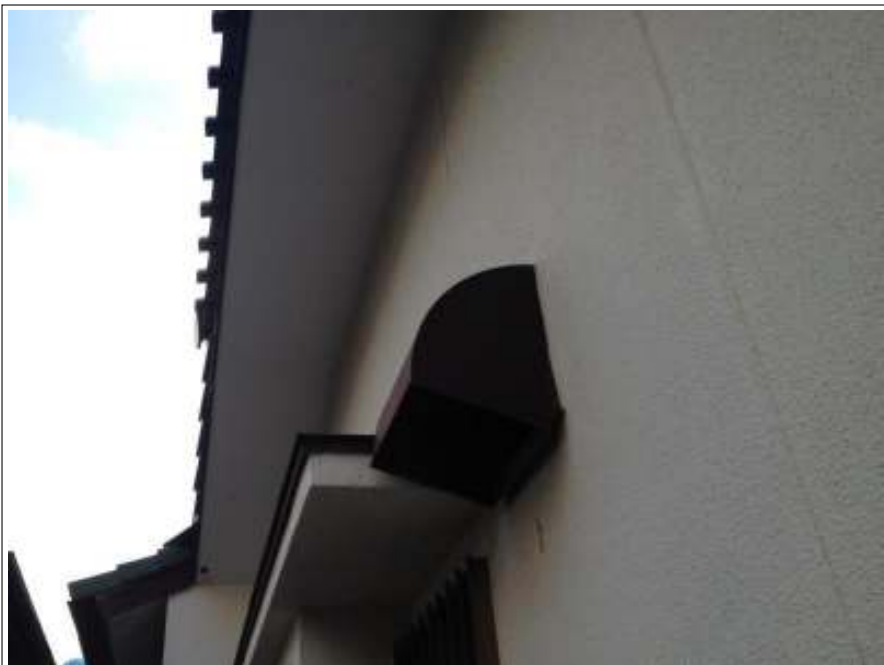
換気フード

こちら鉄・スチール素材になりますので、塗装が必要です。

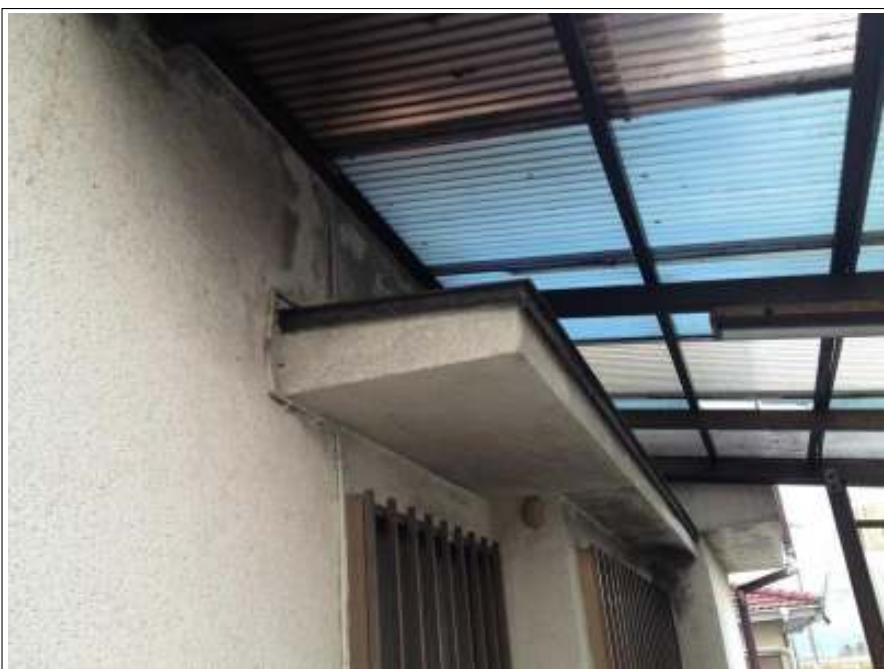
小庇

同上

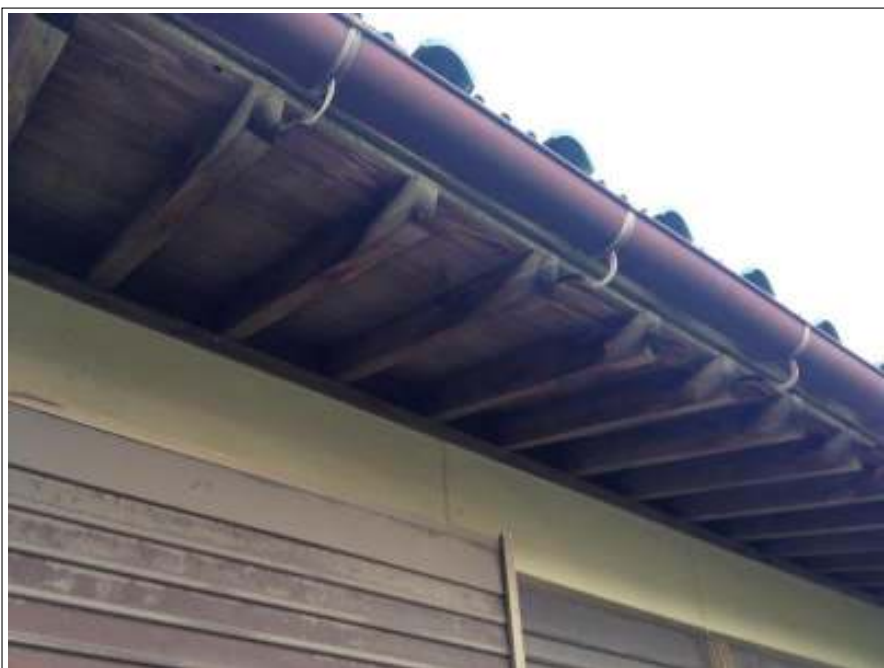
軒天(木部)・桁

経年劣化しています。

この部分は防腐剤の入った木目を活かす、木専用の塗料を塗装していきます。

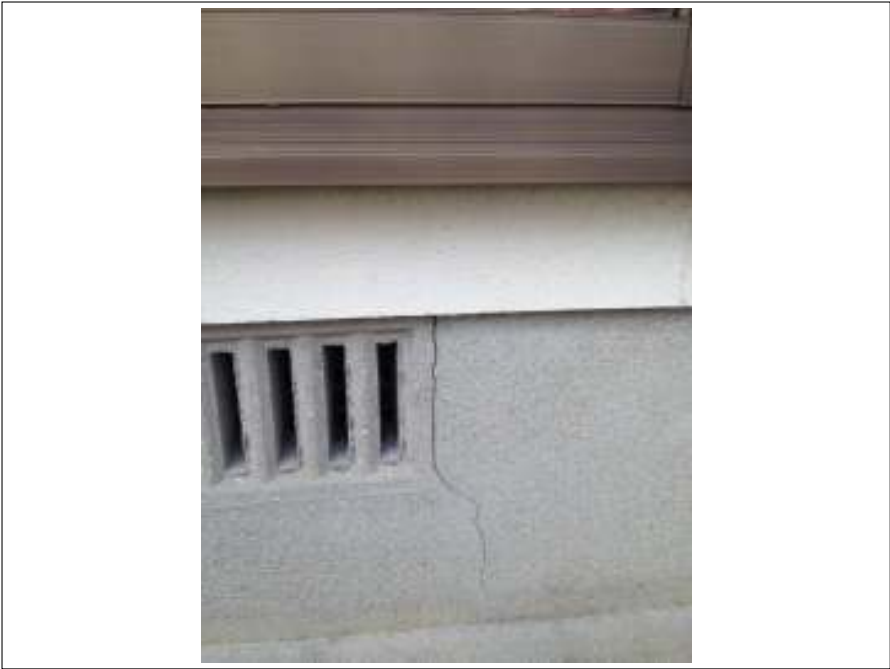
基礎 クラック部

アルカリ性のコンクリートは空気中の二酸化炭素や酸性雨と結合することによって徐々に中性化されます。

中性化されたコンクリートは表面にヒビが入るだけでなく、内部の鉄筋の腐食や膨張につながり構造物の性能低下につながりますので、シーリング等で補修をおこないます。

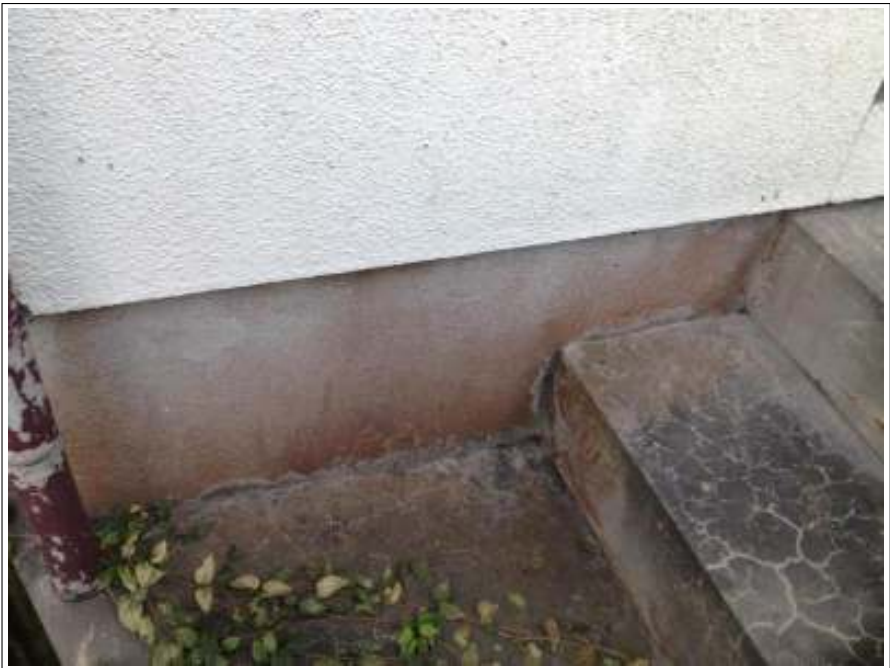
基礎 カビ発生部

カビの発生が見られます。
カビの上いくら塗装をしても、カビの根が塗膜を突き破って表面化してきますのでカビの根を抑える必要があります、カビの根を殺す防カビ下塗りをおこない塗装をおこないます。

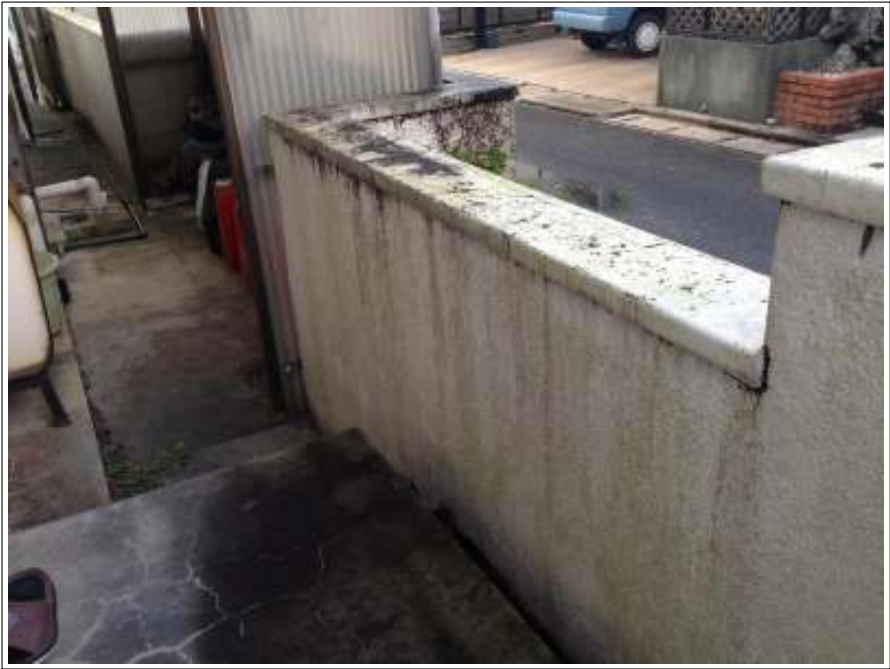
塀 カビ発生部

同上

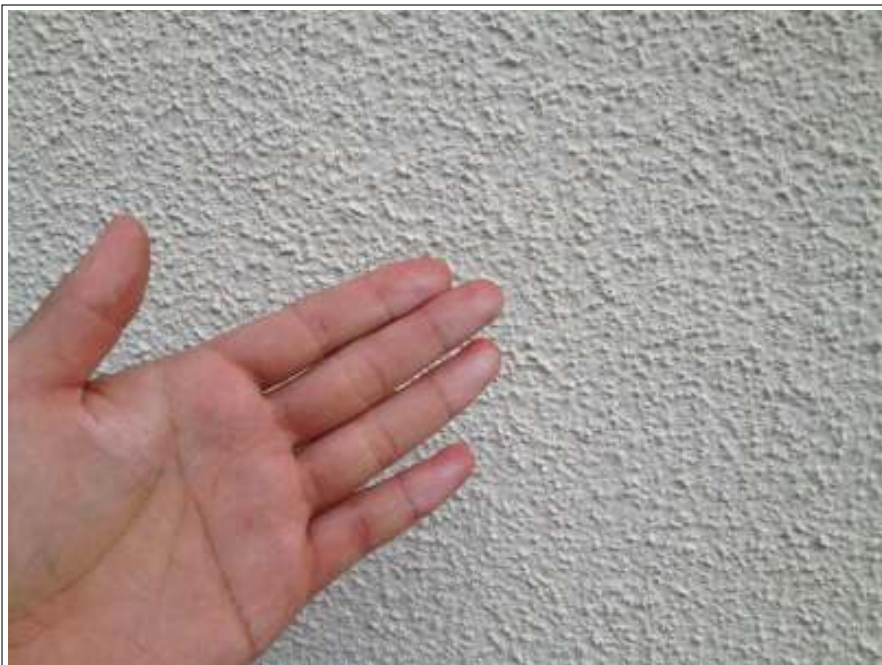
チョーキング現象

紫外線などにより塗膜の表面が劣化し、チョークの粉状のような状態になっています。

この状態になると表面から水や湿気を吸い込んでしまい、外壁や中の躯体の痛みにつながりますので、早めの塗装をお勧めします。

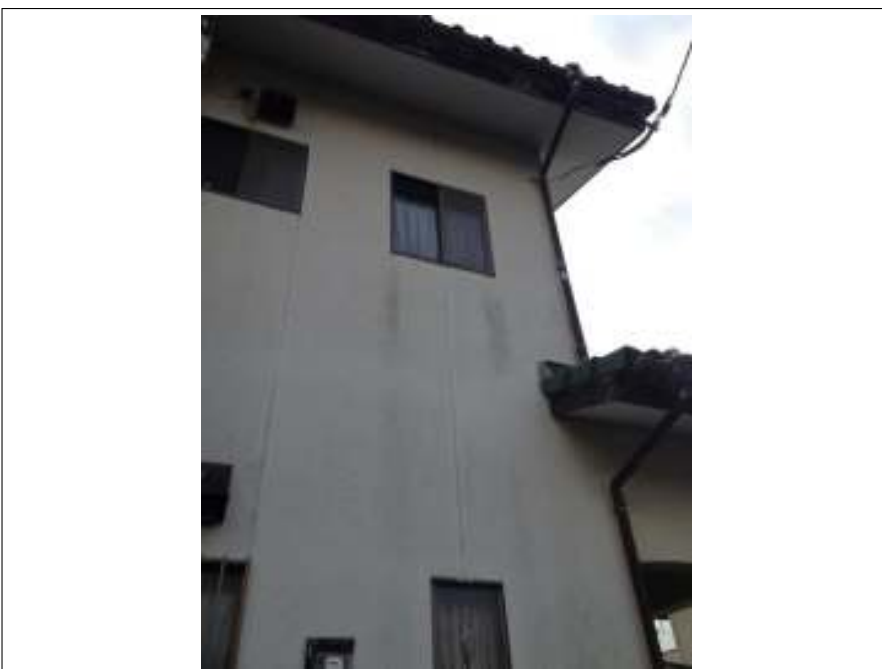
外壁 カビ発生部

カビの発生が見られます。カビの上いくら良い塗装をしても、カビの根が残っている以上塗膜を突き破って表面化してきますので、カビの根を抑える必要があります。

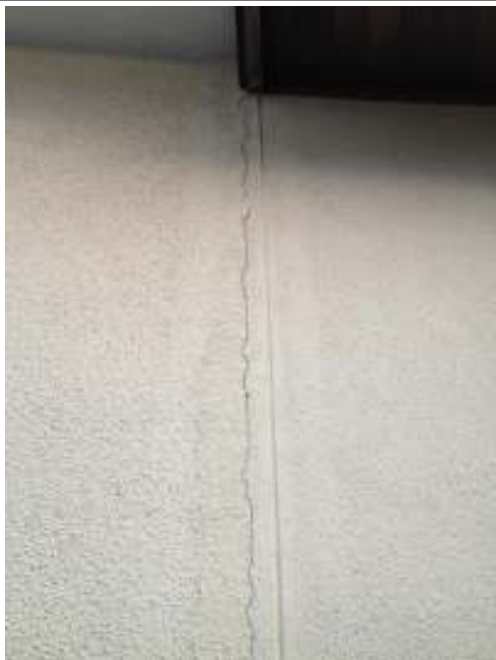
外壁 クラック部

数か所見られました。

この部分から雨水や湿気、炭酸ガス等が直接侵入し躯体の痛みや建物の寿命につながりますので、シーリング等で補修をおこない塗装をしていきます。

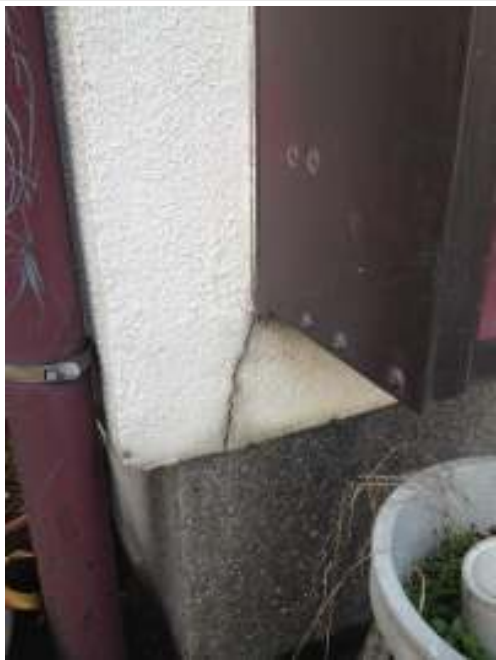
クラック部

同上

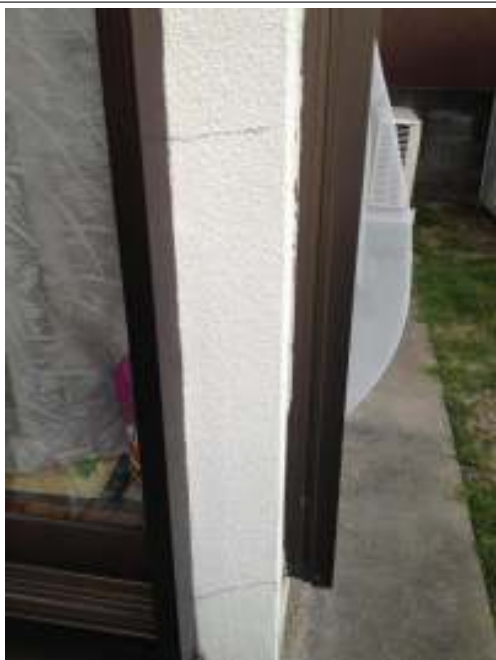
クラック部

同上
