工事写真報告書

工事名 Y 様邸

工事箇所 屋根・外壁・その他塗装工事

工事施工者 ベストホーム株式会社

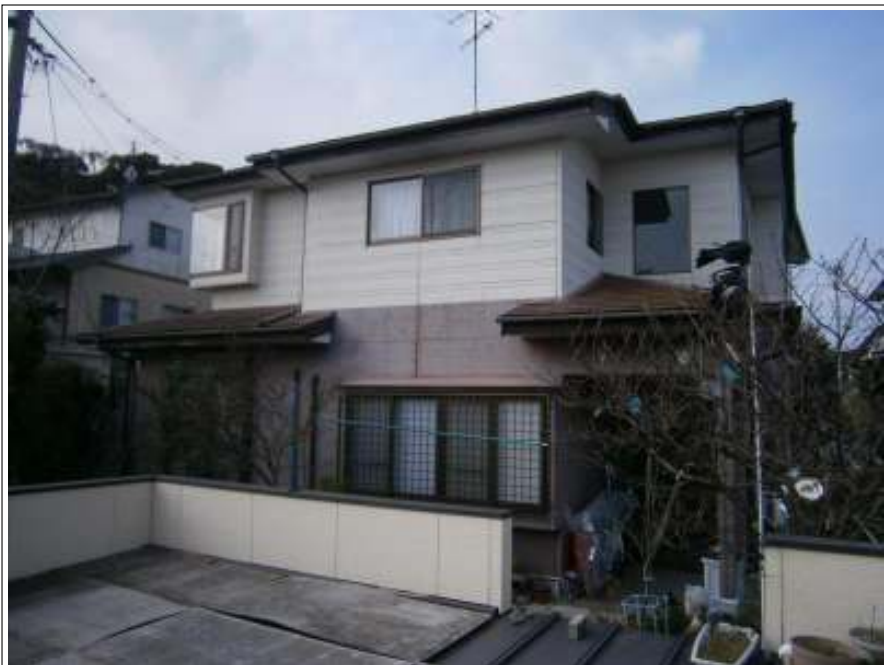
施工前

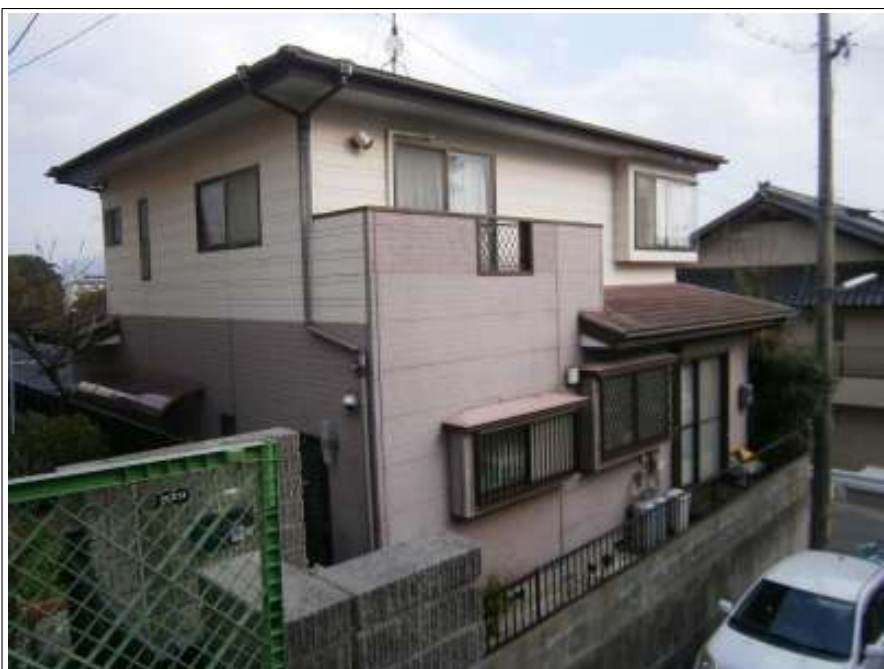
施工前

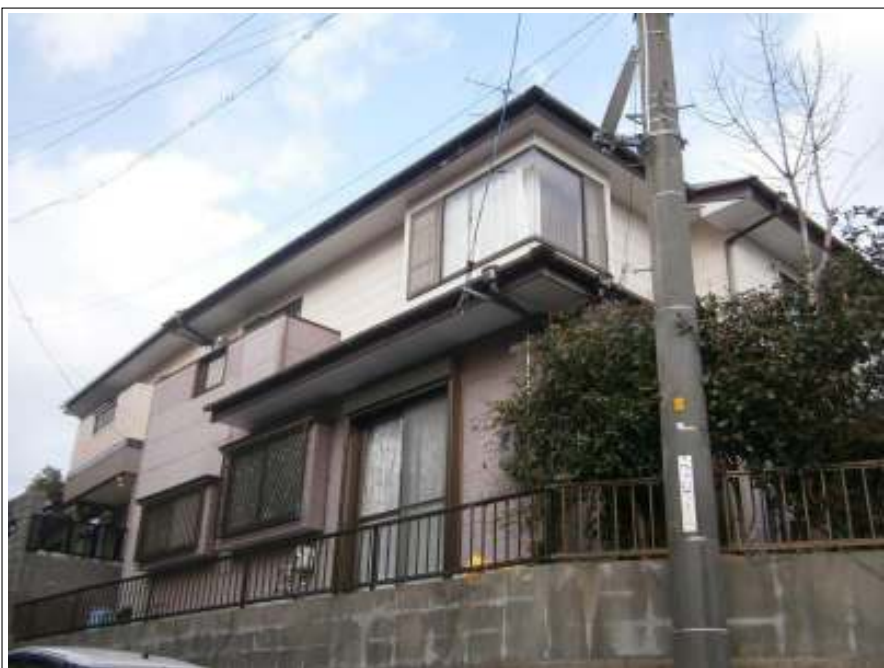
施工前

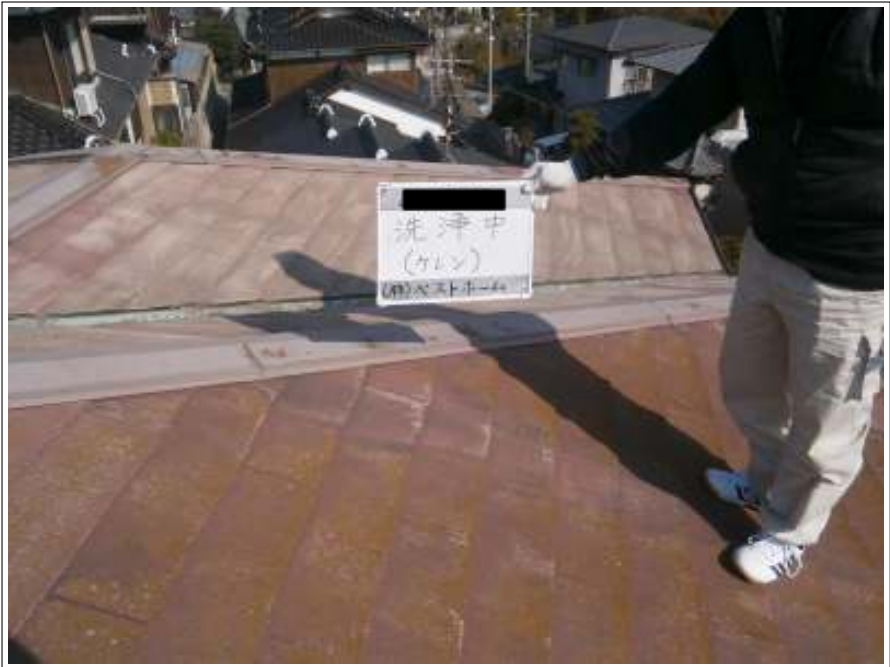
屋根ケレン作業施工状況

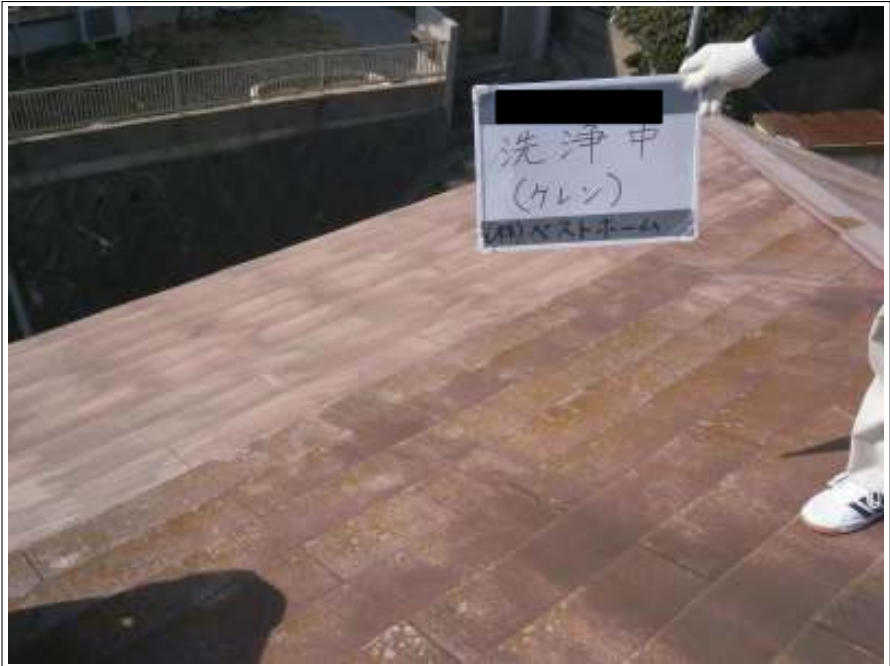
屋根ケレン作業施工中

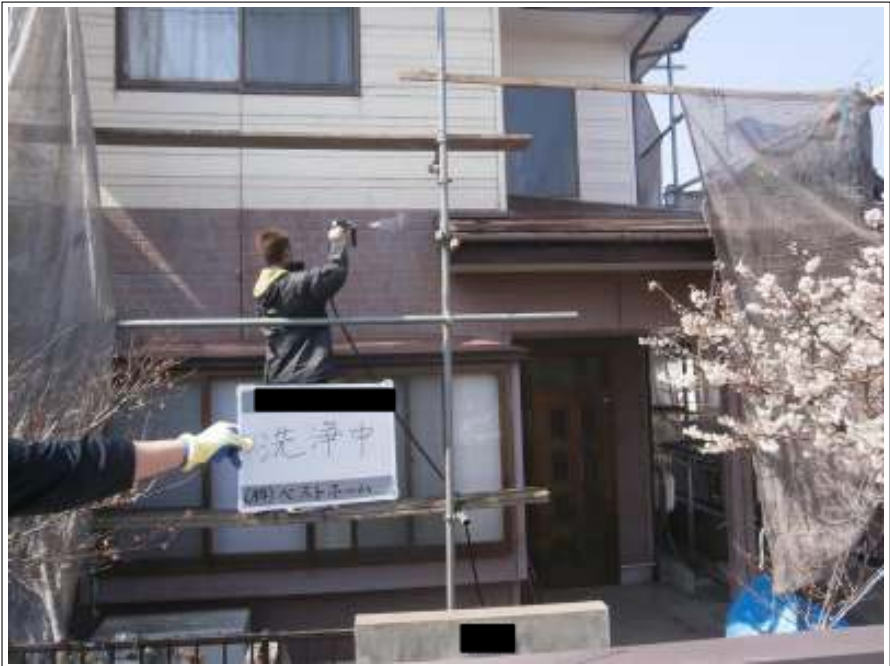
外壁高圧洗浄施工状況

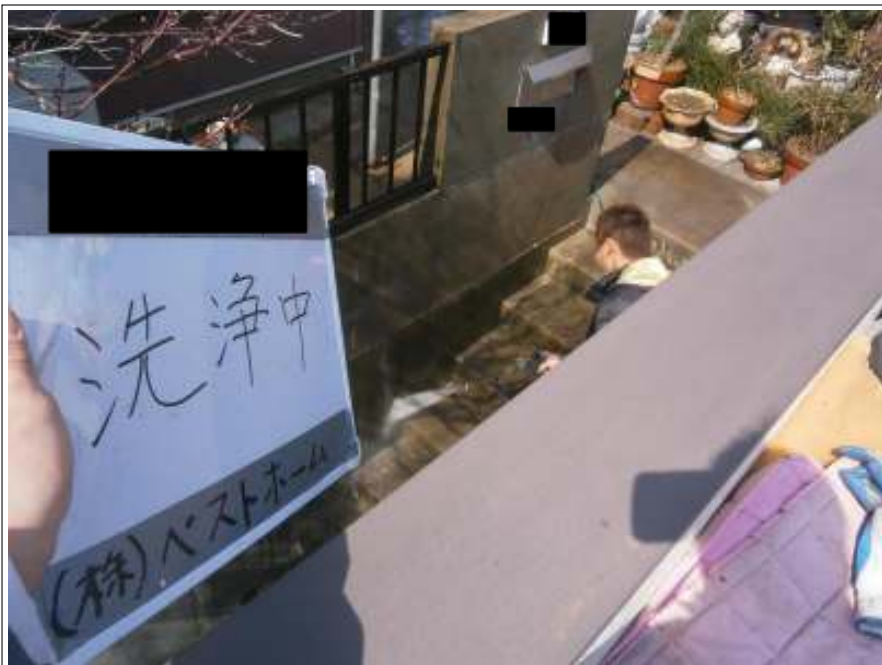
階段部高圧洗浄施工状況

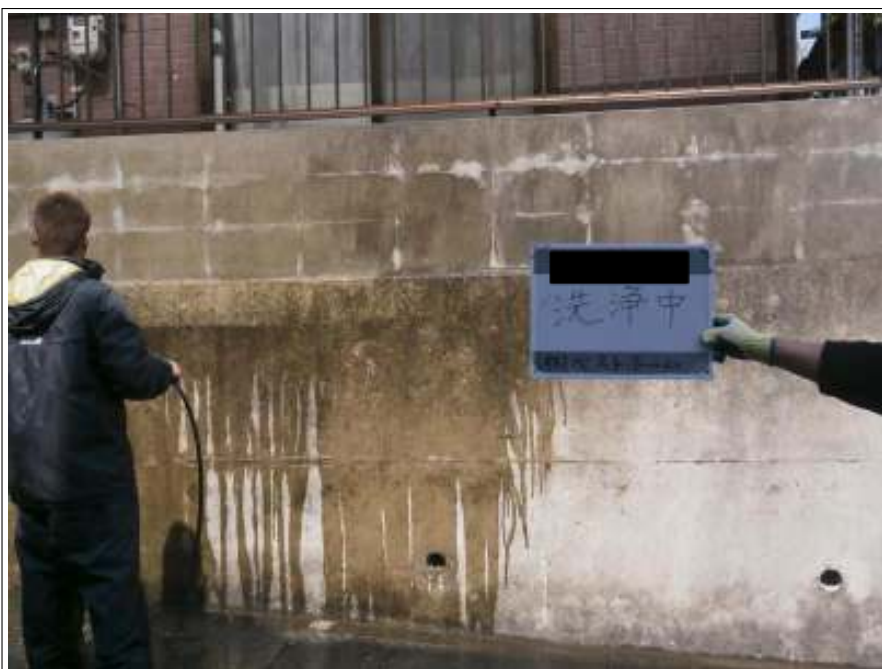
塀高圧洗浄施工状況

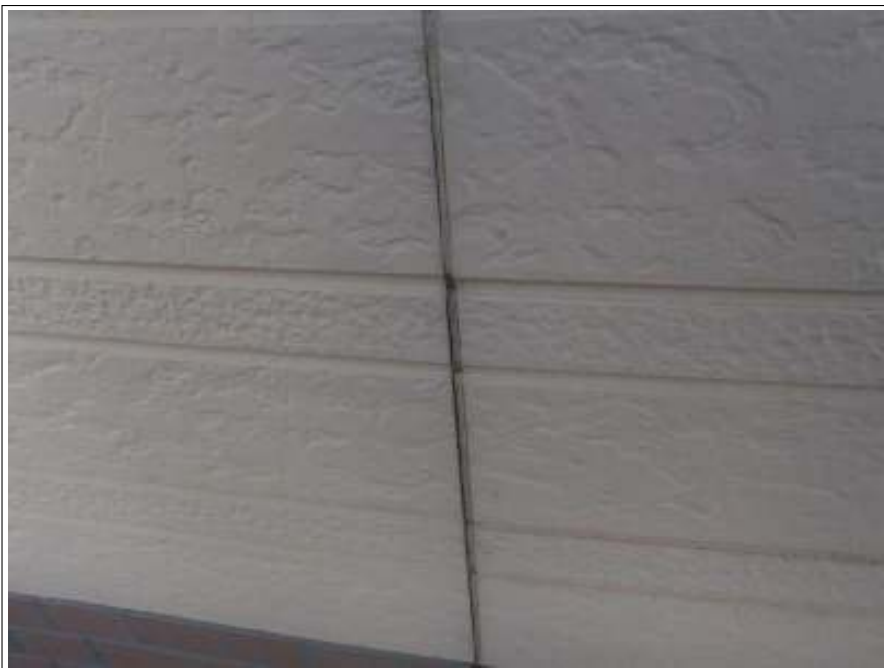
コーキング補修施工前

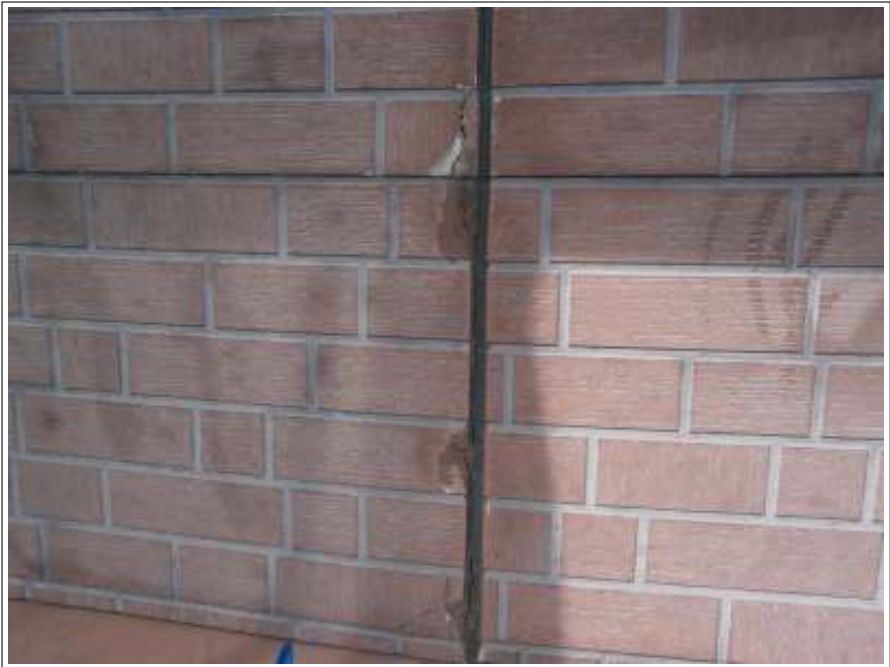
コーキング補修施工前

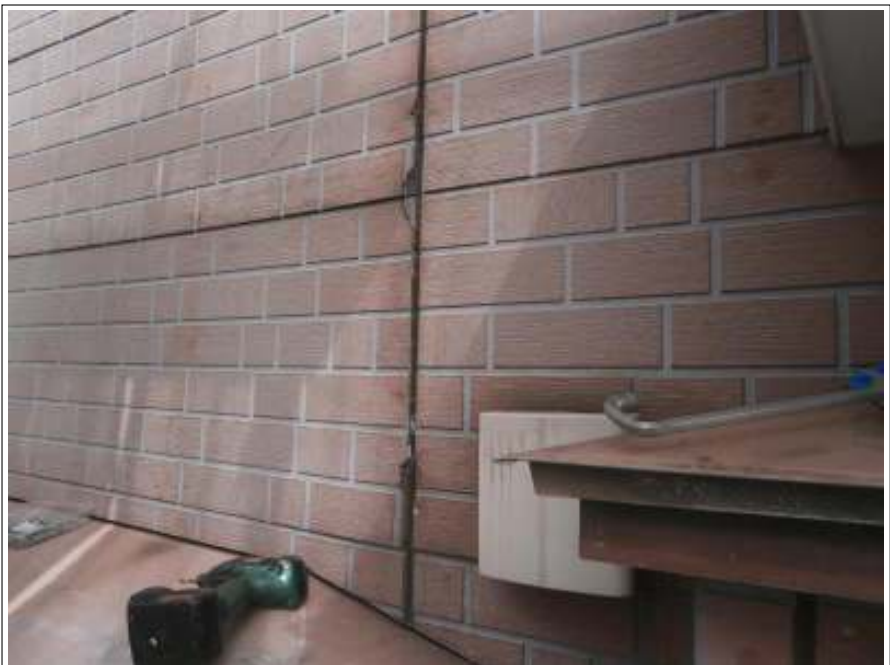
コーキング補修施工前

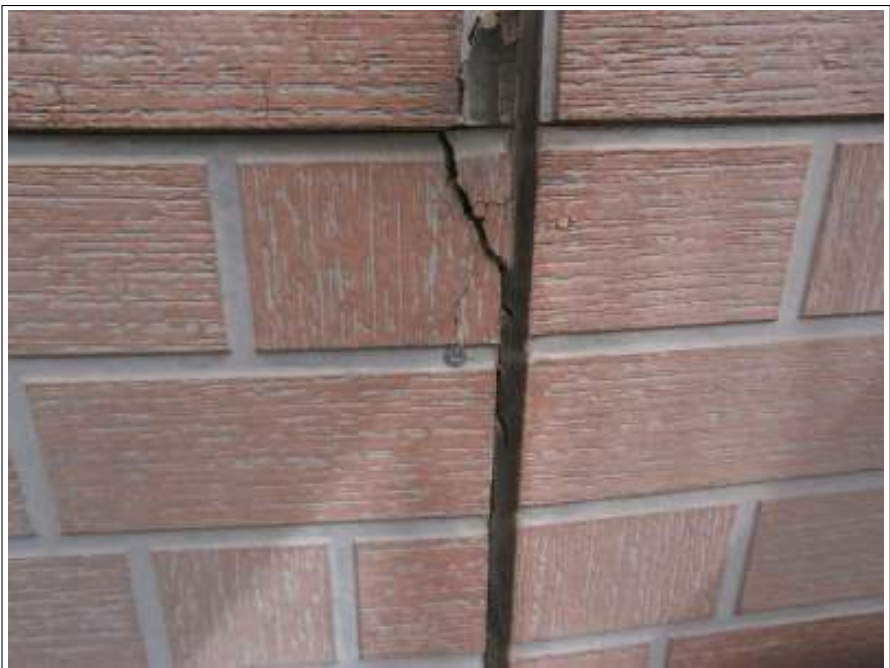
コーキング補修施工前

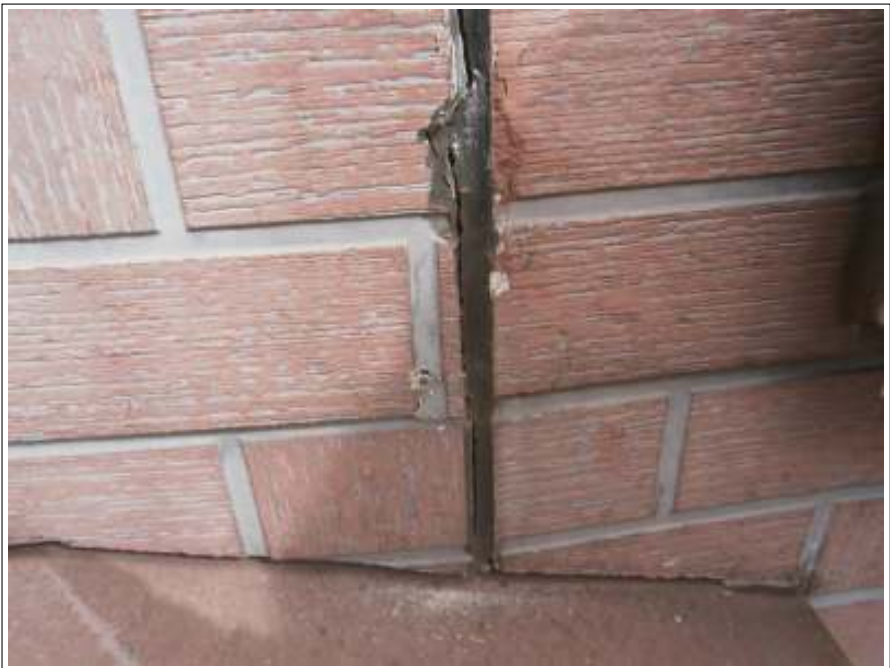
コーキング補修施工前

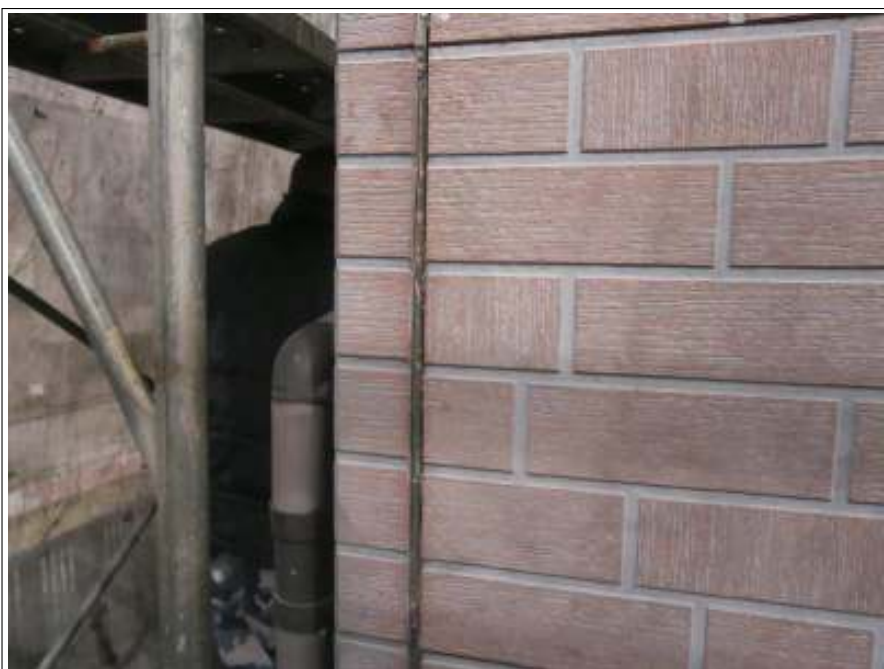
コーキング補修施工前

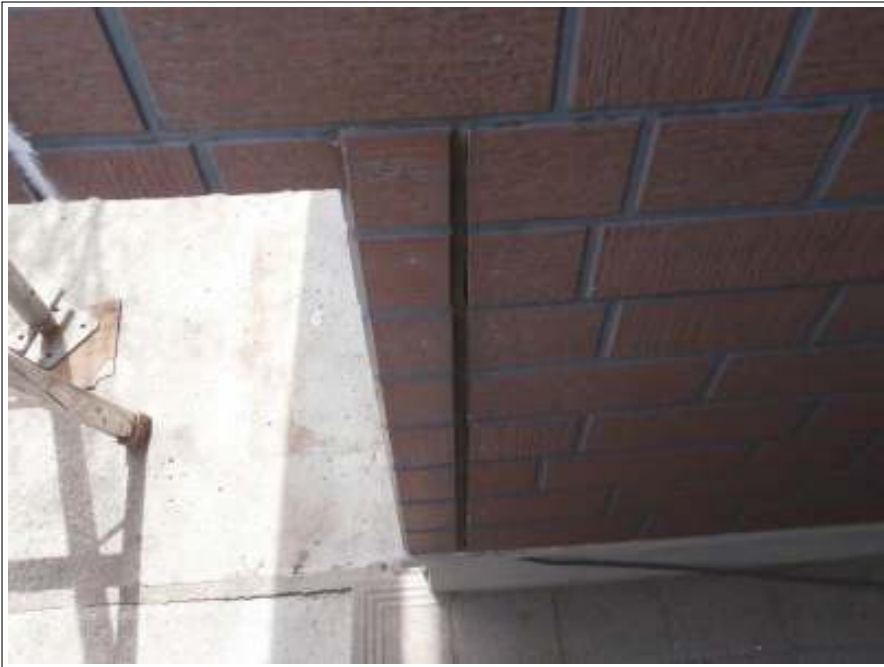
コーキング補修施工前

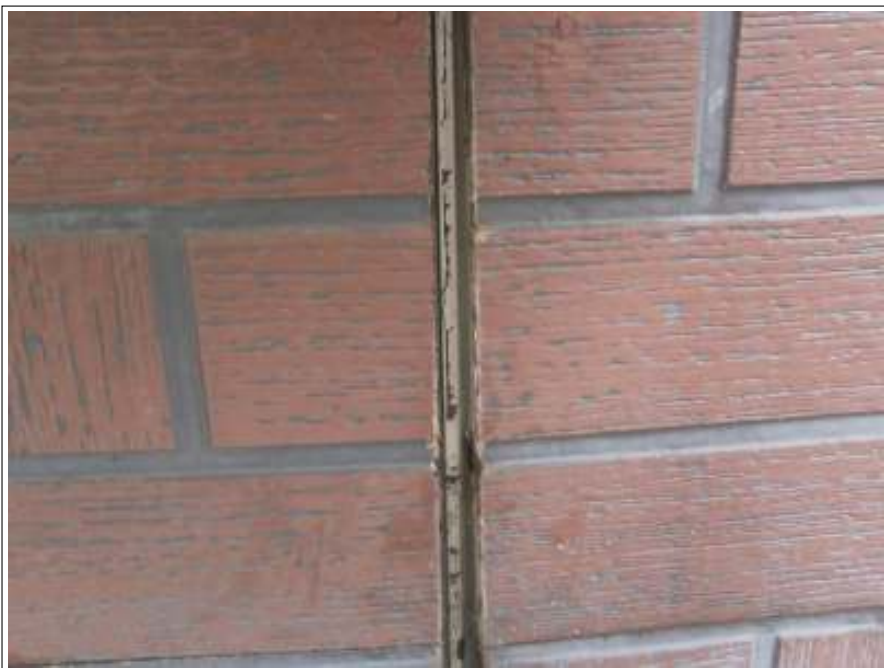
コーキング補修施工前

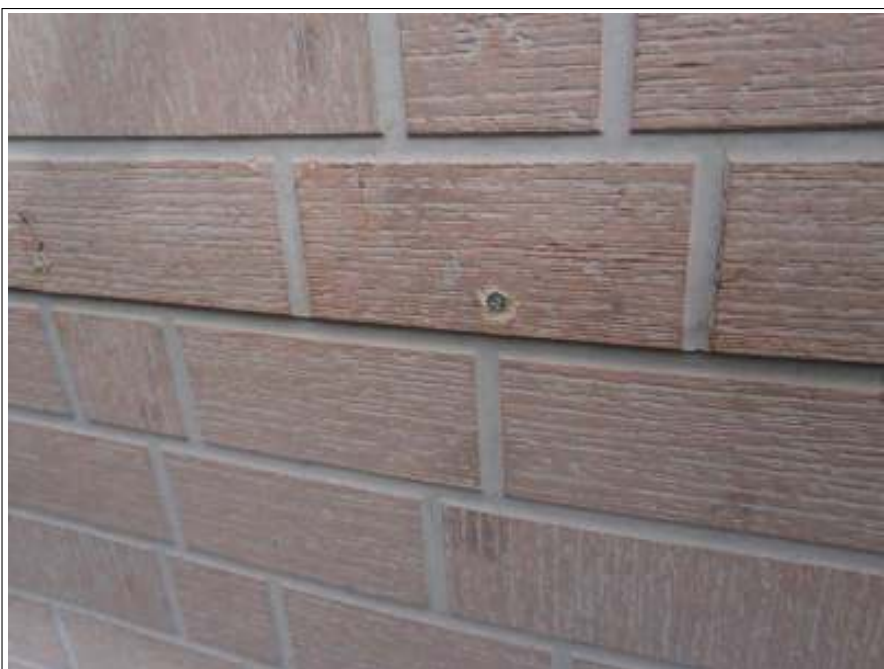
コーキング補修施工前

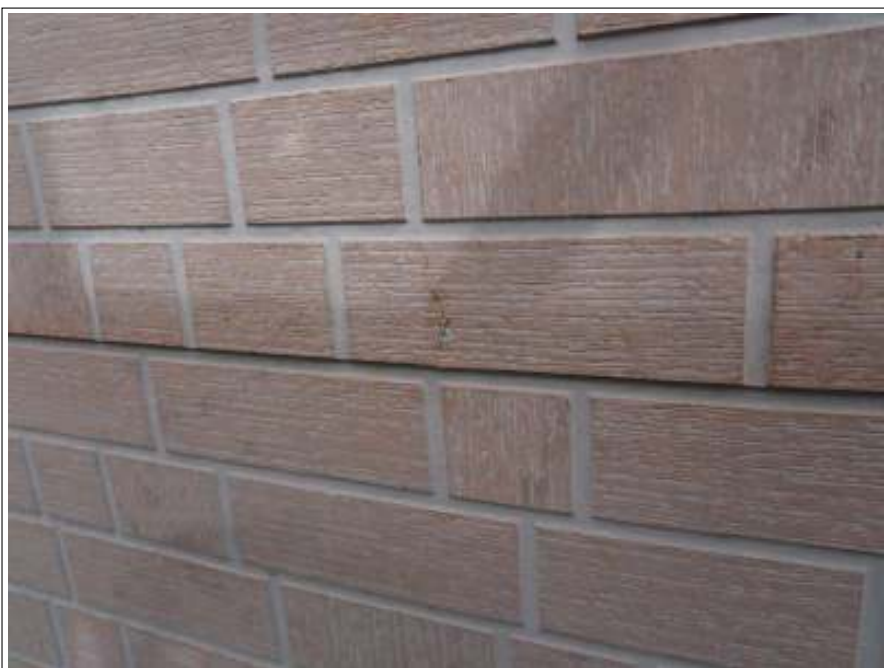
コーキング補修施工前

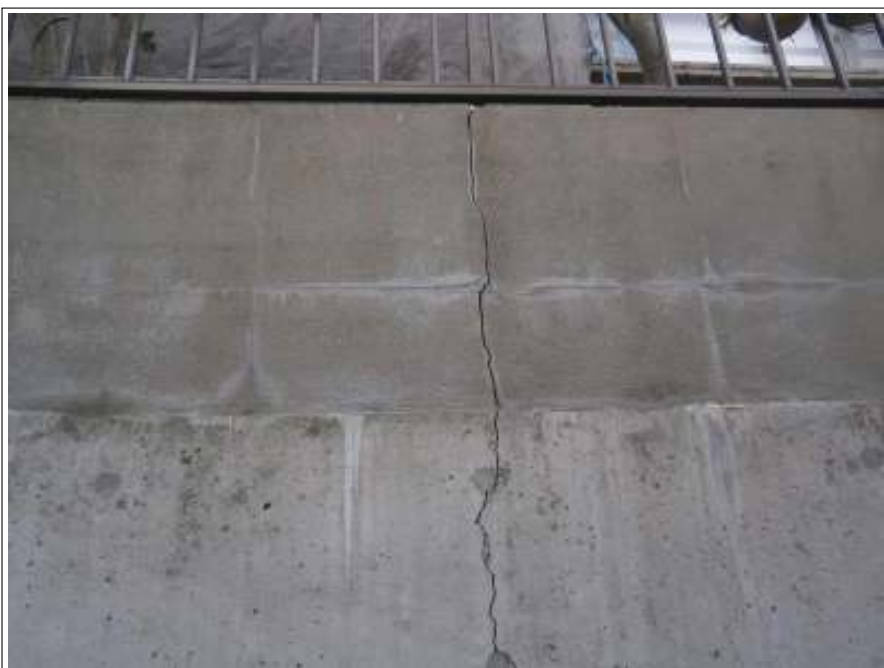
塀補修施工前

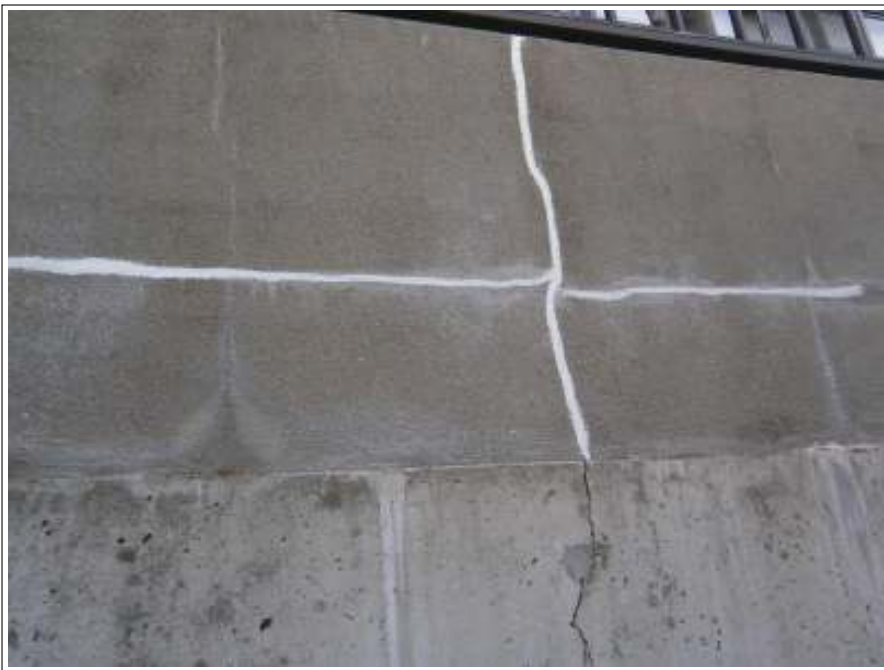
塀補修施工完了

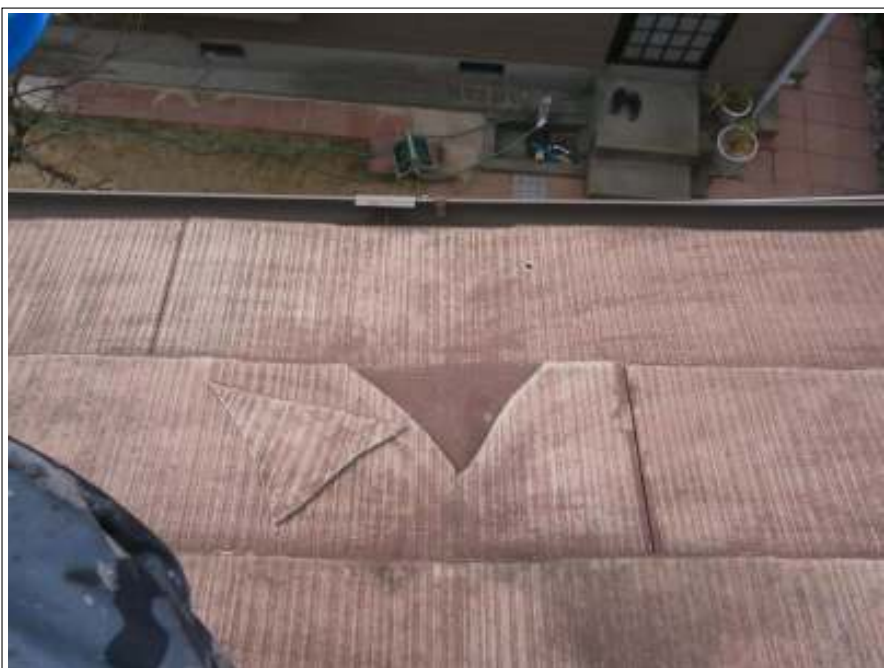
屋根破損部補修施工前

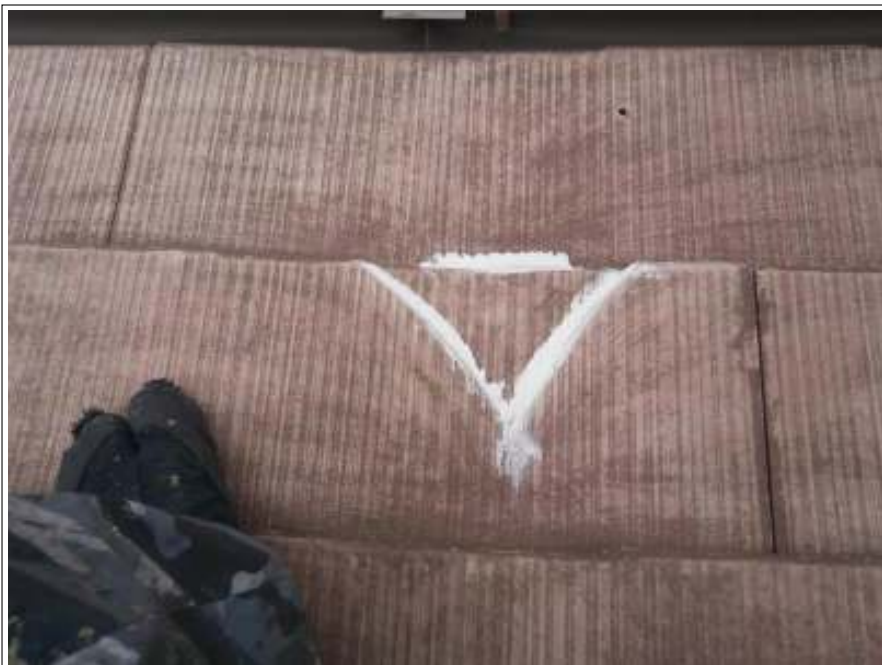
屋根破損部補修施工完了

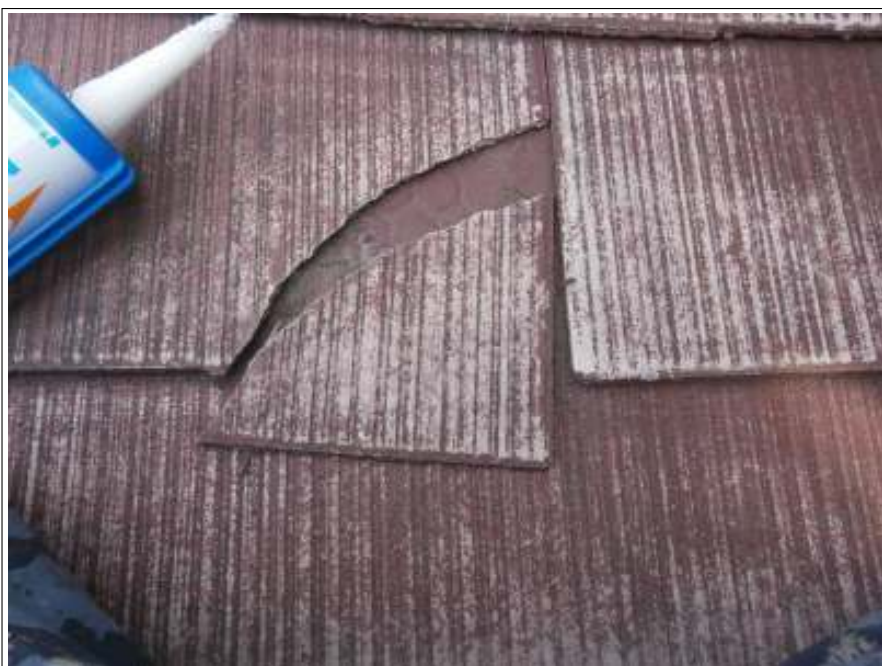
屋根破損部補修施工前

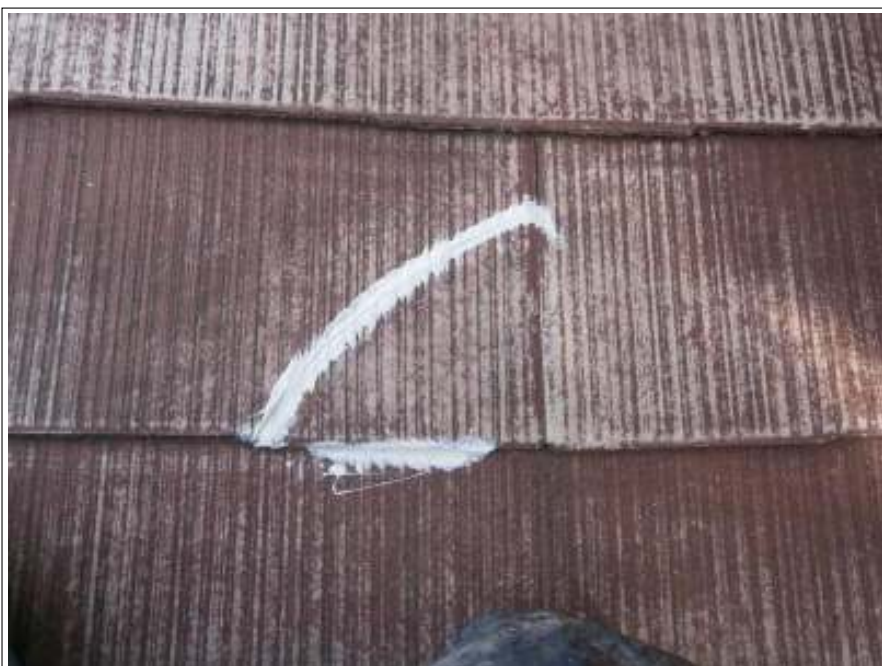
屋根破損部補修施工完了

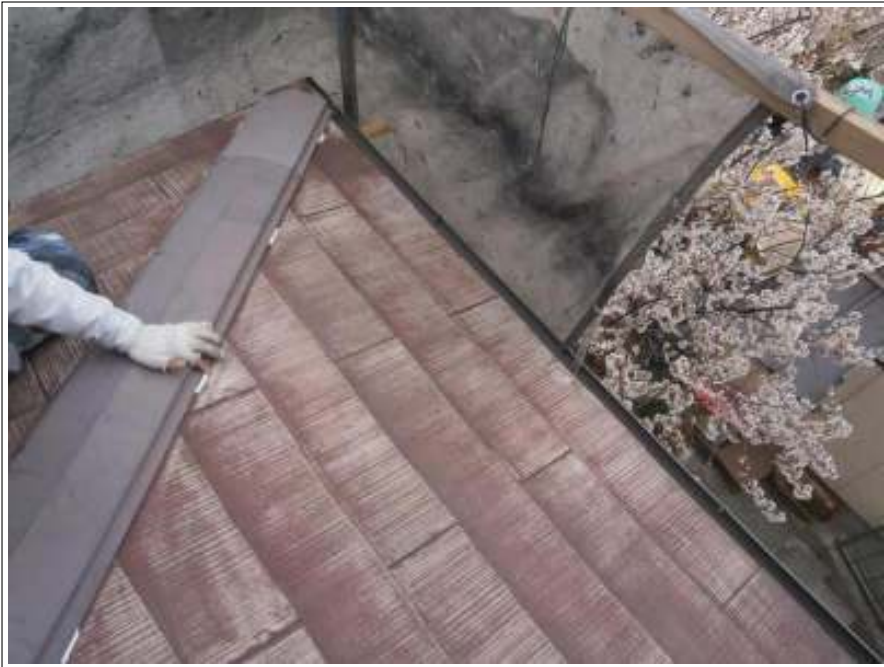
屋根ラバー止め施工状況

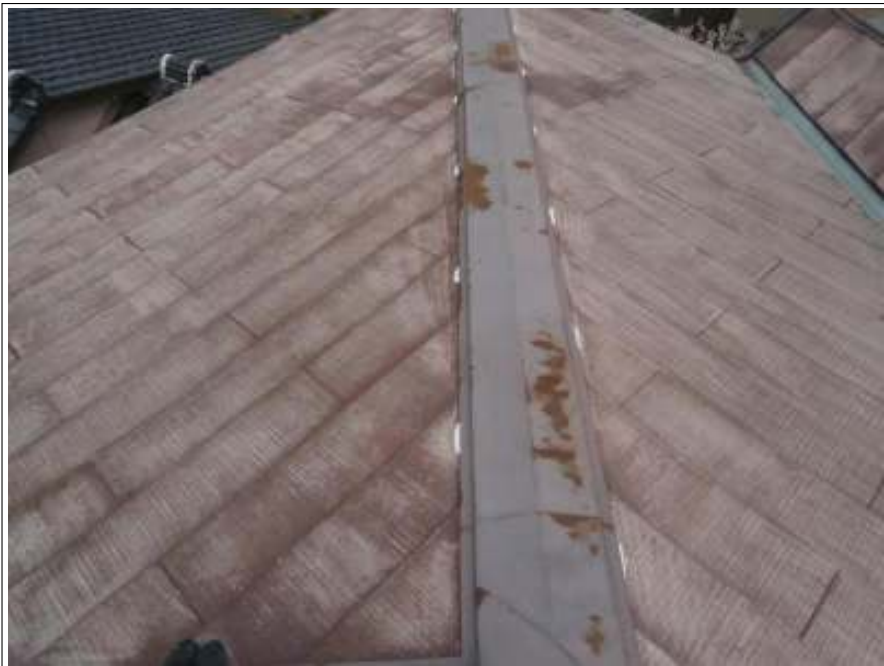
屋根ラバー止め施工完了

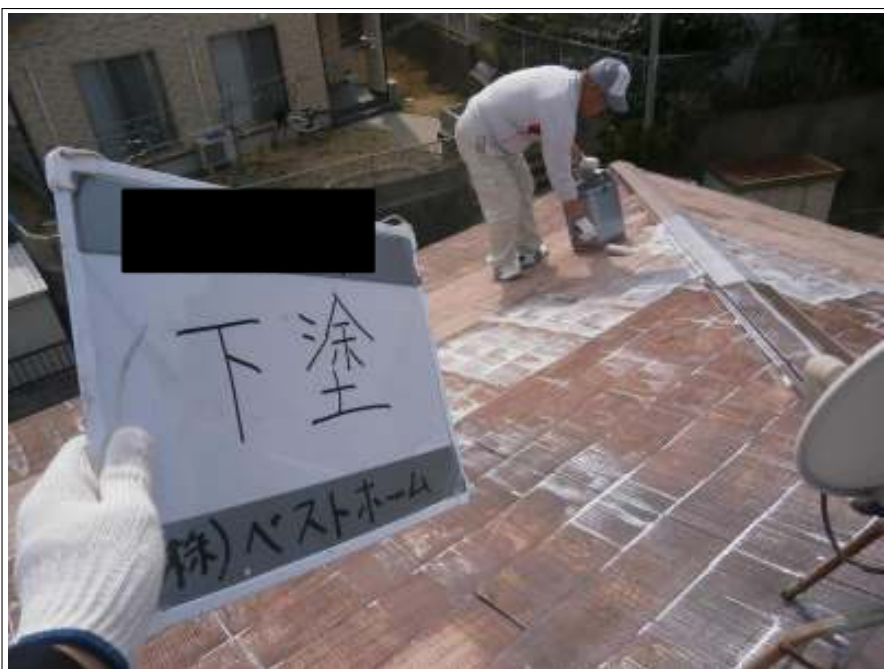
屋根下塗り施工状況

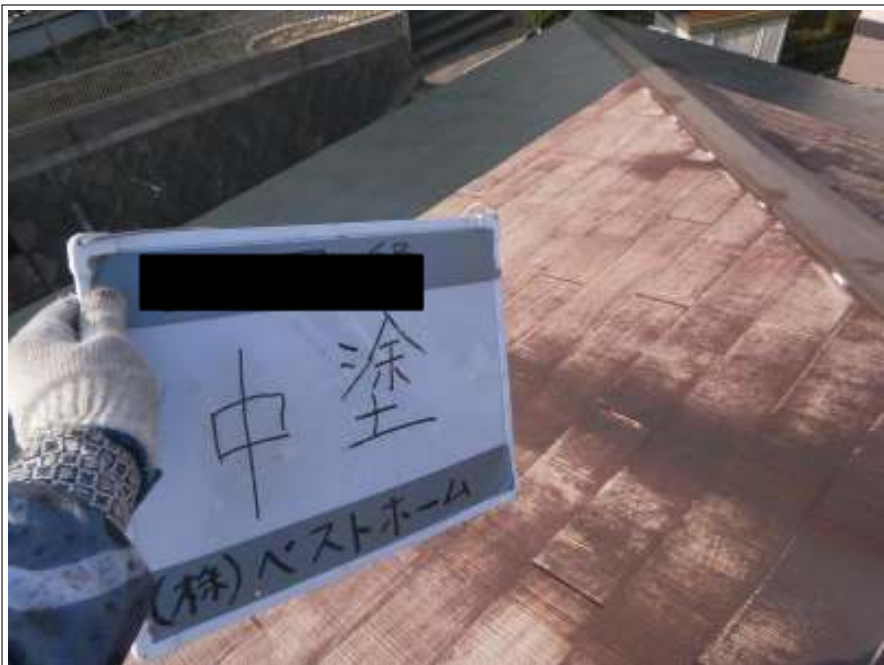
屋根中塗り施工状況

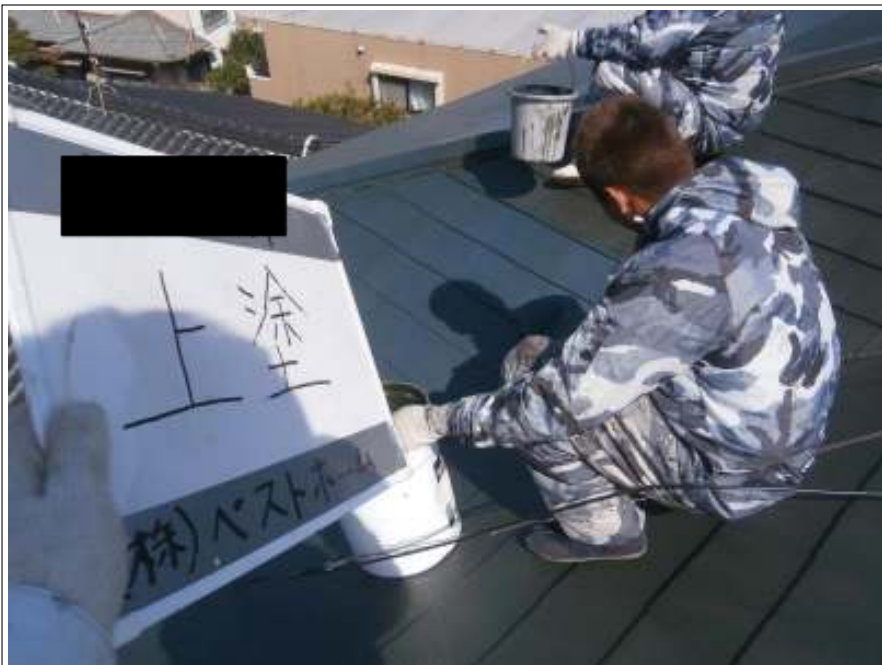
屋根上塗り施工状況

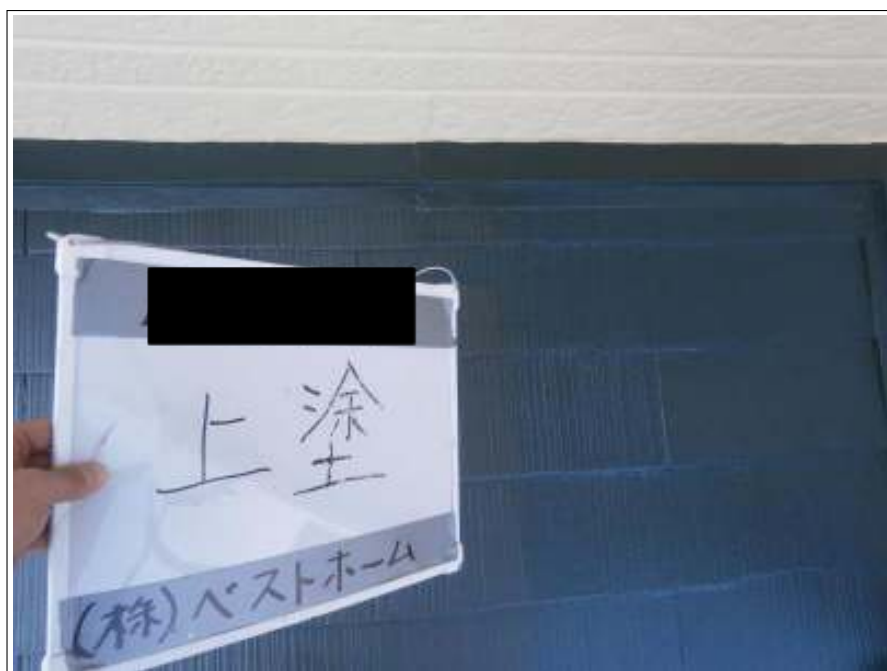
屋根上塗り施工完了

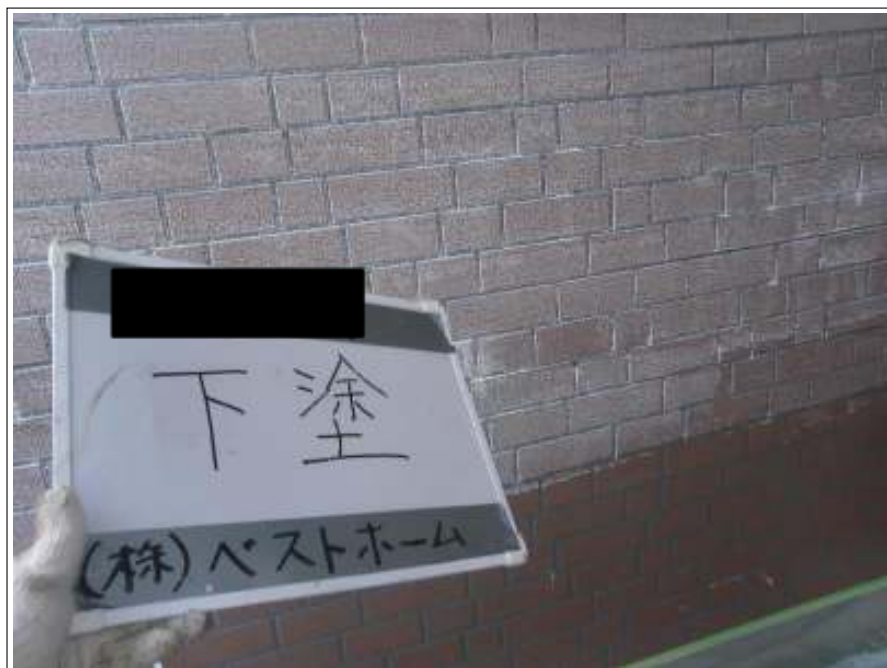
外壁下塗り施工状況

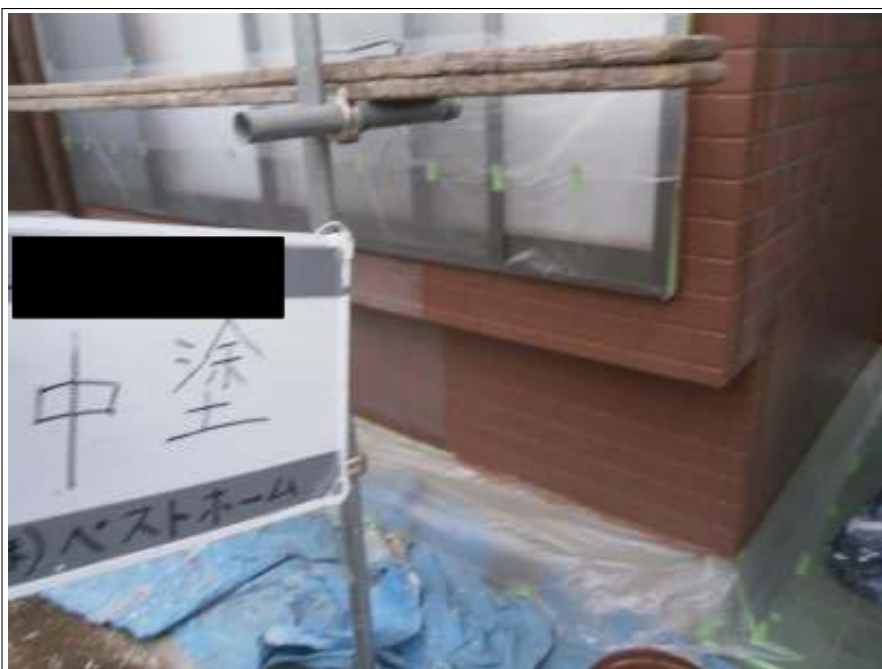
外壁中塗り施工状況 (1階)

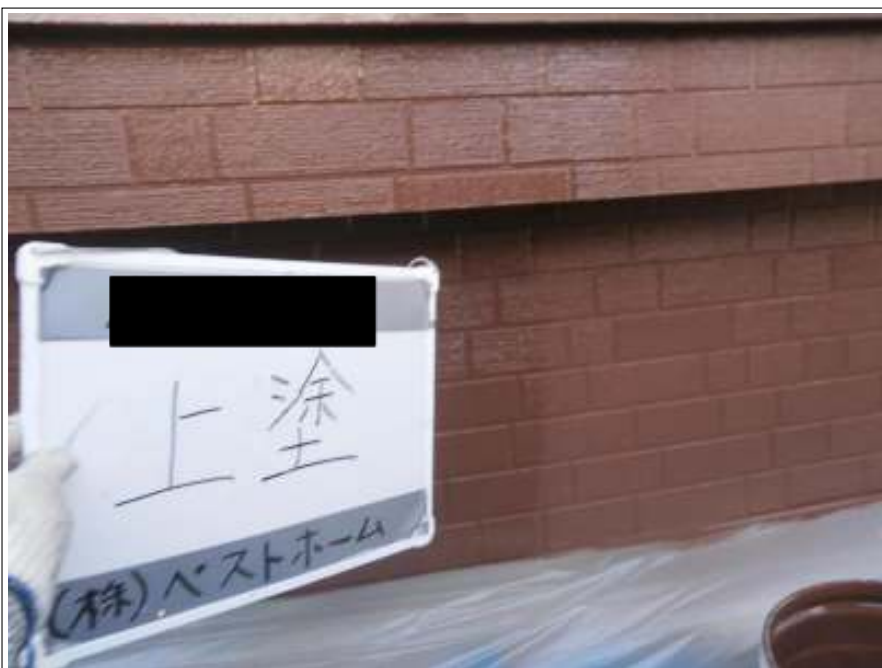
外壁上塗り施工状況 (1階)

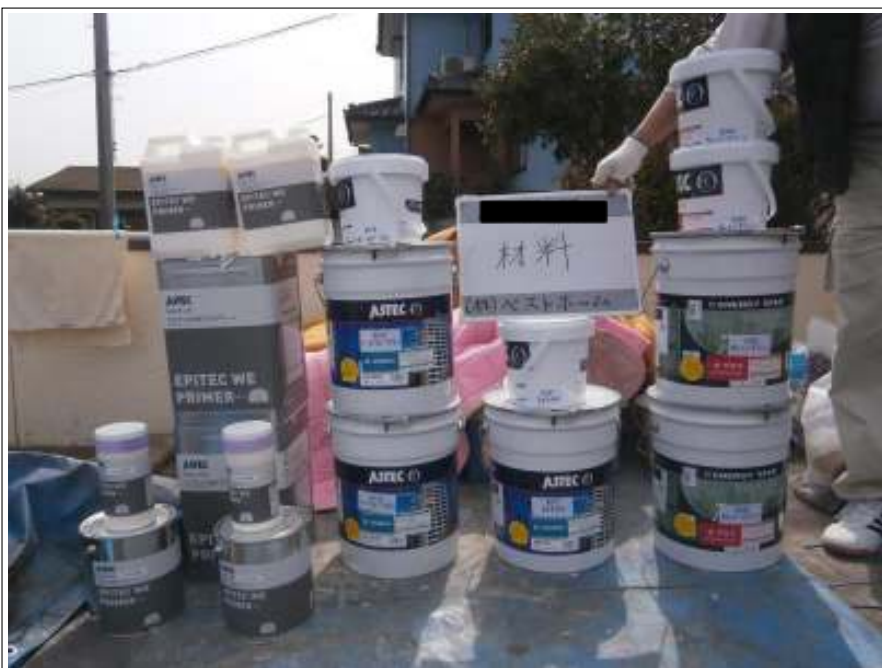
使用塗料缶一覧

- ・エピテックWEプライマーA液
- ・エピテックWEプライマーB液
- ・IR グロス (カレッジグリーン)
- ・EC 2000DG (リガールブラウン)
- ・EC 2000DG (ライトラテ)
