工事写真報告書

工事名 屋根・外壁・その他塗装工事・改修工事一式

工事箇所 屋根・外壁・その他

工事住所 北九州市戸畑区中原東

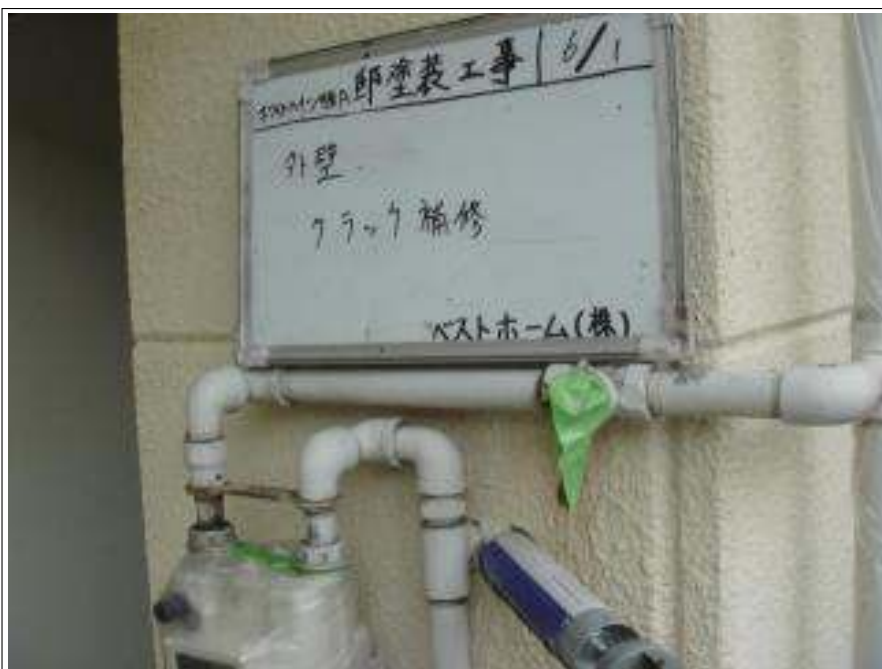
クラック補修中

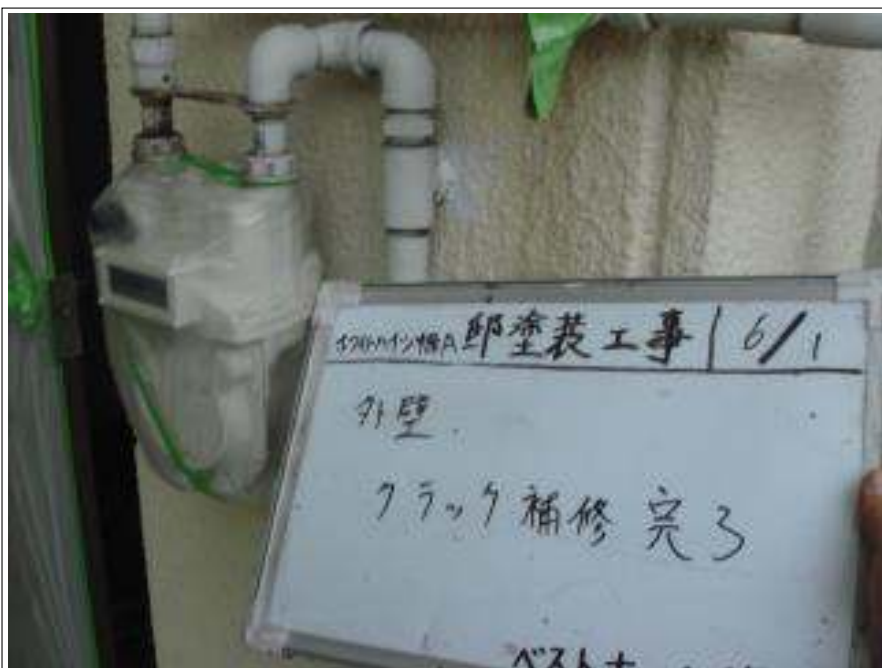
クラック補修完了

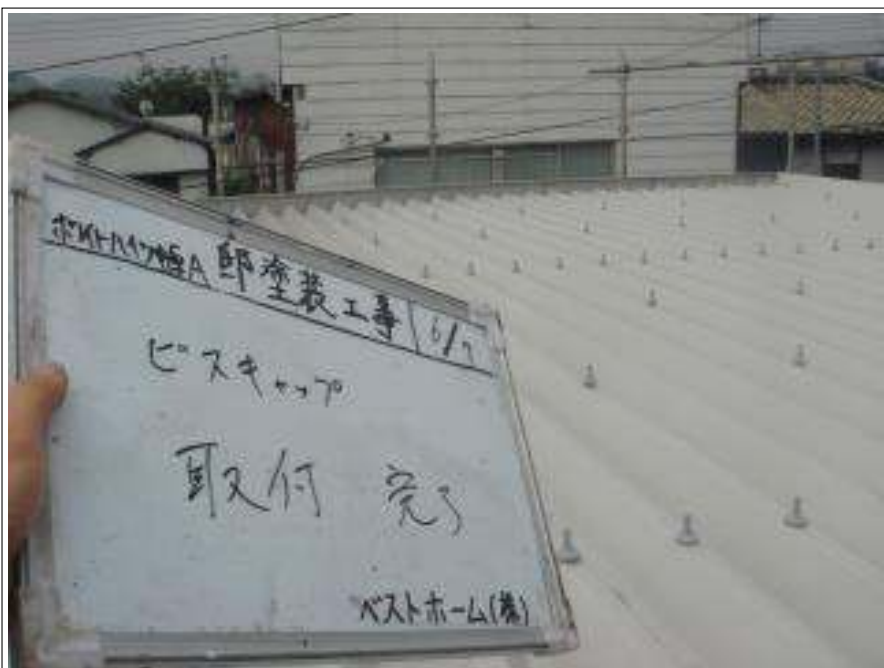
ビスキャップ取付完了
