工事写真報告書

工事名 N 様邸

工事箇所 外壁・その他塗装工事一式

工事住所 北九州市 門司区 上馬寄

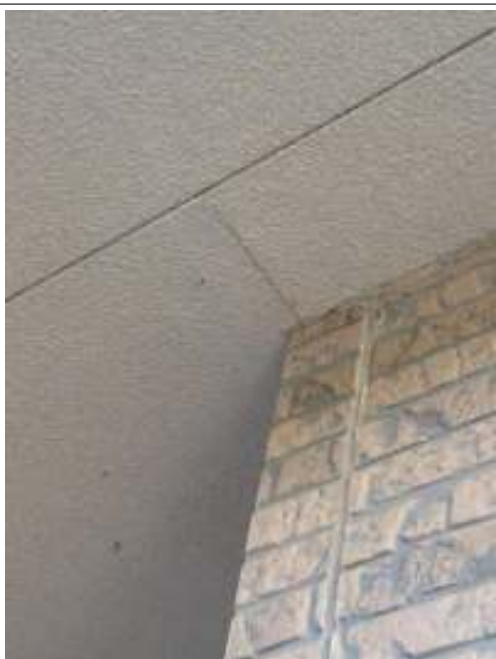
玄関部 軒

クラックも見られ、経年劣化をおこしています。

下地処理をおこない、軒専用の通気性の良い塗装を二回行います。

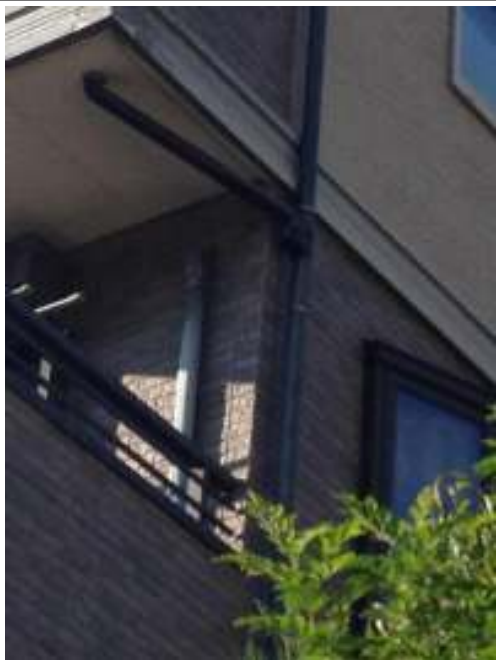
樋・ダクトカバー

こちらは塩ビ素材になります。
劣化すると割れが生じたりすることがありますので、塩ビ専用の下塗りをおこない塗装をしていきます。

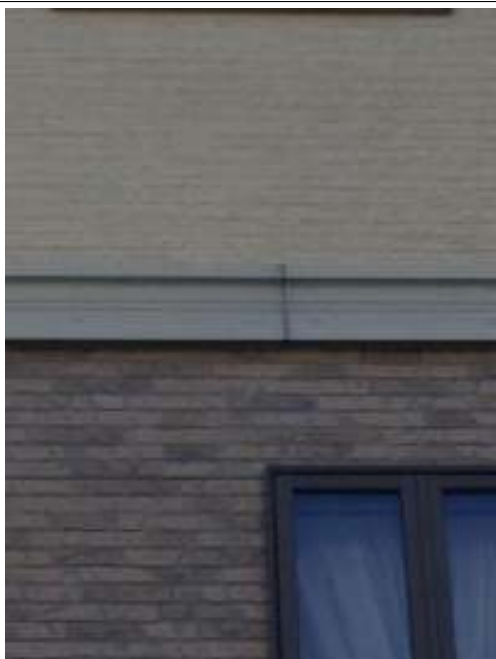
胴差し

つなぎ目の部分や表面の劣化が目立ちます。
この部分はケレン作業やシーリング補修等で下地処理をおこない、塗装をしていきます。

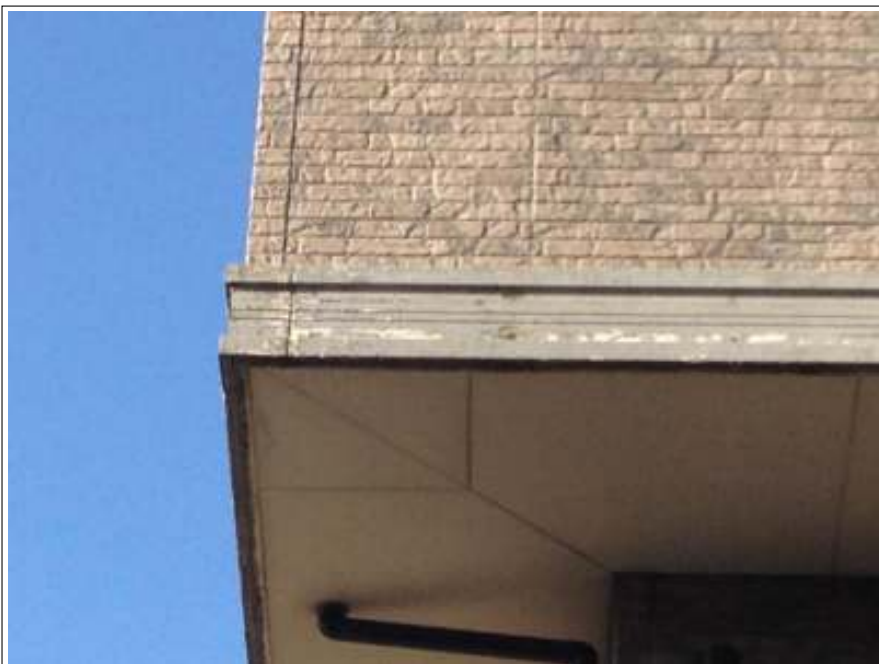
胴差し

旧塗膜が剥離をおこなっています。
このまま塗装しても旧塗膜から剥がれる恐れがありますので、密着の悪い旧塗膜をケレン作業で除去し専用の下塗り・上塗りを行います。

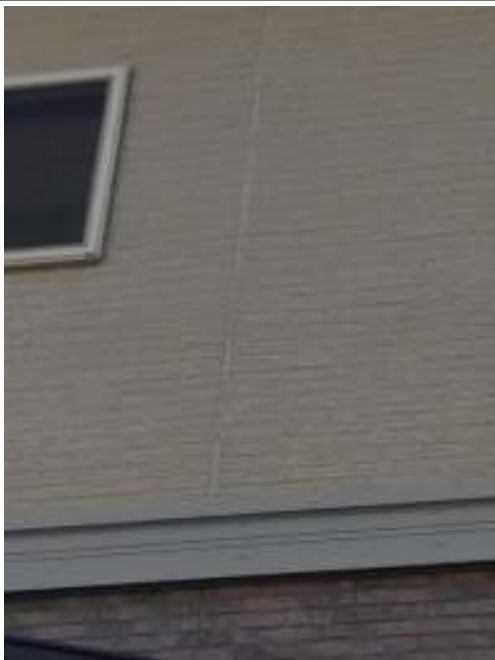
外壁シーリング劣化部

劣化している部分があります。
この部分から雨水や湿気、炭酸ガス
等が直接侵入し躯体・ボードの痛み
や建物の寿命につながりますので、
シーリング等で補修ををおこない塗
装をしていきます。

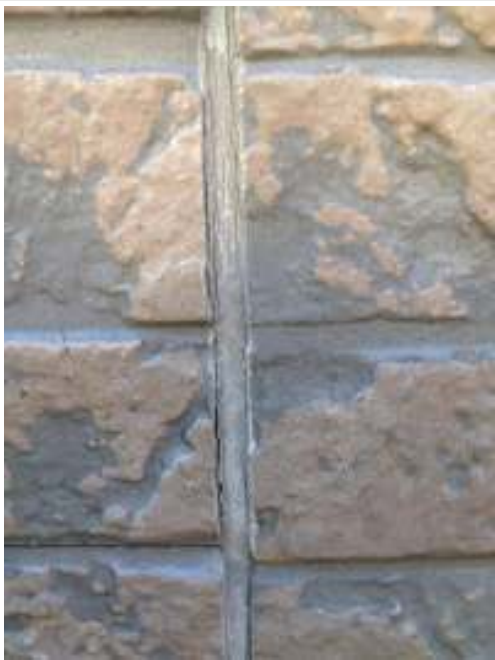
外壁シーリング劣化部

同上

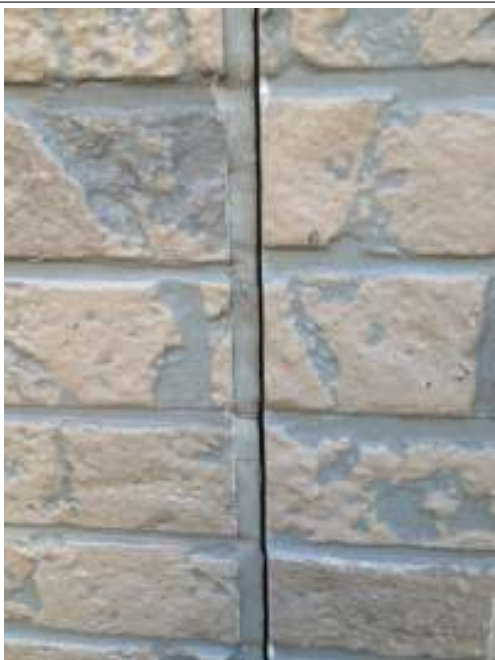
外壁シーリング劣化部

同上

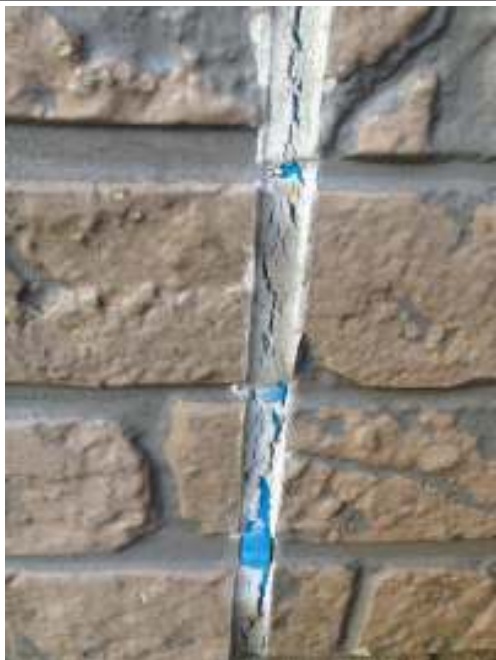
外壁シーリング劣化部

シーリングの劣化が激しい部分は打ち替え補修をおこない、塗装をしていきます。

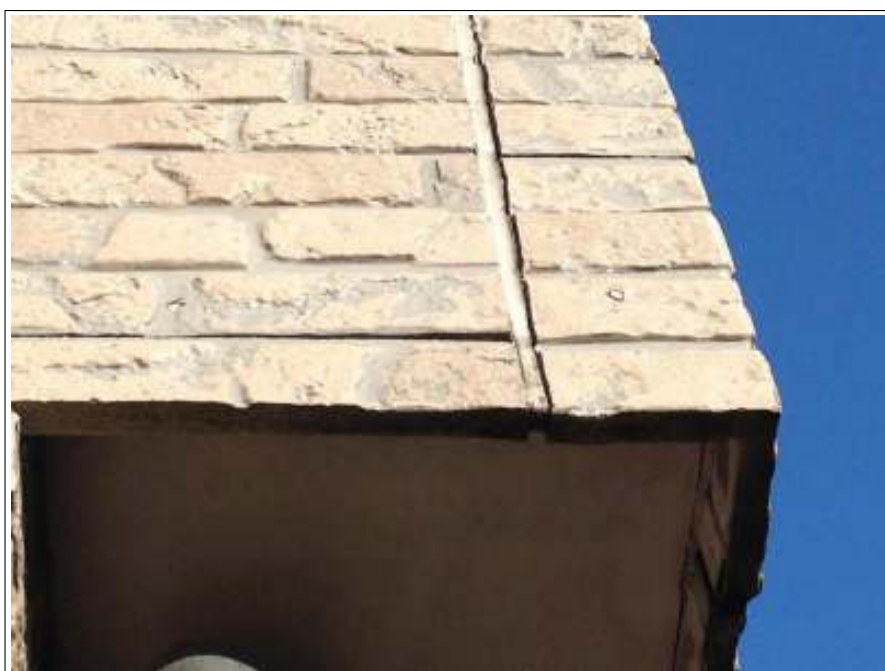
外壁シーリング劣化部

同上

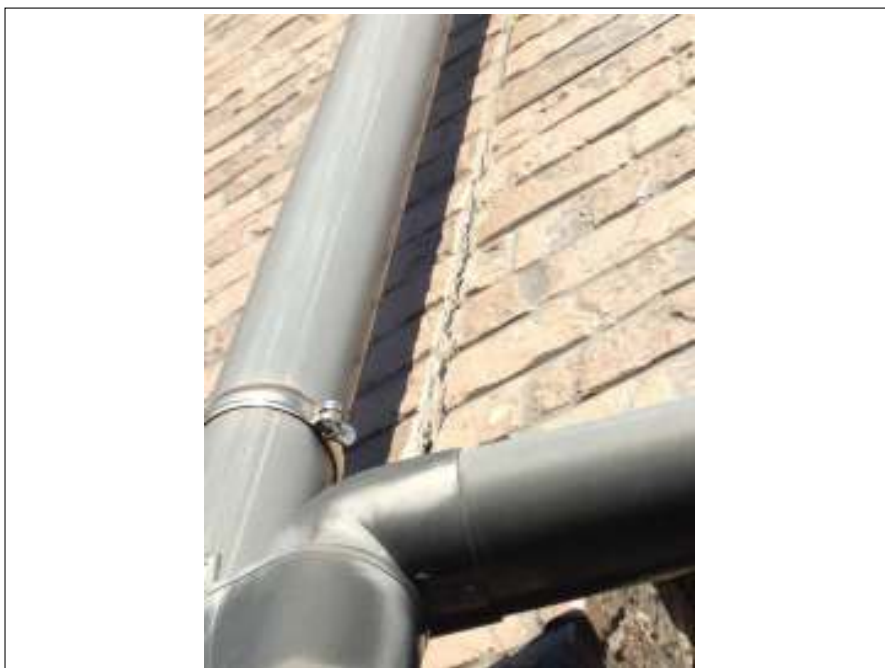
外壁シーリング劣化部

同上

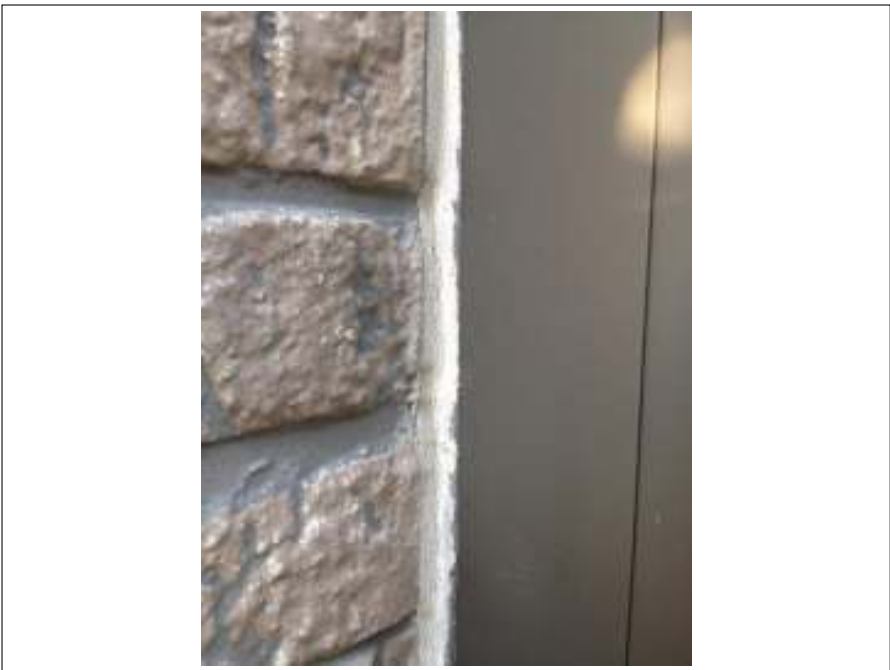
外壁シーリング劣化部

見落としがちですが、サッシ廻りも劣化している部分がありますので、劣化している部分は打ち増しをおこない塗装をしていきます。

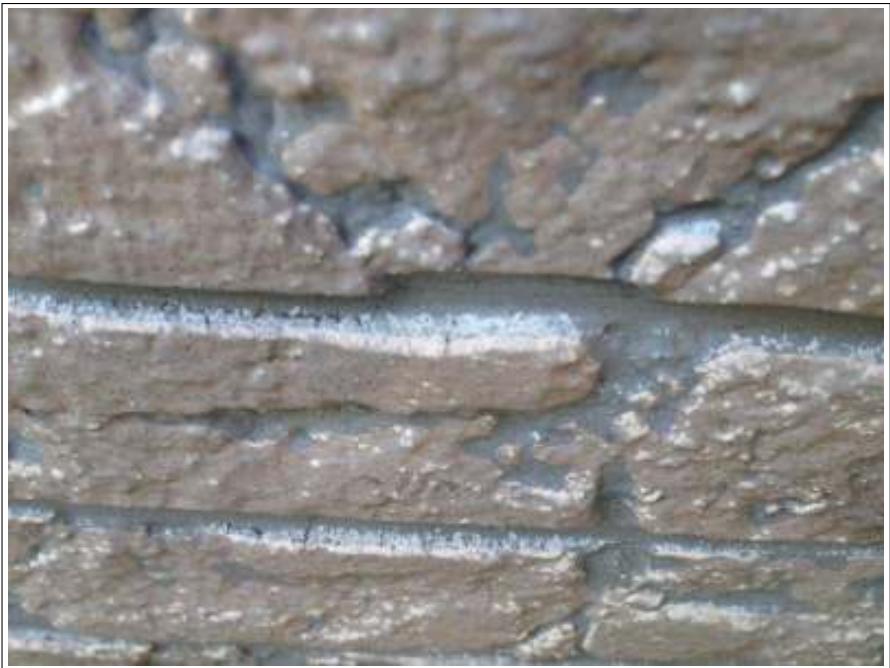
外壁劣化部

外壁表面の塗装が劣化している部分があります。
この部分から雨水や湿気、炭酸ガス等が侵入し躯体・ボードの痛みや建物の寿命につながりますので、早めの塗装をお勧めします。

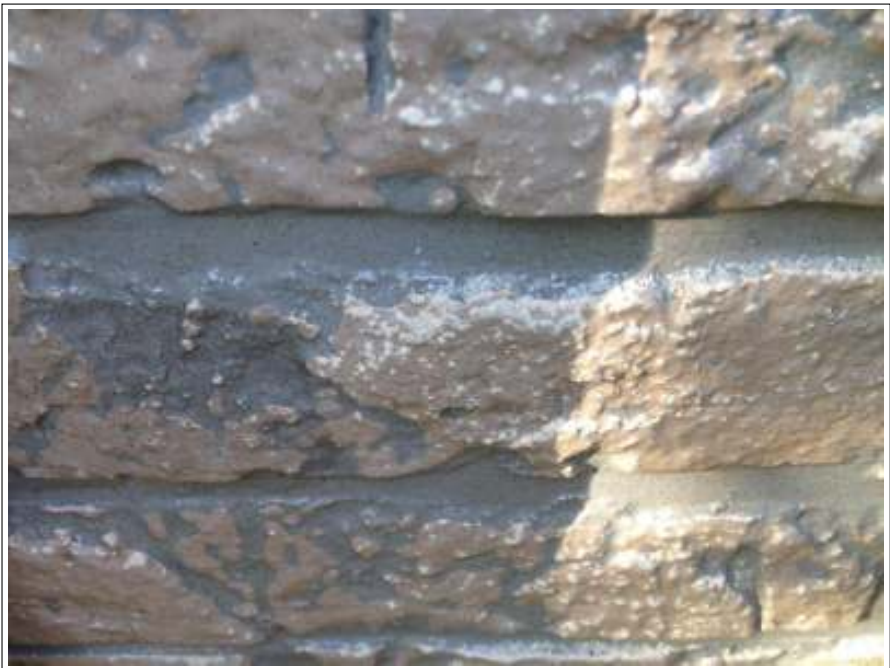
外壁劣化部

同上

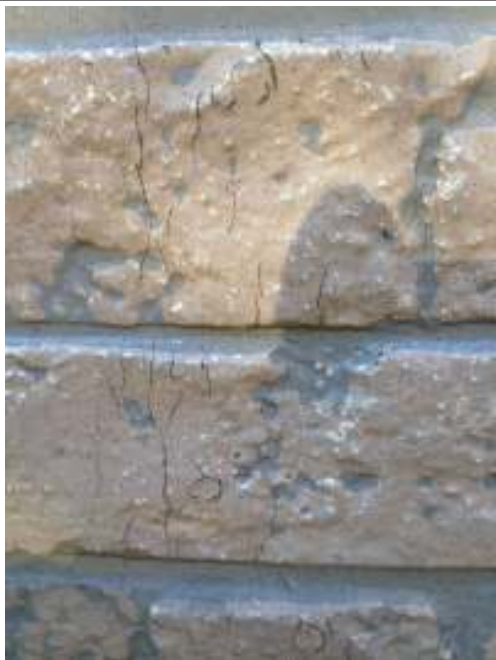
外壁クラック部

この部分から雨水や湿気、炭酸ガス等が直接侵入しボードの痛みや反り、躯体・建物の寿命につながりますので、早めの塗装をお勧めします。

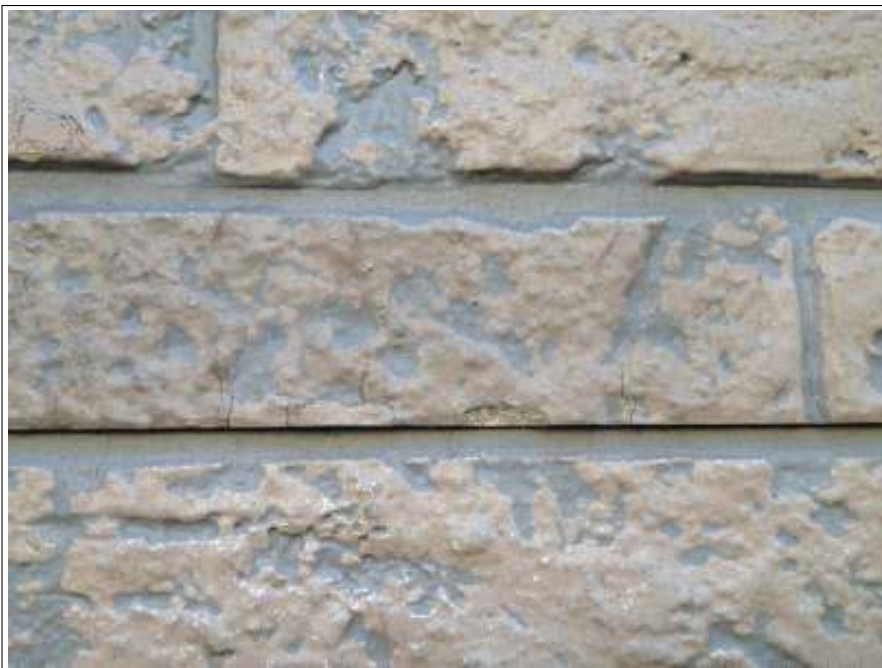
外壁クラック部

同上
