# 工事写真報告書

工事名 A 様邸

工事箇所 屋根・外壁・その他塗装工事一式

工事住所 北九州市 八幡西区 船越

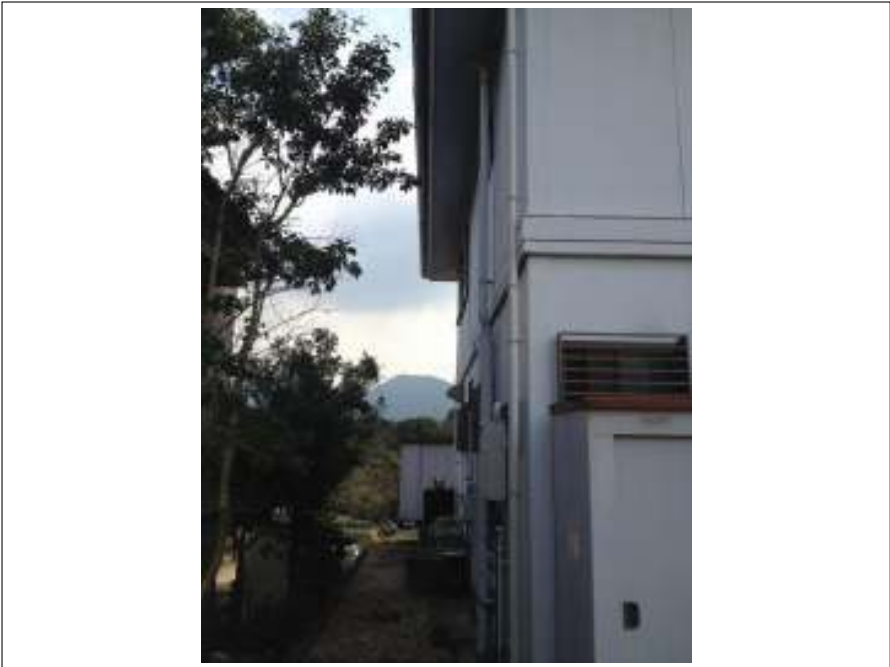
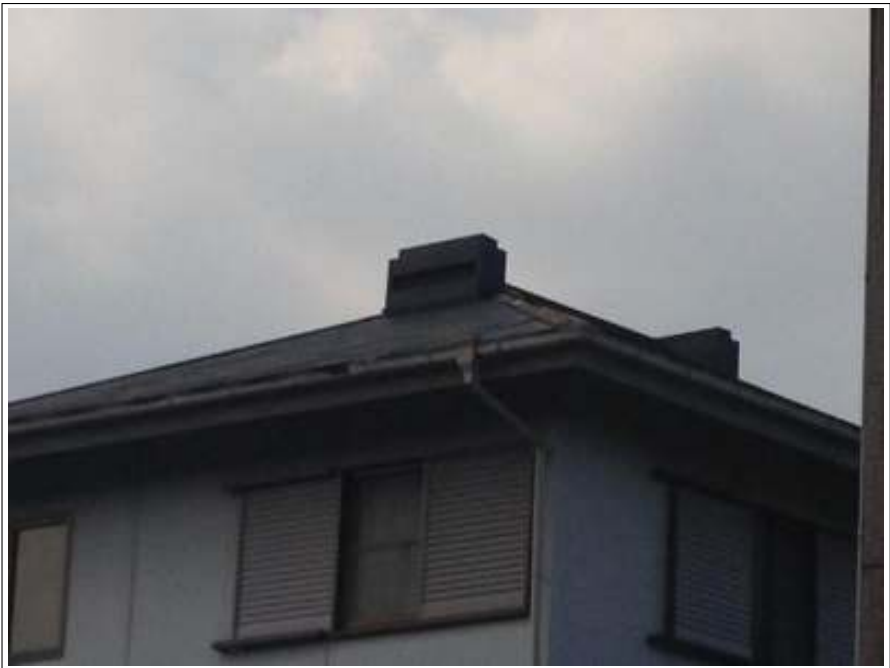
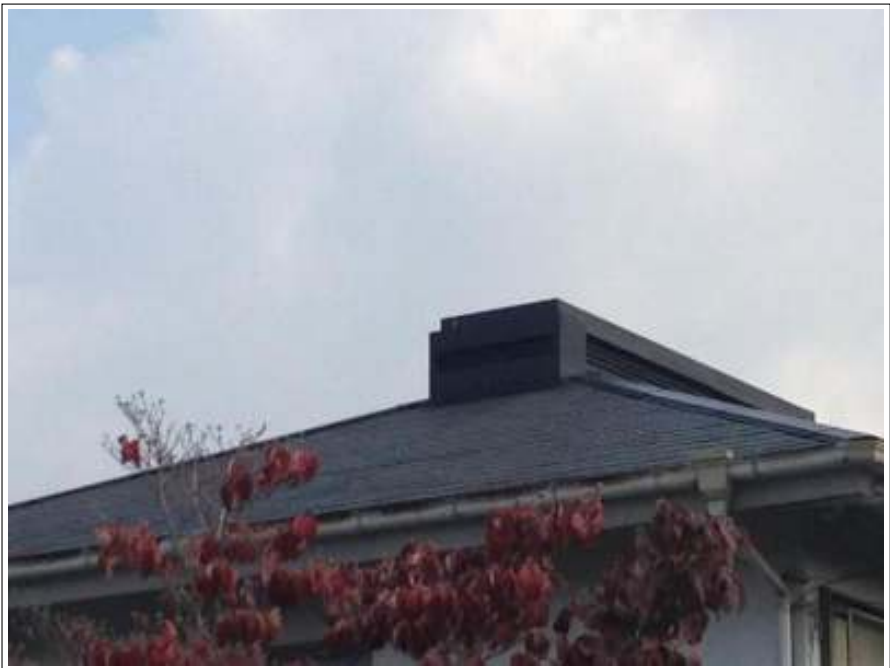
**屋根**

この素材はセメント：アスベストが  
85：15で作られています。  
劣化し割れや反りがひどくなり葺き  
替えとなると、アスベストが入って  
いるので処分費がかなりかかります  
ので、早めの塗装と維持をお勧めを  
します。

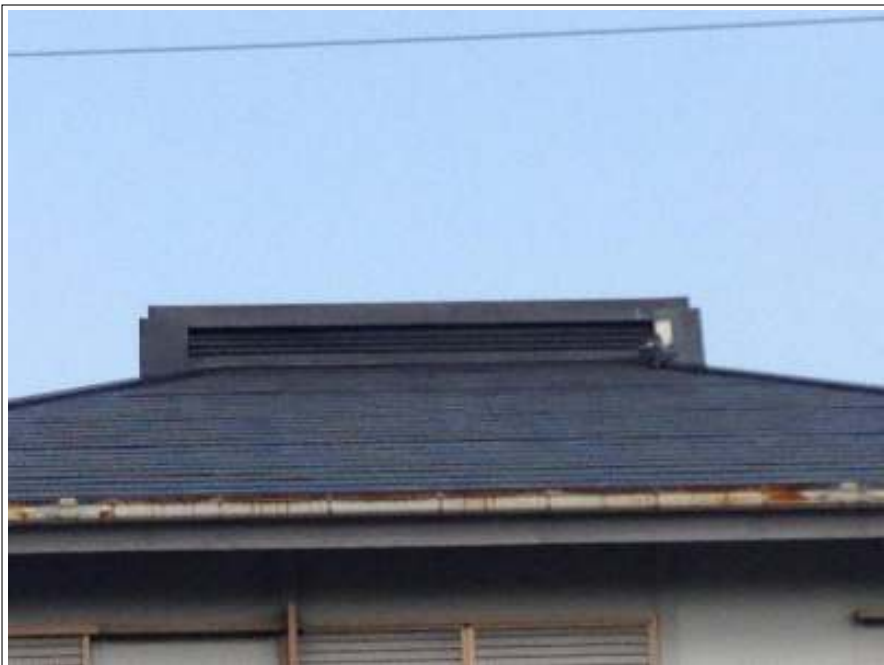
屋根

同上

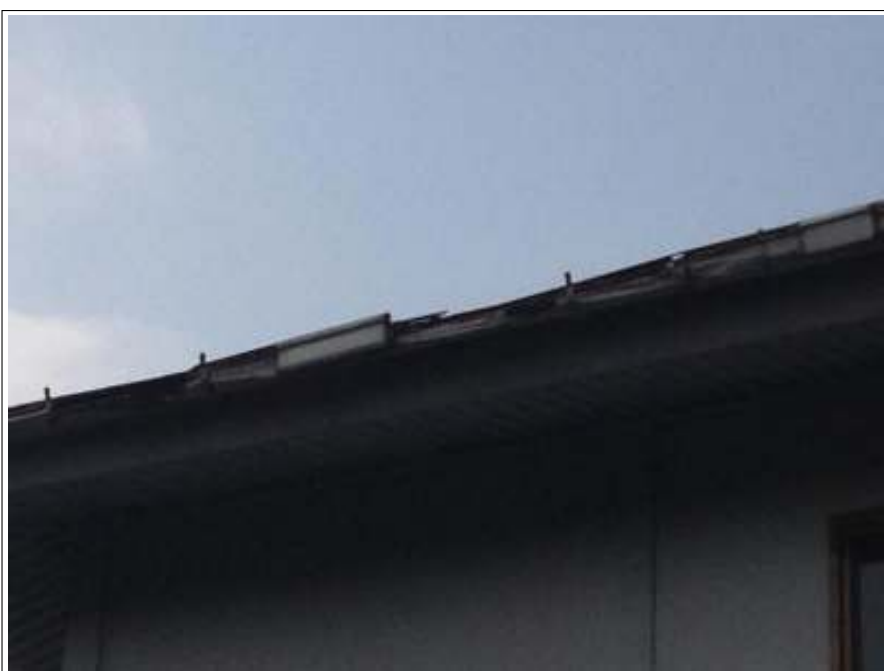
軒樋(横樋)

こちらは交換をおこないません。

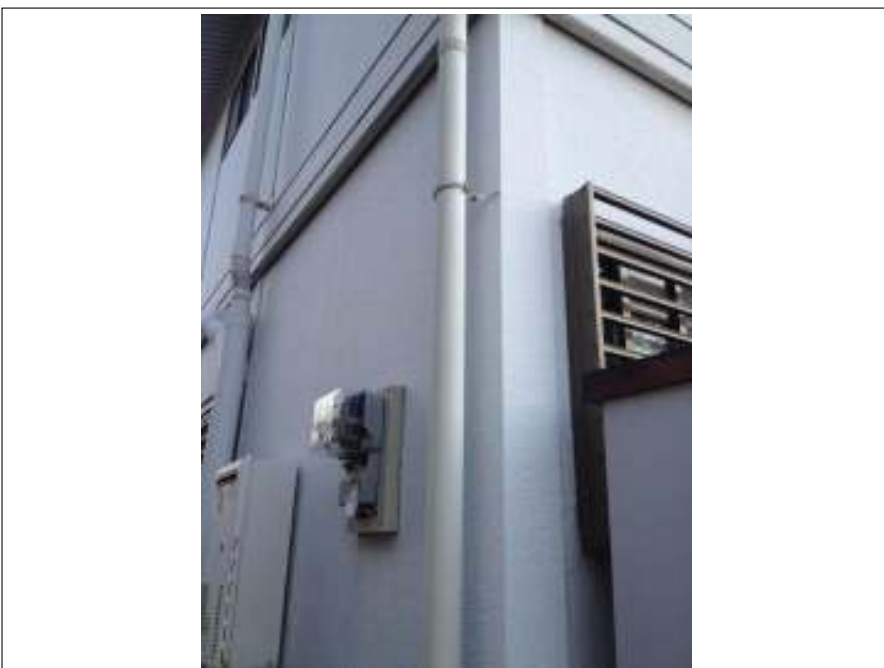
縦樋(縦樋)

こちらにも交換をおこないません。

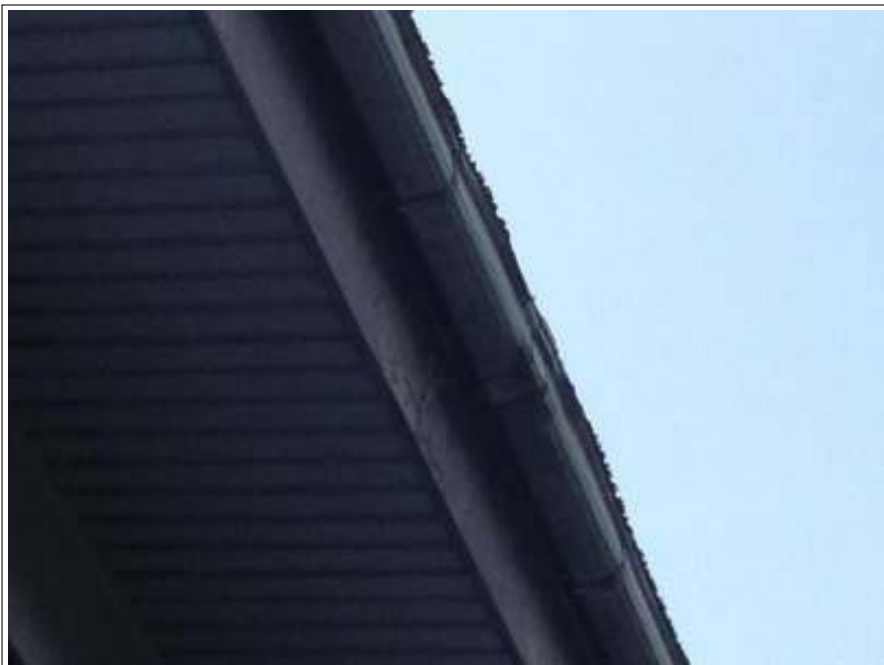
### 破風板

旧塗膜が剥離をおこしています。  
このまま塗装しても旧塗膜から剥がれる恐れがありますので、密着の悪い旧塗膜をケレン作業で除去し専用  
の下塗り・上塗りを行います。

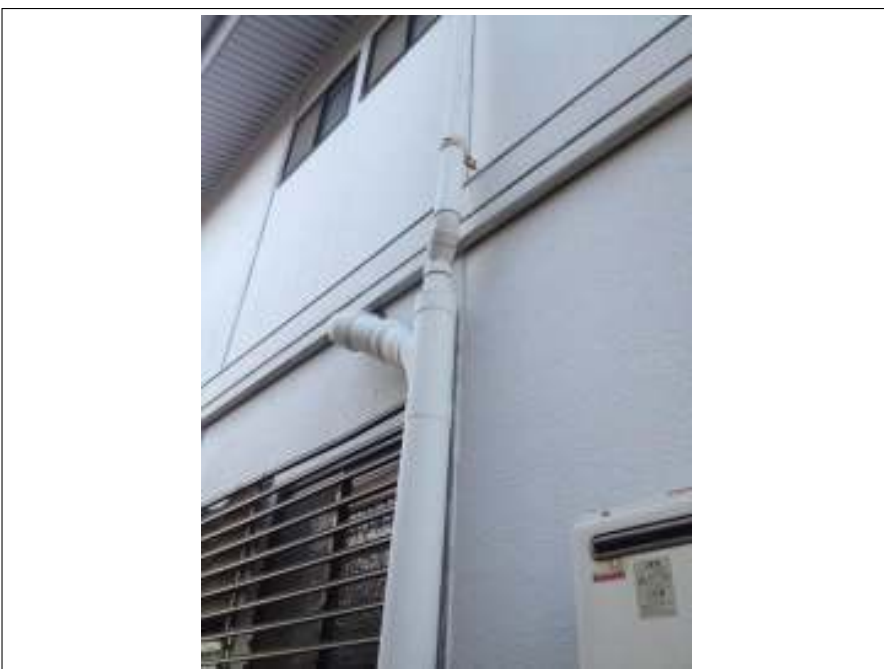
### その他配管

こちらは塩ビ素材になります。  
劣化すると割れが生じますので、塩ビ専用の下塗りをおこない塗装をしていきます。

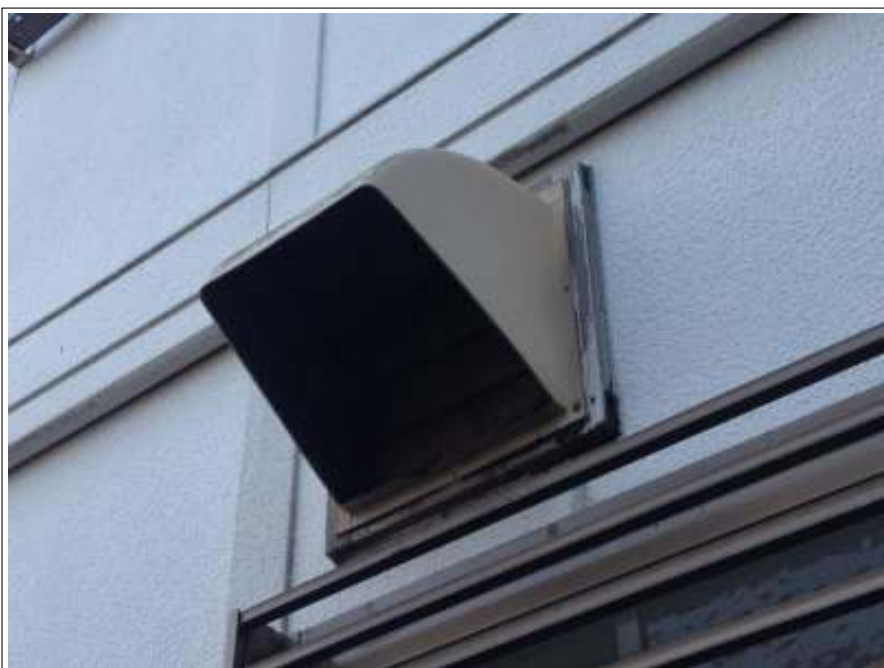
### 換気フード

同上

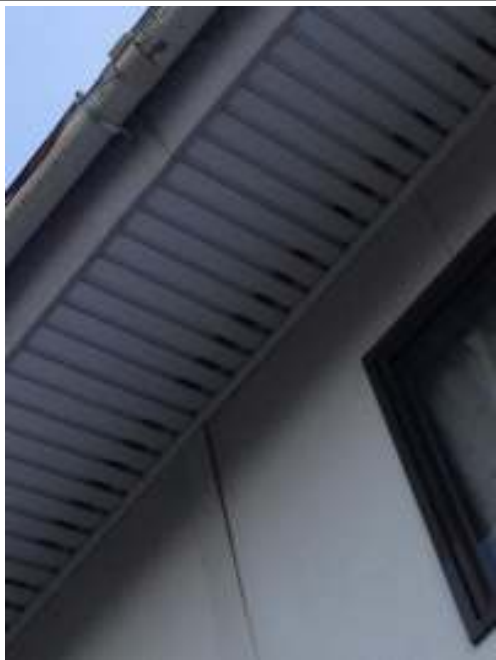
**軒天**

経年劣化しております。

この部分は通気性の良い軒天専用の  
塗装をしていきます。

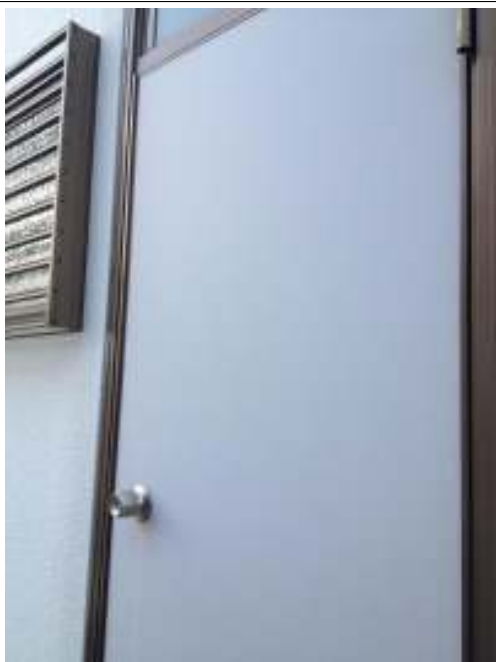
**勝手口**

この部分は鉄、スチール素材になり  
ます。

劣化するとサビが発生してきますの  
で塗装が必要です。

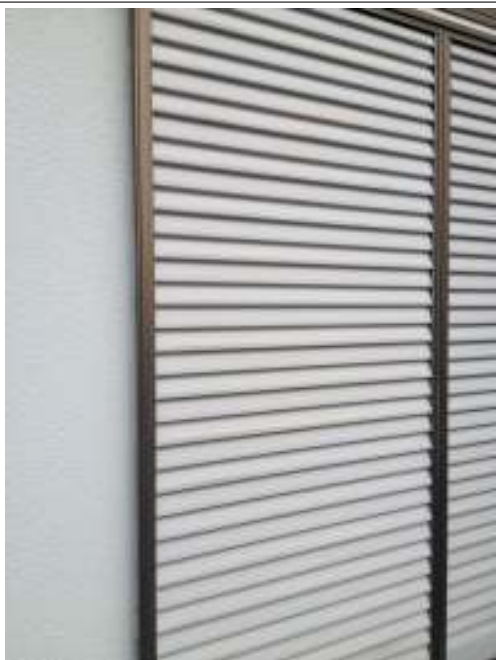
**シャッター**

この部分も鉄、スチール素材になり  
ますので塗装が必要です。

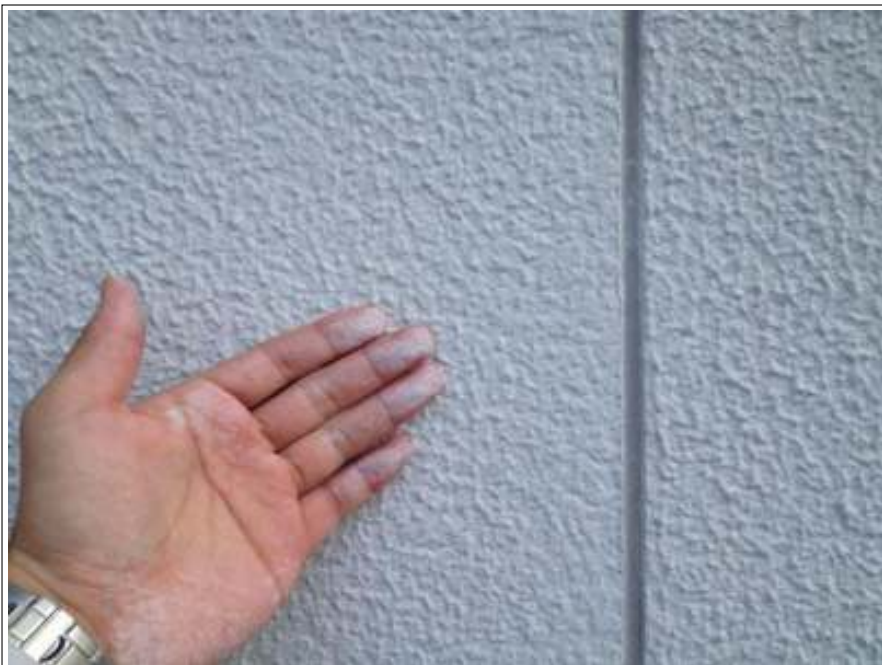
### チョーキング現象

紫外線などにより塗膜の表面が劣化し、チョークの粉状のような状態になっています。

この状態になると表面から水や湿気を吸い込んでしまい、外壁や中の躯体の痛みにつながりますので、早めの塗装をお勧めします。

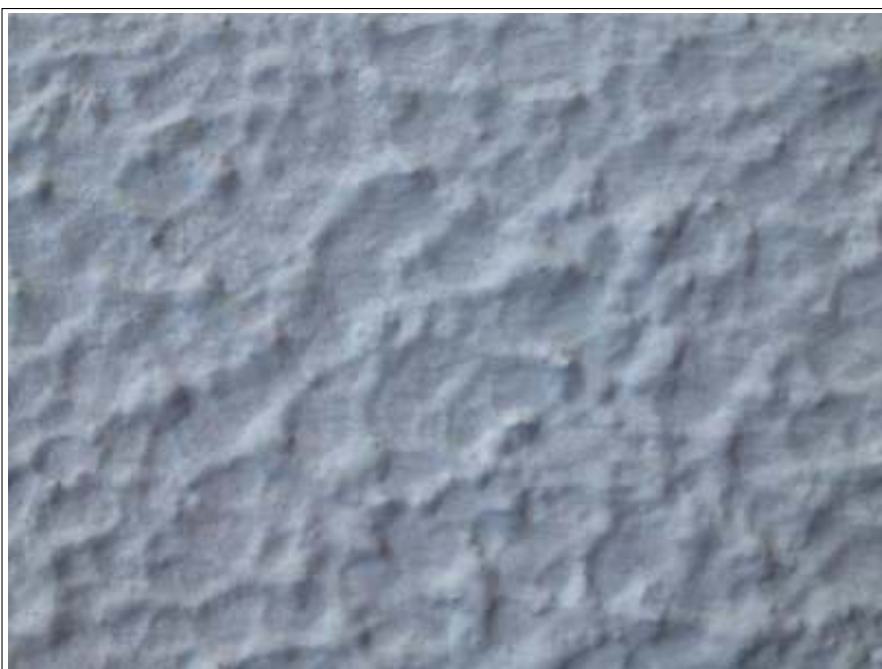
### 外壁劣化部

塗装の弾力性を保つ成分の可塑剤（輪ゴムと同様）が紫外線により分解・劣化し、表面に小さなキレツが多く見られます。

この部分からは直接水や湿気を吸い込んでしまいますので、早めの塗装をお勧めします。

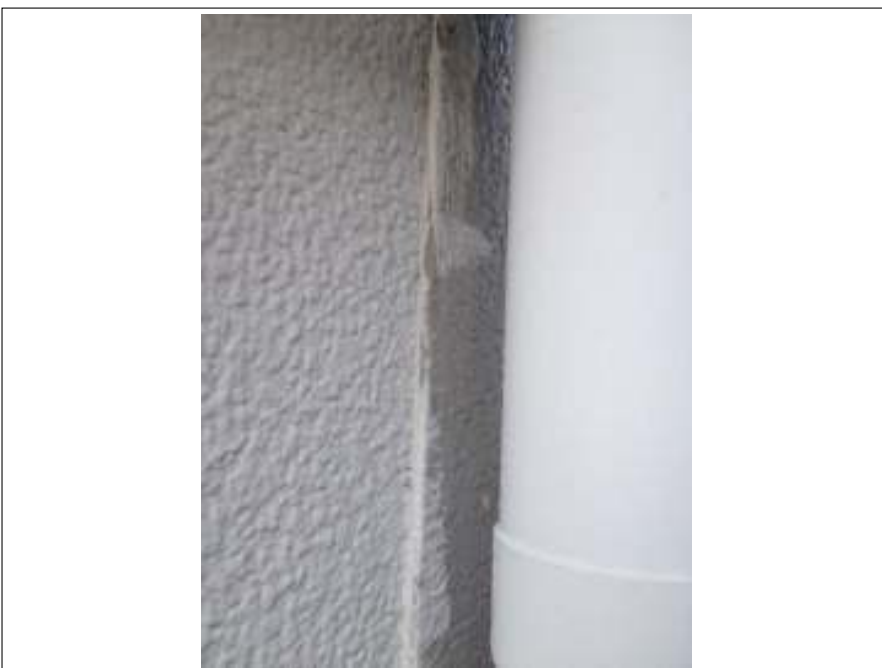
### 前回の塗装部

前回の塗装で塗られてないところがありましたが、この部分は配管に養生をし塗装をしていきます。

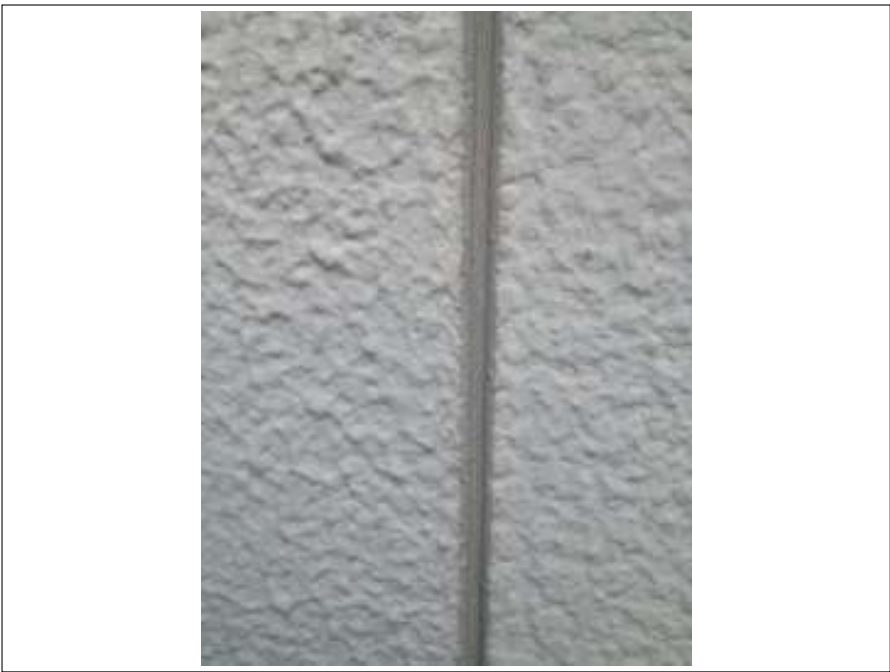
外壁シーリング劣化部

劣化している部分があります。  
この部分から雨水や湿気、炭酸ガス  
等が直接侵入し躯体・ボードの痛み  
や建物の寿命につながりますので、  
シーリング等で補修ををおこない塗  
装をしていきます。

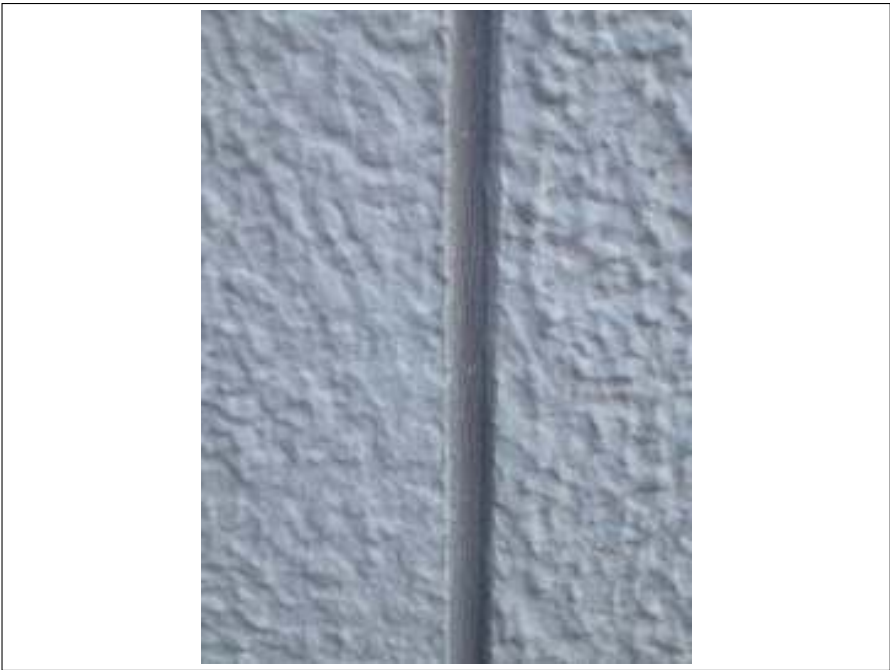
外壁シーリング劣化部

同上
