# 工事写真報告書

工事名 シャトレ金鶏 様

工事箇所 屋上・外壁・その他塗装工事一式

工事施工者 ベストホーム株式会社

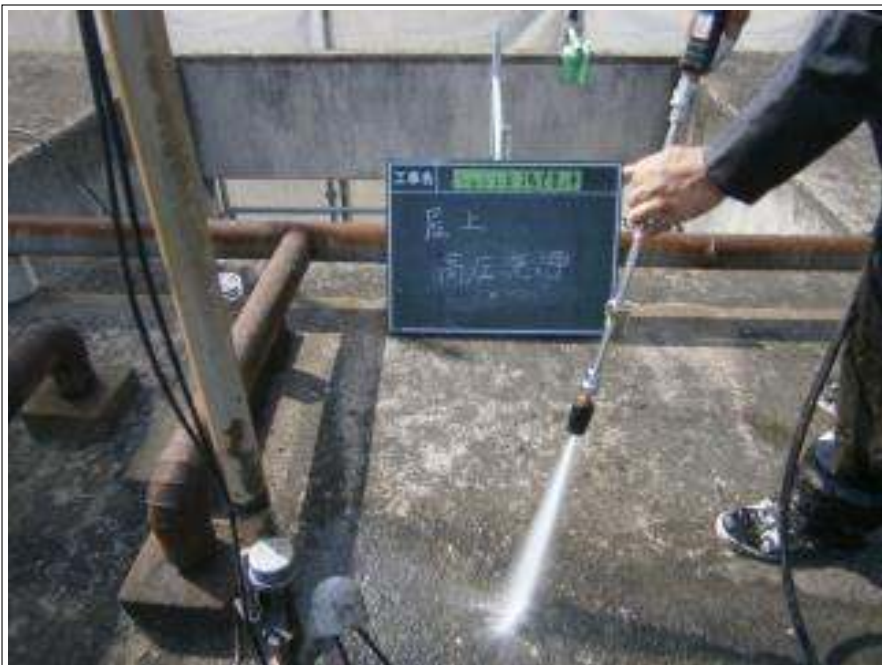
屋上高圧洗浄中

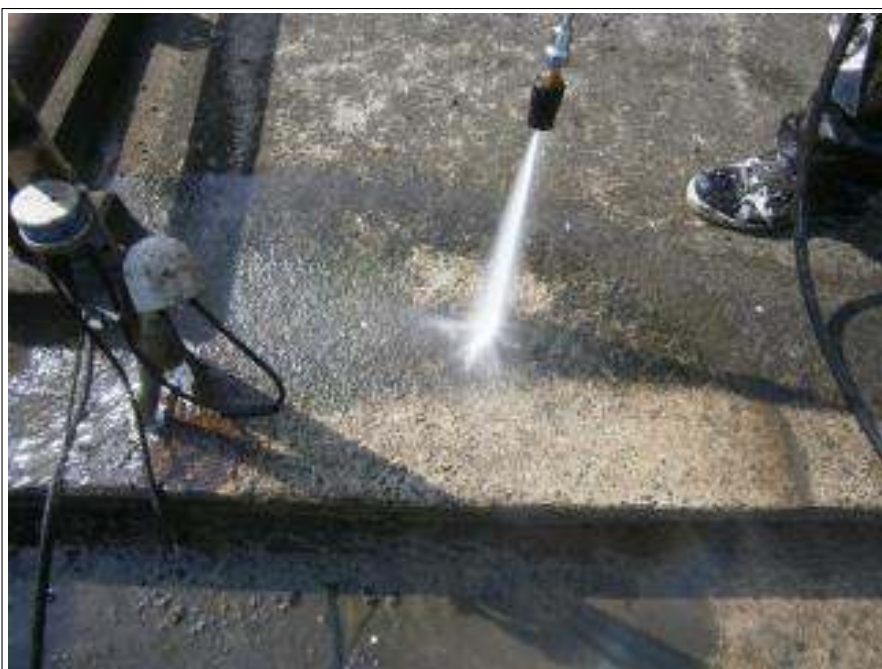
屋上高圧洗浄中

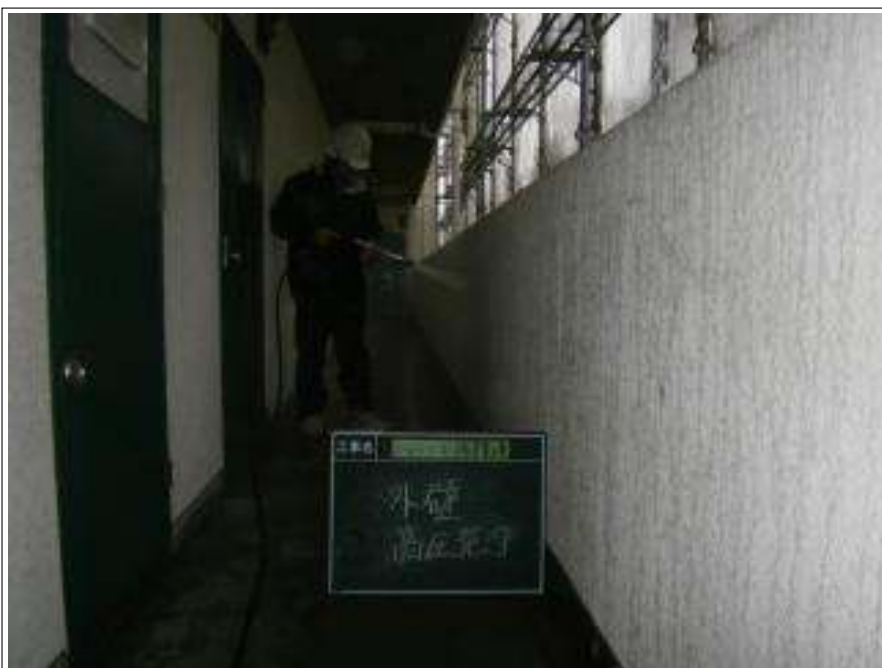
外壁高圧洗浄中

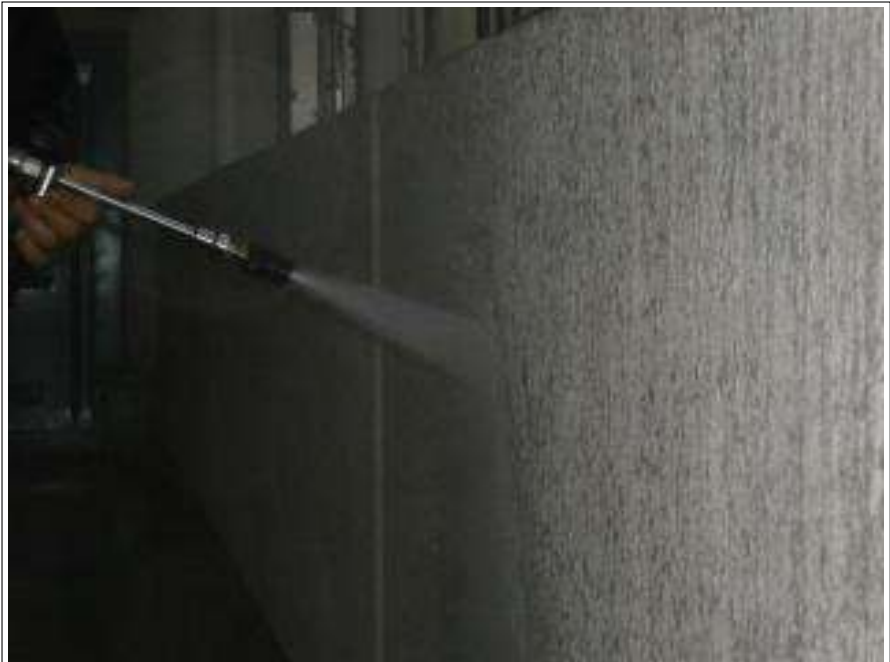
外壁高圧洗浄中

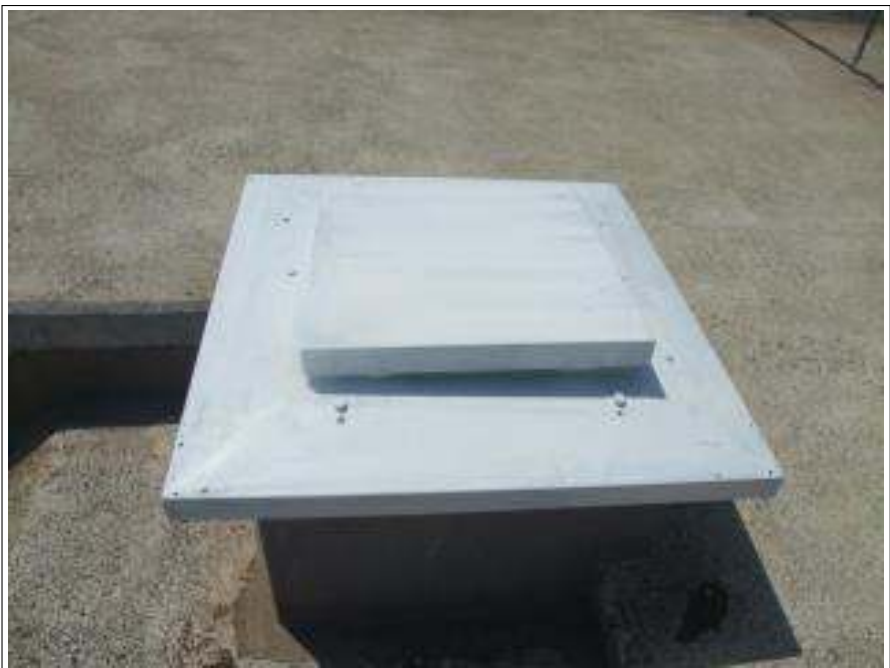
サビ止め施工完了

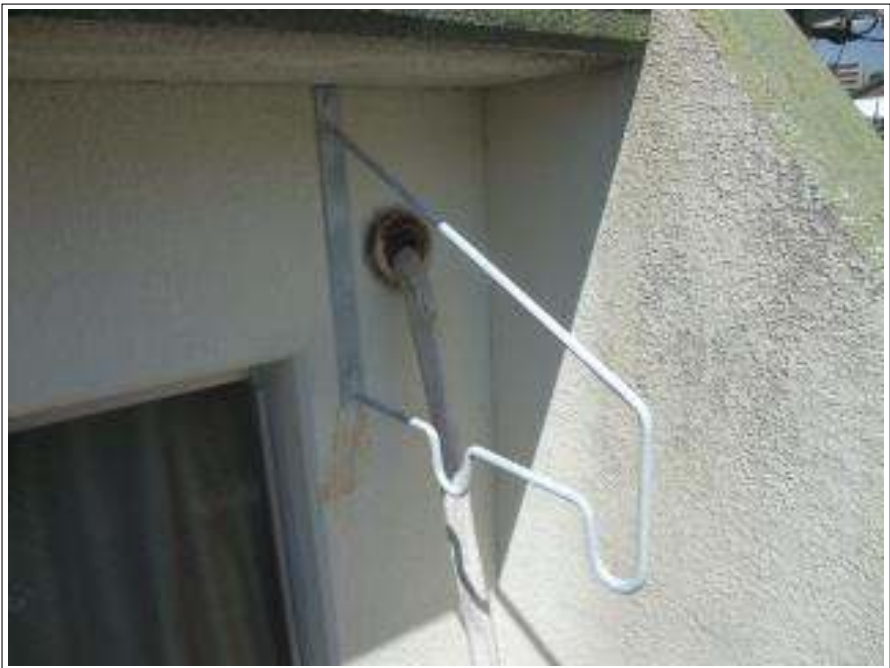
サビ止め施工完了

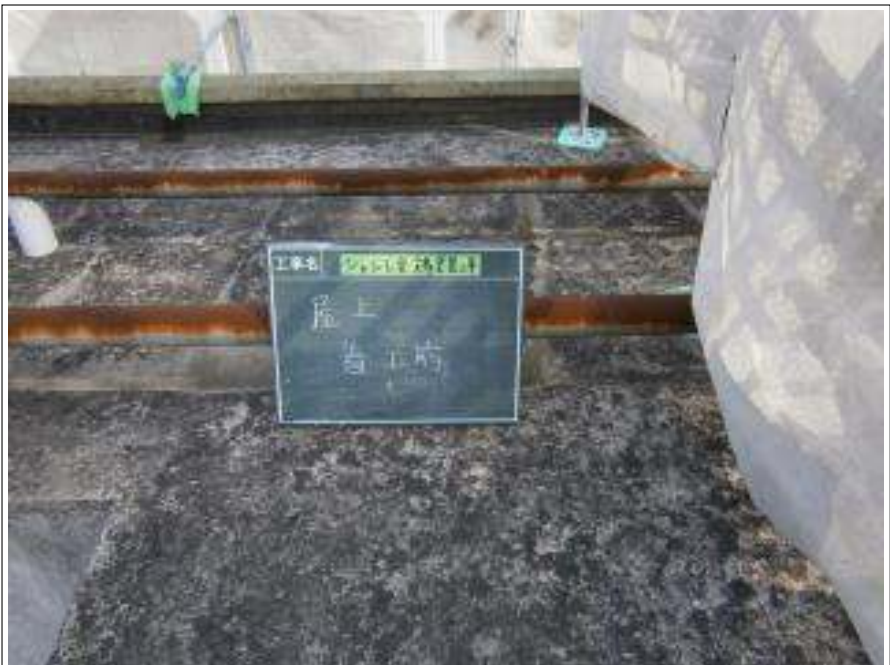
屋上 施工前

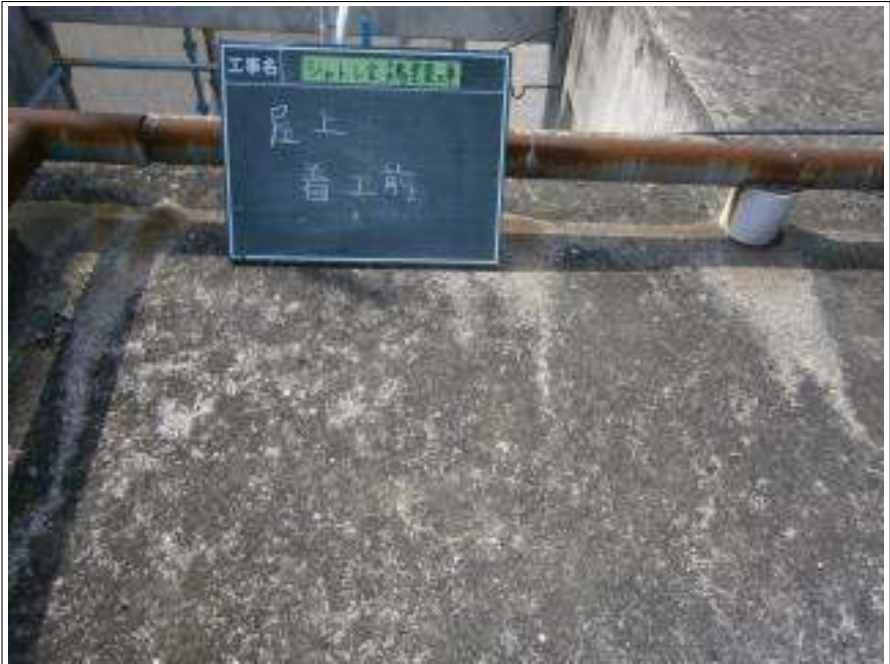
屋上 施工前

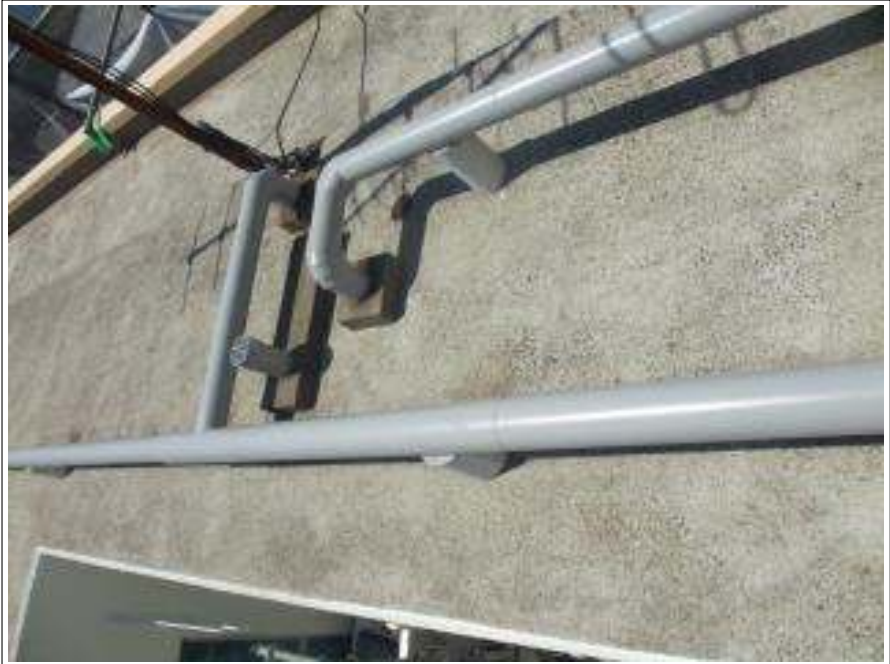
配管 施工完了

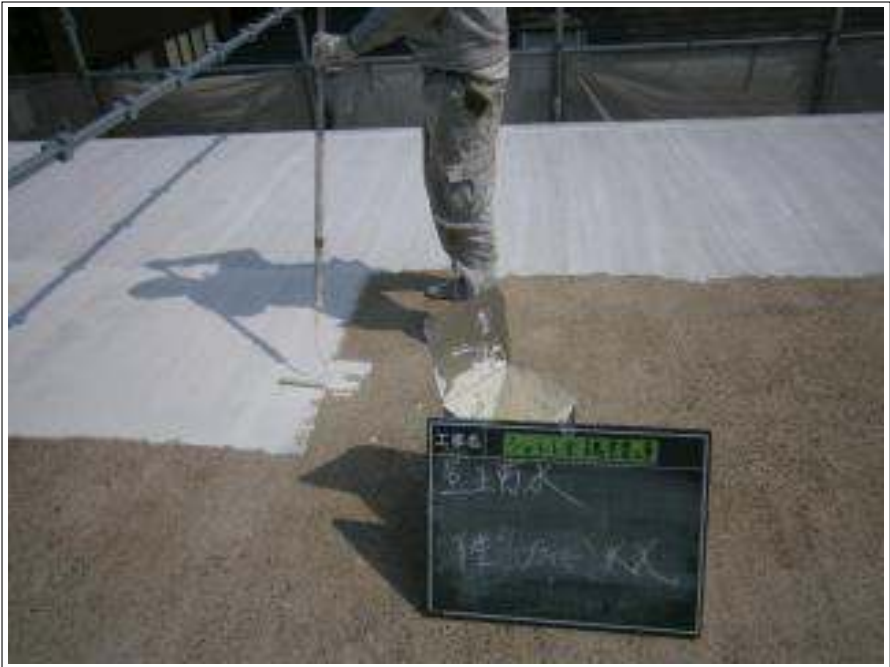
屋上 下塗り施工中

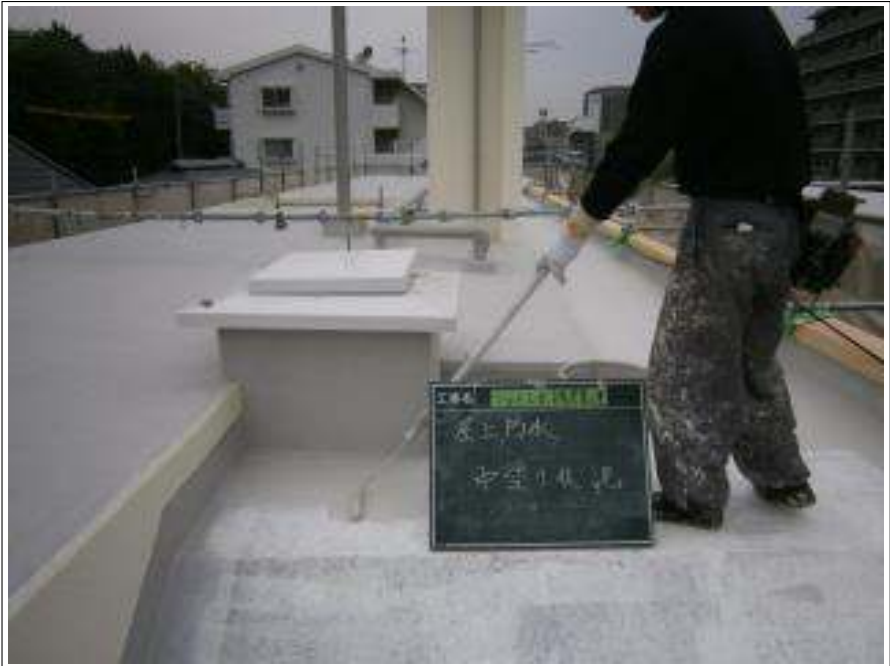
屋上 中塗り施工中

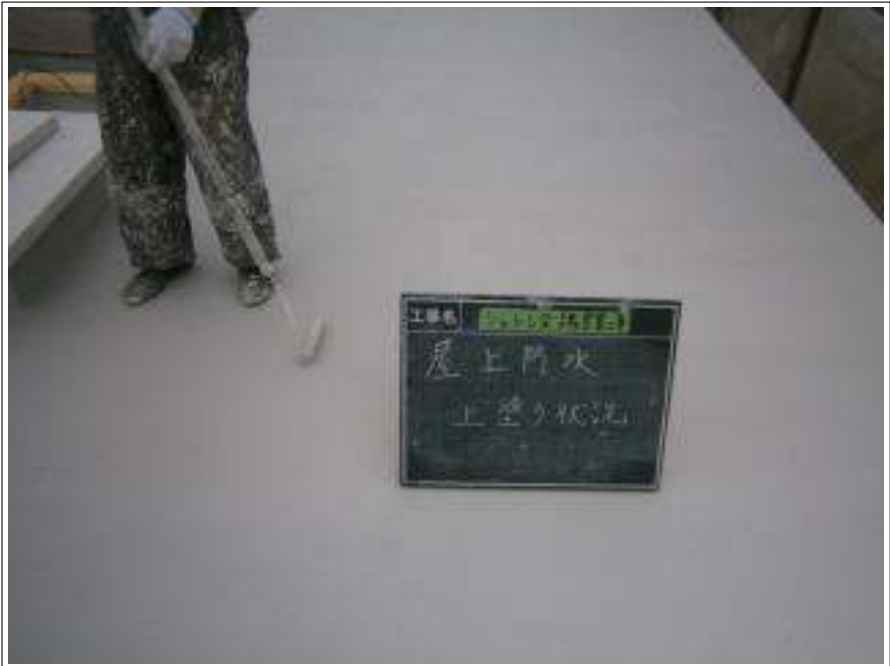
屋上 上塗り施工中

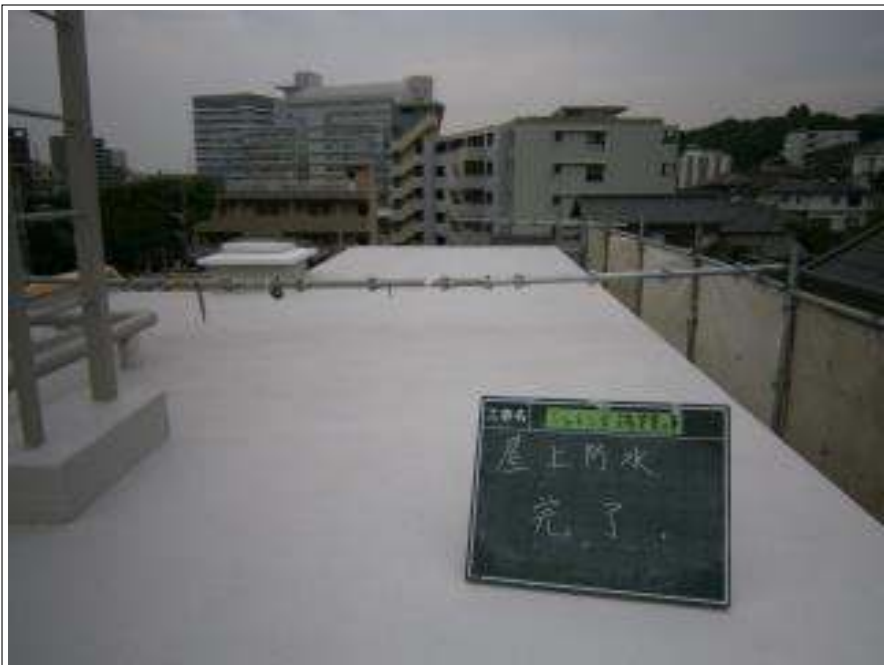
屋上 施工完了

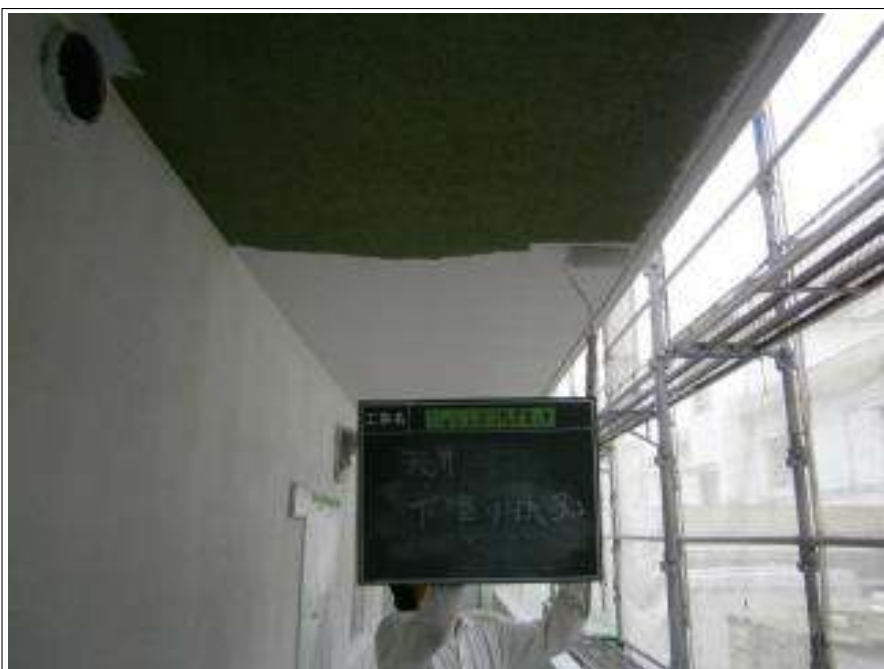
軒天 下塗り施工中

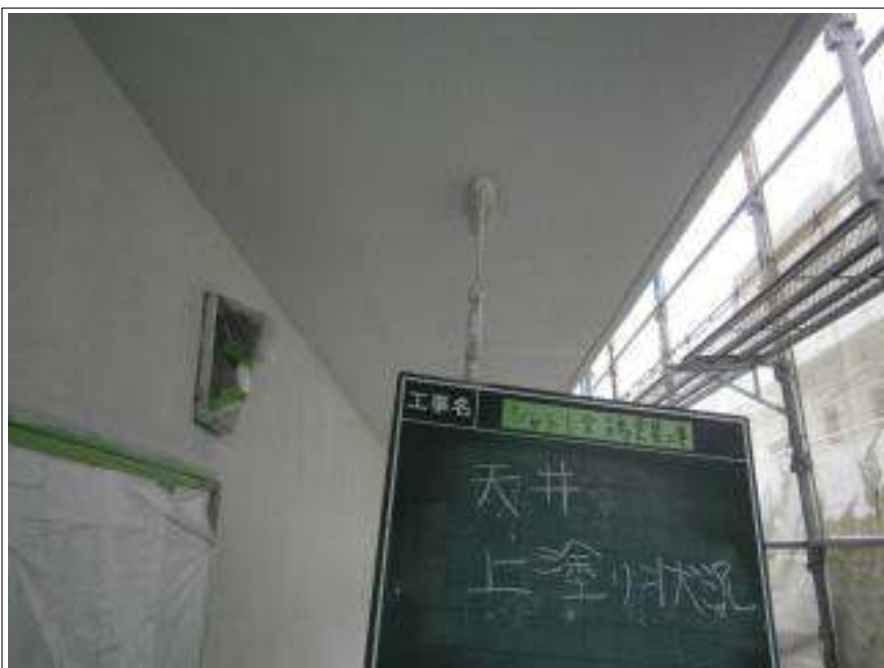
軒天 上塗り施工中

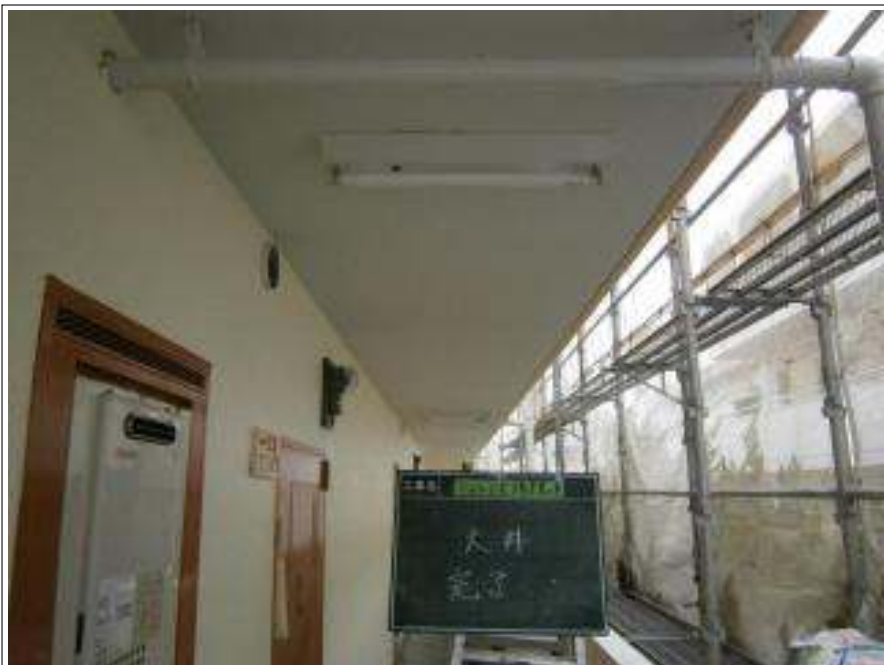
軒天 施工完了

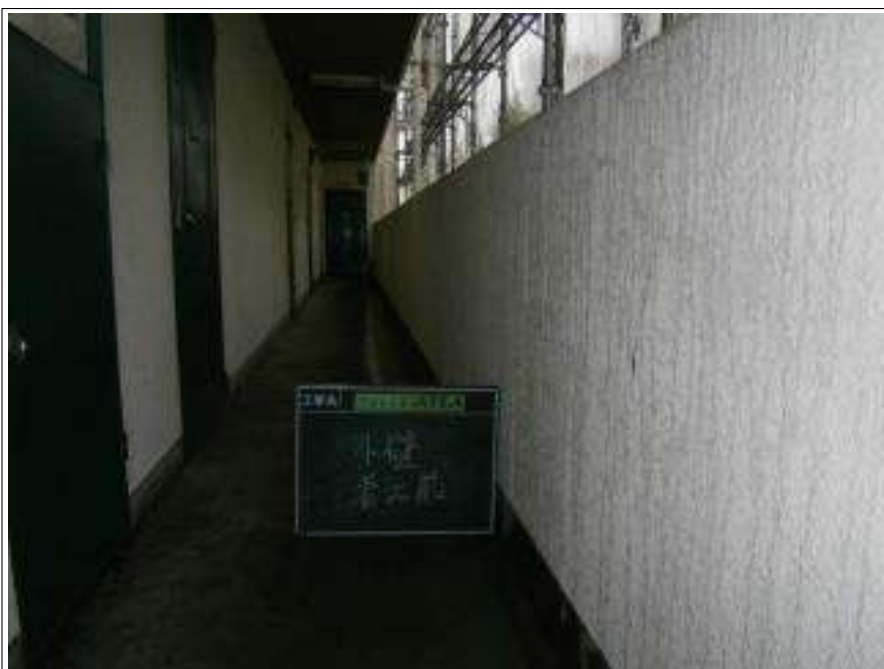
外壁 施工前

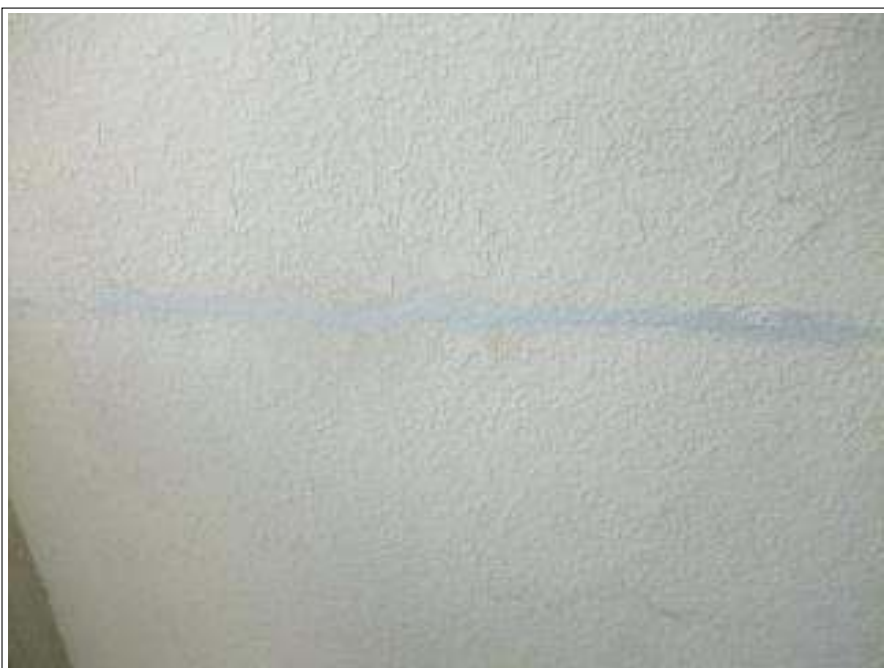
クラック補修 施工完了

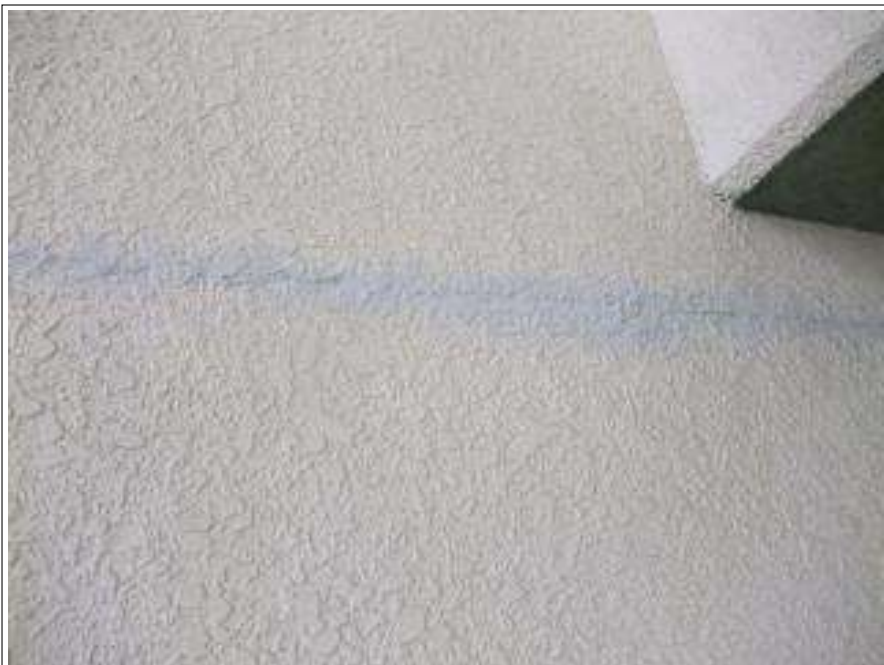
クラック補修 施工完了

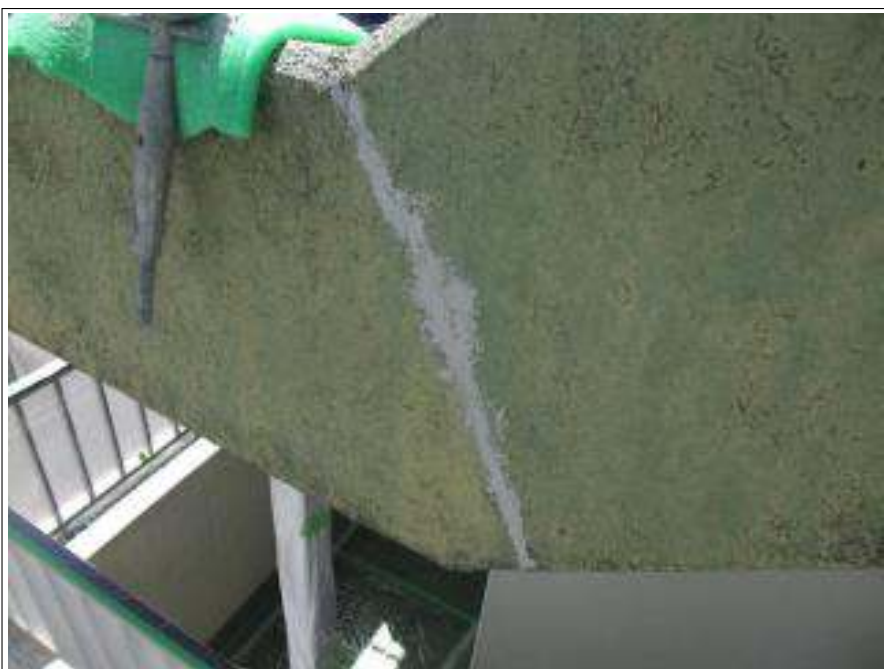
クラック補修 施工完了

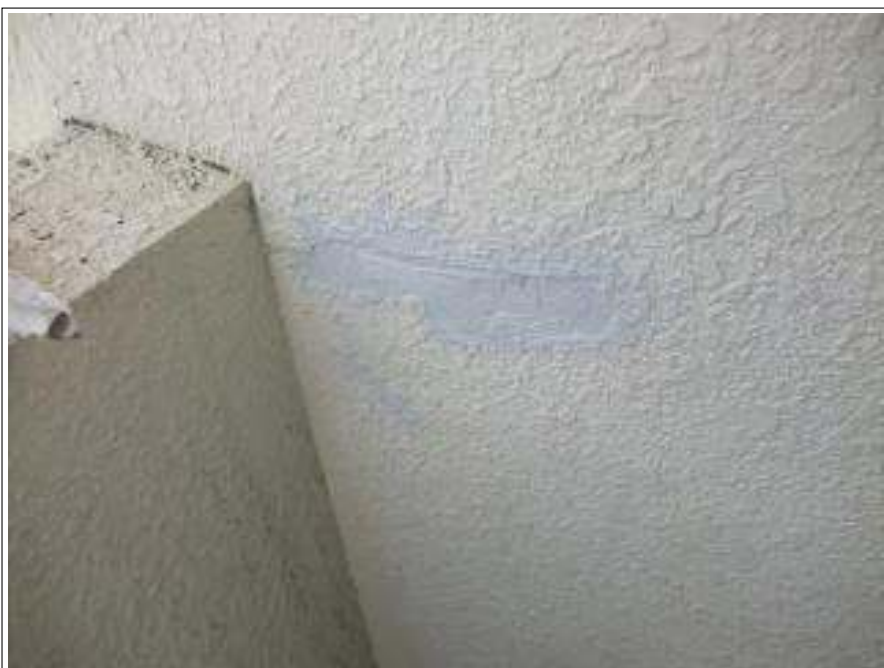
外壁 パテ補修施工完了

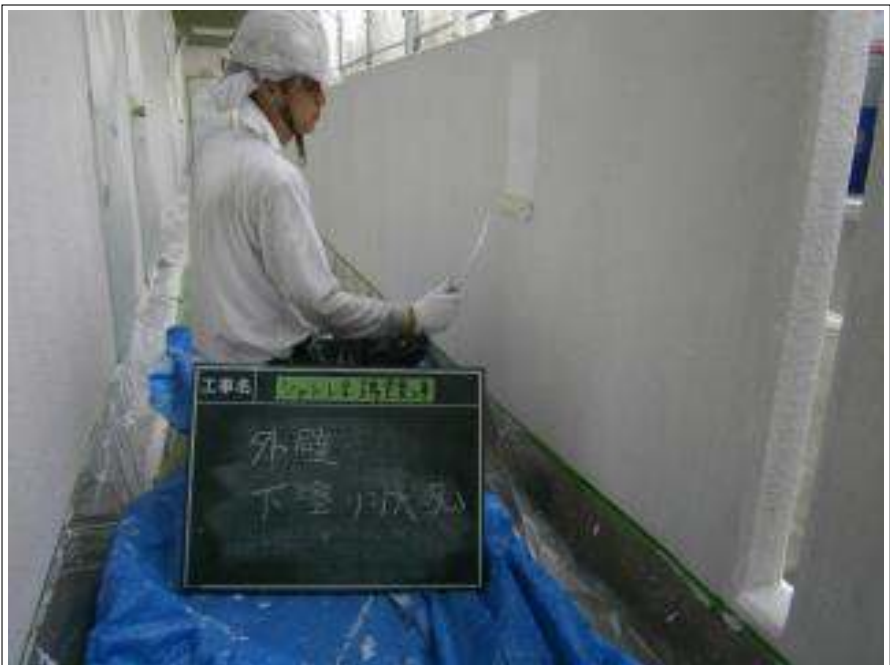
外壁 下塗り施工中

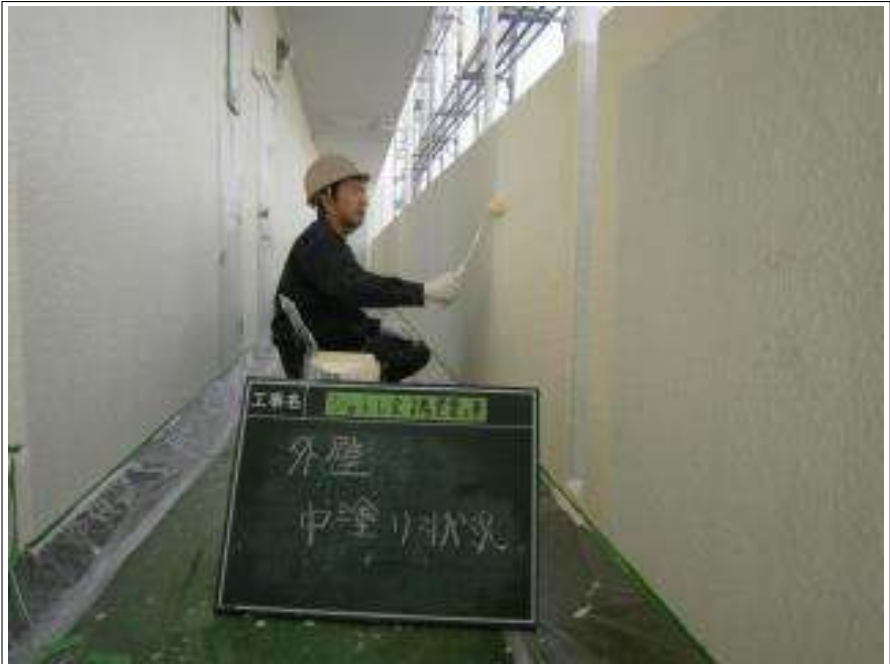
外壁 中塗り施工中

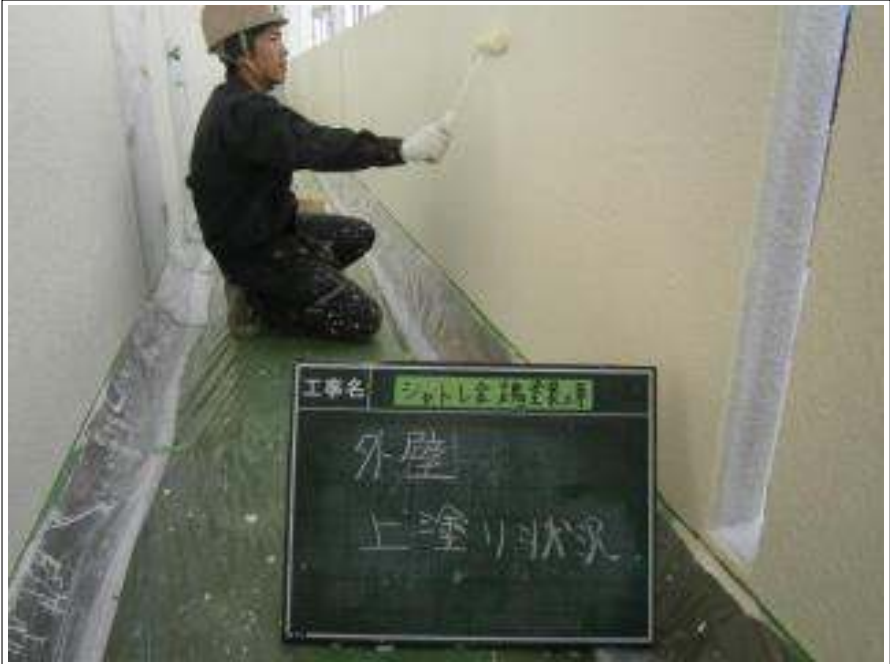
外壁 上塗り施工中

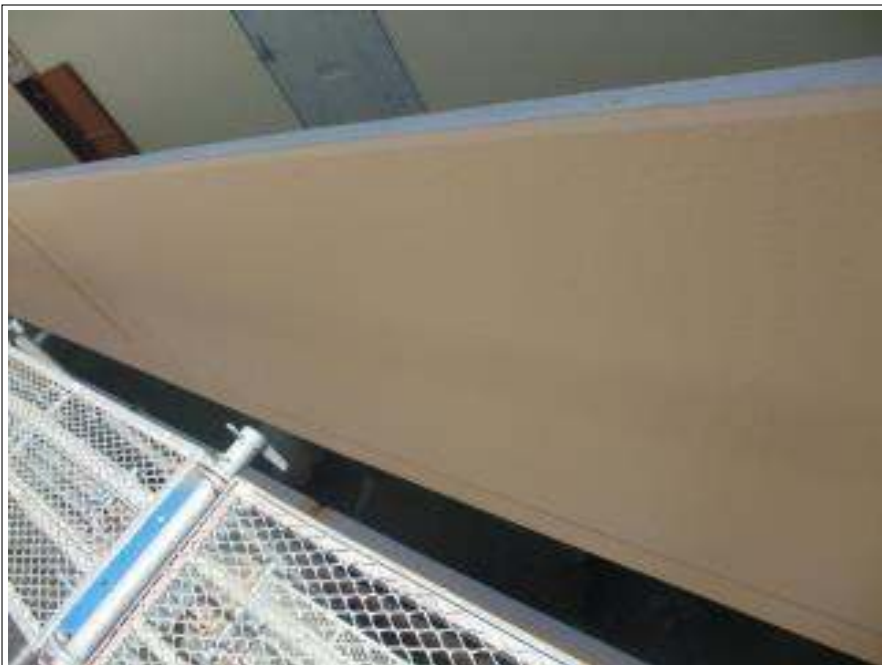
外壁(アクセント部) 施工完了

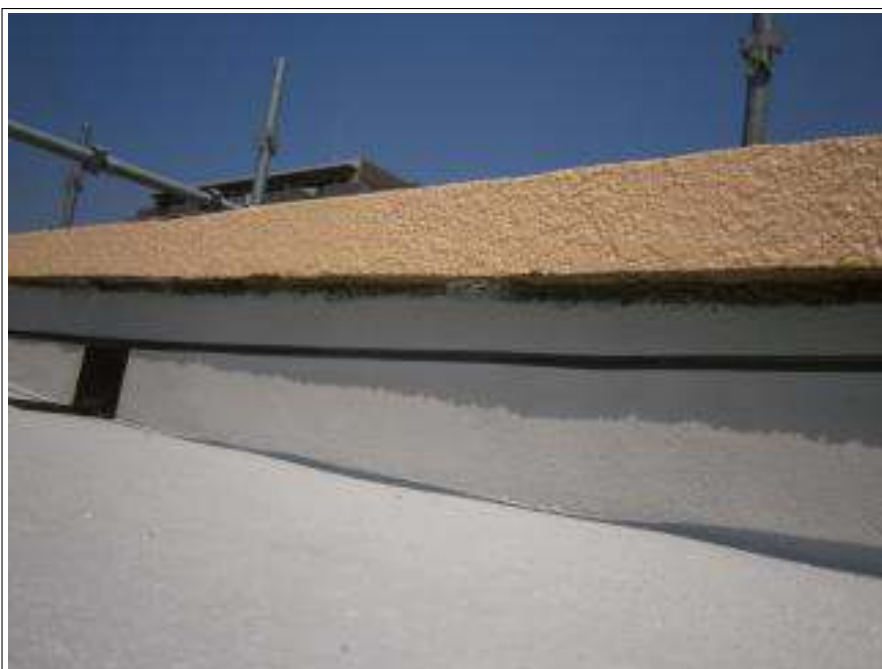
外壁(アクセント部) 施工完了

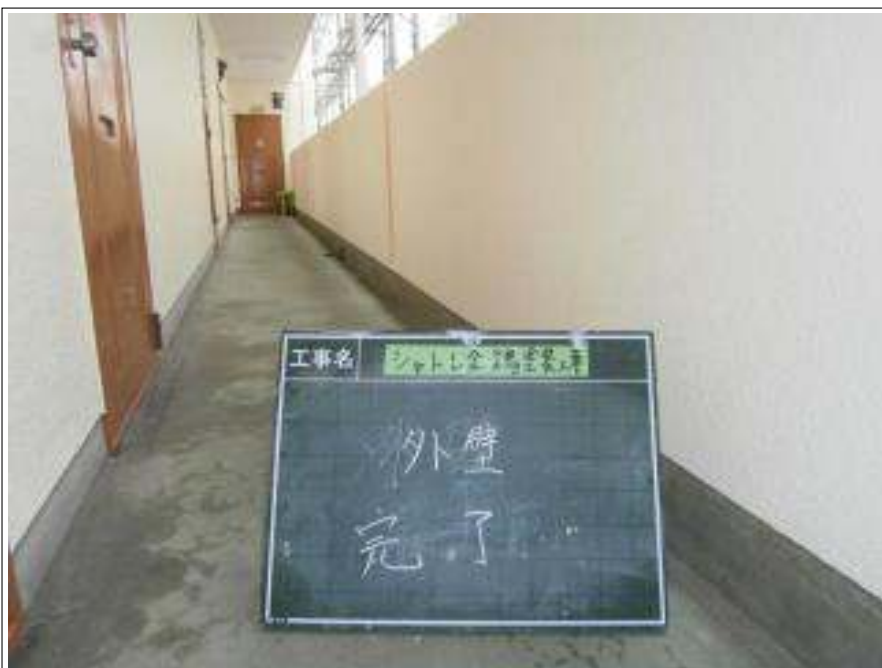
外壁 施工完了

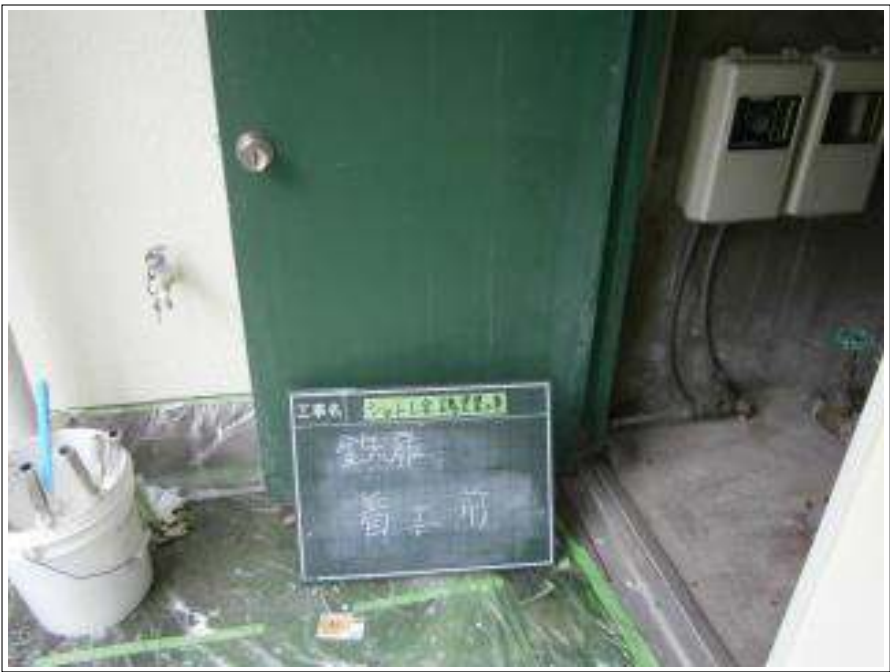
鉄扉 施工前

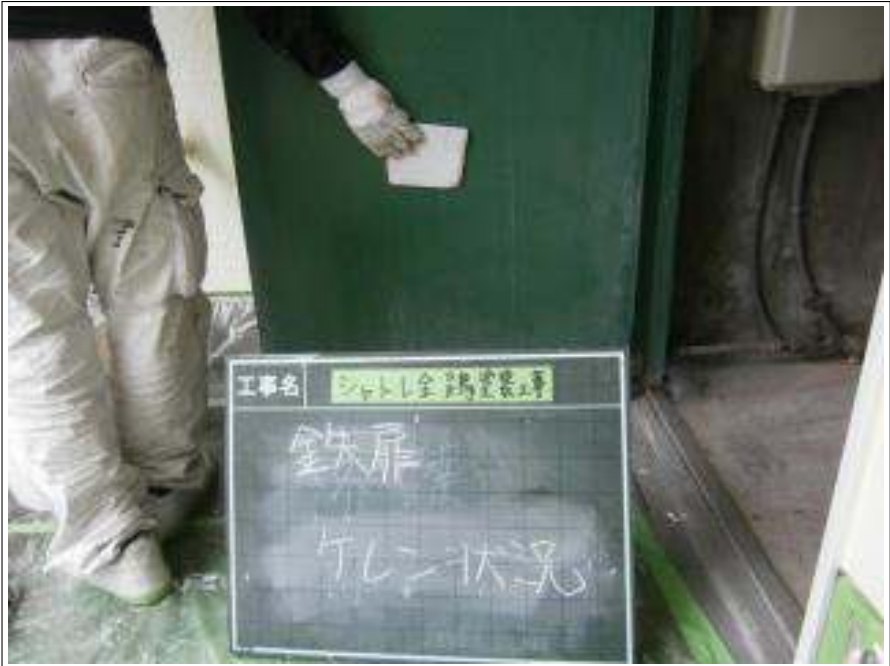
鉄扉 ケレン施工中

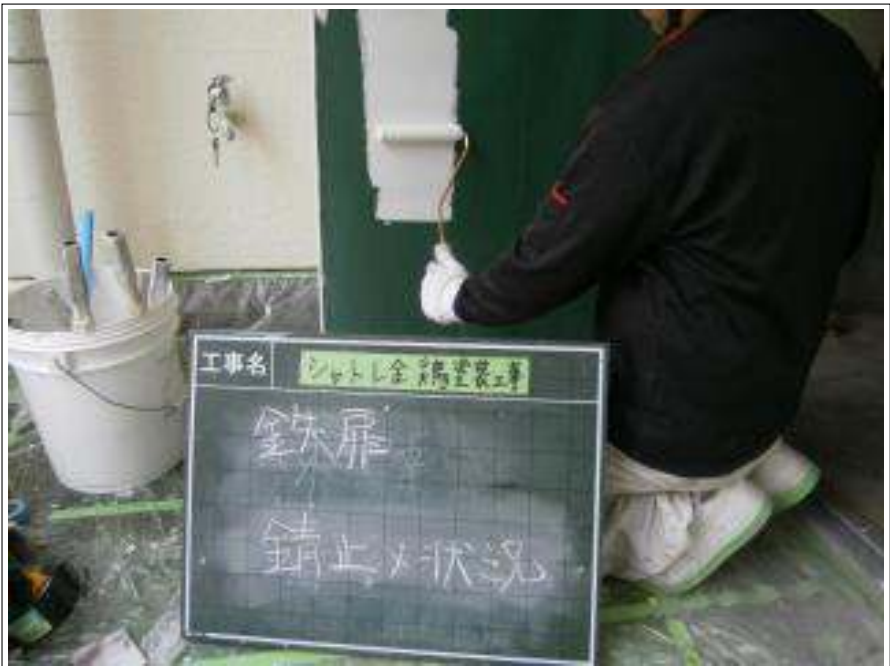
鉄扉 サビ止め施工中

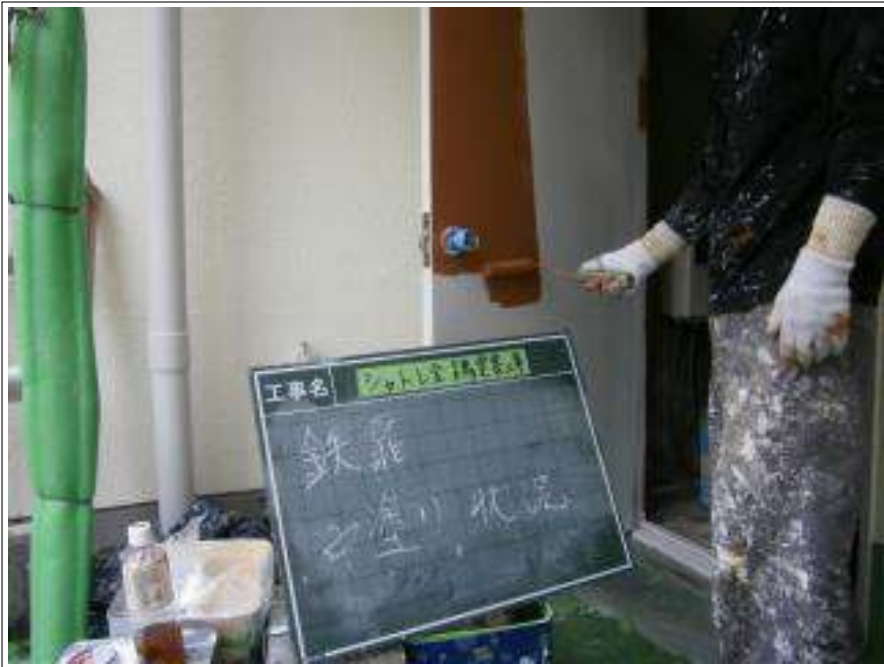
鉄扉 中塗り施工中

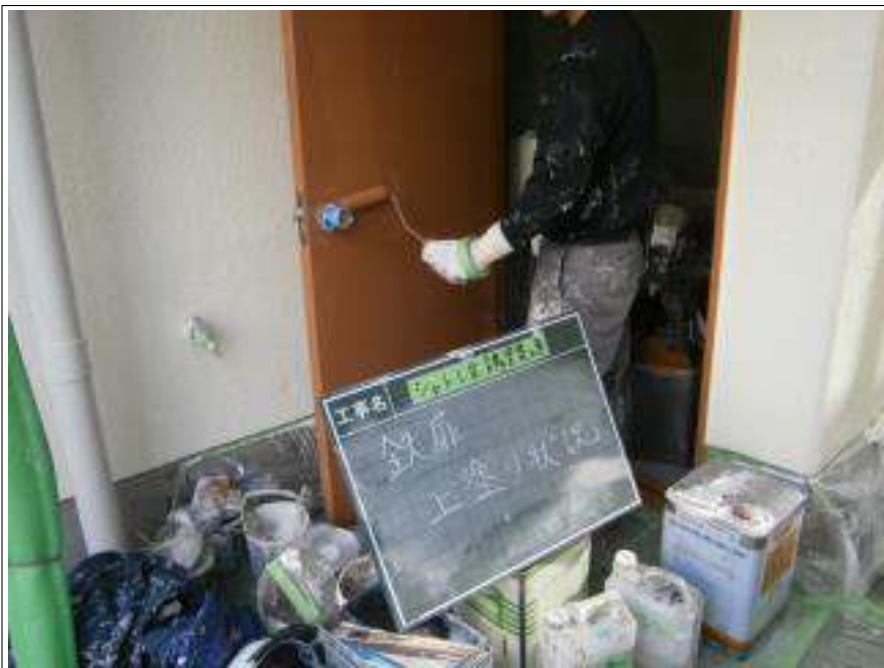
鉄扉 上塗り施工中

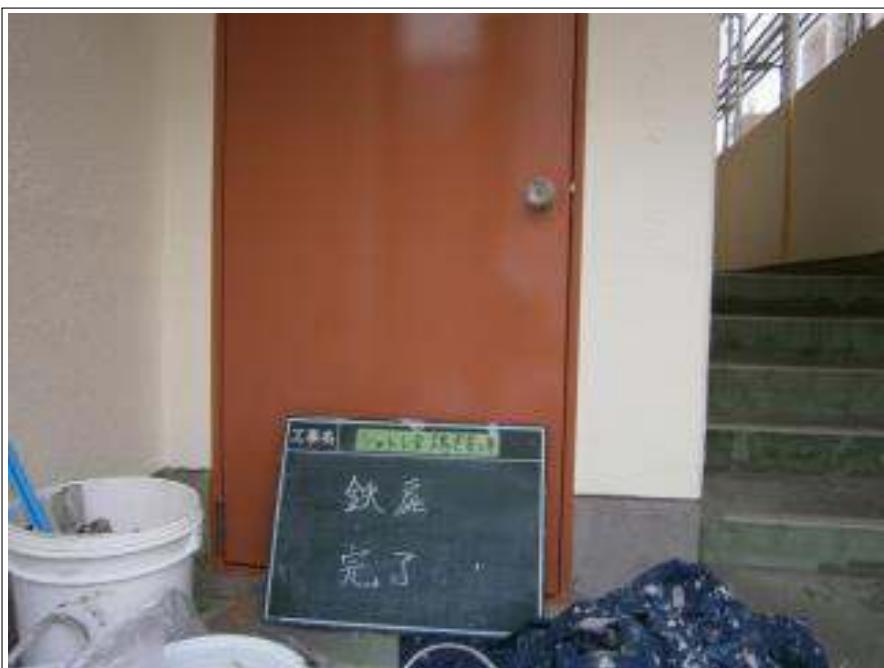
鉄部 扉 施工完了

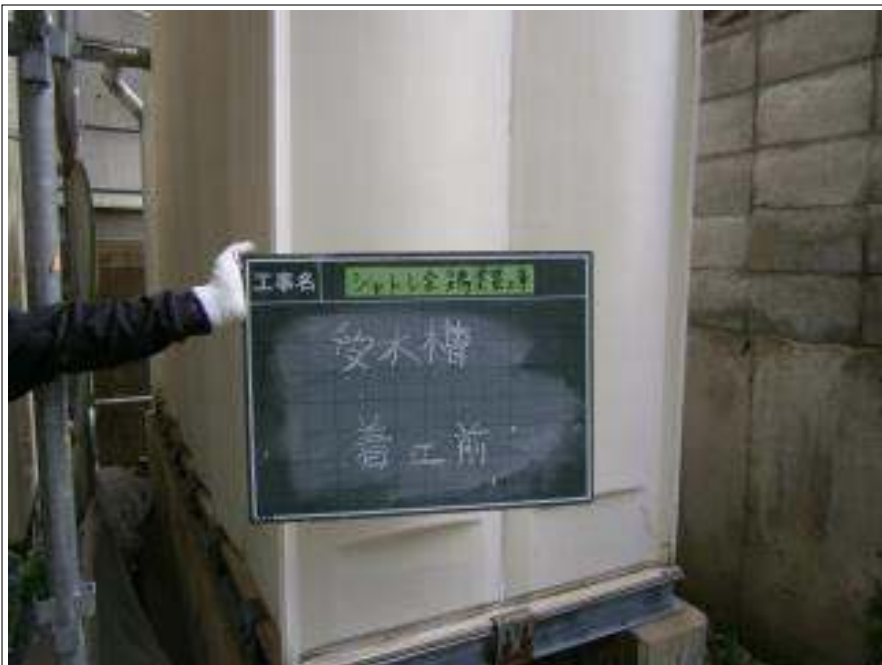
受水槽 施工前

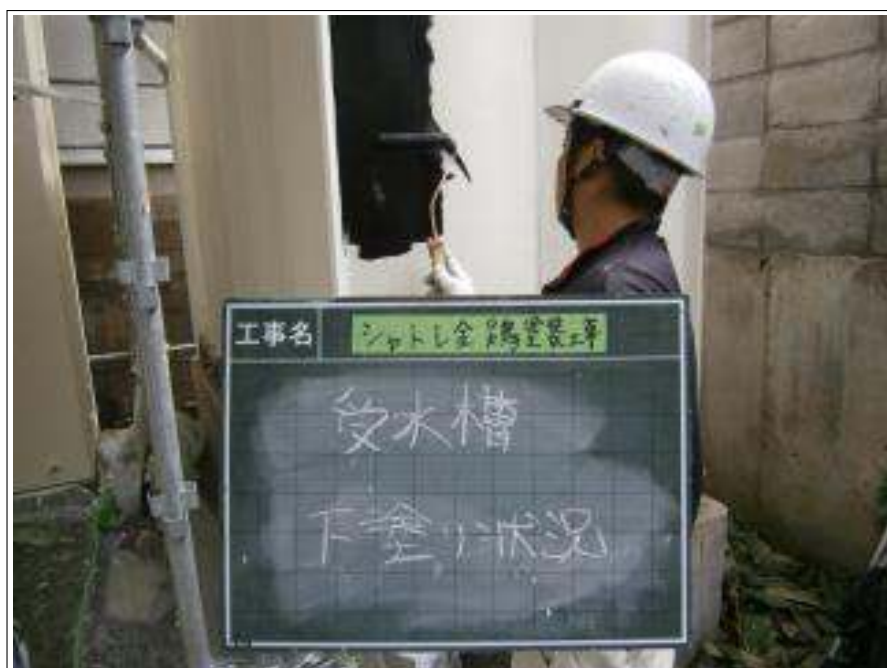
受水槽 下塗り施工中

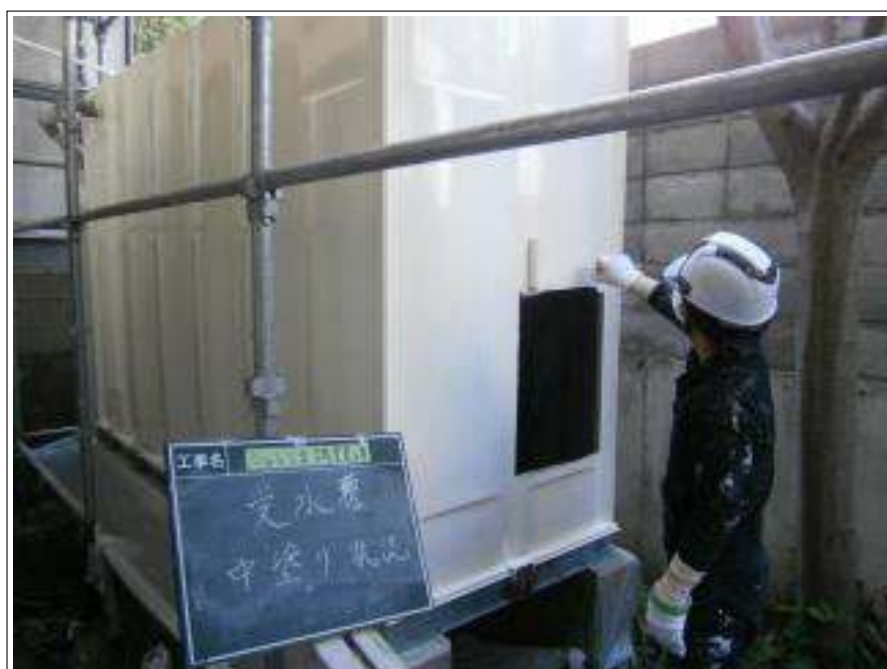
受水槽 中塗り施工中

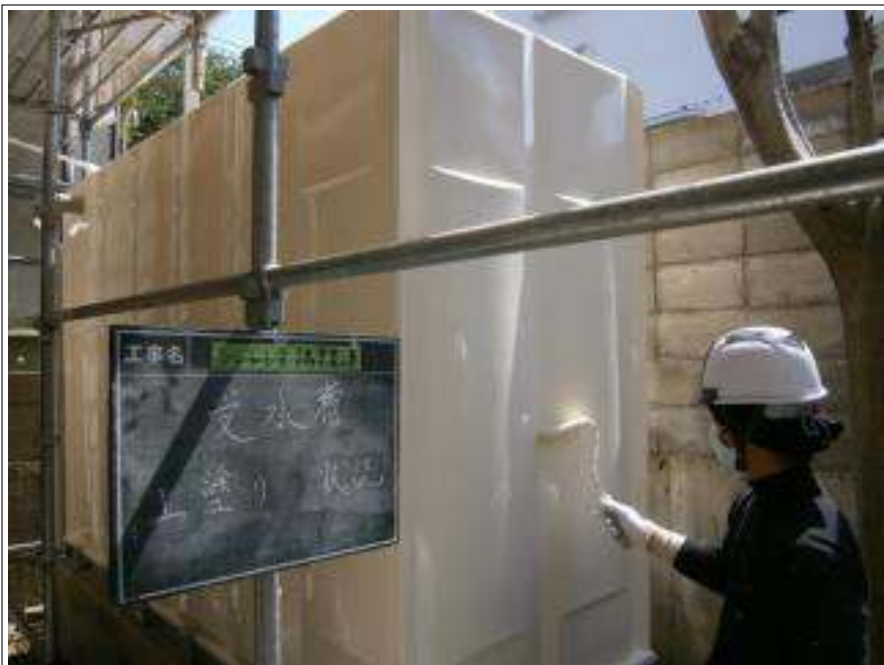
受水槽 上塗り施工中

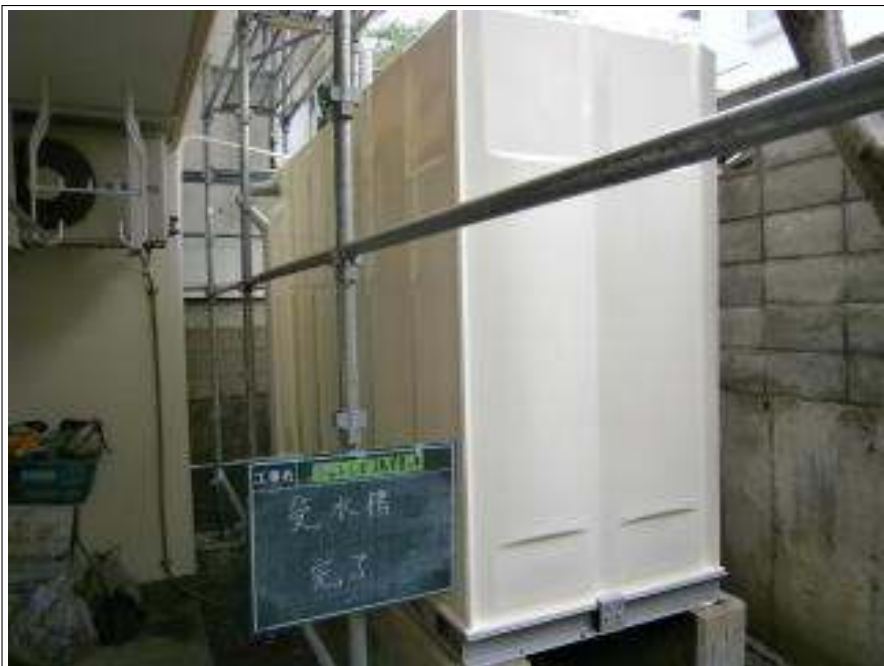
受水槽 施工完了

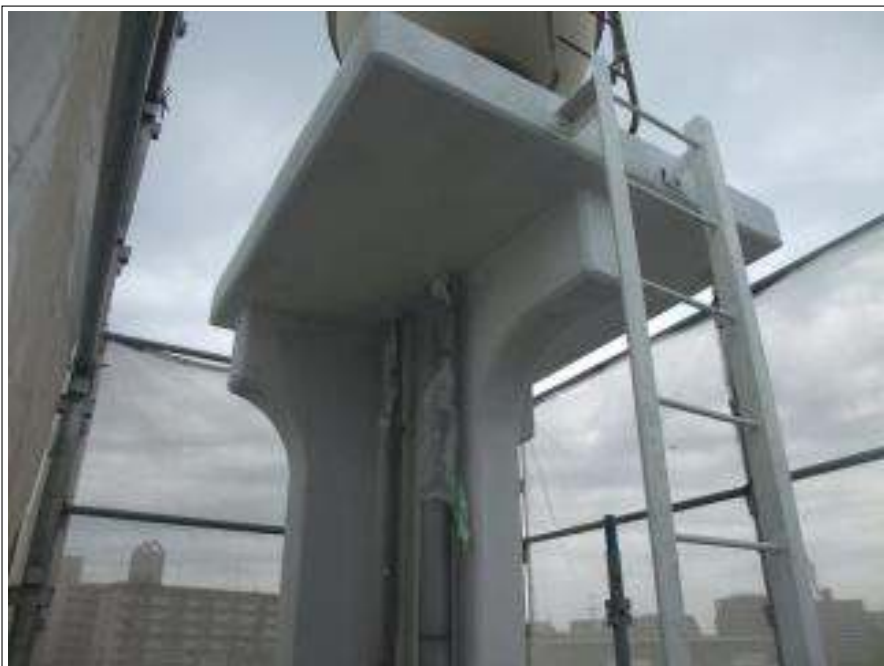
下塗り 施工完了
