# 工事写真報告書

工事名 シャトレ金鶏 様

工事箇所 屋上・外壁・その他塗装工事一式

工事施工者 ベストホーム株式会社

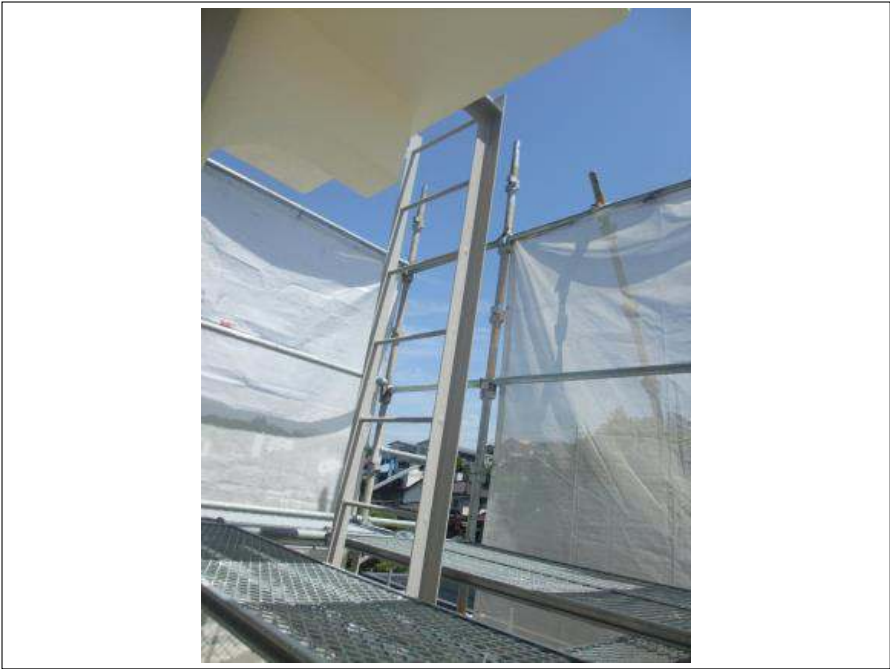
タラップ 塗装完了

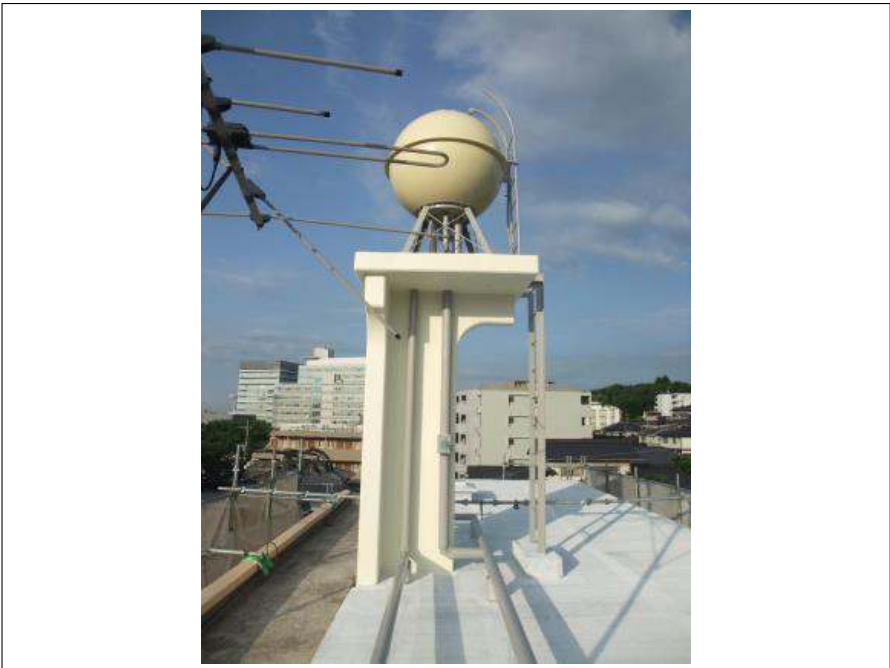
屋上受水槽 施工完了

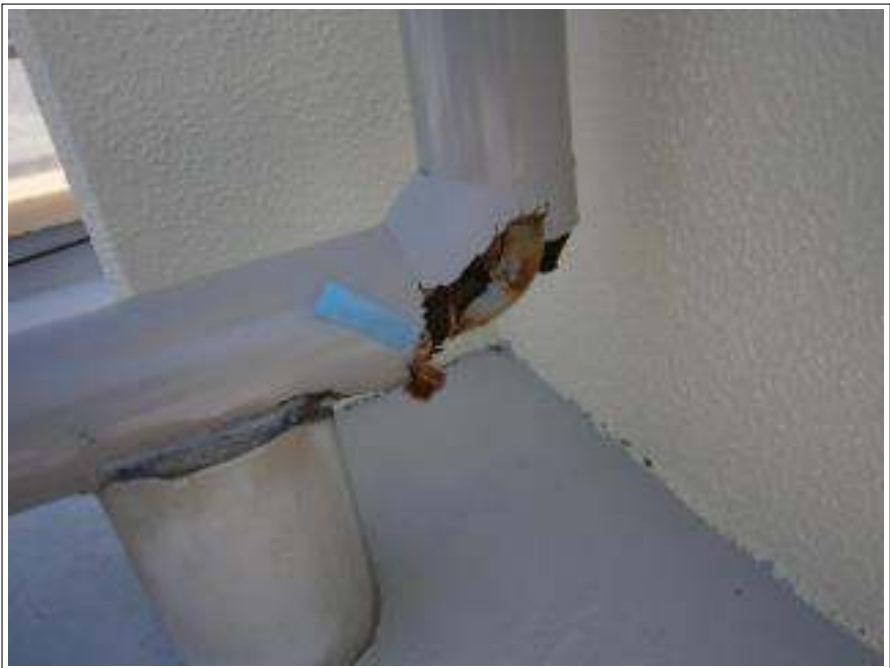
配管補修 施工前

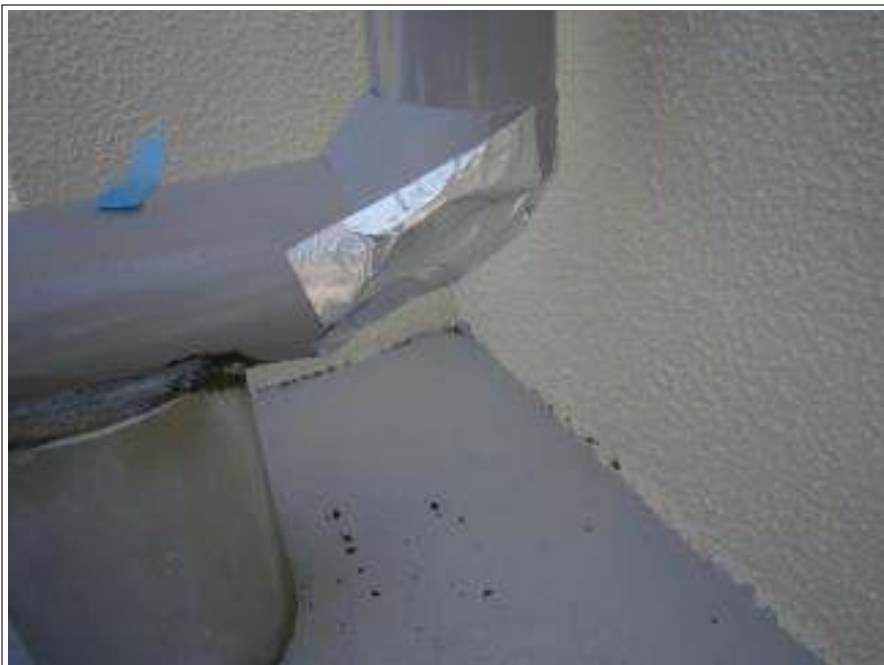
配管補修 施工中

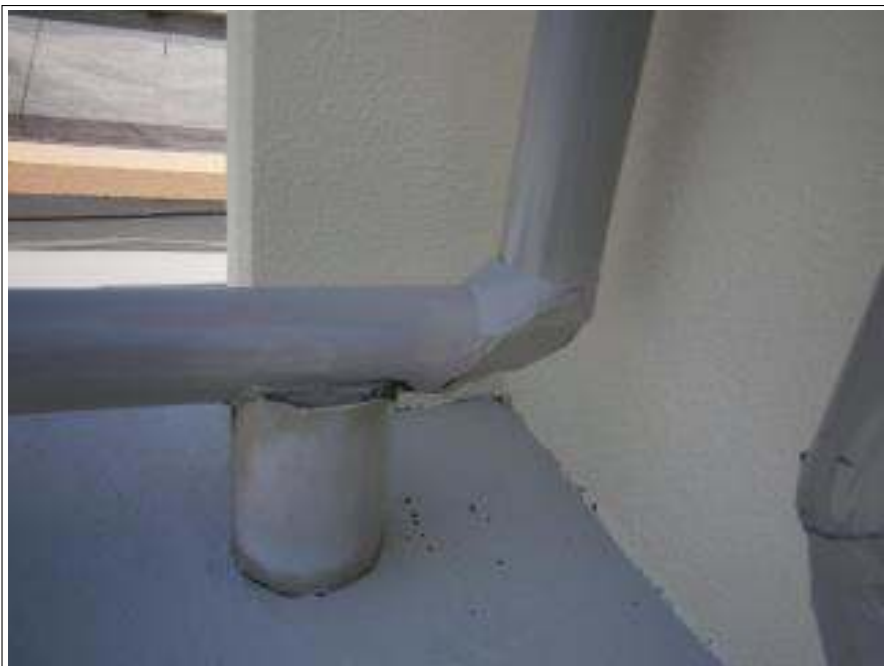
配管補修 施工完了

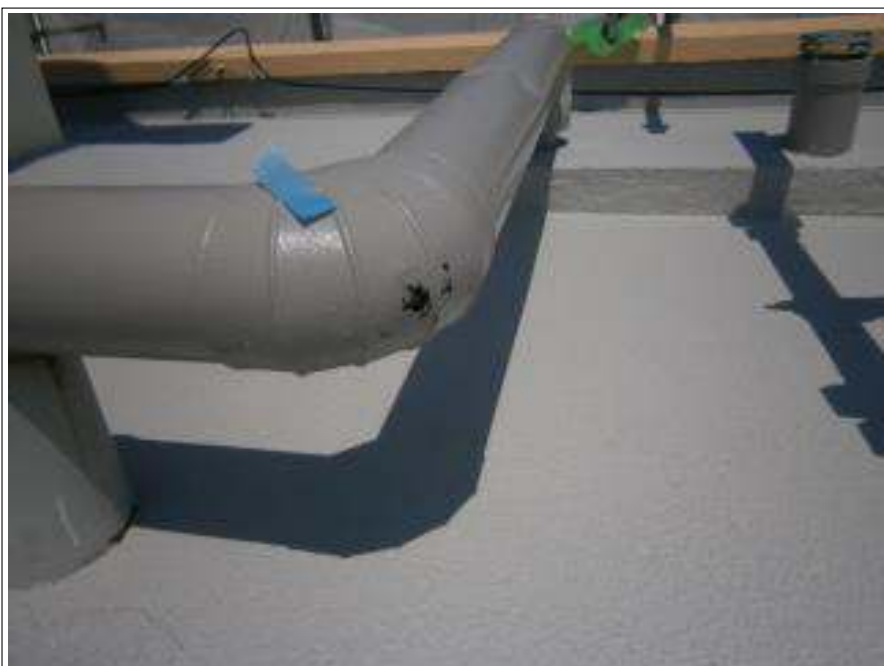
配管補修 施工前

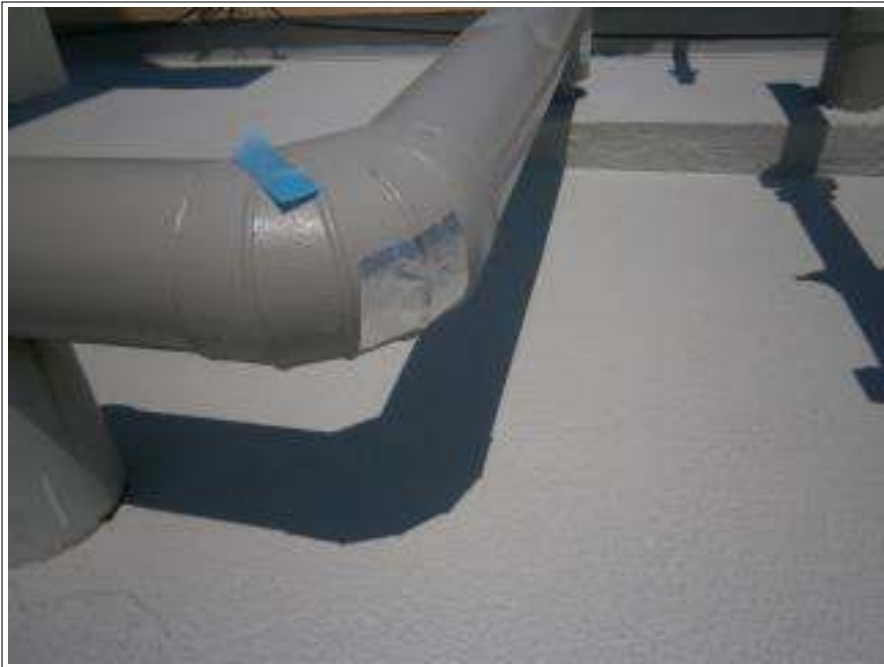
配管補修 施工中

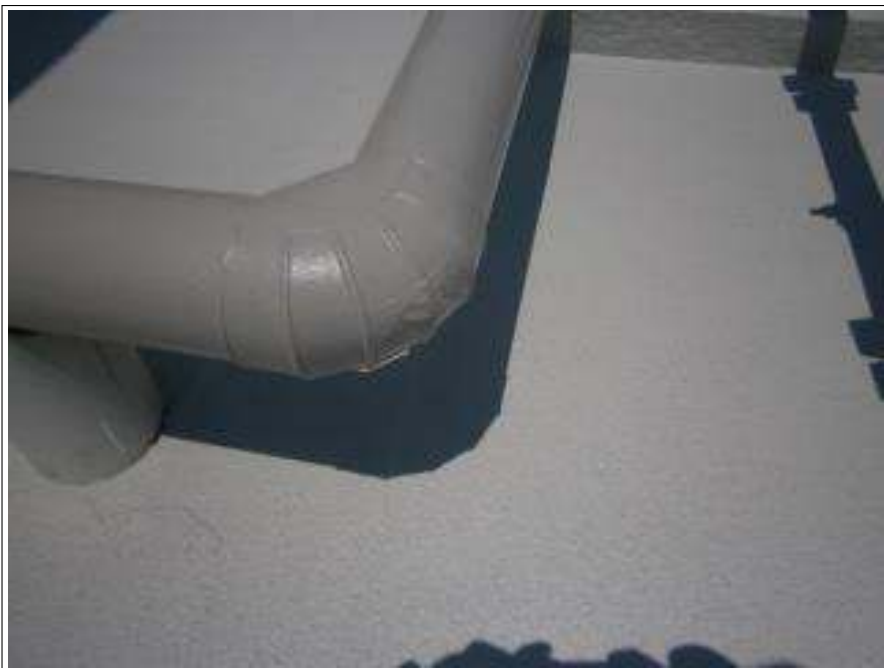
配管補修 施工完了

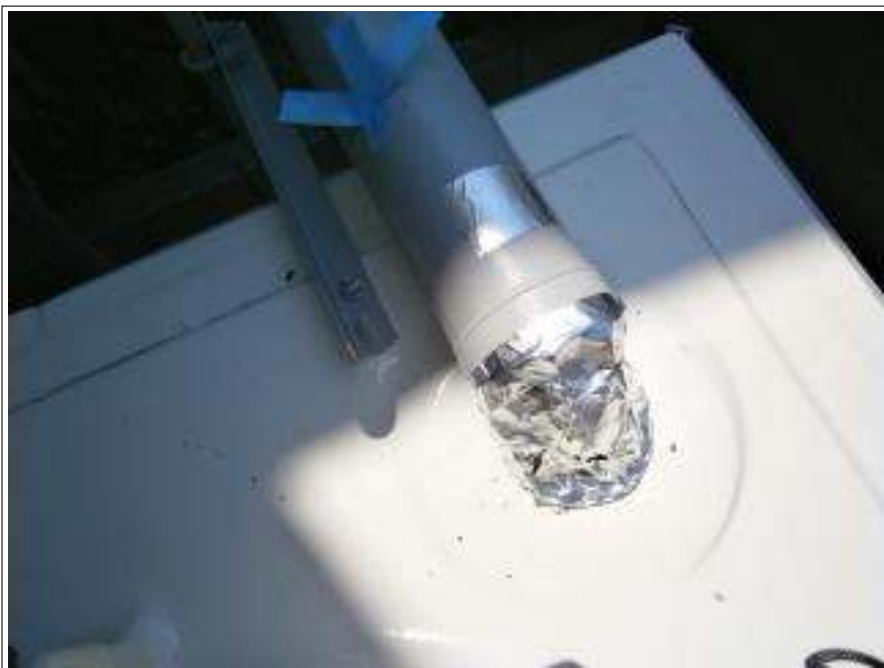
配管補修 施工中

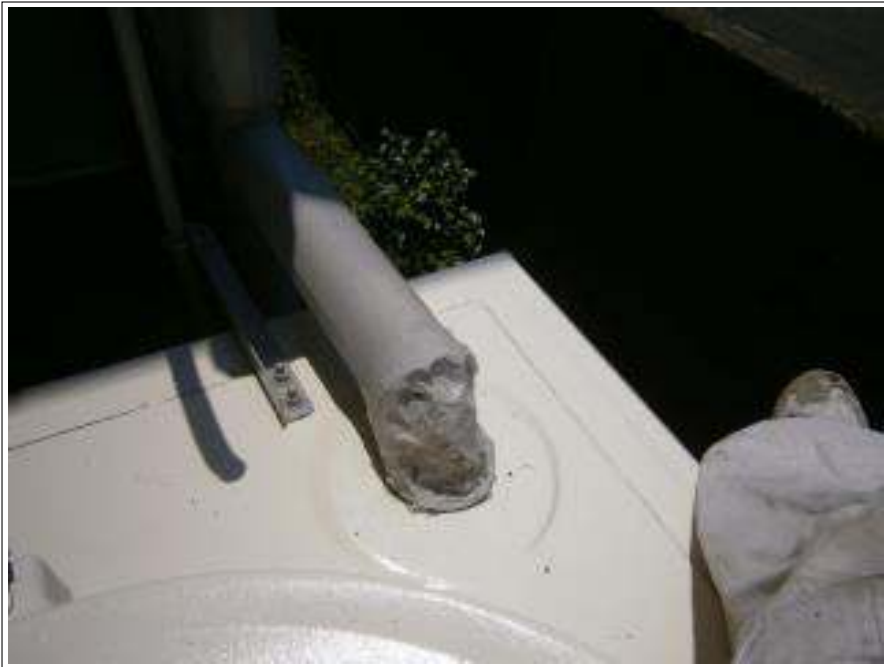
配管補修 施工完了

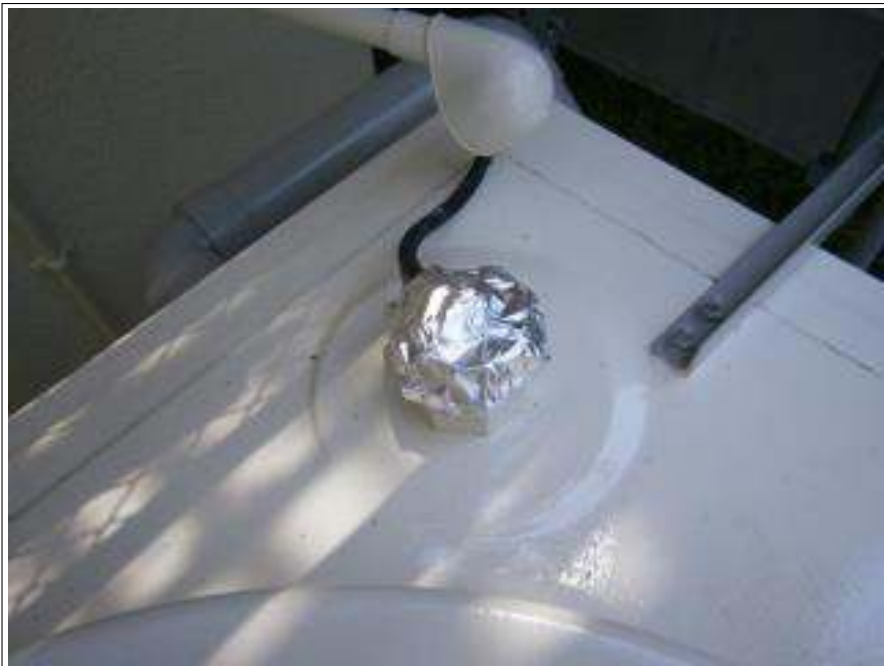
配管補修 施工中

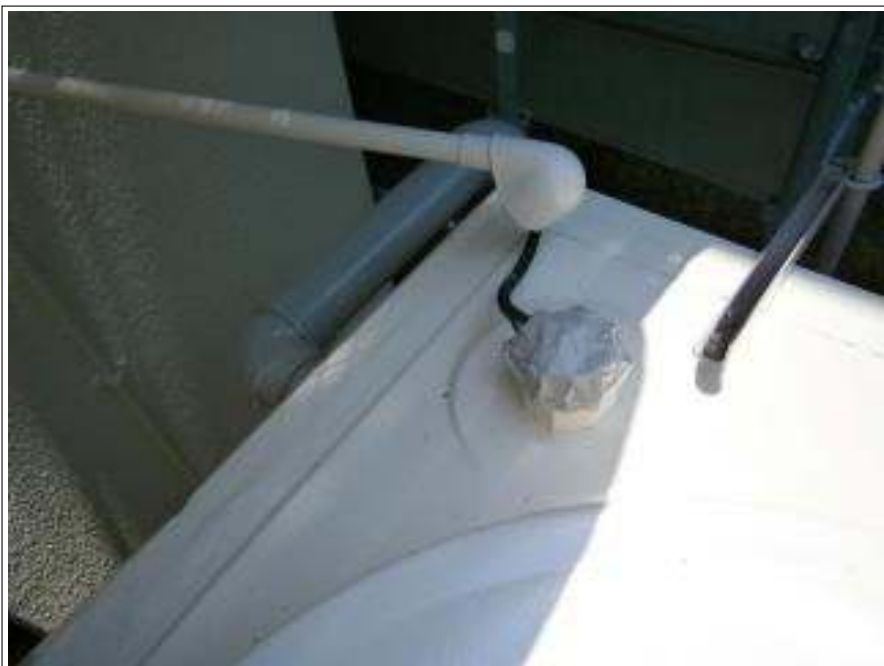
配管補修 施工完了

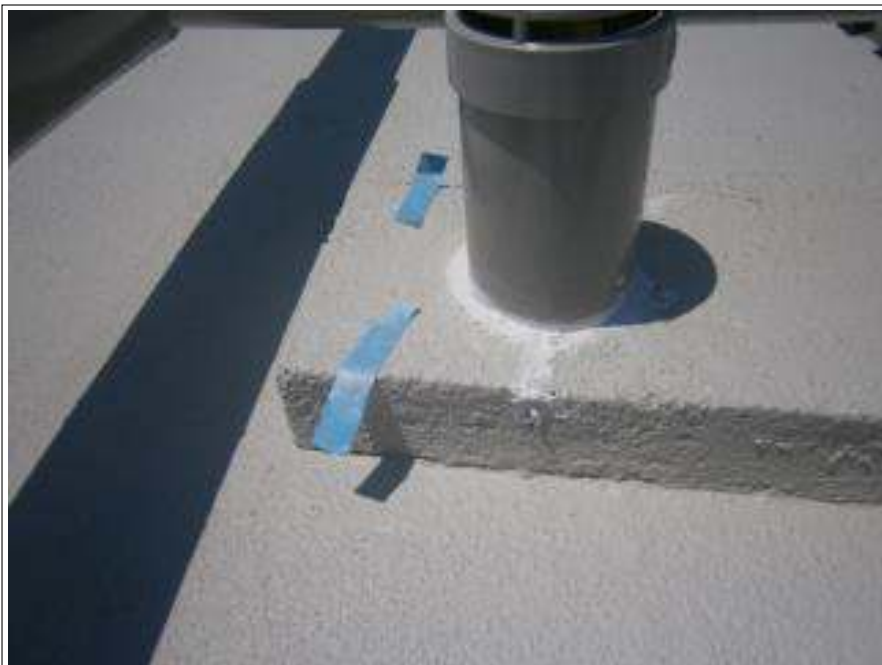
シーリング補修 施工中

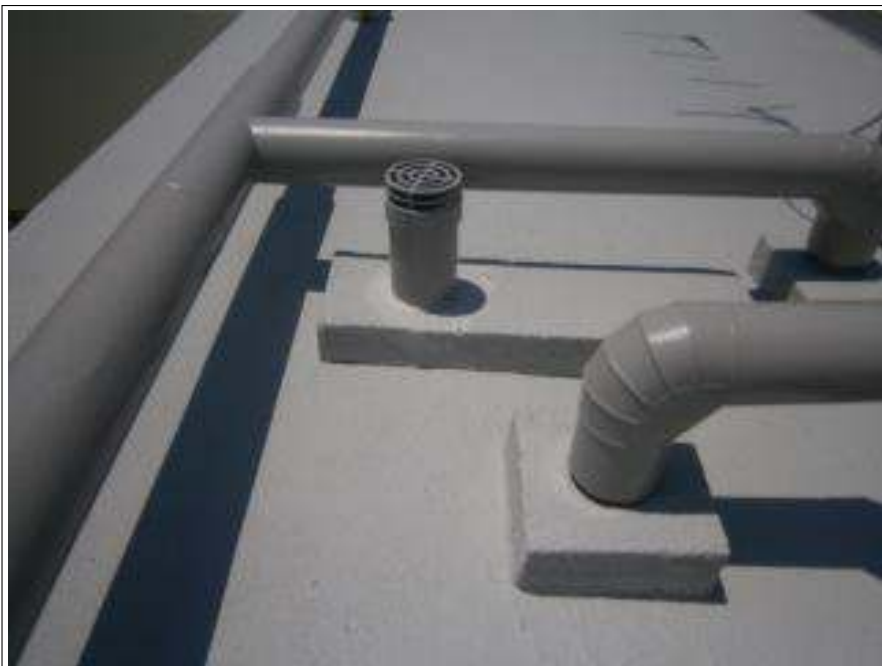
シーリング補修 施工中
