工事写真報告書

工事名 S 様邸

工事箇所 外壁塗装工事一式

工事施工者 ベストホーム株式会社

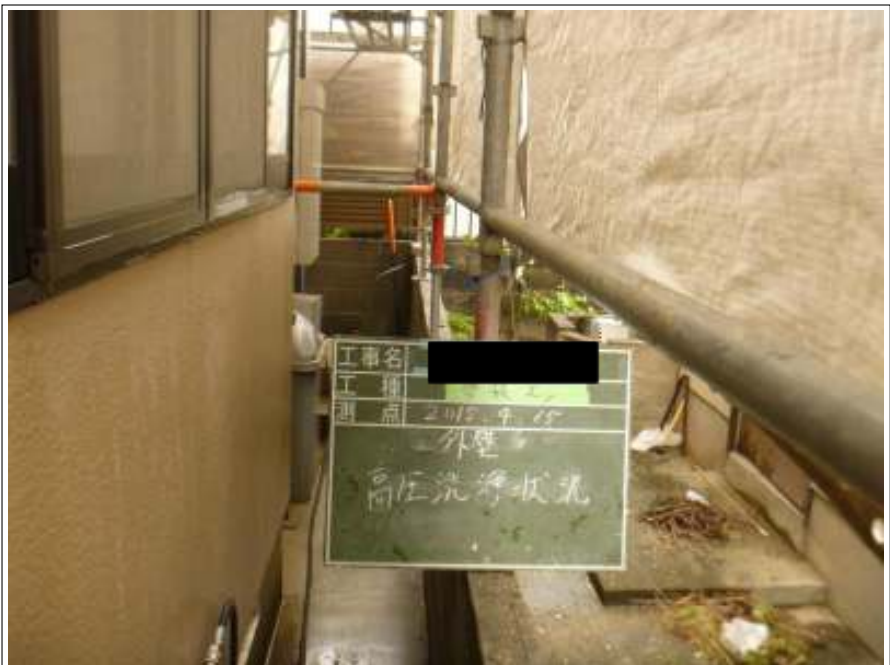
外壁高圧洗浄施工中

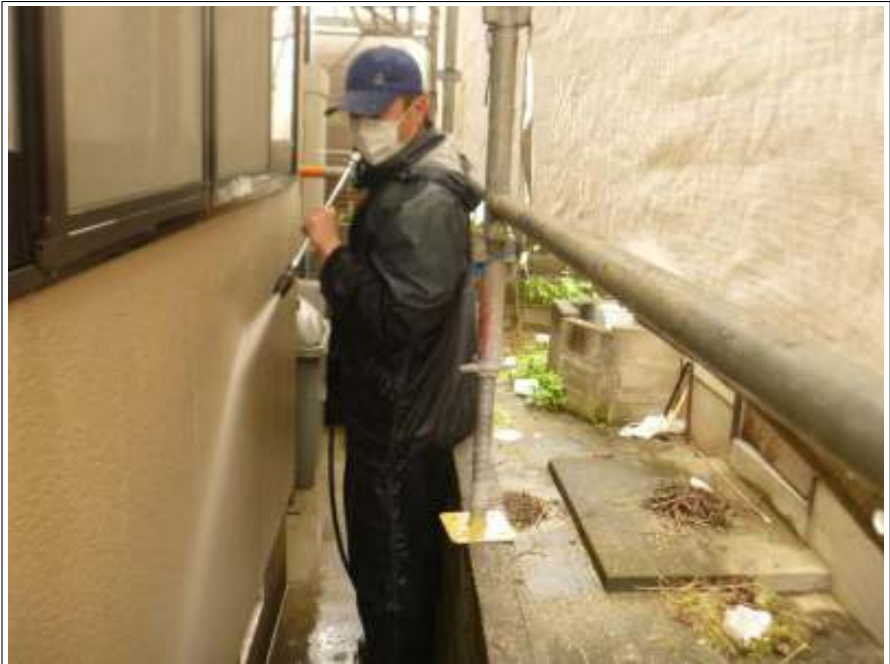
外壁高圧洗浄施工中

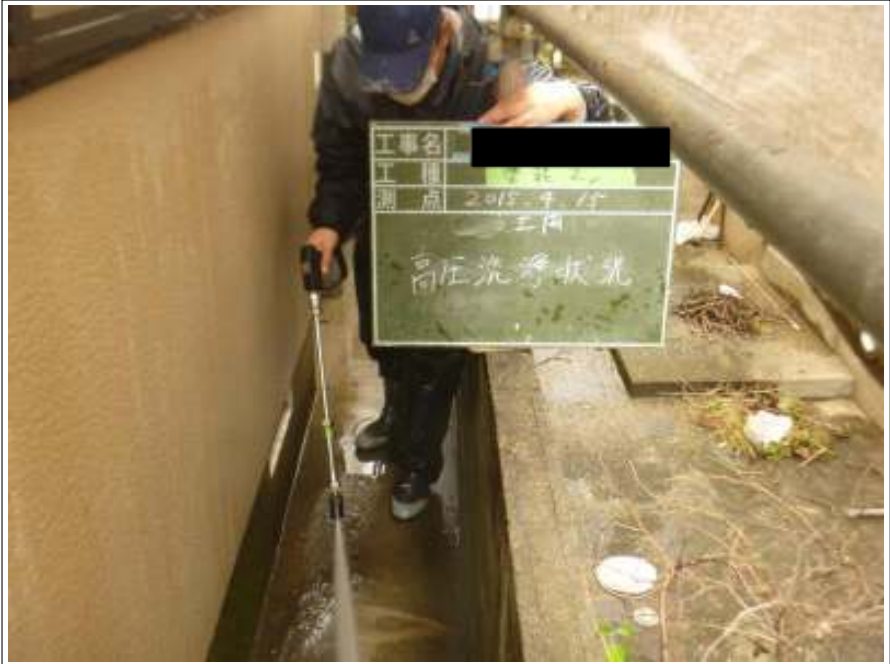
土間高圧洗浄施工中

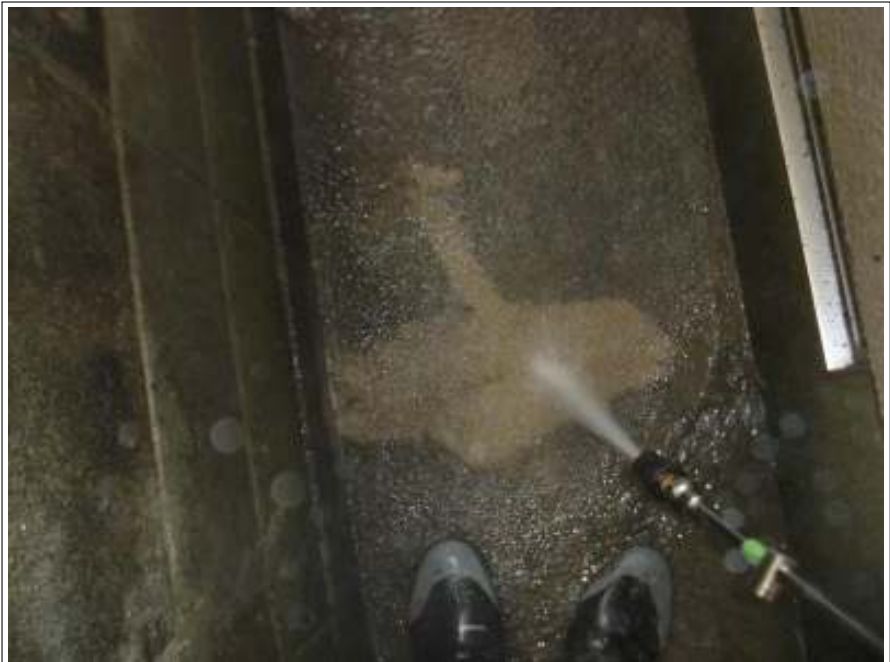
土間高圧洗浄施工中

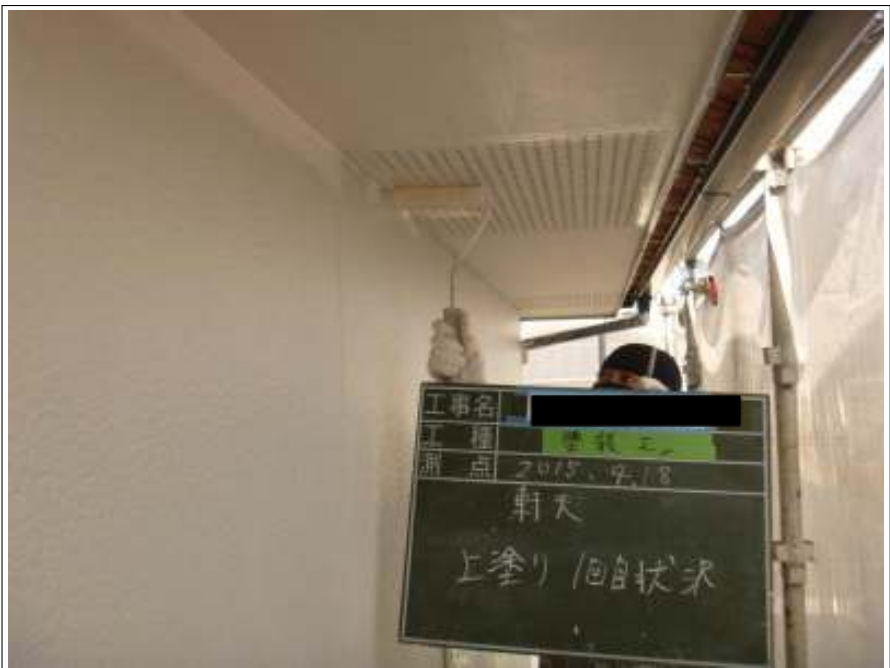
軒天塗装上塗り(1回目)施工中

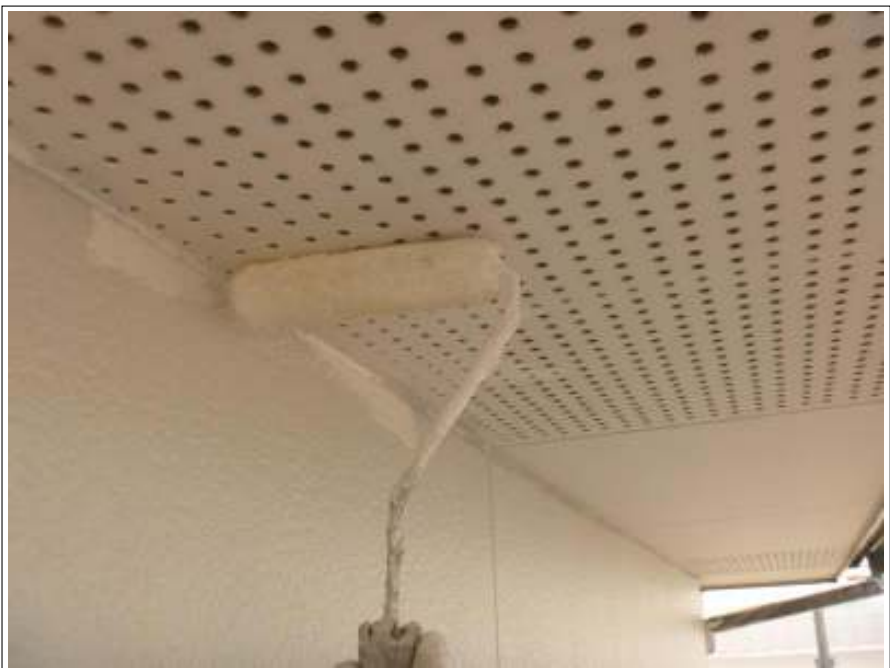
軒天塗装上塗り(1回目)施工中

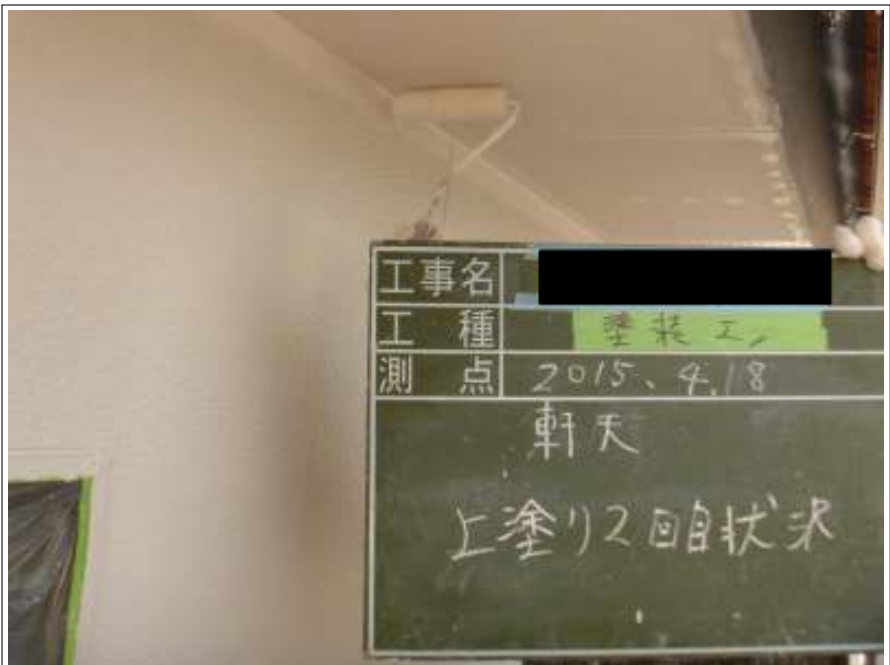
軒天塗装上塗り(2回目) 施工中

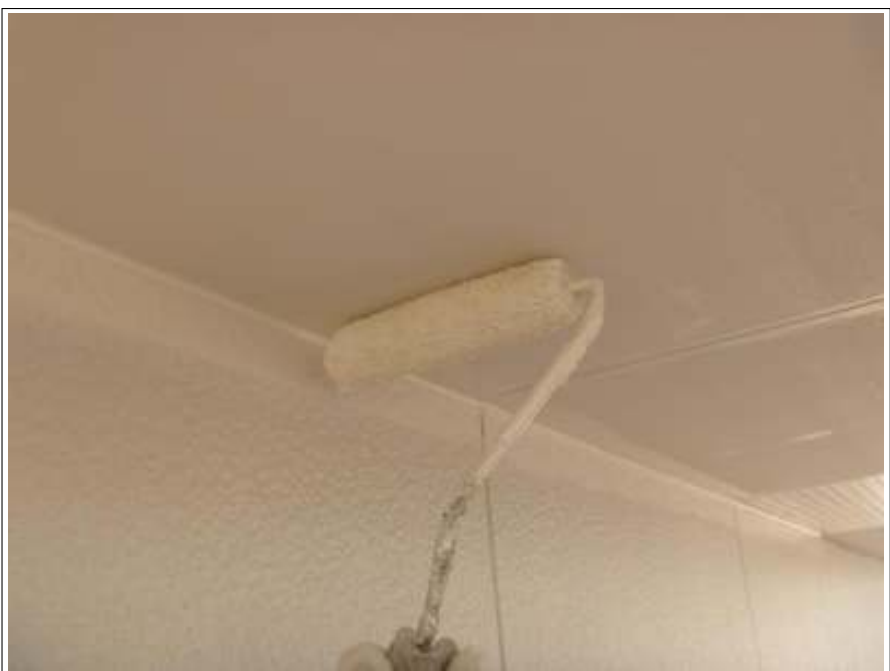
軒天塗装上塗り(2回目) 施工中

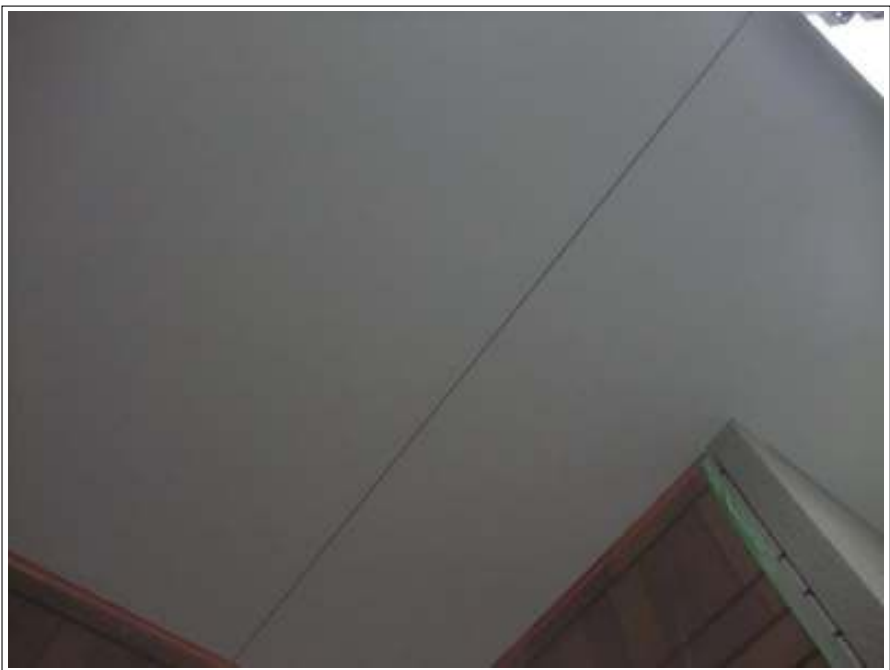
軒天塗装施工完了

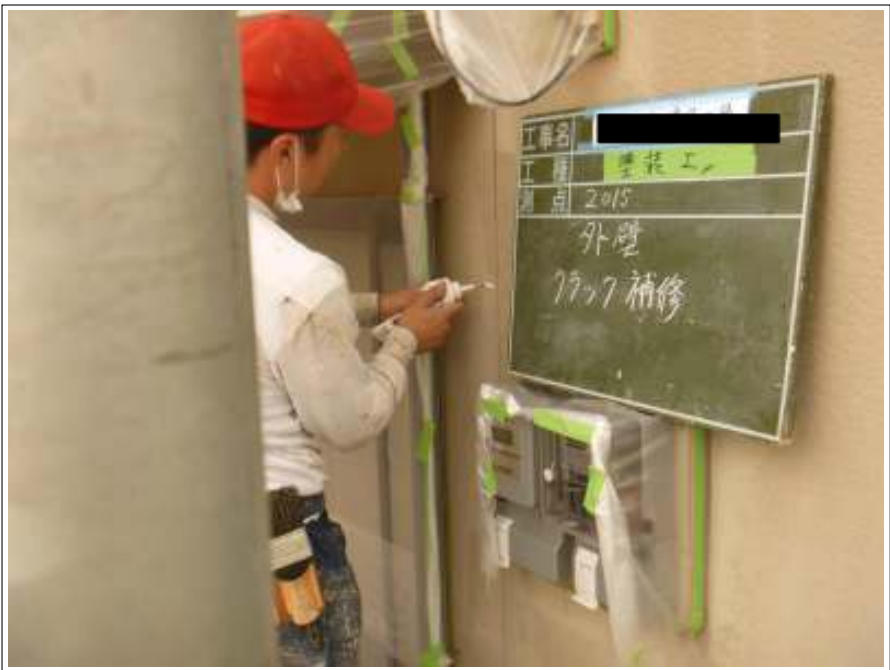
外壁クラック補修施工中

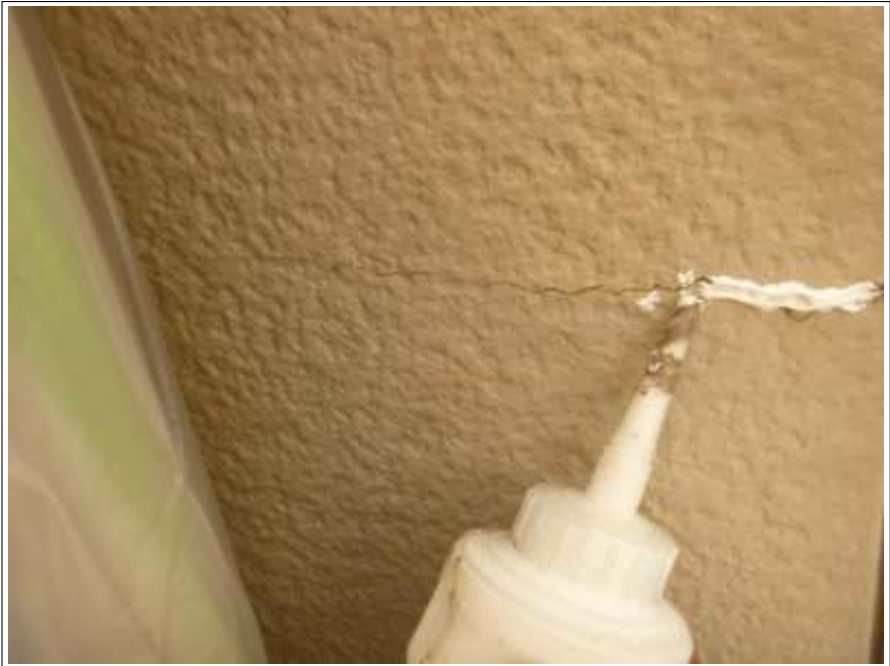
外壁クラック補修施工中

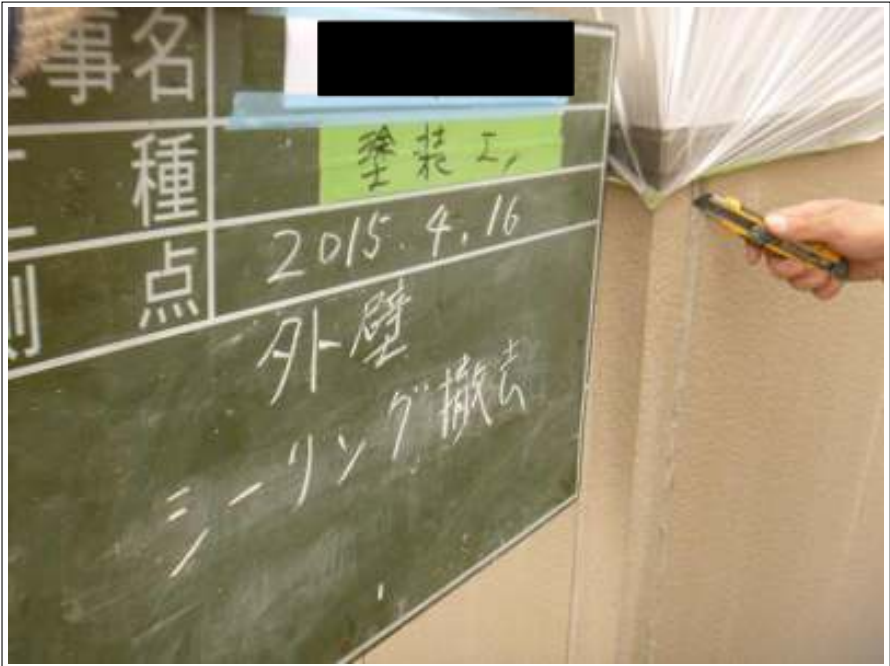
外壁シーリング撤去施工中

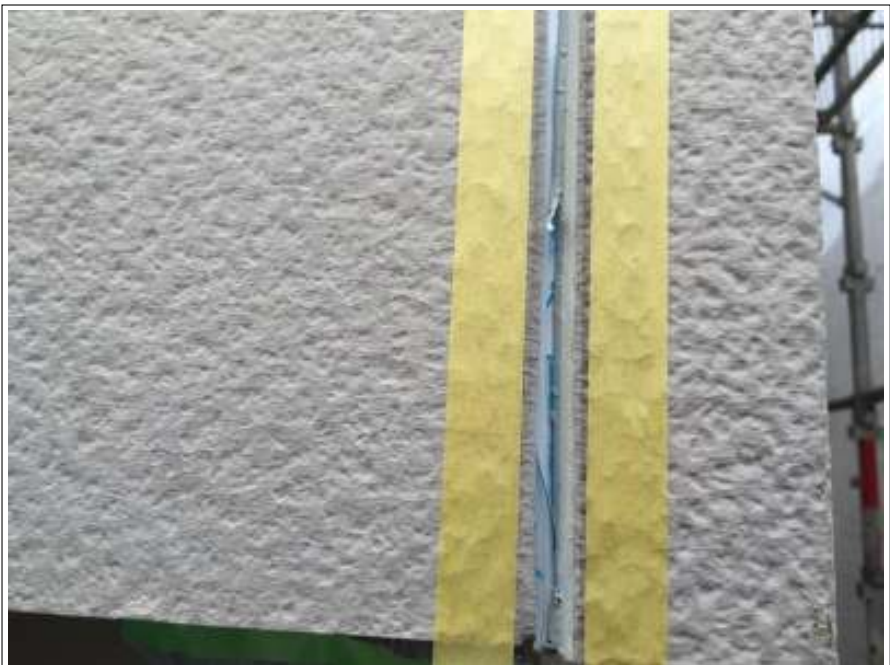
外壁シーリング撤去完了

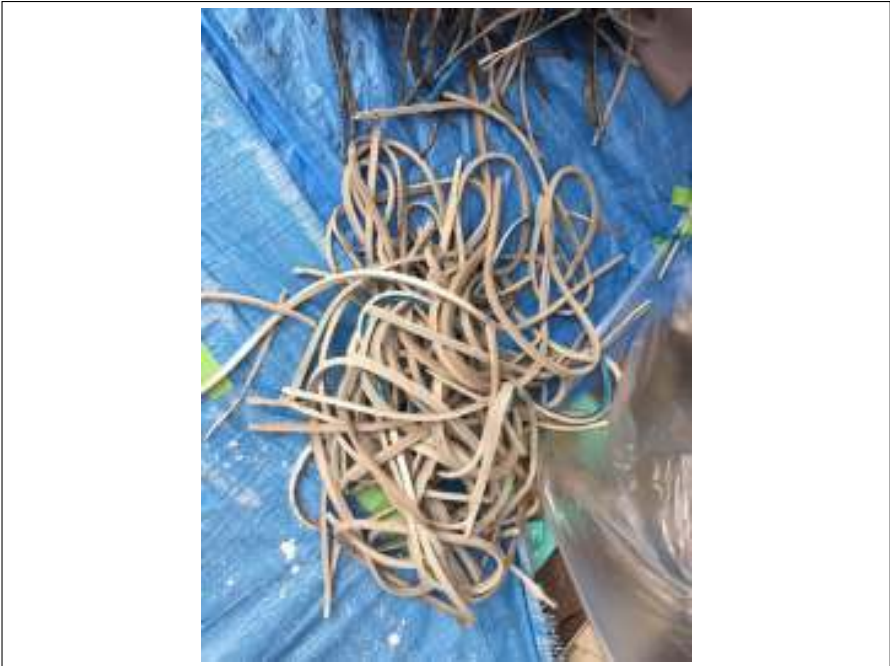
外壁シーリング撤去後

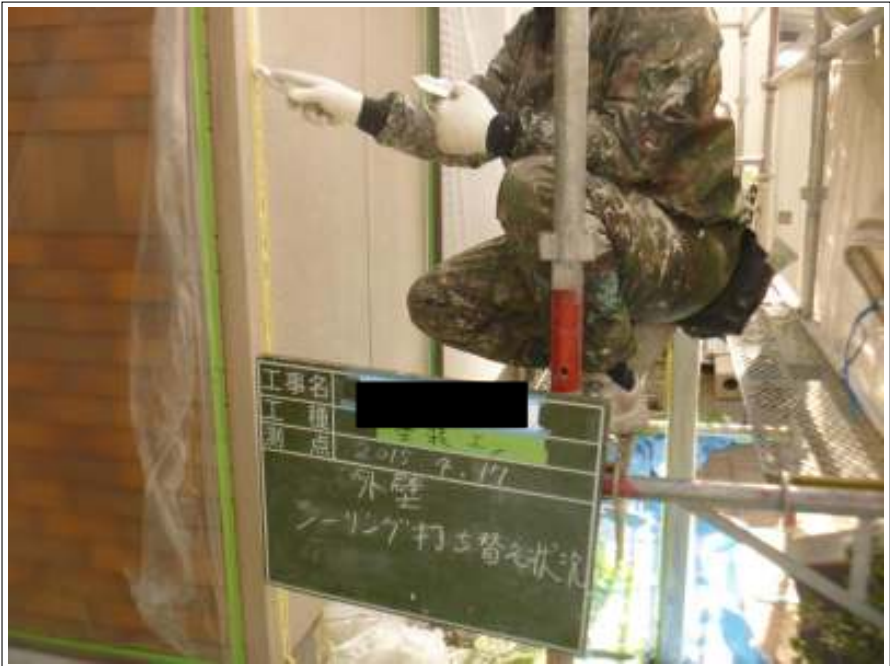
外壁シーリング打ち替え施工中

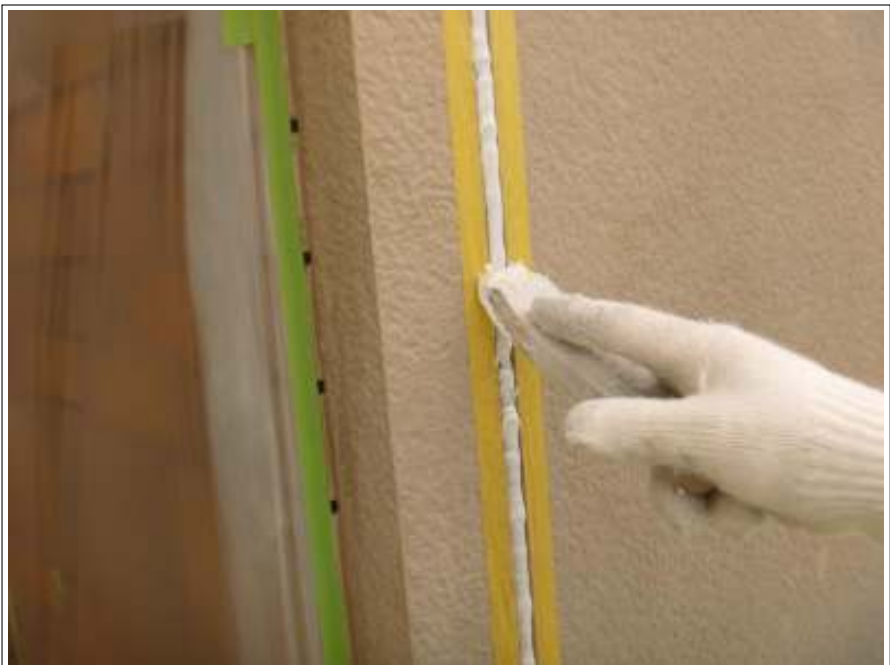
外壁シーリング打ち替え施工中

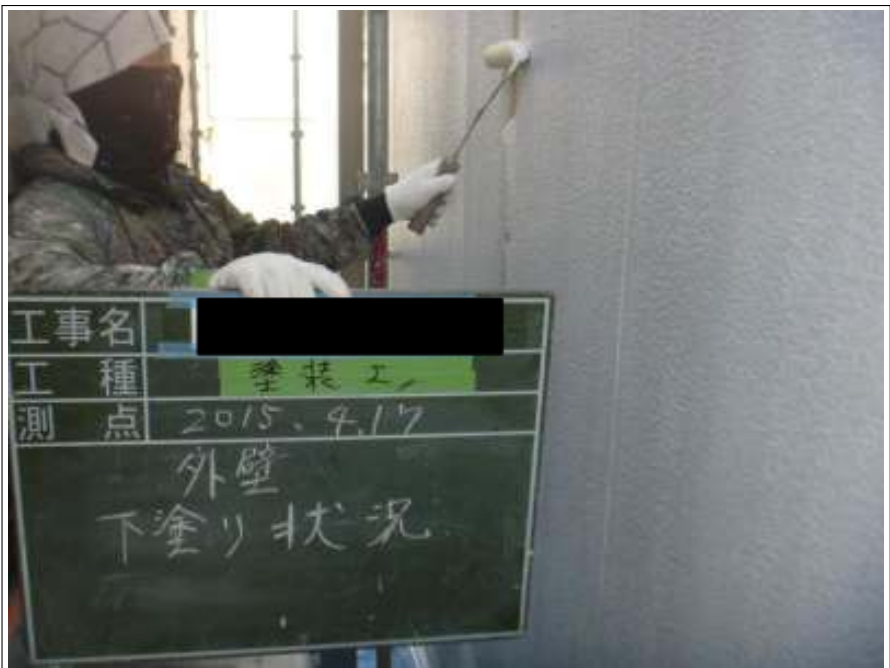
外壁下塗り施工中

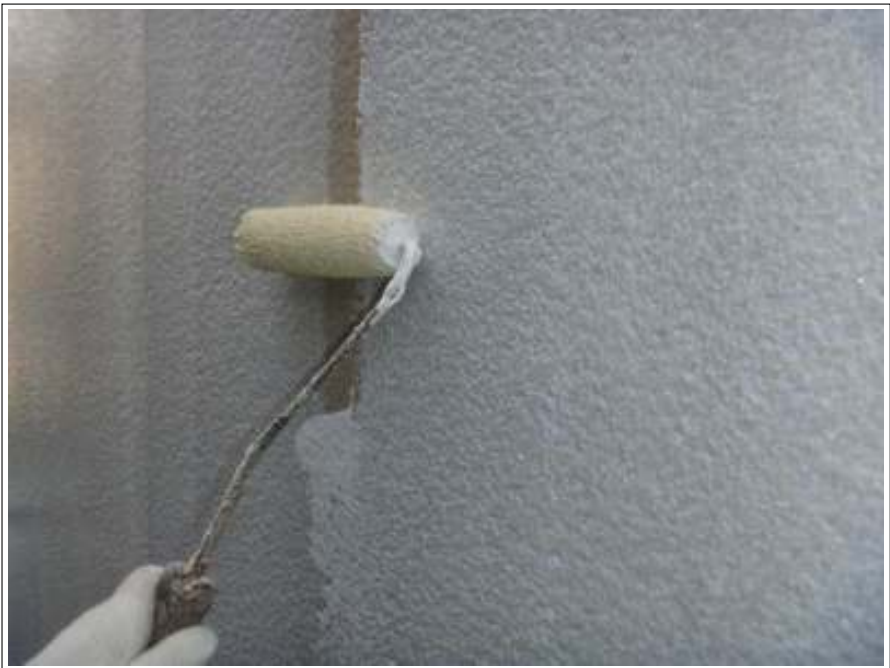
外壁下塗り施工中

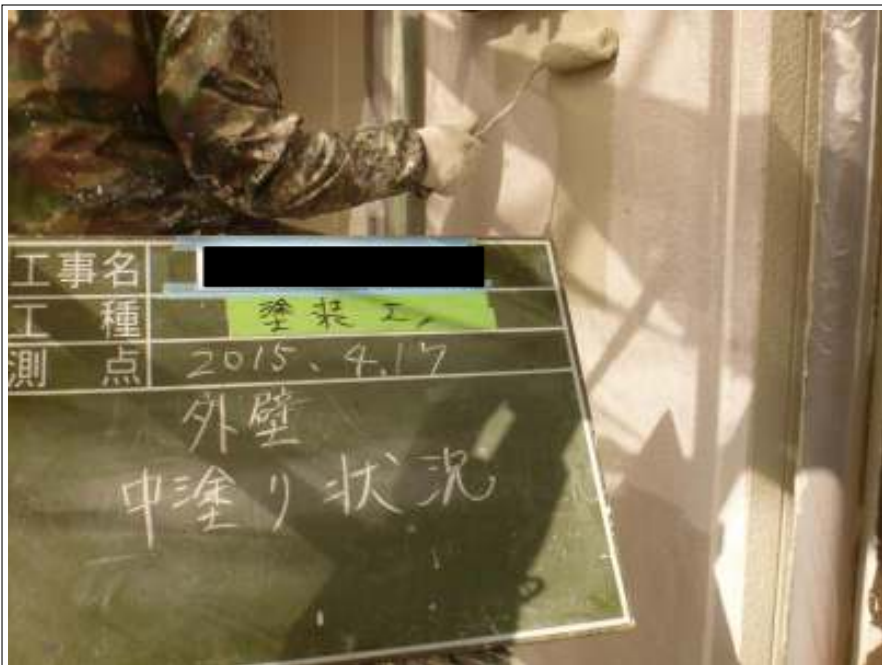
外壁中塗り施工中

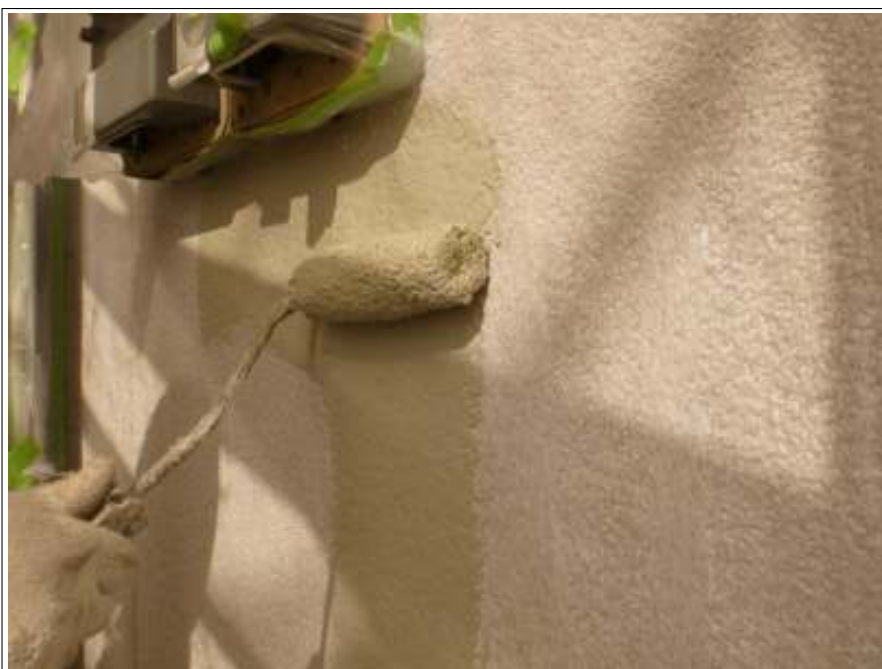
外壁中塗り施工中

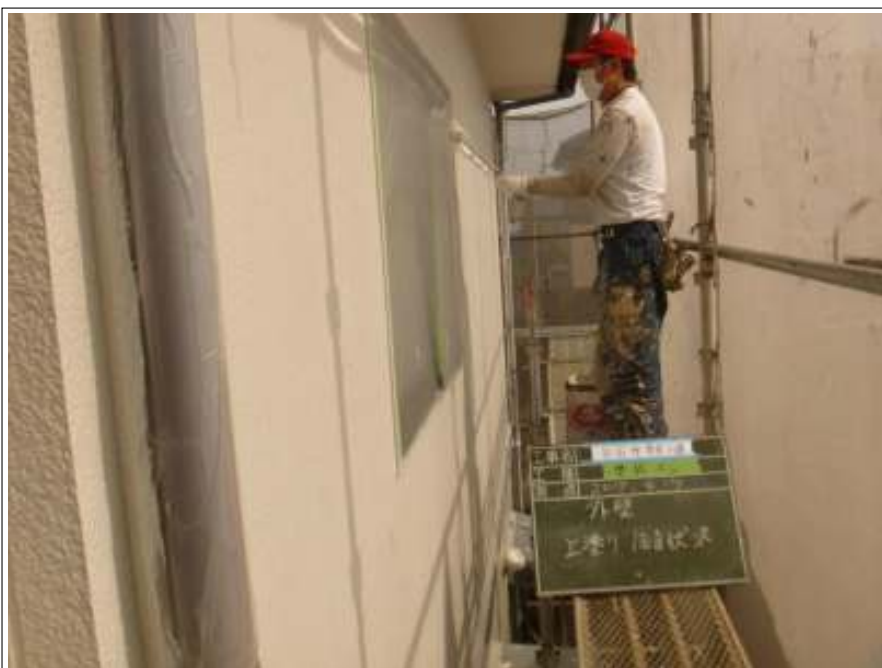
外壁上塗り(1回目) 施工中

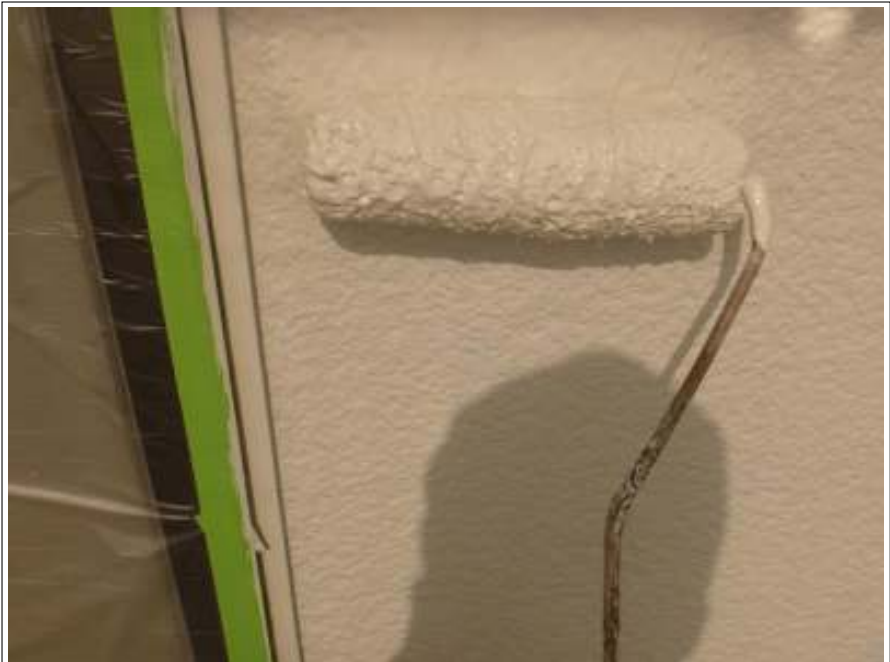
外壁上塗り(1回目) 施工中

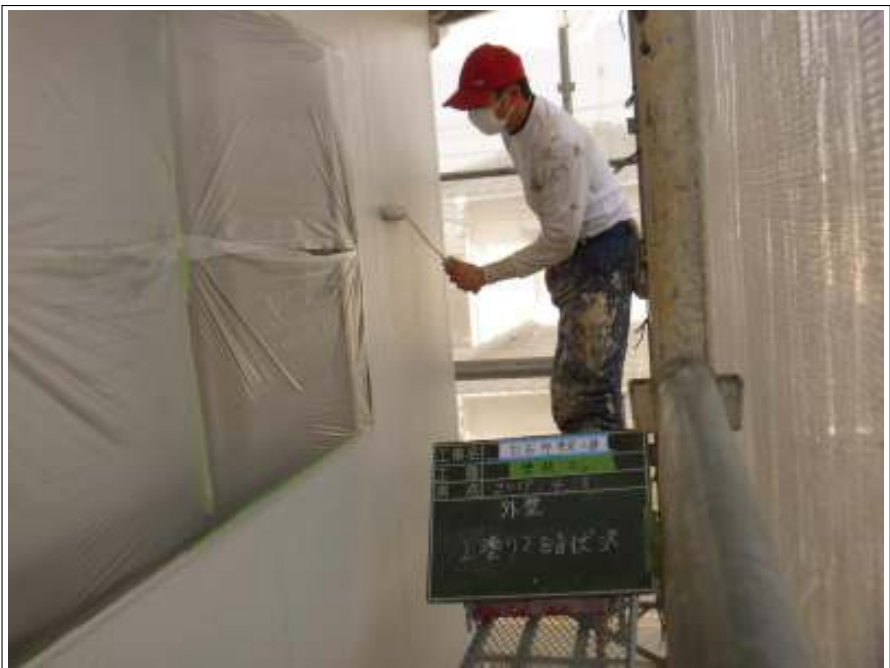
1F

外壁上塗り(2回目) 施工中

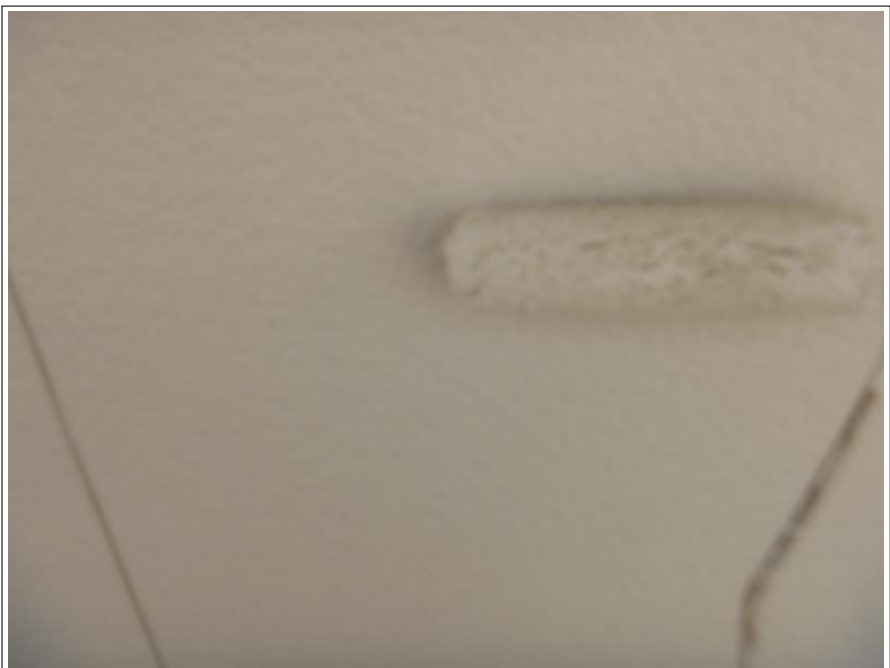
1F

外壁上塗り(2回目) 施工中

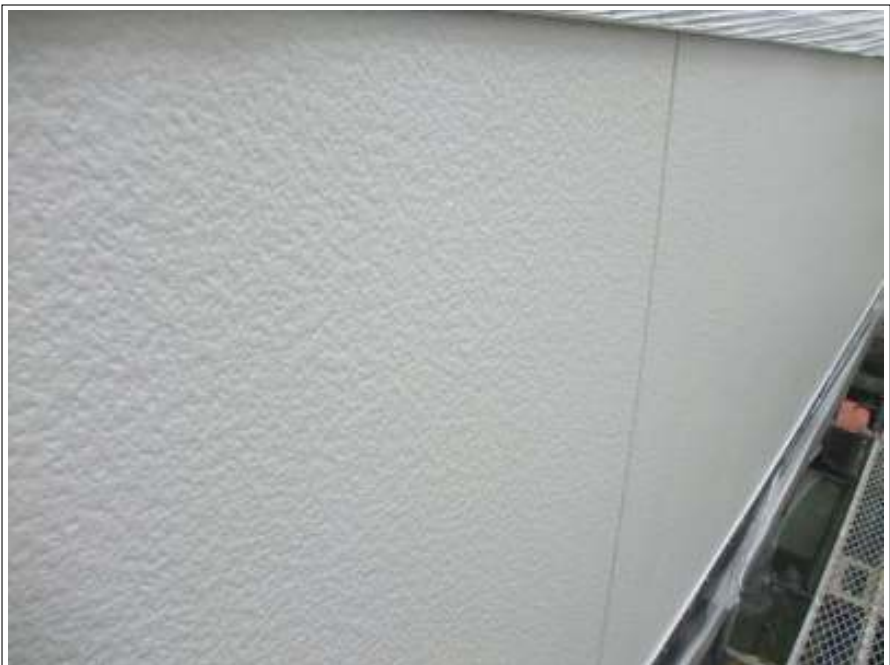
1F

外壁上塗り施工完了

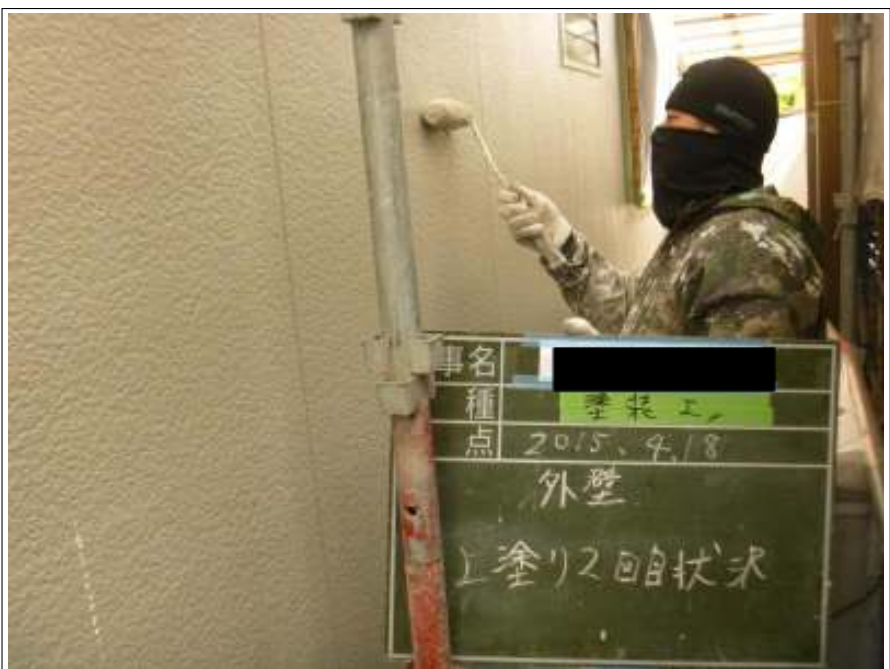
2F

外壁上塗り(2回目) 施工中

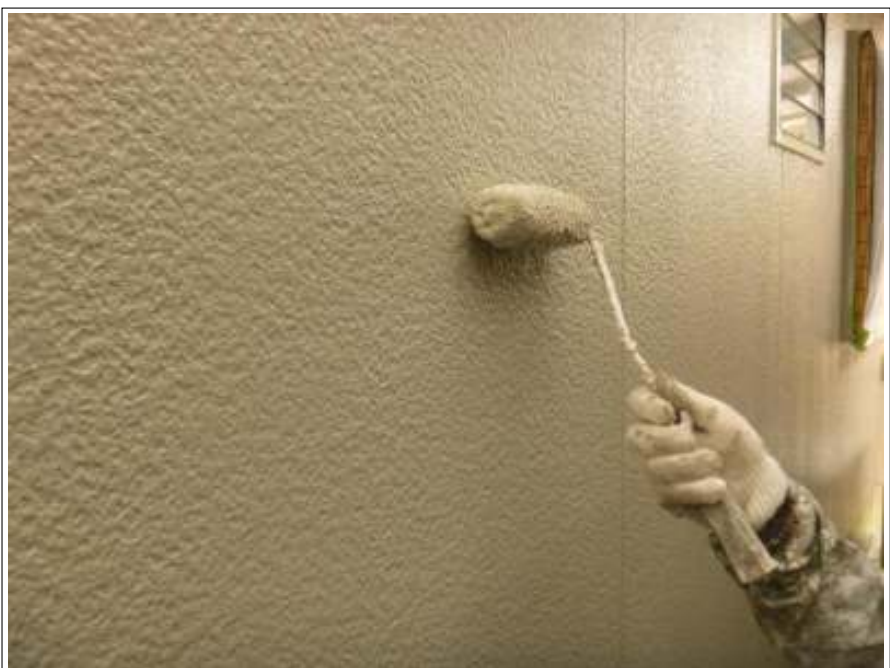
2F

外壁上塗り(2回目) 施工中

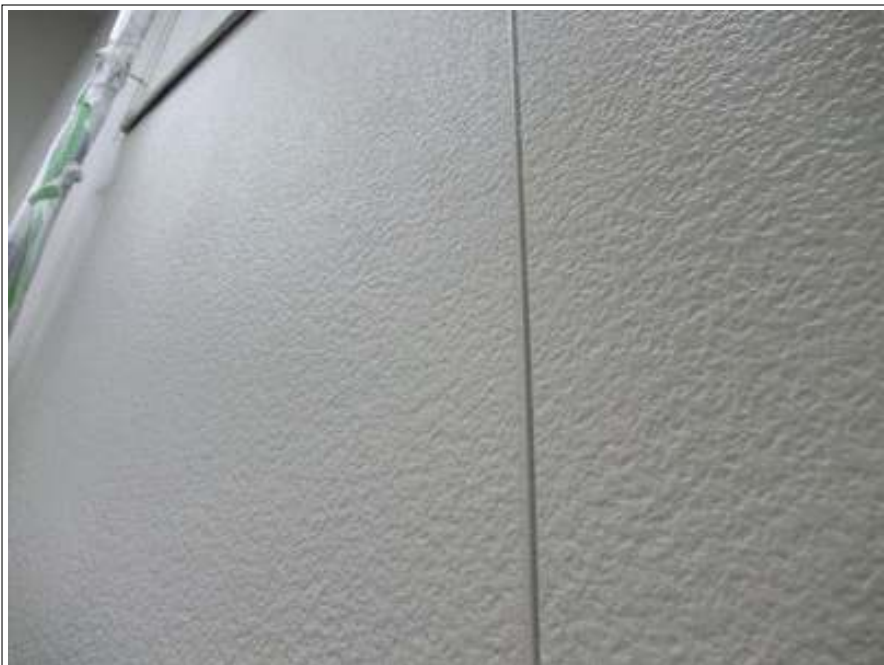
2F

外壁上塗り施工完了

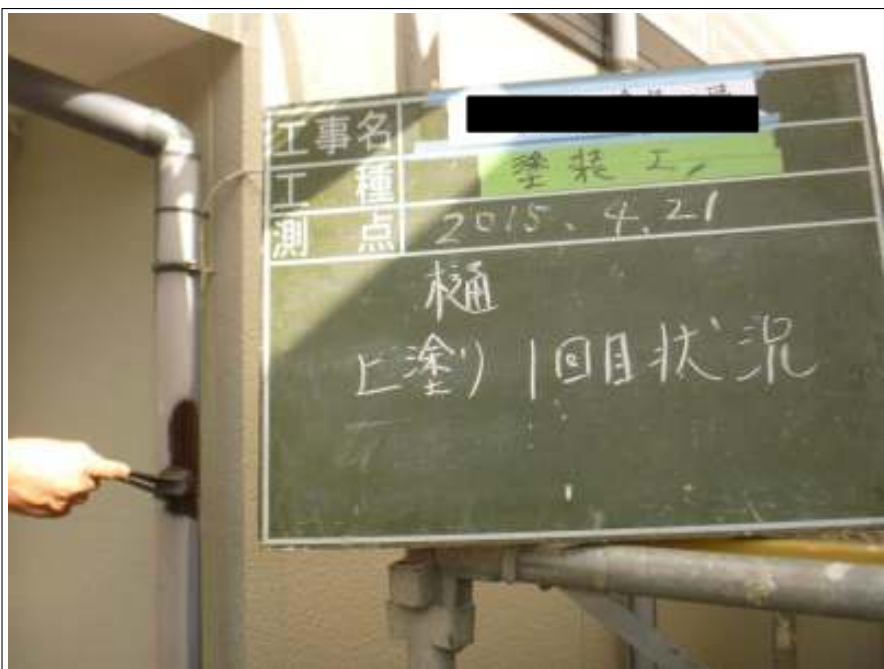
雨樋塗装 上塗り(1回目) 施工中

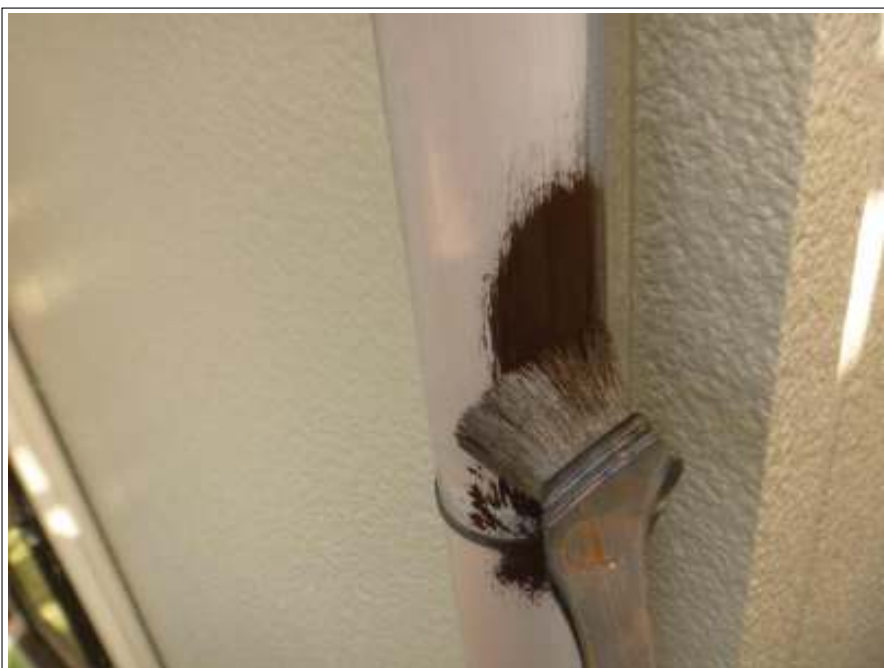
雨樋塗装 上塗り(1回目) 施工中

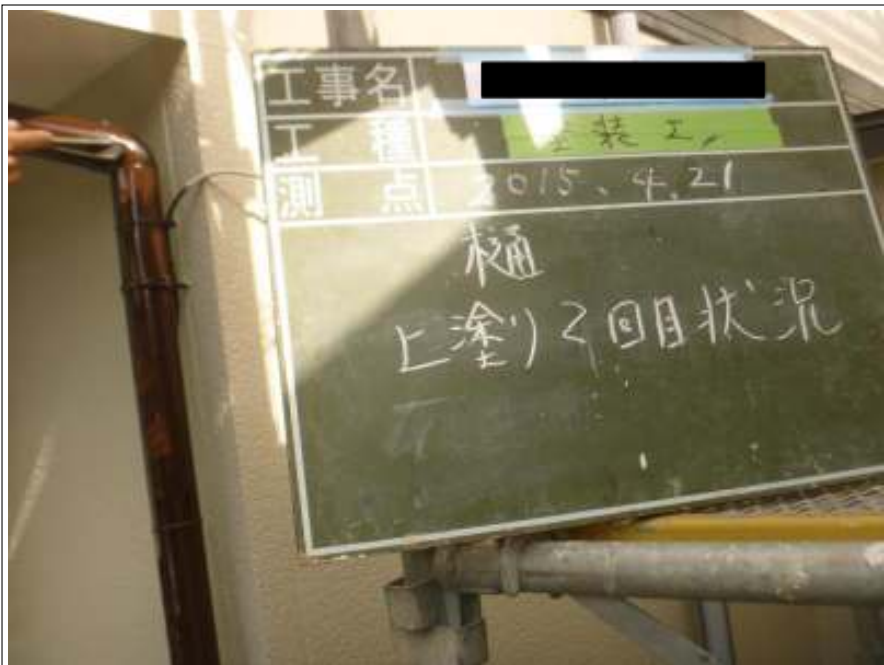
雨樋塗装 上塗り(2回目) 施工中

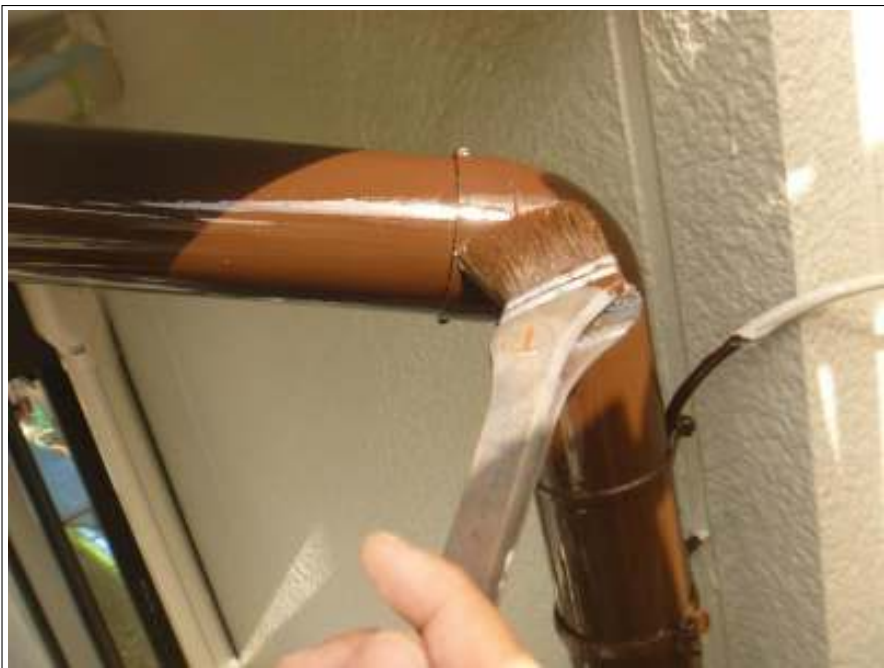
雨樋塗装 上塗り(2回目) 施工中

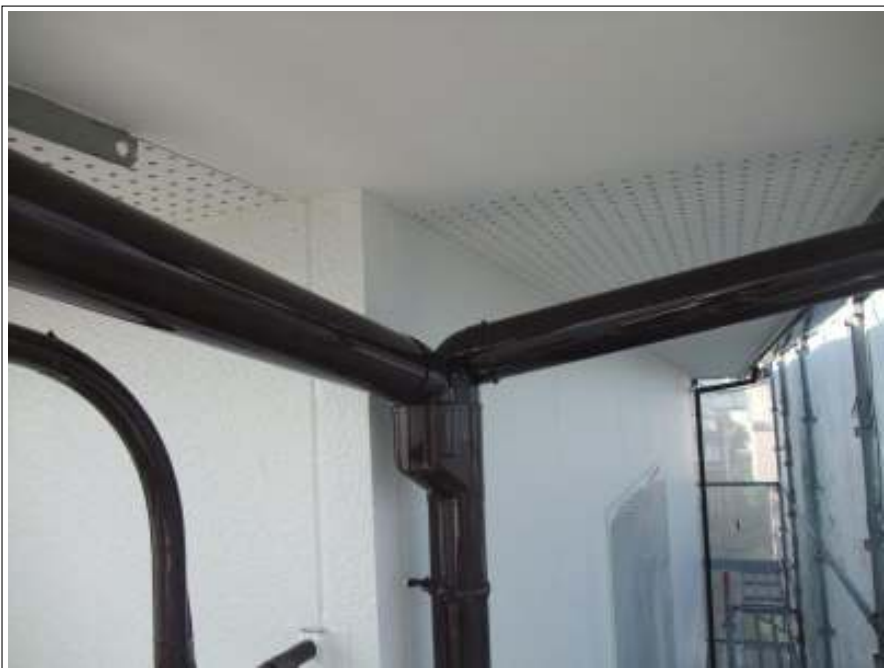
雨樋塗装 上塗り完了

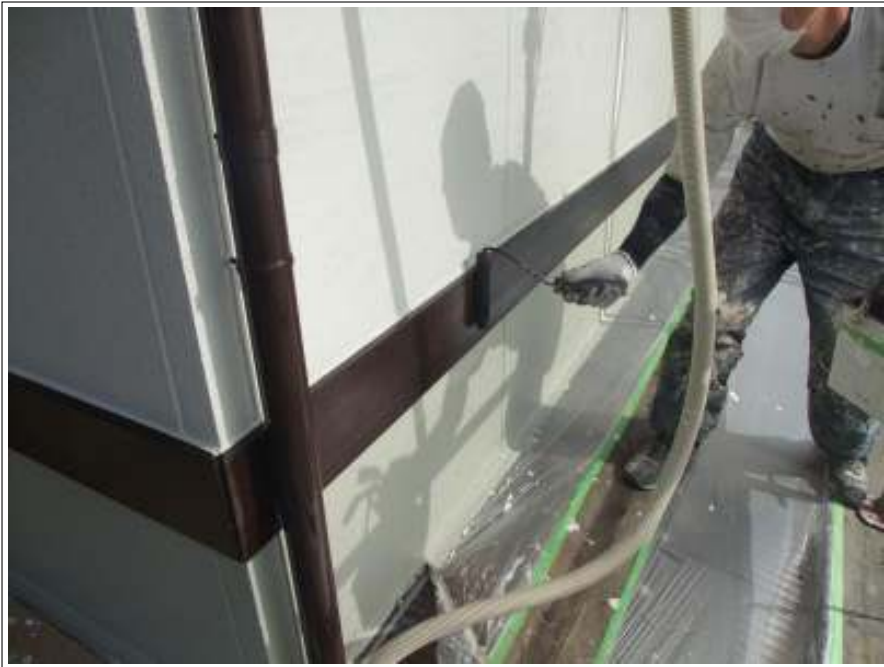
帯塗装施工中

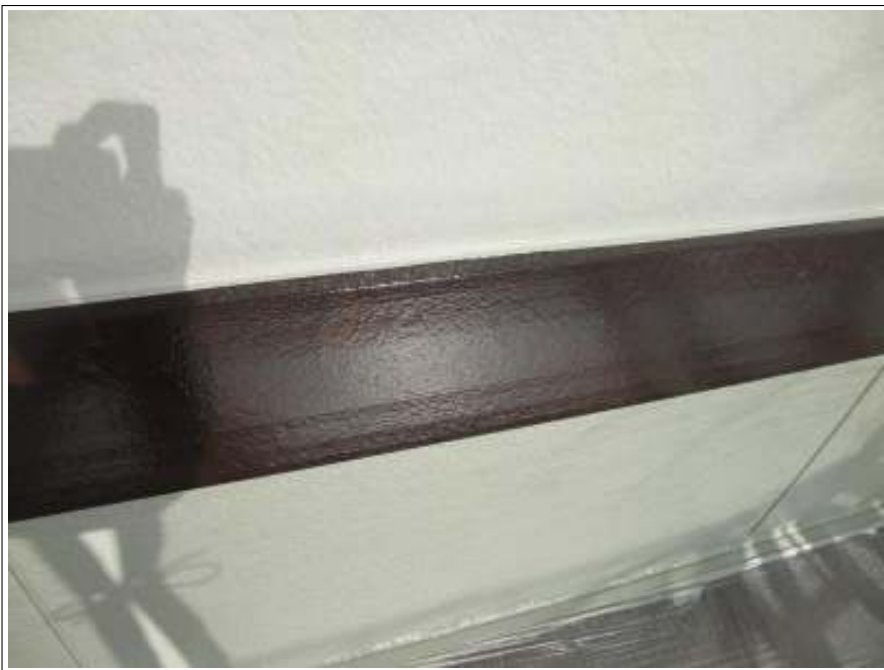
帯塗装施工完了

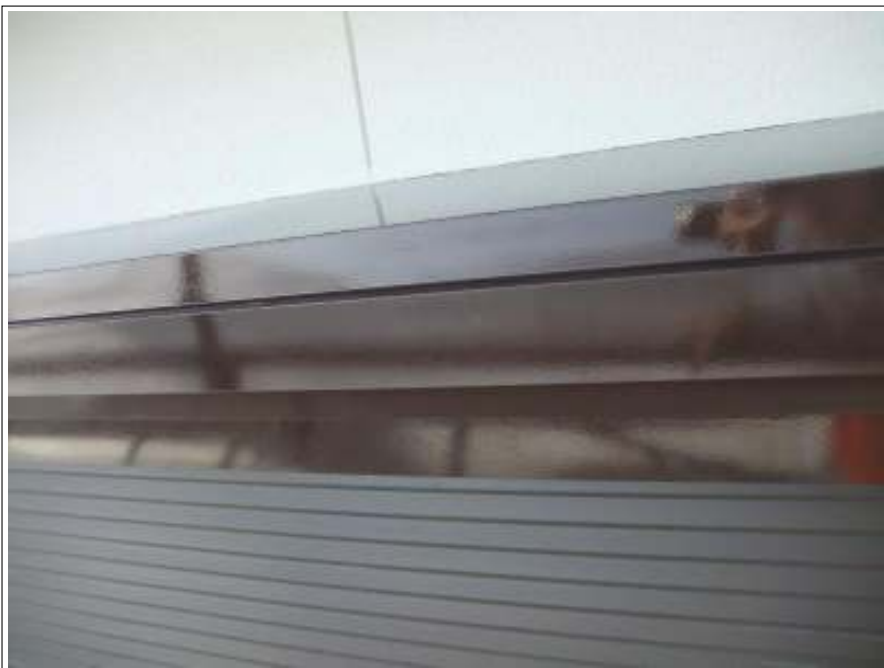
シャッターBOX 施工完了

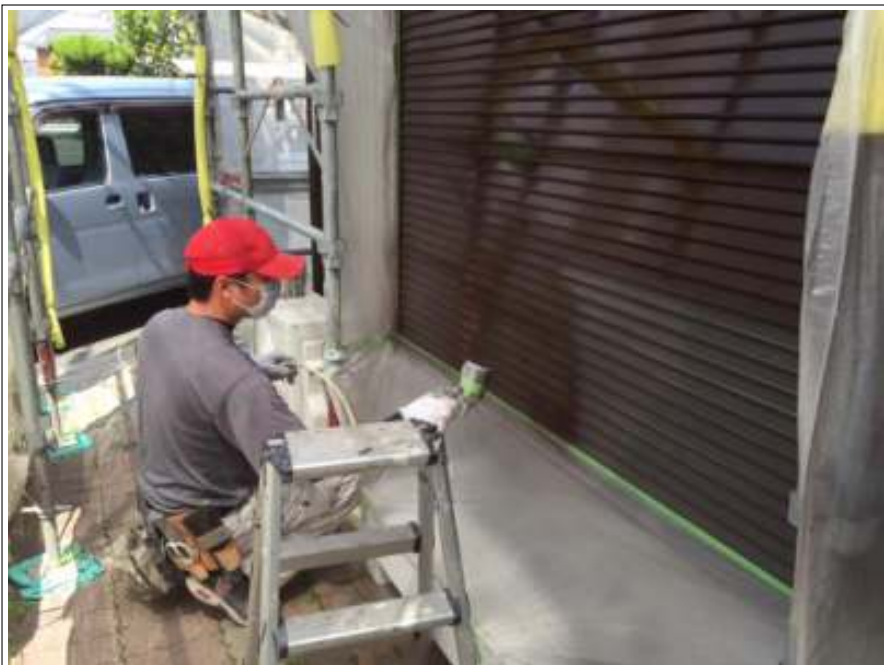
シャッター塗装施工中

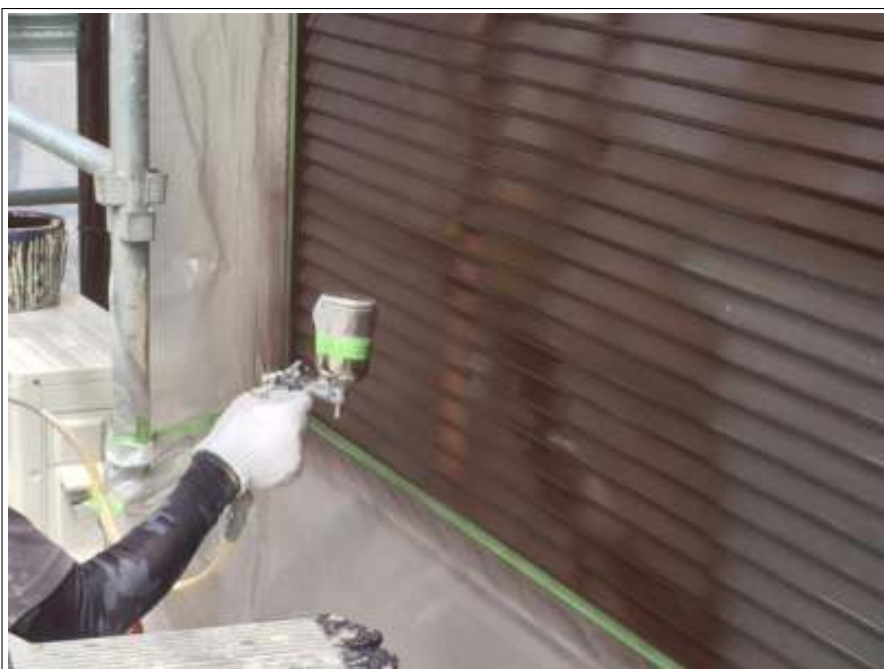
シャッター塗装施工中

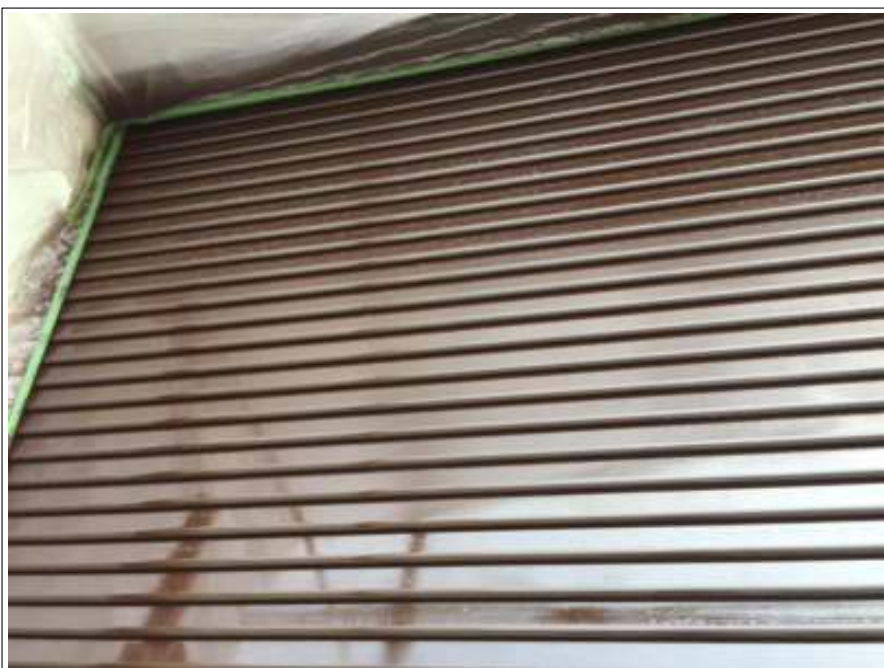
シャッター塗装施工完了
