工事写真報告書

工事名 S 様邸

工事箇所 外壁塗装工事一式

工事施工者 ベストホーム株式会社

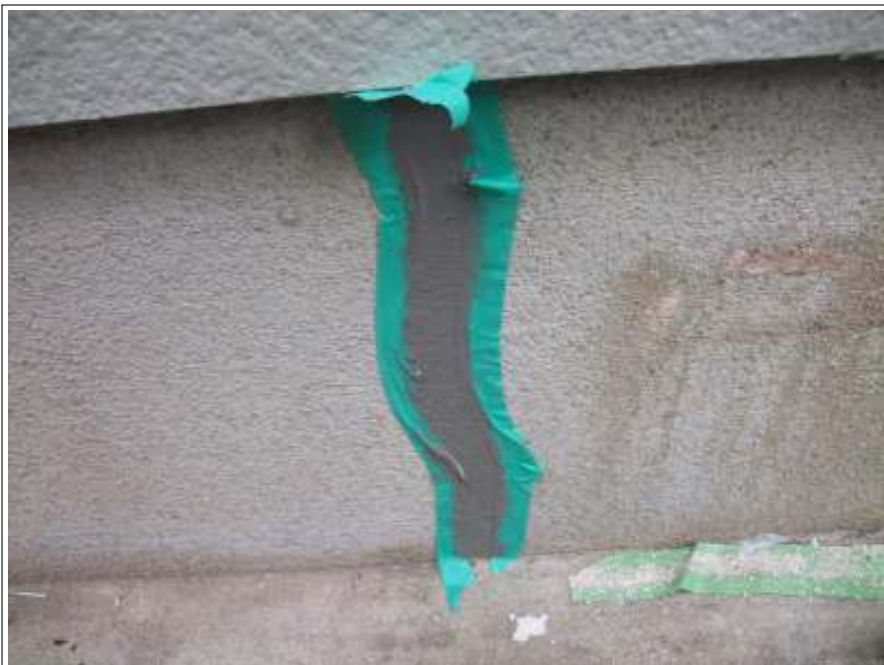
基礎クラック補修施工中

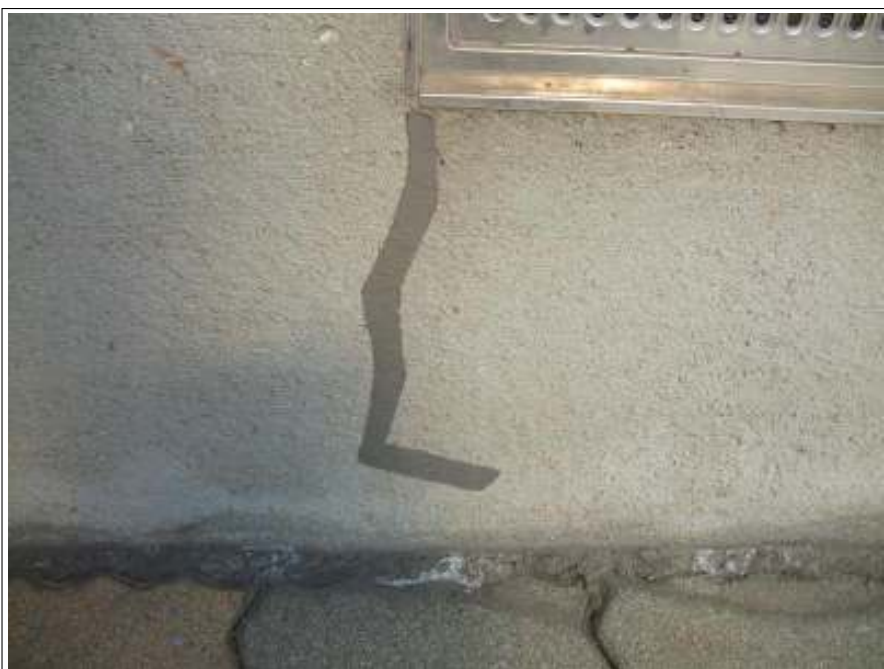
基礎クラック補修施工完了
