工事写真報告書

工事名 Y 様 邸

工事箇所 屋根・外壁・その他 塗装工事一式

工事施工者 ベストホーム株式会社

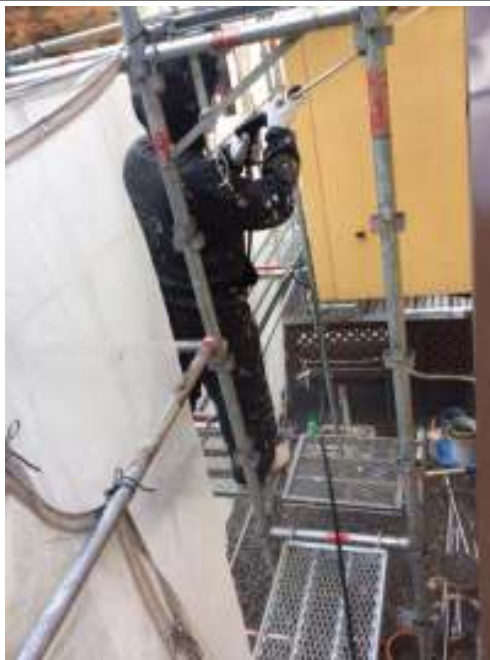
外壁 高圧洗浄

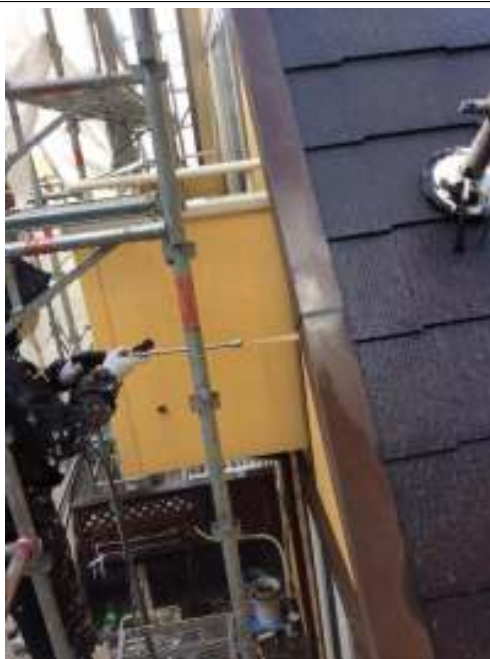
外壁 高圧洗浄

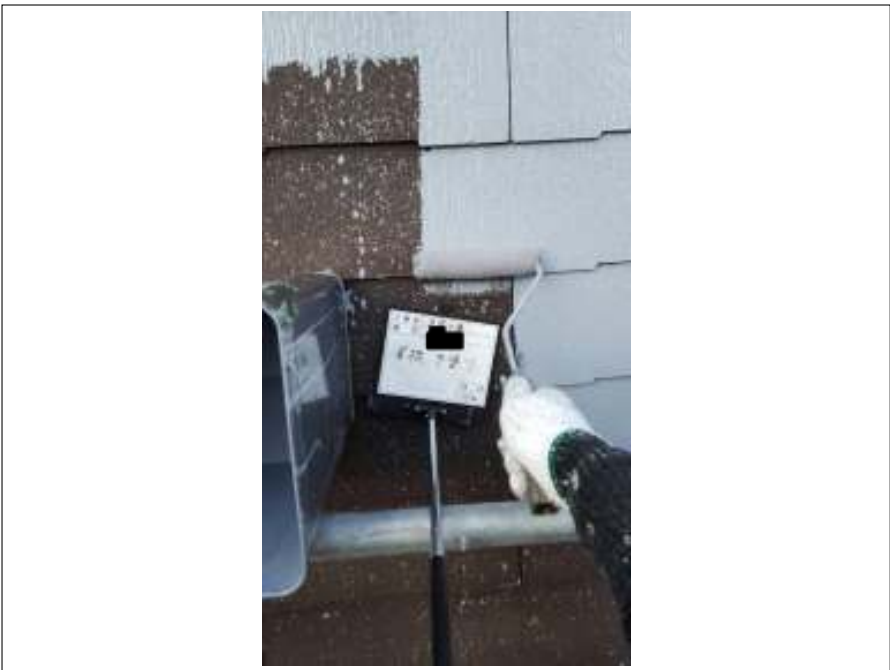
屋根 下塗り施工中

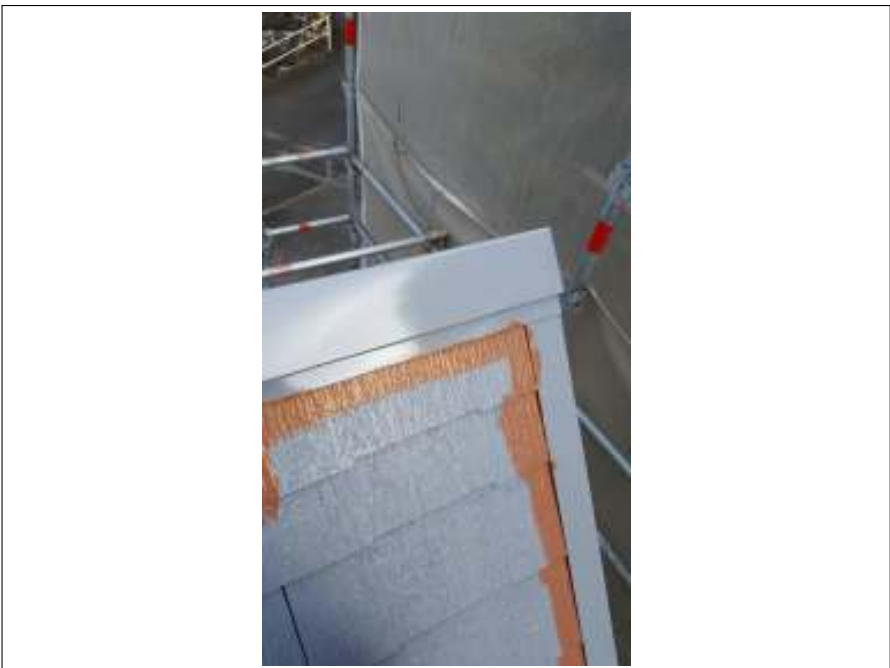
屋根 中塗り施工中

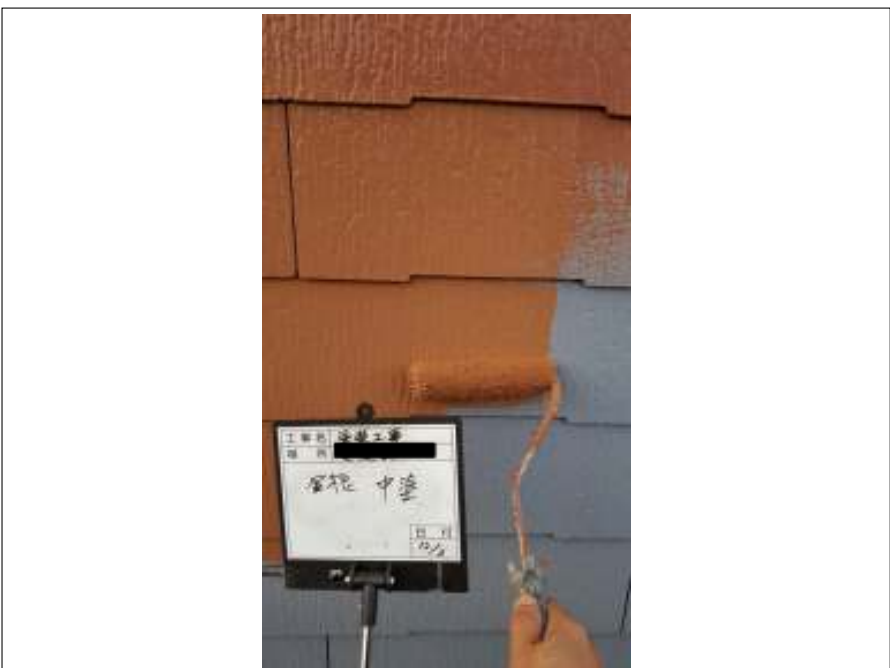
屋根 中塗り施工中

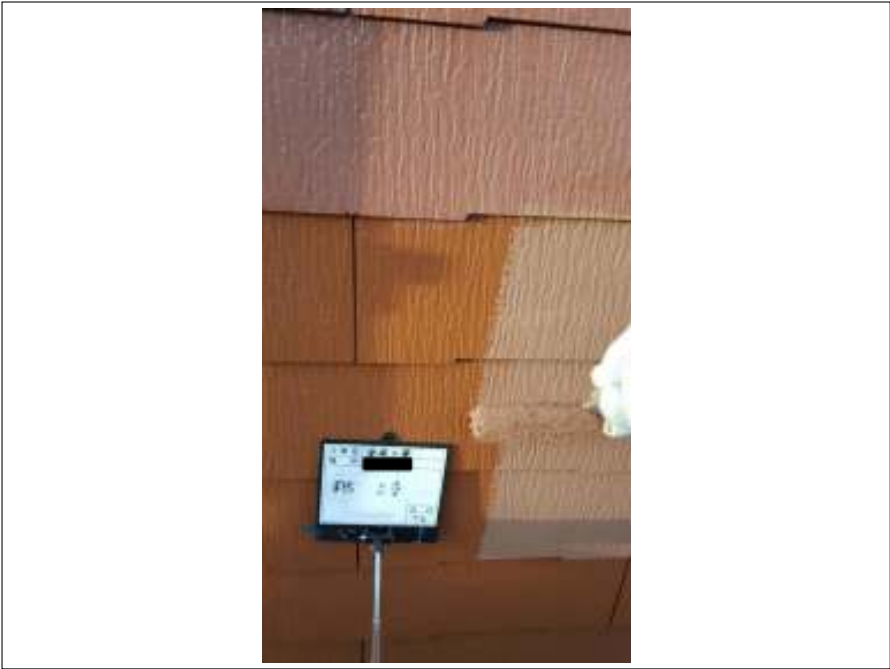
屋根 上塗り施工中

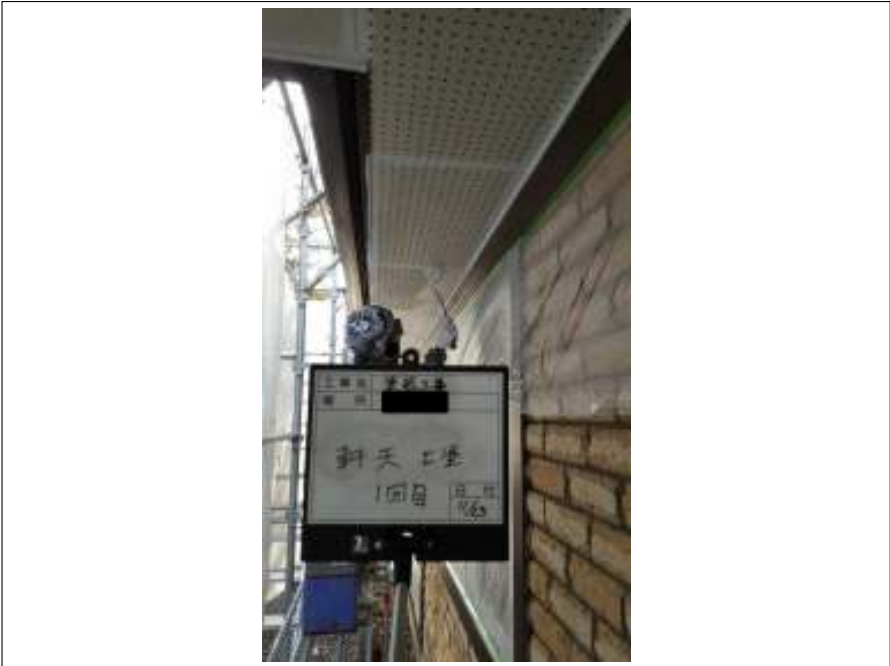
軒天 上塗り（1回目）施工中

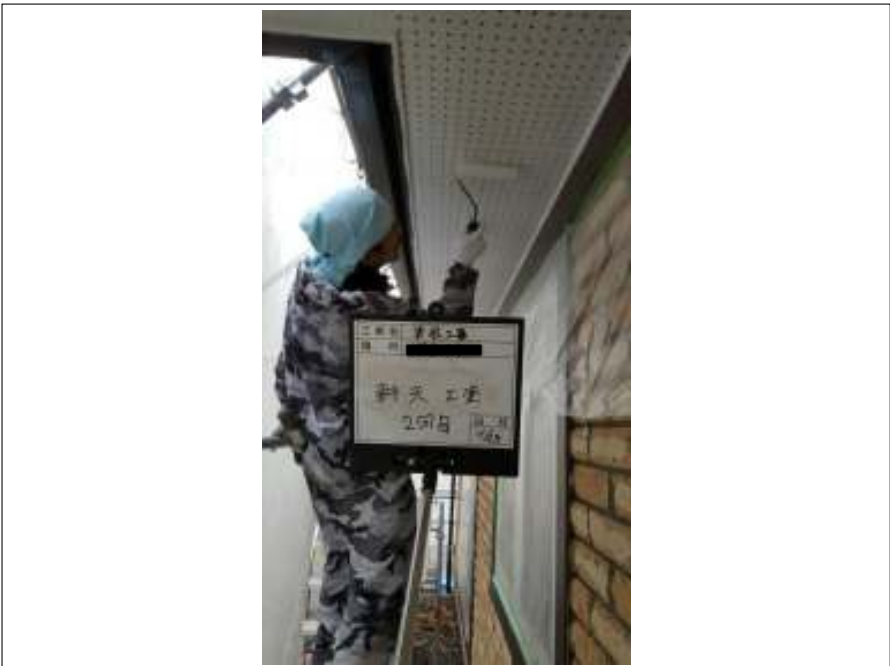
軒天 上塗り（2回目）施工中

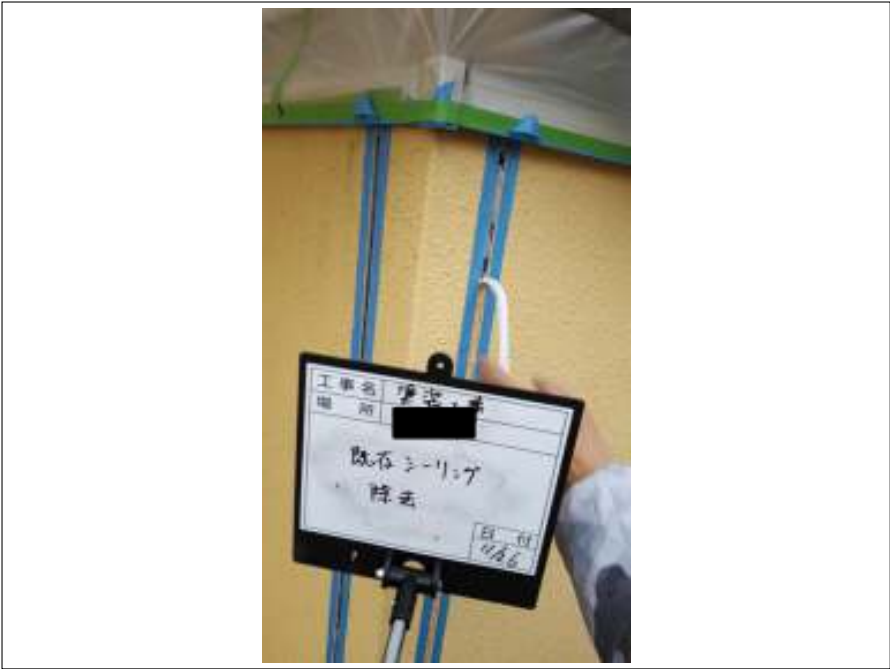
既存シーリング撤去

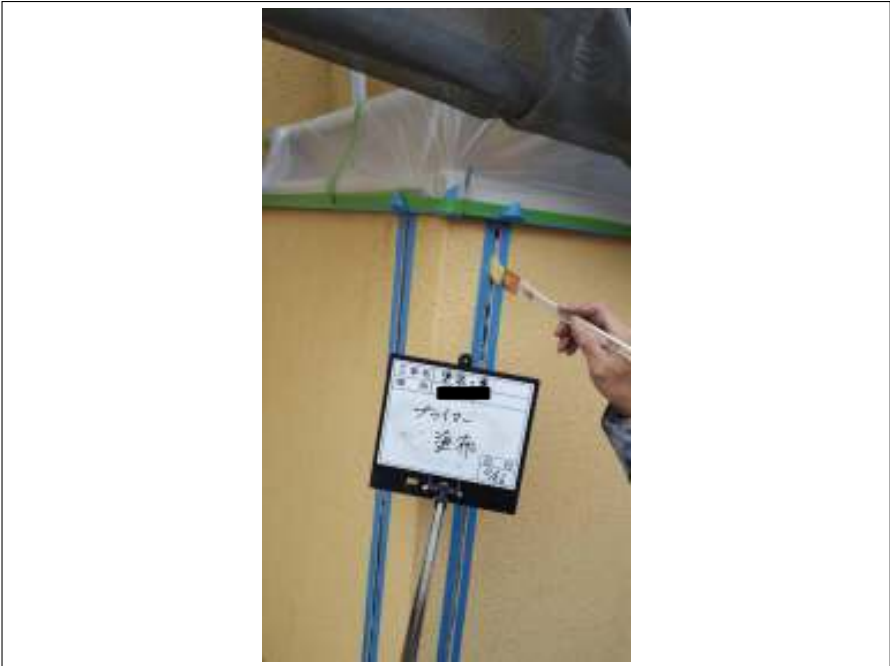
プライマー塗布

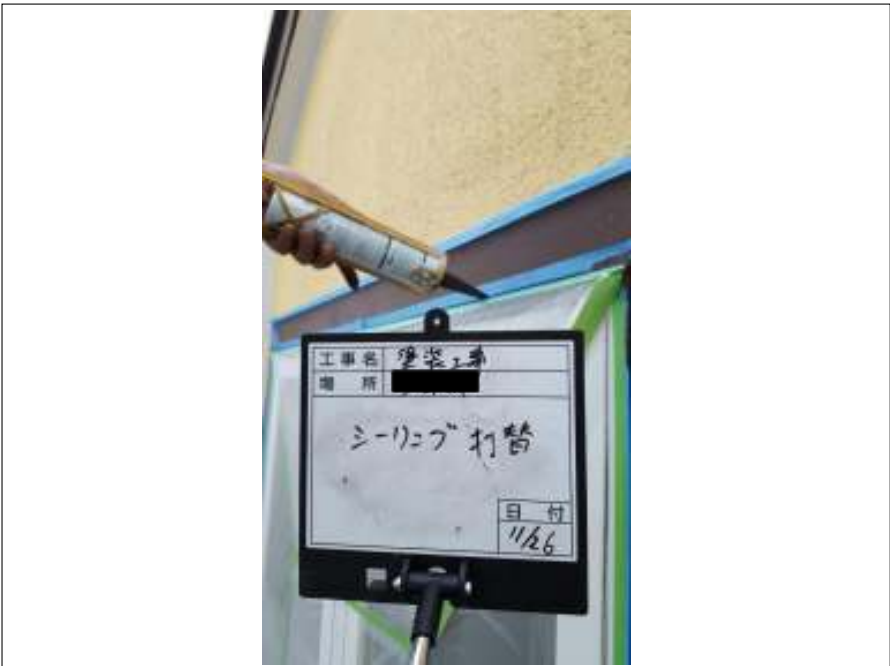
シーリング充填

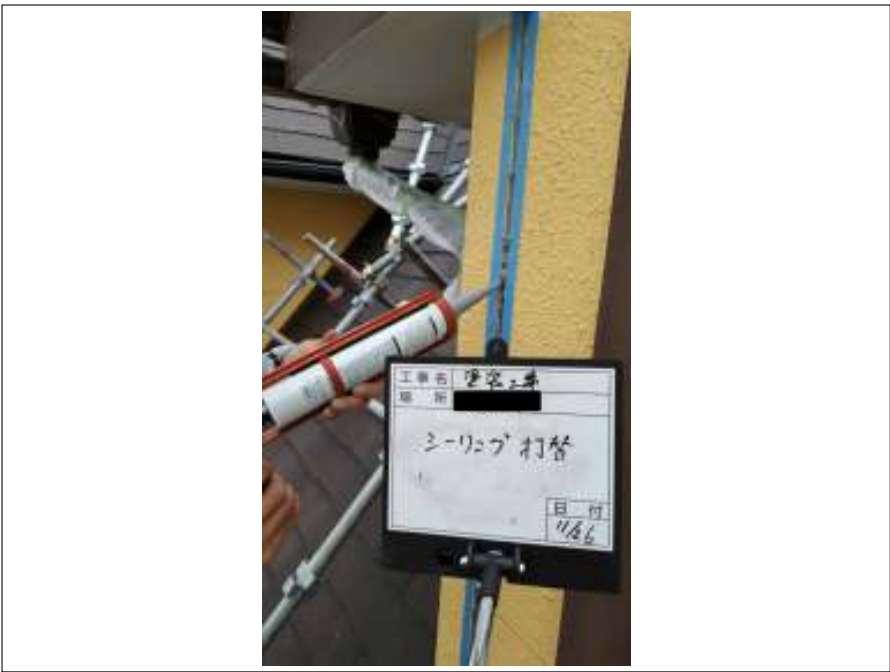
シーリング充填

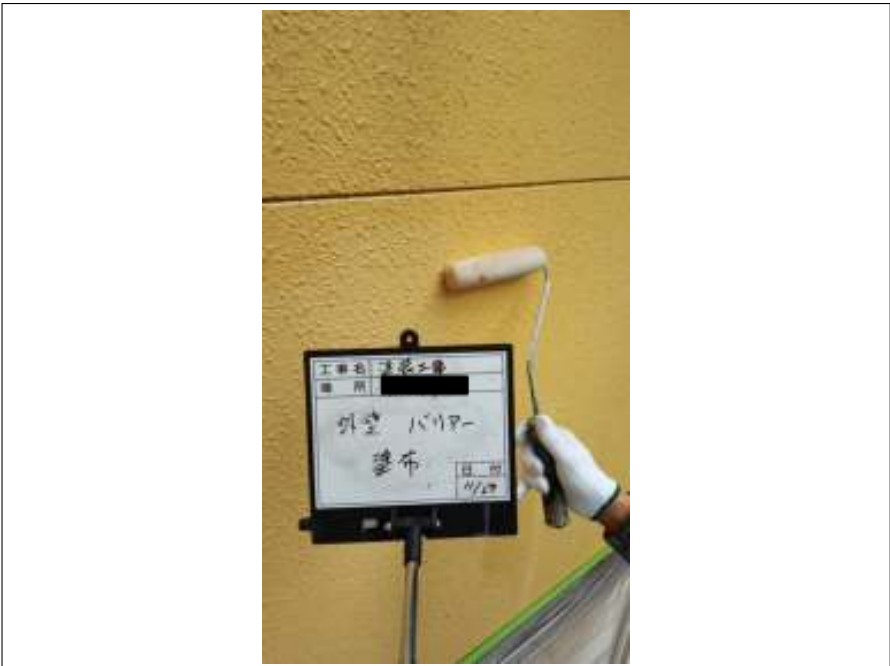
外壁 バリアー塗布 施工中

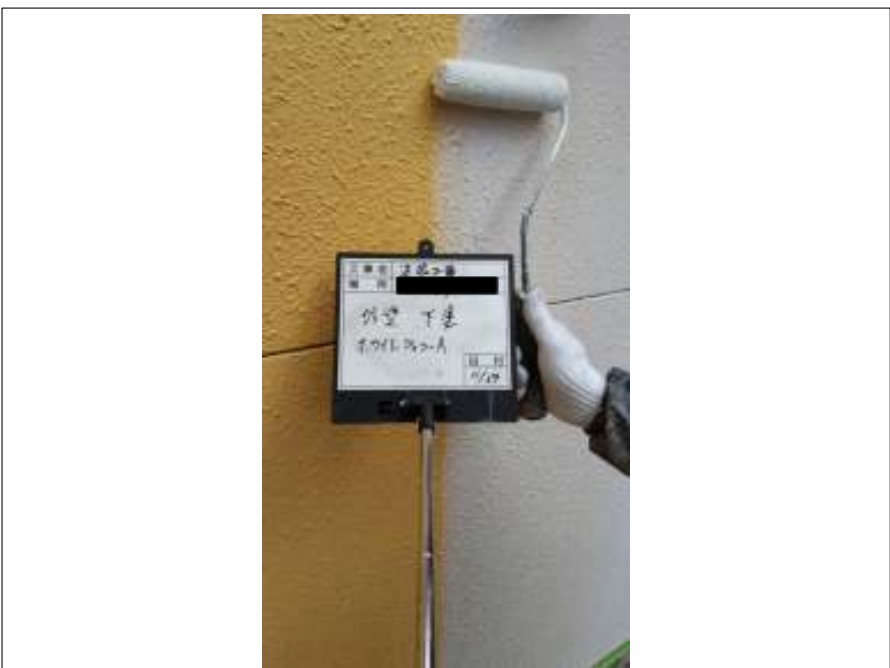
外壁 下塗り施工中

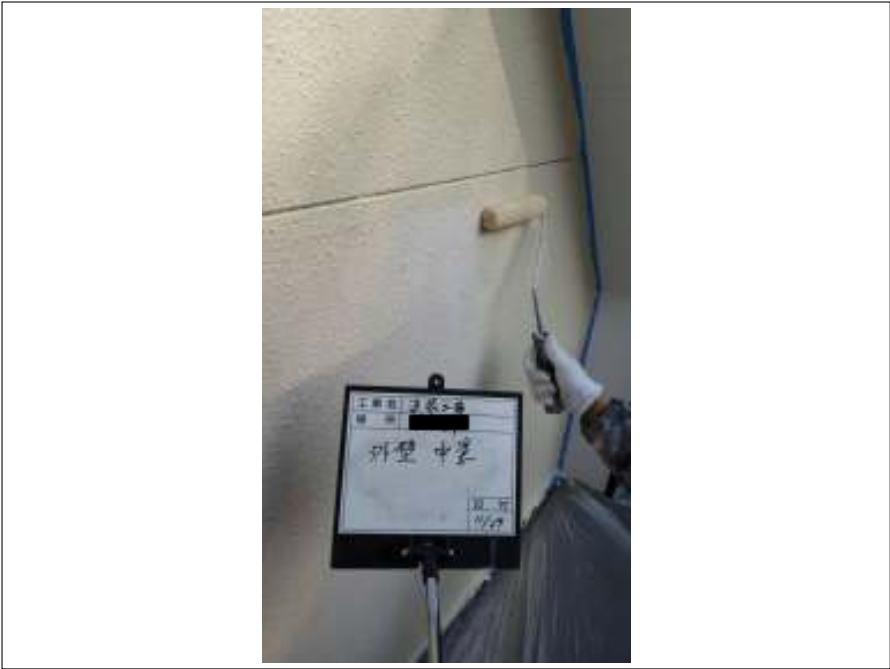
外壁 中塗り施工中

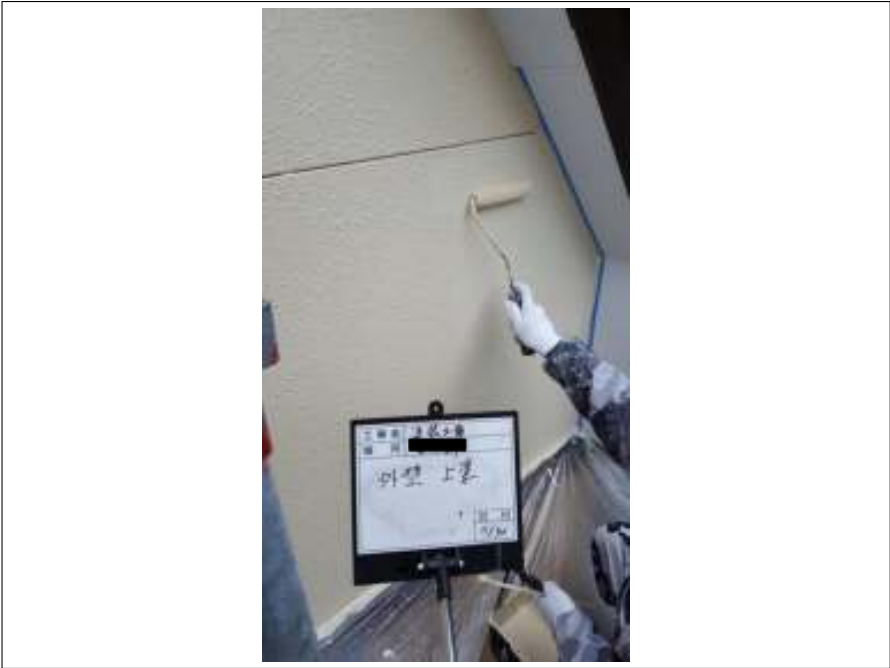
外壁 上塗り施工中

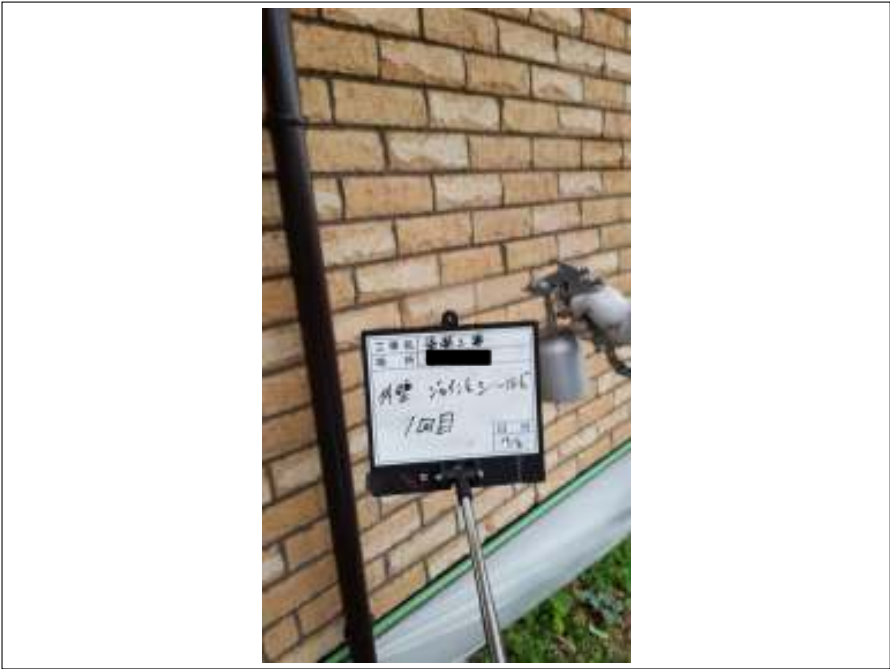
外壁 上塗り（1回目）施工中

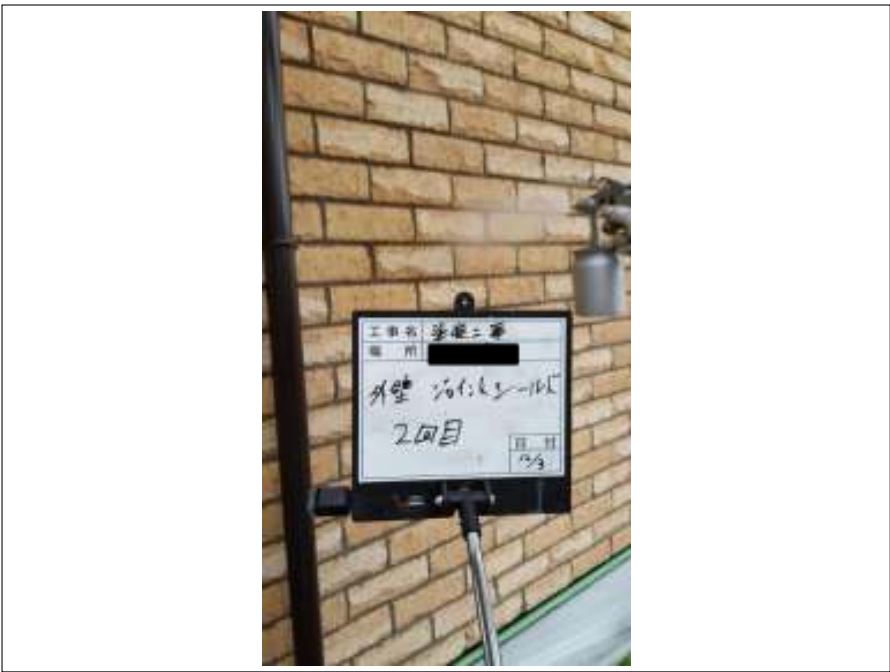
外壁 上塗り（2回目）施工中

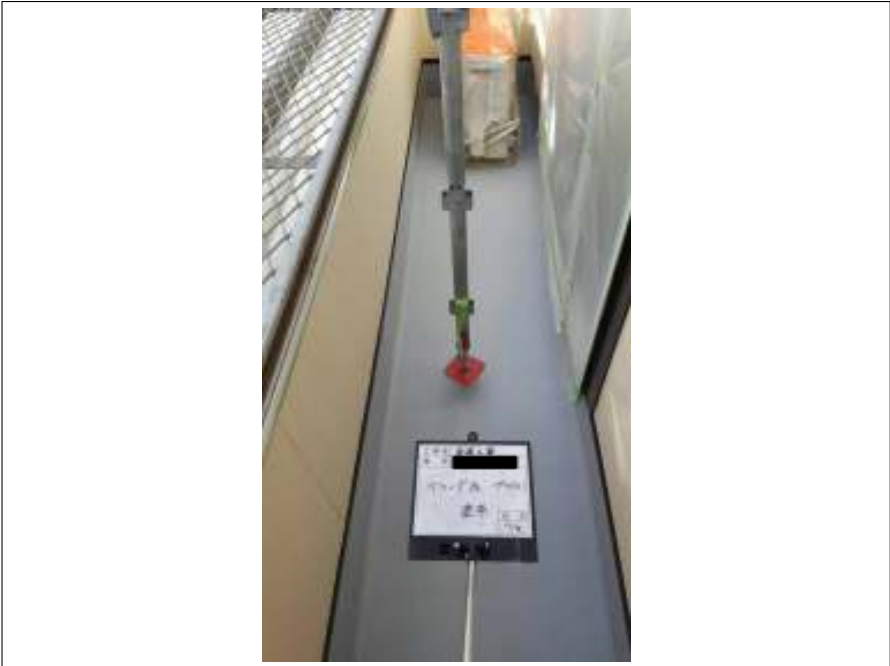
ベランダ 下塗り施工中

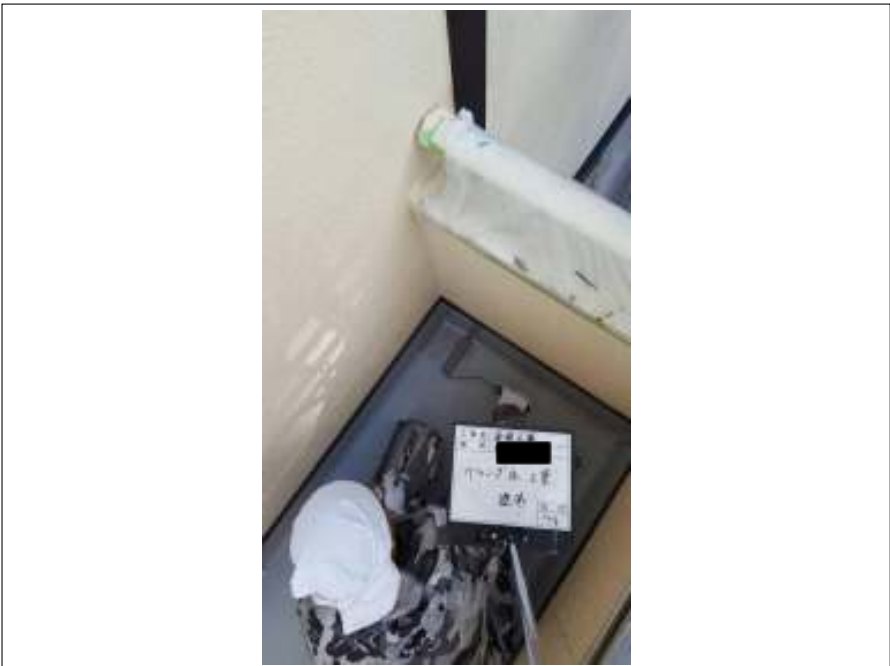
ベランダ 上塗り施工中

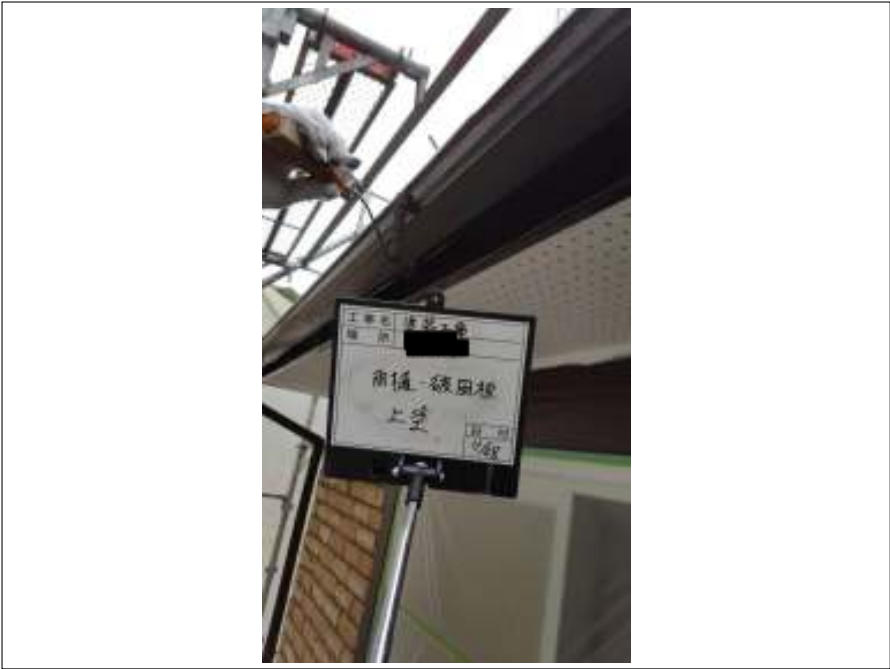
破風板・樋 上塗り施工中

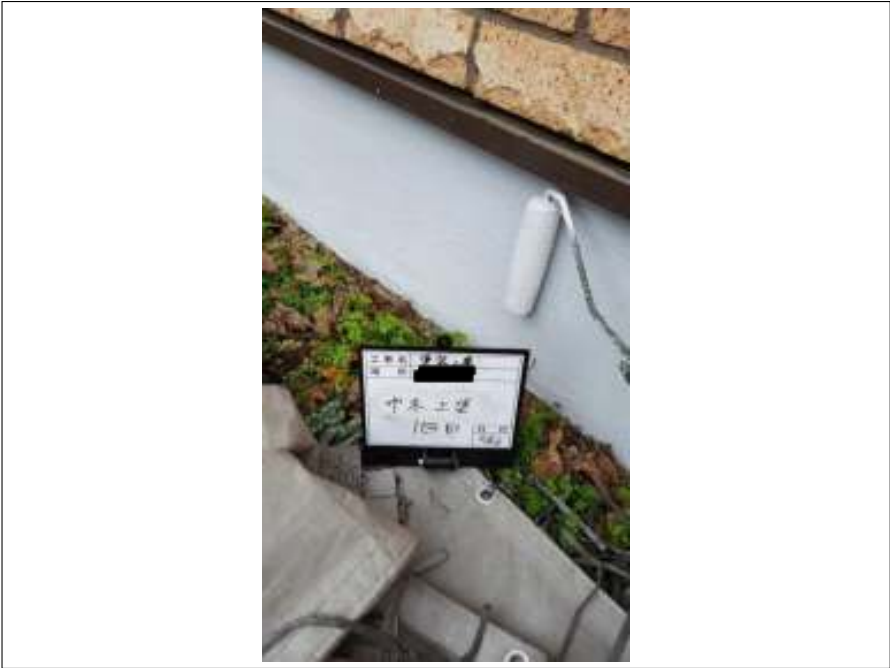
基礎 上塗り（1回目）施工中

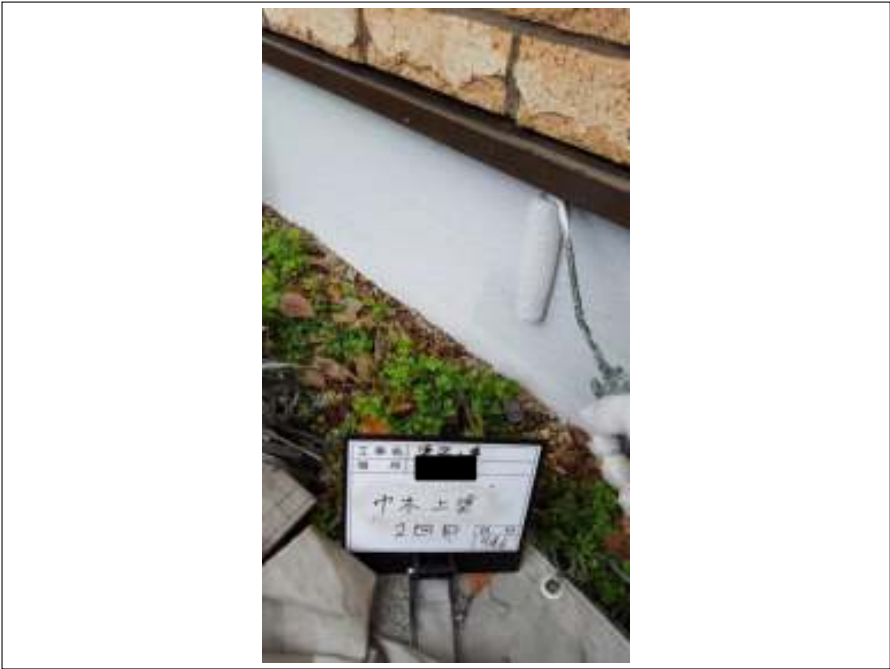
基礎 上塗り（2回目）施工中
