工事写真報告書

工事名 N 様 邸

工事箇所 屋根・外壁・その他 塗装工事一式

工事住所 北九州市 八幡東区 清田

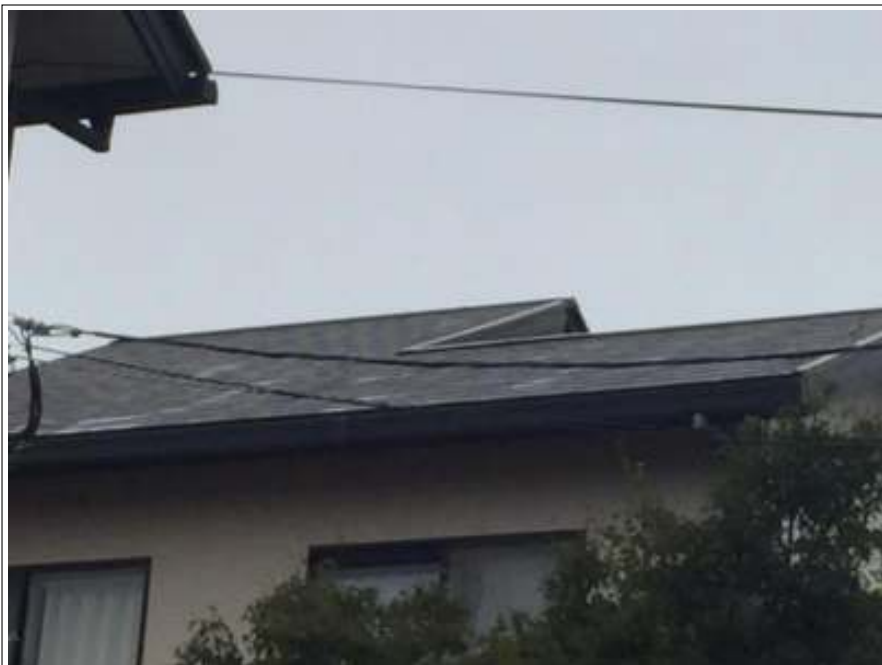
屋根

この素材はセメント:アスベスト(又は[°]ル[°]繊維)が85:15で作られています。

表面の塗装が新築当時はアクリル塗装を焼き付けており、7年ぐらい経過すると表面の防水効果が低下し、だんだん反りや割れが生じてきます。

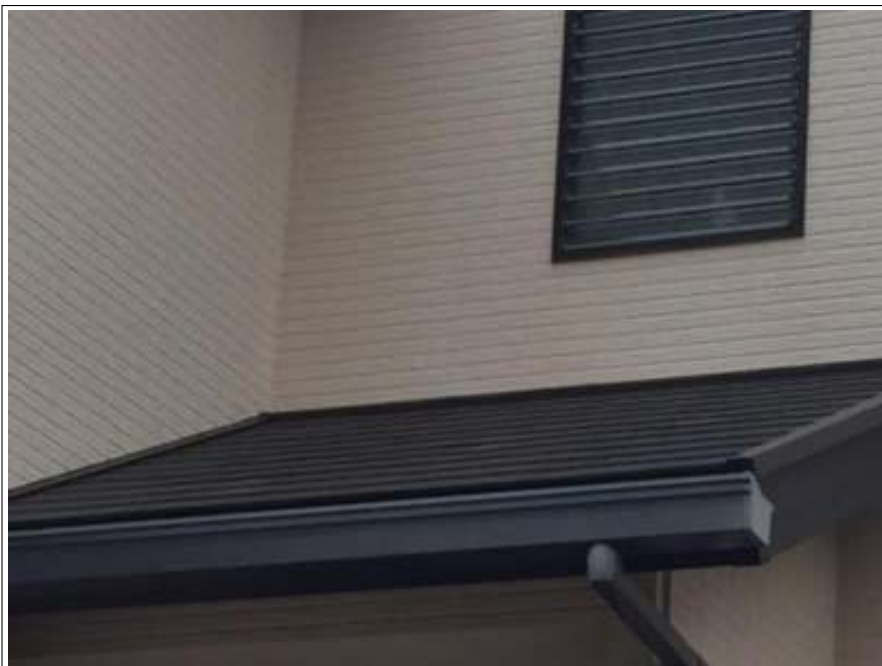
屋根

劣化し割れや反りがひどくなり葺き替えとなると、アスベストが入っている場合、処分費がかなりかかりますので、早めの塗装と維持をお勧めをします。

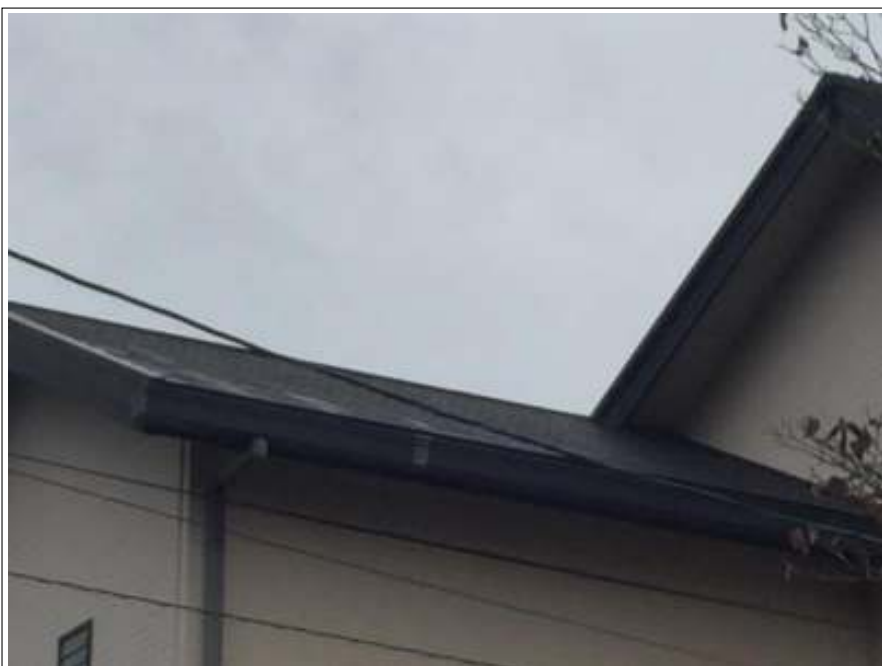
屋根

同上

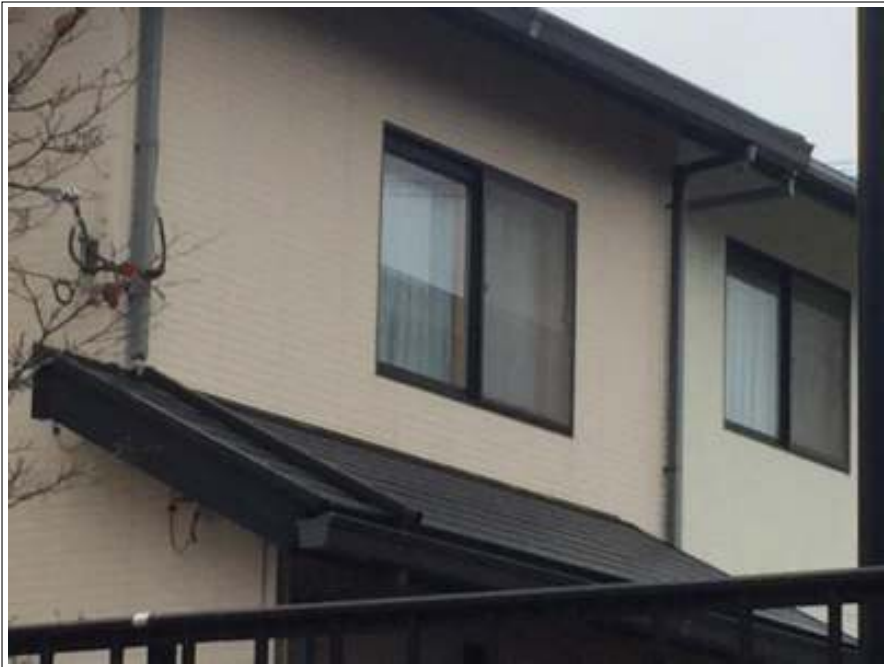
屋根 _____

同上 _____

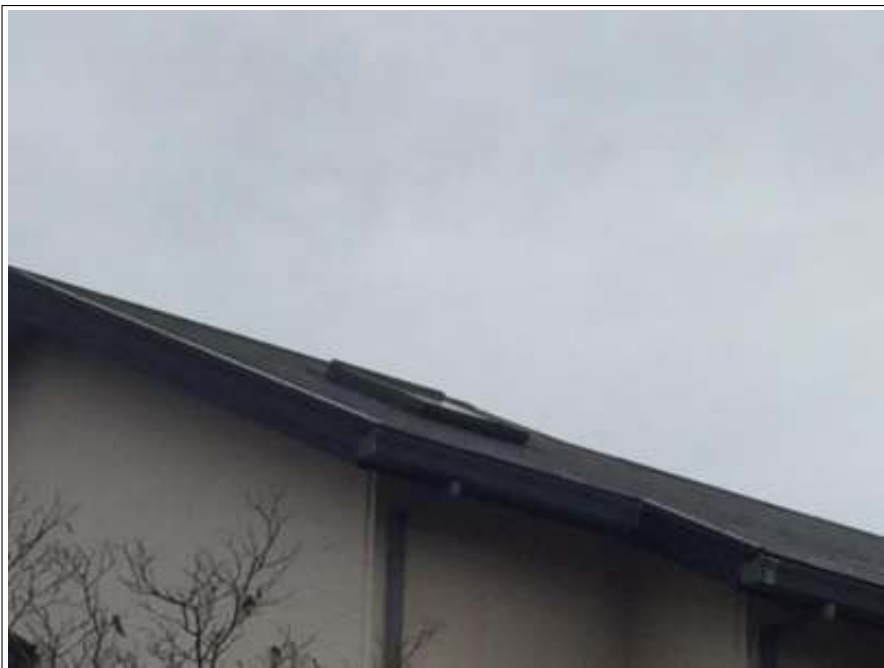
屋根 _____

同上 _____

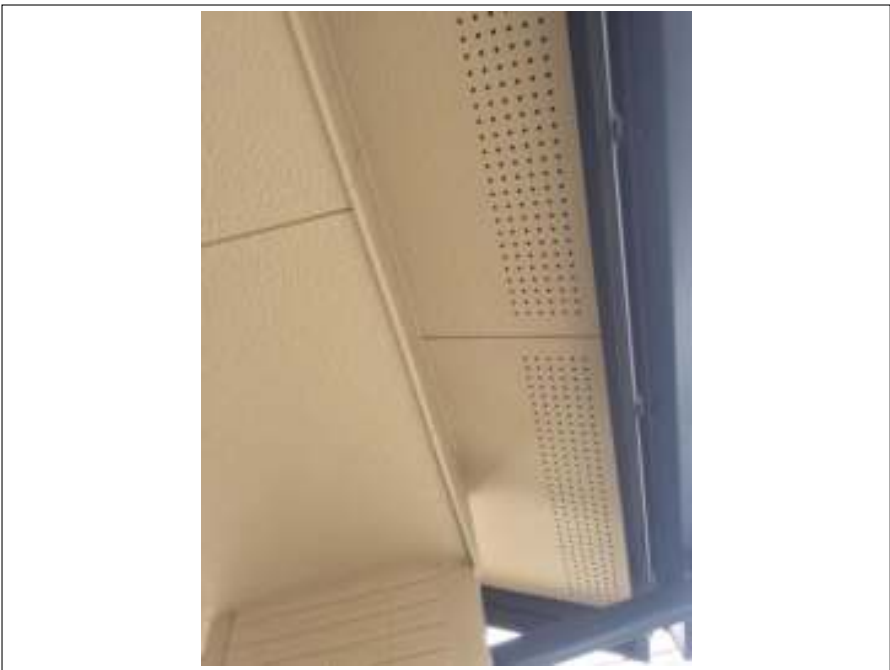
軒天

経年劣化しております。

この部分は通気性の良い軒天専用の
塗装をしていきます。

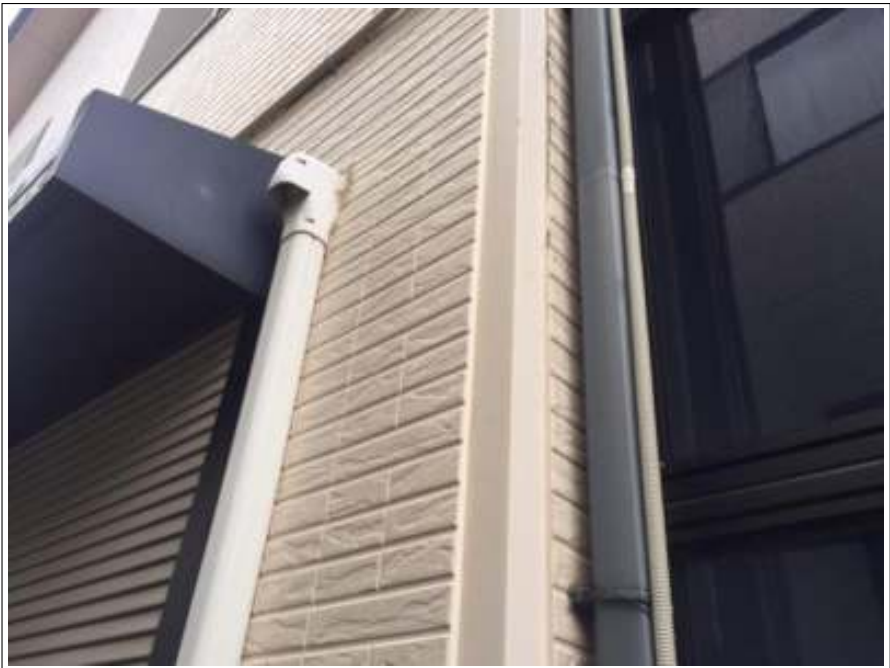
樋・ダクトカバー

こちらは塩ビ素材になります。
劣化すると割れが生じたりすること
がありますので、塩ビ専用の下塗り
をおこない塗装をしていきます。

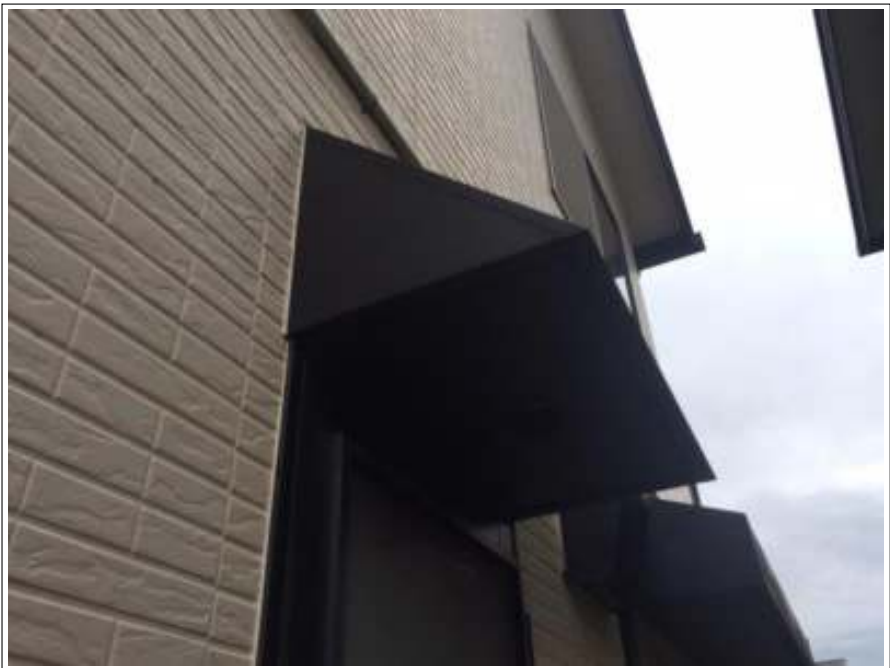
小庇

この部分は鉄、スチール素材になり
ます。劣化するとサビが発生してき
ますので塗装が必要です。

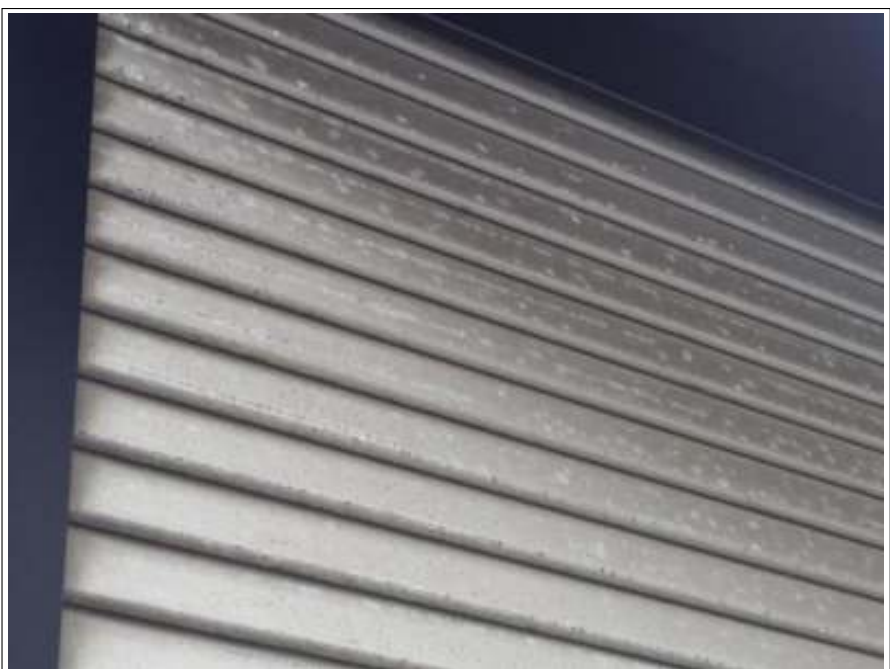
戸袋

同上

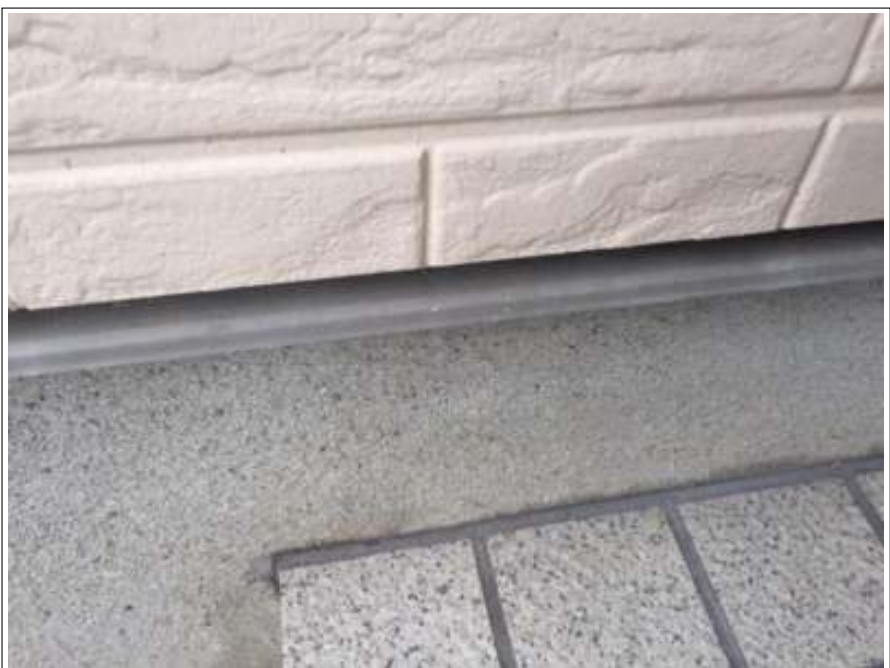
土台水切り

同上

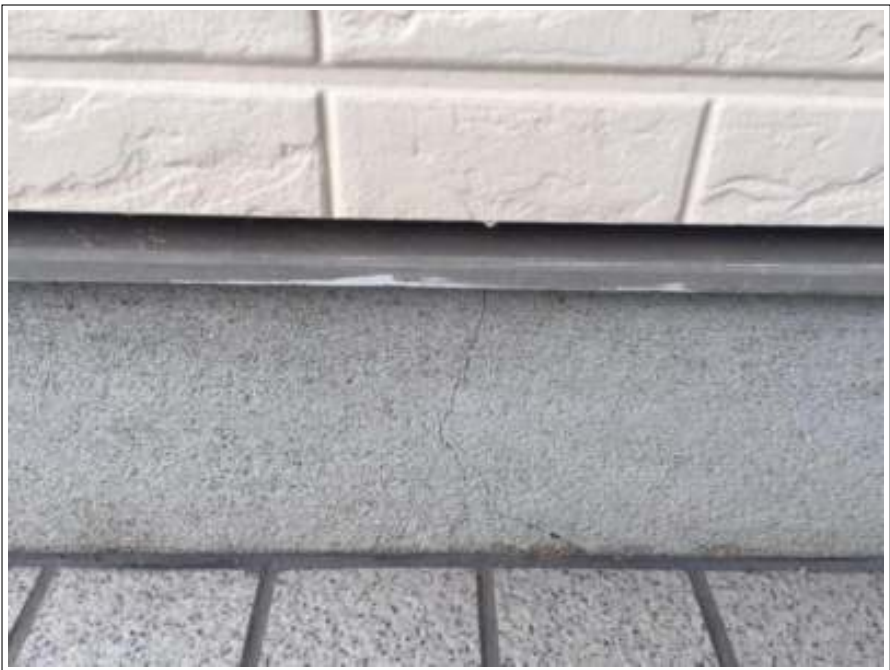
基礎 クラック部

アルカリ性のコンクリートは空気中の二酸化炭素や酸性雨と結合することによって徐々に中性化されます。

中性化されたコンクリートは表面にヒビが入るだけでなく、内部の鉄筋の腐食や膨張につながり構造物の性能低下につながりますので、シーリング等で補修をおこないます。

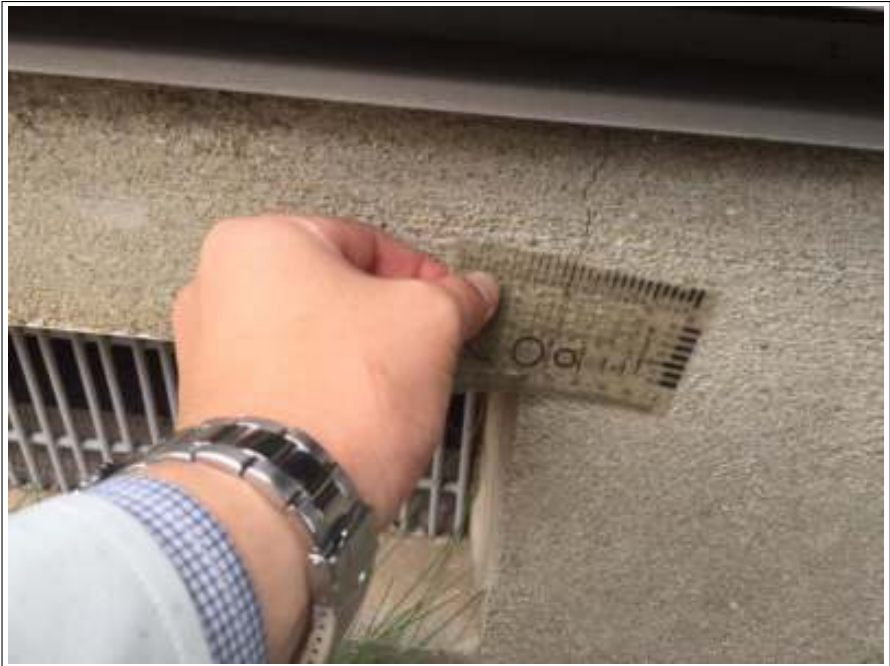
基礎 クラック部

0.3mm以上のキレツは補修が必要です。

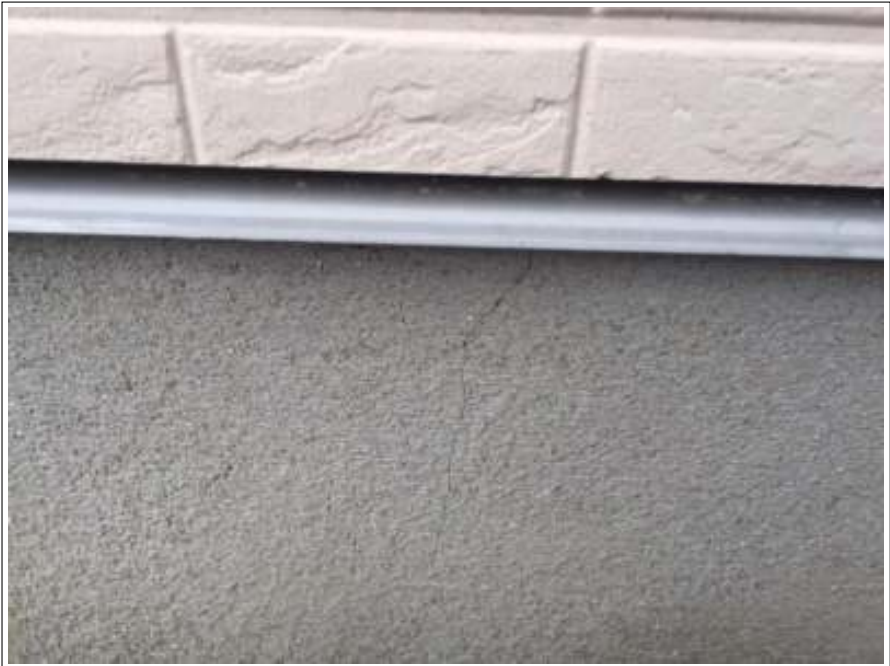
基礎 クラック部

同上

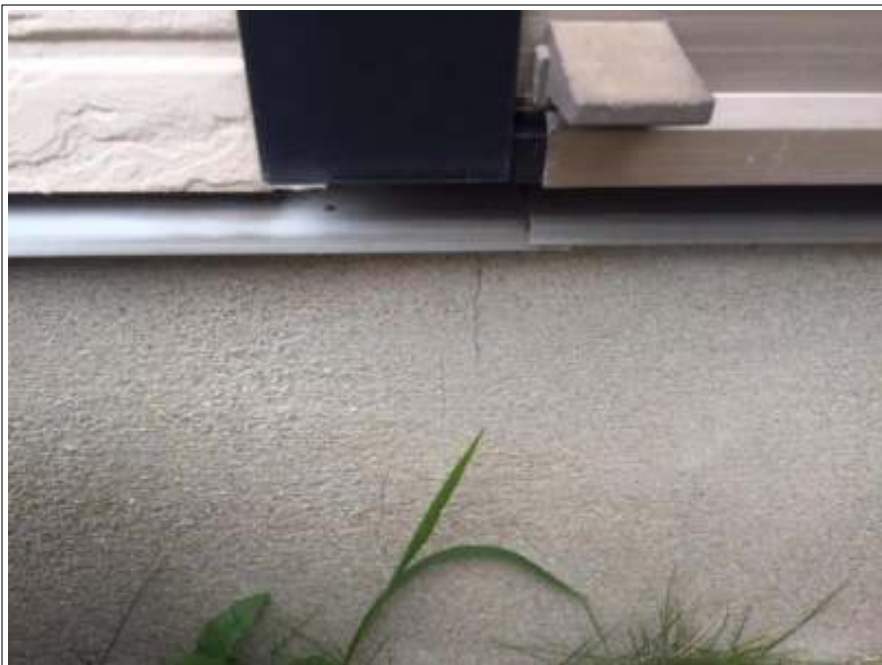
基礎 クラック部

同上

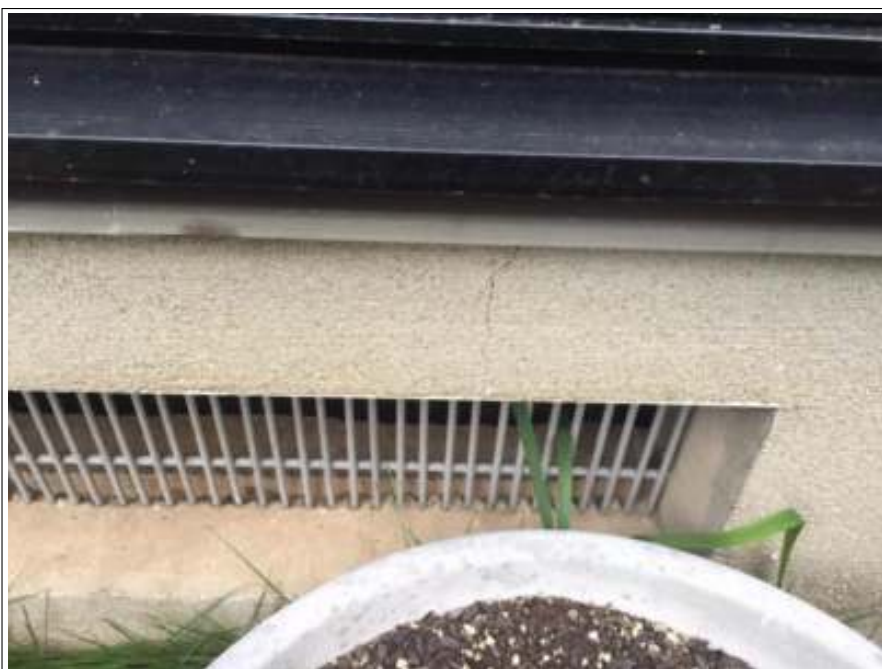
基礎 クラック部

同上

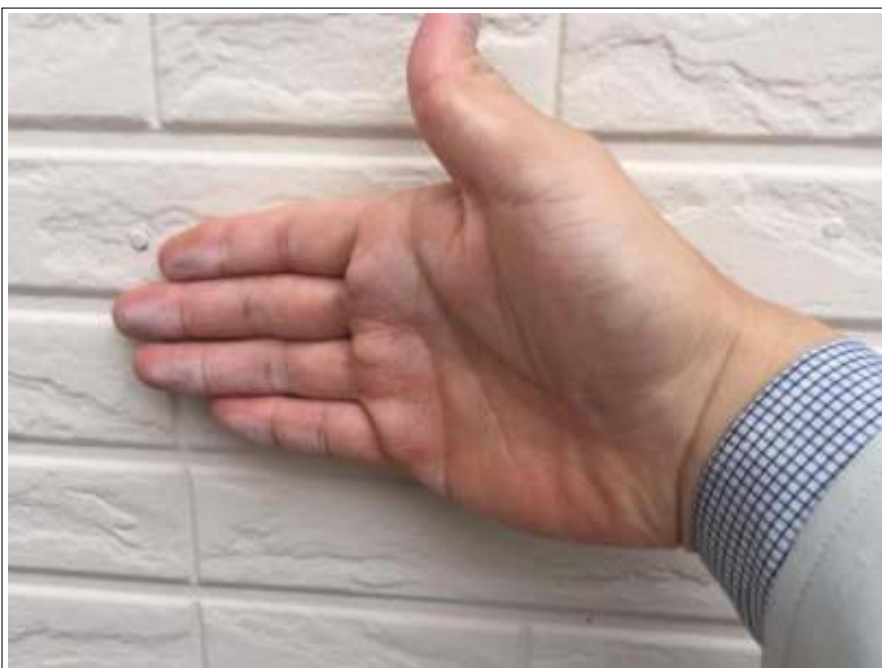
チョーキング現象

紫外線などにより塗膜の表面が劣化し、チョークの粉状のような状態になっています。

この状態になると表面から水や湿気を吸い込んでしまい、外壁や中の躯体の痛みにつながりますので、早めの塗装をお勧めします。

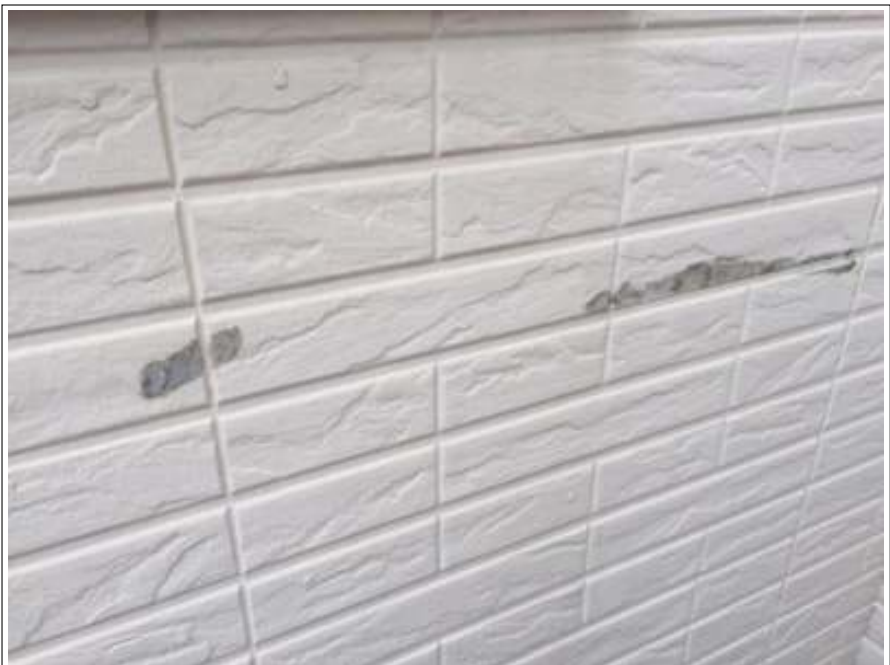
外壁 塗装剥離部

外壁の塗膜表面が劣化しております。

この状態になると表面から水や湿気を吸い込んでしまい、外壁や中の躯体の痛みにつながりますので、早めの塗装をお勧めします。

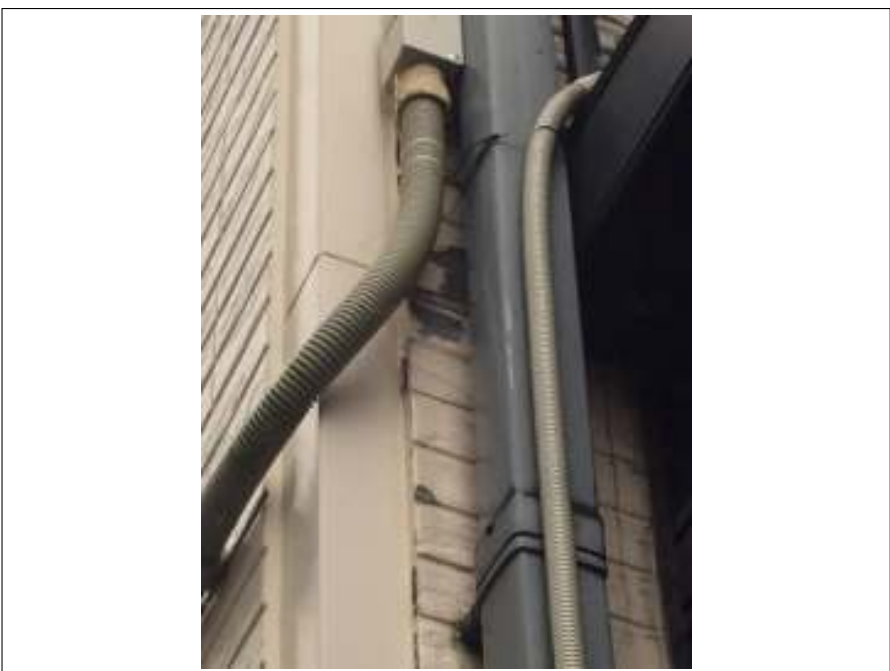
外壁 塗装剥離部

同上

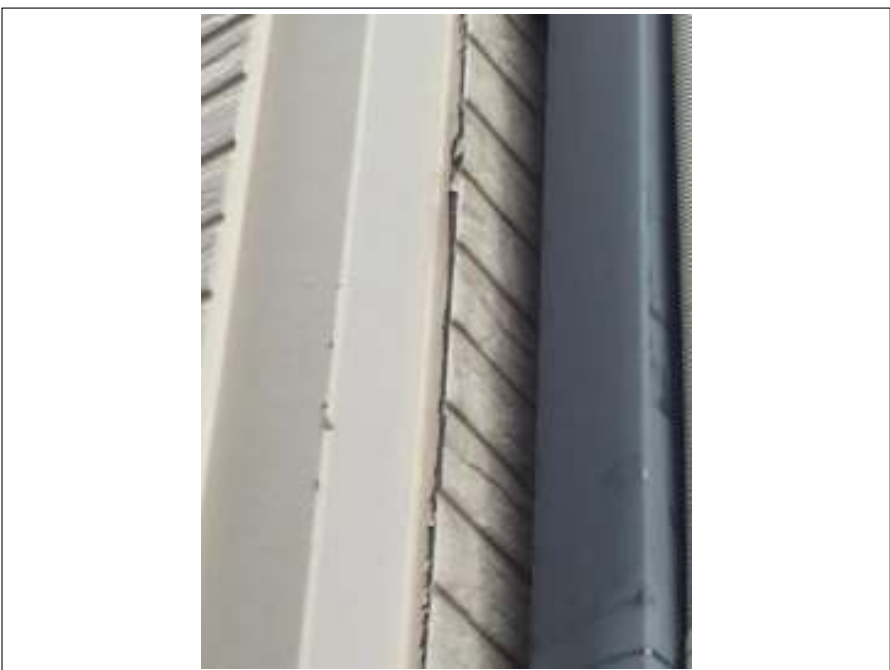
外壁 塗装剥離部

同上

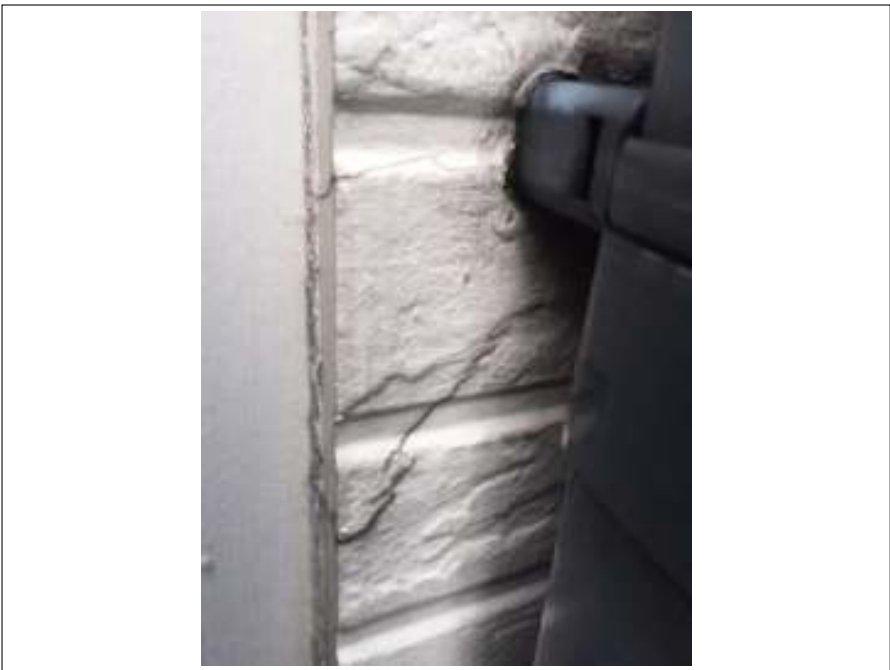
外壁 クラック部

この部分から雨水や湿気、炭酸ガス
等が直接侵入し躯体・外壁の痛みや
建物の寿命につながりますので、
シーリング等で補修ををおこない塗
装をしていきます。

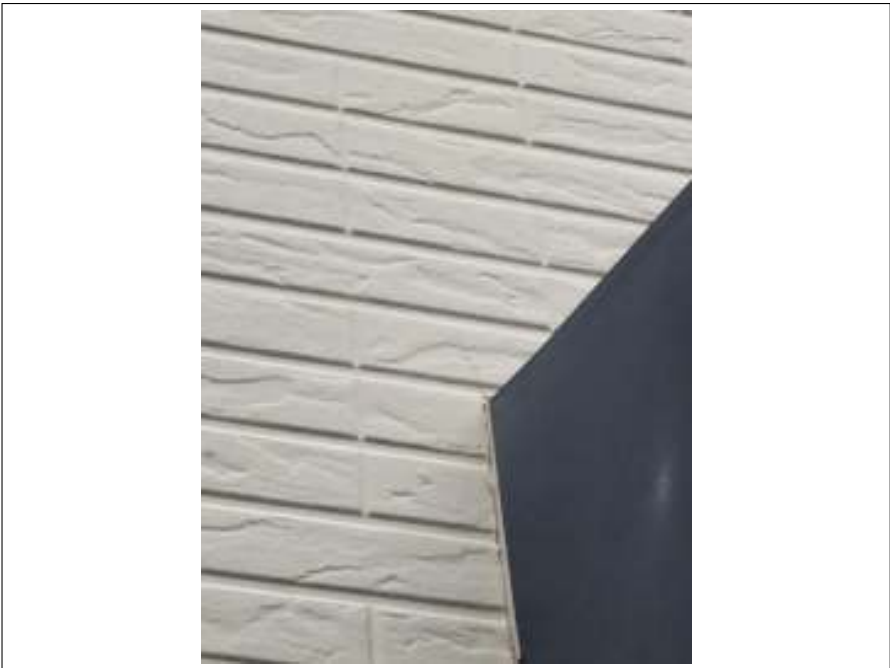
外壁 クラック部

同上

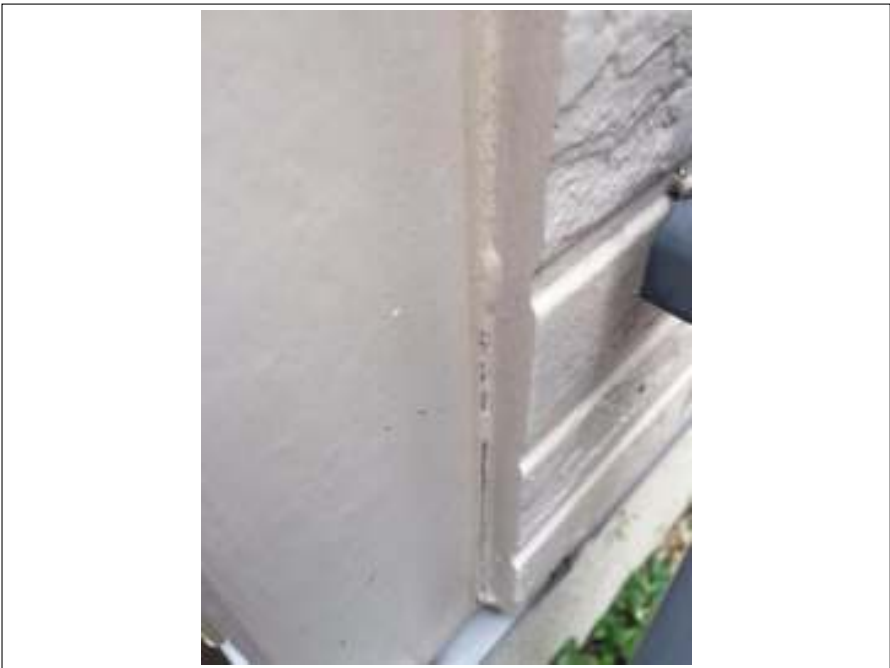
外壁 塗装ひび割れ

同上

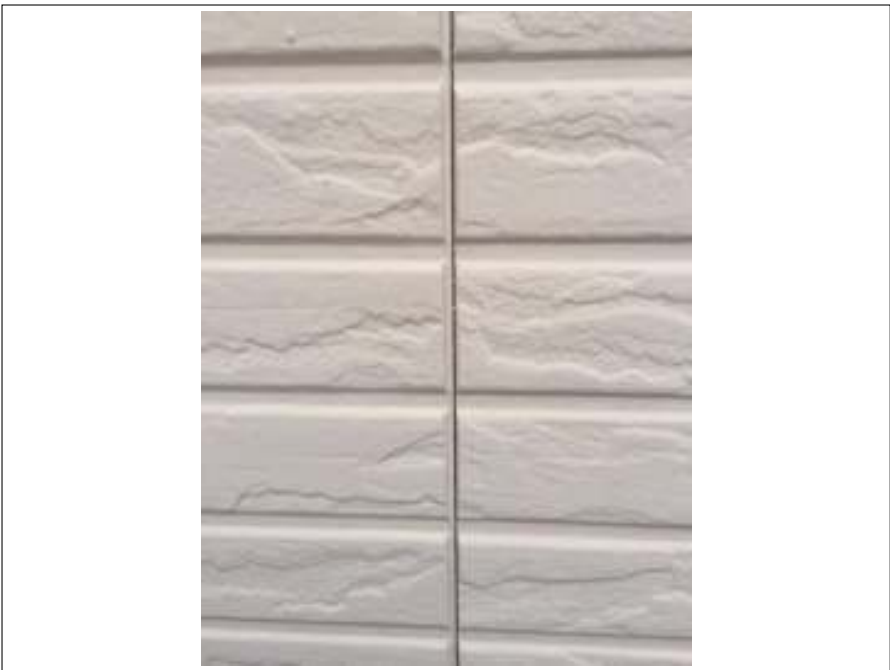
外壁 繋ぎ目部

この部分は壁と壁の間になってお
り、隙間を埋めたりシーリング補修
は必要無い部分になります。

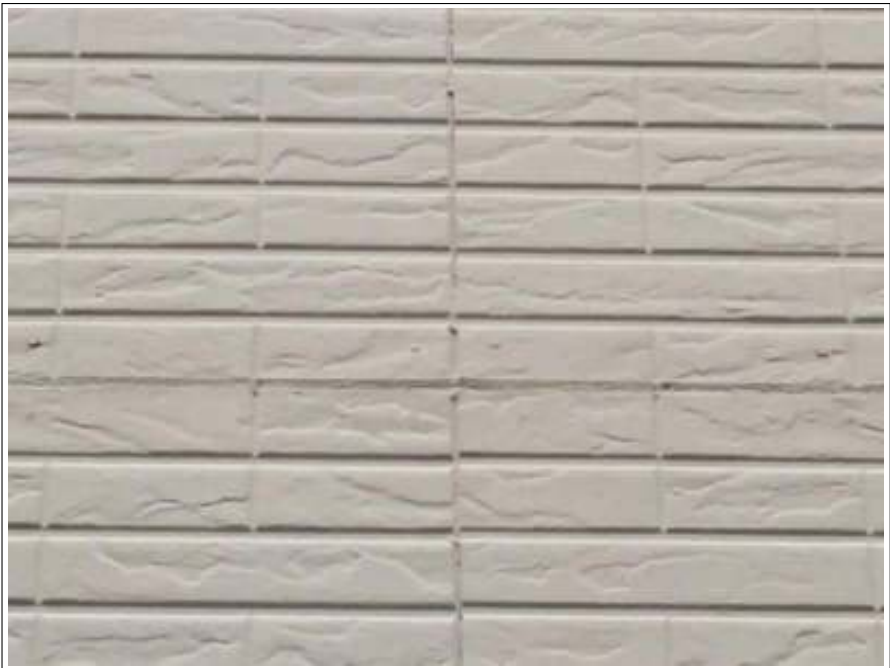
外壁 シーリング部

二階と一階の壁との間はシーリング
施工をしています。

この部分は劣化部のシーリング打替
え又は打増しをおこない、塗装をし
ていきます。

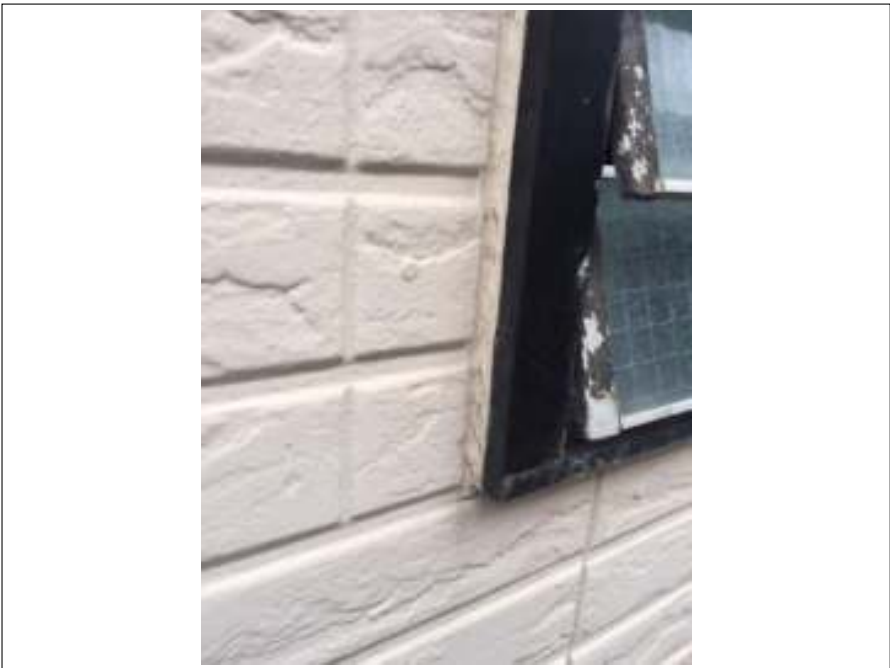
サッシ廻り シーリング劣化部

見落としがちですが、サッシ廻りも
劣化している部分がありますので、
劣化している部分は打ち増しをおこ
ない塗装をしていきます。

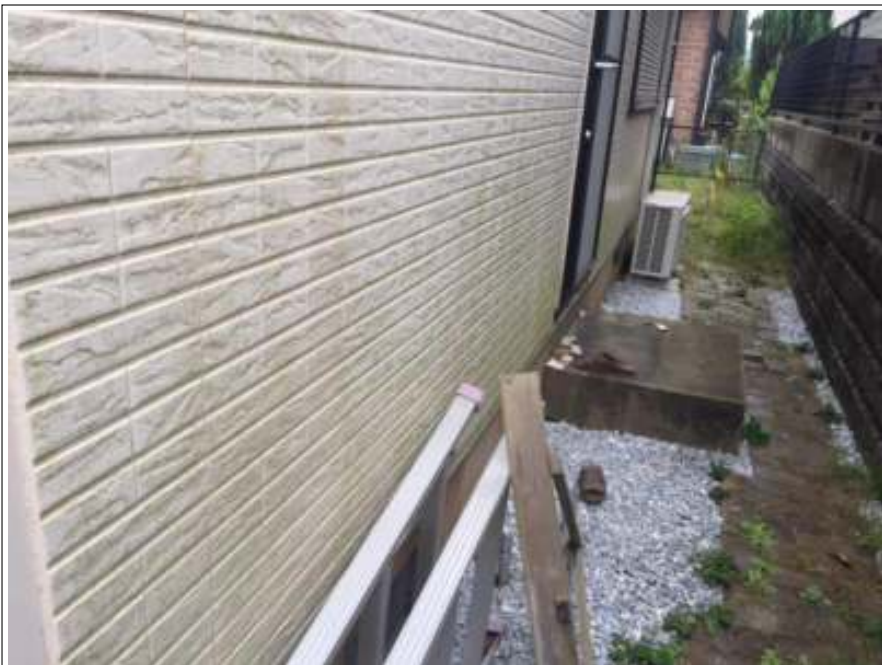
外壁 カビ発生部

カビの発生が見られます。
カビの上にくら良い塗装をしても、カビの根が残っている以上塗膜を突き破って表面化してきますので、カビの根を抑える必要があります。

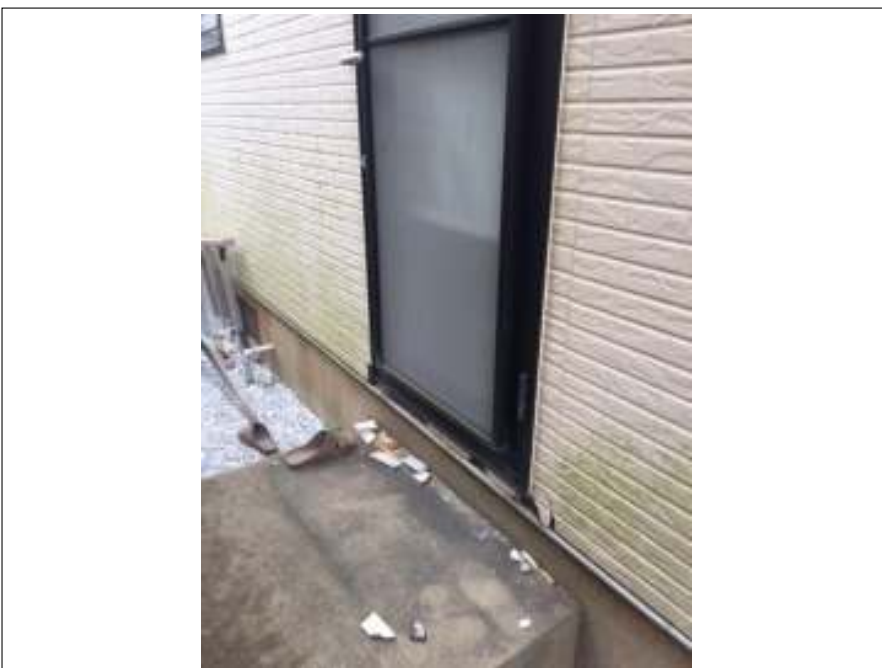
外壁 劣化部

勝手口下部外壁の劣化が見られます。
勝手口廻りの外壁張替えの場合は、下地の状況が研り後でないとわからず、下地の木部補修だけは別途かかる可能性がありますので、御了承下さい。
