工事写真報告書

工事名 I 様 邸

工事箇所 屋根・その他 塗装工事一式

工事施工者 ベストホーム株式会社

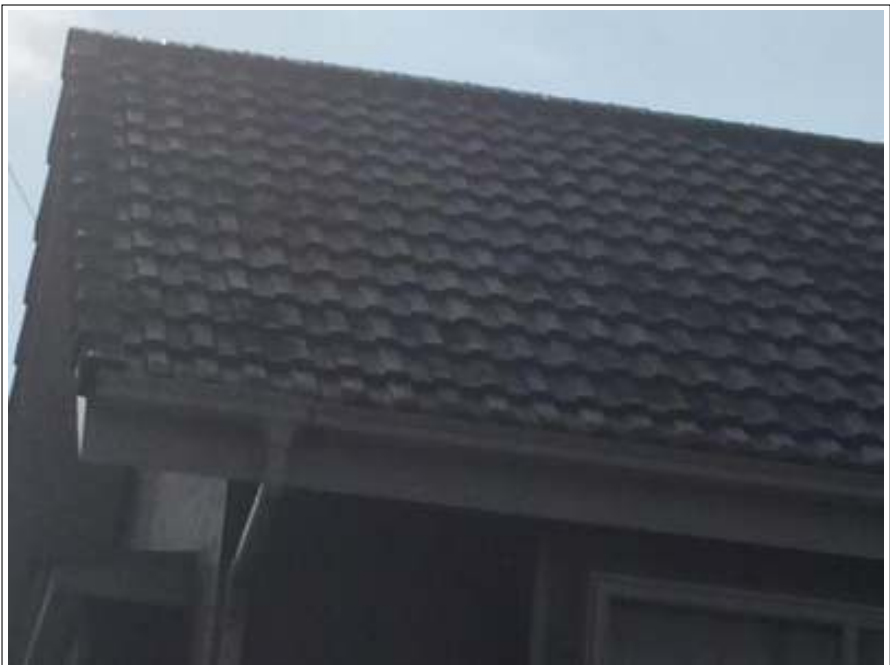
屋根 洋風コンクート瓦

セメント：骨材=1：3（セメント瓦は1：2）で作られており、新築当時は基材・スラリー層・アクリル塗装からなっています。

この瓦の施工の際は脆弱なスラリー層を除去し塗装を行わないと、剥離を起こしてきますので、下地処理がかなり大事になります。

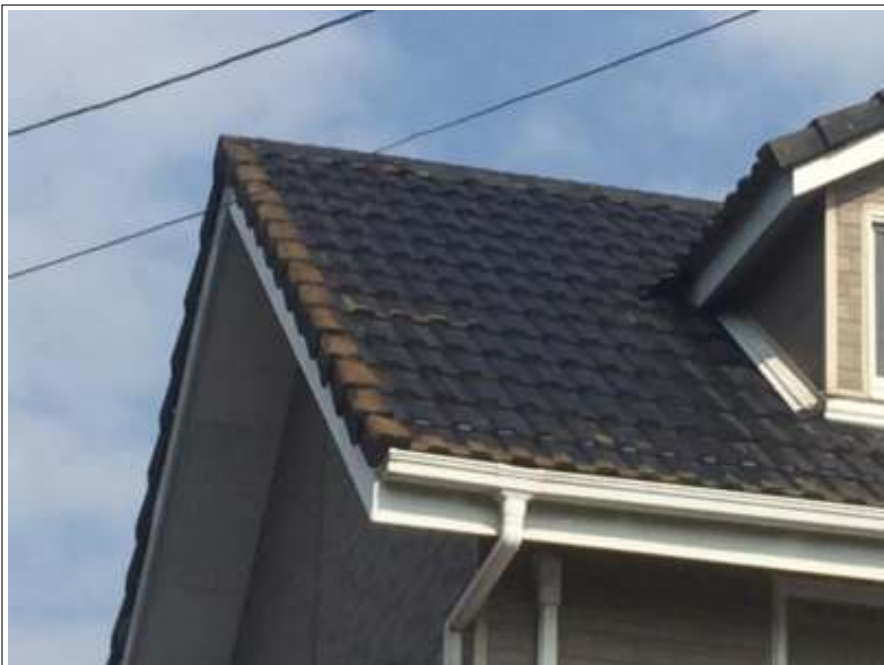
屋根 カビ・コケ・藻

高圧洗浄では完全に除去できずカビの上にくら良い塗装をしても、カビの根が残っている以上塗膜を突き破って表面化してきますので、カビ発生部はカビの根を殺す防カビ下塗をおこない、通常の工程で三層四工程をお勧め致します。

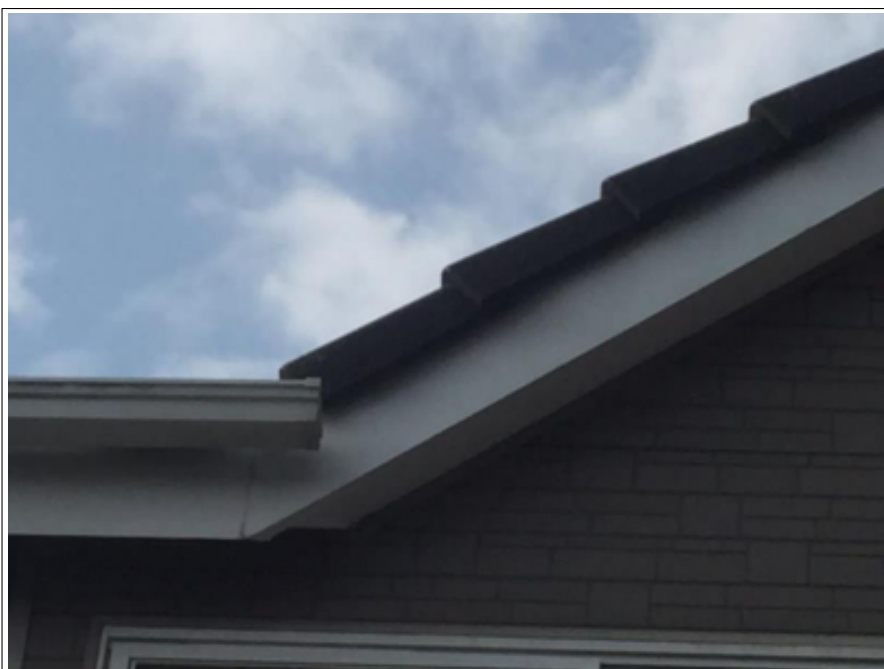
破風板

経年劣化しています。劣化すると腐食、お住まいの痛みにつながりますので、下塗り・上塗りをおこないます。

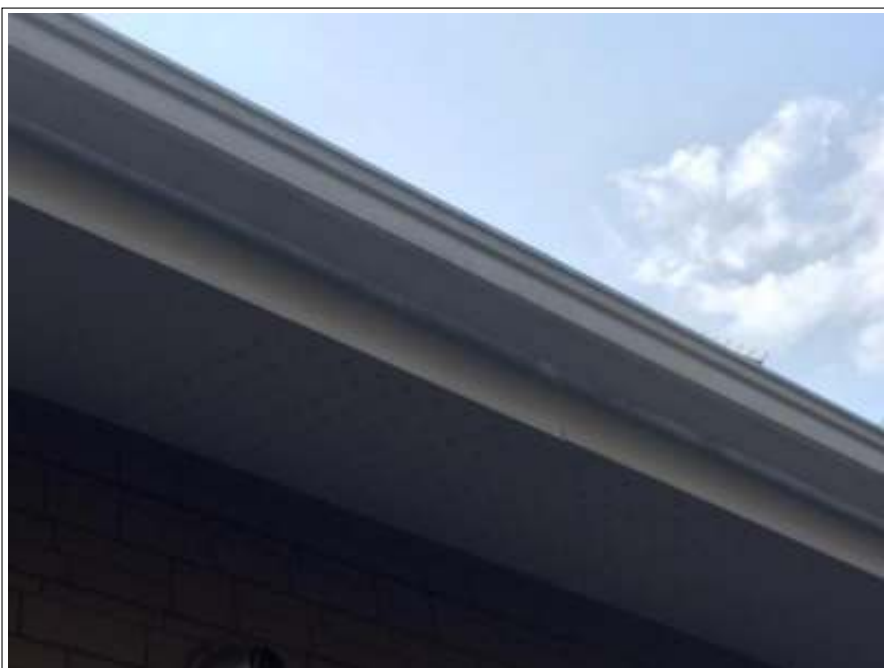
鼻隠し

同上

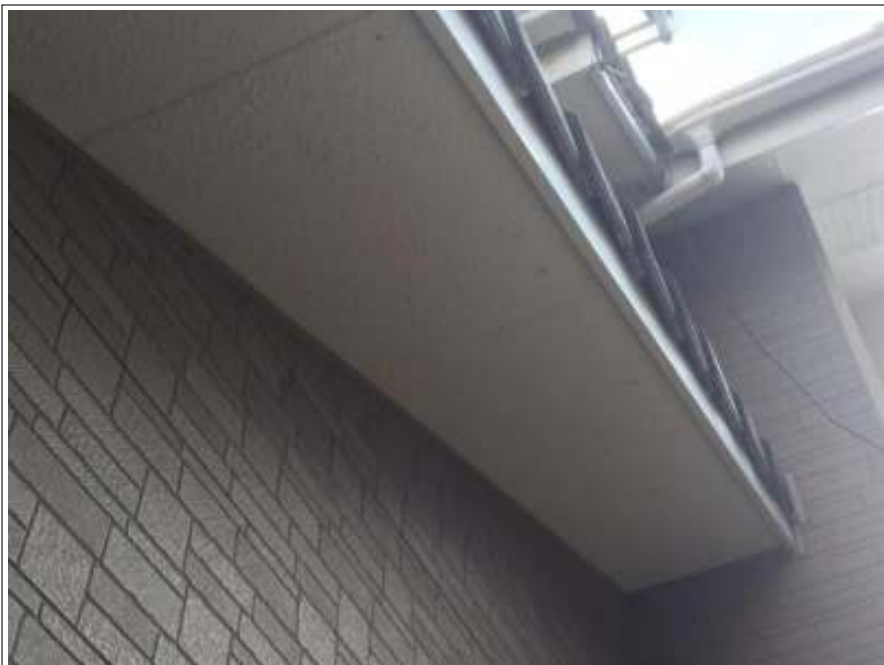
軒天

経年劣化しております。

この部分は通気性の良い軒天専用の
塗装をしていきます。

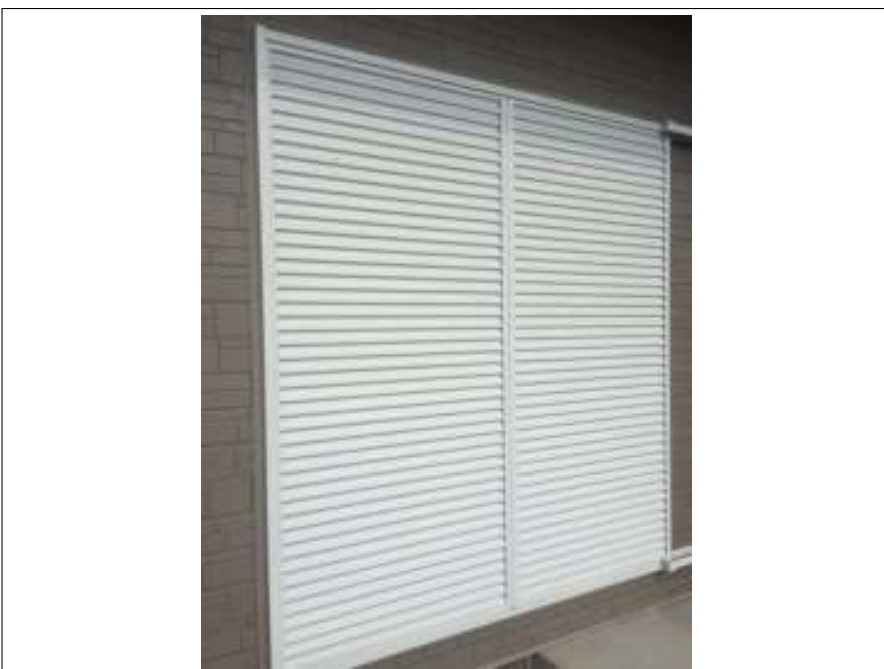
雨戸

この部分は鉄、スチール素材になり
ます。劣化するとサビが発生してき
ますので塗装が必要です。

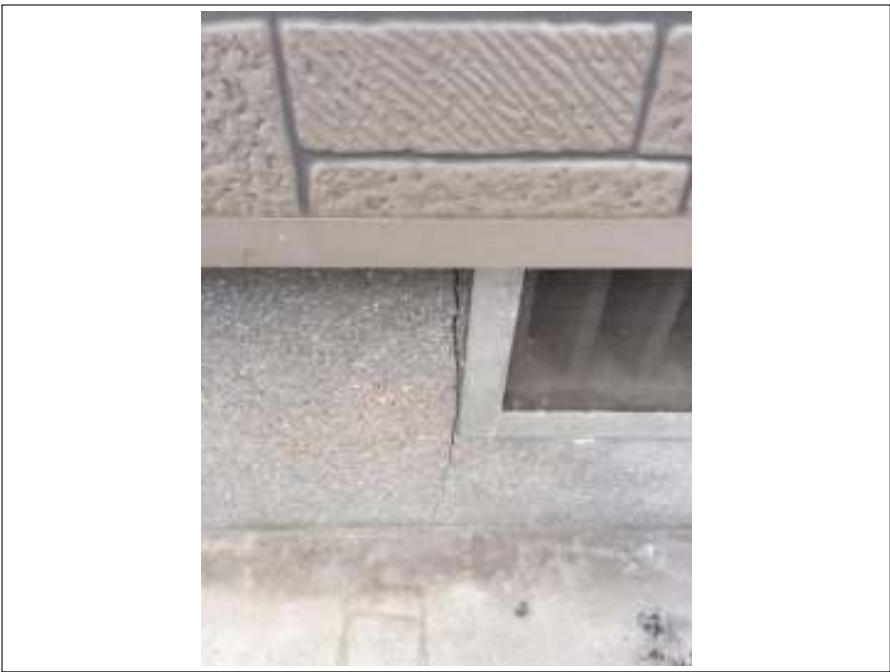
基礎 クラック部

アルカリ性のコンクリートは空気中の二酸化炭素や酸性雨と結合することによって徐々に中性化されます。

中性化されたコンクリートは表面にヒビが入るだけでなく、内部の鉄筋の腐食や膨張につながり構造物の性能低下につながります。

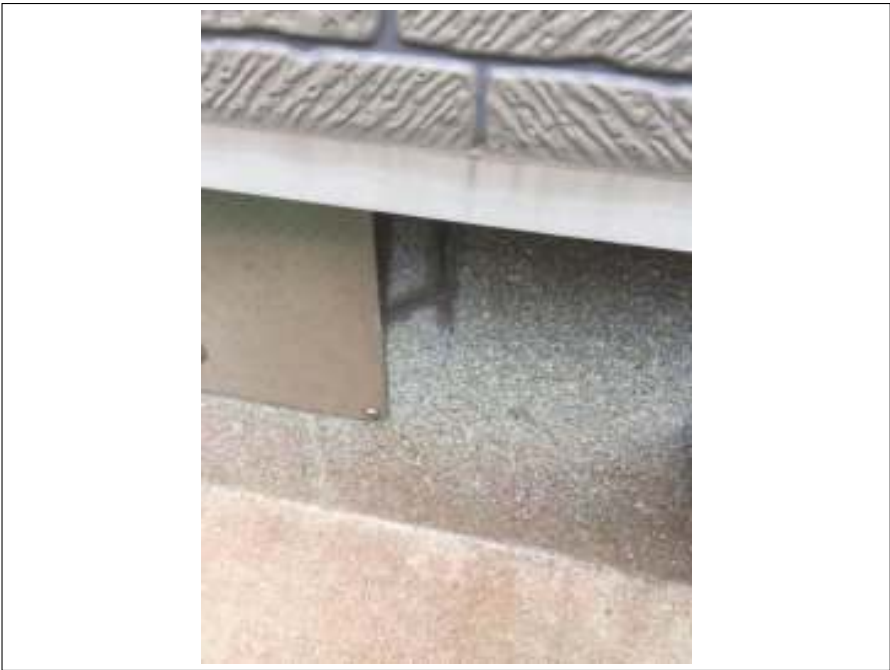
基礎 クラック部

同上
