# 工事写真報告書

工事名 S 様邸

工事箇所 屋根・外壁・その他塗装工事一式

工事施工者 ベストホーム株式会社

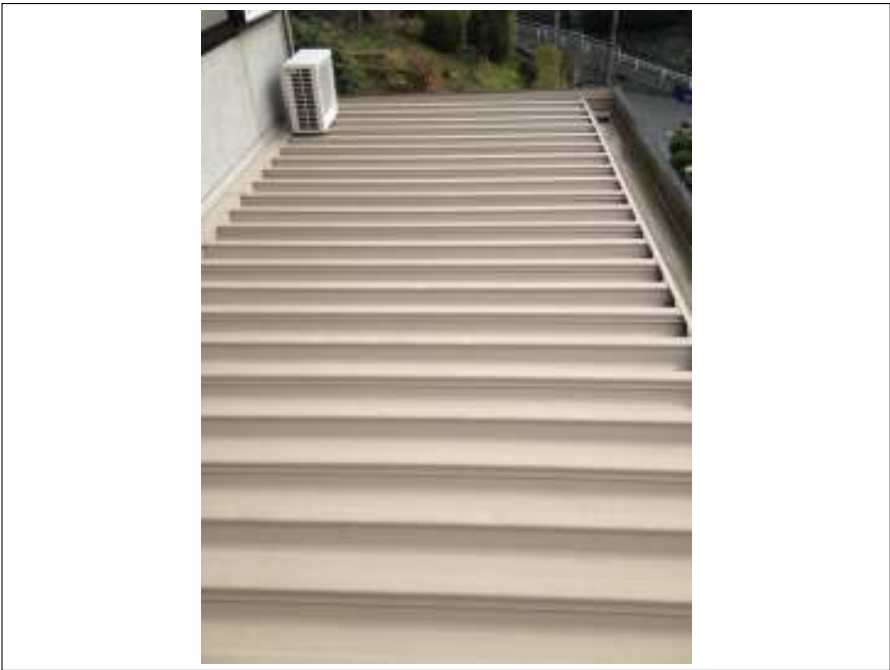
折半屋根

この部分は鉄、スチール素材になります。劣化するとサビが発生してきますので塗装が必要です。

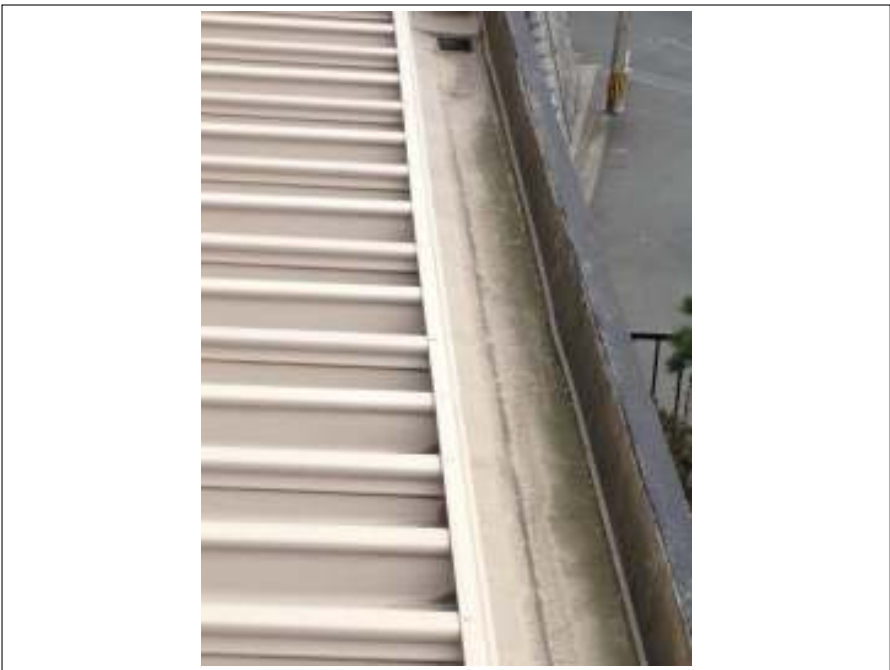
折半屋根

同上

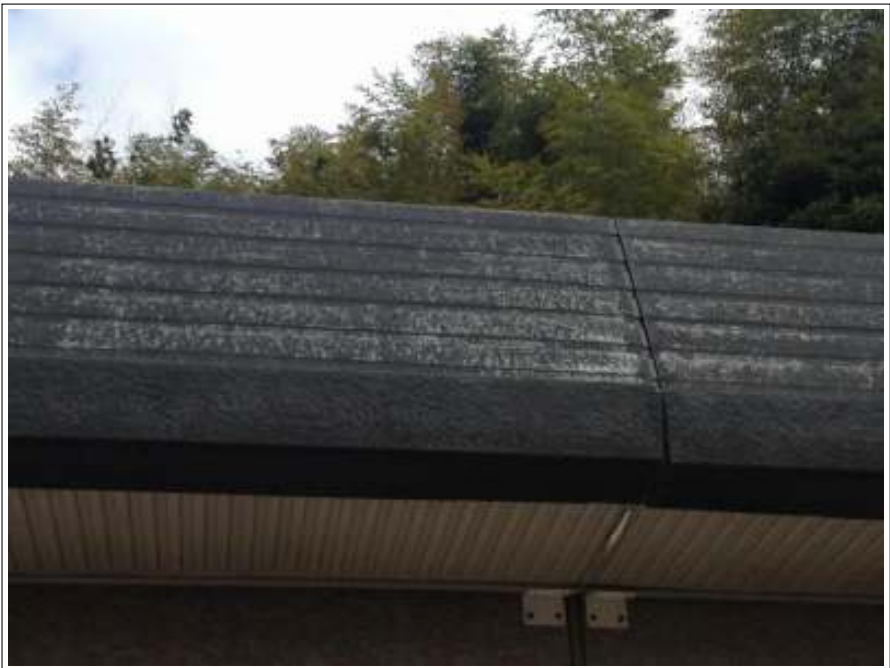
パラペット・帯

表面の劣化・旧塗膜の剥離が見られます。

この部分はケレン作業や等で下地処理・専用下塗をおこない塗装をしていきます。

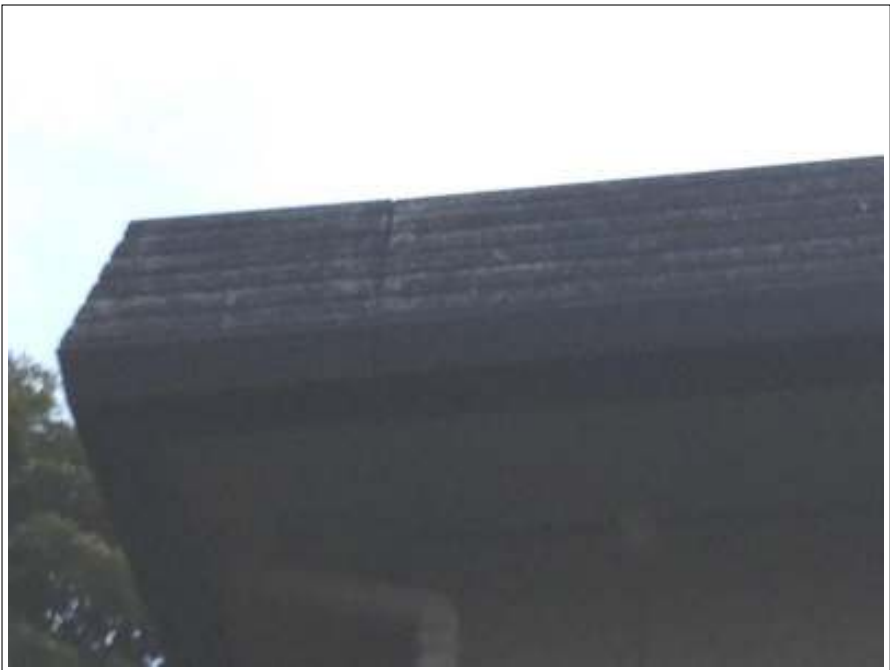
パラペット・帯

同上

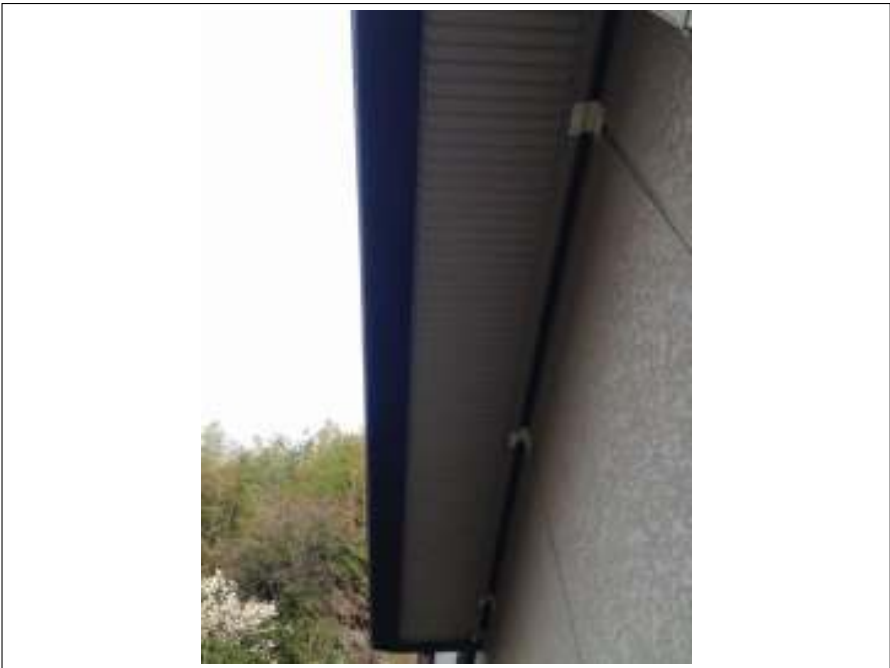
軒天

経年劣化しております。

この部分は通気性の良い軒天専用の  
塗装をしていきます。

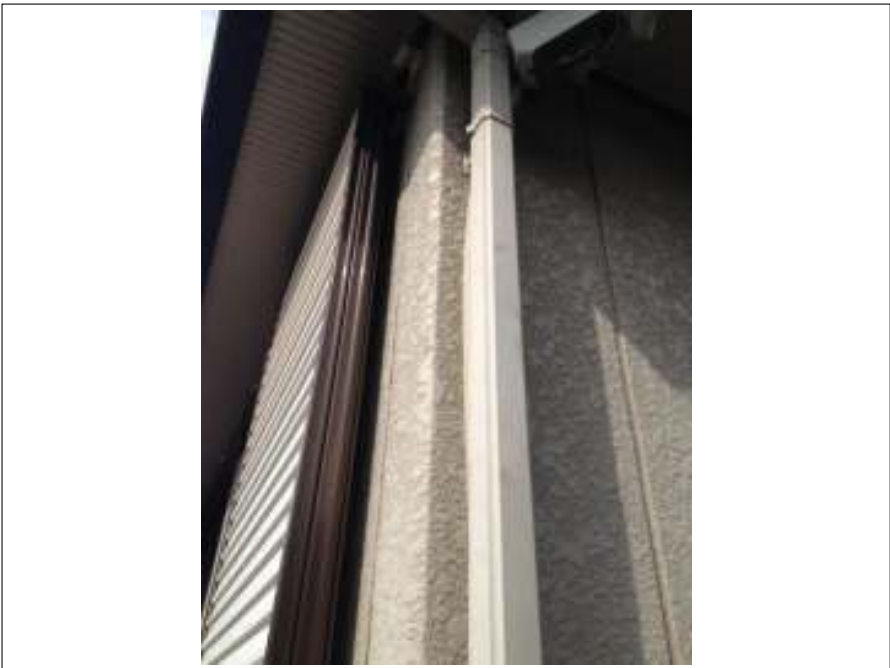
樋

こちらは塩ビ素材になります。

劣化すると割れが生じたりするこ  
とがありますので、塩ビ専用の下塗り  
をおこない塗装をしていきます。

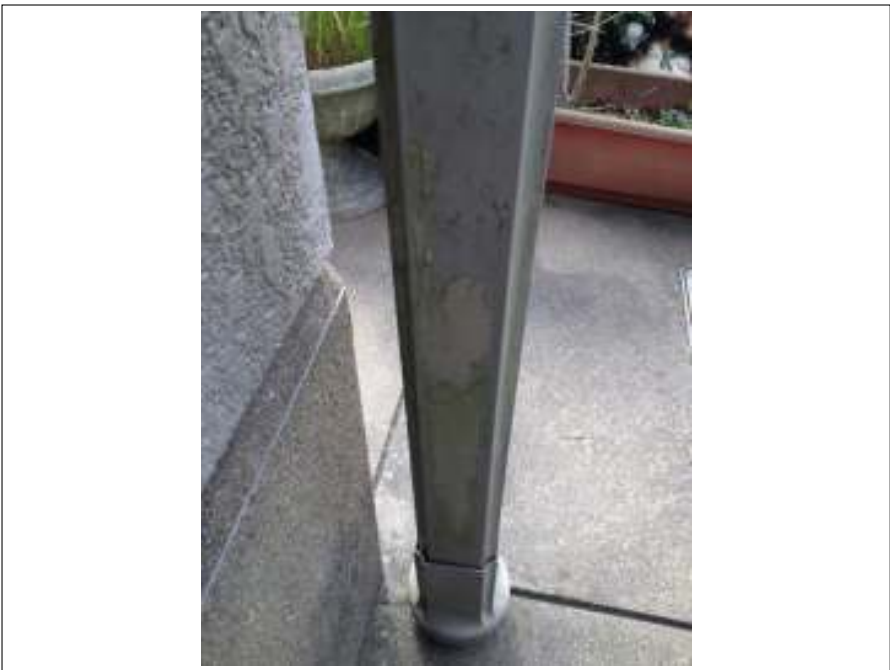
**樋**

旧塗膜が剥離をおこしています。  
このまま塗装をおこなっても旧塗膜から剥がれてしまいますので、密着の悪い塗膜はケレン作業で除去し、専用下塗・塗装をおこないます。  
剥離の原因としては、下地処理ミス、下塗をおこなっていないなどが考えられます。

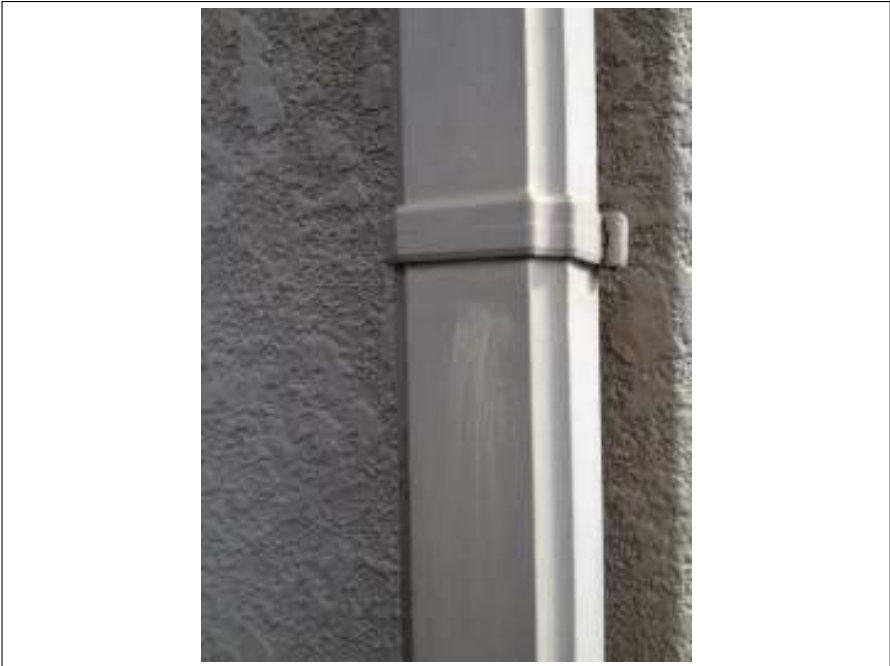
**樋**

前回の塗装の部分で塗り斑が見られます。  
考えられる可能性としては、施工ミス・希釈しすぎ・チェックミスが考えられます。

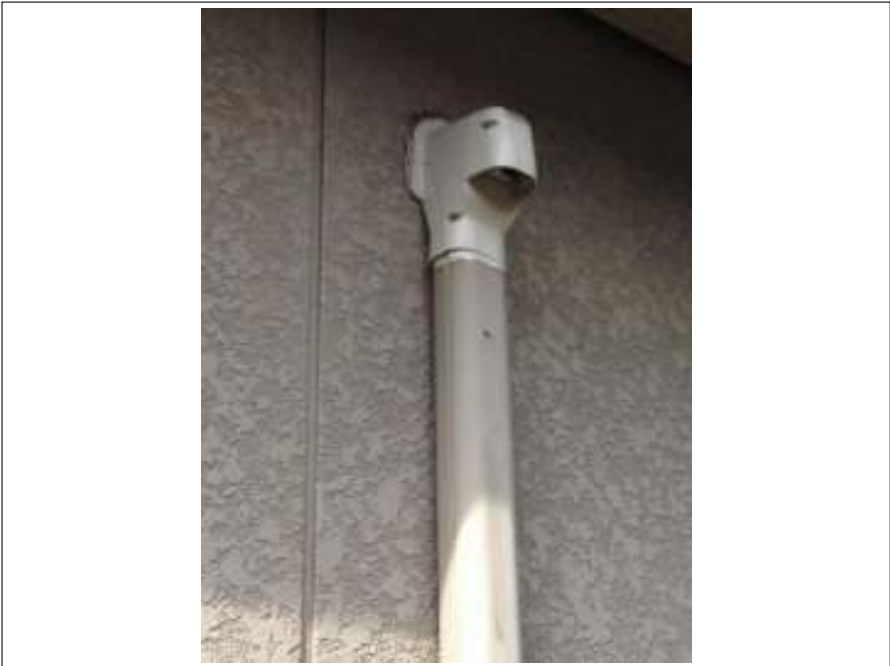
**ダクトカバー**

こちらも塩ビ素材になります。  
前回塗装をおこなっていない所がありますが、この部分も塗装をおこないます。

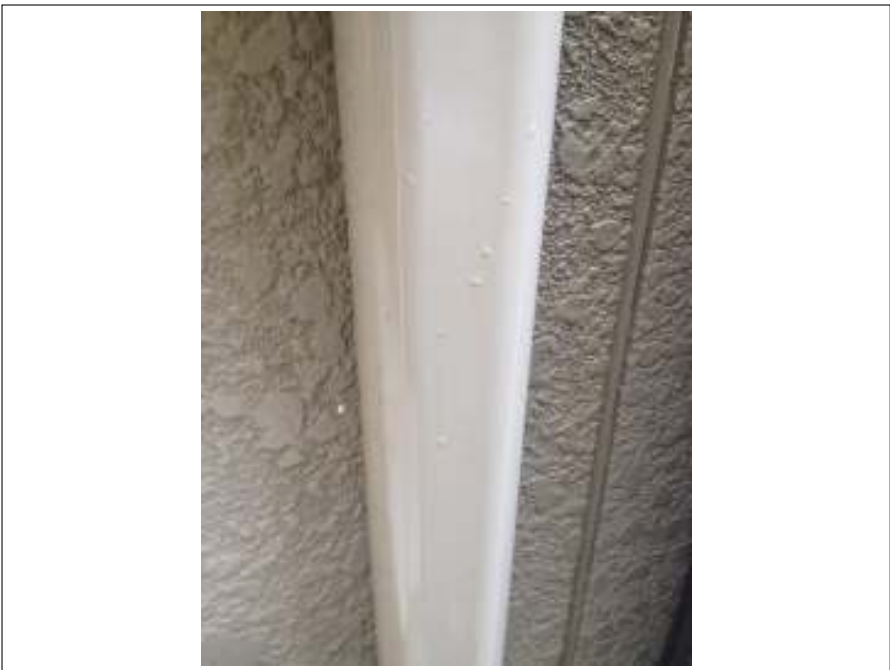
**ダクトカバー**

同上

またところどころ塗装のダレが見られます。

塗料の希釈が多すぎると、塗料が水っぽくなりダレてしまいますので、規定量の希釈をしての塗装が必要です。

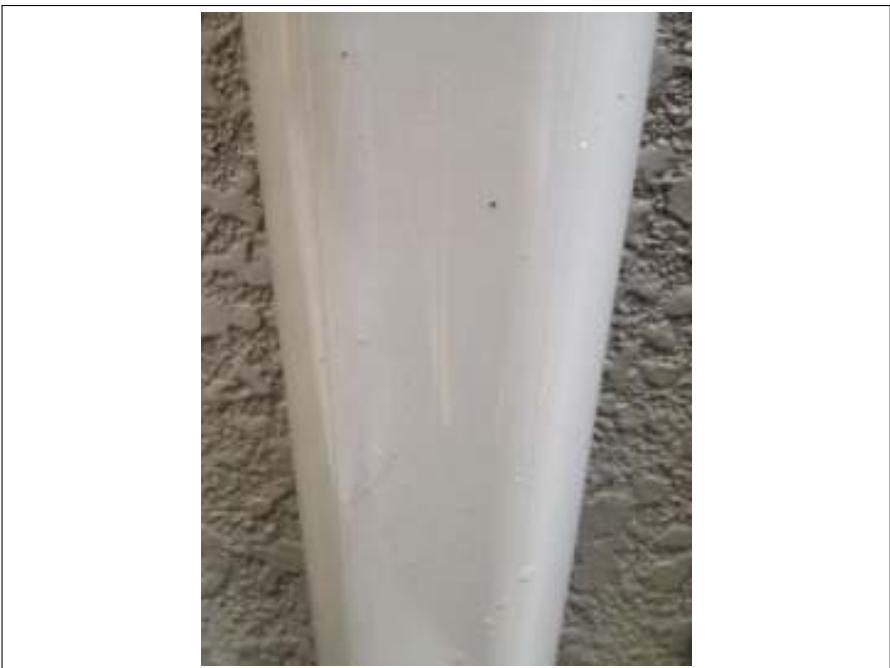
**ダクトカバー**

前回の塗装の部分で塗り斑が見られます。

考えられる可能性としては、施工ミス・希釈ミス・チェックミスが考えられます。

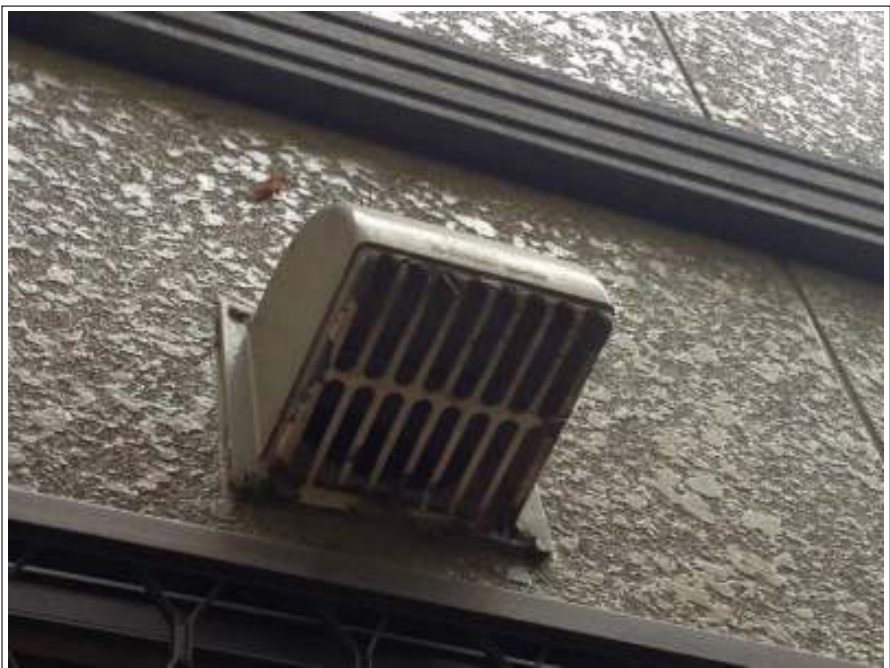
**換気フード**

同上

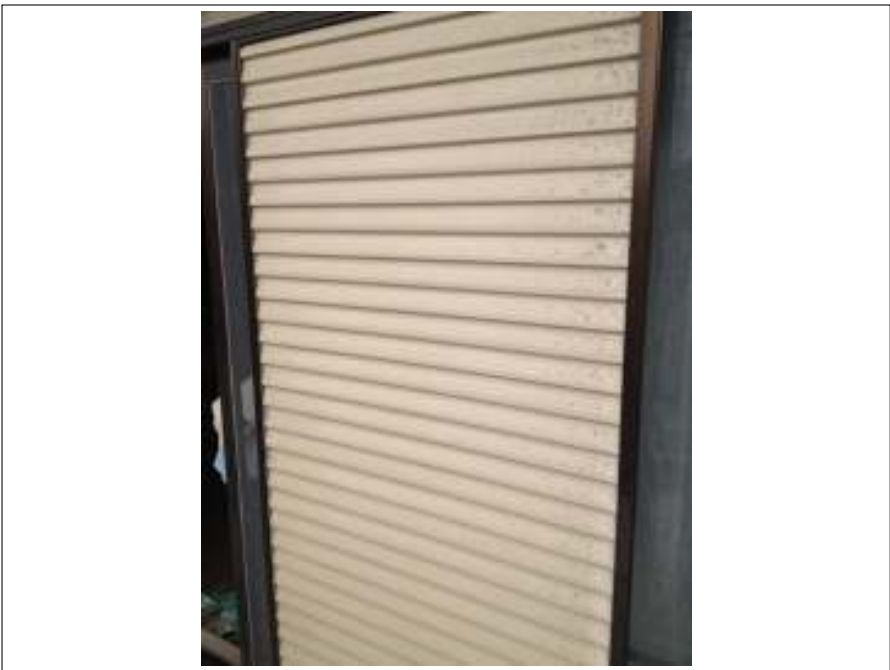
雨戸

この部分は鉄、スチール素材になります。劣化するとサビが発生してきますので塗装が必要です。

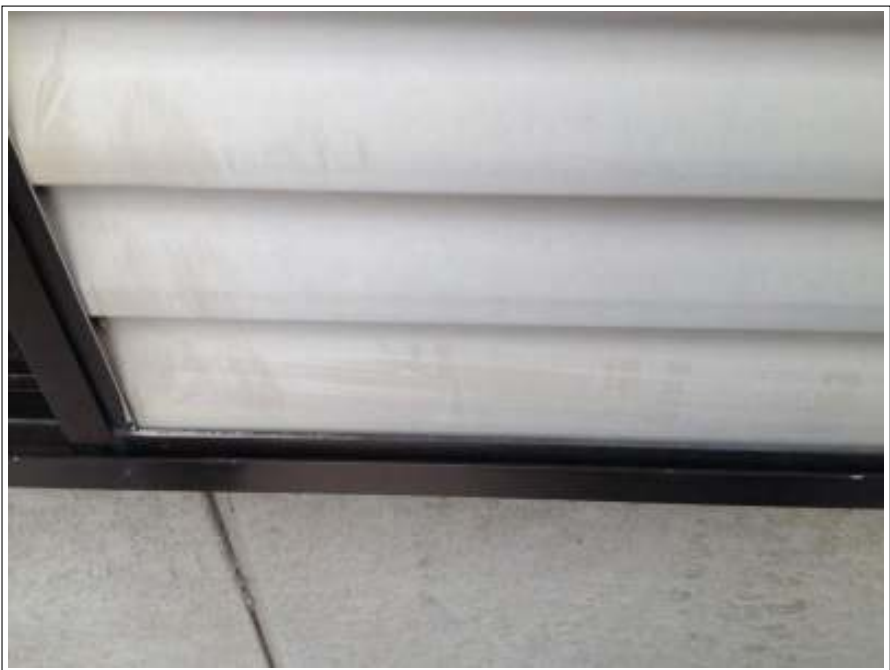
雨戸

前回の塗り斑が劣化とともに表面化しています。

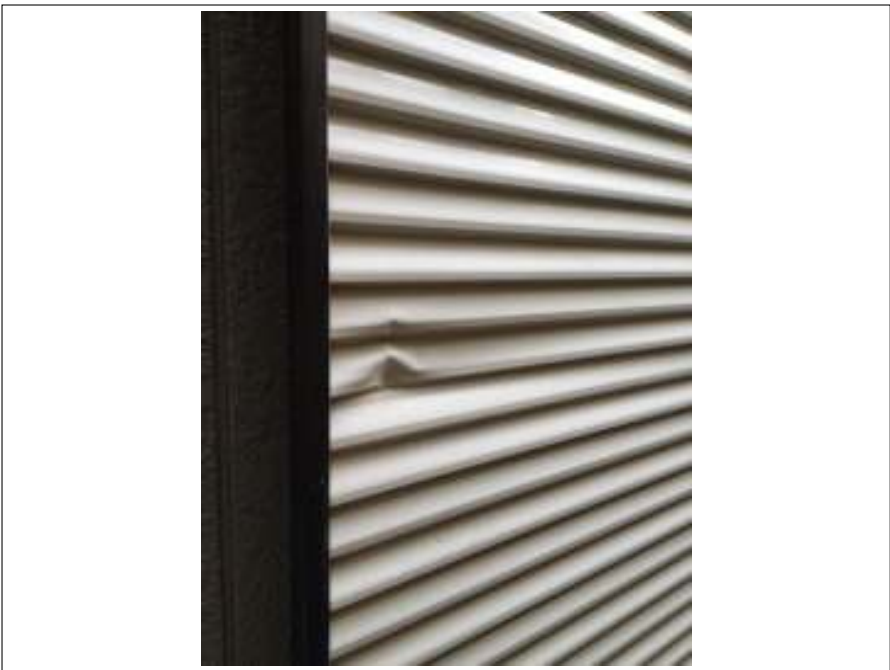
雨戸

現状凹んでいる部分があります。  
この部分は裏から可能であればできる限り形を整え、塗装をおこないま  
す。

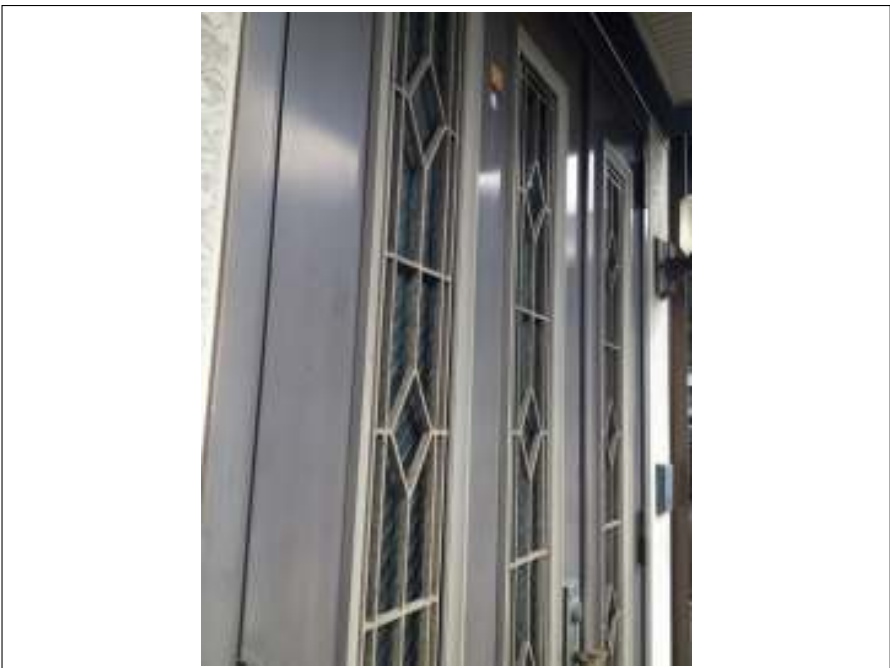
玄関ドア

同上

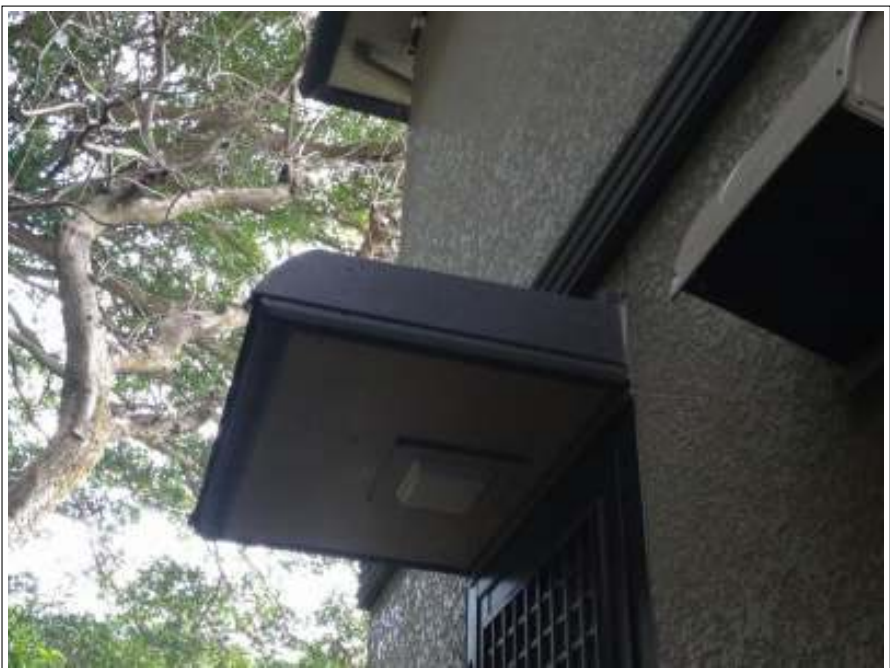
小庇

同上

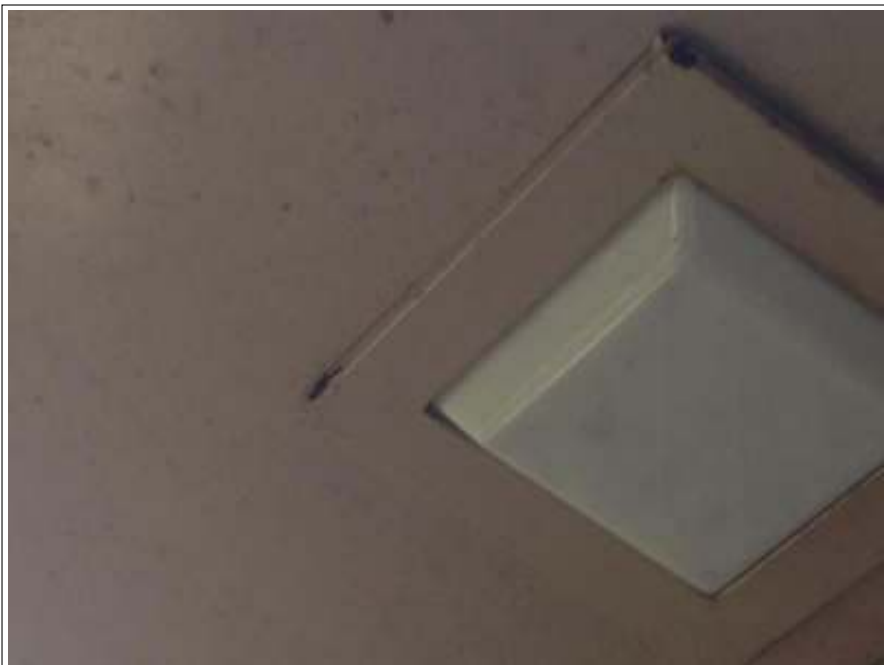
小庇

同上

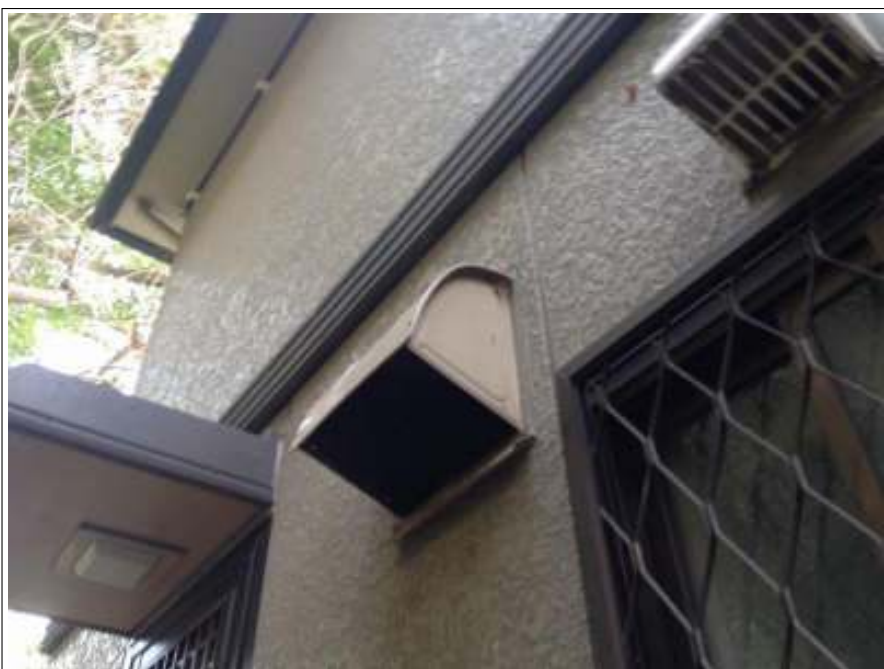
換気フード

同上

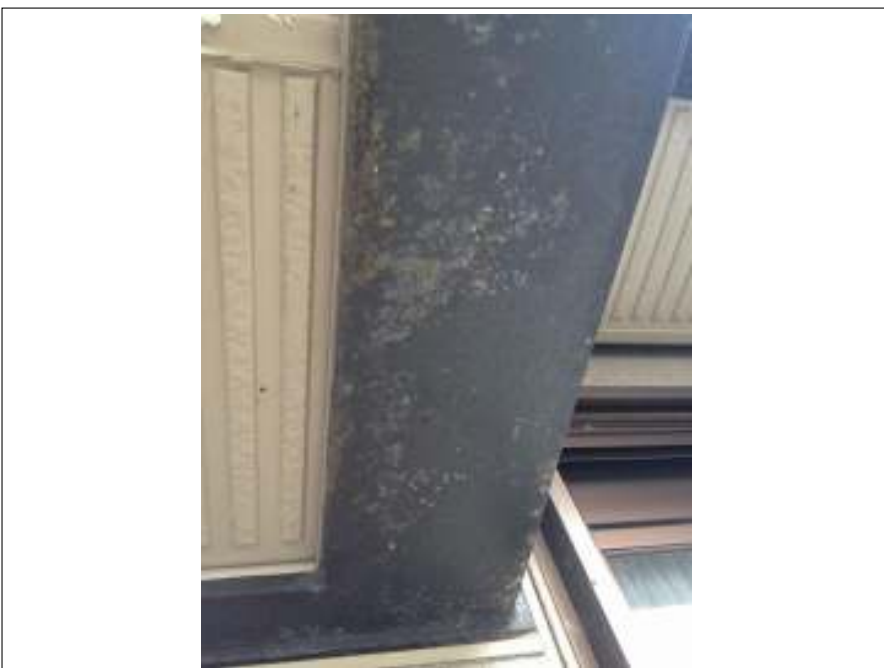
玄関 庇

同上

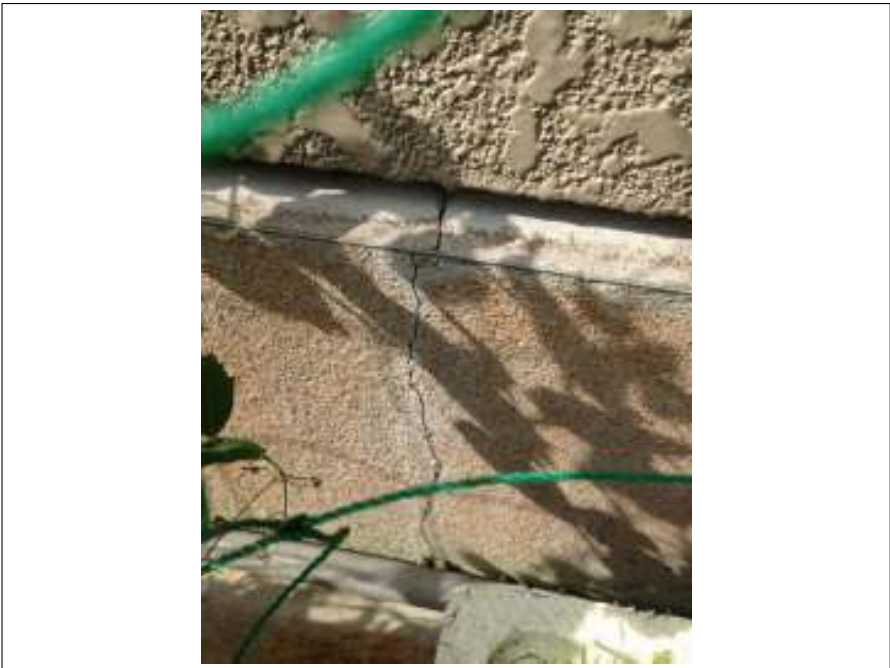
### 基礎クラック

アルカリ性のコンクリートは空気中の二酸化炭素や酸性雨と結合することによって徐々に中性化されます。

中性化されたコンクリートは表面にヒビが入るだけでなく、内部の鉄筋の腐食や膨張につながり構造物の性能低下につながりますので、シーリング等で補修をおこないます。

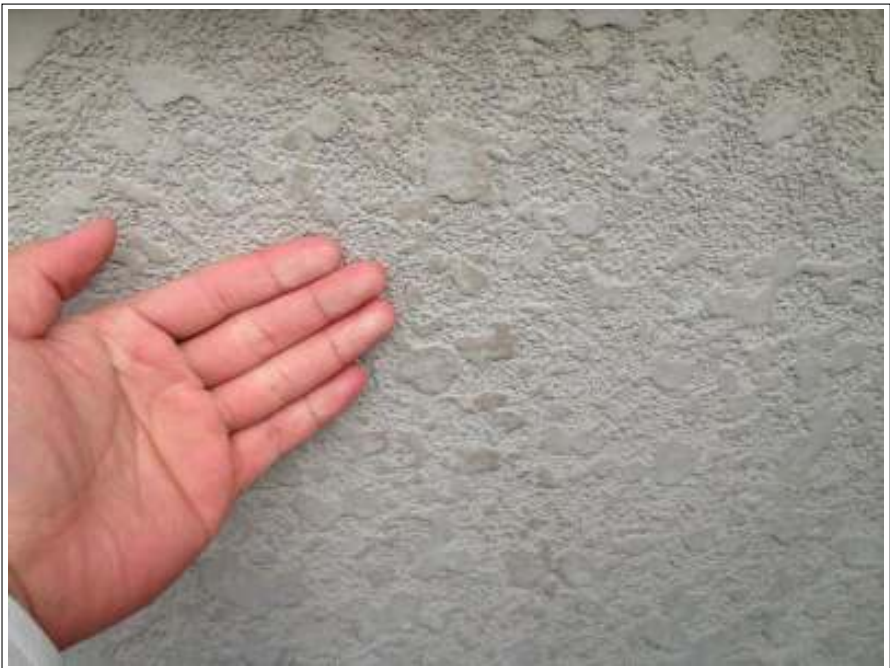
### チョーキング現象

紫外線などにより塗膜の表面が劣化し、チョークの粉状のような状態になっています。

この状態になると表面から水や湿気を吸い込んでしまい、外壁や中の躯体の痛みにつながりますので、早めの塗装をお勧めします。

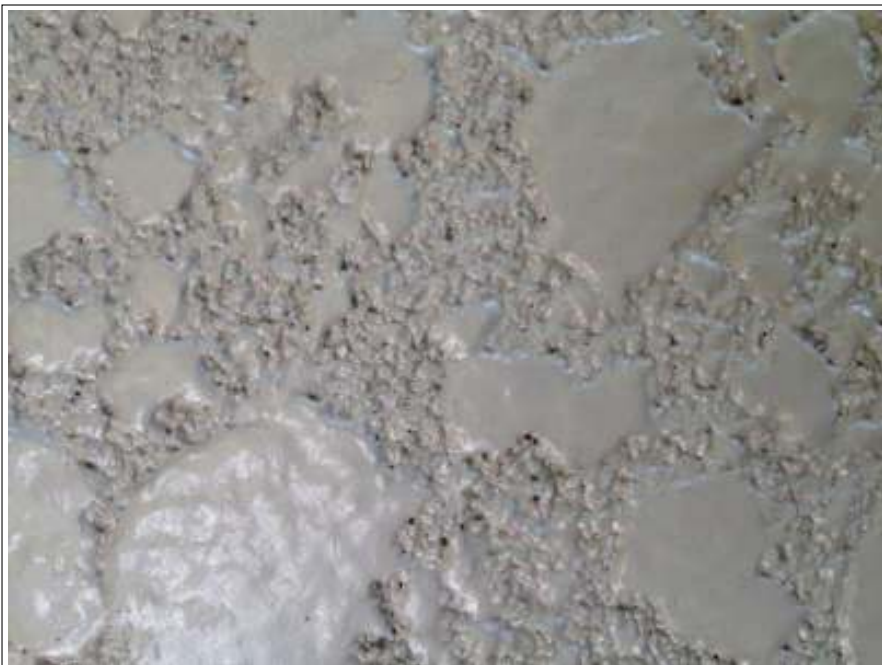
### 外壁 ピンホール

全体的に見られます。  
前回の塗装施工時に、下塗不足もしくは施工時に空気を巻き込んでしまい、乾燥過程でその空気が抜ける際に出来る穴のことです。  
この現象も、防水効果を損なうことになりしますので、下地処理下塗りをしっかりおこなう必要があります。

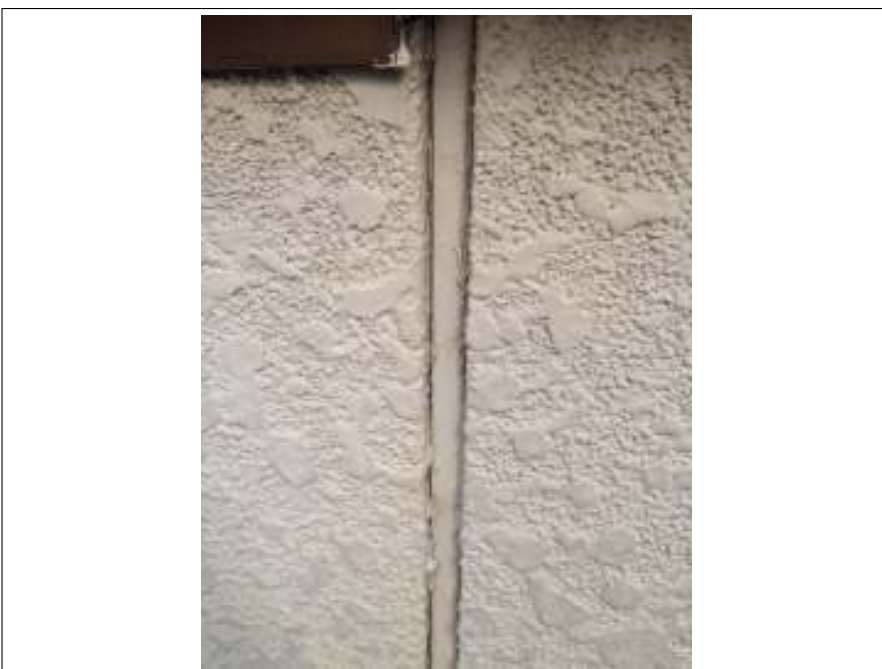
### 外壁 目地部

旧塗膜が剥離をおこなっています。  
このまま塗装をおこなっても旧塗膜から剥がれてしまいますので、密着の悪い塗膜はケレン作業で除去し、専用下塗・塗装をおこないます。  
剥離の原因としては、下地処理ミス、下塗をおこなっていないなどが考えられます。

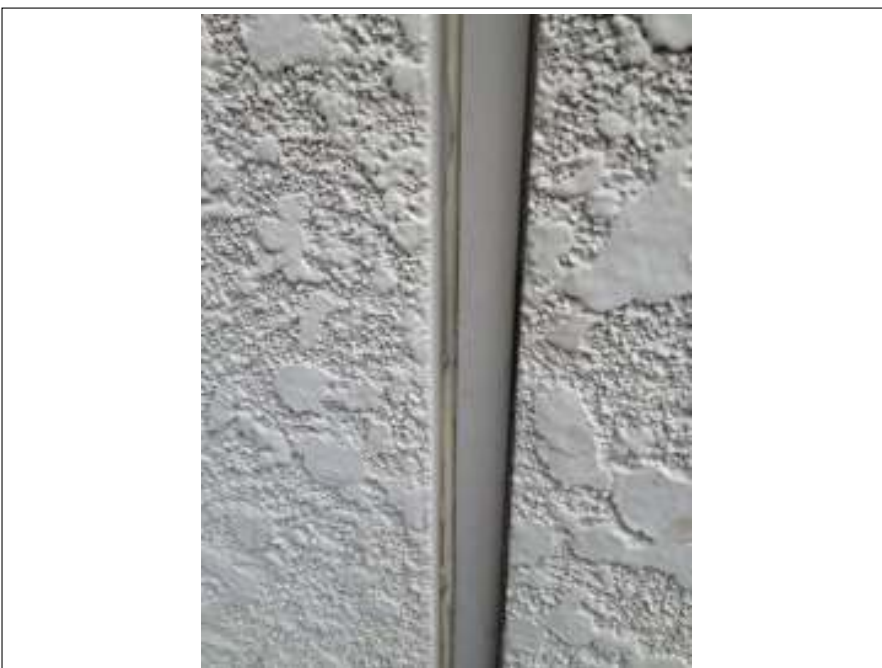
### 外壁 目地部

同上

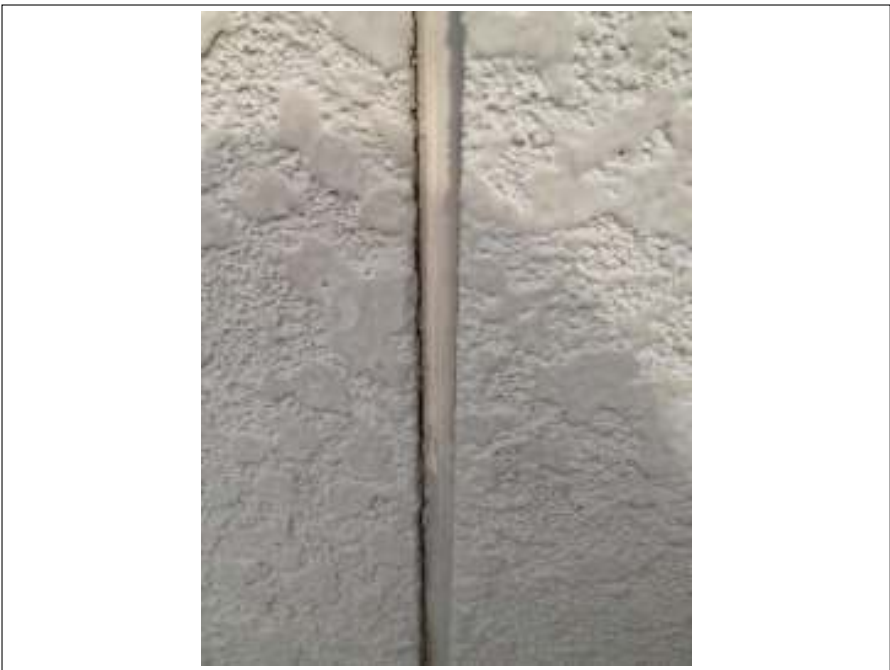
**外壁 目地部**

塗り斑が見られます。

考えられる可能性としては、施工ミス(刷毛どり)・希釈ミス・チェックミスが考えられます。

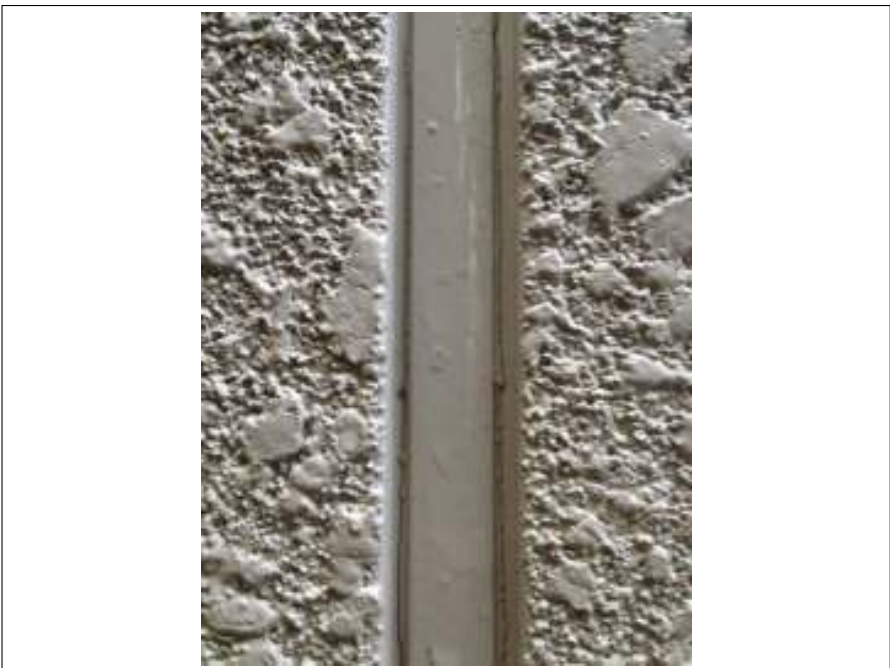
**外壁 目地部**

同上

また塗装のダレも見られます。

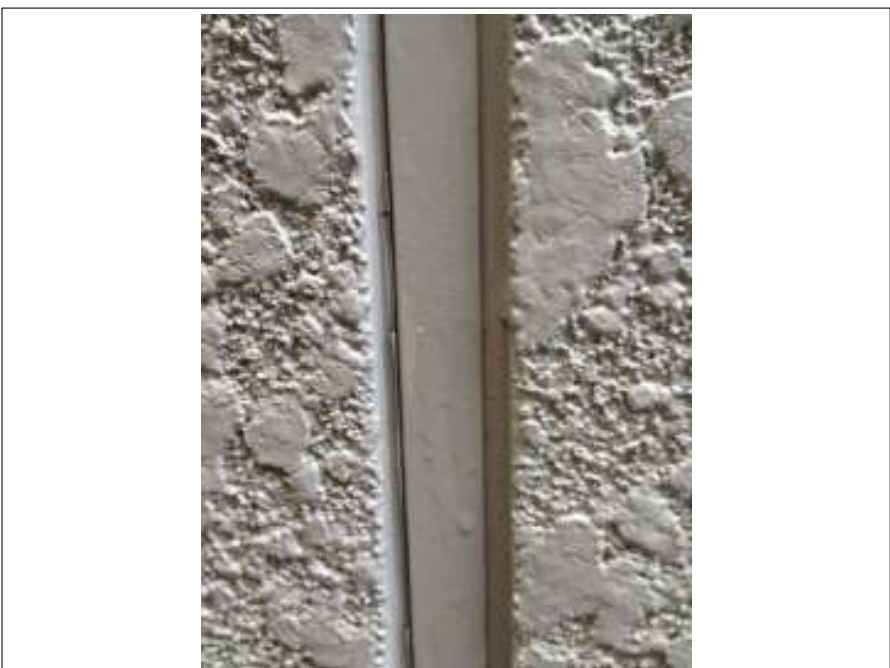
**外壁 目地部**

同上

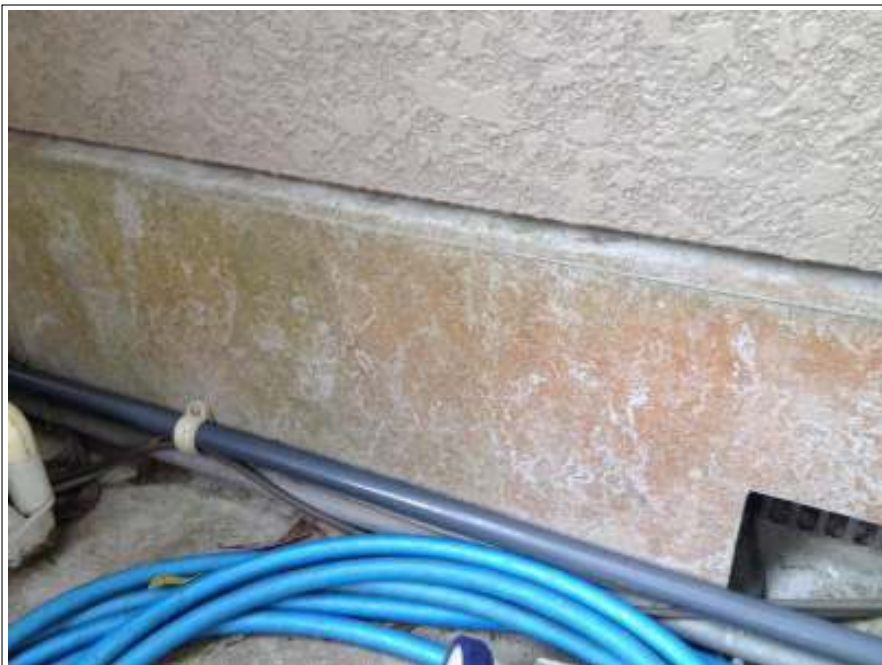
**基礎カビ発生部**

カビの発生が見られます。  
カビの上にくら良い塗装をして  
も、カビの根が残っている以上塗膜  
を突き破って表面化してきますの  
で、カビの根を抑える必要がありま  
す。
