工事写真報告書

工事名 Y 様 邸

工事箇所 屋根・外壁・その他 塗装工事一式

工事施工者 ベストホーム株式会社

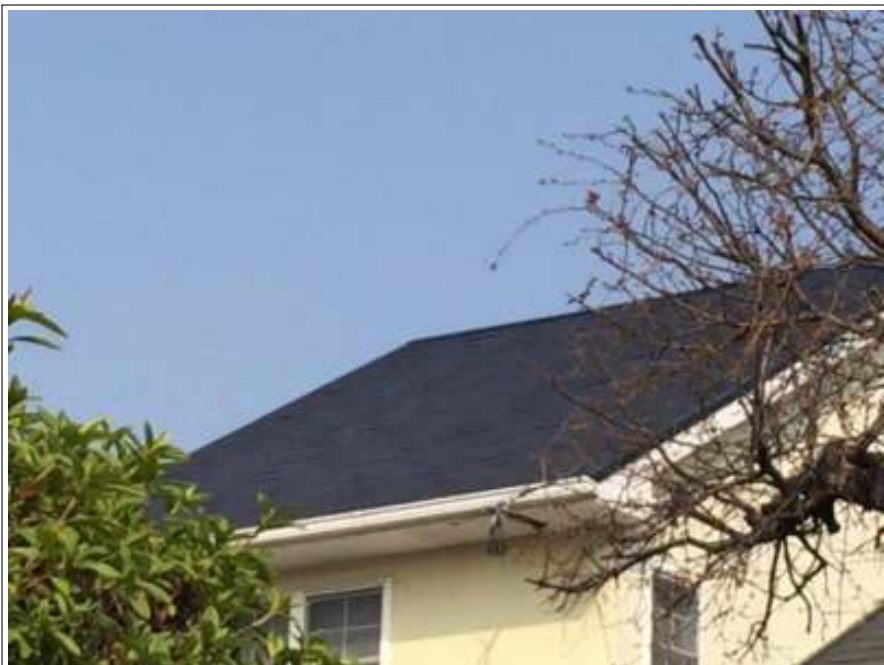
屋根

この素材はセメント:アスベスト(又は^ル繊維)が85:15で作られています。

表面の塗装が新築当時はアクリル塗装を焼き付けており、7年ぐらい経過すると表面の防水効果が低下し、だんだん反りや割れが生じてきます。

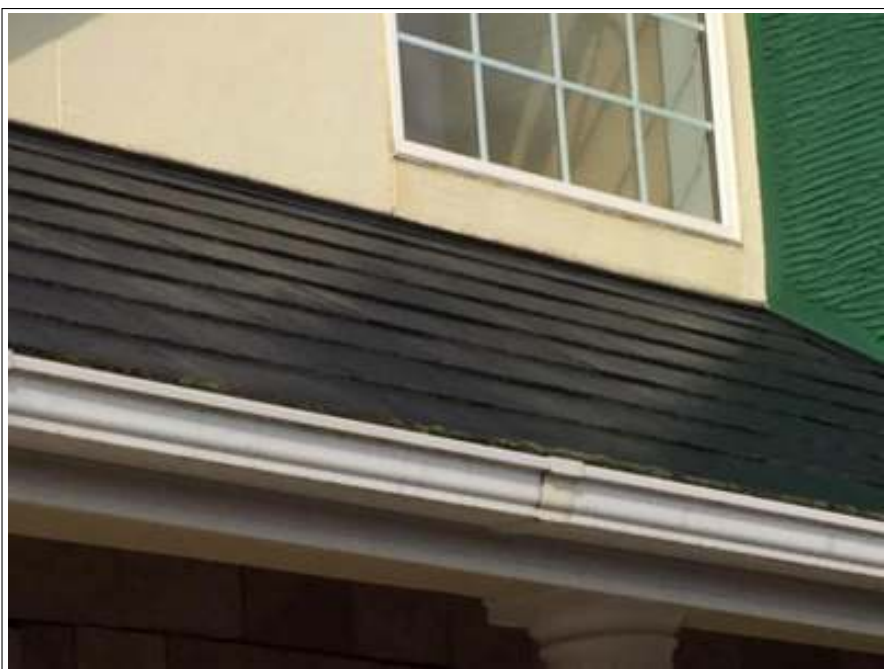
屋根

劣化し割れや反りがひどくなり葺き替えとなると、アスベストが入っている場合、処分費がかなりかかりますので、早めの塗装と維持をお勧めをします。

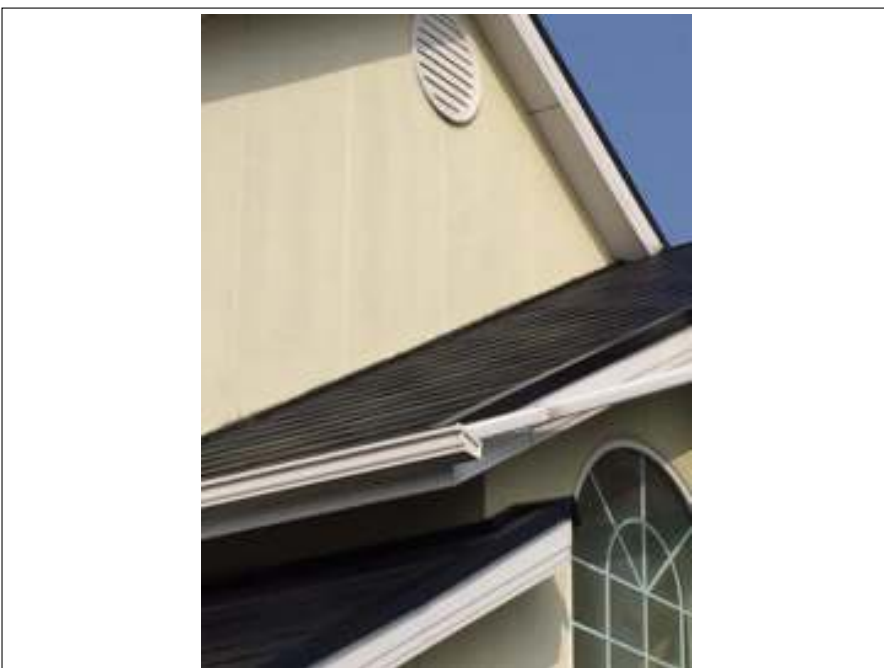
屋根

同上

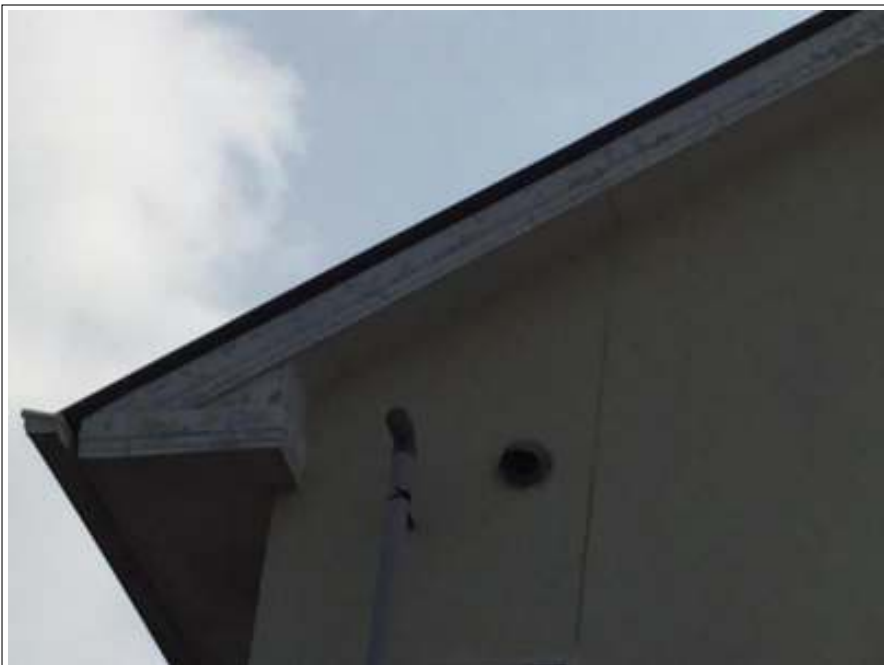
破風板

経年劣化しています。

劣化すると腐食、お住まいの痛みにつながりますので、下塗り・上塗りをおこないます。

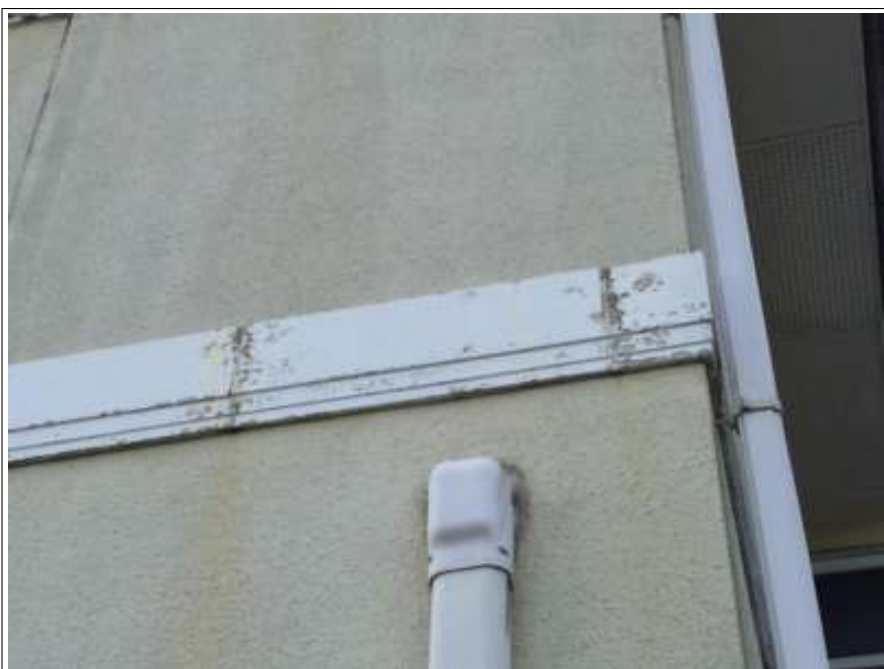
帯

旧塗膜が剥離をおこなっています。

このまま塗装しても旧塗膜から剥がれる恐れがありますので、密着の悪い旧塗膜をケレン作業で除去し専用の下塗り・上塗りを行います。

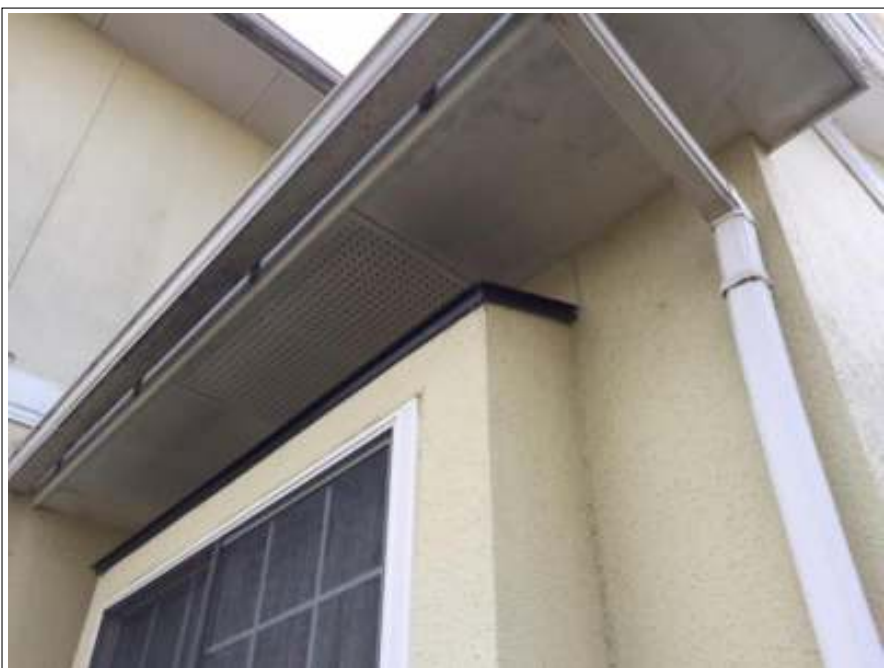
軒天

経年劣化しております。

この部分は通気性の良い軒天専用の塗装をしていきます。

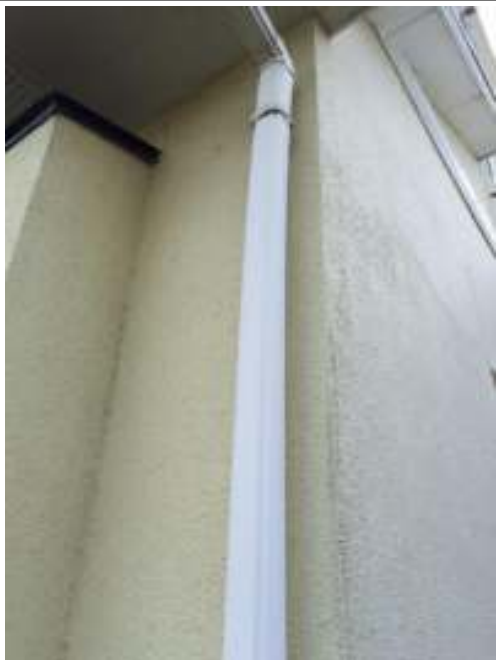
樋

こちらは塩ビ素材になります。
劣化すると割れが生じたりすることがありますので、塩ビ専用の下塗りをおこない塗装をしていきます。

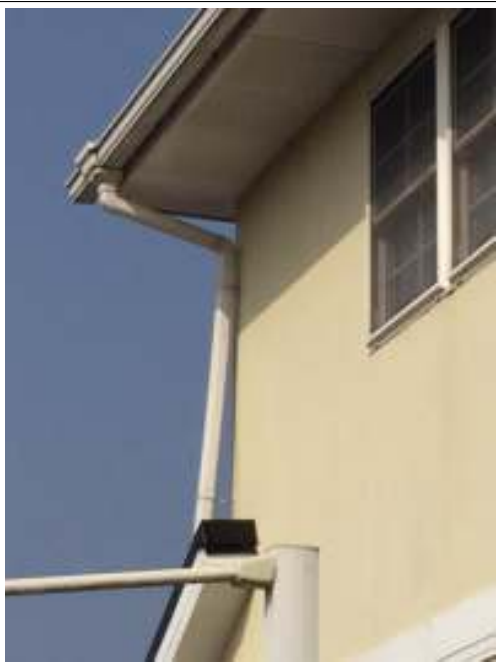
樋

一部樋のズレがありますので、戻して塗装をおこないます。

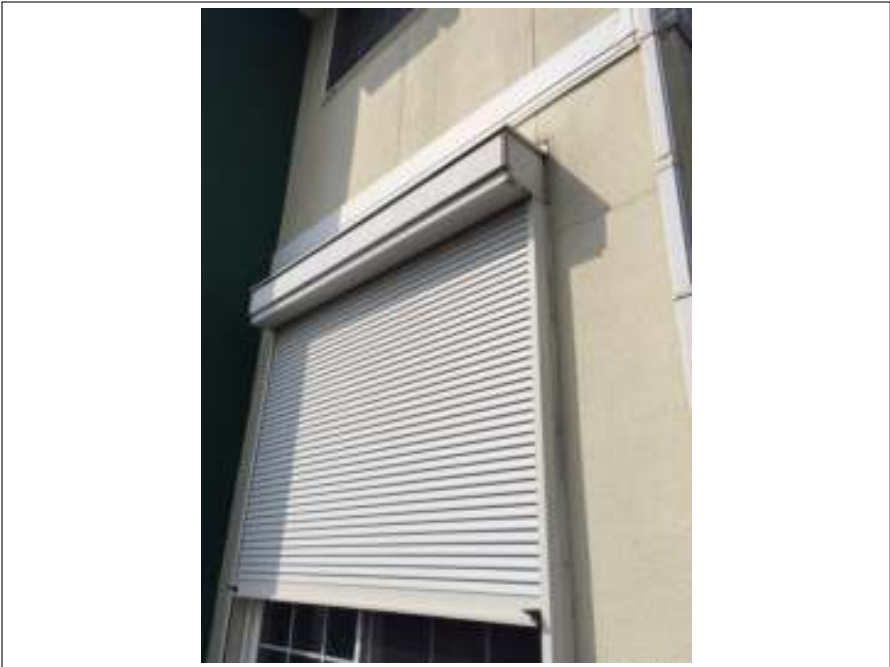
シャッター・シャッターBOX

この部分は鉄、スチール素材になります。劣化するとサビが発生してきますので塗装が必要です。

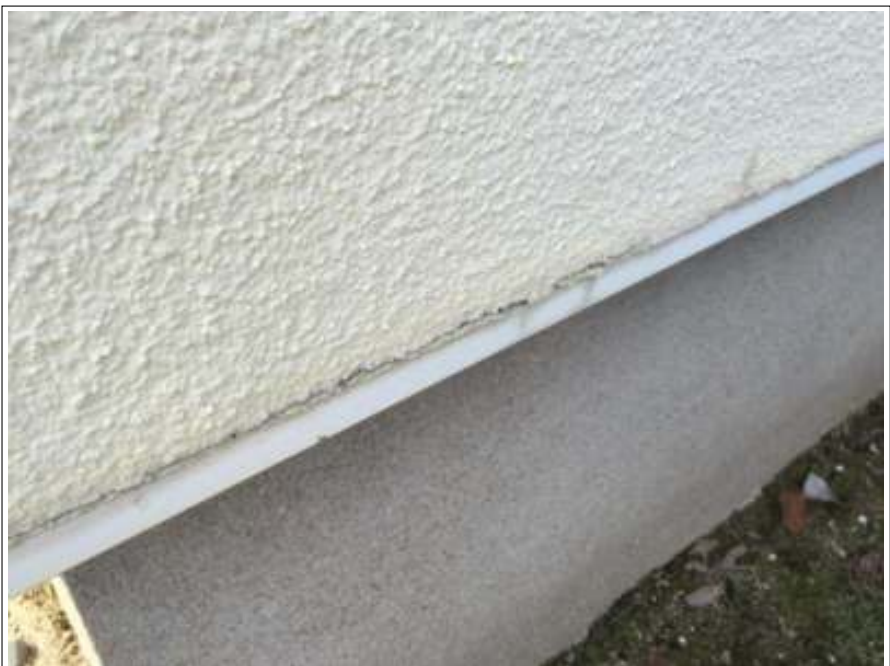
土台水切り

同上

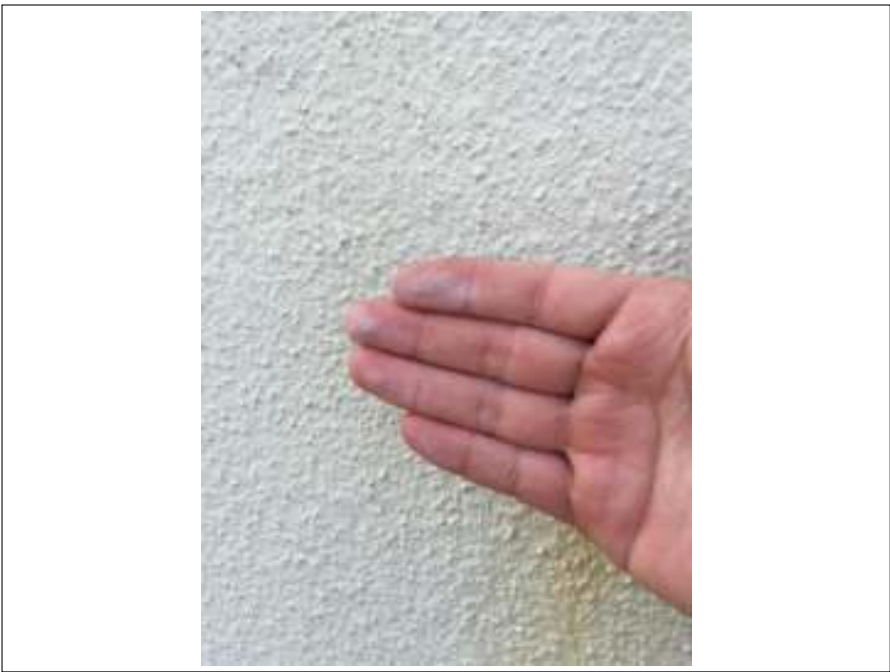
チョーキング現象

紫外線などにより塗膜の表面が劣化し、チョークの粉状のような状態になっています。

この状態になると表面から水や湿気を吸い込んでしまい、外壁や中の躯体の痛みにつながりますので、早めの塗装をお勧めします。

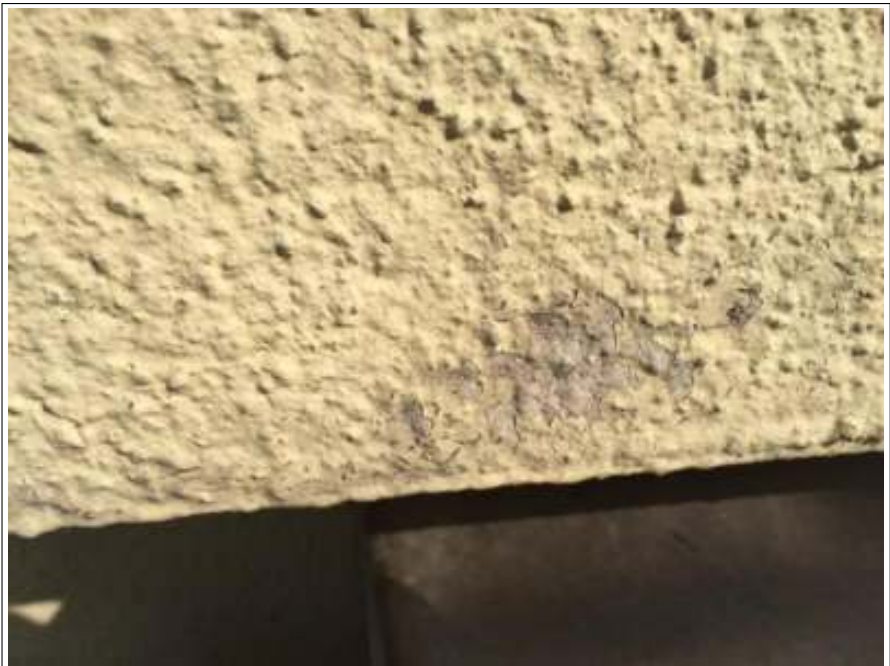
外壁 塗装剥離

外壁の塗膜表面が劣化しております。

この状態になると表面から水や湿気を吸い込んでしまい、外壁や中の躯体の痛みにつながりますので、早めの塗装をお勧めします。

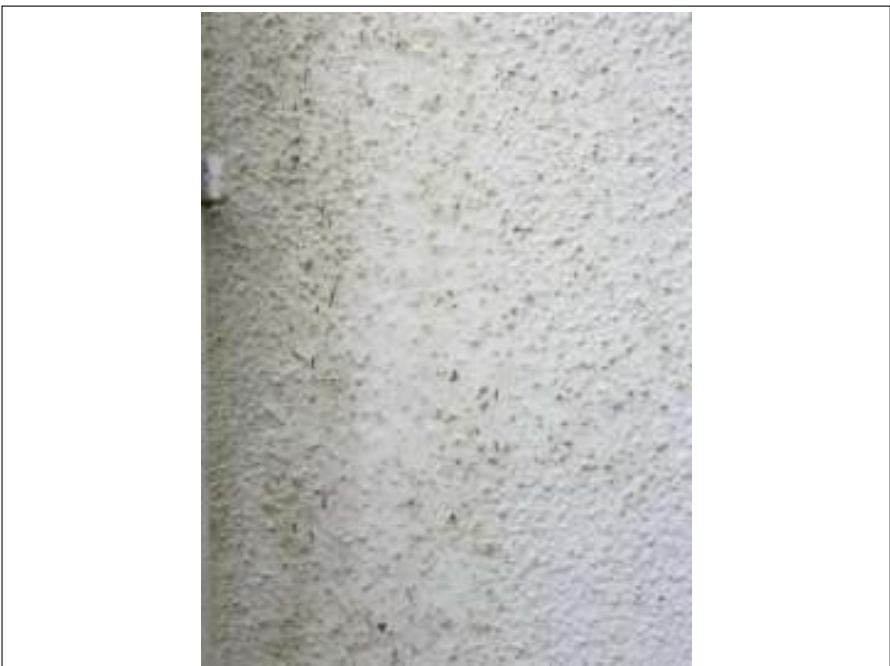
外壁 剥離部

旧塗膜が剥離をおこなっています。

このまま塗装しても旧塗膜から剥がれる恐れがありますので、密着の悪い旧塗膜をケレン作業で除去し塗装をおこないます。

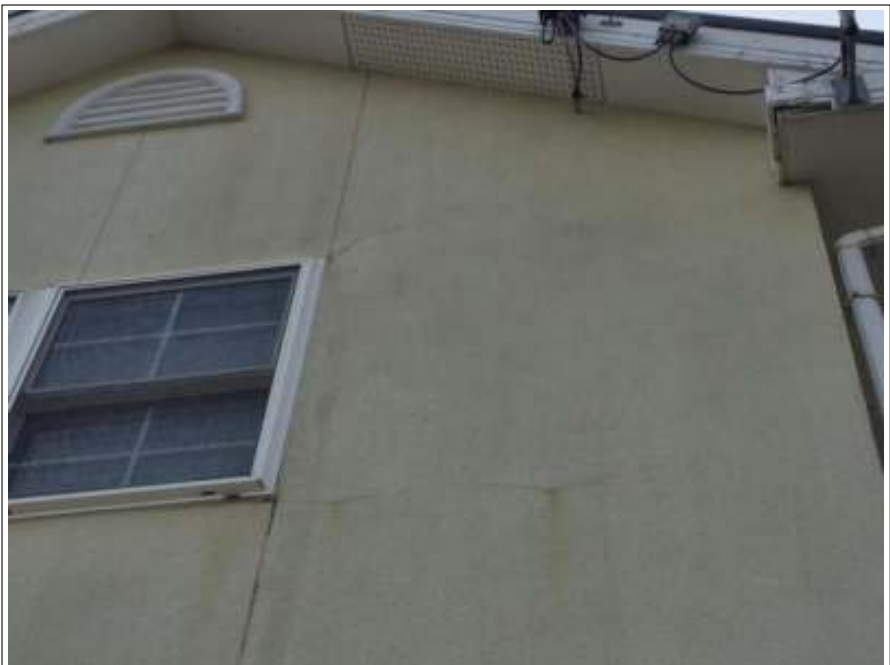
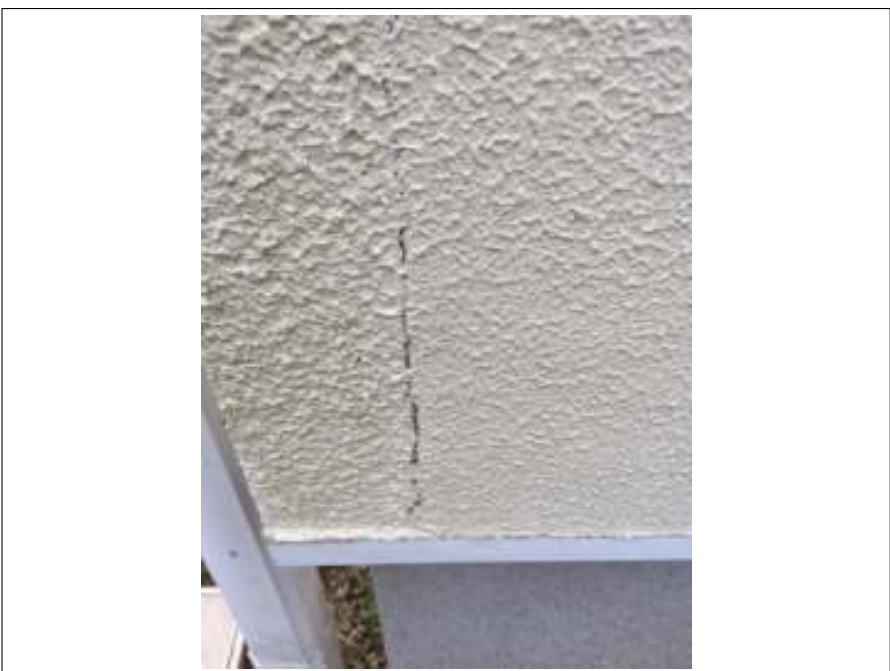
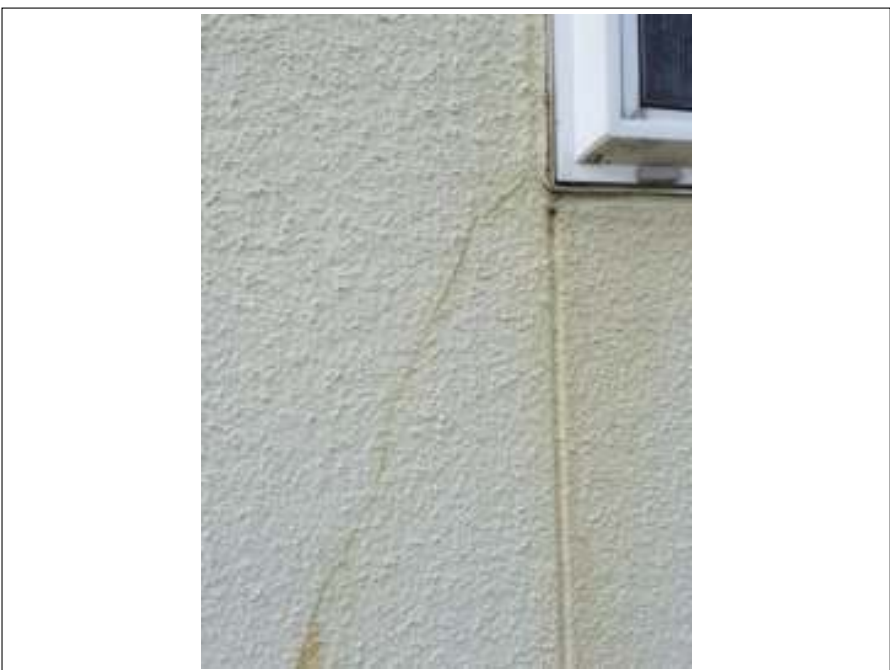
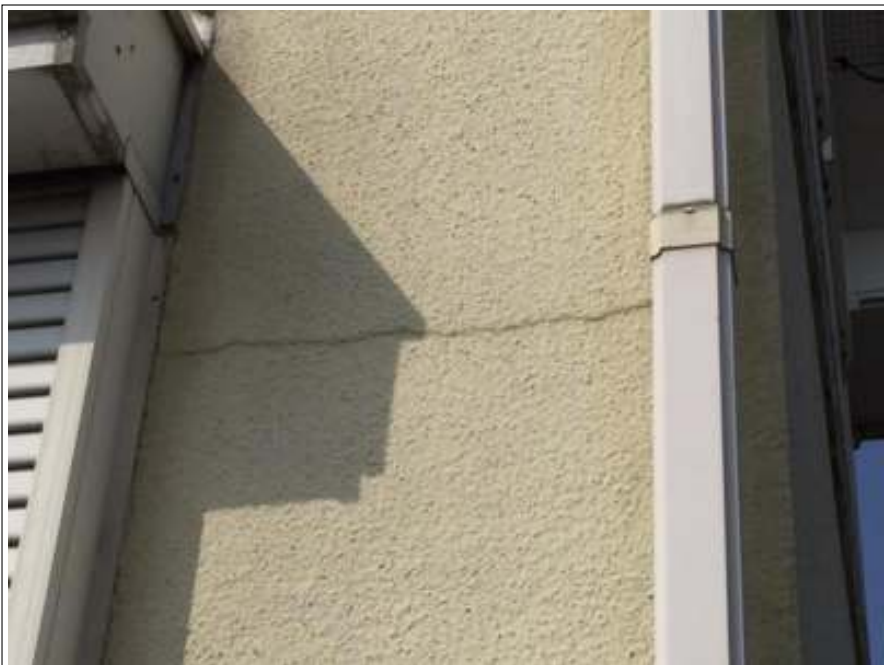
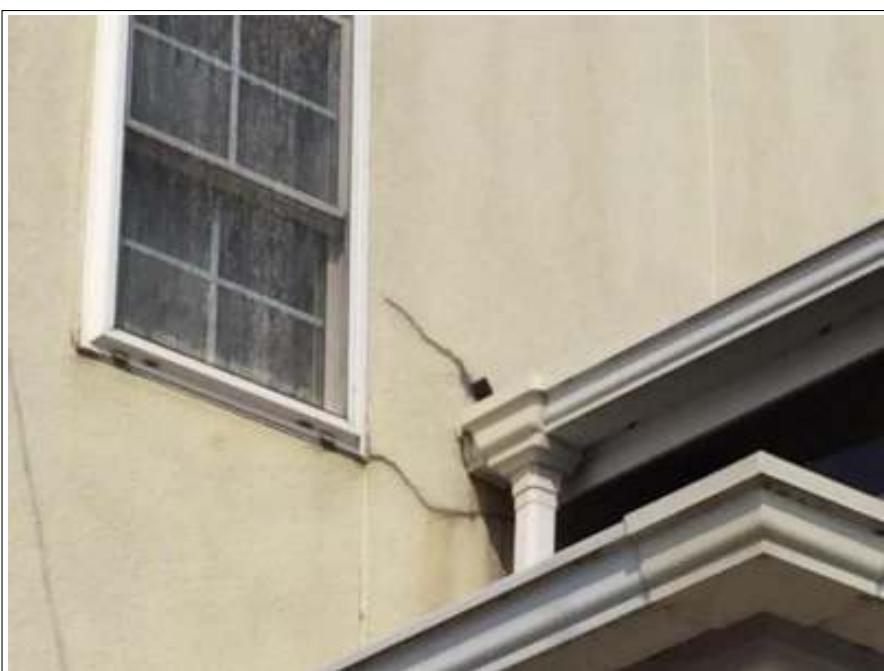
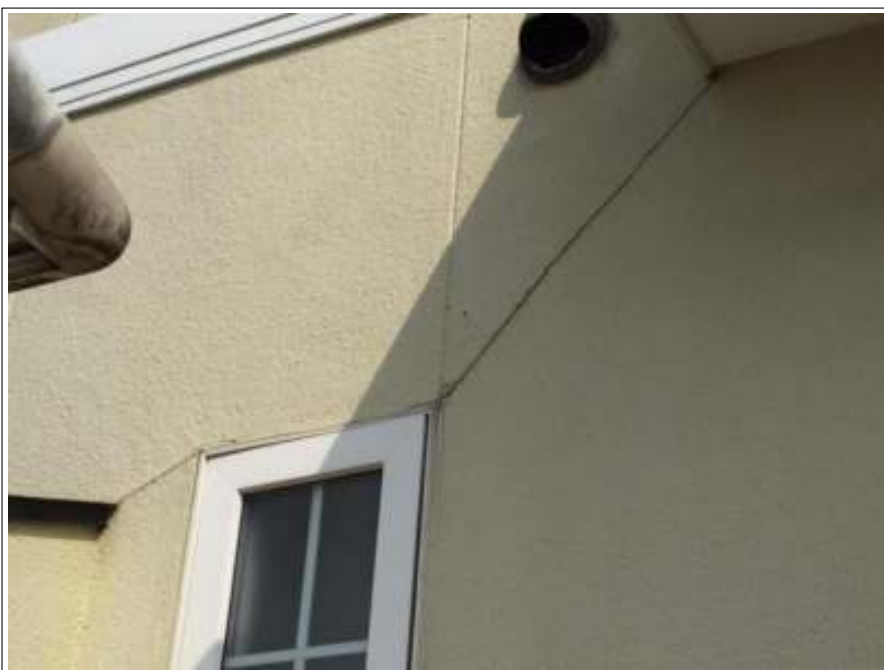
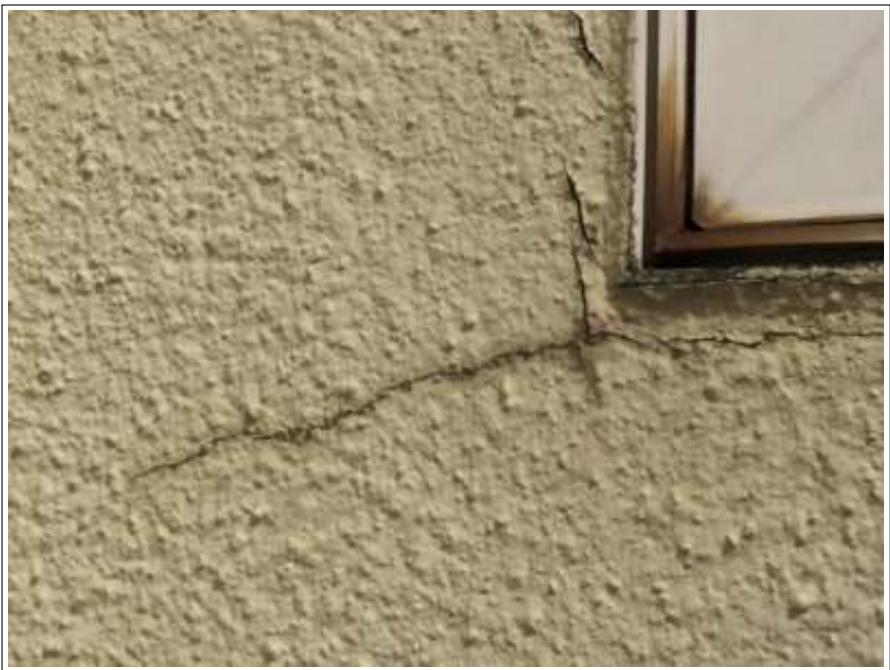
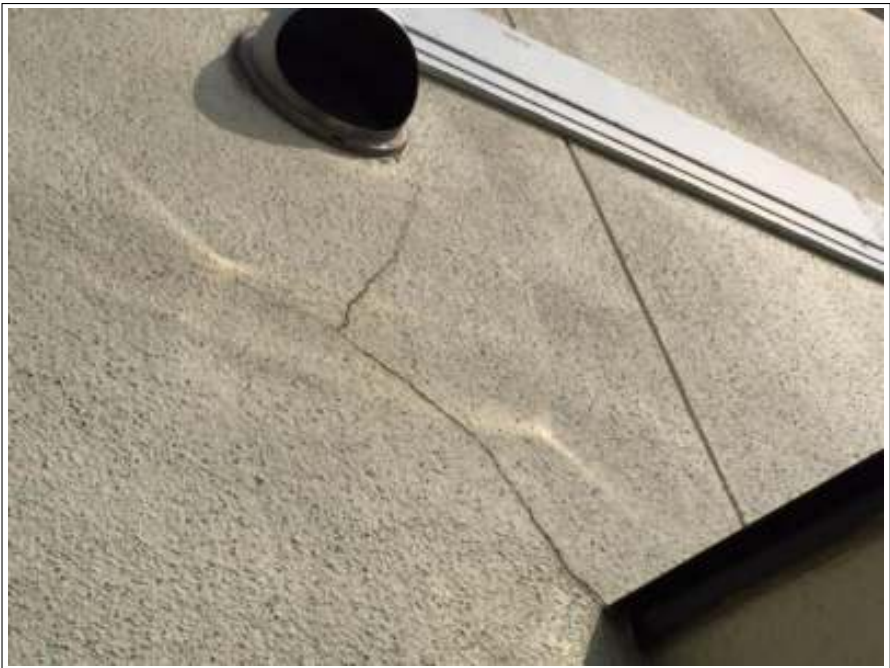
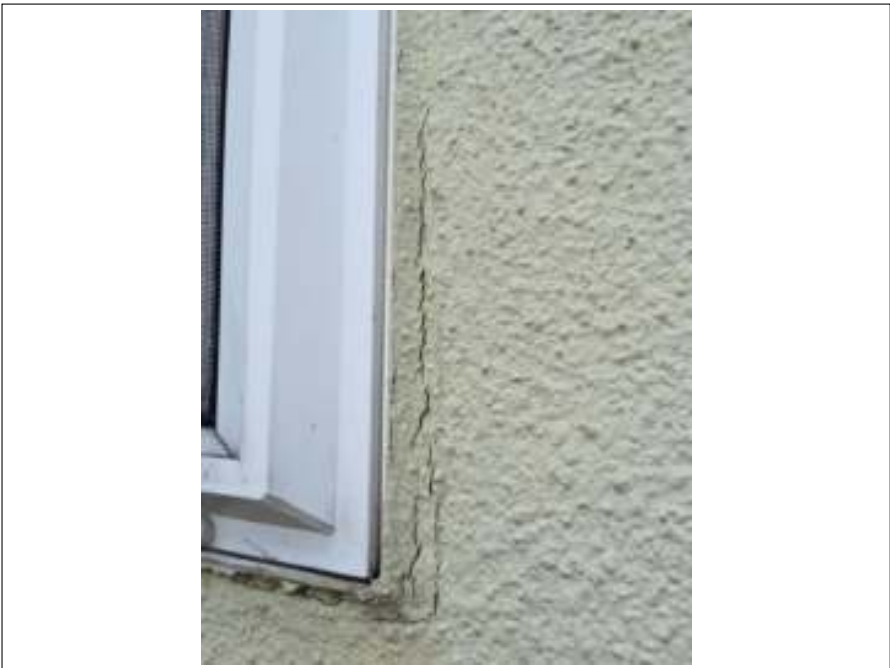
外壁 クラック部

全体的に見られます。
この部分から雨水や湿気、炭酸ガス
等が直接侵入し躯体・外壁の痛みや
建物の寿命につながりますので、
シーリング等で補修ををおこない塗
装をしていきます。

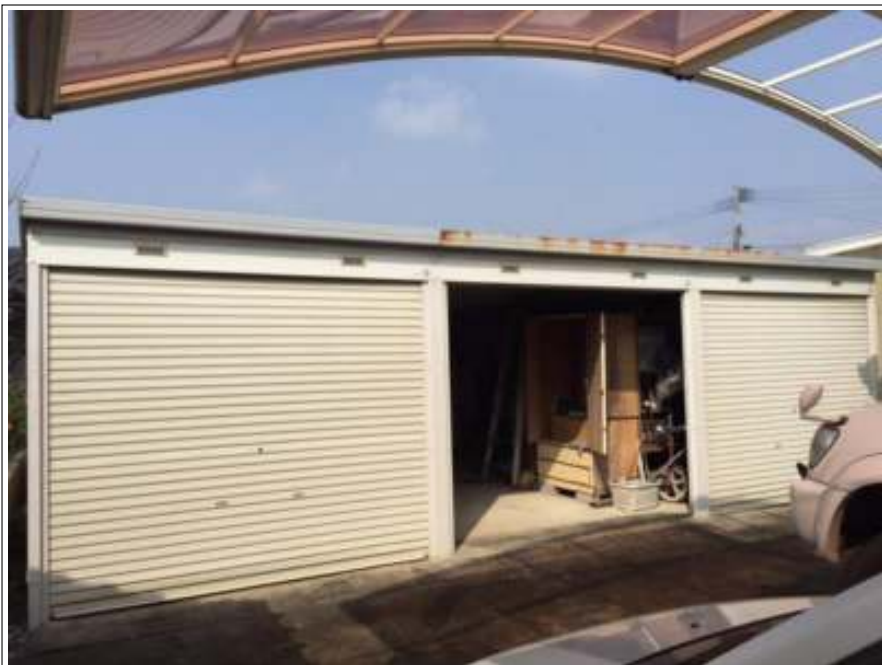
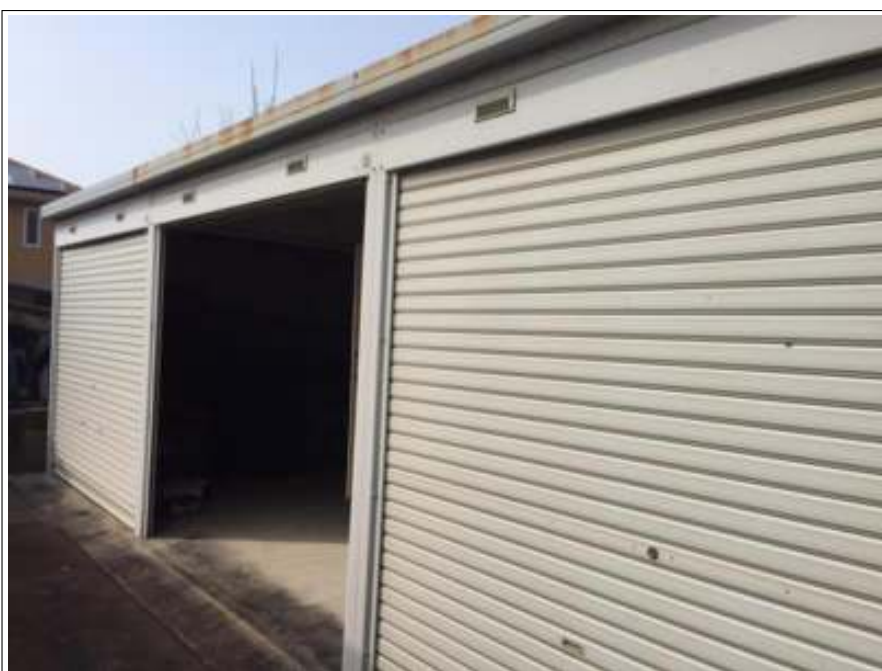
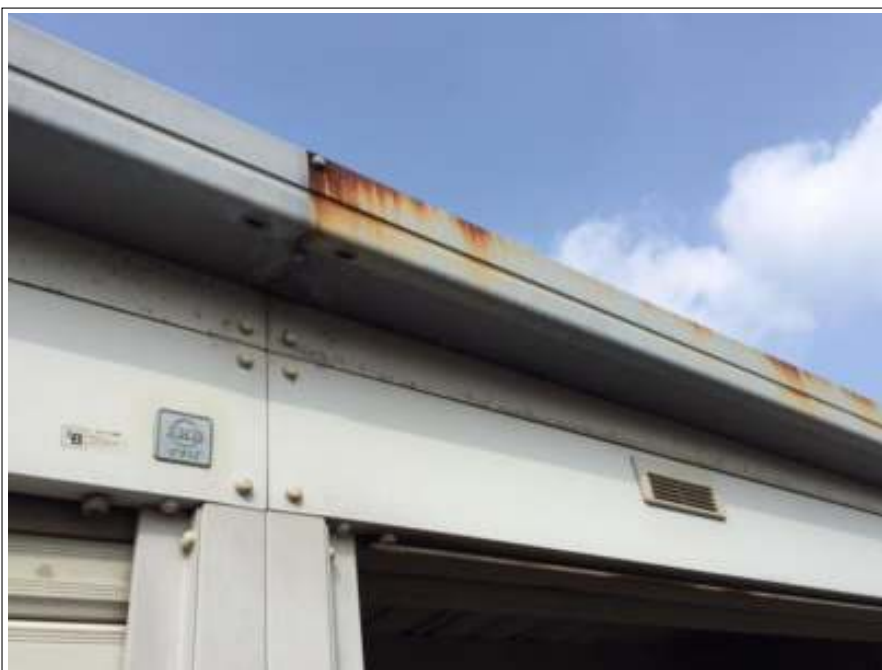
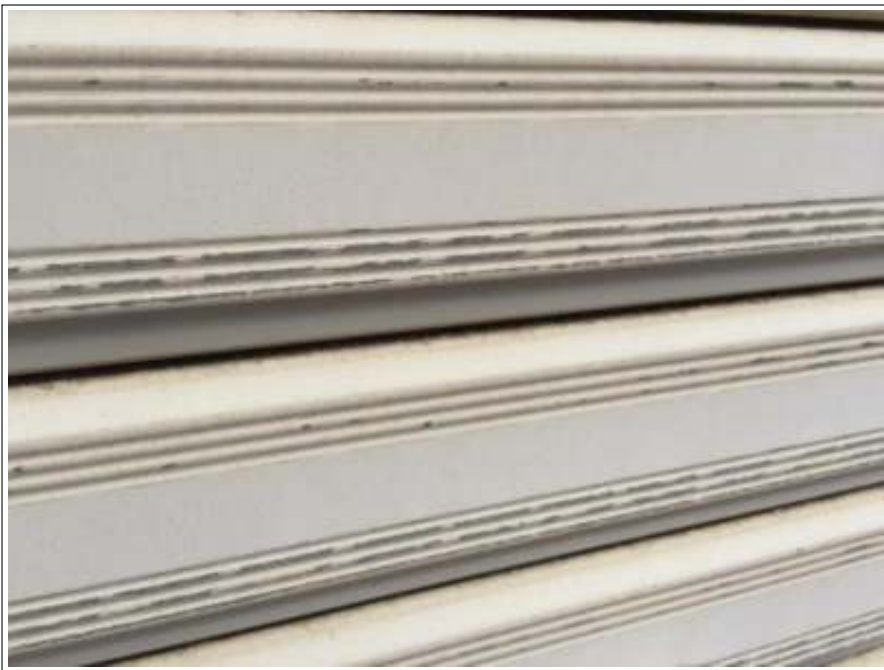
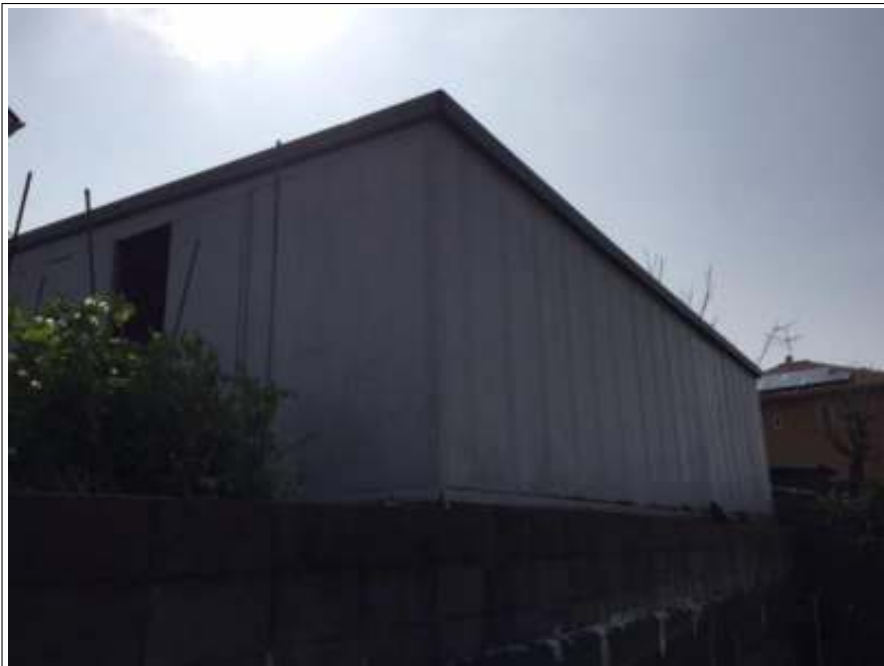
こちらは鉄、スチール素材になります。

劣化するとサビが発生してきますので塗装が必要です。

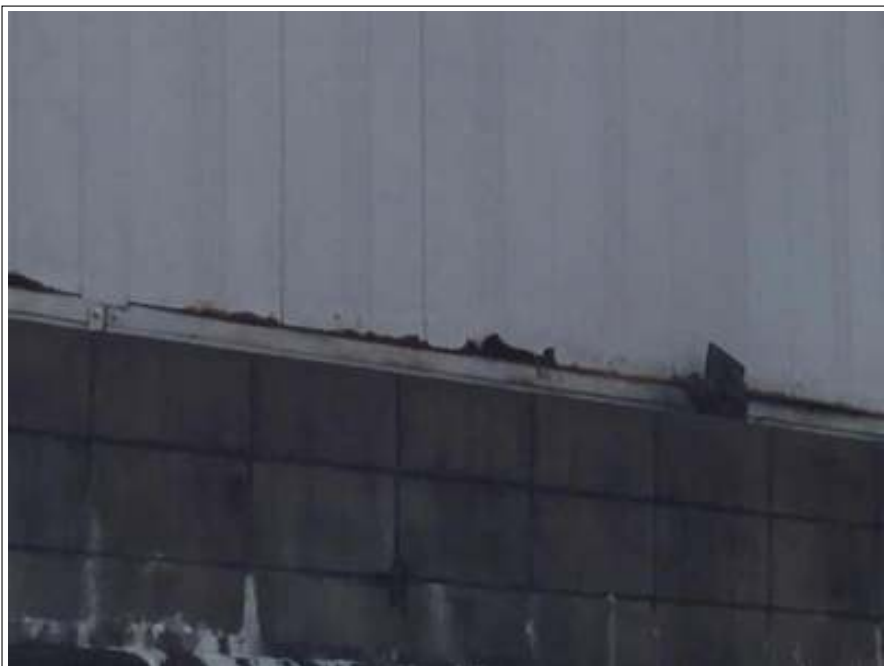
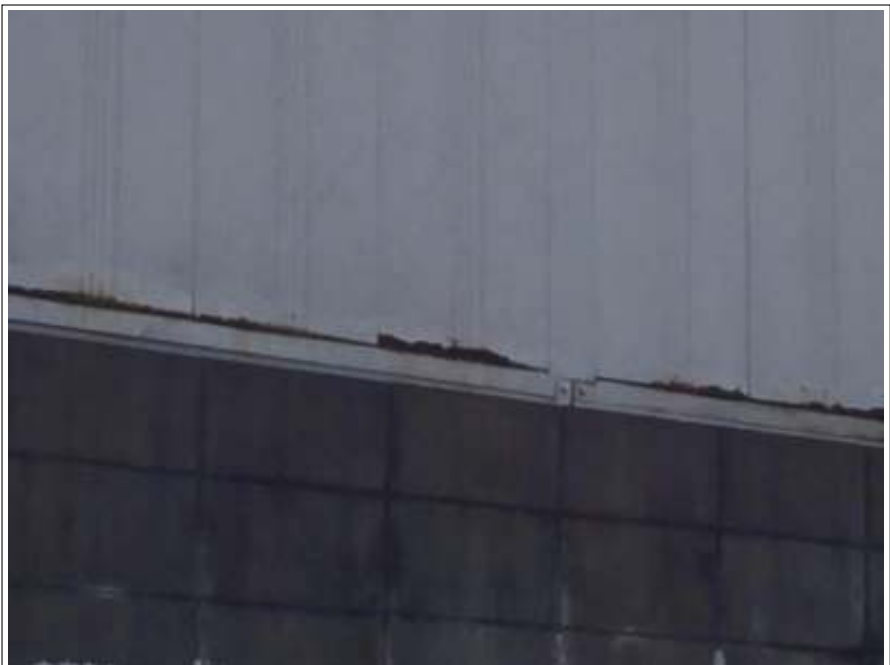
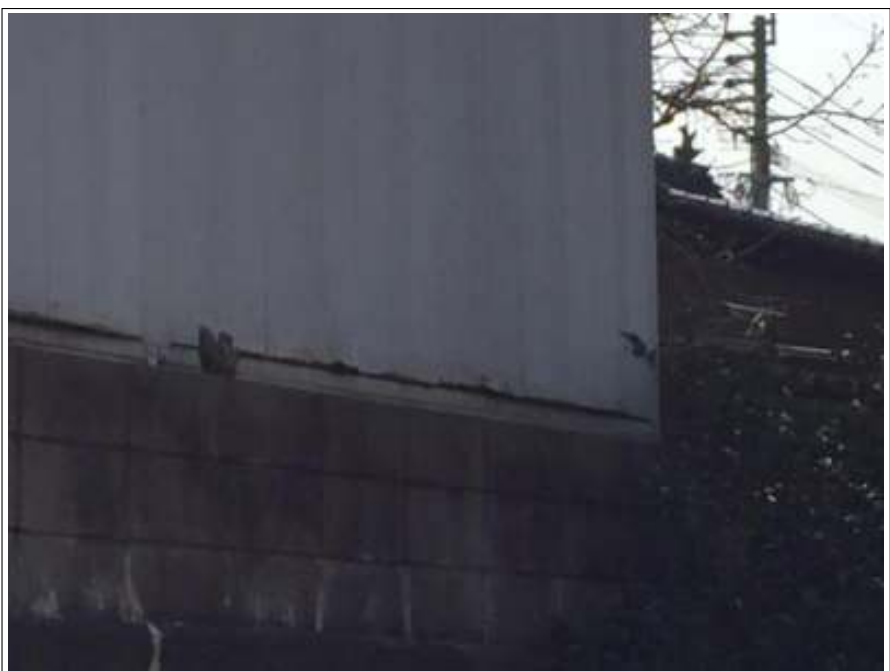
下部の方は水の回りが早く、サビからの腐食で穴が見られます。

この部分は

・アルミテープ等で補修をおこない
塗装

・現状のまま塗装

の方法があります。
