工事写真報告書

工事名 M 様 邸

工事箇所 屋根・外壁・その他 塗装工事一式

工事施工者 ベストホーム株式会社

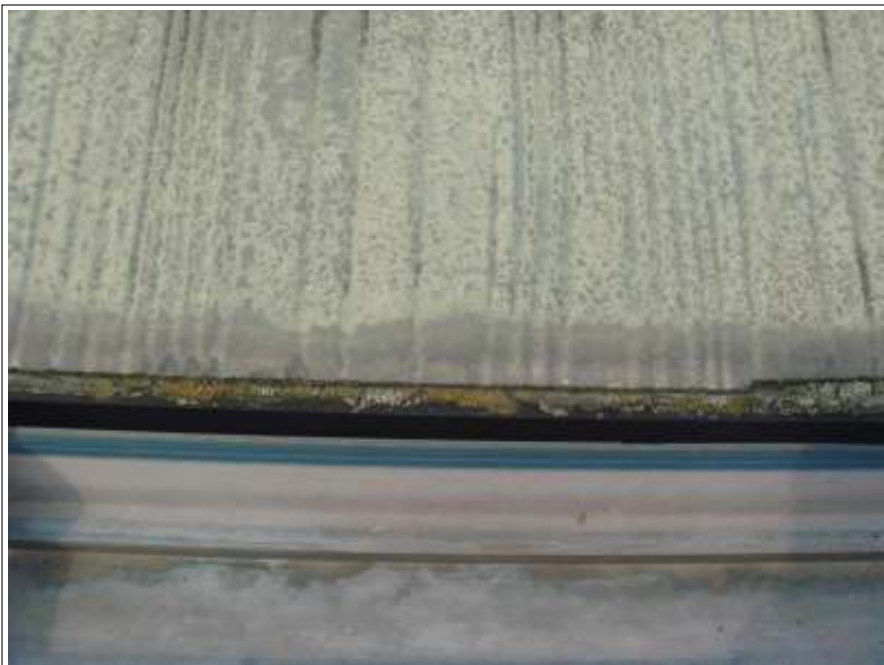
屋根 施工前

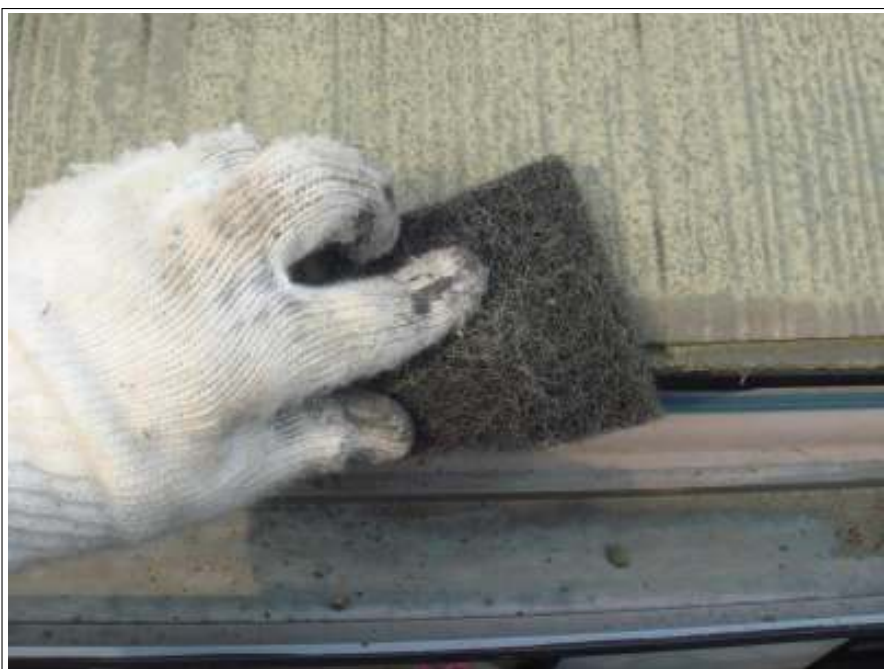
屋根 ケレン処理施工中

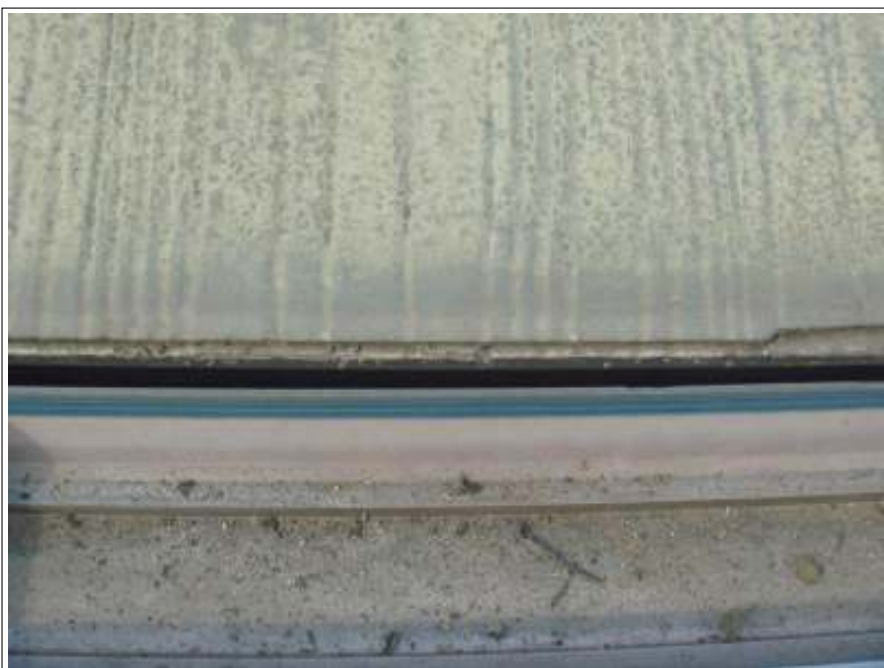
屋根 ケレン処理施工後

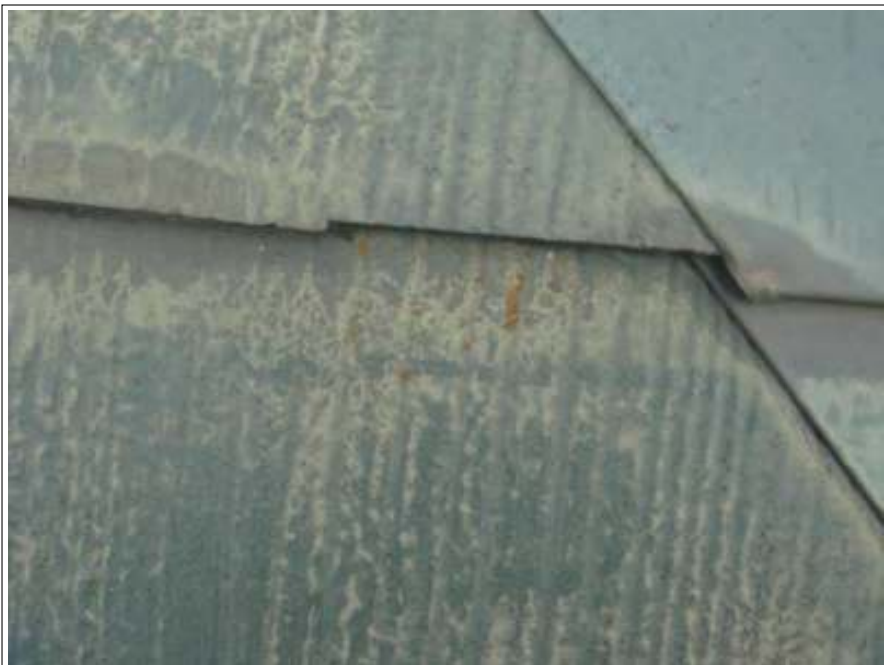
屋根 施工前

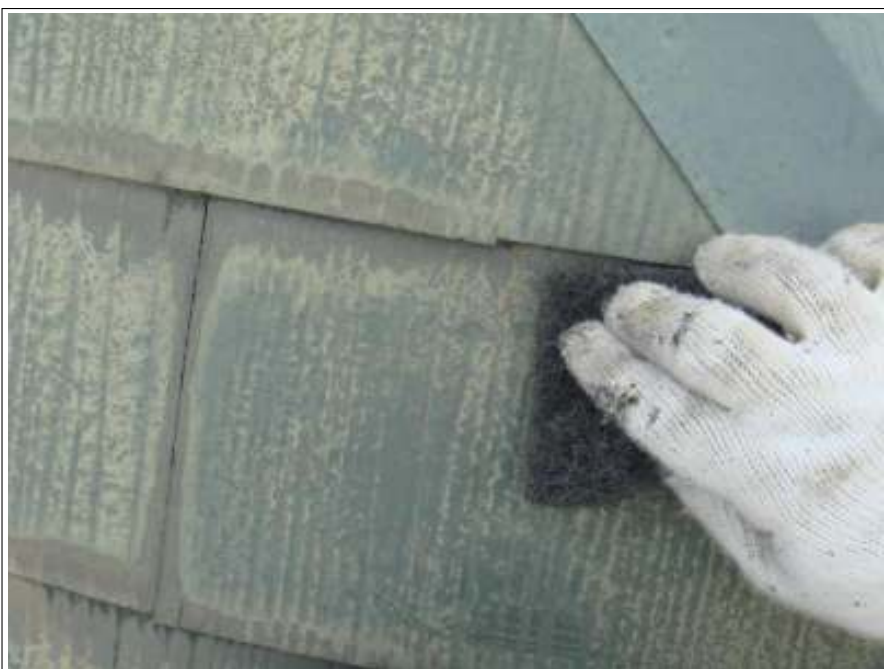
屋根 ケレン処理施工中

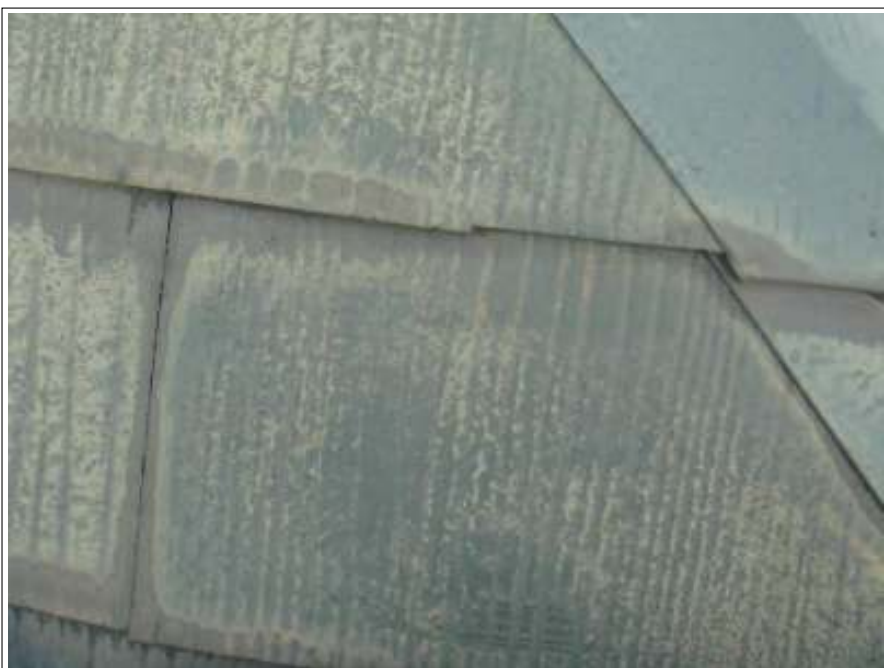
屋根 ケレン処理施工後

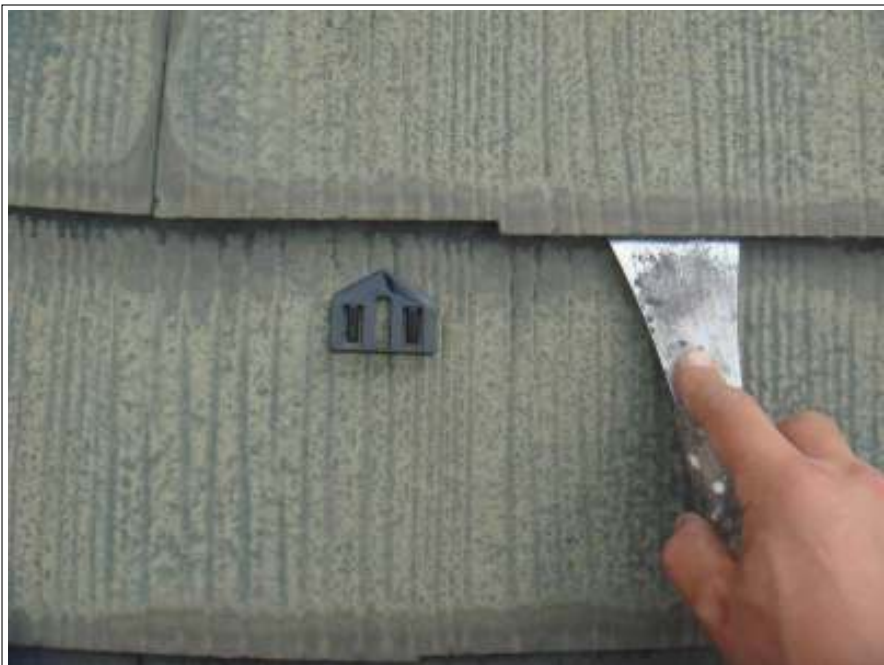
屋根 タスペーサー取付施工中

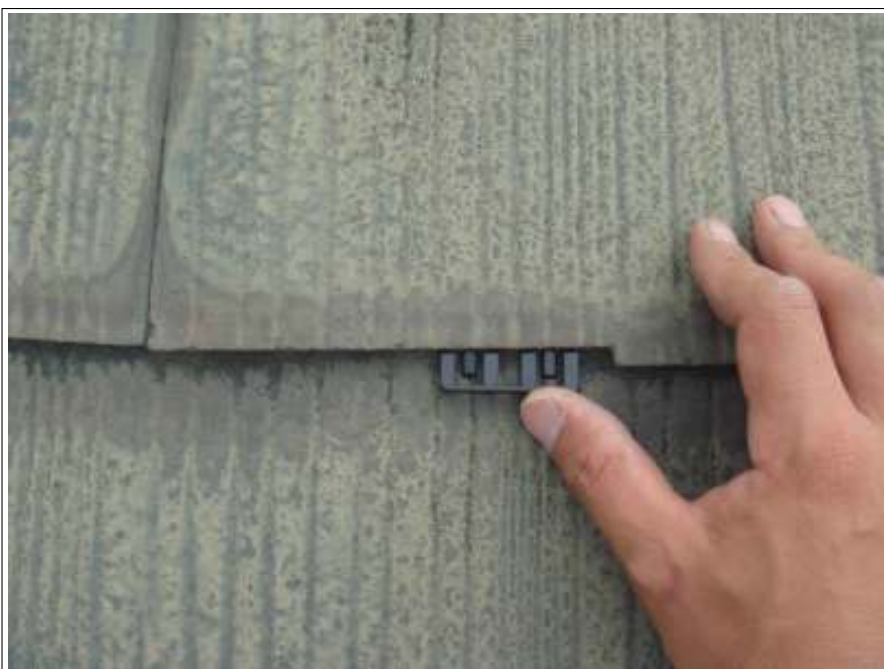
屋根 タスペーサー取付施工中

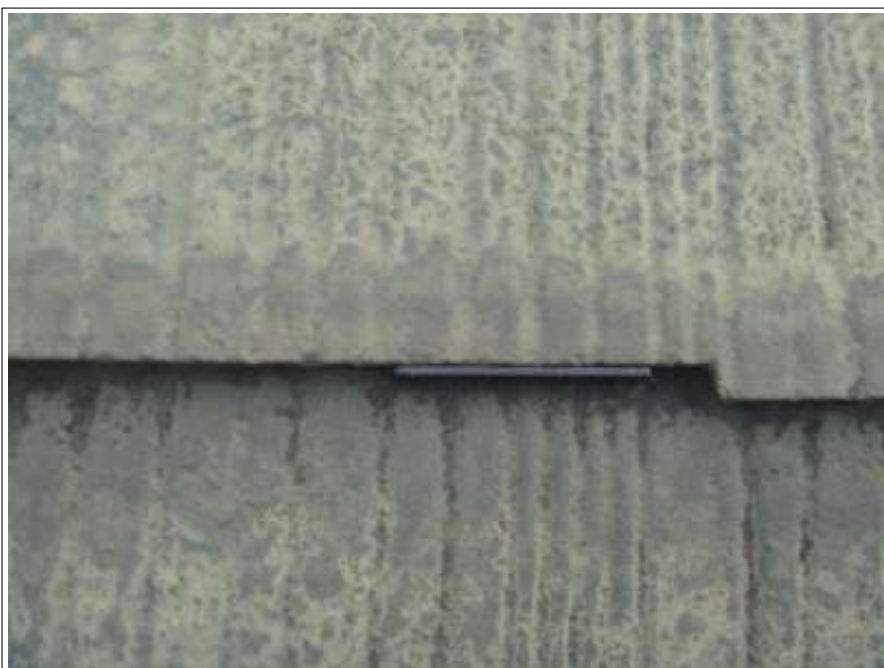
屋根 タスペーサー取付施工後

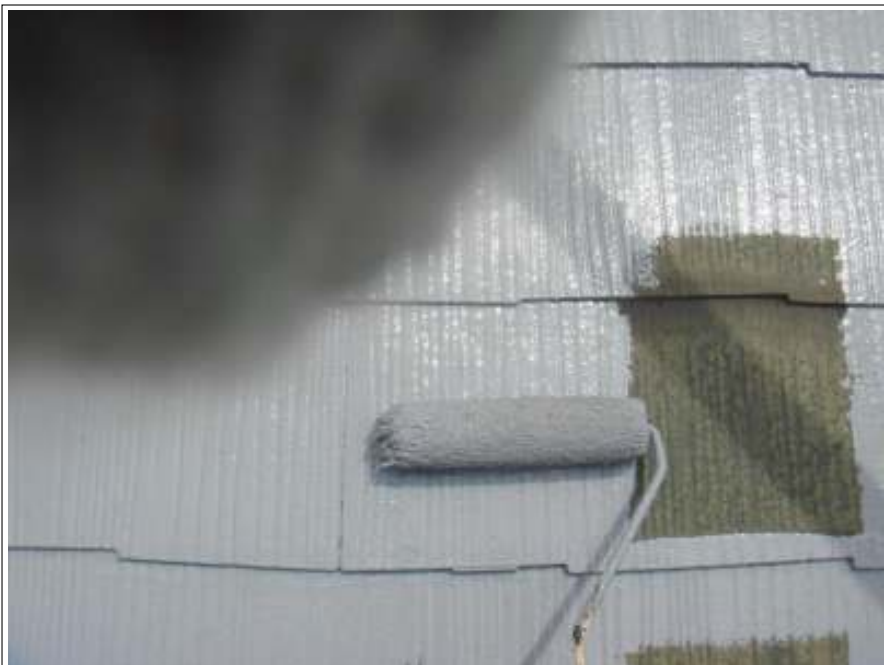
屋根 下塗り施工中

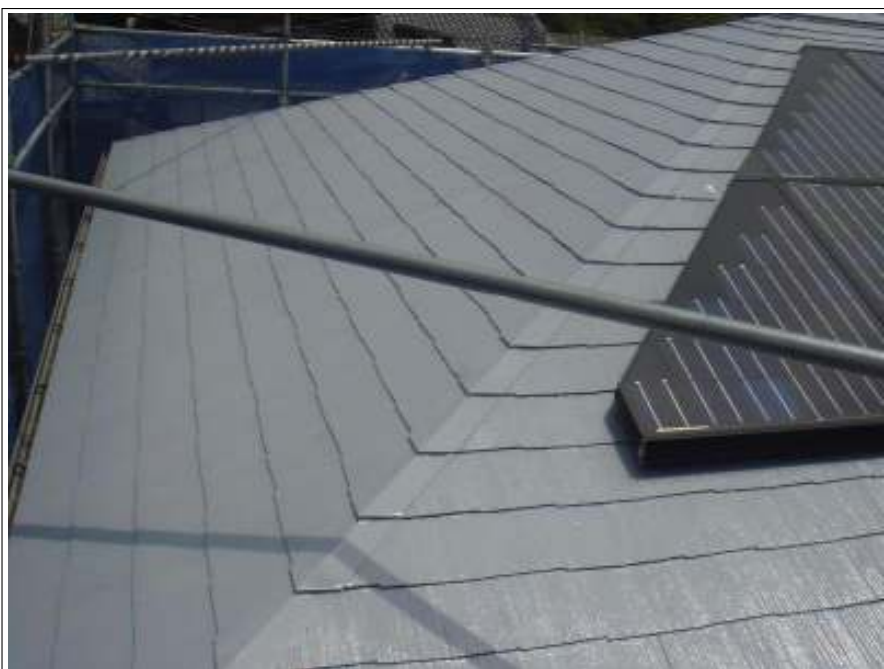
屋根 下塗り施工後

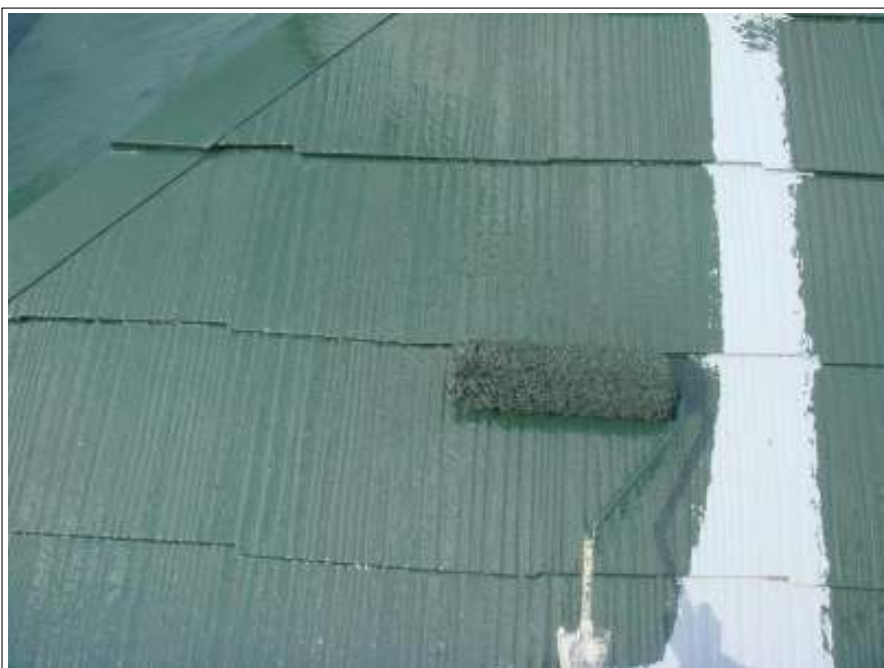
屋根 中塗り施工中

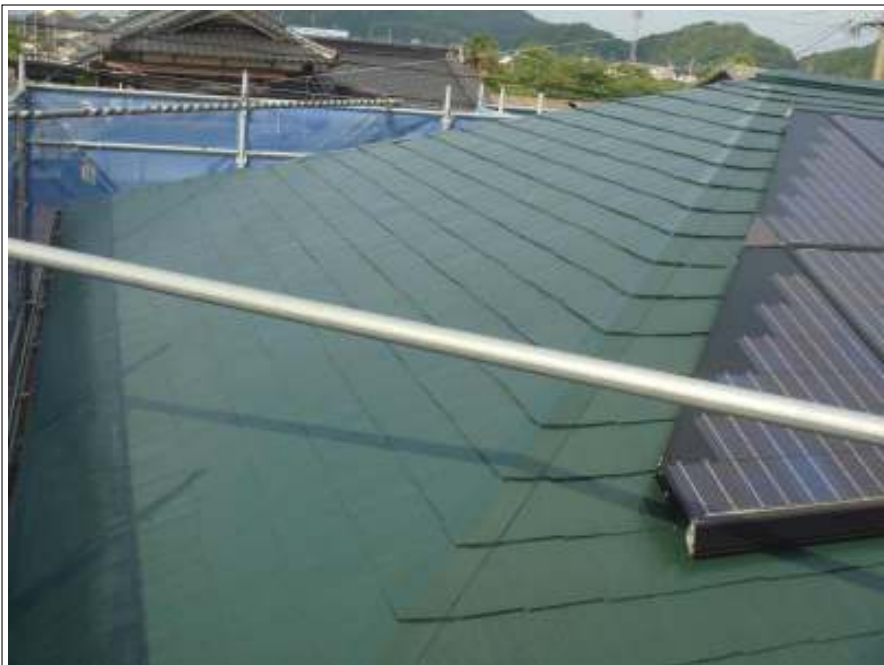
屋根 中塗り施工後

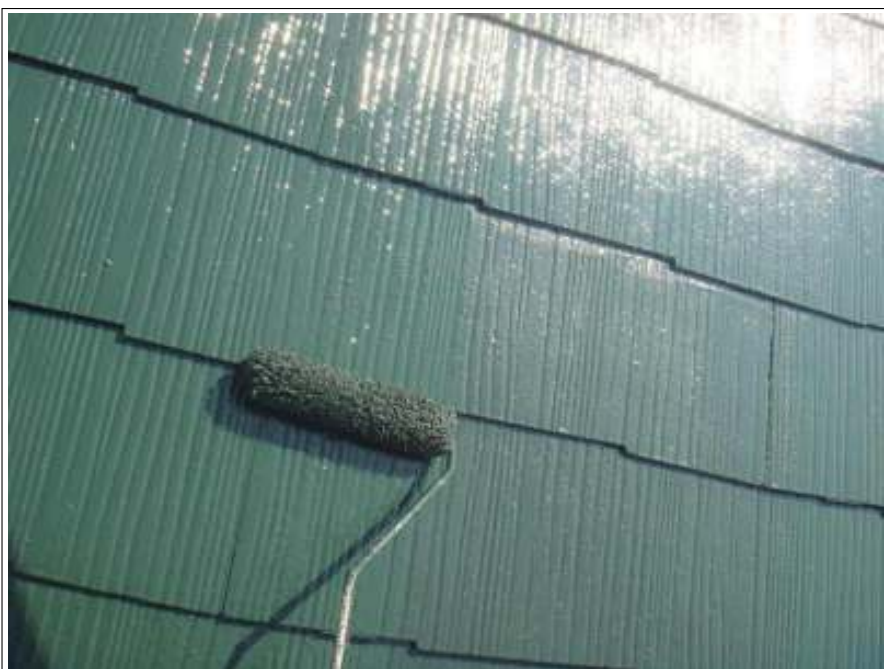
屋根 上塗り施工中

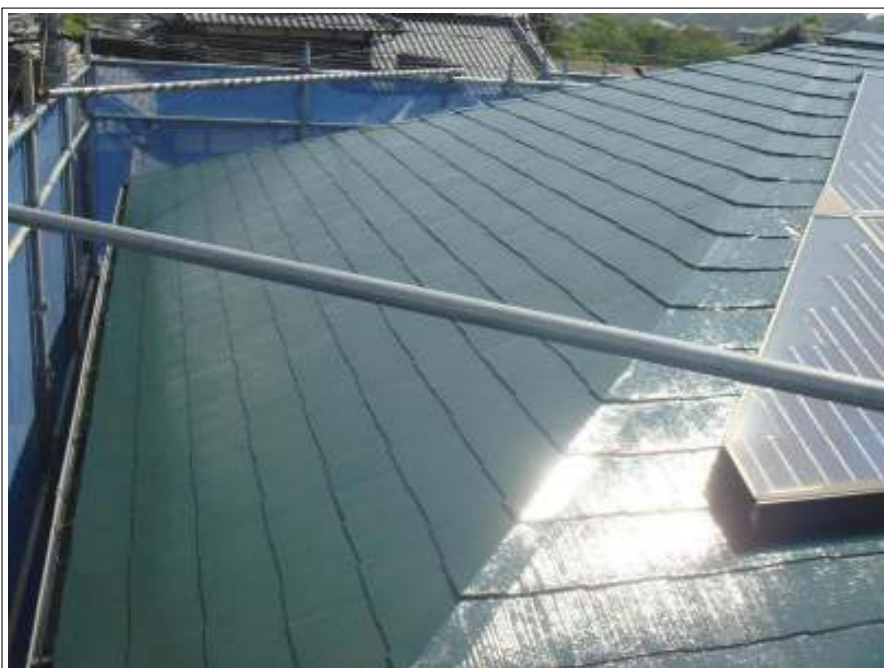
屋根 上塗り施工後

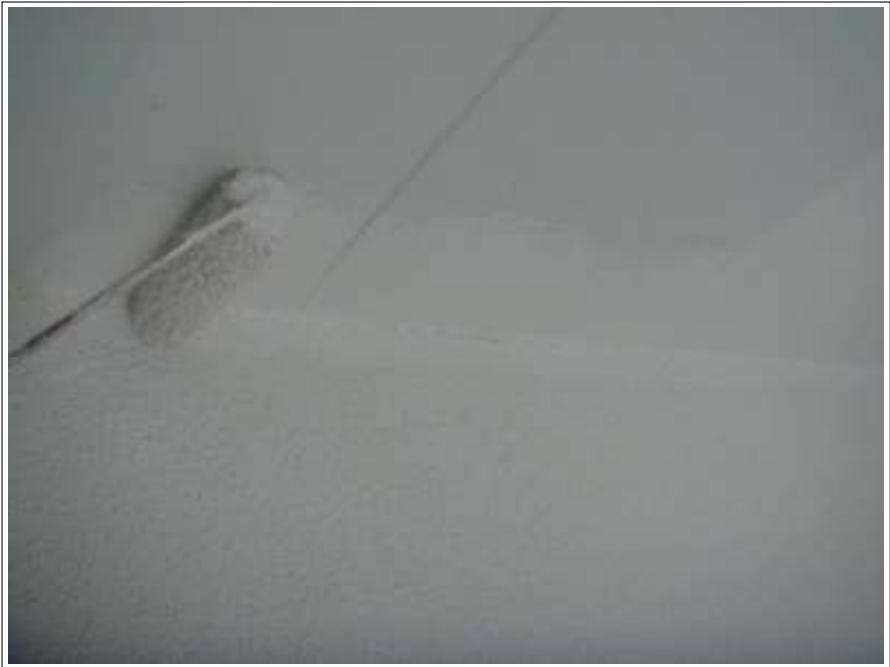
軒天 上塗り（1回目）施工中

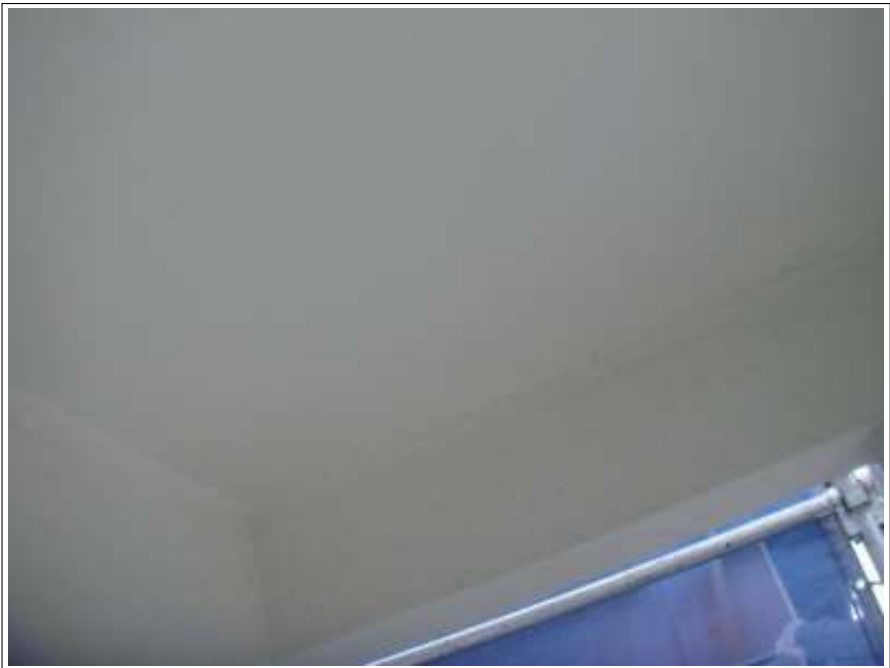
軒天 上塗り（1回目）施工後

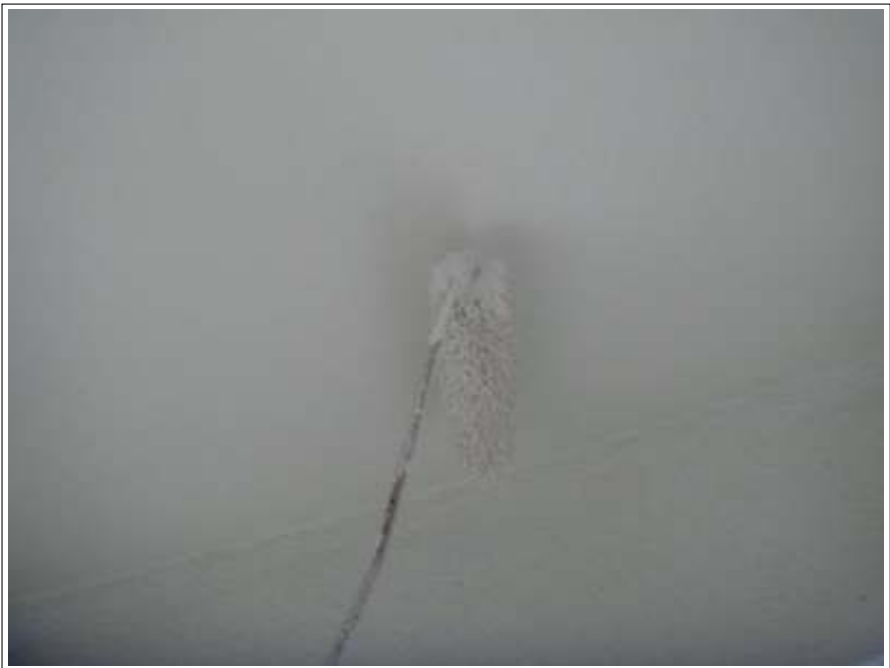
軒天 上塗り（2回目）施工中

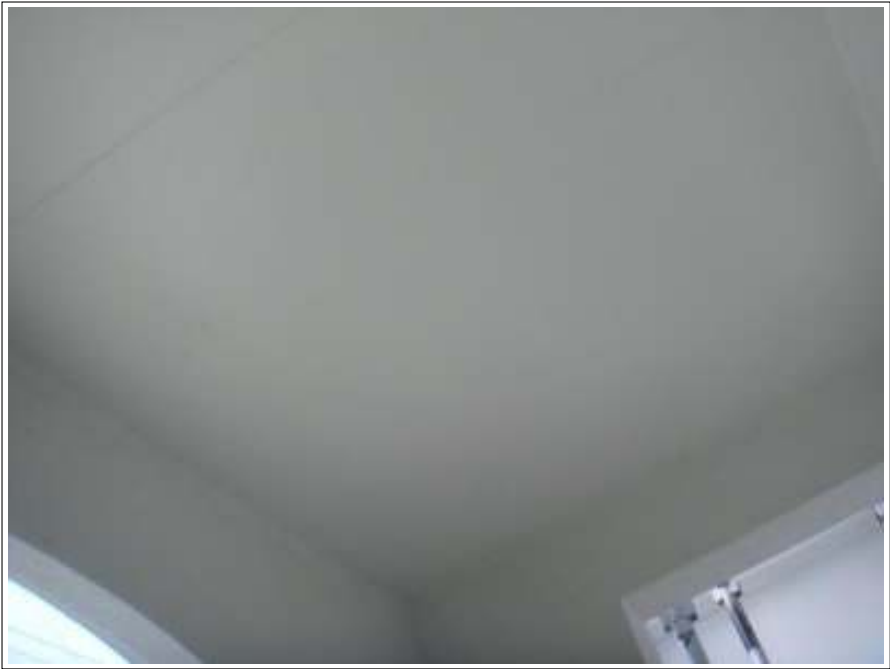
軒天 上塗り（2回目）施工後

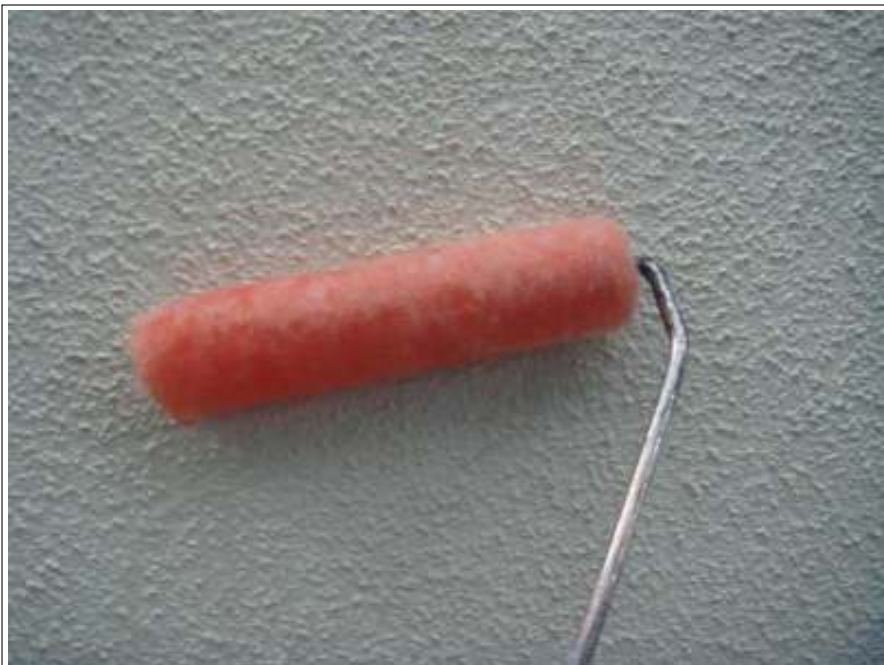
外壁 下塗り施工中

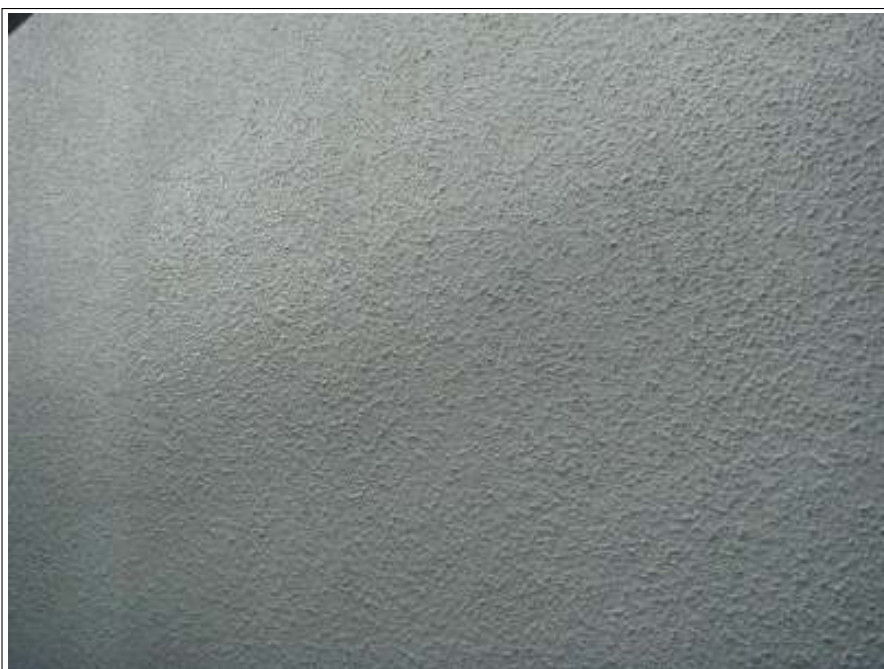
外壁 下塗り施工後

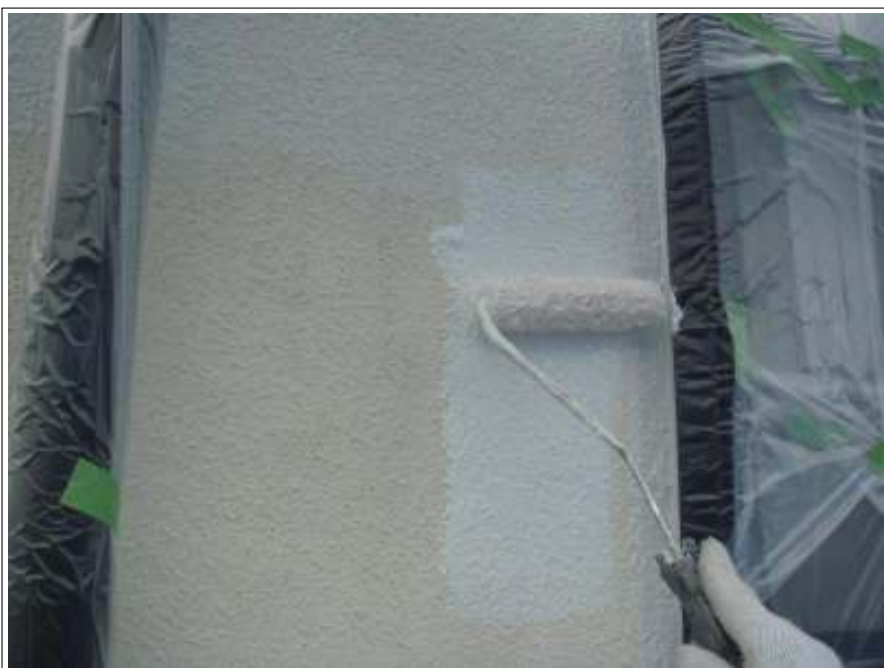
外壁 下塗り施工中

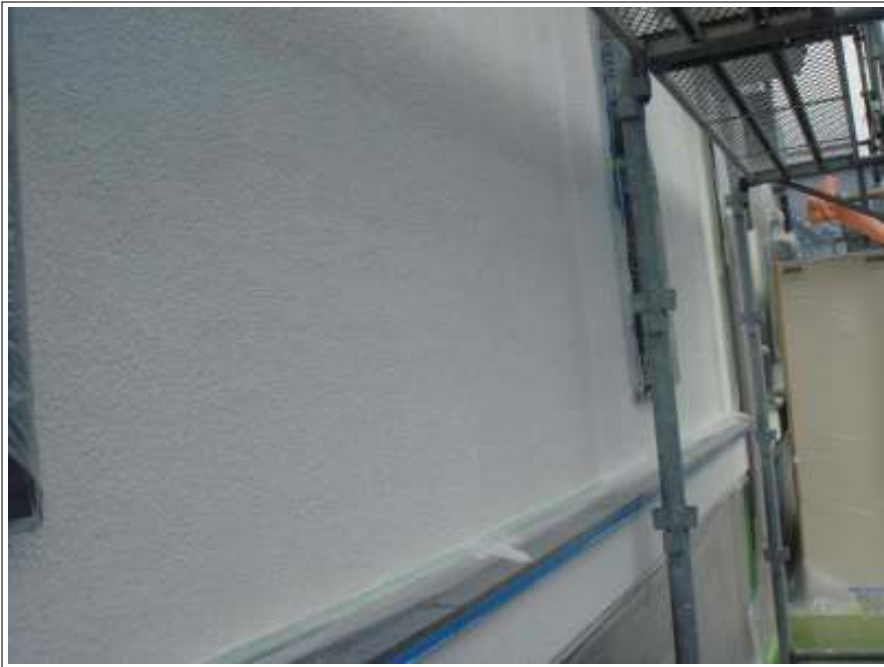
外壁 下塗り施工後

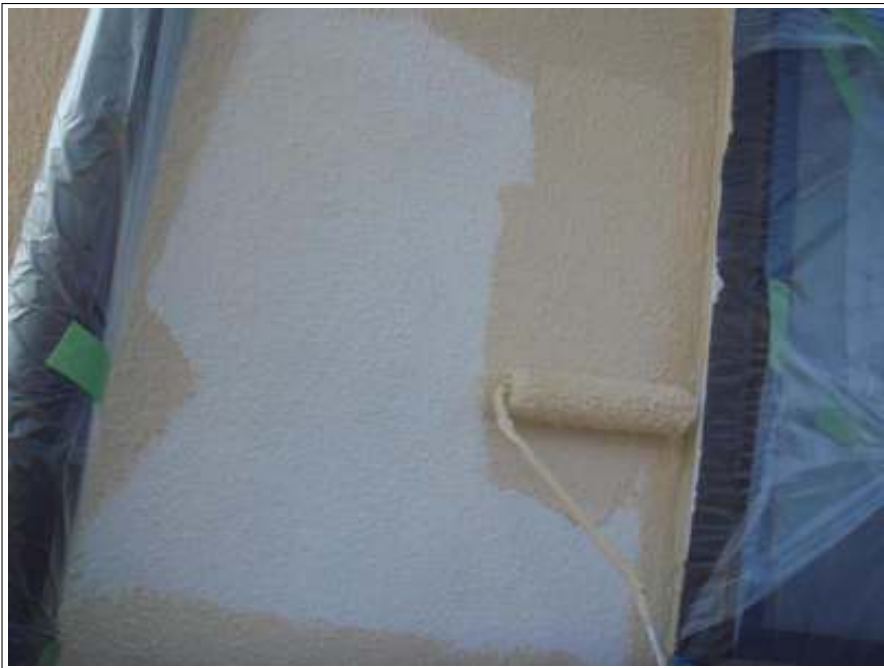
外壁 中塗り施工中

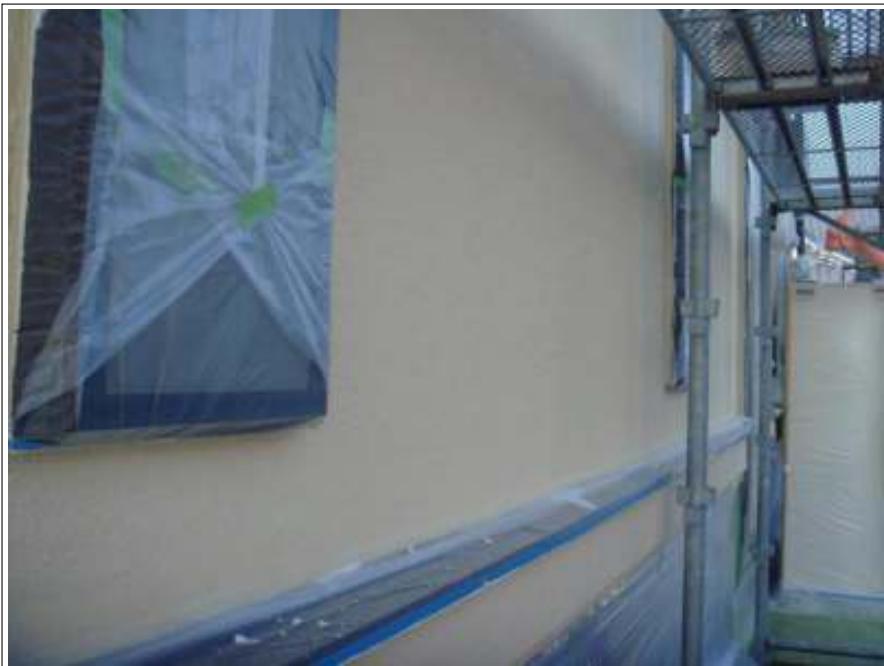
外壁 中塗り施工後

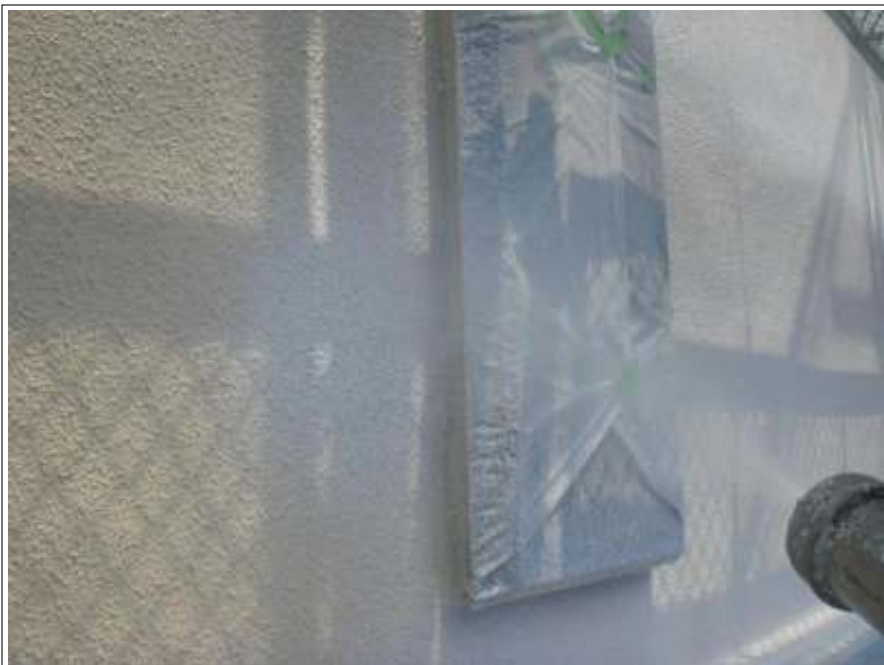
外壁 上塗り施工中

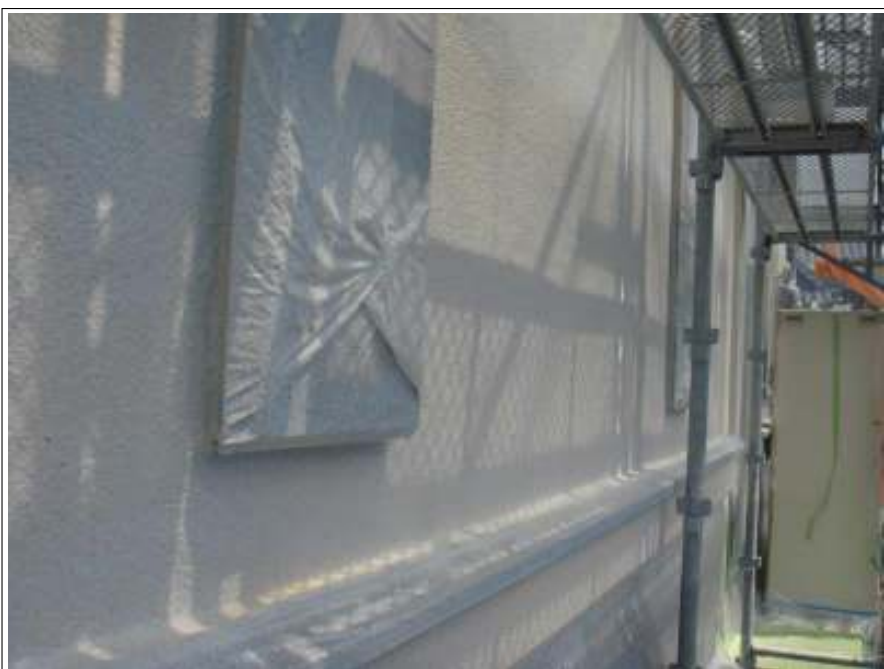
外壁 上塗り施工後

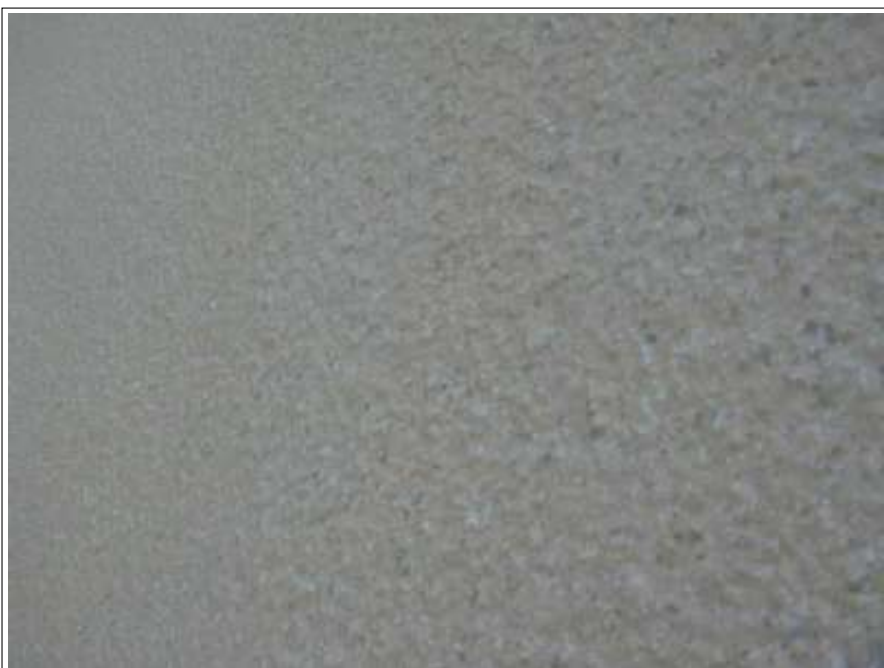
外壁 施工後

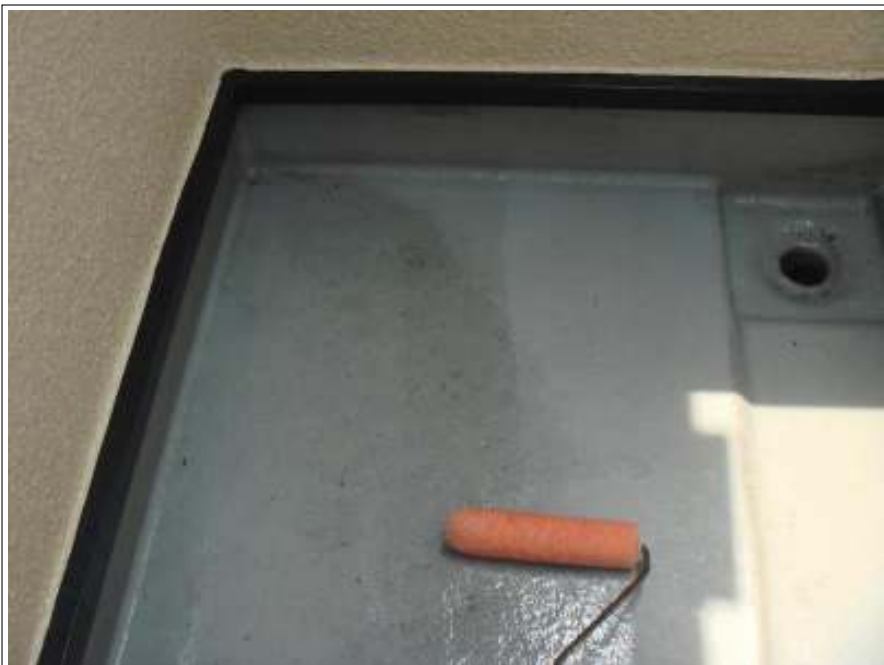
ベランダ 下塗り施工中

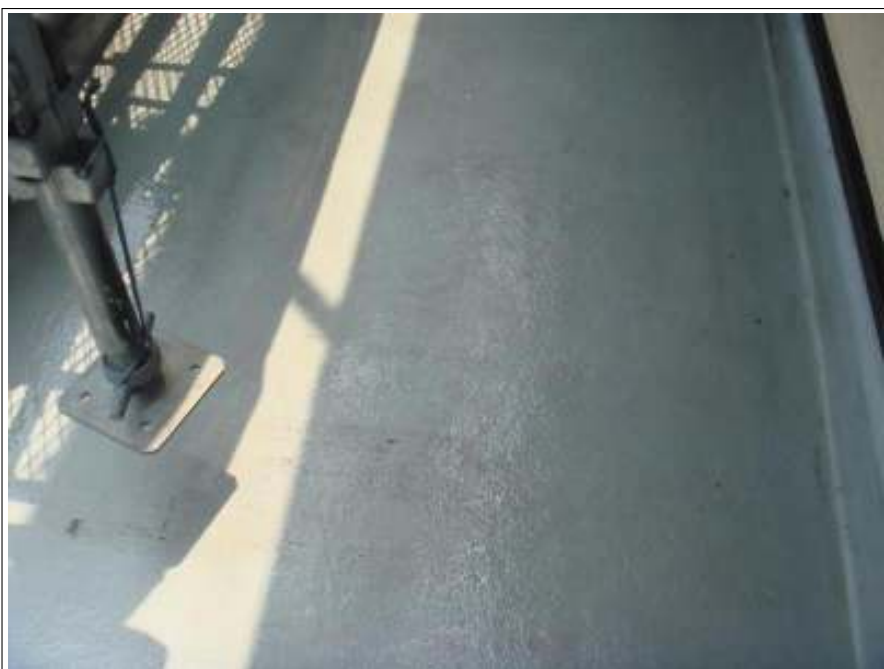
ベランダ 下塗り施工後

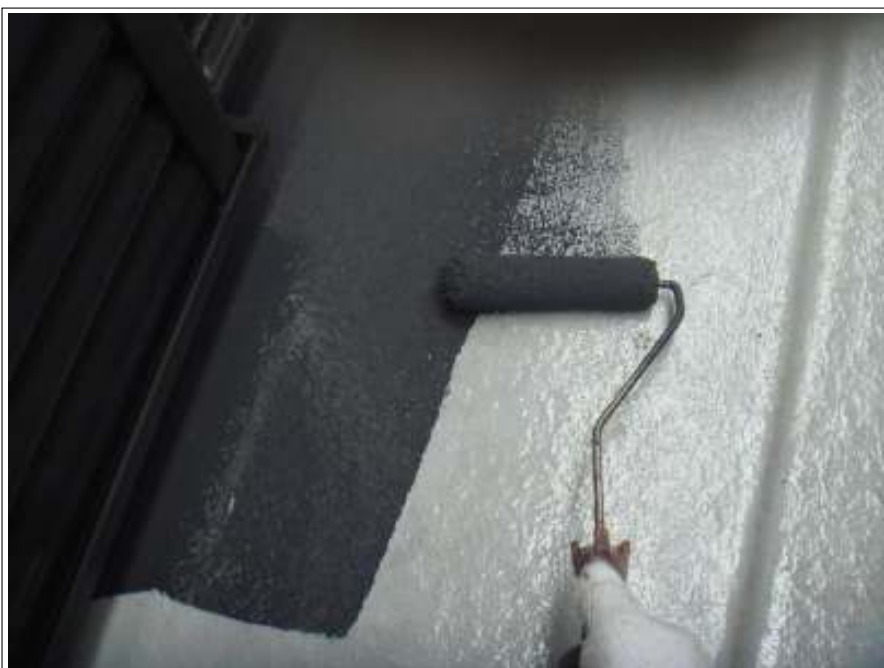
ベランダ 中塗り施工後

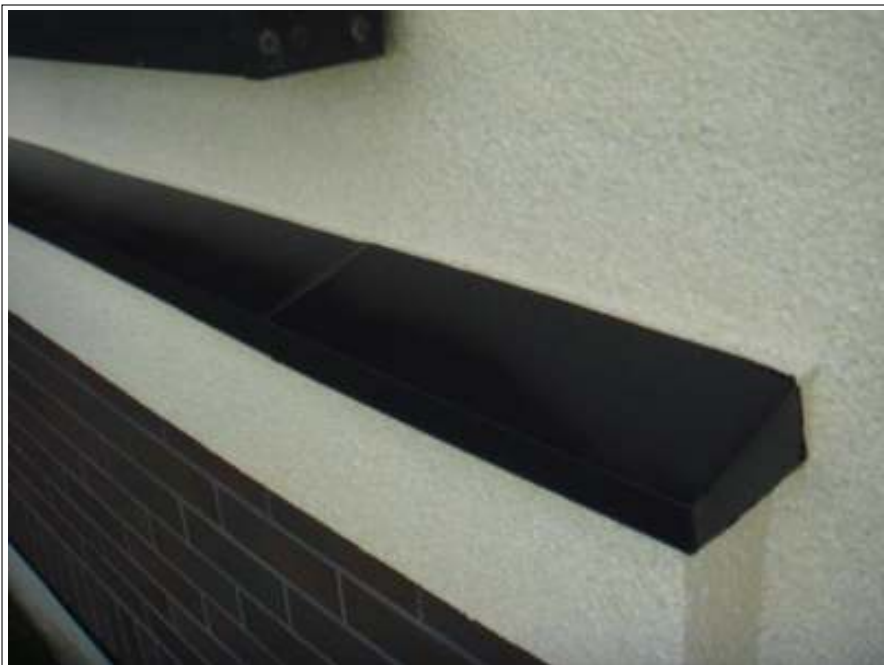
鉄部 施工後

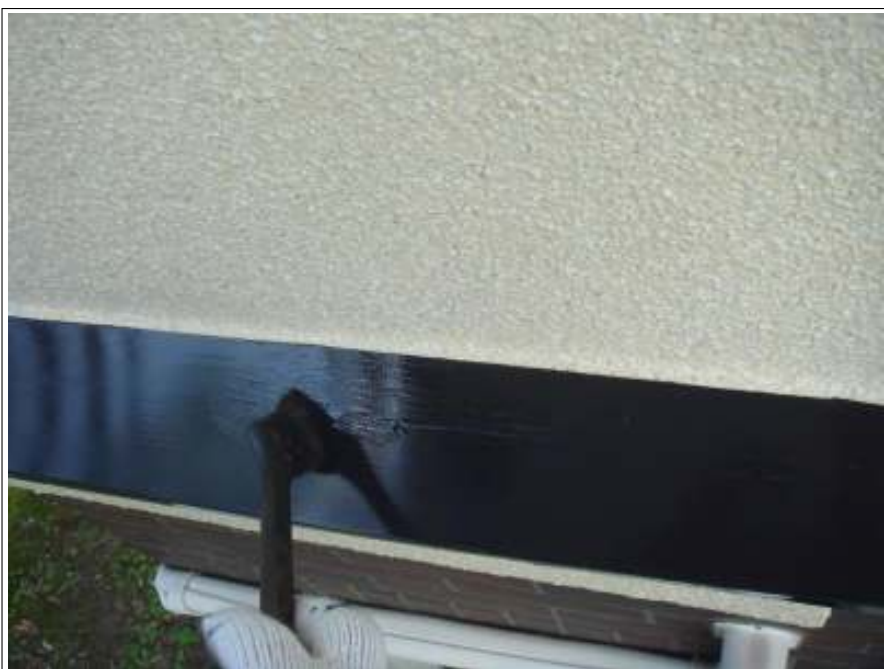
帯 上塗り施工中

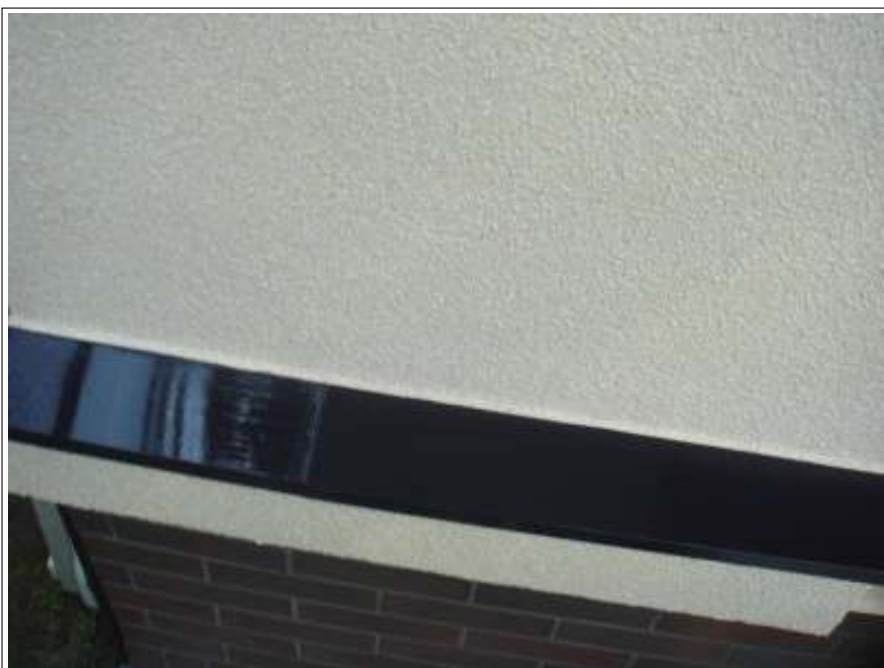
帯 施工後

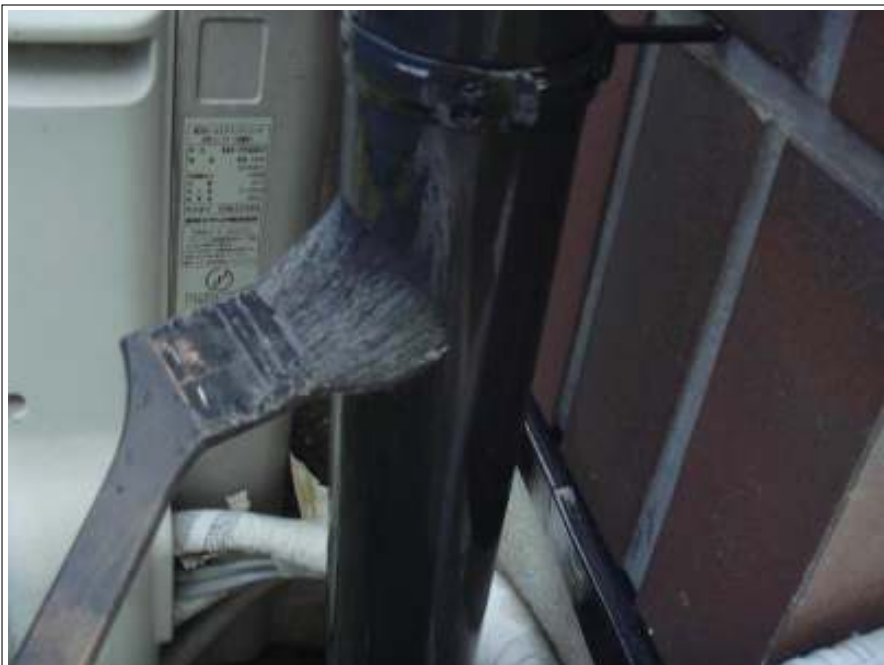
樋 上塗り施工中

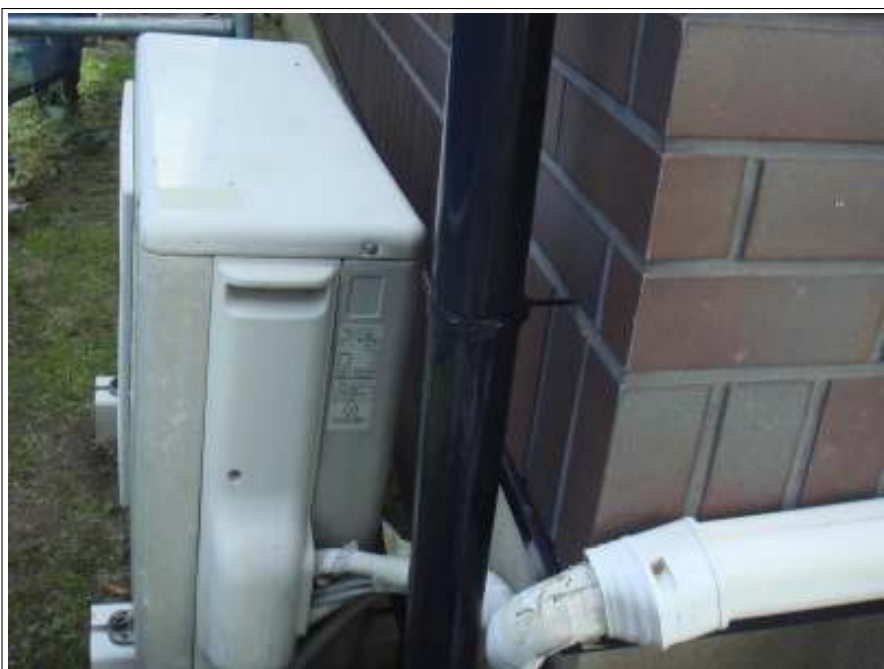
樋 施工後

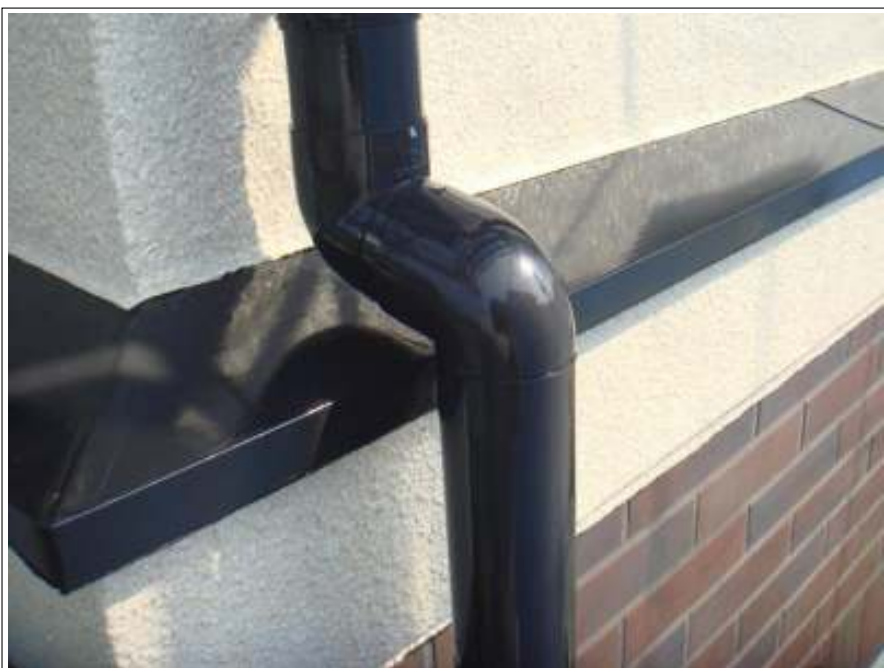
樋 施工後

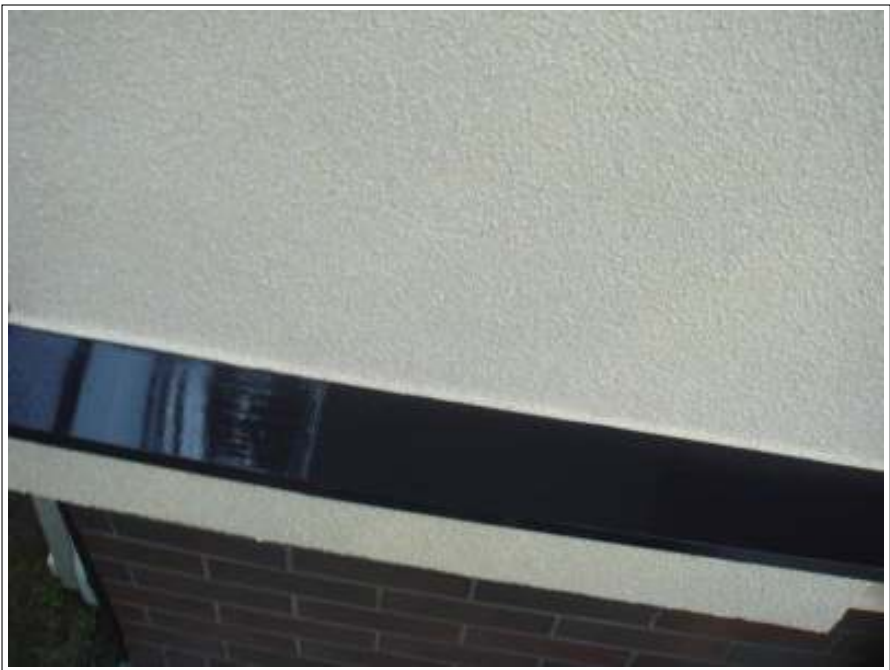
帯 施工後

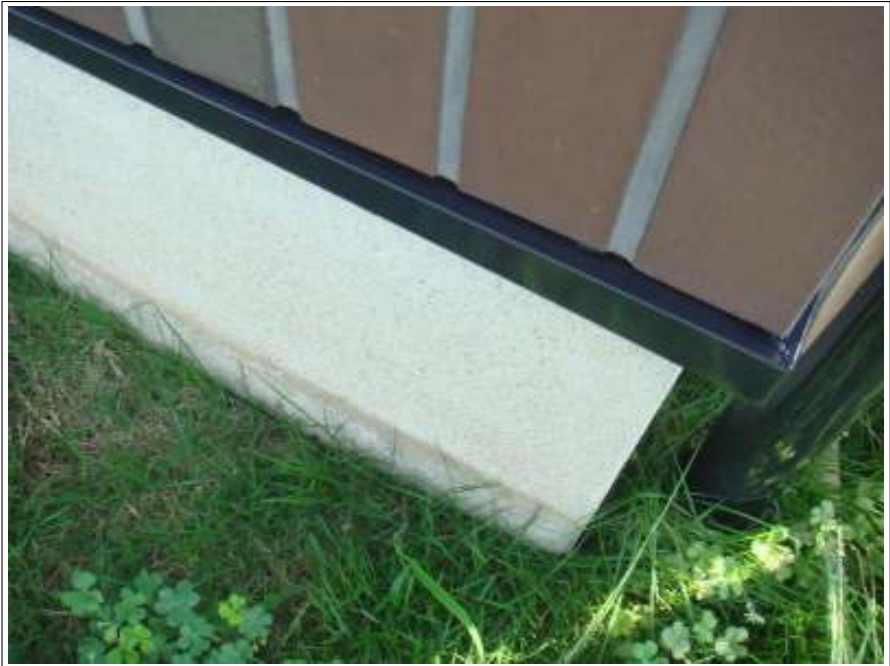
土台水切り 施工後
