工事写真報告書

工事名 M 様 邸

工事箇所 屋根・外壁・その他 塗装工事一式

工事施工者 ベストホーム株式会社

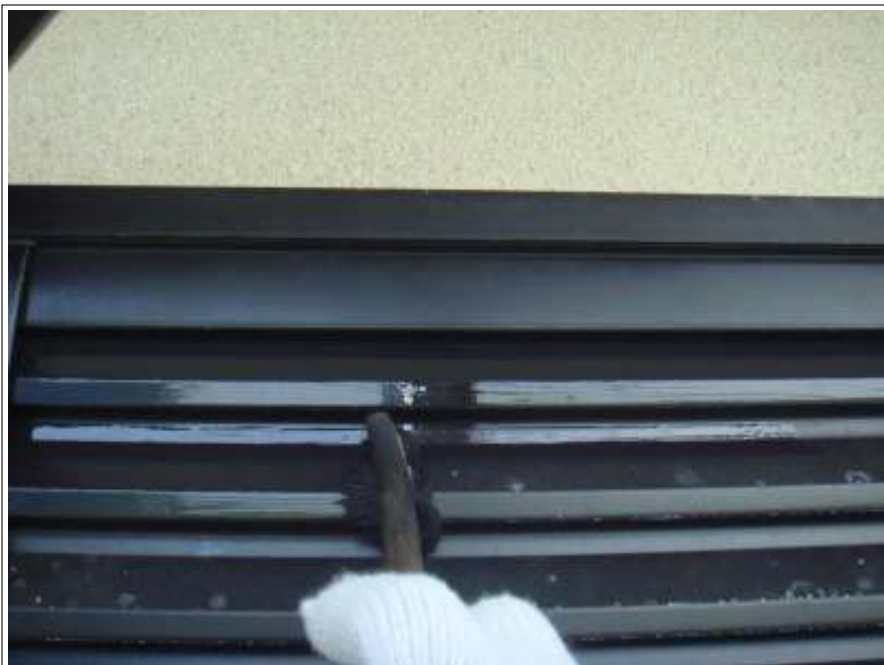
シャッター 上塗り（1回目）施工中

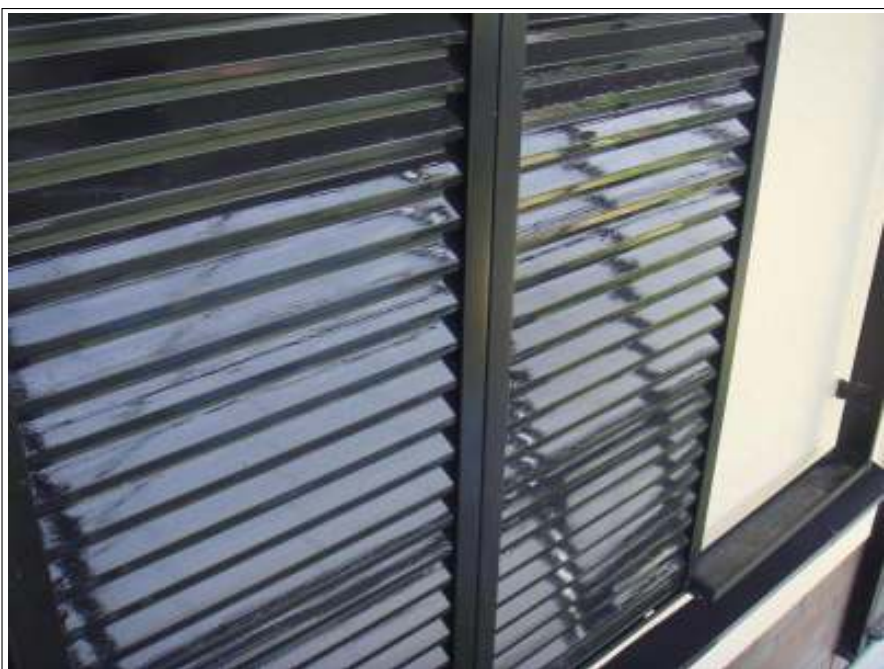
シャッター 上塗り（1回目）施工後

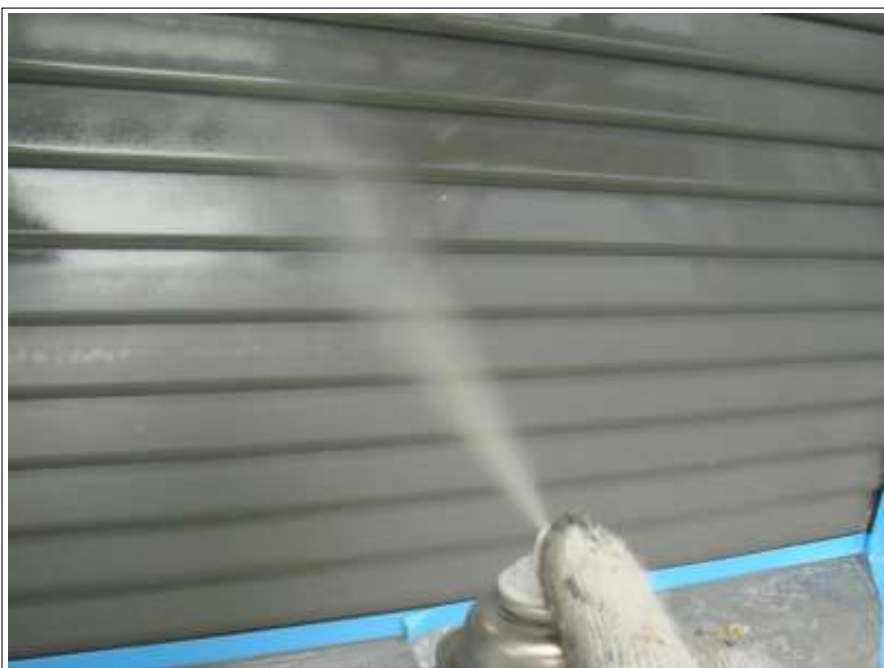
シャッター 上塗り（2回目）施工中

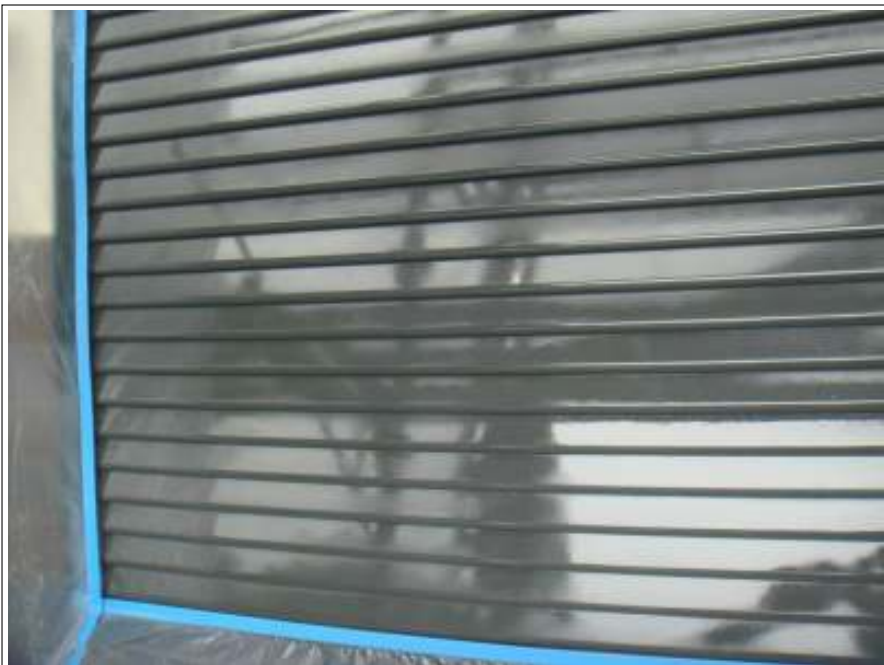
シャッター 上塗り（2回目）施工後

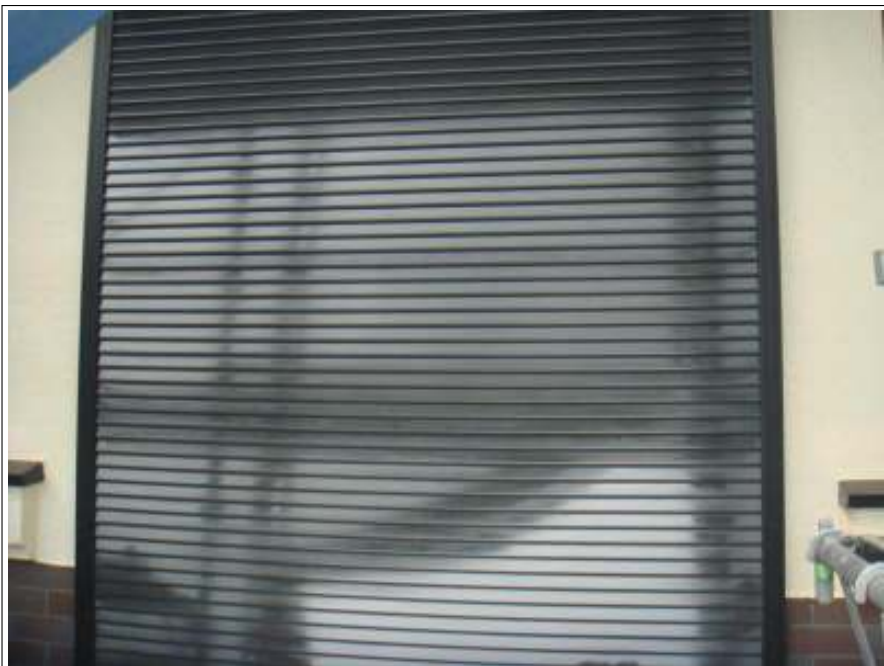
シャッター 施工後

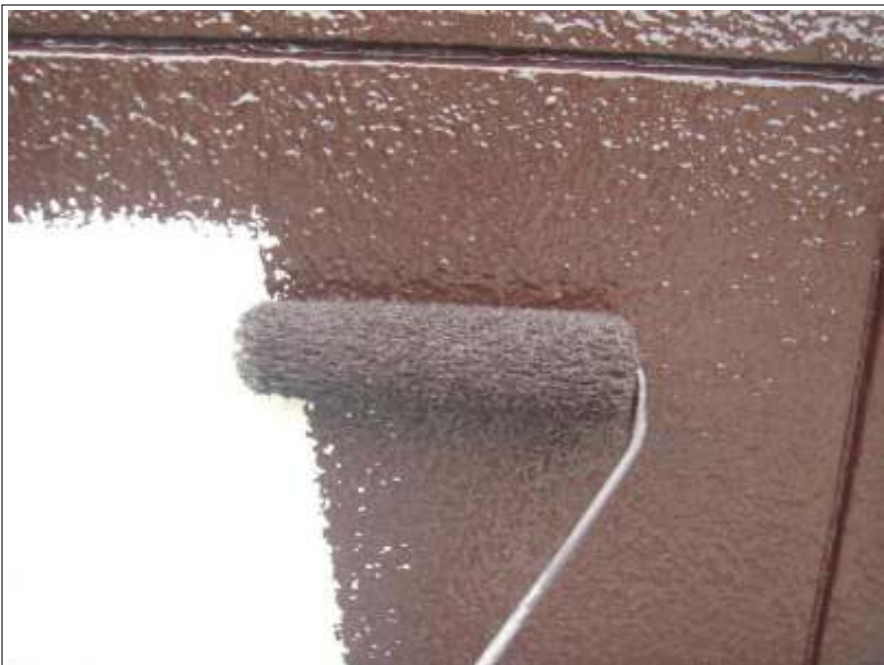
塀 上塗り（1回目）施工中

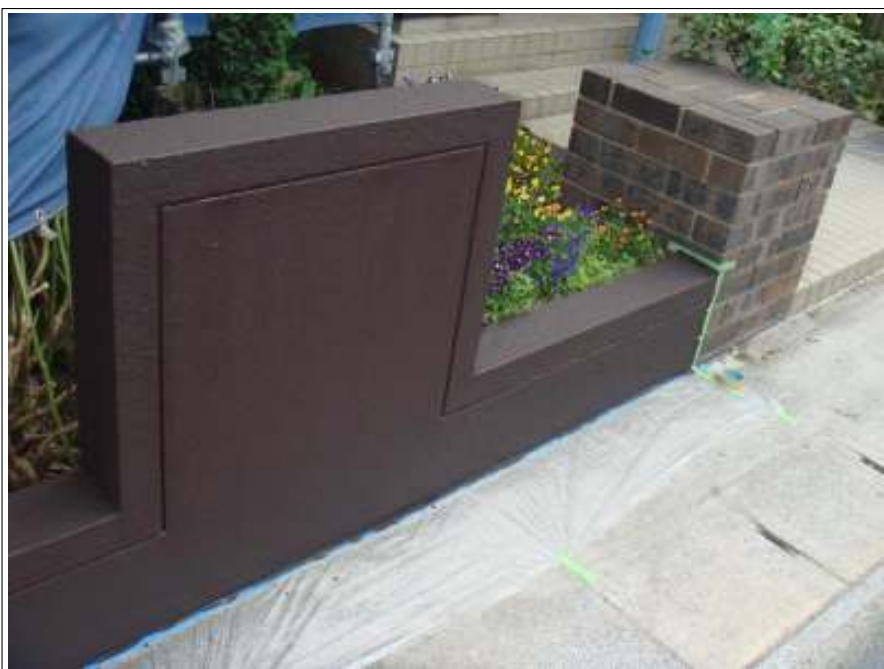
塀 上塗り（1回目）施工後

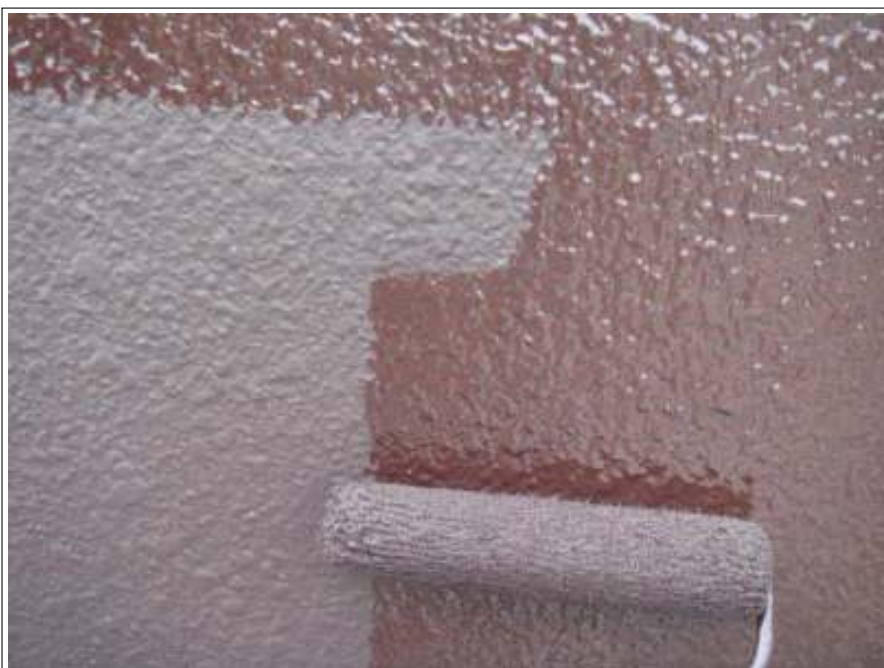
塀 上塗り（2回目）施工中

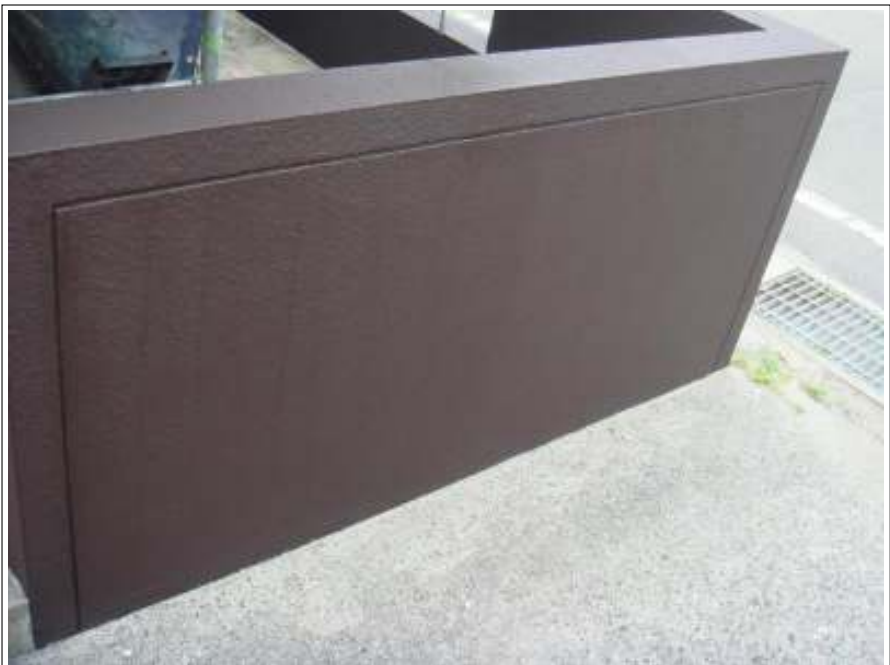
塀 上塗り（2回目）施工後

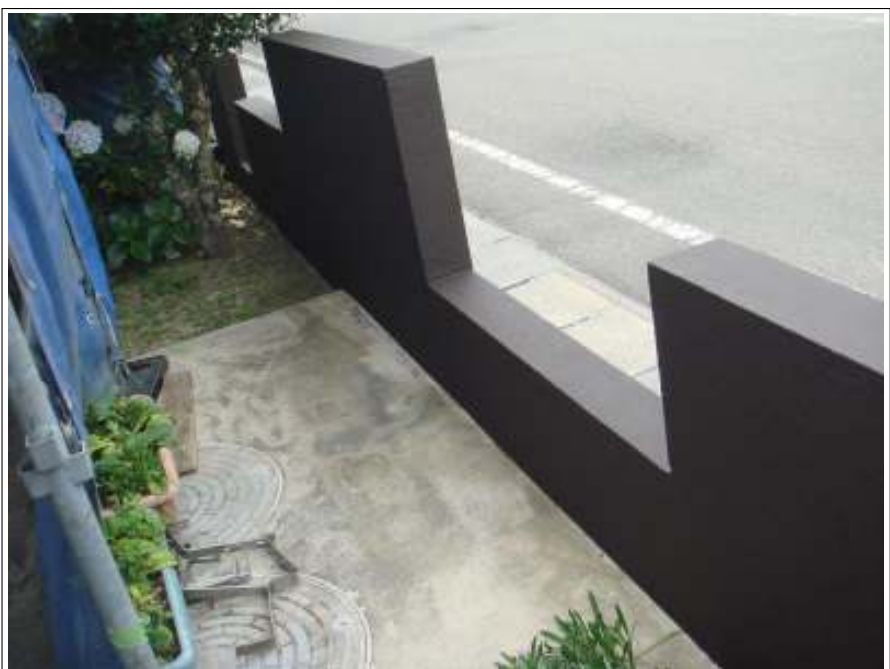
塀 施工後

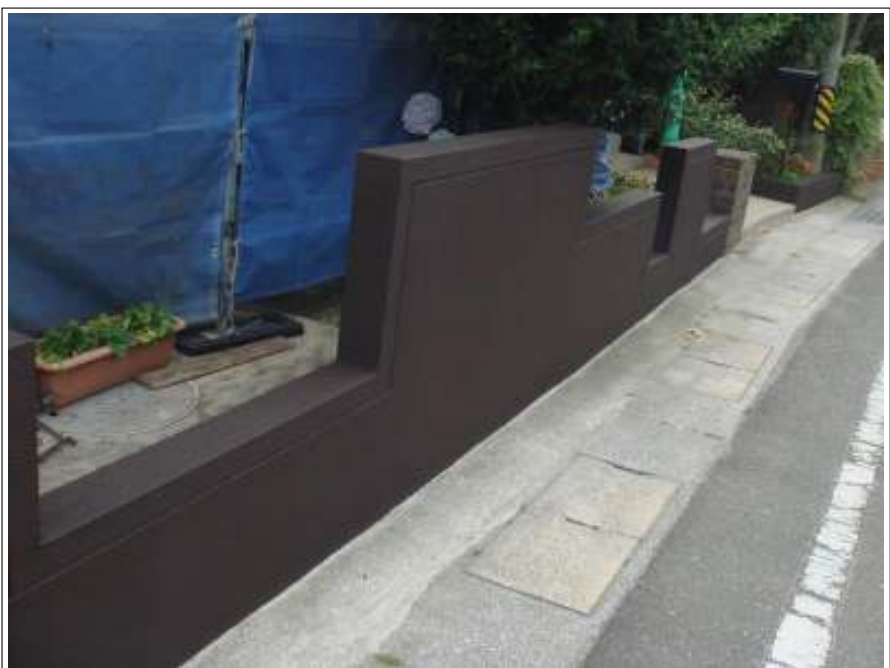
塀 施工後
