工事写真報告書

工事名 M 様 邸

工事箇所 屋根・外壁・その他 塗装工事

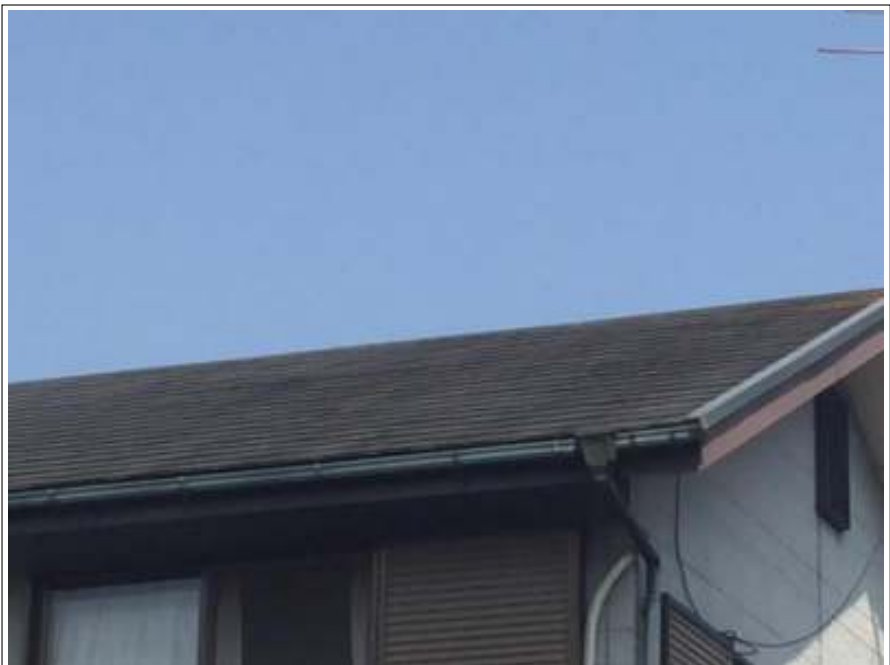
屋根

劣化し割れや反りがひどくなり葺き替えとなると、アスベストが入っている場合、処分費がかなりかかりますので、早めの塗装と維持をお勧めをします。

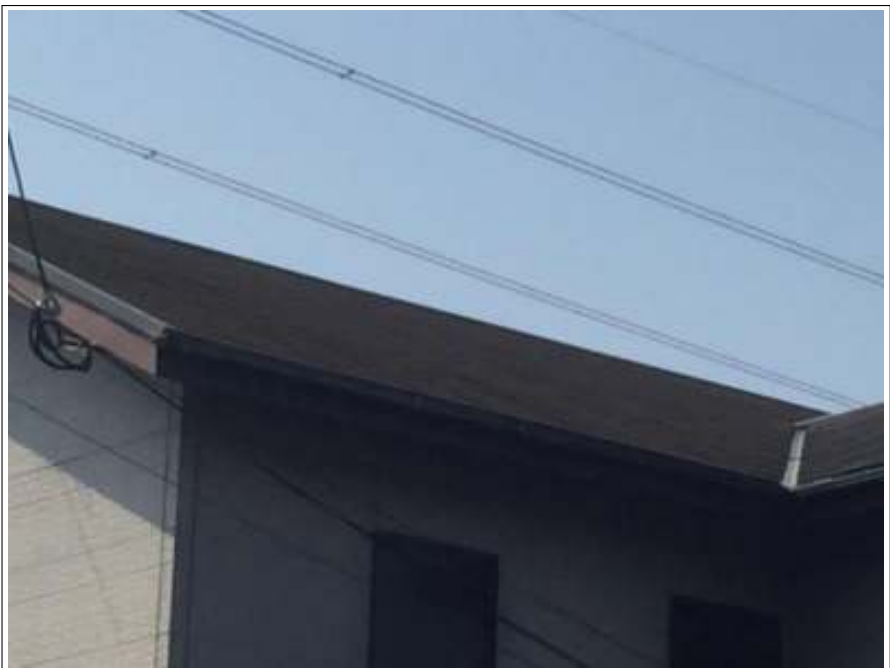
屋根

同上

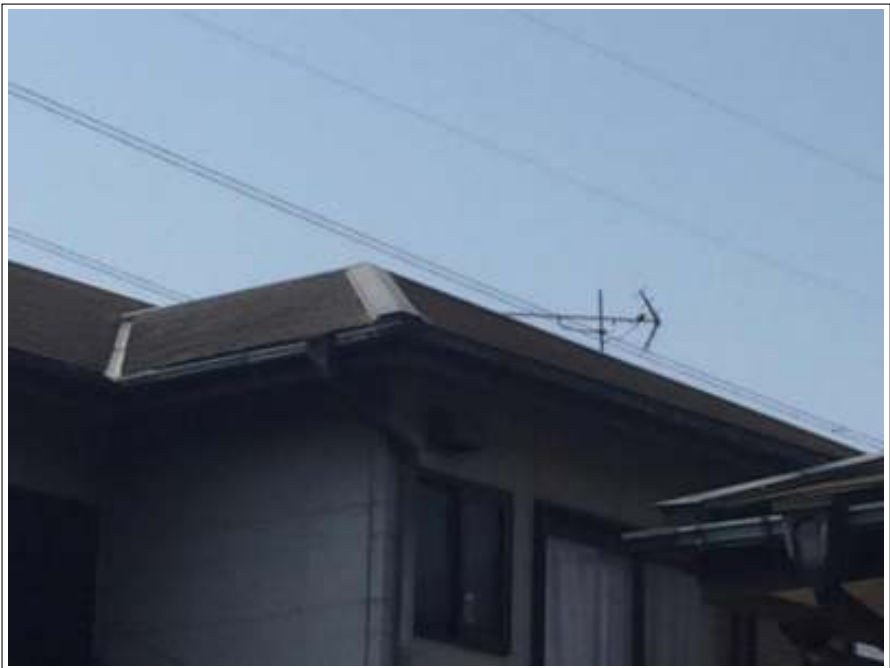
屋根

同上

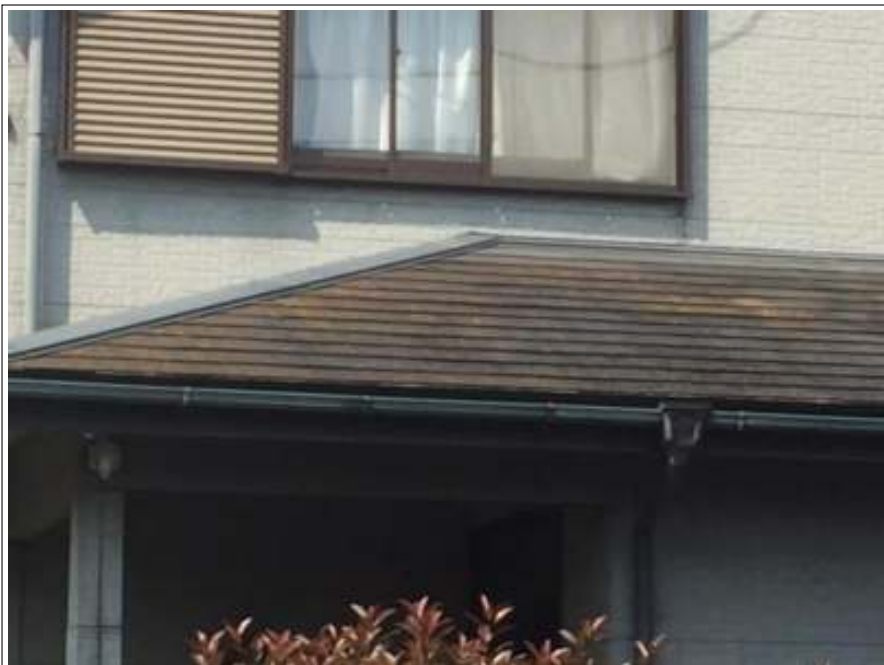
下屋根

カビ・コケの発生が見られます。
カビの上にくら良い塗装をして
も、カビの根が残っている以上塗膜
を突き破って表面化してきますの
で、カビの根を抑える必要がありま
す。

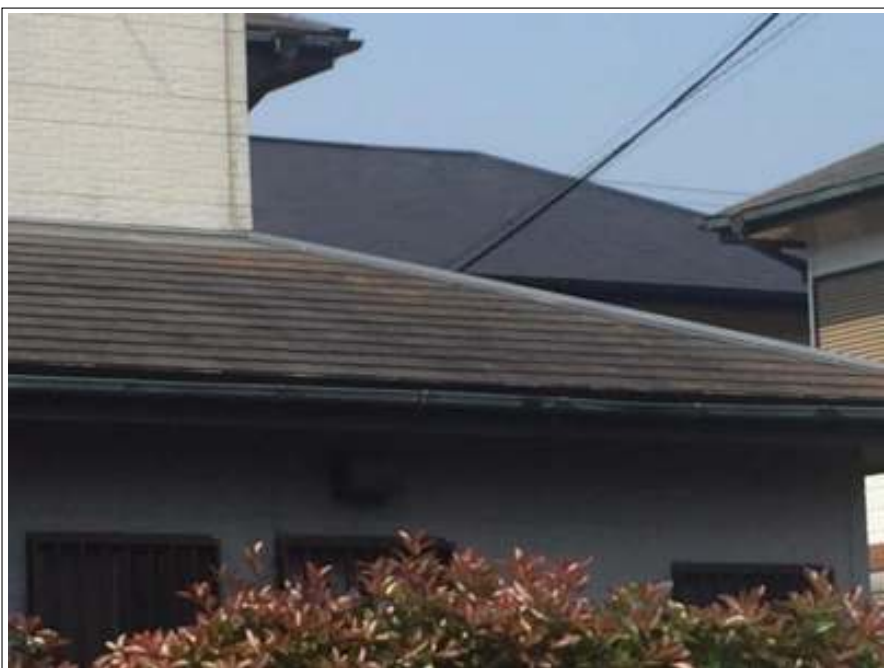
下屋根

同上

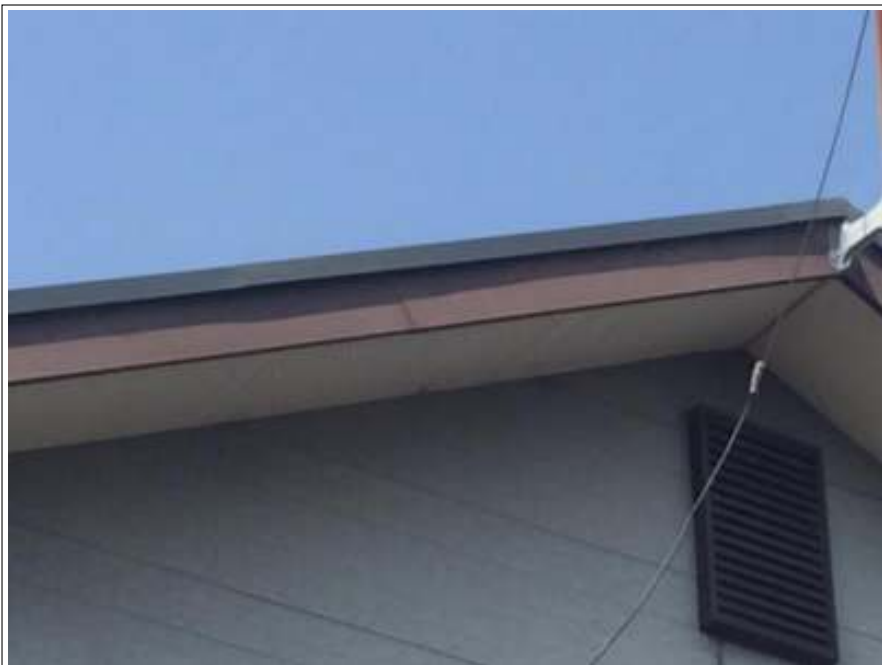
破風板

経年劣化しています。
劣化すると腐食、お住まいの痛みにつながりますので、下塗り・上塗りをおこないます。

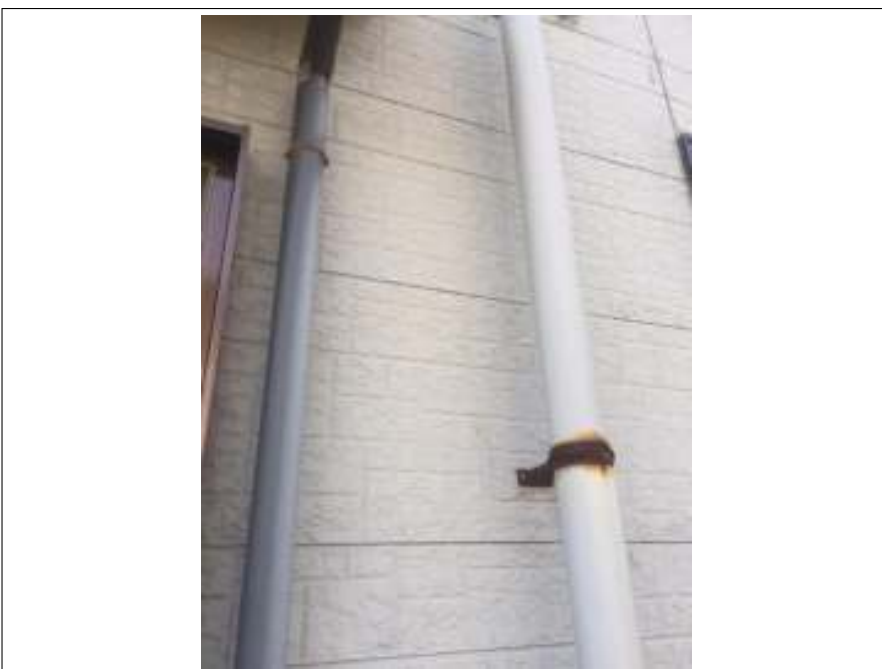
樋・配管

こちらは塩ビ素材になります。
劣化すると割れが生じたりすることがありますので、塩ビ専用の下塗りをおこない塗装をしていきます。

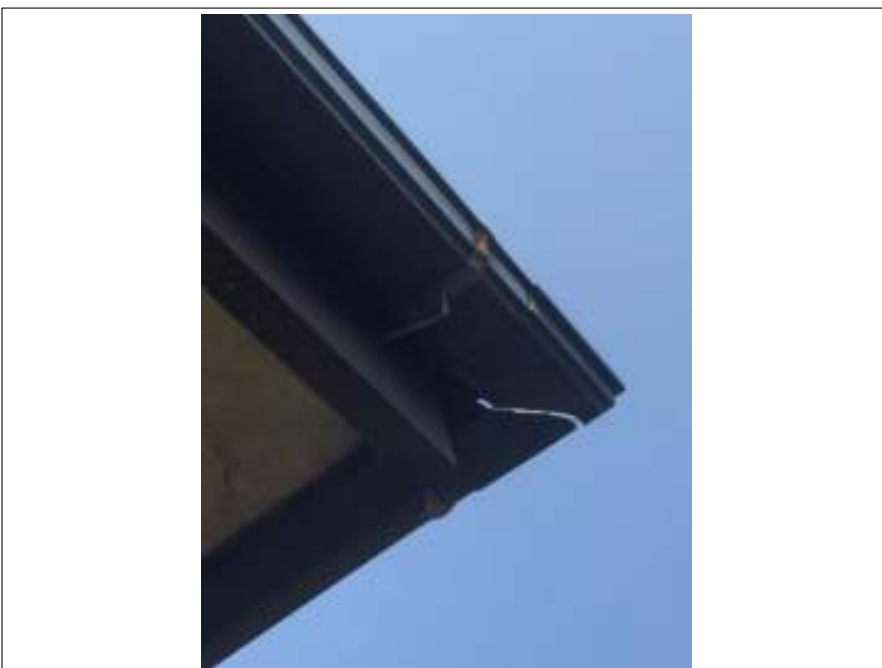
軒樋

一部割れている部分があります。
年数的に取替可能な部品があれば取替をおこない塗装をしていきます。

年数的に樋サイズが合わない可能性もあり、全部取替の可能性がある場合は、樋補修をおこない塗装をしていきます。

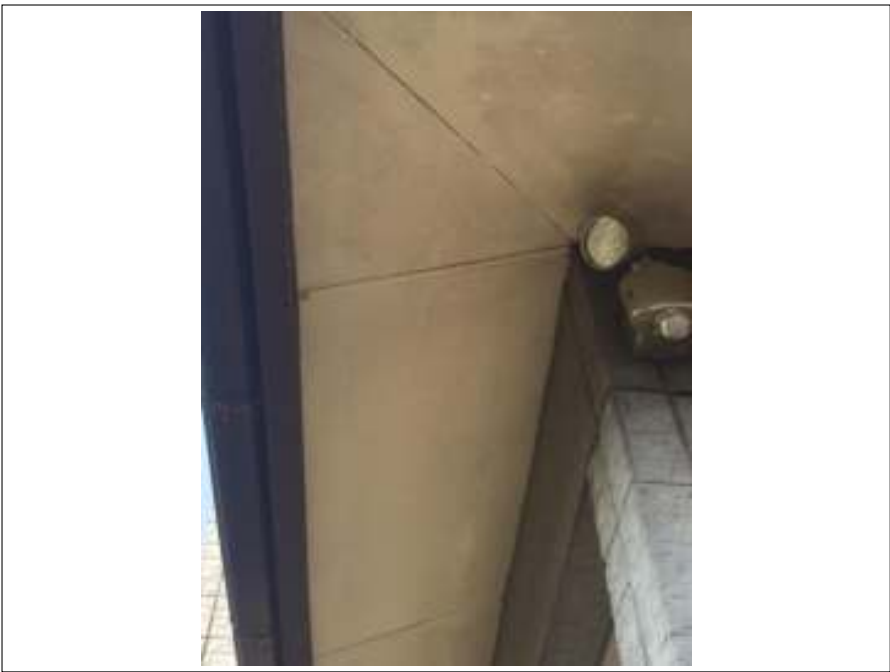
軒天

経年劣化しております。

この部分は通気性の良い軒天専用の
塗装をしていきます。

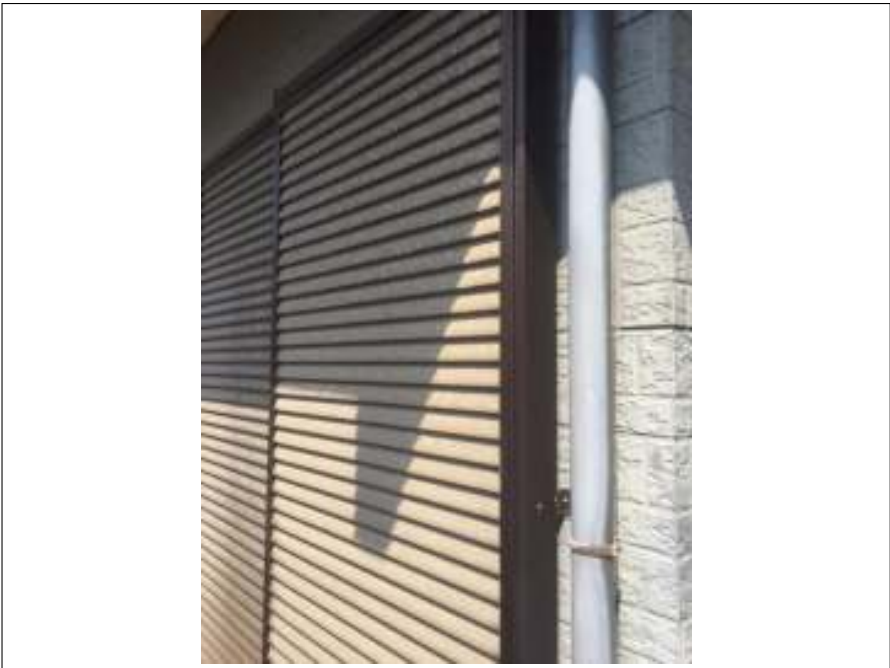
雨戸

この部分は鉄、スチール素材になり
ます。劣化するとサビが発生してき
ますので塗装が必要です。

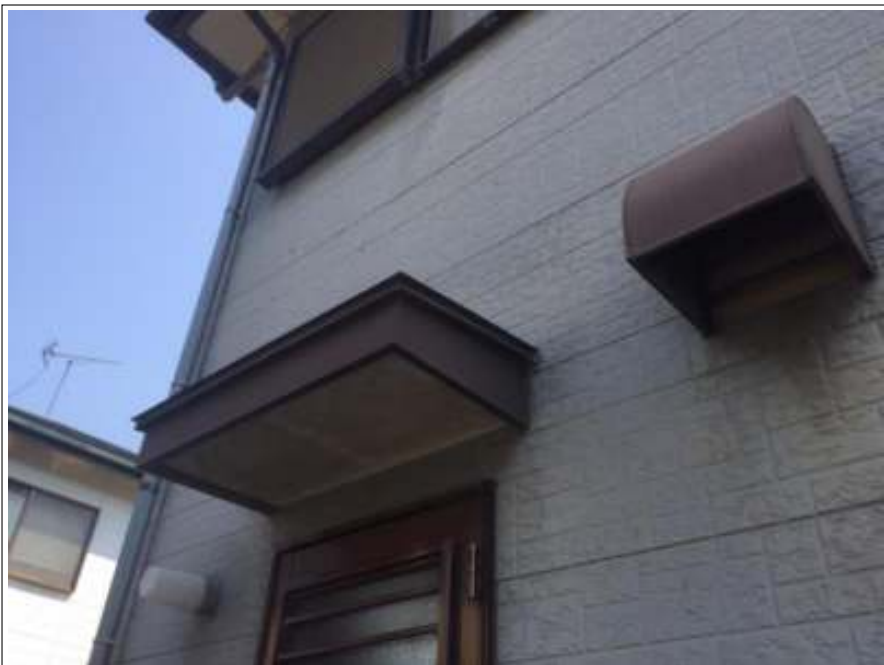
小庇・換気フード

同上

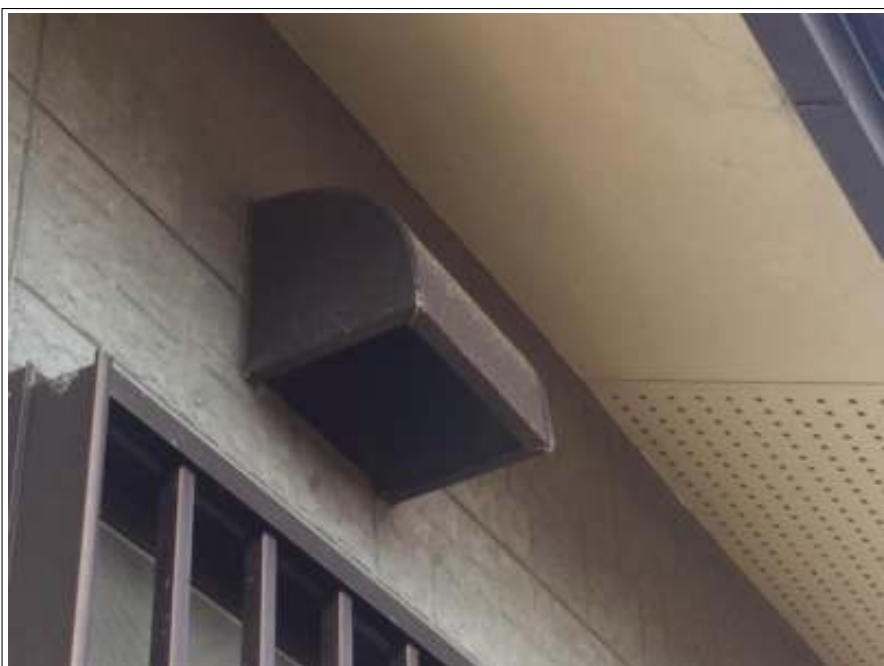
換気フード

同上

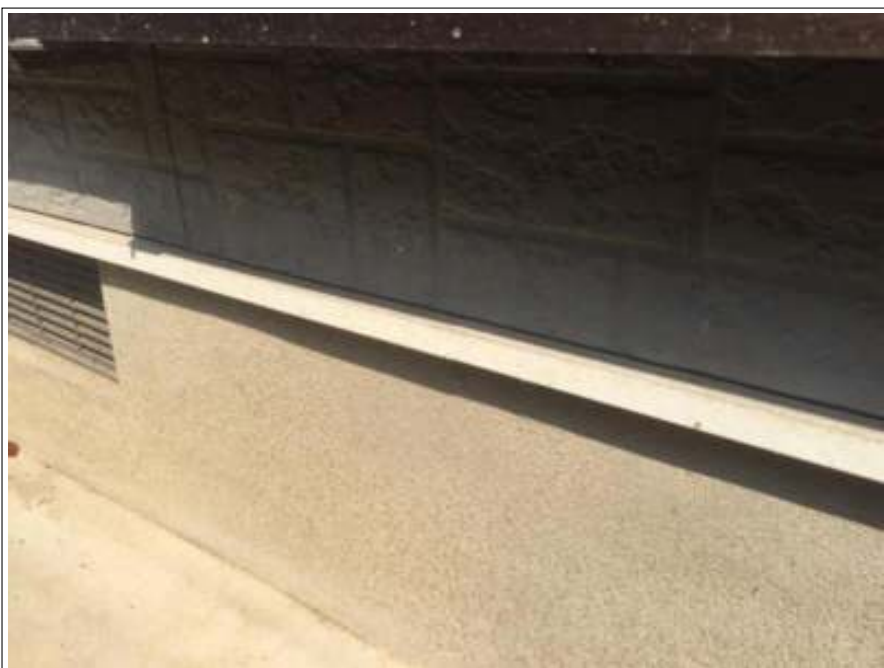
土台水切り

同上

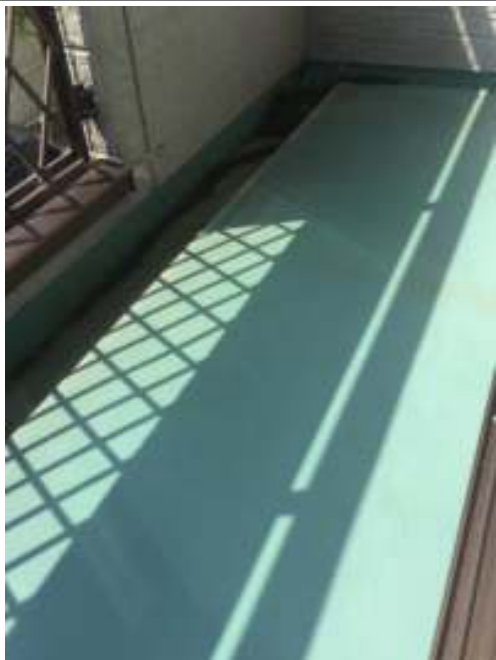
ベランダ

経年劣化しています。
劣化が進むと雨漏れの原因にもなりますので、雨漏れする前の保護塗装をお勧め致します。

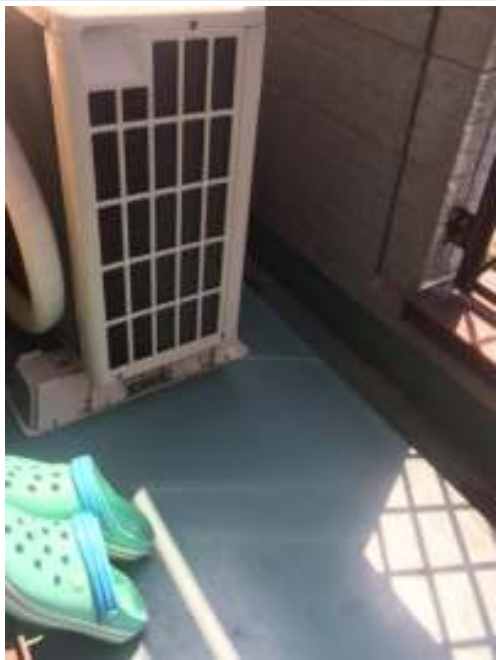
ベランダ

同上

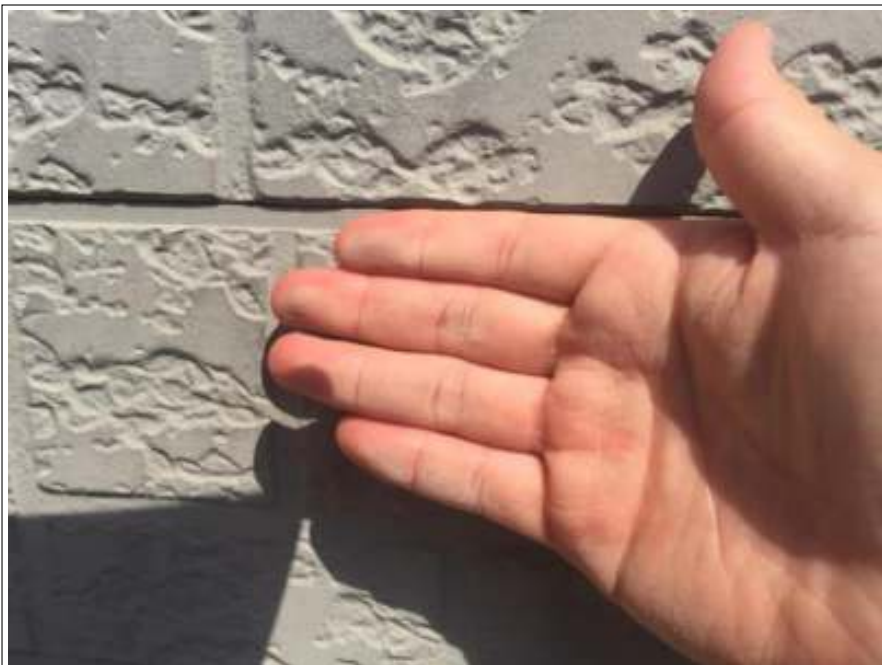
チョーキング現象

紫外線などにより塗膜の表面が劣化し、チョークの粉状のような状態になっています。

この状態になると表面から水や湿気を吸い込んでしまい、外壁や中の躯体の痛みにつながりますので、早めの塗装をお勧めします。

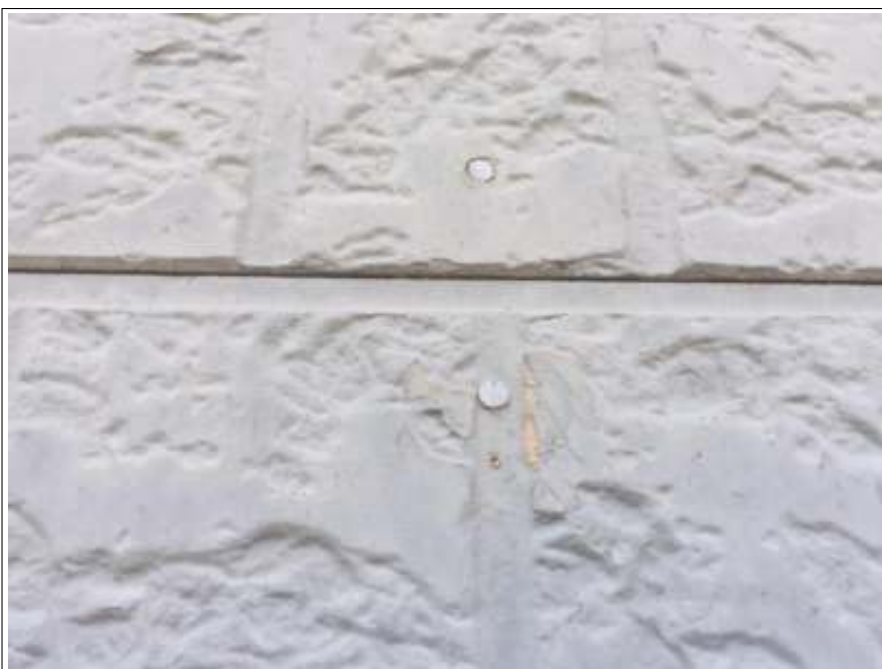
外壁 クラック部

外壁の塗膜表面が劣化しております。

この状態になると表面から水や湿気を吸い込んでしまい、外壁や中の躯体の痛みにつながりますので、早めの塗装をお勧めします。

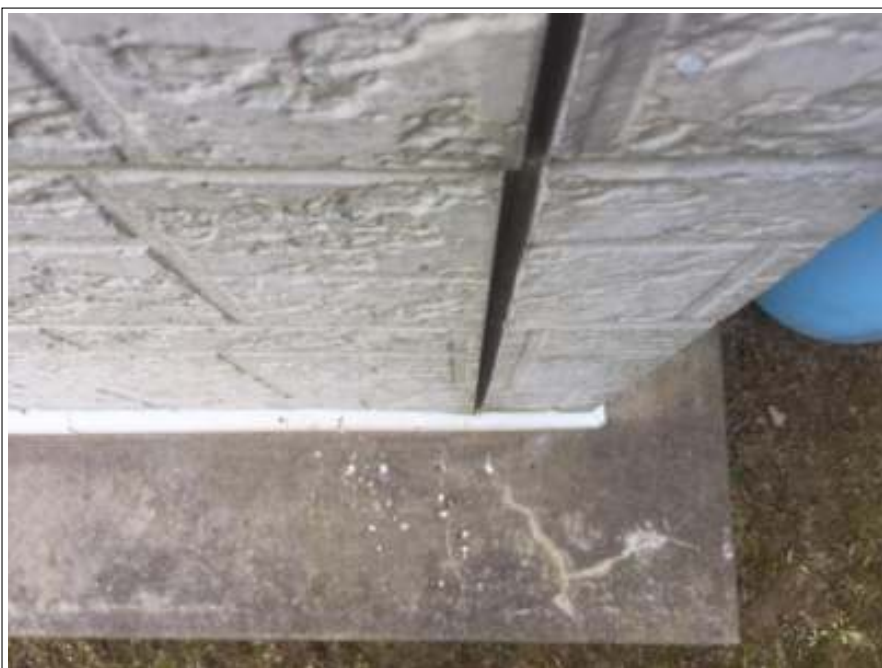
外壁 反り

水を吸って乾いてを繰り返して、外壁の反りが見られます。

外壁の反りがさらに進むと外壁材の割れがでてきます。

外壁材の痛みや躯体の劣化、お住まいの寿命の低下につながりますので、早め早めの点検・補修・塗装をお勧めします。

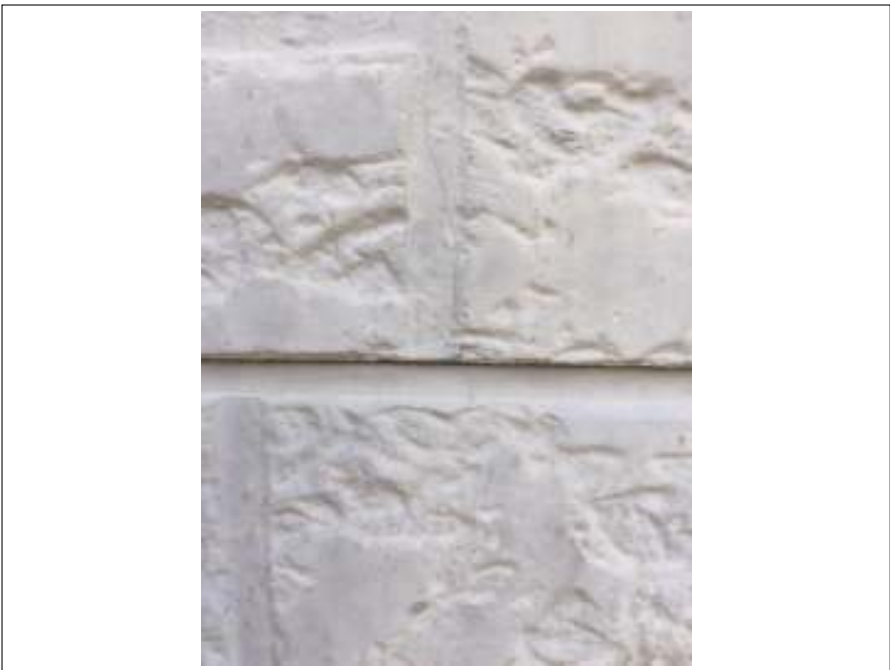
外壁 クラック部

この部分から雨水や湿気、炭酸ガス等が直接侵入し躯体・外壁の痛みや建物の寿命につながりますので、下塗やシーリング等で補修をおこない塗装をしていきます。

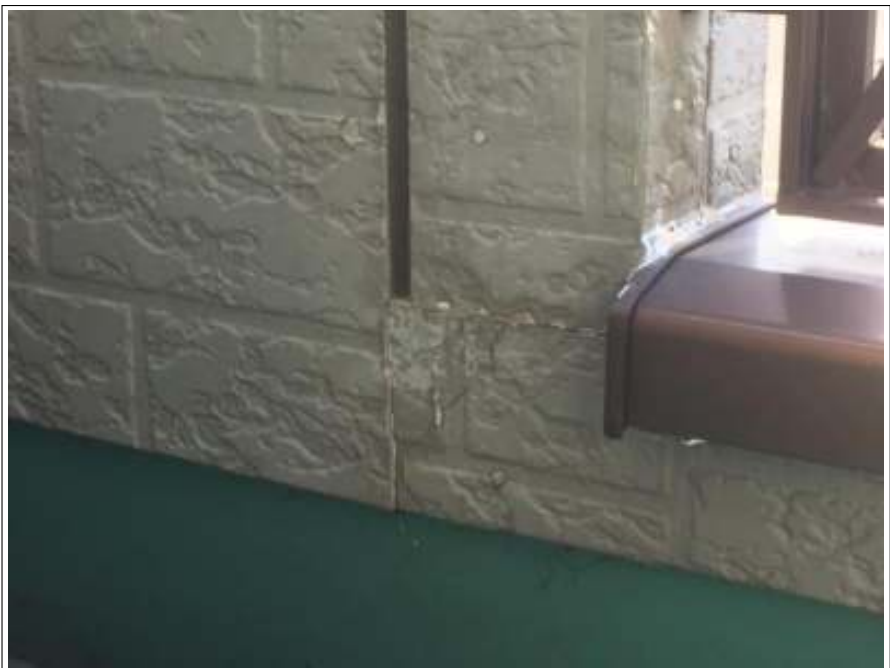
ベランダ 内壁

同上

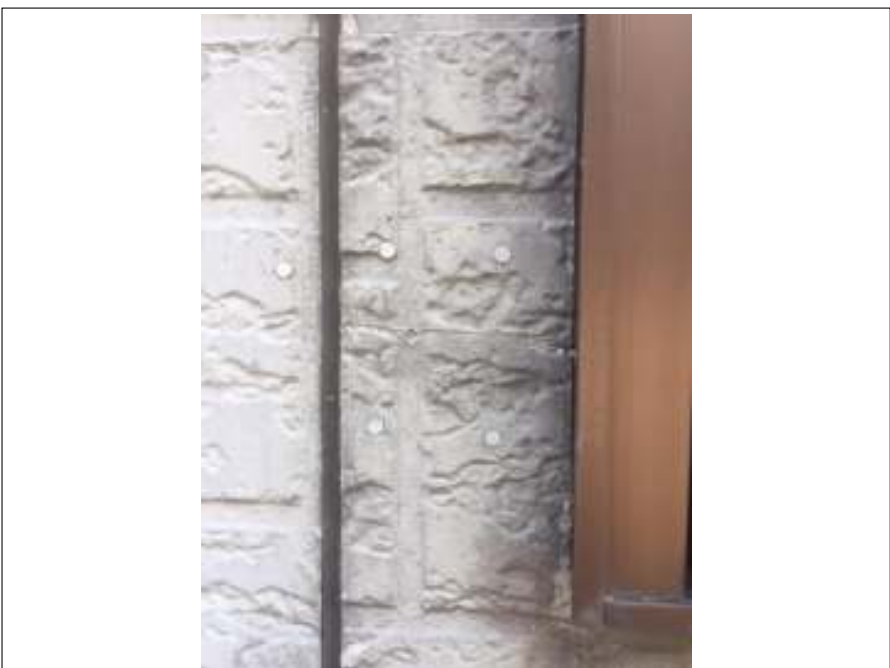
外壁 クラック部

同上

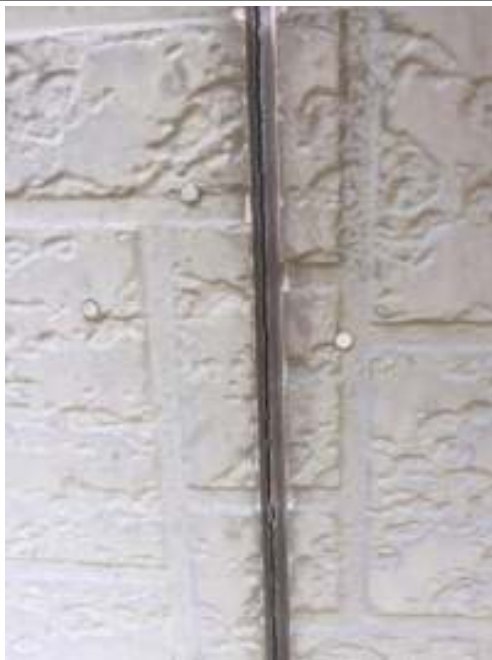
シーリング劣化部

劣化している部分があります。
この部分から雨水や湿気、炭酸ガス
等が侵入し躯体・外壁の痛みや建物
の寿命につながりますので、劣化部
はシーリング補修をおこない塗装を
していきます。

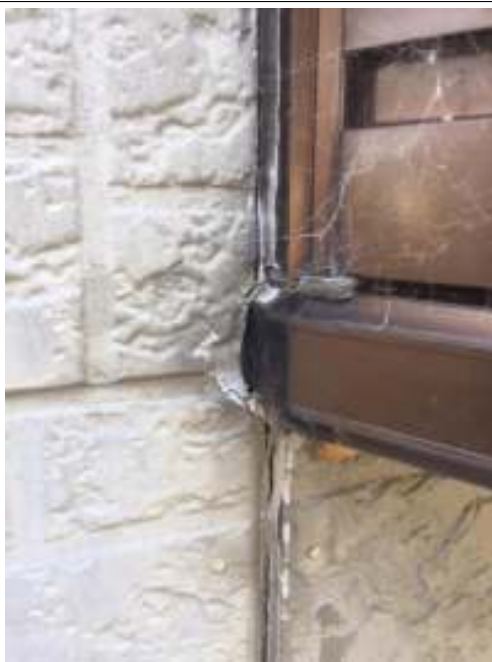
サッシ廻りシーリング劣化部

見落としがちですが、サッシ廻りも
劣化している部分がありますので、
劣化している部分は打ち増しをおこ
ない塗装をしていきます。

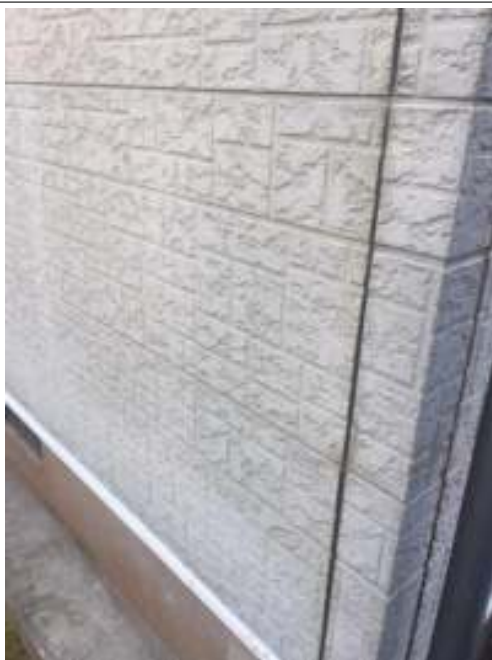
外壁 カビ発生部

外壁にも見られます。
この部分は屋根と同様の防カビ処理
をおこない塗装をしていきます。

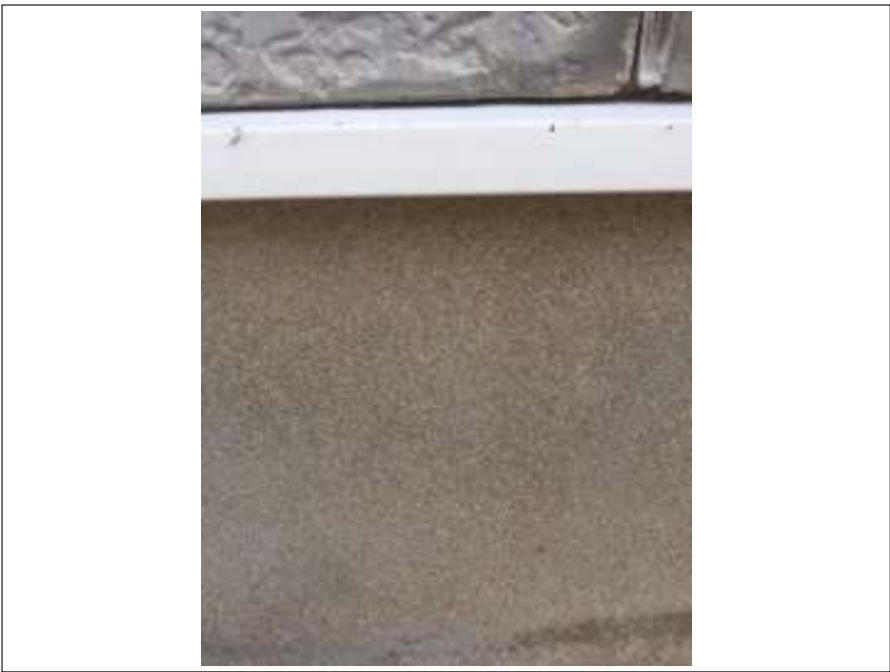
基礎 クラック部

アルカリ性のコンクリートは空気中の二酸化炭素や酸性雨と結合することによって徐々に中性化されます。

中性化されたコンクリートは表面にヒビが入るだけでなく、内部の鉄筋の腐食や膨張につながり構造物の性能低下につながりますので、シーリング等で補修をおこないます。

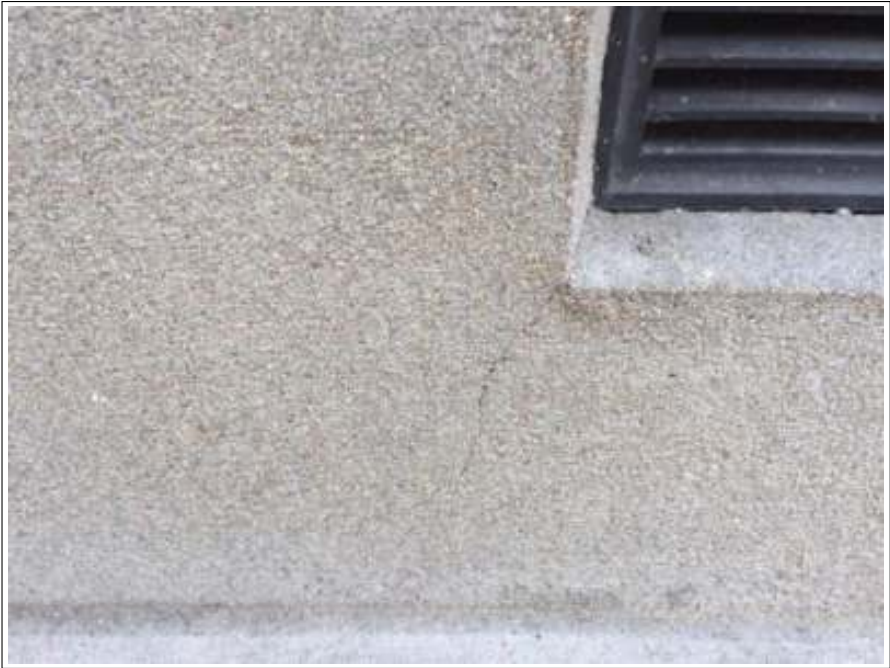
基礎 クラック部

0.3mm以上のキレツは補修が必要です。
