工事写真報告書

工事名 M 様 邸

工事箇所 屋根・外壁・その他 塗装工事一式

工事施工者 ベストホーム株式会社

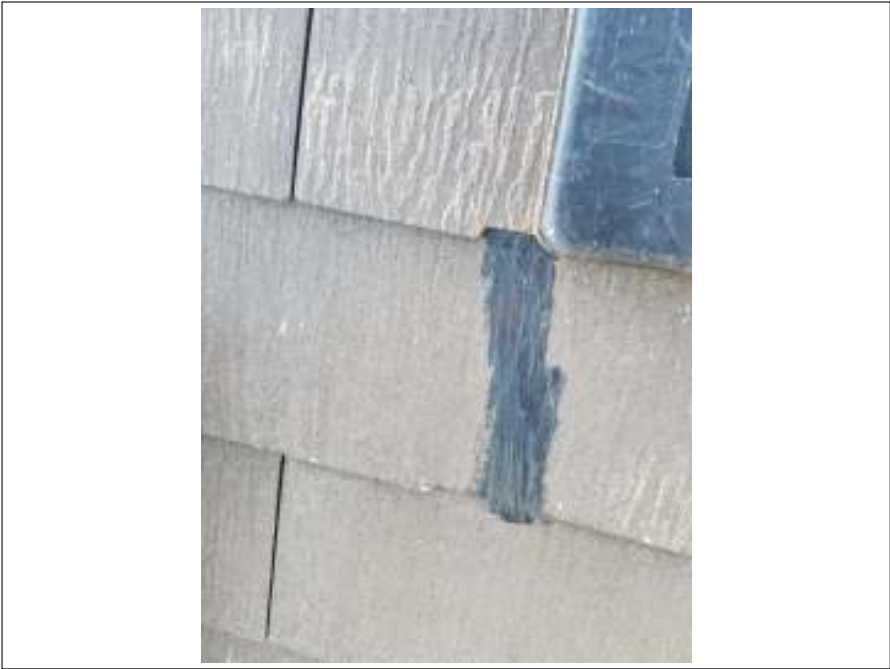
屋根 クラック補修施工後

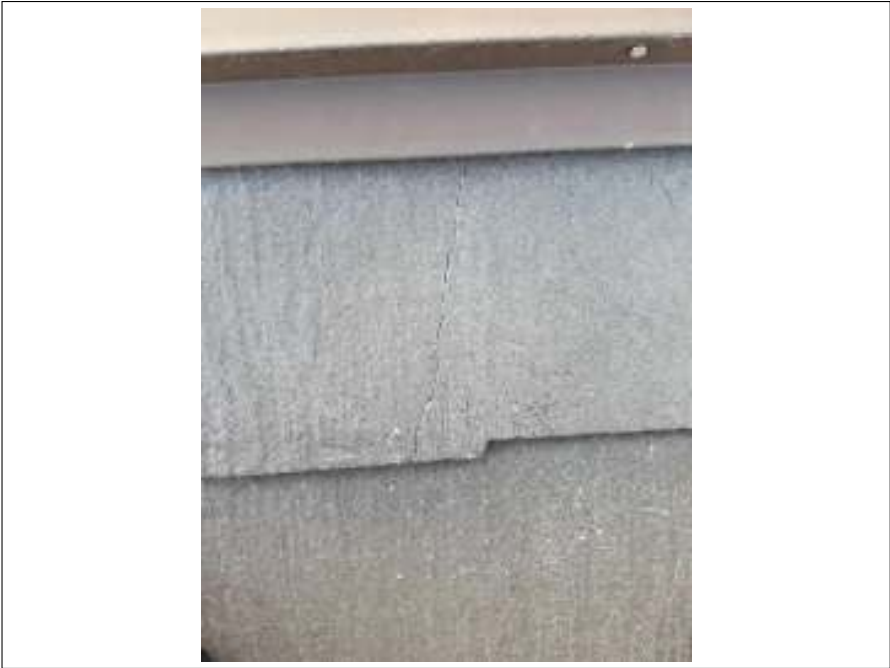
屋根 クラック補修施工前

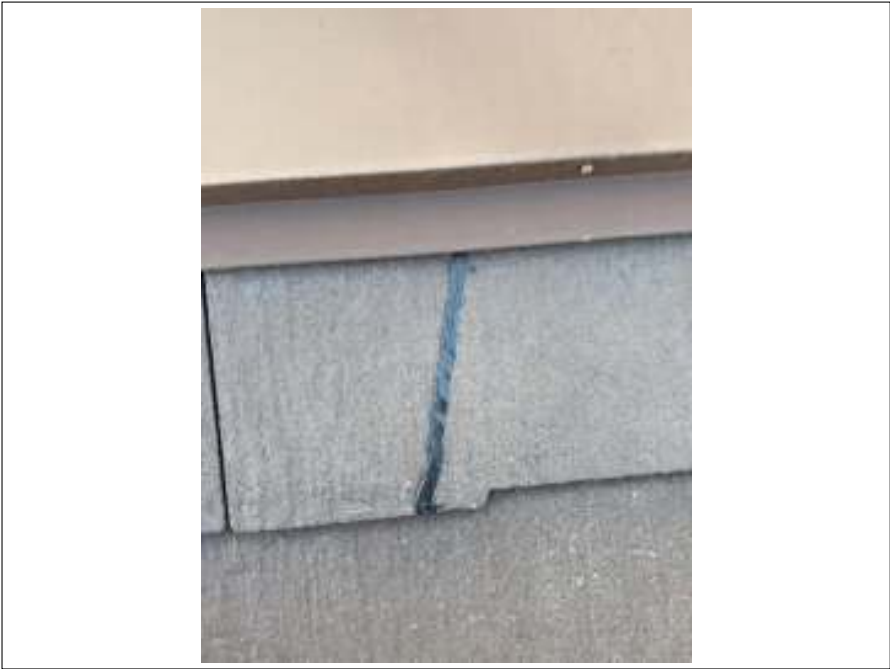
屋根 クラック補修施工中

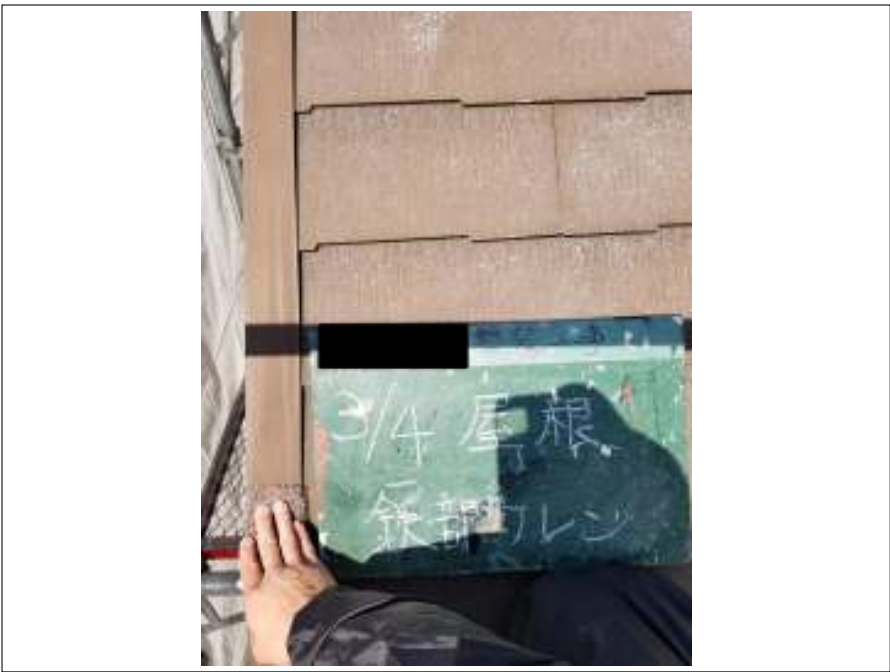
屋根板金 ケレン処理施工中

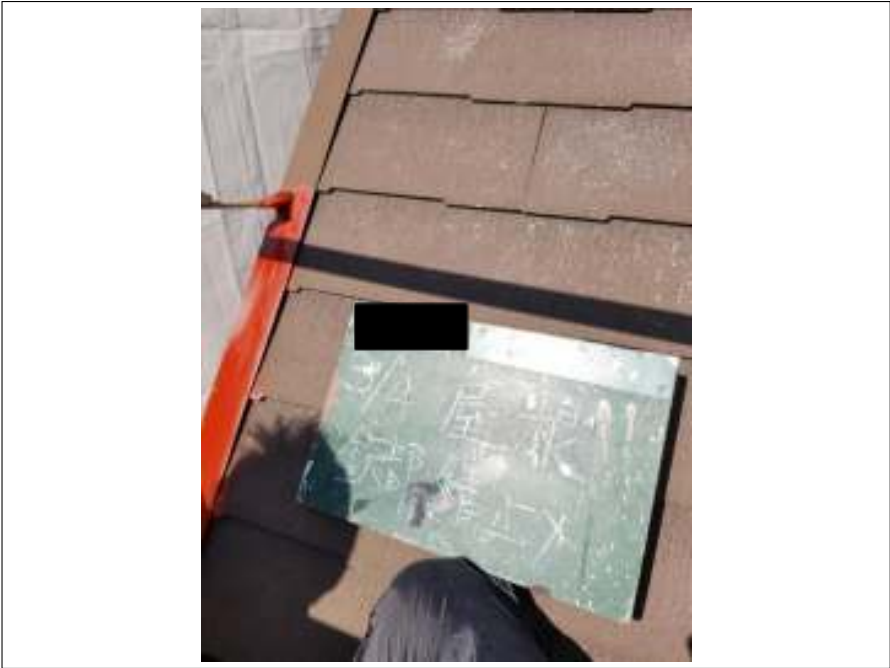
屋根板金 錆止め塗布施工中

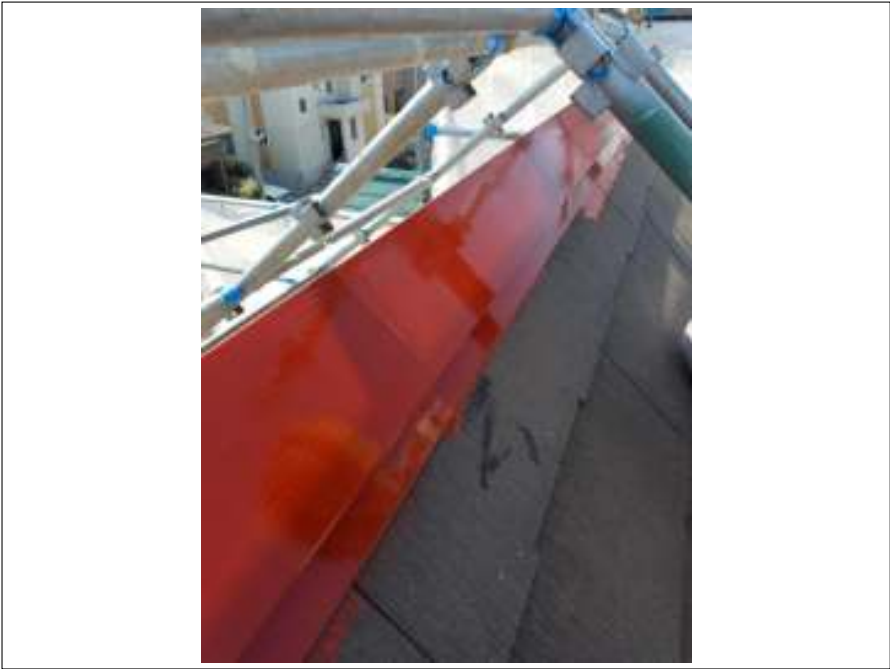
屋根板金 錆止め塗布施工後

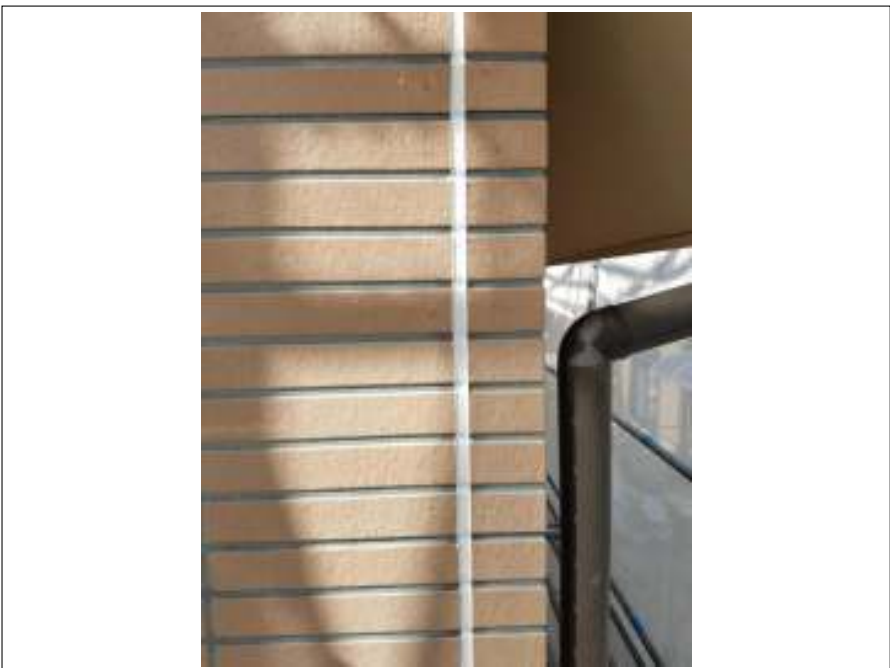
外壁 シーリング打ち替え施工後

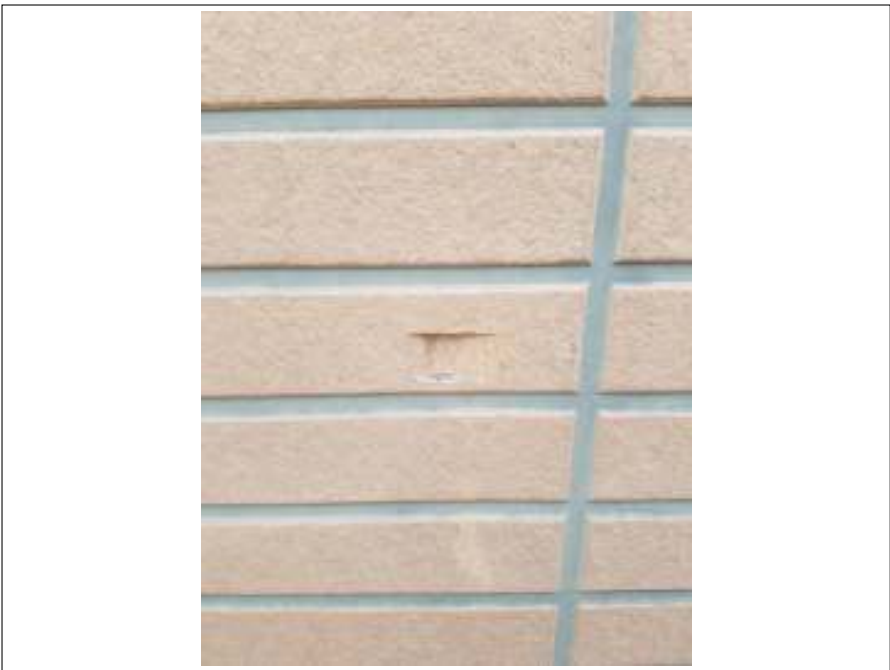
外壁 欠損部補修 施工前

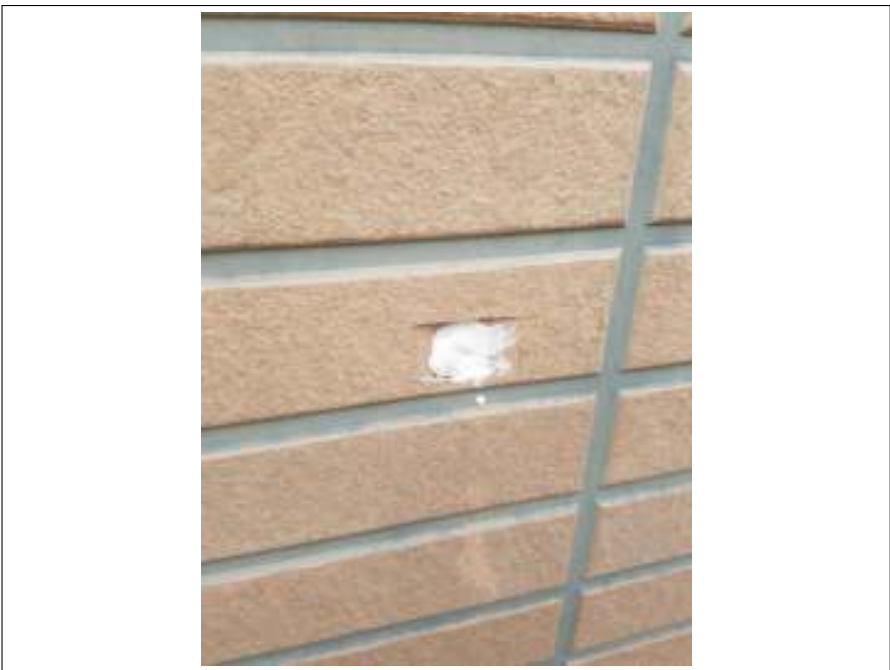
外壁 欠損部補修 施工中

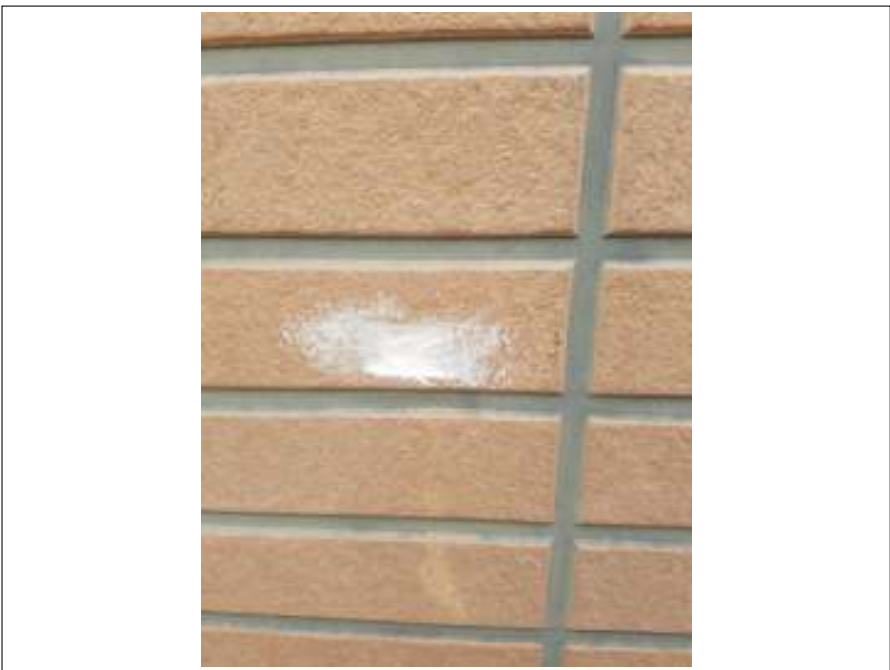
外壁 欠損部補修 施工後

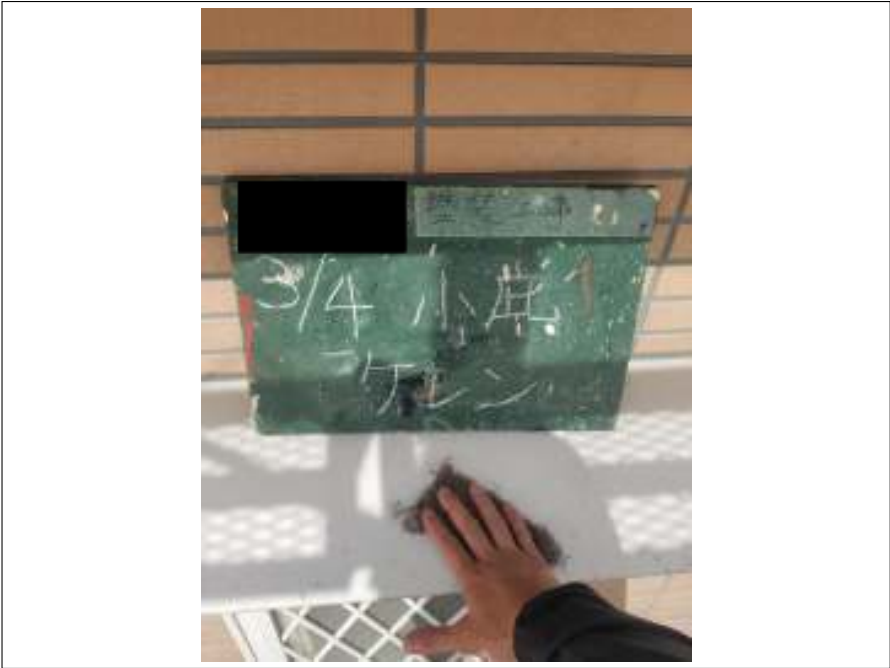
小庇 ケレン処理施工中

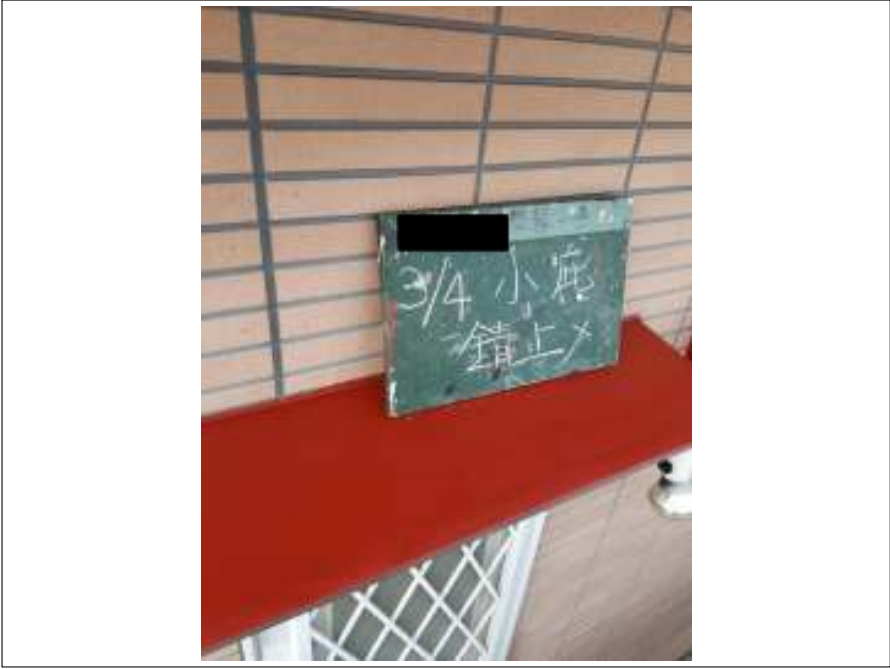
小庇 錆止め塗布施工後
