# 工事写真報告書

工事名 O 様 邸

工事箇所 屋根・外壁・その他 塗装工事一式

工事施工者 ベストホーム株式会社

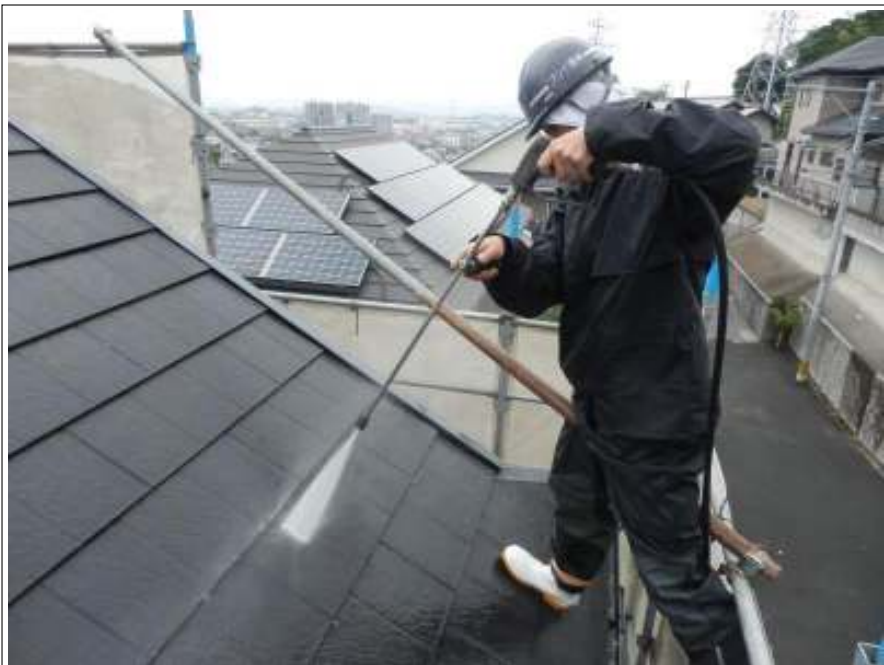
屋根 高圧洗浄中

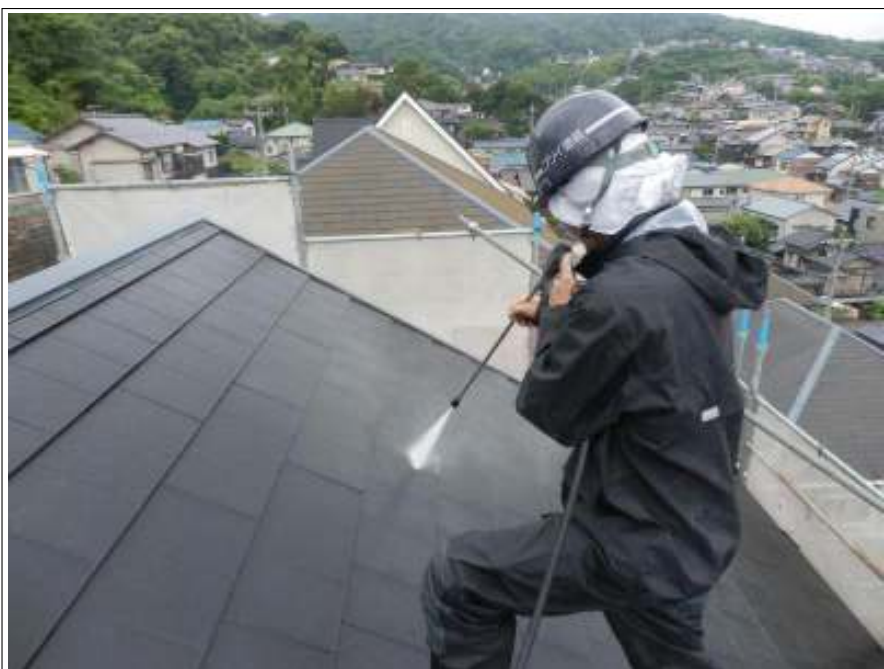
屋根 高圧洗浄中

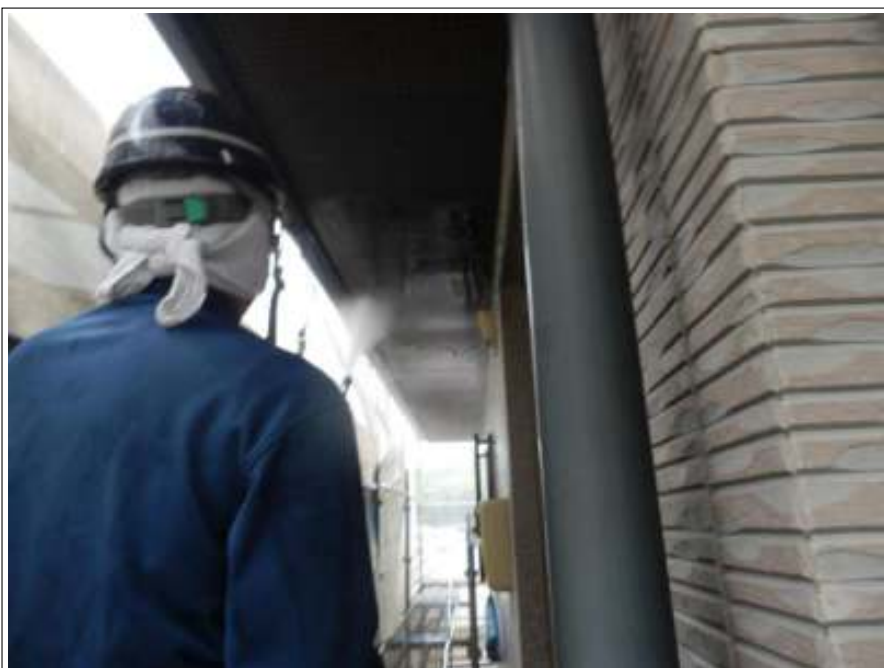
軒天 高圧洗浄中

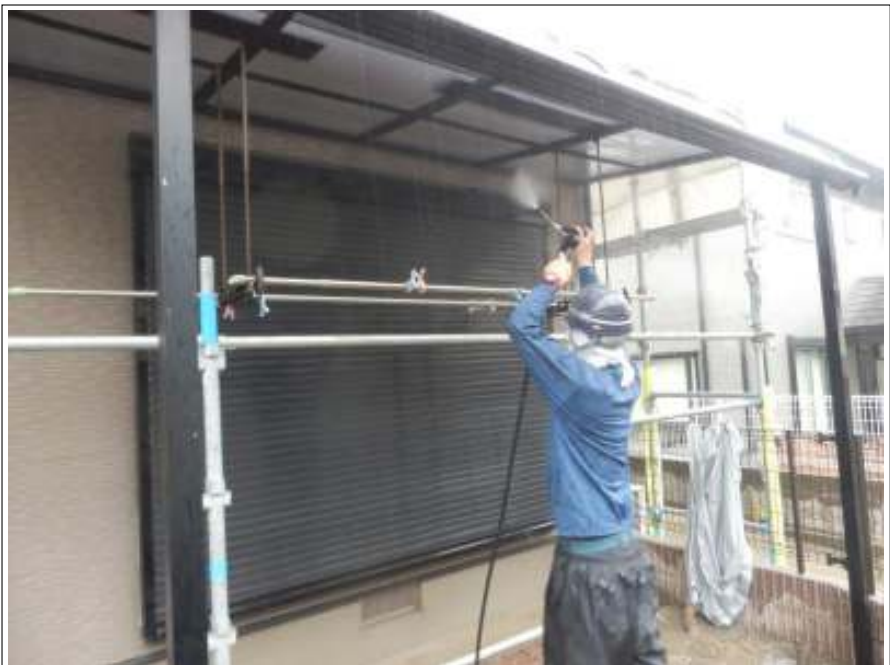
外壁 高圧洗浄中

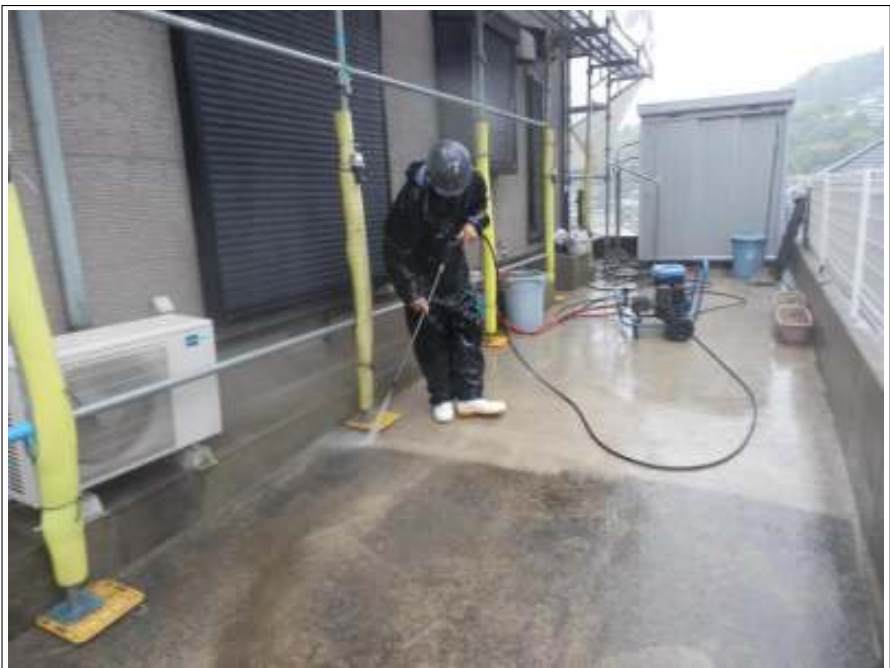
土間 高圧洗浄中

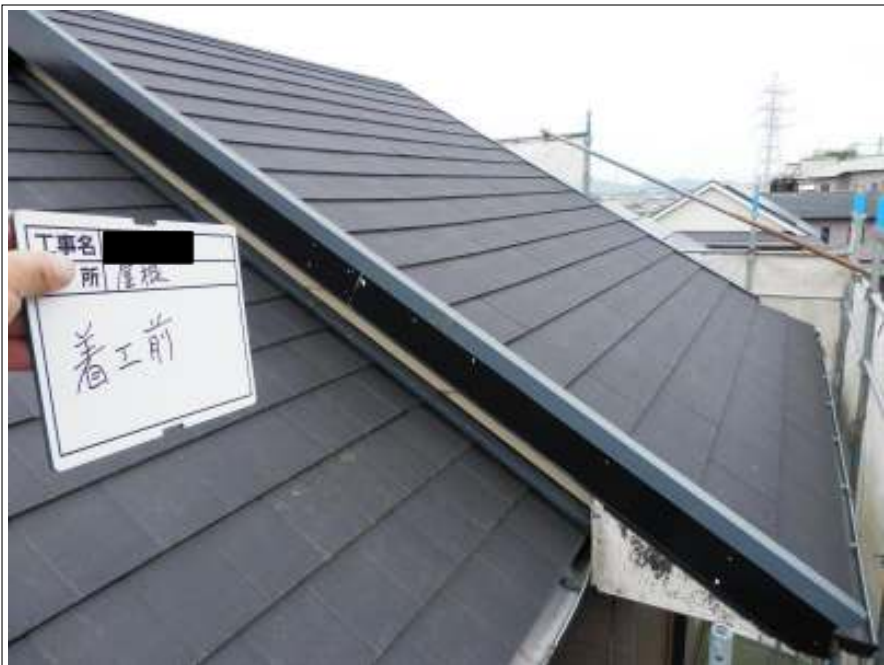
屋根 施工前

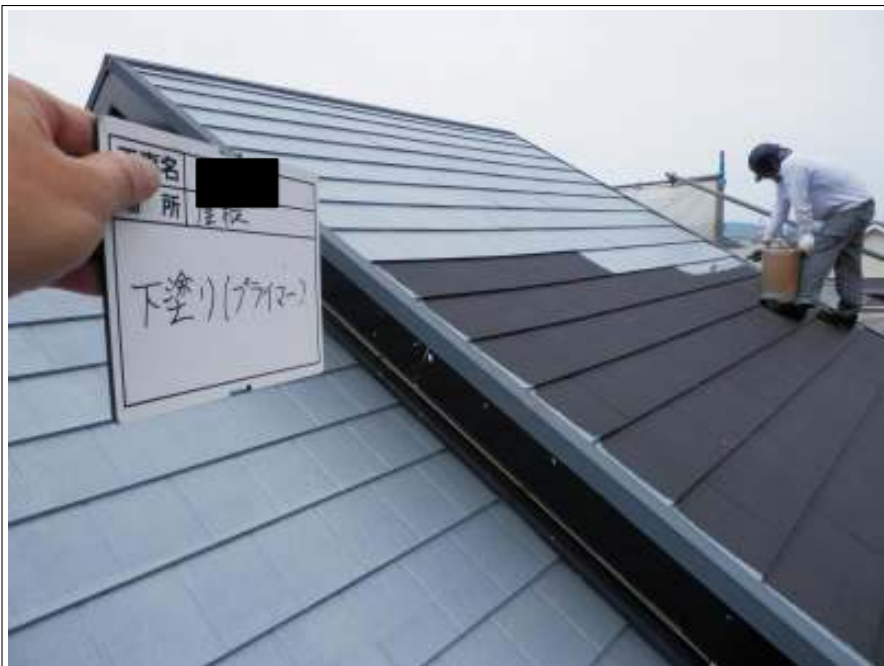
屋根 下塗り施工中

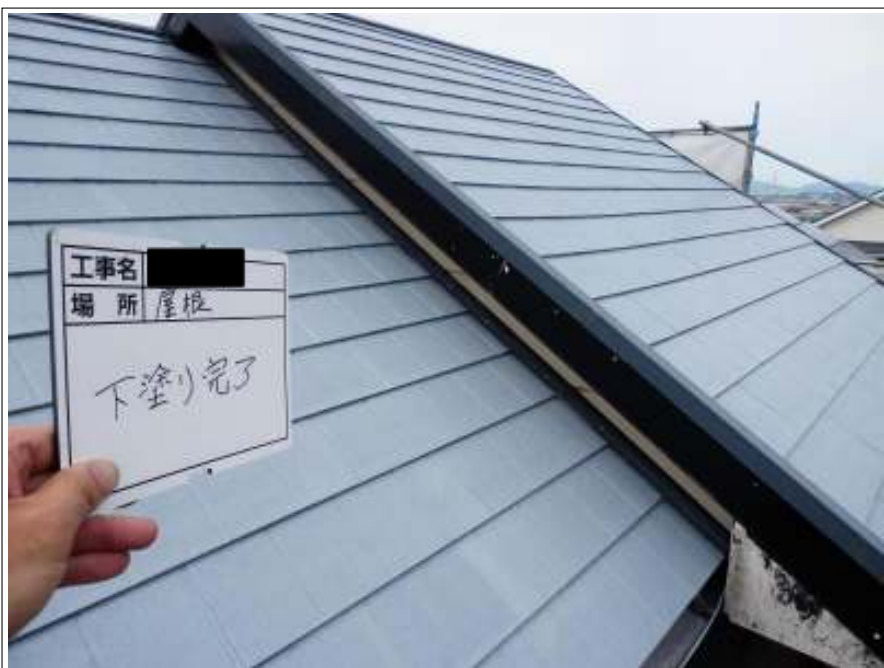
屋根 下塗り施工後

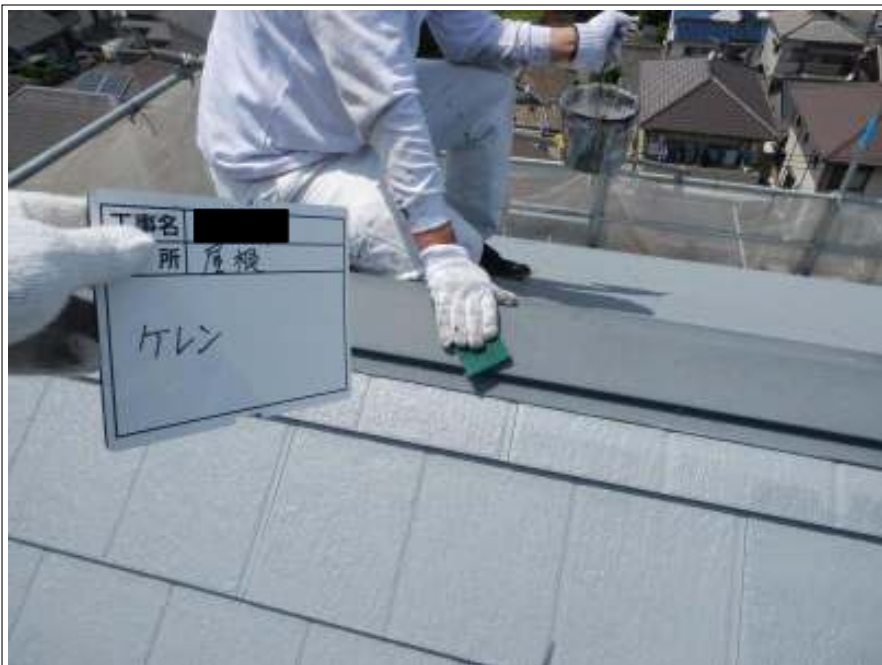
屋根板金 ケレン処理施工中

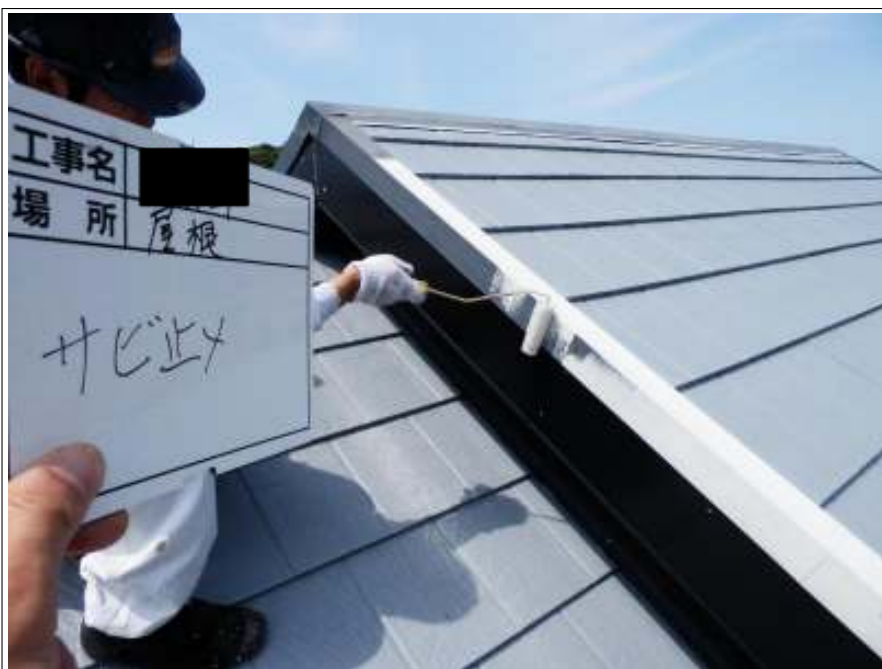
屋根板金 サビ止め塗布施工中

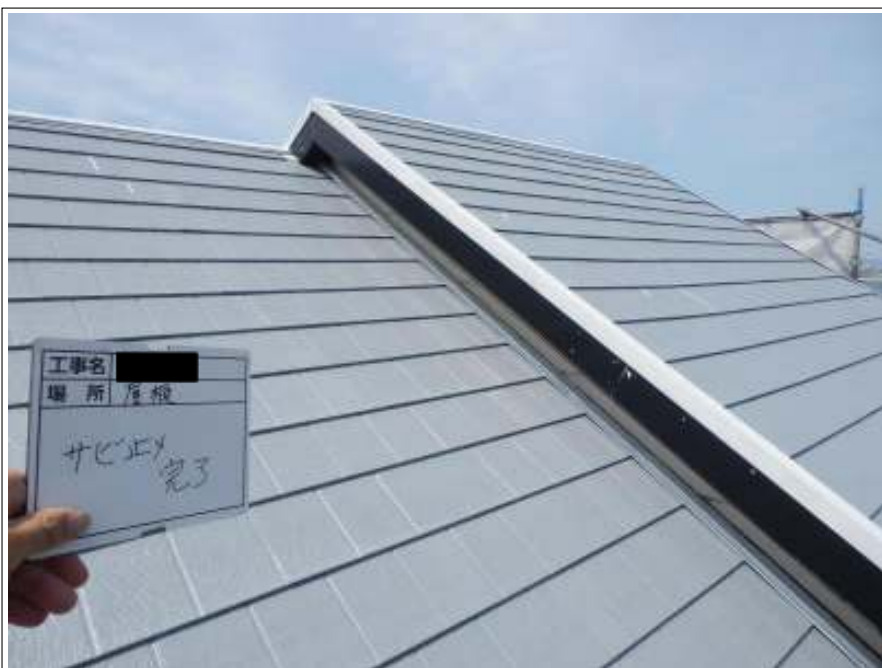
屋根板金 サビ止め塗布施工後

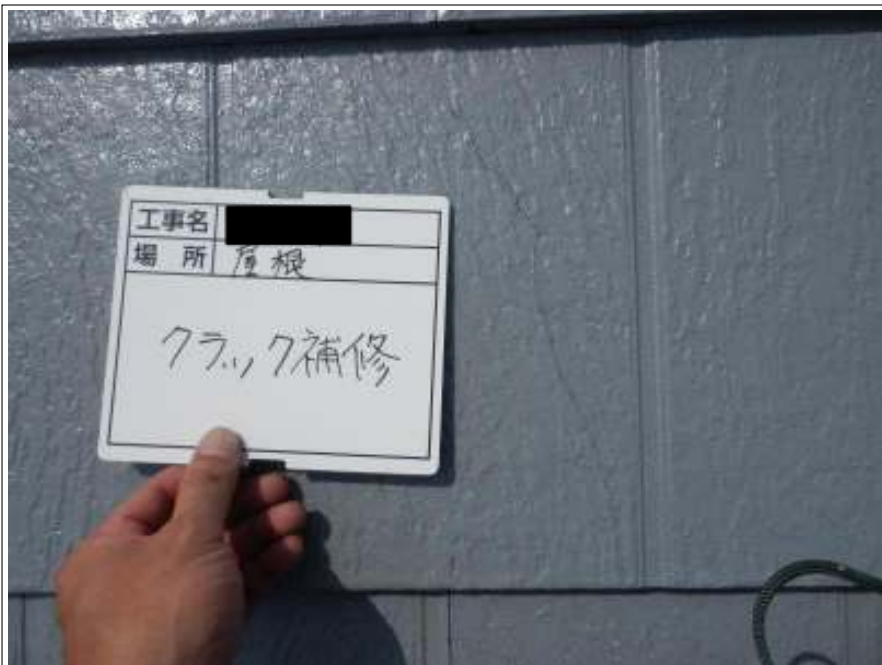
屋根 クラック補修 施工前

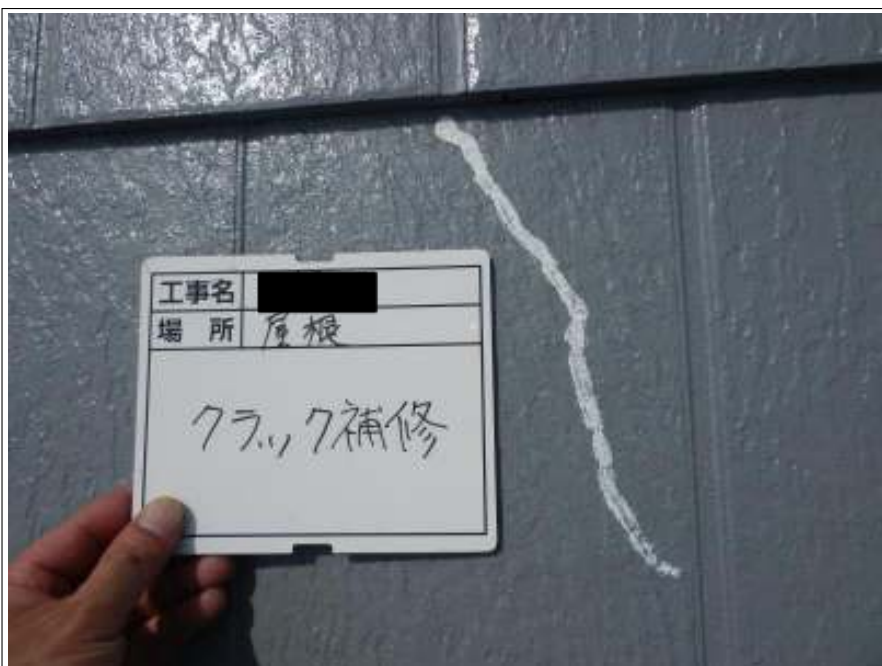
屋根 クラック補修 施工後

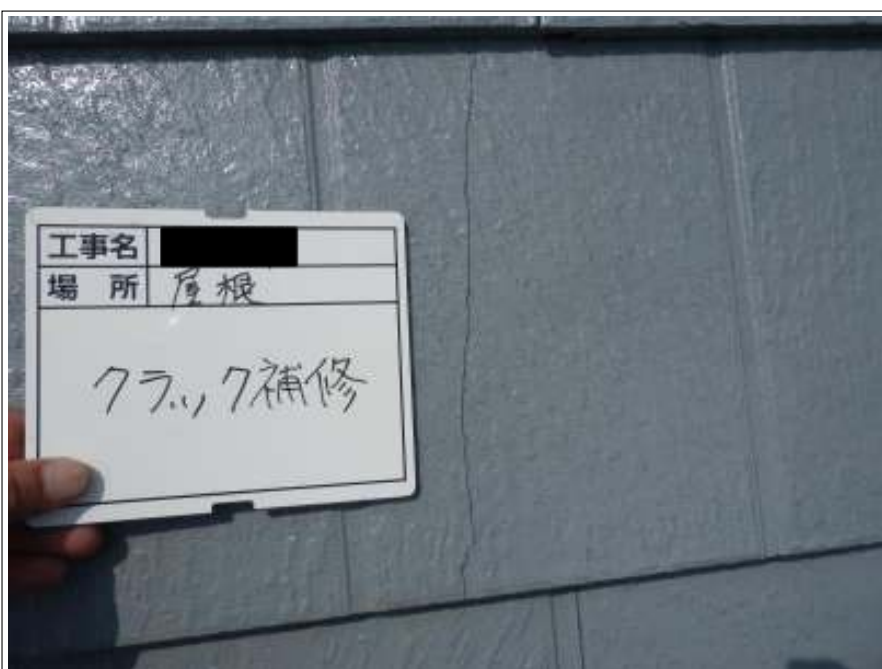
屋根 クラック補修 施工前

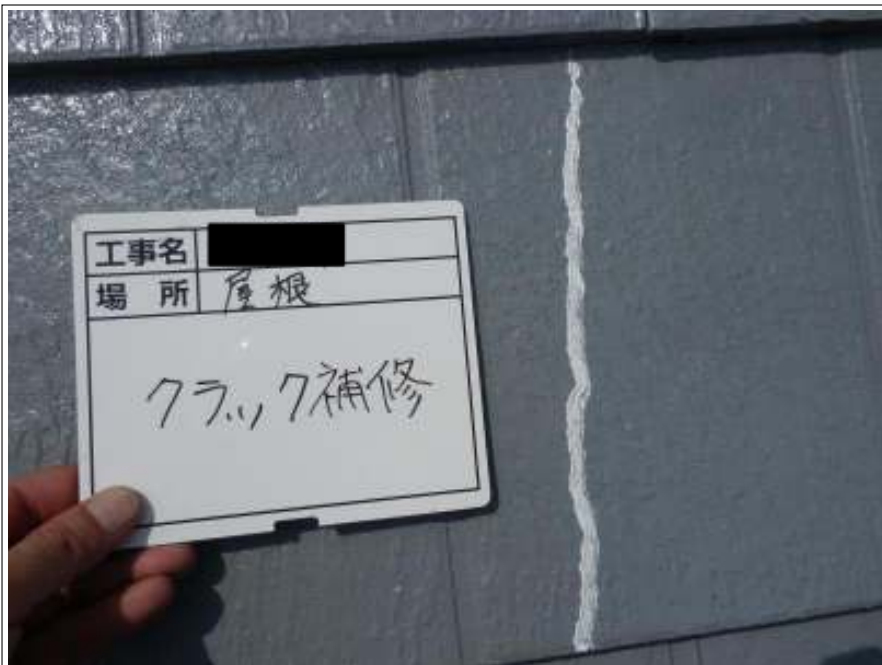
屋根 クラック補修 施工後

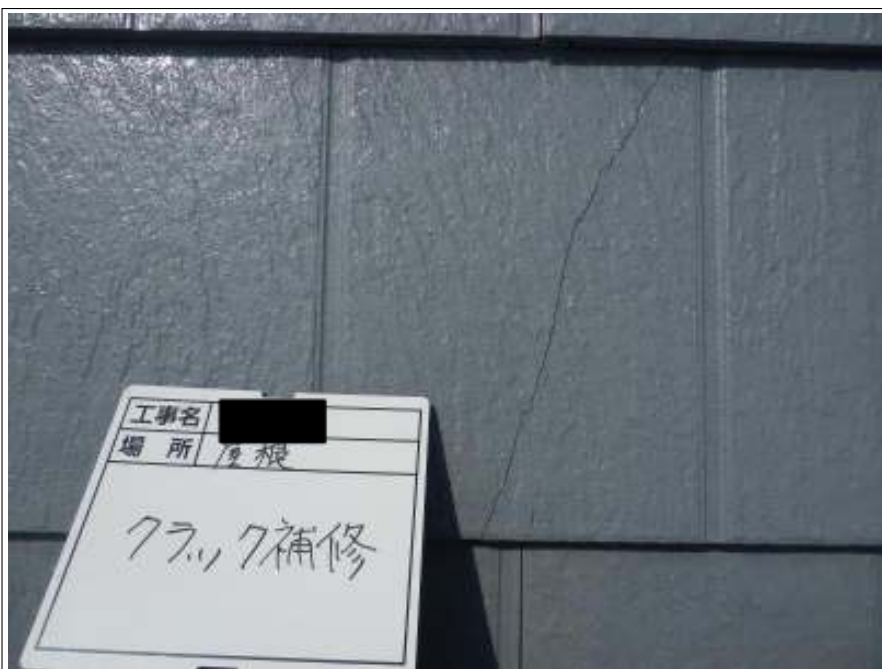
屋根 クラック補修 施工前

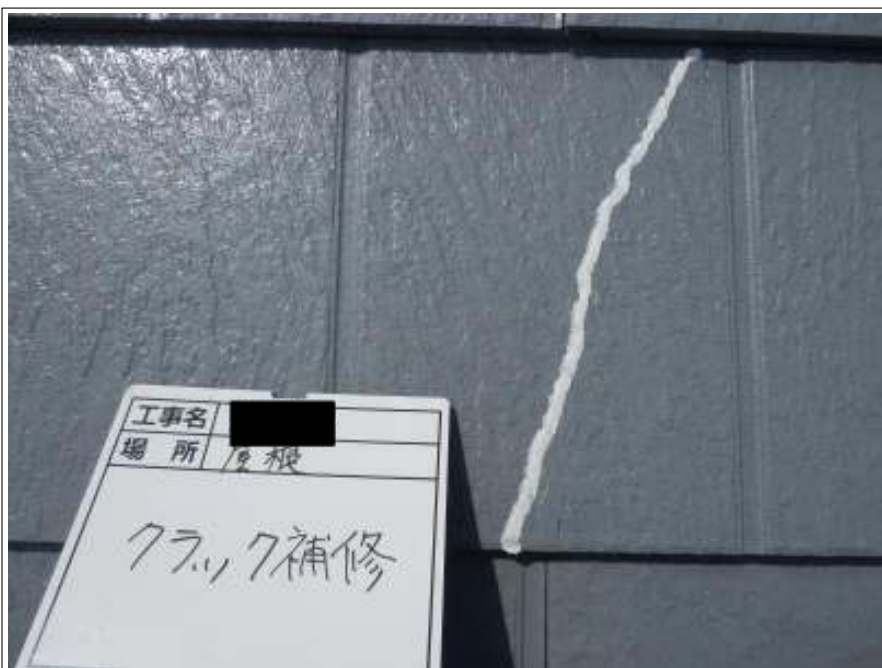
屋根 クラック補修 施工後

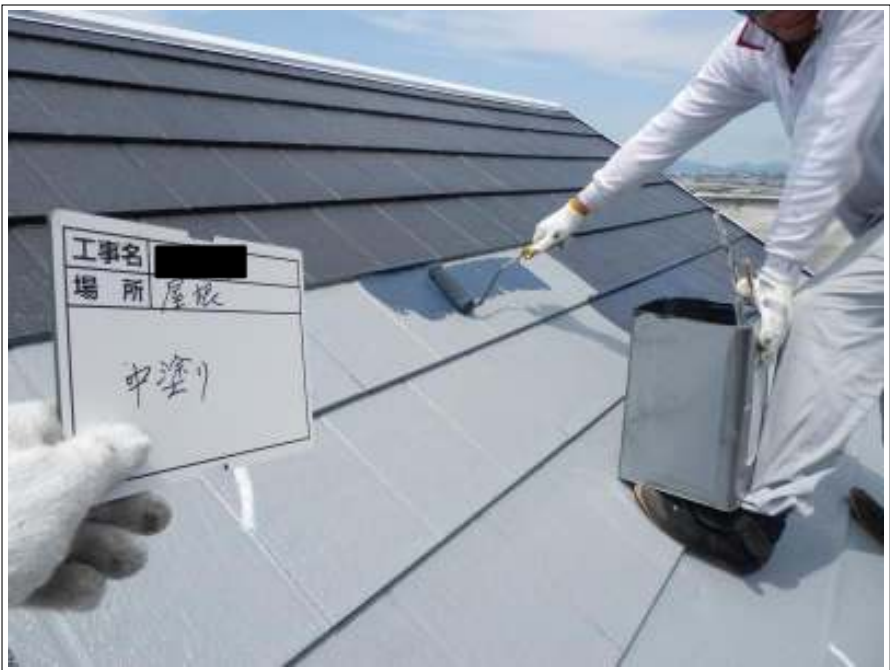
屋根 中塗り施工中

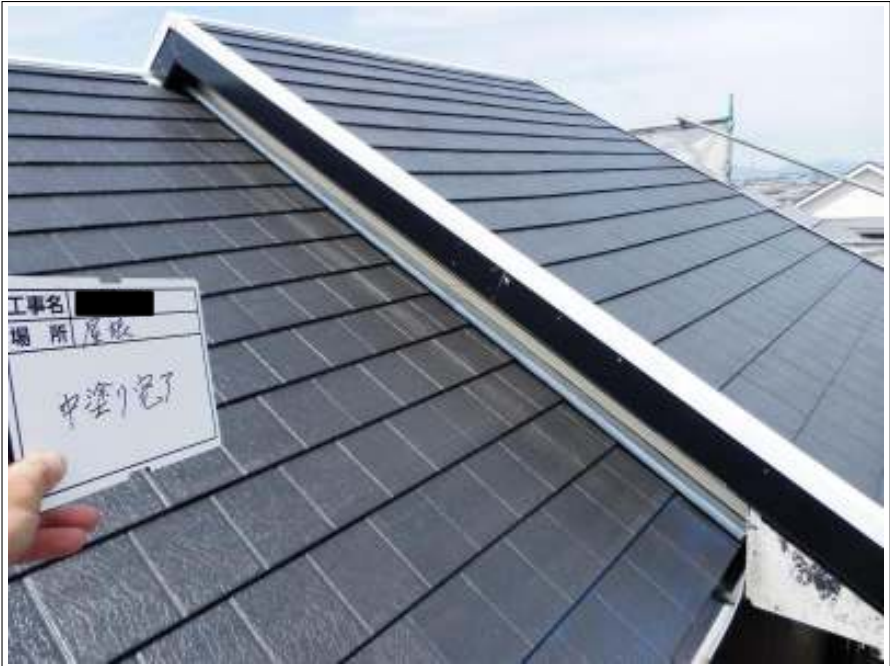
屋根 中塗り施工後

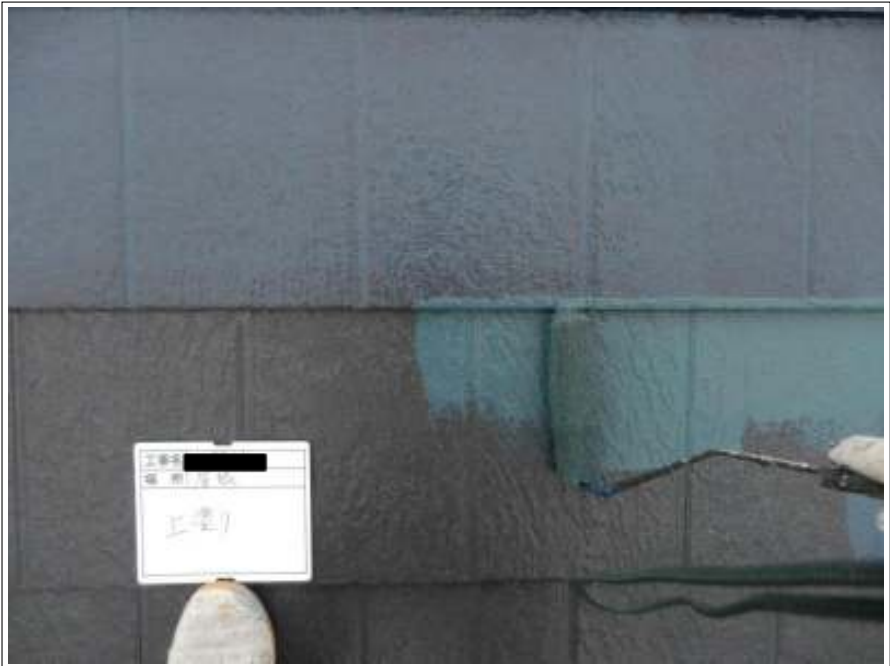
屋根 上塗り施工中

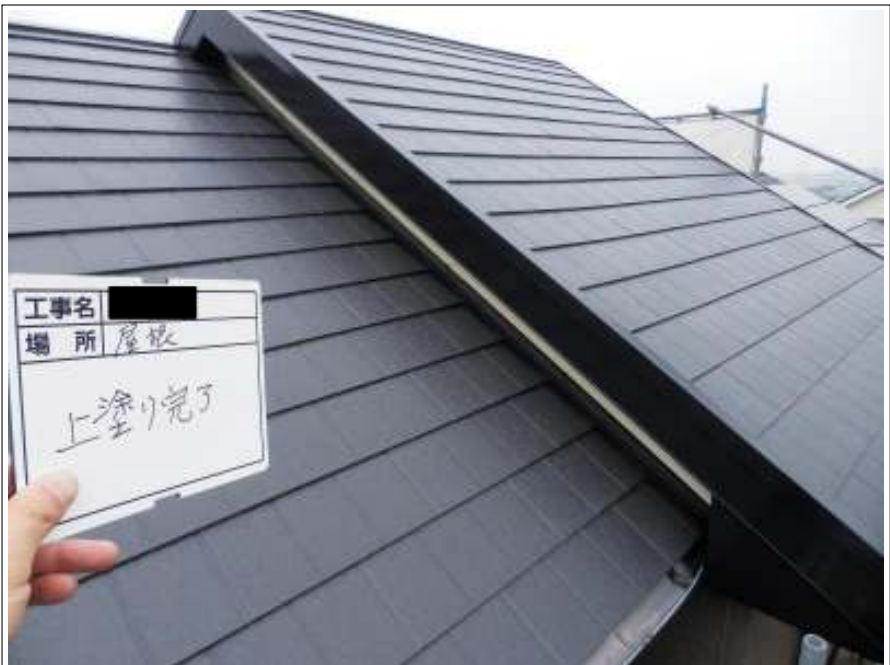
屋根 上塗り施工後

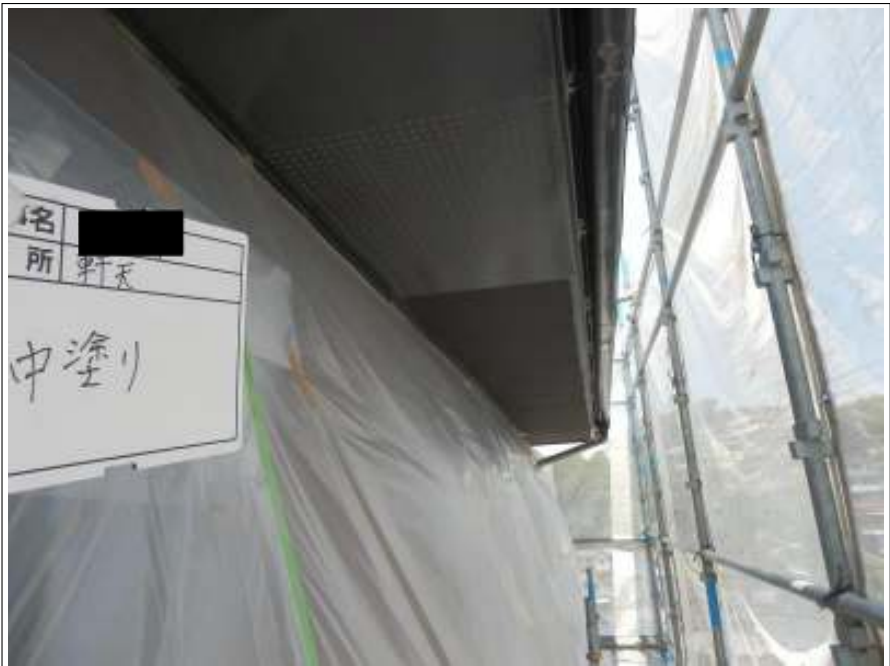
軒天 上塗り（1回目）施工中

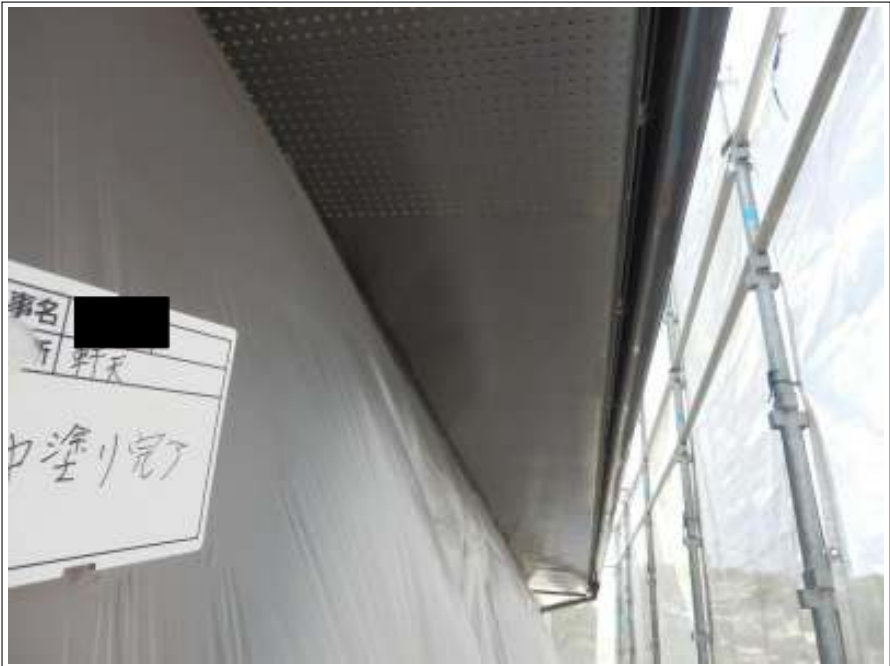
軒天 上塗り（1回目）施工後

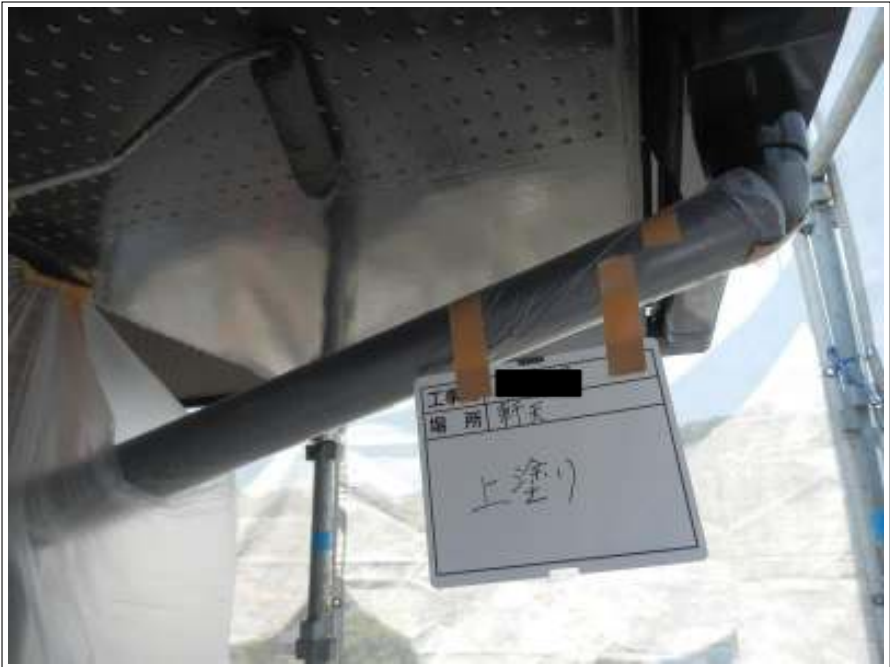
軒天 上塗り (2回目) 施工中

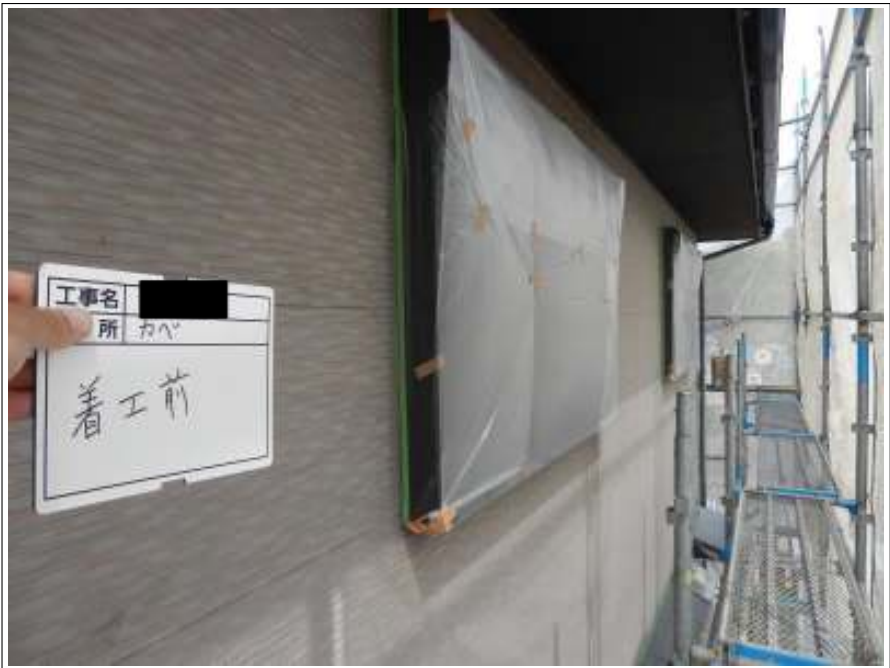
外壁 施工前

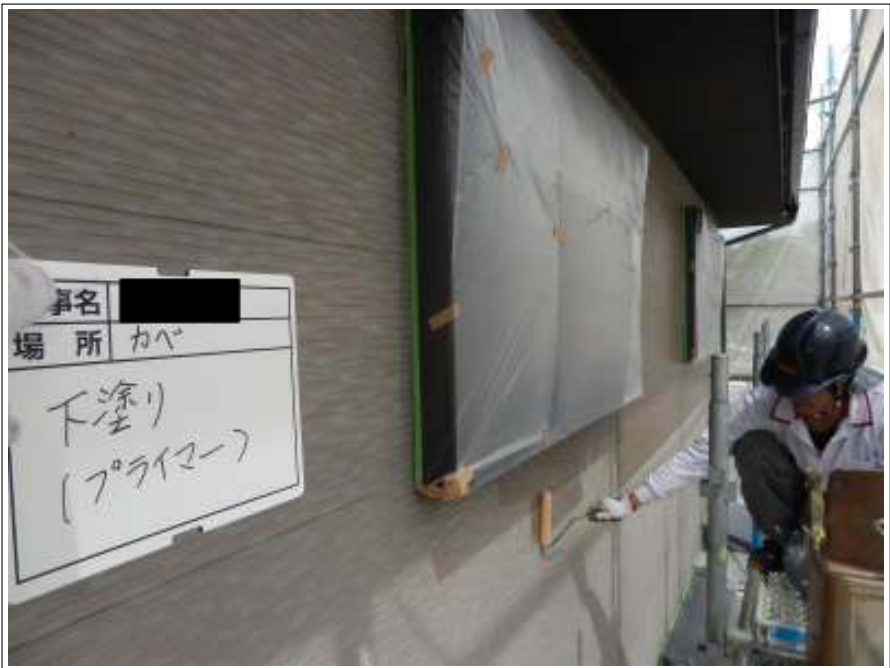
外壁 下塗り 施工中

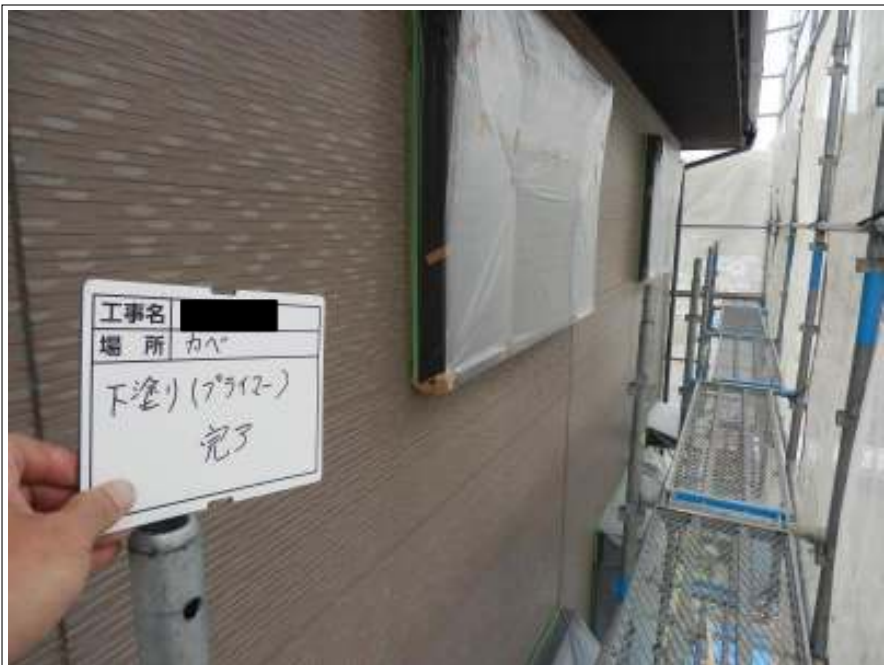
外壁 下塗り施工後

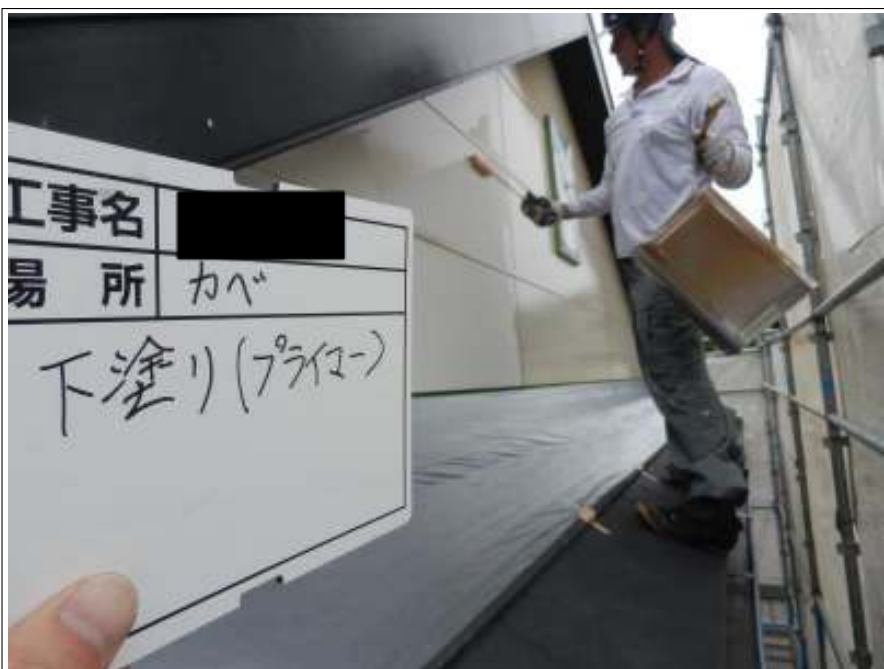
外壁 下塗り施工中

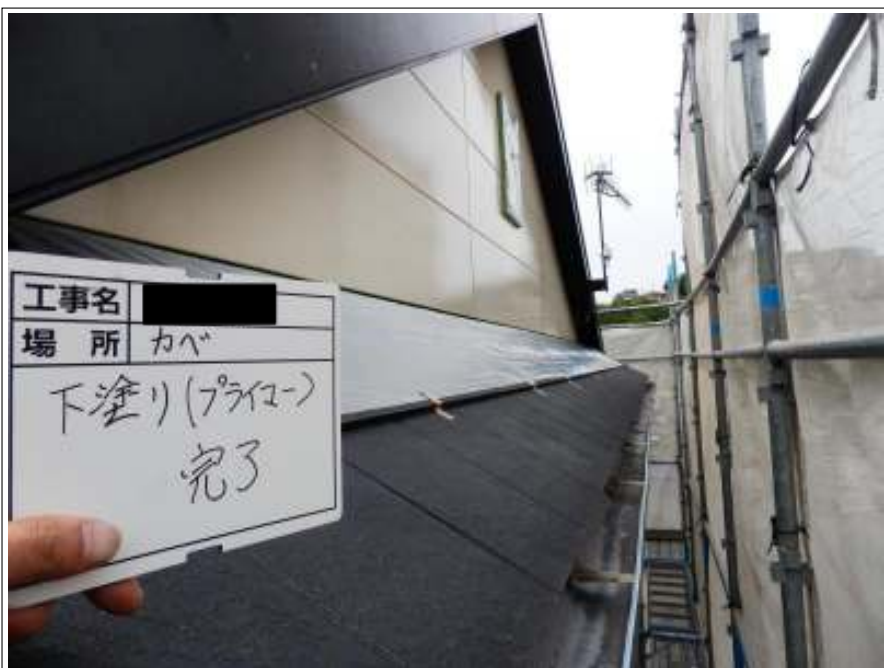
外壁 下塗り施工後

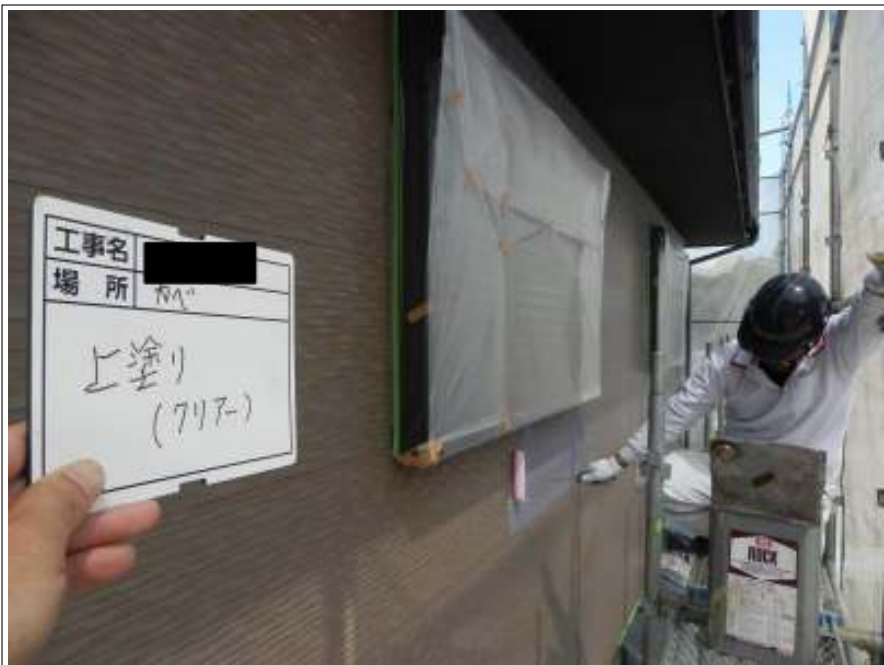
外壁 上塗り施工中

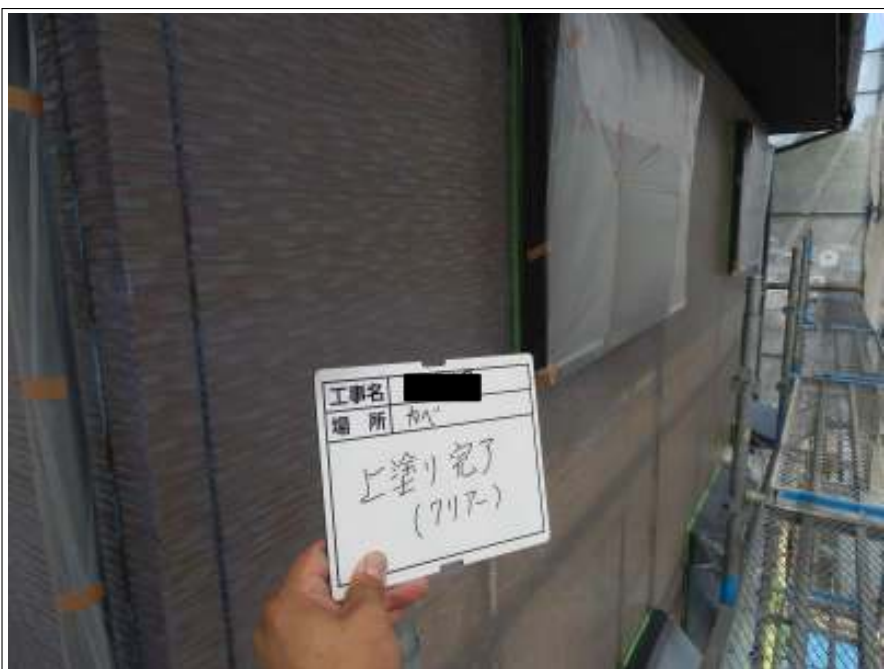
外壁 上塗り施工後

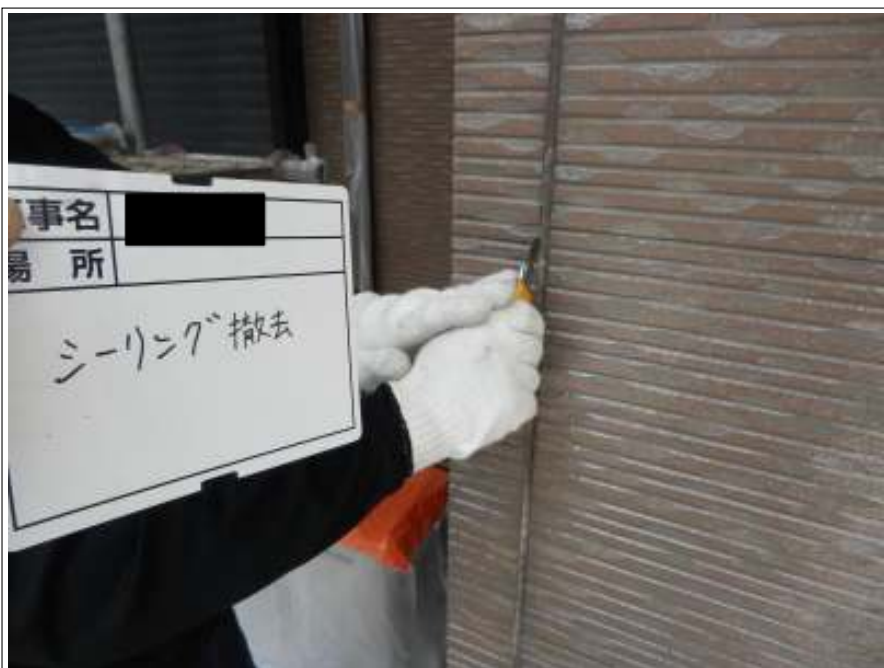
外壁 既存シーリング撤去

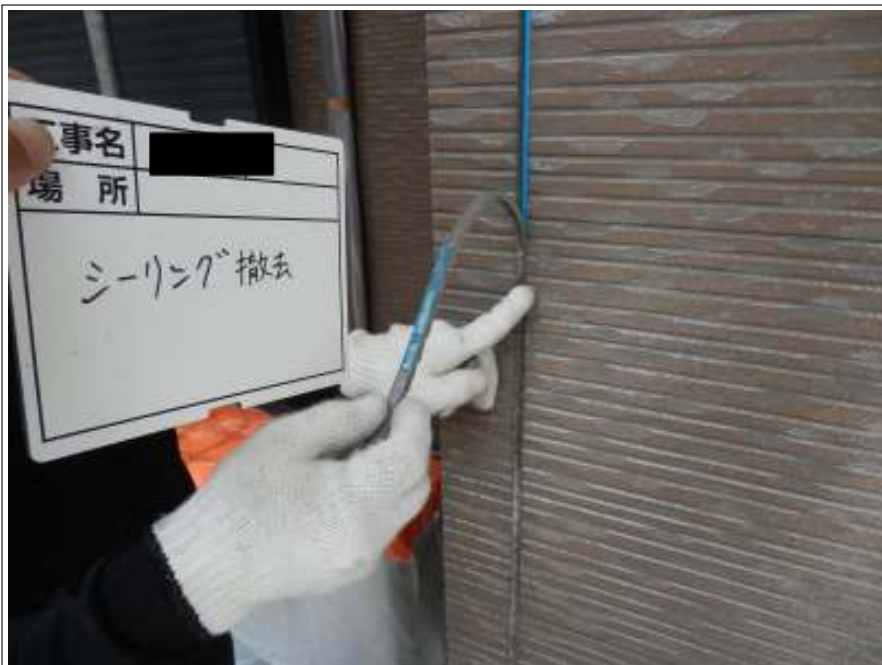
外壁 既存シーリング撤去

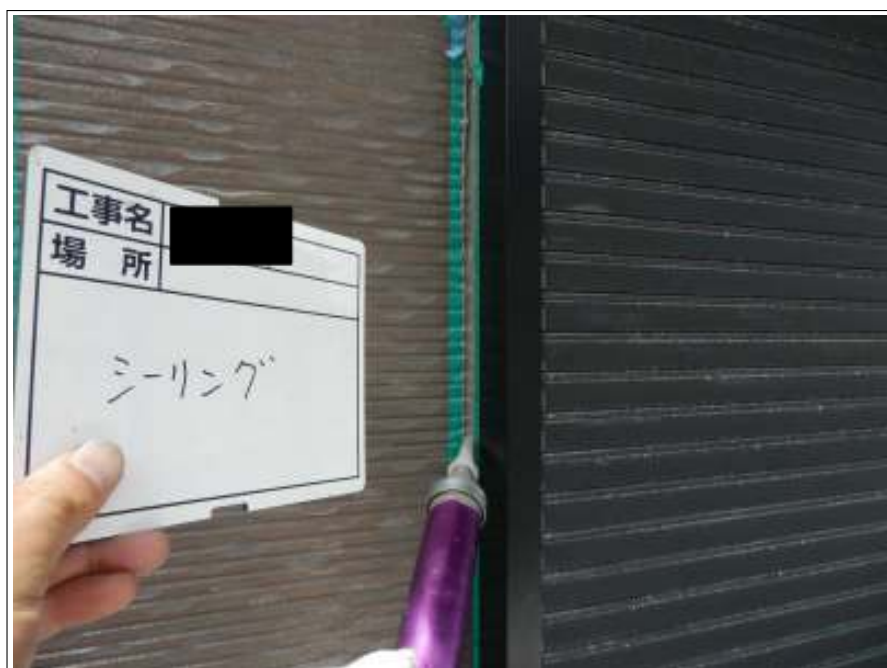
外壁 シーリング充填

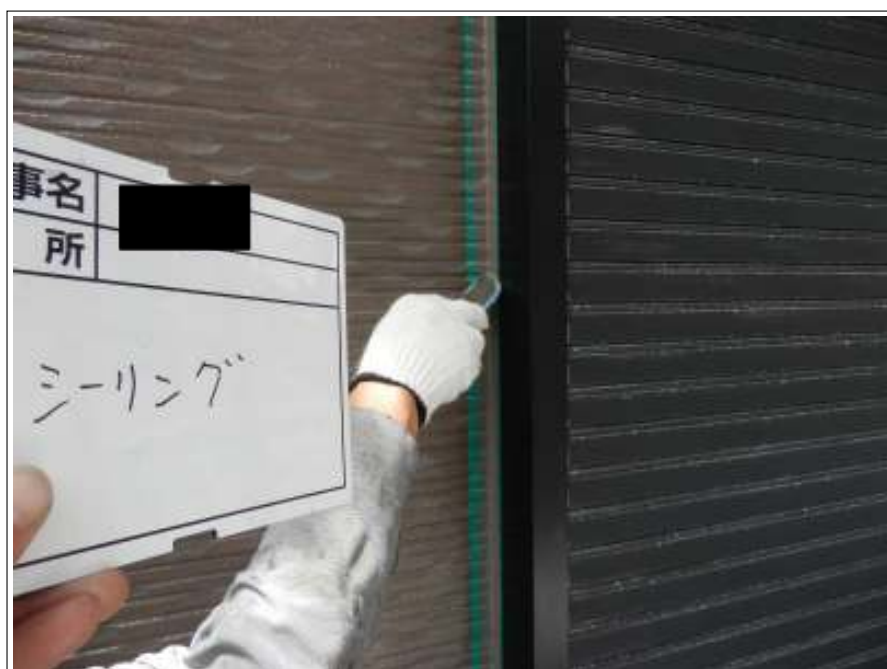
外壁 シーリング ヘラ押え

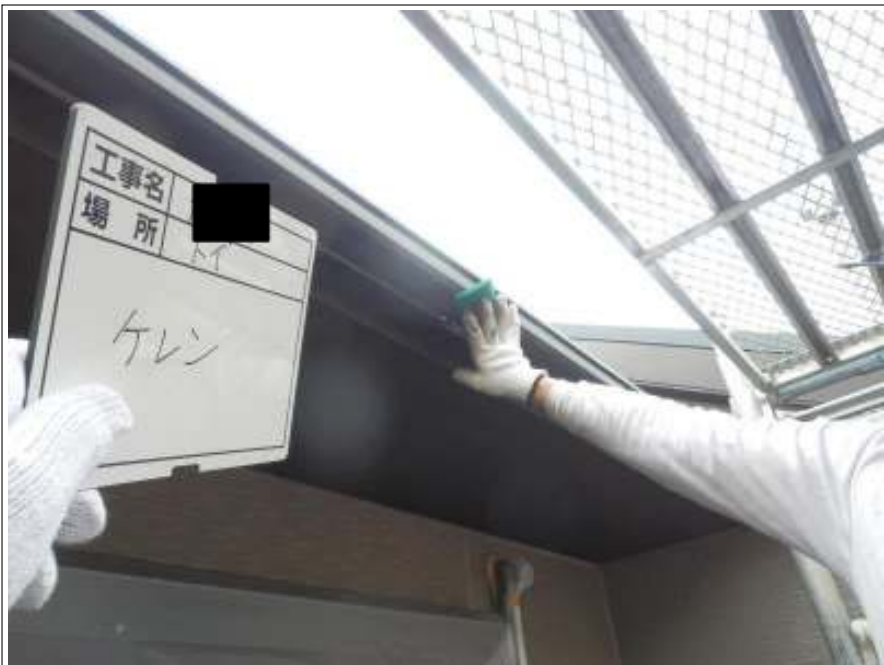
樋 ケレン処理 施工中

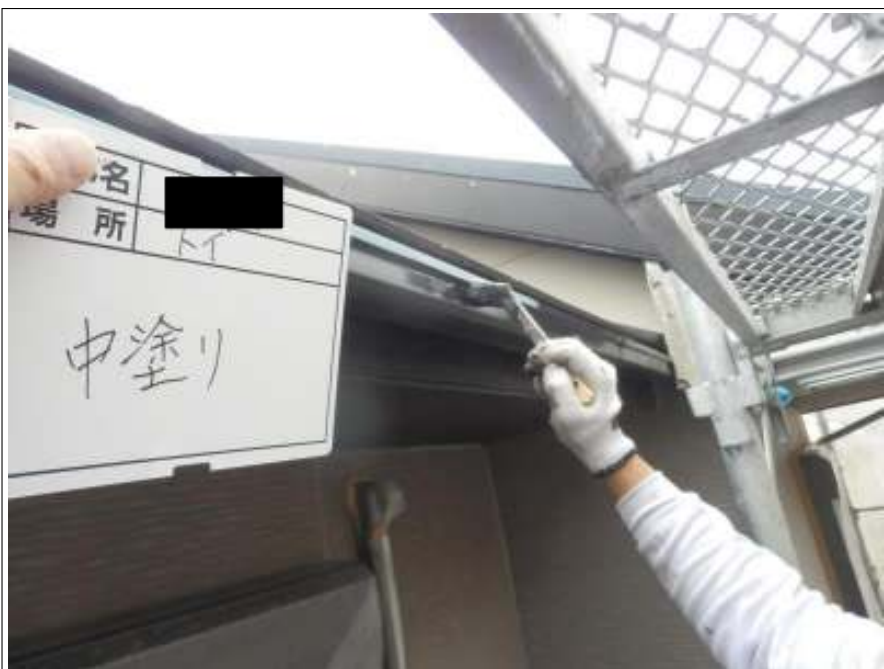
樋 上塗り（1回目）施工中

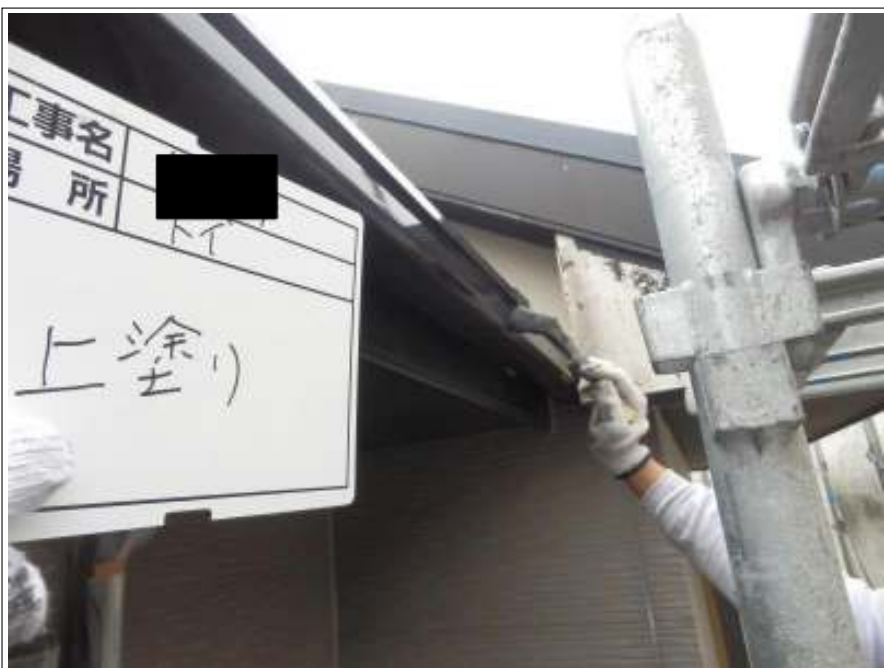
樋 上塗り（2回目）施工中

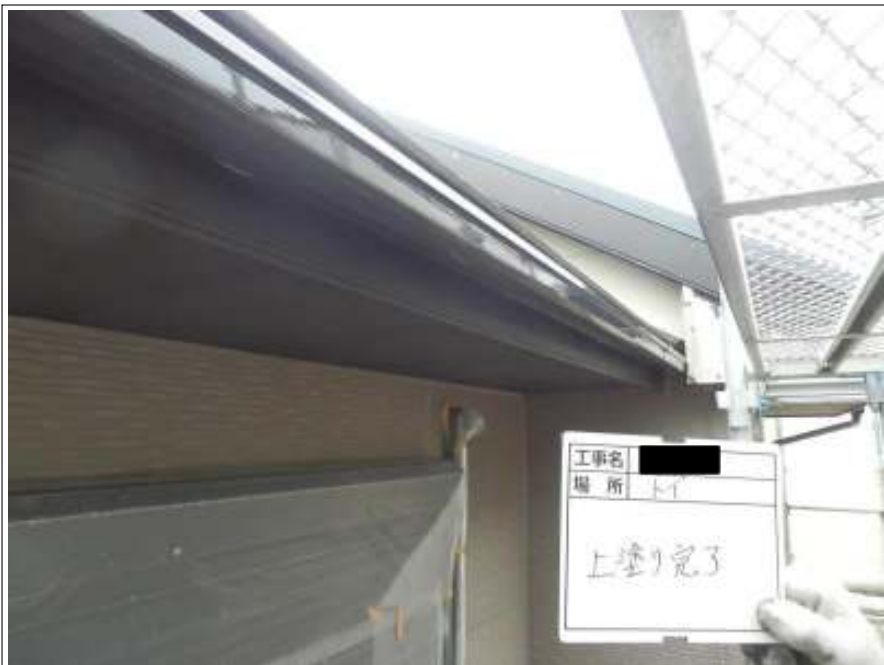
樋 上塗り（2回目）施工後
