# 工事写真報告書

工事名 O 様 邸

工事箇所 屋根・外壁・その他 塗装工事一式

工事施工者 ベストホーム株式会社

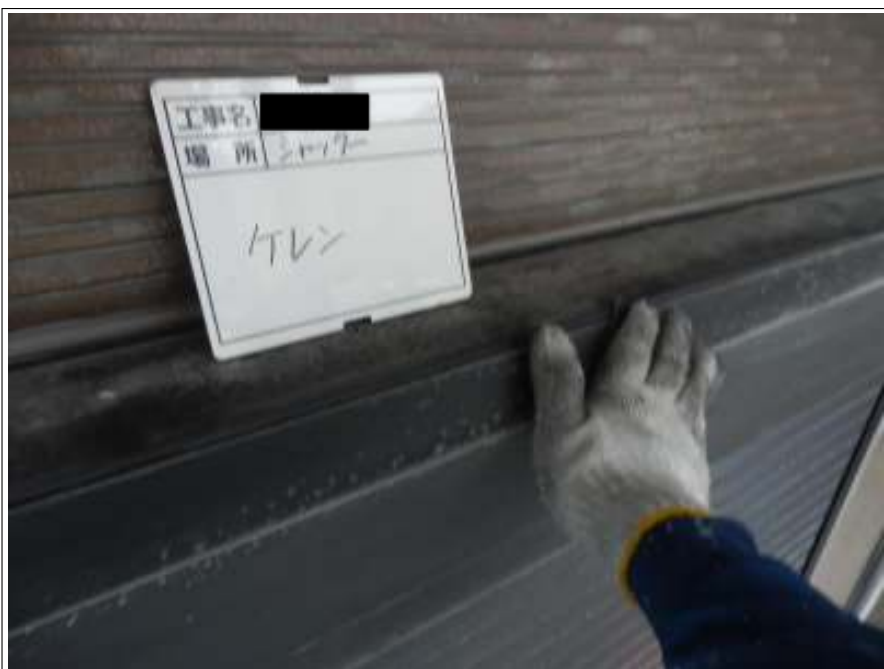
シャッター ケレン処理施工中

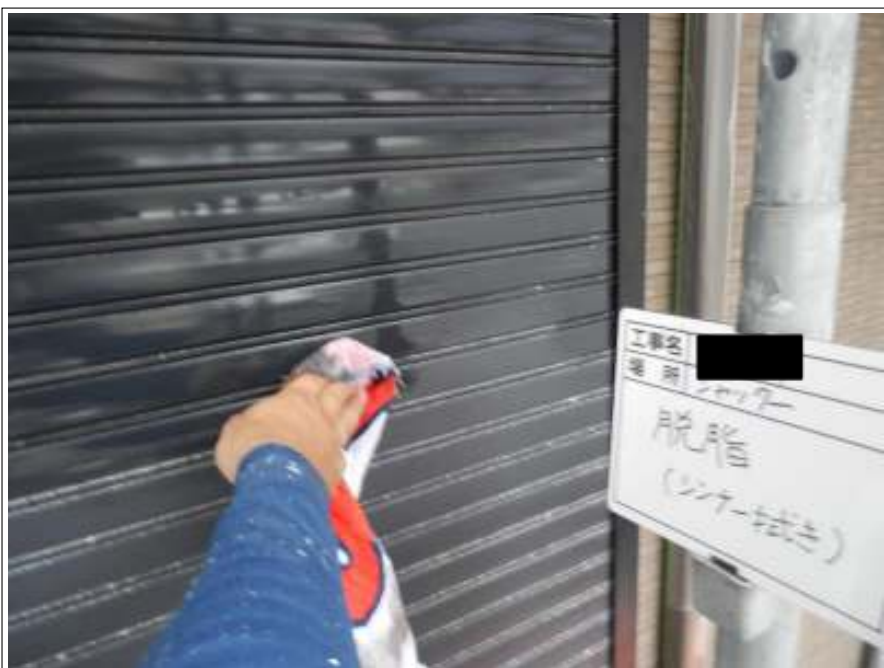
シャッター 脱脂

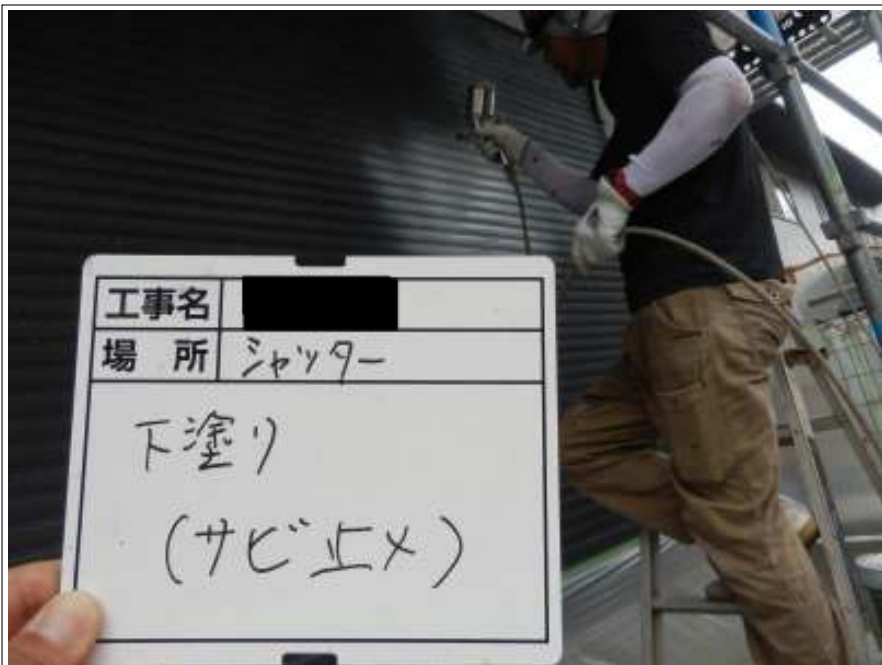
シャッター 下塗り施工中

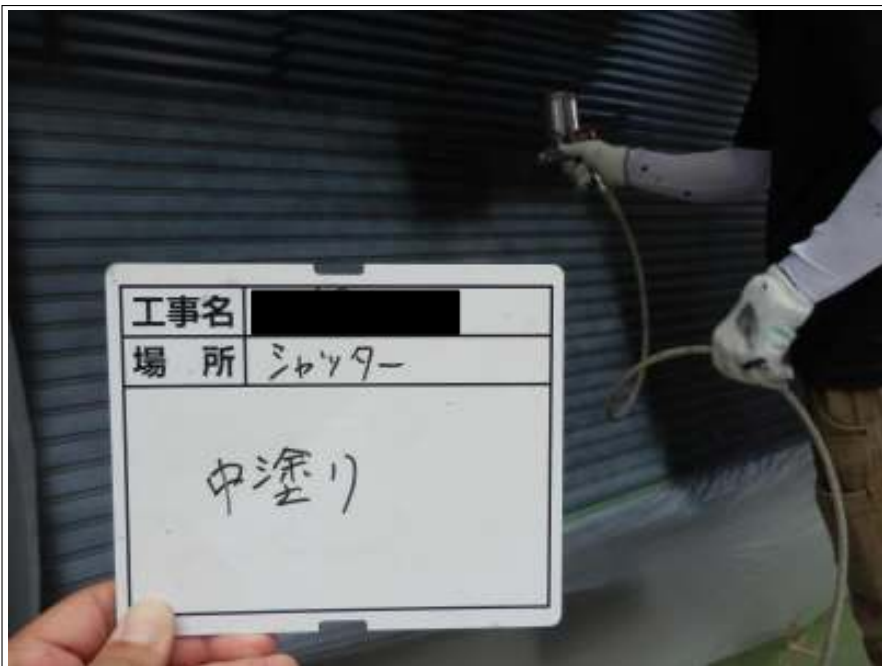
シャッター 中塗り施工中

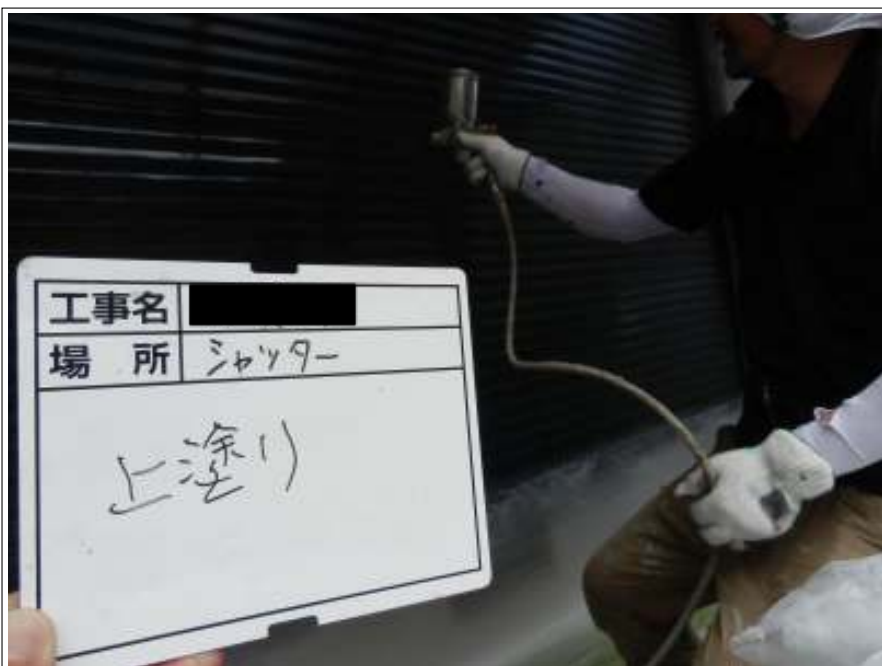
シャッター 上塗り施工中

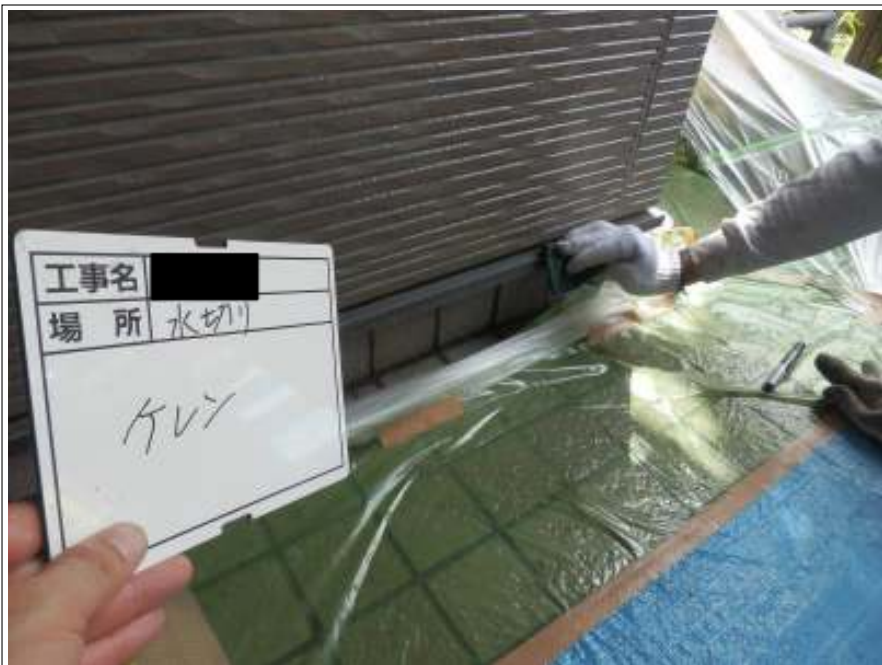
土台水切り ケレン処理施工中

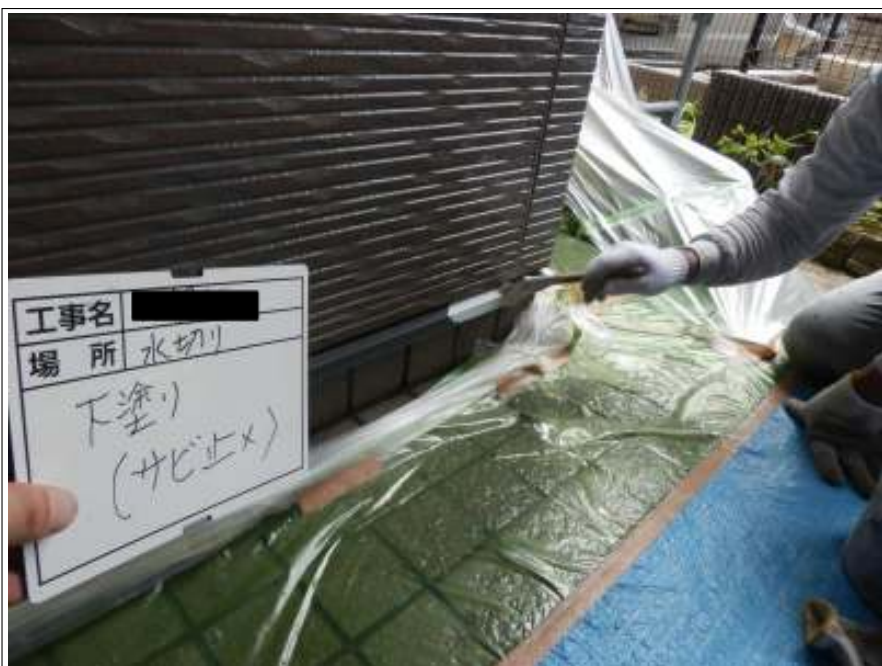
土台水切り 下塗り施工中

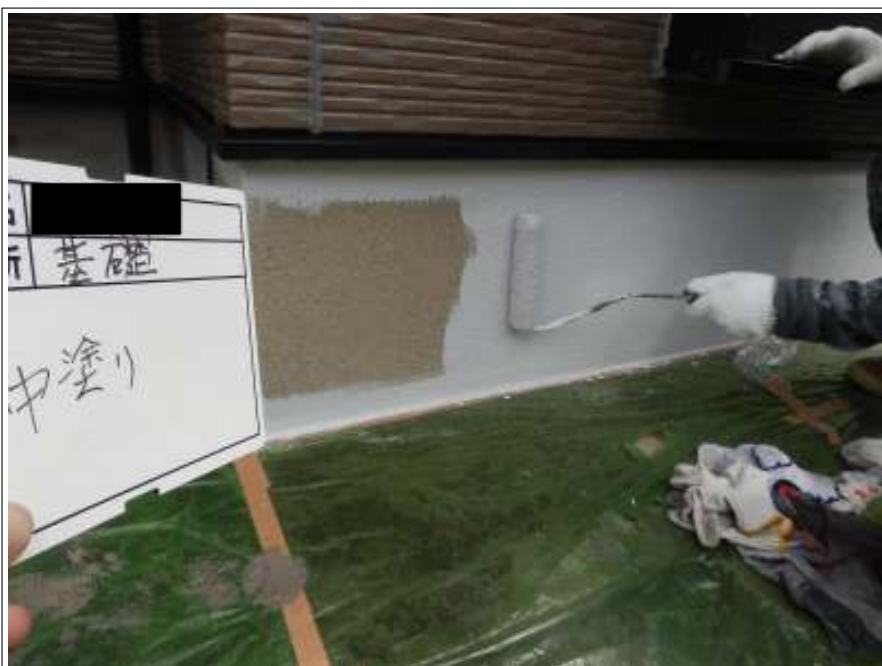
基礎 中塗り施工中
