工事写真報告書

工事名 K 様 邸

工事箇所 外壁・その他 塗装工事一式

工事住所 北九州市 小倉南区 横代東町

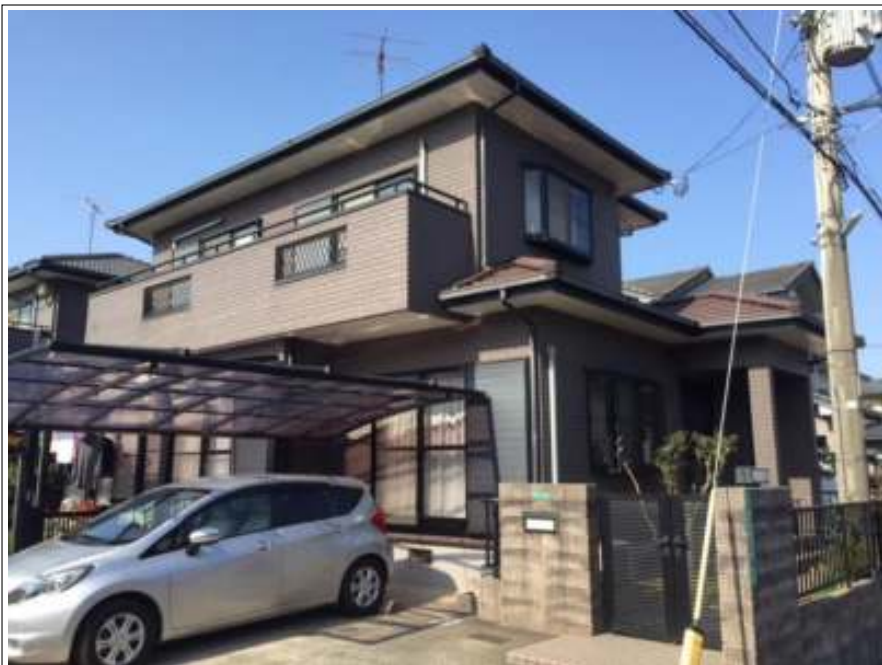
外観

テラス及びカーポートの部分に関しましては、年数が経っており足場を組む際に屋根材を外すと、経年劣化している為、割れる恐れがあります。

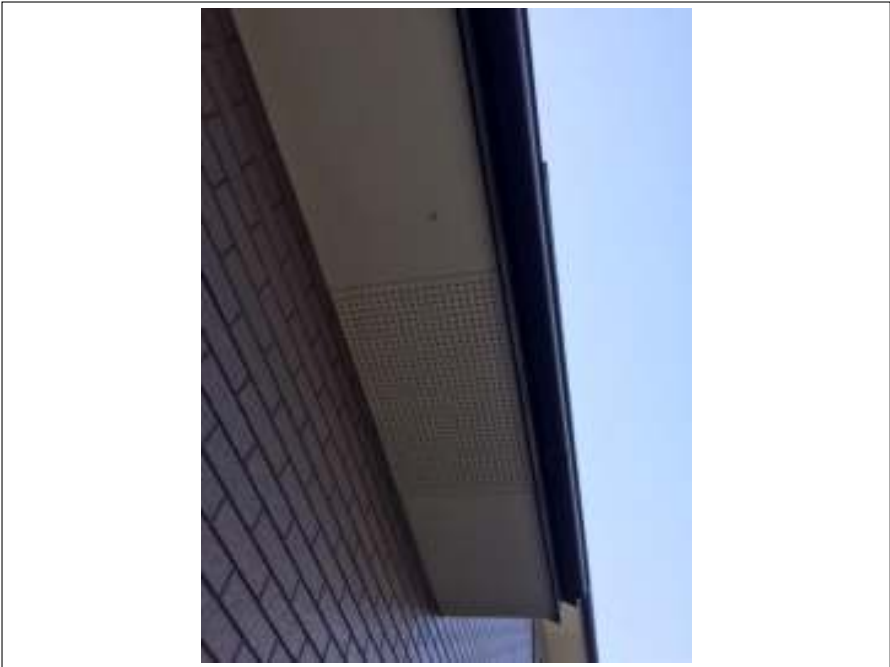
軒天

経年劣化しております。

この部分は通気性の良い軒天専用の
塗装をしていきます。

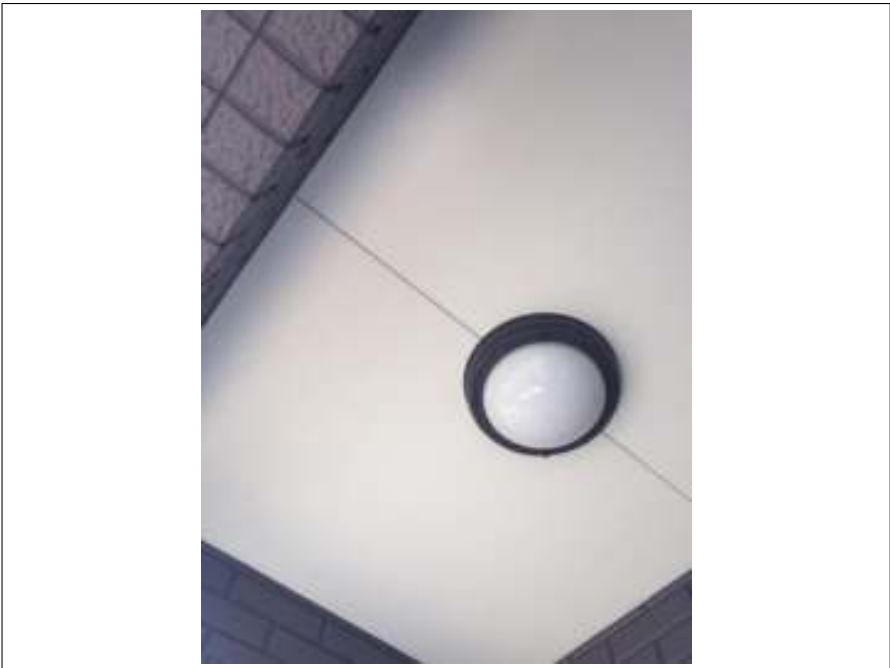
軒天

同上

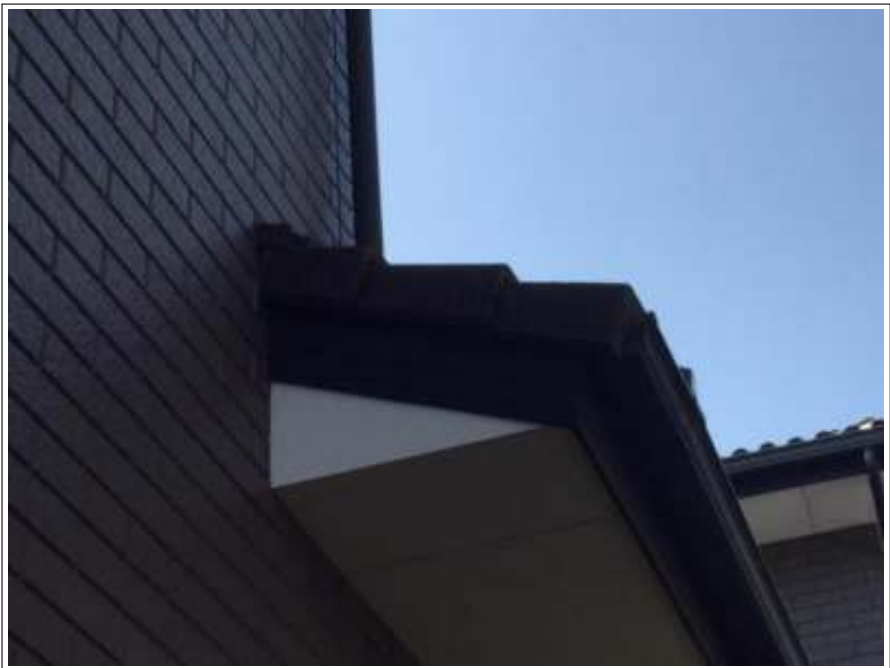
破風板

経年劣化しています。

劣化すると腐食、お住まいの痛みに
つながりますので、下塗り・上塗り
をおこないます。

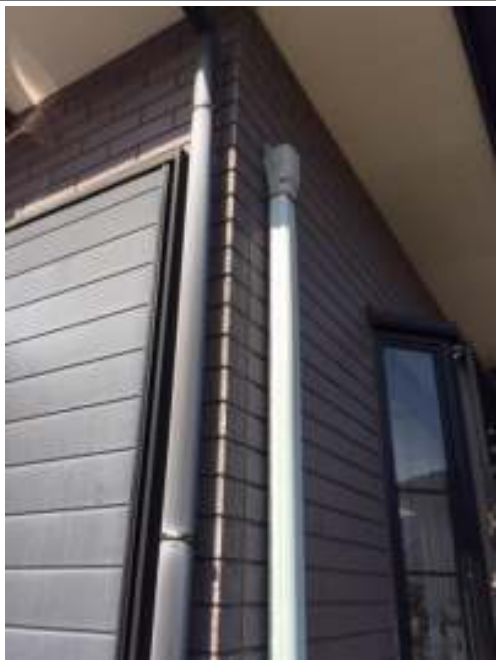
樋・ダクトカバー

こちらは塩ビ素材になります。
劣化すると割れが生じたりすることが
ありますので、塩ビ専用の下塗り
をおこない塗装をしていきます。

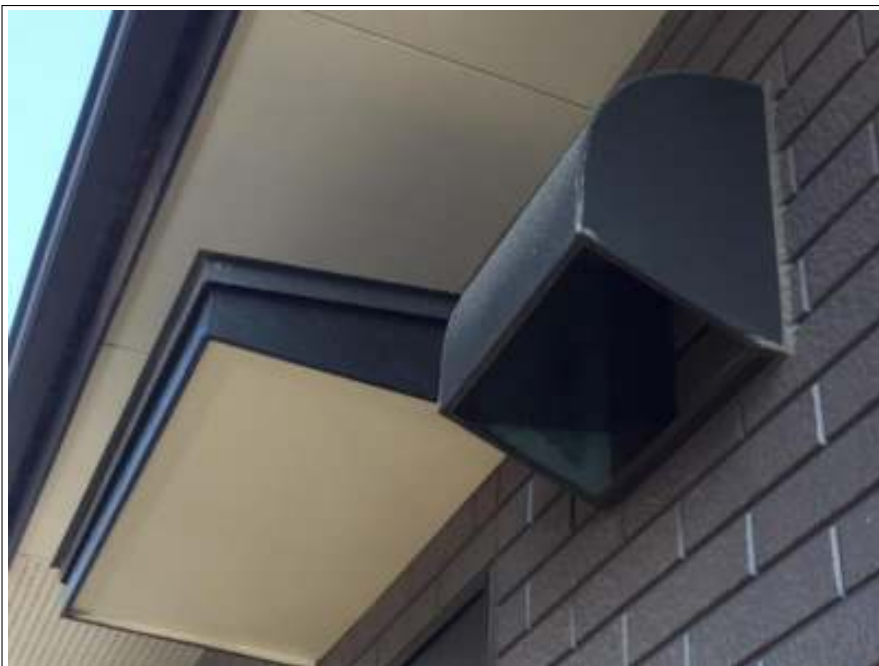
小庇・換気フード

この部分は鉄、スチール素材になり
ます。劣化するとサビが発生してき
ますので塗装が必要です。

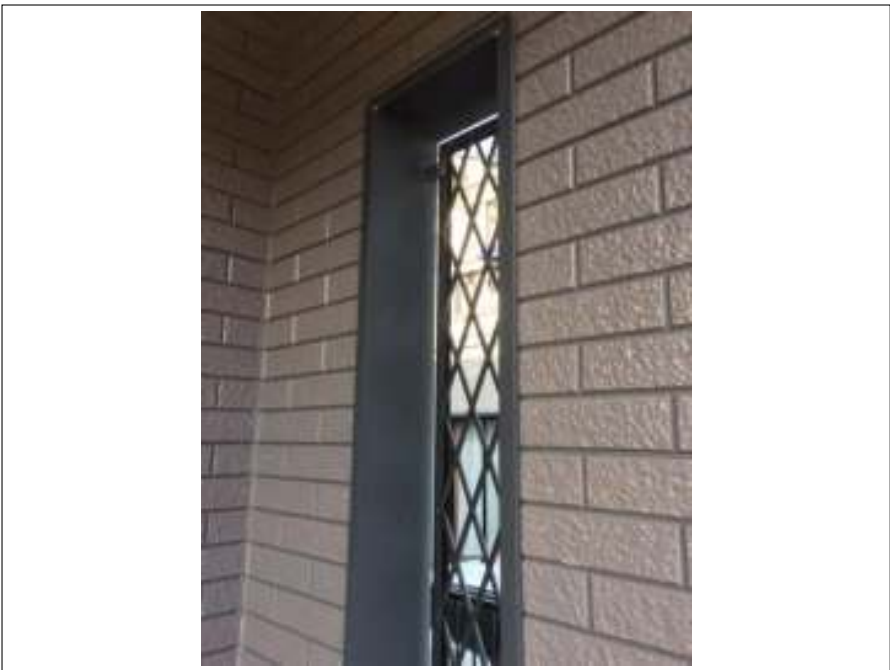
鉄部

同上

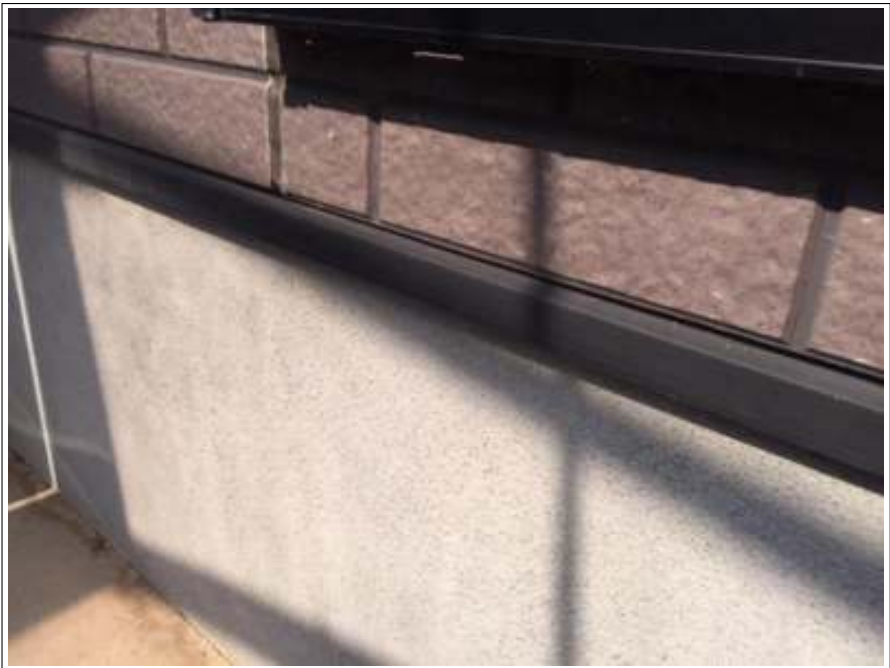
土台水切り

同上

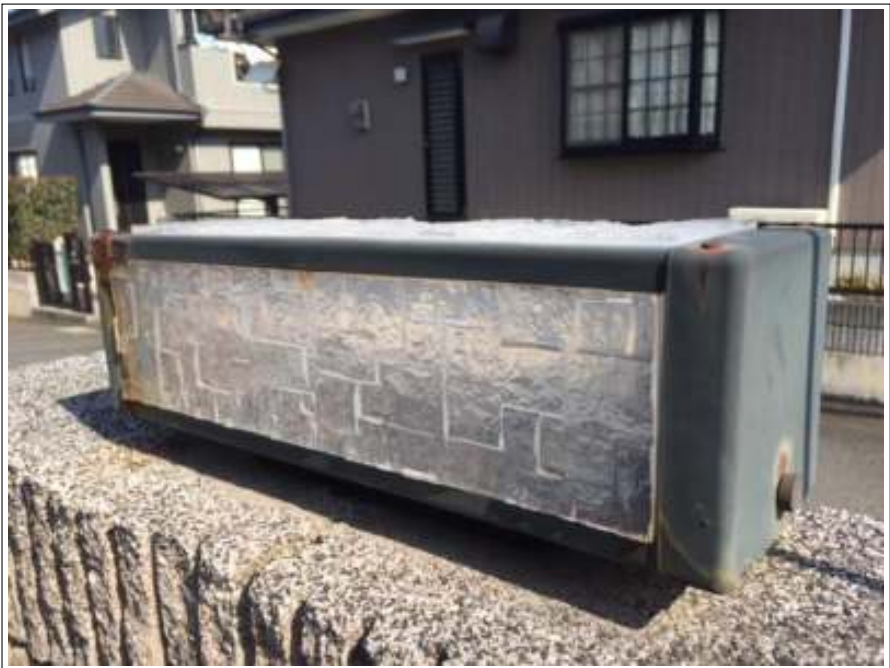
外灯

同上

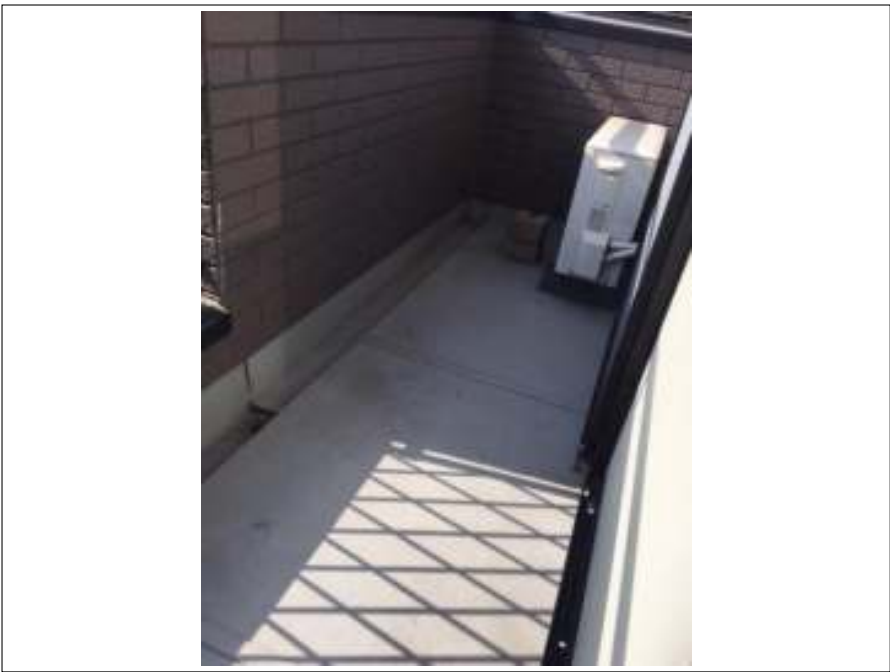
ベランダ

経年劣化しています。
劣化が進むと雨漏れの原因にもなりますので、雨漏れする前の保護塗装をお勧め致します。

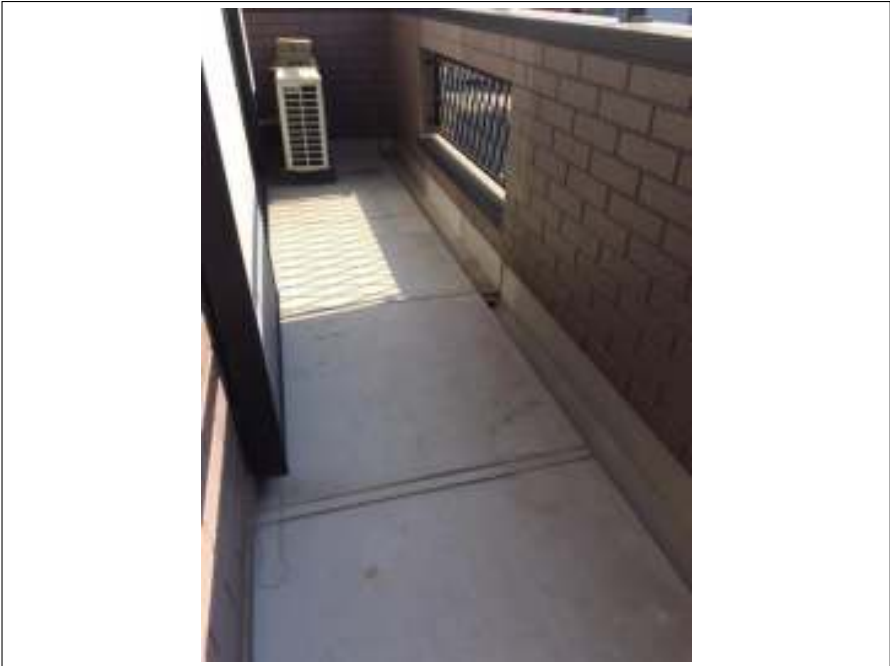
ベランダ

同上

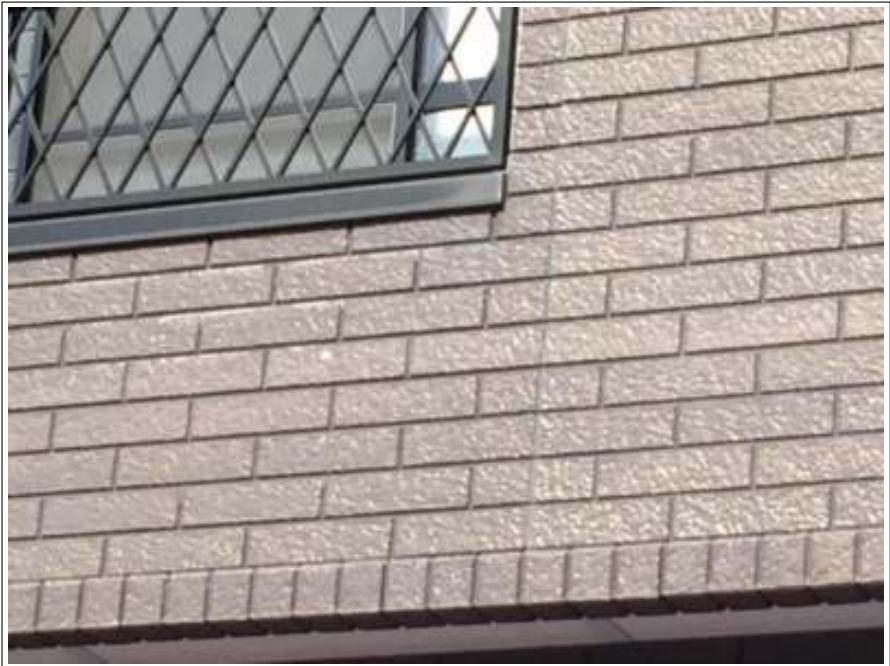
外壁 劣化部

全体的に外壁表面の劣化が見られます。
劣化部からは直接雨水や湿気等浸入し、躯体・外壁の痛みや建物の寿命につながりますので、劣化が進む前の早めの塗装をお勧め致します。

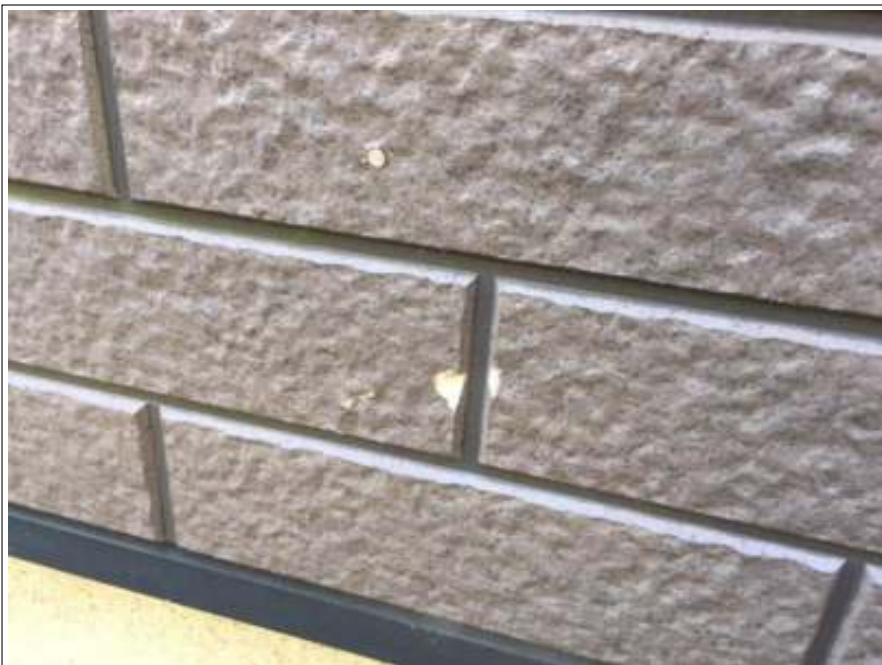
外壁 劣化部

同上

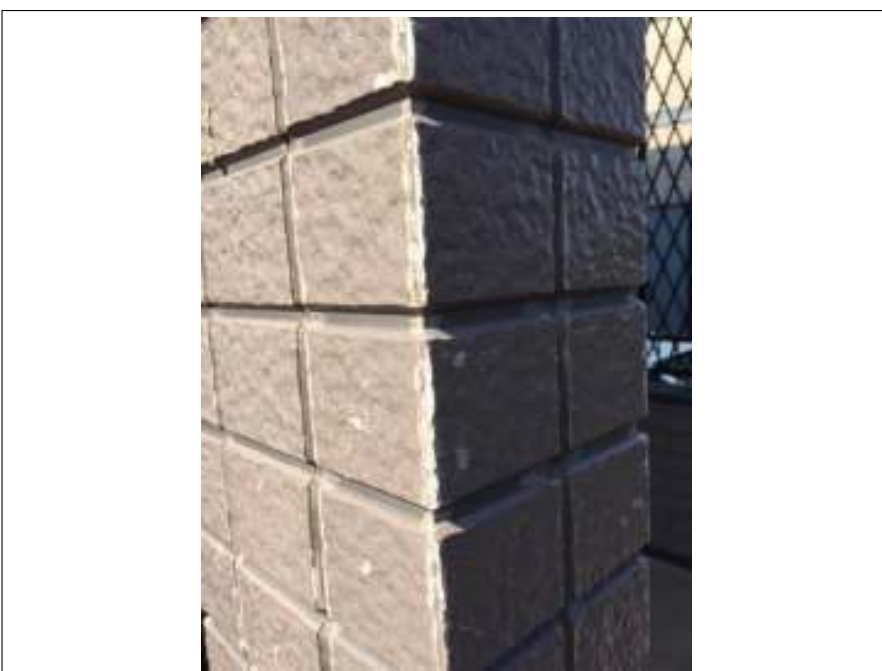
外壁 劣化部

同上

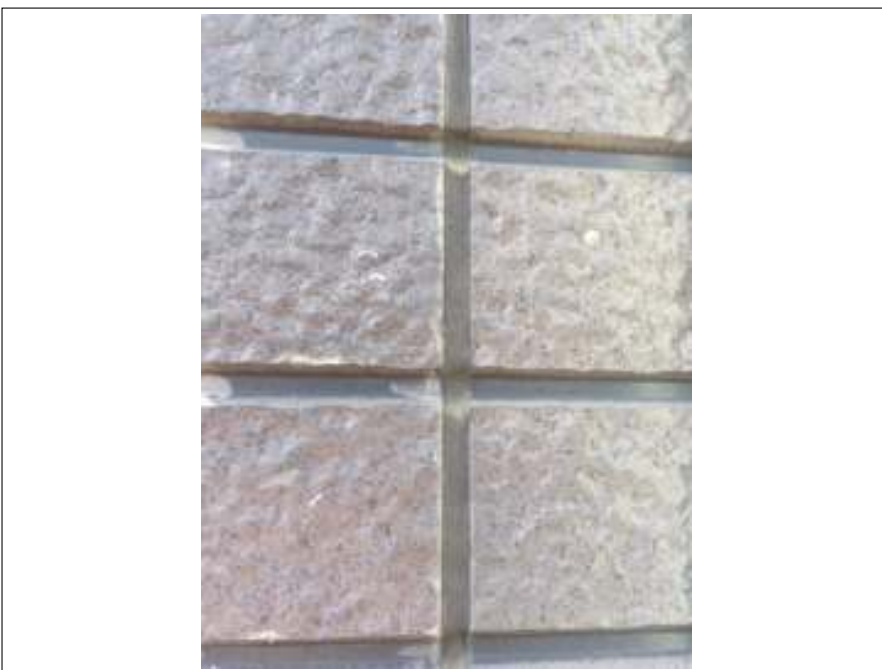
シーリング劣化部

全体的に見られます。

この部分から雨水や湿気・炭酸ガス等が直接浸入し、躯体・外壁の痛みや建物の寿命につながりますので、既存の劣化したシーリングを撤去し、新たにシーリングを入れていく打替え工事を行い、塗装をしていきます。

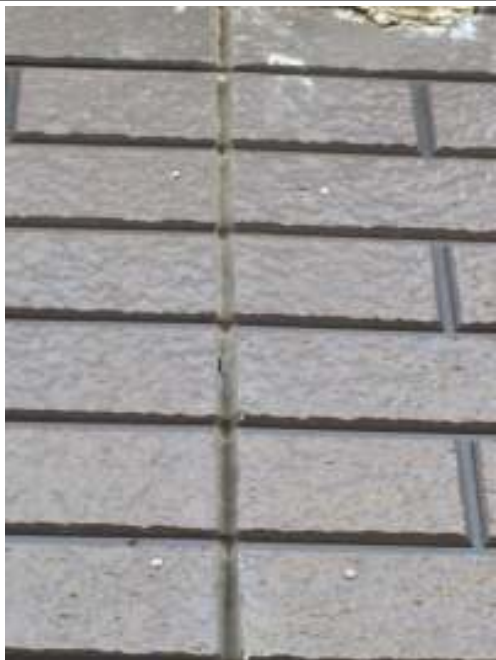
シーリング劣化部

同上

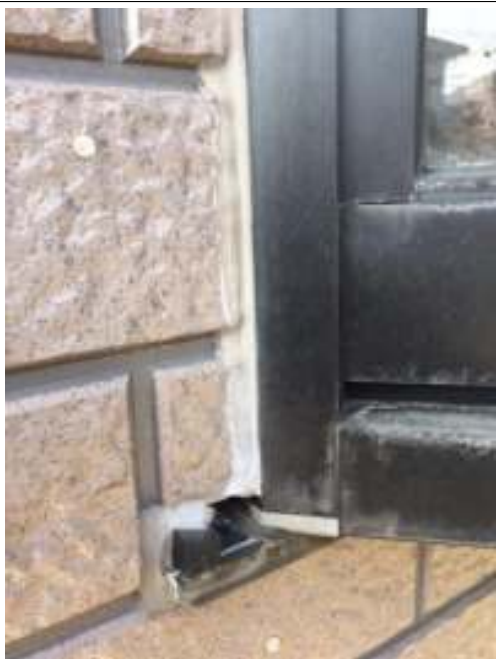
サッシ廻りシーリング劣化部

見落としがちですが、サッシ廻りも劣化している部分があります。

サッシ廻りは、打増しをおこない塗装をしていきます。

※雨漏れしている場合は、打替えが必要になります。

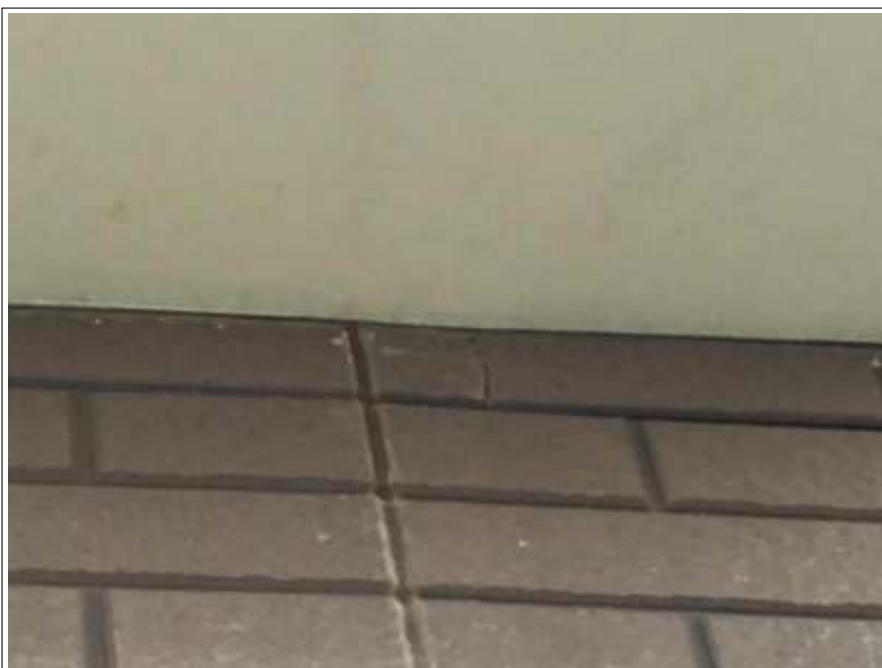
外壁 クラック部

部分的に見られました。

この部分から、直接雨水や湿気等浸入し、躯体・外壁の痛みや建物の寿命につながりますので、下塗又は補修材で補修をおこない、塗装をしていきます。

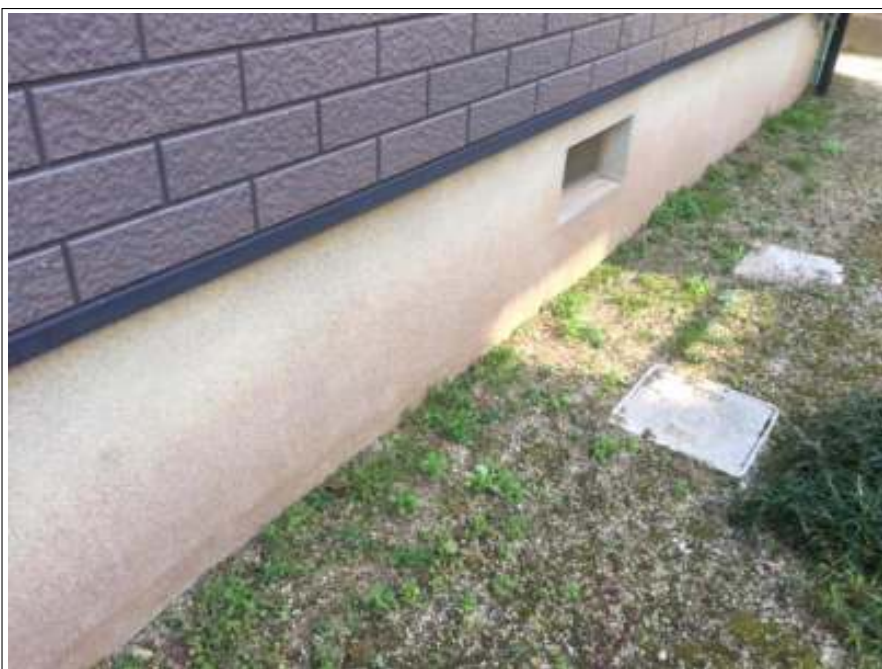
基礎

アルカリ性のコンクリートは空気中の二酸化炭素や酸性雨と結合することによって徐々に中性化されます。

中性化されたコンクリートは表面にヒビが入るだけでなく、内部の鉄筋の腐食や膨張につながり構造物の性能低下につながりますので、シーリング等で補修をおこないます。
