# 工事写真報告書

工事名 平成タクシー 様

工事箇所 屋根・外壁・鉄骨部・その他

工事住所 北九州市 門司区 小森江

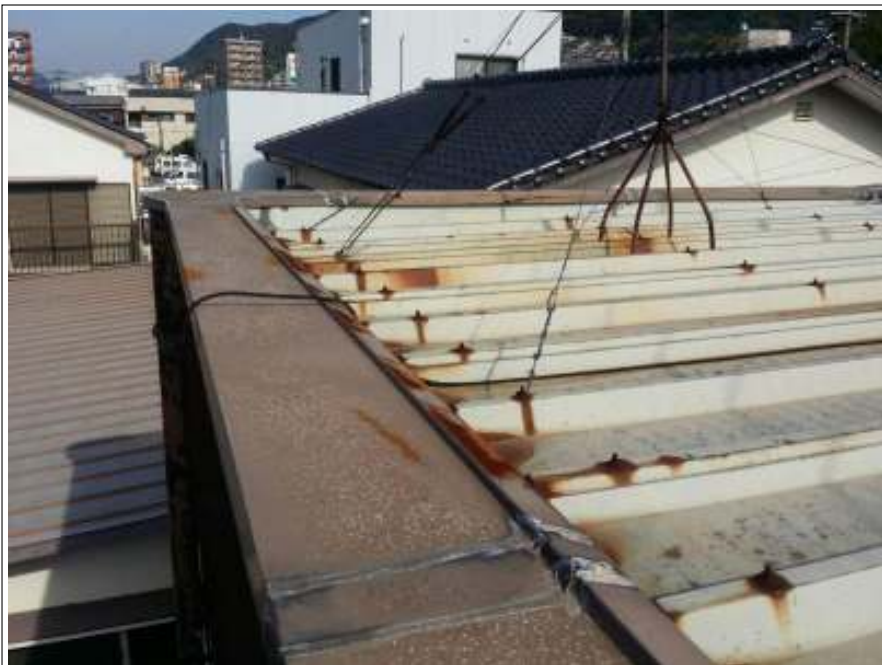
### 折半屋根

全体的にサビの発生が見られます。  
劣化が進むと、屋根材の腐食や雨漏れの可能性が出てきますので、屋根葺き替えやカバー工法などの前に塗装で長く持たせる事をお勧め致します。

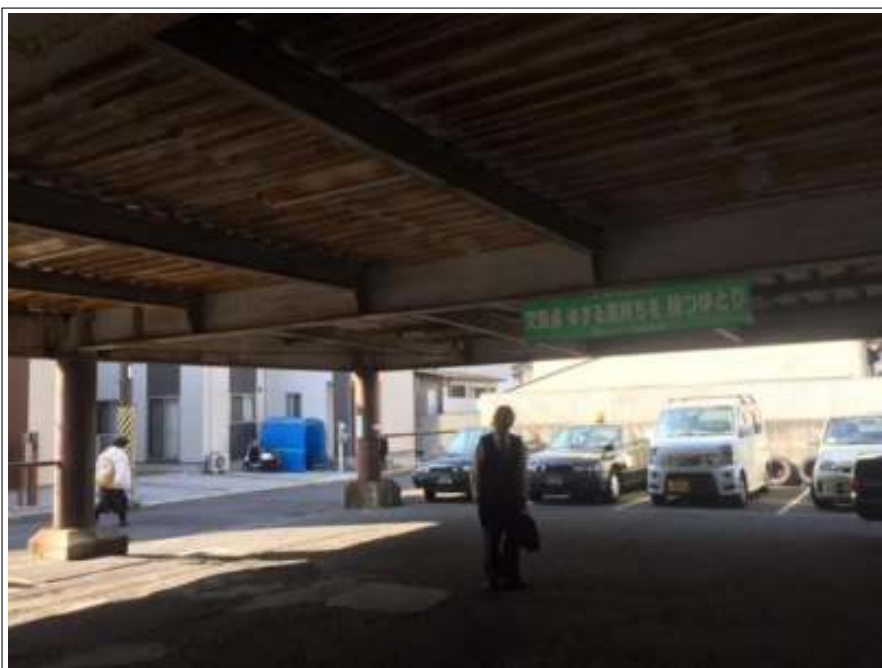
### 天井鉄骨部

内部になり直接雨や紫外線が当たらない部分ですので、折半屋根の塗装のように特殊な上塗はしなくても良い部分になります。

屋根部と同様に3層4工程をお勧め致します。

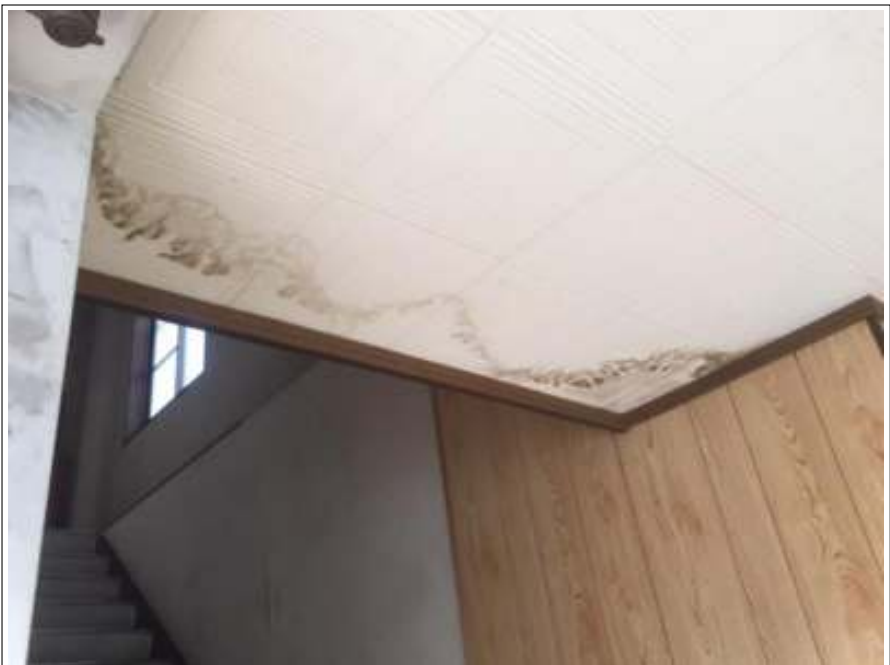
水漏れ部

天井を剥がさずに調査しておりますので、100%の確認はできておりません。

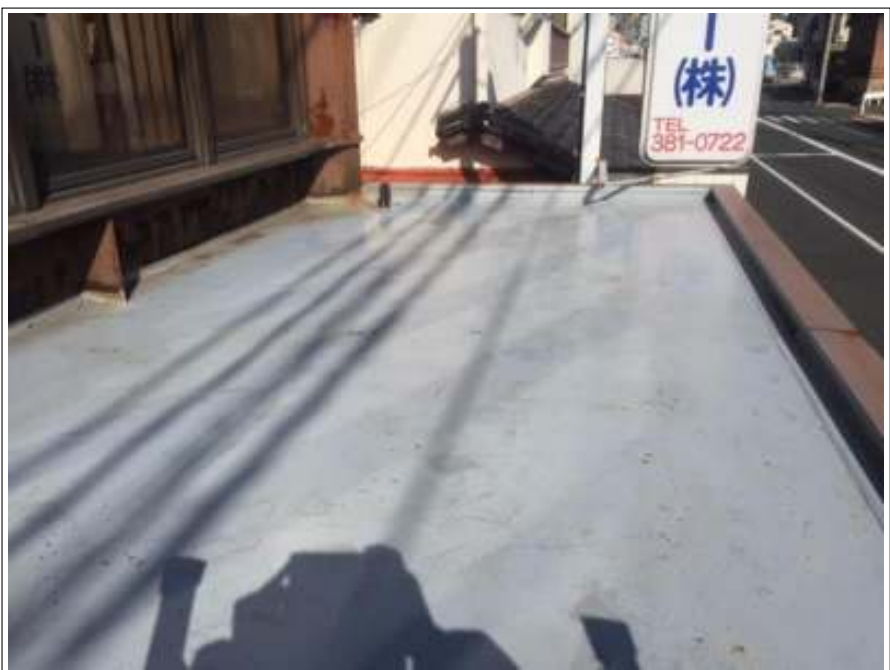
入口 防水部

旧塗膜の劣化が見られます。  
この状態になると、表面から水を吸ってしまう状態ですので、早めの塗装をお勧め致します。

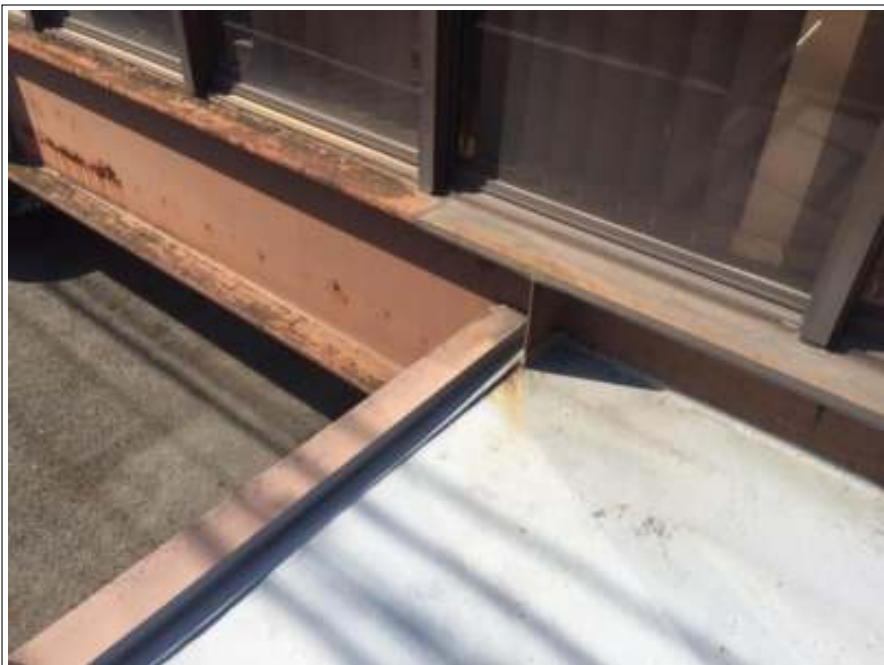
鉄骨 補修部

鉄骨部に板金カバーを部分的におこなっているところがあります。

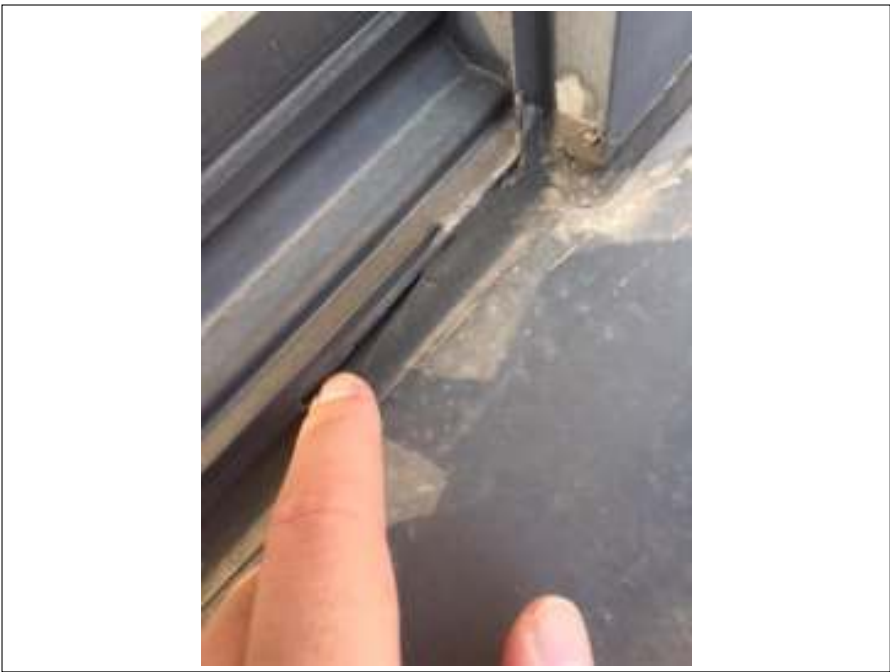
**鉄骨 補修部**

シーリングの劣化が見られ、また前回の補修時にプライマー施工がされていない為、シーリングの密着不良が見られます。

全体的なところもありますが、この部分からの水の浸入が一番可能性が高いです。

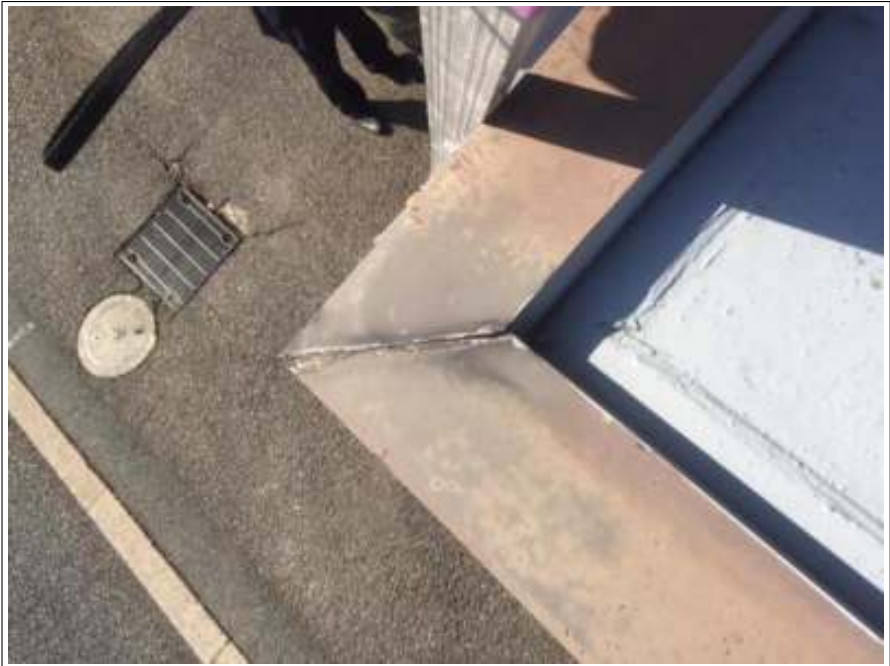
**入口 笠木部**

笠木の継ぎての部分の隙間から水の浸入が考えられます。

この部分はシーリング補修をおこないます。

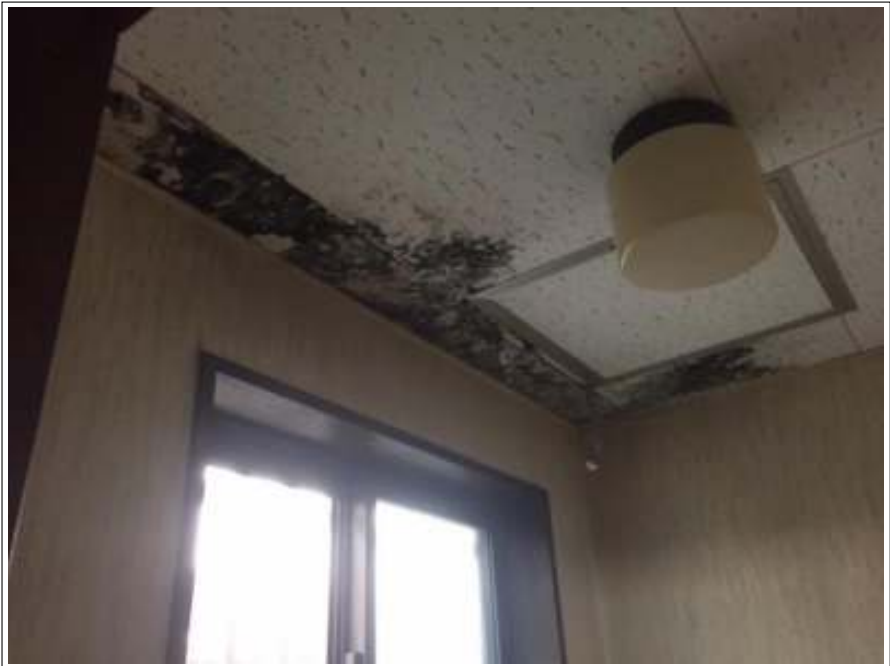
水漏れ部

散水調査はおこなっておりません。  
外部の目視調査でおこなっております。

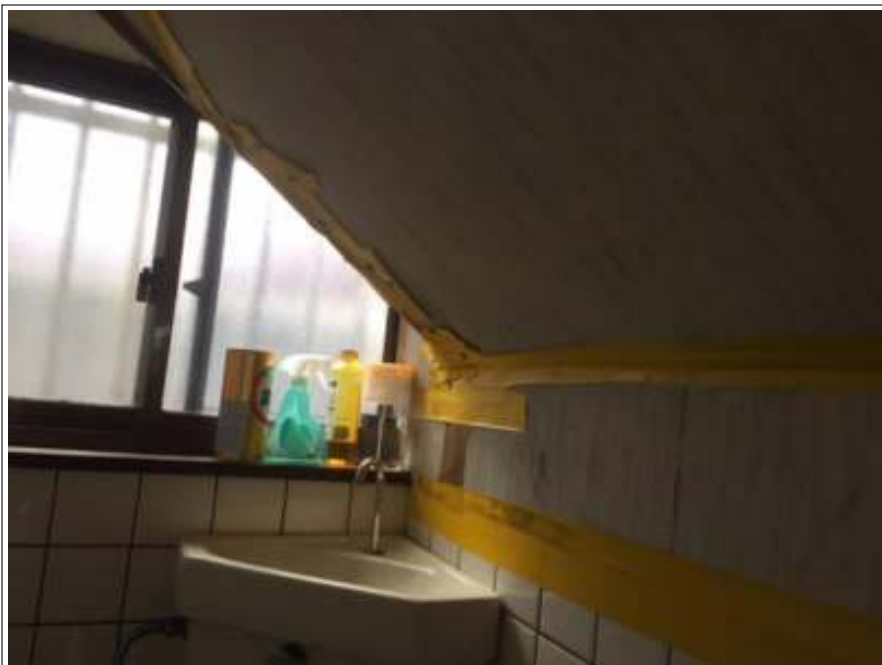
### 水漏れ部

天井を剥がさずに調査しておりますので、100%の確認はできておりません。

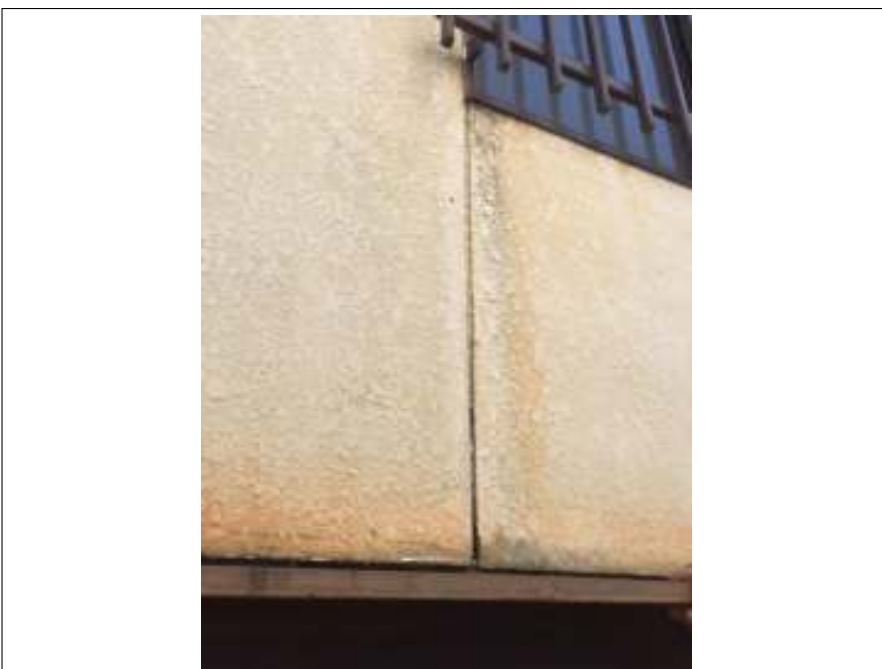
### 外壁 現状

全体的に劣化・外壁ボードの反りが見られ、繋ぎ目の部分はシーリング打ちをおこなうと外壁と躯体部の湿気の逃げ道が無くなり不具合を起す可能性があります。反りがひどいため水漏れが止まらない場合は、シーリング打ちをすることも考える必要があります。

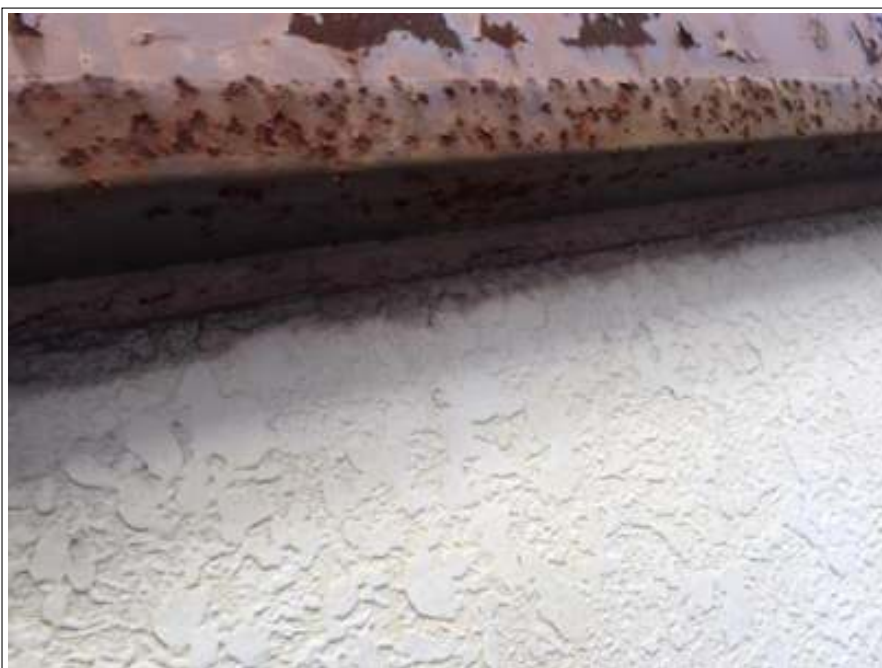
### 外壁 現状

こちらも水漏れが止まらない場合は、シーリング打ちを考える必要があります。

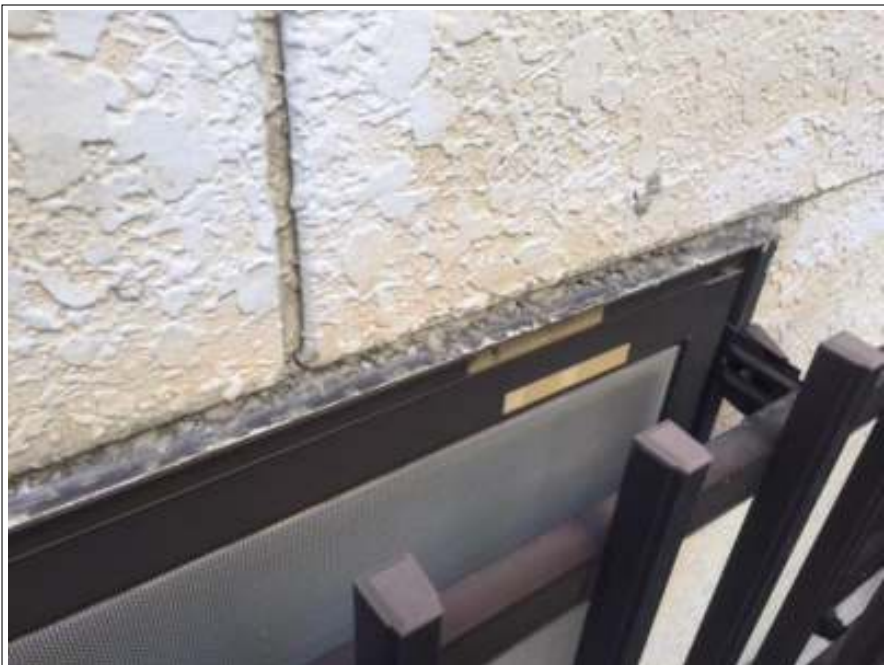
外壁 シーリング劣化部

シーリングの劣化が見られます。  
サッシ廻りは全て補修が必要です。

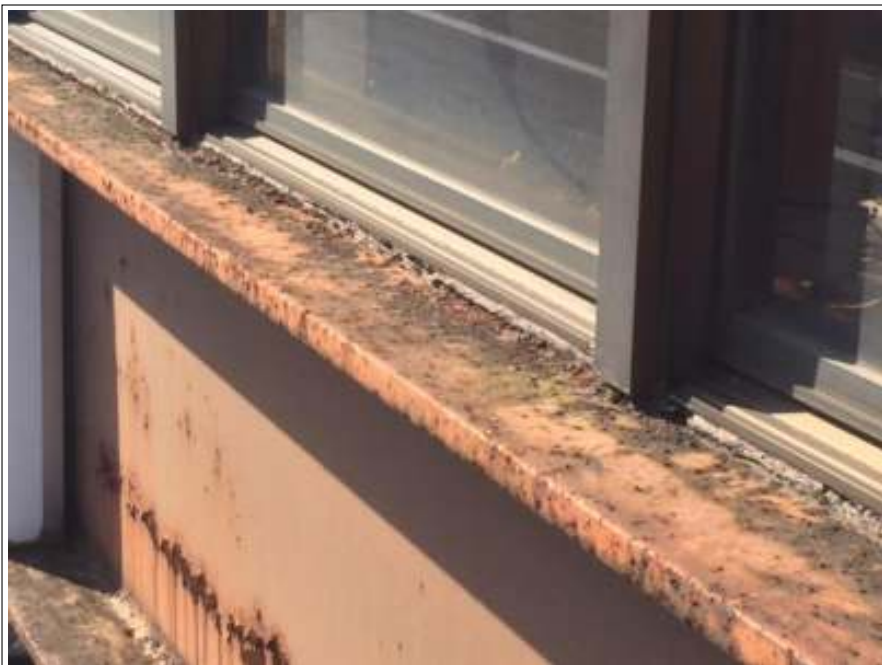
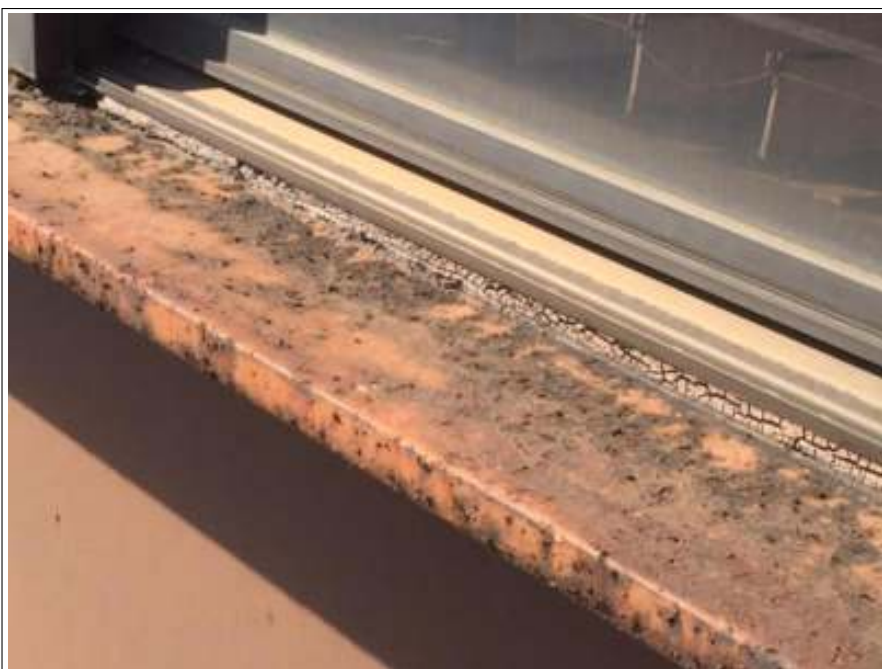
劣化部

シーリング部は水が浸入をしないようにする部分になり、シーリング部の劣化は建物の直接劣化につながりますので、シーリング部は全面補修が必要です。
