# 工事写真報告書

工事名 I 様 邸

工事箇所 屋根塗装工事一式

工事施工者 ベストホーム株式会社

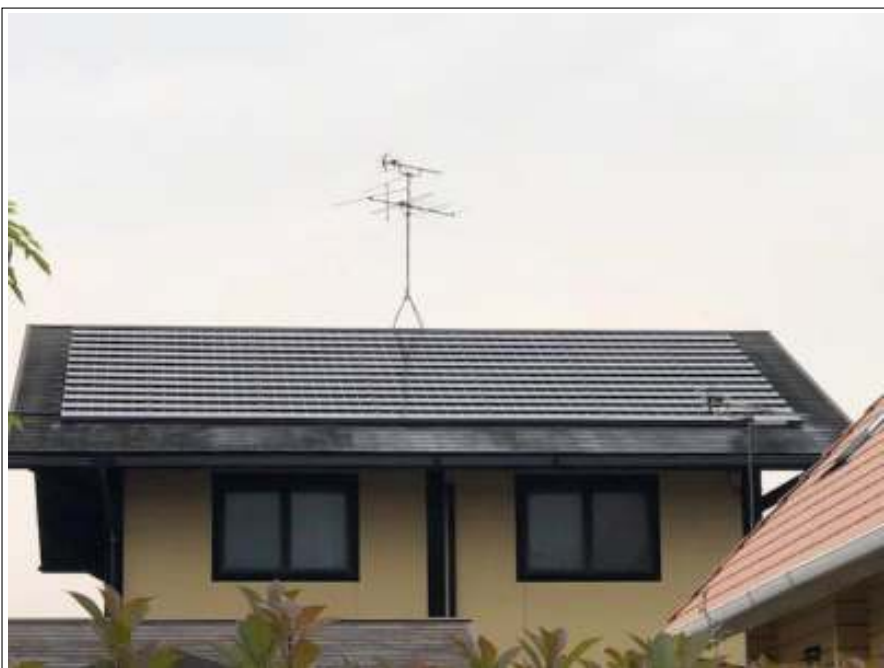
屋根

※太陽光パネル部分は面積から省いており、刷毛やローラーが入るところまで施工をしていきます。

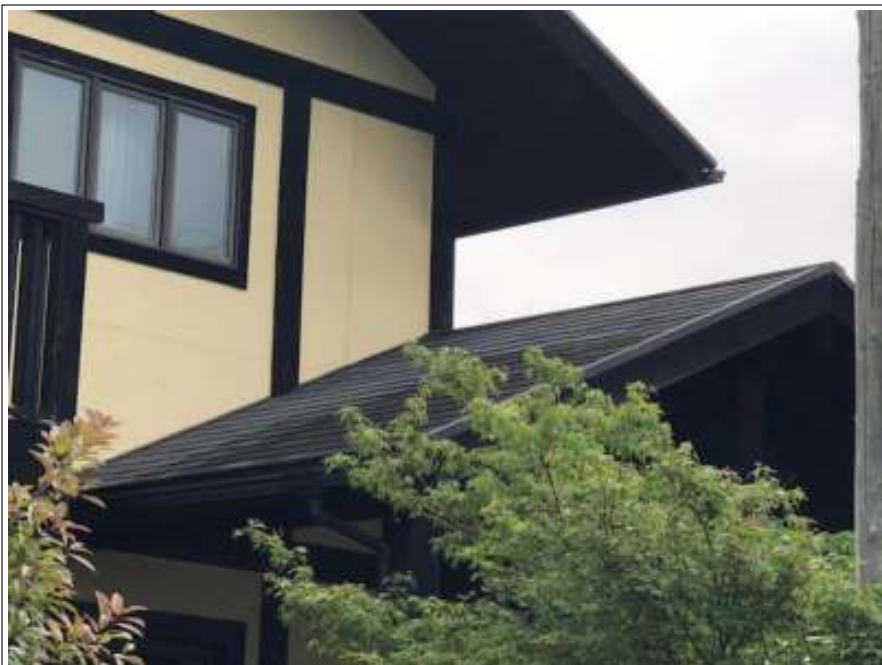
## 屋根

この素材はセメント:アスベスト(又は<sup>°</sup>ル<sup>°</sup>纖維)が85:15で作られています。

表面の塗装が新築当時はアクリル塗装を焼き付けており、7年ぐらい経過すると表面の防水効果が低下し、だんだん反りや割れが生じてきます。

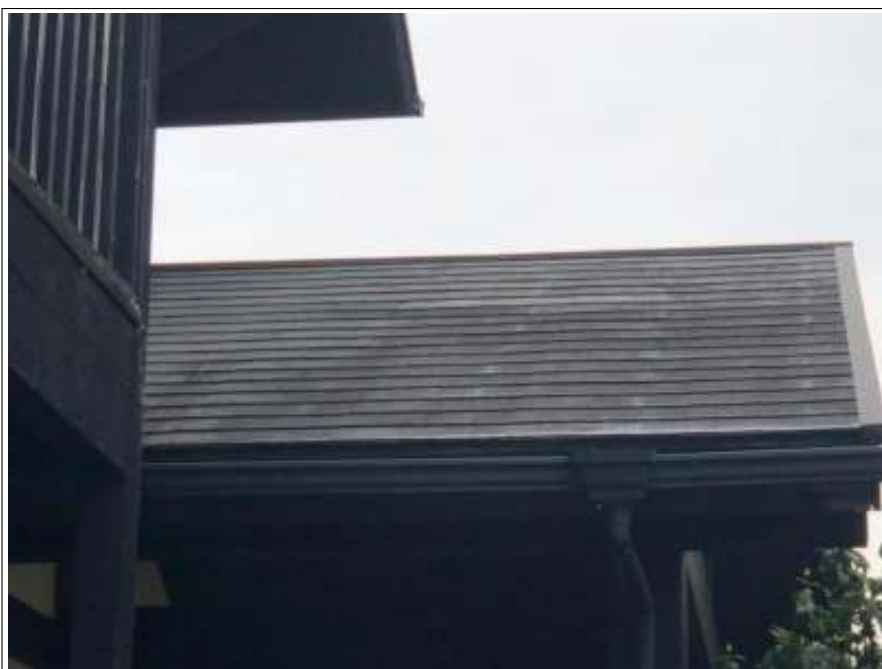
## 屋根

劣化し割れや反りがひどくなり葺き替えとなると、アスベストが入っている場合は特に処分費がかかりますので、早めの塗装と維持をお勧めをします。

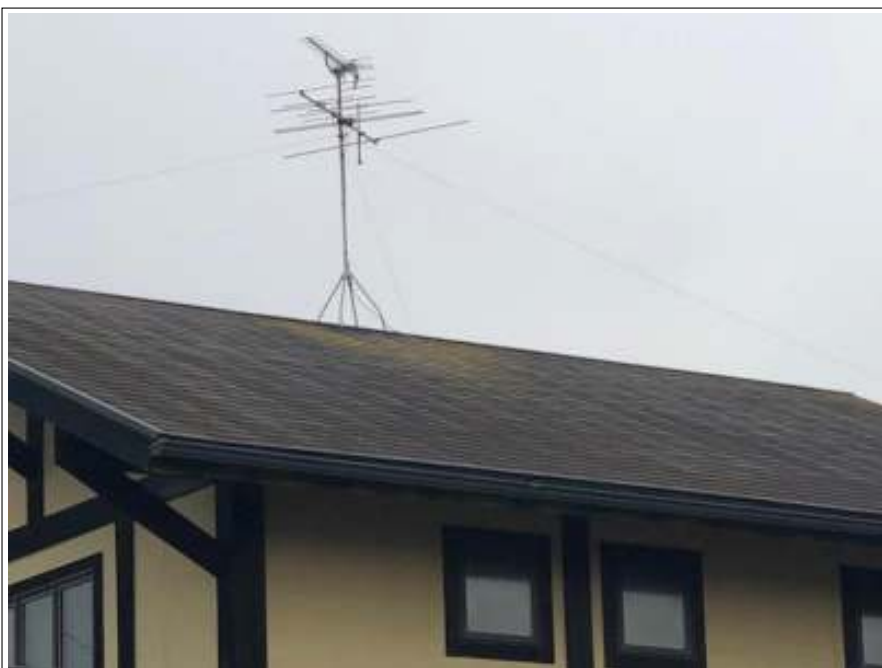
## 屋根 カビ発生部

カビの発生が見られます。  
カビの上にくら良い塗装をしても、カビの根が残っている以上塗膜を突き破って表面化してきますので、カビの根を抑える必要があります。

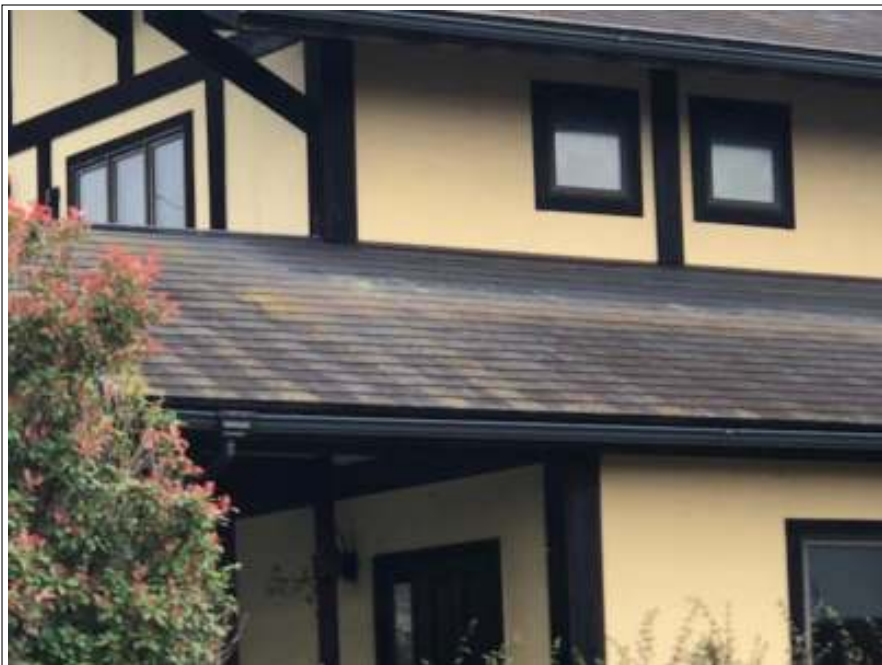
屋根 カビ発生部

対処方法

いくら高圧洗浄をかけても、カビの根が残ってしまいますので、カビの根を殺す防カビ下塗りをおこない、下塗り・上塗り二回の三層四工程をおこないます。

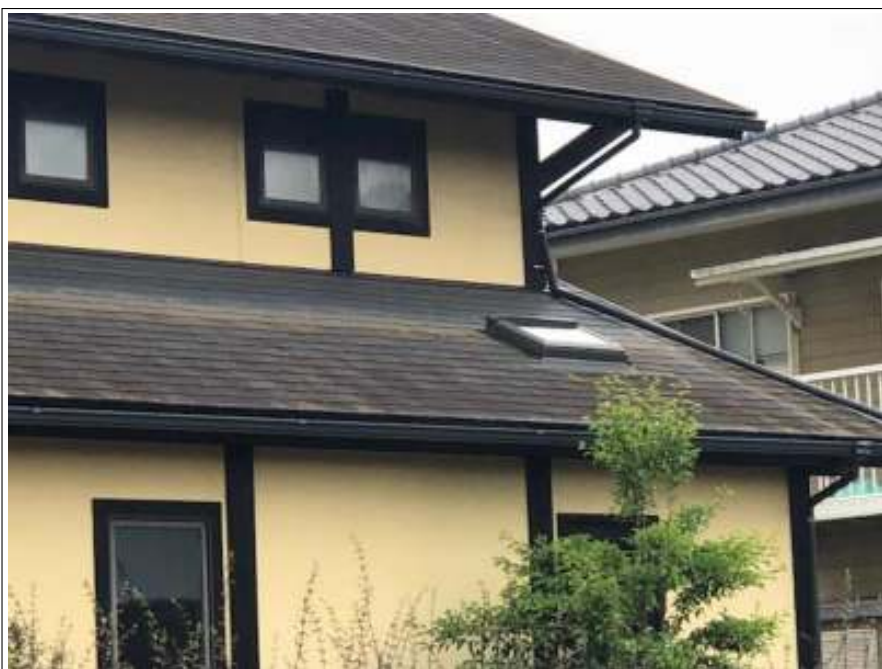
屋根 カビ発生部

同上
