工事写真報告書

工事名 M 様 邸

工事箇所 外壁・その他 塗装工事

工事住所 八幡東区 宮田町

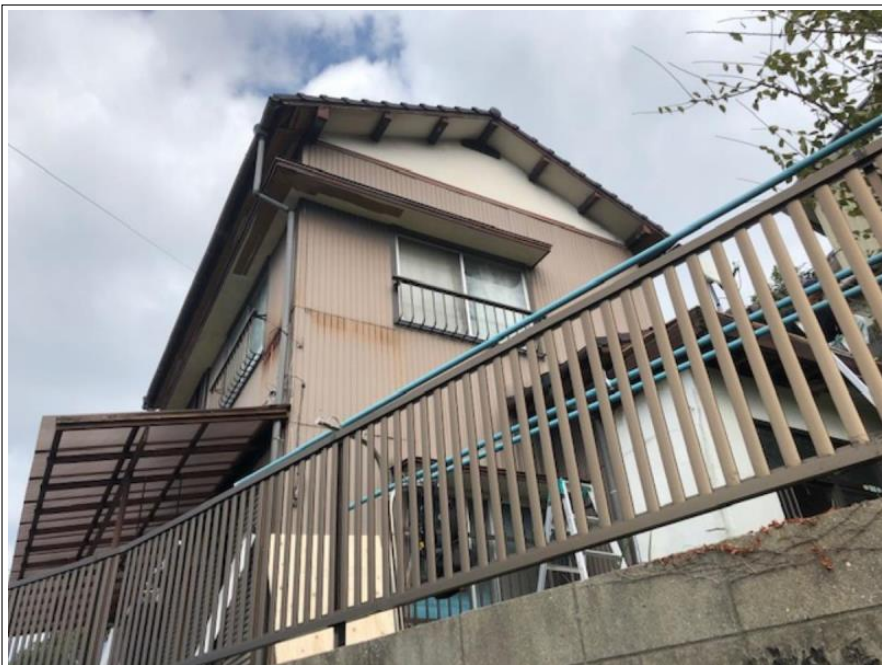
外観

テラスの屋根部分に関しましては、年数が経っており足場を組む際に屋根材を外すと、経年劣化している為割れる恐れがあります。

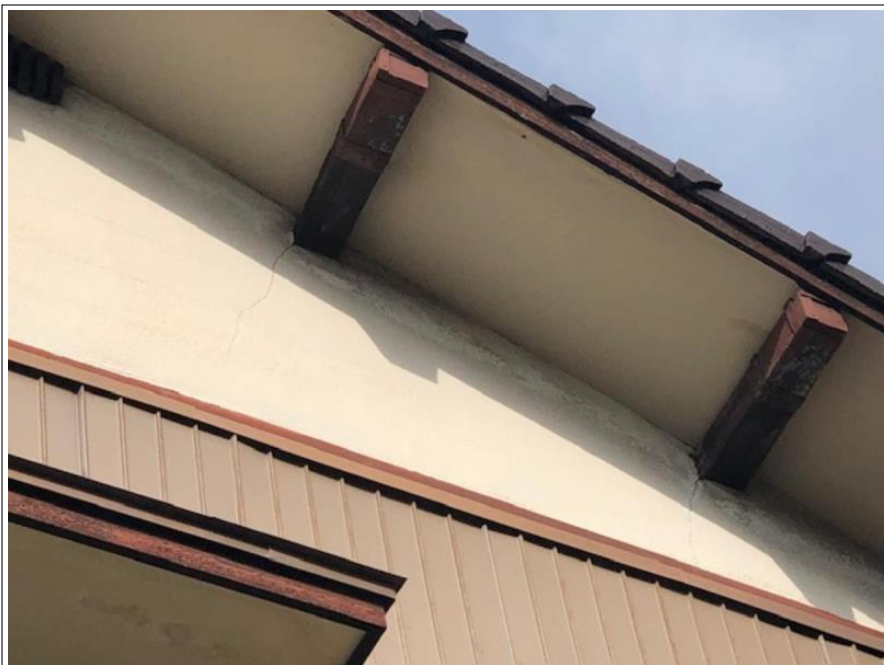
軒天

経年劣化しています。

この部分は、通気性の良い軒天専用の塗装をしていきます。

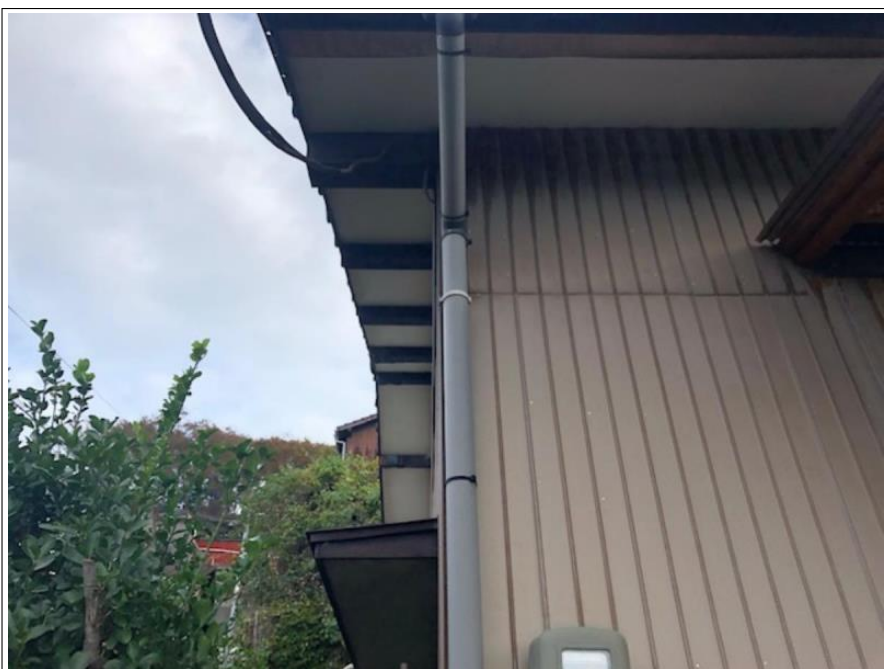
樋・ダクトカバー

この部分は塩ビ素材になります。劣化すると割れが生じたりすることがありますので、塩ビ専用の下塗りをおこない塗装をしていきます。

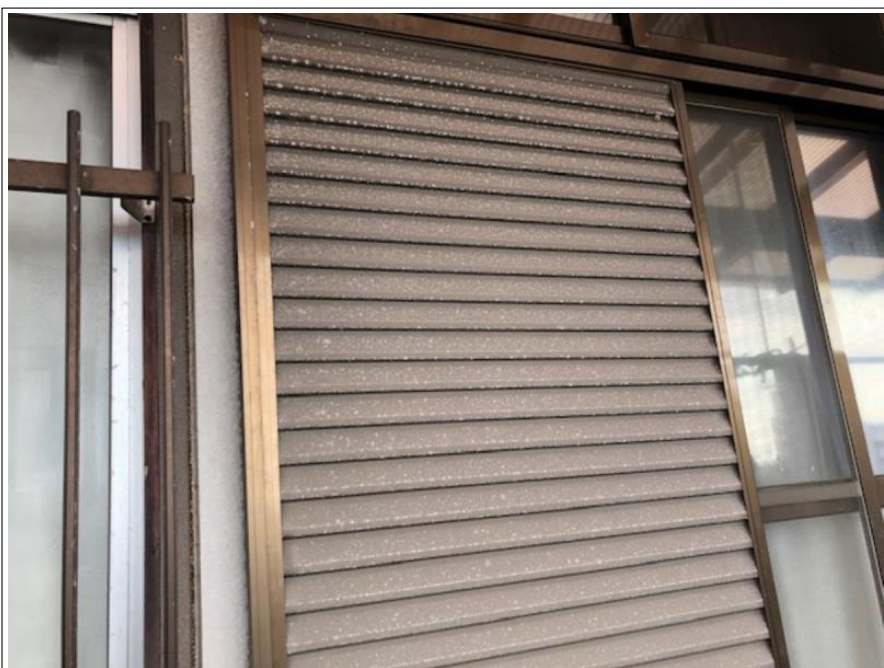
雨戸

こちらは鉄・スチール素材になります。

劣化進むと腐食やサビの発生がしてきますので、劣化が進む前のメンテナンスをお勧め致します。

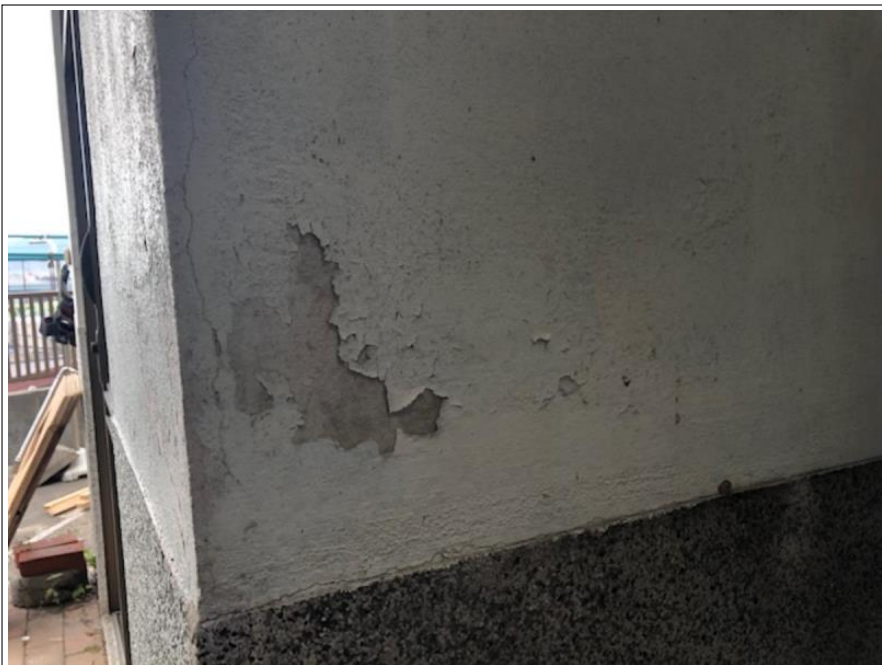
外壁 現状

旧塗膜の剥離が見られます。
このまま塗装をしても旧塗膜から剥がれる恐れがありますので、密着の悪い旧塗膜はケレンで除去し、塗装をおこないます。

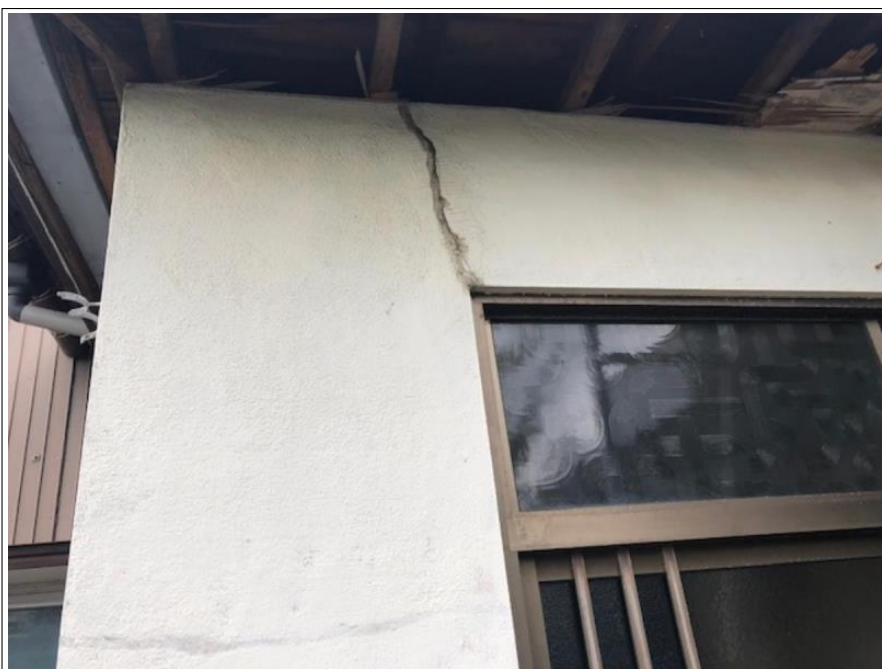
外壁 クラック部

劣化している部分があります。
この部分から雨水や湿気、炭酸ガス等が直接浸入し躯体・外壁材の痛みや建物の寿命に繋がりますので、下塗りやシーリング材等で補修をおこない、塗装をしていきます。

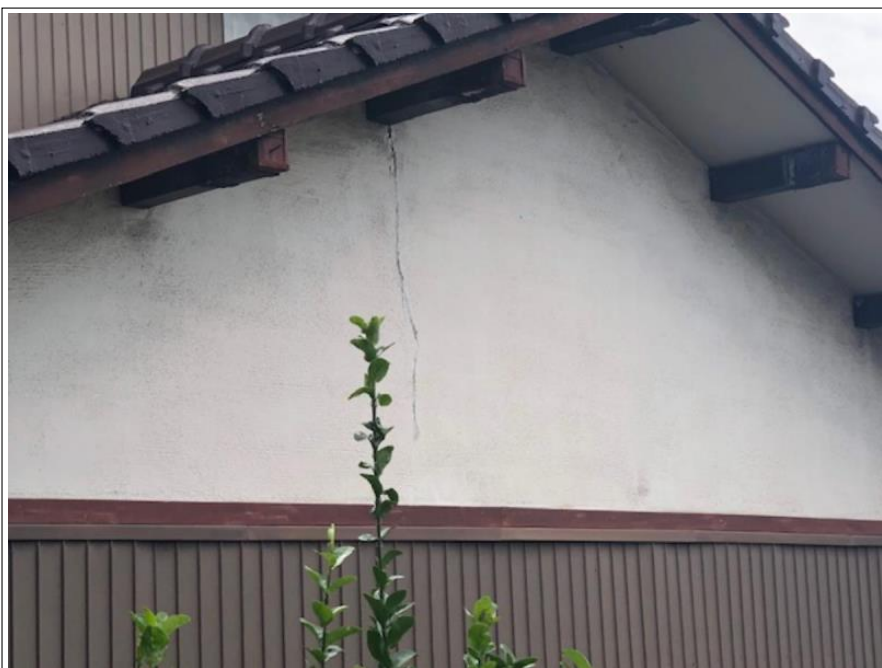
外壁 クラック部

同上

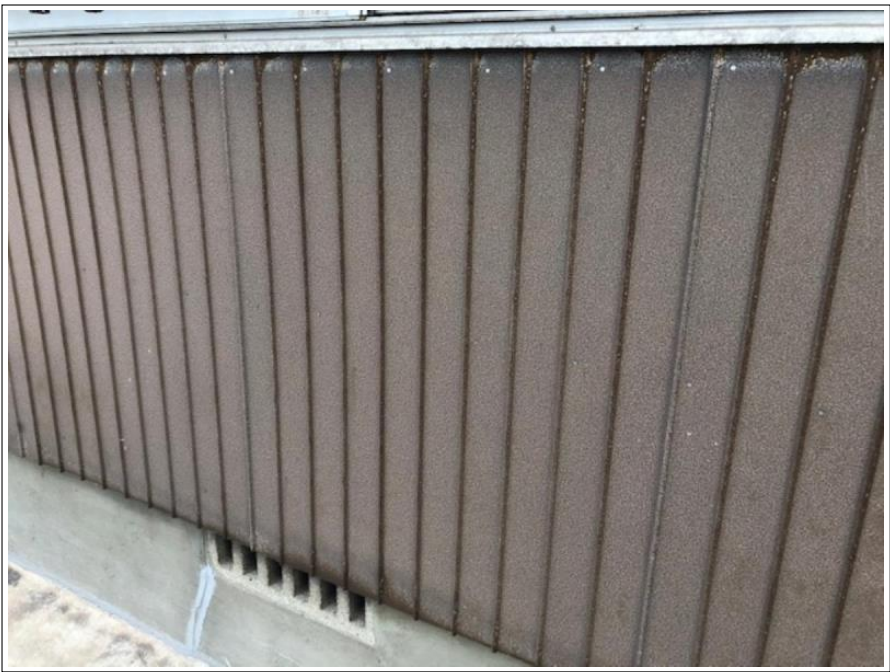
外壁トタン部 現状

こちらは鉄・スチール素材になります。

劣化進むと腐食やサビの発生がしてきますので、劣化が進む前のメンテナンスをお勧め致します。
