工事写真報告書

工事名 M 様 邸

工事箇所 屋根・外壁・その他 塗装工事一式

工事施工者 ベストホーム株式会社

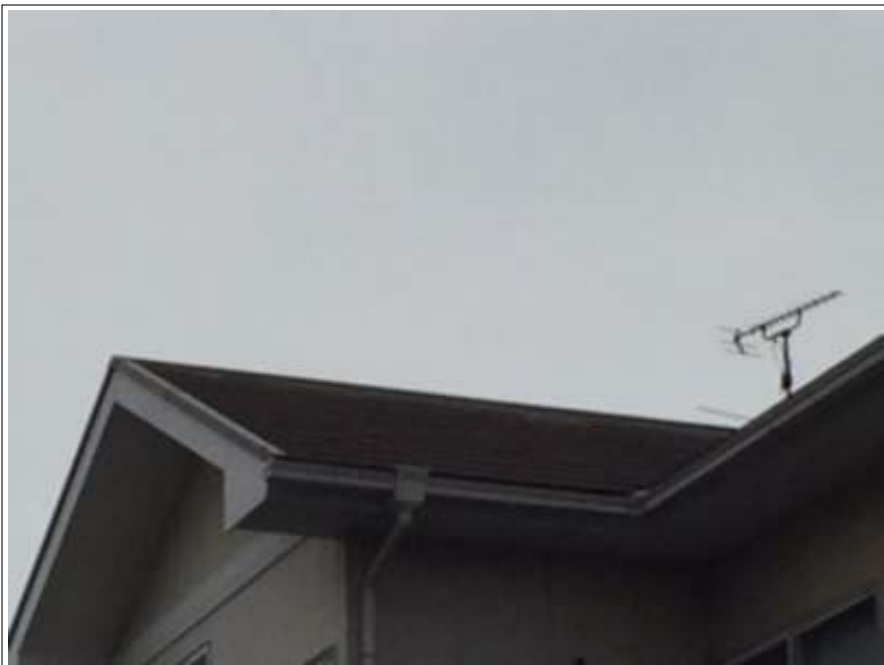
屋根

この素材はセメント:アスベスト(又は[°]ル[°]繊維)が85:15で作られています。

表面の塗装が新築当時はアクリル塗装を焼き付けており、7年ぐらい経過すると表面の防水効果が低下し、
だんだん反りや割れが生じてきます。

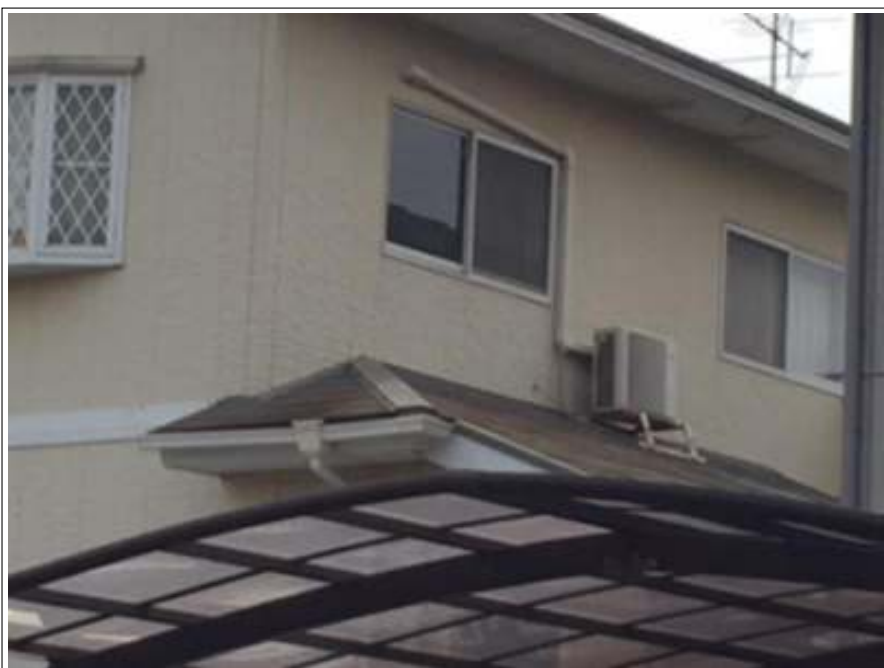
屋根

同上

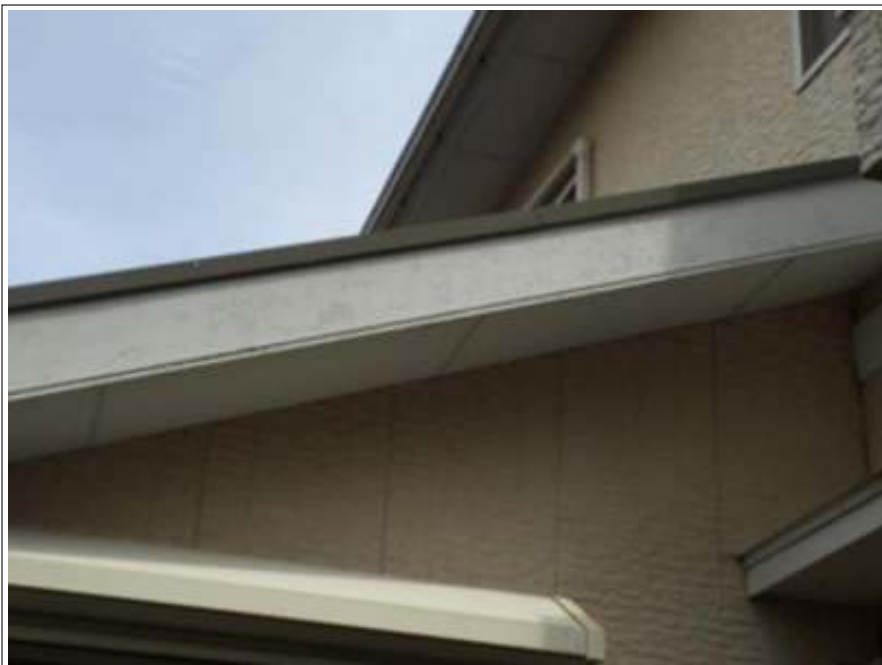
破風板

経年劣化しています。

劣化すると腐食、お住まいの痛みにつながりますので、下塗り・上塗りをおこないます。

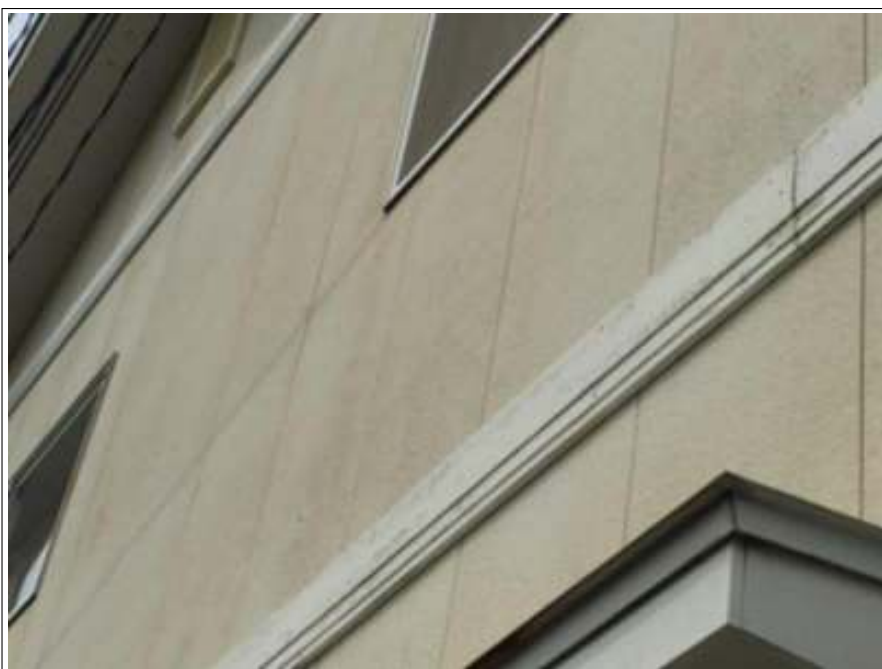
帯

旧塗膜が剥離をおこなっています。

このまま塗装しても旧塗膜から剥がれる恐れがありますので、密着の悪い旧塗膜をケレン作業で除去し専用
の下塗り・上塗りを行います。

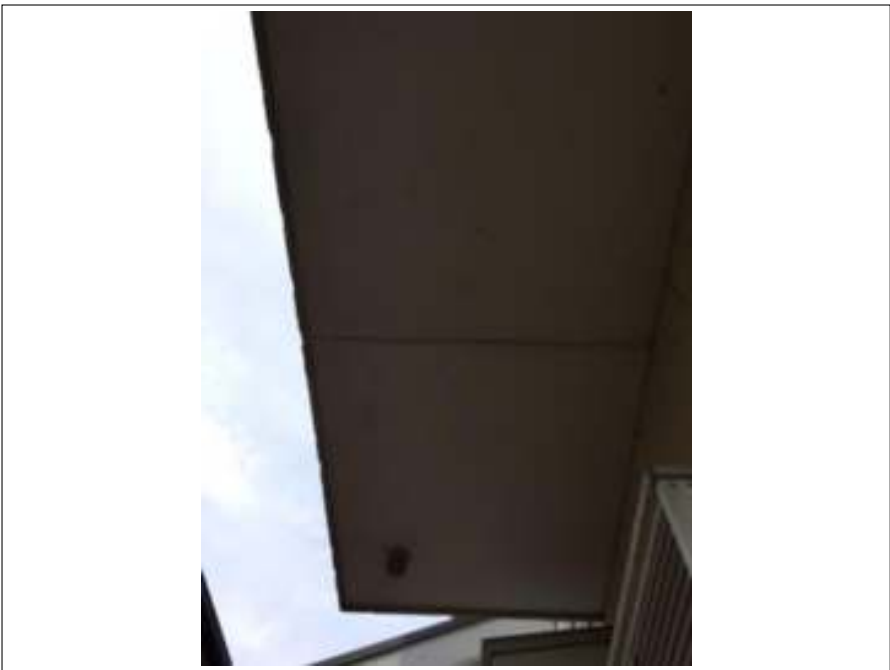
軒天

経年劣化しております。

この部分は通気性の良い軒天専用の
塗装をしていきます。

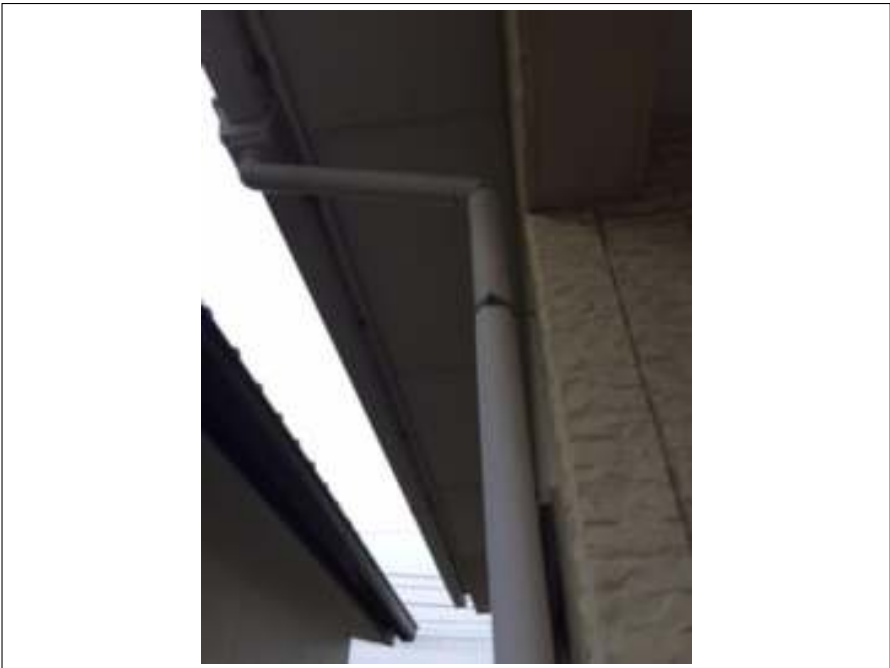
樋

こちらは塩ビ素材になります。

劣化すると割れが生じたりすること
がありますので、塩ビ専用の下塗り
をおこない塗装をしていきます。

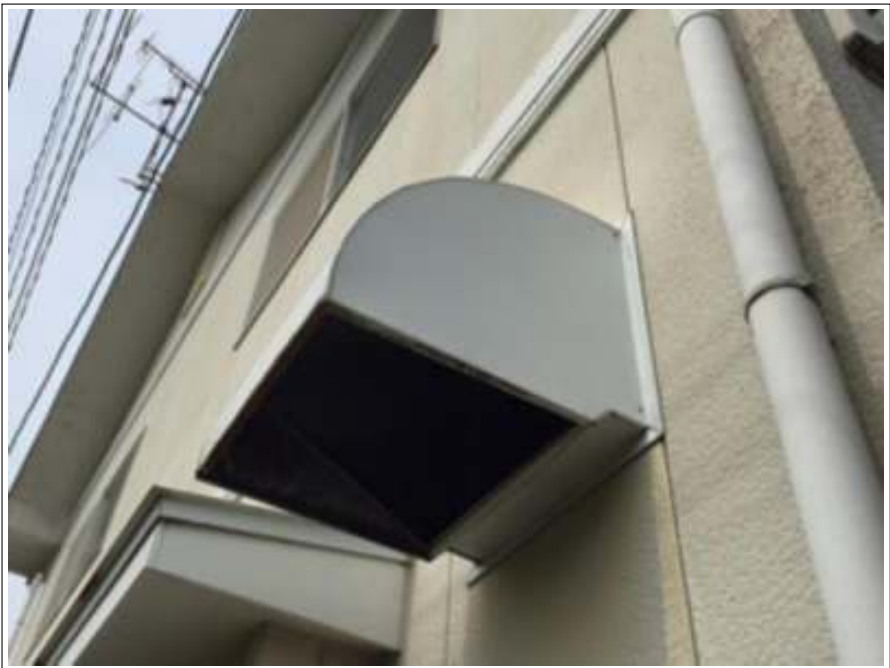
換気フード

この部分は鉄、スチール素材になり
ます。劣化するとサビが発生してき
ますので塗装が必要です。

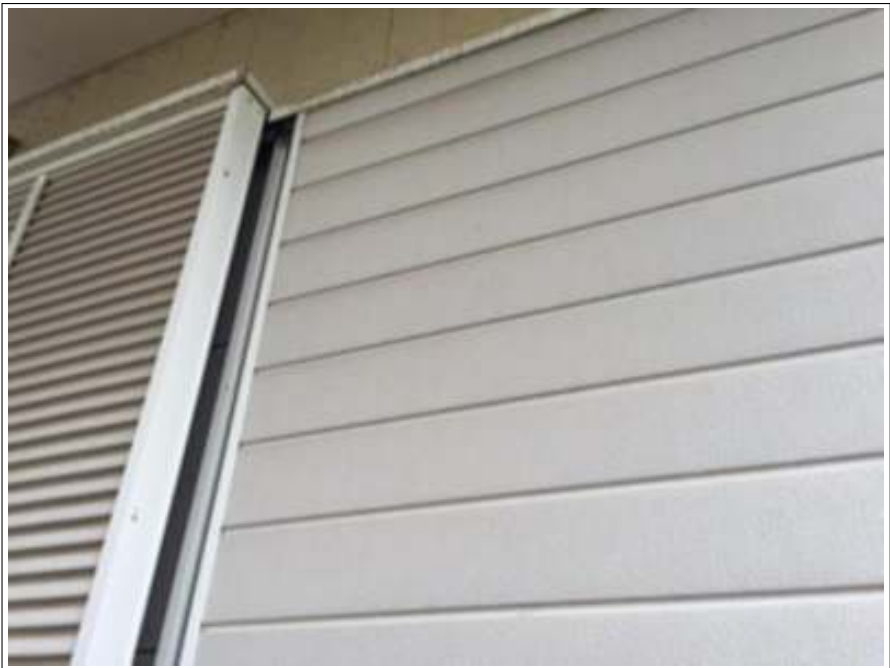
雨戸

同上

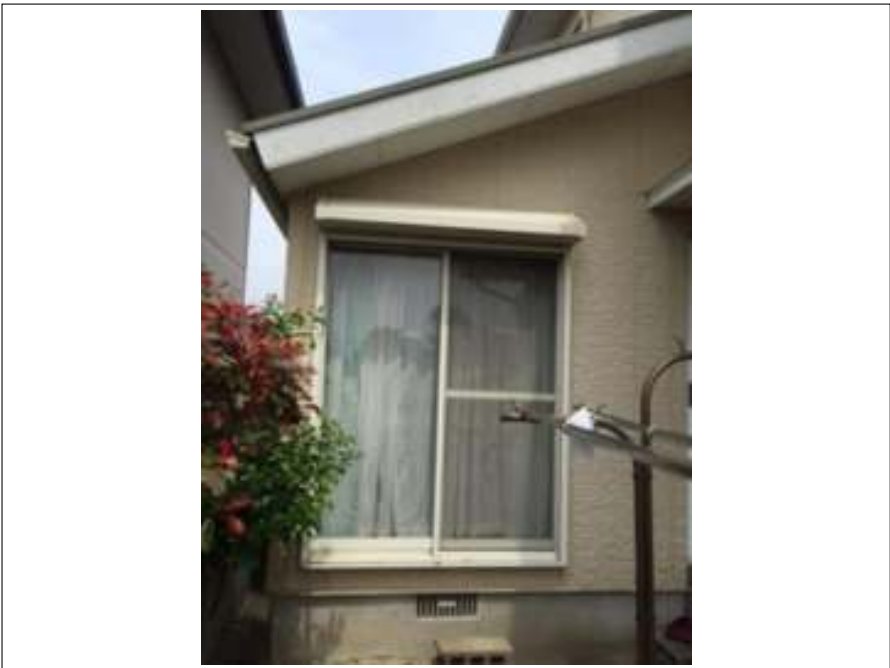
シャッター・シャッターBOX

同上

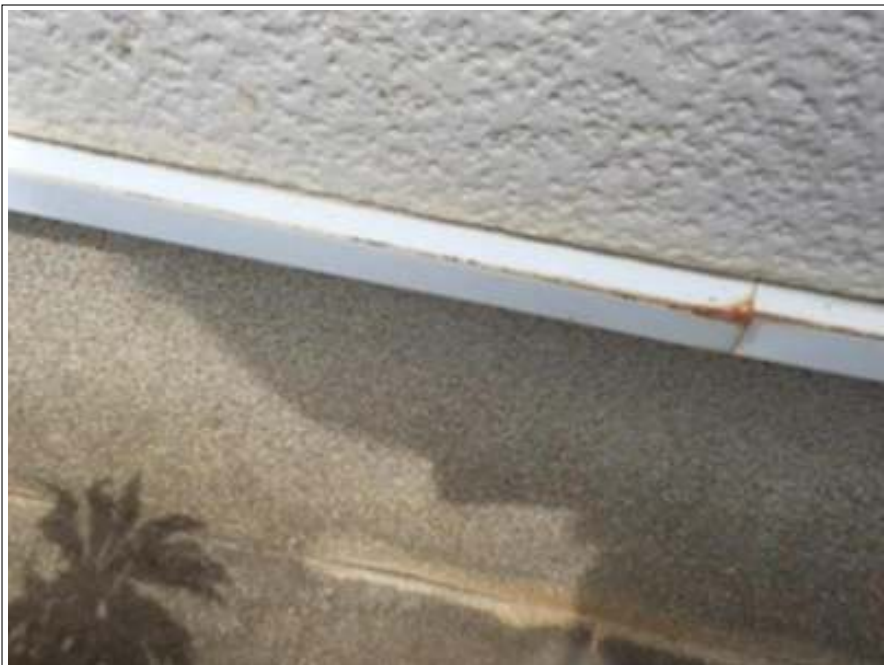
土台水切り

同上

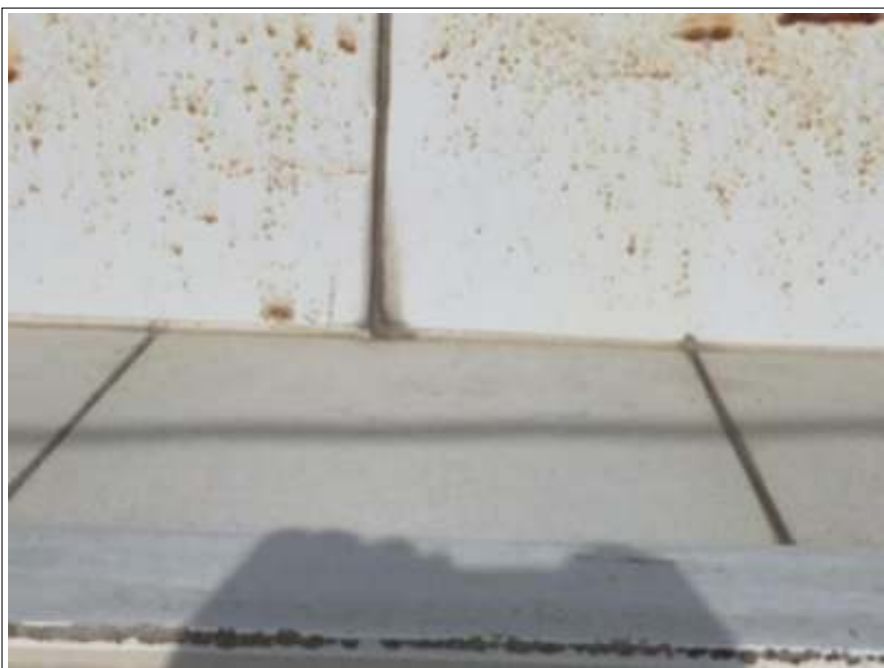
小庇・出窓 現状

壁との境目のシーリング部の劣化は雨漏れの原因になりますので、この部分の補修もおこないます。

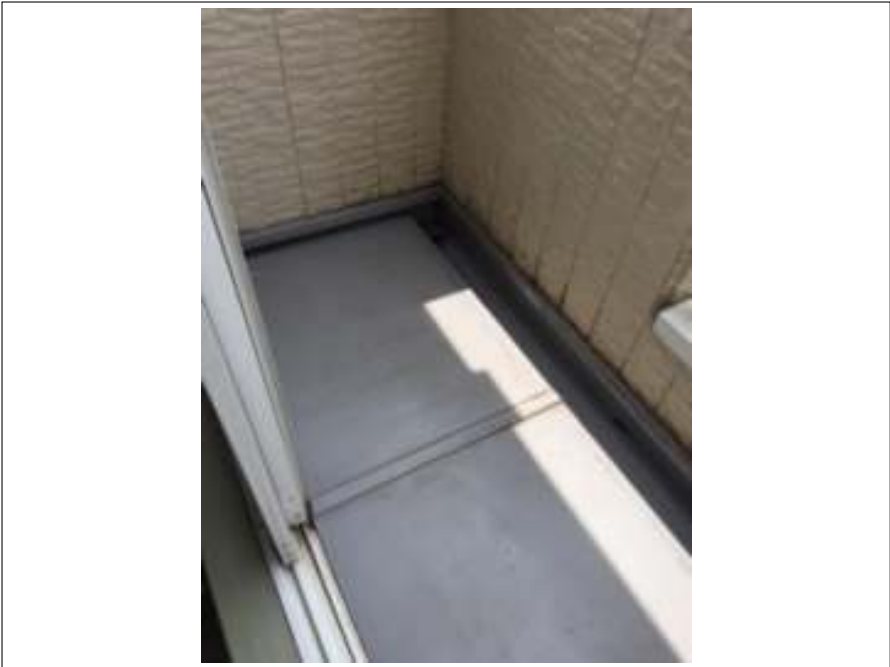
ベランダ

経年劣化しています。

劣化が進むと雨漏れの原因にもなりますので、雨漏れする前の保護塗装をお勧め致します。

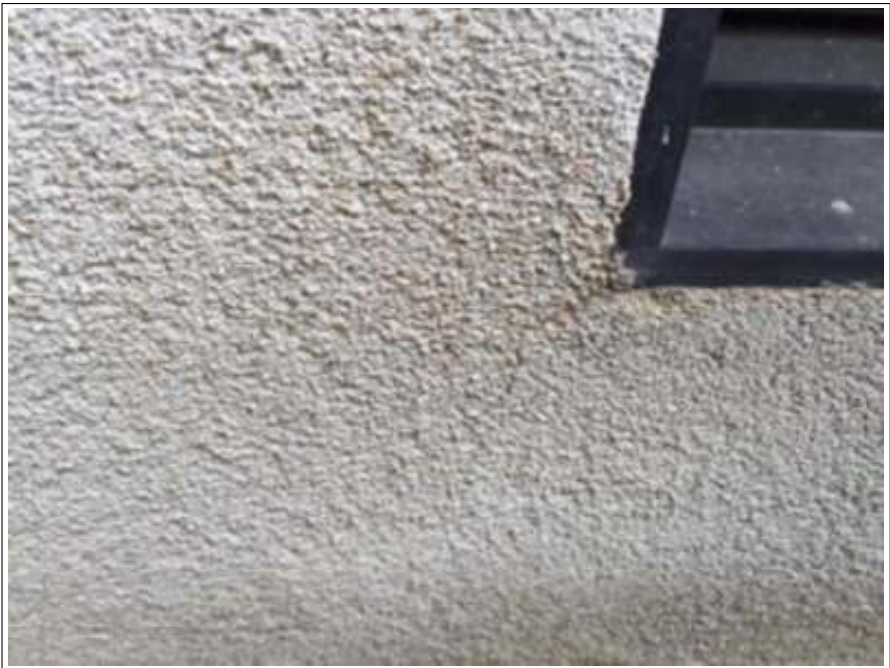
基礎 クラック部

アルカリ性のコンクリートは空気中の二酸化炭素や酸性雨と結合することによって徐々に中性化されます。

中性化されたコンクリートは表面にヒビが入るだけでなく、内部の鉄筋の腐食や膨張につながり構造物の性能低下につながりますので、シーリング等で補修をおこないます。

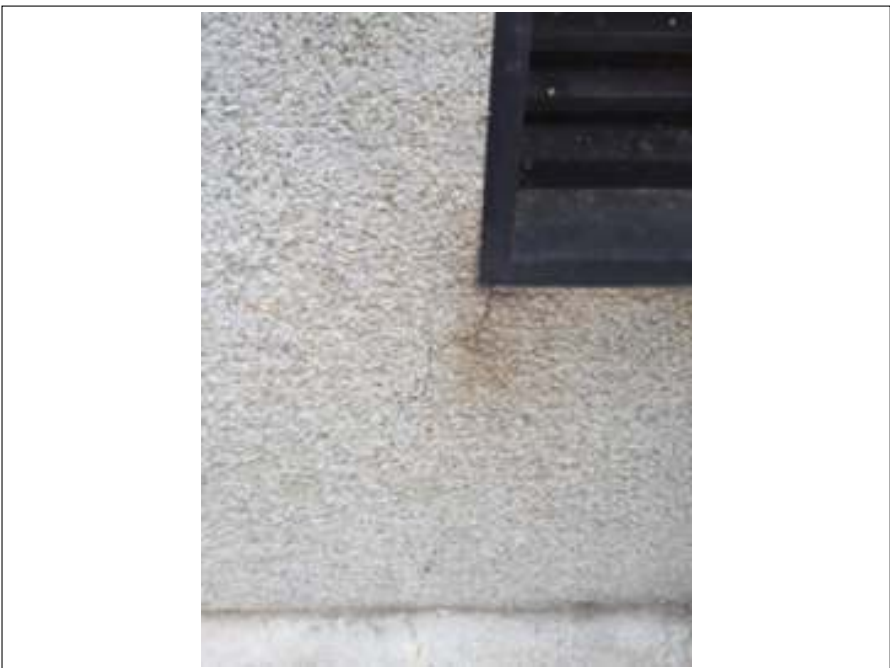
基礎 クラック部

0.3mm以上のキレツは補修が必要です。

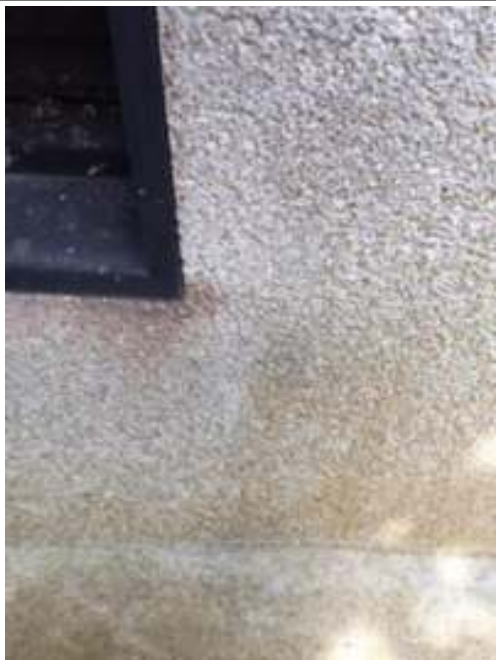
基礎 クラック部

同上

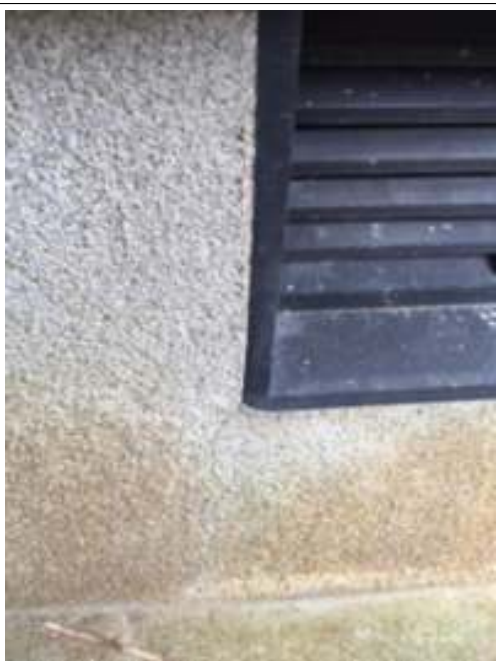
基礎 クラック部

同上

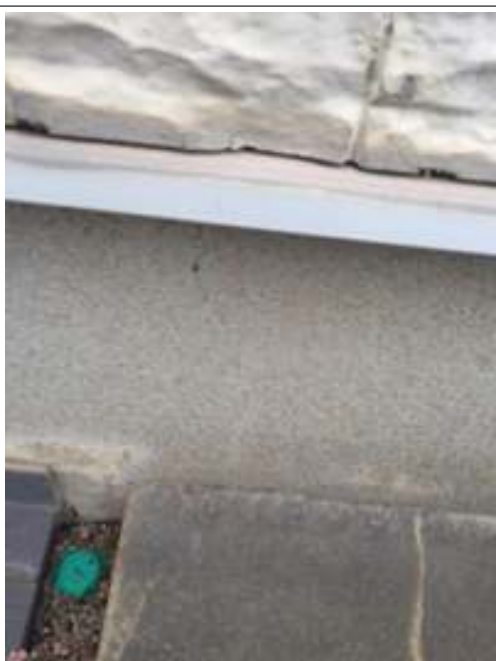
基礎 クラック部

同上

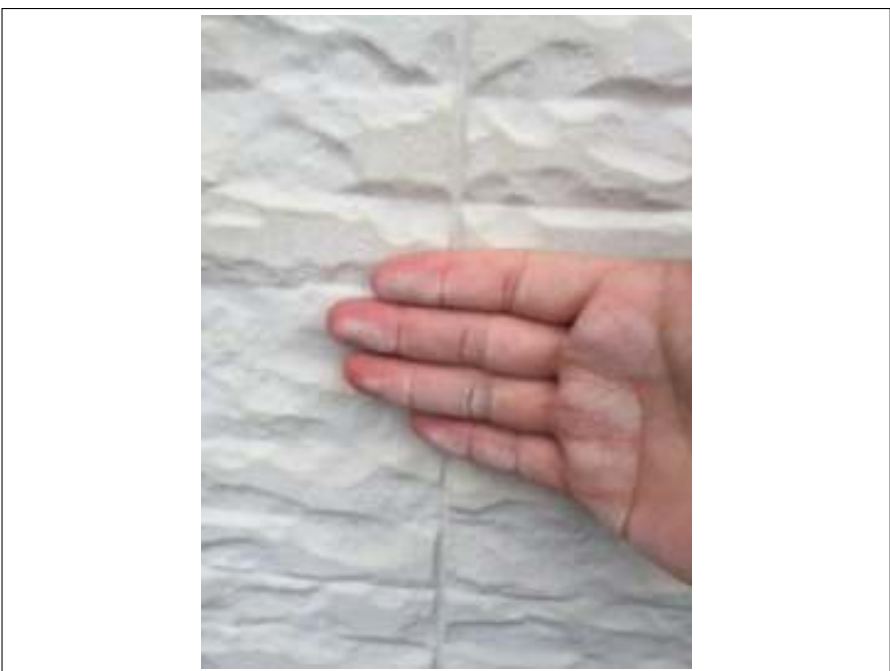
チョーキング現象

紫外線などにより塗膜の表面が劣化し、チョークの粉状のような状態になっています。

この状態になると表面から水や湿気を吸い込んでしまい、外壁や中の躯体の痛みにつながりますので、早めの塗装をお勧めします。

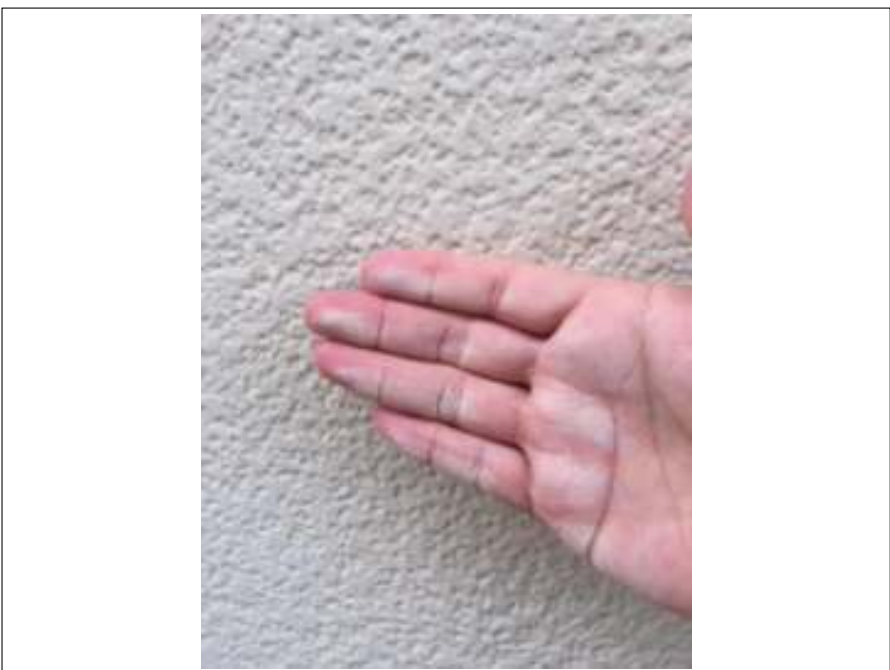
チョーキング現象

同上

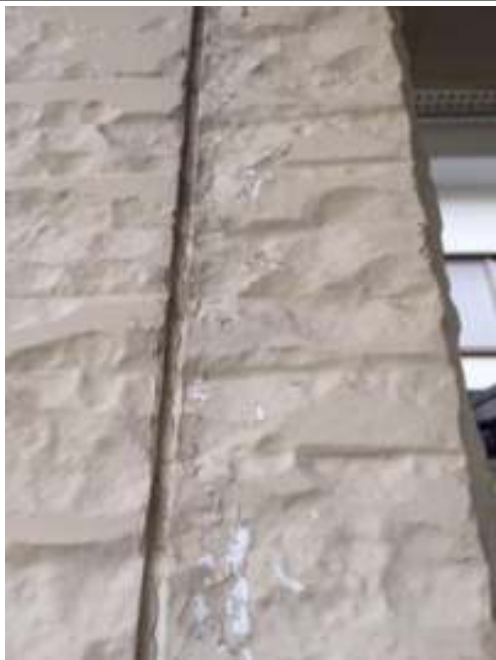
外壁 塗装剥離

外壁の塗膜表面が劣化しております。

この状態になると表面から水や湿気を吸い込んでしまい、外壁や中の躯体の痛みにつながりますので、早めの塗装をお勧めします。

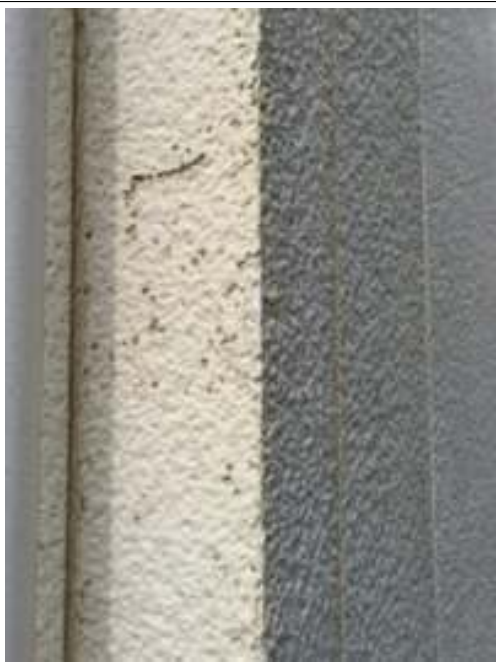
外壁 塗装剥離

同上

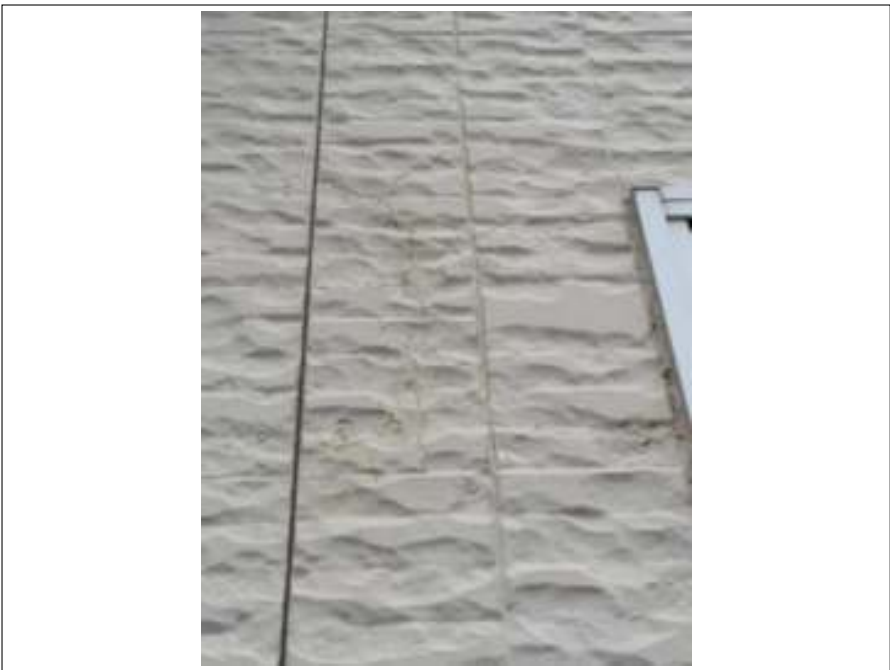
外壁 クラック部

同上

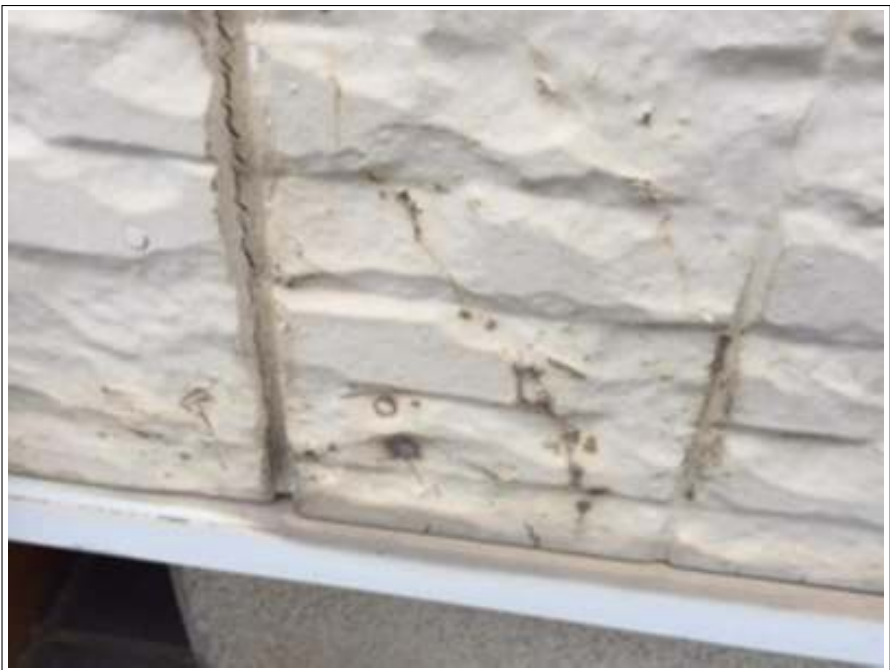
外壁 クラック部

同上

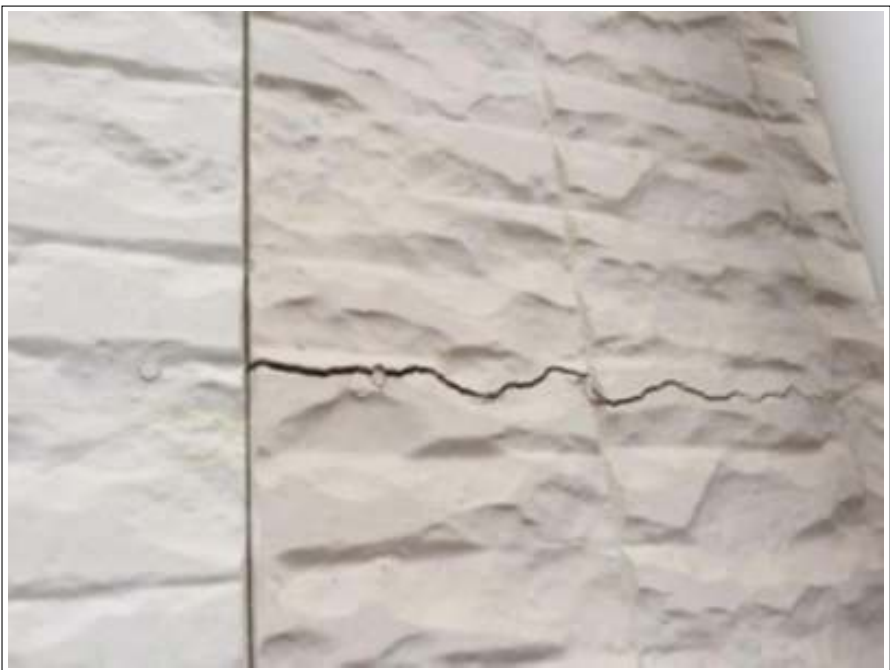
外壁 クラック部

同上

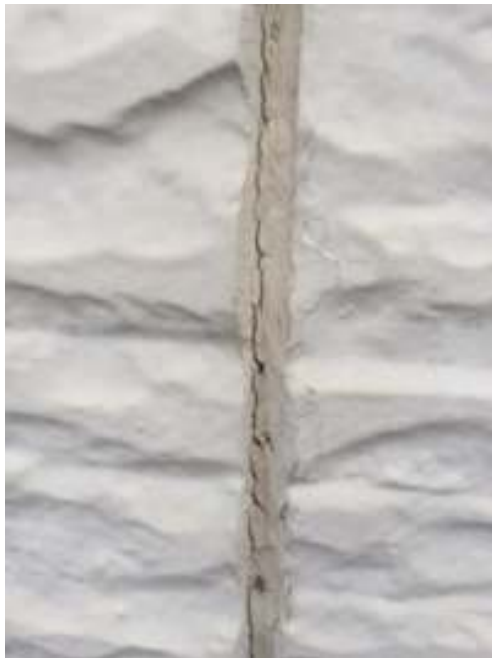
シーリング劣化部

全体的に見られます。

劣化部はシーリング補修をおこない、塗装をしていきます。
