# 工事写真報告書

工事箇所 住宅塗装 及び その他改修工事

工事住所 北九州市 戸畑区 幸町

工事施工者 ベストホーム株式会社

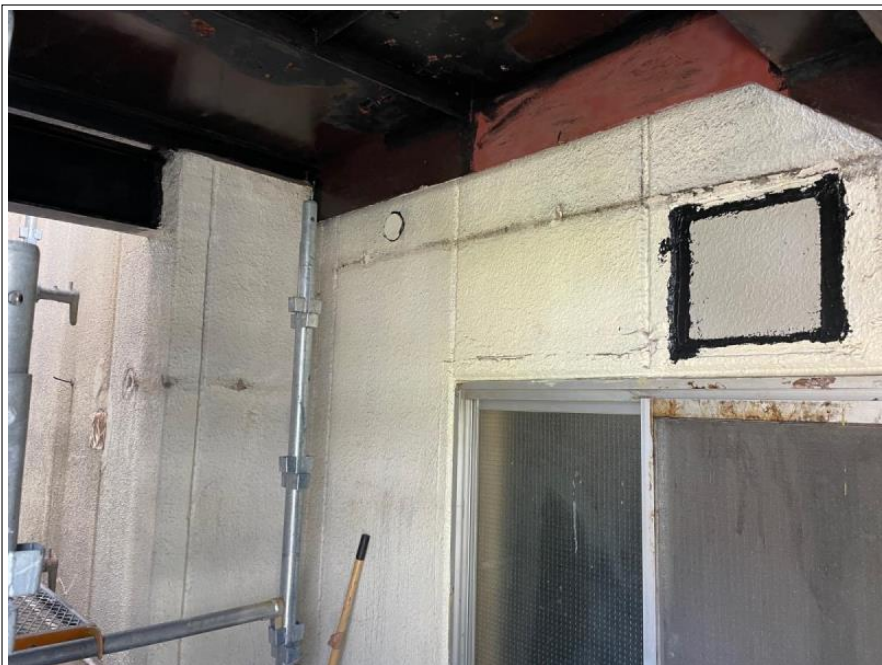
既存換気扇撤去工事

施工完了

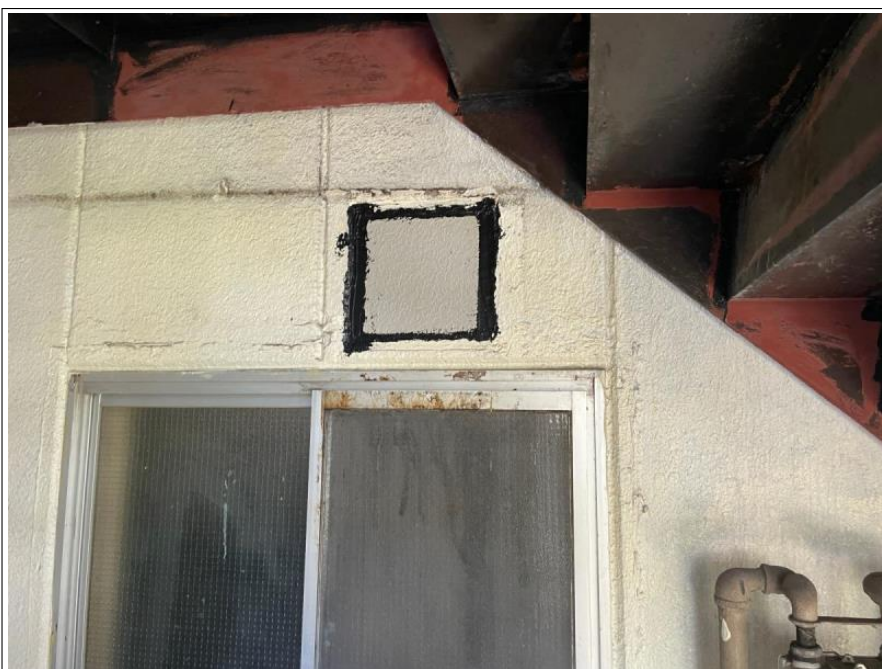
既存換気扇撤去工事

施工完了

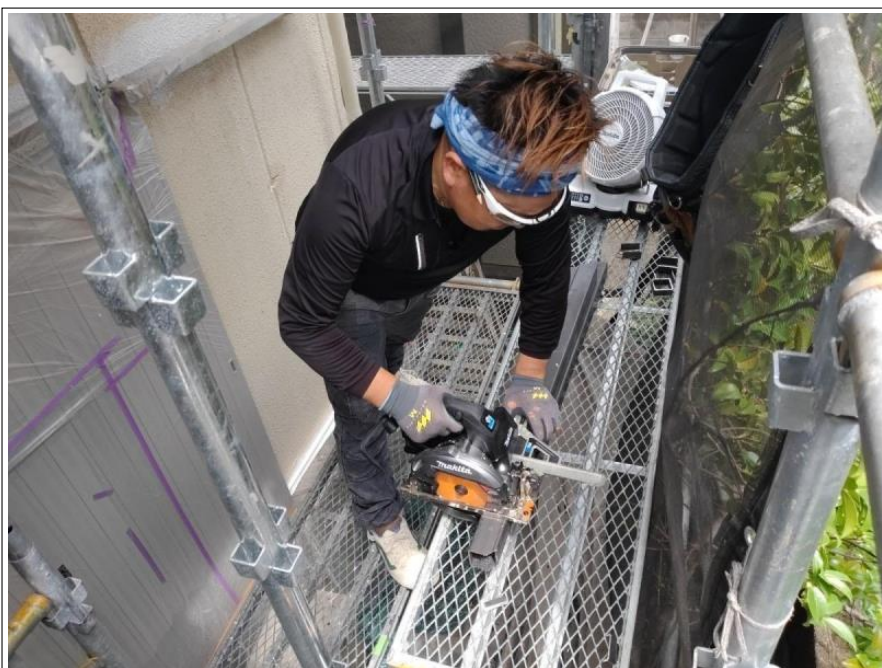
ベランダデッキ裏補強工事

施工中

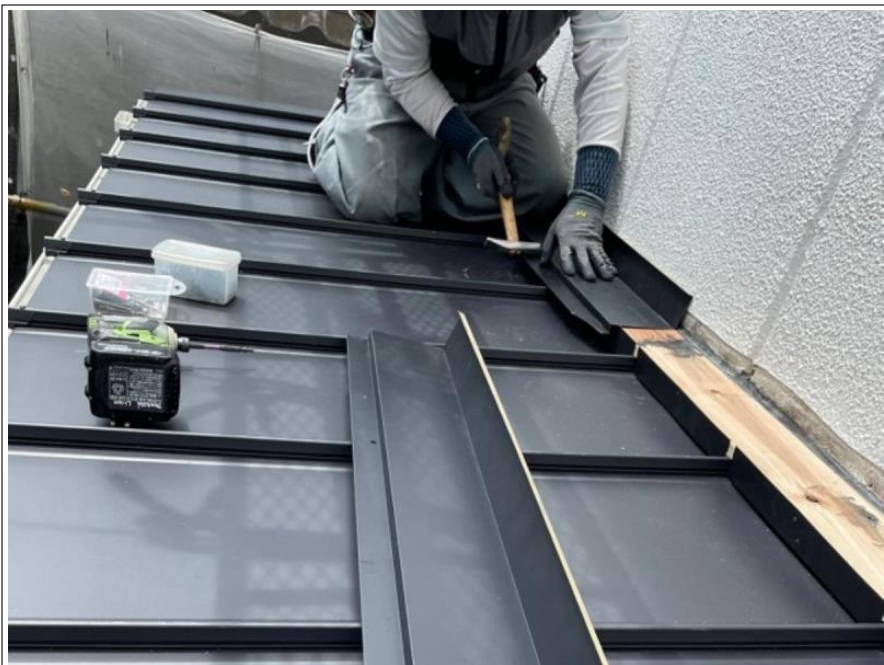
ベランダ庇取替工事

新規ガルバリウム鋼板張り

施工中

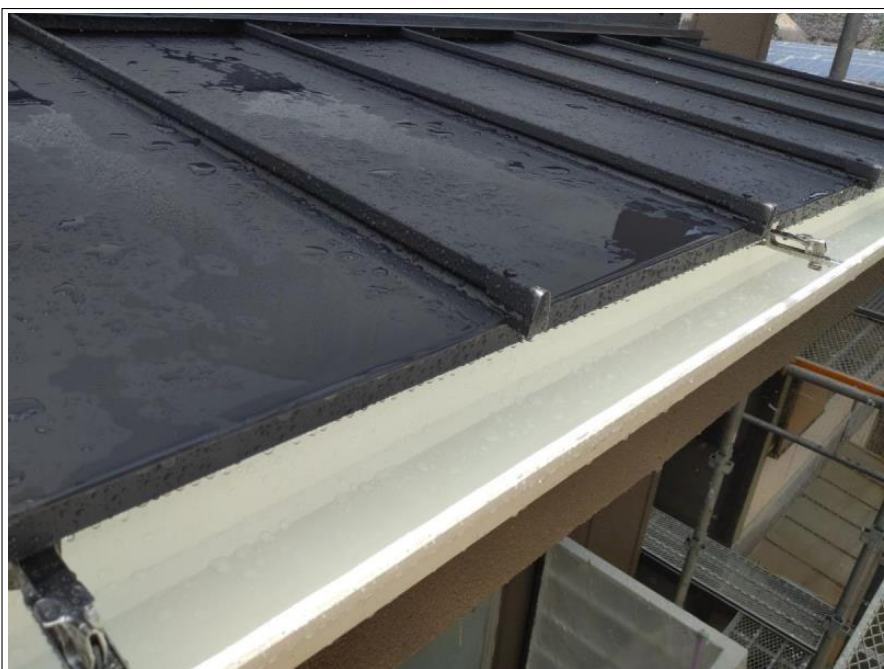
ベランダ庇取替工事

施工完了

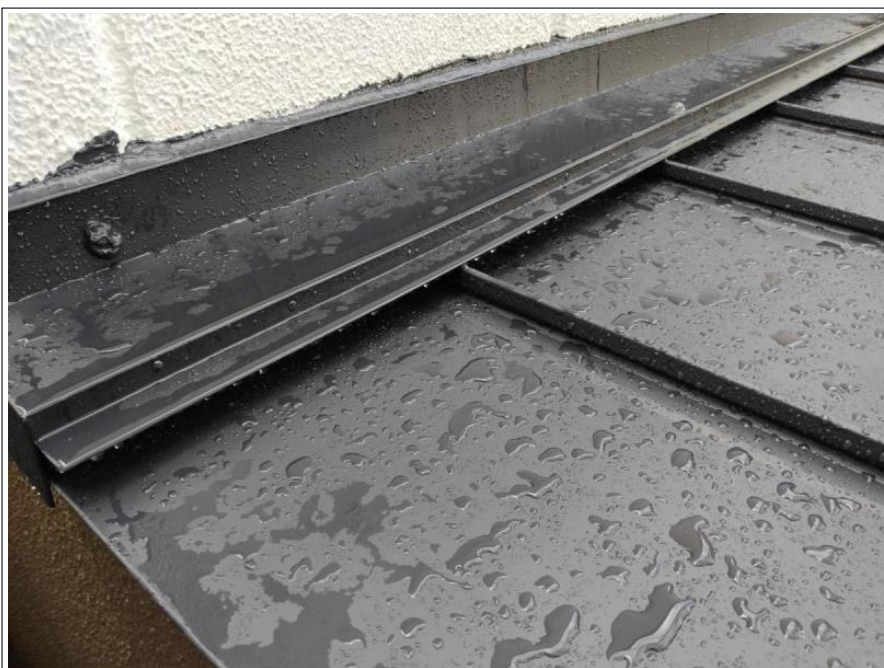
ベランダ庇取替工事

施工完了
