工事写真報告書

工事名 Y 様邸

工事箇所 屋根・外壁・その他塗装工事

工事施工者 ベストホーム株式会社

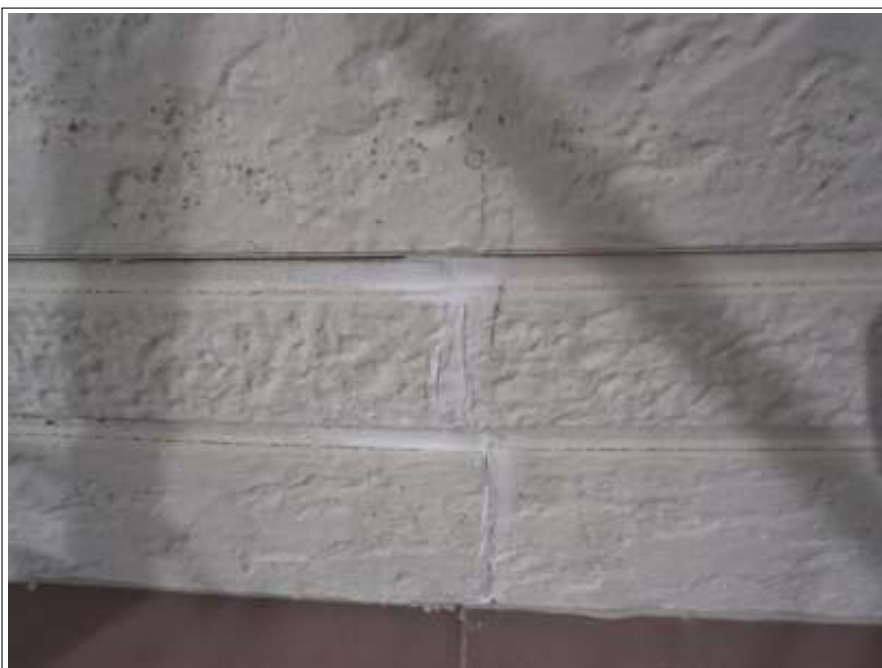
コーキング補修施工完了

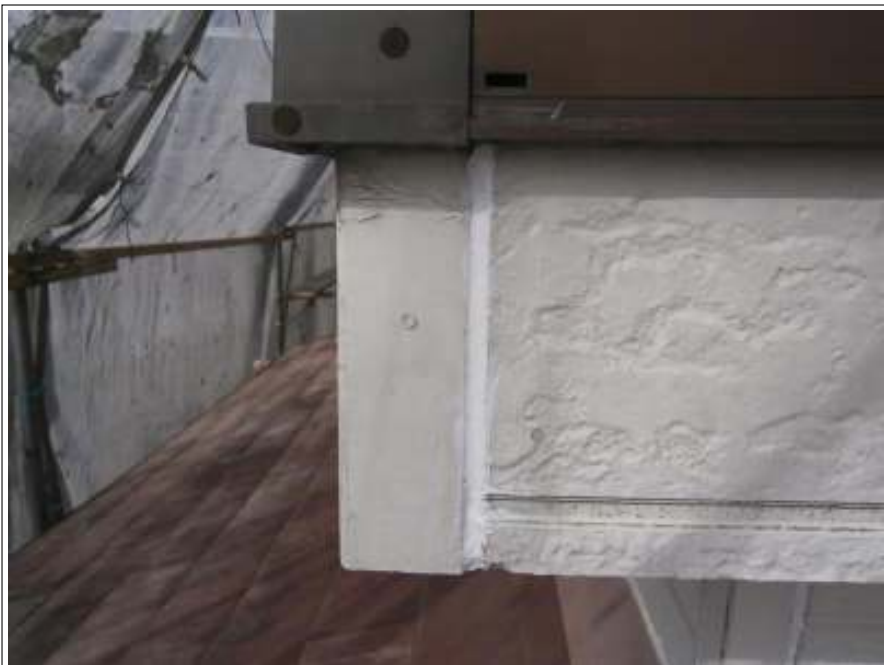
コーキング補修施工完了

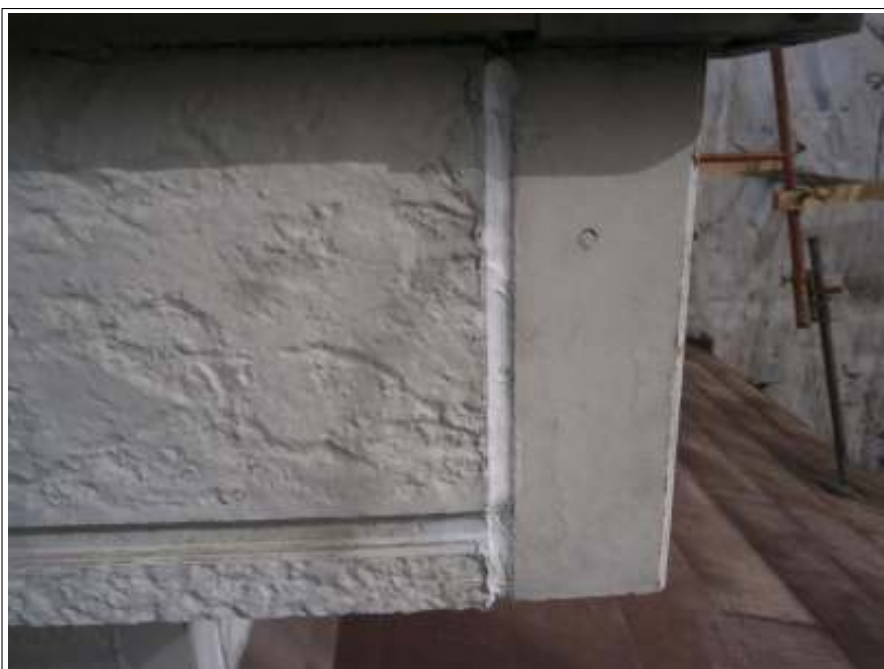
コーキング補修施工完了

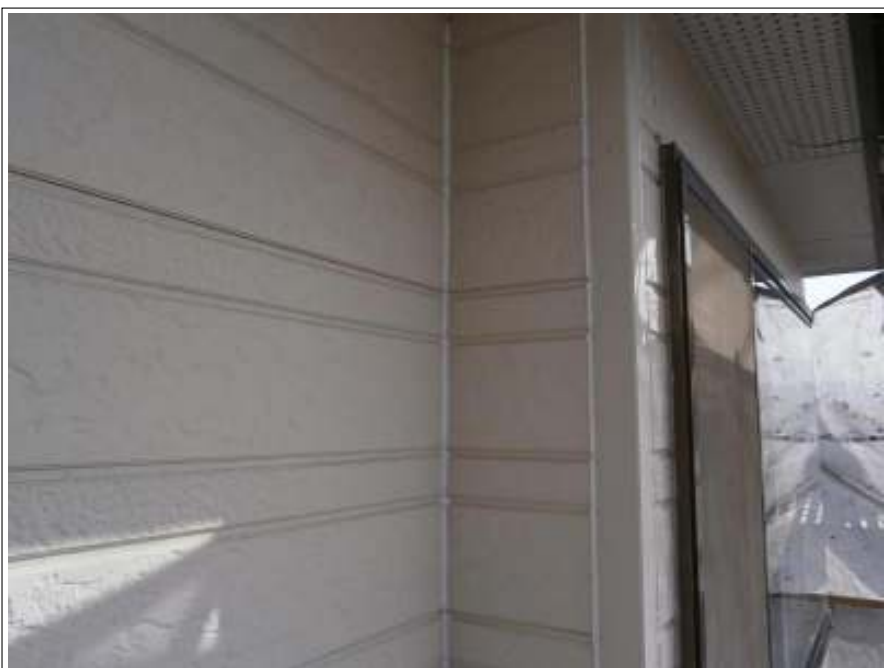
コーキング補修施工完了

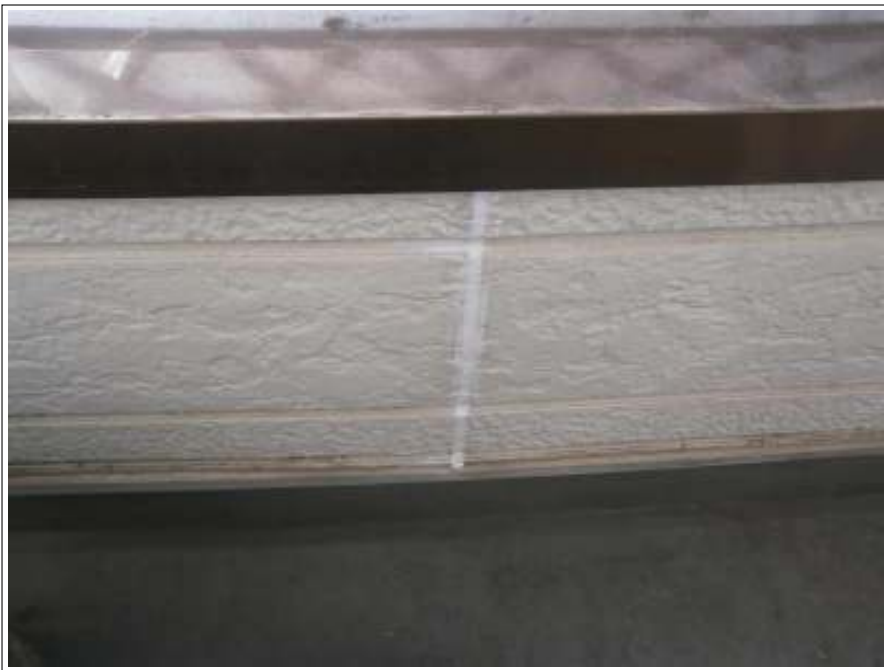
コーキング補修施工完了

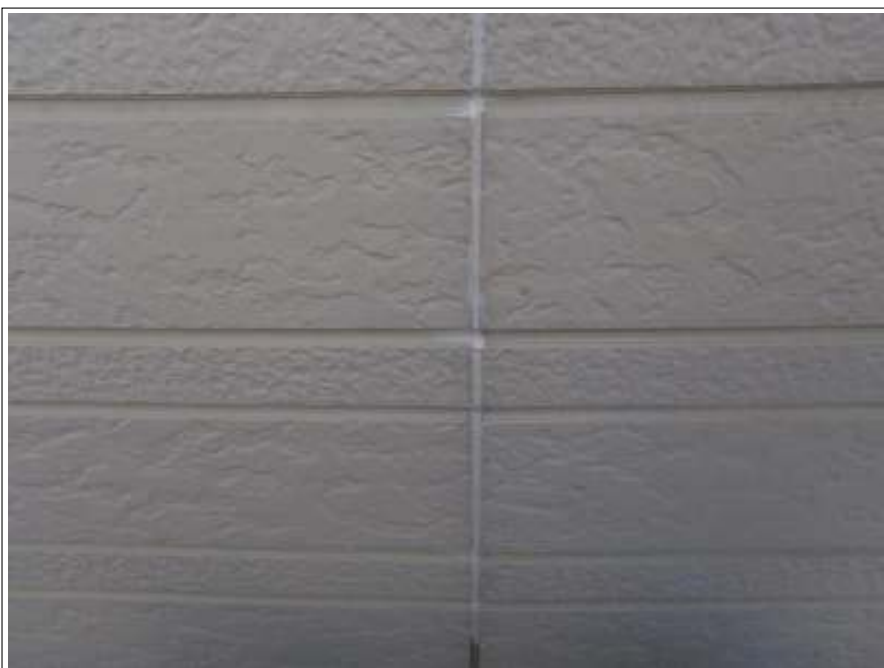
コーキング補修施工完了

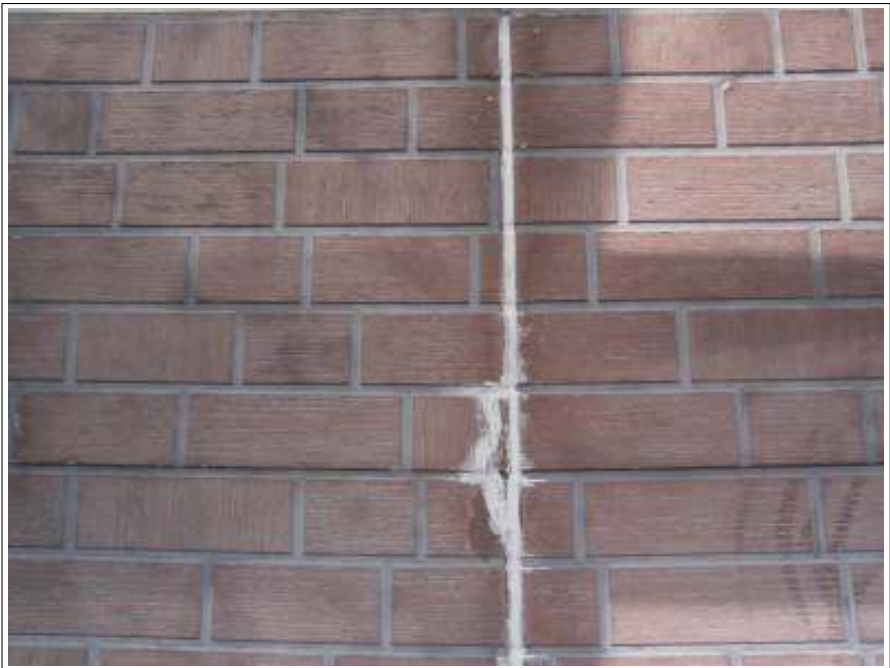
コーキング補修施工完了

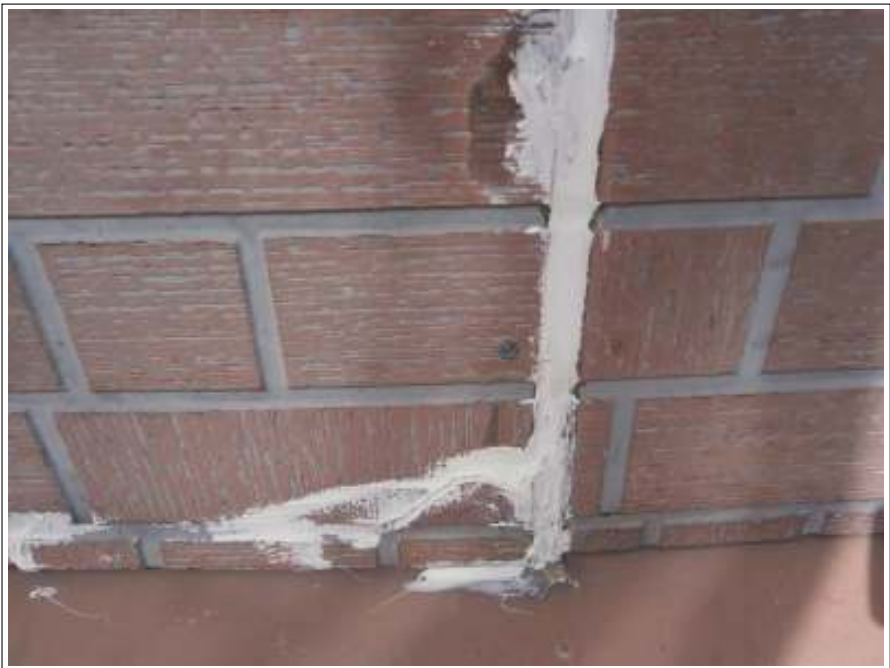
コーキング補修施工完了

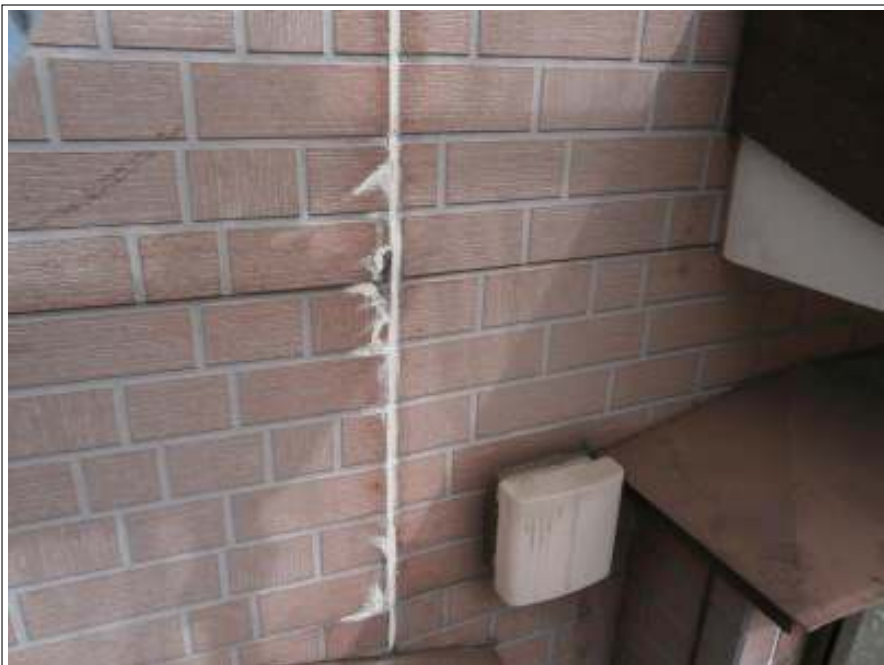
コーキング補修施工完了

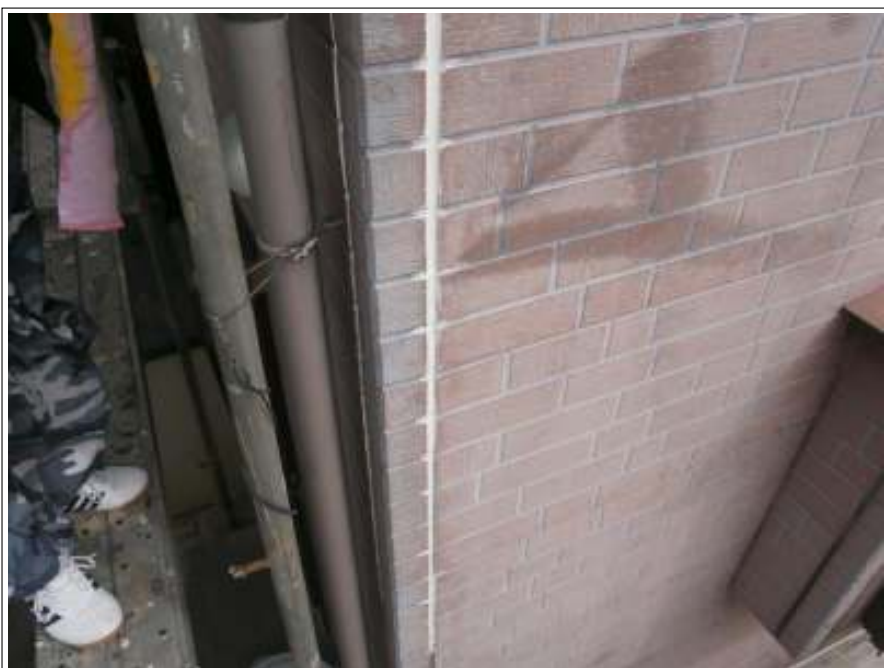
コーキング補修施工完了

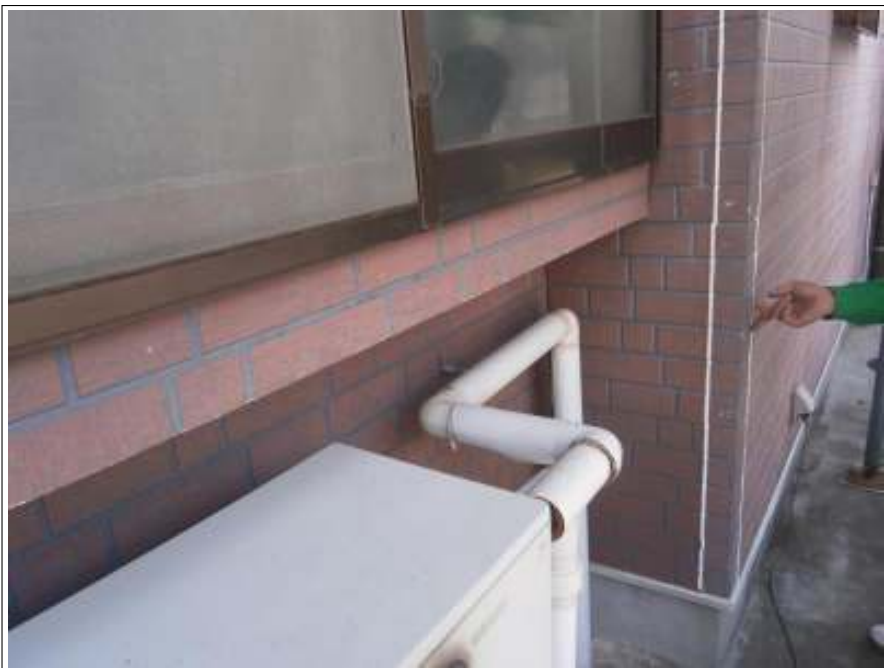
コーキング補修施工完了

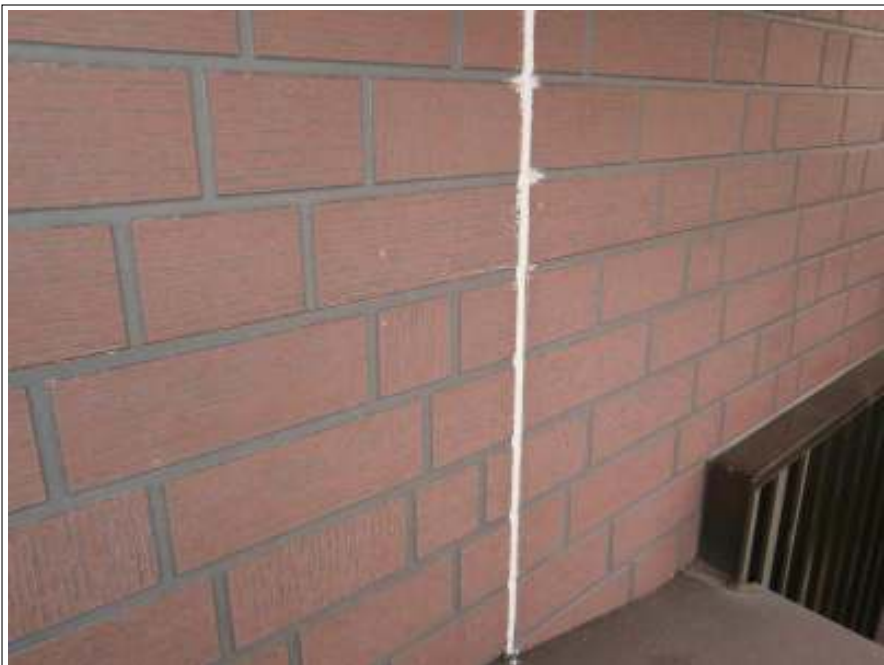
コーキング補修施工完了

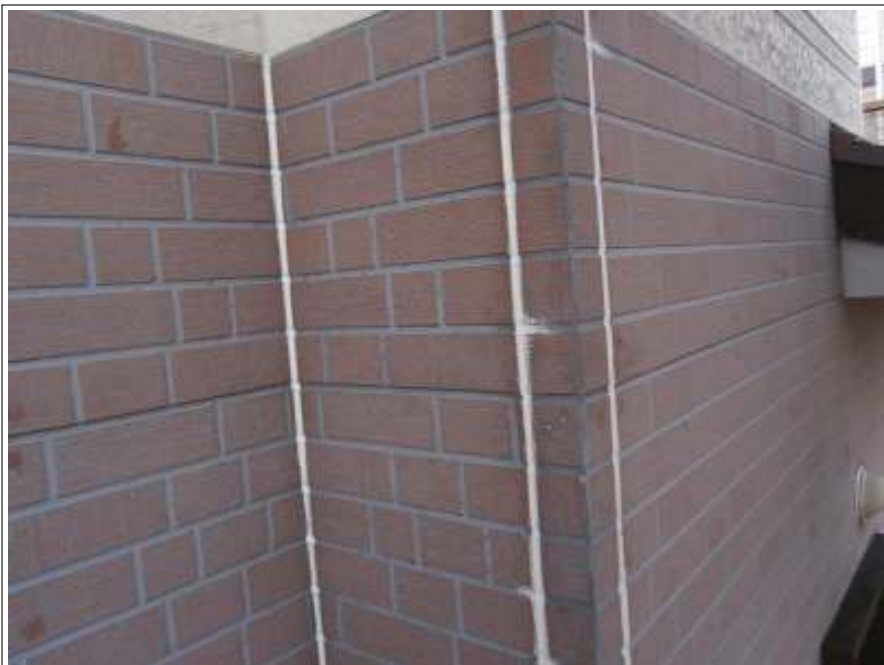
コーキング補修施工完了

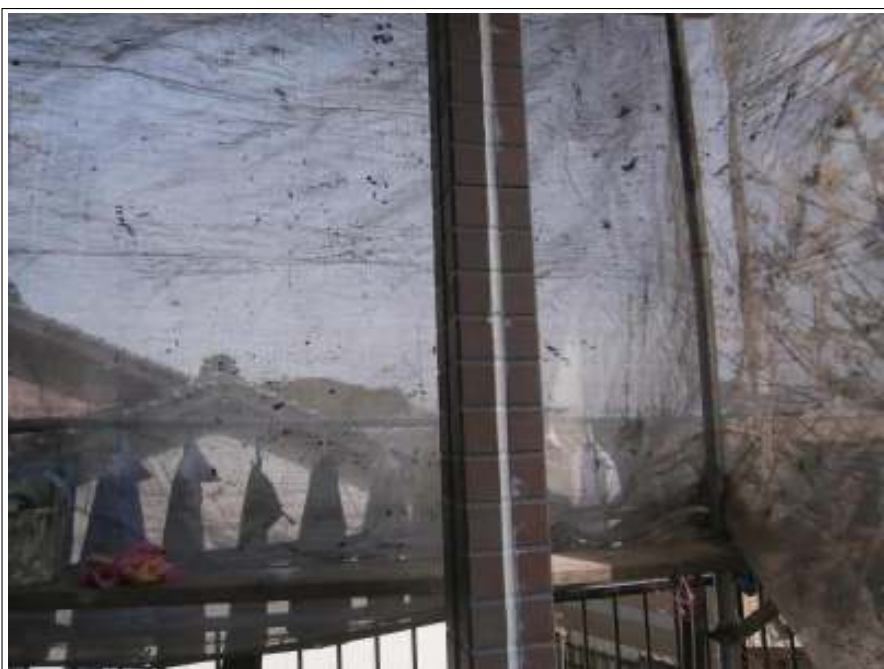
コーキング補修施工完了

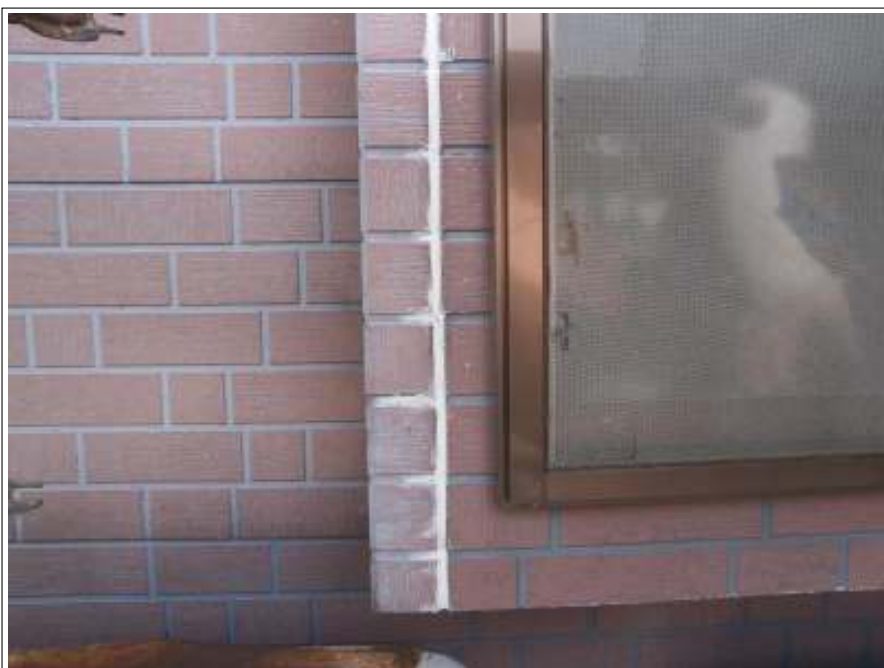
コーキング補修施工完了

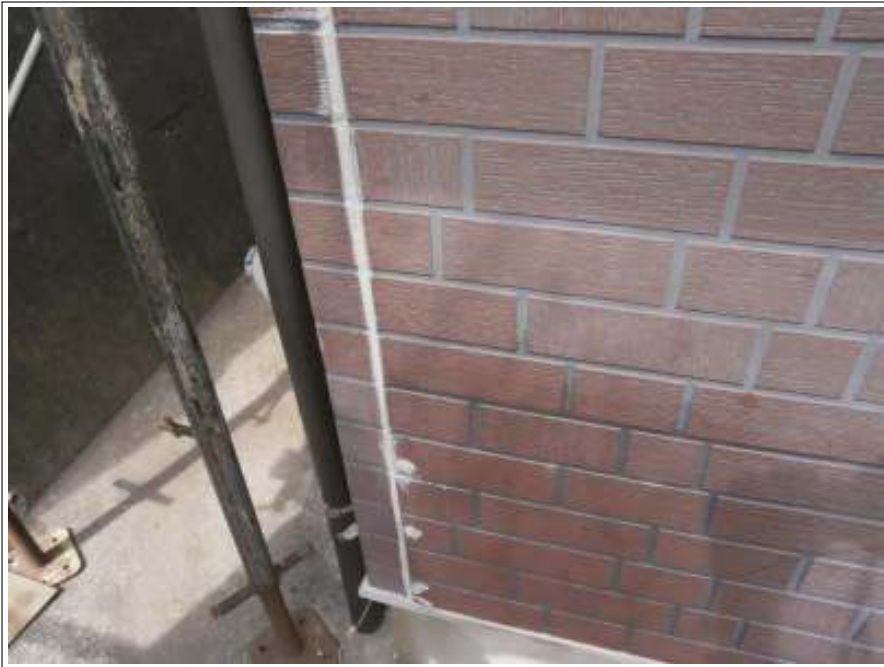
コーキング補修施工完了

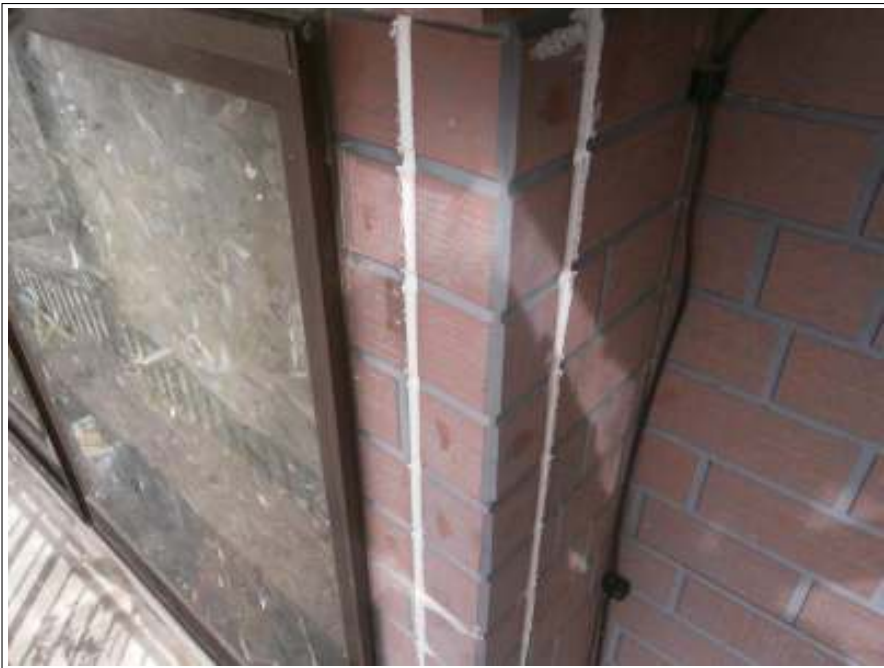
コーキング補修施工完了

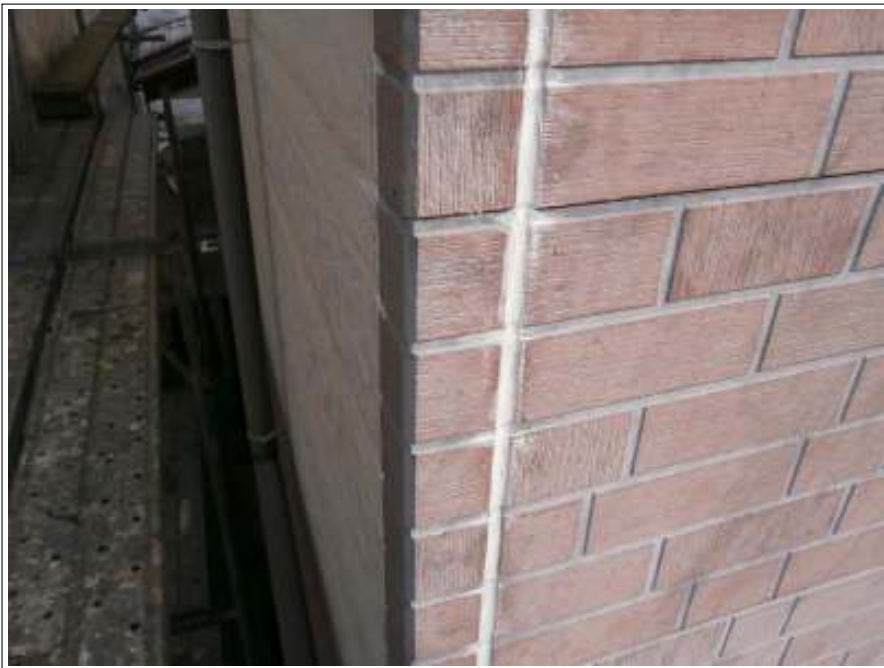
コーキング補修施工完了

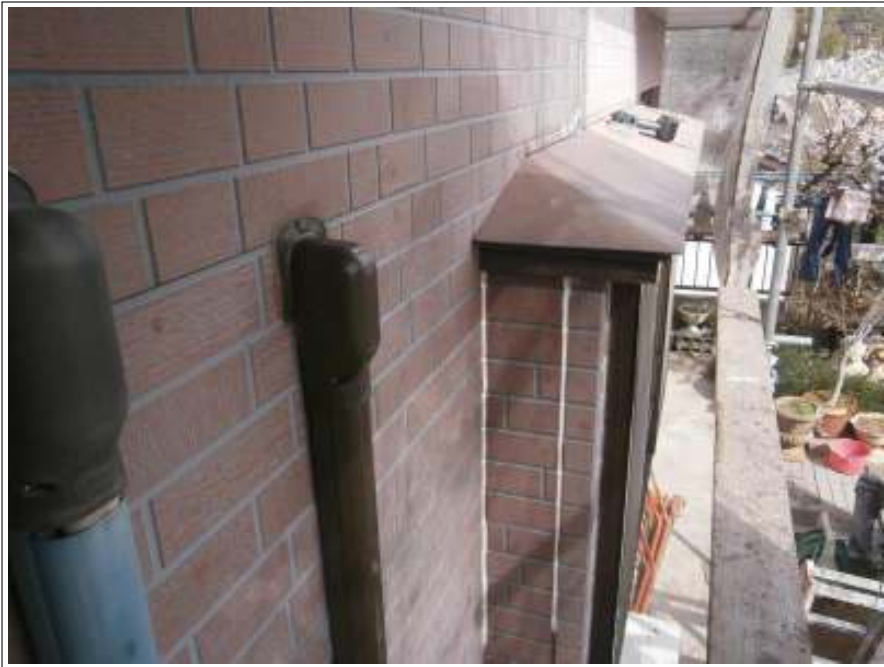
コーキング補修施工完了

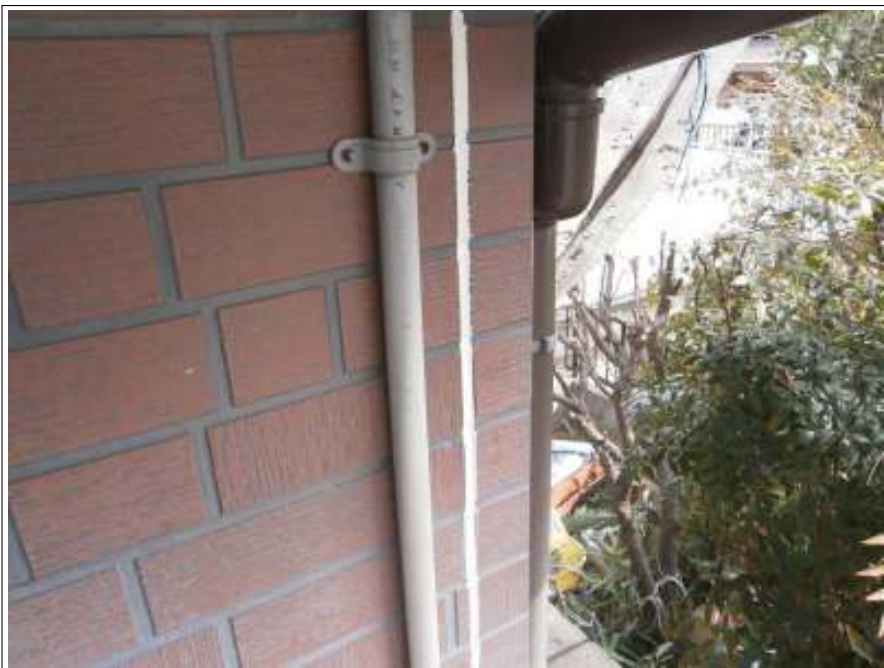
コーキング補修施工完了

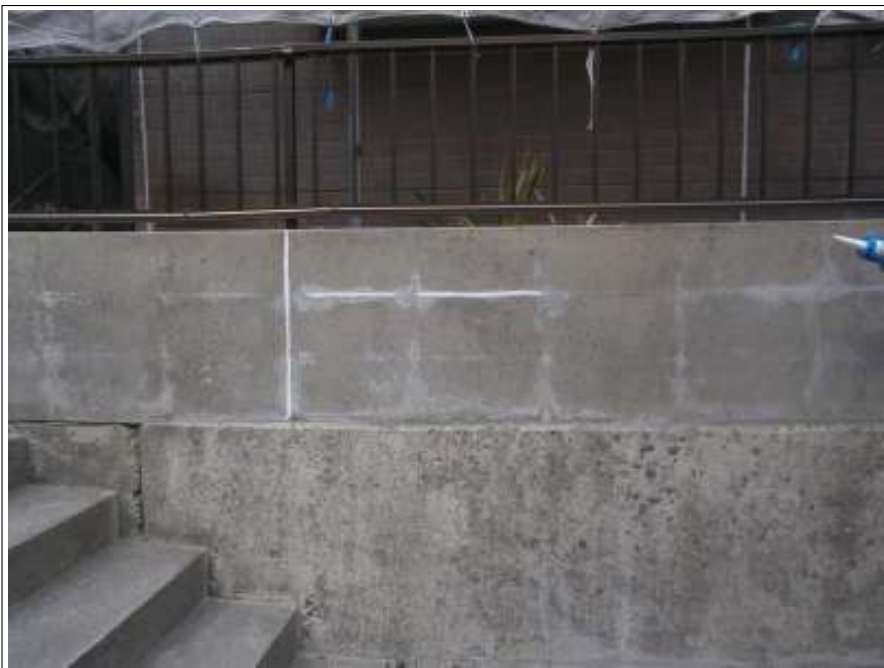
塀補修施工完了

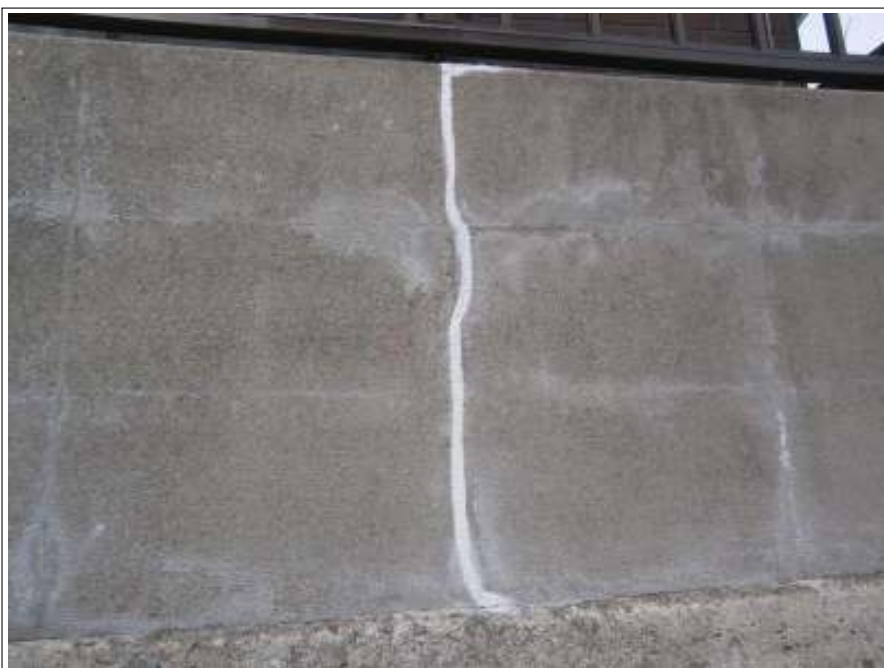
塀補修施工完了

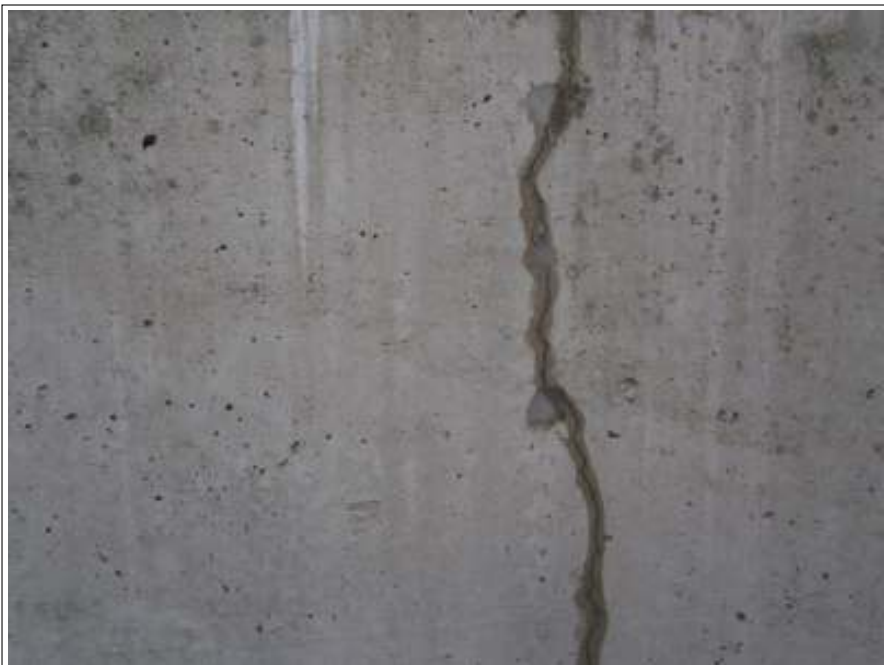
塀補修施工完了

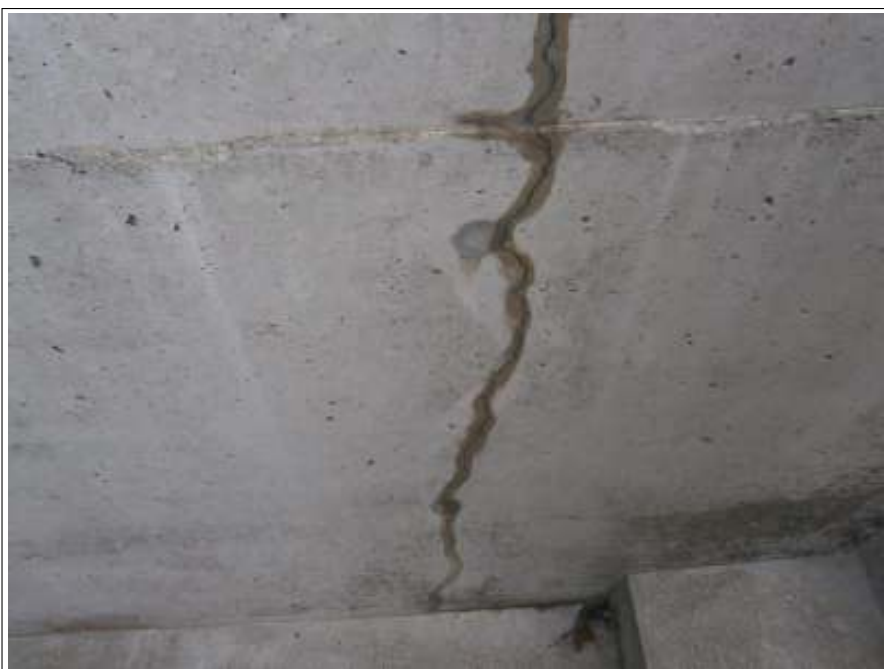
塀補修施工完了

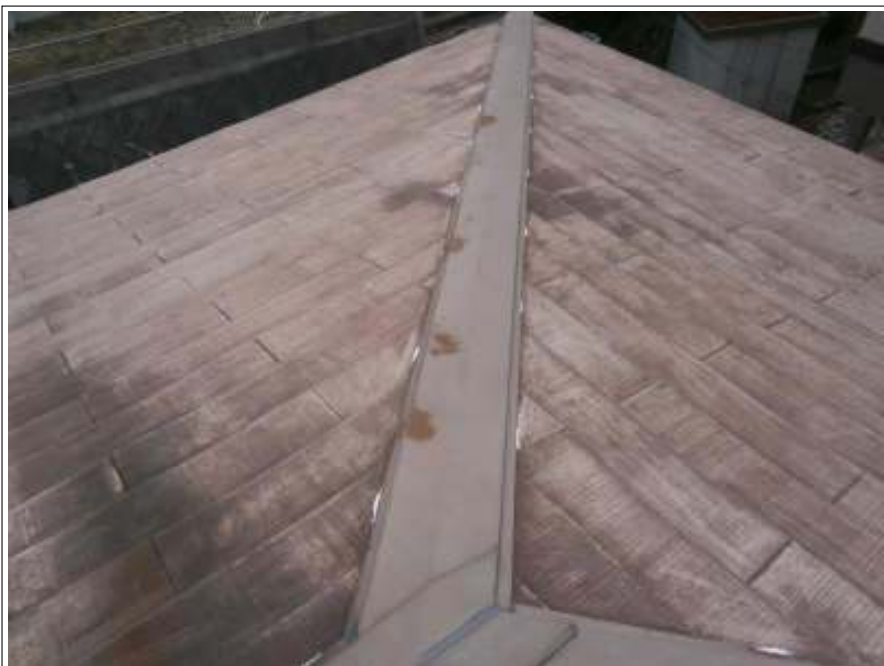
屋根ラバー止め施工完了

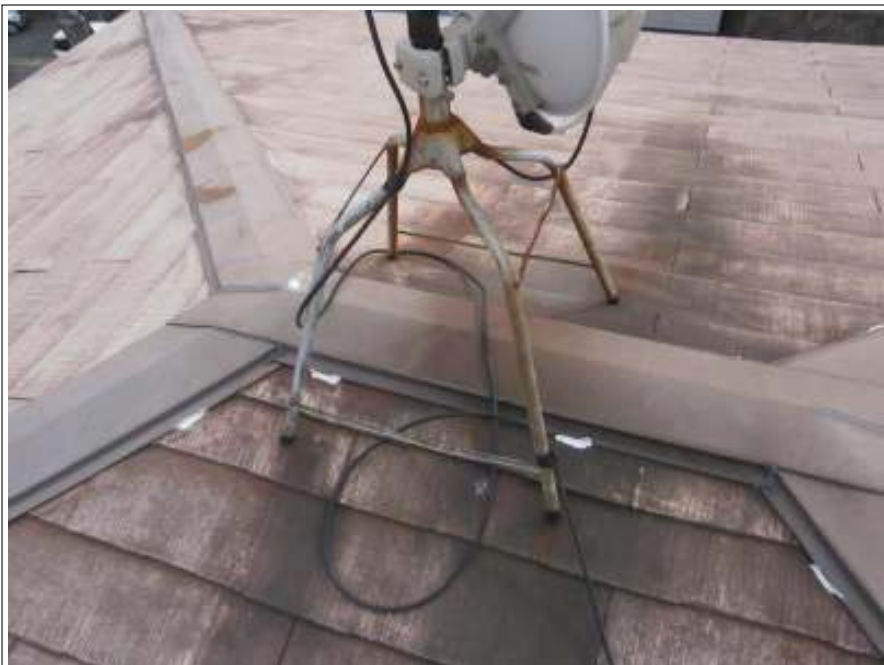
屋根ラバー止め施工完了

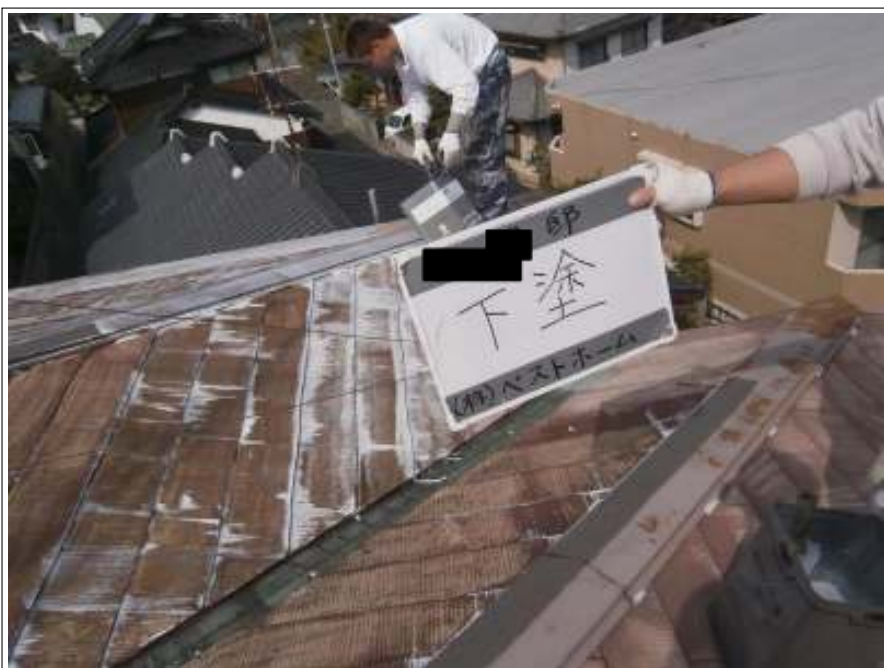
屋根下塗り施工中

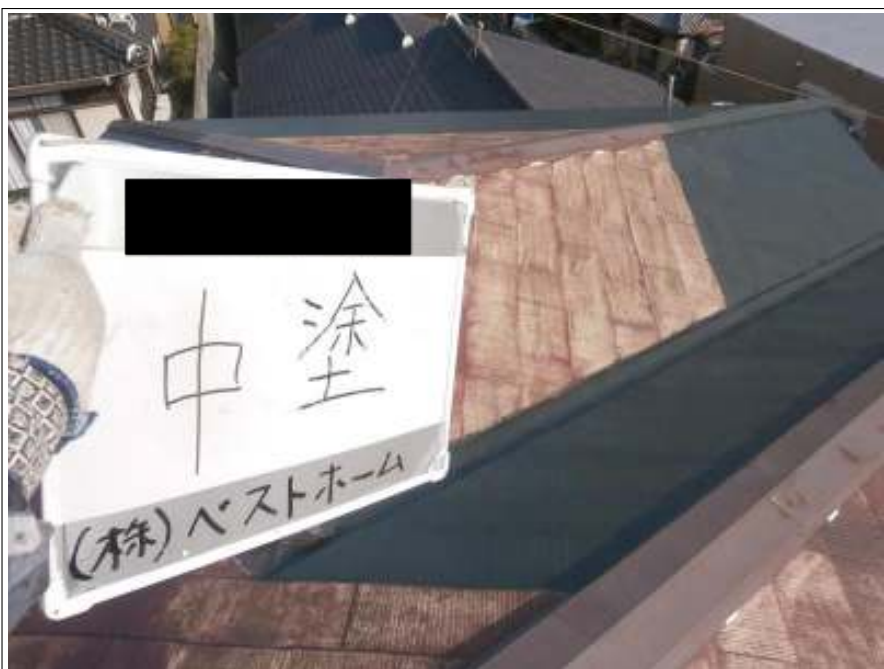
屋根中塗り施工中

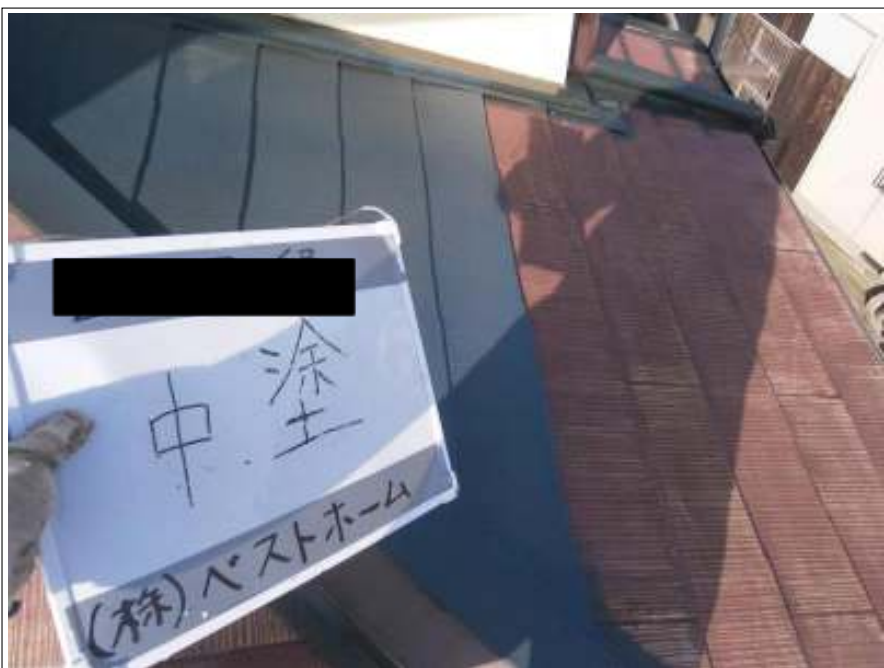
屋根中塗り施工中

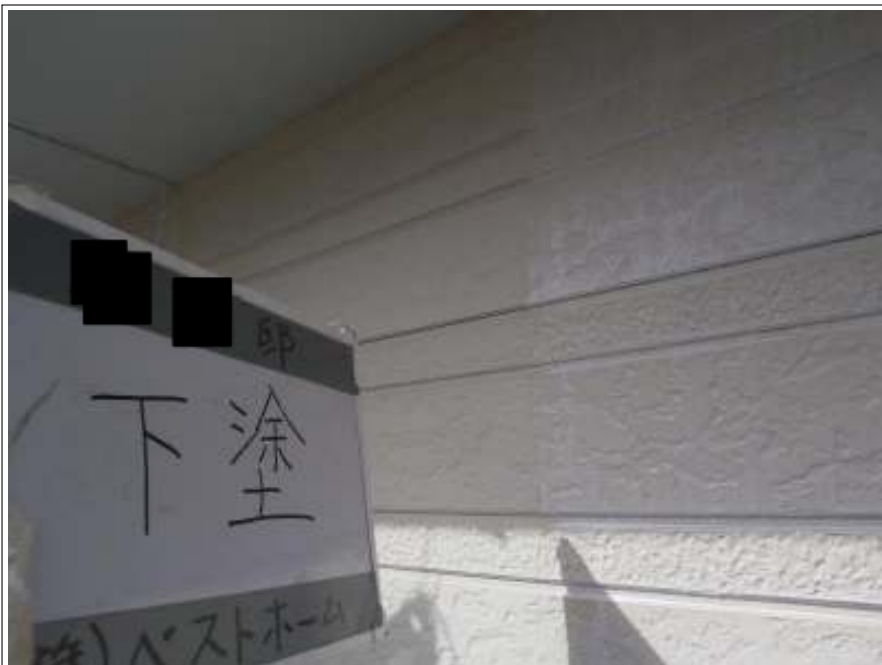
外壁下塗り施工状況

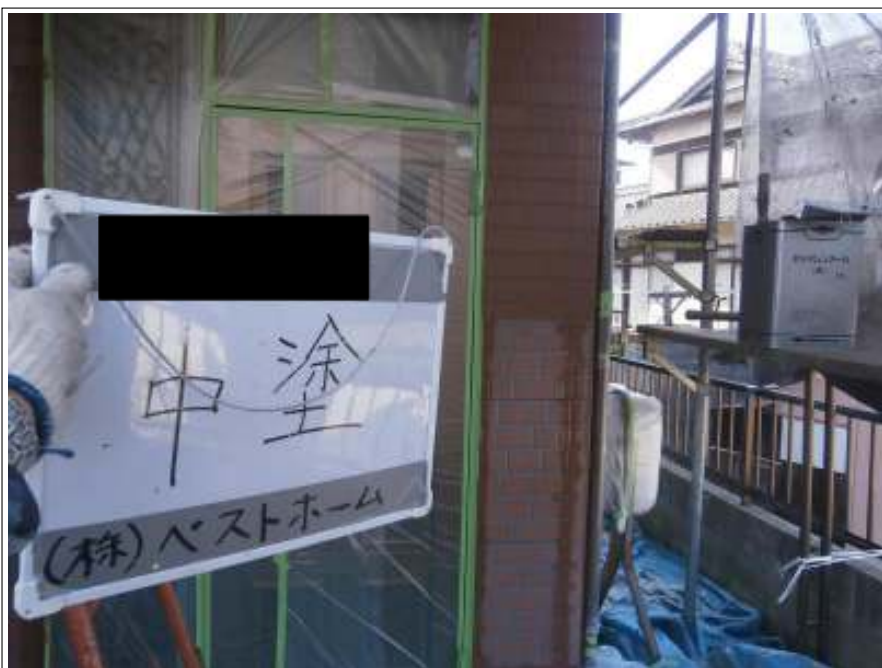
外壁中塗り施工中 (1階)

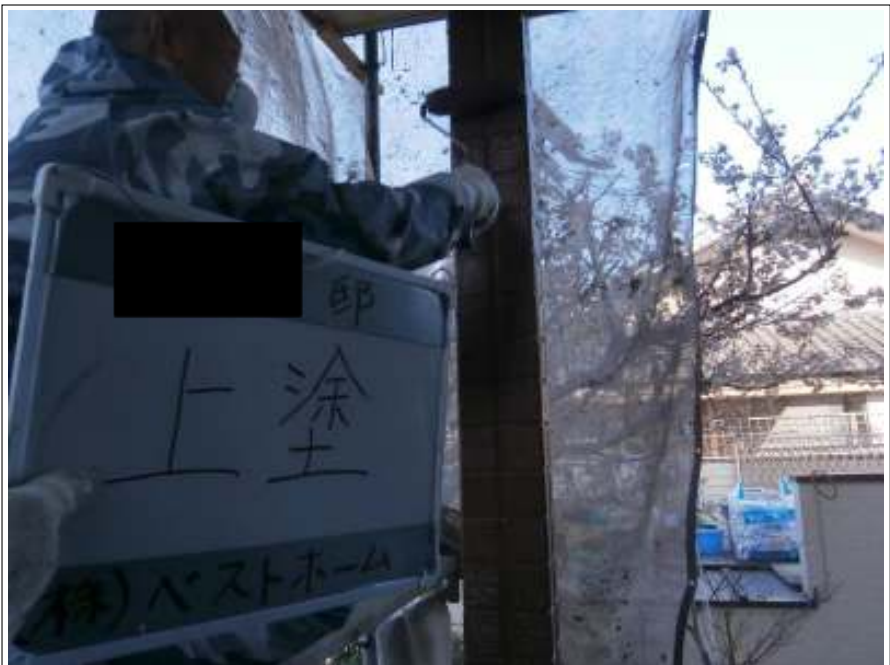
外壁上塗り施工中 (1階)

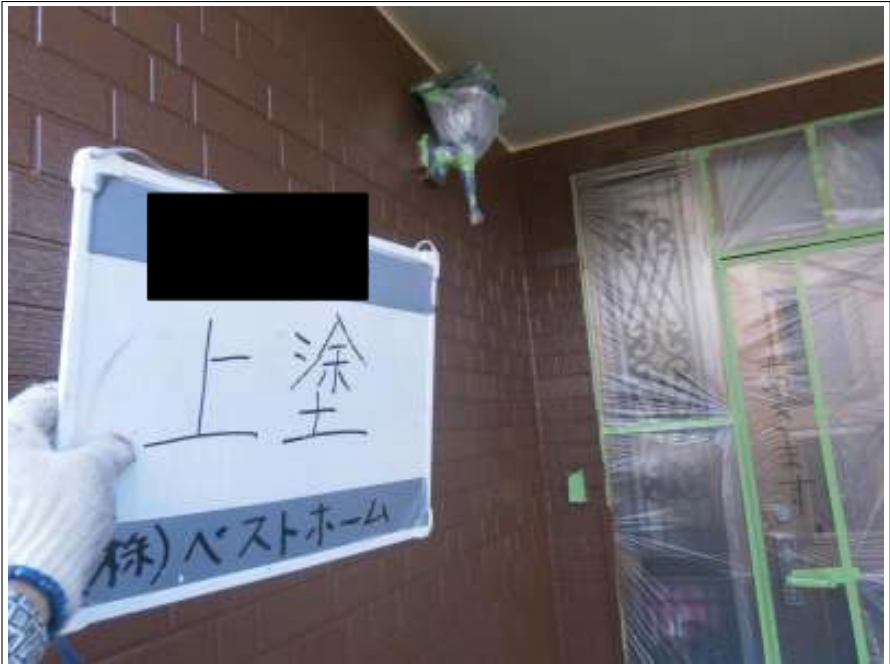
外壁上塗り施工完了 (1階)

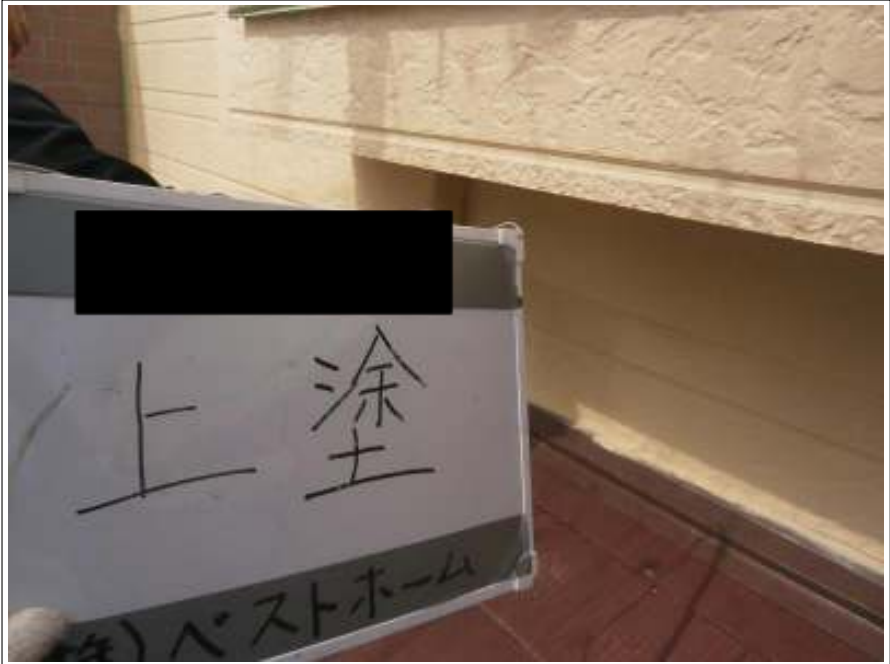
外壁上塗り施工完了 (2階)

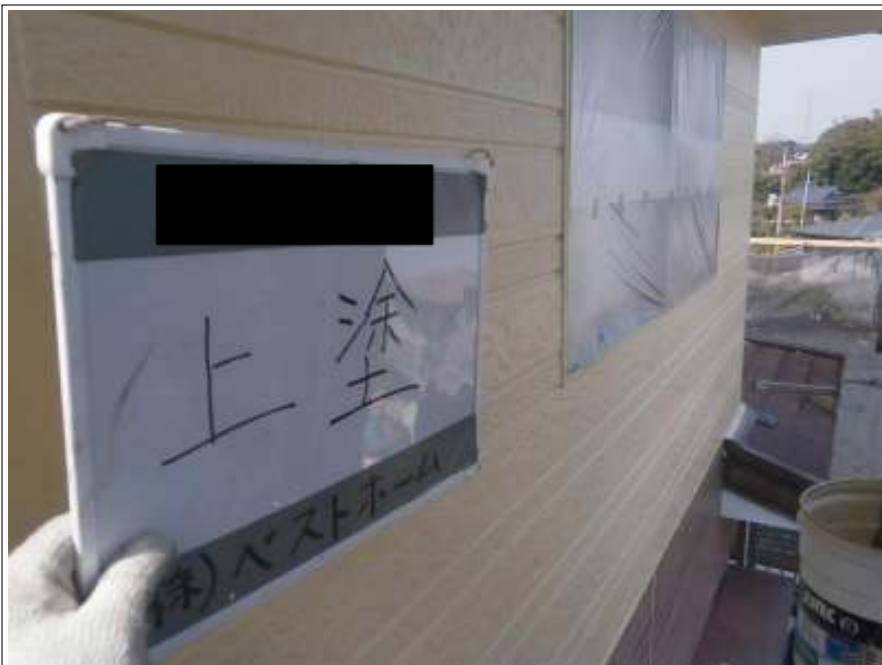
外壁上塗り施工完了 (2階)

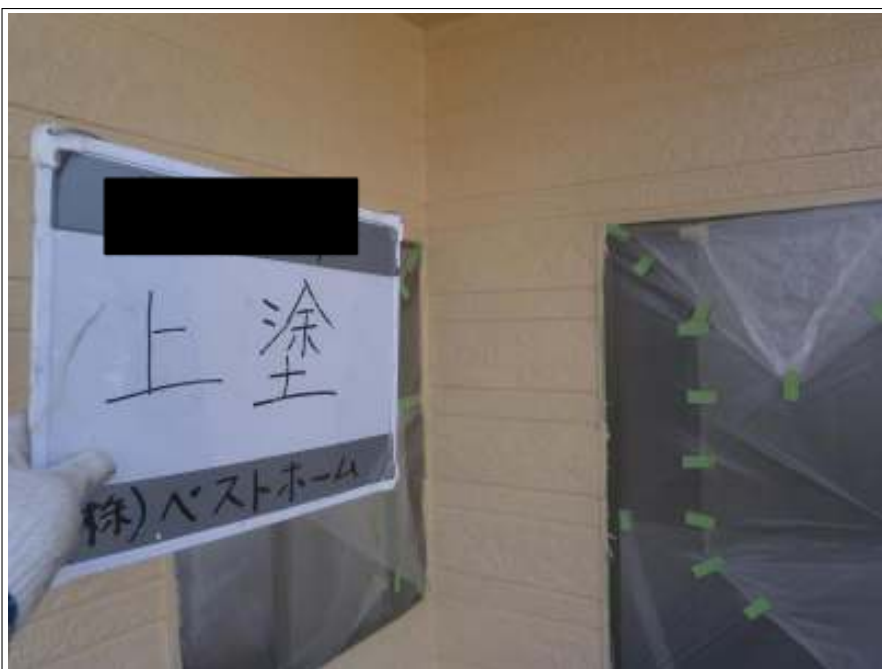
外壁上塗り施工完了 (2階)
