工事写真報告書

工事名 屋根・外壁・その他塗装工事・改修工事一式

工事箇所 屋根・外壁・その他

工事住所 北九州市戸畑区中原東

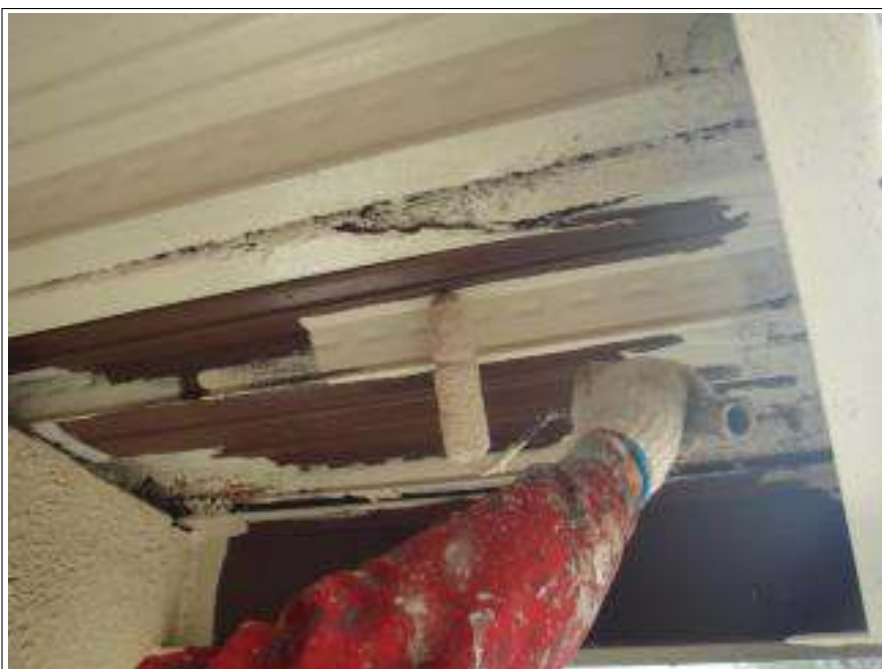
鉄部錆止め施工中

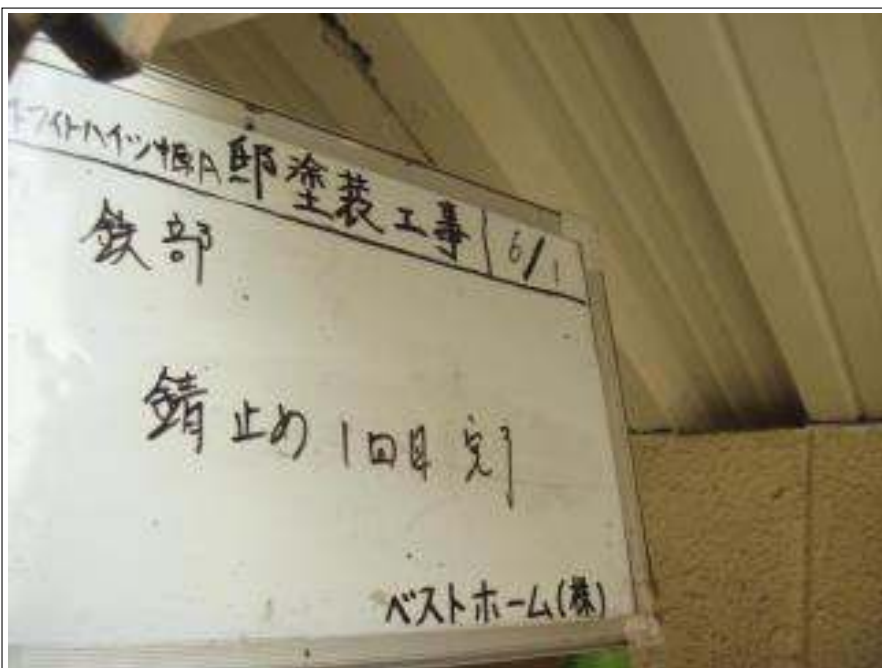
鉄部錆止め施工完了

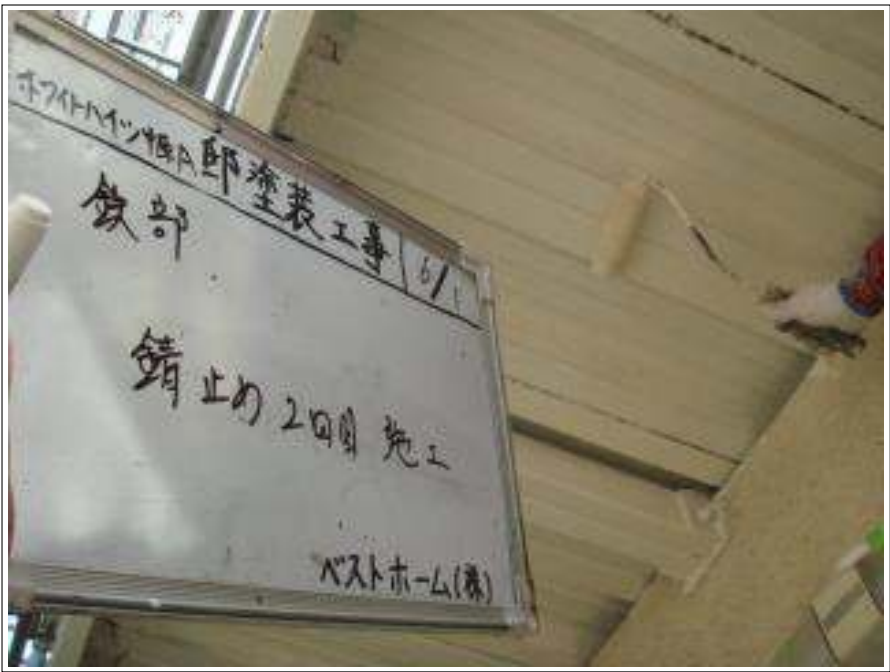
鉄部錆止め施工中（2回目）

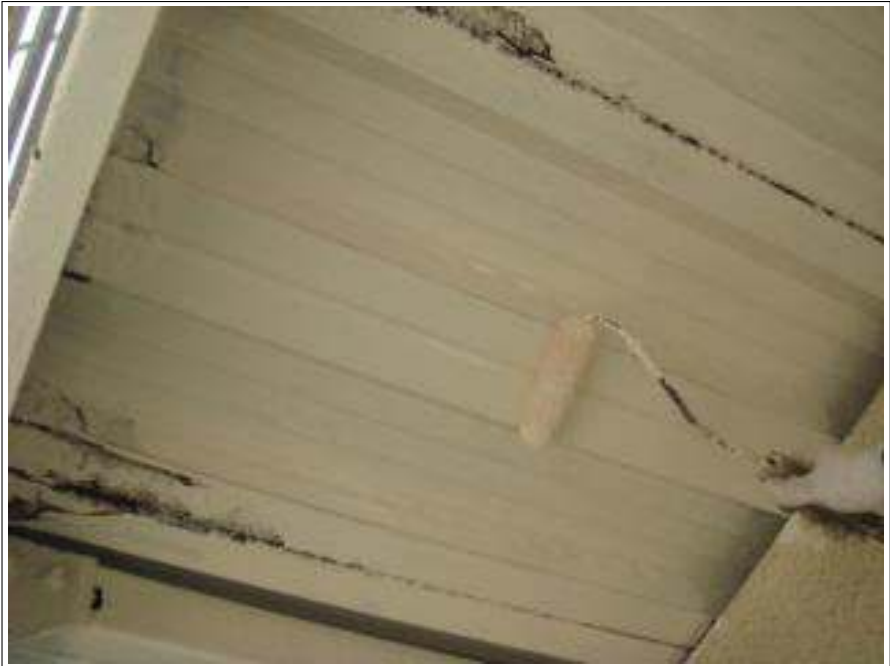
鉄部錆止め施工中（2回目）

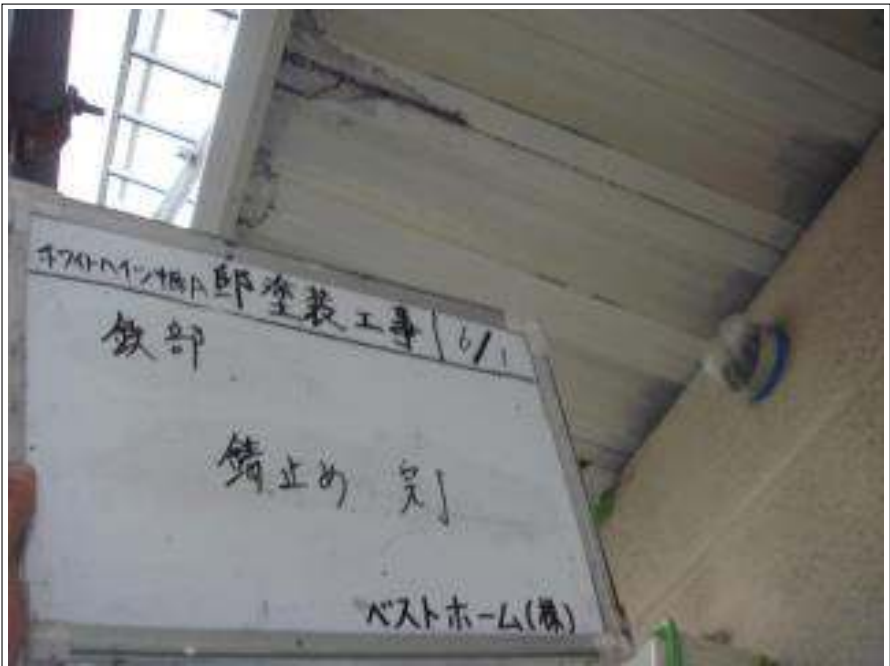
鉄部錆止め施工完了（2回目）

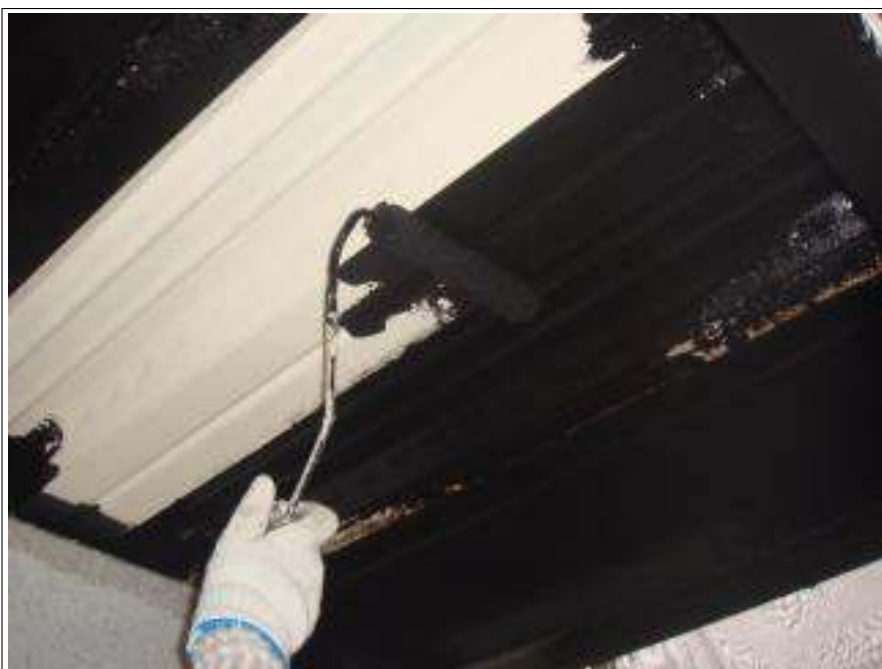
鉄部上塗り施工中

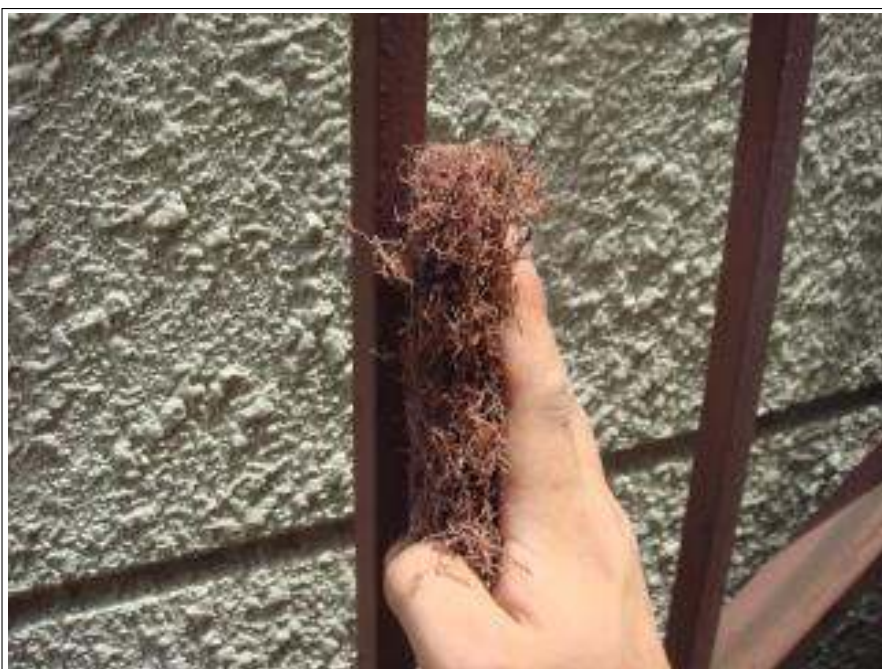
鉄部（階段）ケレン施工中

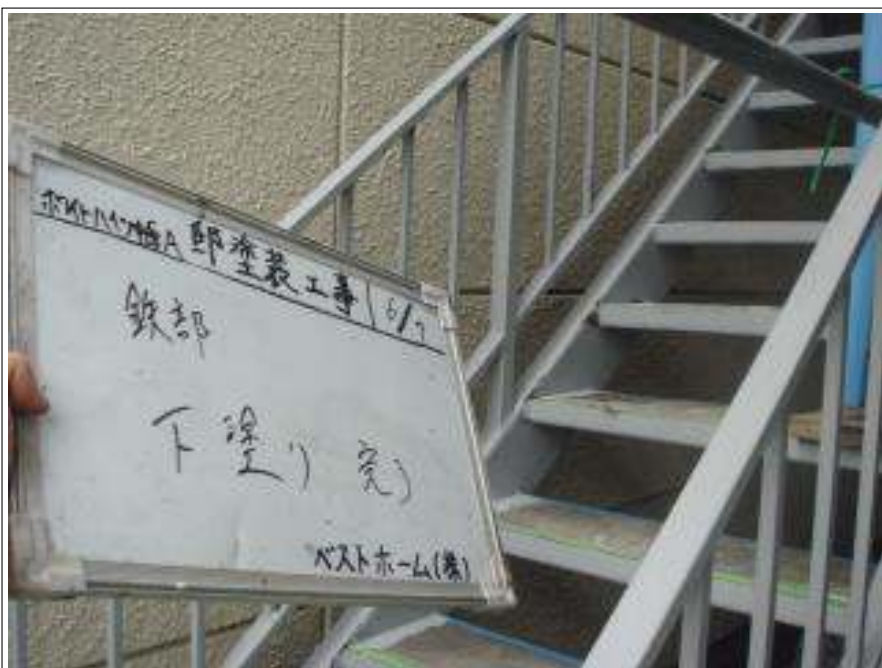
鉄部（階段）下塗り完了

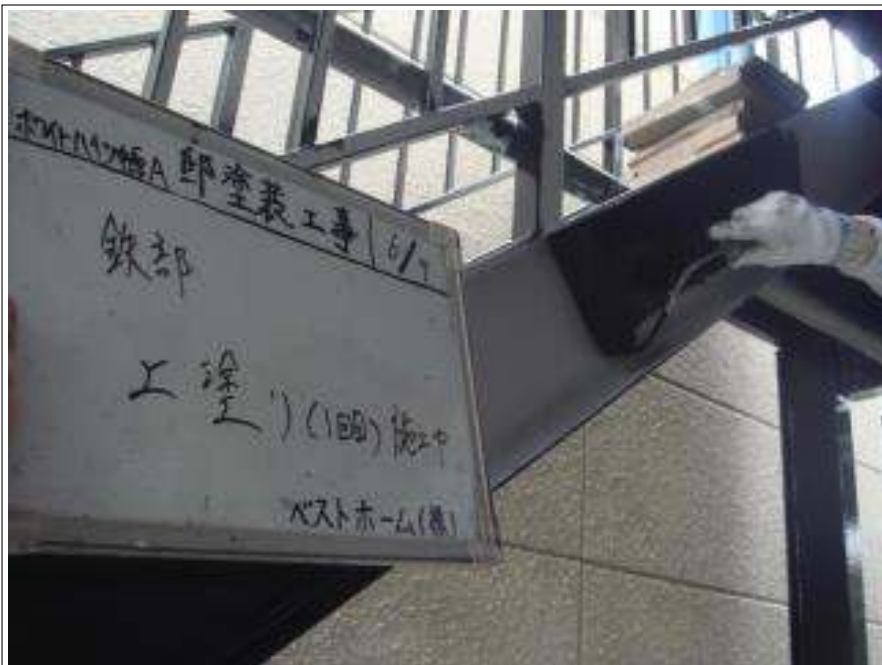
鉄部（階段）上塗り施工中

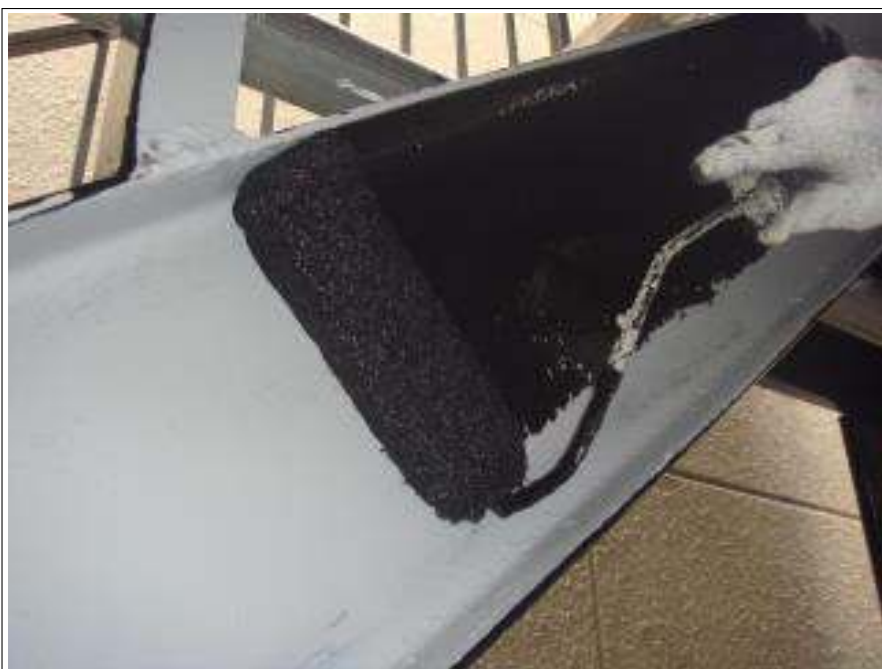
鉄部（階段）上塗り施工中

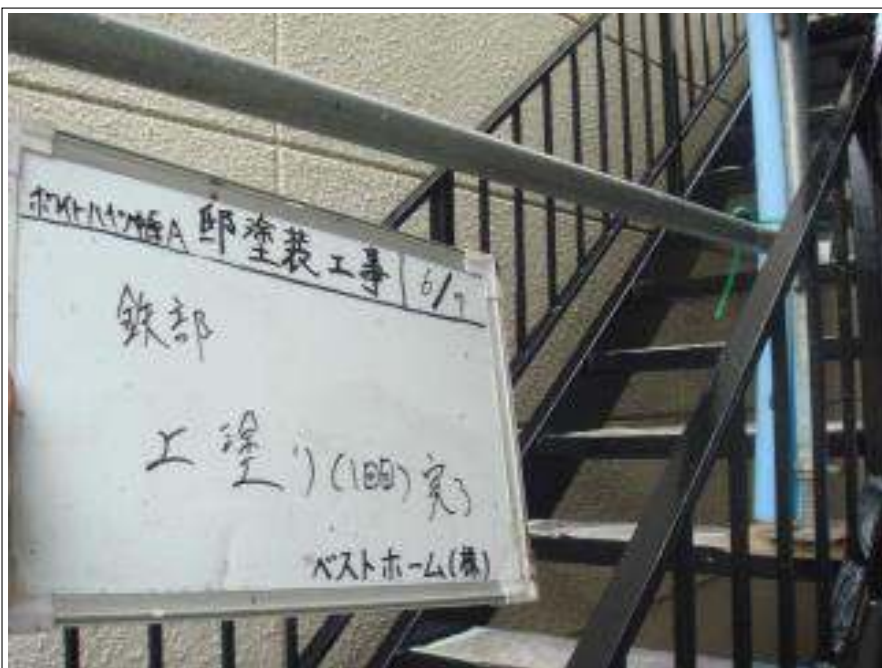
鉄部（階段）上塗り施工完了

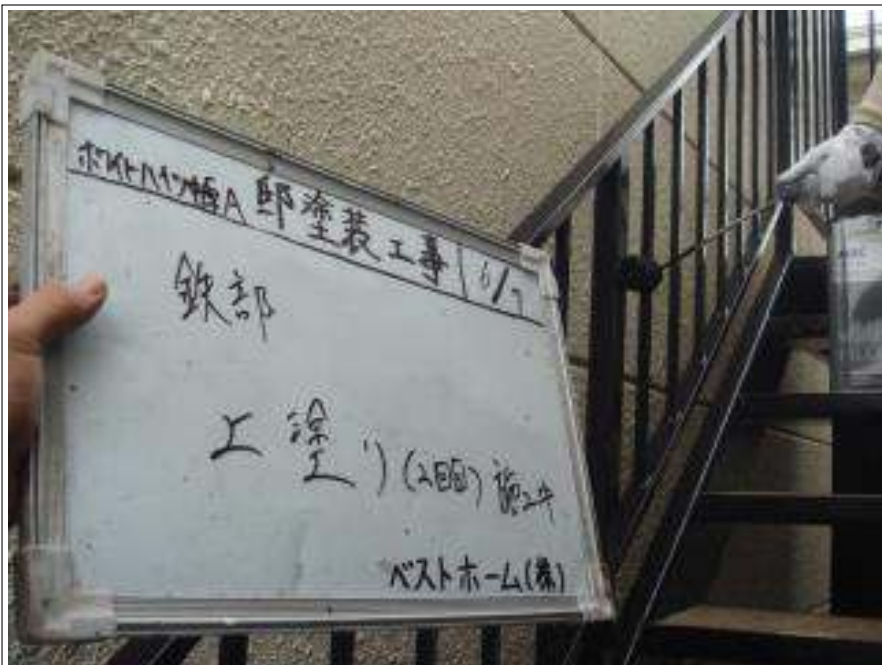
鉄部（階段）上塗り施工中（2回目）

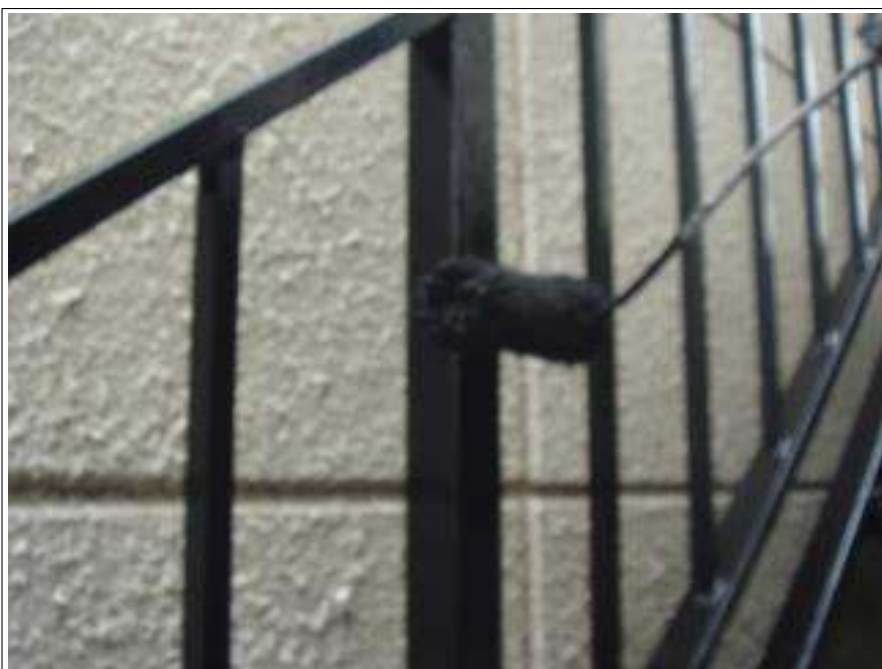
鉄部（階段）上塗り施工中（2回目）

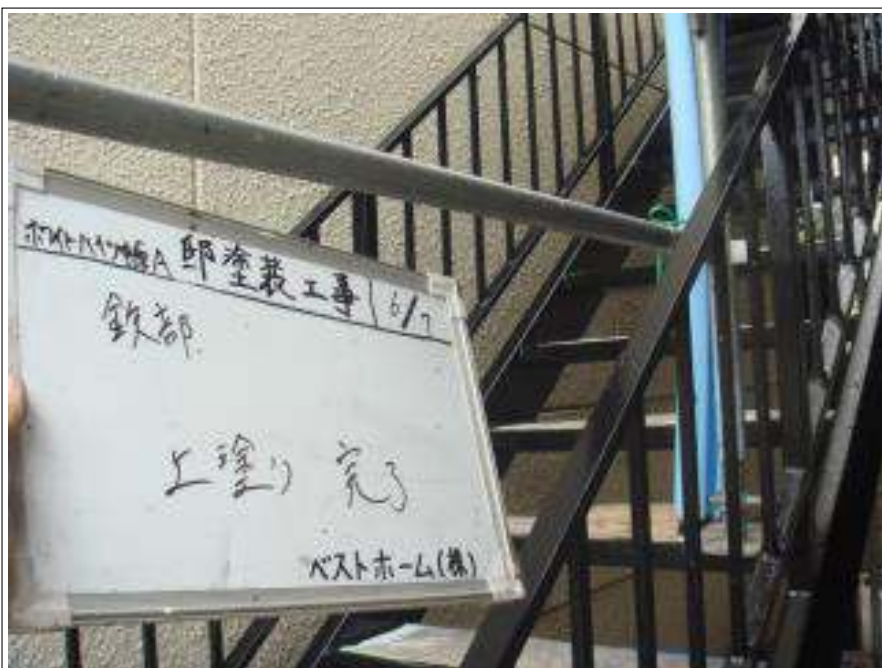
鉄部（階段）上塗り施工完了（2回目）

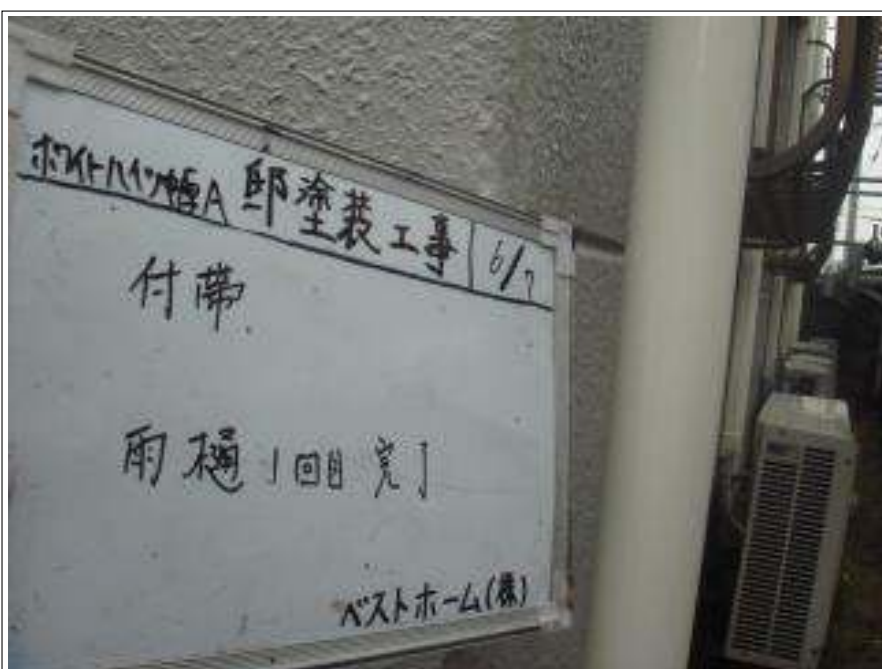
雨樋施工完了

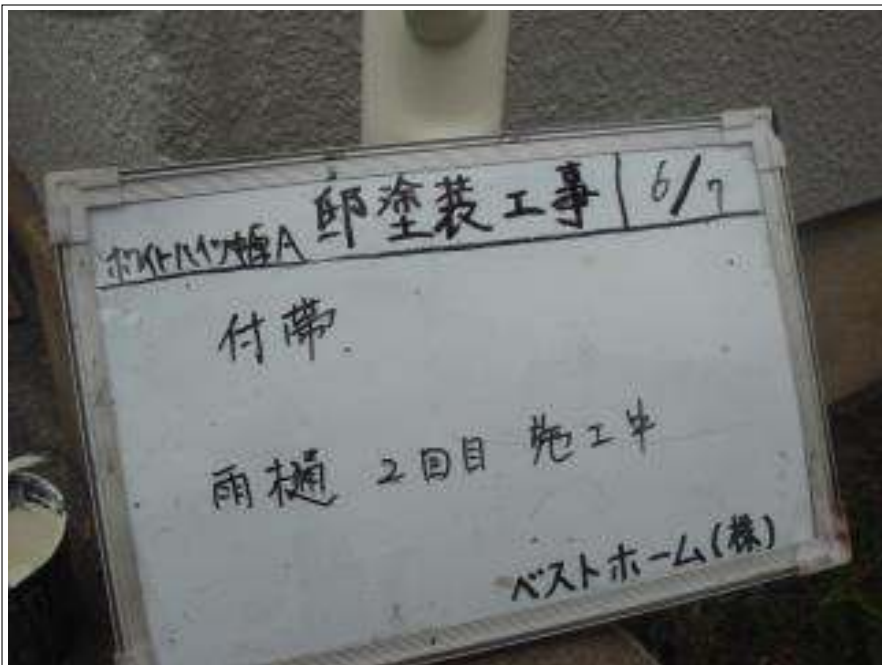
雨樋施工中 (2回目)

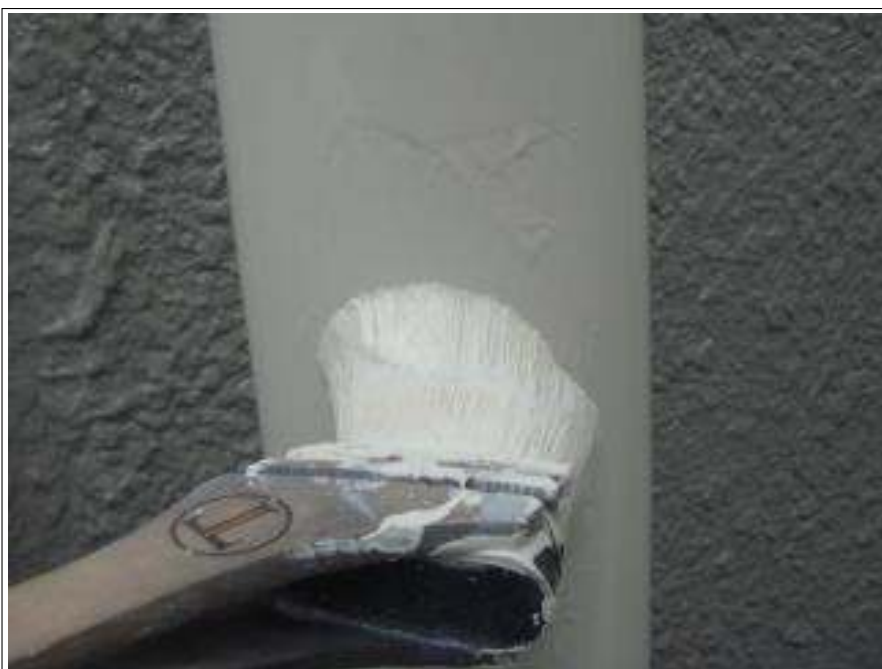
雨樋施工中 (2回目)

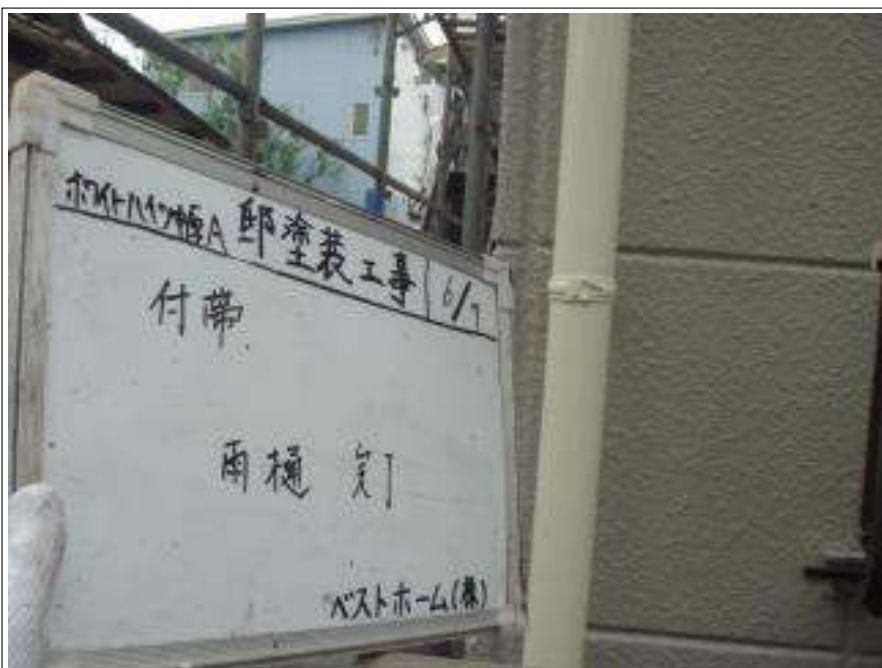
雨樋施工完了 (2回目)
