工事写真報告書

工事名 M 様 邸

工事箇所 屋根・外壁・その他 塗装工事一式

工事施工者 ベストホーム株式会社

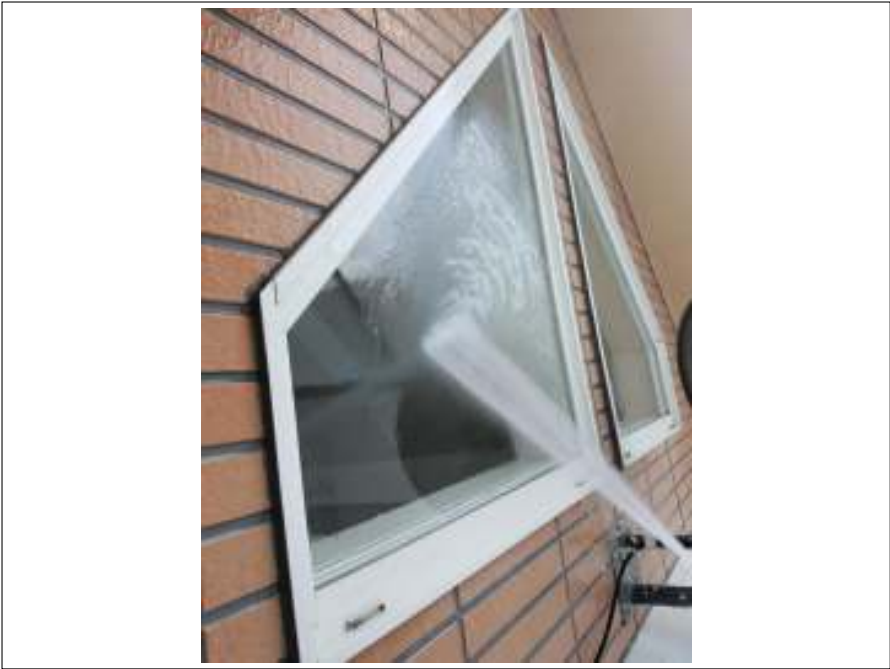
窓 高圧洗浄中

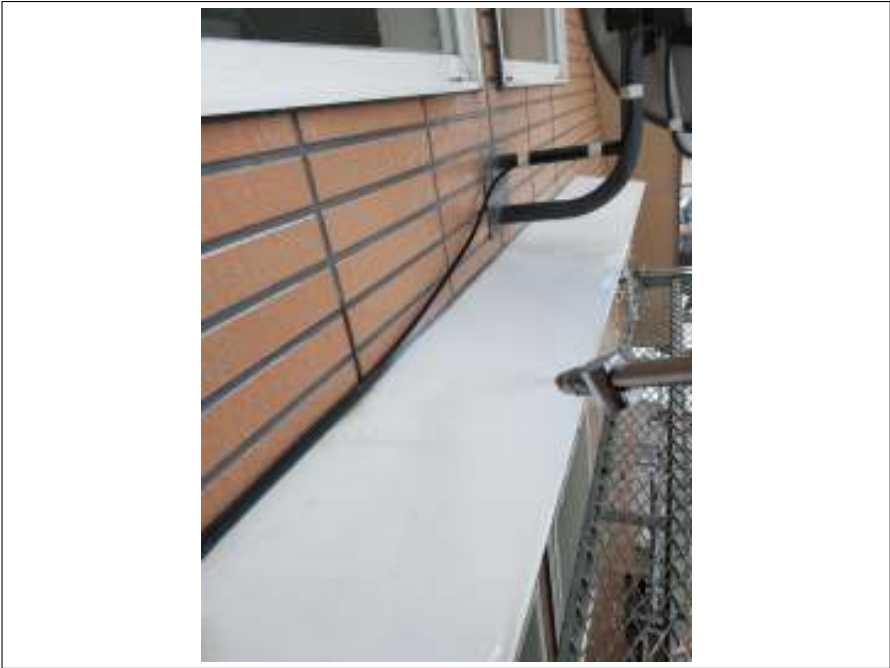
小庇 高圧洗浄中

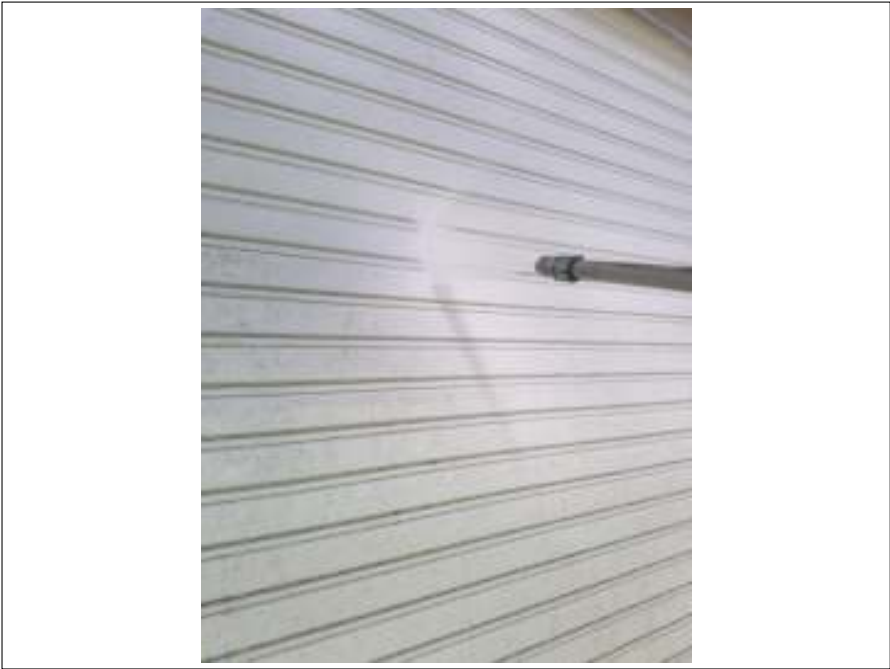
シャッター 高圧洗浄中

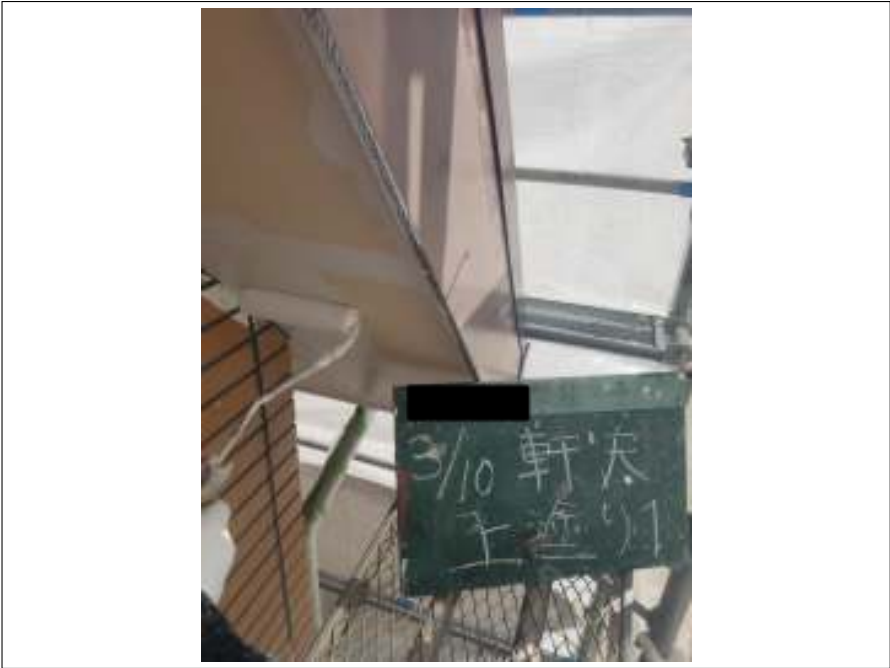
軒天 上塗り（1回目）施工中

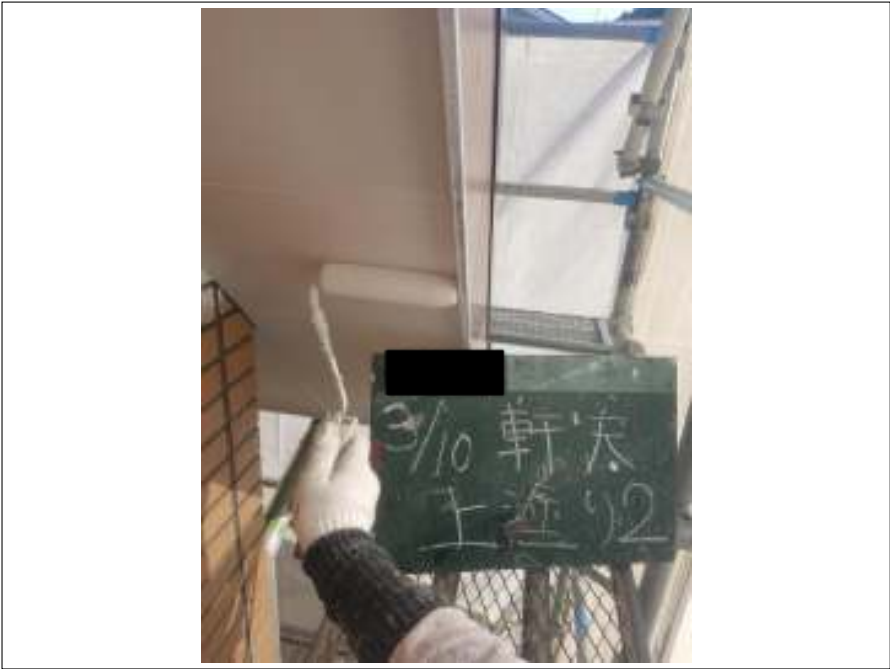
軒天 上塗り（2回目）施工中

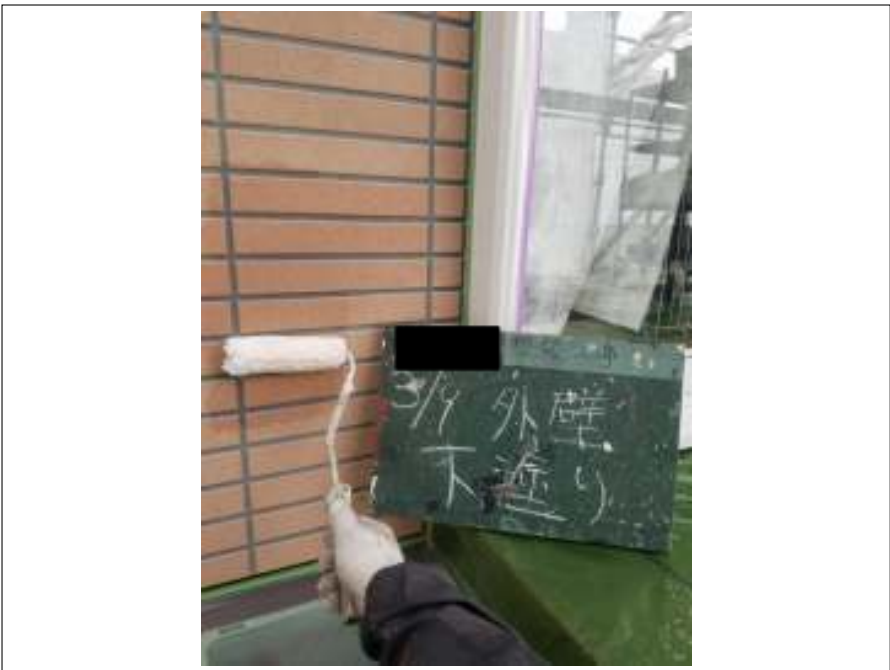
外壁 下塗り施工中

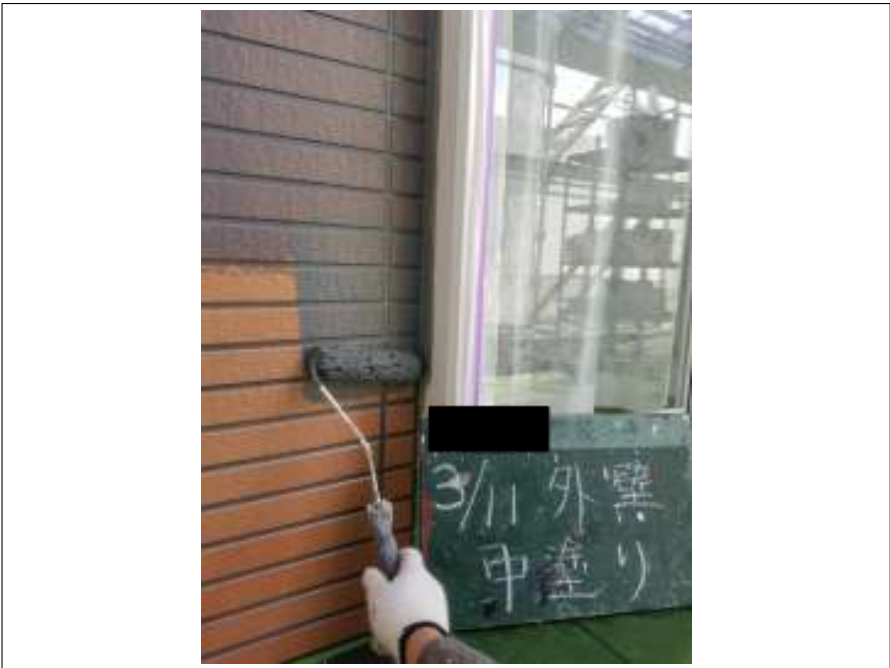
外壁 目地色（1回目）施工中

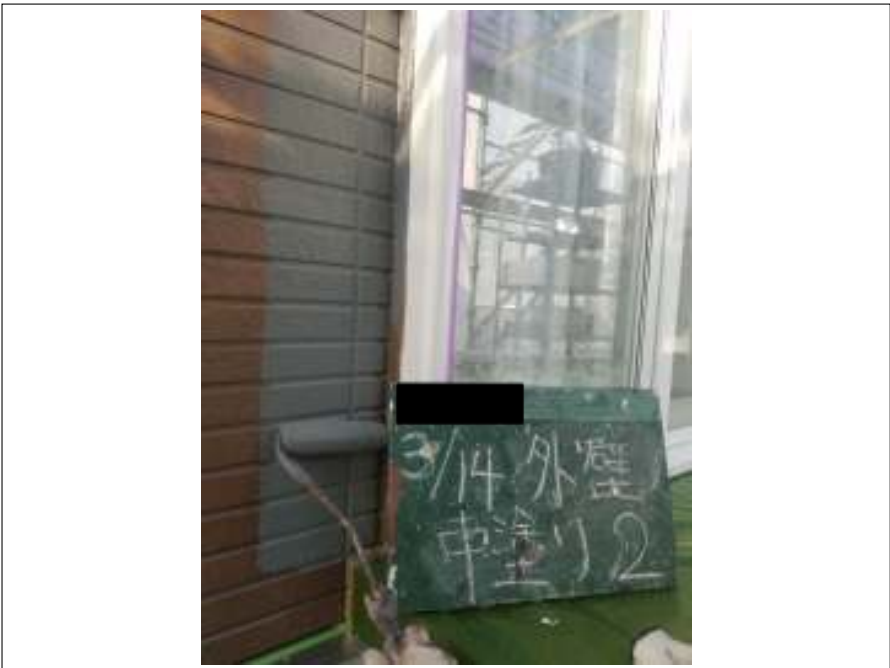
外壁 目地色（2回目）施工中

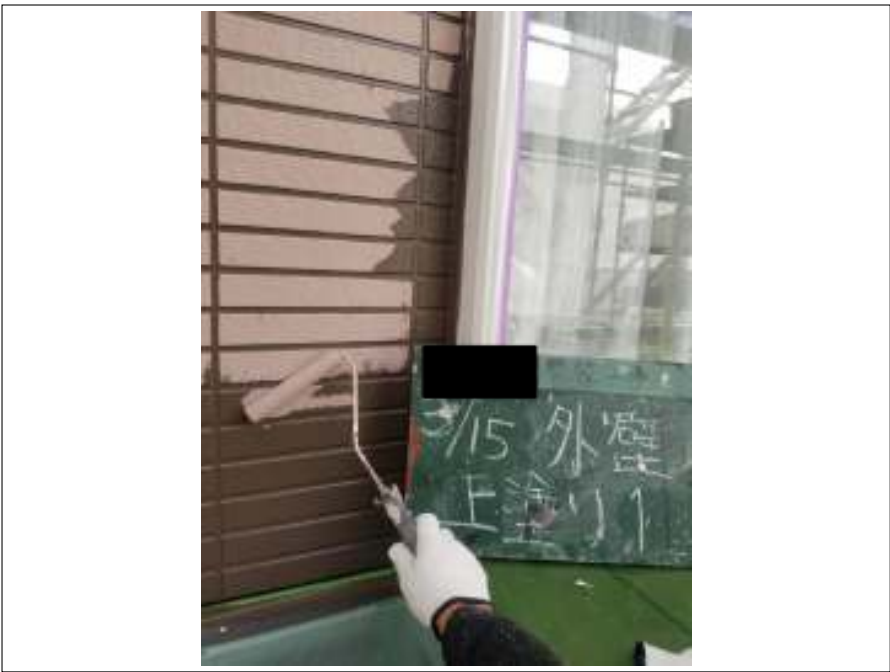
外壁 上塗り（1回目）施工中

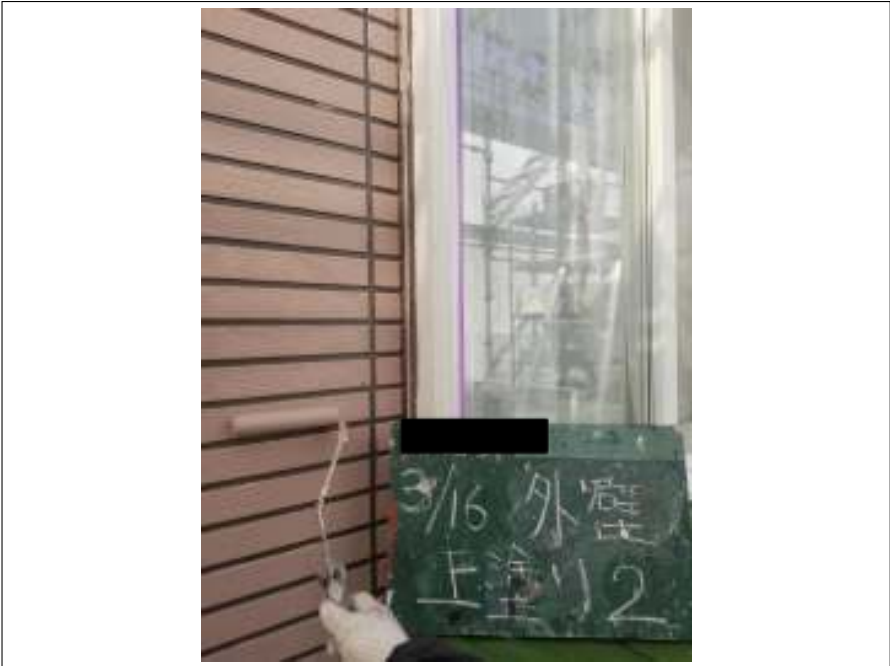
外壁 上塗り（2回目）施工中

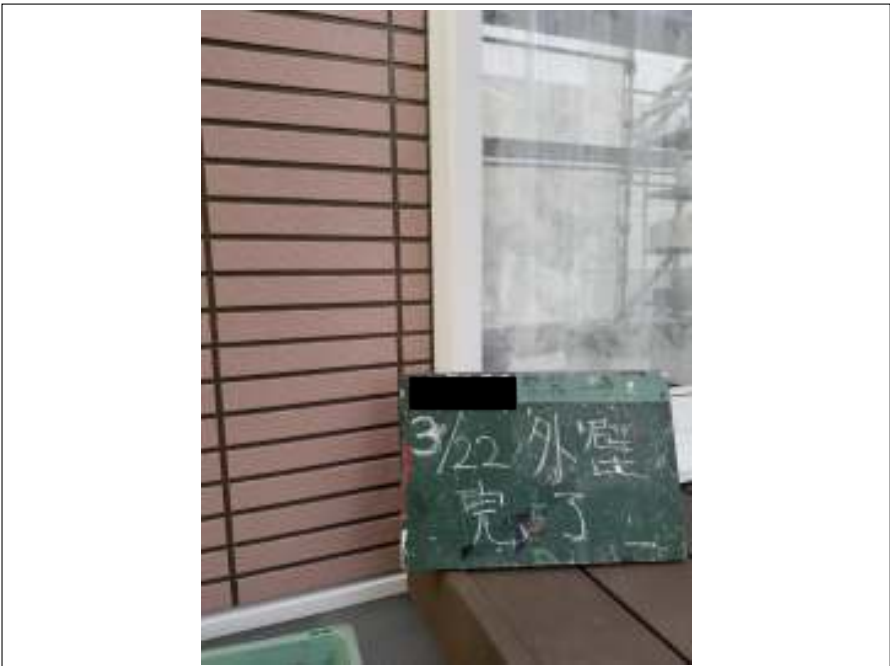
外壁 施工完了

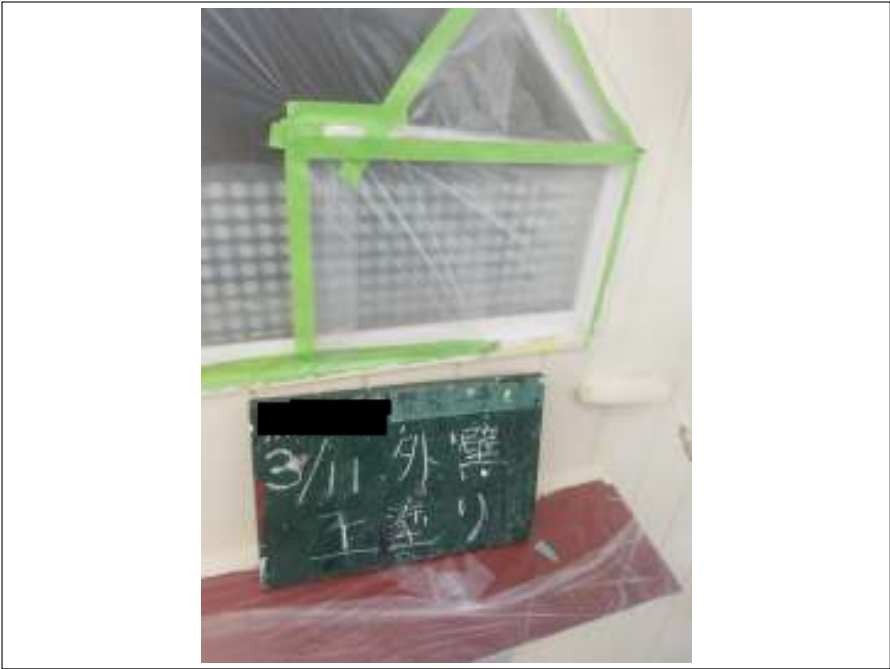
外壁 上塗り施工中

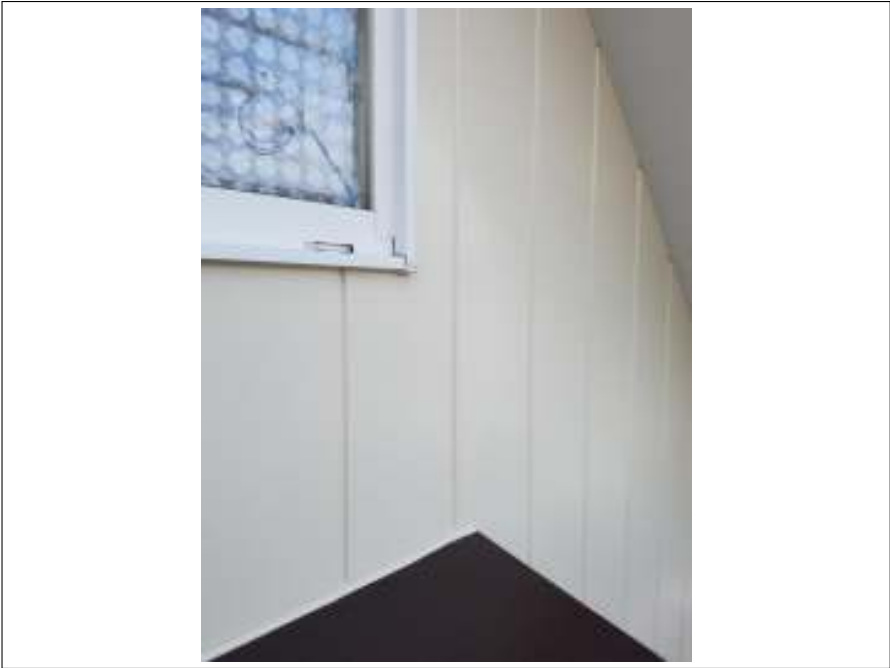
外壁 施工完了

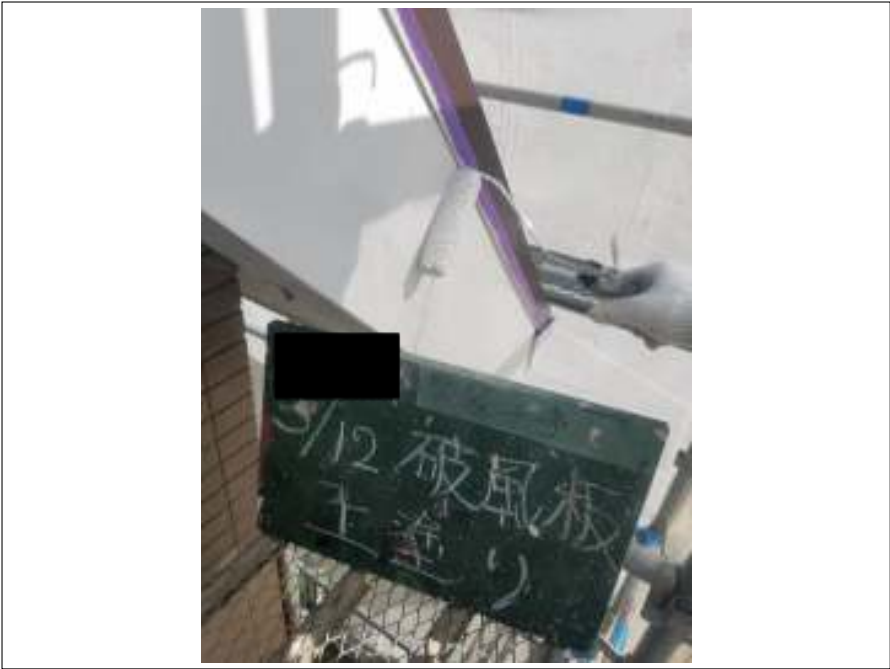
破風板 上塗り（2回目）施工中

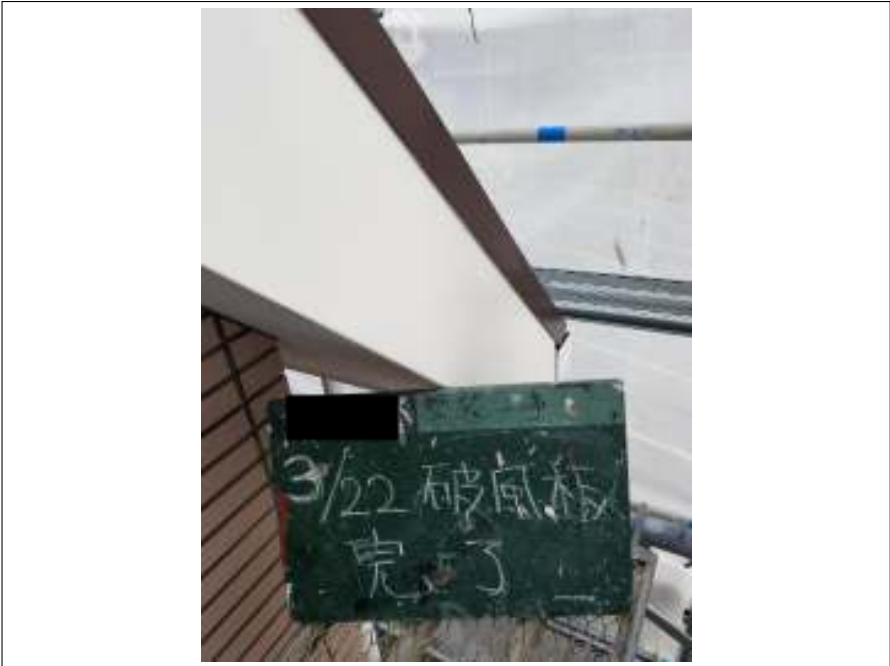
破風板 施工完了

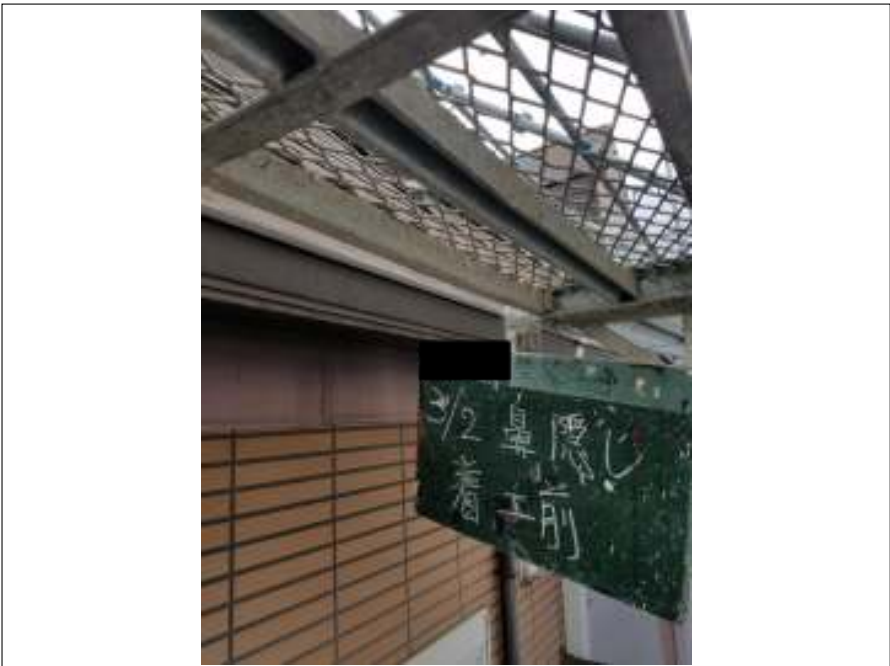
鼻隠し 施工前

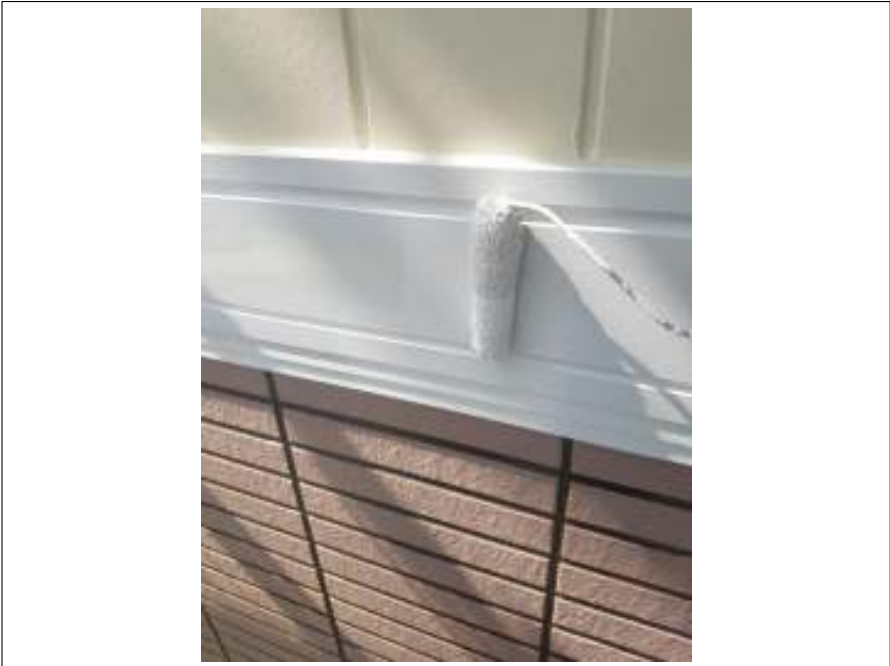
帯 上塗り（2回目）施工中

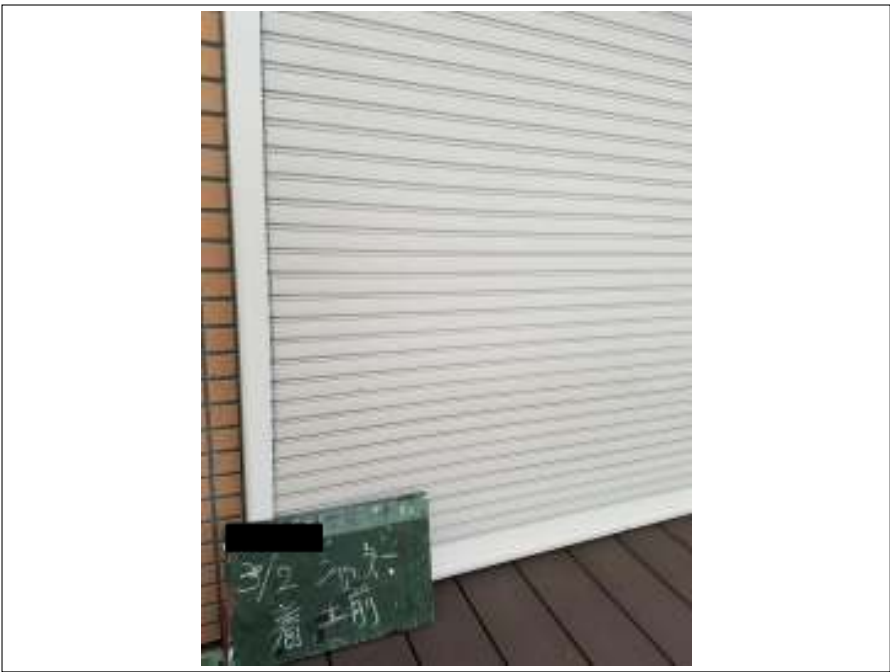
シャッター 施工前

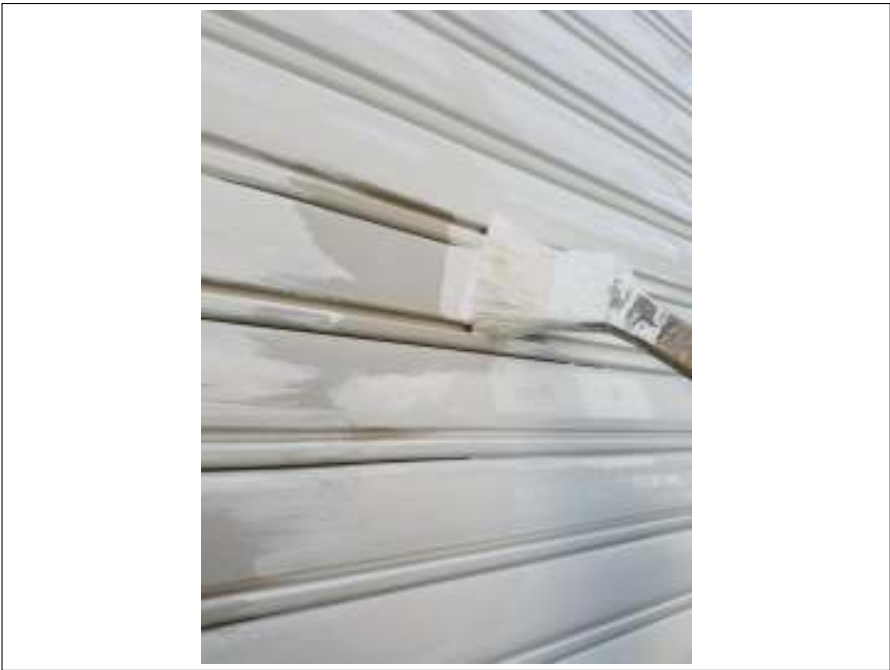
シャッター 上塗り(2回目) 施工中

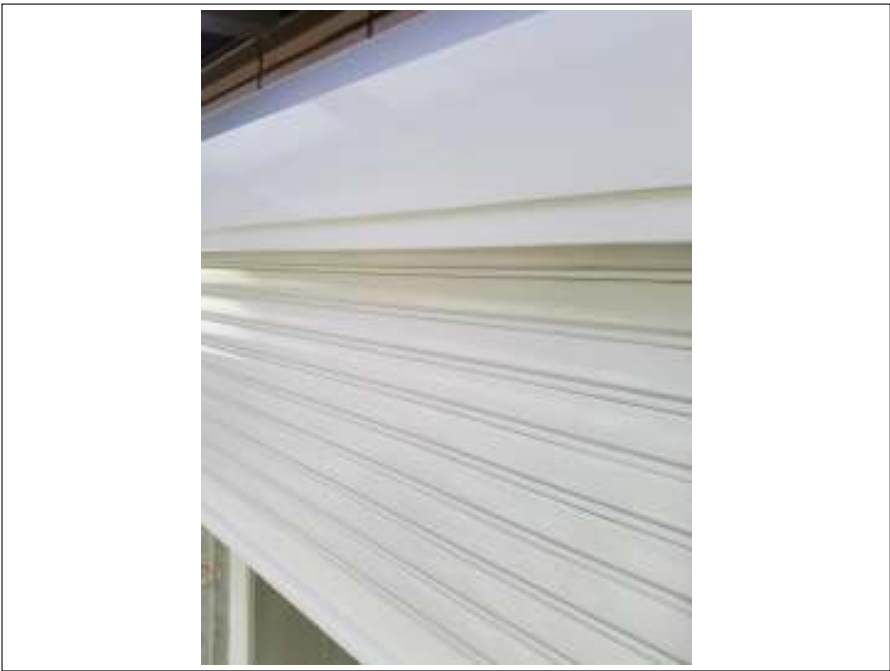
シャッター 施工完了

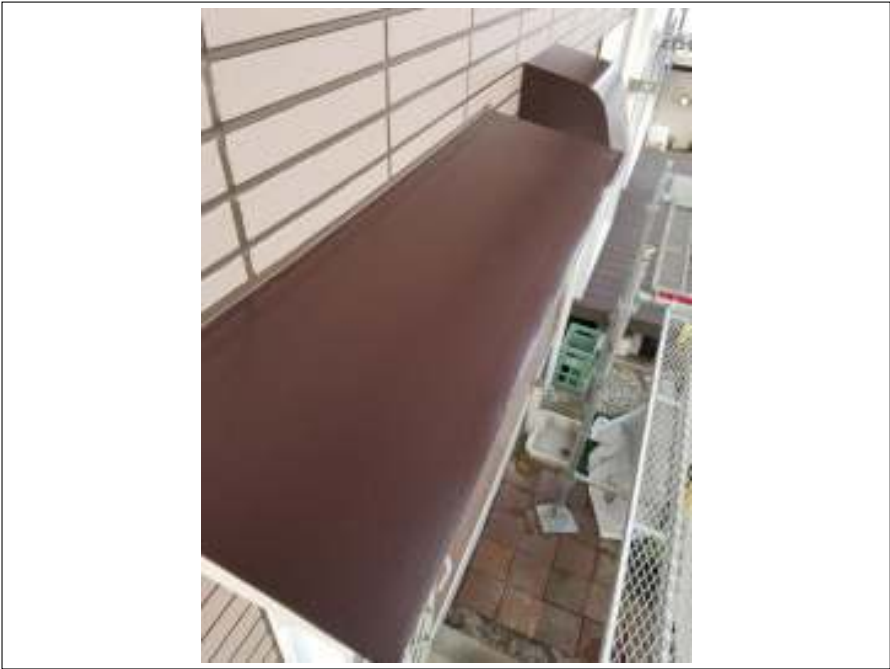
小庇 施工完了

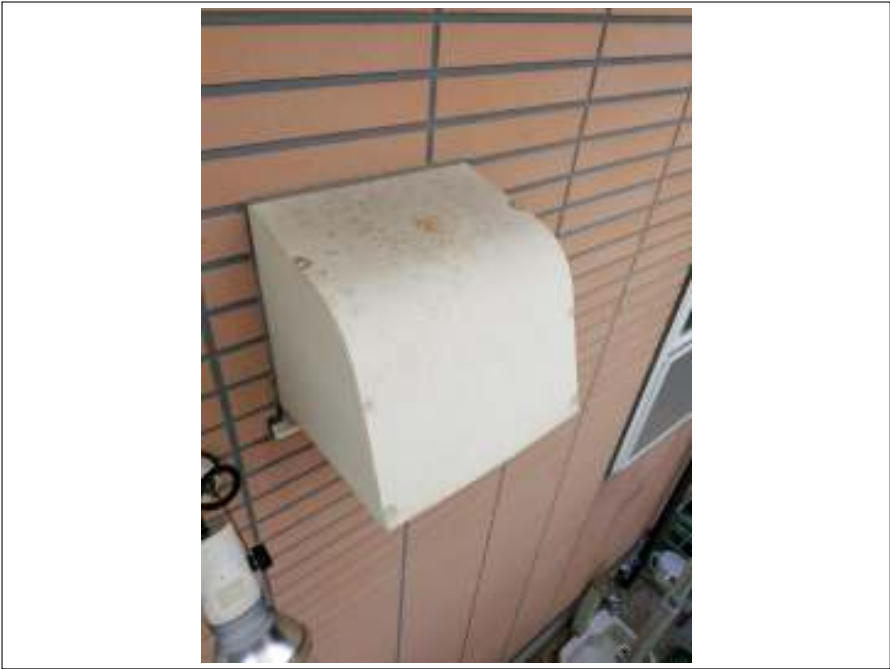
換気フード 施工前

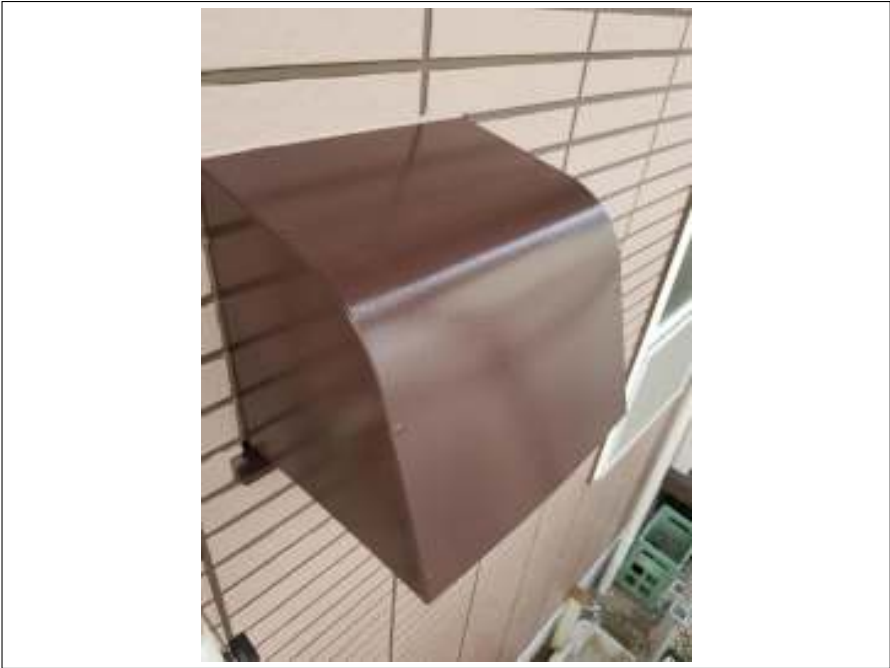
換気フード 施工完了

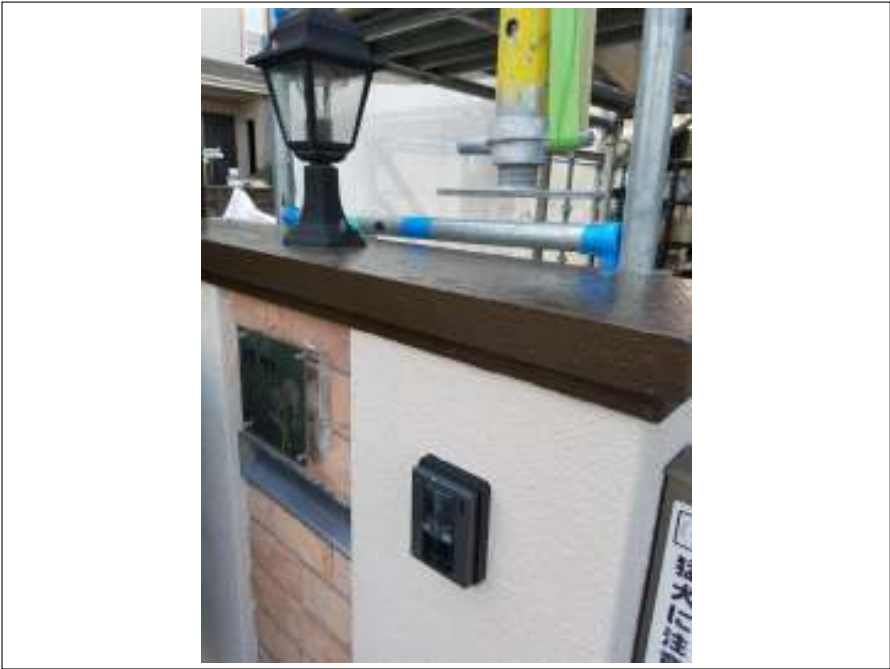
笠木 施工完了

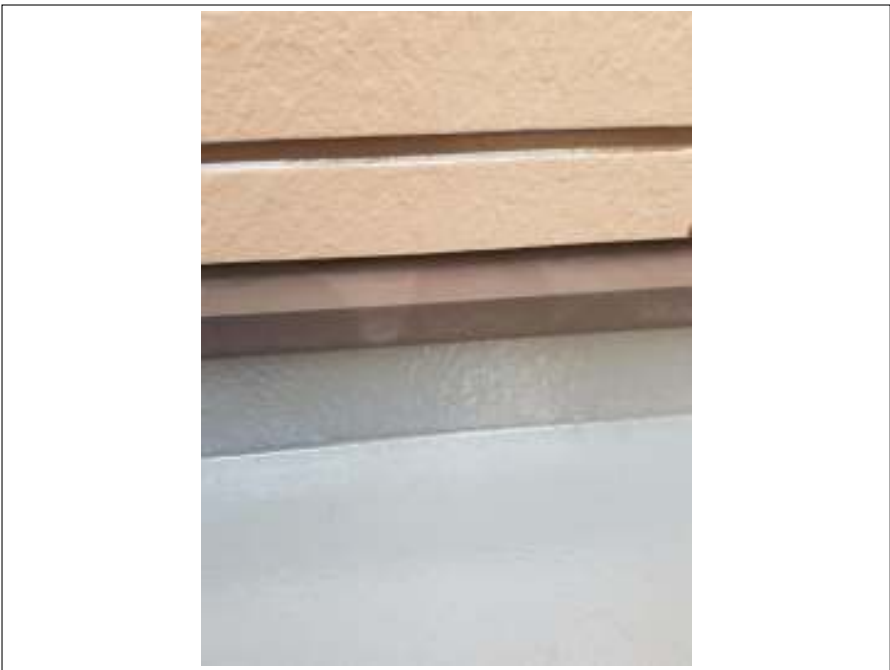
土台水切り 施工前

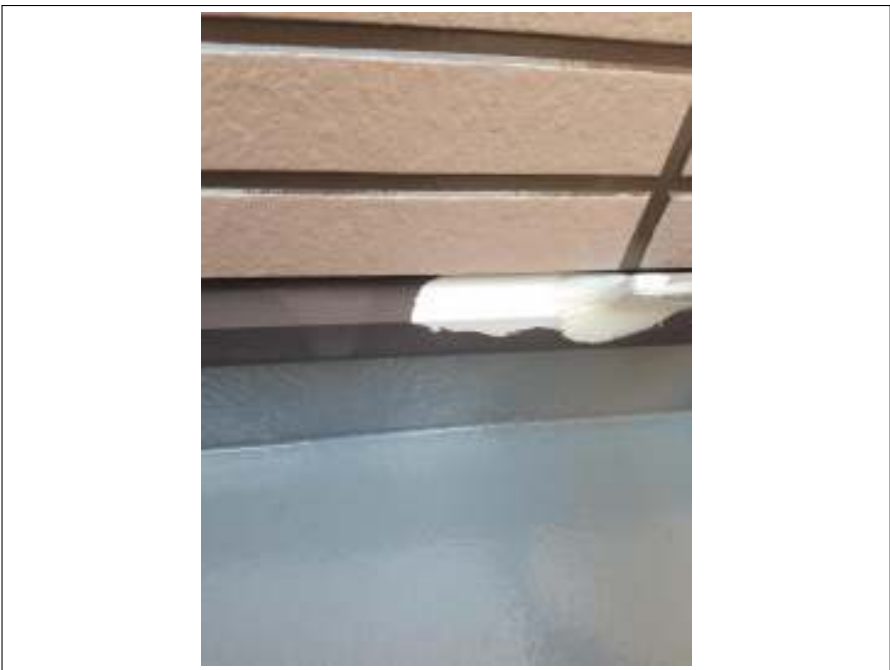
土台水切り 上塗り(1回目) 施工中

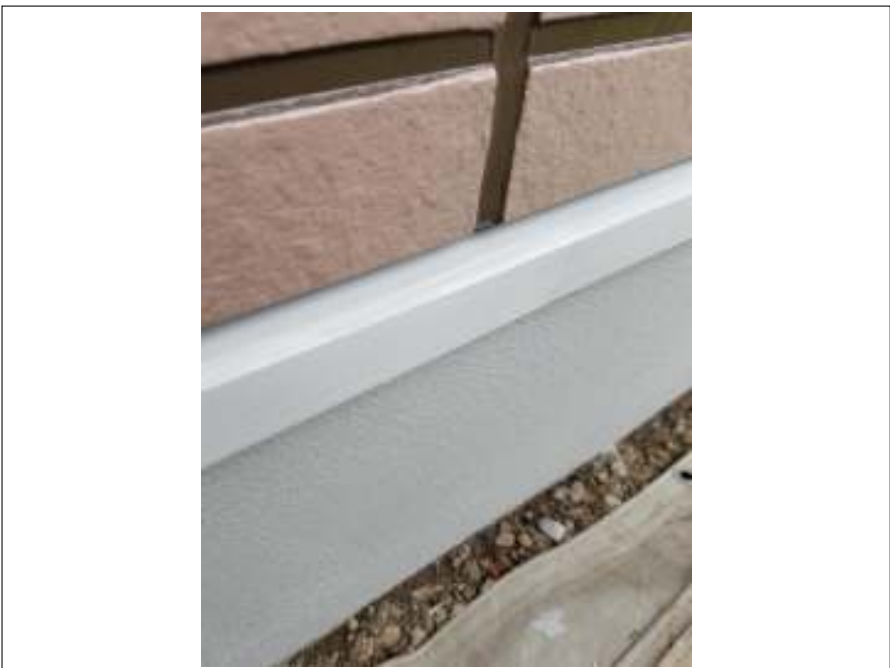
土台水切り 上塗り(1回目) 施工後

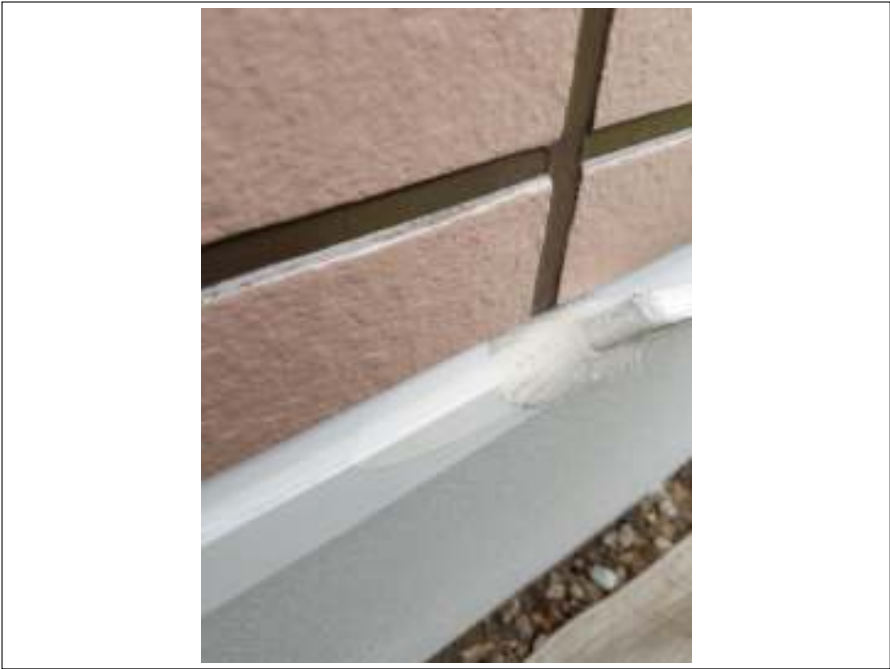
土台水切り 上塗り(2回目) 施工中

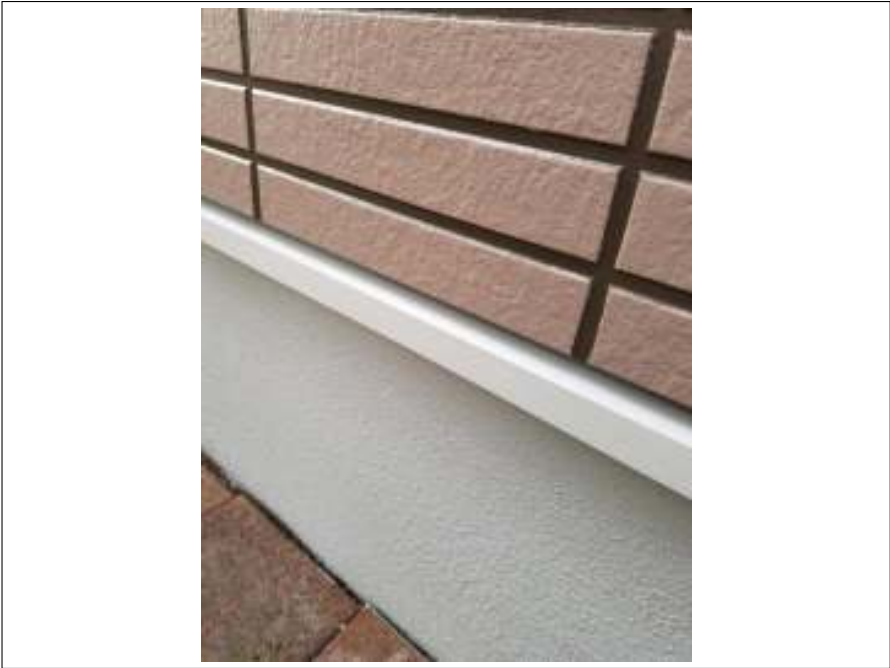
土台水切り 上塗り(2回目) 施工後

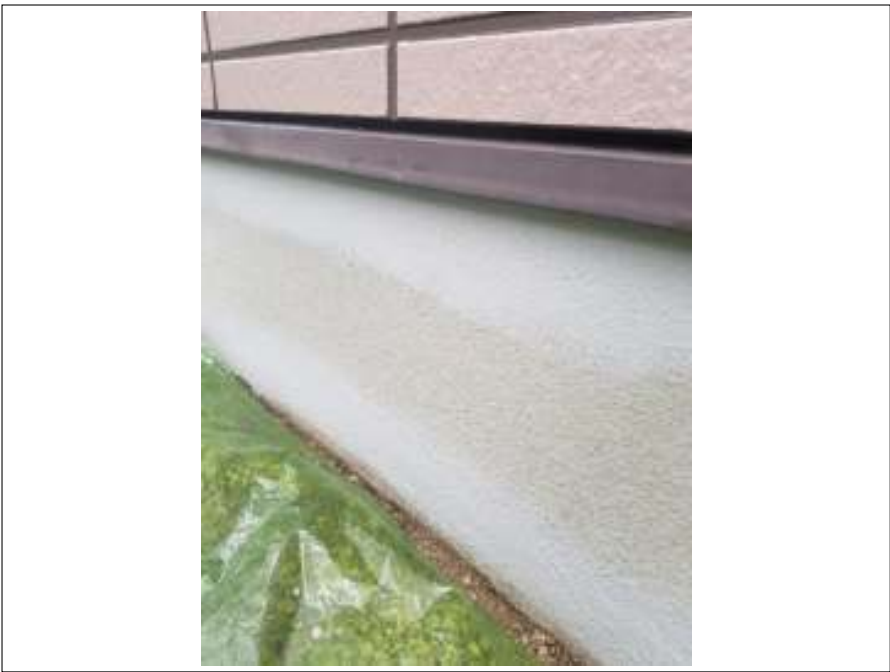
基礎 上塗り（1回目）施工中

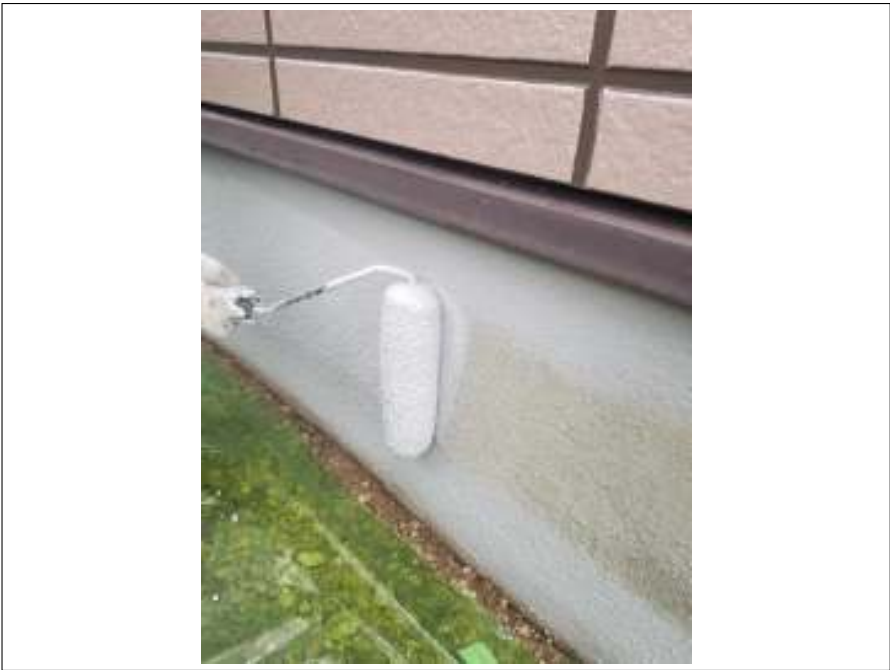
基礎 上塗り（1回目）施工中

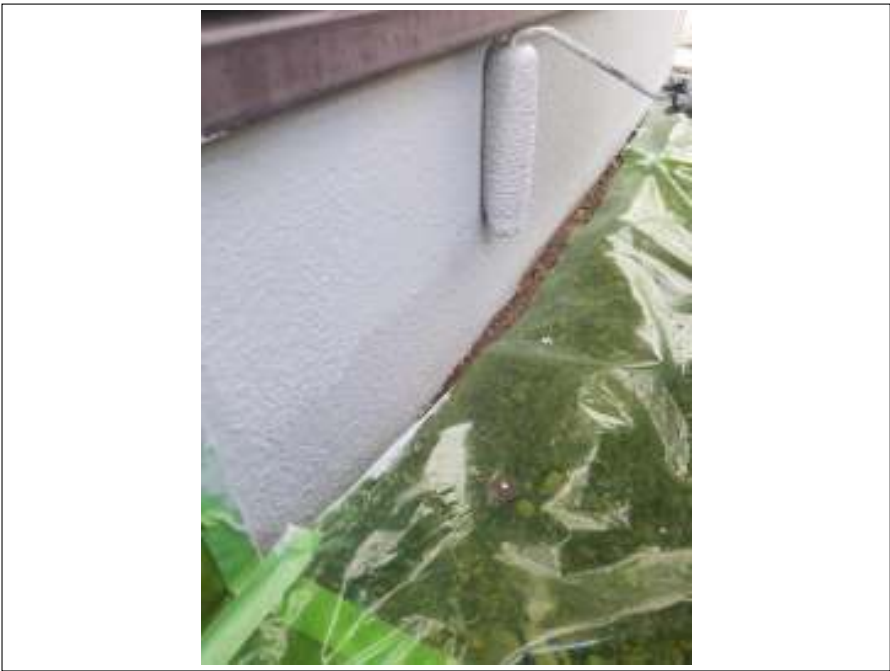
基礎 上塗り（2回目）施工中

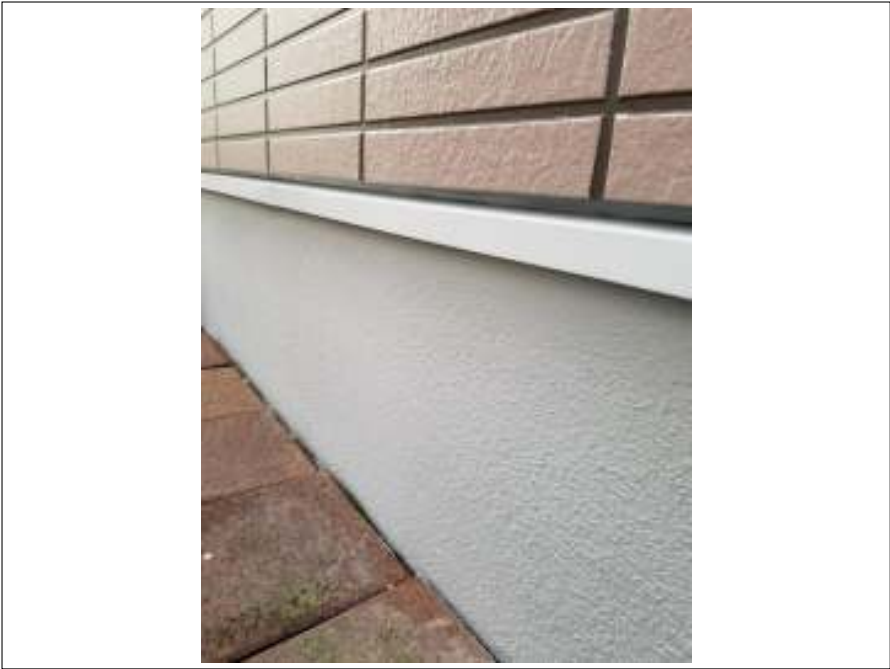
基礎 施工完了

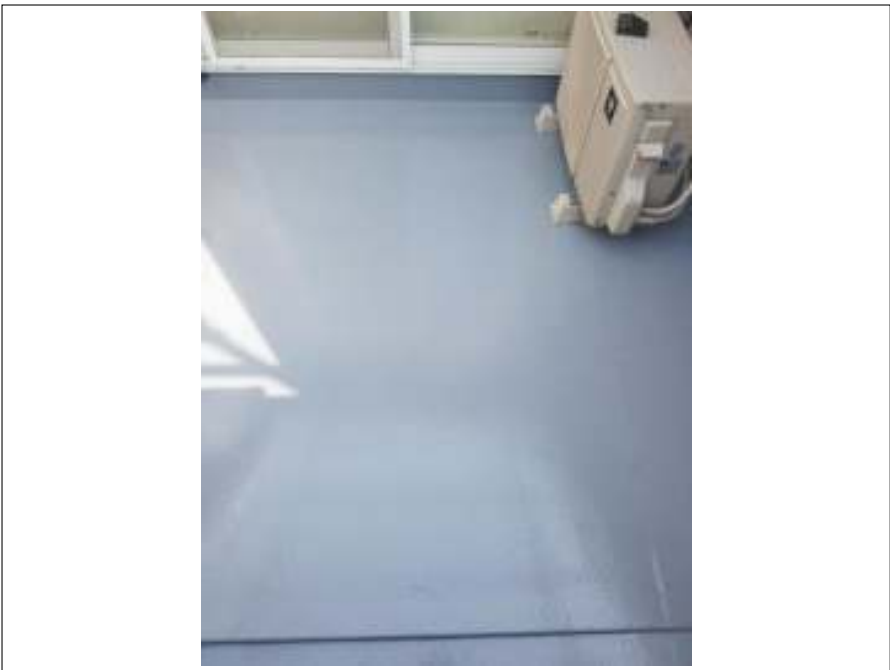
ベランダ 施工後

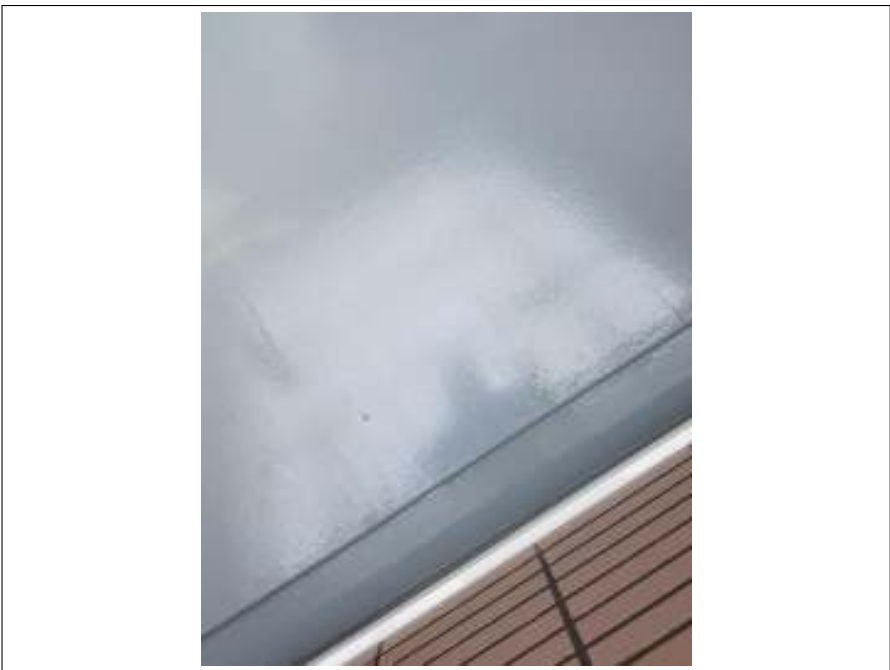
ベランダ 施工後

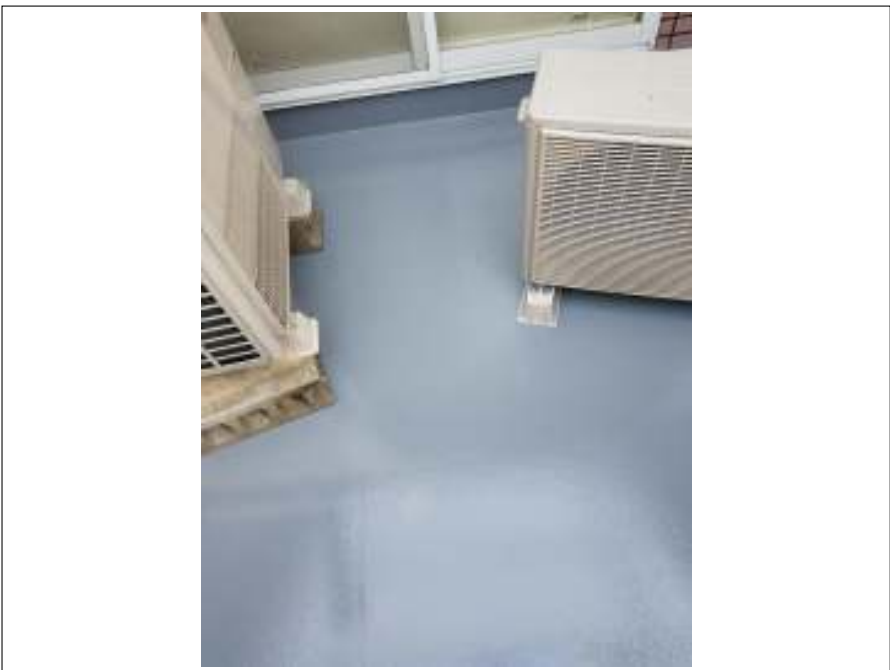
ベランダ 施工後
