工事写真報告書

工事名

工事箇所 屋根・外壁・その他 塗装工事

工事施工者 ベストホーム株式会社

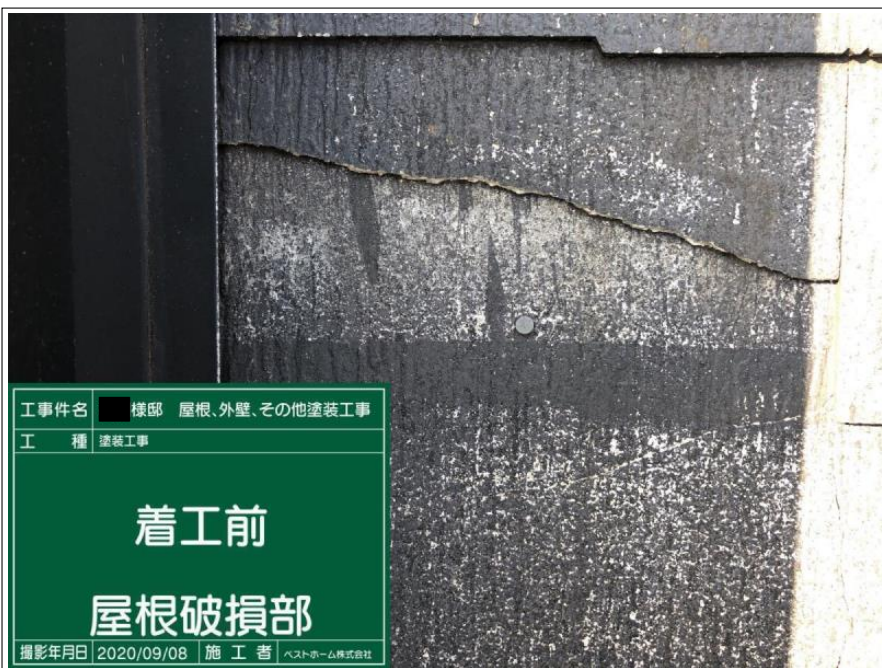
屋根 破損部

施工前

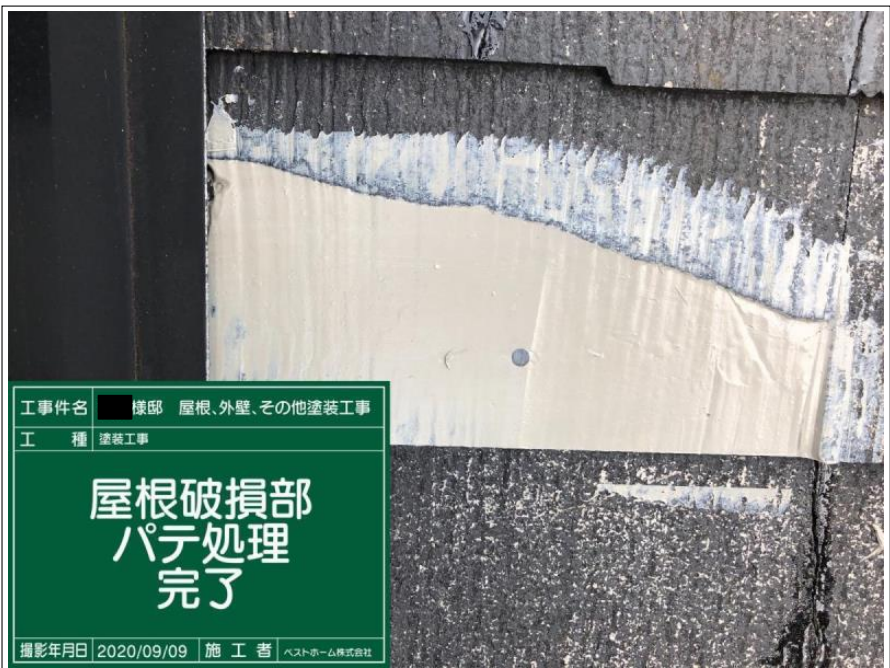
屋根破損部

パテ処理
完了

屋根 破損部

パテ補修

完了

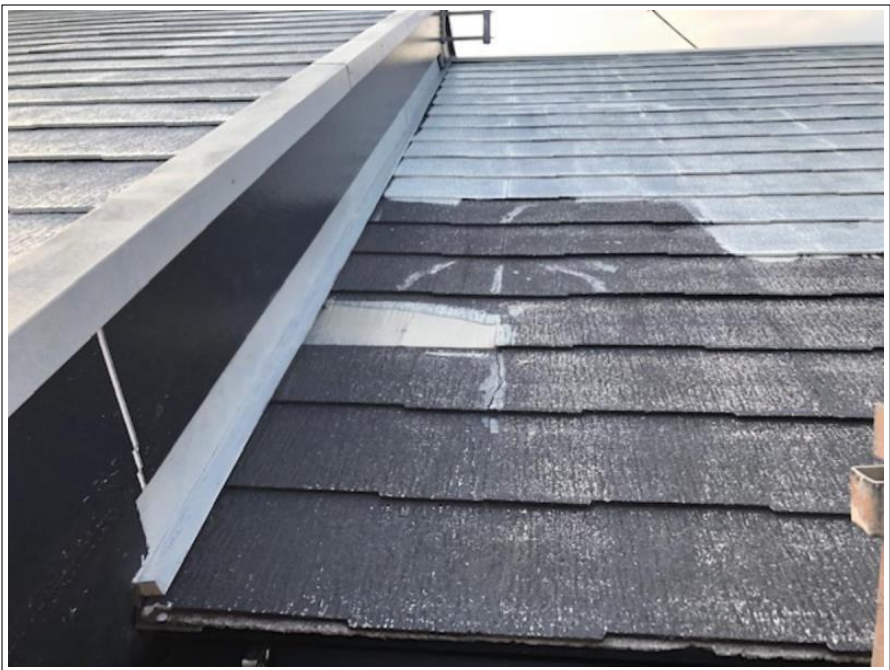
屋根 破損部

パテ補修

完了

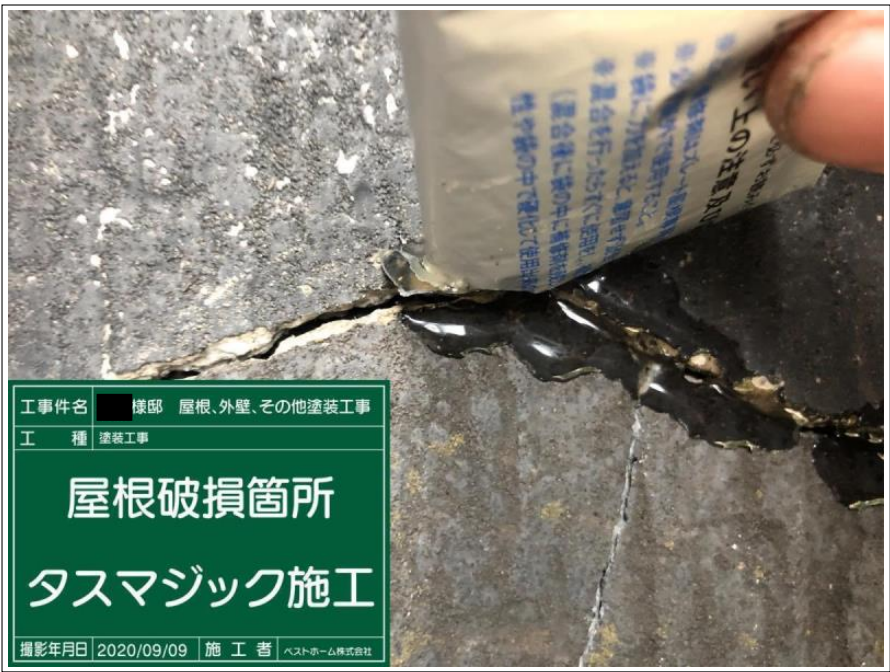
屋根 破損部

**屋根破損箇所
タスマジック施工**

タスマジック補修

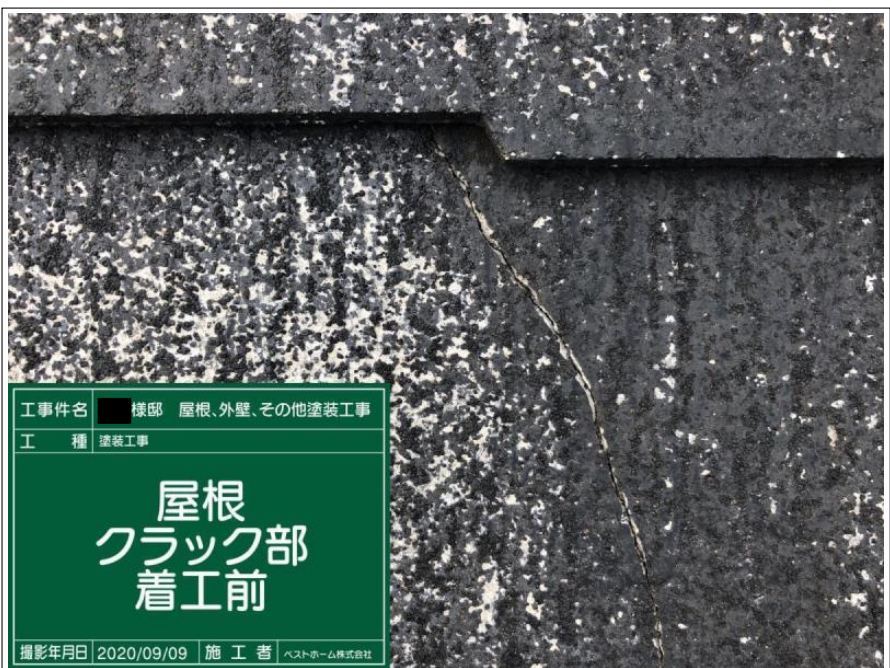
**屋根
クラック部
着工前**

屋根 クラック部

施工前

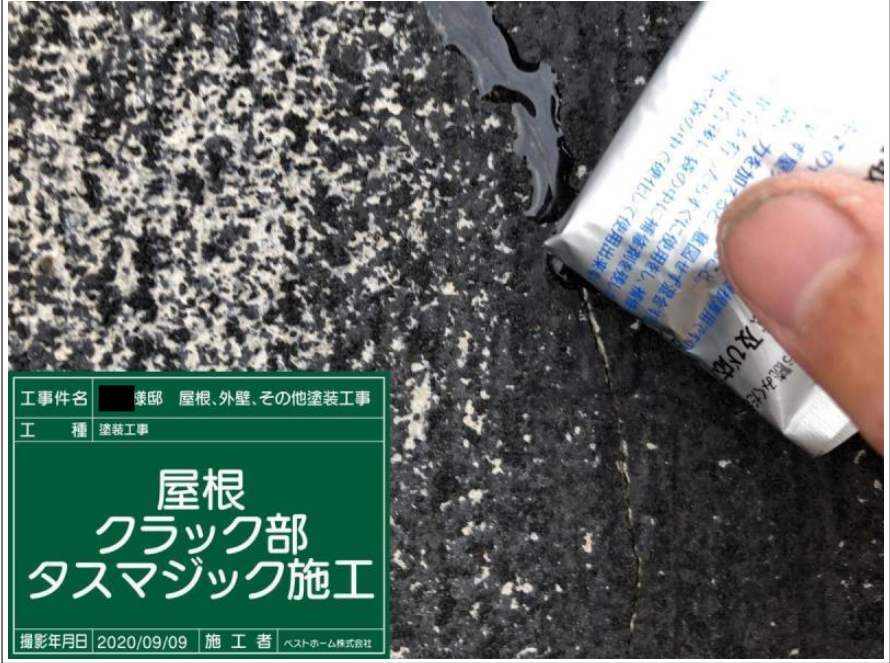
屋根 クラック部

屋根 クラック部 タスマジック施工

タスマジック補修

施工中

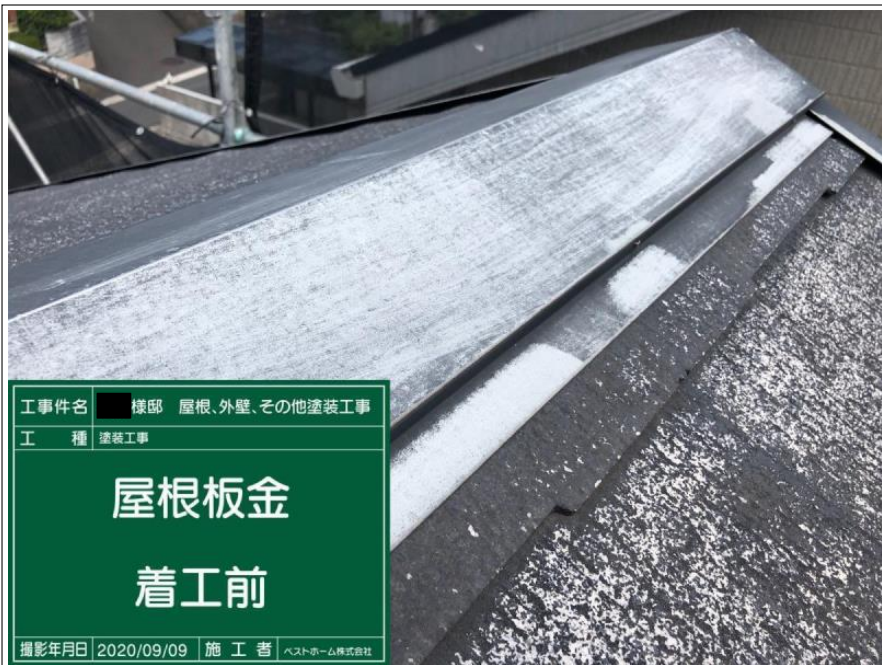
屋根 板金部

屋根板金

施工前

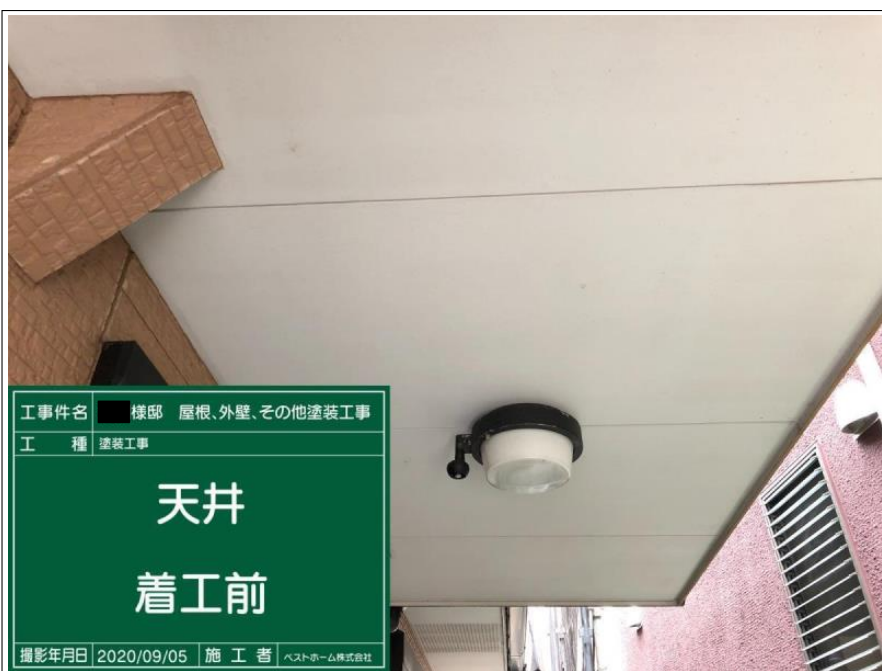
軒天

施工前

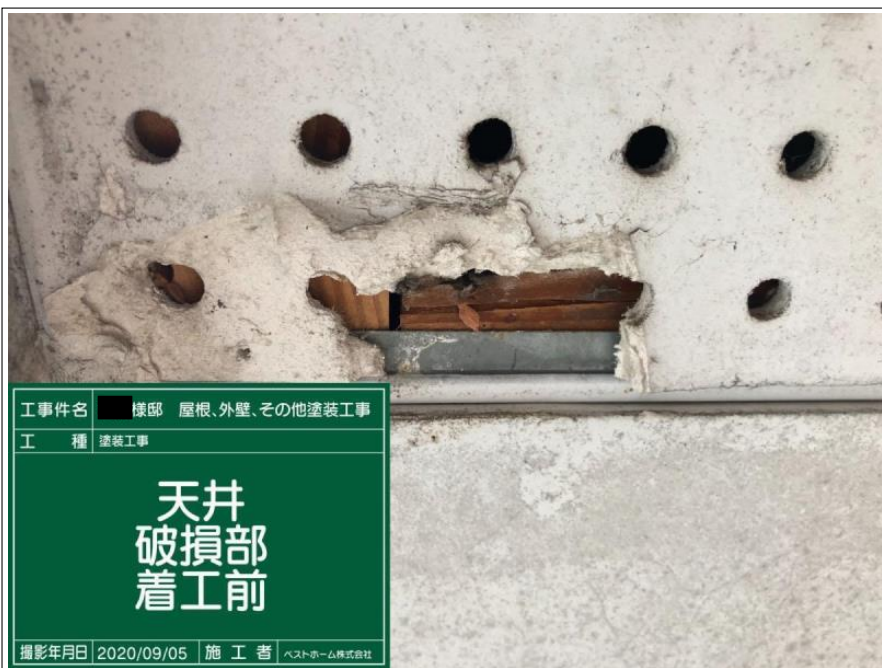
軒天 破損部

施工前

軒天 破損部

パテ補修

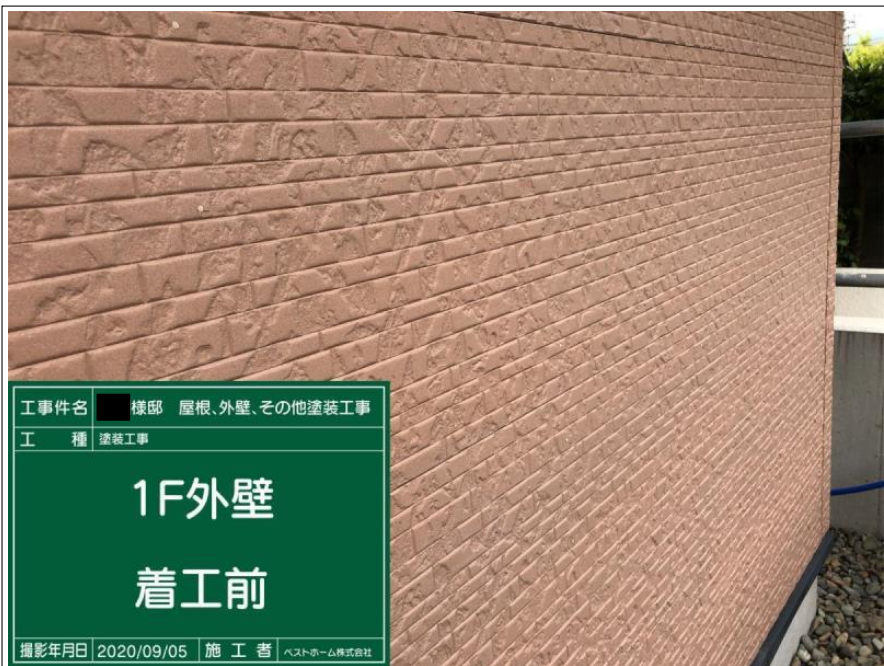
外壁 カビ発生部

施工前

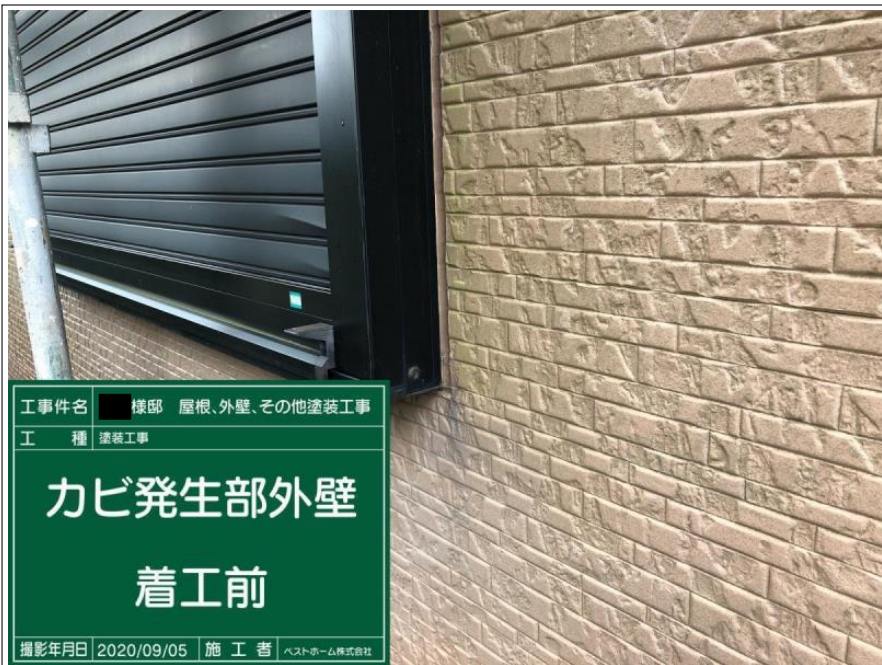
カビ発生部外壁

着工前

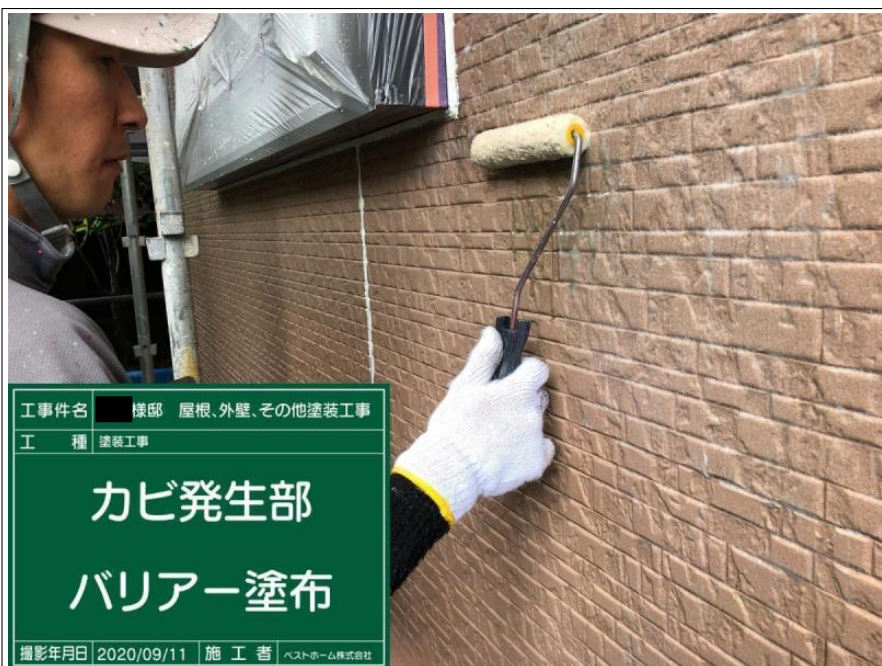
外壁 カビ発生部

防カビ下塗り

バリアー塗布

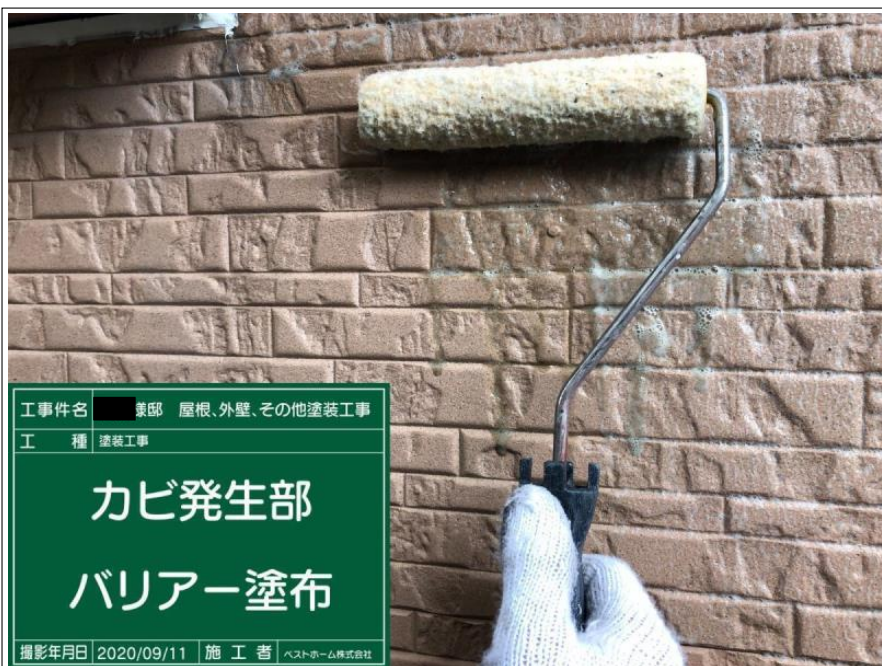
外壁 カビ発生部

防カビ下塗り

バリアー塗布

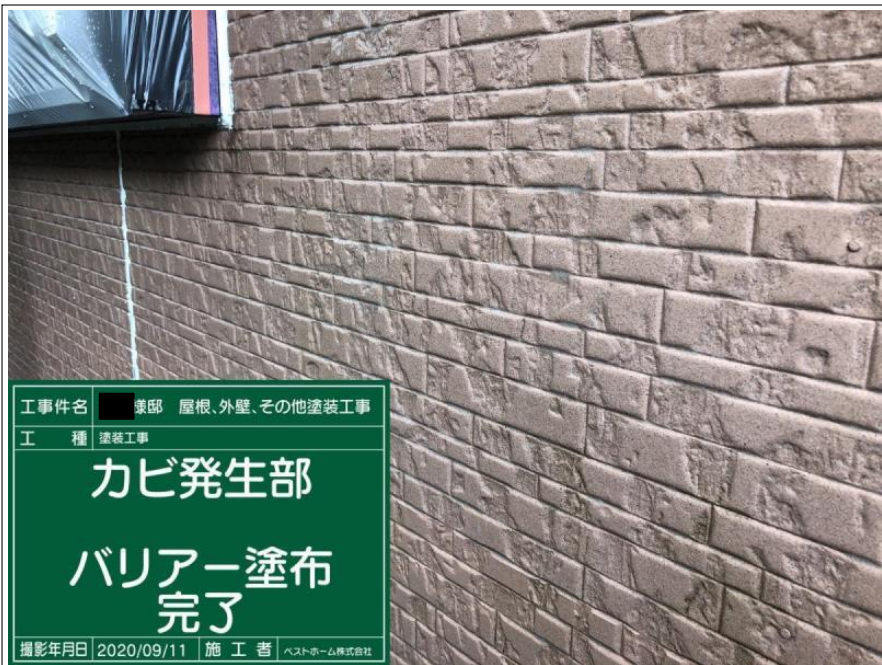
外壁 カビ発生部

防カビ下塗り

バリアー塗布

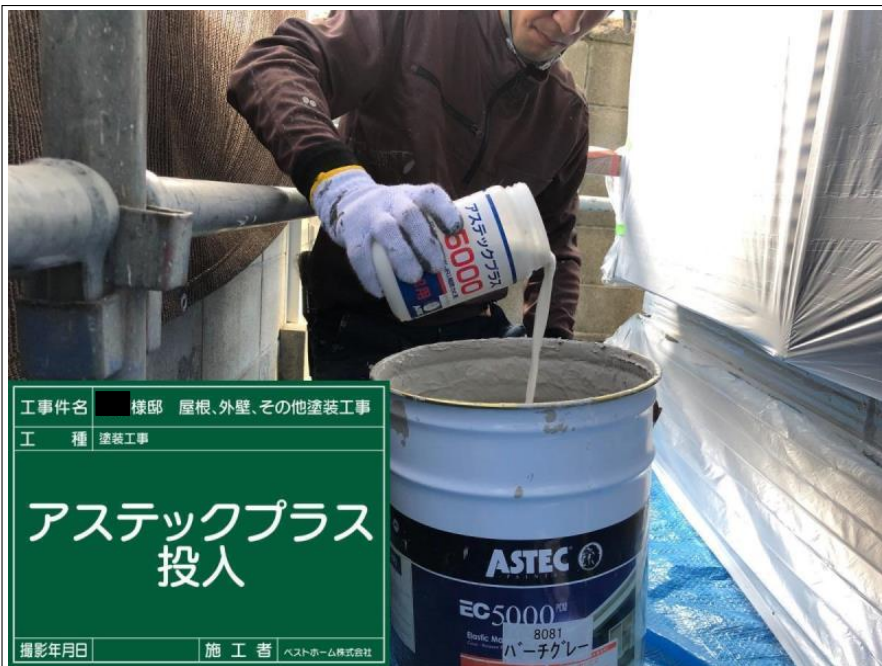
※間違えた色で塗装した写真ですが
載せさせて頂いております。

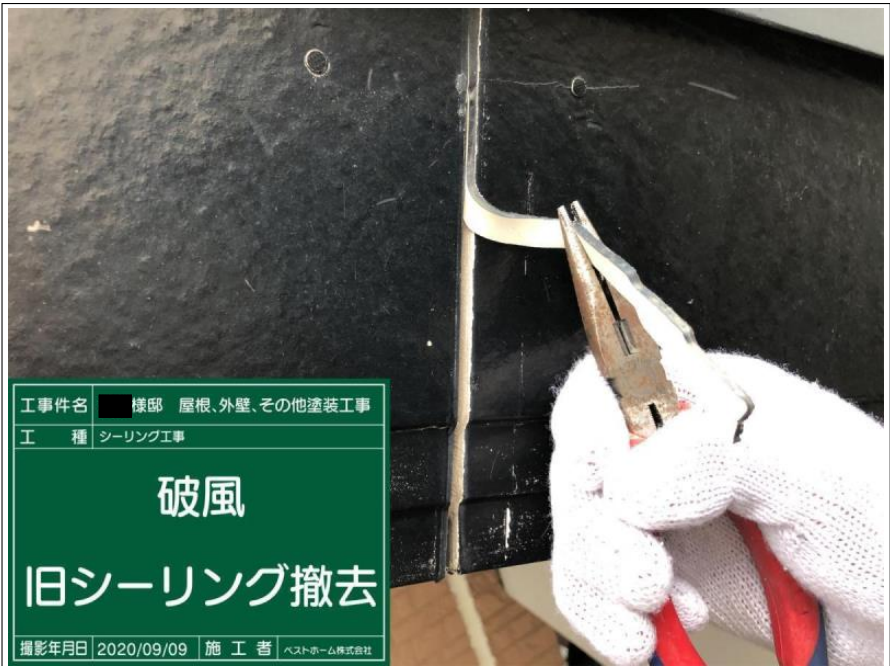
破風

施工前

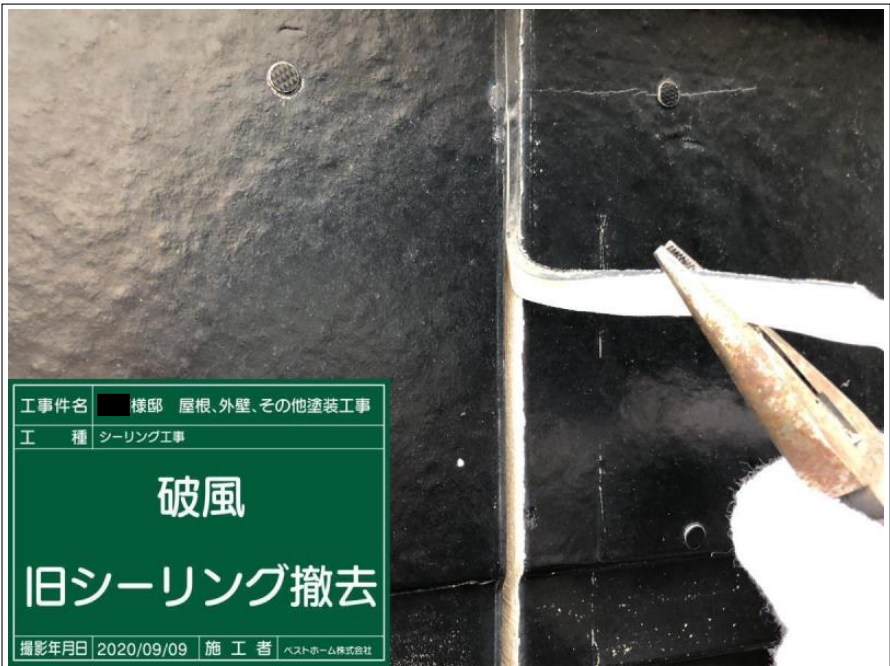
破風

目地部

既存シーリング撤去

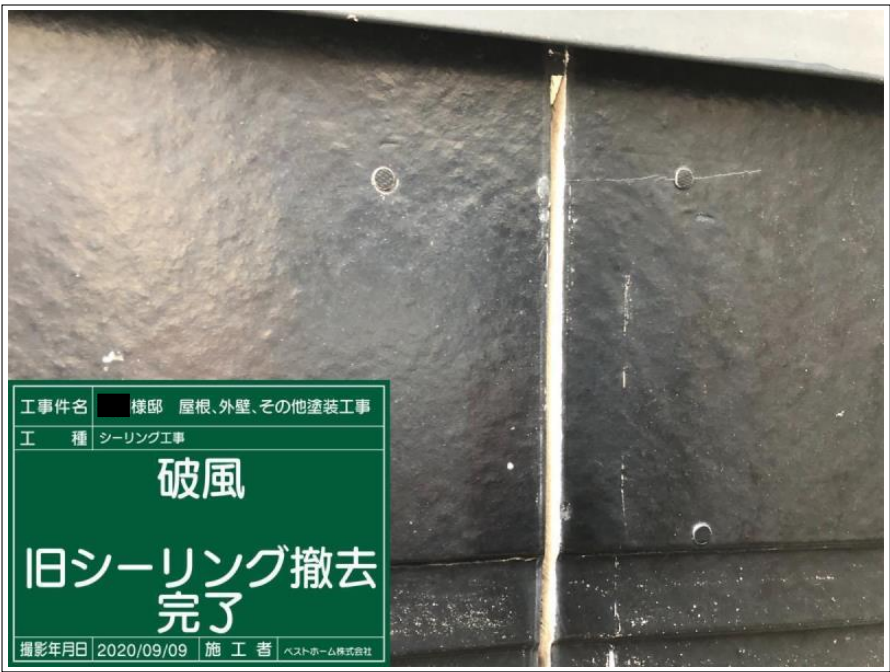
破風

目地部

既存シーリング撤去

施工中

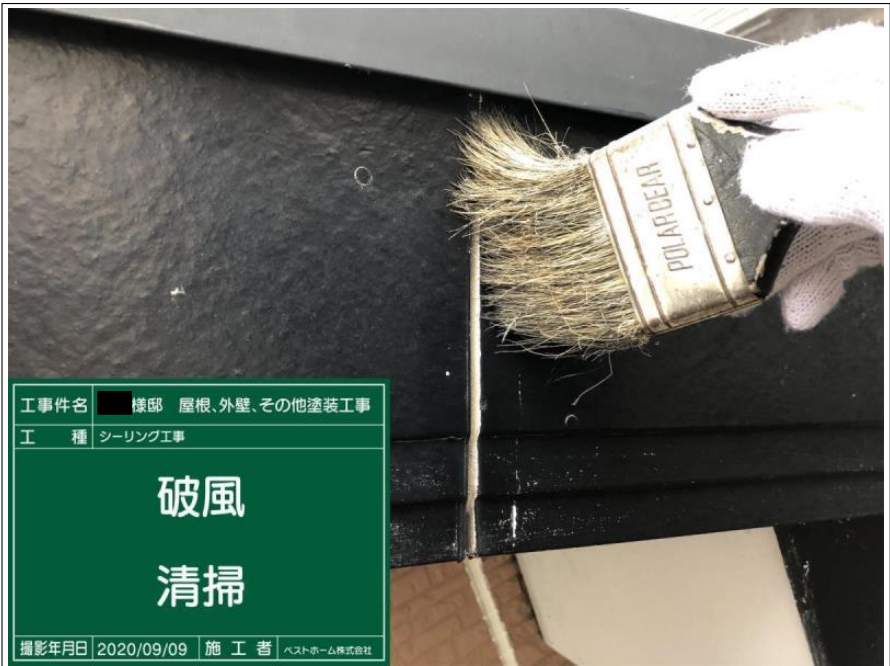
破風

目地部

既存シーリング撤去

完了

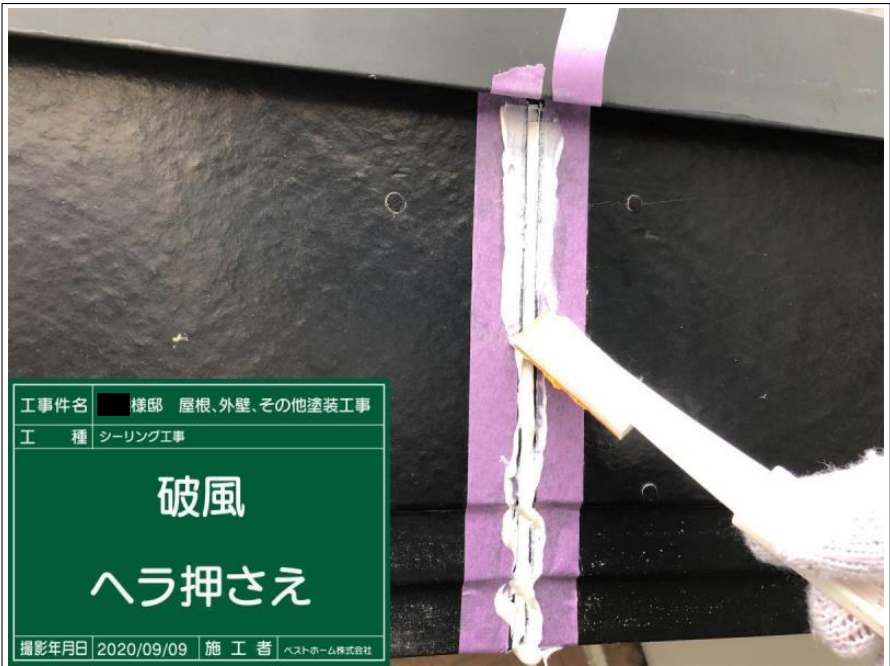
破風

目地部

シーリング打ち

完了

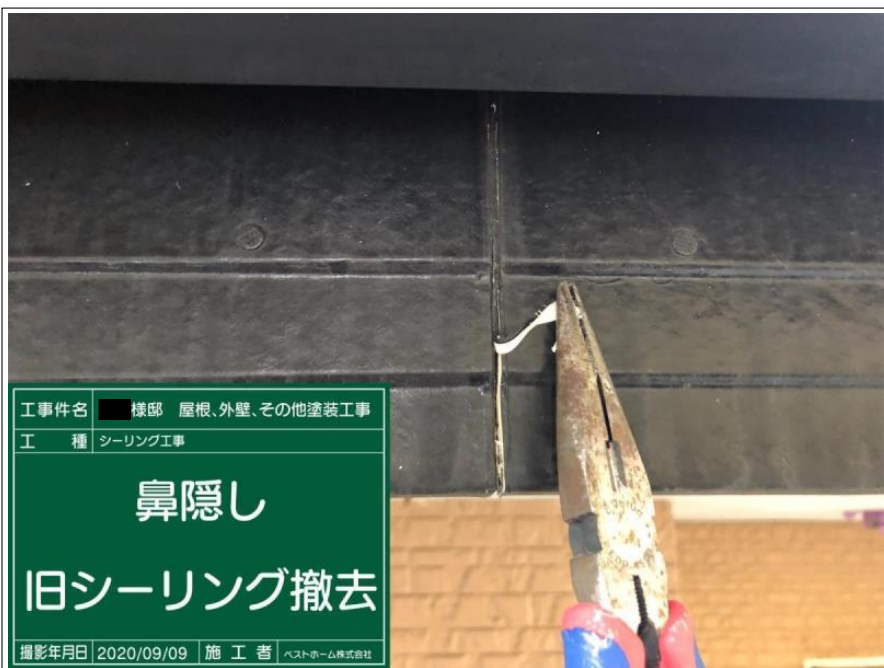
鼻隠し

目地部

施工前

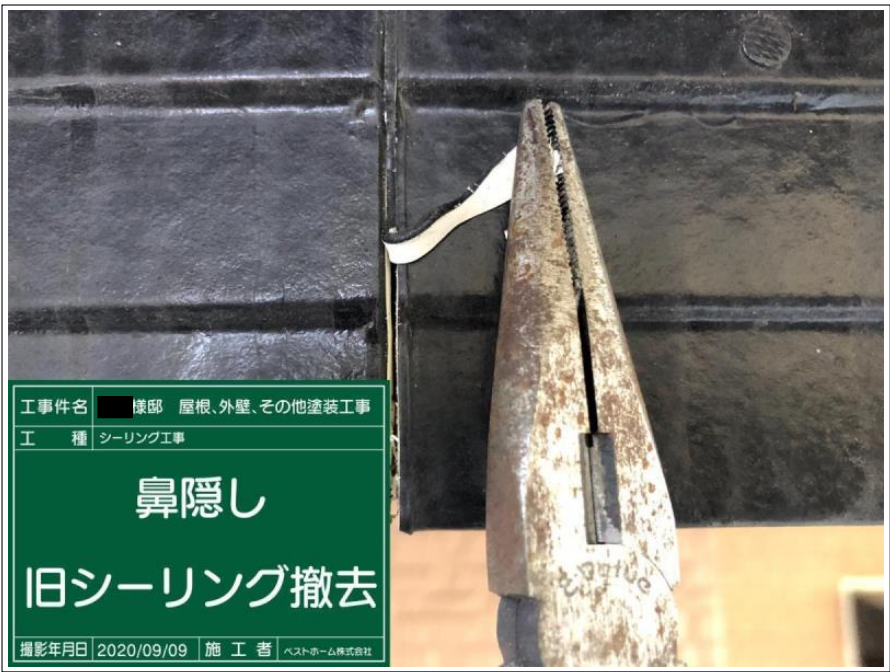
鼻隠し

目地部

既存シーリング撤去

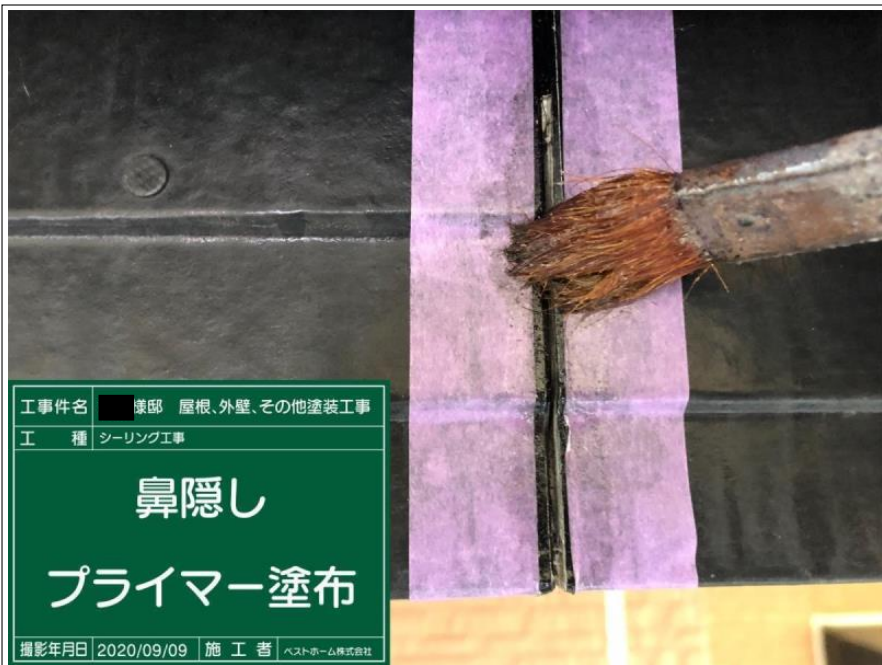
目地部

プライマー塗布

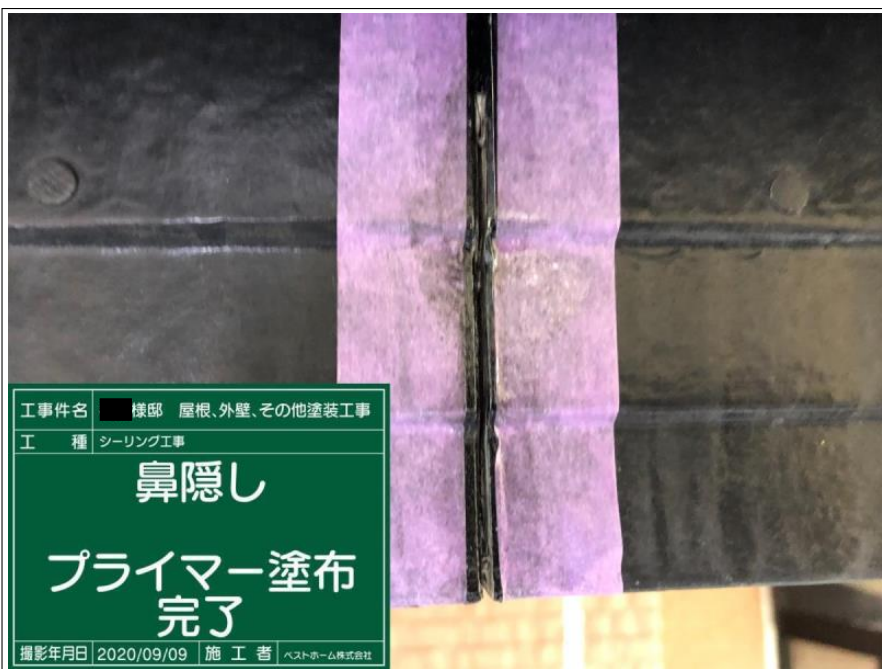
目地部

プライマー塗布

施工中

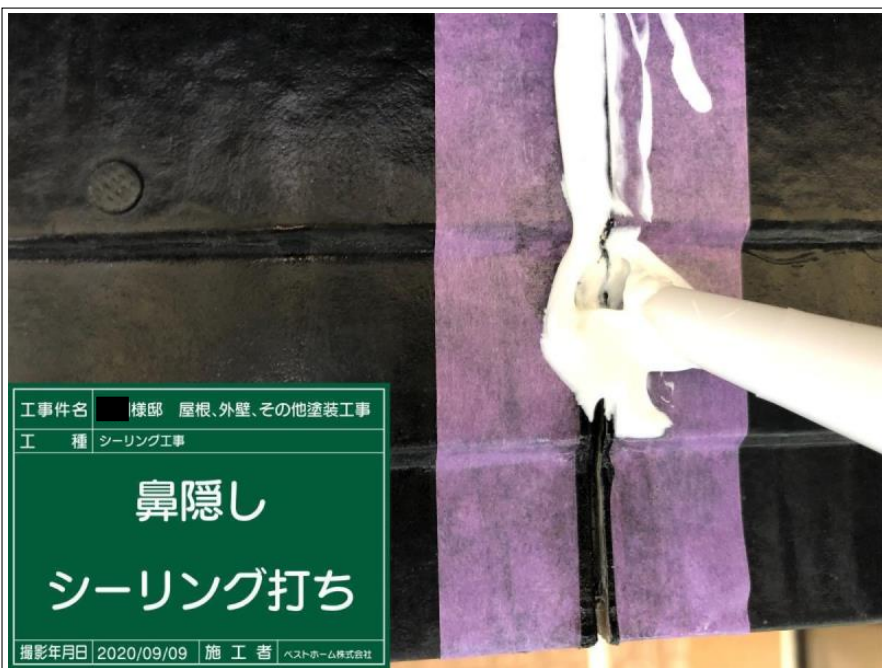
目地部

プライマー塗布

完了

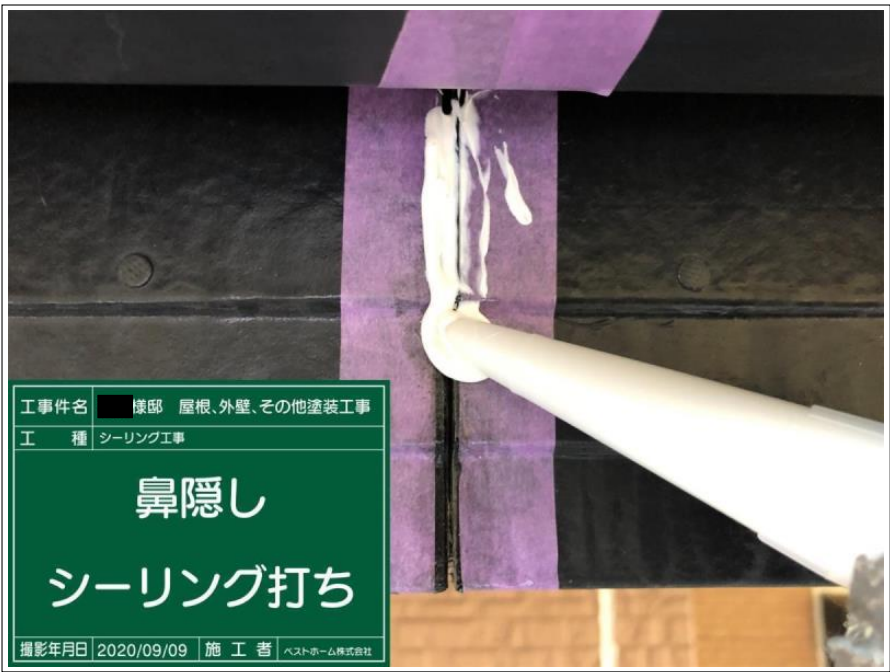
目地部

シーリング打ち

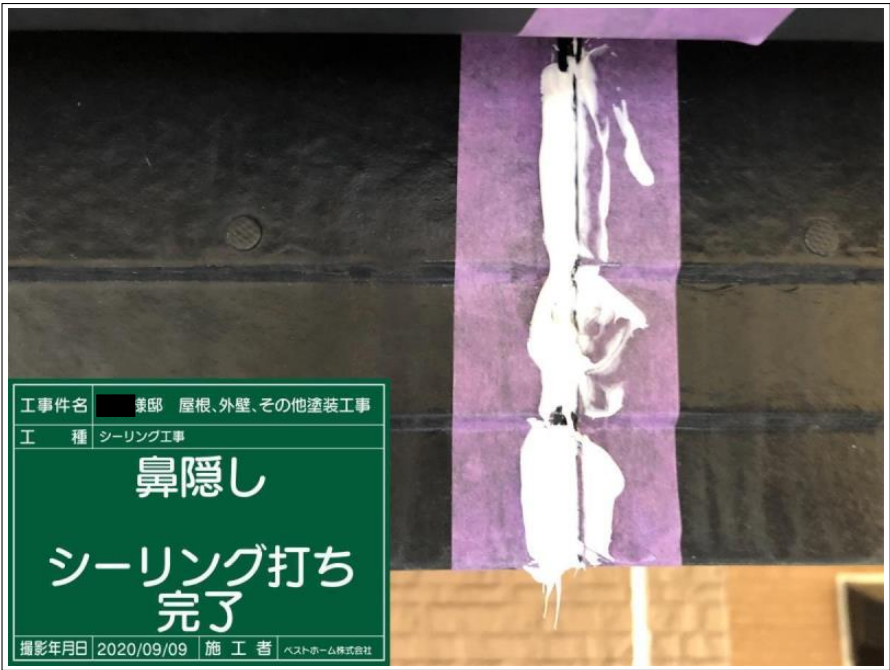
目地部

シーリング打ち

施工中

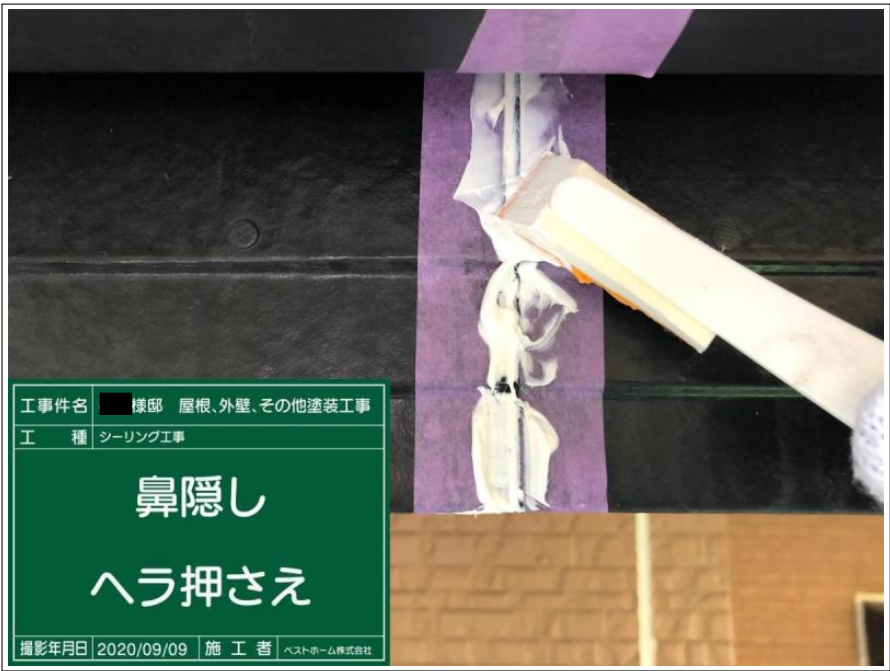
目地部

シーリング打ち

完了

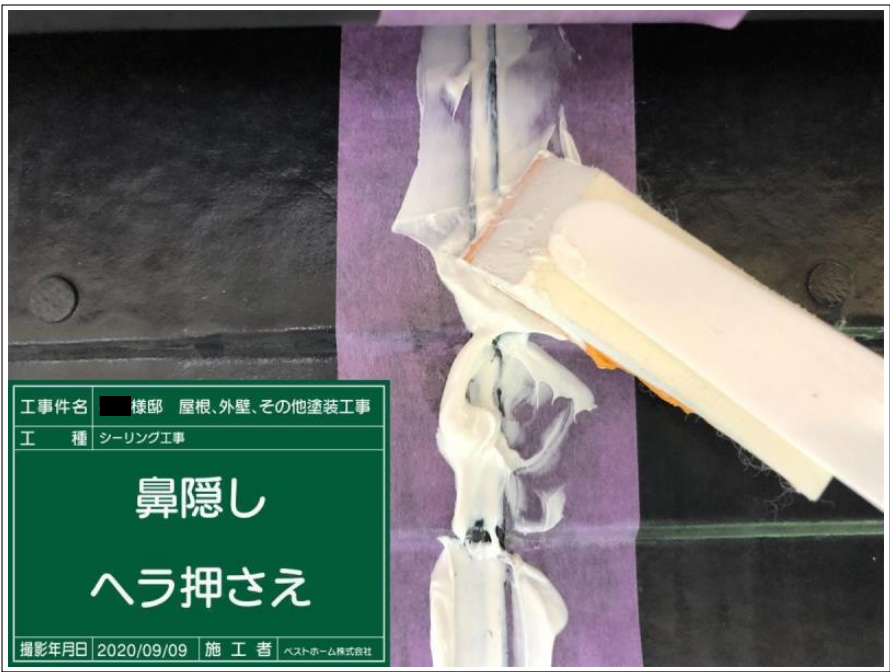
目地部

シーリングヘラ押さえ

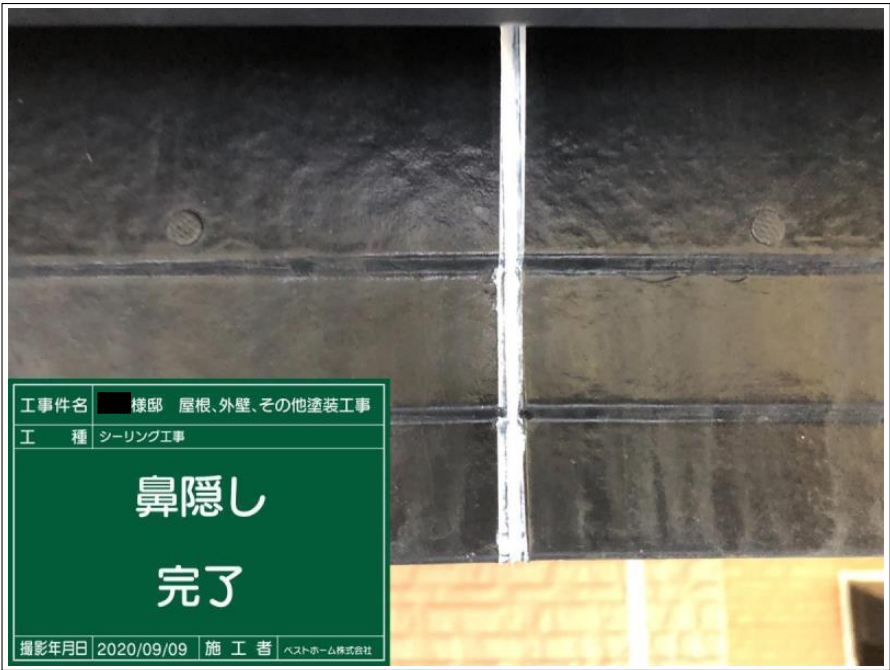
目地部

シーリングヘラ押さえ

施工中

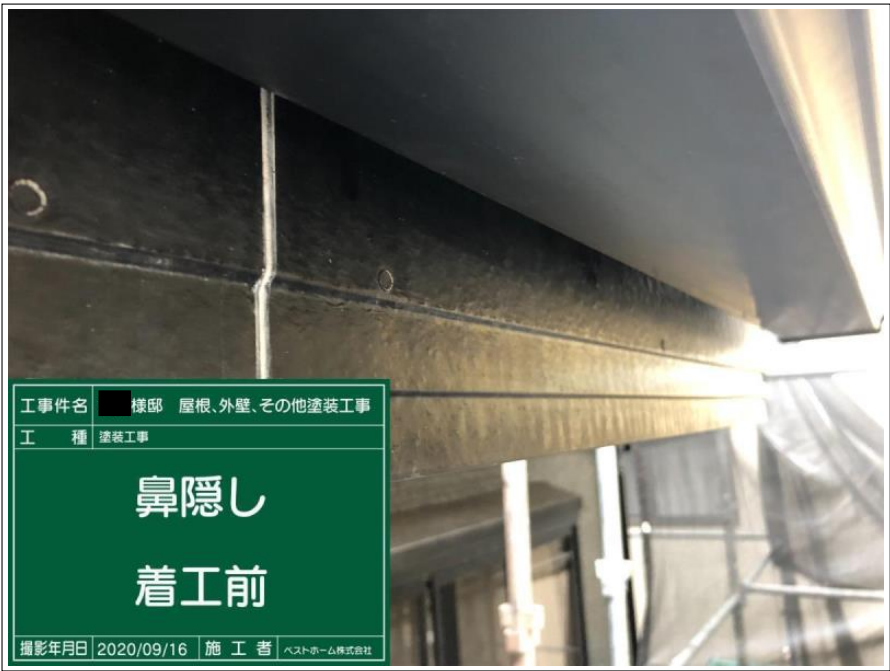
目地部

施工完了

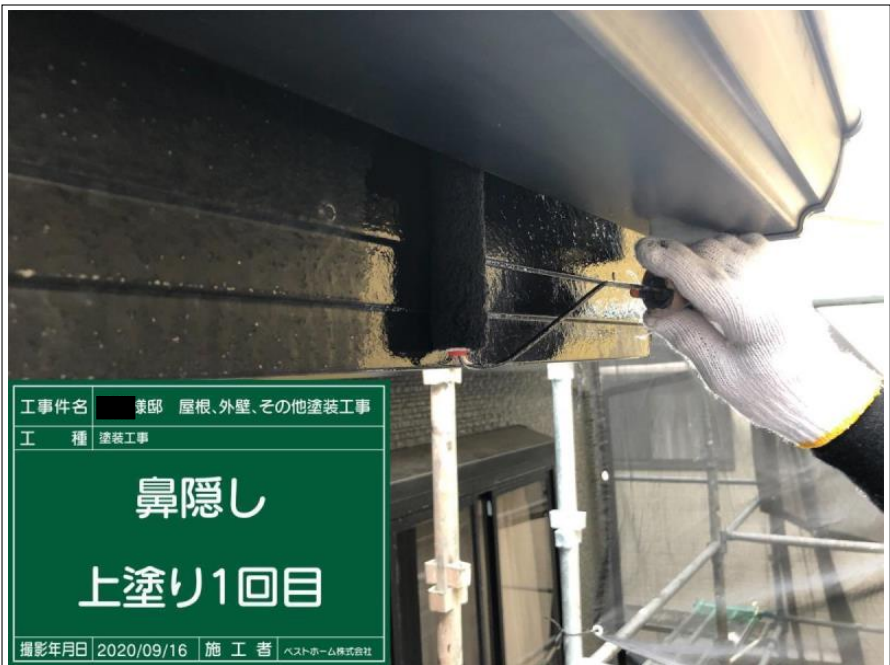
施工前

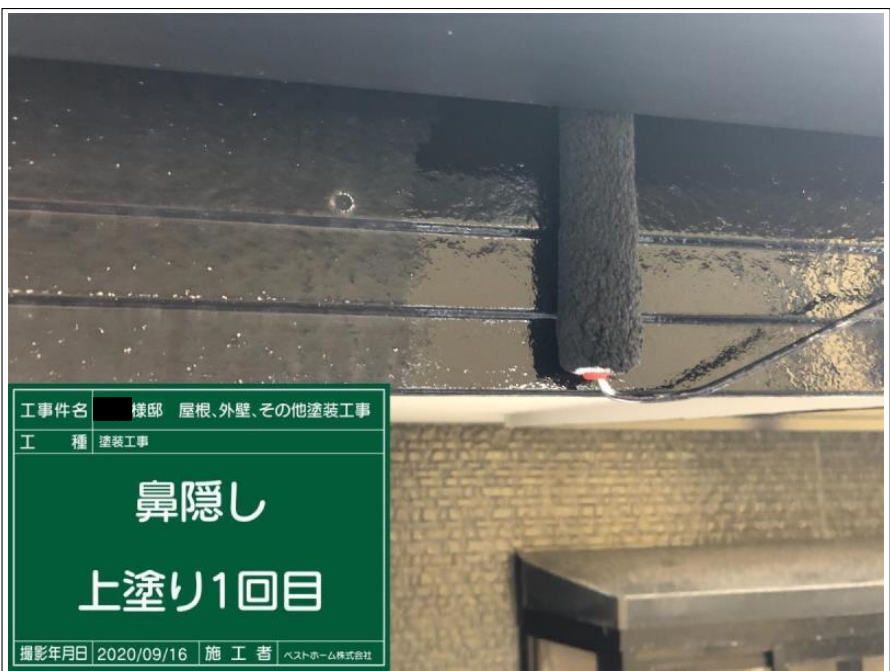
上塗り1回目

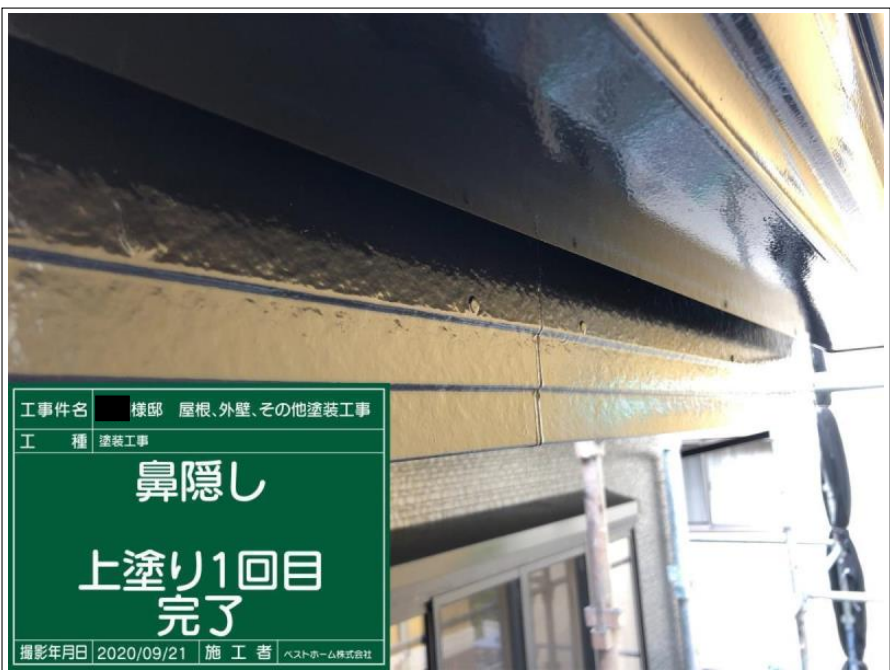
上塗り1回目

施工中

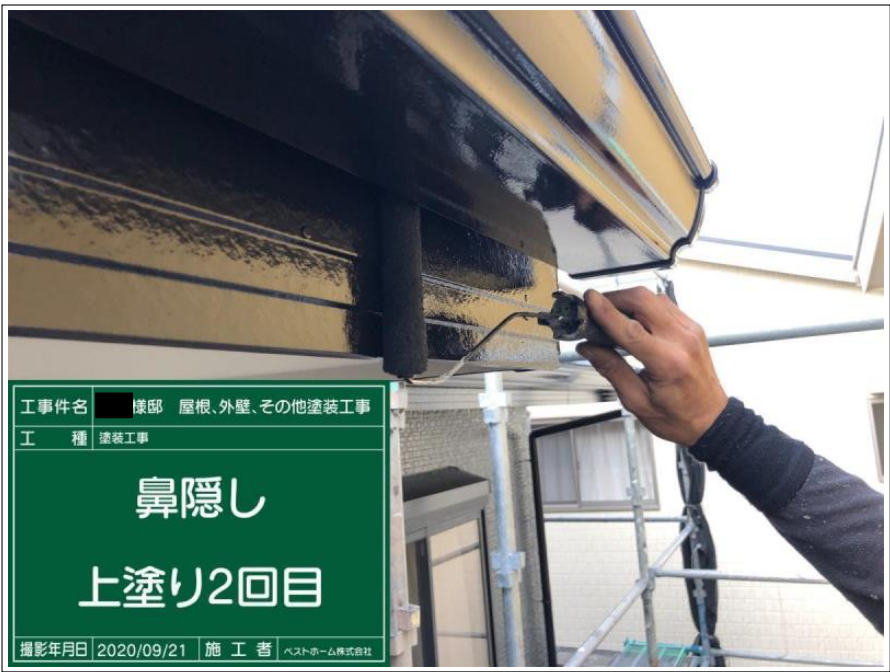
上塗り1回目

完了

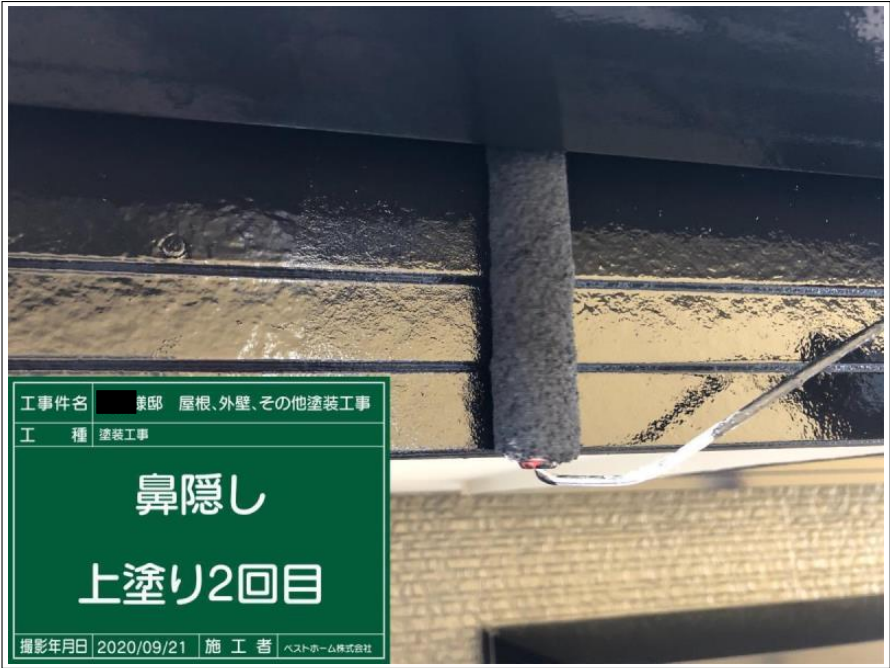
上塗り2回目

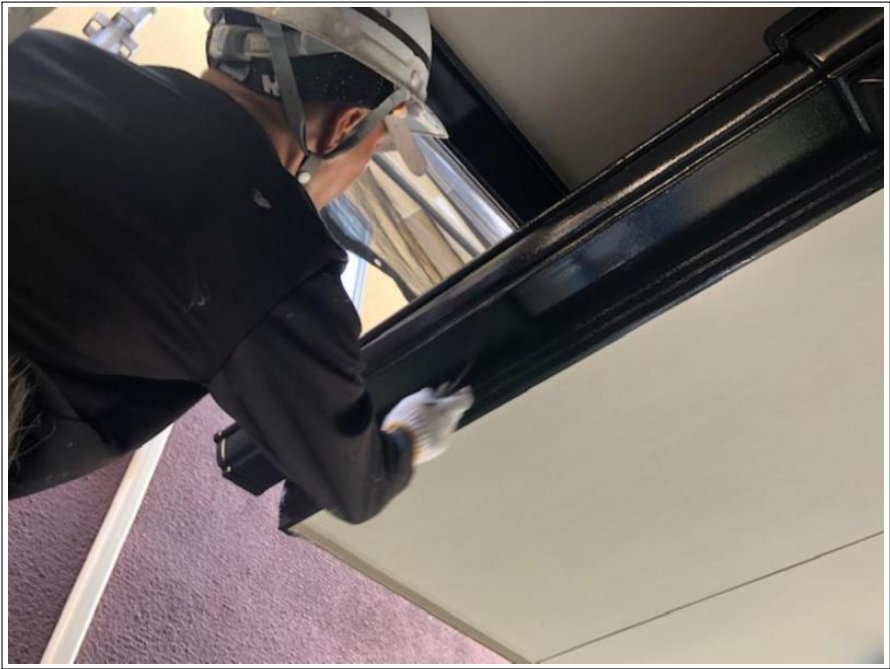
上塗り2回目

施工中

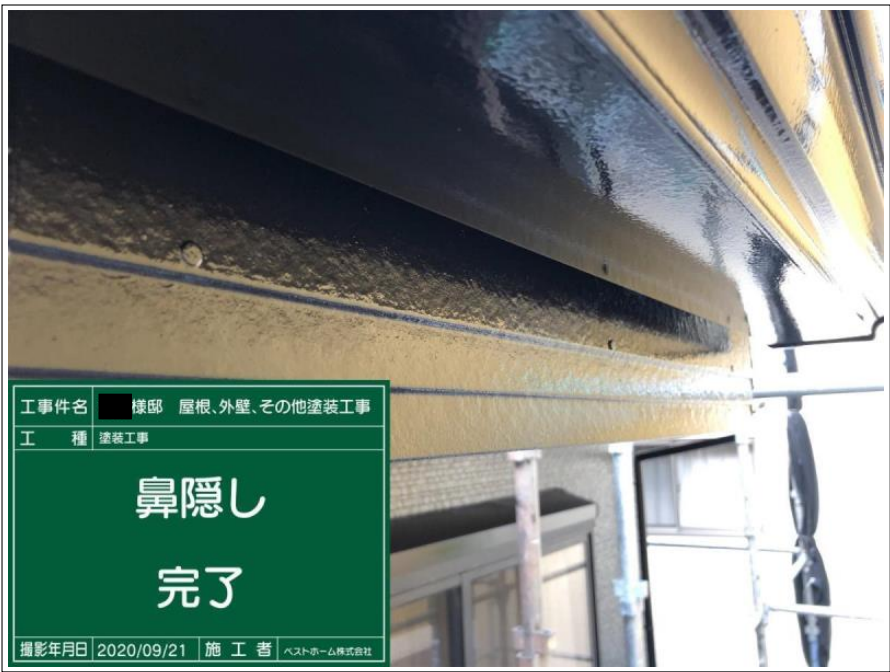
上塗り2回目

施工中

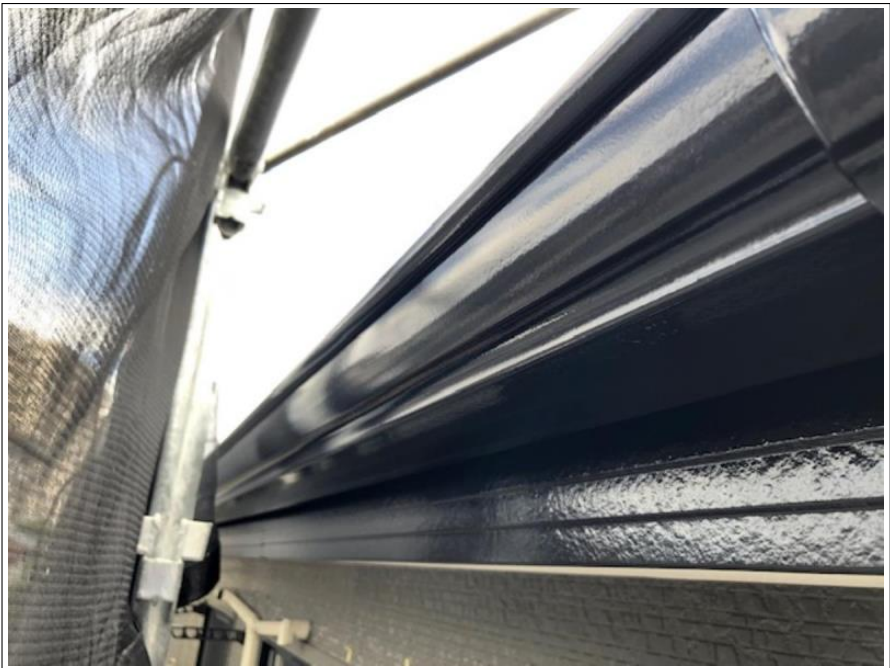
施工完了
