工事写真報告書

工事名

工事箇所 屋根・外壁・その他 塗装工事

工事施工者 ベストホーム株式会社

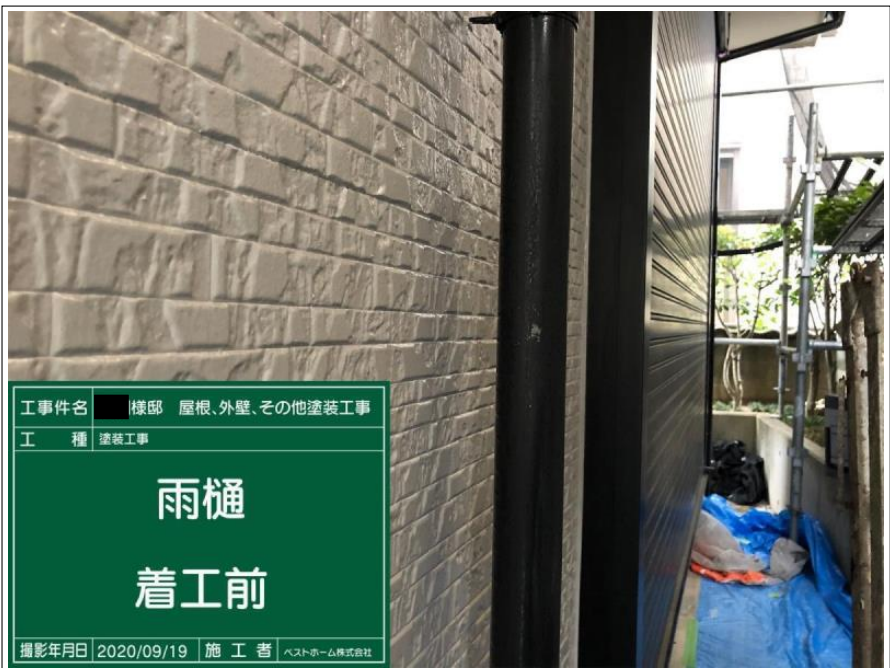
施工完了

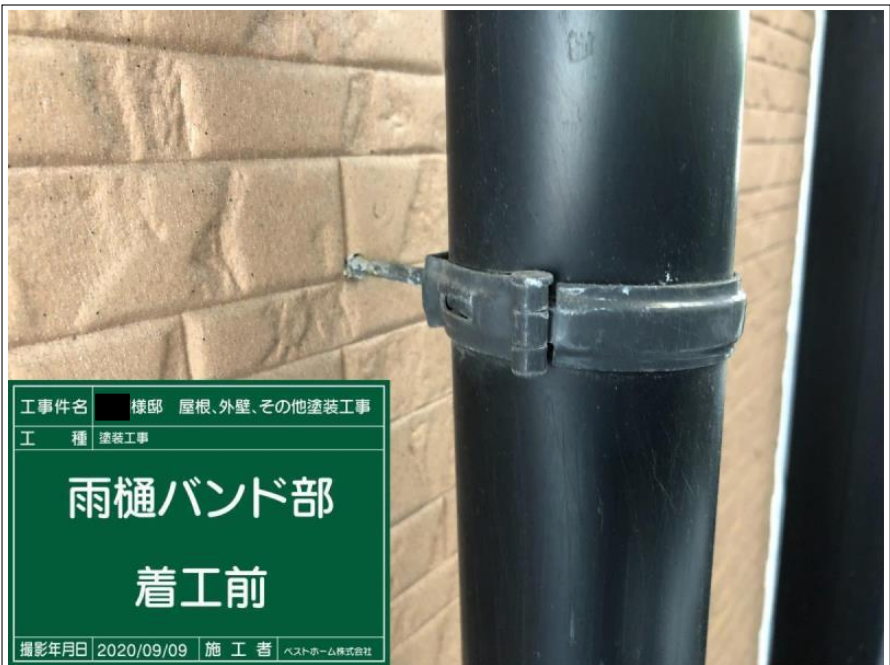
施工前

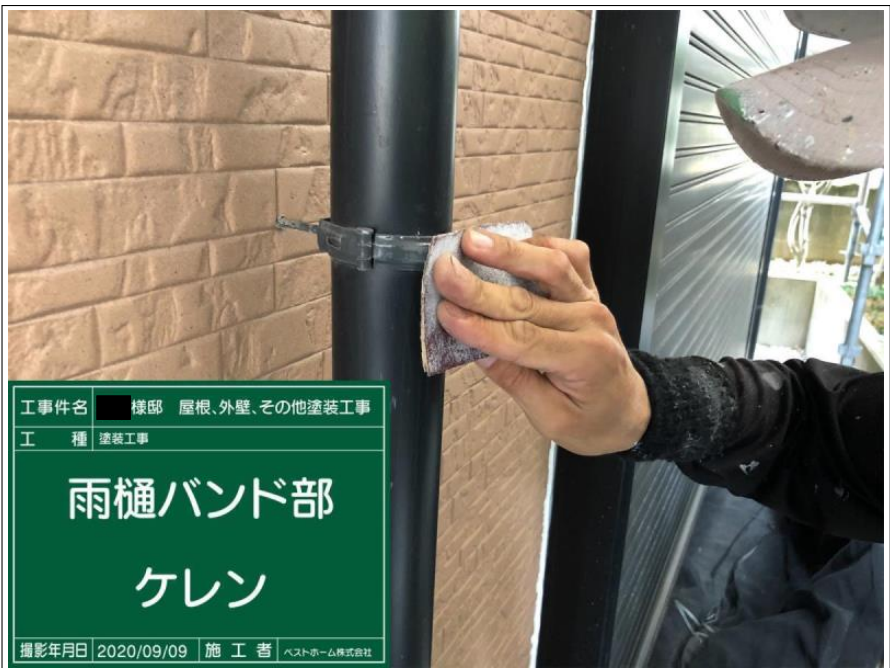
バンド部

施工前

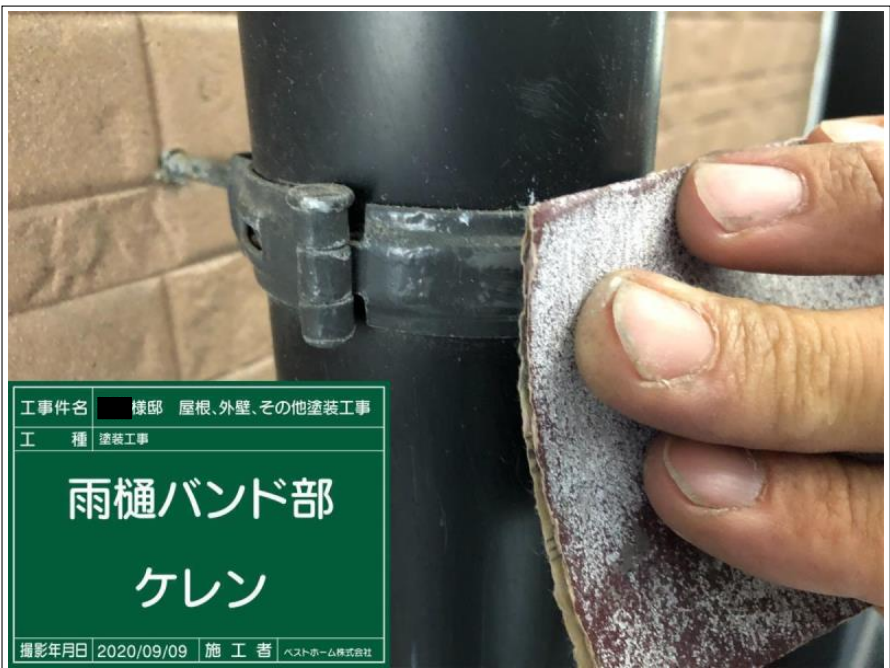
下地処理

ケレン中

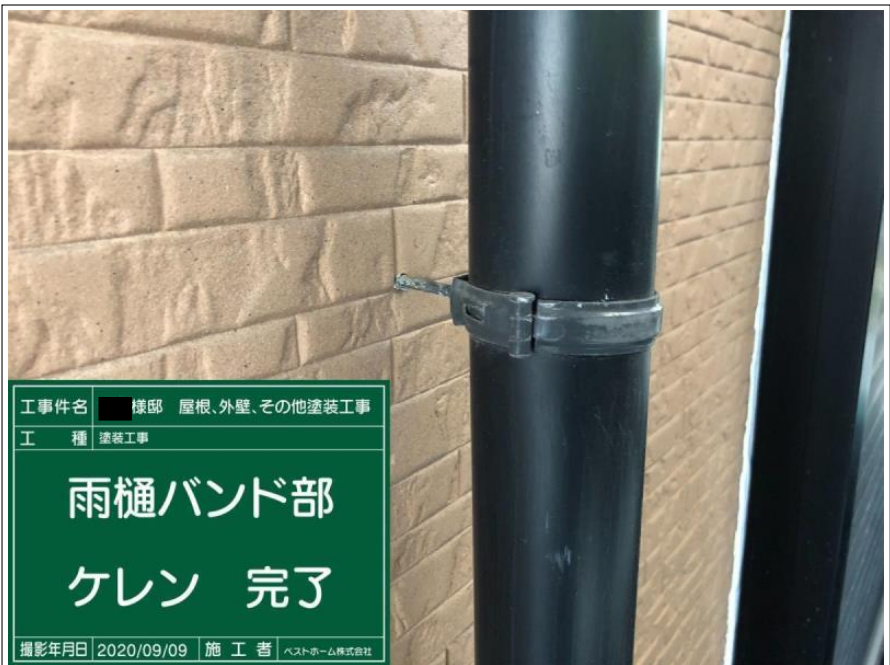
下地処理

ケレン中

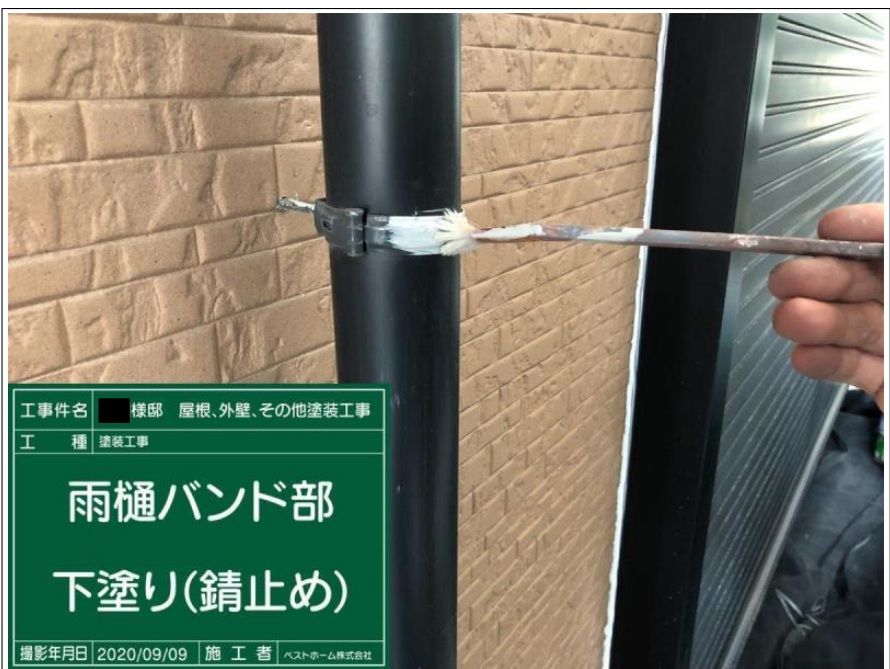
下地処理

ケレン完了

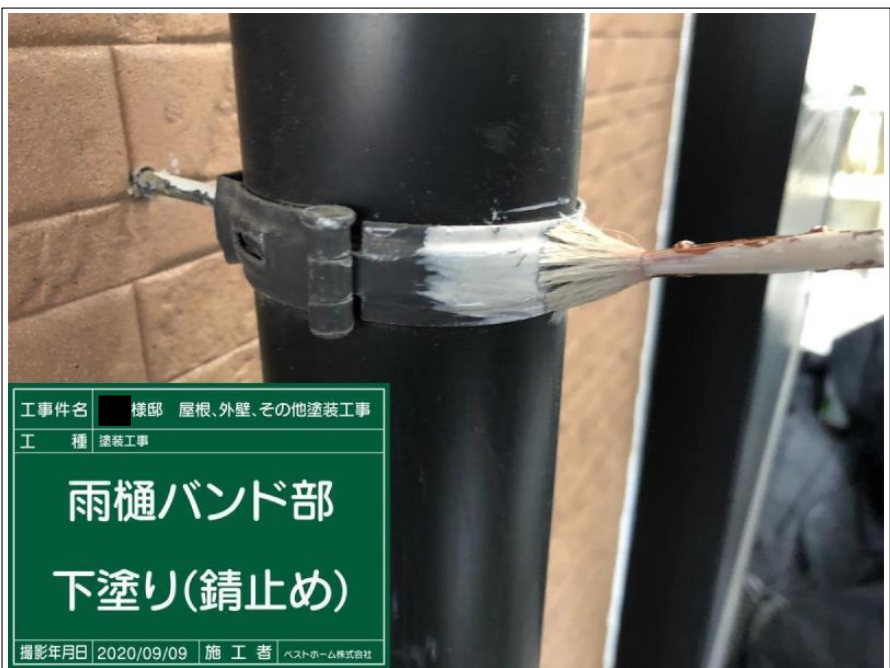
下地処理

錆止め塗布

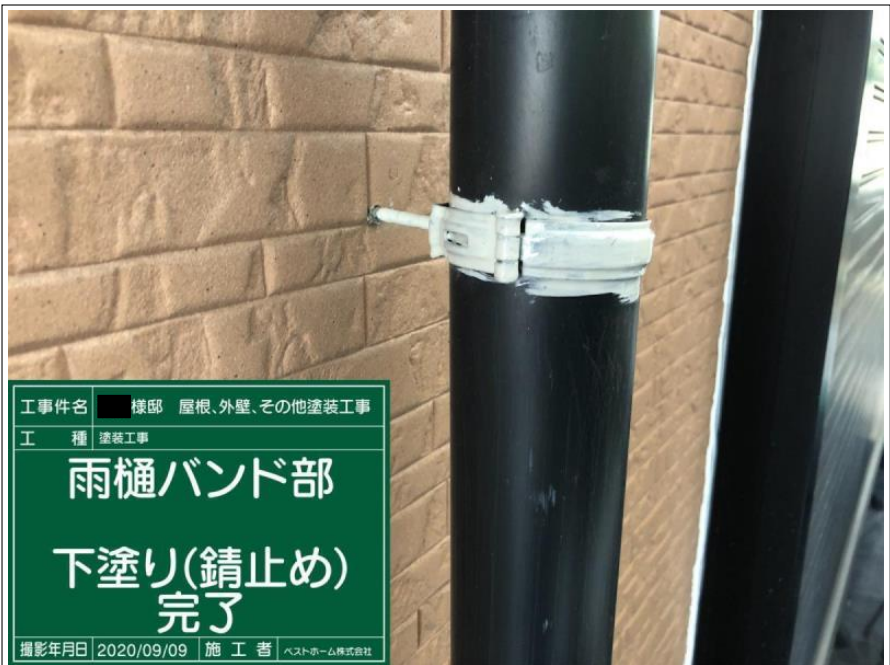
下地処理

錆止め塗布

施工中

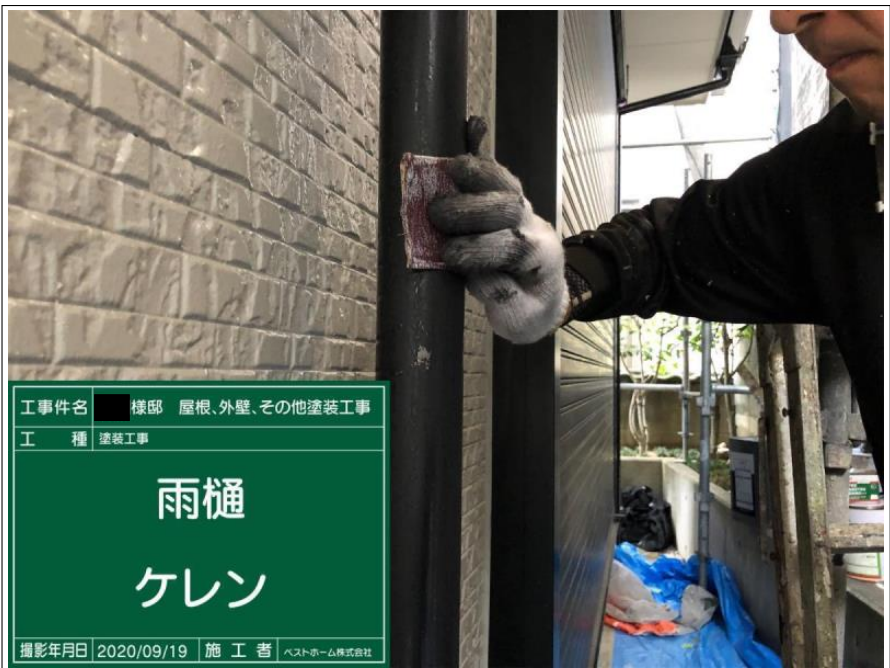
雨樋 _____
 バンド部 _____
 下地処理 _____
 錆止め塗布 _____
 完了 _____

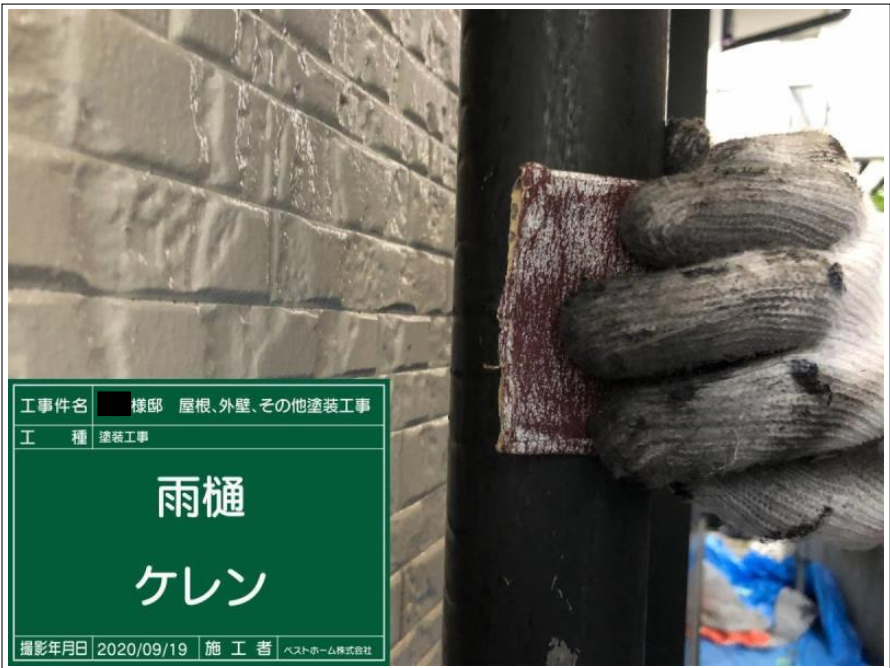
雨樋 _____
 下地処理 _____
 ケレン中 _____

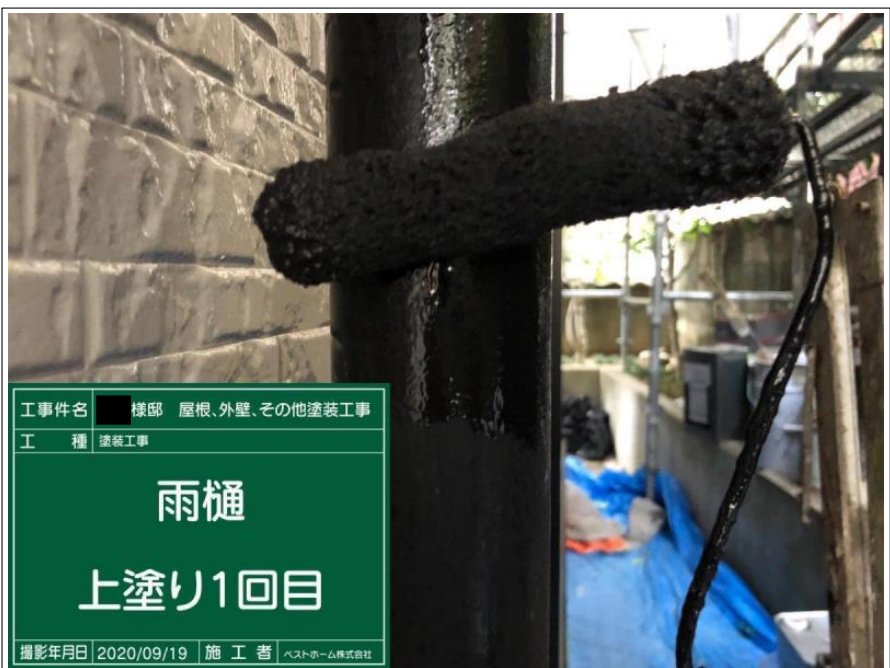
上塗り 1回目

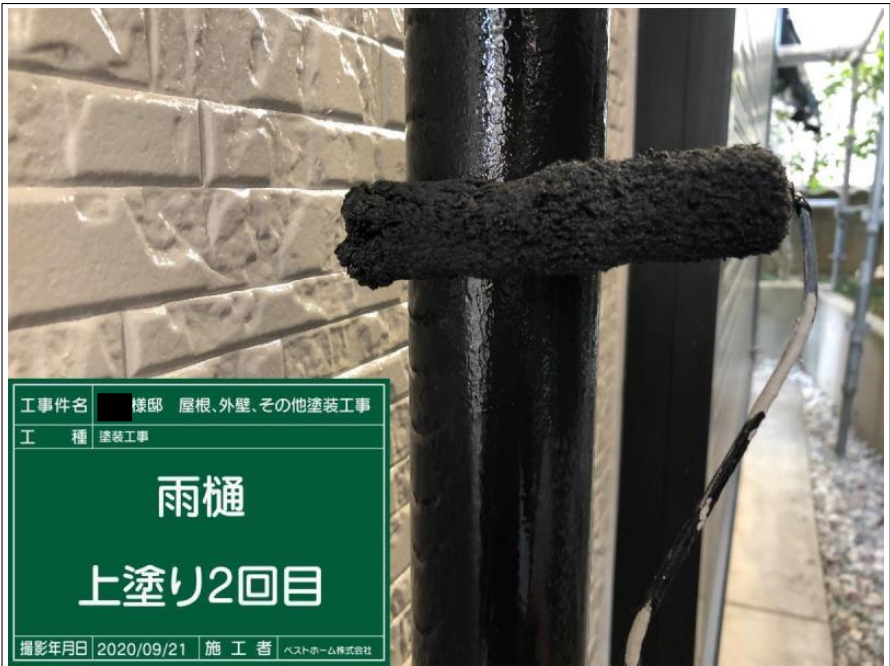
上塗り2回目

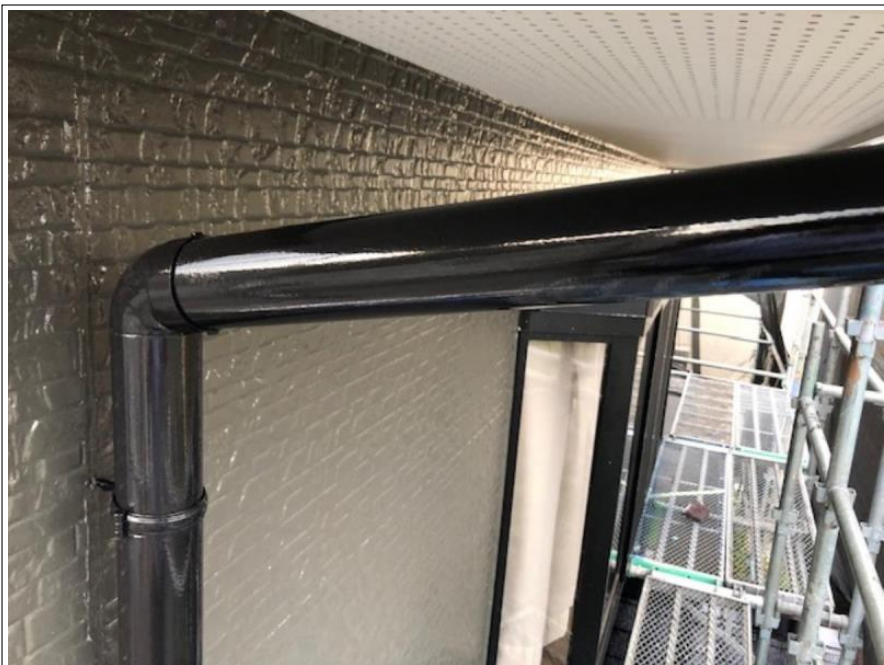
施工完了

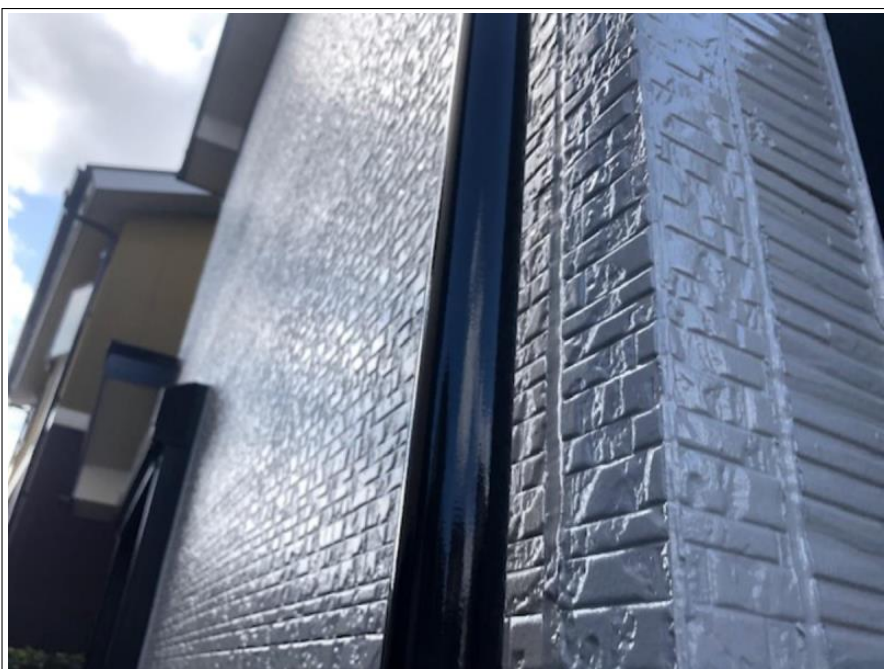
施工完了

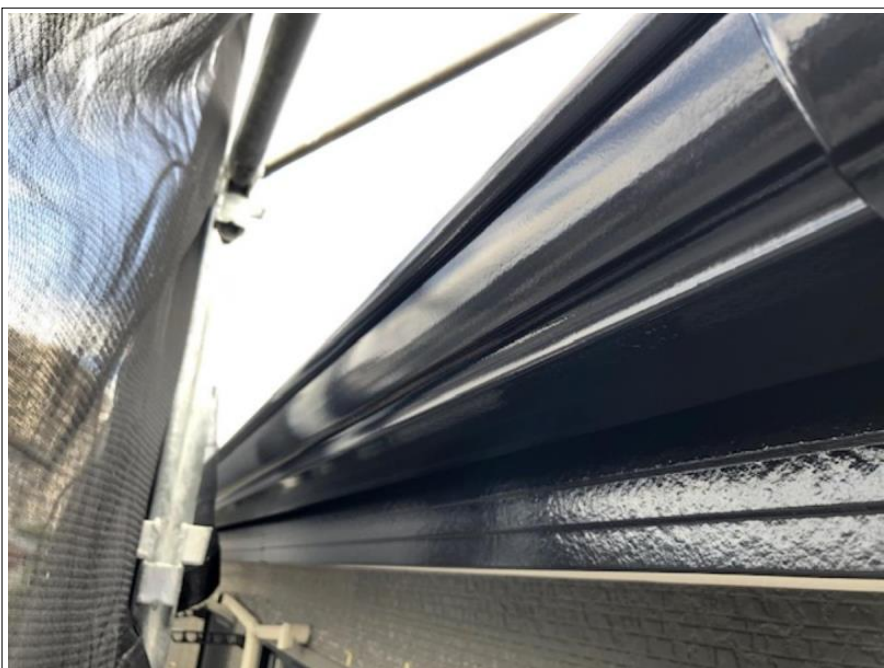
施工完了

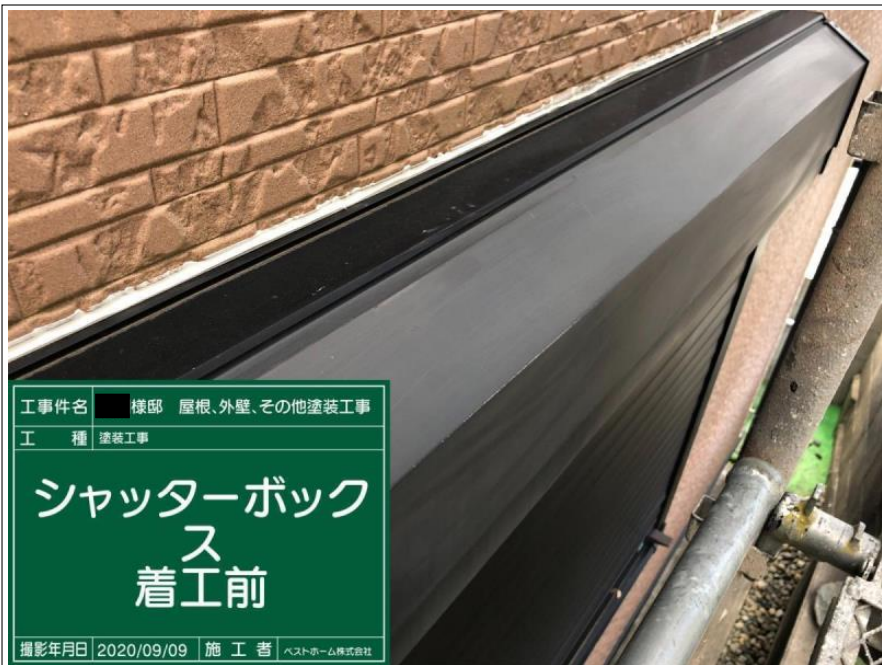
施工完了

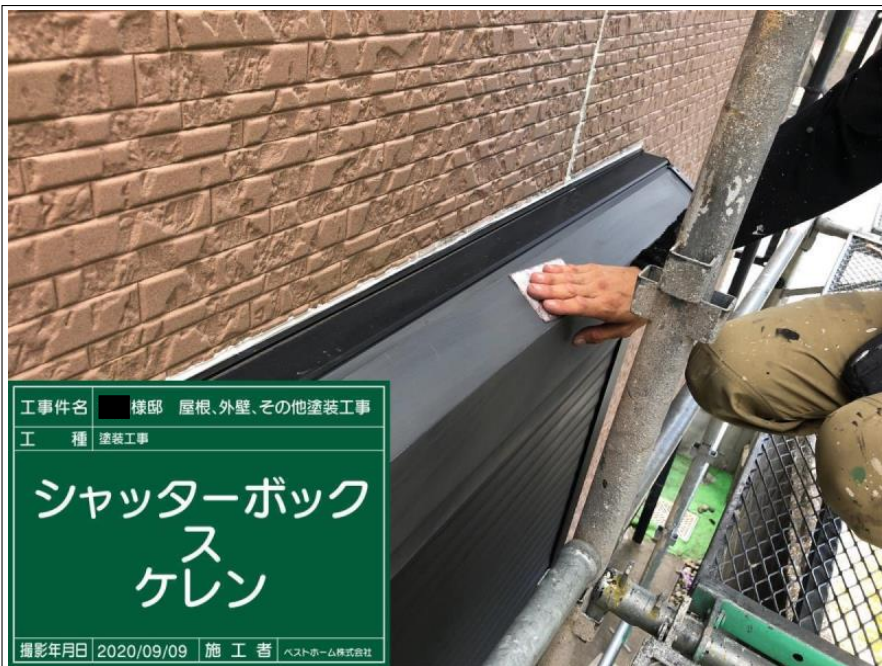
施工前

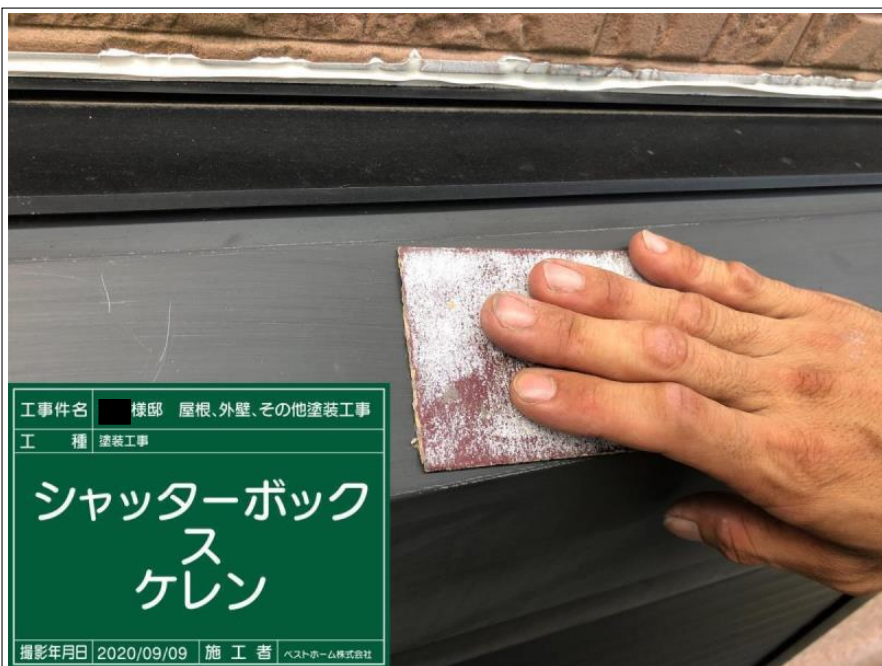
下地処理

ケレン中

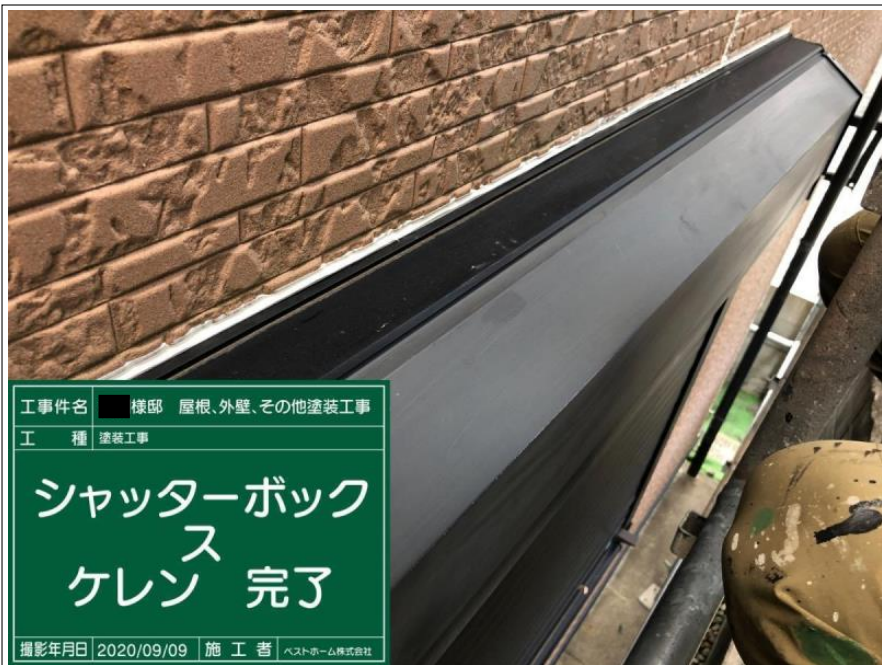
下地処理

ケレン中

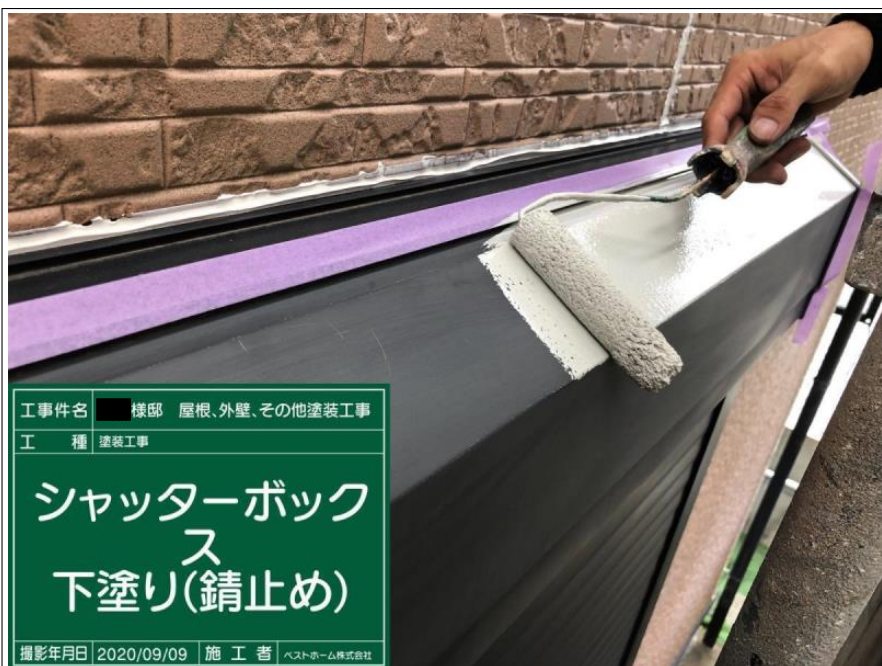
シャッターボックス

下地処理

錆止め塗布

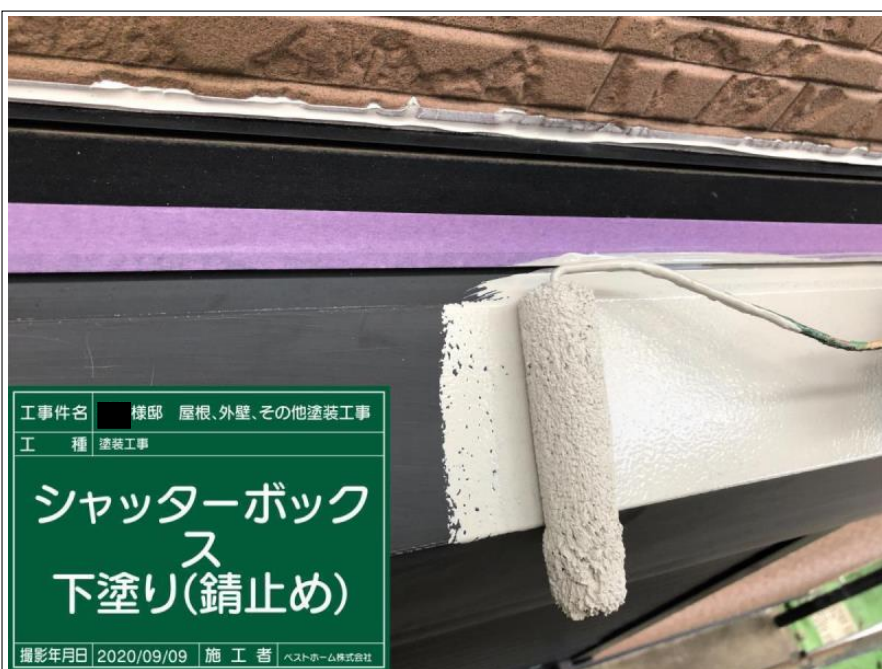
シャッターボックス

下地処理

錆止め塗布

施工中

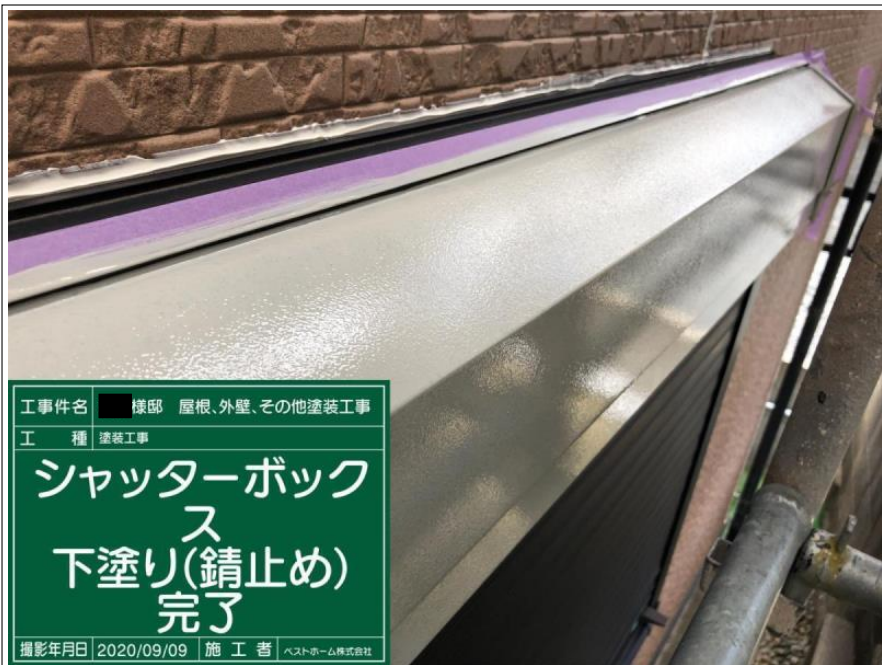
シャッターボックス

下地処理

錆止め塗布

完了

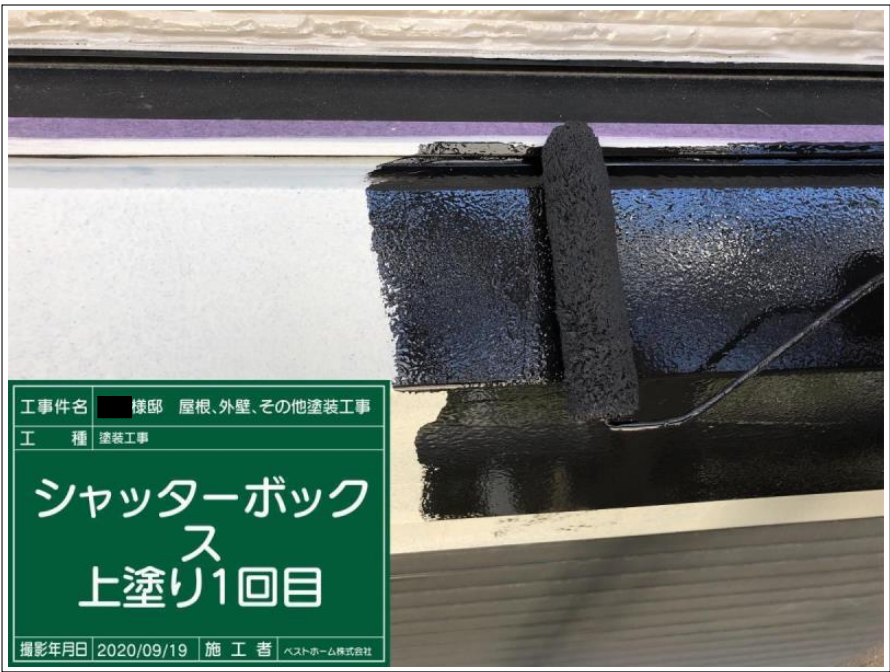
工事件名 ■ 様邸 屋根、外壁、その他塗装工事
工 種 塗装工事
**シャッターボックス
ス
上塗り1回目**
撮影年月日 2020/09/19 施工者 ベストホーム株式会社

シャッターボックス

上塗り 1 回目

施工中

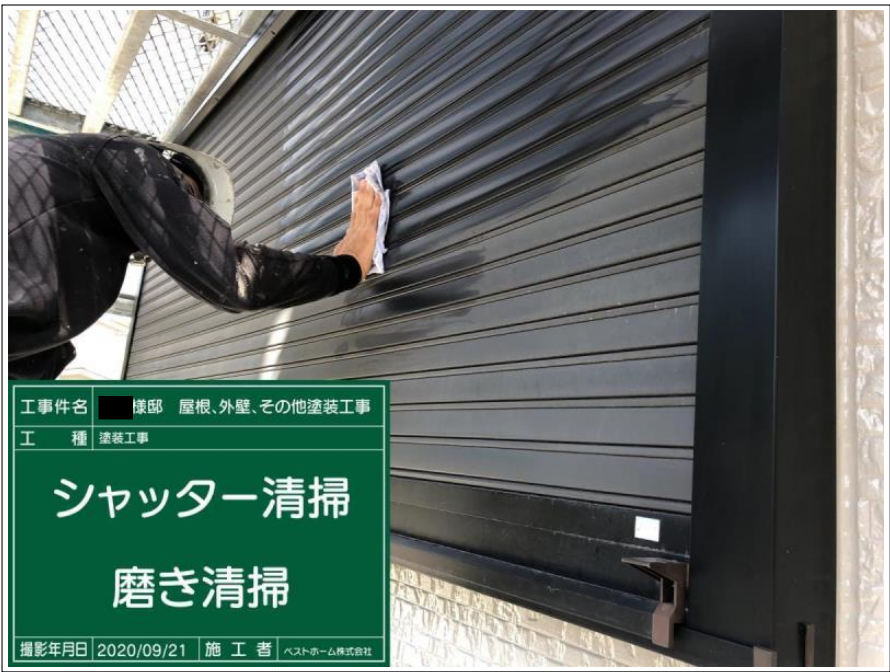
工事件名 ■ 様邸 屋根、外壁、その他塗装工事

シャッター清掃

磨き清掃

シャッター

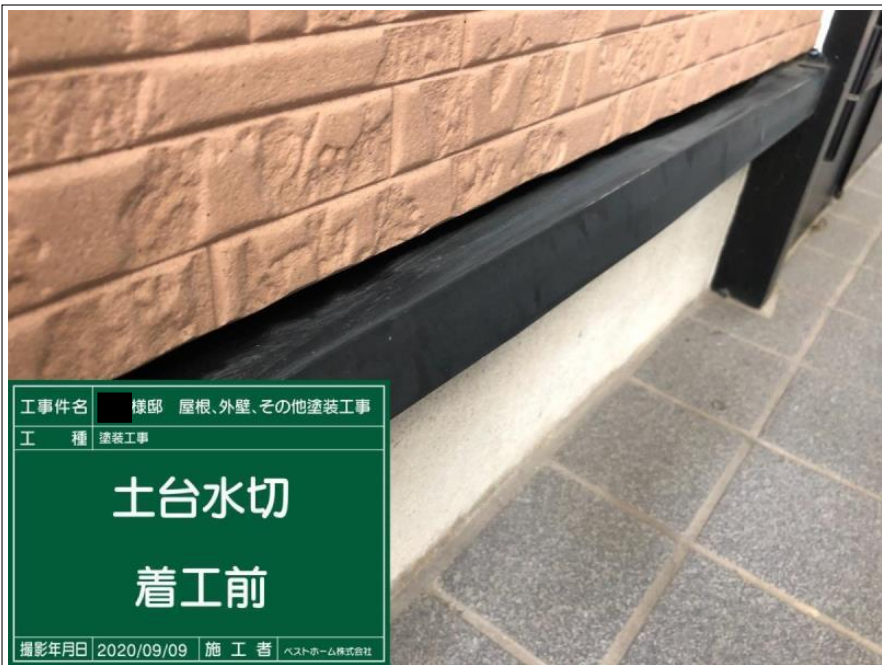
工事件名 ■ 様邸 屋根、外壁、その他塗装工事

土台水切

着工前

水切り

施工前

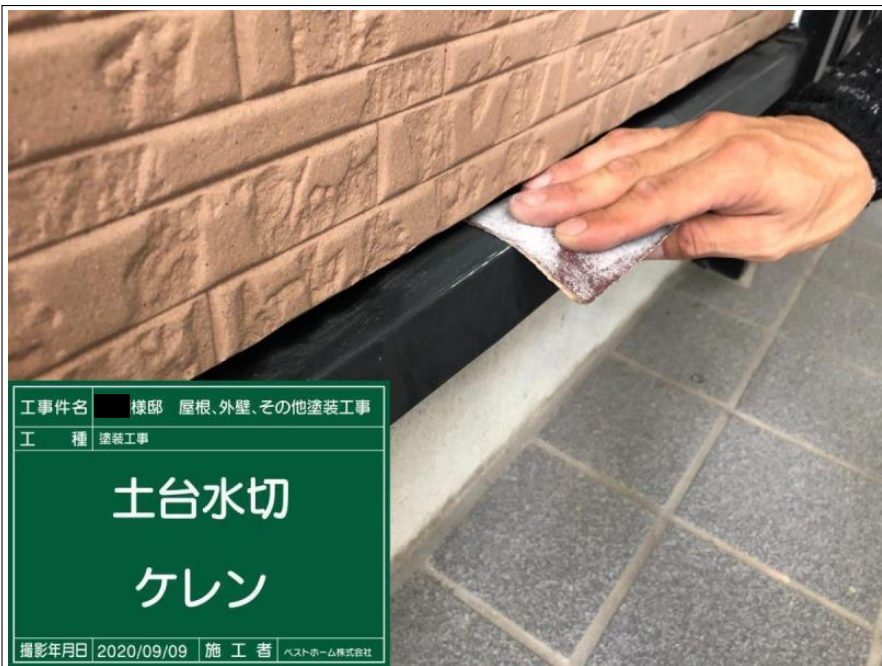
工事件名 ■ 様邸 屋根、外壁、その他塗装工事

土台水切

ケレン

水切り

下地処理

ケレン中

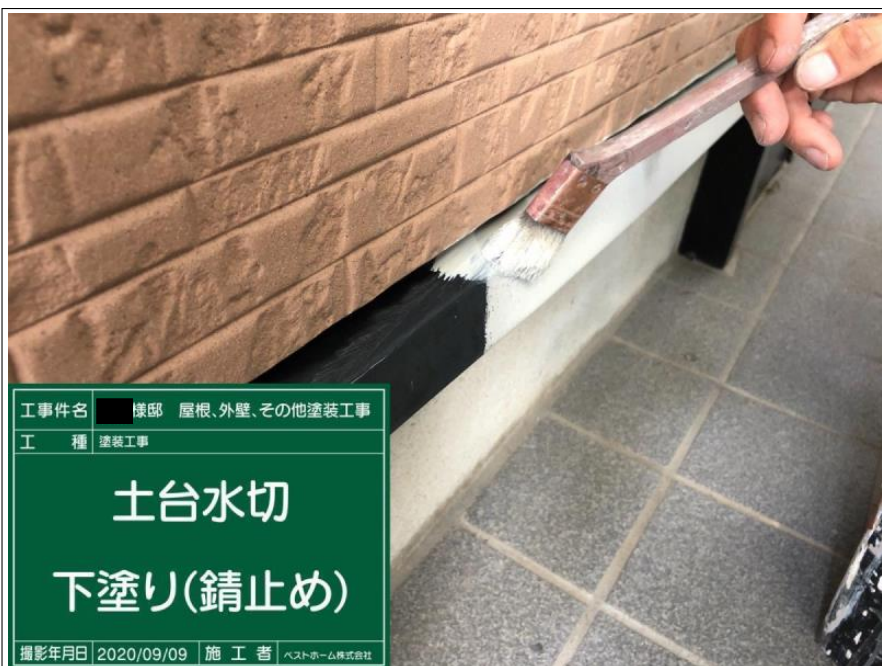
工事件名 ■ 様邸 屋根、外壁、その他塗装工事

土台水切
下塗り(錆止め)

水切り

下地処理

錆止め塗布

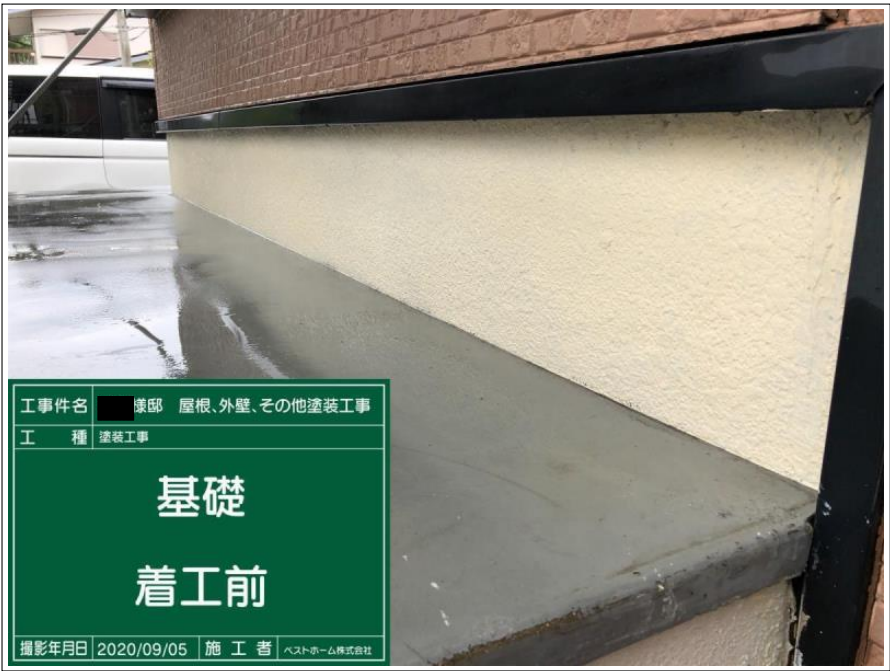
工事件名 ■ 棟邸 屋根、外壁、その他塗装工事

基礎

着工前

施工前

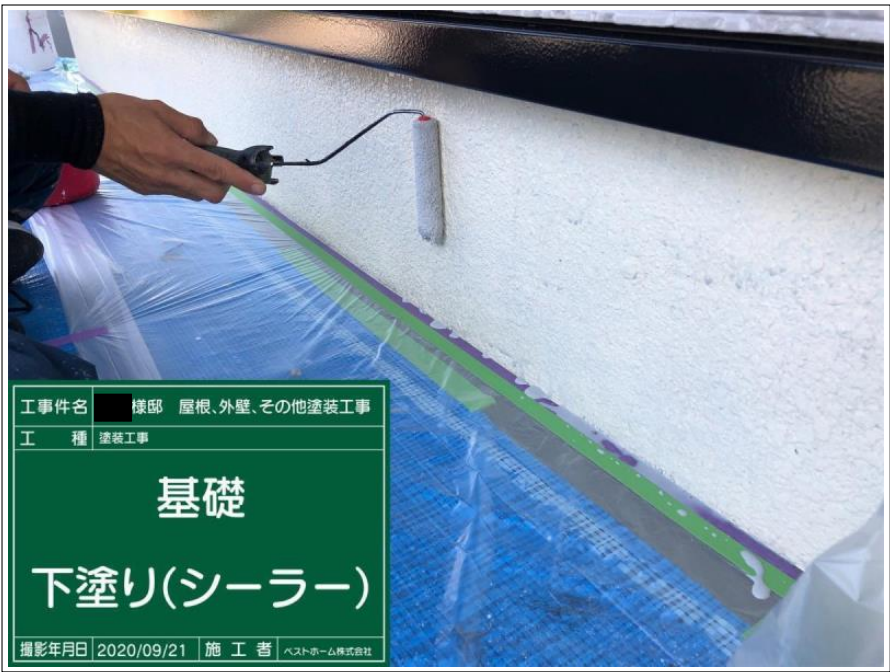
工事件名 様邸 屋根、外壁、その他塗装工事
工 種 塗装工事

基礎

下塗り(シーラー)

下塗り

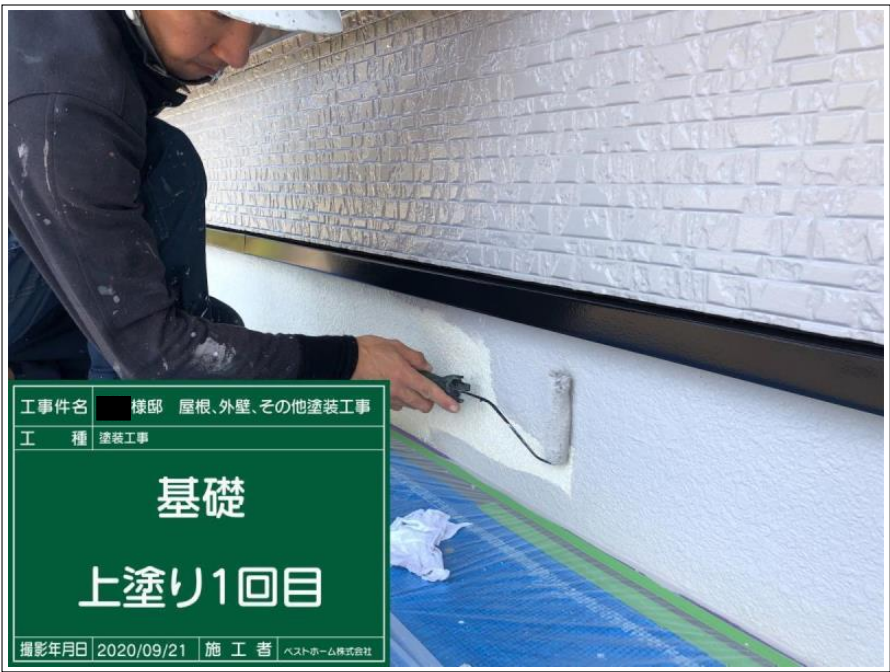
工事件名 棟邸 屋根、外壁、その他塗装工事

基礎

上塗り1回目

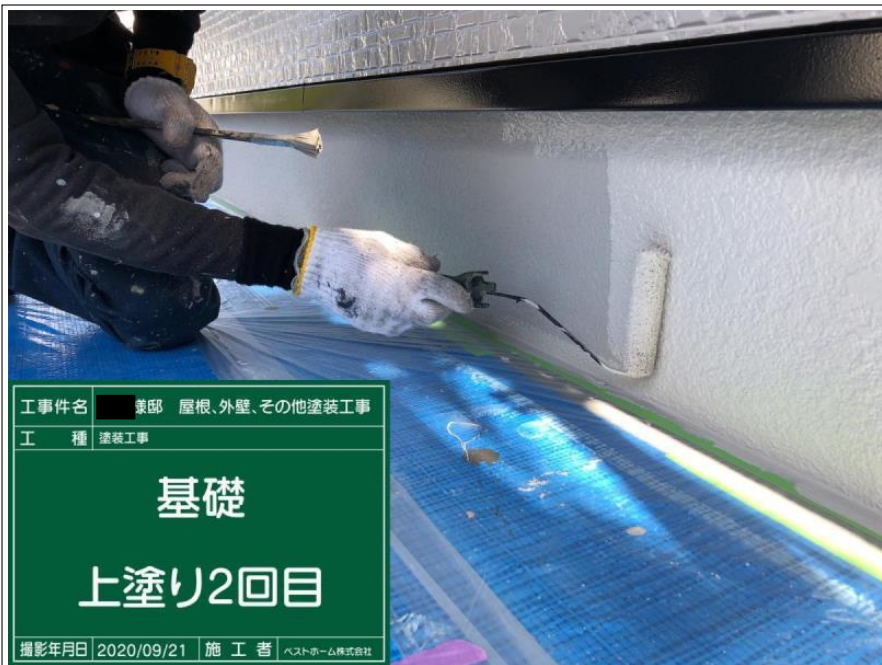
工事件名 ■ 棟邸 屋根、外壁、その他塗装工事

基礎

上塗り2回目

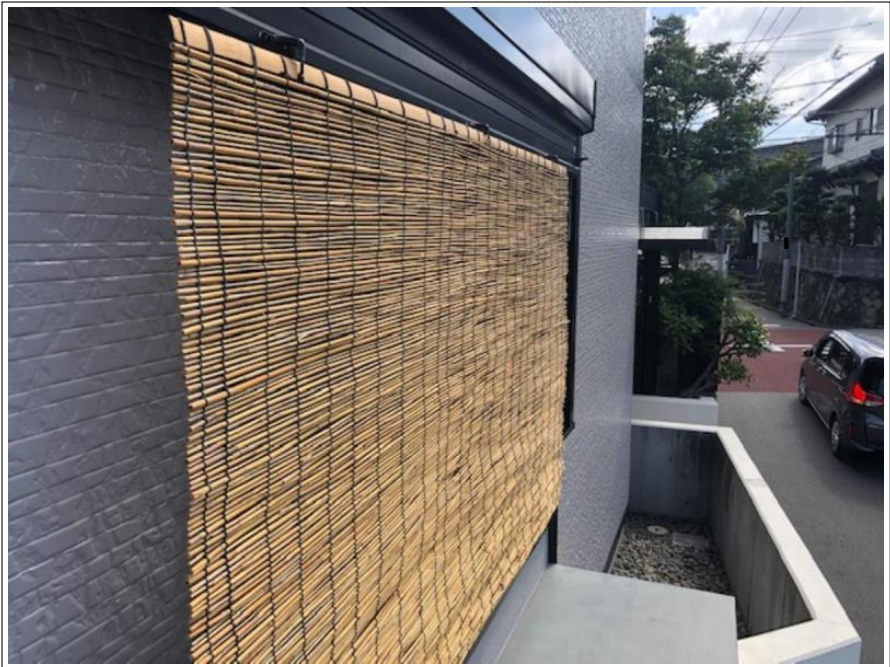
施工完了

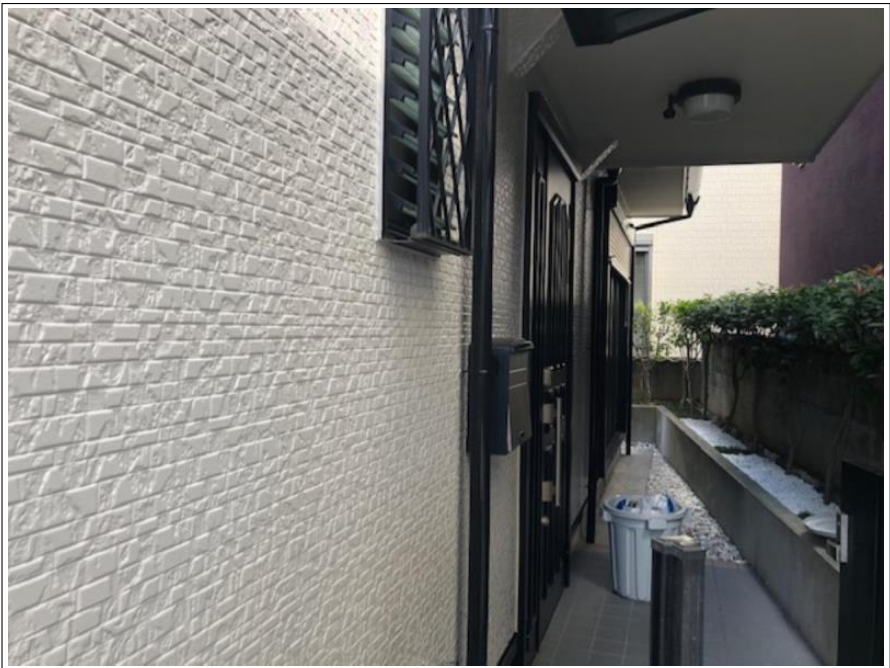
施工完了

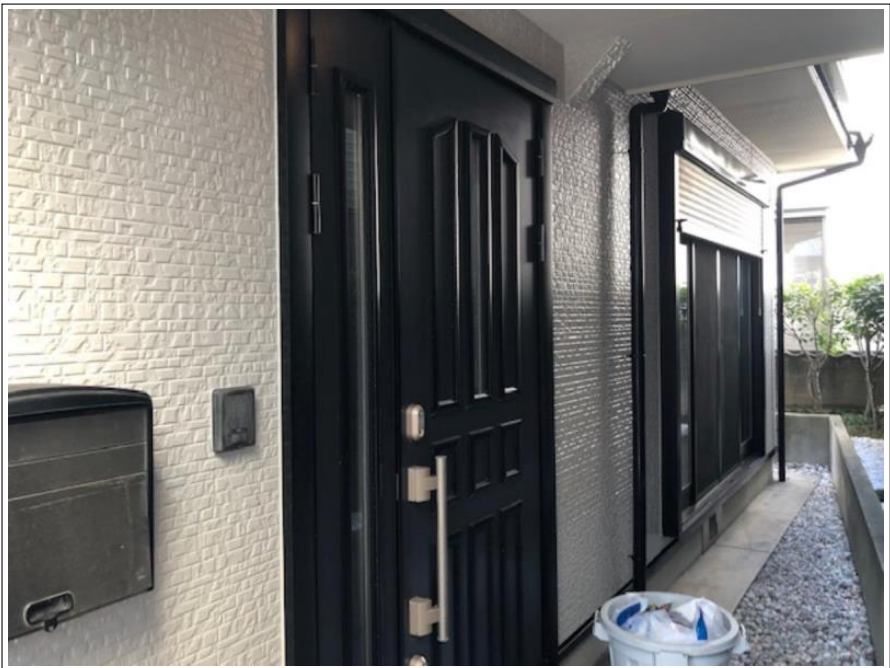
施工完了

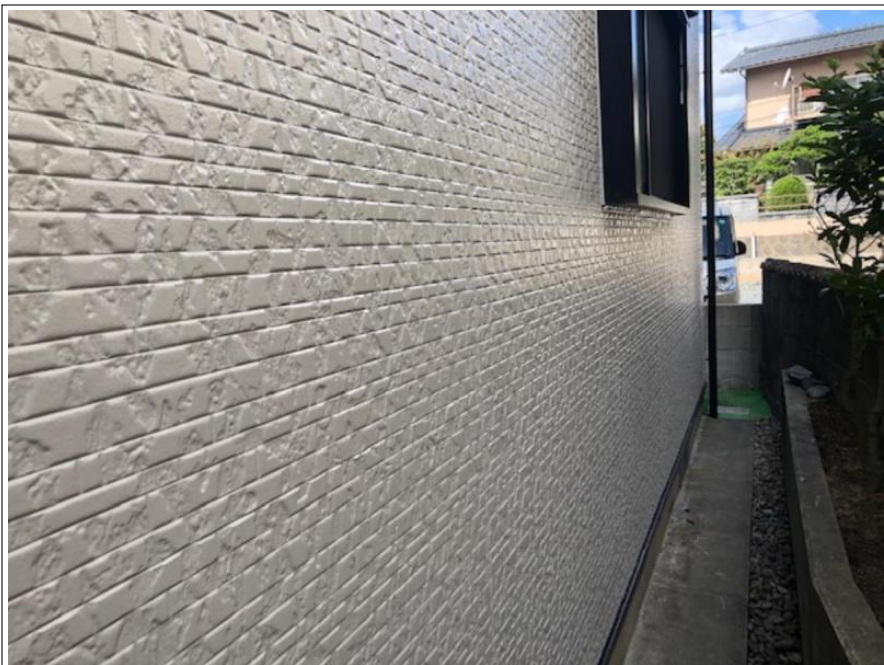
施工完了

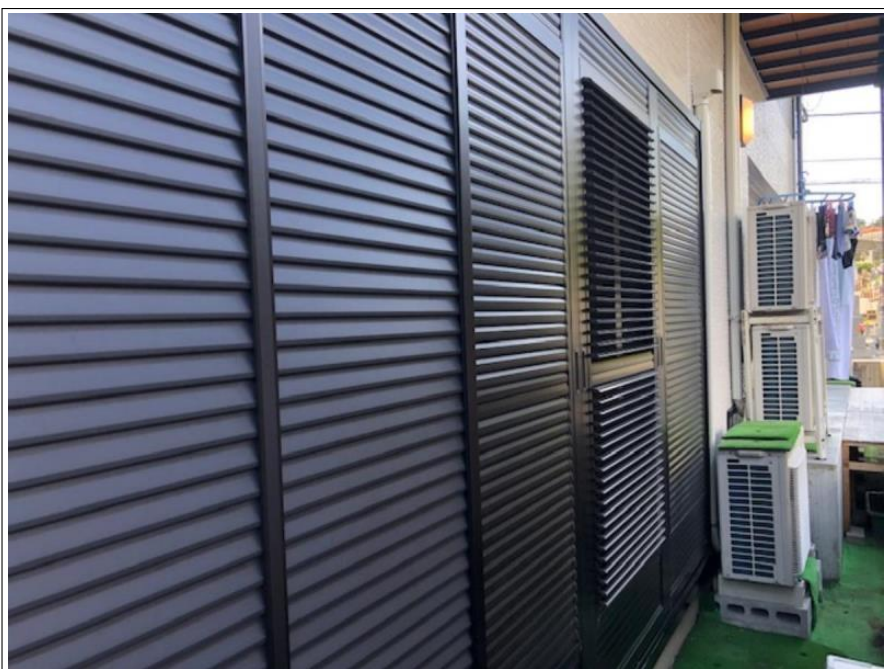
施工完了

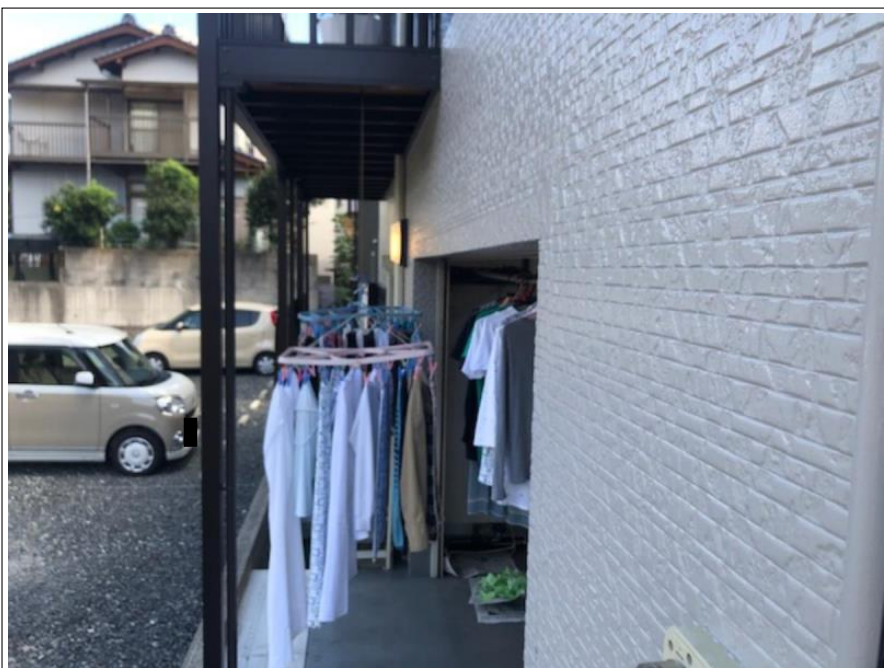
施工完了
