# 工事写真報告書

工事名 サンハイツいしだ 様

工事箇所 パラペット・外壁・共用部・室内その他塗装工事

工事施工者 ベストホーム株式会社

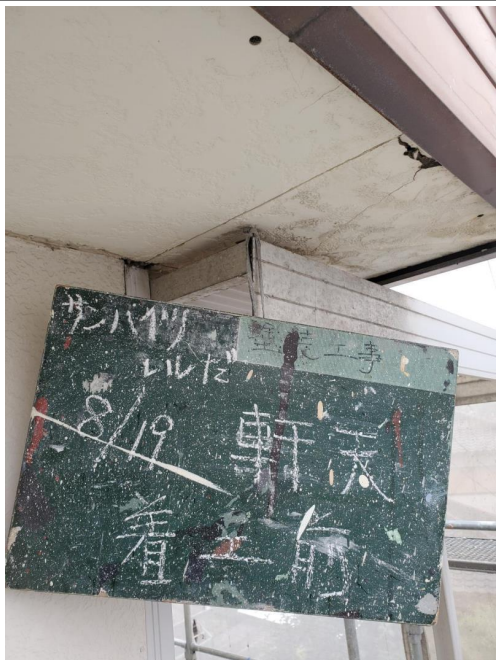
軒天

施工前

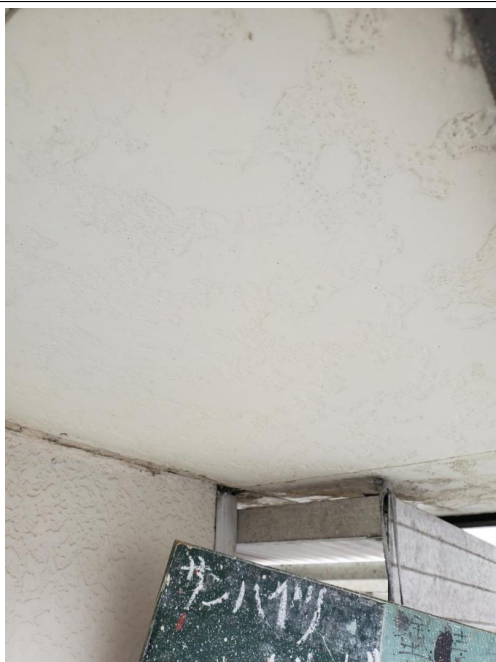
軒天

施工前

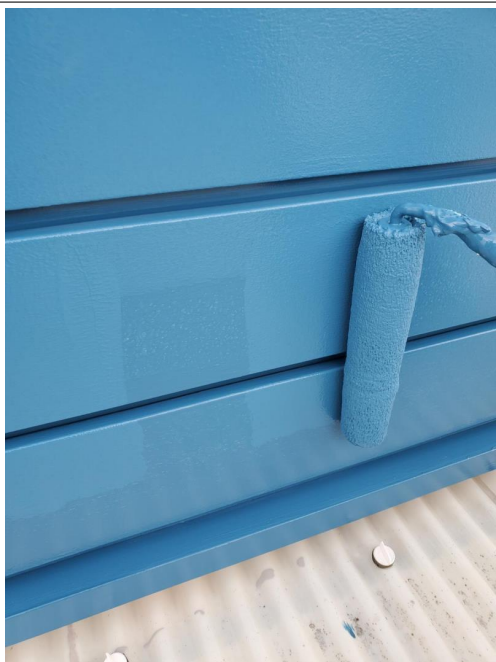
パラペット

上塗り

施工中

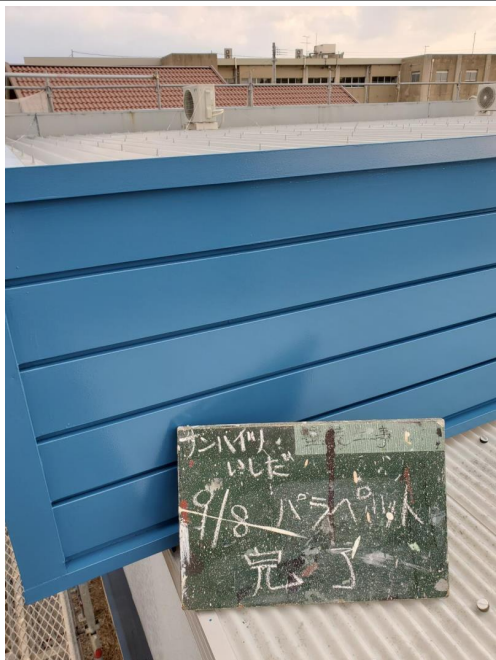
パラペット

上塗り

完了

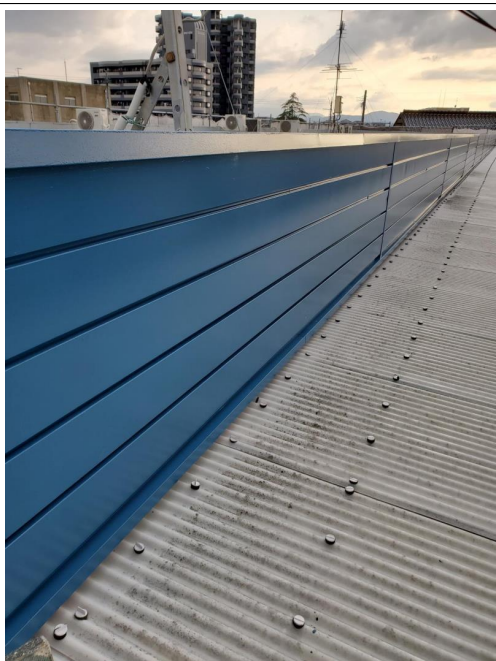
パラペット

上塗り

完了

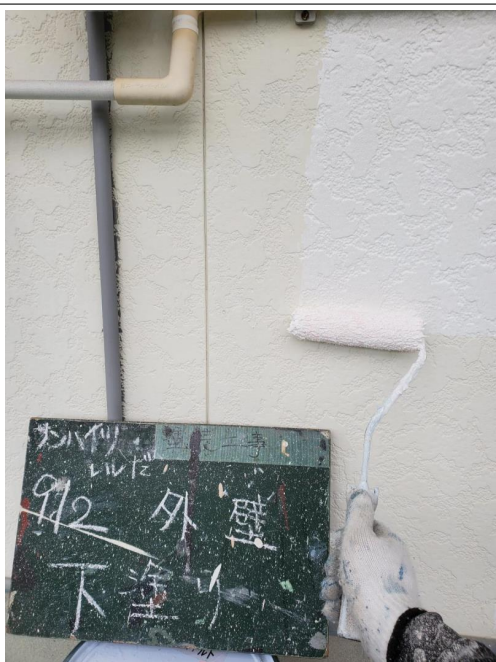
外壁

下塗り

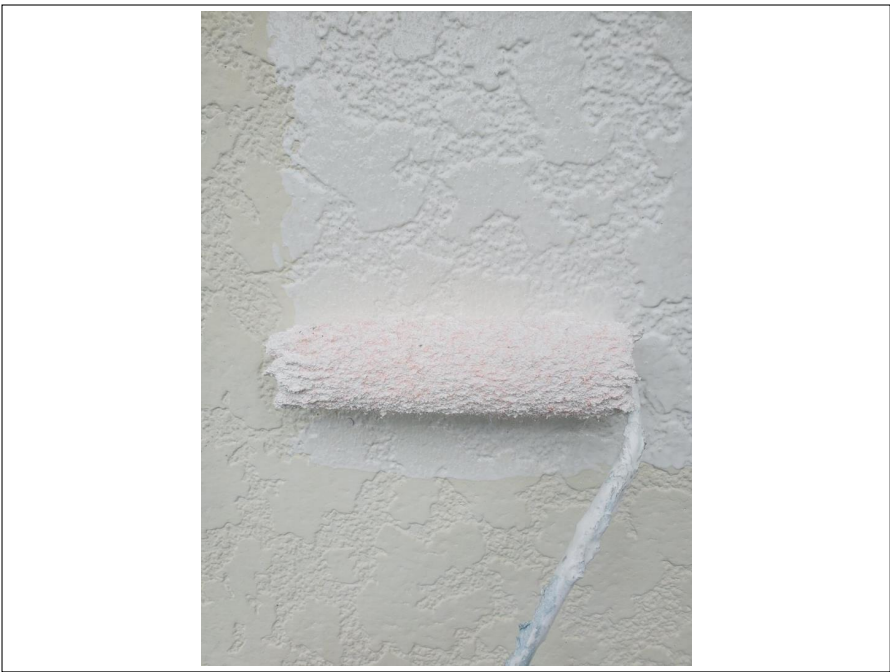
外壁 \_\_\_\_\_

下塗り \_\_\_\_\_

施工中 \_\_\_\_\_

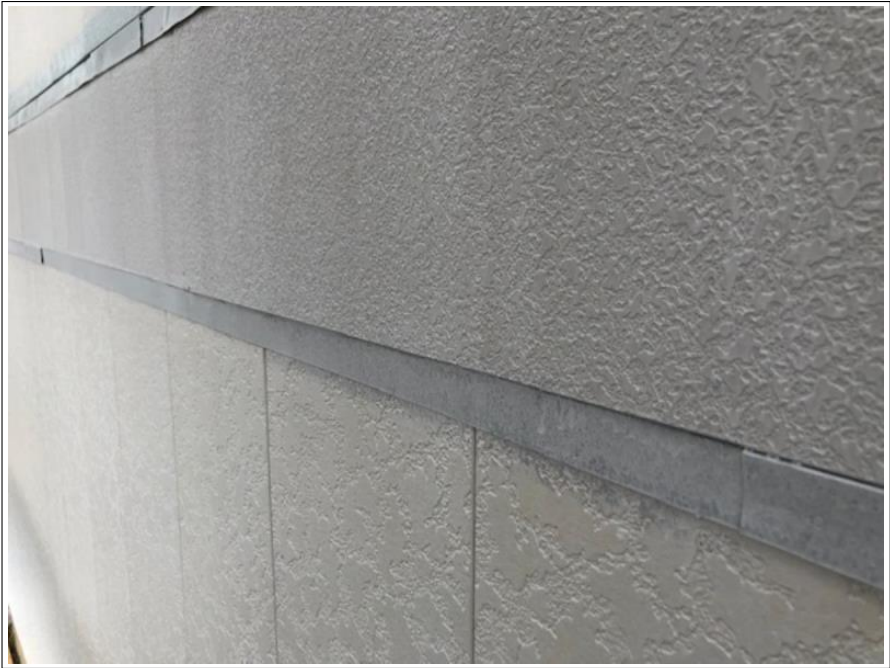
外壁 \_\_\_\_\_

下塗り \_\_\_\_\_

完了 \_\_\_\_\_

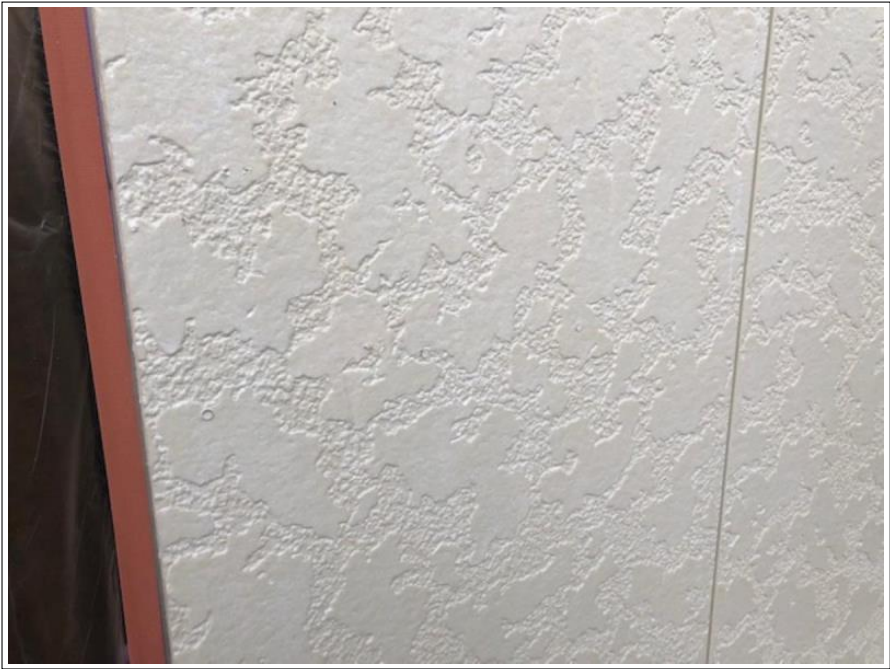
外壁 \_\_\_\_\_

下塗り \_\_\_\_\_

完了 \_\_\_\_\_

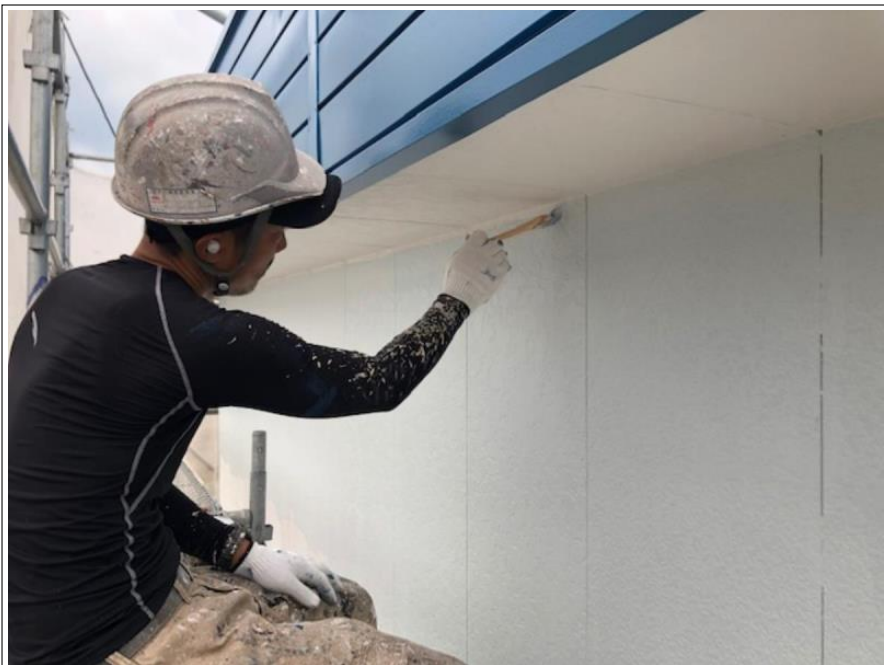
外壁 2F

中塗り

施工中

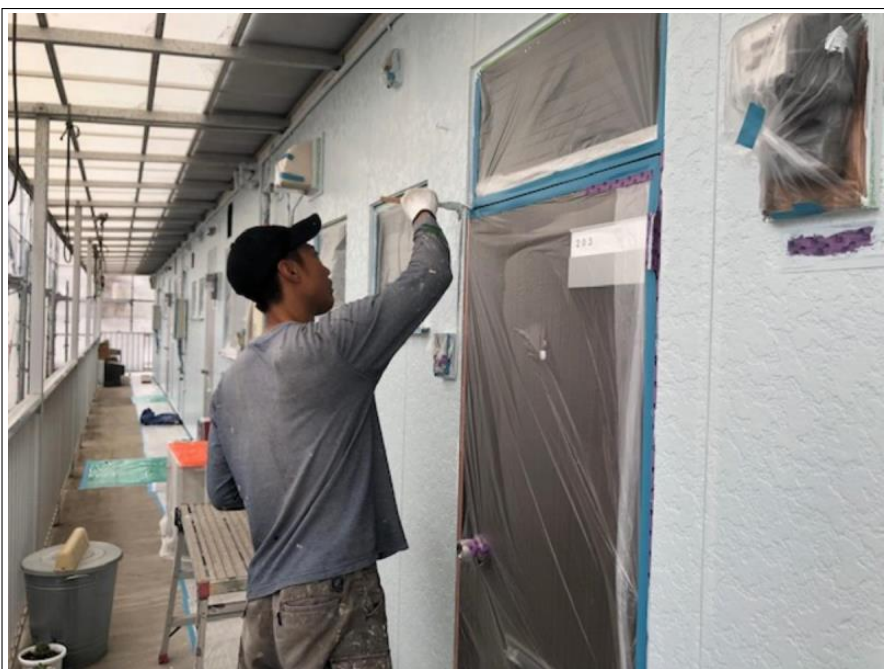
外壁 2F

中塗り

施工中

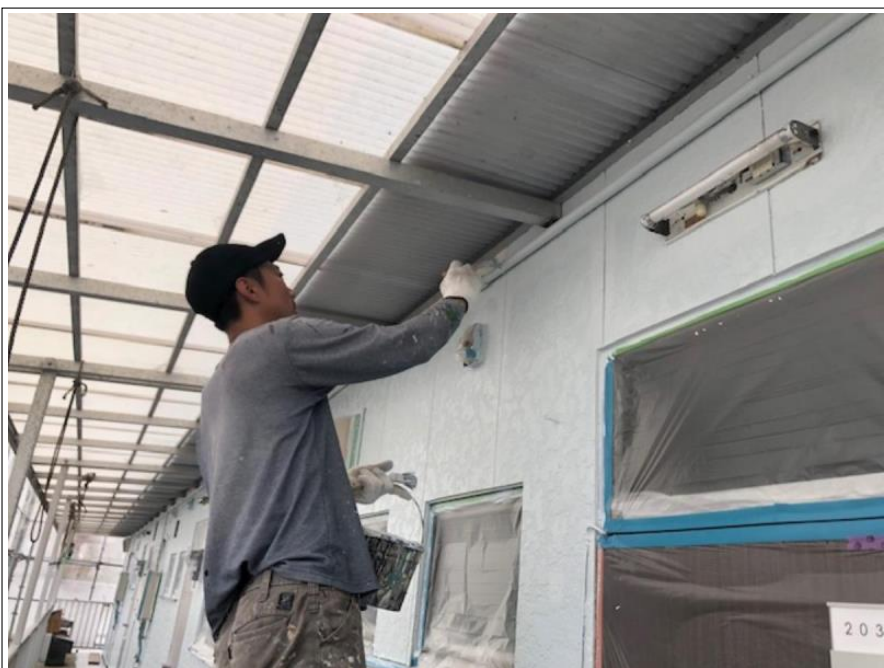
外壁 2F

中塗り

施工中

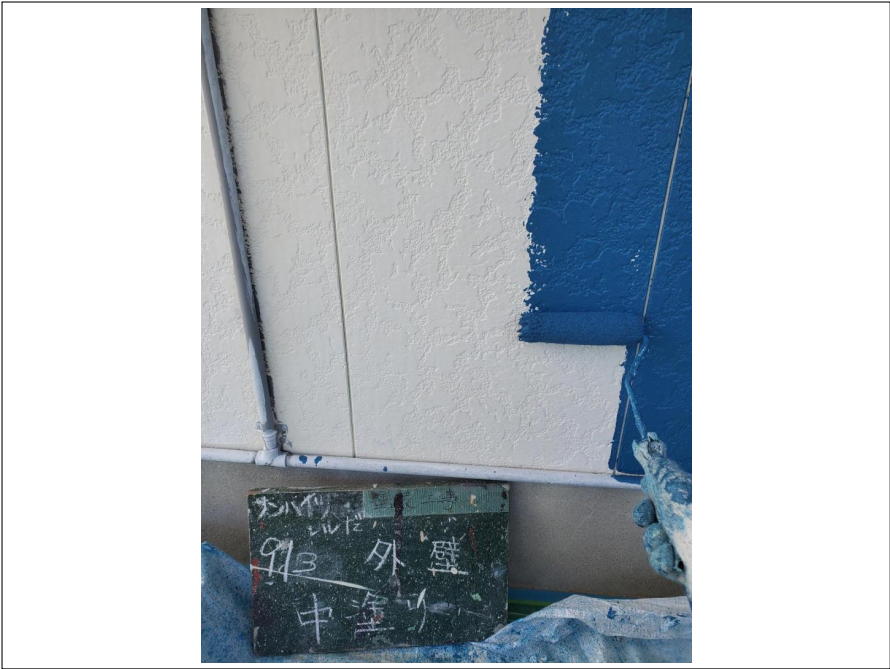
外壁 1F

中塗り

施工中

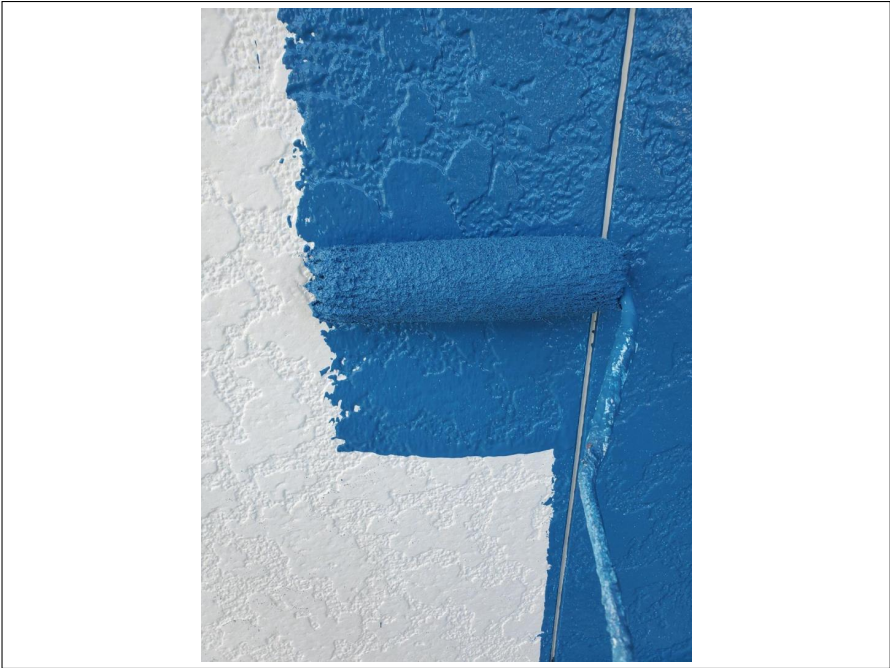
外壁 1F

中塗り

施工中

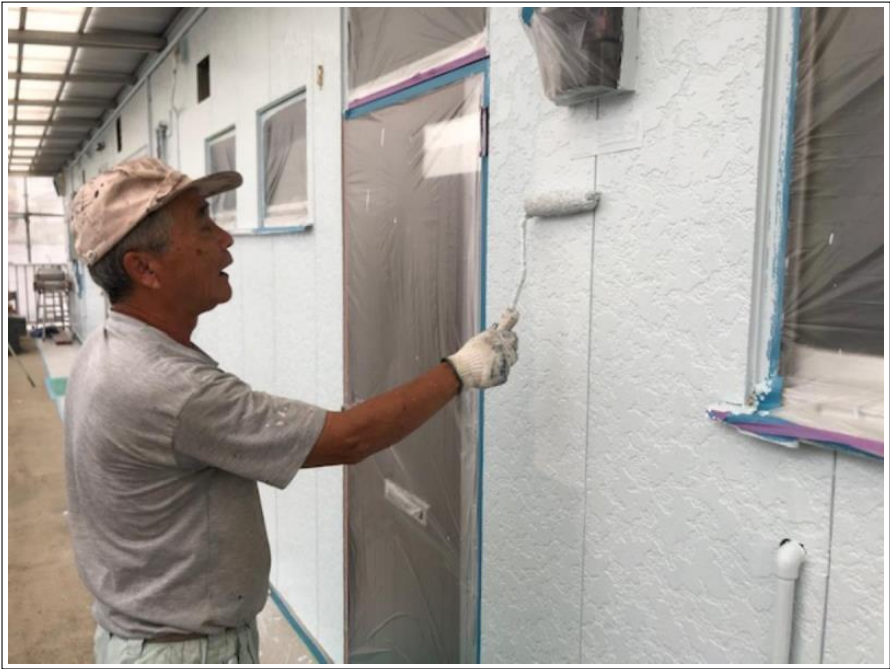
外壁 2F

上塗り

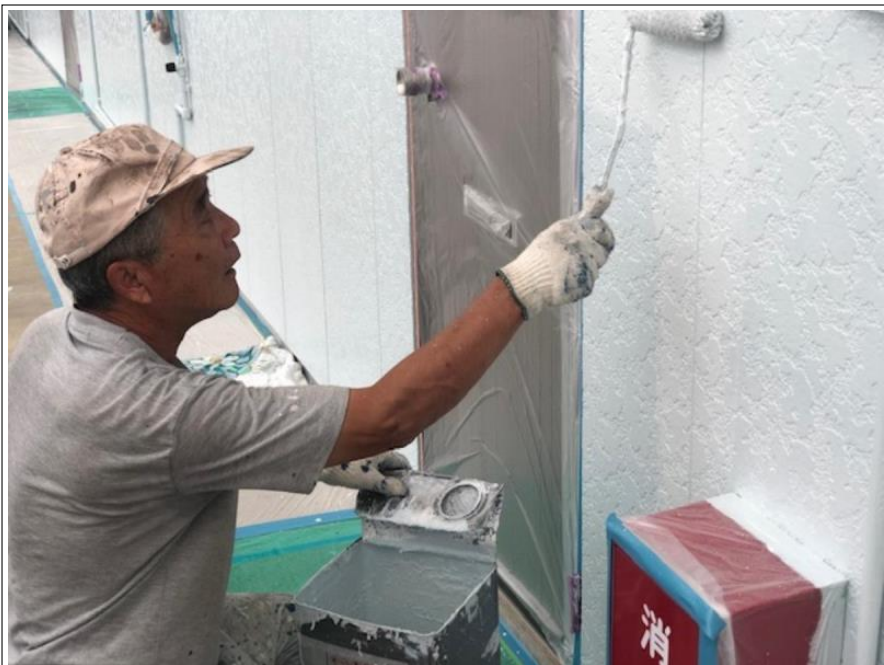
外壁 2F

上塗り

施工中

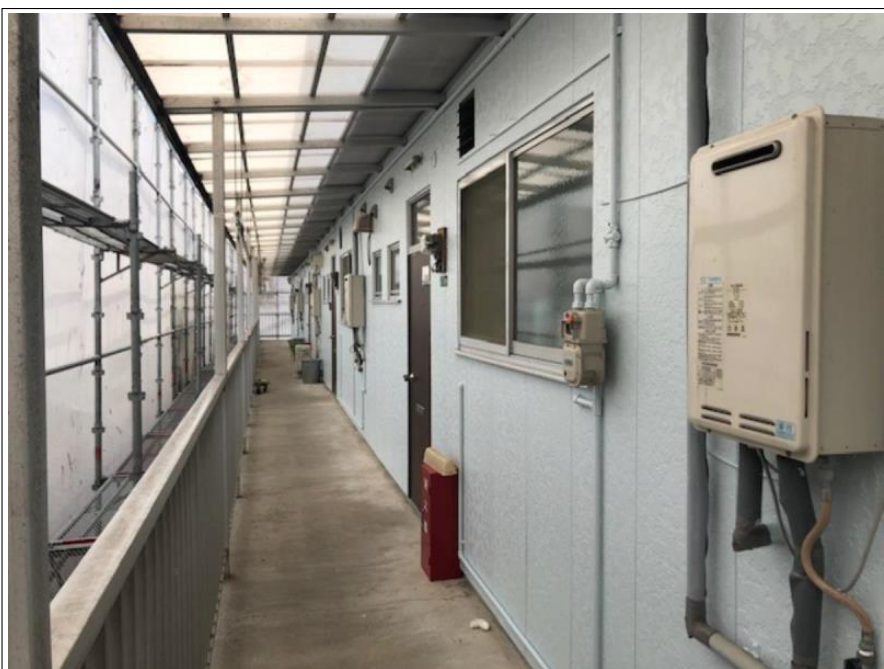
外壁 2F

上塗り

完了

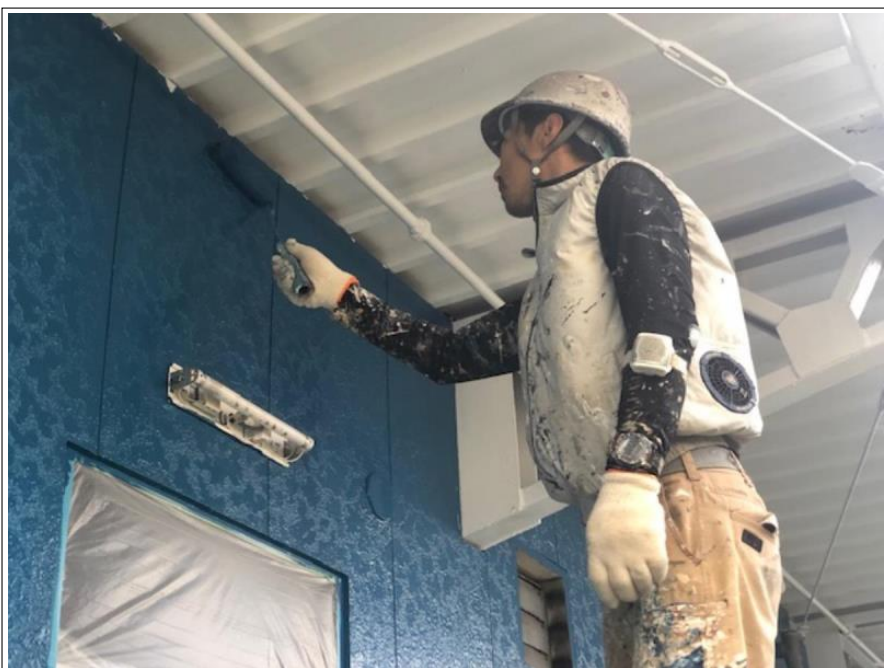
外壁 1F

上塗り

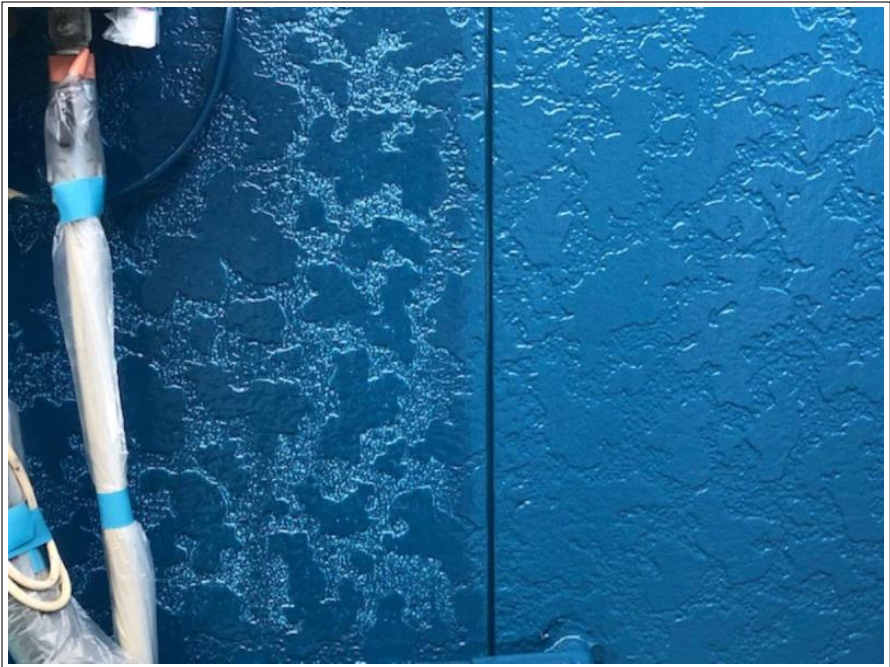
外壁 1F

上塗り

施工中

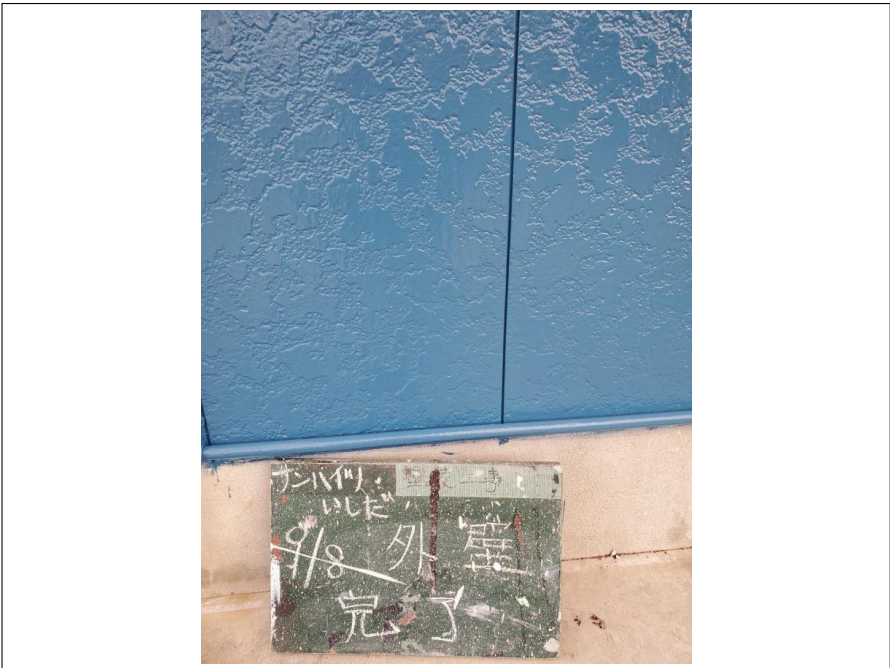
外壁 1F

上塗り

完了

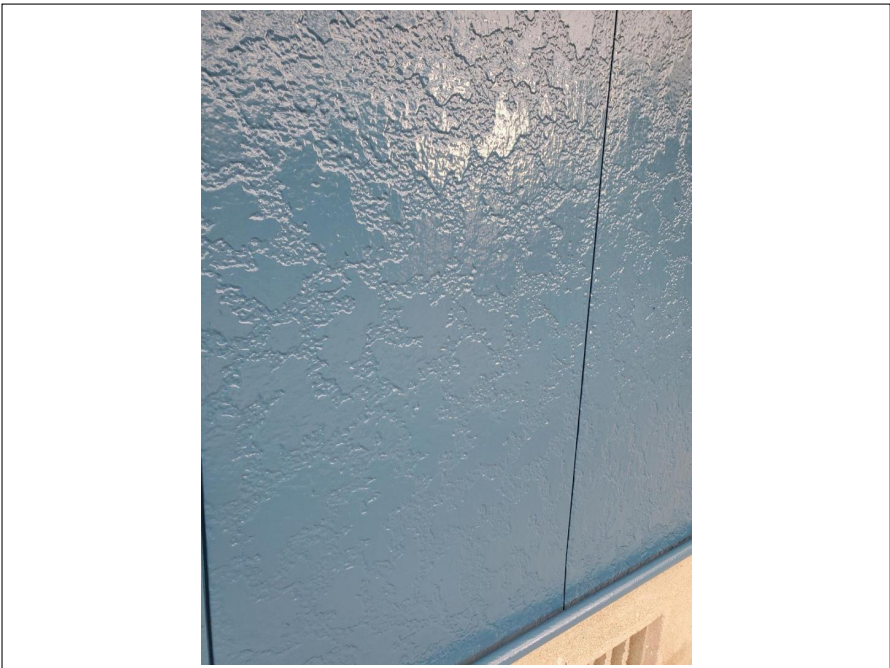
外壁 1F

上塗り

完了

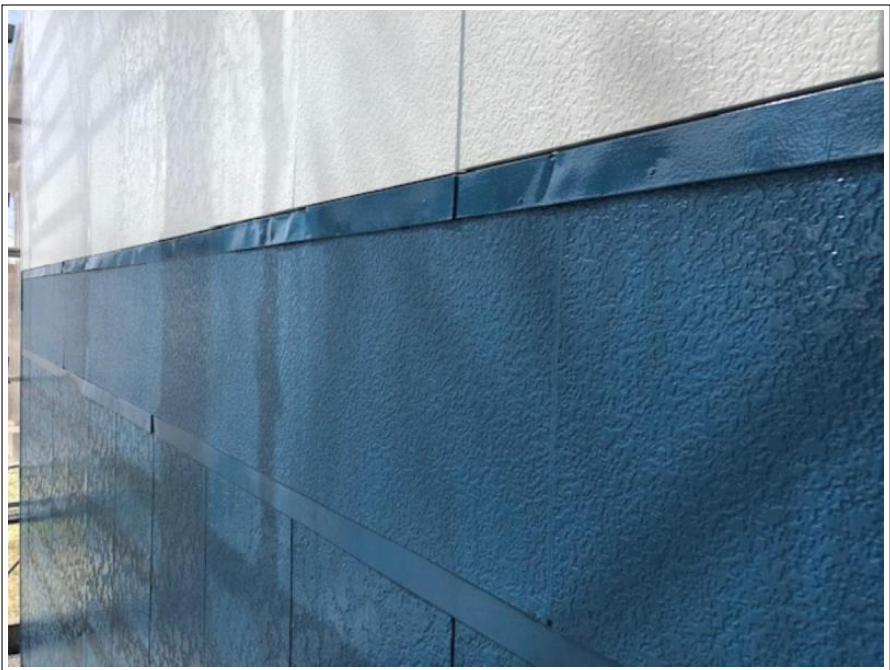
外壁

上塗り

完了

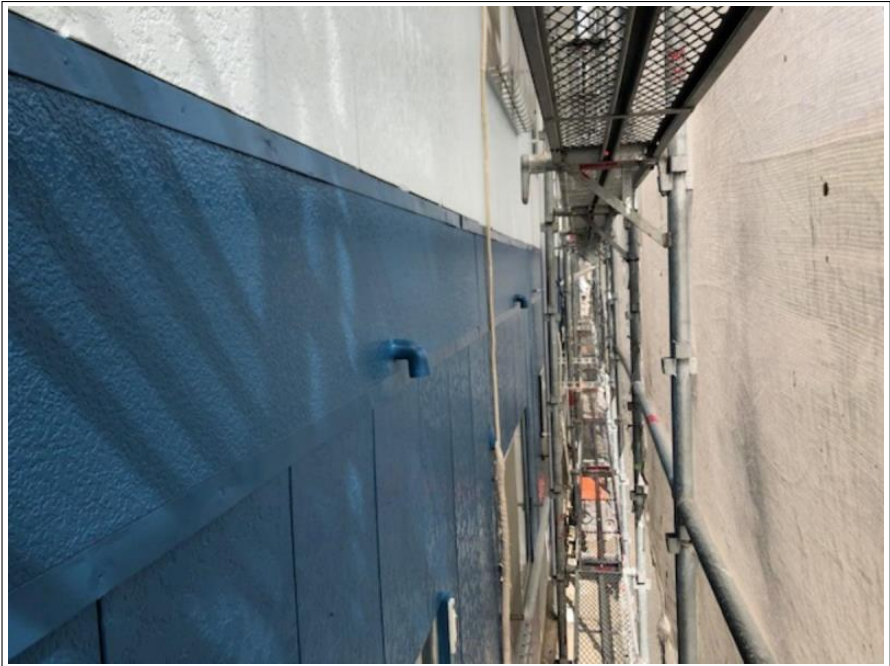
外壁

上塗り

完了

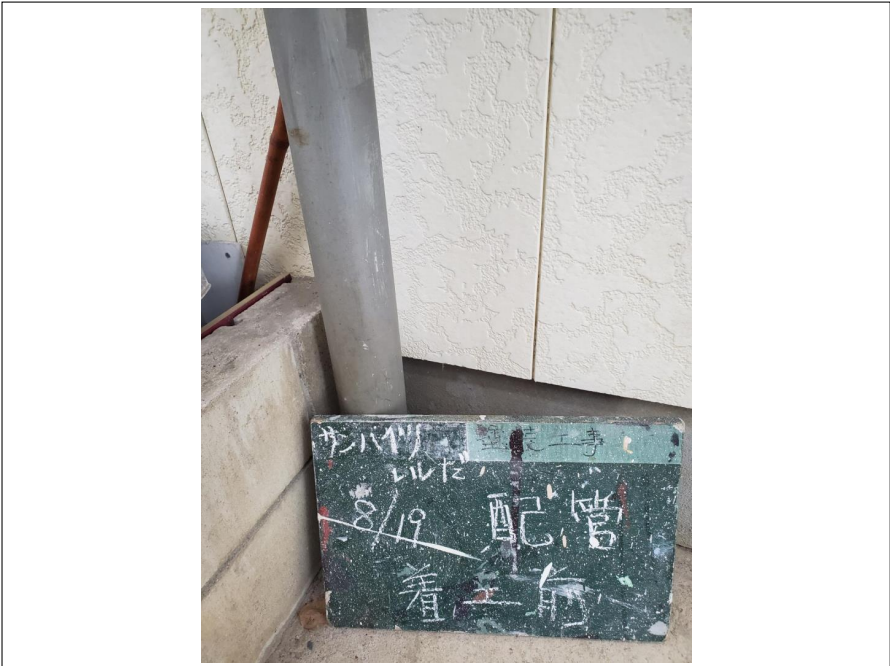
配管

施工前

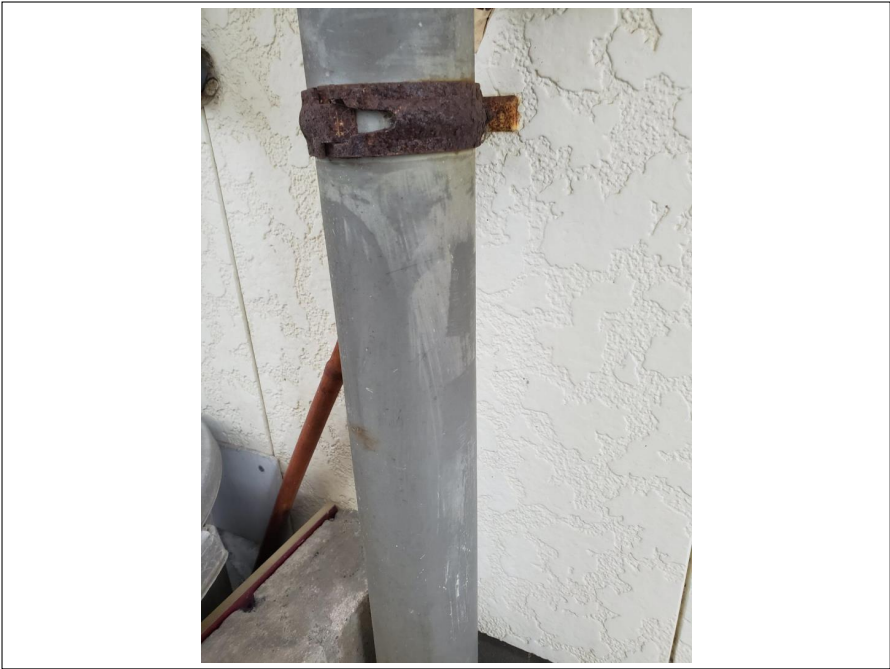
配管

施工前

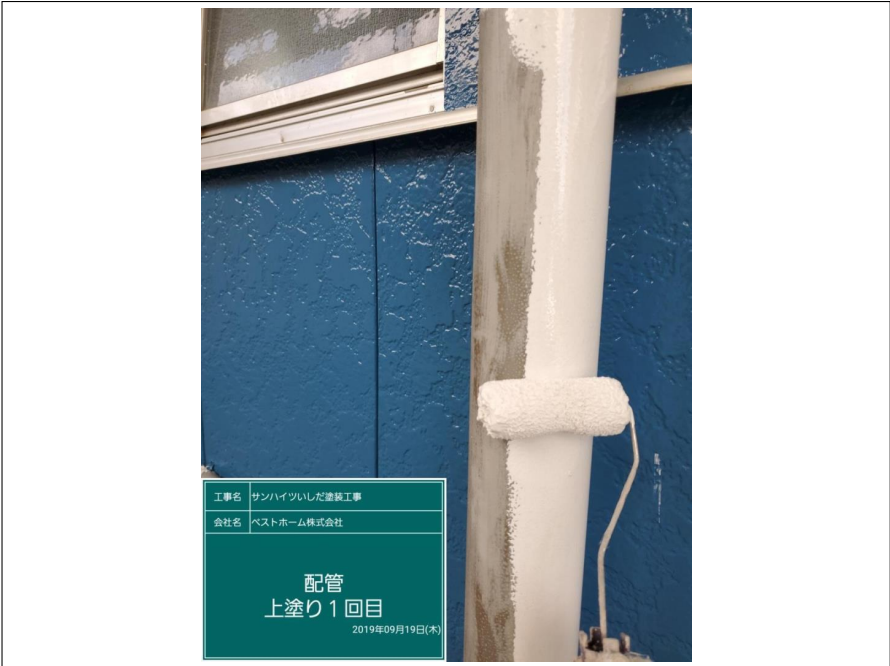
配管

上塗り1回目

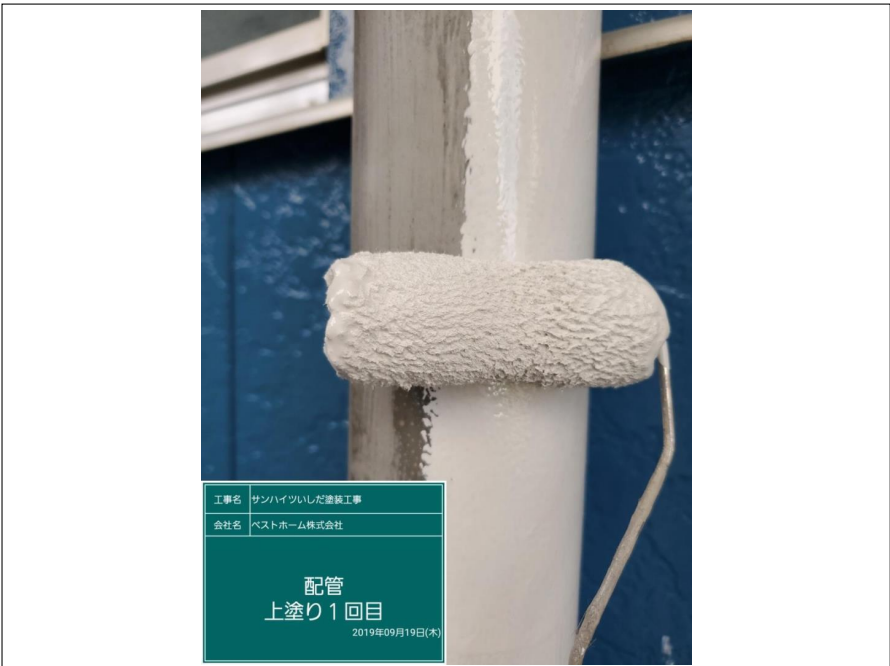
配管

上塗り1回目

施工中

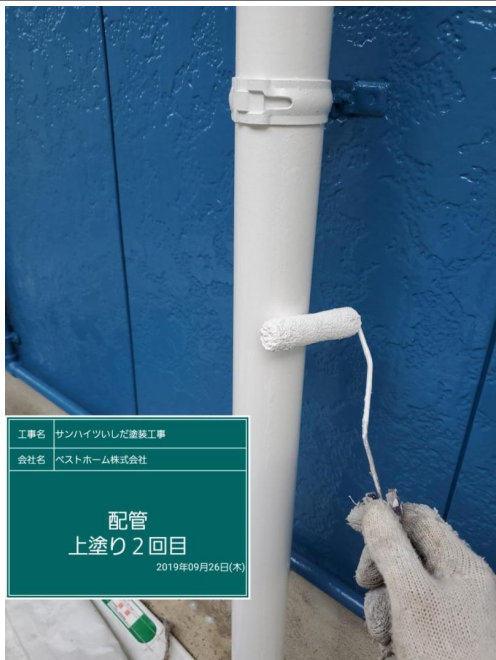
配管

上塗り2回目

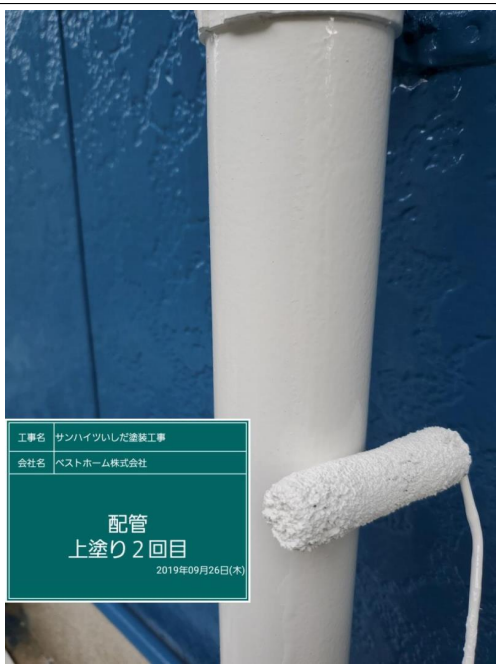
配管

上塗り2回目

施工中

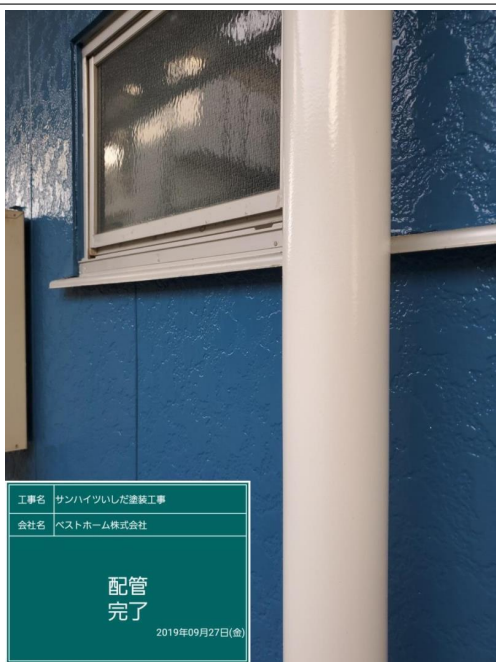
配管

上塗り

完了

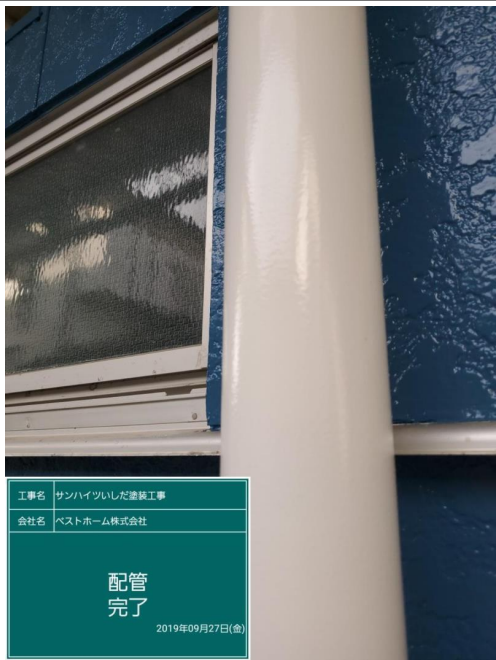
配管

上塗り

完了

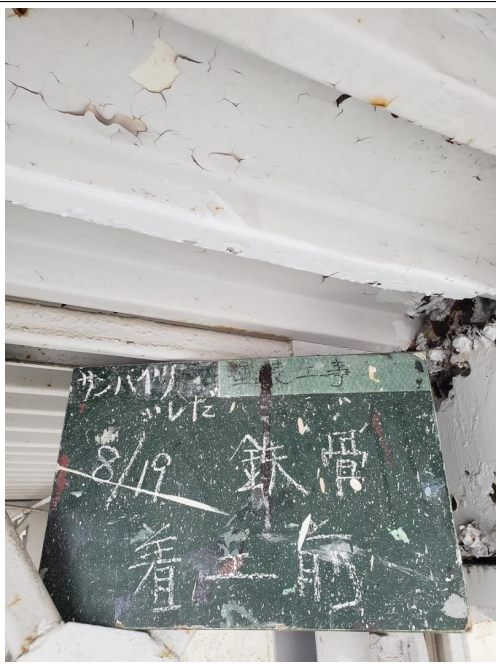
鉄骨部

施工前

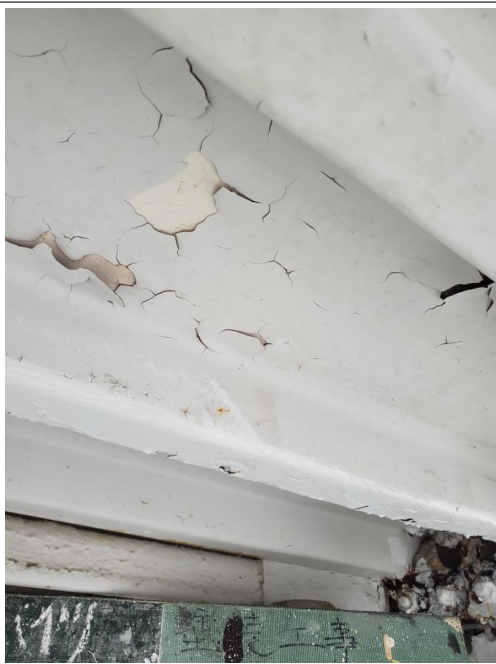
鉄骨部

施工前

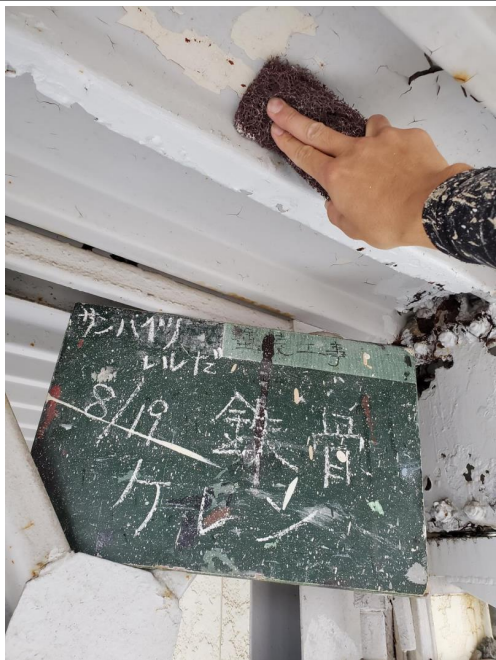
鉄骨部

下地処理

ケレン中

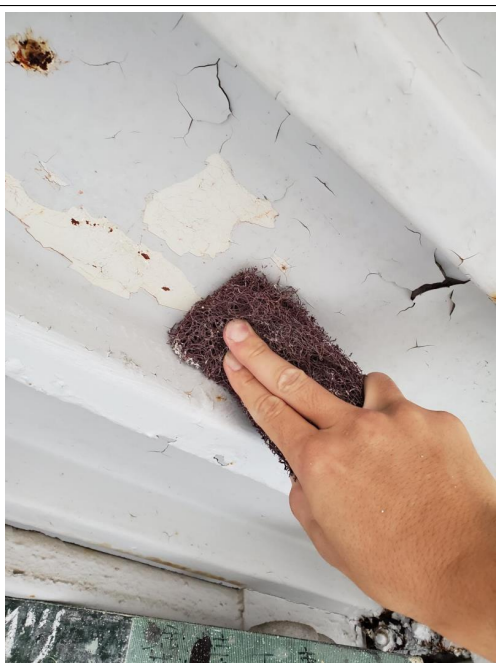
鉄骨部

下地処理

ケレン中

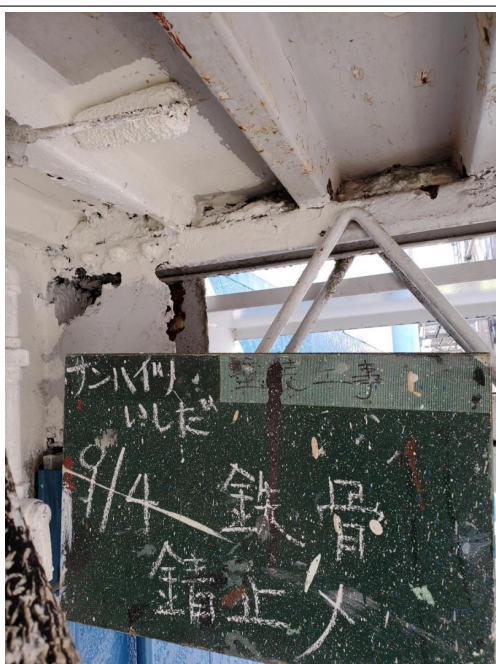
鉄骨部

錆止め塗布

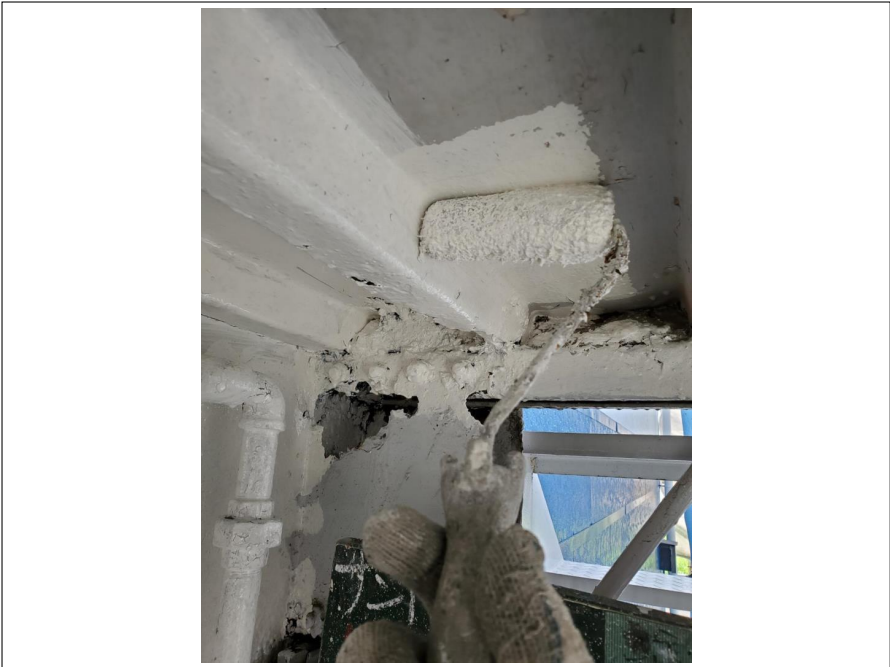
鉄骨部

錆止め塗布

施工中

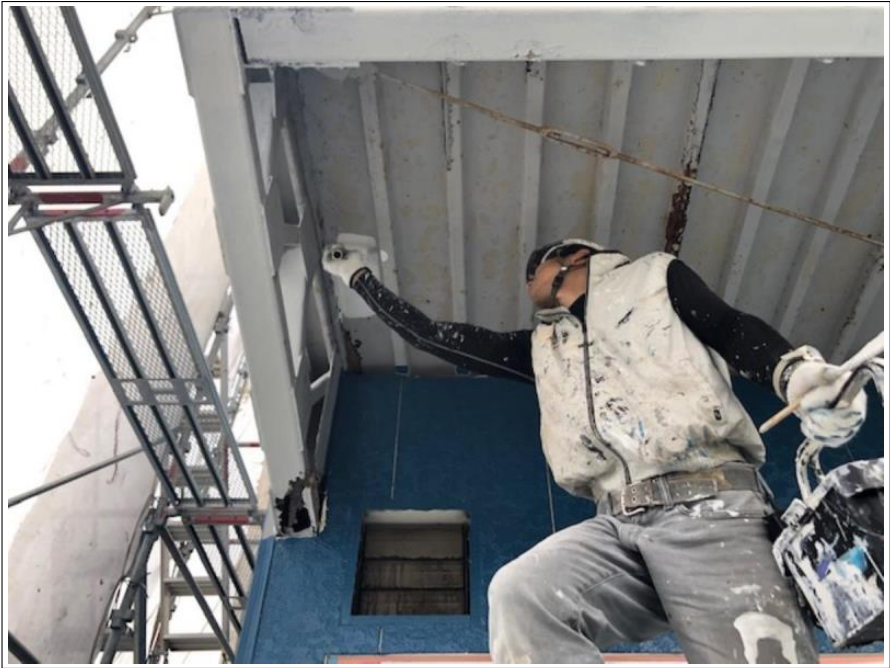
鉄骨部

錆止め塗布

施工中

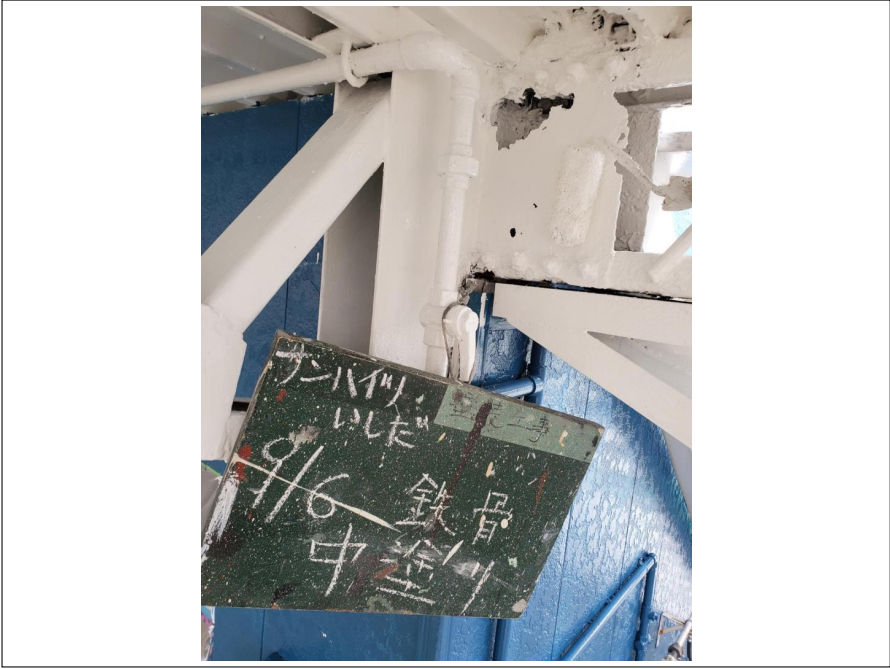
鉄骨部

中塗り

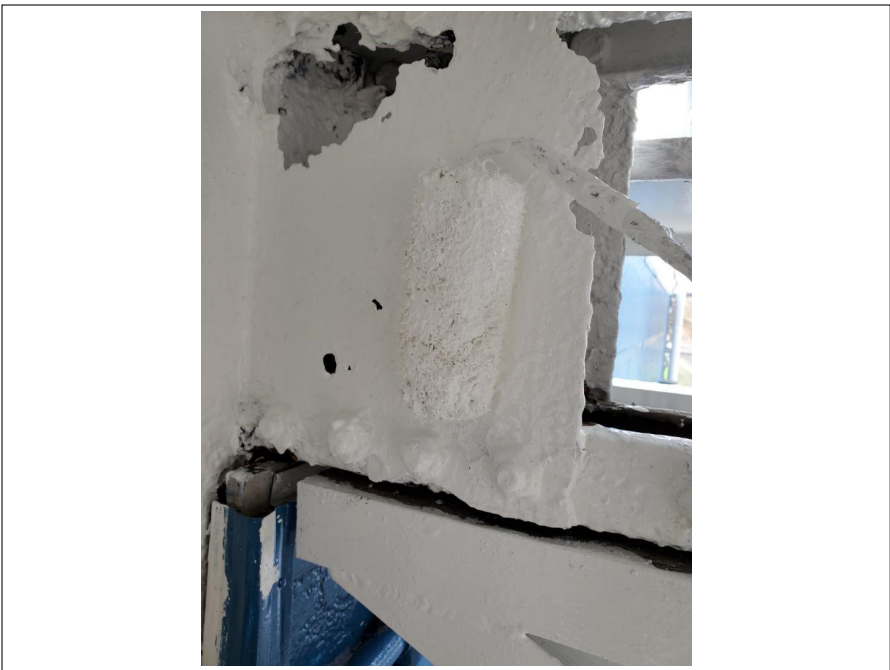
鉄骨部

中塗り

施工中

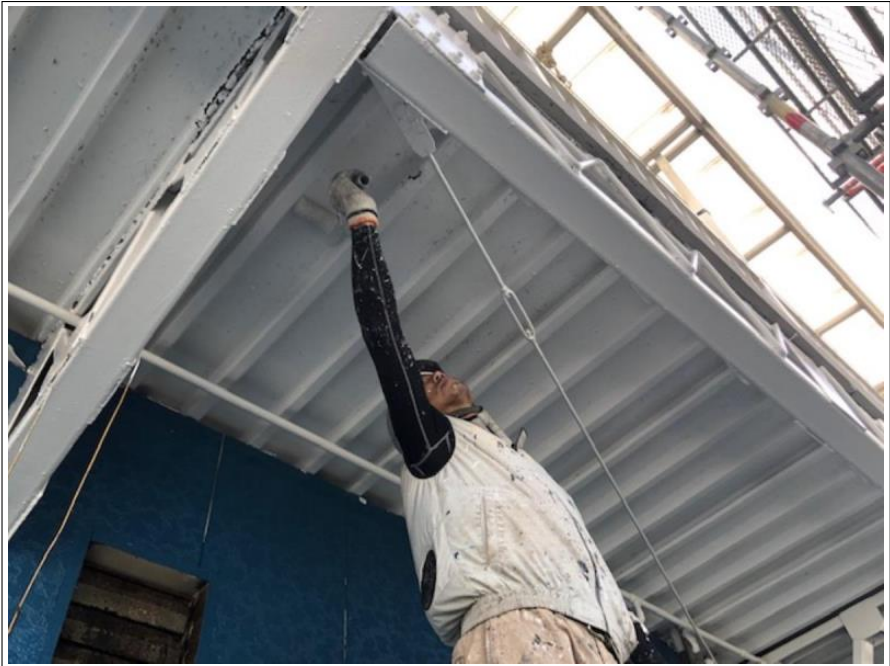
鉄骨部

中塗り

施工中

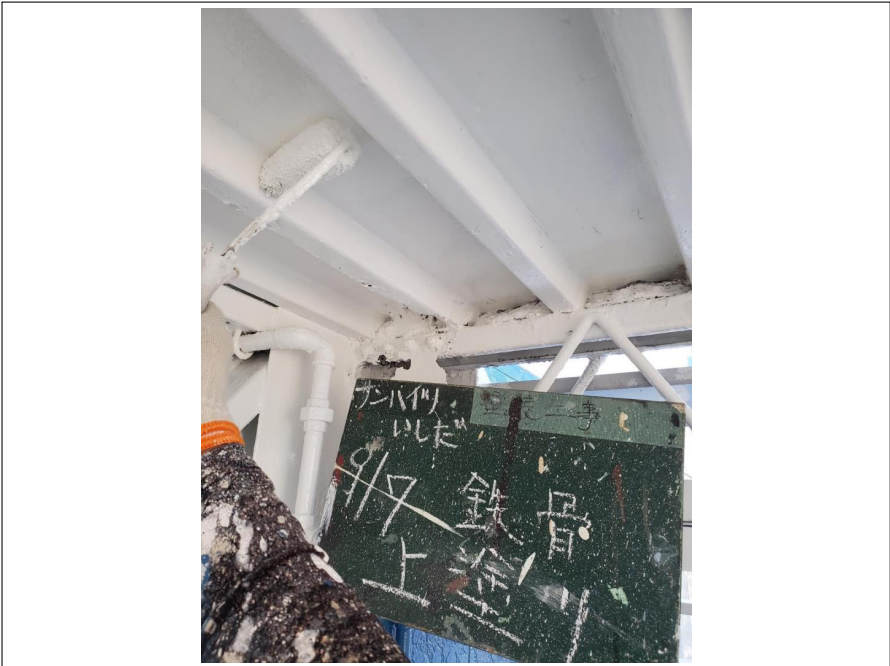
鉄骨部

上塗り

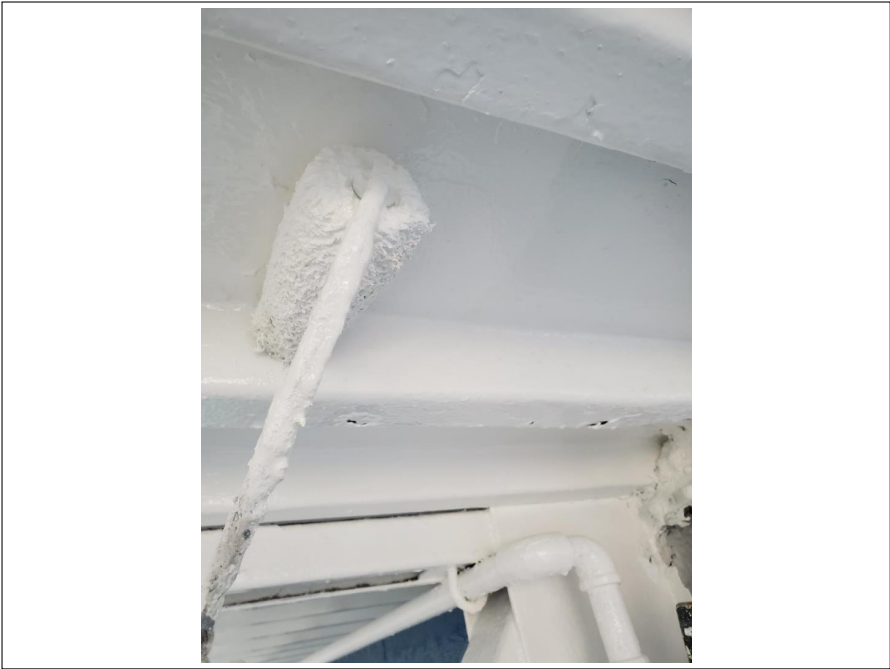
鉄骨部

上塗り

塗装中

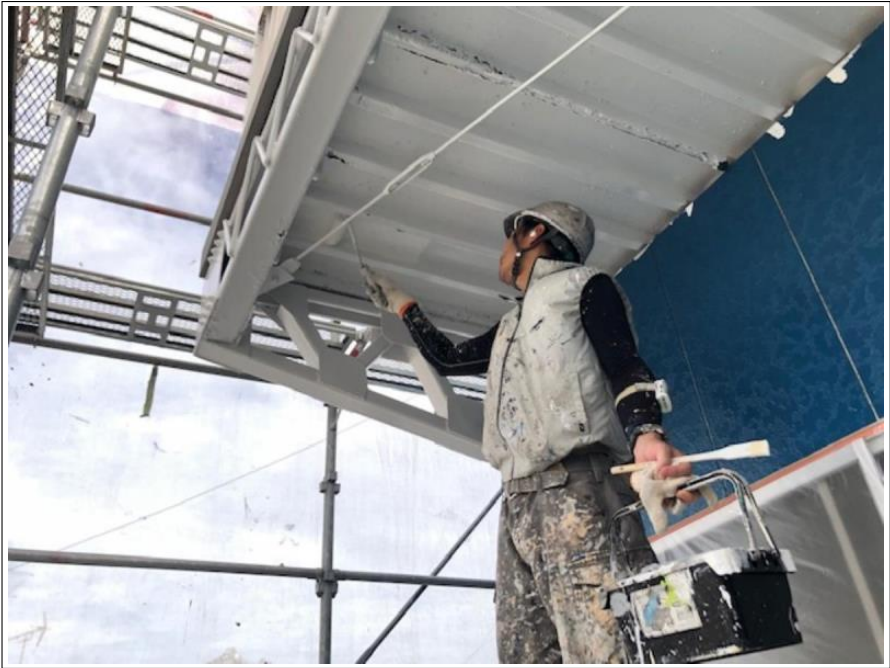
鉄骨部

上塗り

施工中

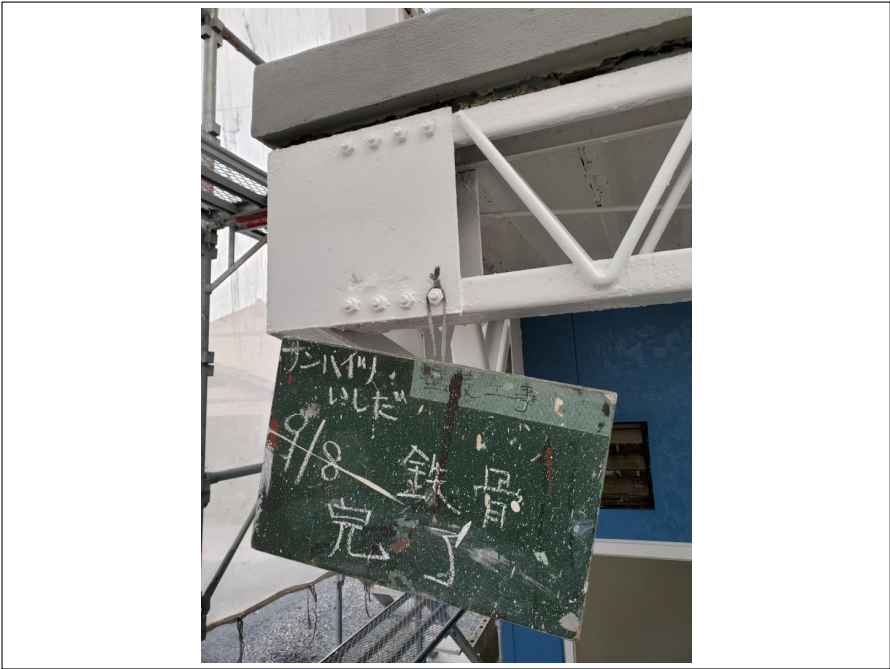
鉄骨部

上塗り

完了
