# 工事写真報告書

工事名 サンハイツいしだ 様

工事箇所 パラペット・外壁・共用部・室内その他塗装工事

工事施工者 ベストホーム株式会社

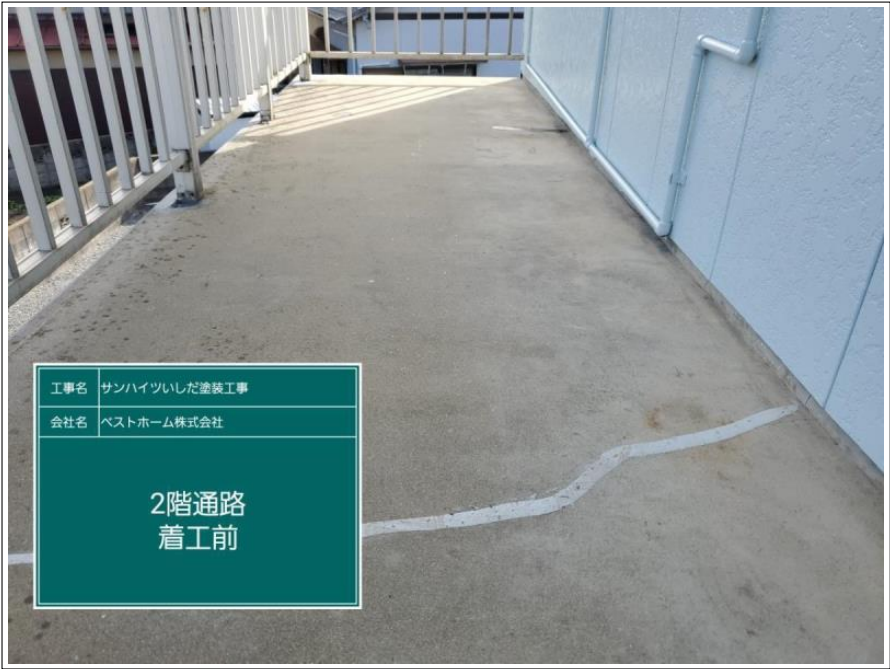
通路

施工前

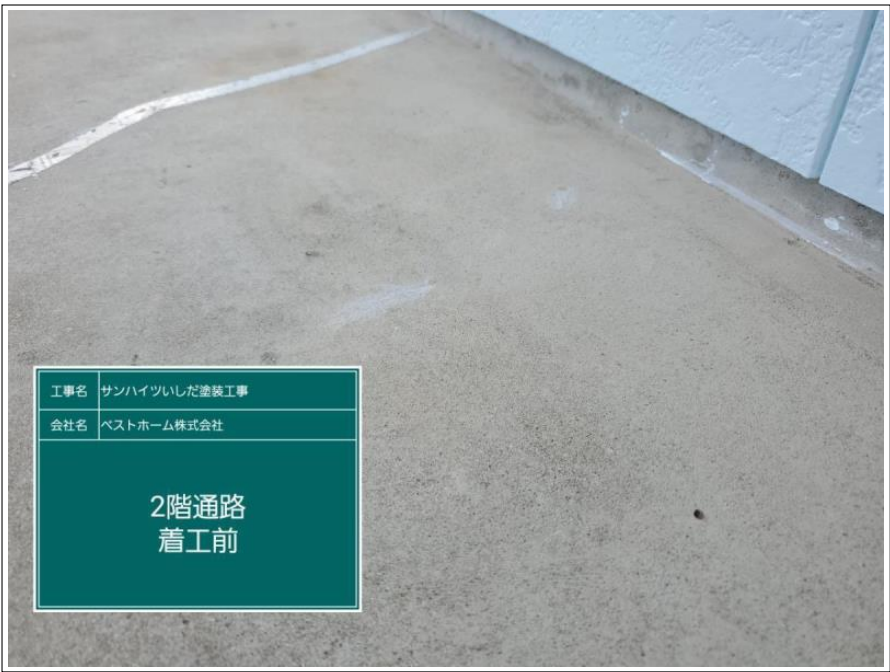
通路

施工前

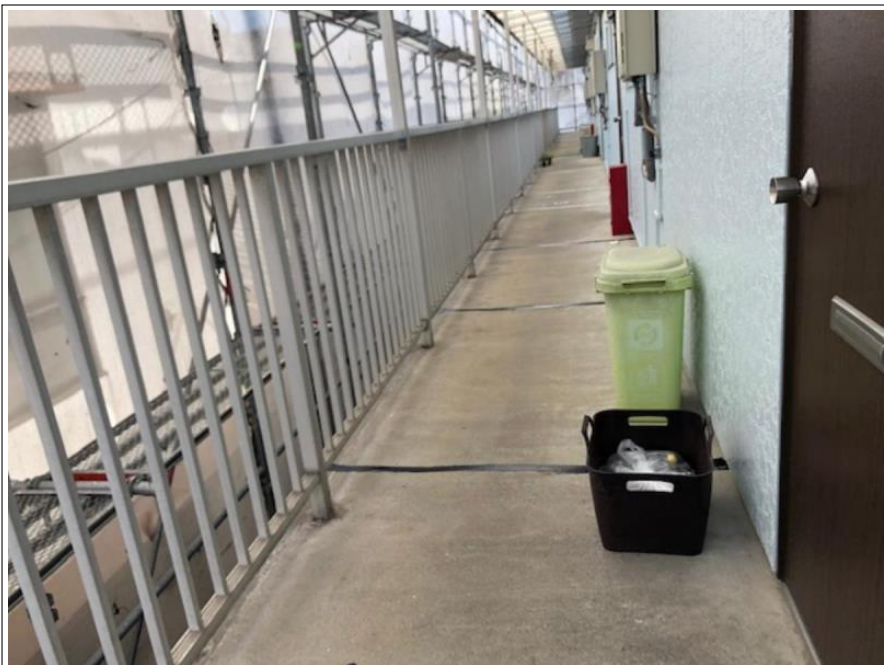
通路

クラック部補修

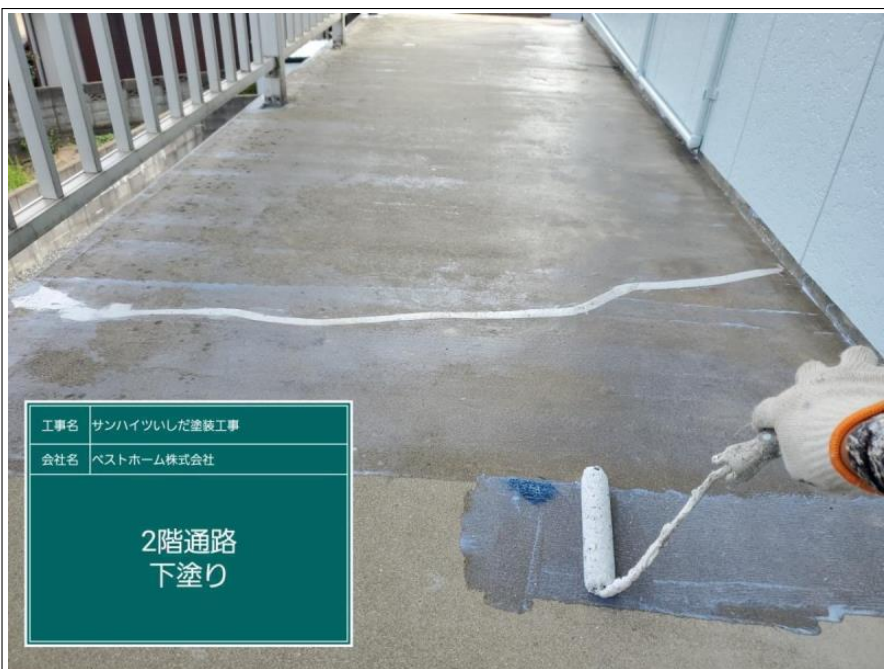
通路

下塗り

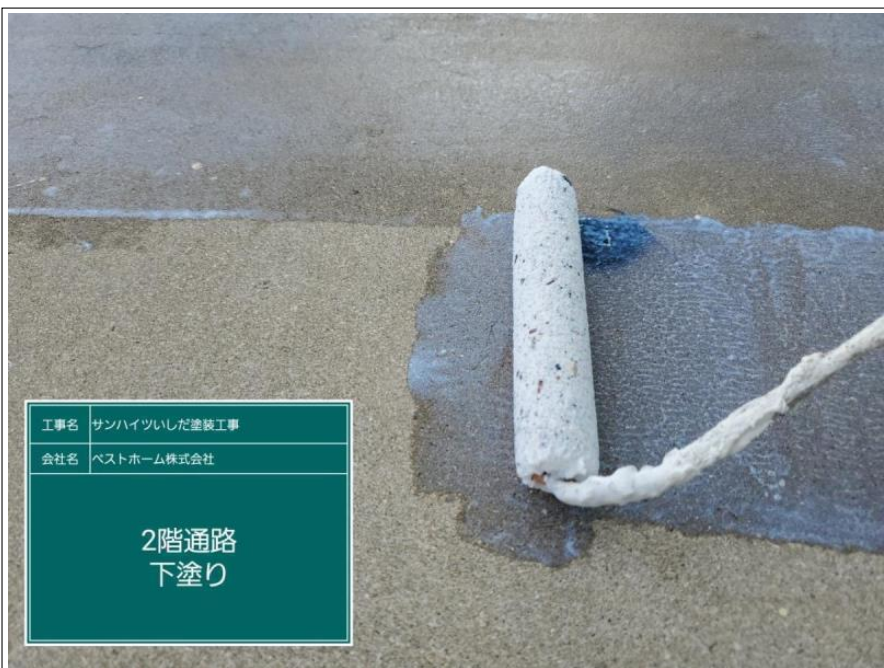
通路

下塗り

施工中

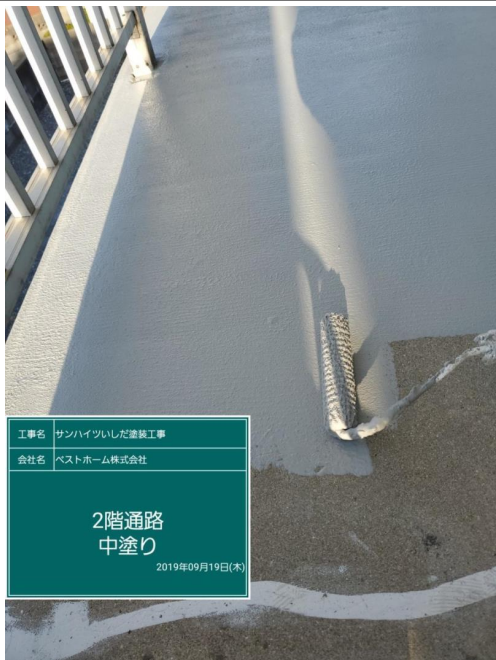
通路

中塗り

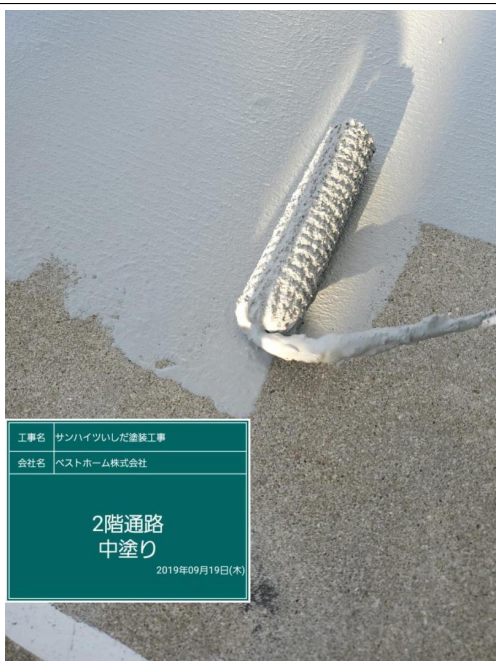
通路

中塗り

施工中

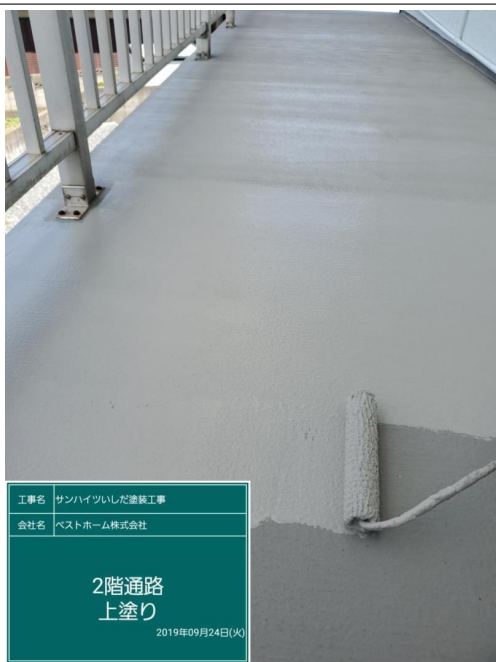
通路

上塗り

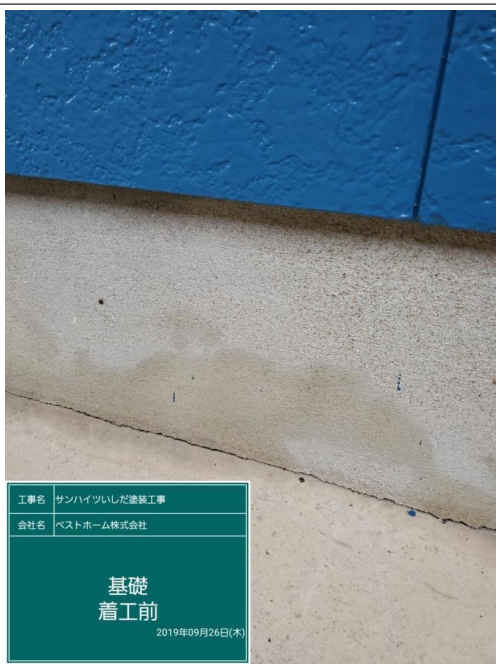
基礎

施工前

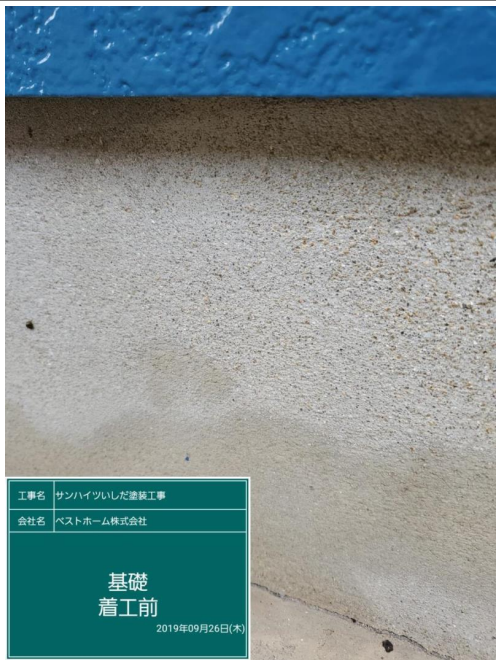
基礎

施工前

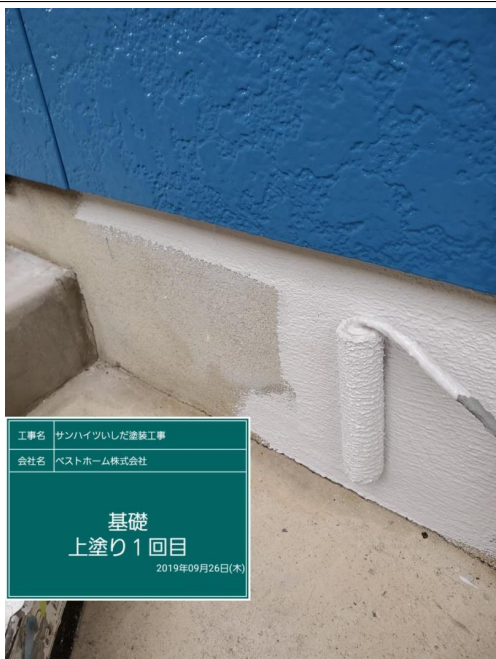
基礎

上塗り1回目

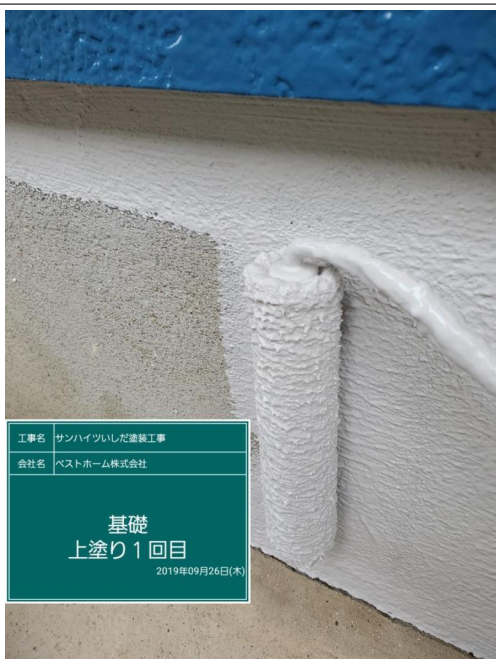
基礎

上塗り1回目

施工中

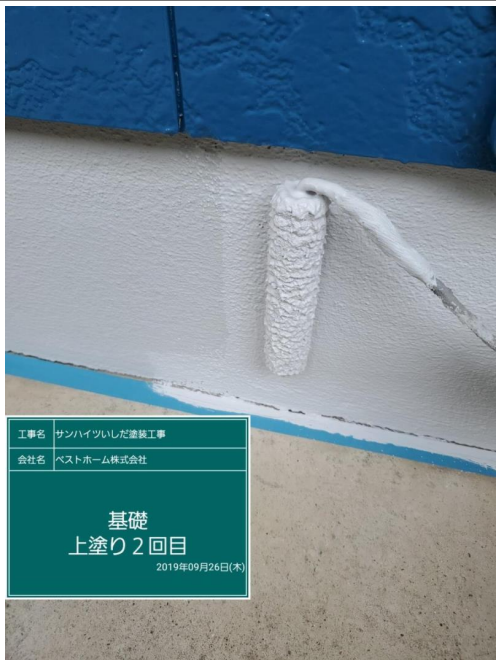
基礎

上塗り2回目

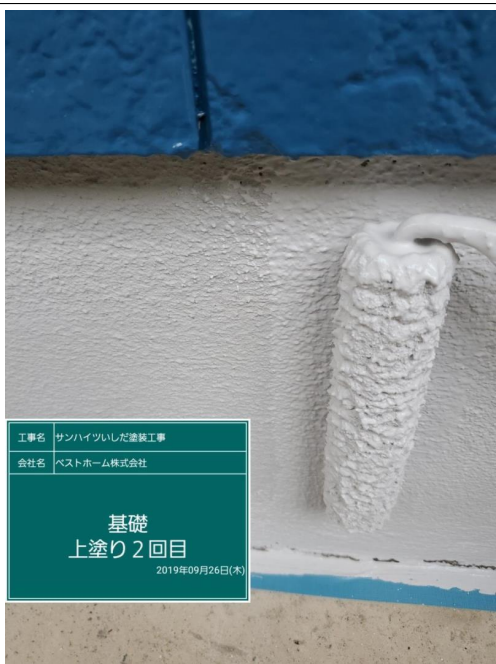
基礎

上塗り2回目

施工中

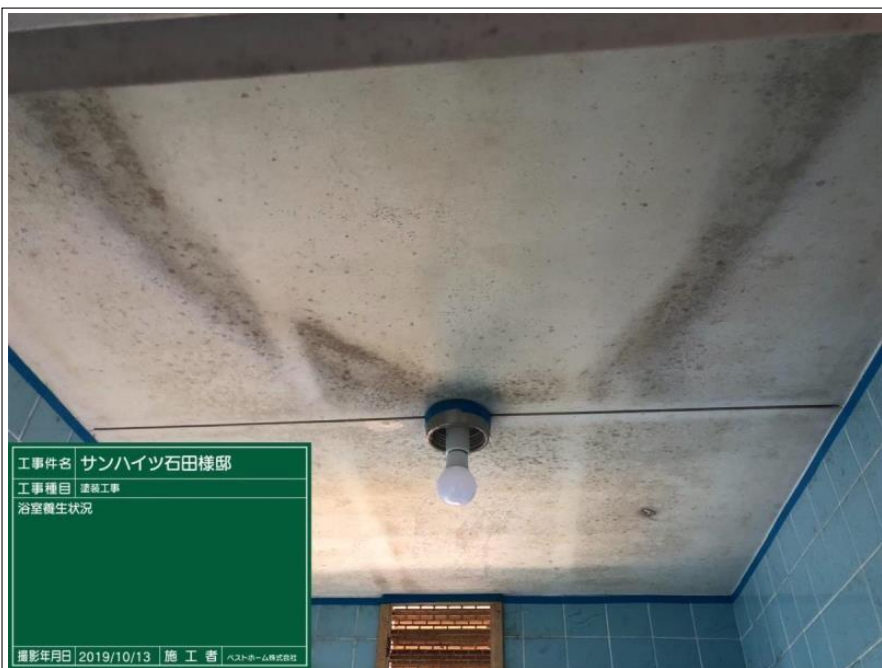
浴室天井

施工前

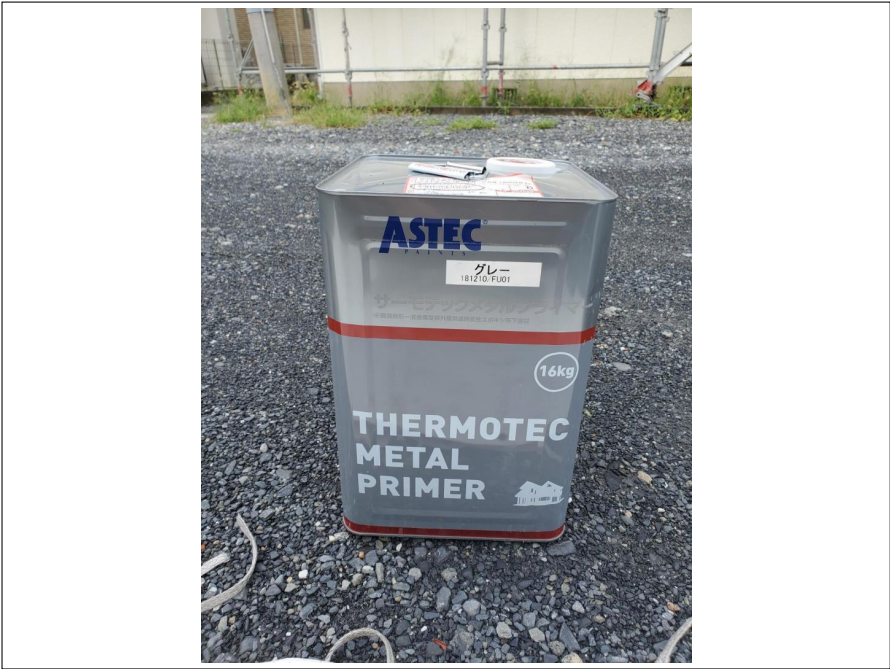
パラペット部 下塗材

サーモテックメタルプライマー

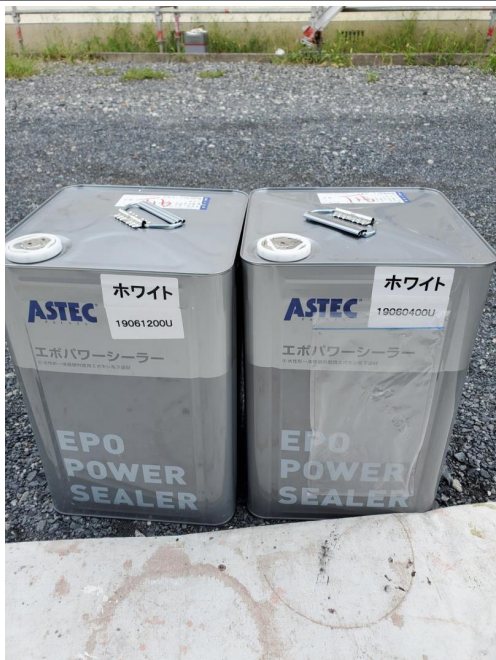
外壁 下塗材

エポパワーシーラー

色：ホワイト

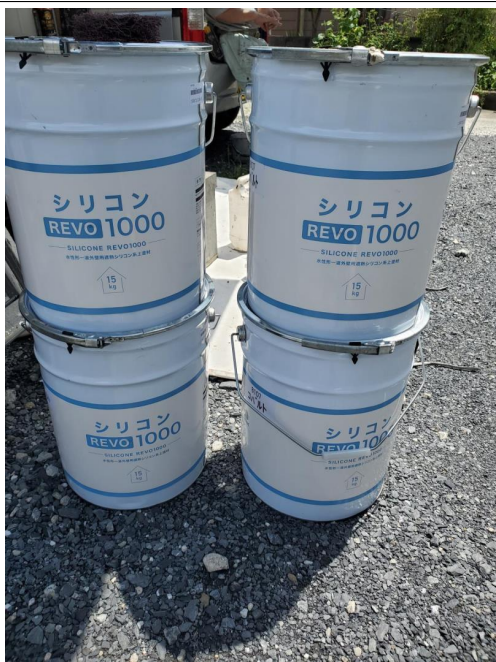
パラペット部 上塗材

シリコンREVO1000

色：コバルト

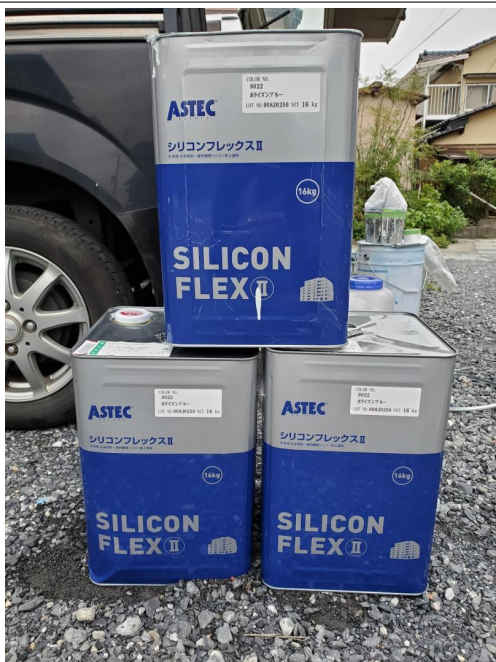
外壁 上塗材

シリコンフレックスII

色：ホライズンブルー

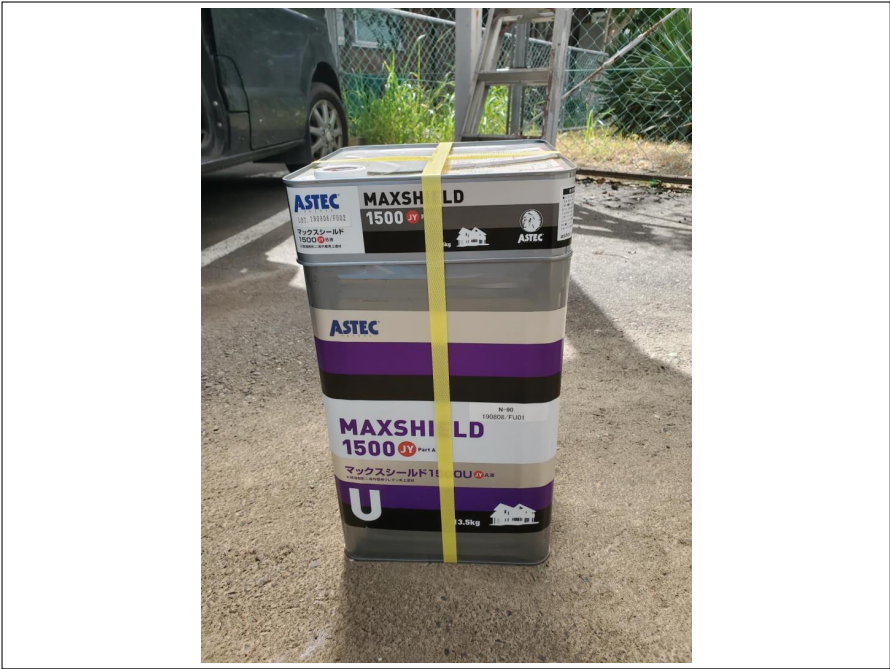
付帯 塗材

マックスシールド1500U-JY

色 : N-90

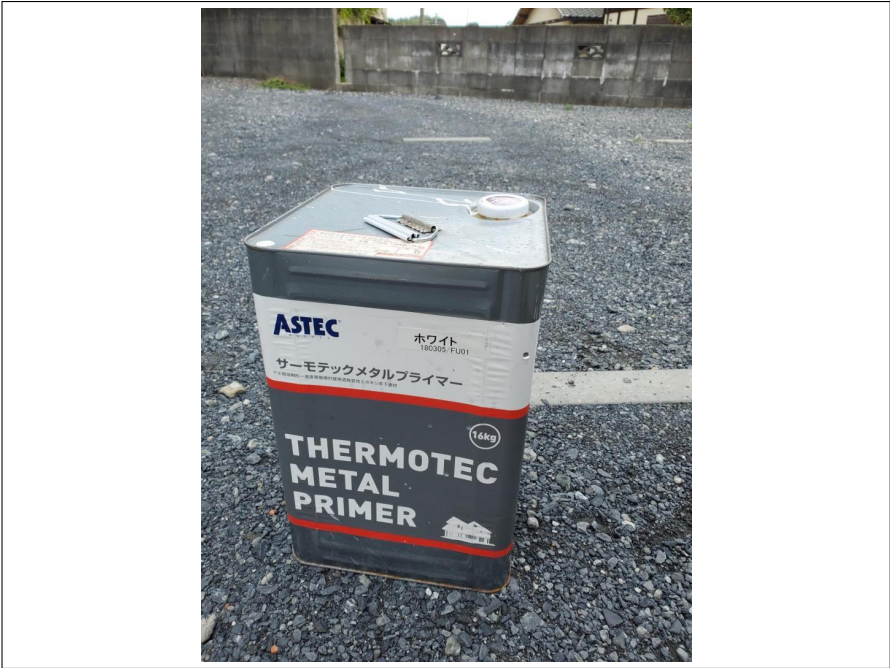
鉄骨部 錆止め材

サーモテックメタルプライマー

色 : ホワイト

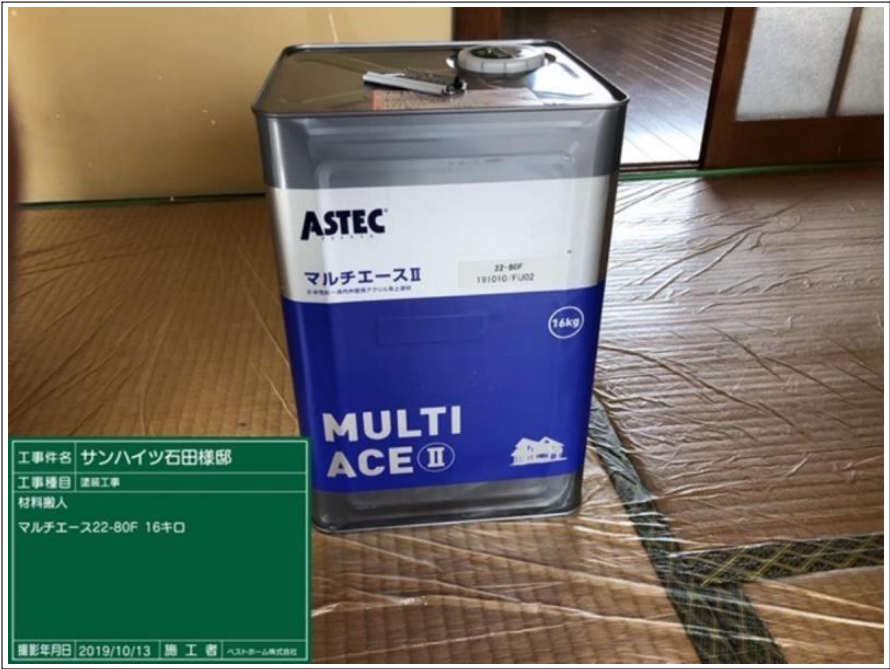
内部壁 塗材

マルチエースII

色 : 22-80F

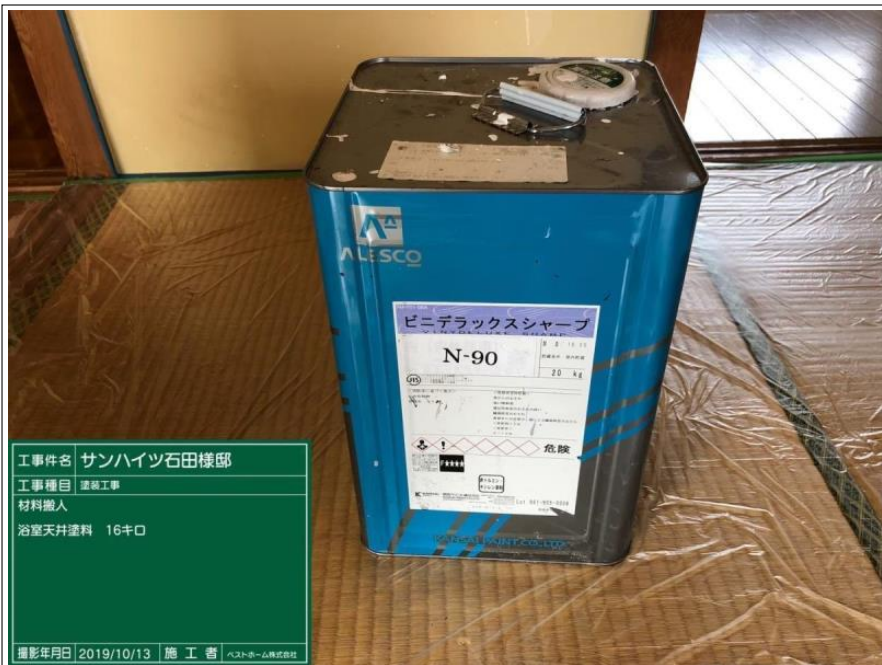
浴室天井 塗材

工事件名 サンハイツ石田様邸  
 工事種目 塗装工事  
 材料搬入  
 浴室天井塗料 16キロ  
 撮影年月日 2019/10/13 施工者 ペンセルホーム株式会社

ビニデラックスシャープ

色 : N-90

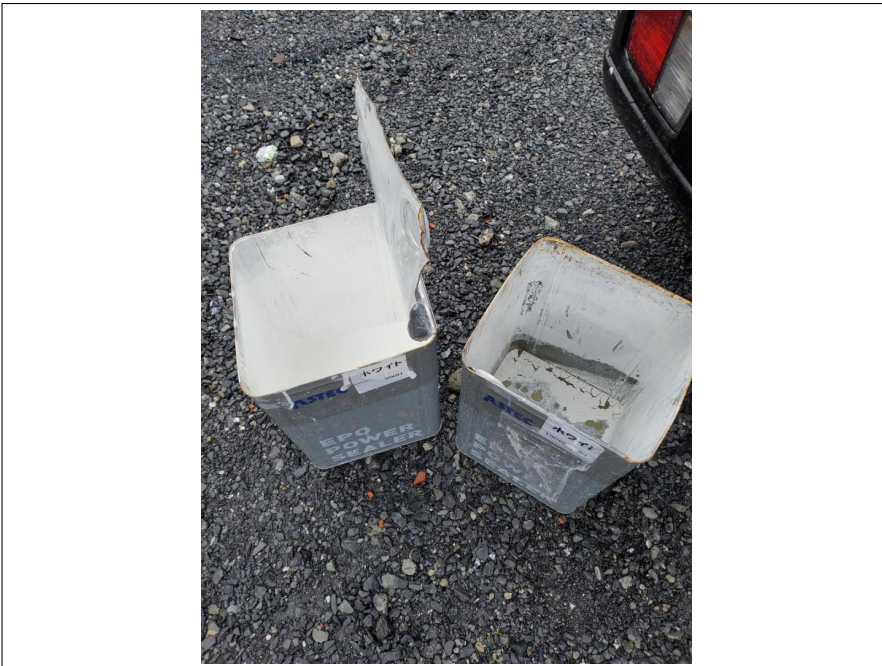
外壁 下塗材

エポパワーシーラー

色 : ホワイト

空缶写真

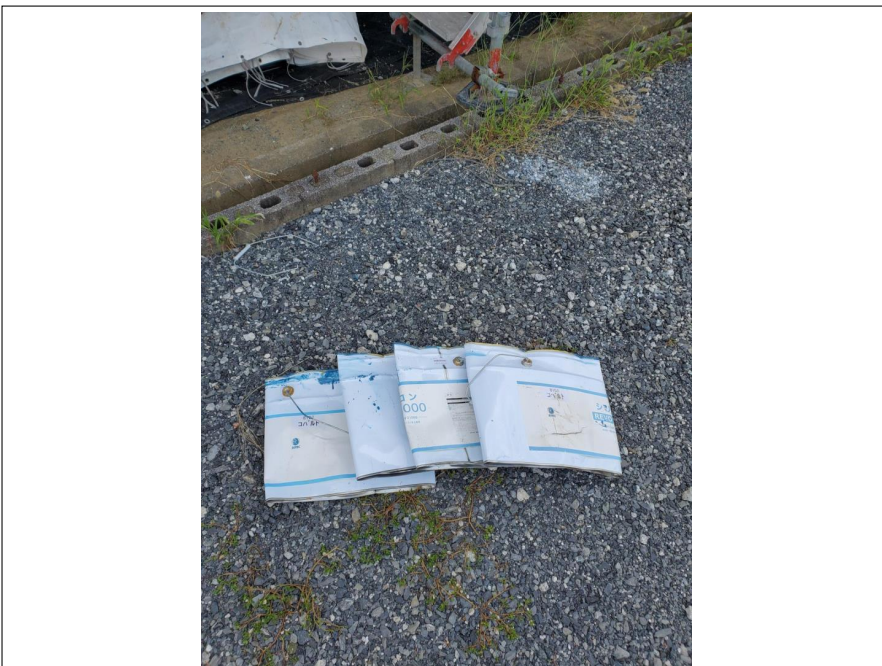
パラペット部 上塗材

シリコンREV01000

色 : コバルト

空缶写真

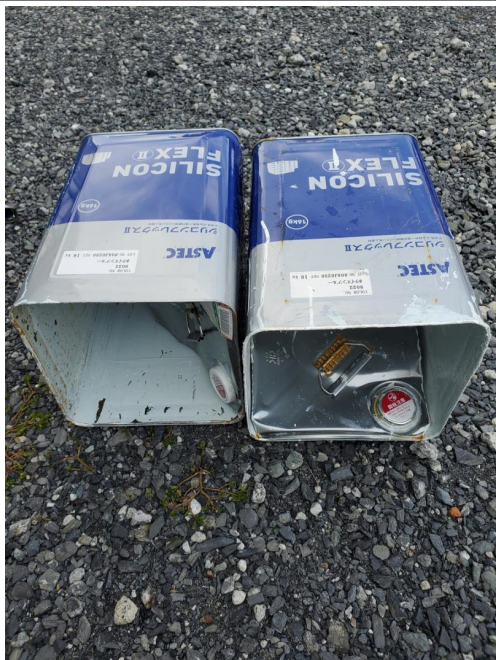
外壁 上塗材

シリコンフレックスⅡ

色：ホライズンブルー

空缶写真

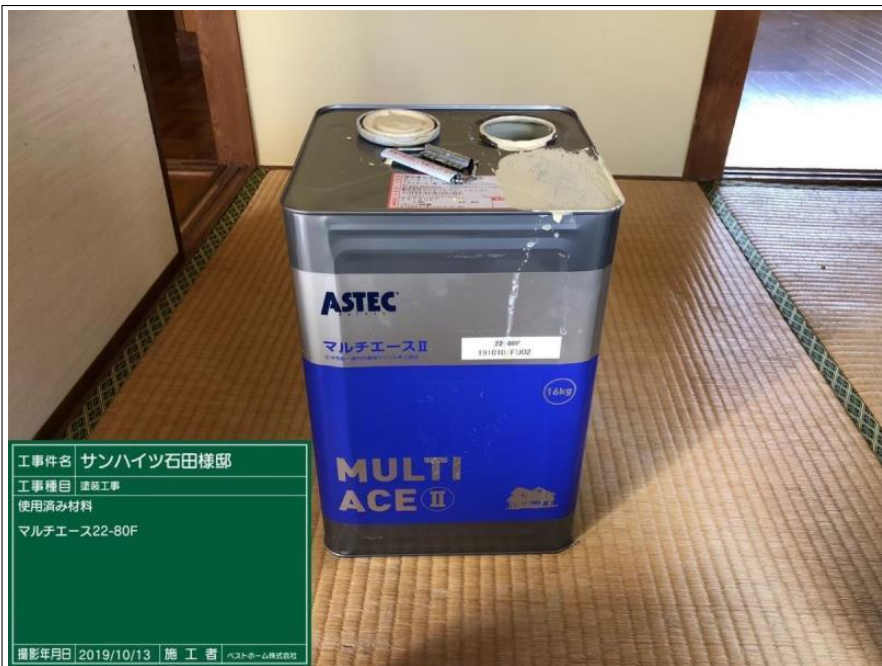
内部壁 塗材

マルチエースⅡ

色：22-80F

使用写真

工事件名 サンハイツ石田様邸  
 工事種目 塗装工事  
 使用済み材料  
 マルチエース22-80F  
 撮影年月日 2019/10/13 施工者 ハストホーム株式会社

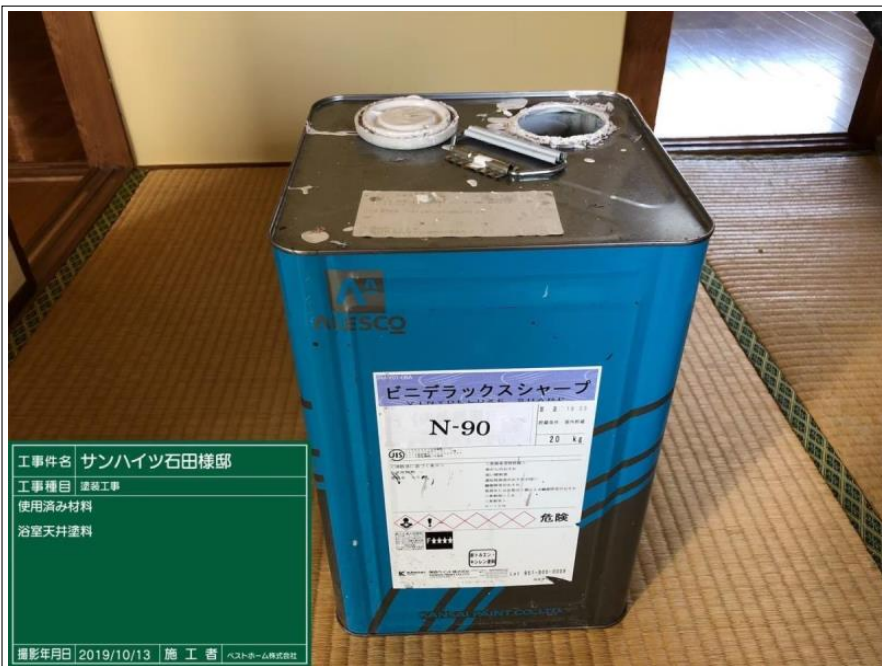
浴室天井 塗材

ビニデラックスシャープ

色：N-90

使用写真

工事件名 サンハイツ石田様邸  
 工事種目 塗装工事  
 使用済み材料  
 浴室天井塗料  
 撮影年月日 2019/10/13 施工者 ハストホーム株式会社

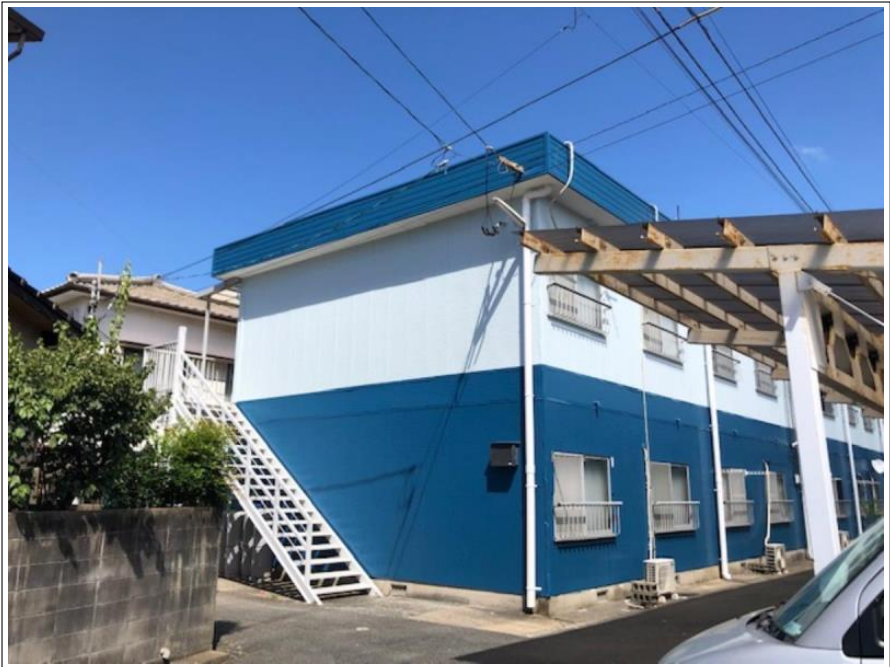
施工完了

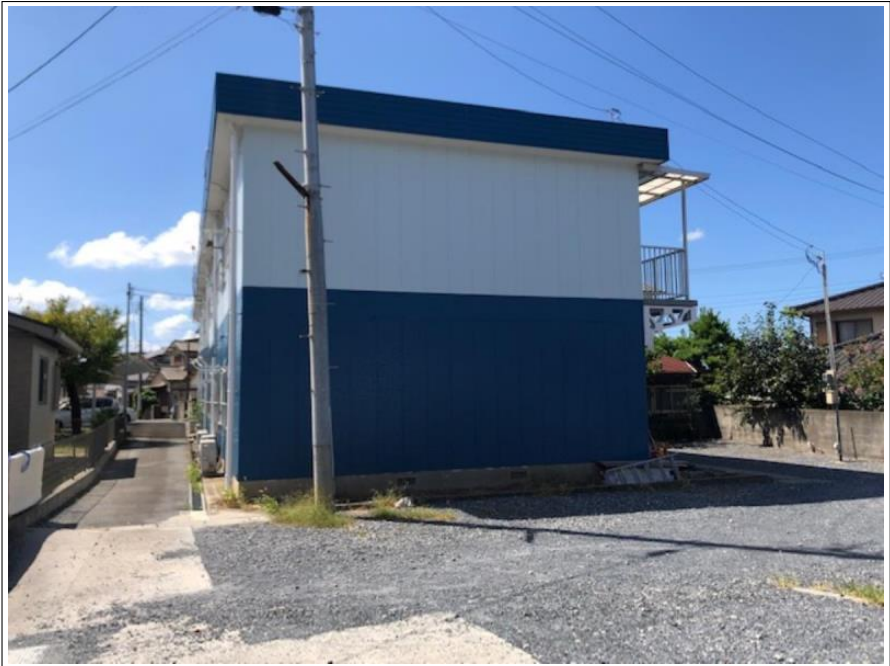
施工完了

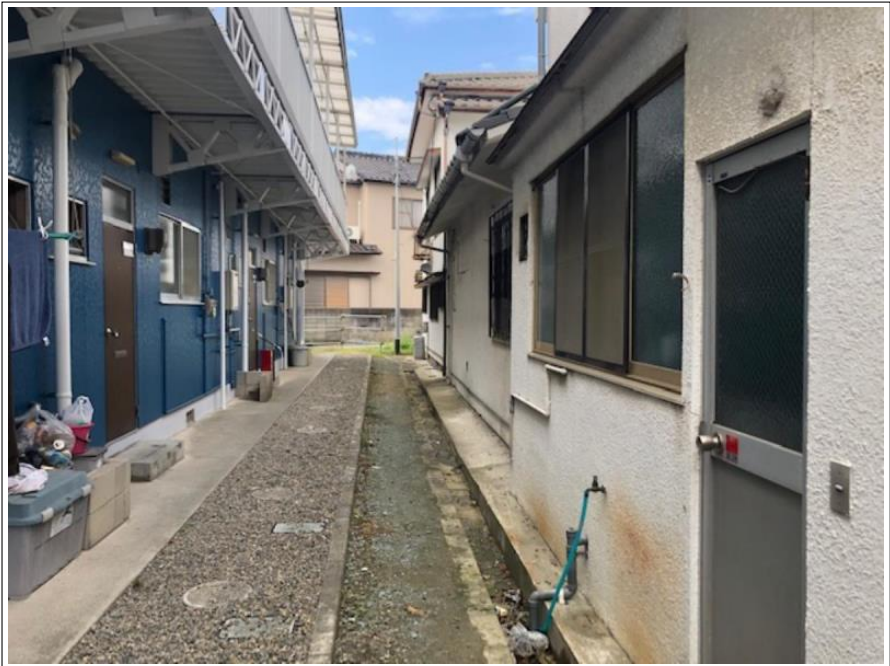
施工完了

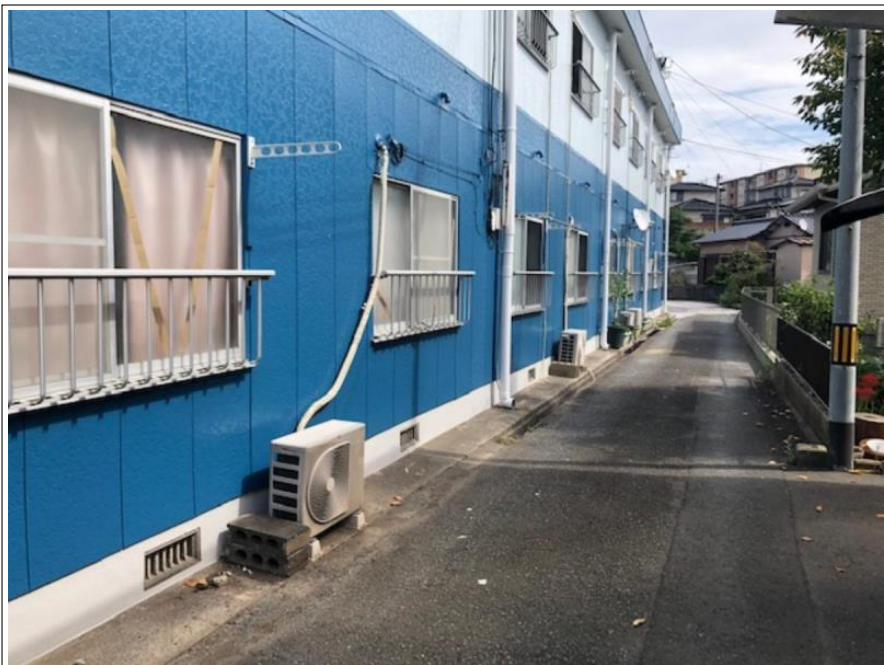
施工完了

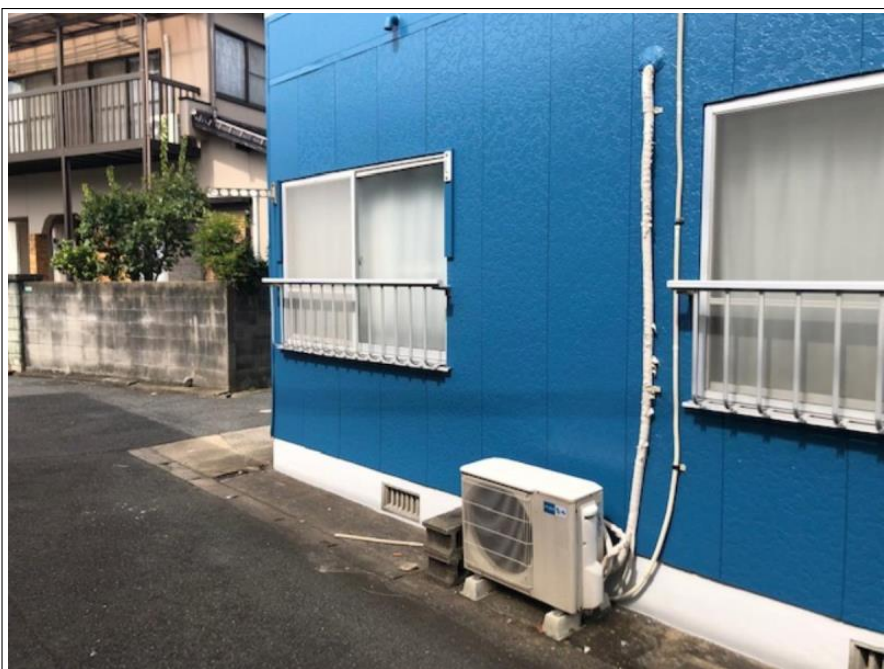
施工完了

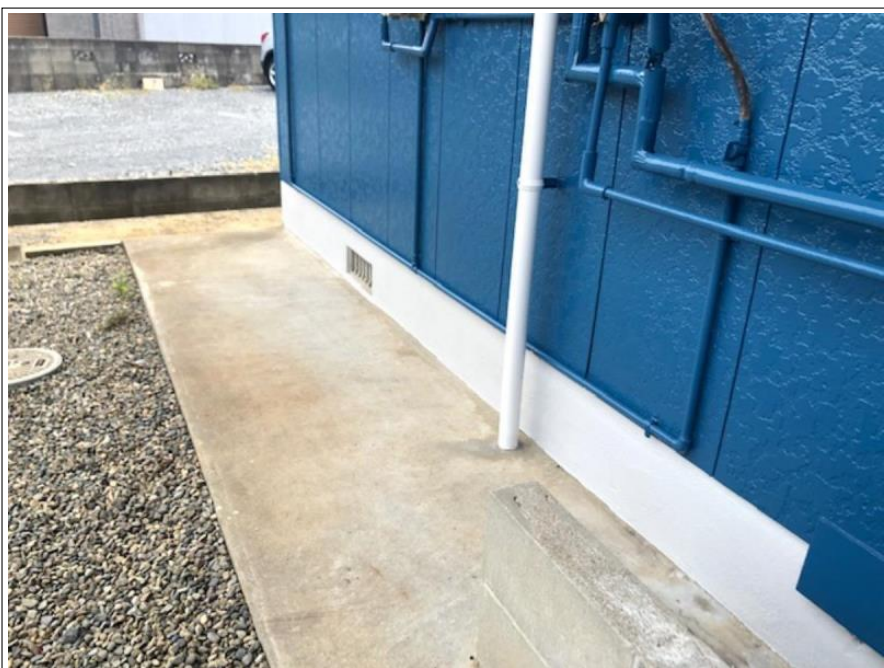
施工完了
