# 工事写真報告書

工事箇所 住宅塗装 及び その他改修工事

工事住所 北九州市 戸畑区 幸町

工事施工者 ベストホーム株式会社

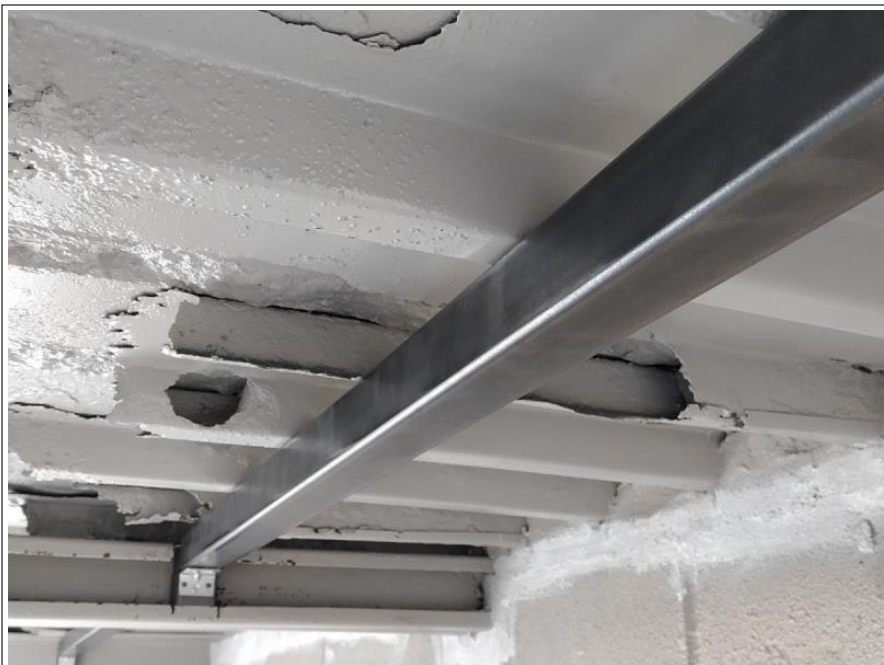
ベランダデッキ裏補強工事

施工完了

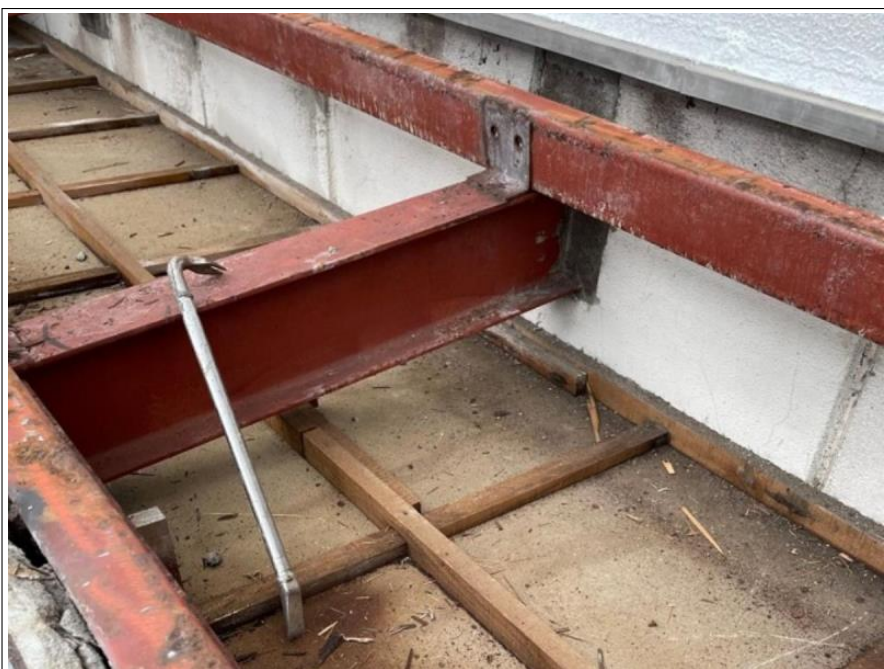
ベランダ庇取替工事

既存庇撤去

完了

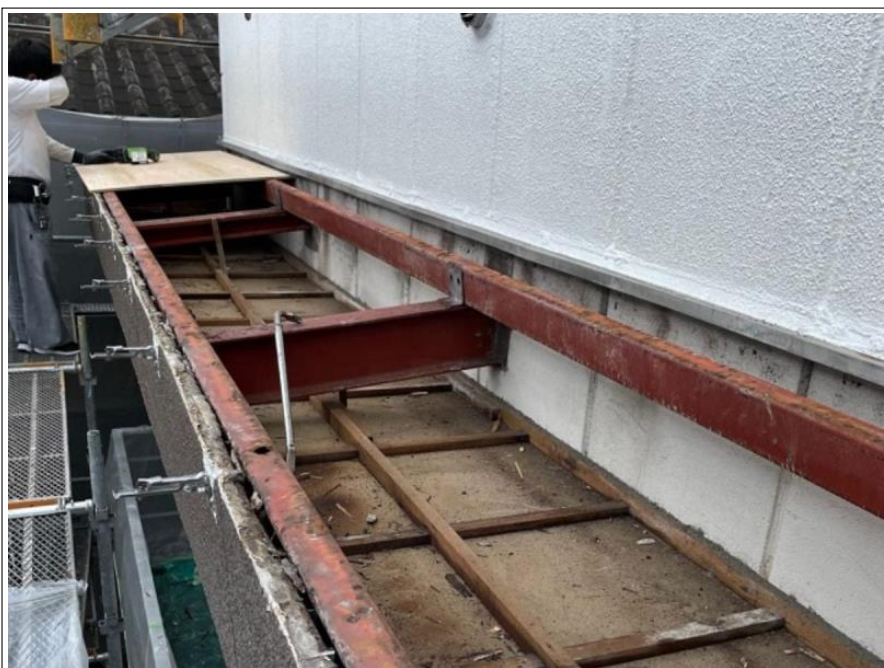
ベランダ庇取替工事

新規野地板取付け

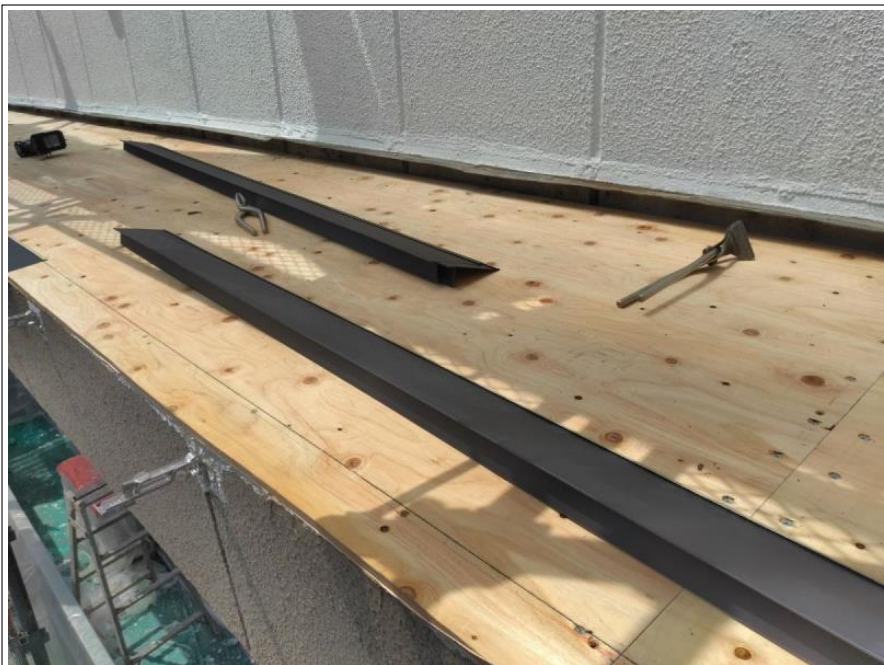
ベランダ庇取替工事

新規野地板取付け完了

新規ガルバリウム鋼板張り

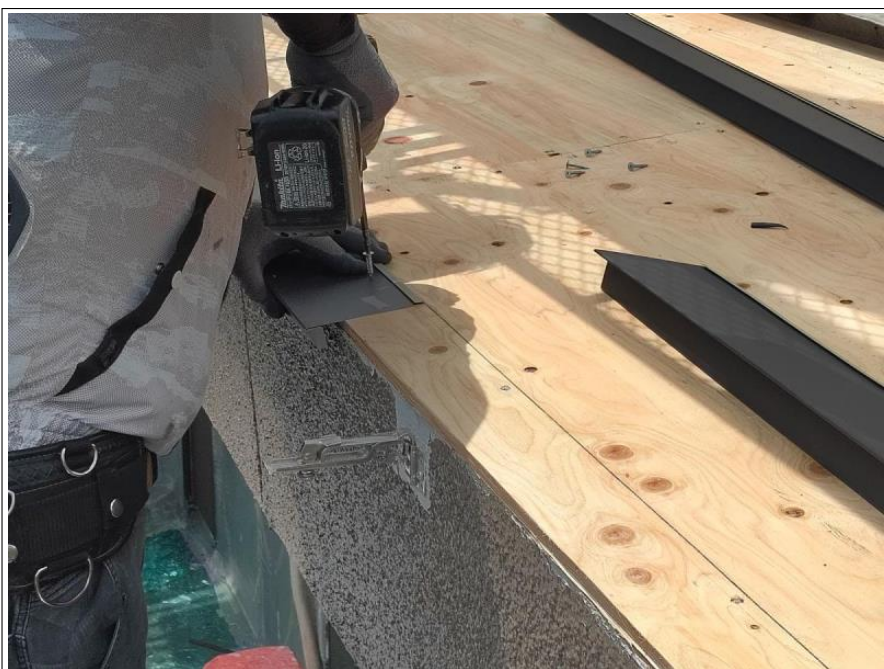
ベランダ庇取替工事

新規ガルバリウム鋼板張り

施工中

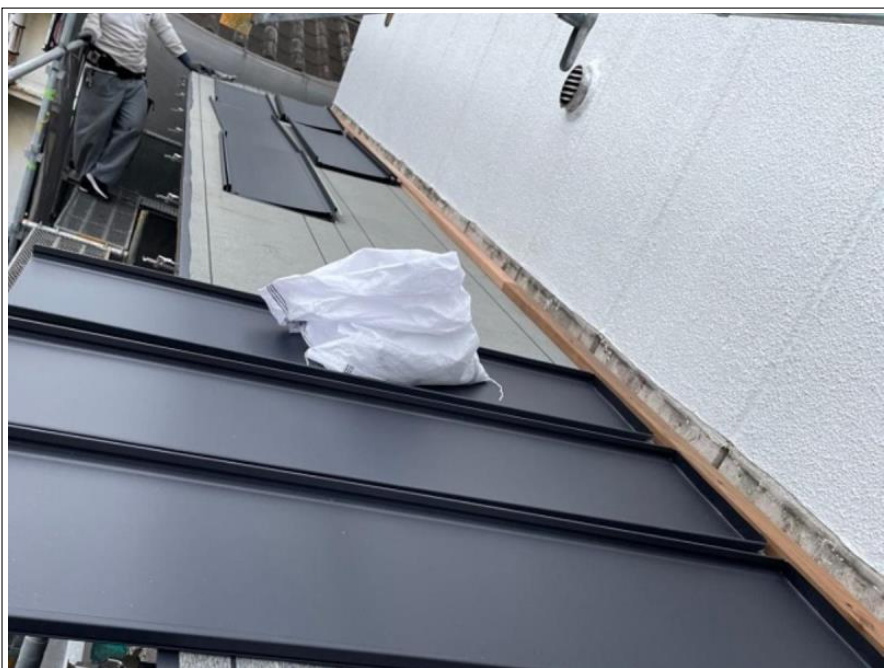
ベランダ庇取替工事

新規ガルバリウム鋼板張り

施工中

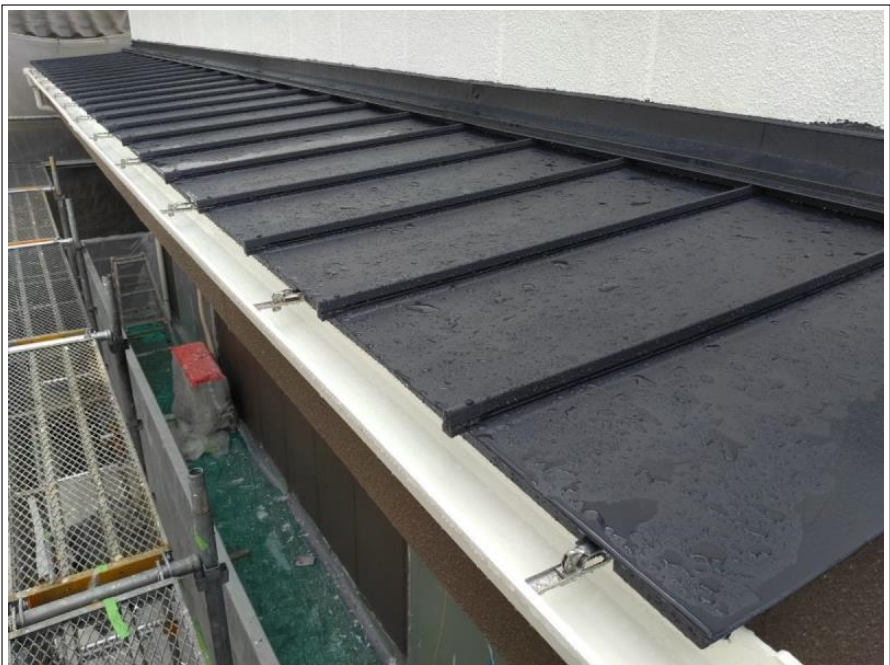
ベランダ庇取替工事

施工完了

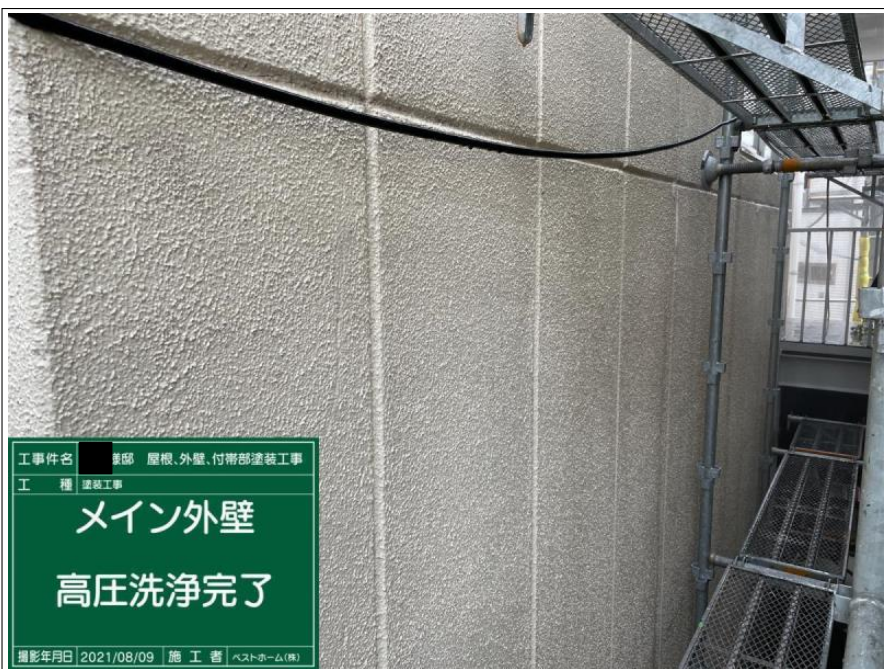
高圧洗浄

外壁メイン部

完了

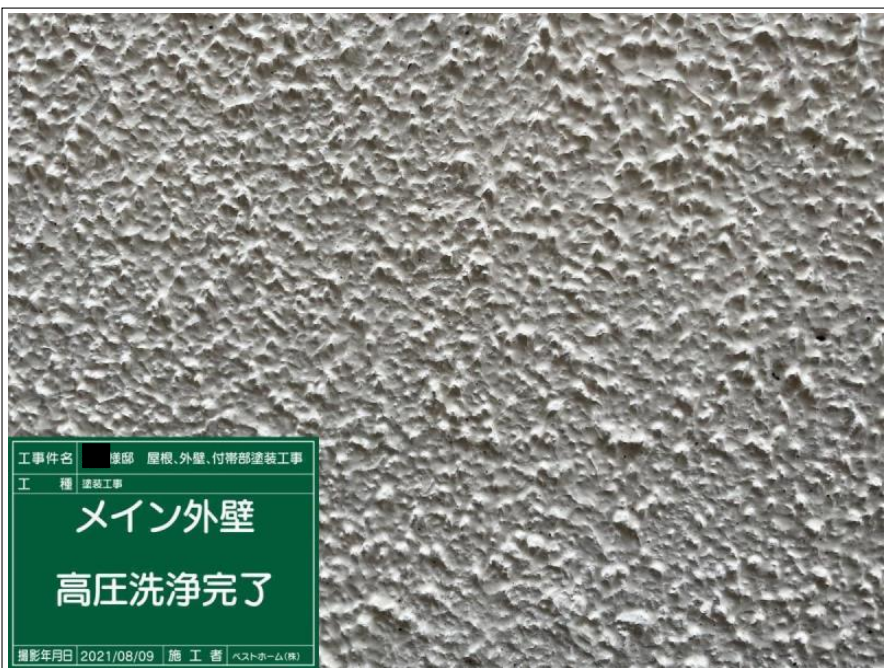
高圧洗浄

外壁メイン部

完了

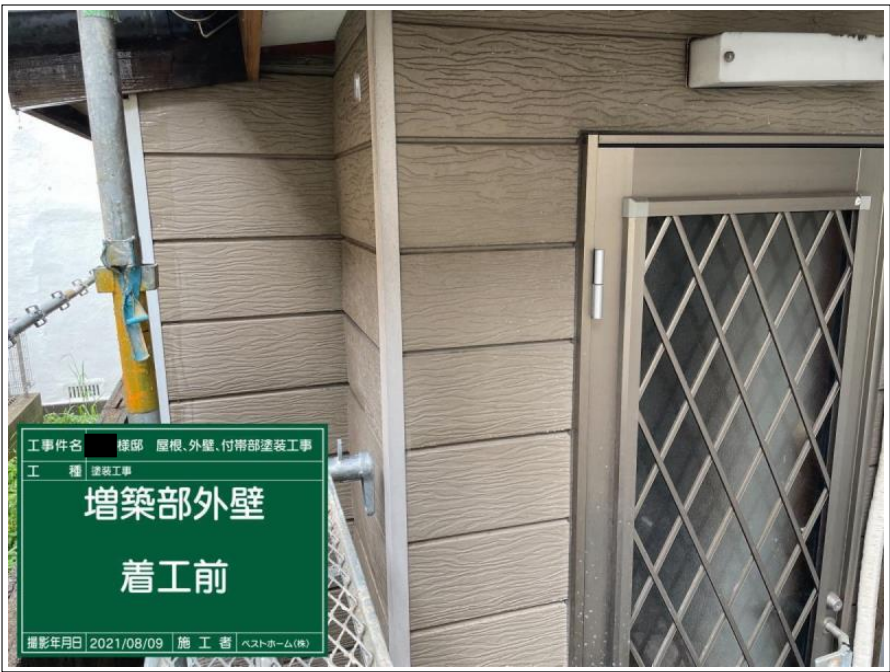
工事件名 棟部 屋根、外壁、付帯部塗装工事  
 工 種 塗装工事  
**増築部外壁**  
**着工前**  
 撮影年月日 2021/08/09 施工者 ベストホーム(株)

高圧洗浄

外壁 増築部

施工前

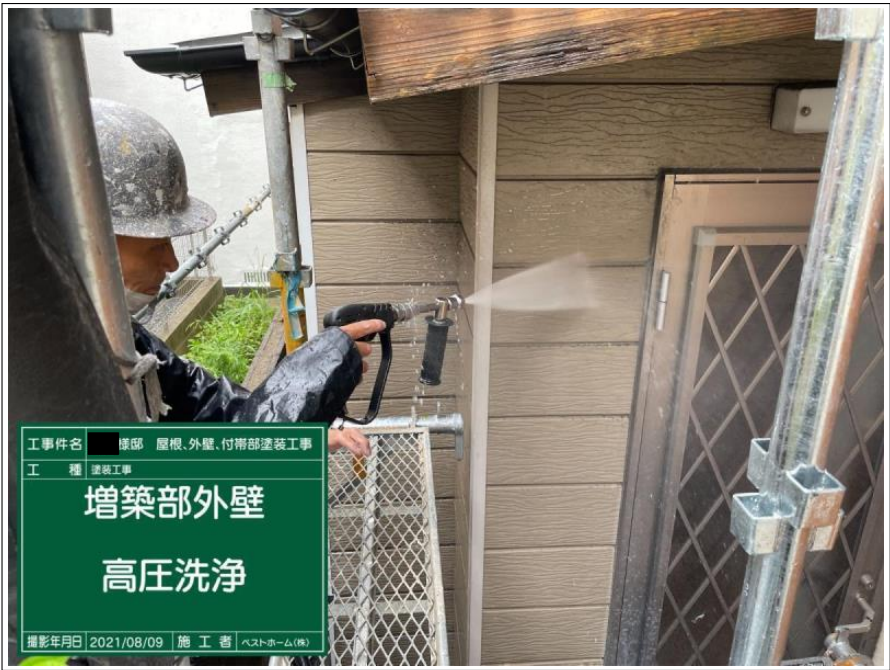
工事件名 棟部 屋根、外壁、付帯部塗装工事  
 工 種 塗装工事  
**増築部外壁**  
**高圧洗浄**  
 撮影年月日 2021/08/09 施工者 ベストホーム(株)

高圧洗浄

外壁 増築部

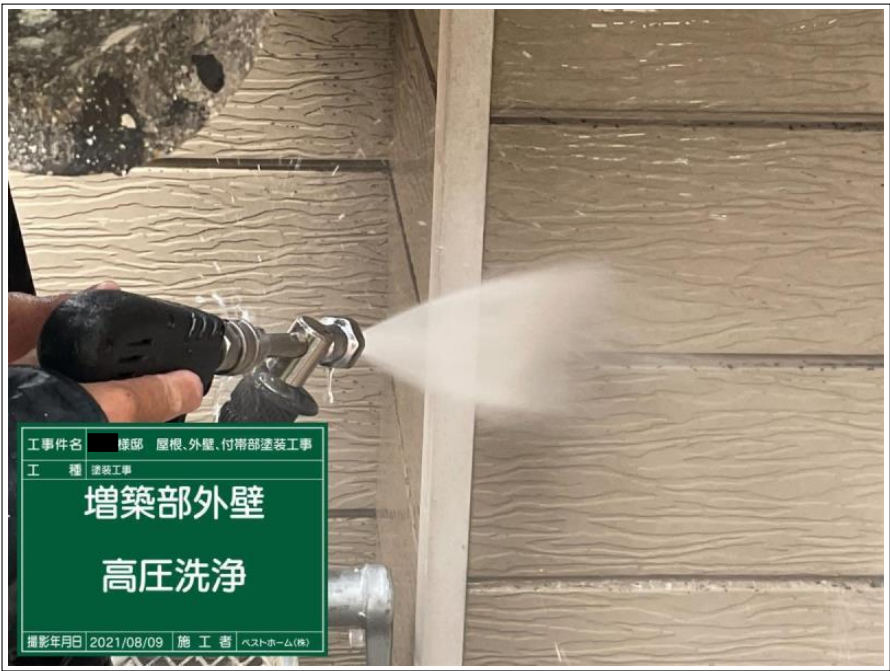
工事件名 棟部 屋根、外壁、付帯部塗装工事  
 工 種 塗装工事  
**増築部外壁**  
**高圧洗浄**  
 撮影年月日 2021/08/09 施工者 ベストホーム(株)

高圧洗浄

外壁 増築部

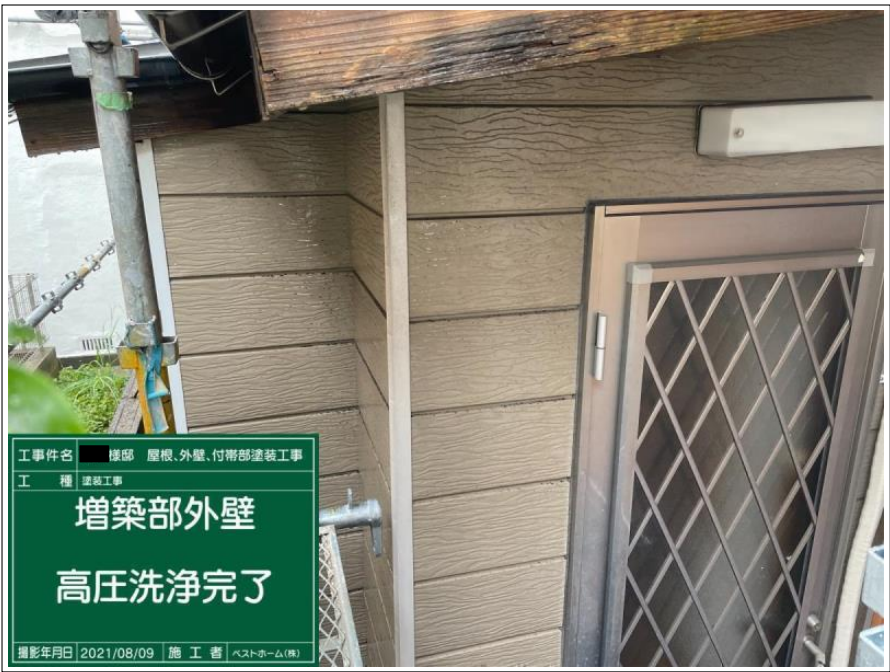
高圧洗浄

外壁 増築部

完了

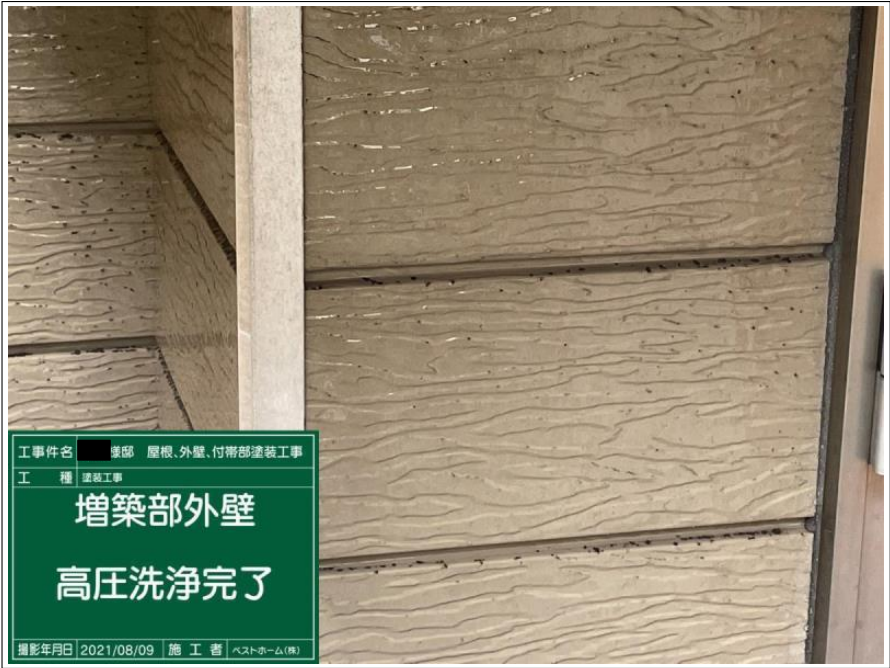
高圧洗浄

外壁 増築部

完了

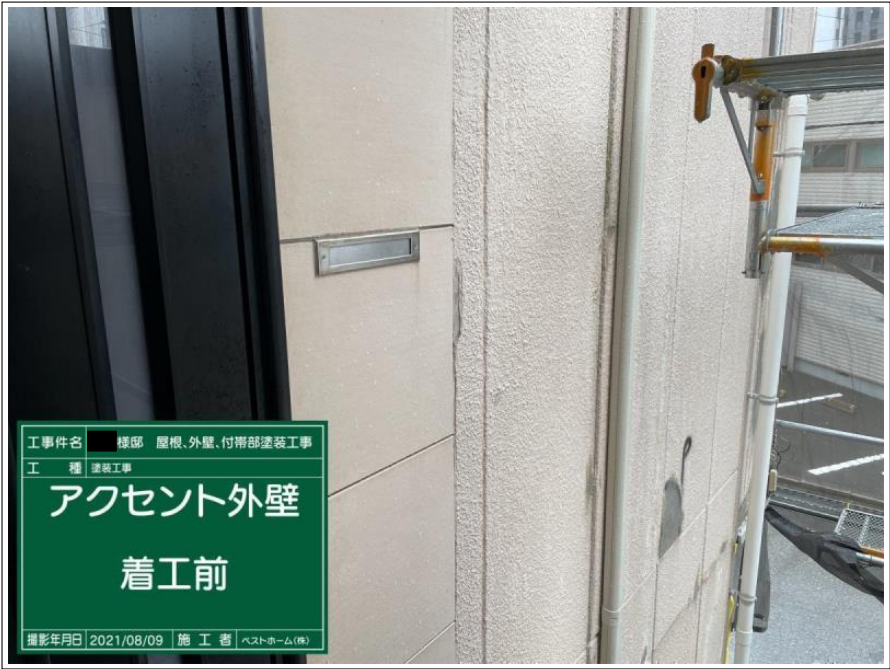
高圧洗浄

外壁アクセント部

施工前

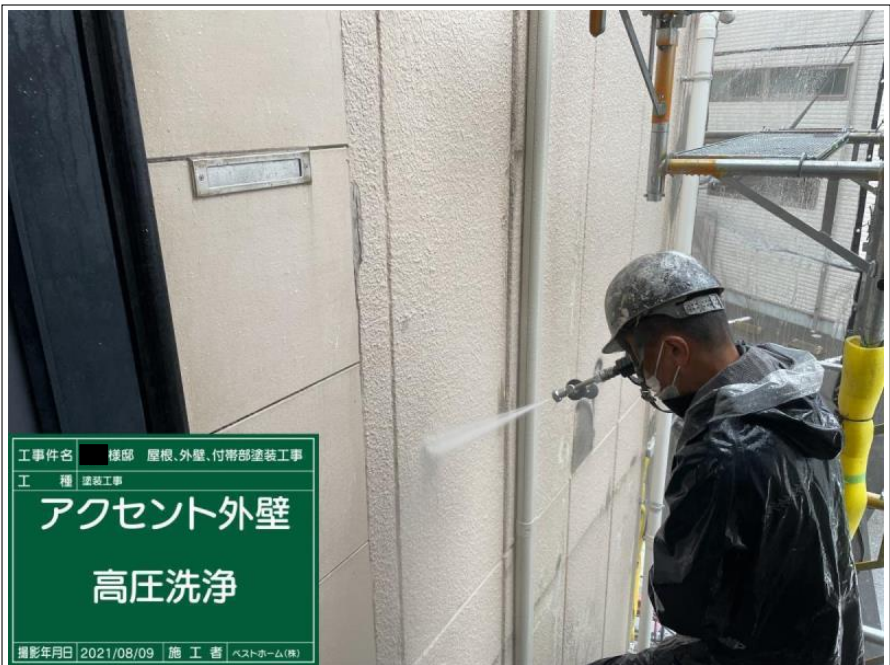
工 事 件 名 棟 号 屋 根、外 壁、付 帯 部 塗 装 工 事  
工 種 塗 装 工 事  
**アクセント外壁**  
**高圧洗浄**  
撮 影 年 月 日 2021/08/09 施 工 者 ベストホーム(株)

高圧洗浄

外壁アクセント部

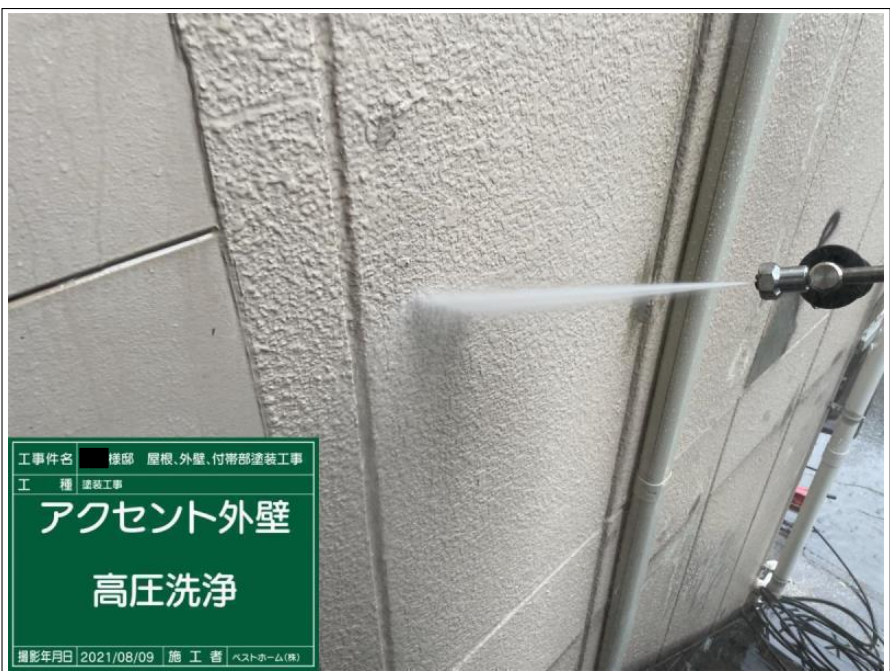
工 事 件 名 棟 号 屋 根、外 壁、付 帯 部 塗 装 工 事  
工 種 塗 装 工 事  
**アクセント外壁**  
**高圧洗浄**  
撮 影 年 月 日 2021/08/09 施 工 者 ベストホーム(株)

高圧洗浄

外壁アクセント部

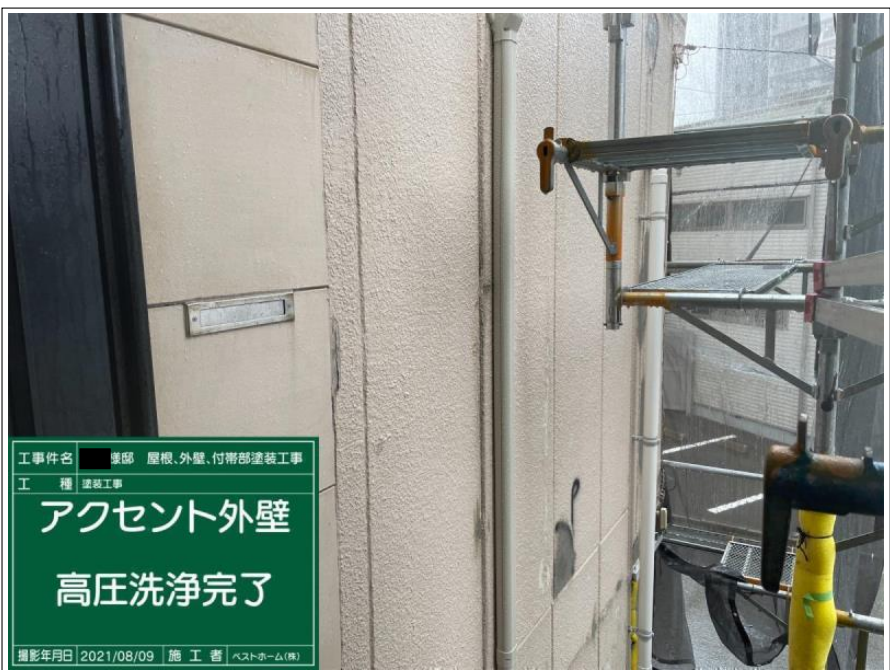
工 事 件 名 棟 号 屋 根、外 壁、付 帯 部 塗 装 工 事  
工 種 塗 装 工 事  
**アクセント外壁**  
**高圧洗浄完了**  
撮 影 年 月 日 2021/08/09 施 工 者 ベストホーム(株)

高圧洗浄

外壁アクセント部

完了

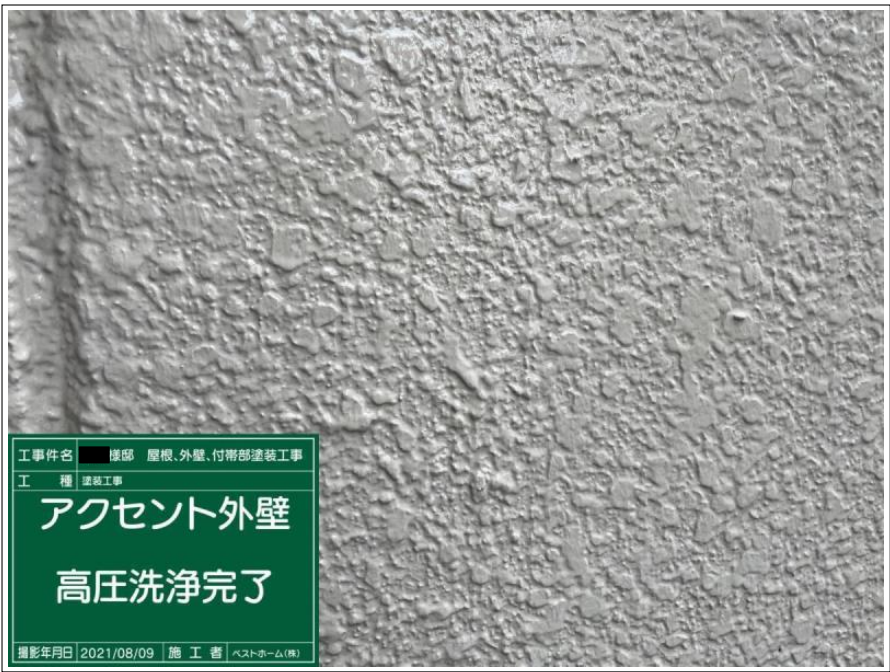
高圧洗浄

外壁アクセント部

完了

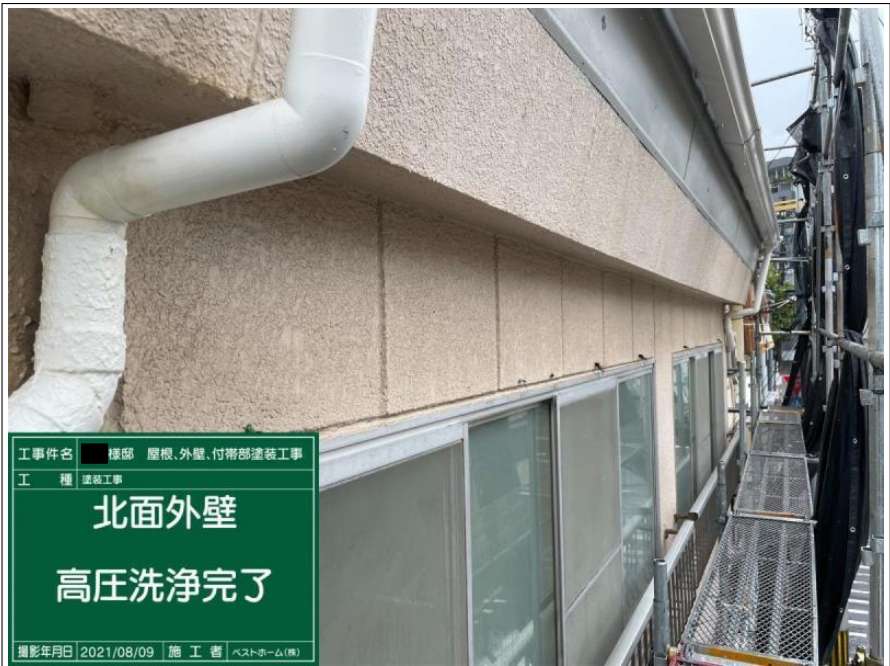
高圧洗浄

外壁 北面

完了

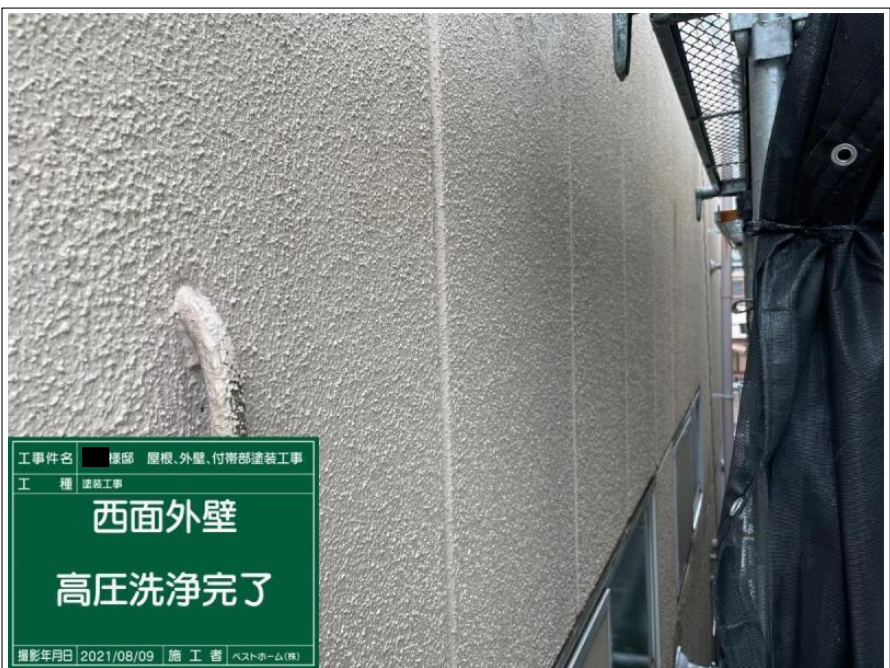
高圧洗浄

外壁 西面

完了

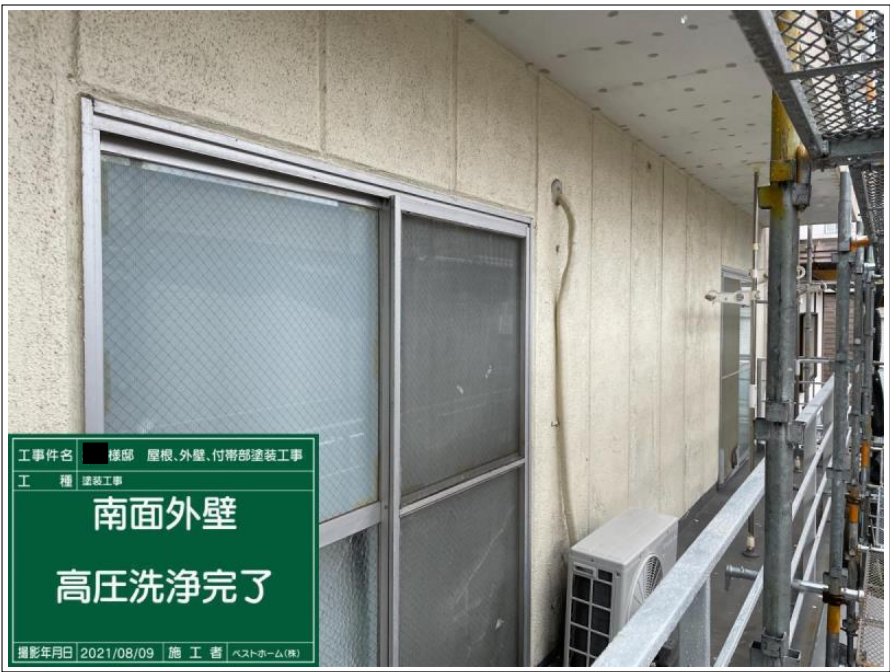
工 事 件 名 棟 号 屋根、外壁、付帯部塗装工事  
 工 種 塗装工事  
**南面外壁**  
**高圧洗浄完了**  
 撮影年月日 2021/08/09 施 工 者 ベストホーム(株)

高圧洗浄

外壁 南面

完了

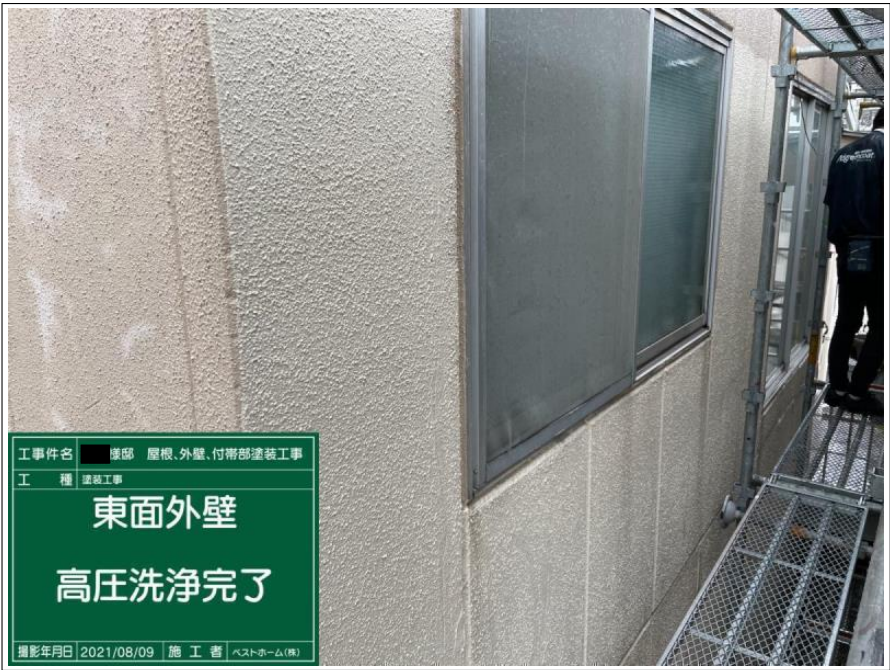
工 事 件 名 棟 号 屋根、外壁、付帯部塗装工事  
 工 種 塗装工事  
**東面外壁**  
**高圧洗浄完了**  
 撮影年月日 2021/08/09 施 工 者 ベストホーム(株)

高圧洗浄

外壁 東面

完了

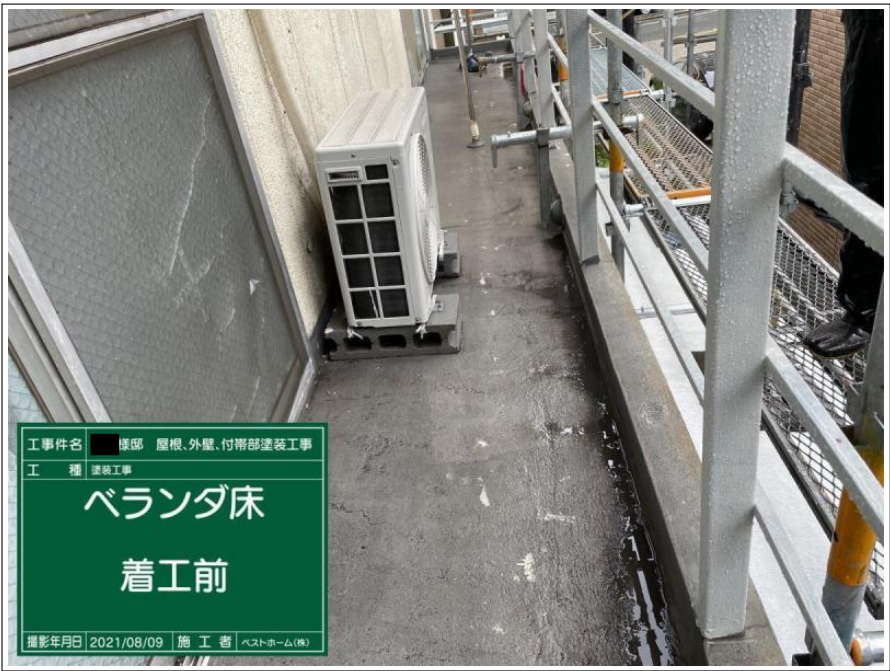
工 事 件 名 棟 号 屋根、外壁、付帯部塗装工事  
 工 種 塗装工事  
**ベランダ床**  
**着工前**  
 撮影年月日 2021/08/09 施 工 者 ベストホーム(株)

高圧洗浄

ベランダ床

施工前

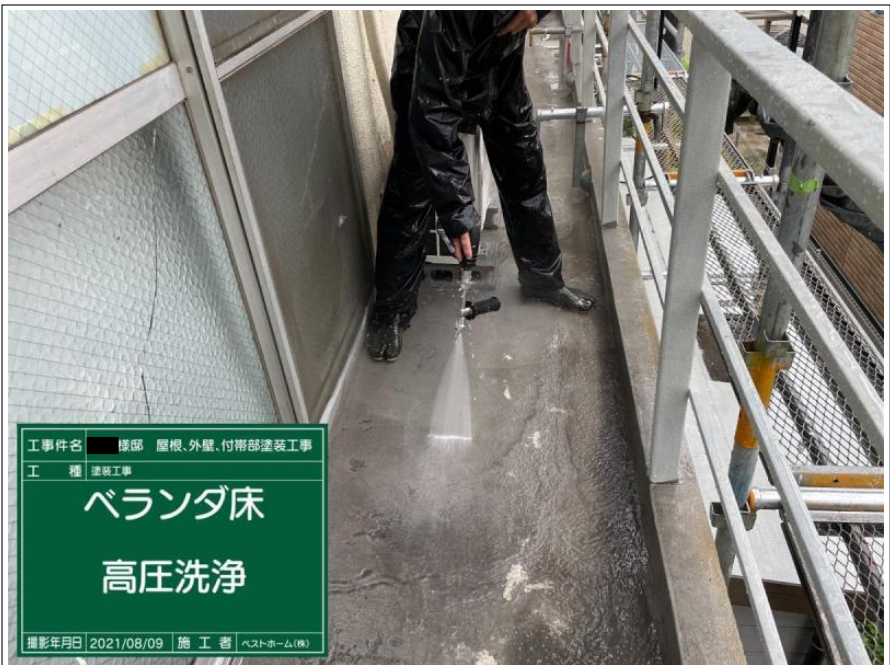
工事件名 様邸 屋根、外壁、付帯部塗装工事  
工 種 塗装工事  
**ベランダ床  
高圧洗浄**  
撮影年月日 2021/08/09 施工者 ベストホーム(株)

高圧洗浄

ベランダ床

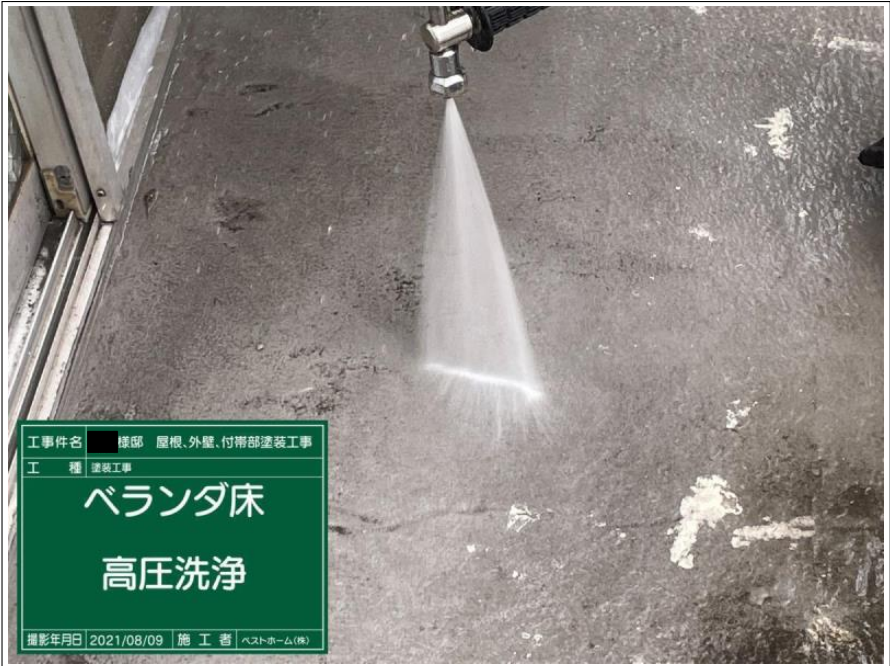
工事件名 様邸 屋根、外壁、付帯部塗装工事  
工 種 塗装工事  
**ベランダ床  
高圧洗浄**  
撮影年月日 2021/08/09 施工者 ベストホーム(株)

高圧洗浄

ベランダ床

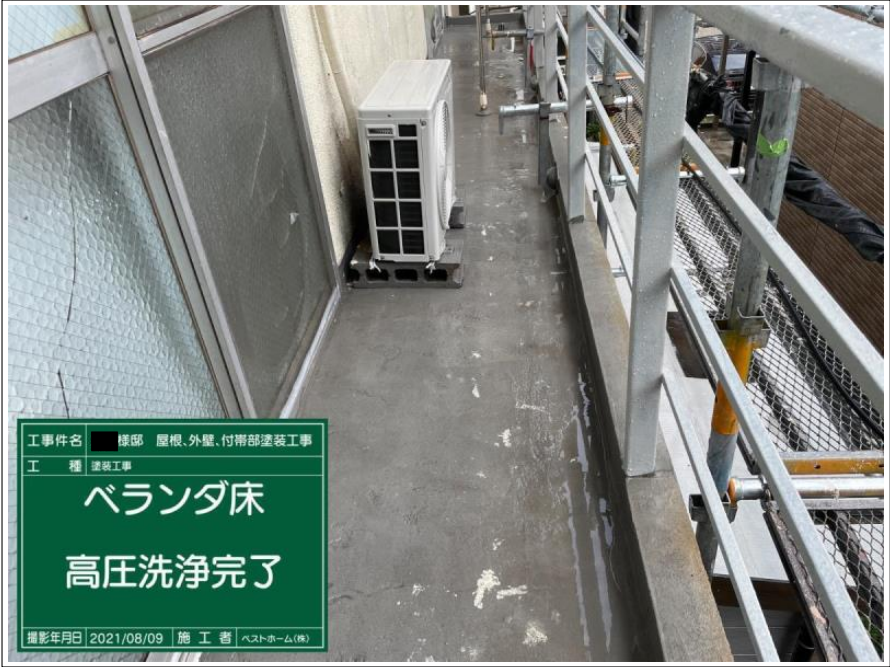
工事件名 様邸 屋根、外壁、付帯部塗装工事  
工 種 塗装工事  
**ベランダ床  
高圧洗浄完了**  
撮影年月日 2021/08/09 施工者 ベストホーム(株)

高圧洗浄

ベランダ床

完了

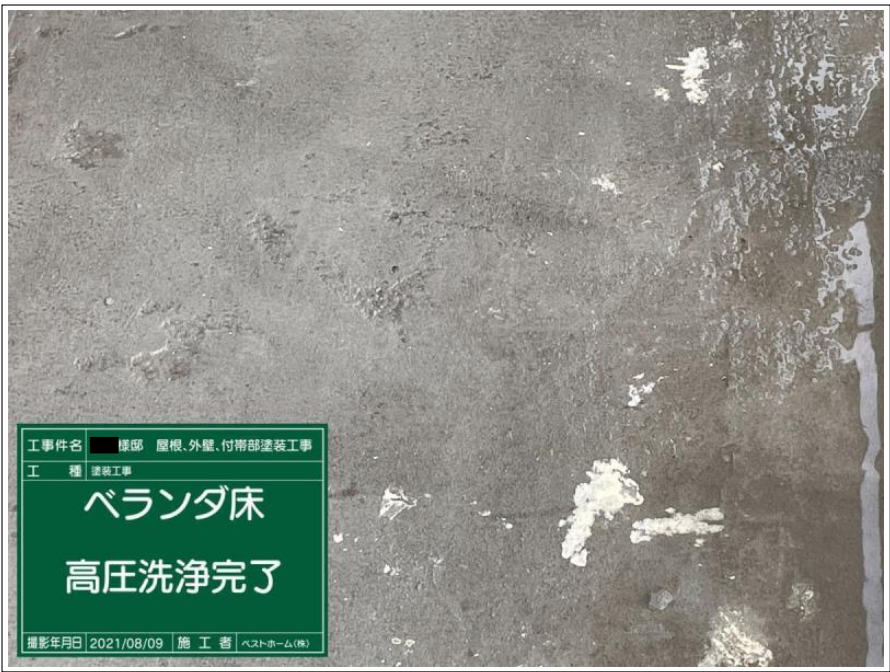
工事件名 様邸 屋根、外壁、付帯部塗装工事  
 工 種 塗装工事  
**ベランダ床**  
**高圧洗浄完了**  
 撮影年月日 2021/08/09 施 工 者 ベストホーム(株)

高圧洗浄

ベランダ床

完了

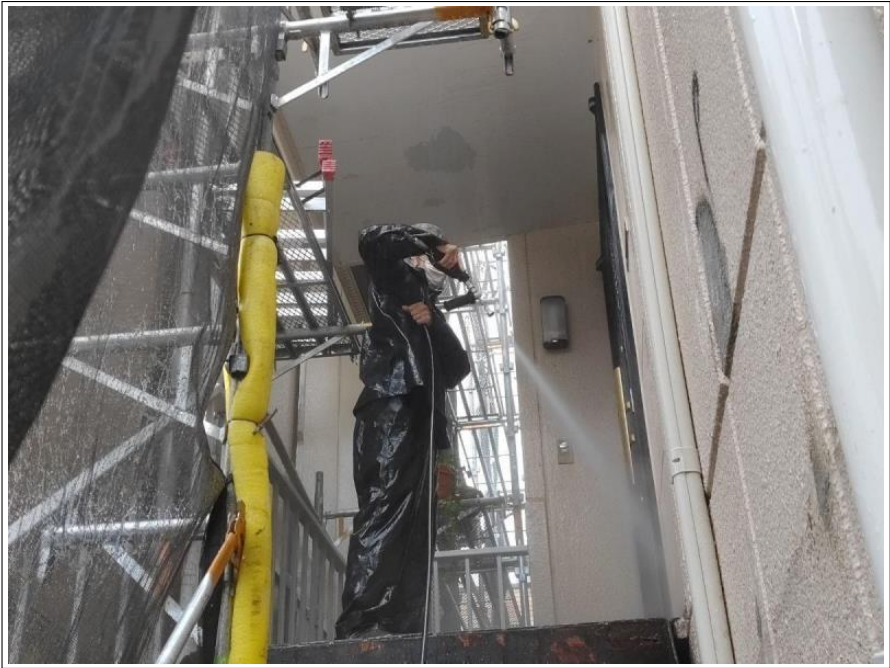
高圧洗浄

玄関ドア

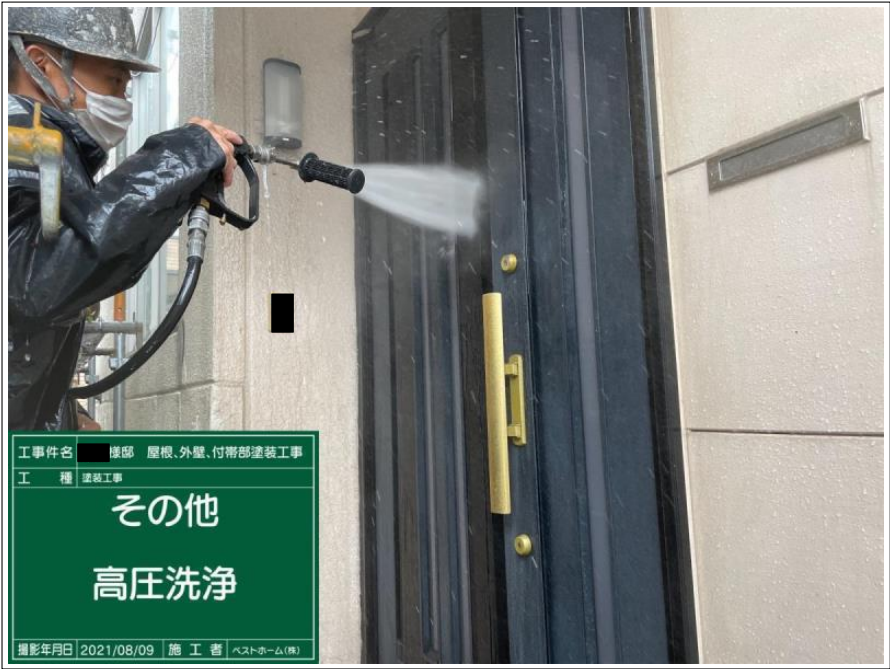
工事件名 様邸 屋根、外壁、付帯部塗装工事  
 工 種 塗装工事  
**その他**  
**高圧洗浄**  
 撮影年月日 2021/08/09 施 工 者 ベストホーム(株)

高圧洗浄

玄関ドア

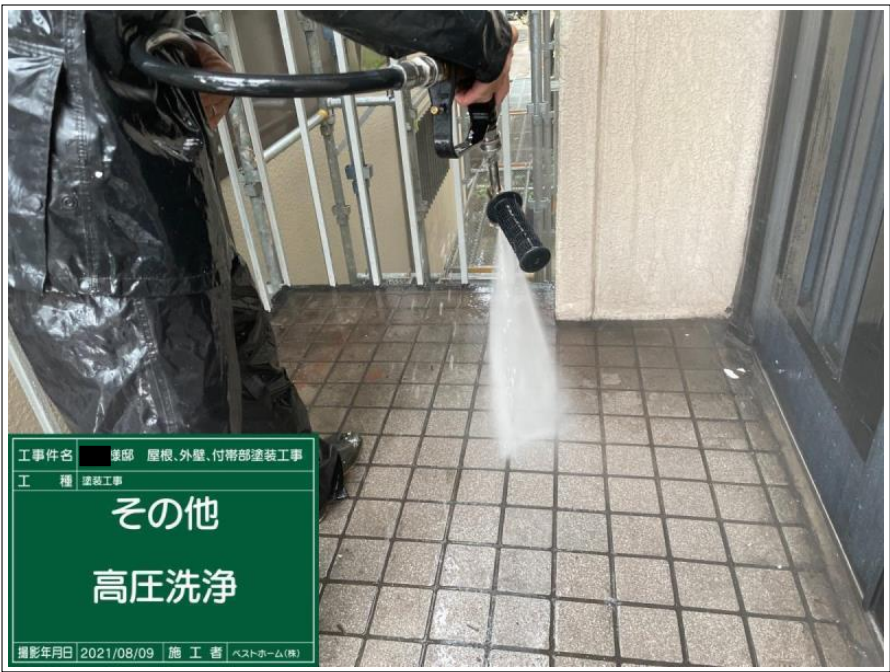
工 事 件 名 様邸 屋根、外壁、付帯部塗装工事  
 工 種 塗装工事  
**その他**  
**高圧洗浄**  
 撮影年月日 2021/08/09 施 工 者 ベストホーム(株)

高圧洗浄

玄関土間

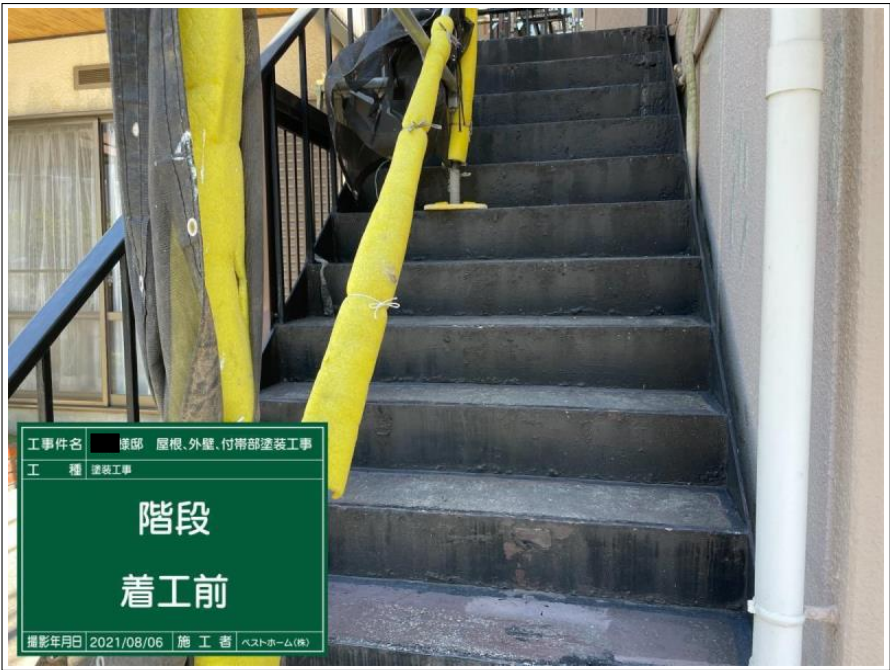
工 事 件 名 様邸 屋根、外壁、付帯部塗装工事  
 工 種 塗装工事  
**階段**  
**着工前**  
 撮影年月日 2021/08/06 施 工 者 ベストホーム(株)

高圧洗浄

鉄骨階段

施工前

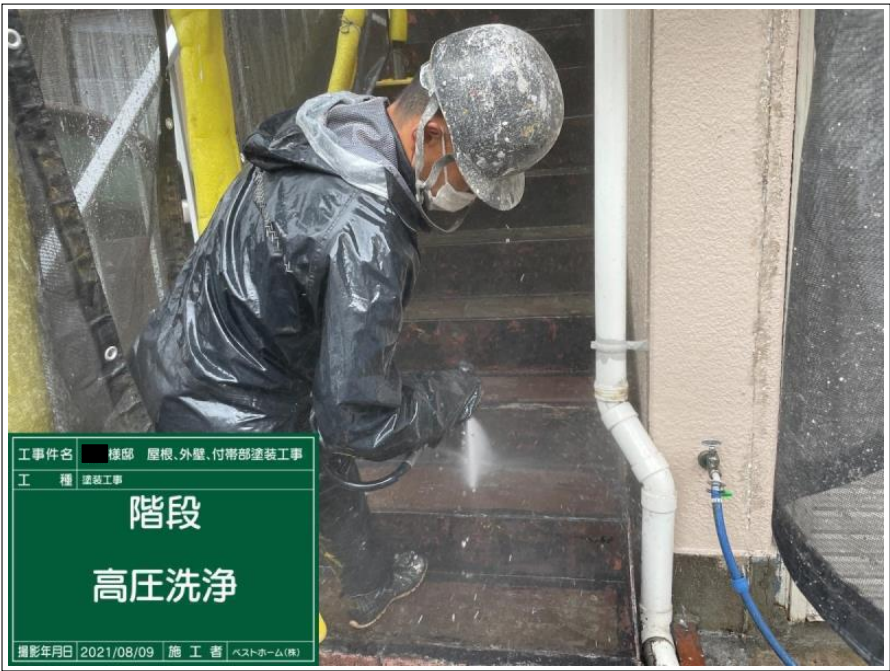
工 事 件 名 様邸 屋根、外壁、付帯部塗装工事  
 工 種 塗装工事  
**階段**  
**高圧洗浄**  
 撮影年月日 2021/08/09 施 工 者 ベストホーム(株)

高圧洗浄

鉄骨階段

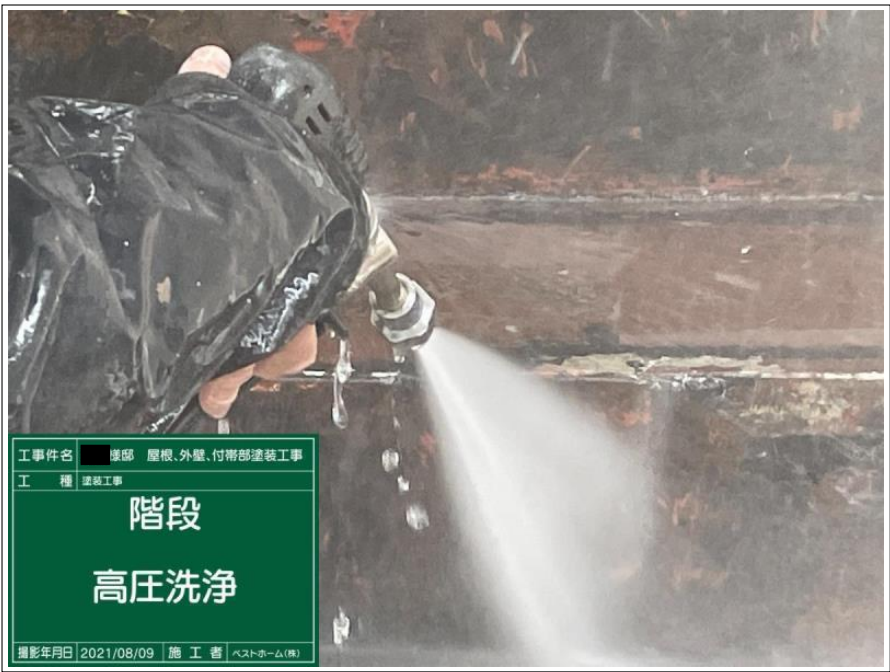
**階段**  
**高 圧 洗 浄**

高 圧 洗 浄

鉄 骨 階 段

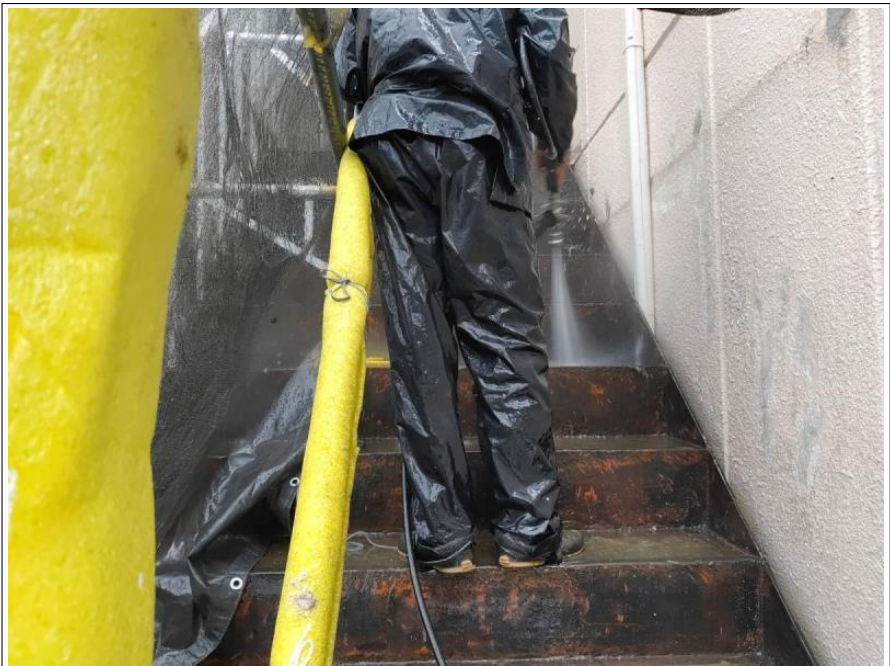
高 圧 洗 浄

鉄 骨 階 段

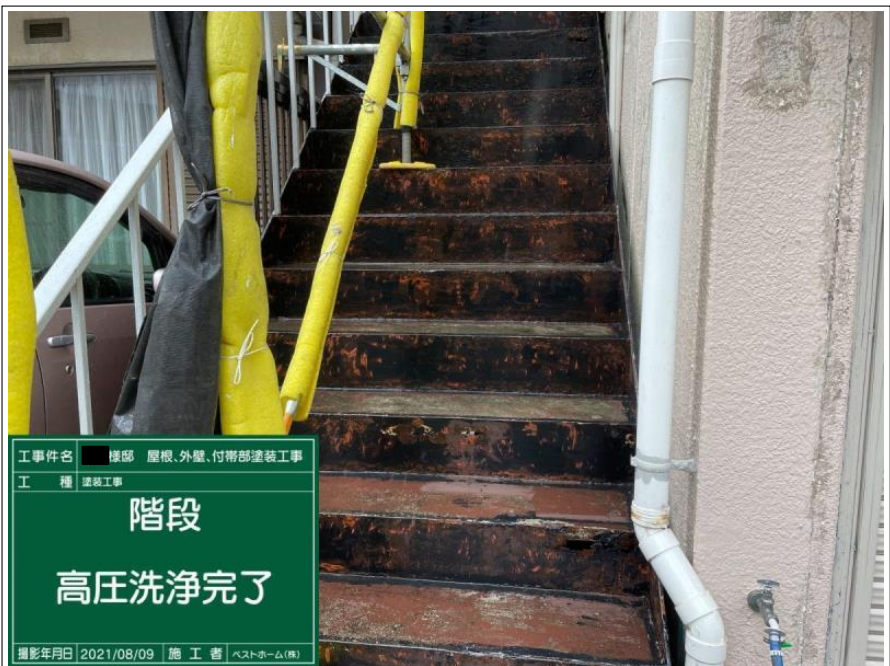
**階段**  
**高 圧 洗 浄 完 了**

高 圧 洗 浄

鉄 骨 階 段

完 了

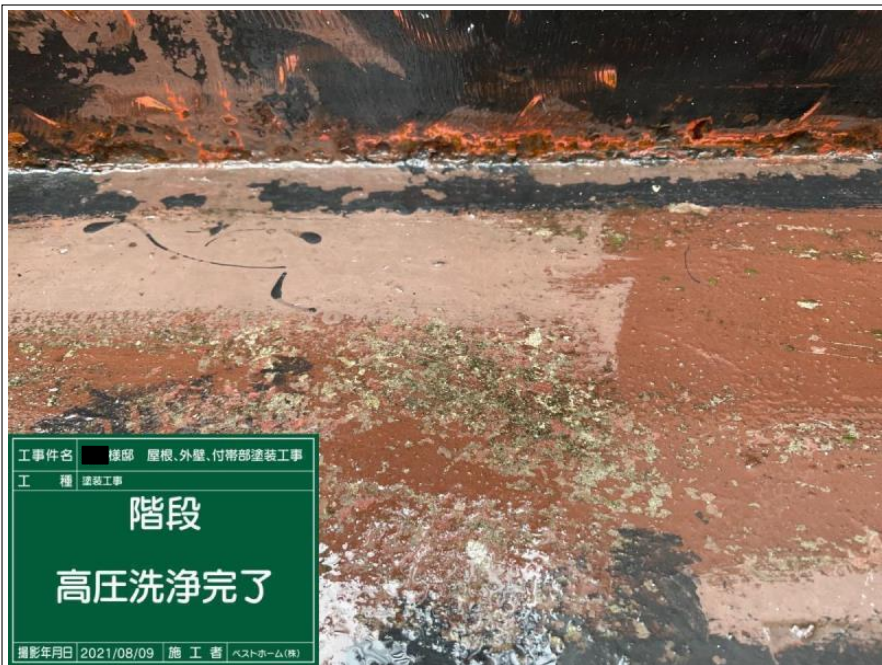
高圧洗浄

鉄骨階段

完了

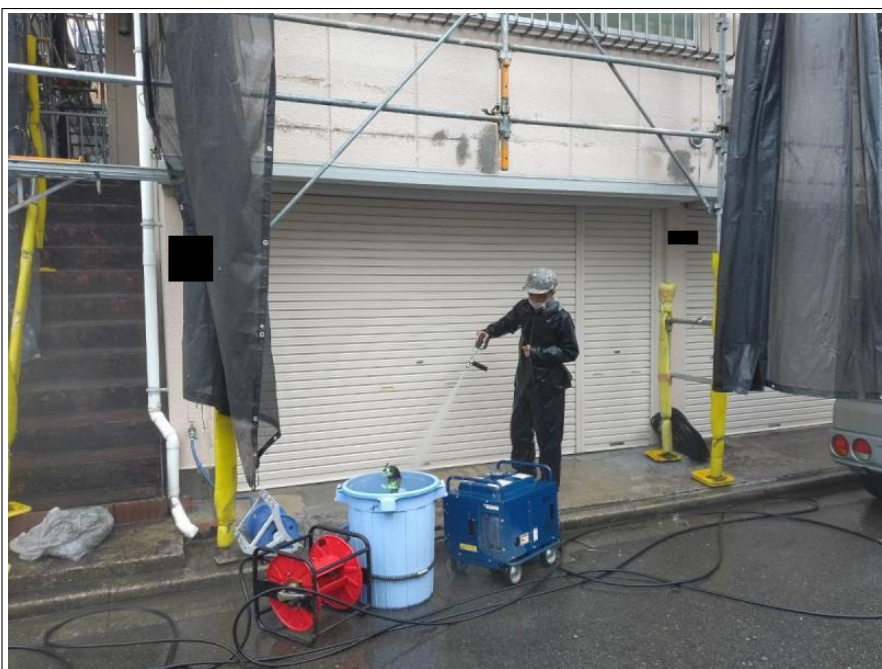
高圧洗浄

シャッター
